**ИНФОРМАЦИОННАЯ СВОДКА**

**О ПРОЯВЛЕНИЯХ ОПАСНЫХ ЭКЗОГЕННЫХ ГЕОЛОГИЧЕСКИХ  
ПРОЦЕССОВ НА ТЕРРИТОРИИ ЦЕНТРАЛЬНОГО ФЕДЕРАЛЬНОГО  
ОКРУГА ЗА II КВАРТАЛ 2025 ГОДА**

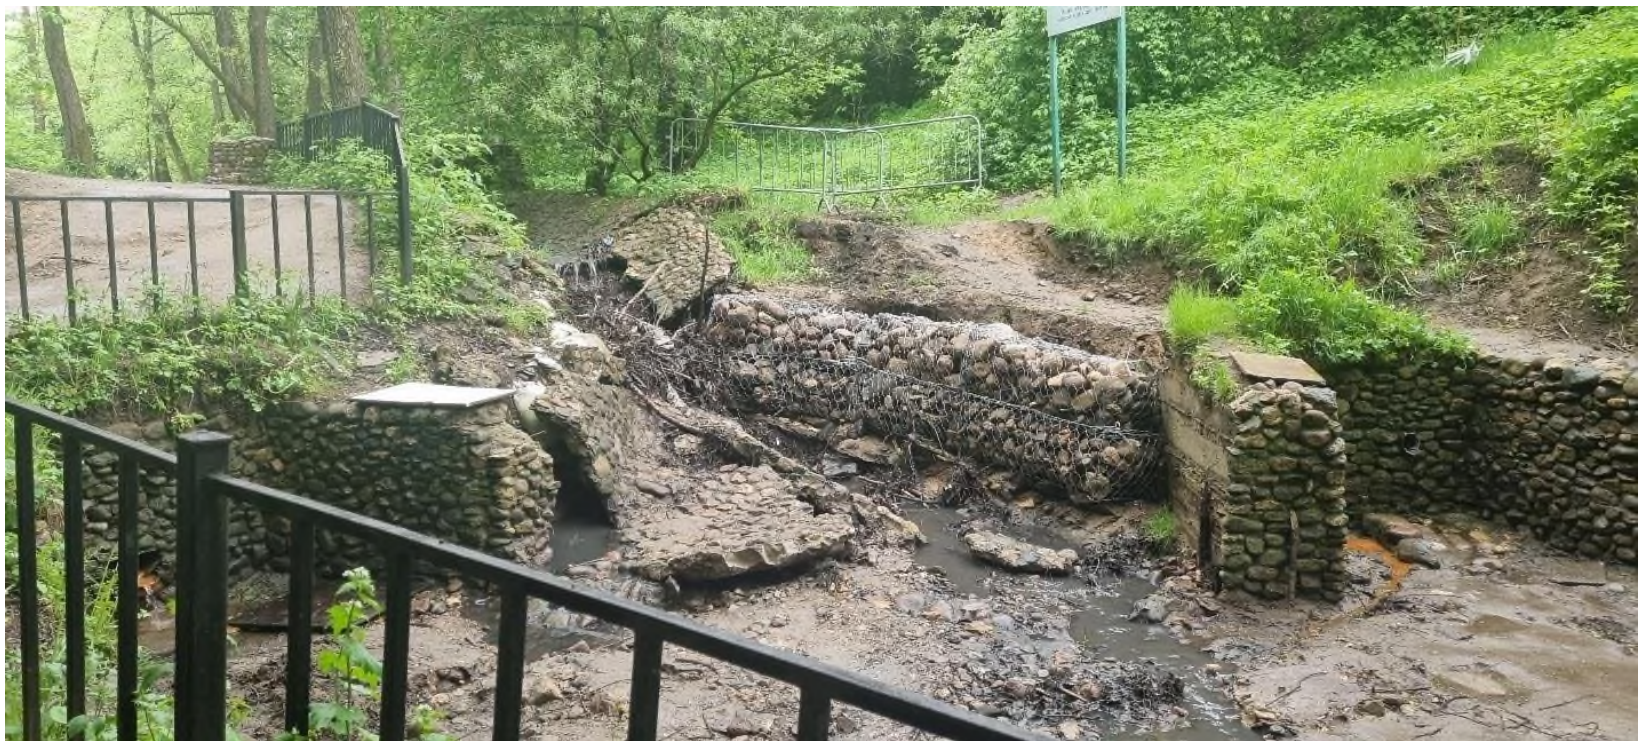
Фото 77-22-00003 Активный овраг, парк Коломенское Южный административный округ, г. Москва

| 77-22-00003 | Центральный | г. Москва | г. Москва,<br>Южный административный округ, 200 м на запад от<br>Верхнего Коломенского пруд | 55,66315 | 37,66229 | 20.05.2025 | 20.05.2025 | Эо | Атм. | не отмечалось | В г. Москве, Южный административный округ на момент наблюдения отмечалась активизация оврага длиной 6 м, шириной 3 м. Процесс овражной эрозии находится в стадии развития. базис – Коломенский ручей. Возраст проявления опасного ЭГП – современный. Комплексы горных пород, затронутых проявлением суглинки, четвертичного возраста. Параметры проявления опасного ЭГП: длина – 1300 м, ширина – 150 м, площадь – 195000 м². Основным фактором активизации опасного ЭГП послужили интенсивное выпадение атмосферных осадков и весеннее снеготаяние. Воздействия на земли различного назначения не отмечалось. | | |

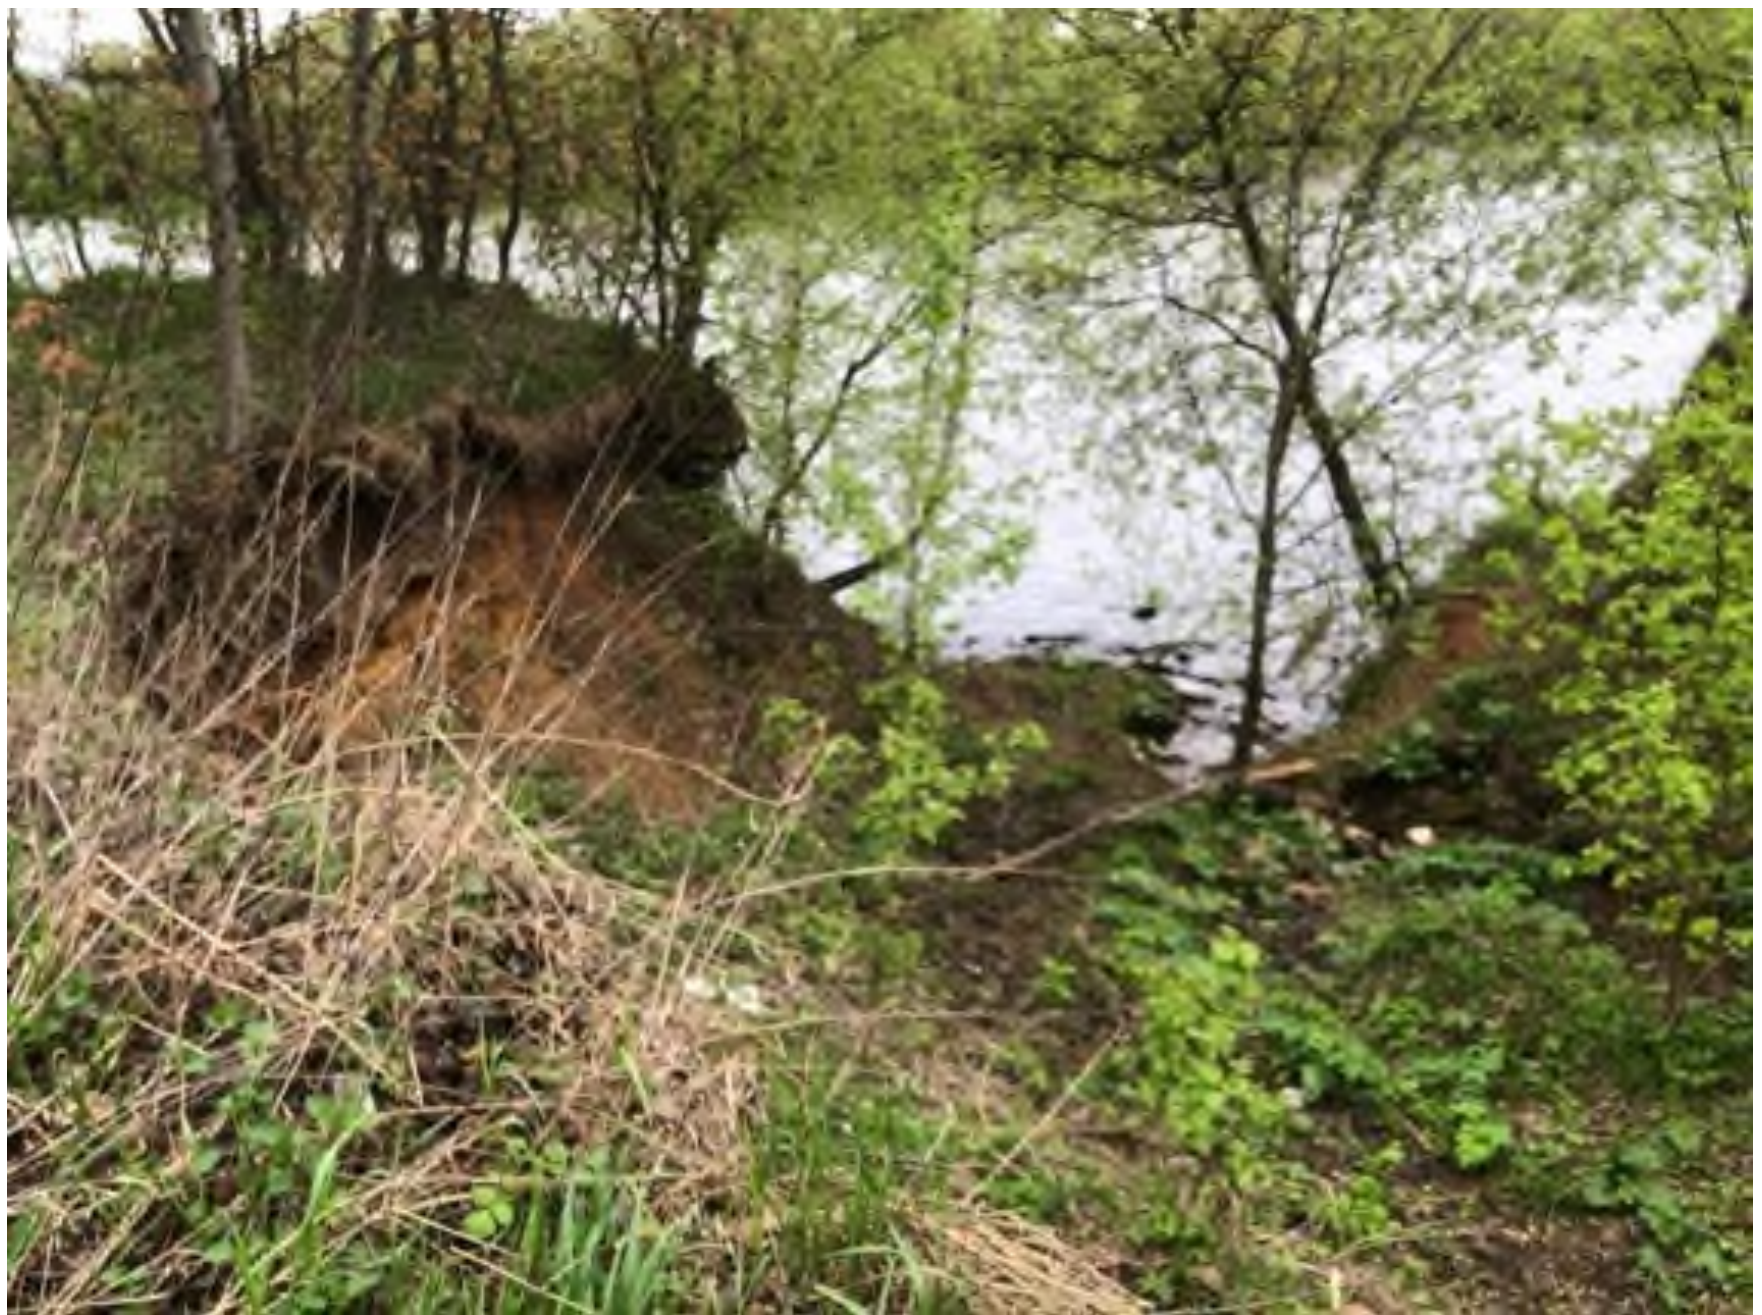
Фото 50-11-00858. Оползневой процесс в д. Слобода, Ленинский район, Московская область

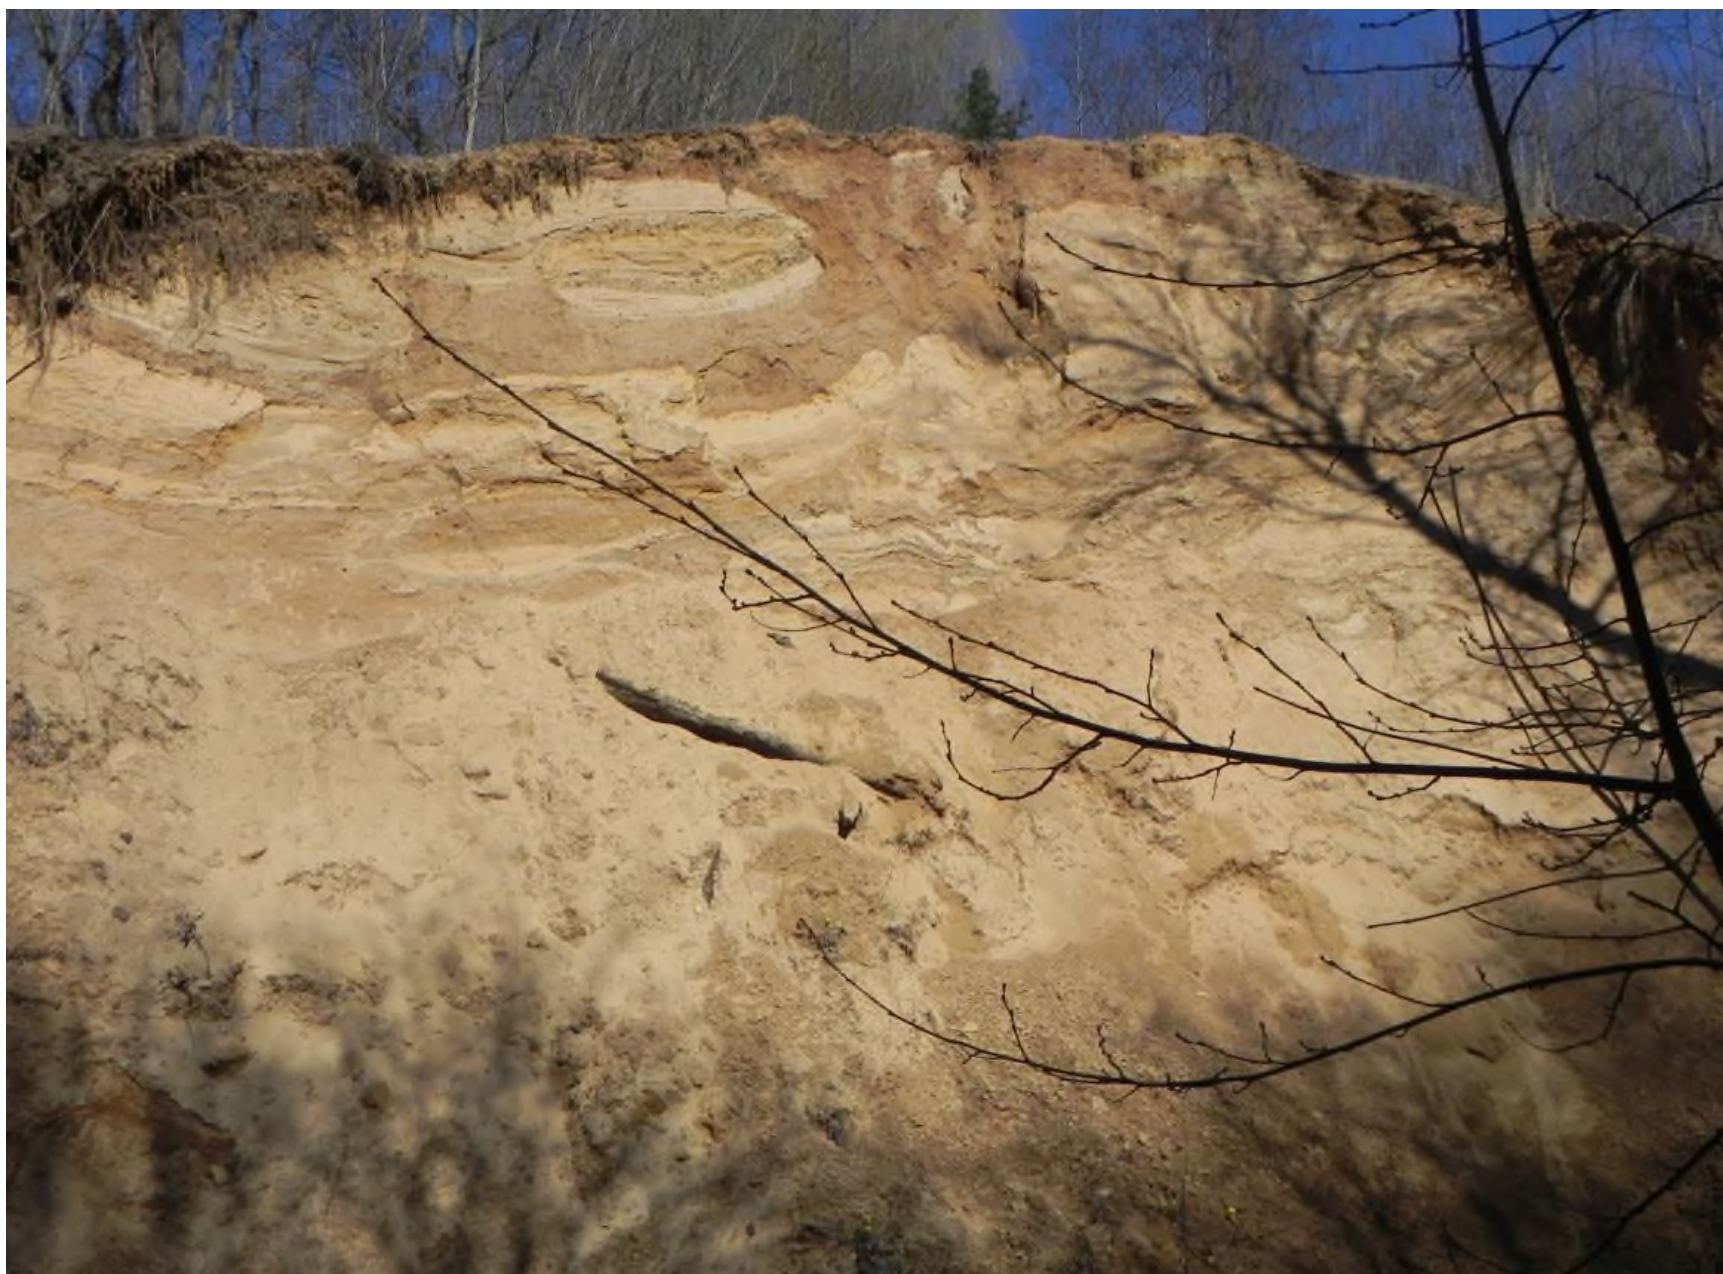
Фото 67-11-00146. Оползень по ул. Шевченко, г. Смоленск, Смоленская область

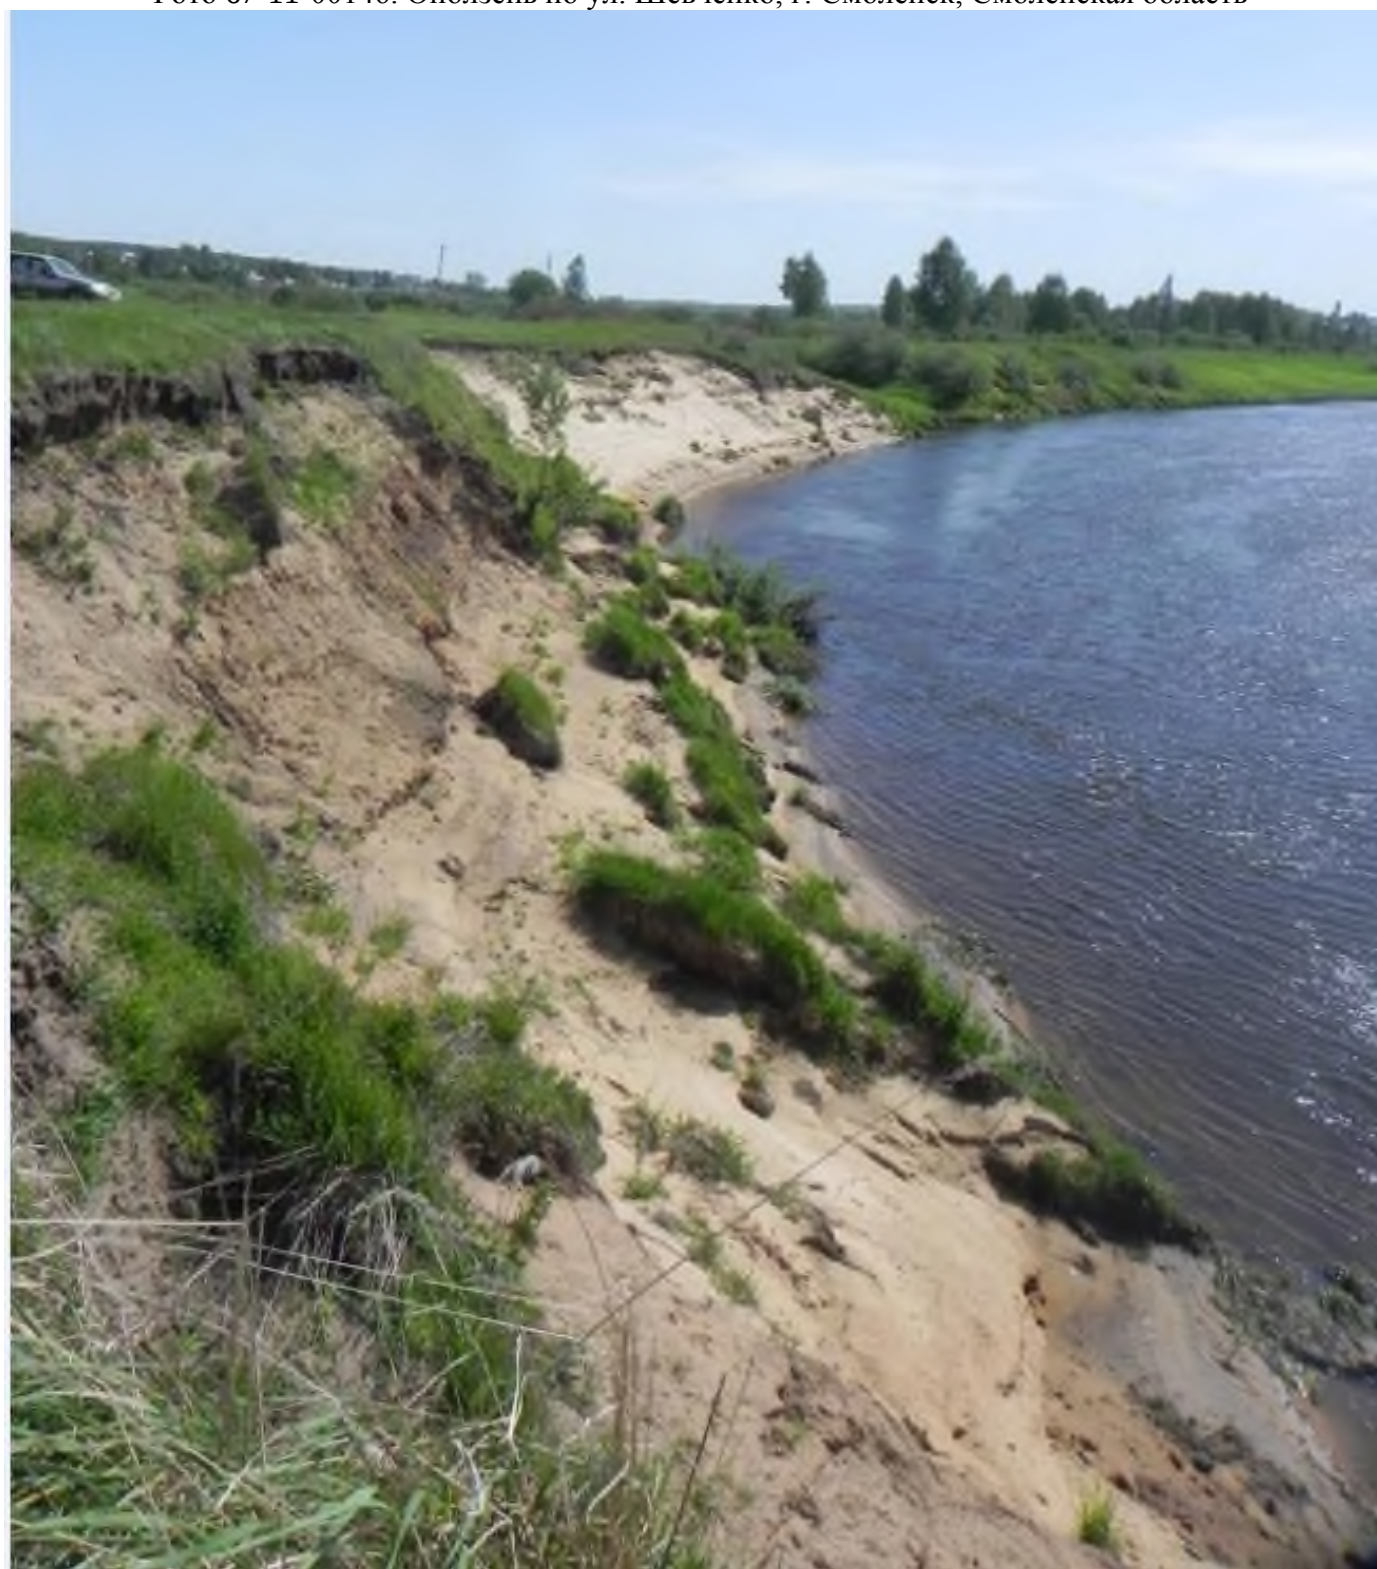
Фото 67-11-00149. Активный оползень по 500 м на юго-запад от г. Дорогобуж, Дорогобужский район, Смоленская область

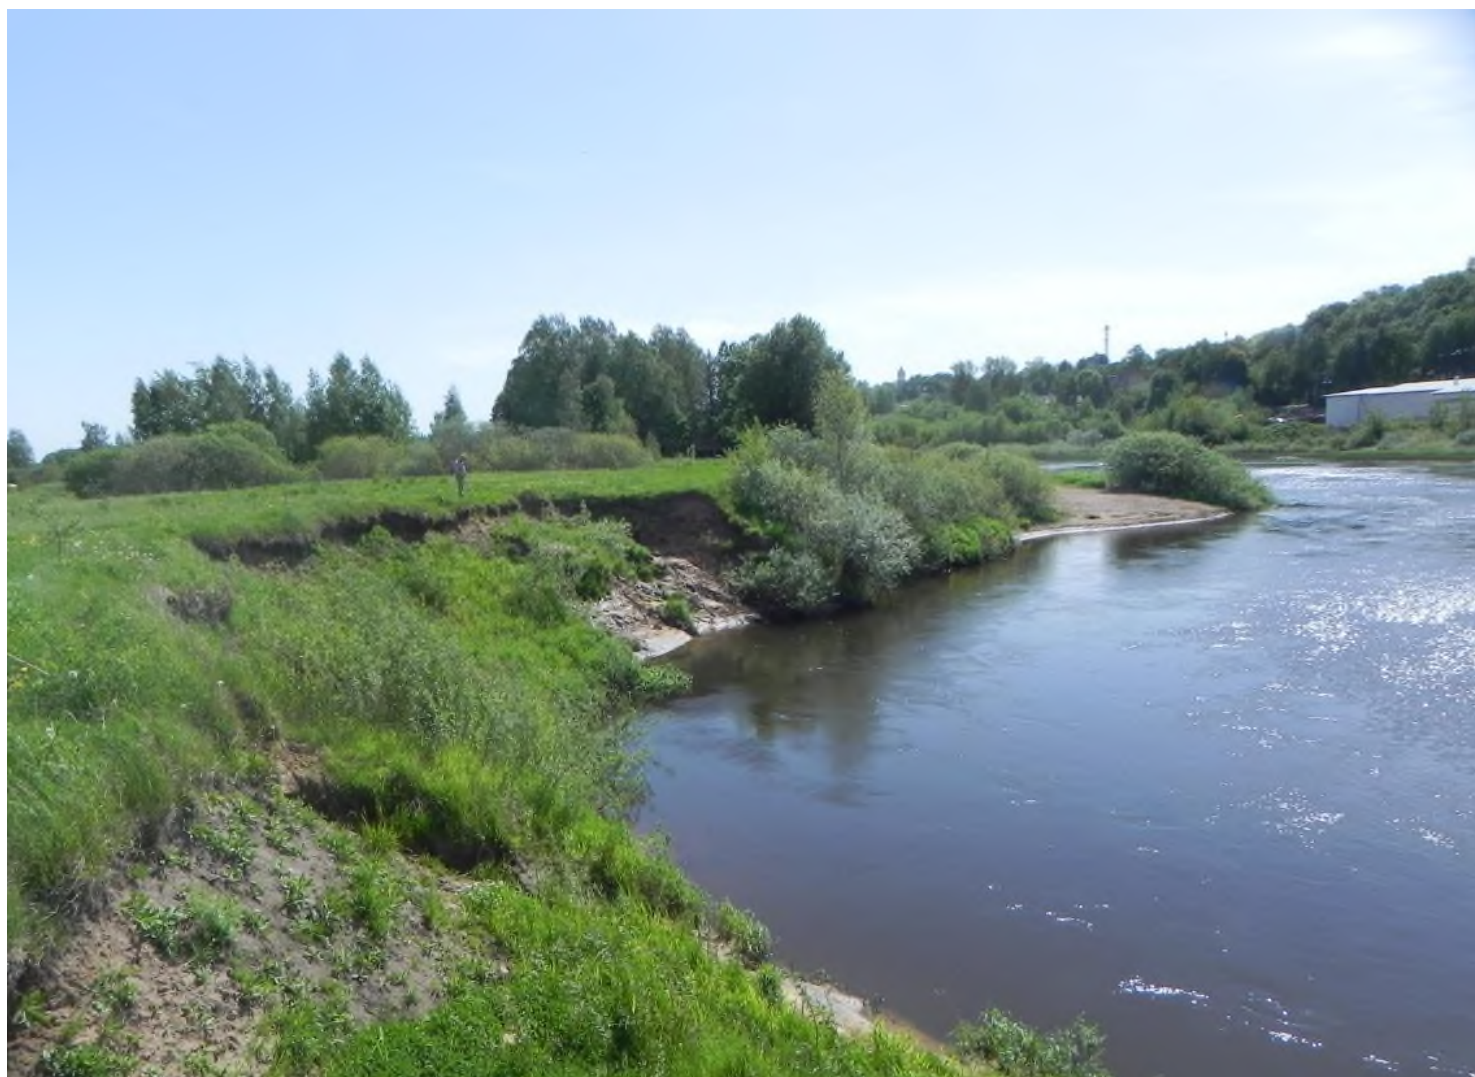
Фото 67-11-00150. Активный оползень по г. Дорогобуж, Дорогобужский район, Смоленская область

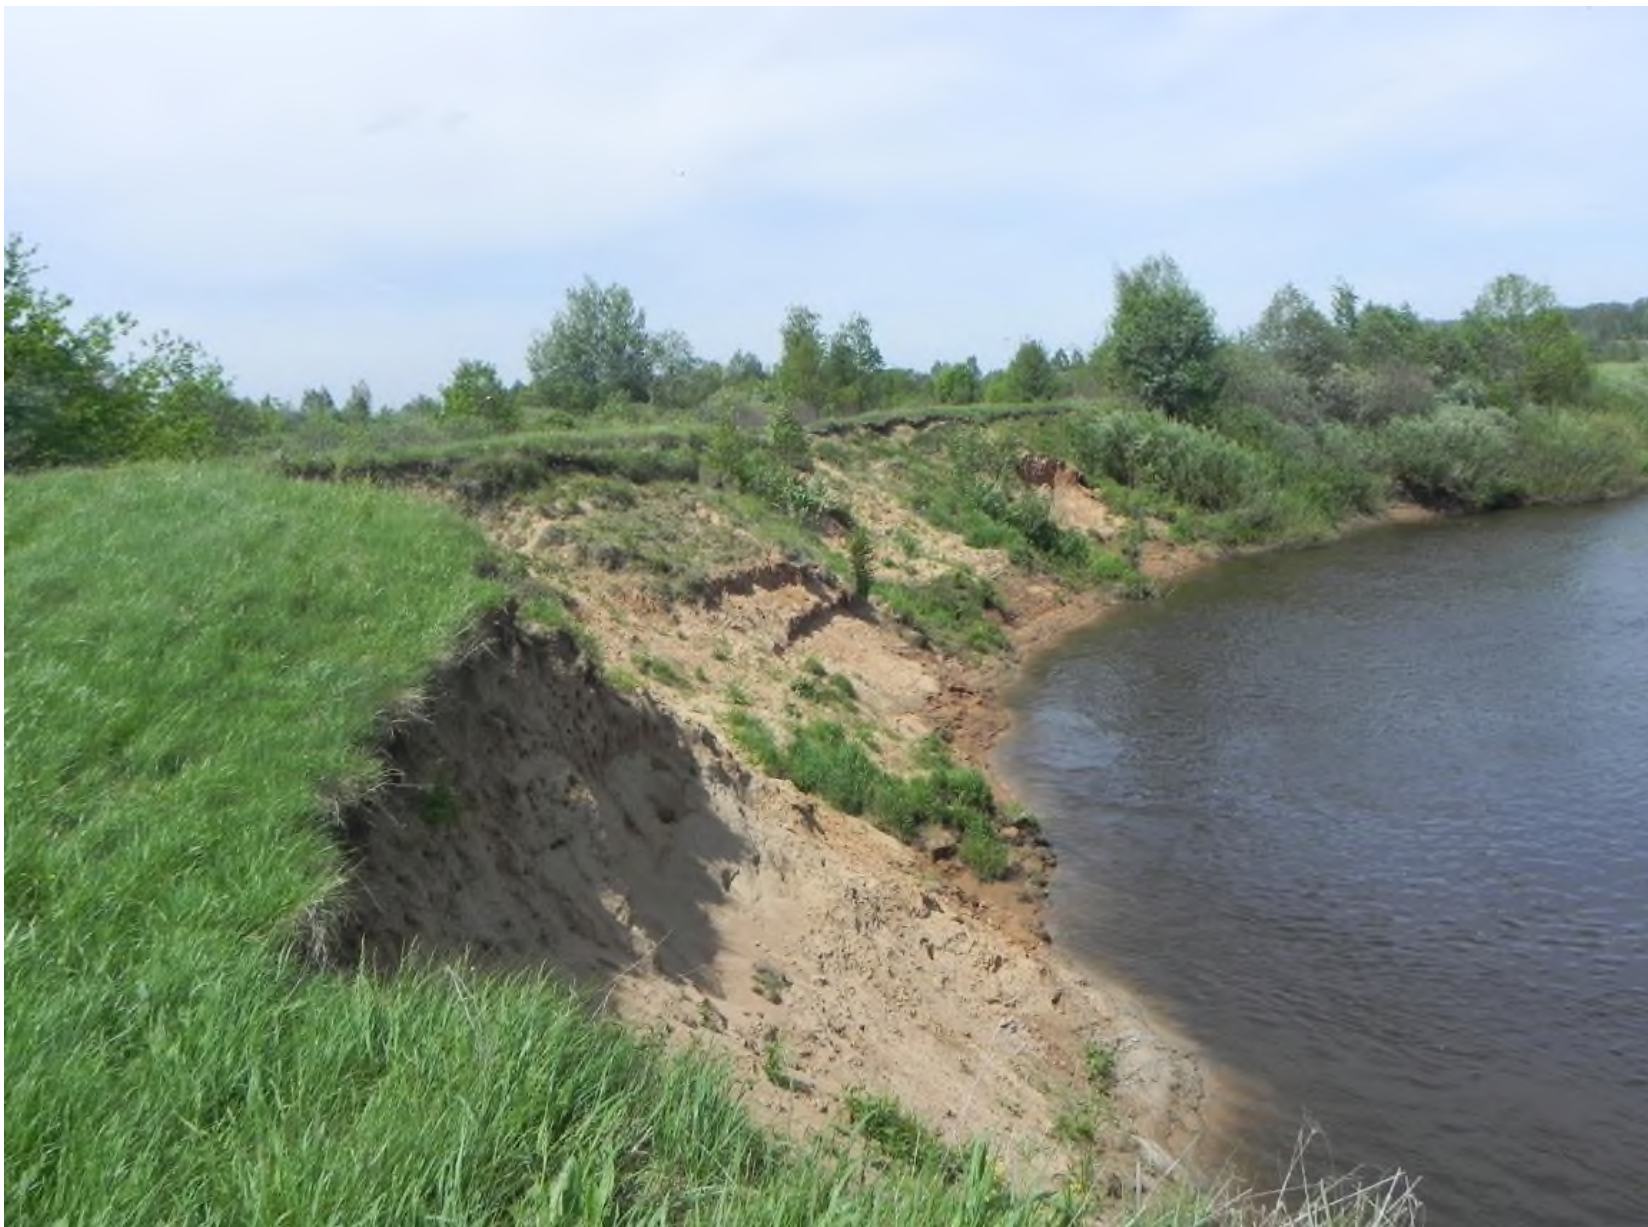
Фото 67-11-00164. Активный оползень 1 км на восток от д. Макеевская, Кардымовский район, Смоленская область

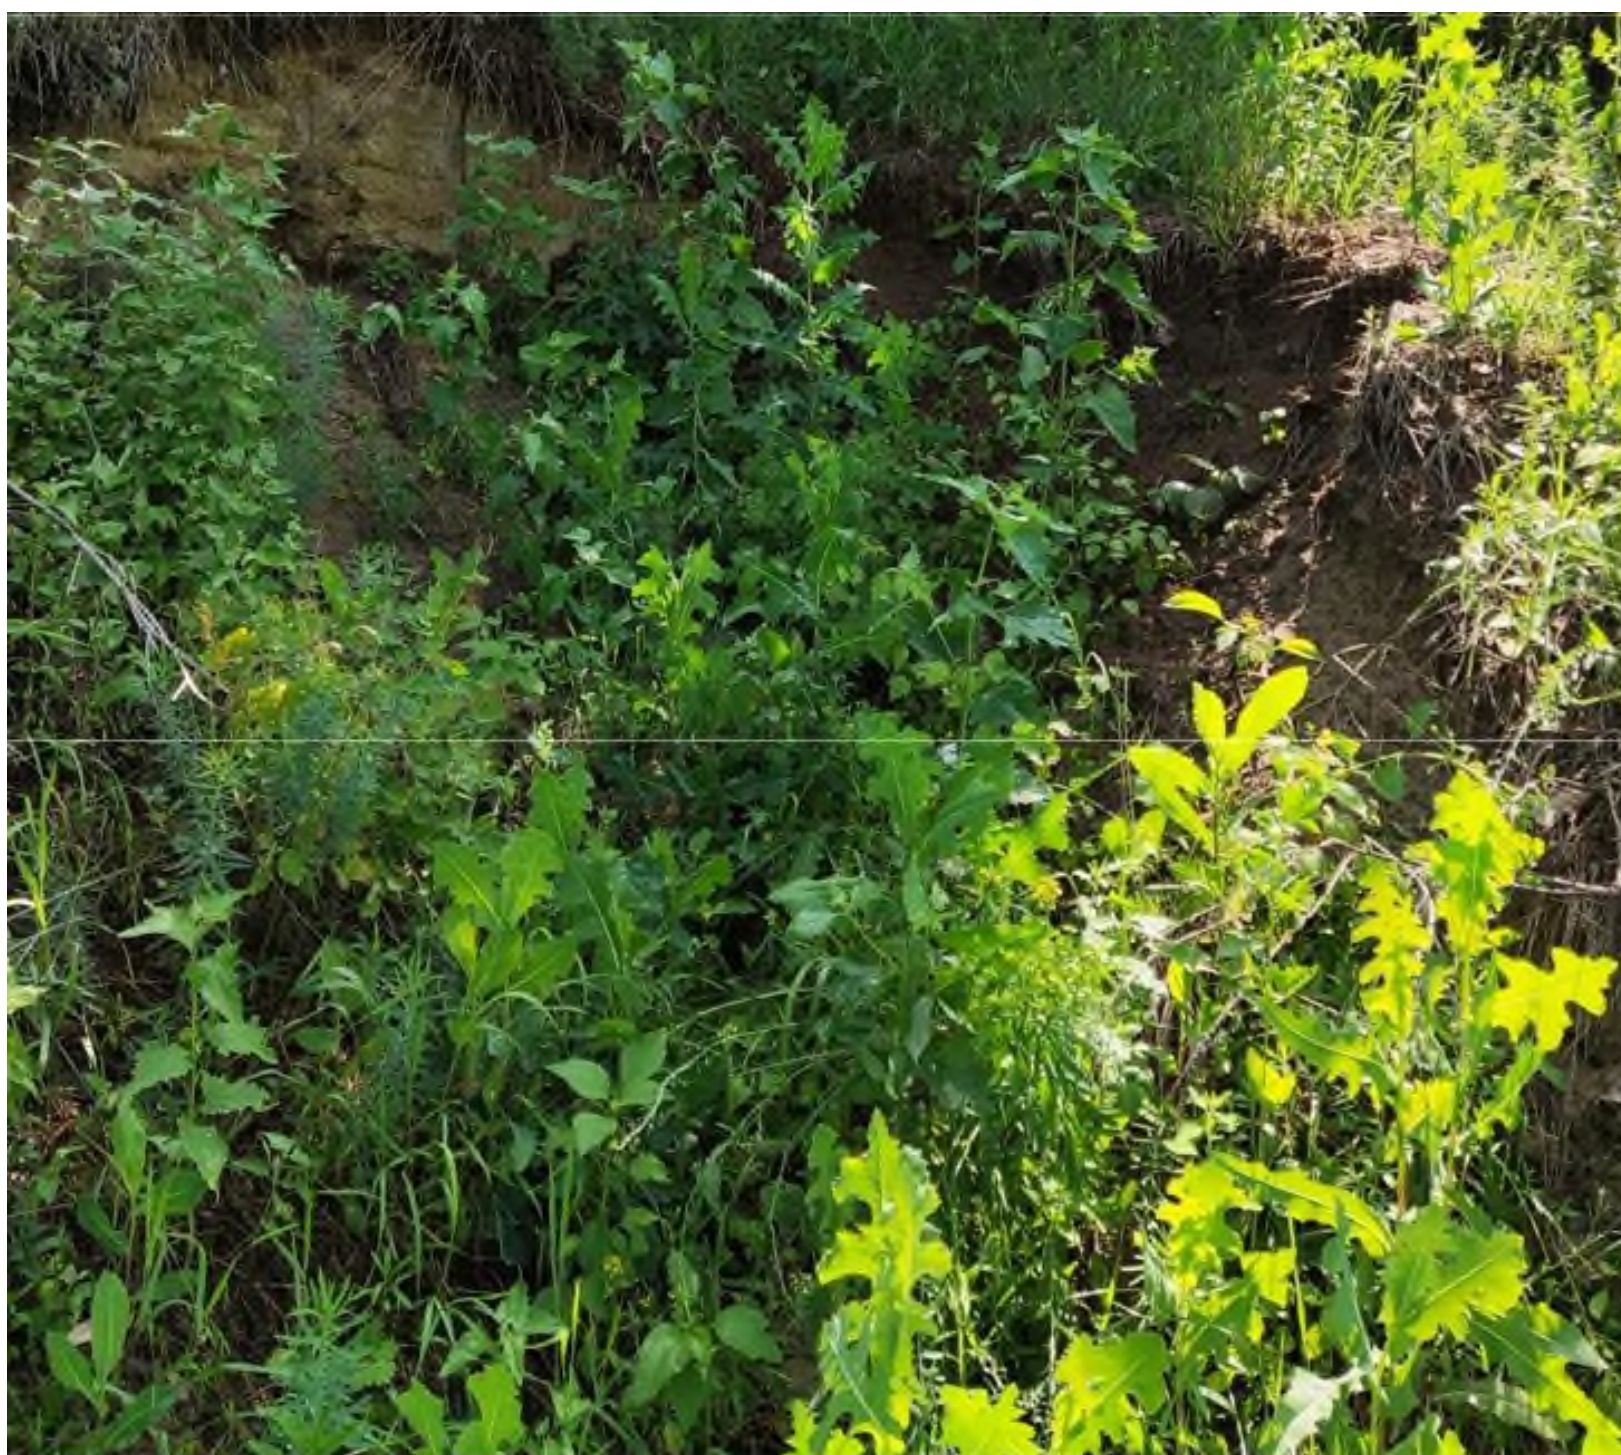
Фото 68-11-00041. Активное проявление оползневого процесса в г. Тамбове Тамбовская область

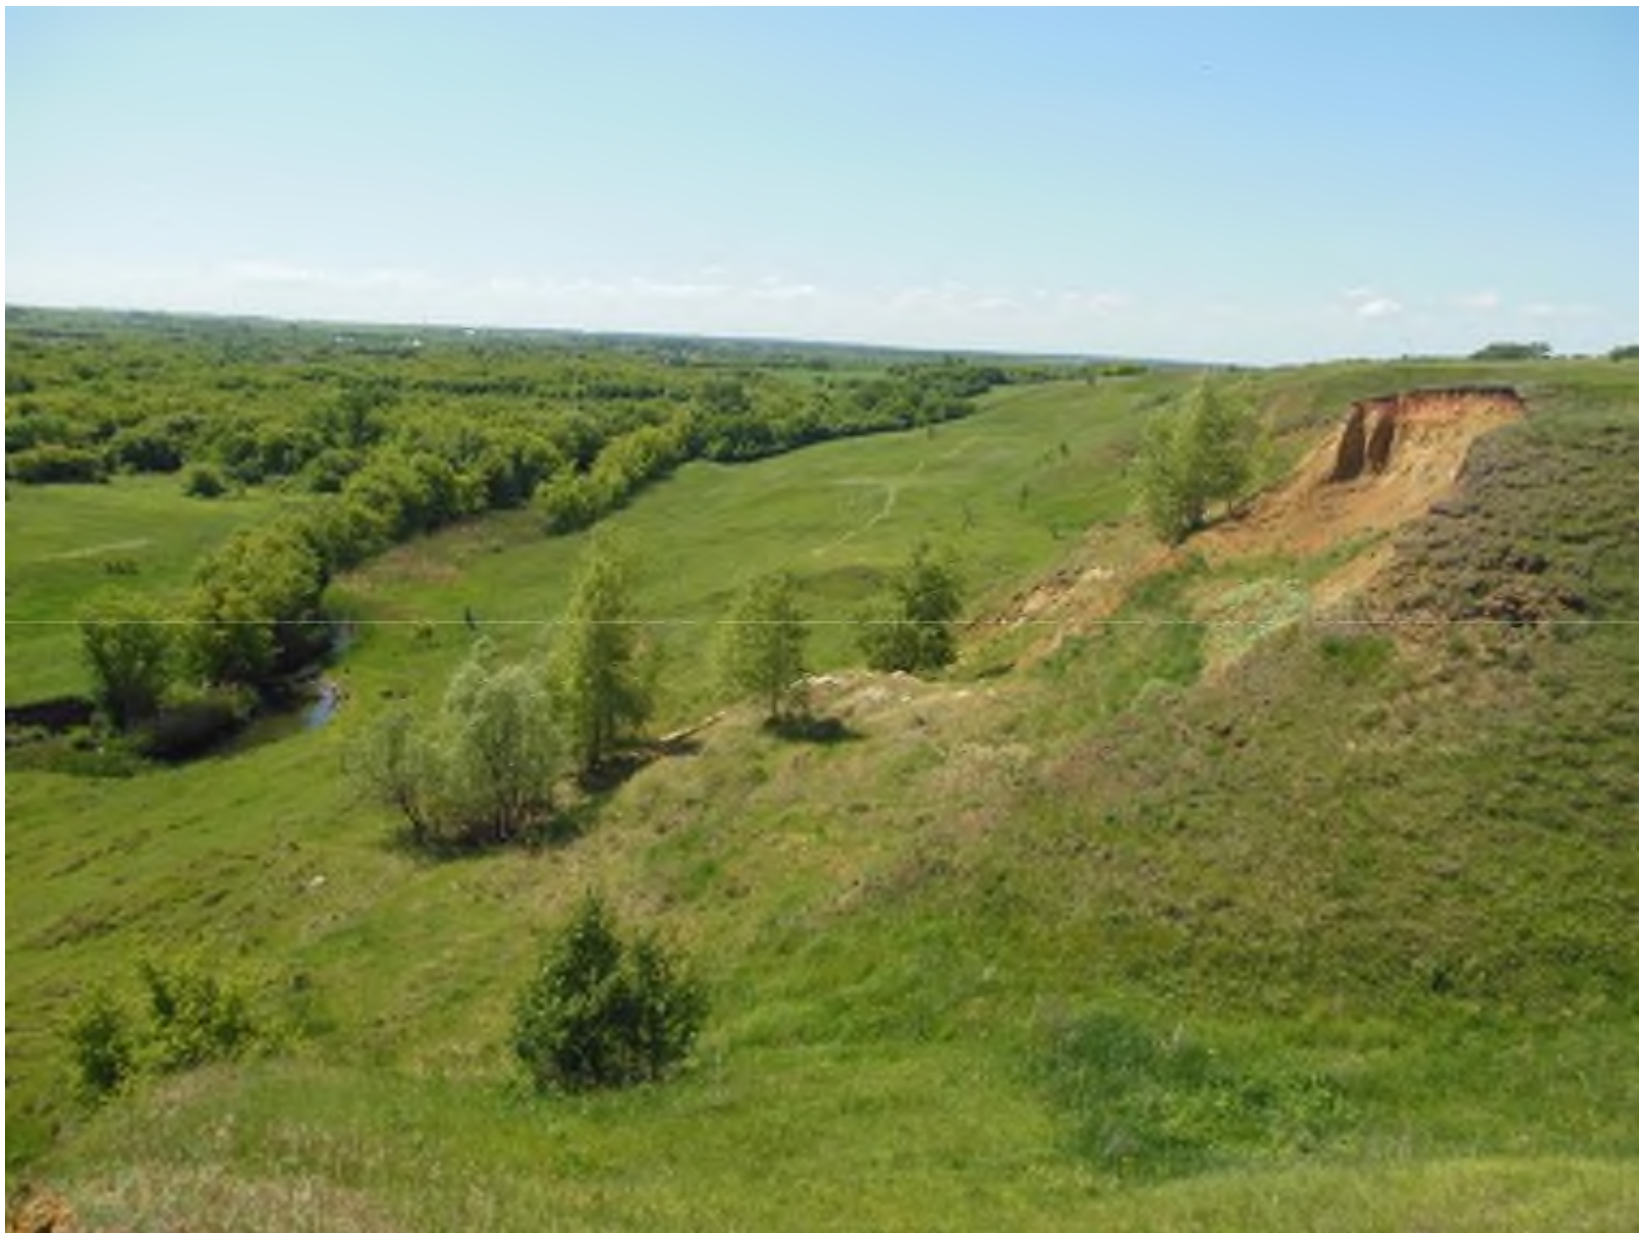
Фото 68-11-00046 Активный оползневой склон в д. Красная Горка Жердеевский район, Тамбовская область

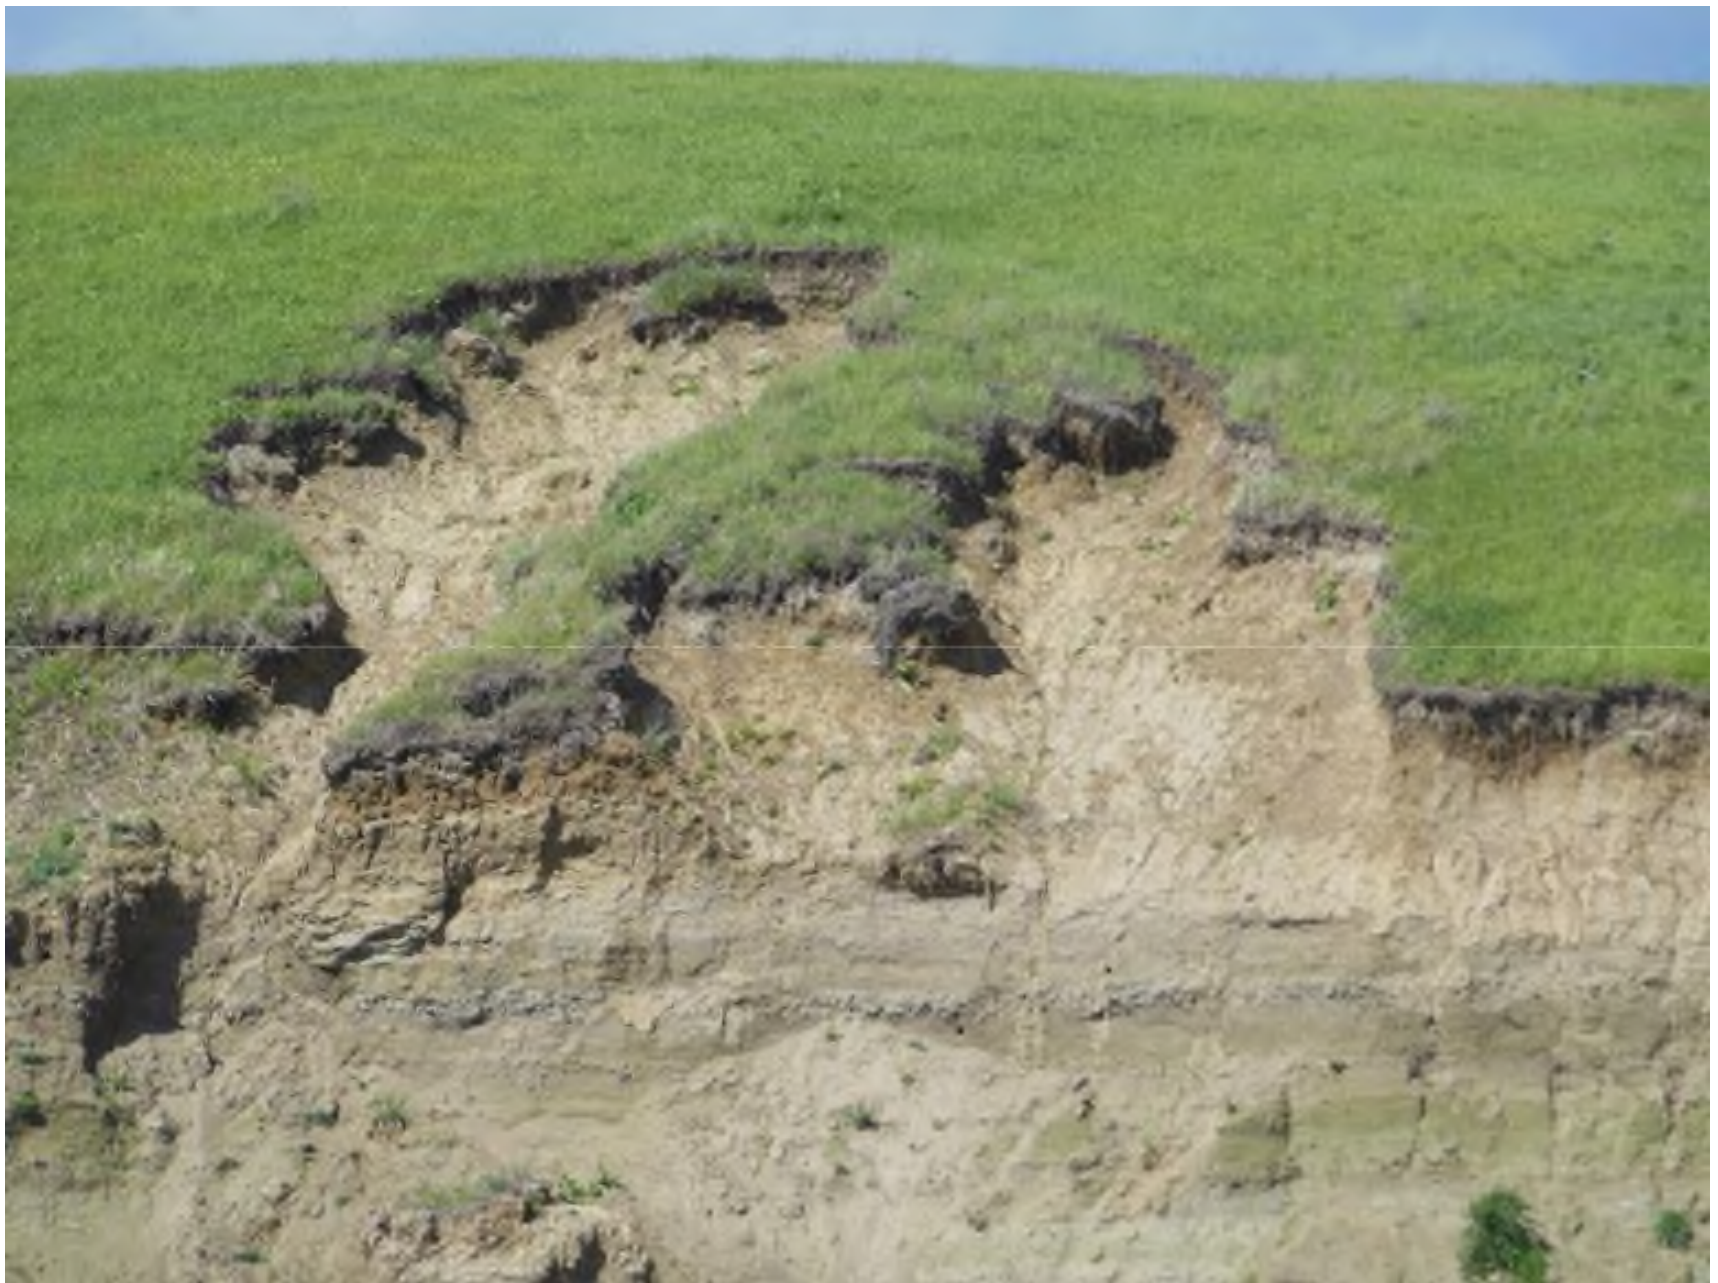
Фото 68-11-00051 Активный оползневой склон в д. Байловка-1ая, Пичаевский муниципальный округ, Тамбовская область

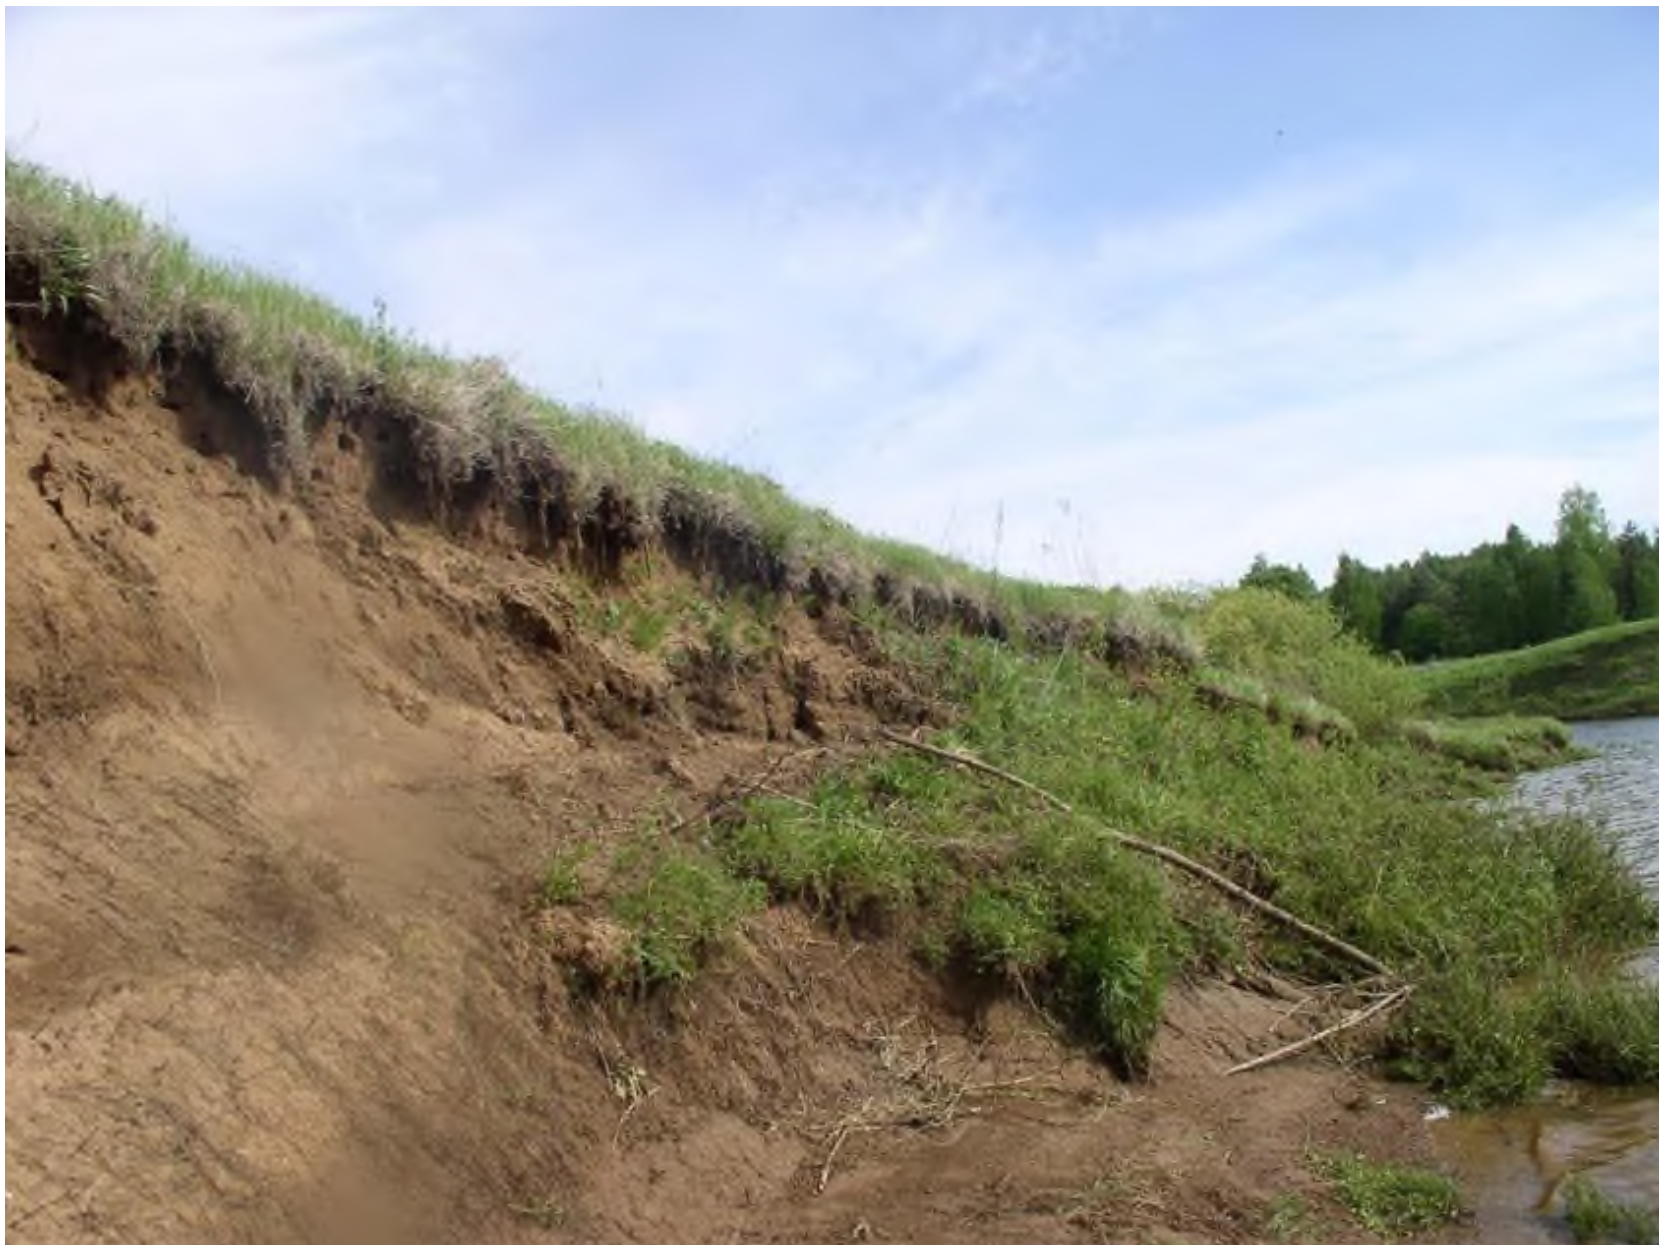
Фото 76-12-00002. Активный осыпной склон в д. Демино, Рыбинский район Ярославская область

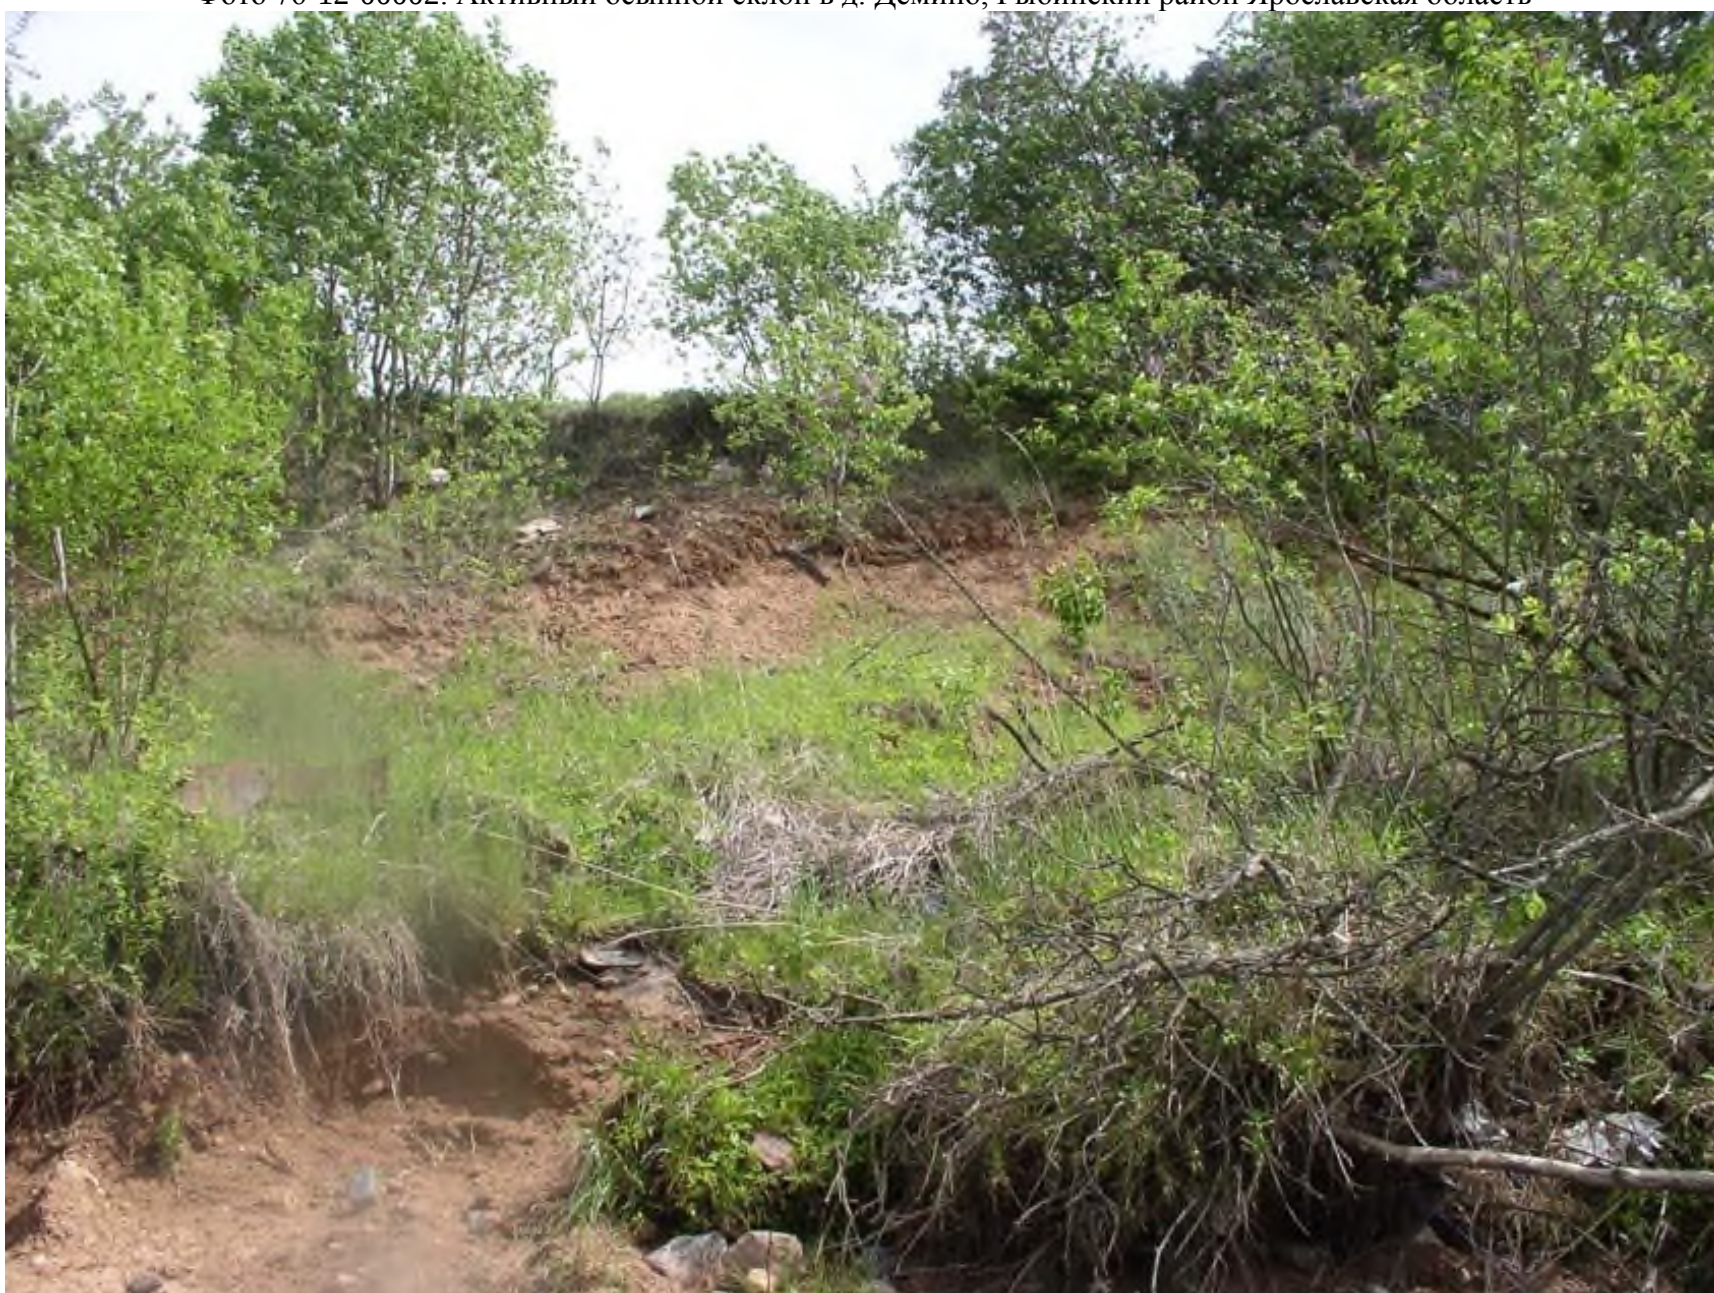
Фото 76-11-00185 Активный оползневой склон в п. Песочное Рыбинский район Ярославская область

| 76-11-00185 | Центральный | Ярославская область | Ярославская область, Рыбинский район, п. Песочное | 58.01486 | 39.18000 | 27.05.2025 | 27.05.2025 | Оп | Атм. | Не отмечалось | <p>В Ярославской области Рыбинском районе от п. Песочное наблюдалось смещение оползневых блоков пород протяженностью 10 м, высотой 4,5 м. Оползневой процесс находится в стадии развития. базис – Горьковское водохранилище. Возраст проявления опасного ЭГП – современный. Комплексы горных пород, затронутых проявлением пески, супеси, суглинки, четвертичного возраста. Параметры проявления опасного ЭГП: длина – 100 м, ширина – 4,5 м, площадь – 450 м². Основным фактором активизации опасного ЭГП послужили интенсивное выпадение атмосферных осадков и весеннее снеготаяние.</p> | | |
