ФИЛИАЛ «ПРИВОЛЖСКИЙ РЕГИОНАЛЬНЫЙ ЦЕНТР ГМСН»

ИНФОРМАЦИОННАЯ СВОДКА

О ПРОЯВЛЕНИЯХ ЭКЗОГЕННЫХ ГЕОЛОГИЧЕСКИХ ПРОЦЕССОВ НА
ТЕРРИТОРИИ ПРИВОЛЖСКОГО ФЕДЕРАЛЬНОГО ОКРУГА
ЗА II КВАРТАЛ 2025 Г.

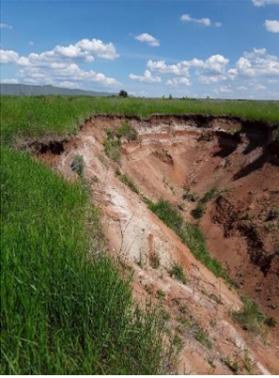
12-22-00001	Приволжский	Республика Марий Эл	Волжский район, восточная окраина д. Курмузаково	56,14072	48,81706	00.05.2025	не завершилась	Эо	Атм	не отмечались	В Волжском районе в пределах ПН Сотнурско-Чодраяльский у репера № 6 отмечена активизация процесса овражной эрозии по бортам оврага (свежие осыпи и сползшие блоки грунта размером до 1-2-х м, свежие следы от поверхностного водотока). На момент обследования 29.05.2025 г. роста оврага не отмечено, расстояние до бровки оврага 13,8 м, как и в сентябре 2024 г. Длина оврага около 50 м, глубина 10-12 м, ширина от 4-х м (в вершине) до 13 м. Фактор активизации – климатический (поверхностный сток и переувлажнение грунтов инфильтрационными водами). Литологический состав пород представлен четвертичными суглинками и пермскими глинами с прослойками известняка. Сохраняется потенциальная угроза застройке д. Курмузаково. Пострадавших и разрушения в ходе активизации эрозии овражной нет.

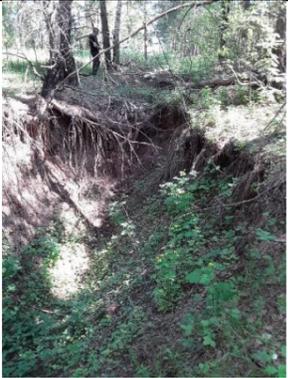
12-22-00003	Приволжский	Республика Марий Эл	Волжский район, между населенным пунктами Петьял и Бол. Сосновка	56,10328	48,67788	00.05.2025	не завершилась	Эо	Атм	не отмечалось	В Волжском районе в пределах ПН Сотнурско-Чодраяльский у репера № 4 отмечена активизация процесса овражной эрозии по бортам (свежие осыпи грунта, в вершине проседание почвы, глубокая ниша до 1.2 м (наметилась трещина отрыва), обнажившиеся корни деревьев) На момент обследования 29.05.2025 г. роста оврага не отмечено (расстояние до вершины оврага 29,1 м, как и в сентябре 2024 г.) Вершина оврага в виде цирка размером 4x4 м, глубиной 4.5 м, стенки отвесные. Длина оврага 20 м, ширина 3-4 м. В зоне воздействия земли лесного фонда. Фактор активизации – климатический (поверхностный сток и переувлажнение грунтов инфильтрационными водами). Литологический состав пород представлен четвертичными суглинками и пермскими глинами с прослойками известняка. Пострадавших и разрушения в ходе активизации эрозии овражной нет.

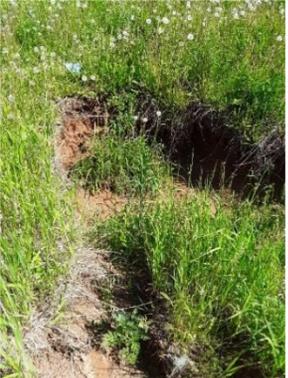
12-22-00008	Приволжский	Республика Марий Эл	Моркинский район, 0.2 км северо-восточнее д. Макаркино	56,36507	49,30594	00.05.2025	не завершилась	Эо	Атм	не отмечалось	В Моркинском районе в пределах ПН Варангужский у репера № 22 (0,2 км северо-восточнее д. Макаркино) отмечена незначительная активизация процесса овражной эрозии в вершине и по бортам (в вершине сильно нависшая бровка, свежие осыпи грунта, отколовшиеся блоки грунта) На момент обследования 29.05.2025 г. отмечен рост оврага на 0,25 м (расстояние до борта оврага 29,35 м, по последним замерам в сентябре 2024 г.-29,6 м). Общая длина оврага около 100 м, ширина от 1.0 м в вершине до 8 м к устью. В зоне воздействия опора ЛЭП. Фактор активизации – климатический (поверхностный сток и переувлажнение грунтов инфильтрационными водами). Литологический состав пород представлен четвертичными суглинками. Пострадавших и разрушения в ходе активизации эрозии овражной нет.

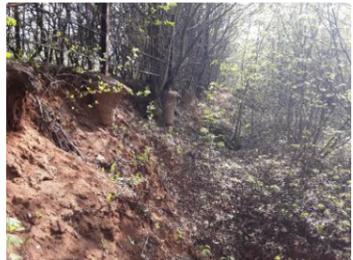
21-11-00001	Приволжский	Чувашская Республика	г. Чебоксары северо-западная часть, ул. Семена Ислокова	56,15338	47,17005	00.04.2025	не завершилась	Оп	Гидрогеол. Техн	отмечались	Оползень расположен в северо-западной части г. Чебоксары по ул. Семена Ислокова на бровке склона Чебоксарского водохранилища. В настоящее время оползневая деформация продолжает разрушать забор и территорию участка многоквартирного 3-х этажного жилого дома. Площадь оползня 1200 м ² , длина 80 м, ширина 15 м. Породы четвертичных и вятских отложений представлены песками, суглинками, глинами и песчаниками с прослоями известняков. Базис развития: нижняя часть бровки оползня. Признаки активизации: обнаженная бровка, свисающий забор. Оползень в средней степени активности. Основной фактор активизации техногенный и гидрогеологический. Статус ЧС – не введен.

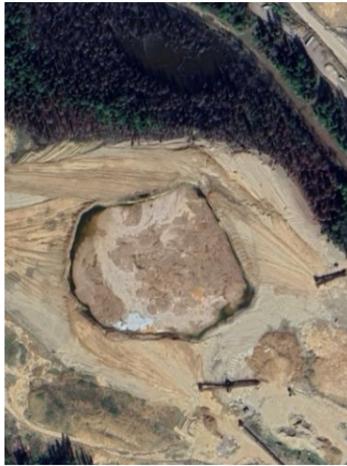
59-26-00010	Приволжский	Пермский край	г. Соликамск, территория над рудником СКРУ-2, СНТ "Ключики"	59,59381	56,81039	00.04.2025	Не завершилась	От	Техн., Гидрогеол.	Отмечались	<p>В г. Соликамске на аварийном участке рудника СКРУ-2 (СНТ "Ключики") во 2-м квартале 2025 г. объём водопритока в горные выработки рудника достигал 133 м³/час, в среднем за квартал 95 м³/час. В 1-м квартале 2025 г. среднее расчётное значение водопритока было 85 м³/час.</p> <p>В отчётный период среднее значение минерализации рассолов, поступающих в горные выработки, не изменилось – 361 г/л.</p> <p>В 1 и 2 кварталах 2025 г. на аварийном участке в опасной зоне возможного образования нового провала и в окрестностях самого провала не было зафиксировано ни одного сейсмособытия.</p> <p>Факторы активизации: техногенный – нарушение водозащитной толщи рудника при ведении горных работ; гидрогеологический – проникновение в рудник подземных вод через нарушенную водозащитную толщу.</p> <p>По результатам аэрофотосъёмки, выполненной 25 мая 2025 г., размеры провала составили 173,4x140,6 м, глубина 0,1 метра.</p> <p>Возраст и состав горных пород, затронутых проявлением:</p> <ul style="list-style-type: none"> – глины, суглинки четвертичных отложений (аQ); – глины, алевролиты, аргиллиты, песчаники пестроцветной толщи (P_{1ss}); – глины, известняки, мергели терригенно-карбонатной толщи (P_{1slk₂}); – мергели, глины, гипсы, каменная соль соляно-мергельной толщи (P_{1slk₁}). <p>Абсолютная отметка базиса развития опасного ЭГП (-152,4 м) – отметка подошвы нижнего промышленного пласта «Красный-2».</p>

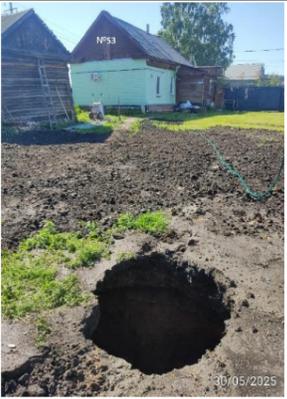
63.05.00049	Приволжский	Самарская область	Сызранский район, г.Сызрань пункт наблюдения «Пост ЭЦ ст.Сызрань-1 ОАО РЖД»	53,18102	48,51635	30.05.2025	16.06.2025	Ка	Атм. Геолог.	отмечалось	Провал образовался на полосе карстового поля, которая прослеживается от ул. Троекуровская в п. Машинистов до склона Саратовского водохранилища. Ширина её составляет около 0,8 км, длина - около 2,0 км. Она пересекает маневровый парк железной дороги, основную ж/д магистраль Москва-Самара и жилой микрорайон по ул. Декабристов. Геологическое строение участка представлено переслаивающимися слоями суглинков, песков и глин, подстилаемых сильно выветрелыми карбонатными породами верхнекаменноугольного возраста. Новый провал №00049 образовался в 2025г на территории домовладения №53 по ул. Паровозная в г.Сызрань. Провал цилиндрической формы, размеры: диаметром 2,2м, глубиной 2,3м, S=3,8м ² , V=8,7м ³ . Отмечена коррозия стенок.

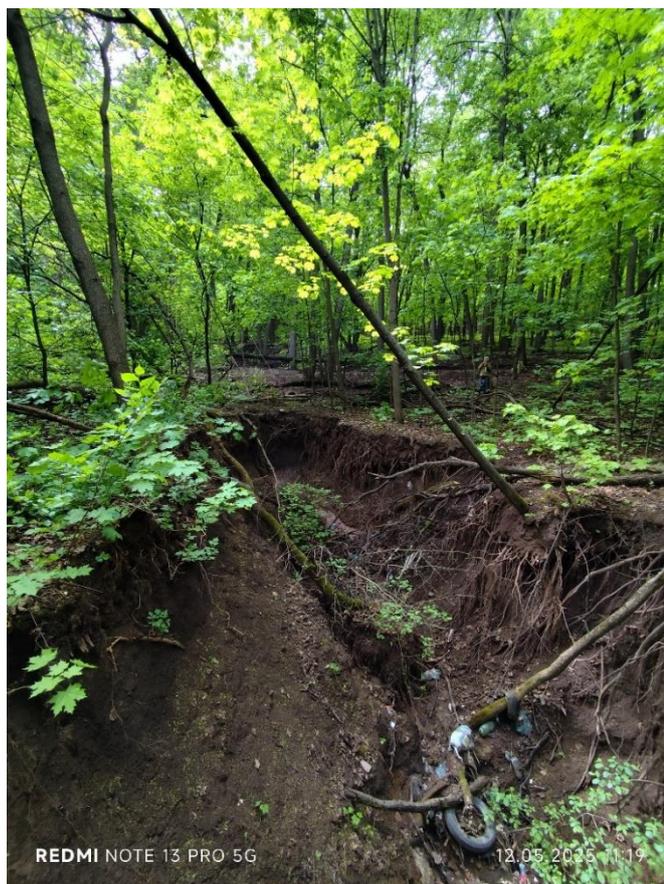
Фото 02-22-00002 Активный эрозионный уступ оврага 14, «Северный участок» Уфимского косогора, г.Уфа, Республика Башкортостан

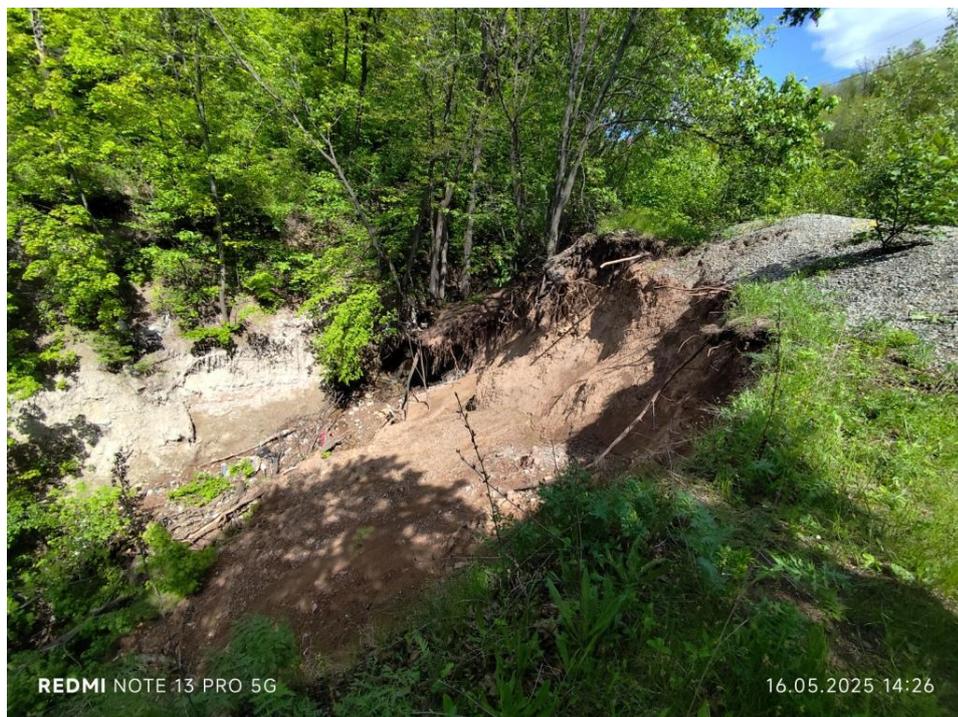
Фото 02-22-00008 Оползневой склон оврага 8, «Южный участок» Уфимского косогора, г. Уфа, Республика Башкортостан

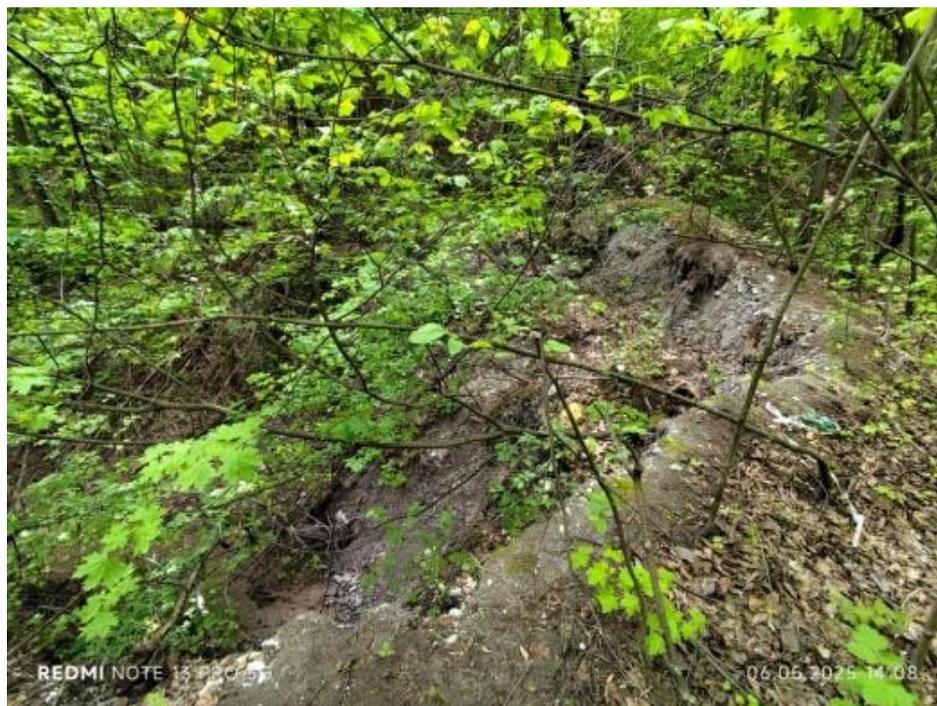
Фото 02-11-00003 овраг 16, оползневой участок Оп 16/01, «Северный участок» Уфимского косогора, г.Уфа, Республика Башкортостан

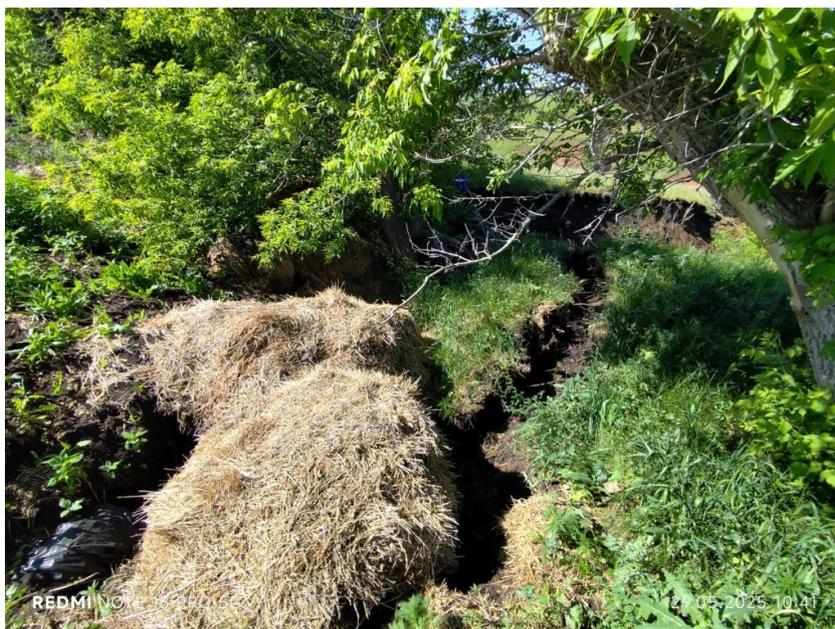
Фото 02-22-00204 Вершина оврага по левобережью р. Именкул, с. Теперишево
Чишминского МР, Республика Башкортостан

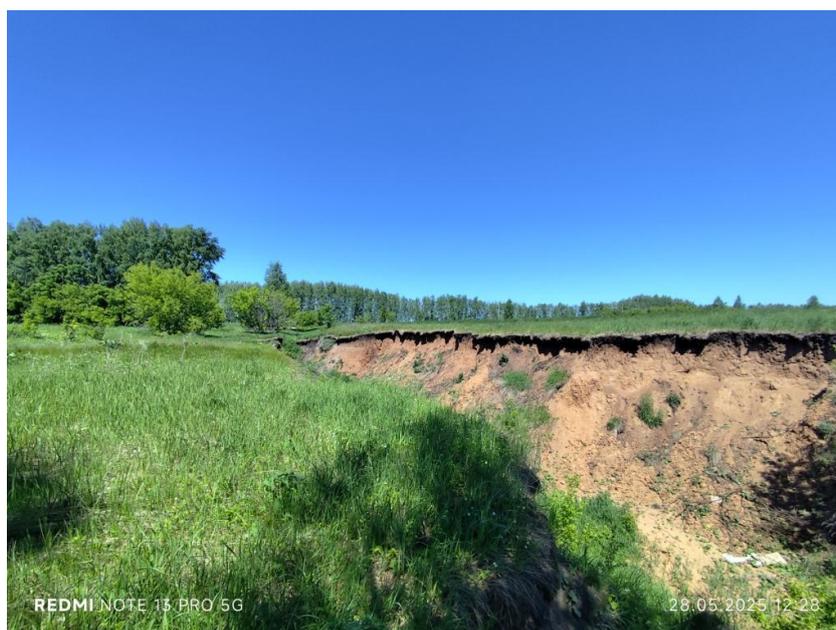
Фото 02-22-00150 Активный борт оврага севернее д. Пенькозавод Бакалинского
МР Республика Башкортостан

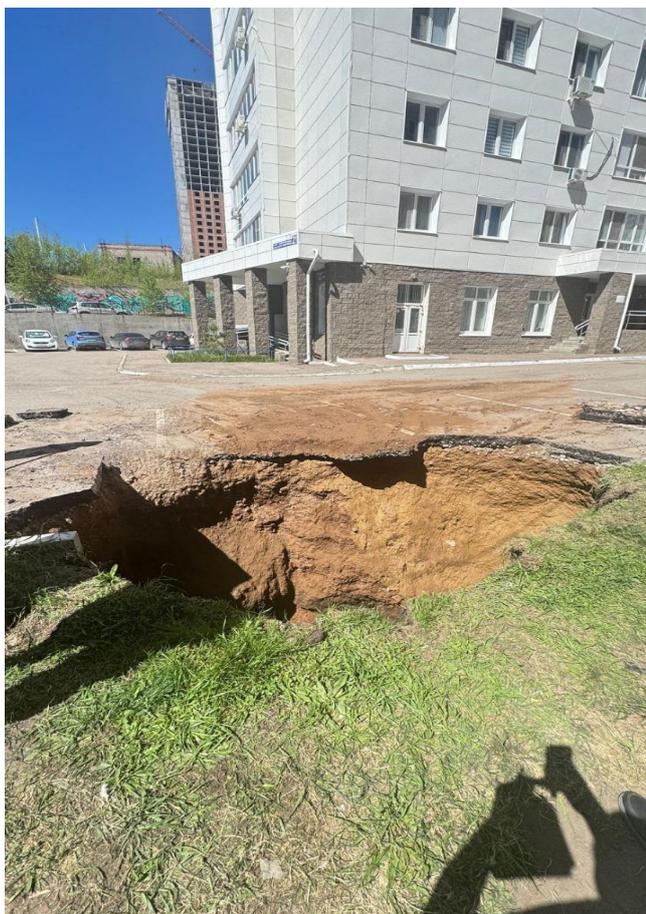
Фото 02-05-00260 Карстовый провал по ул. З.Исмагилова в г.Уфе, Республика Башкортостан

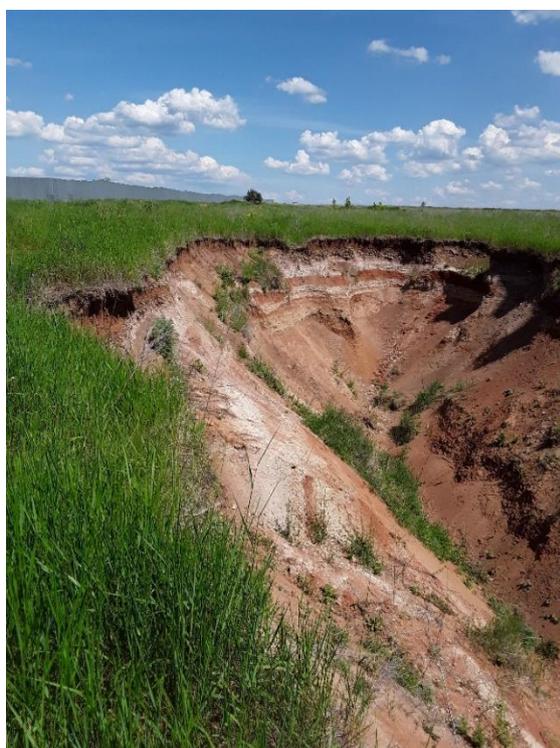
Фото 12-22-00001. Развитие овражной эрозии на восточной окраине д. Курмузаково в Волжском районе, Республика Марий Эл.

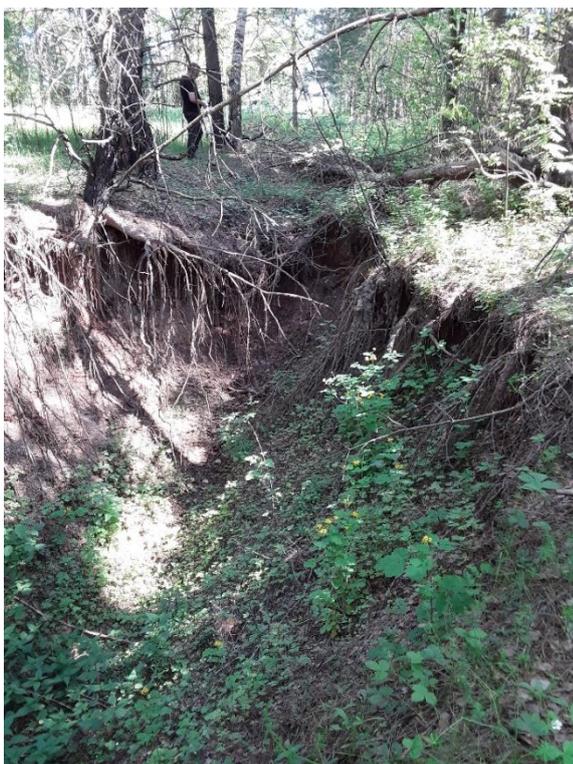
Фото 12-22-00003. Развитие овражной эрозии между населенными пунктами Петьял и Бол. Сосновка в Волжском районе, Республика Марий Эл.

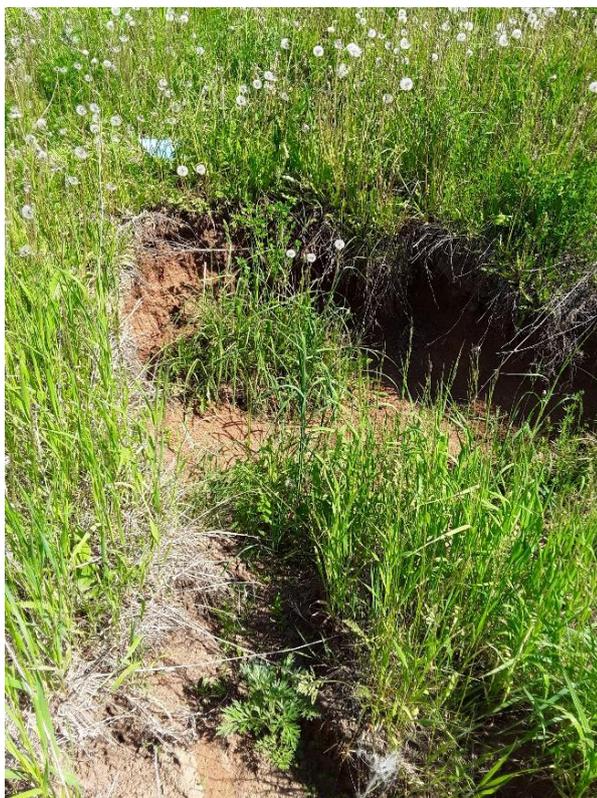
Фото 12-22-00008. Развитие овражной эрозии восточнее д. Макаркино Моркинского района, Республика Марий Эл.

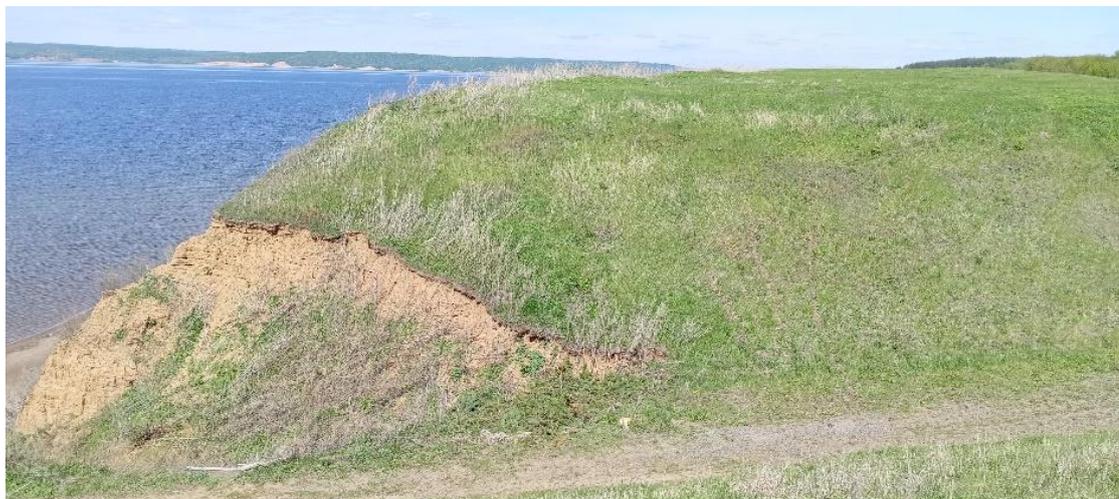
Фото 16-11-00301 Осыпание песчано – глинистых грунтов на правом борту оврага по ул. Волжская, д. Полянки, Спасский муниципальный район, Республика Татарстан

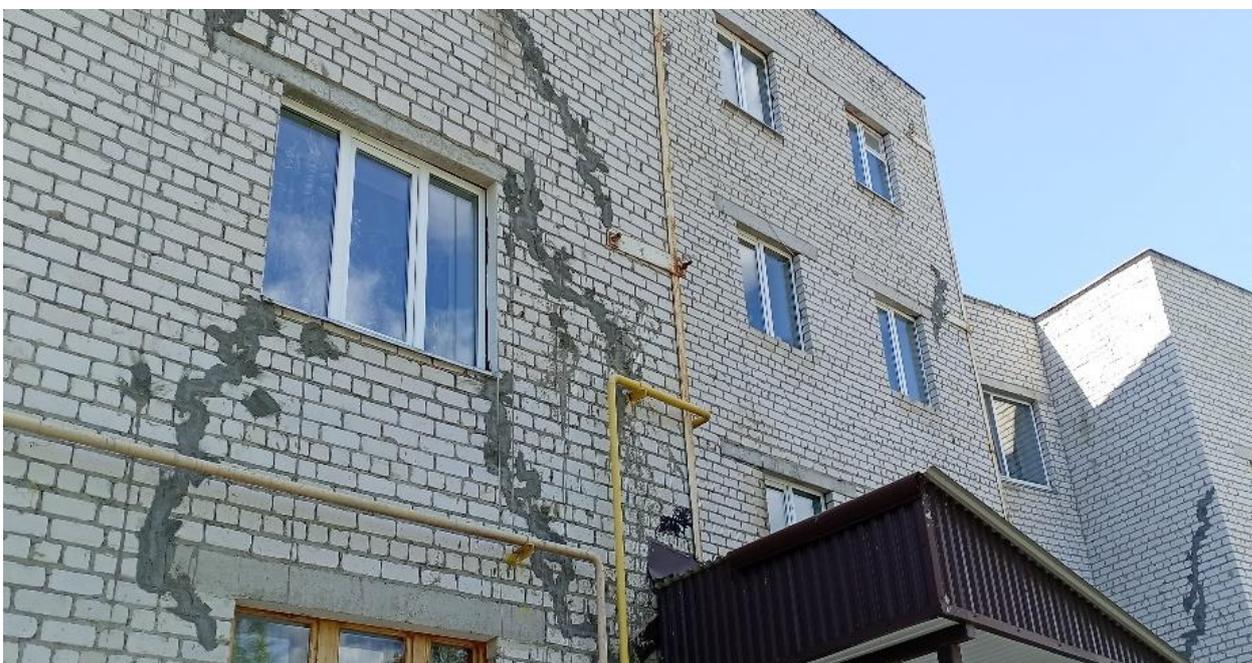
Высокая степень активности оползневого процесса весной 2025 г. наблюдалась на участке в г. Чистополь, на правом борту оврага реки Берняжка по улице Джамбула. В результате активизации повреждены грунтовая дорога и хозяйственные объекты. Основные факторы активизации опасного ЭГП – разгрузка подземных вод, интенсивные атмосферные осадки. Дальнейшее продвижение кромки оползня создает угрозу разрушения жилых домов по улице Джамбула.

16-11-00296	Приволжский	Республика Татарстан	Чистопольский муниципальный район, г. Чистополь, ул. Джамбула	55,36182	50,63683	00.06.2025	не завершилась	Оп	Гидрогеол . Атм.	отмечалось	Активизация оползня скольжения произошла на правом борту оврага реки Берняжка по улице Джамбула. В результате активизации повреждены грунтовая дорога и хозяйственные объекты. Параметры активизации опасного экзогенного геологического процесса (ЭГП): длина – около 35 м, ширина – до 80 м, мощность – 8 м, площадь – 1075 м ² . Литологический состав зоны, затронутой оползнем, представлен аллювиальными отложениями нерасчленённых второй и первой надпойменных террас и поймы в долинах малых рек (ап-2QIII-IV), а также насыпным грунтом, включающим бытовые и строительные отходы. Основные факторы активизации опасного ЭГП – разгрузка подземных вод, интенсивные атмосферные осадки. Дальнейшее продвижение кромки оползня создает угрозу разрушения жилых домов по улице Джамбула. Высокая степень активности. Пострадавших при сходе оползня нет.

Фото 16-11-00296 Оползень скольжения на правом борту оврага реки Берняжка по ул. Джамбула, г. Чистополь, Чистопольский муниципальный район Республика Татарстан

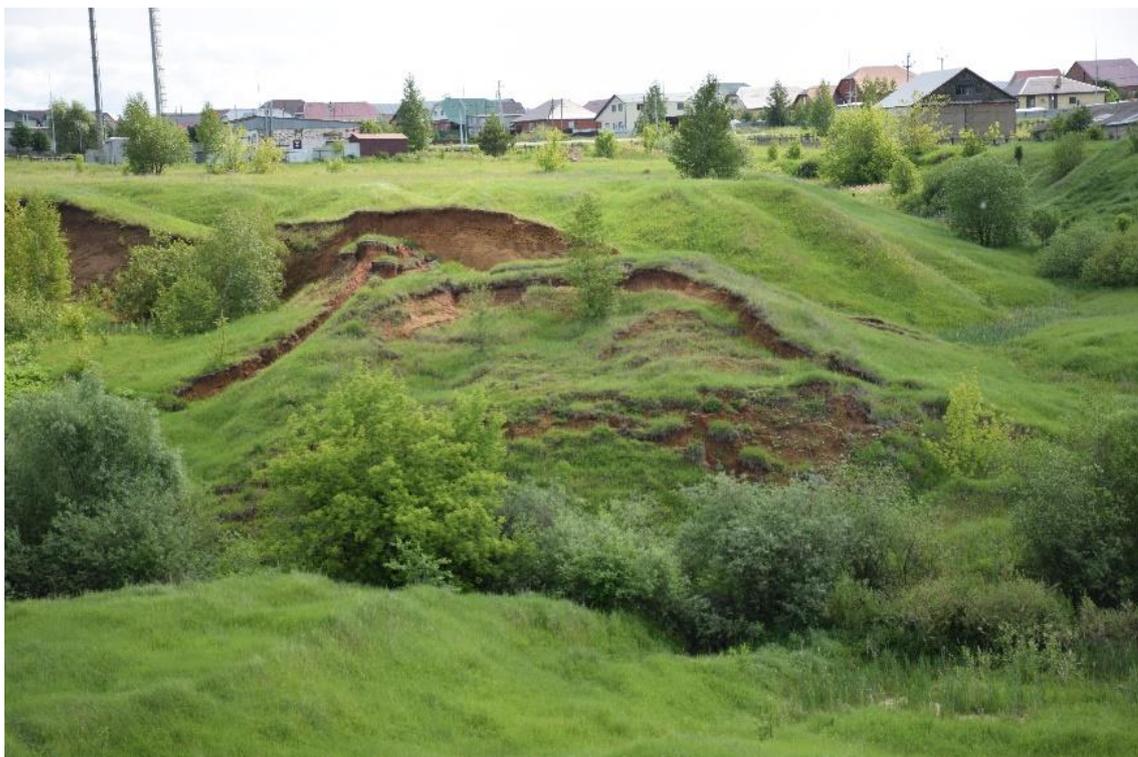
16-11-00213	Приволжский	Республика Татарстан	г. Казань, Кировский район, ул. Озеро Лебяжье, д.7	55,83917	48,97416	00.06.2025	не завершилась	Оп	Гидрогеол . Атм.	отмечалось	На участке представлен крутой береговой откос, сложенный песками и супесью. В основании оползневого склона находятся выходы подземных и техногенных вод, собирающихся вдоль улицы Озеро Лебяжье. Жилой дом № 7 разрушается под воздействием просадок грунтов. В 2018 году были проведены работы по укреплению фундамента дома № 7 с целью предотвращения его разрушения из-за сползания грунтов в озеро. Оползневой процесс развивается по типу оползня-проседания. При обследовании территории участка зафиксированы многочисленные трещины на стене жилого дома и проседание асфальтового покрытия дороги

Фото 16-11-00213 Трещины на стене жилого дома 7 по ул. Озеро Лебяжье, г. Казань, Кировский район Республика Татарстан

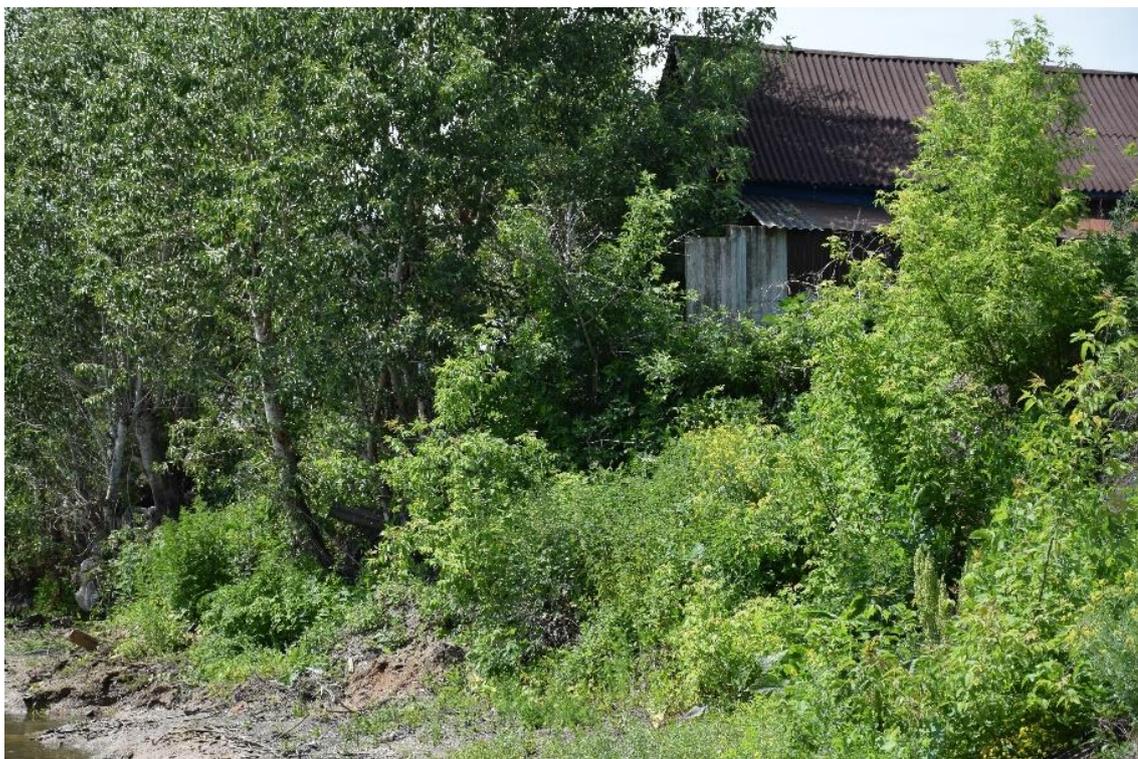
Фото 16-11-00151 Скольжение оползня на левом борту оврага в пгт. Рыбная – Слобода, Рыбно – Слободский муниципальный район Республика Татарстан

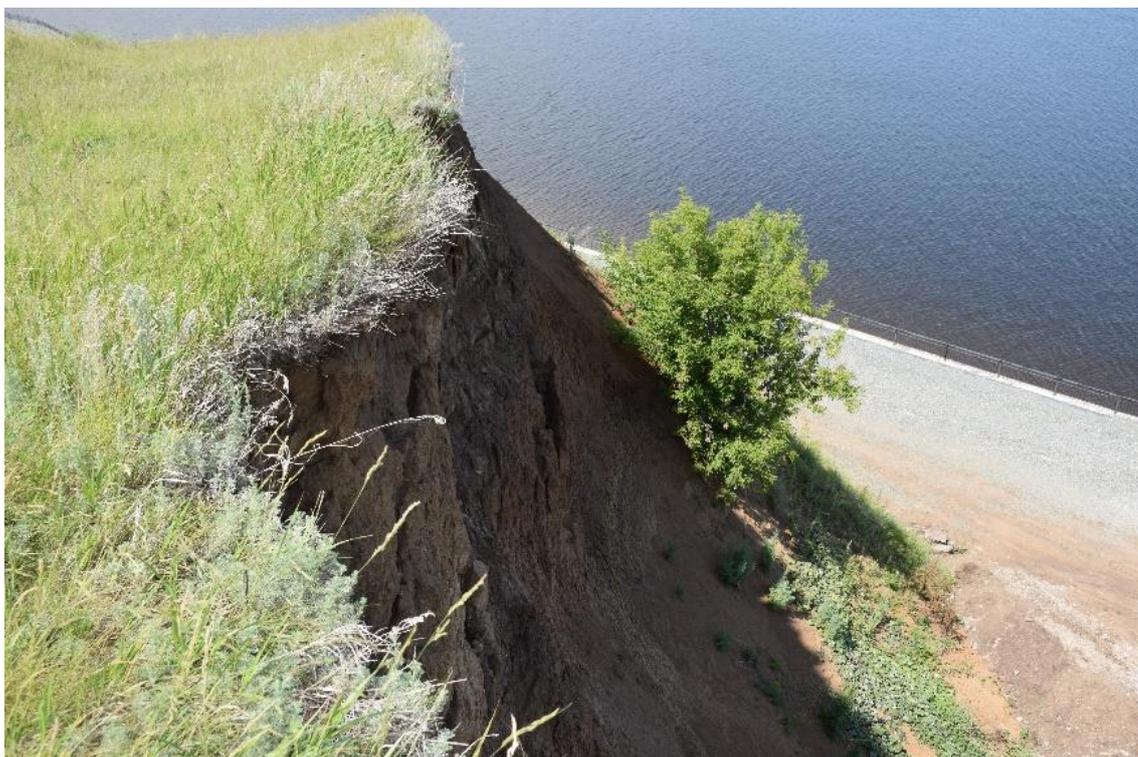
Фото 16-11-00261 Оползень развивается на левом борту р. Бирля по ул. М.Рамяля,14 в с. Бурундуки Кайбицкого муниципального района Республики Татарстан

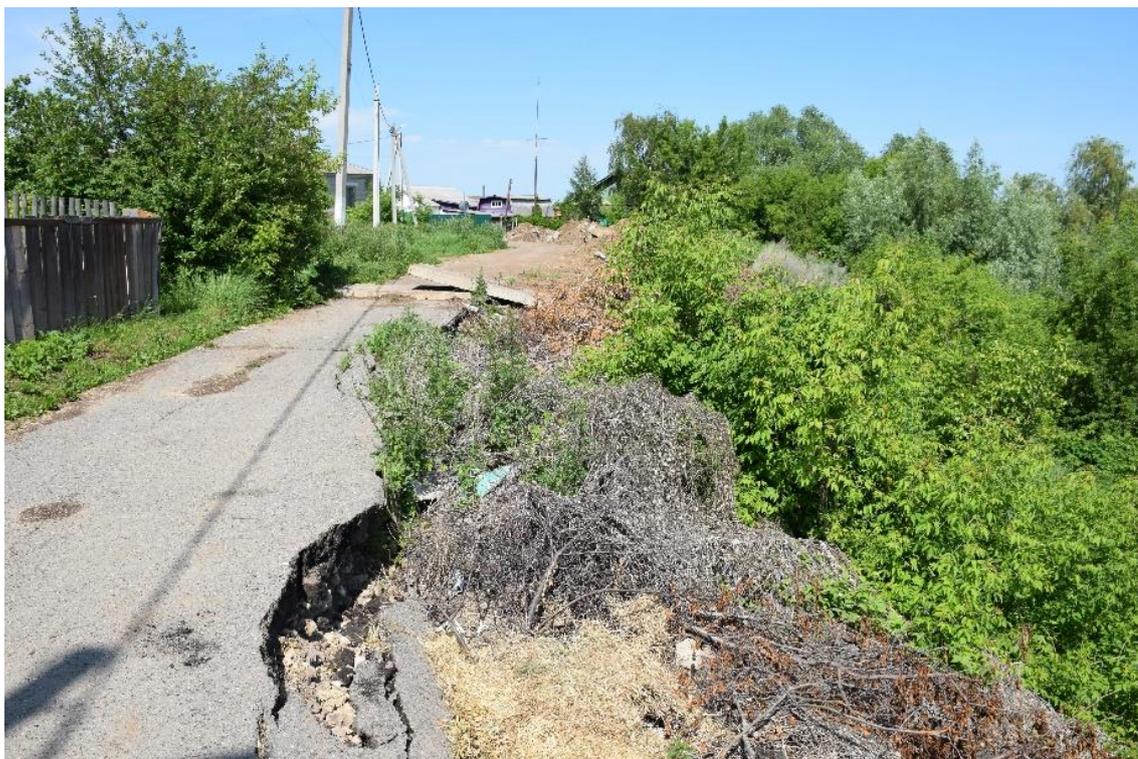
Фото 16-11-00070 Обнажение песчано – глинистых грунтов в пгт. Камское – Устье, Камско – Устьинский муниципальный район, Республика Татарстан

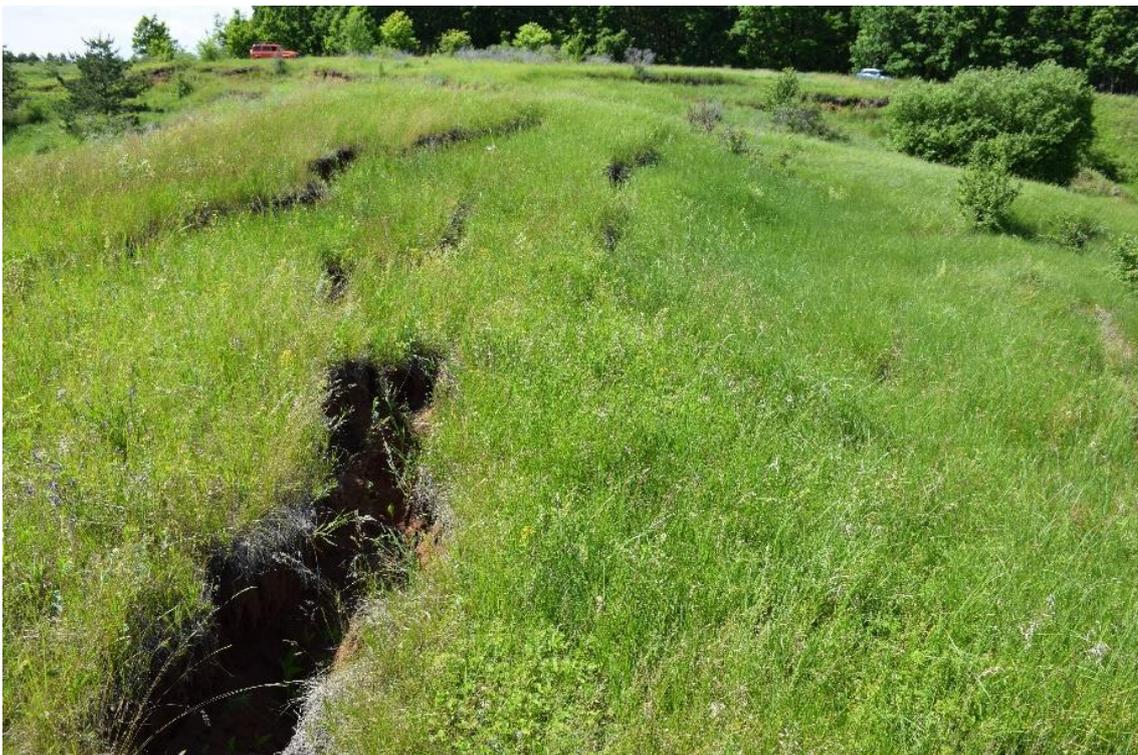
16-11-00066	Приволжский	Республика Татарстан	Камское Устье, ул. Комсомольская, 4-8	55,20218	49,27698	00.06.2025	не завершилась	Оп	Гидрогеол . Атм.	отмечалось	Активный оползень скольжения наблюдается на левом борту оврага по улице Комсомольская, под воздействием овражной эрозии и постоянной разгрузки подземных вод. Процесс оползания грунта продолжается вдоль улицы, что приводит к разрушению автомобильной дороги и приближению к жилым домам № 4-8 по улице Комсомольская. Кромка оползня загромождена строительными и бытовыми отходами, которые просели на 1,5 метра. Размеры оползневой деформации: длина – 150 м, ширина – 50 м, мощность – 4 м. Основной причиной активизации оползневых процессов на данном участке является постоянная разгрузка подземных вод. Базис развития процесса – углубление тальвега оврага Красный Дол. Отмечается частичное обрушение асфальтового полотна

Фото 16-11-00066 Оползень на левом борту оврага по ул. Комсомольская в пгт. Камское Устье, Камско – Устьинский муниципальный район, Республика Татарстан

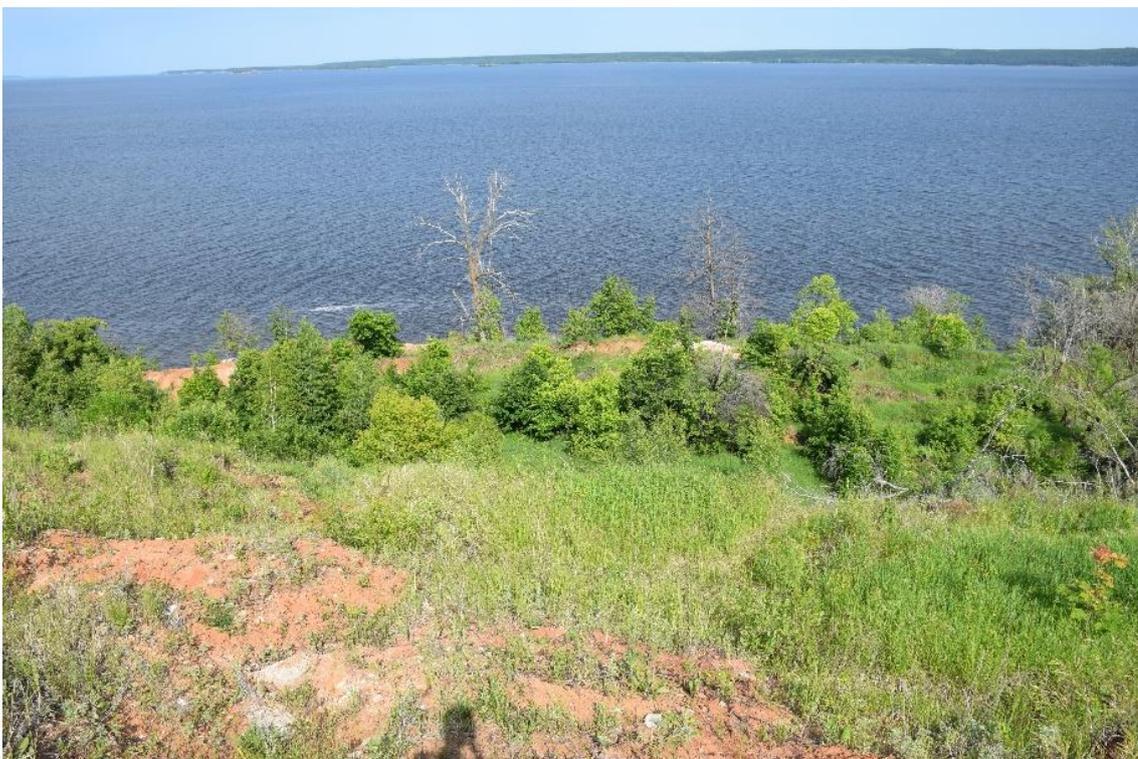
16-11-00282	Приволжский	Республика Татарстан	Камско - Устьинский муниципальный район, пгт. Камское Устье	55,21450	49,26390	00.06.2025	не завершилась	Оп	Гидрогеол . Атм.	не отмечалось	Оползень скольжения продолжает медленно смещаться вниз по склону. Отмечаются трещины и деформация грунта в верхней и средней части склона. Размеры деформации составляют 50 м в длину, 100 м в ширину. Площадь проявления – около 3500 м ² . Литологический состав представлен гравитационными (преимущественно коллювиальными и оползневыми) отложениями (gQIII-IV) крутых склонов речных долин в виде глыб и обломков коренных пород с щебнисто-суглинистым материалом. Мощность отложений достигает 5 м. Активация оползня была вызвана выходом грунтовых вод.

Фото 16-11-00282 Трещины отрыва между тн. 1 и тн. 2 в пгт. Камское Устье, Камско – Устьинский муниципальный район, Республика Татарстан

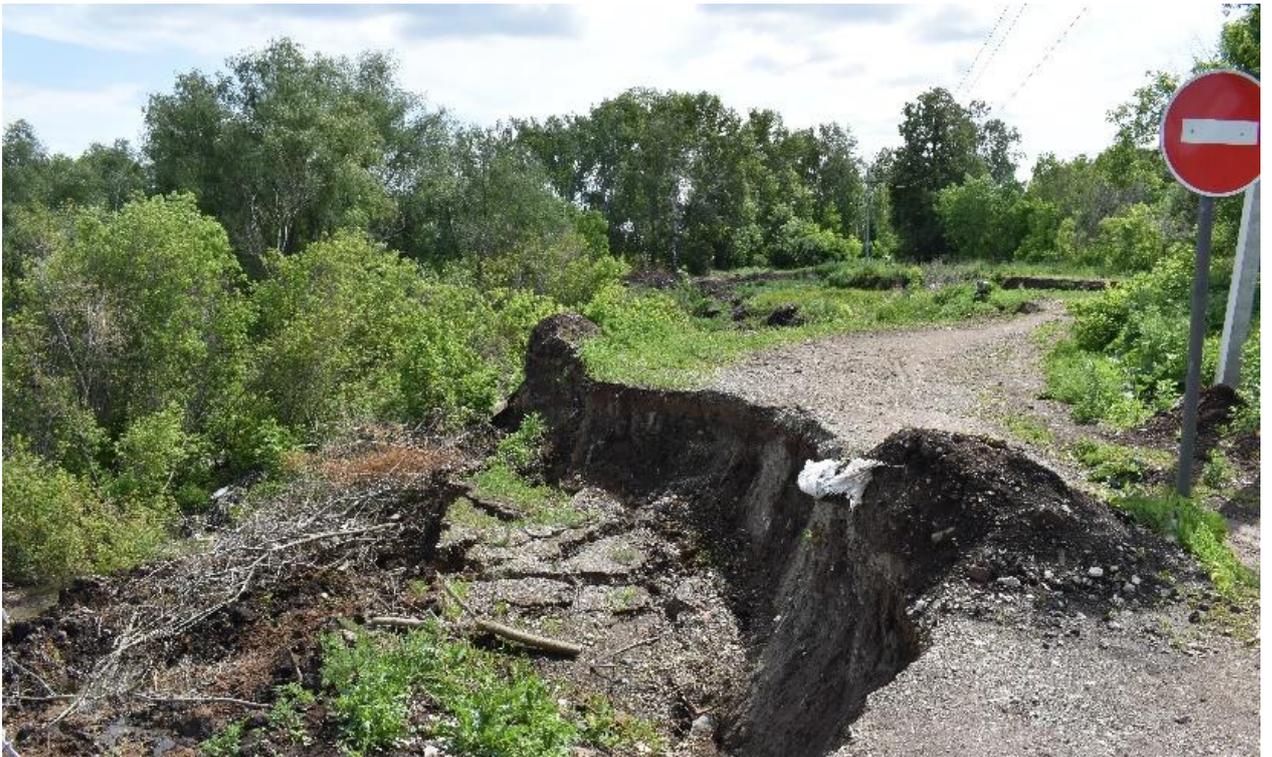
16-11-00102	Приволжский	Республика Татарстан	Тетюшский муниципальный район, г. Тетюши, нижняя часть 3 створа	54,95390	48,84570	00.06.2025	не завершилась	Оп	Гидрогеол . Атм.	не отмечалось	Оползень скольжения продолжается на волжском склоне в районе 3-го створа. Отмечаются осыпания песчано-глинистых пород и трещины отрыва. В основании оползня наблюдается заболаченность и постоянная разгрузка с высоким дебитом подземных вод. Размеры деформации составляют: 70 м в длину, 200 м в ширину. Литологический состав представлен переслаиванием мергелей, глин, песчаников, суглинков и супесей (P2t, Q). Основным фактором активизации оползня является гидрогеологический процесс, связанный с разжижением и выносом песчано-глинистых грунтов.

Фото 16-11-00102 Оползень на волжском склоне в г. Тетюши, Тетюшский муниципальный район, Республика Татарстан

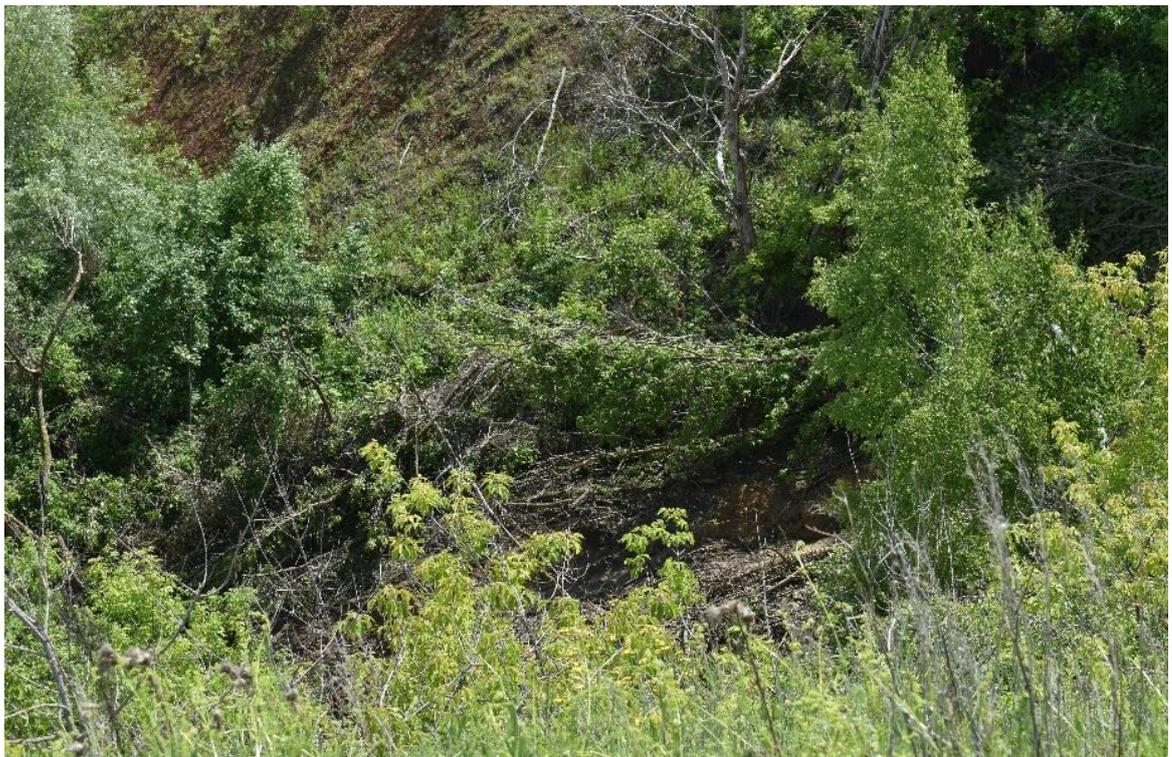
16-11-00109	Приволжский	Республика Татарстан	Тетюшский муниципальный район, г. Тетюши, ул. Вахитова - Горького	54,93473	48,84419	00.06.2025	не завершилась	Оп	Гидрогеол . Атм., Техн.	отмечалось	Активизировался оползень скольжения на пересечении улиц Вахитова и Горького. Размеры деформации составляют: 50 м в длину, 120 м в ширину. Высота стенки срыва надоползневой уступа достигает 3 м, а крутизна бортов оползня – 60 градусов. Язык оползня четко выражен и имеет структурное строение. Литологический состав сложен глинами, песками, суглинками, мергелями P2t, N. Отмечаются свежие трещины отрыва, оплывины и разрушение грунтовой дороги. Основными факторами активизации оползня являются гидрогеологический и техногенный.

Фото 16-11-00109 Активизация оползня скольжения на пересечении улиц Вахитова – Горького в г. Тетюши, Тетюшский муниципальный район, Республика Татарстан

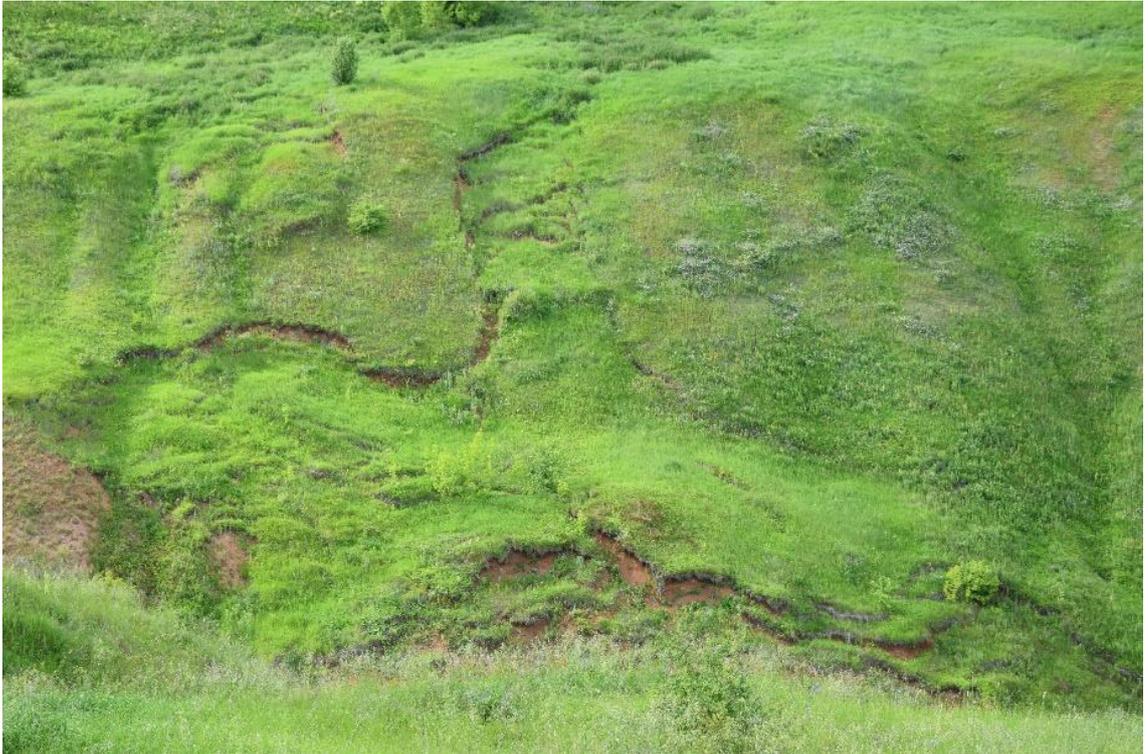
16-11-00108	Приволжский	Республика Татарстан	Тетюшский муниципальный район, г. Тетюши, правый борт оврага южнее створа 13	54,93666	48,84682	00.06.2025	не завершилась	Оп	Гидрогеол . Атм.	не отмечалось	Оползень скольжения расположен на правом борту оврага. Размеры деформации составляют: 20 м в длину, 40 м в ширину. Отмечаются свежие осыпания и трещины отрыва. Породы представлены гравитационными (преимущественно коллювиальными и оползневыми) отложениями крутых склонов речных долин, коренными породами со щебнисто-суглинистым материалом (gQIII-IV). Активизация вызвана выходом подземных вод в тело оползня, насыщением песчано-глинистых масс, проседанием и сползанием к берегу водохранилища. Причиной движения оползня является абразионное разрушение прибрежной полосы и подмыв склона.

Фото 16-11-00108 Оползень на правом борту оврага в г. Тетюши, Тетюшский муниципальный район, Республика Татарстан

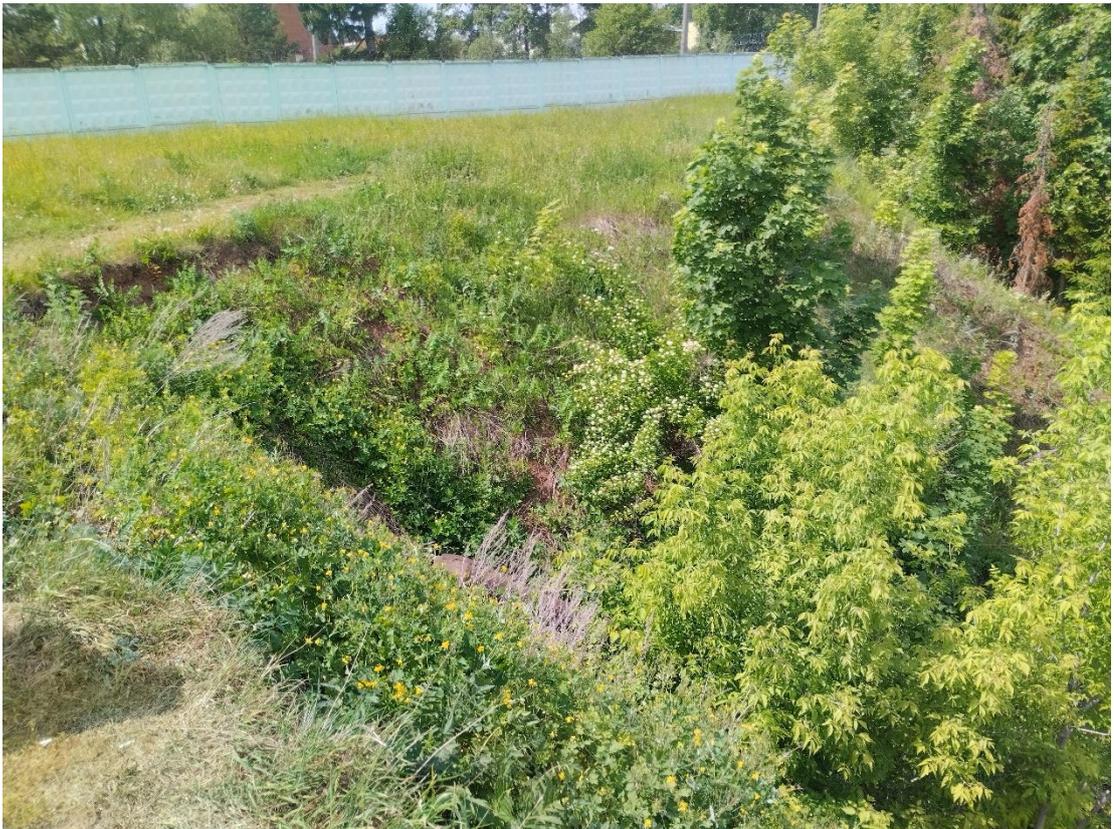
16-11-00303	Приволжский	Республика Татарстан	Тетюшский муниципальный район Тетюши, конец улицы Матросова 15	54.92560	48.84807	00.06.2025	не завершилась	Оп	Гидрогеол . Атм.	не отмечалось	Активизация оползня зафиксирована в нижней части ул. Матросова на левом борту оврага. На момент обследования отмечается свежее скольжение песчано-глинистых грунтов, трещины отрыва и бугристость. Размеры деформации составляют: 35 м в длину и 32 м в ширину. Площадь проявления составляет 1120 квадратных метров. Основными причинами активизации являются активная проработка тальвега оврага ручьем, провоцирующая оползни по бортам оврага, а также постоянный выход грунтовых вод.

Фото 16-11-00303 Активизация оползня в нижней части улицы Матросова на левом борту оврага в г. Тетюши, Тетюшский муниципальный район, Республика Татарстан

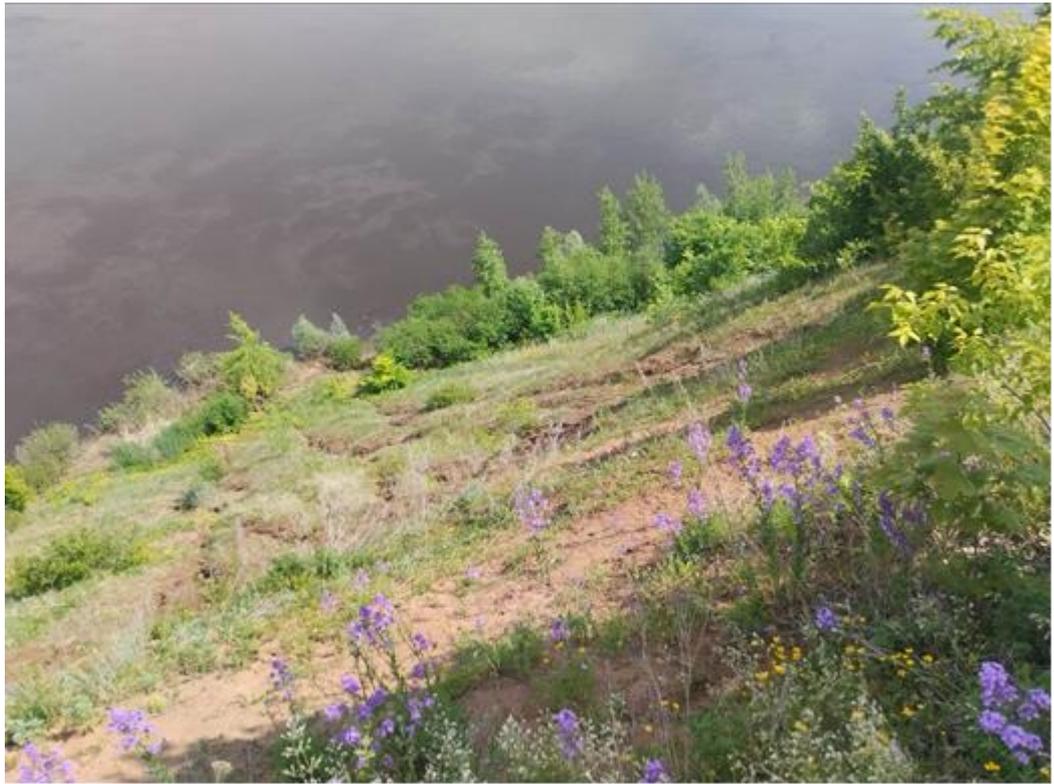
18-22-00001	Приволжский	Удмуртская Республика	г. Сарапул	56,49431	53,81294	00.04.2025	04.06.2025	Эо	Техн. Атм.,	Не отмечалось	Активизация овражной эрозии на участке дежурных наблюдений «Сарапул» (территория г. Сарапул) произошла в апреле 2025г. Овраг в стадии развития регрессивной эрозии. Активность опасного ЭГП на момент обследования - 10 %. В вершине оврага развивается осыпь, на бортах поверхностные оплывины, в тальвеге оврага заметны следы глубинного эрозионного врезания. Активизация процесса была вызвана техногенным воздействием на склон - утечки из разрушенной трубы сброса сточных вод. Вершина оврага находится в 27,0 м от ограды водоочистных сооружений. Параметры проявления опасного ЭГП: длина-156,0 м, ширина-10,0-13,0 м, площадь-1600м ² , глубина-5,0-6,0 м. Базисом развития овражной эрозии является водораздельная поверхность – 159,0 м. Литологический состав пород затронутых проявлением - глины и алевролиты с прослоями серых песчаников (P ₂ ur, P ₂ kz ₂) Стадия развития опасного ЭГП – затухание.

Фото 18-22-00001. Овражная эрозия, вершина оврага, осыпание грунта
Удмуртская Республика, г. Сарапул

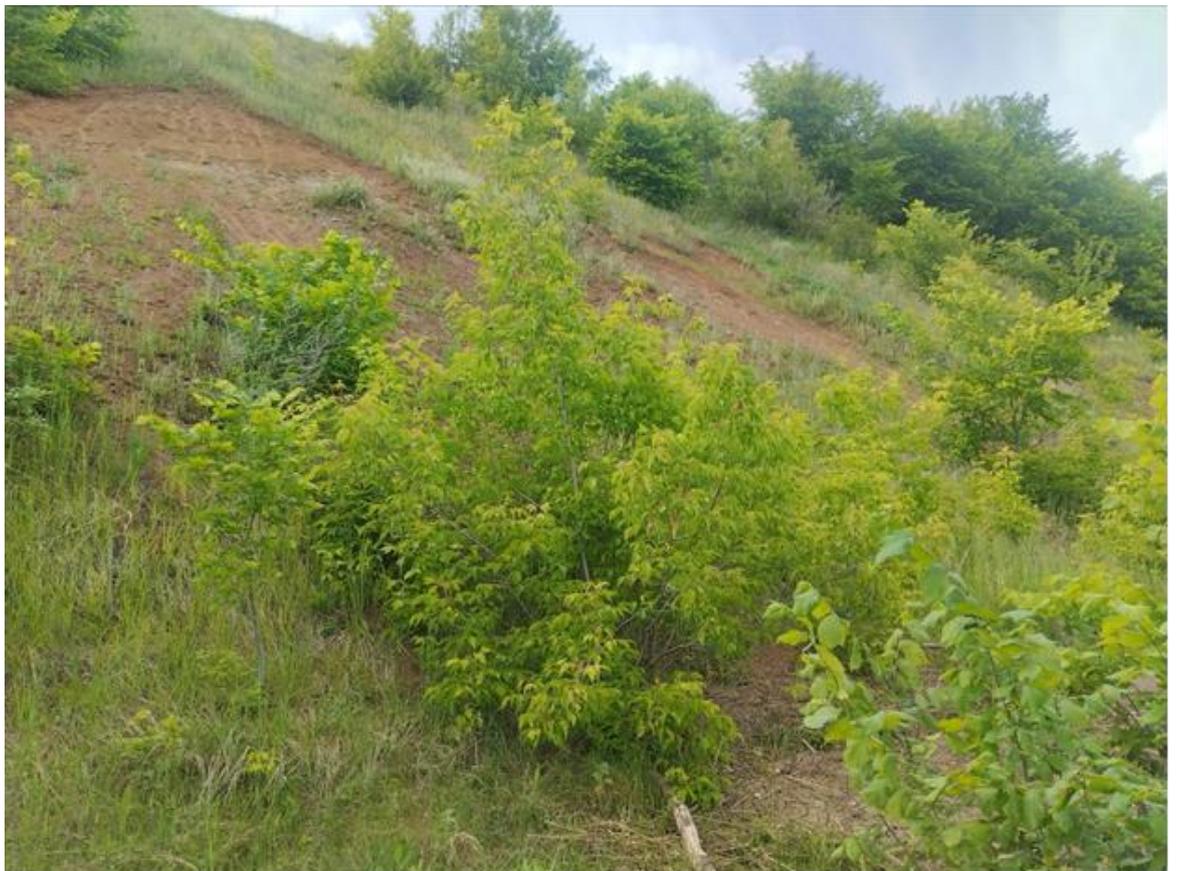
Фото 18-11-00004. Оползень, следы поверхностного стока вод, оплывание грунта
Удмуртская Республика, г. Сарапул
