ФИЛИАЛ «ПРИВОЛЖСКИЙ РЕГИОНАЛЬНЫЙ ЦЕНТР ГМСН»

ИНФОРМАЦИОННАЯ СВОДКА

О ПРОЯВЛЕНИЯХ ЭКЗОГЕННЫХ ГЕОЛОГИЧЕСКИХ ПРОЦЕССОВ НА
ТЕРРИТОРИИ ПРИВОЛЖСКОГО ФЕДЕРАЛЬНОГО ОКРУГА
ЗА II КВАРТАЛ 2025 Г.

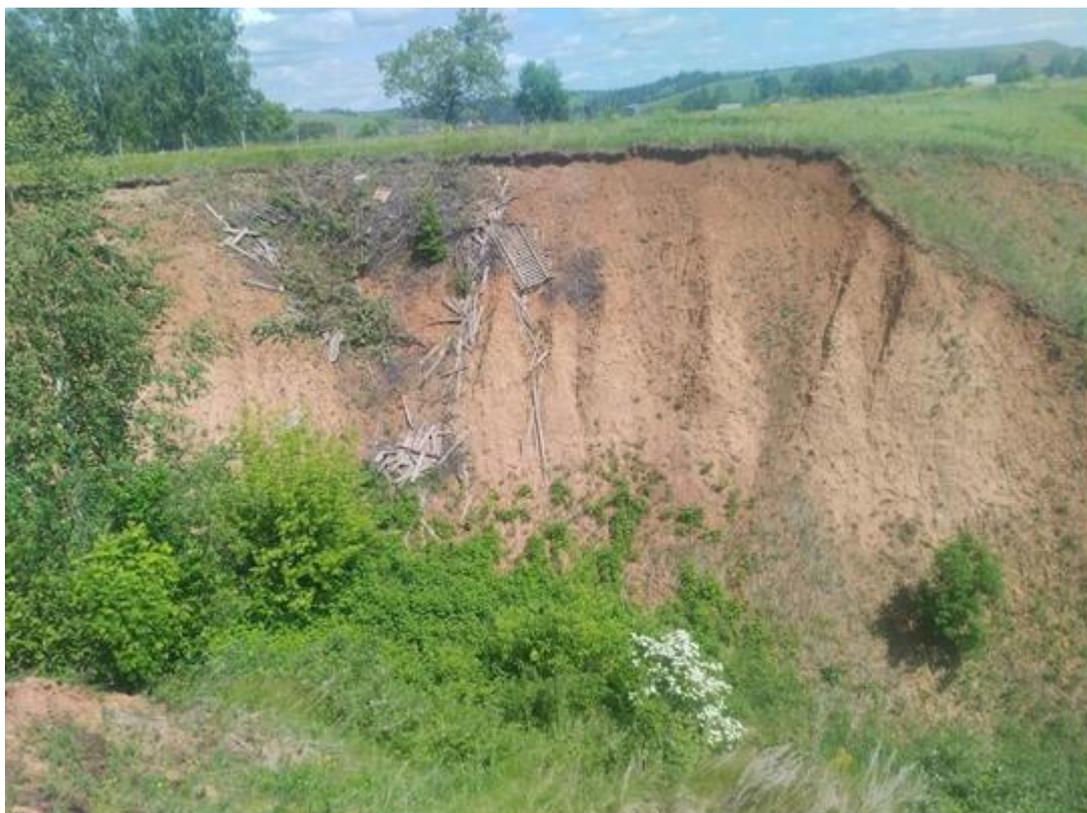
Фото18-11-00044. Оползень, следы поверхностного стока вод, оплывание грунта
Удмуртская Республика, г. Сарапул

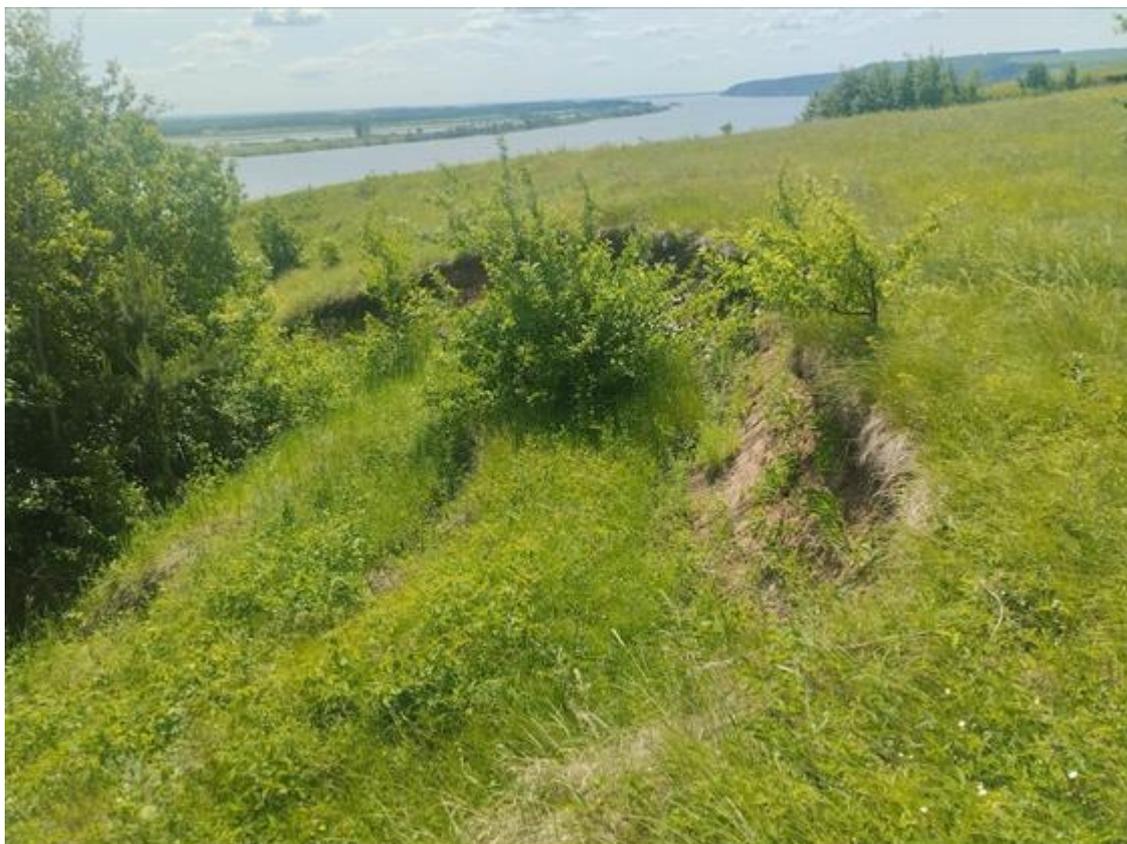
Фото 18-22-00019. Овражная эрозия, левый борт оврага, осыпания грунта, свалка мусора. Удмуртская Республика, Каракулинский район, с. Колесниково

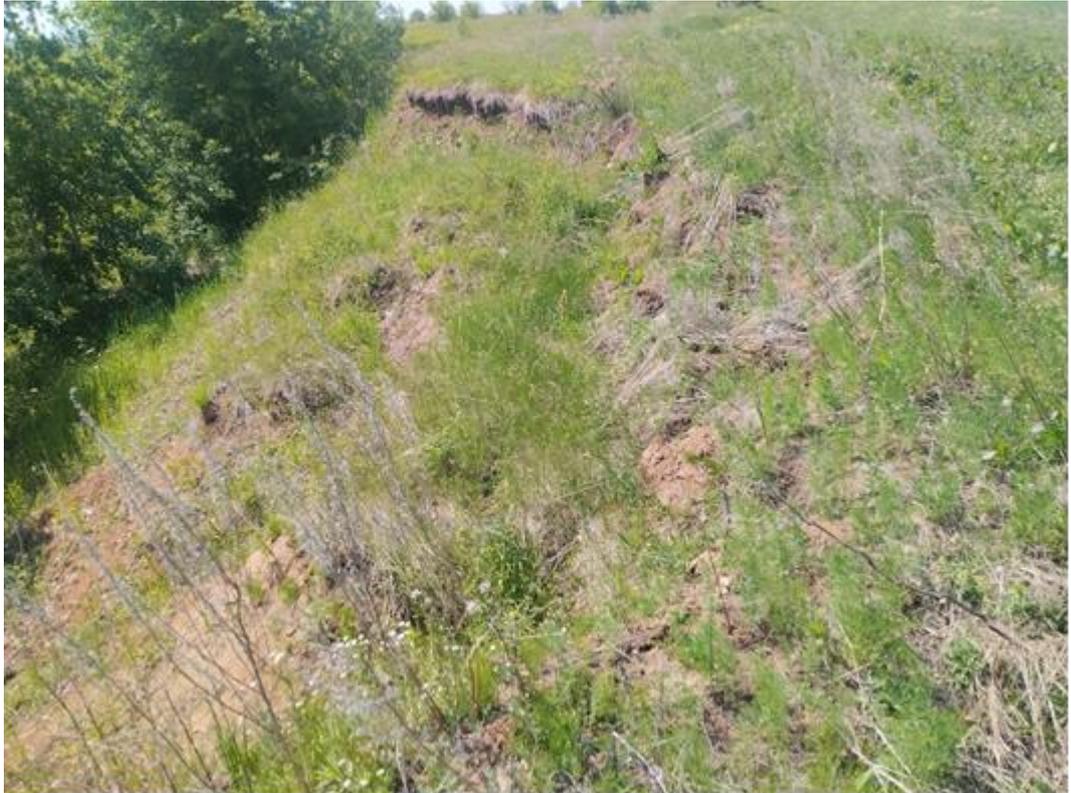
Фото 18-11-00036. Оползень, бровка срыва оползня, осыпание грунтов
Удмуртская Республика, Каракулинский район, с. Колесниково

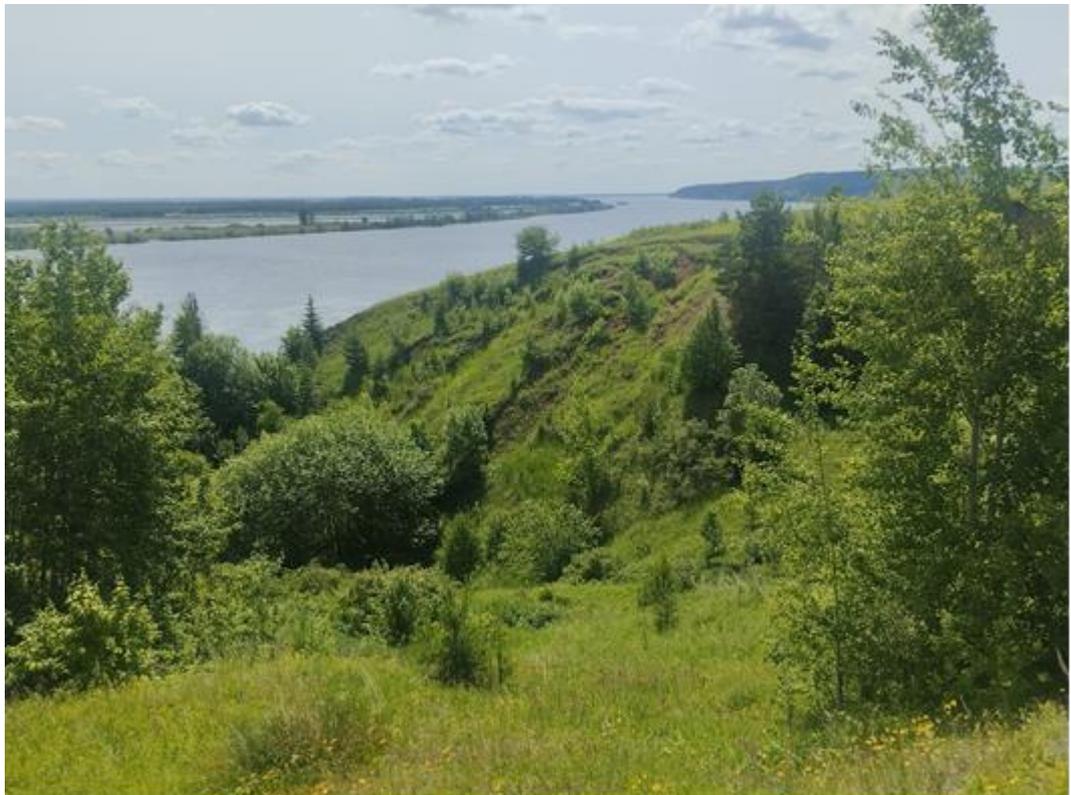
Фото 18-11-00037. Оползень, оплывание и осыпание грунтов
Удмуртская Республика, Каракулинский район, с. Колесниково

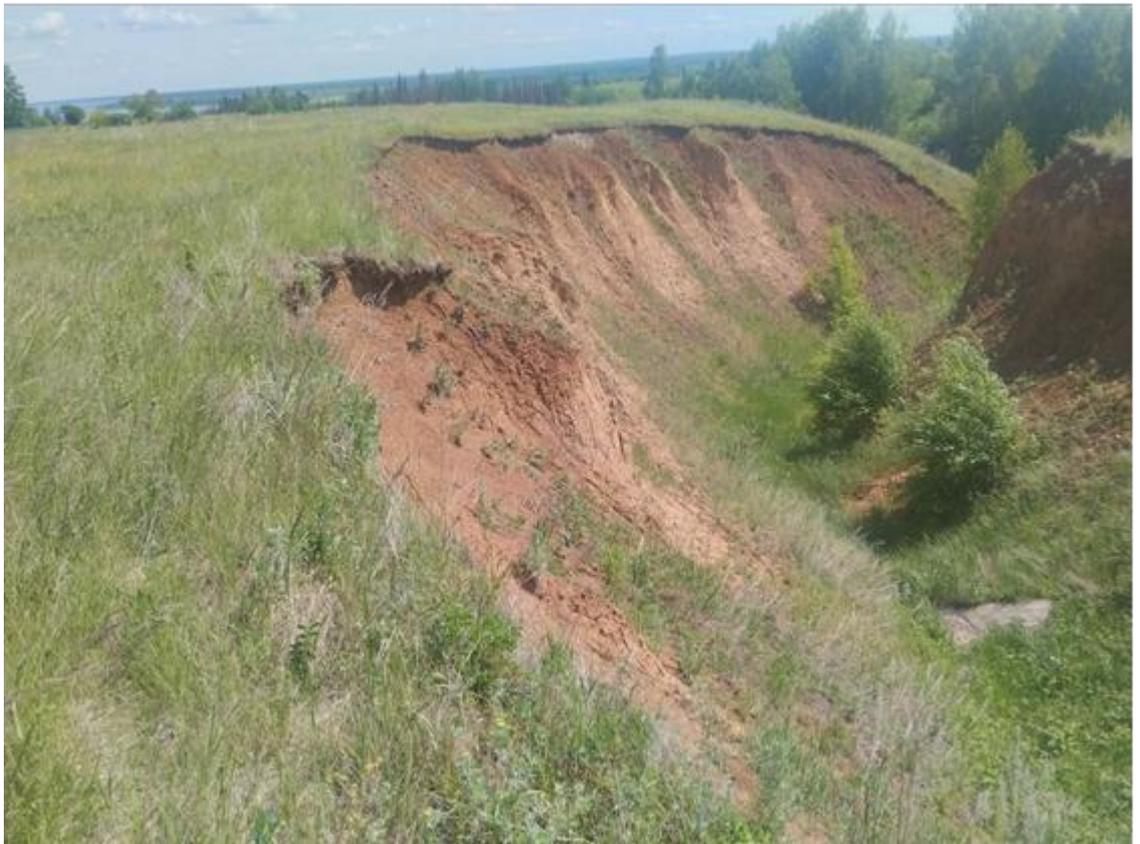
Фото 18-11-00038. Оползень, общий вид, оплывание грунта
Удмуртская Республика, Каракулинский район, с. Колесниково

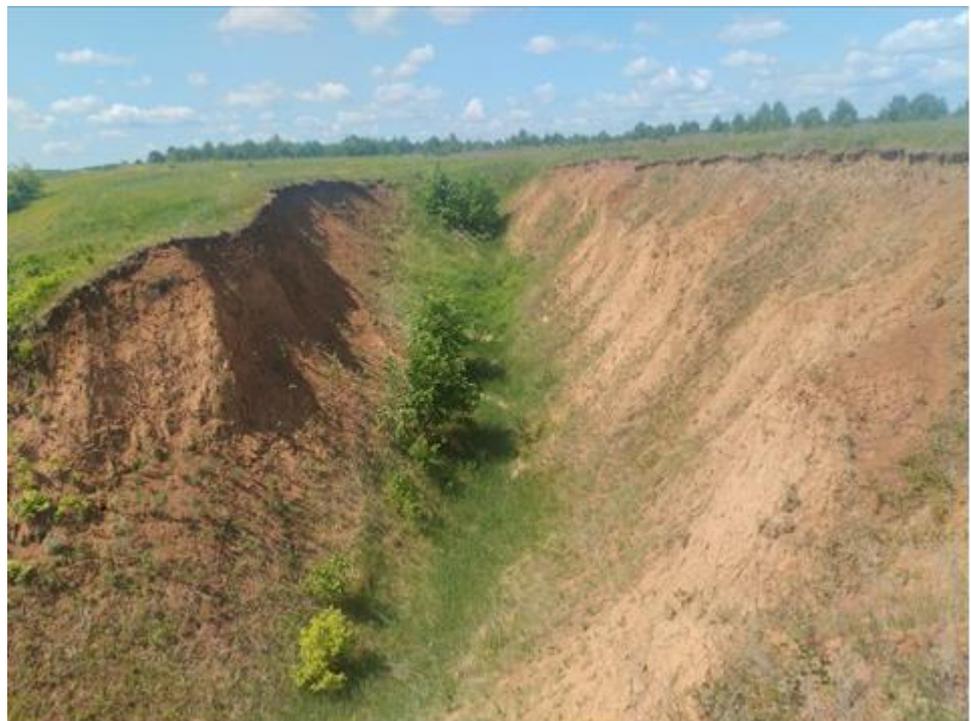
Фото 18-22-00030. Овражная эрозия, осыпание стенок оврага
Удмуртская Республика, Каракулинский район, с. Колесниково

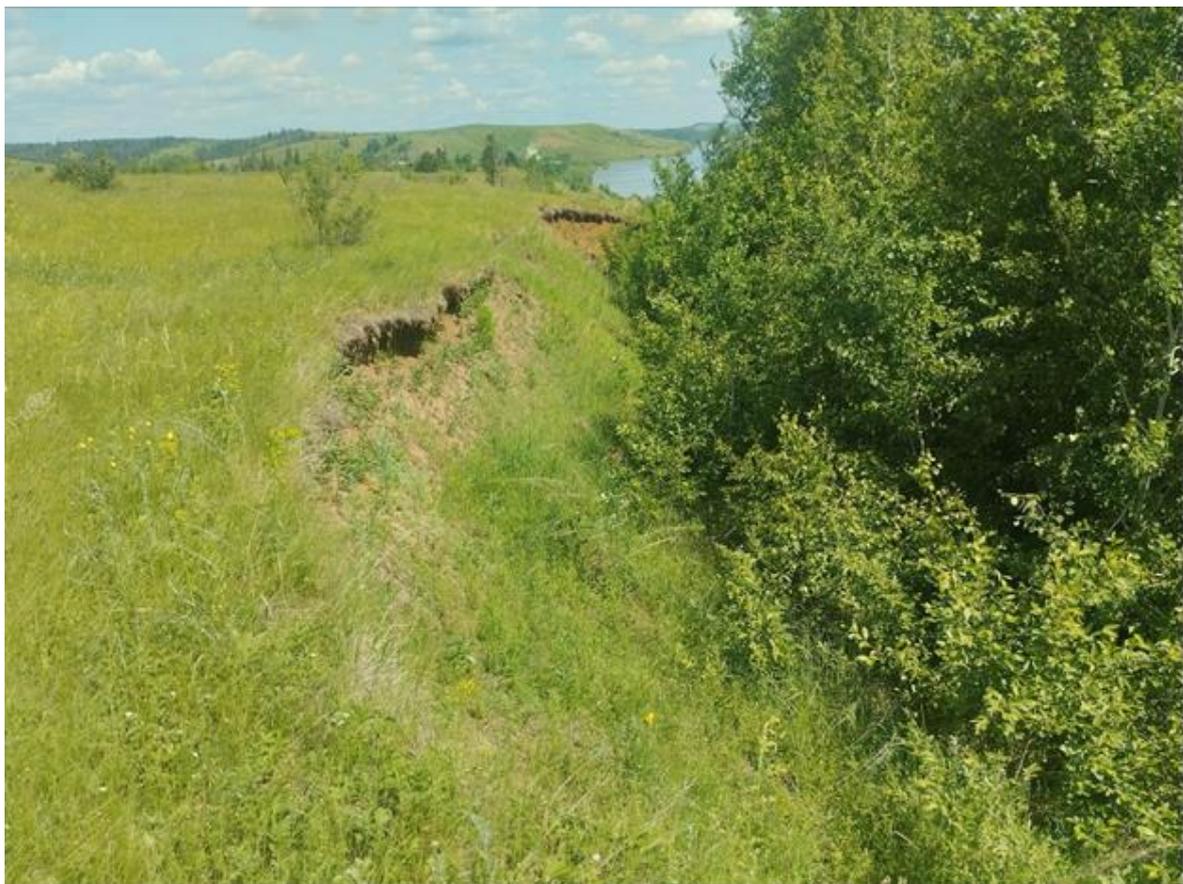
Фото 18-22-00031. Овражная эрозия, осыпание стенок оврага
Удмуртская Республика, Каракулинский район, с. Колесниково

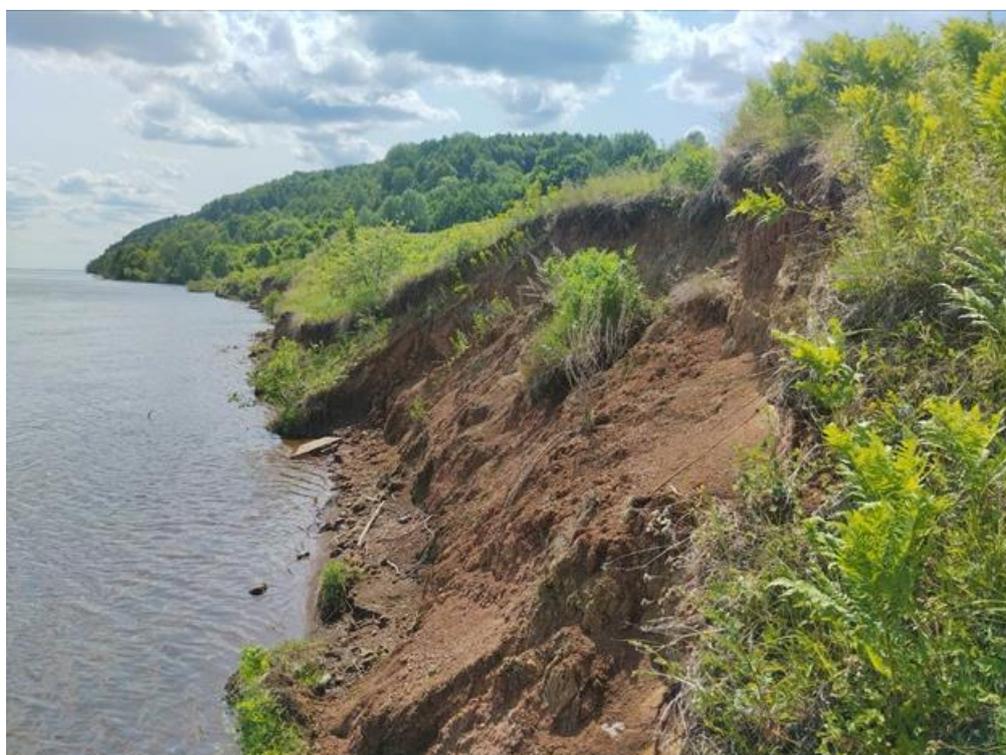
Фото 18-11-00056. Оползень, бровка срыва оползня, осыпание грунта
Удмуртская Республика, Каракулинский район, с. Колесниково

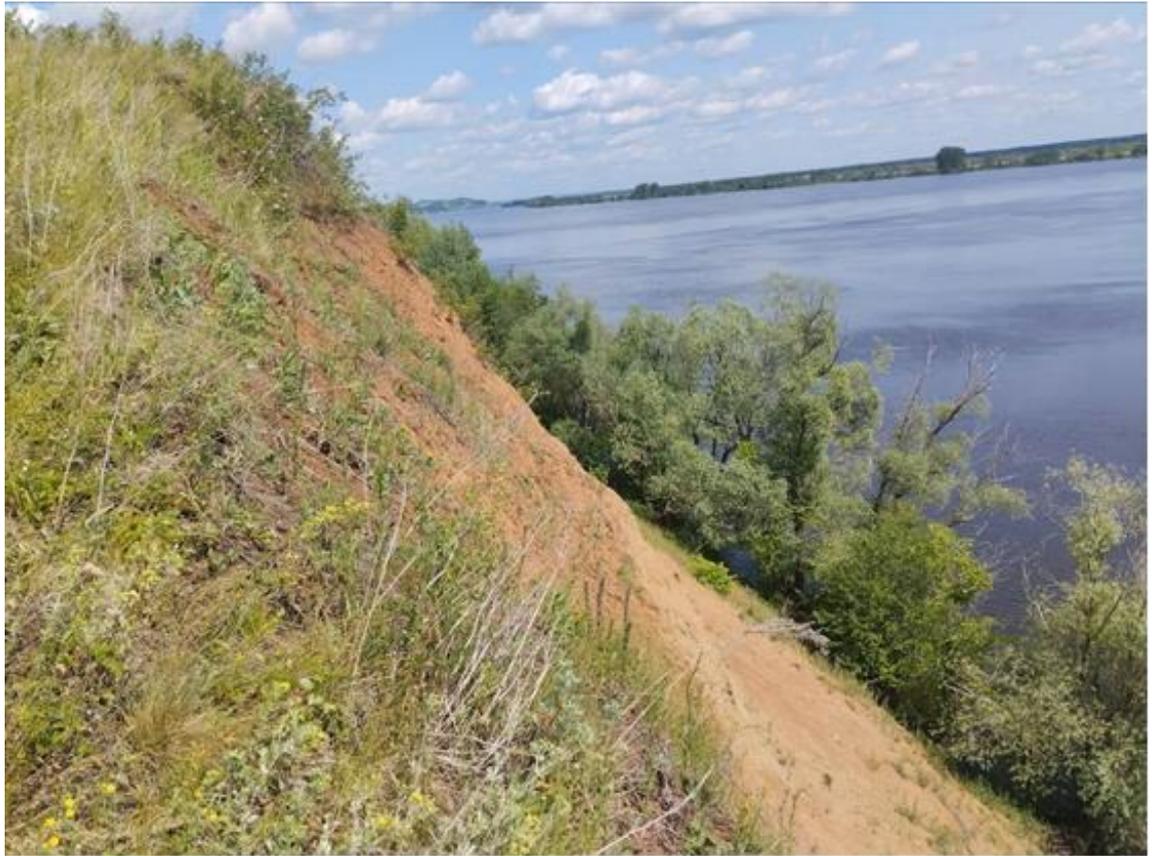
18-11-00012	Приволжский	Удмуртская Республика	Каракулинский район, с. Чеганда	55,94452	53,53876	00.04.2025	05.06.2025	Оп	Гидрогеол. Атм	Не отмечалось	Активизация оползневой эрозии на участке дежурных наблюдений «Чеганда» (вблизи с. Чеганда) произошла в апреле 2025г. Оползневая трещина сдвига. Активность опасного ЭГП на момент обследования - 15 %. Признаки активизации – оползание грунтов по склону. Активизация процесса вызвана переувлажнением толщи глин грунтовыми водами. Параметры проявления опасного ЭГП: длина-29,4 м, мощность-1,45м. Базис развития проявления – урез Нижнекамского водохранилища – 63,5 м. Литологический состав пород затронутых проявлением - глины с прослоями алевролитов (P2 kz2). Стадия развития опасного ЭГП – затухание.

Фото 18-11-00012. Оползень, оползание грунтов по склону
Удмуртская Республика, Каракулинский район, с. Чеганда

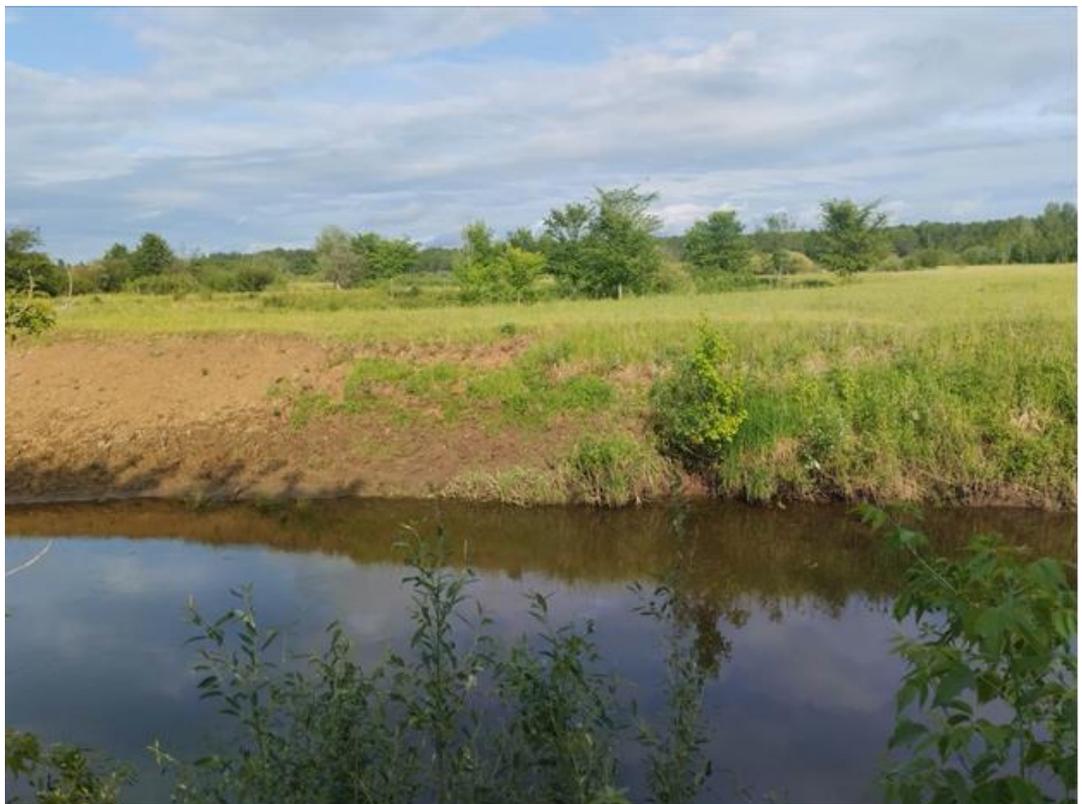
18-11-00034	Приволжский	Удмуртская Республика	Каракулинский район, с. Чеганда	55,95917	53,55086	00.04.2025	05.06.2025	Оп	Атм	Не отмечалось	Активизация оползневой эрозии на участке дежурных наблюдений «Чеганда» (вблизи с. Чеганда) произошла в апреле 2025г. Оползневая трещина закола. Активность опасного ЭГП на момент обследования - 5 %. Признаки активизации – трещины вдоль бровки оползня, осыпания грунтов. Активизация процесса вызвана переувлажнением толщи лессовидных суглинков во время снеготаяния. Параметры проявления опасного ЭГП: длина-12,8 м, ширина -0,1м. Базис развития проявления – 80,0 м. Литологический состав пород затронутых проявлением - суглинки (ds Q _{II-III}). Стадия развития опасного ЭГП – затухание.

Фото 18-11-00034. Оползень, осыпание грунтов, трещина вдоль бровки
Удмуртская Республика, Каракулинский район, с. Чеганда

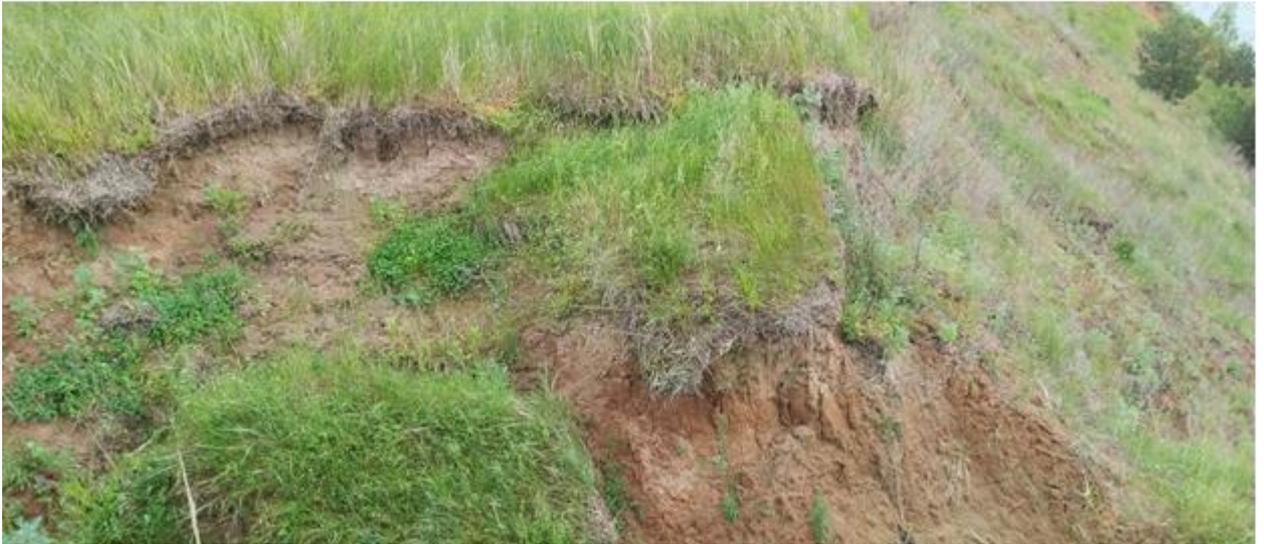
Фото 18-11-00019. Оползень течения
Удмуртская Республика, Увинский район, с. Нылга

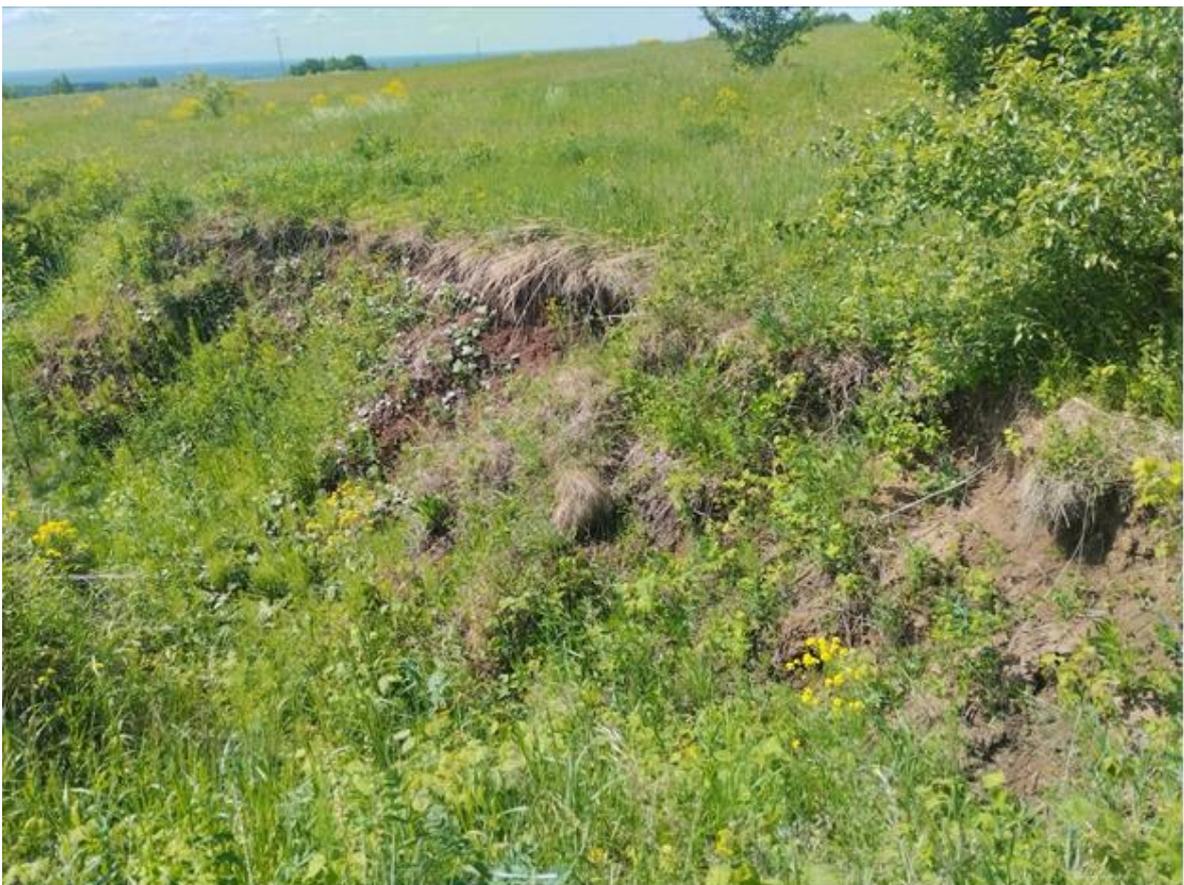
Фото 18-22-00018. Овражная эрозия, вершинная часть оврага
Удмуртская Республика, Кизнерский район, с. Крымская Слудка

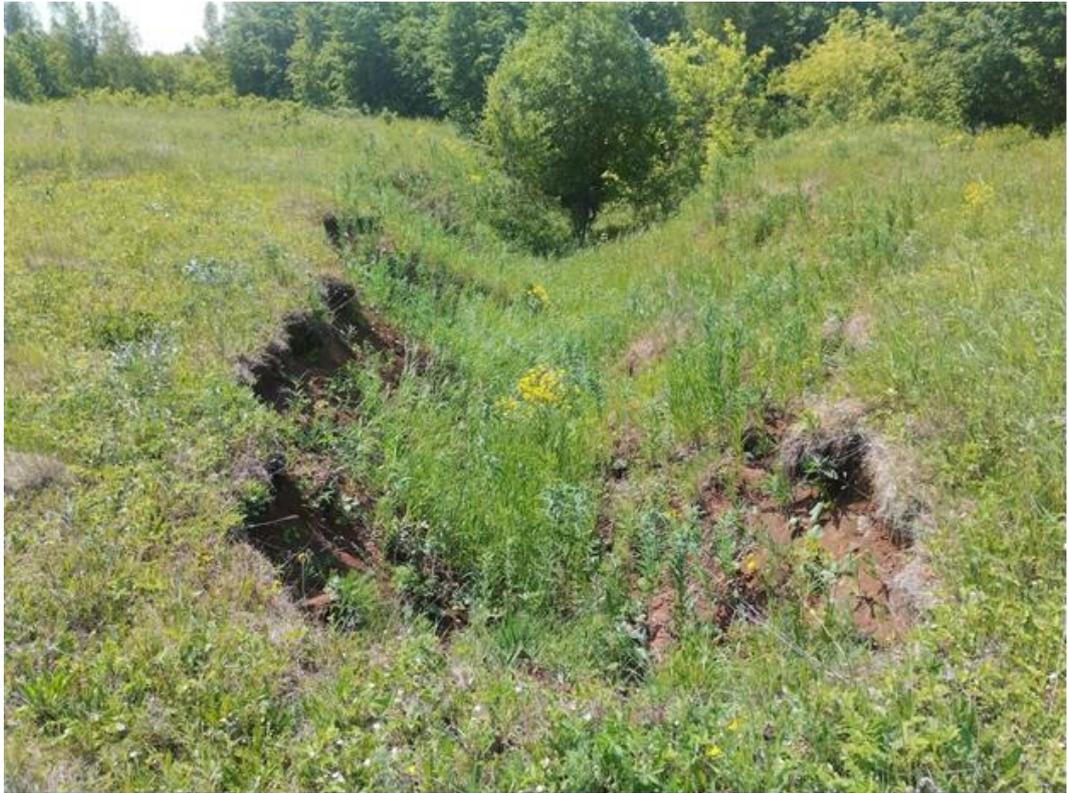
Фото 18-22-00012. Овражная эрозия, осыпание и проседание вершины оврага
Удмуртская Республика, Каракулинский район, с. Каракулино

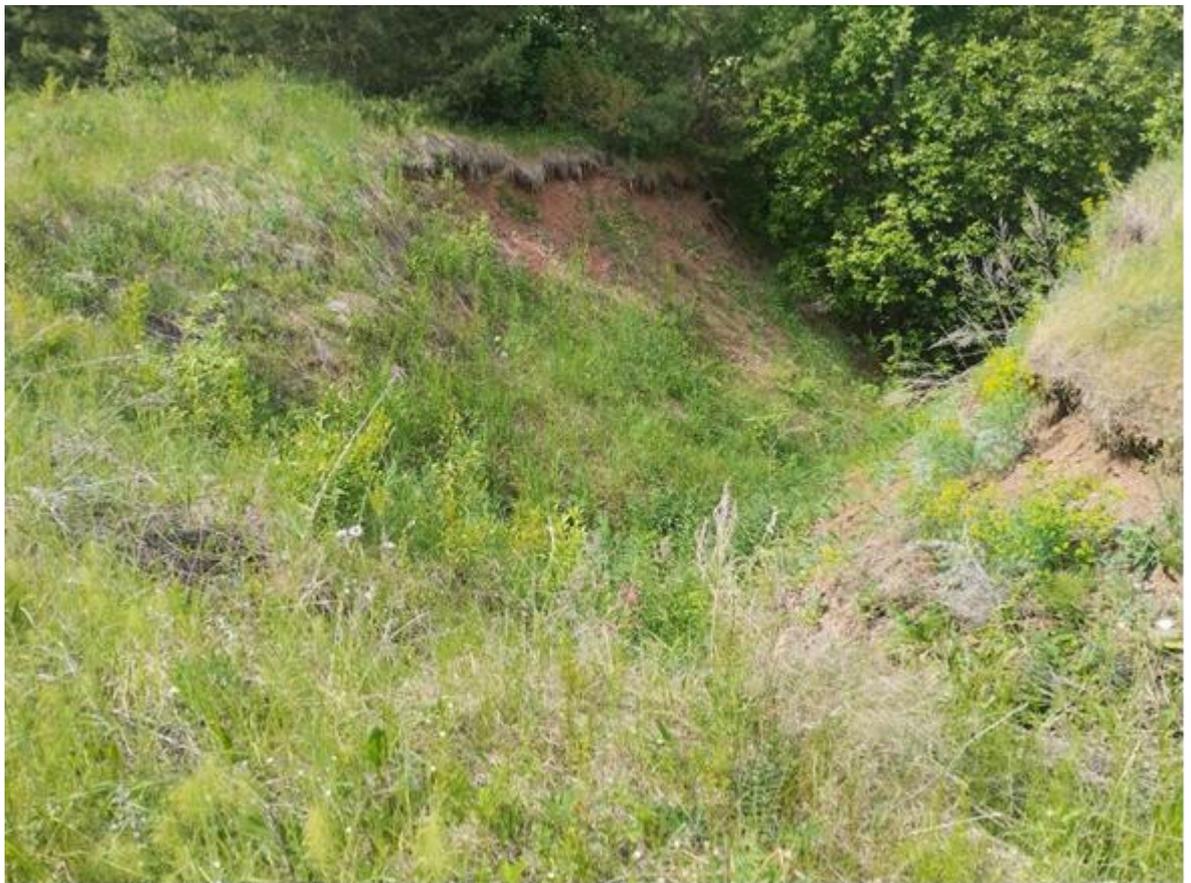
Фото 18-22-00021. Овражная эрозия, осыпание и проседание вершины оврага
Удмуртская Республика, Каракулинский район, с. Каракулино

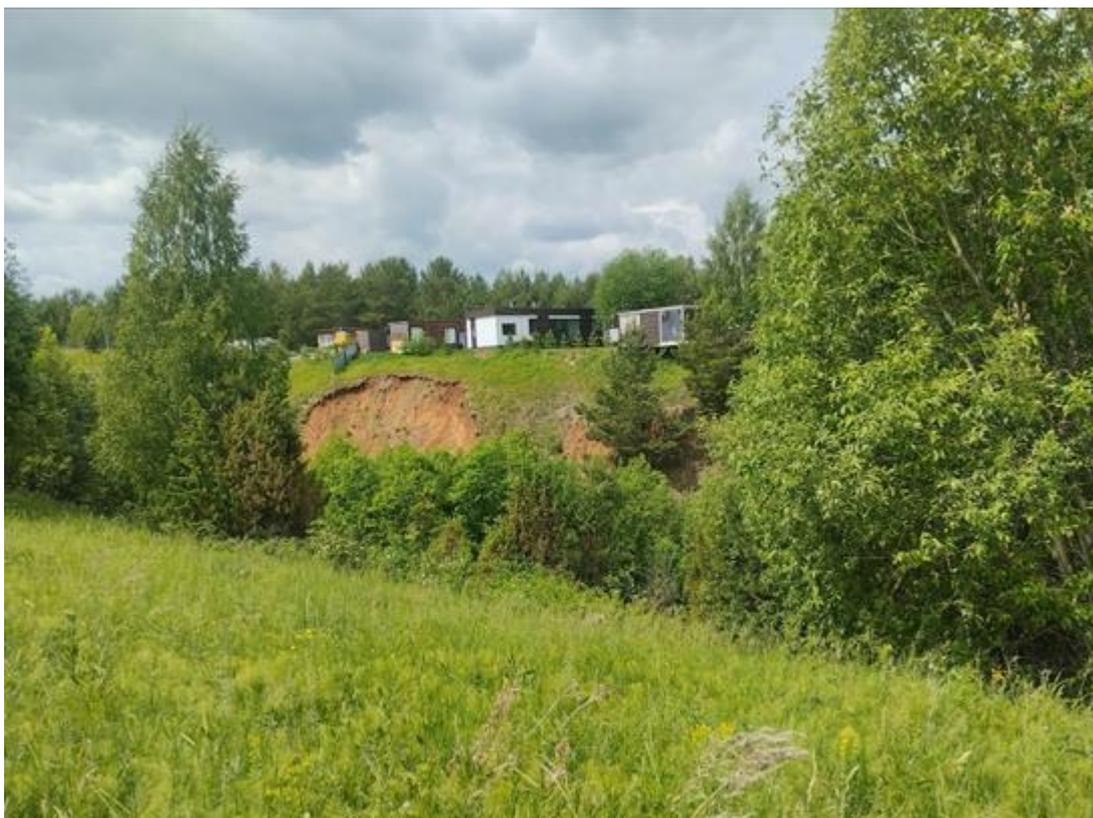
Фото 18-11-00022. Оползень, осыпания грунта в центральной части
Удмуртская Республика, Сарапульский район, с. Дулесово

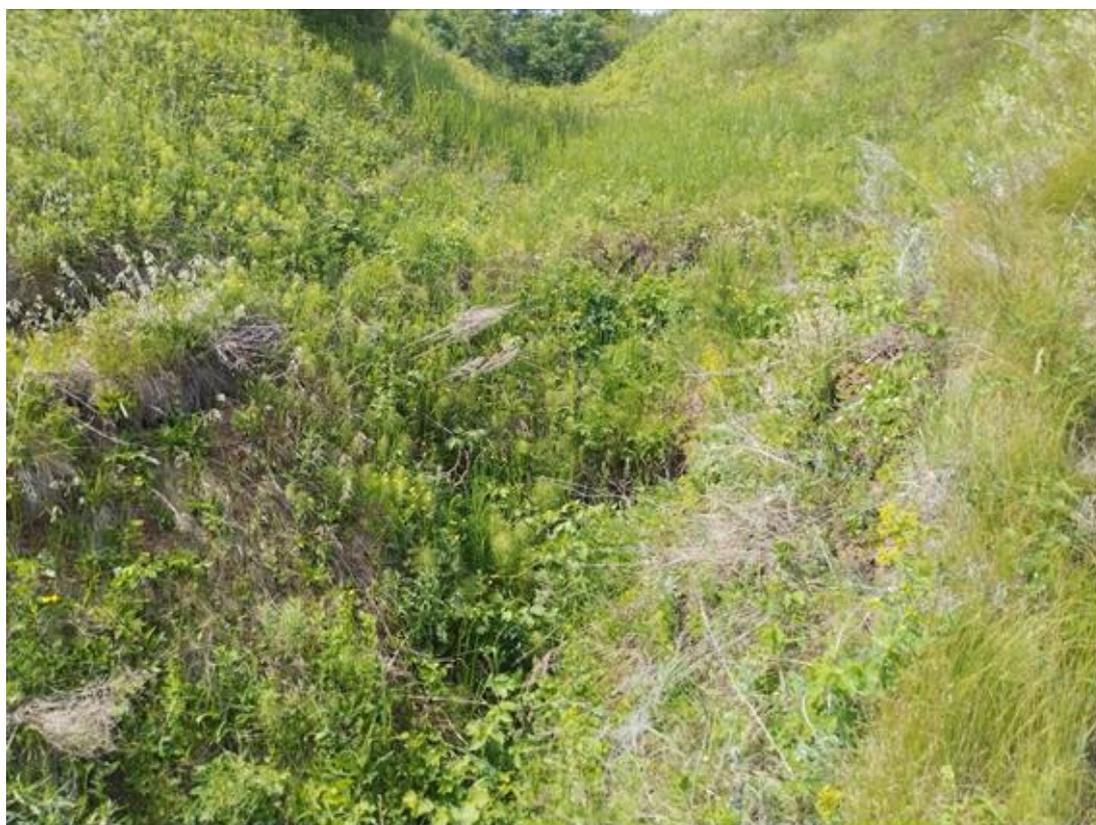
Фото 18-11-00055. Оползень, осыпание грунта на стенке отрыва оползня
Удмуртская Республика, Сарапульский район, с. Дулесово

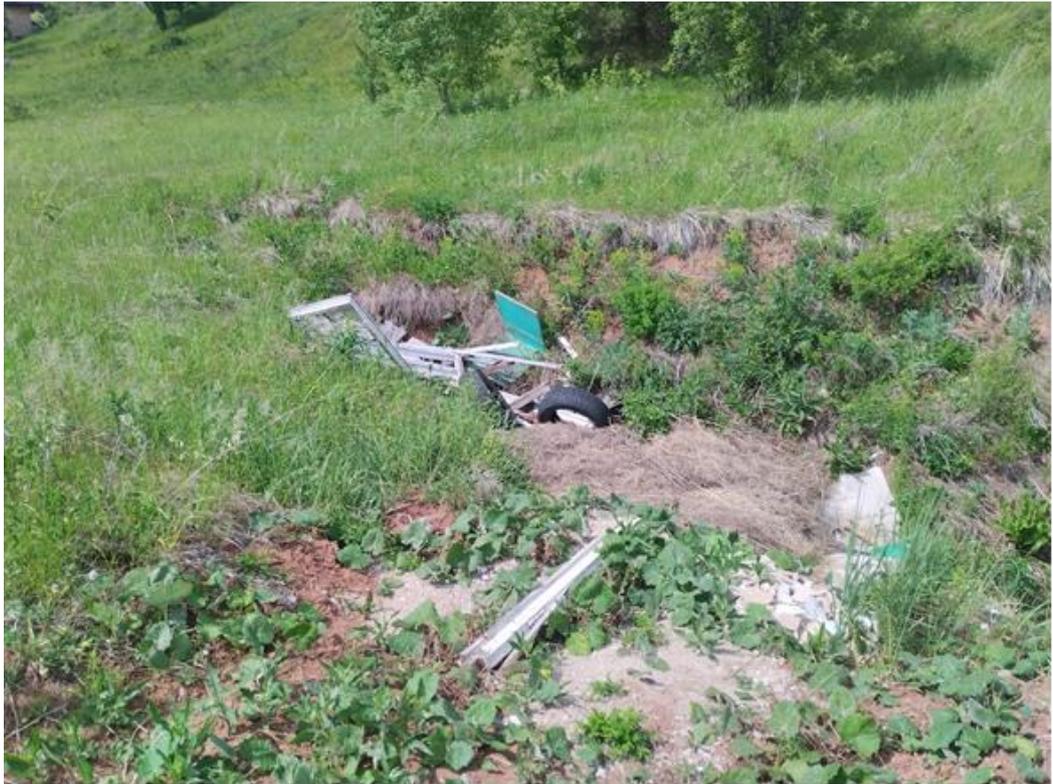
Фото 18-22-00029. Овражная эрозия, оседание вершины оврага
Удмуртская Республика, Сарапульский район, с. Дулесово

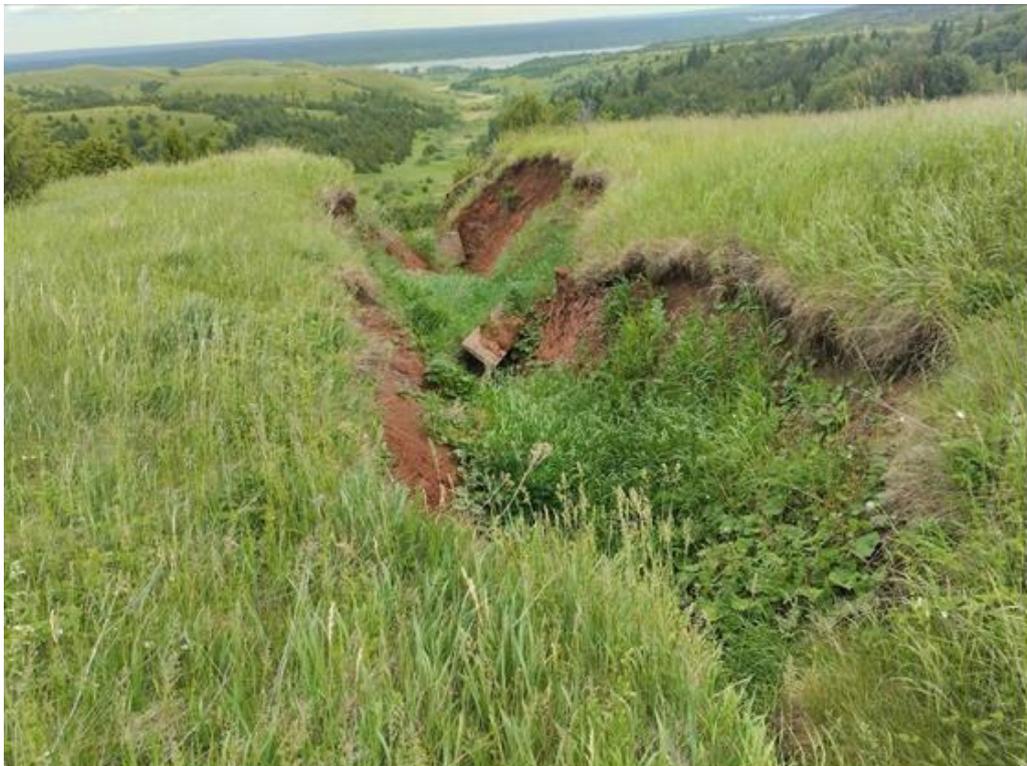
Фото 18-22-00032. Овражная эрозия, вершина оврага, осыпание грунта, свалка
Удмуртская Республика, Сарапульский район, с. Дулесово

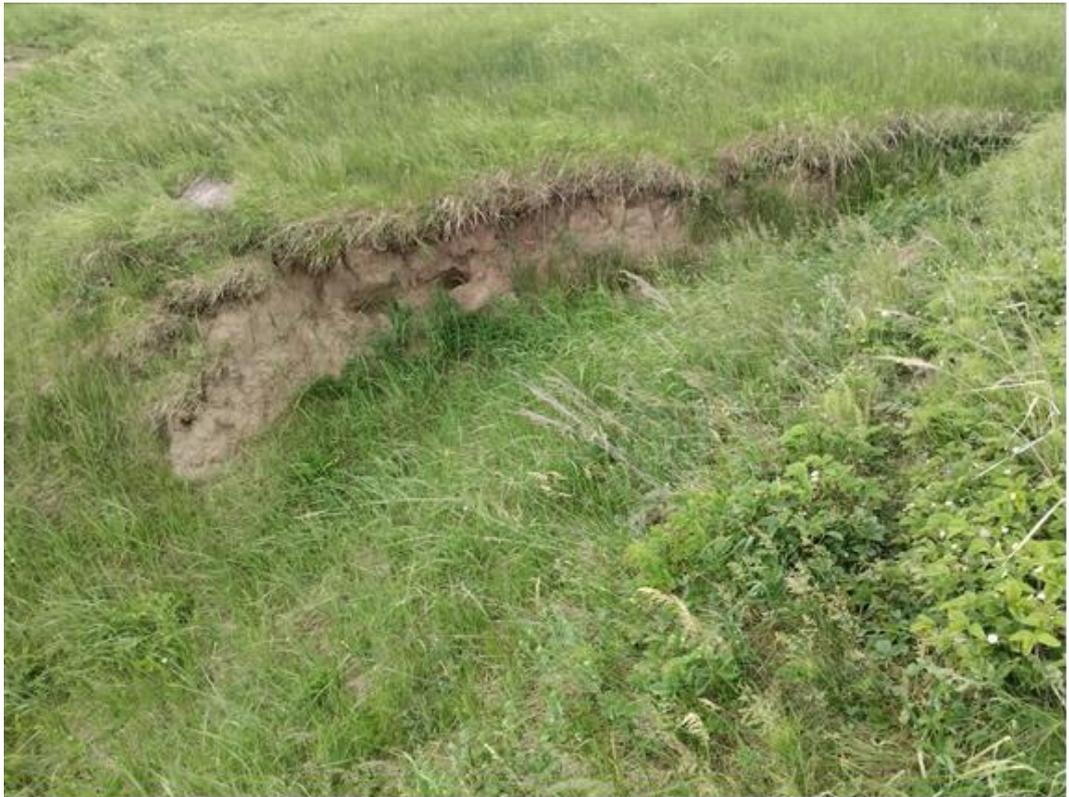
Фото 18-22-00004. Овражная эрозия, осыпание стенок бортов оврага
Удмуртская Республика, Сарапульский район, в 1,8 км северо-восточнее с. Соколовка

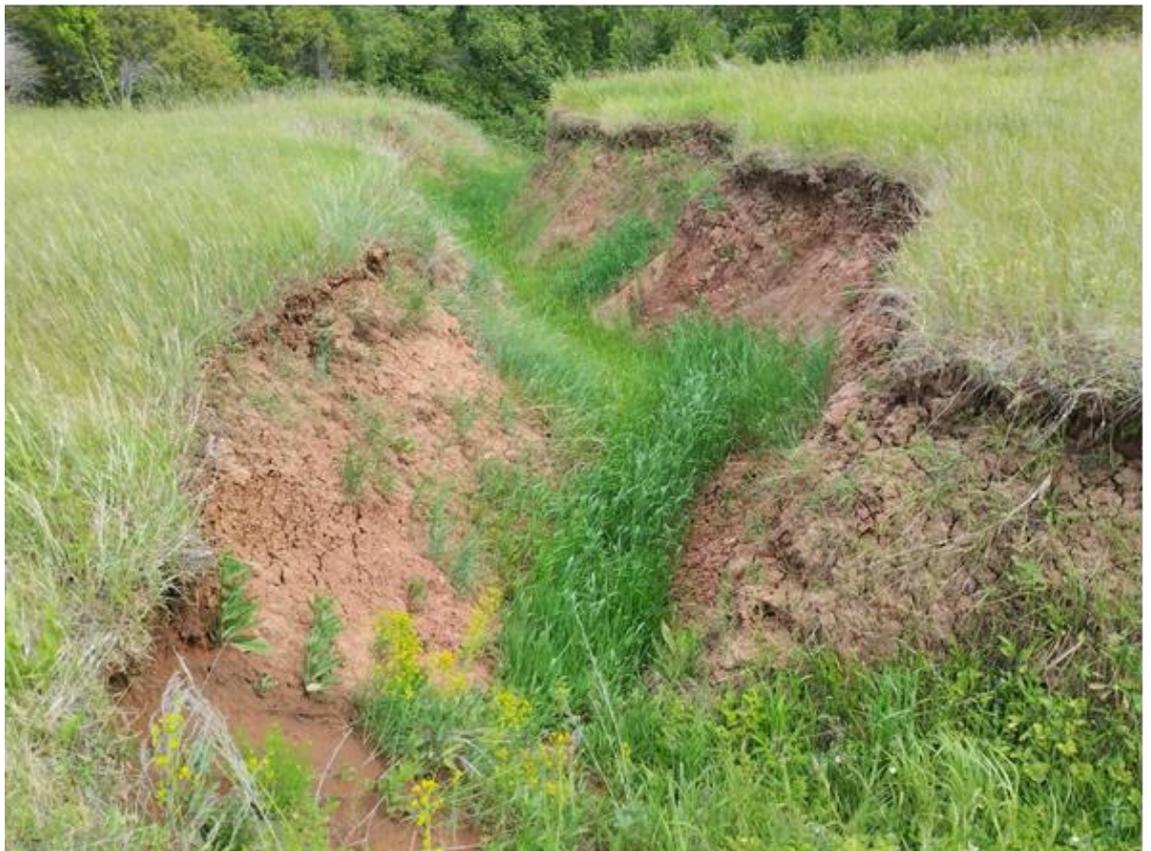
Фото 18-22-00005. Овражная эрозия, вершина оврага, оседание грунта
Удмуртская Республика, Сарапульский район, в 1,8 км северо-восточнее с. Соколовка

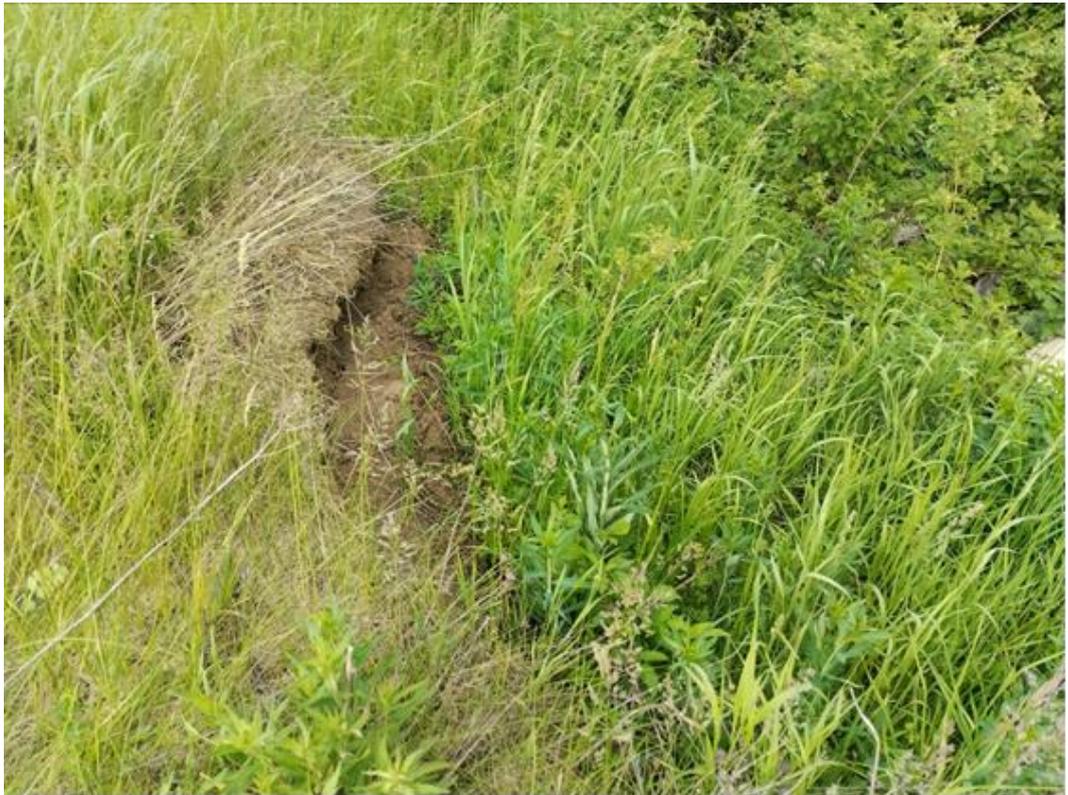
Фото 18-22-00027. Овражная эрозия, осыпание грунта на стенках оврага
Удмуртская Республика, Сарапульский район, в 1,8 км северо-восточнее с. Соколовка

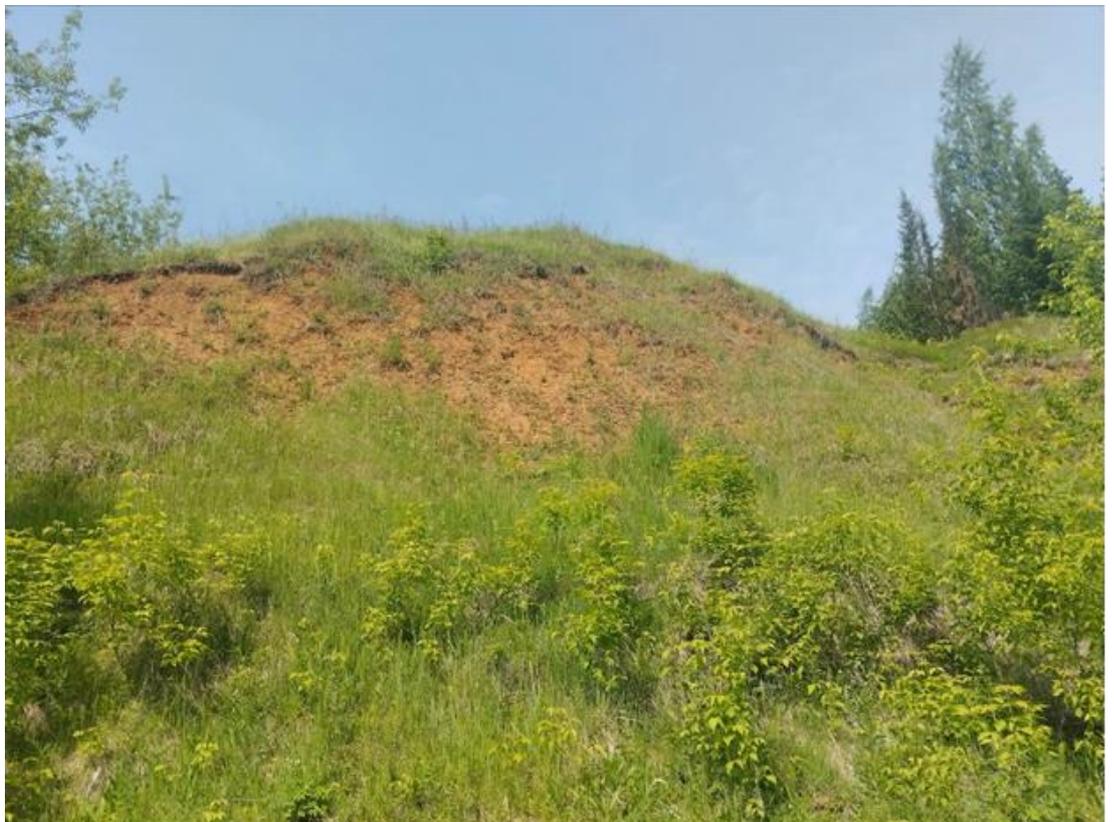
18-22-00028	Приволжский	Удмуртская Республика	Сарапульский район, с.Соколовка	56,27624	54,06222	00.04.2025	04.06.2025	Эо	Гидрогеол. .Атм	Не отмечалось	Активизация овражной эрозии на участке дежурных наблюдений «Соколовка» (с.Соколовка) произошла в апреле 2025г. Овраг в стадии затухания. Активность опасного ЭГП на момент обследования - 5 %. Признаки активизации – трещины у вершины оврага, осыпание грунта. Активизация процесса (факторы) - атмосферные осадки, интенсивное снеготаяние. Параметры проявления опасного ЭГП: длина-270 м, ширина-42,0м, площадь-11000м., мощность-5,0-7,0м. Базис развития проявления – 171,0м. Литологический состав пород затронутых проявлением – суглинки, алевролиты и глины (ds Q _{II-III} , P ₂ kz). Стадия развития опасного ЭГП – затухание.

Фото 18-22-00028. Овражная эрозия, трещины у вершины и бортов оврага
Удмуртская Республика, Сарапульский район, в 1,8 км северо-восточнее с. Соколовка

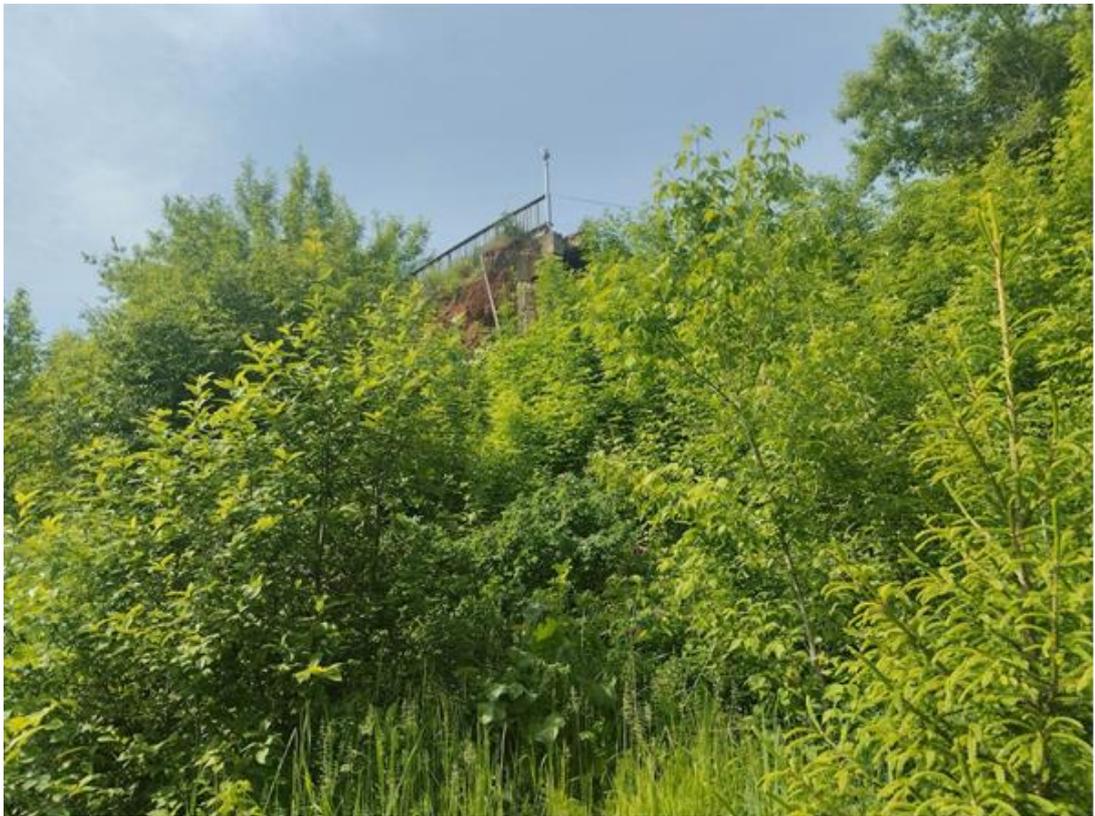
Фото 18-11-00014. Оползень, бровка срыва, осыпи грунта
Удмуртская Республика, Завьяловский район, с. Гольяны

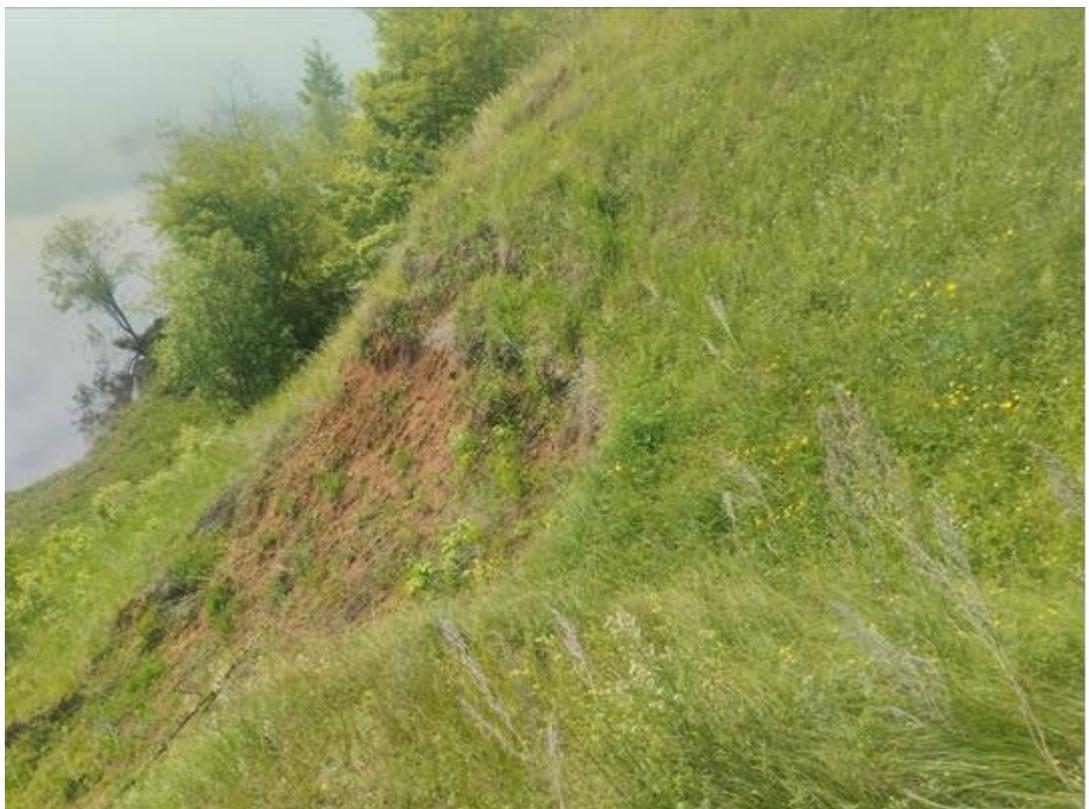
Фото 18-11-00014. Оползень, бровка срыва у фундамента гаража, с. Гольяны, ул. Красных Баржевиков, вид снизу Удмуртская Республика, Завьяловский район, с. Гольяны
