ФИЛИАЛ «ПРИВОЛЖСКИЙ РЕГИОНАЛЬНЫЙ ЦЕНТР ГМСН»

ИНФОРМАЦИОННАЯ СВОДКА

О ПРОЯВЛЕНИЯХ ЭКЗОГЕННЫХ ГЕОЛОГИЧЕСКИХ ПРОЦЕССОВ НА
ТЕРРИТОРИИ ПРИВОЛЖСКОГО ФЕДЕРАЛЬНОГО ОКРУГА
ЗА II КВАРТАЛ 2025 Г.

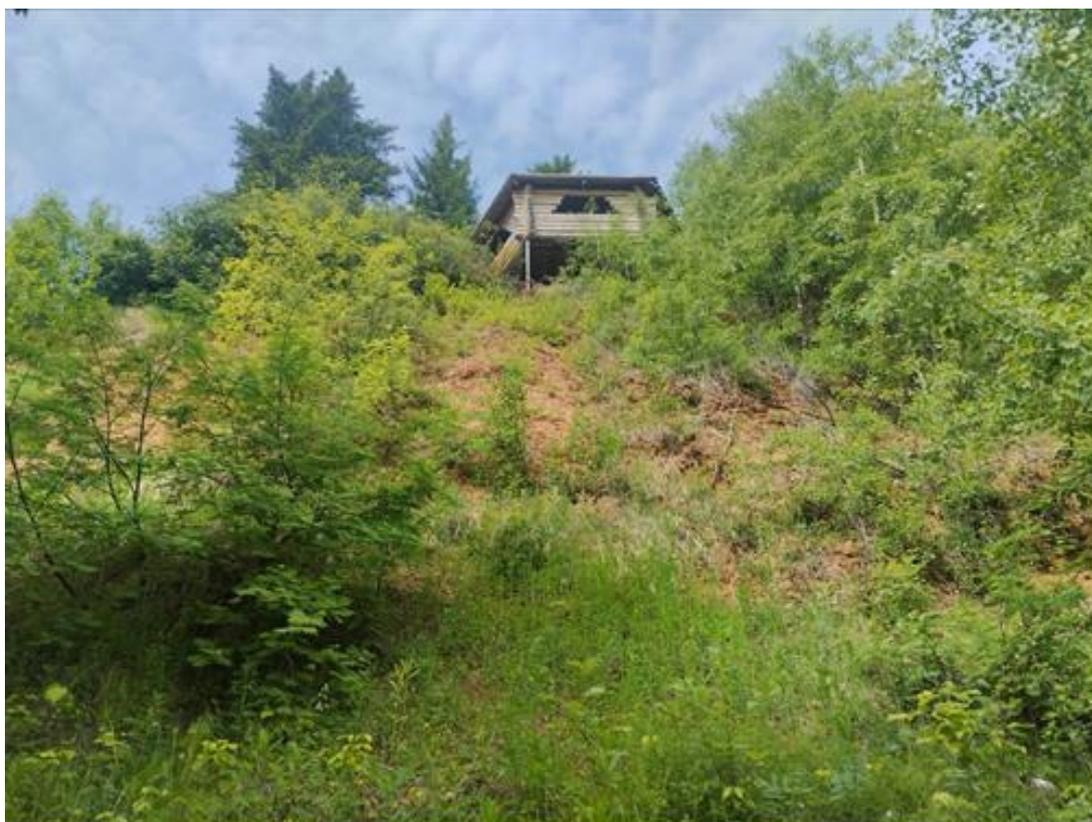
18-11-00016	Приволжский	Удмуртская Республика	Завьяловский район, с. Гольяны	56,76805	53,74783	00.04.2025	04.06.2025	Оп	Гидрогеол. .Атм	Не отмечалось	Активизация оползневой эрозии на участке дежурных наблюдений «Гольяны» (с. Гольяны) произошла в апреле 2025г. Оползневая трещина сдвига. Активность опасного ЭГП на момент обследования - 10 %. Признаки активизации – осыпание грунта в центральной части оползня. Активизация процесса вызвана переувлажнением грунтов тальми водами. Параметры проявления опасного ЭГП: длина-4,7м, мощность-0,1м, объём-100м ³ . Базис развития проявления – 80,0 м. Литологический состав пород затронутых проявлением – суглинки (ds Q _{II-III}). Стадия развития опасного ЭГП – затухание.

Фото 18-11-00016. Оползень, оползание грунта в центральной части Удмуртская Республика, Завьяловский район, с. Гольяны

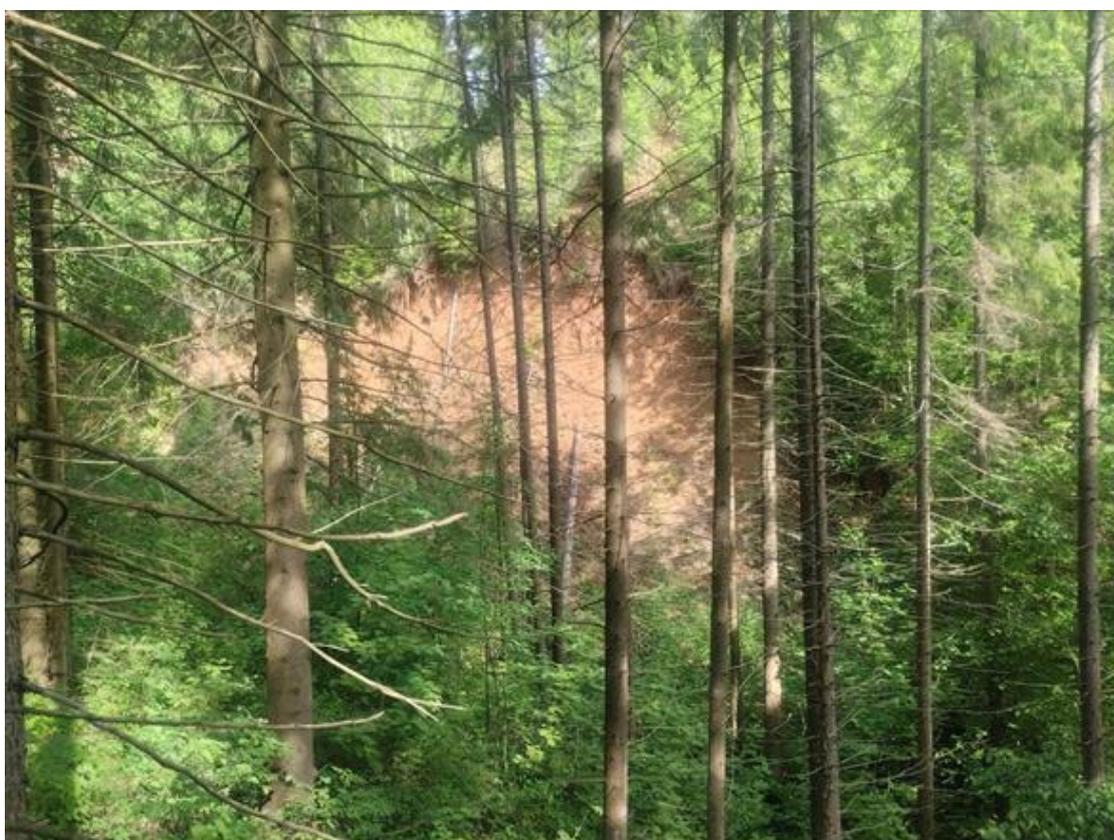
Фото 18-11-00053. Оползень, бровка срыва оползня, беседка, с. Гольяны, снт. Рассвет
Удмуртская Республика, Завьяловский район, с. Гольяны

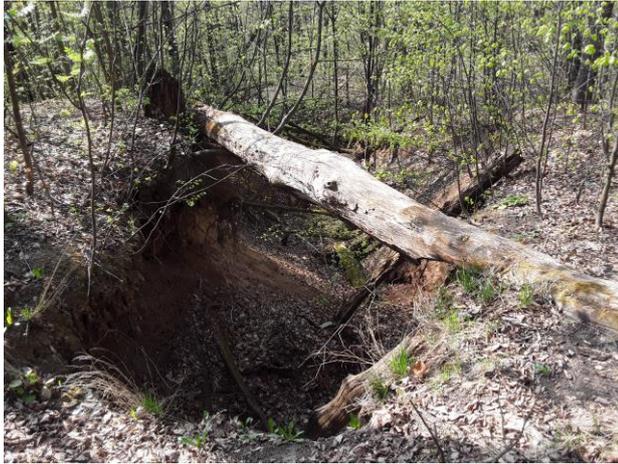
Фото 21-22-00003. Развитие овражной эрозии. г. Чебоксары, ул. Талвира северозападная окраина, Чувашская Республика

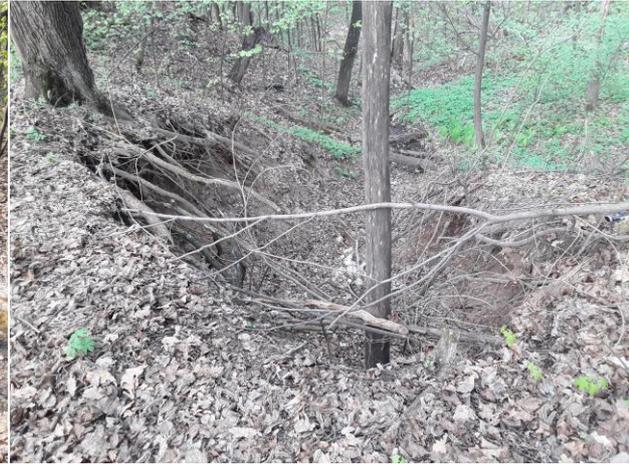
Фото 21-22-00004. Развитие овражной эрозии. г. Чебоксары, ул. Талвира северозападная окраина, Чувашская Республика

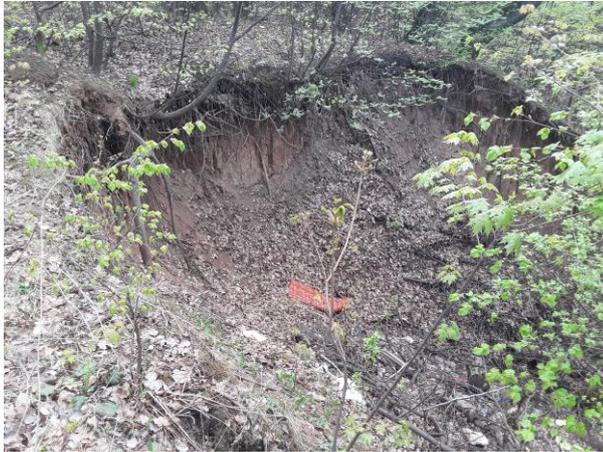
Фото 21-22-00005. Развитие овражной эрозии. г. Чебоксары ул. Сверчкова, Чувашская Республика

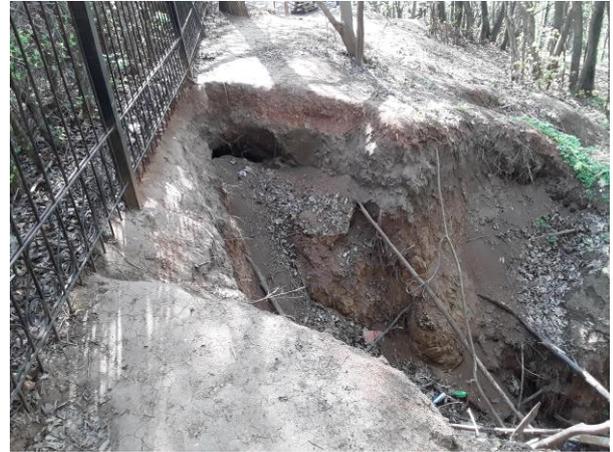
Фото 21-22-00006. Развитие овражной эрозии. г. Чебоксары, ул. Семена Ислюкова, Чувашская Республика

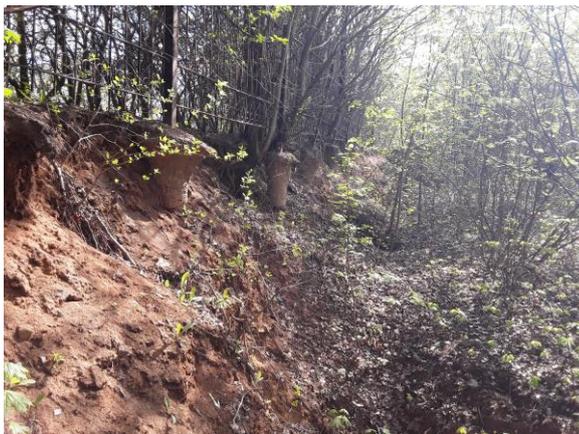
21-11-00001	Приволжский	Чувашская Республика	г. Чебоксары северо-западная часть, ул. Семена Ислокова	56,15338	47,17005	00.04.2025	не завершилась	Оп	Гидрогеол. Техн	отмечались	Оползень расположен в северо-западной части г. Чебоксары по ул. Семена Ислокова на бровке склона Чебоксарского водохранилища. В настоящее время оползневая деформация продолжает разрушать забор и территорию участка многоквартирного 3-х этажного жилого дома. Площадь оползня 1200 м ² , длина 80 м, ширина 15 м. Породы четвертичных и вятских отложений представлены песками, суглинками, глинами и песчаниками с прослоями известняков. Базис развития: нижняя часть бровки оползня. Признаки активизации: обнаженная бровка, свисающий забор. Оползень в средней степени активности. Основной фактор активизации техногенный и гидрогеологический. Статус ЧС – не введен.

Фото 21-11-00001. Развитие оползневого процесса, г. Чебоксары, ул. Семена Ислюкова, Чувашская Республика

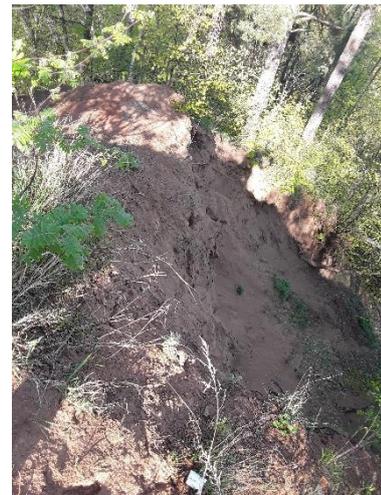
21-22-00007	Приволжский	Чувашская Республика	Чебоксары северо-западная часть	56,15401	47,17723	00.04.2025	не завершилась	Эо	Гидрогеол. Техн	Не отмечались	г. Чебоксары, северо-западная часть. Длина оврага 10 м, ширина-3 м. Обнажены породы четвертичных и вятских отложений, представлены песчаниками, мергелями, известняками, суглинками. Базис развития: дно оврага. Овраг в средней стадии развития. Признаки активизации: обнажённые склоны и вершина оврага. Основной фактор активизации- техногенный и гидрогеологический.

Фото 21-22-00007. Развитие овражной эрозии, северо-западная часть г. Чебоксары, Чувашская Республика

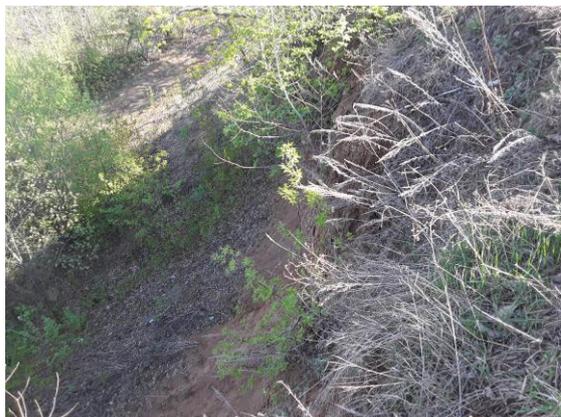
Фото 21-22-00008. Развитие овражной эрозии, г. Чебоксары ул. Покровская, Чувашская Республика

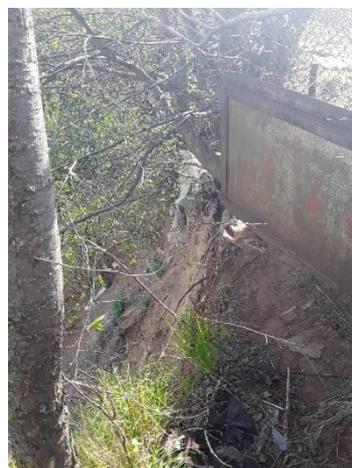
Фото 21-22-00009. Развитие овражной эрозии, г. Чебоксары ул. Сельская, Чувашская Республика

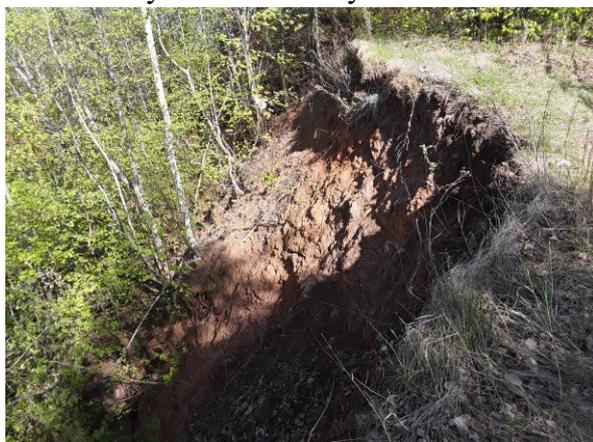
Фото 21-11-00002 г. Развитие оползневого процесса. г. Чебоксары, северо-западная часть, ул. Глеба Ильенко, Чувашская Республика

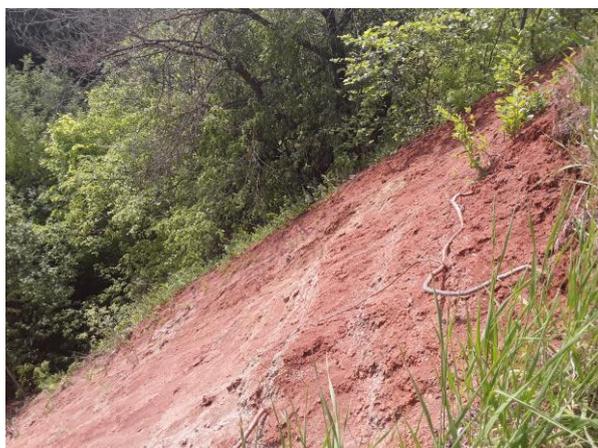
Фото 21-22-00010. Развитие овражной эрозии г. Чебоксары по ул. Дегтярева, Чувашская Республика

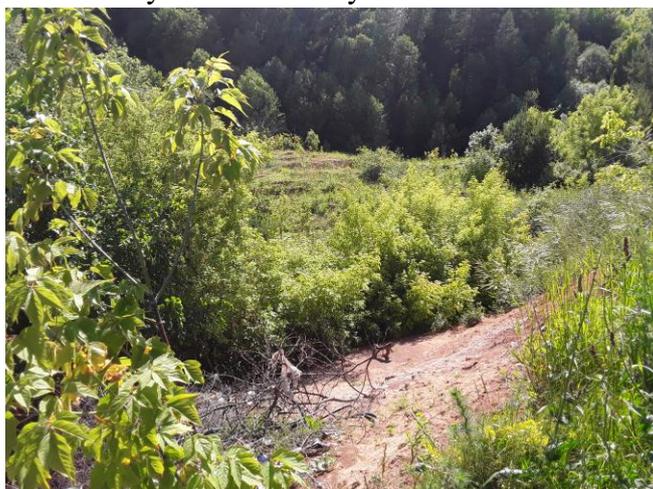
Фото 21-11-00003. Развитие оползневого процесса, г. Чебоксары, ул. Гремячево, Чувашская Республика

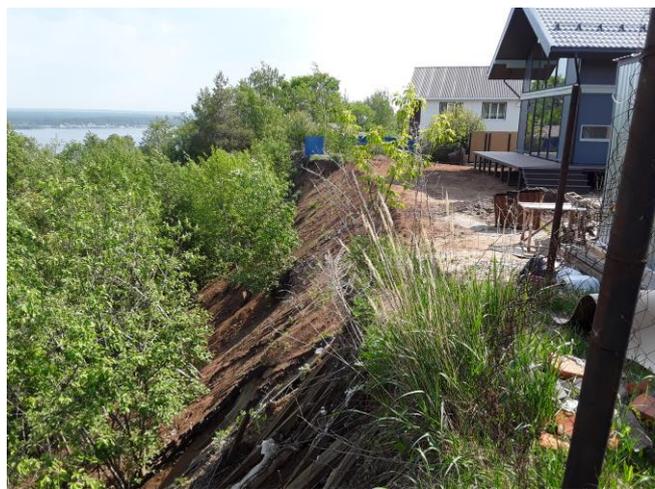
Фото 21-11-00004. Развитие оползневого процесса, г. Чебоксары, ул. Тютчева, Чувашская Республика

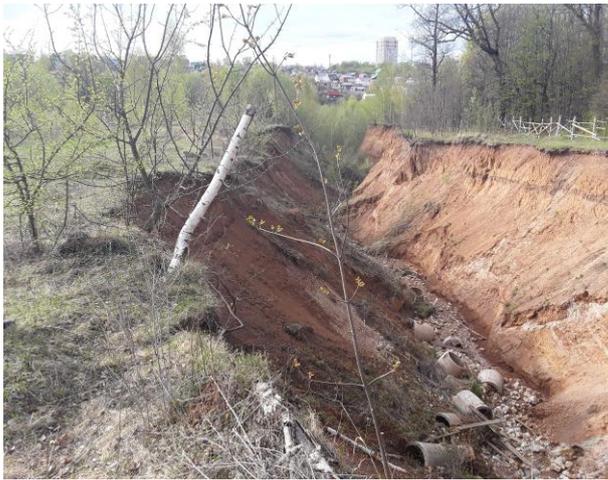
21-22-00011	Приволжский	Чувашская Республика	г. Чебоксары, центральная часть	56,11747	47,23803	00.04.2025	не завершил ась	Эо	Гидрогеол. Техн	Не отмечалось	г. Чебоксары, центральная часть. Длина оврага 205 м, обнаженная обрывистая вершина и борта отвесные. Обнажены породы четвертичных и вятских отложений, представлены суглинками, глины в нижней части, на глубине 10 м прослой известняков, мергелей, аргиллитов. Базис развития: устье оврага. Признаки активности: обнаженная обрывистая вершина и борта отвесные, разрушенная труба водоотвода (диаметр 80 см, высота 1 м.) Овраг в очень высокой степени активности. Основной фактор активизации техногенный и гидрогеологический.

Фото 21-22-00011. Развитие овражной эрозии. г. Чебоксары, центральная часть, Чувашская Республика

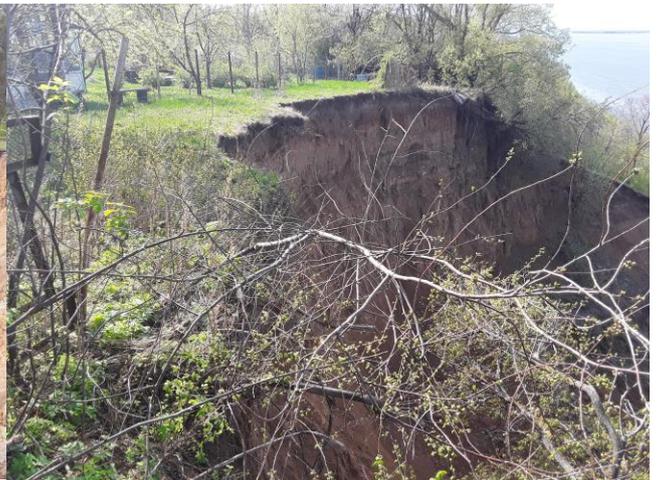
Фото 21-11-00043. Развитие оползня. г. Чебоксары, Московская набережная, Чувашская Республика

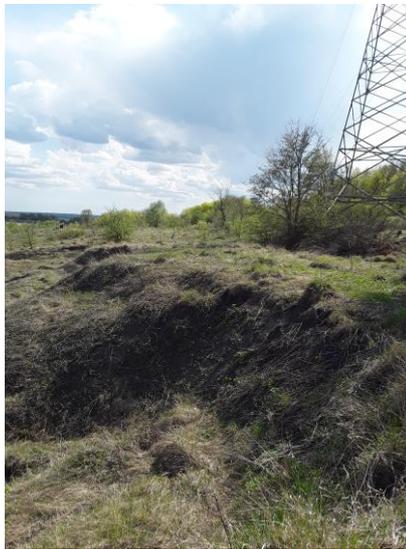
Фото 21-11-00005. Развитие оползневого процесса, с. Порецкое, левый берег р. Сура, Чувашская Республика

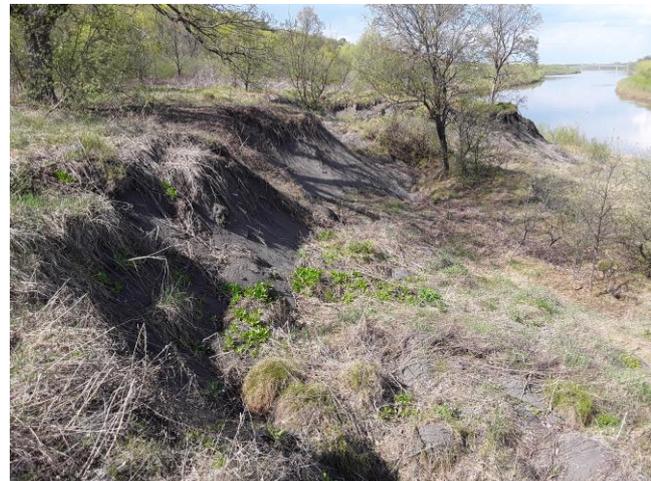
Фото 21-11-00006. Развитие оползневого процесса, с. Порецкое, левый берег р. Сура, Чувашская Республика

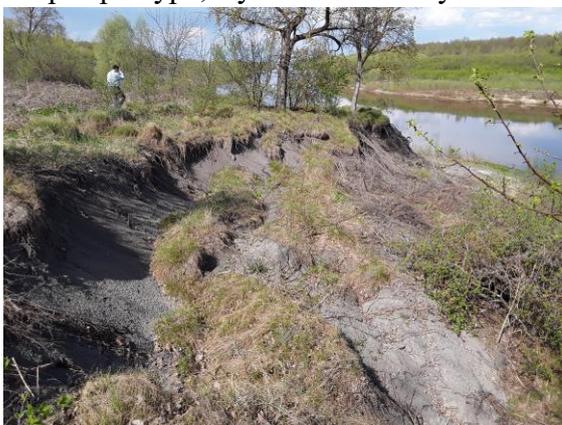
Фото 21-11-00007. Развитие оползневого процесса, с. Порецкое, левый берег р. Сура, Чувашская Республика

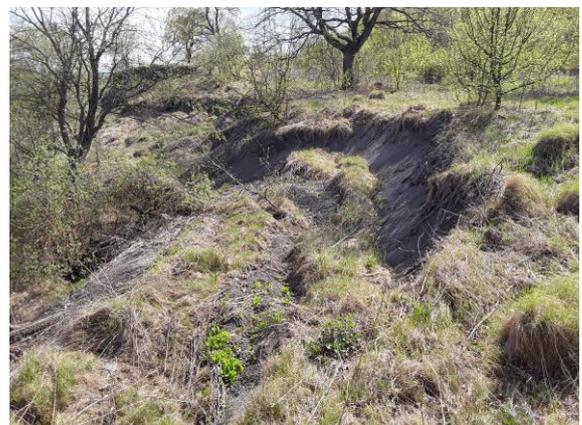
Фото 21-11-00008. Развитие оползневого процесса с. Порецкое, левый берег р. Сура, Чувашская Республика

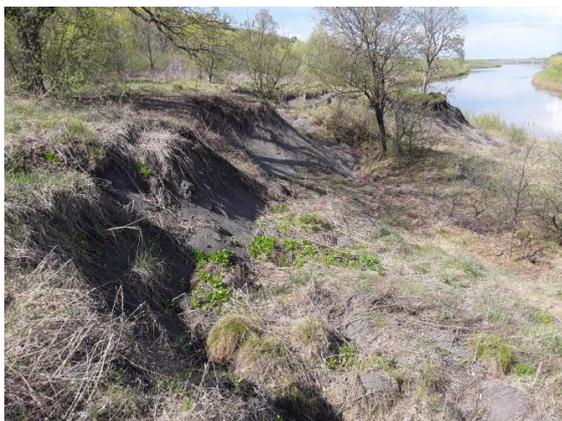
Фото 21-11-00009. Развитие оползневого процесса, с. Порецкое, левый берег р. Сура, Чувашская Республика

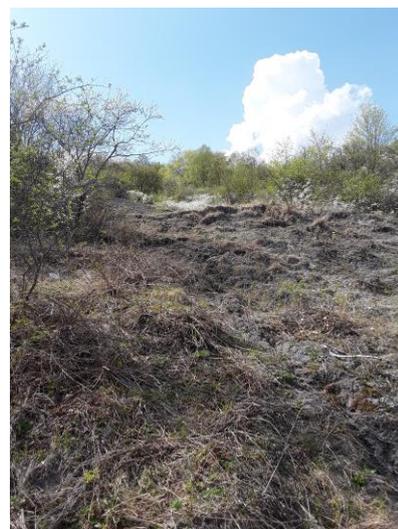
21-11-00010	Приволжский	Чувашская Республика	с. Порецкое, левый берег р. Сура	55,18781	46,34234	00.04.2025	не завершил ась	Оп	Гидрогеол.	Не отмечались	Восточная окраина с. Порецкое, на склоне. Площадь оползня 3800 м2, длина-95 м, ширина-40 м. Признаки активизации- свежие трещины на бровке и теле оползня. Породы представлены меловыми и юрскими отложениями, состоящими из глин темно-серых с прослоями алевроитов и мергелей. Базис развития: нижняя часть тела оползня. Оползень в высокой стадии развития. Основной фактор активизации - гидрогеологический.

Фото 21-11-00010. Развитие оползневого процесса, с. Порецкое, левый берег р. Сура, Чувашская Республика

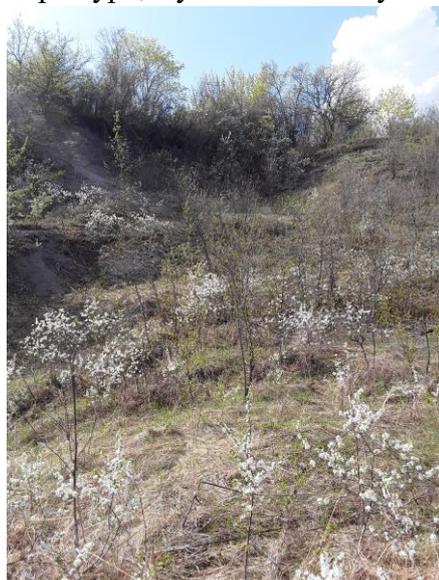
Фото 21-11-00011. Развитие оползневого процесса с. Порецкое, левый берег р. Сура, Чувашская Республика

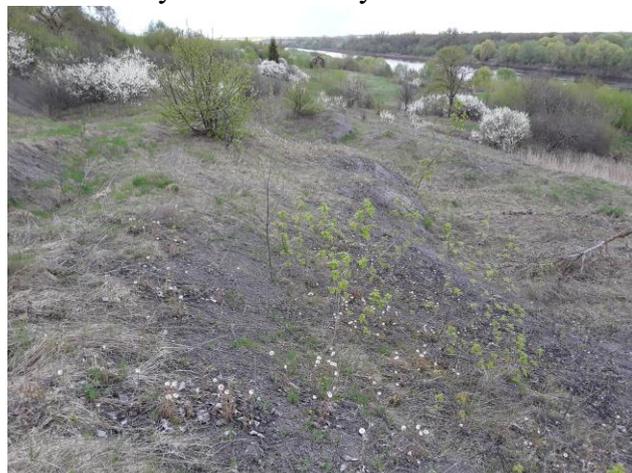
Фото 21-11-00012. Развитие оползневого процесса, с. Порецкое, левый берег р. Сура, Чувашская Республика

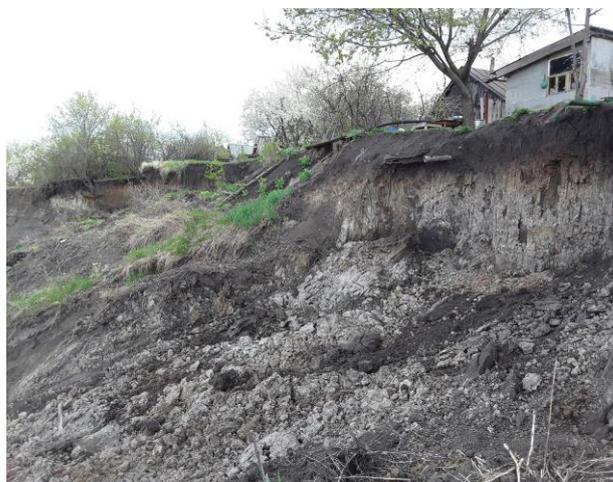
21-11-00013	Приволжский	Чувашская Республика	с. Порецкое верхняя часть склона р. Сура, ул. Комсомольская	55,19254	46,33941	00.04.2025	не завершил ась	Оп	Гидрогеол.	отметались	Активная оползневая деформация расположена на восточной окраине с. Порецкое. Оползневая деформация объемом 7440 м2, длина-120 м, ширина-62 м. Оползень разрушает участки и легкие строения домов №№ 93, 95, 97, 100, 102 по ул. Комсомольская. Оползень грозит обрушением жилых домов. Породы представлены меловыми и юрскими отложениями, состоящими из глин темно-серых с прослоями алевроитов и мергелей. Базис развития: нижняя часть тела оползня. Оползень в очень высокой стадии развития. Основной фактор активизации гидрогеологический, техногенный. Статус ЧС – не введен.

Фото. 21-11-00013. Развитие оползневого процесса, с. Порецкое, ул. Комсомольская, Чувашская Республика

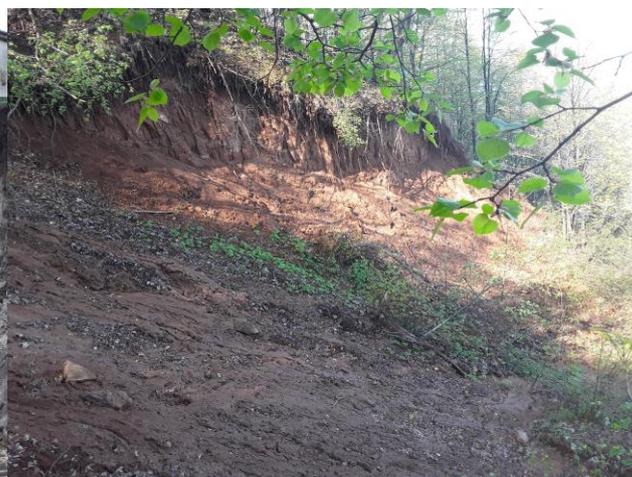
Фото. 21-11-00014. Развитие оползневого процесса, п.Сюктерка, на склоне Чебоксарского водохранилища, Чувашская Республика

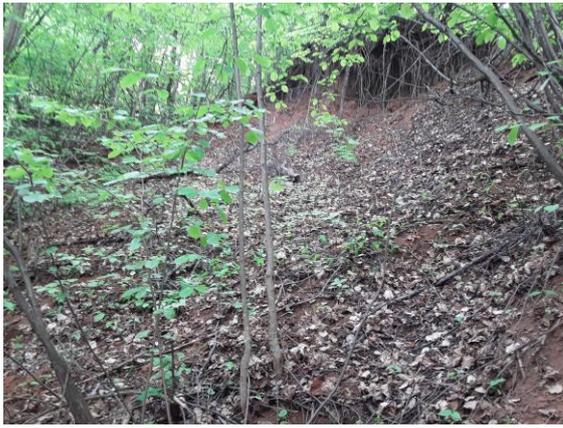
Фото. 21-11-00015. Развитие оползневой процесса, п.Сюктерка, на склоне Чебоксарского водохранилища, Чувашская Республика

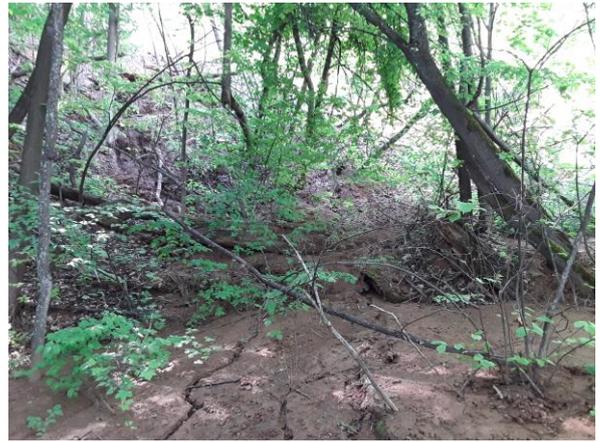
Фото. 21-11-00016. Развитие оползневой процесса, п.Сюктерка, на склоне Чебоксарского водохранилища, Чувашская Республика

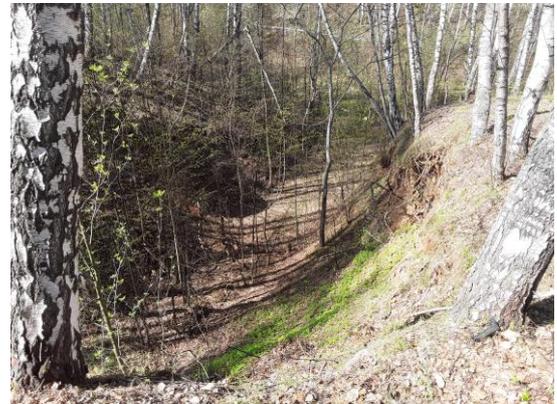
Фото. 21-11-00017. Развитие оползневой процесса, п.Сюктерка, на склоне Чебоксарского водохранилища, Чувашская Республика

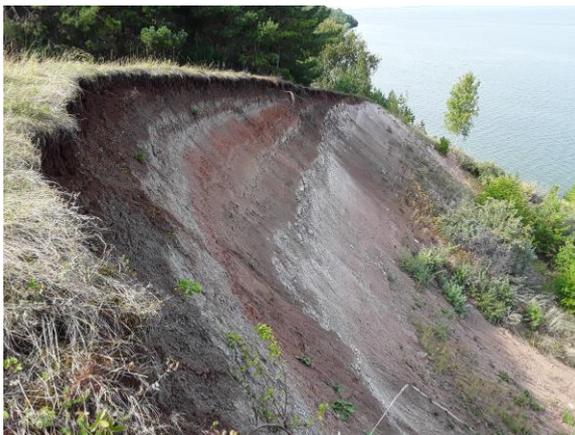
Фото. 21-22-00012. Развитие овражной эрозии, Моргаушский муниципальный округ, д. Ильинка западная окраина, Чувашская Республика

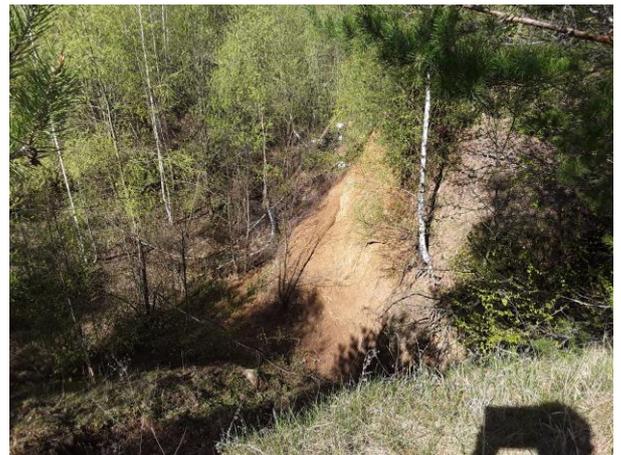
Фото. 21-11-00018. Развитие оползневой процесса, Моргаушский муниципальный округ, д. Ильинка, северная окраина, Чувашская Республика

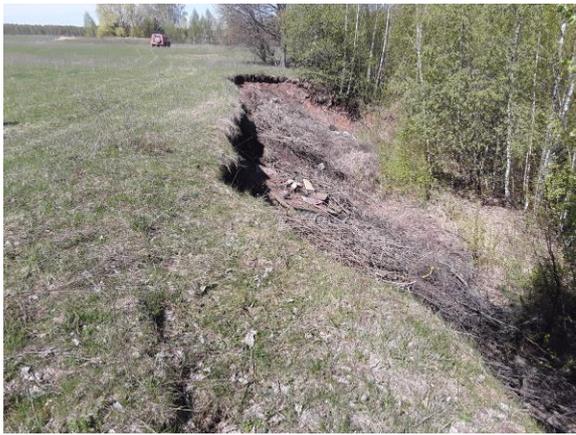
Фото. 21-22-00013. Развитие овражной эрозии Моргаушский муниципальный округ, д. Тябякасы, юго-западная окраина, Чувашская Республика

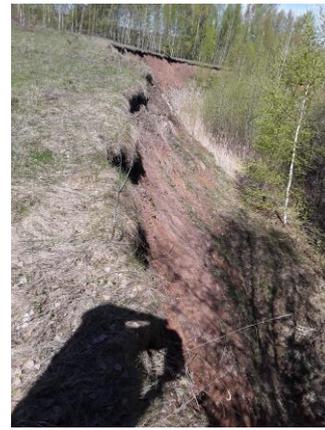
Фото. 21-11-00021. Развитие оползневой оползневой процесса. Моргаушский муниципальный округ, д. Тябякасы юго-западная окраина, Чувашская Республика

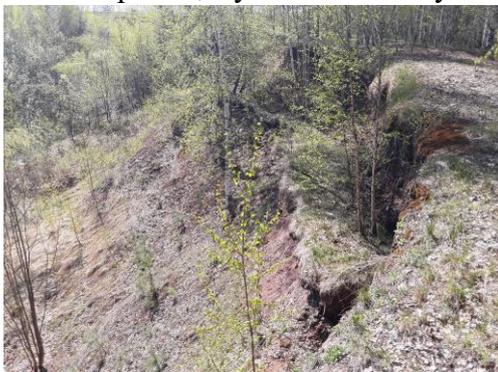
Фото. 21-11-00022. Развитие оползневой оползневой процесса, Моргаушский муниципальный округ, д. Тябякасы, юго-западная окраина, Чувашская Республика

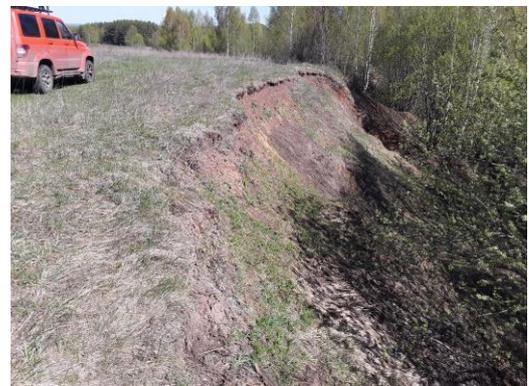
Фото. 21-11-00023. Развитие оползневой оползневой процесса. Моргаушский муниципальный округ, д. Тябякасы, юго-западная окраина, Чувашская Республика

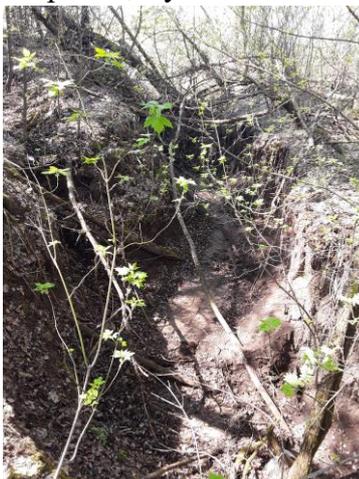
Фото. 21-11-00024. Развитие оползневой оползневой процесса. Моргаушский муниципальный округ, д. Тябякасы, юго-западная окраина, Чувашская Республика

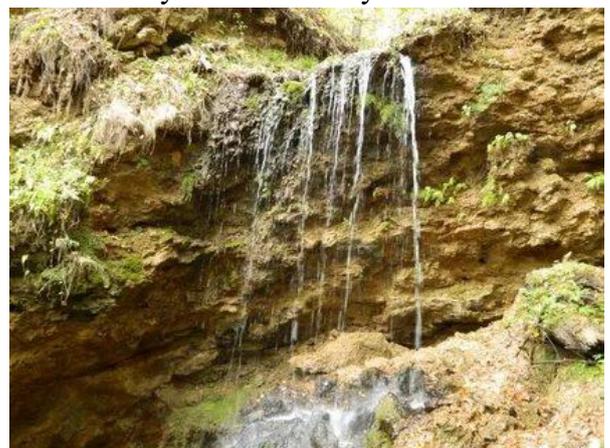
Фото 21-22-00014. Развитие овражной эрозии. Моргаушский муниципальный округ, южнее южной окраины д. Тренькино, Чувашская Республика

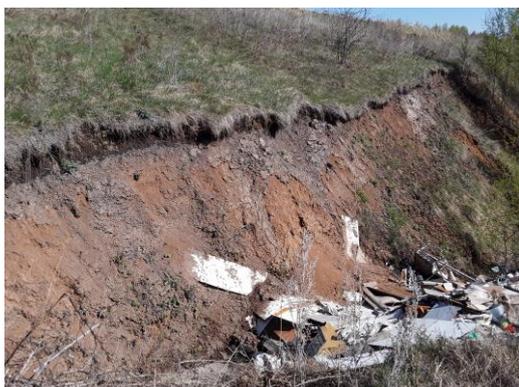
Фото 21-22-00015. Развитие овражной эрозии. Моргаушский муниципальный округ, западнее д. Васильевка, Чувашская Республика

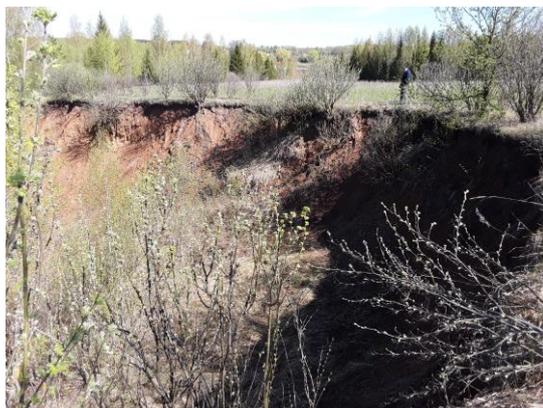
Фото. 21-22-00016. Развитие овражной эрозии. Моргаушский муниципальный округ, юго-западнее д. Васильевка, Чувашская Республика

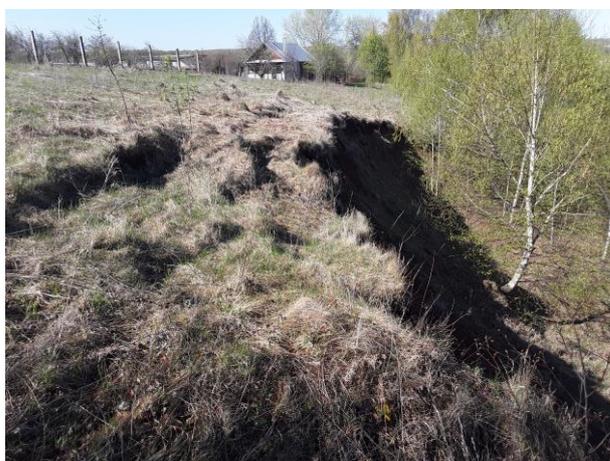
Фото. 21-22-00017. Развитие овражной эрозии. Моргаушский муниципальный округ, южнее д. Чебелькасы, Чувашская Республика

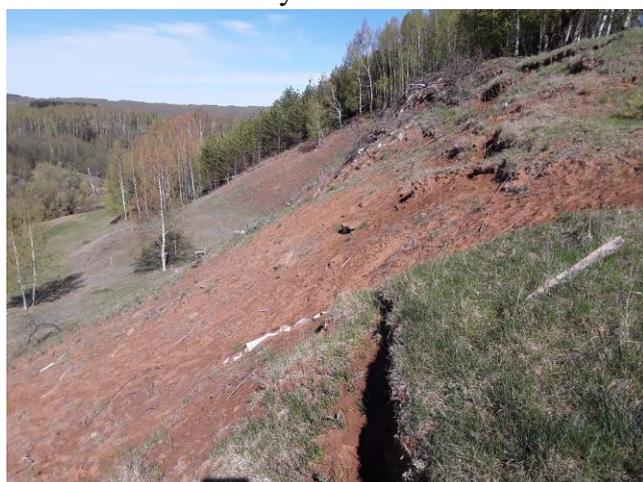
Фото. 21-11-00025. Развитие оползневого процесса. Моргаушский муниципальный округ, севернее д. Шомиково, Чувашская Республика

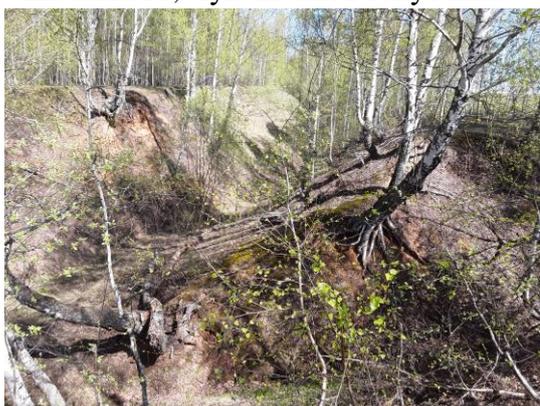
Фото. 21-11-00018. Развитие овражной эрозии Моргаушский муниципальный округ, западная окраина д. Шомиково, Чувашская Республика

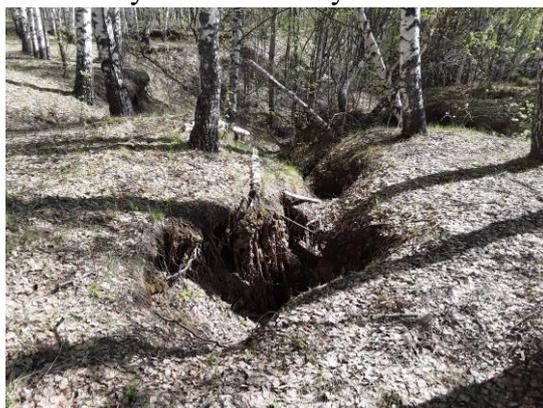
Фото. 21-22-00023. Развитие овражной эрозии. Моргаушский муниципальный округ, северо-восточнее д. Мал. Сарачкино, Чувашская Республика

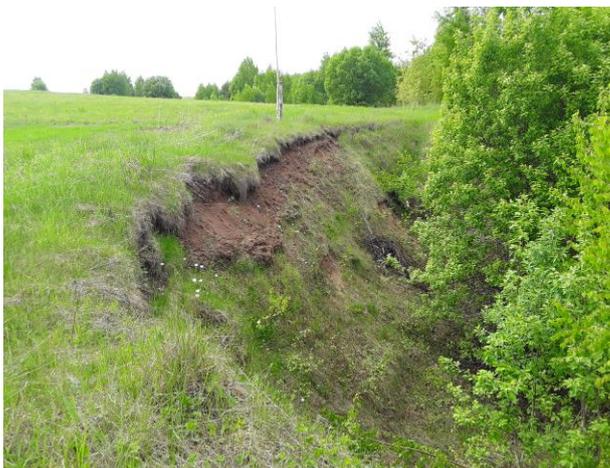
Фото. 21-22-00026. Развитие овражной эрозии. Моргаушский муниципальный округ, севернее д. Чебелькасы, Чувашская Республика

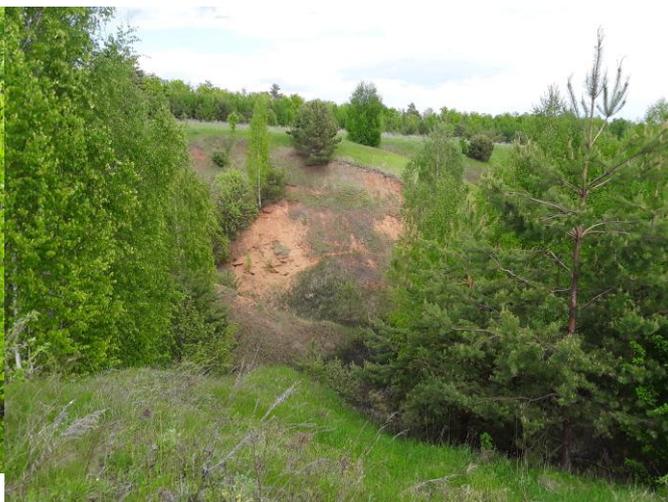
Фото. 21-11-00026. Развитие оползневой процесса. Моргаушский муниципальный округ, севернее д. Чебелькасы, Чувашская Республика

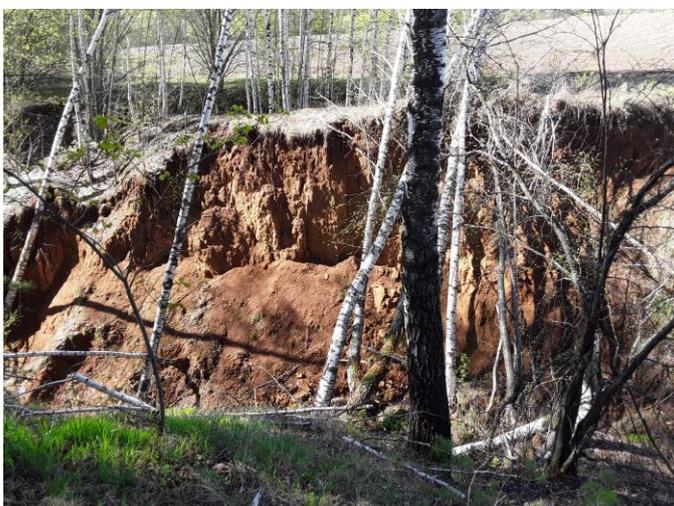
Фото 21-11-00027 Развитие оползневой процесса. Моргаушский муниципальный округ, севернее д. Чебелькасы, Чувашская Республика

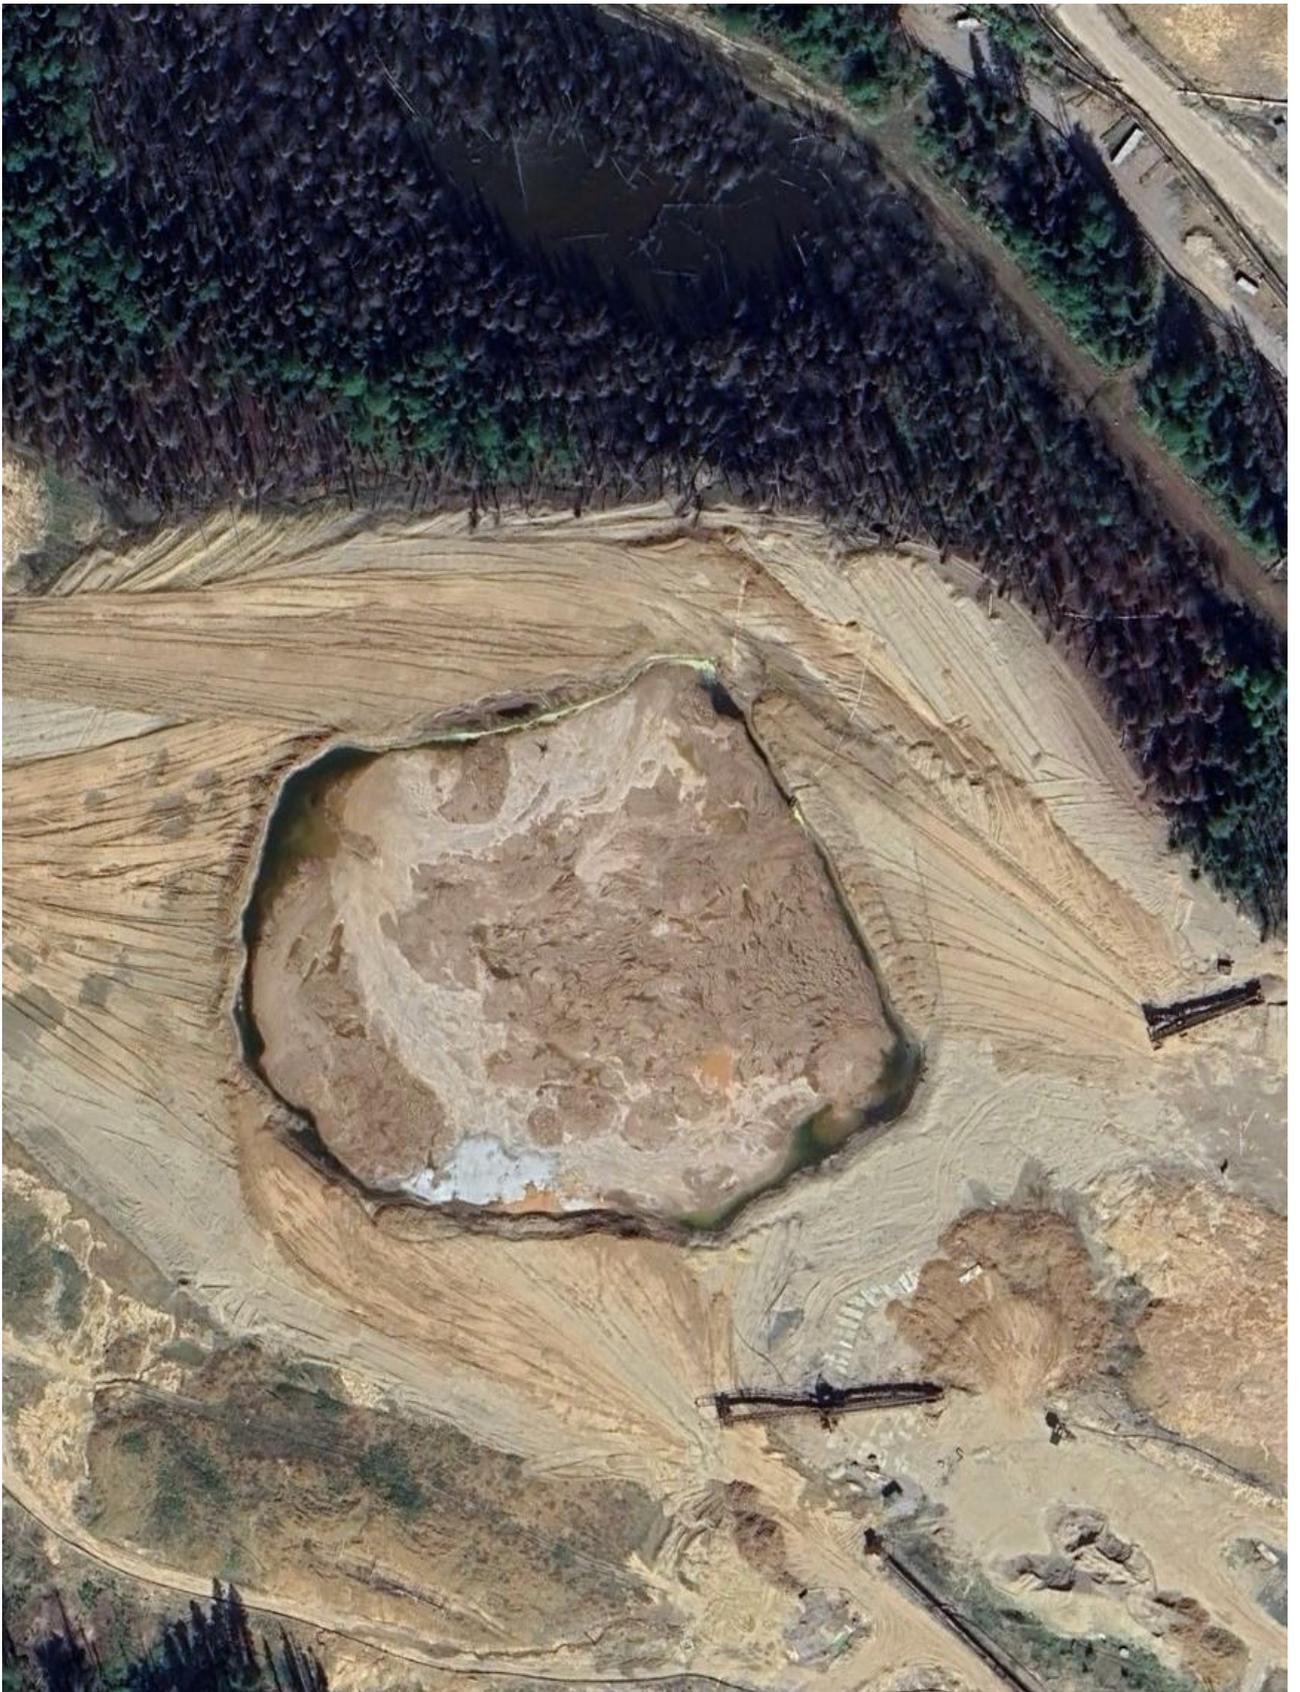
Фото 59-26-00003. Совмещённый план поверхности и горных работ в районе БШСУ с изолиниями скорости оседания (мм/мес), май 2025 г., г. Березники, Пермский край.

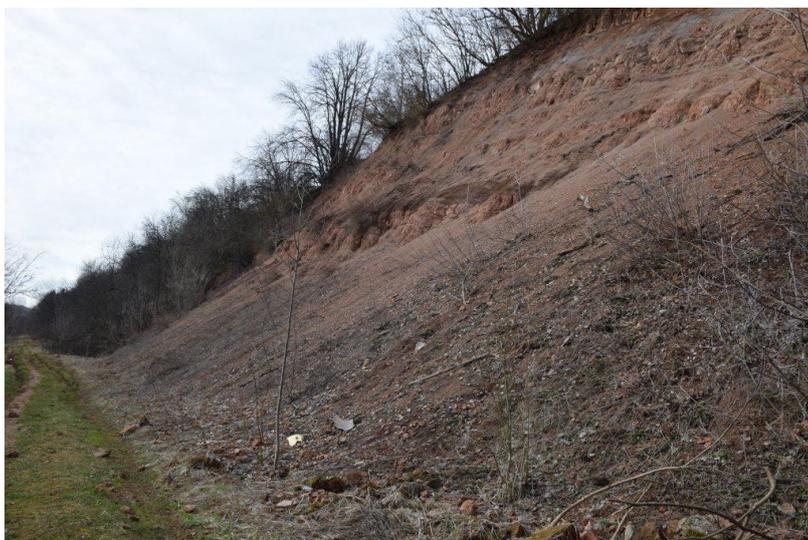
Фото 59-26-00010. Провал на аварийном участке СКРУ-2, июнь 2024 г., СНТ «Ключики», г. Соликамск, Пермский край.

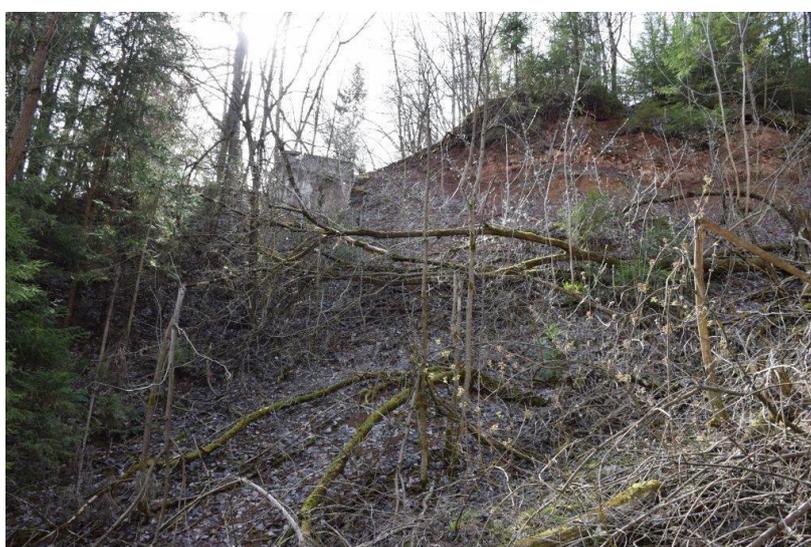
Фото 43-12-00001. Участок склона р. Вятка в сл. Санниковы г. Кирова Кировской области (Филейское обнажение)

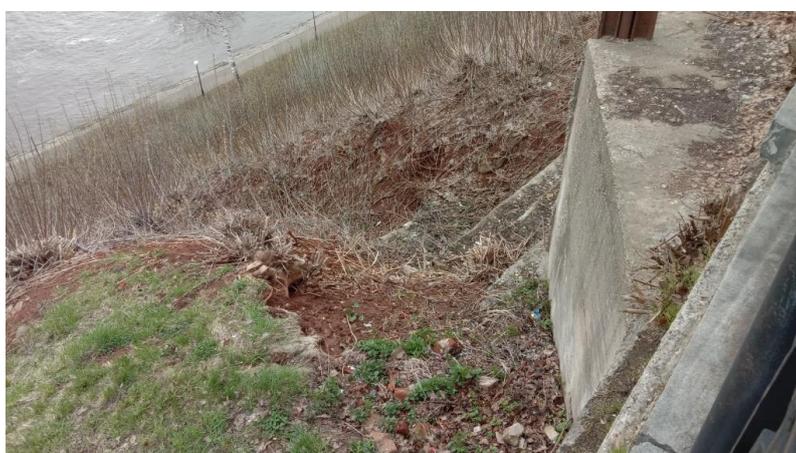
Фото 43-22-00010. Овраг на склоне р. Вятка напротив ул. Северная Набережная, д. 5 г. Кирова Кировской области

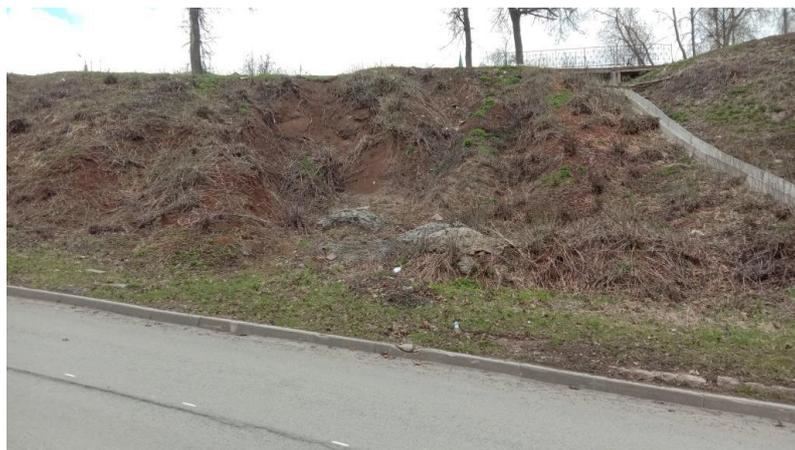
Фото 43-22-00002. Вершина промоины, выходящая к фундаменту смотровой площадки на ул. Набережной Грина г. Кирова Кировской области

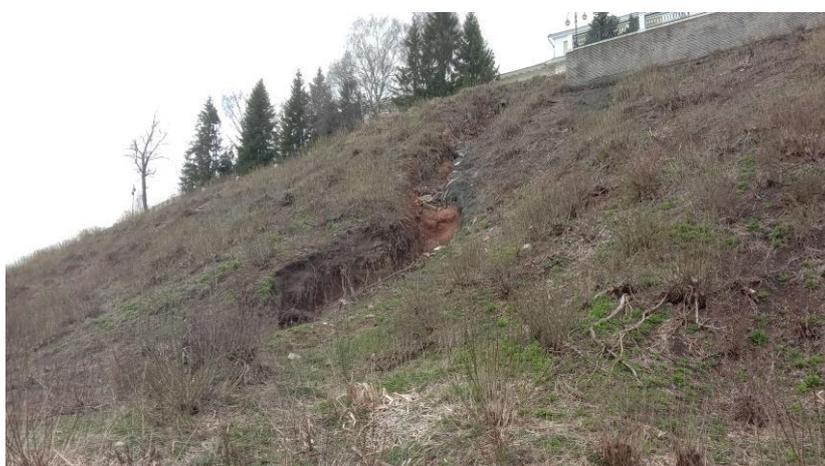
Фото 43-22-00003. Промоины в левом борту Раздерихинского оврага
г. Кирова Кировской области

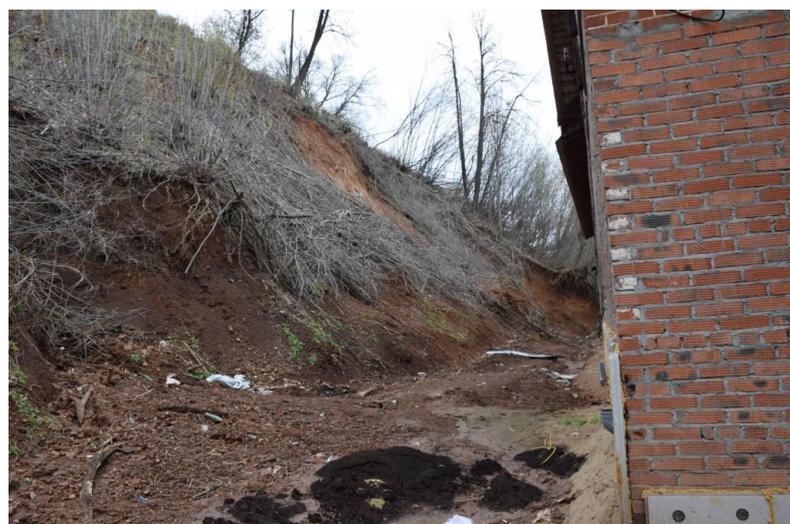
Фото 43-22-00004. Участок склона р. Вятка в районе мемориала «Вечный огонь»
г. Кирова Кировской области

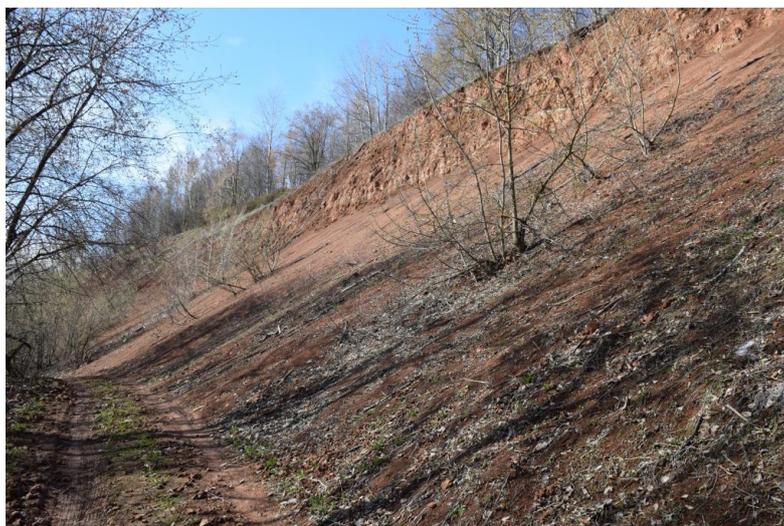
Фото 43-12-00002. Участок склона р. Вятка за зданием ул. Пристанская, д. 5 г.
Кирова Кировской области

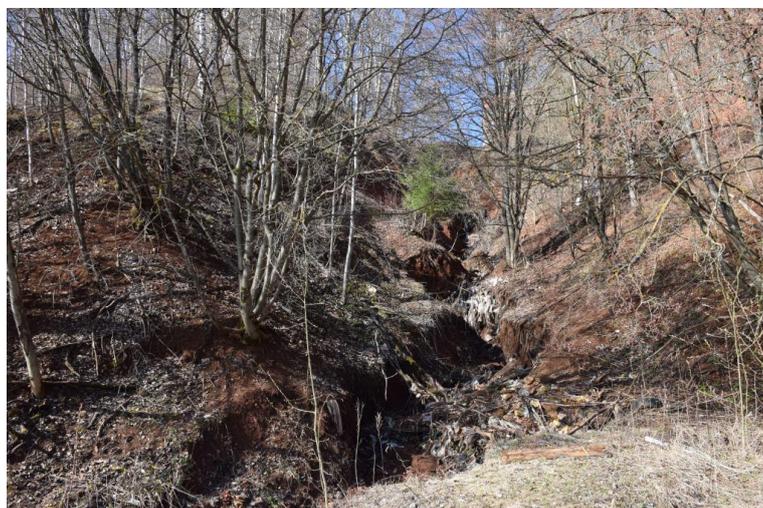
Фото 43-12-00003. Развитие осыпного процесса на участке склона р. Вятка «Вересники» в г. Киров Кировской области

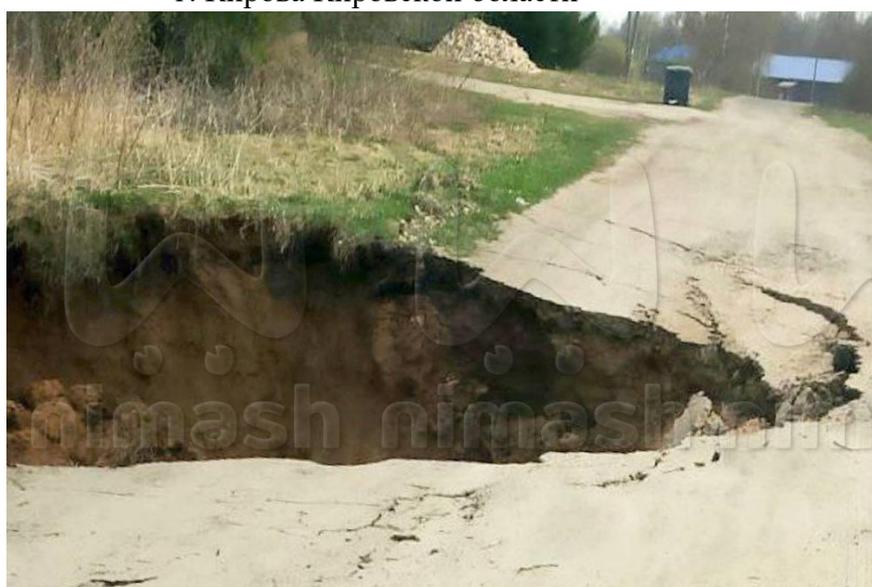
Фото 43-22-00005. Овраг на склоне р. Вятка напротив дома ул. Ленина, 184 г. Кирова Кировской области

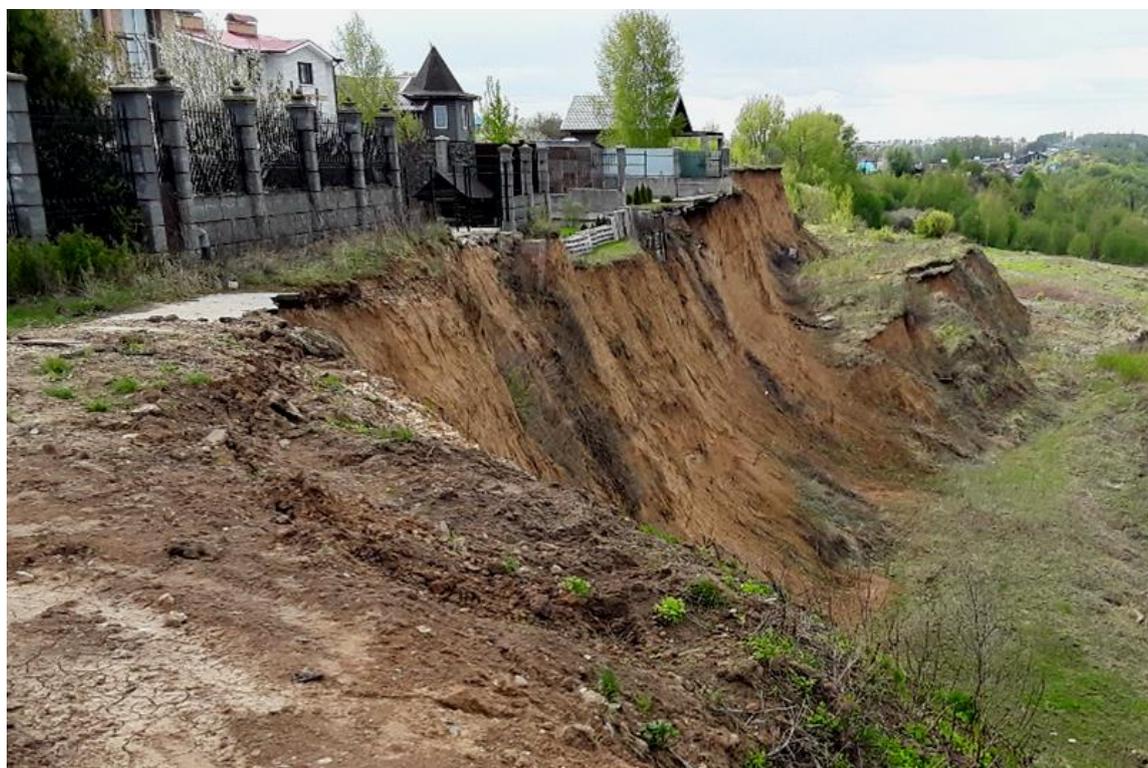
Фото 52-11-00324. Оползень на склоне р. Ока, ул. Береговая, п. Новинки, городской округ Нижний Новгород, апрель 2025г. Нижегородская область
