ФИЛИАЛ «ПРИВОЛЖСКИЙ РЕГИОНАЛЬНЫЙ ЦЕНТР ГМСН»

ИНФОРМАЦИОННАЯ СВОДКА

О ПРОЯВЛЕНИЯХ ЭКЗОГЕННЫХ ГЕОЛОГИЧЕСКИХ ПРОЦЕССОВ НА
ТЕРРИТОРИИ ПРИВОЛЖСКОГО ФЕДЕРАЛЬНОГО ОКРУГА
ЗА II КВАРТАЛ 2025 Г.

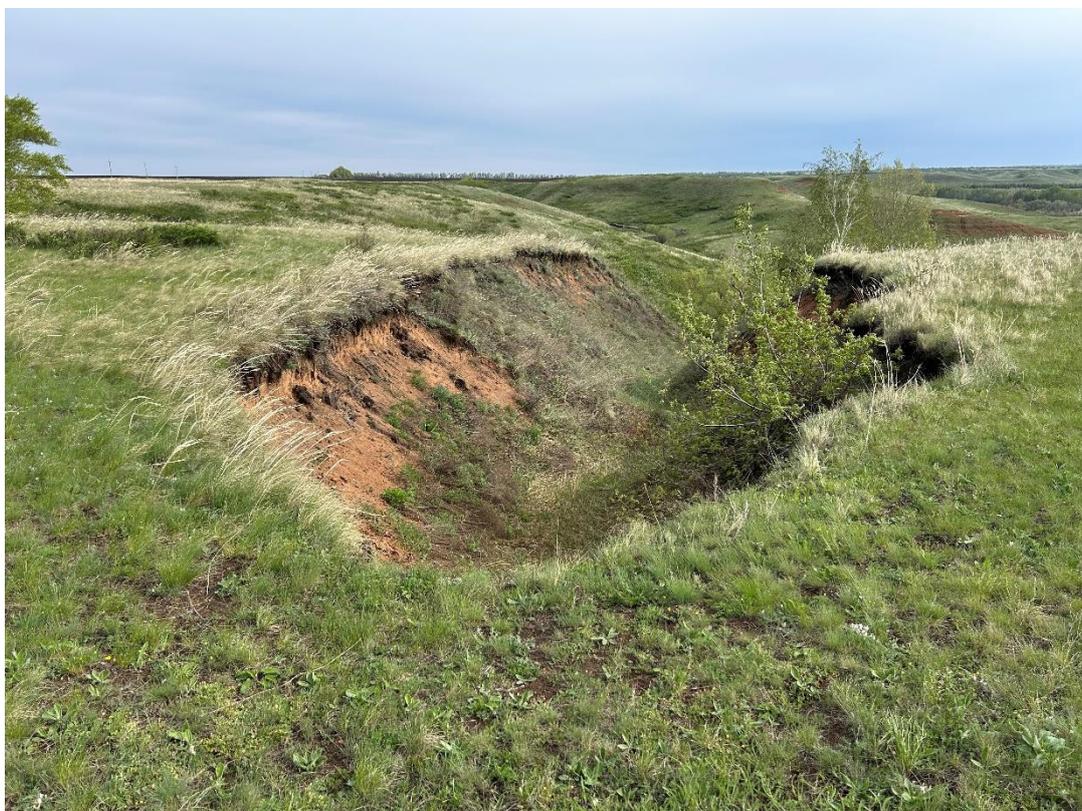
Фото 56.22.00001. Верховье наблюдаемого оврага на участке Сорочинский-2, в 2,0 км южнее г. Сорочинск Сорочинского района Оренбургской области

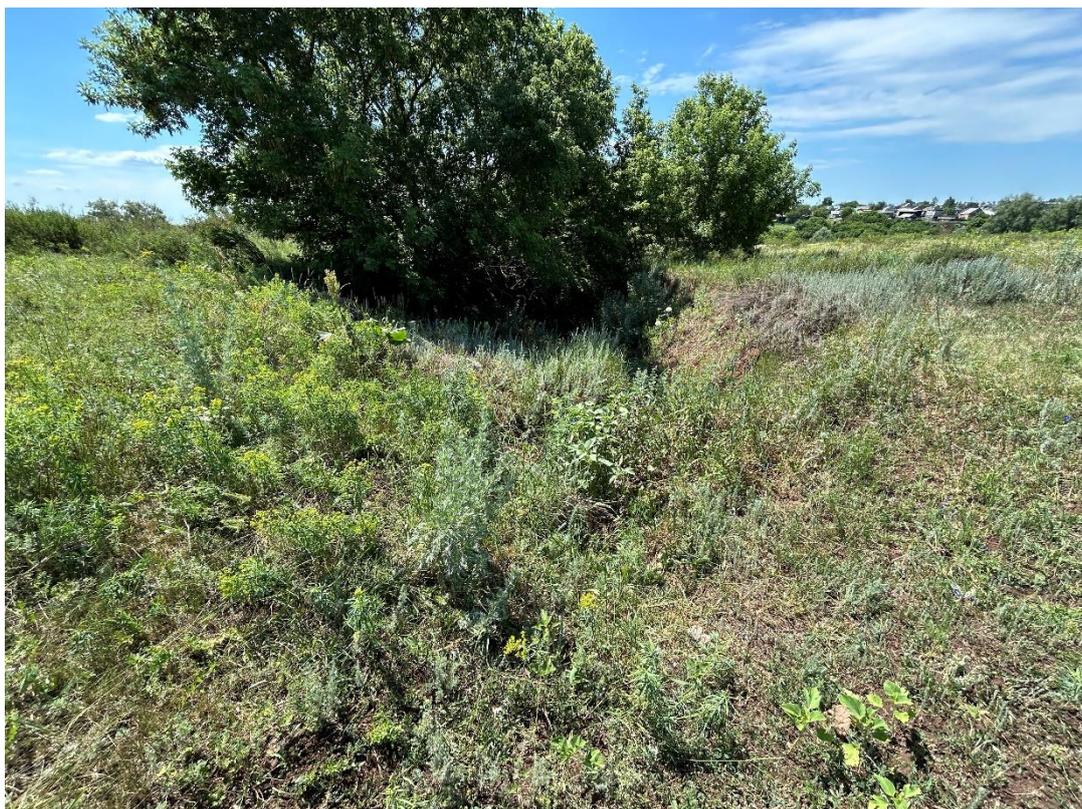
Фото 56.22.00002. Верховье наблюдаемого оврага на участке Верхнеигнашкинский-1, в 0,8 км севернее с. Верхнеигнашкино Грачевского района Оренбургской области

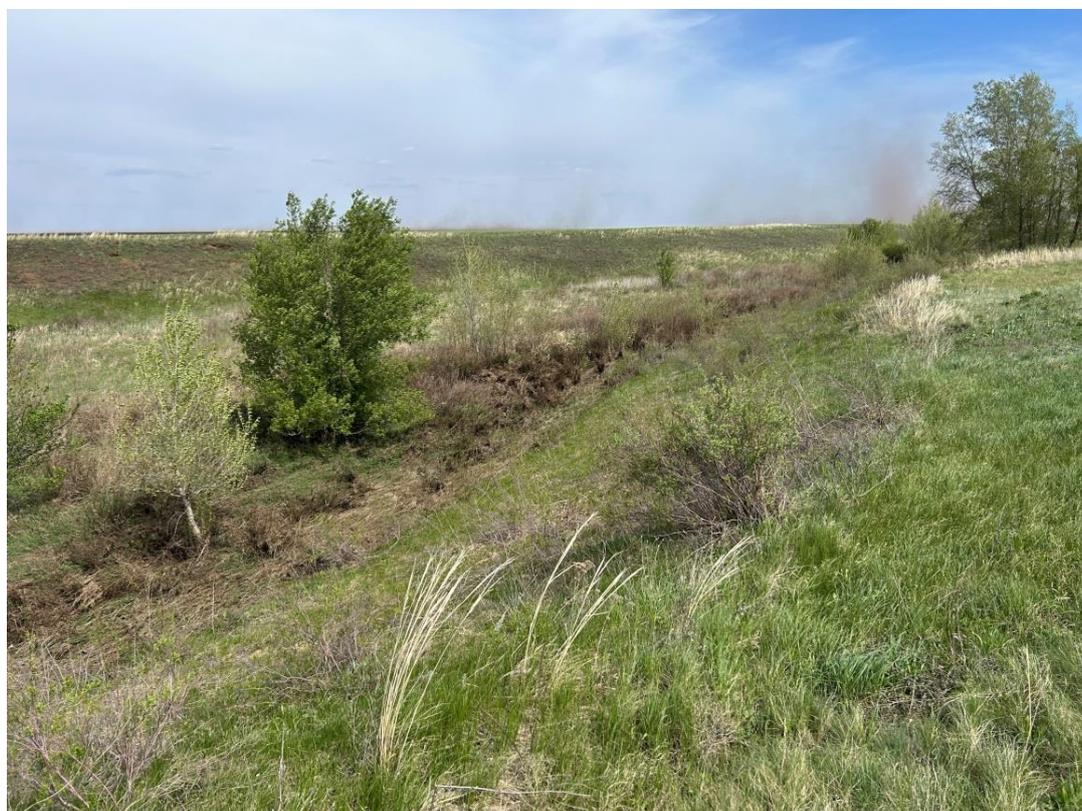
Фото 56.22.00003. Верховье наблюдаемого оврага на участке Нижнеозерный-2, в 0,5 км севернее с. Нижнеозерное Илекского района Оренбургской области

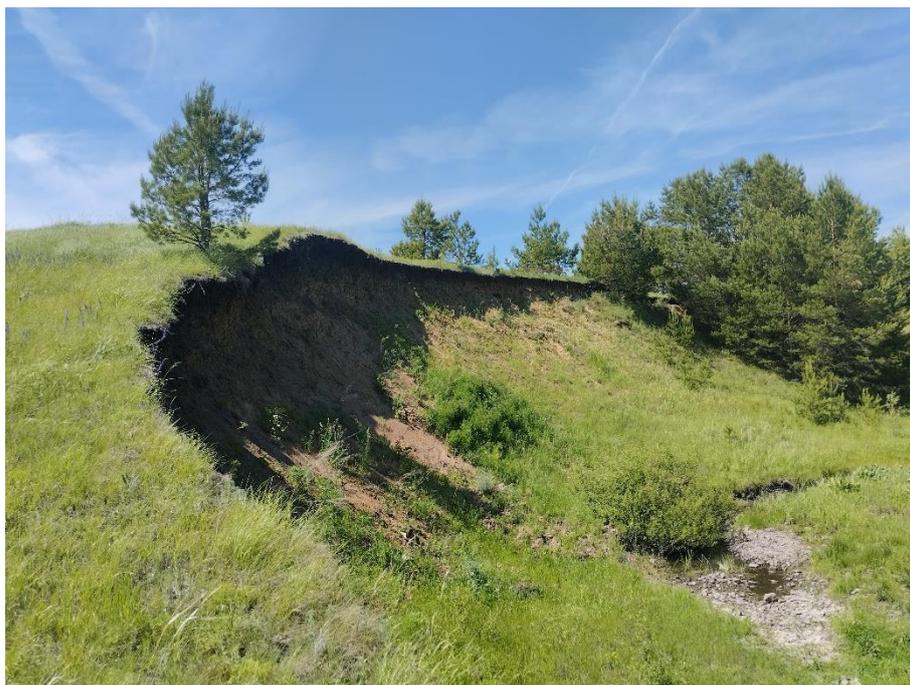
Фото 56.22.00004. Обследуемый овраг на участке Михайловка, на восточной окраине с. Михайловка Сорочинского района Оренбургской области

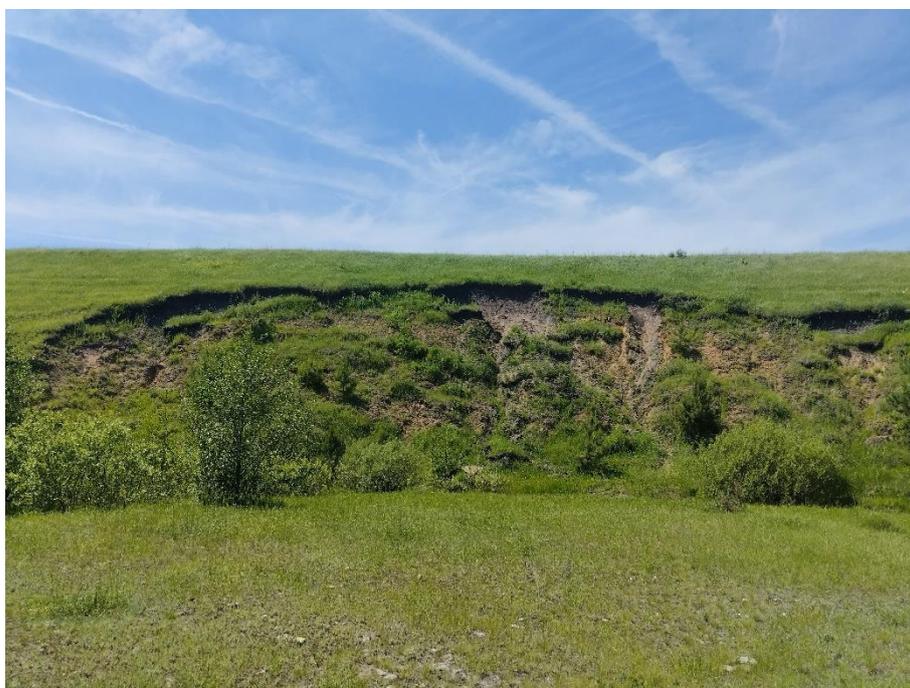
Фото 58-11-00062. Общий вид оползневого смещения, состояние склона, осыпание грунта с бровки срыва оползня.
Пензенская область, с. Гора Илим, Неверкинского района, овраг Порнай

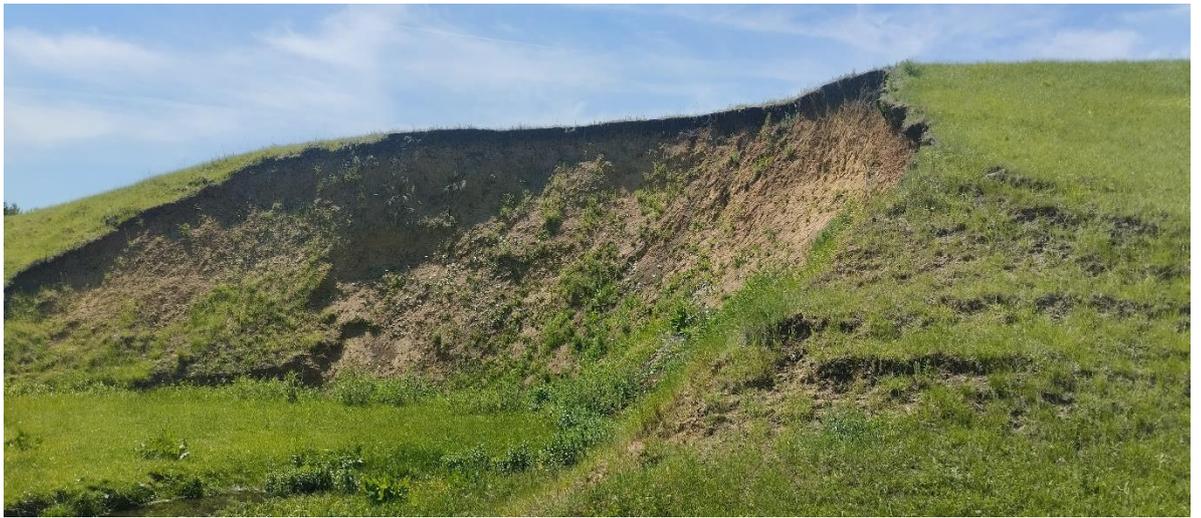
Фото 58-11-00053. Общий вид оползневого смещения.
Следы стока воды, оплывание грунтов.
Пензенская область, с. Гора Илим, Неверкинского района, овраг Порнай

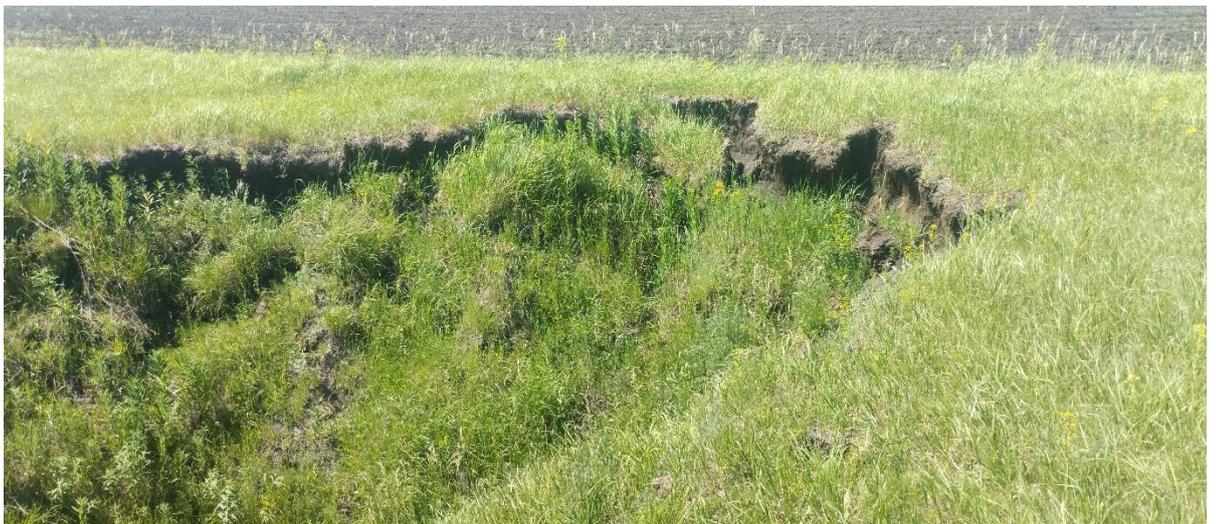
Фото 58-11-00060. Общий вид оползневого смещения,
осыпание грунтов по склону, обрушение бровки оползня.
Пензенская область, с. Гора Илим, Неверкинского района, овраг Порнай

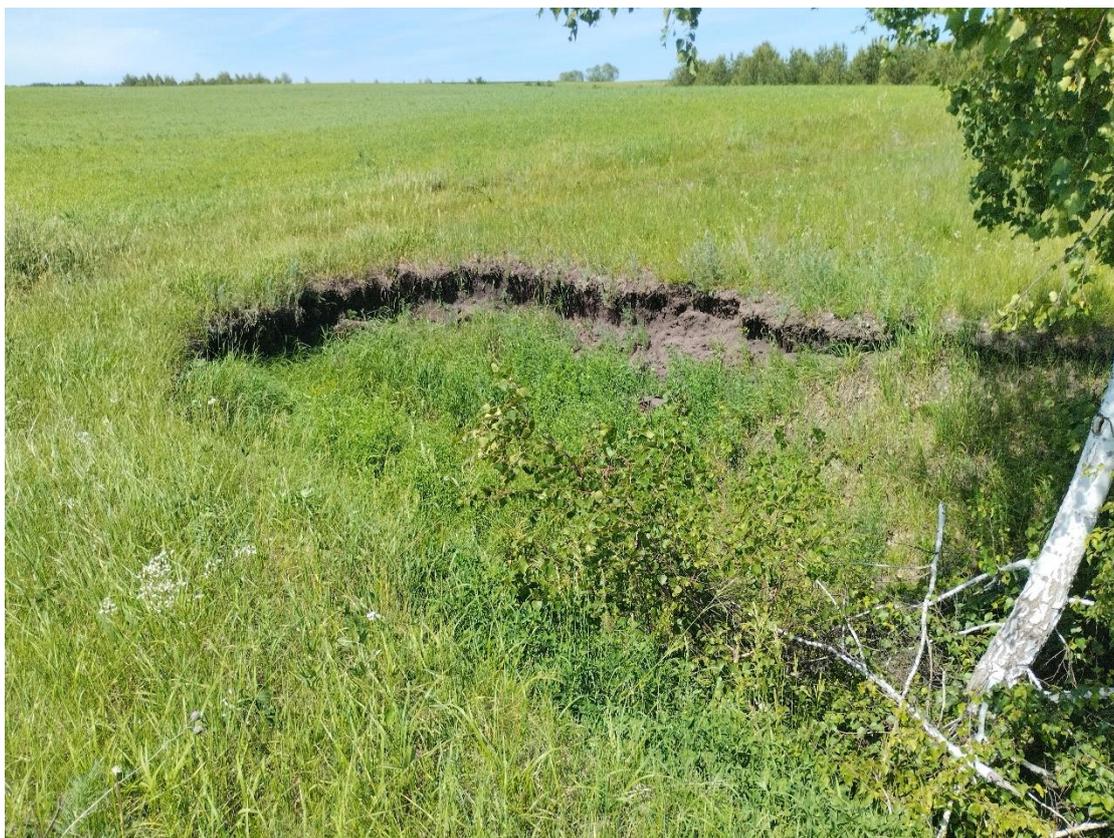
Фото 58-11-00061. Головная часть оползня.
Оседание грунта в районе головной части оползня.
Пензенская область, с. Гора Илим, Неверкинского района, овраг Порнай

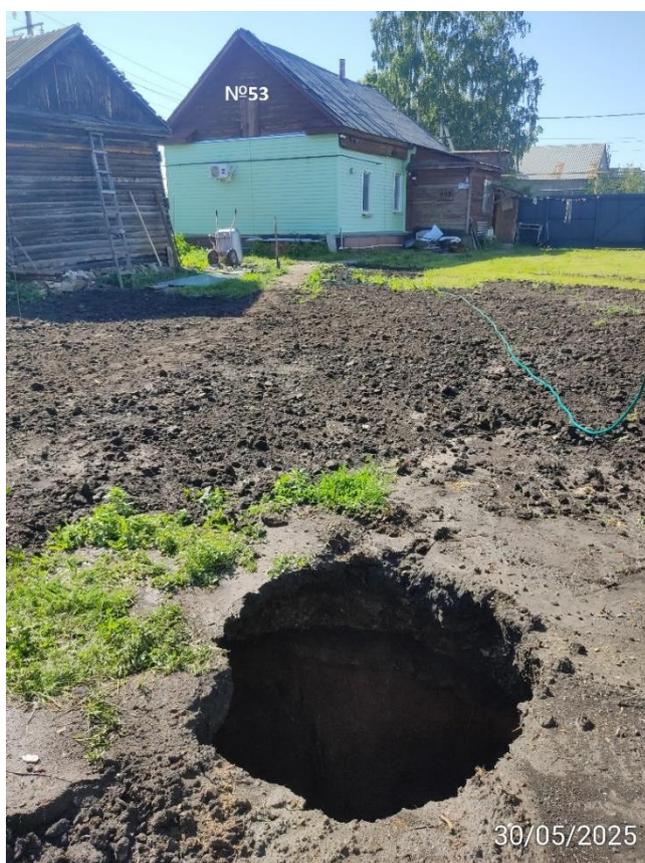
Фото 58-22-00008. Вершина оврага, оседание грунта в районе вершины оврага.
Пензенская область, с. Гора Илим, Неверкинского района, овраг Порнай

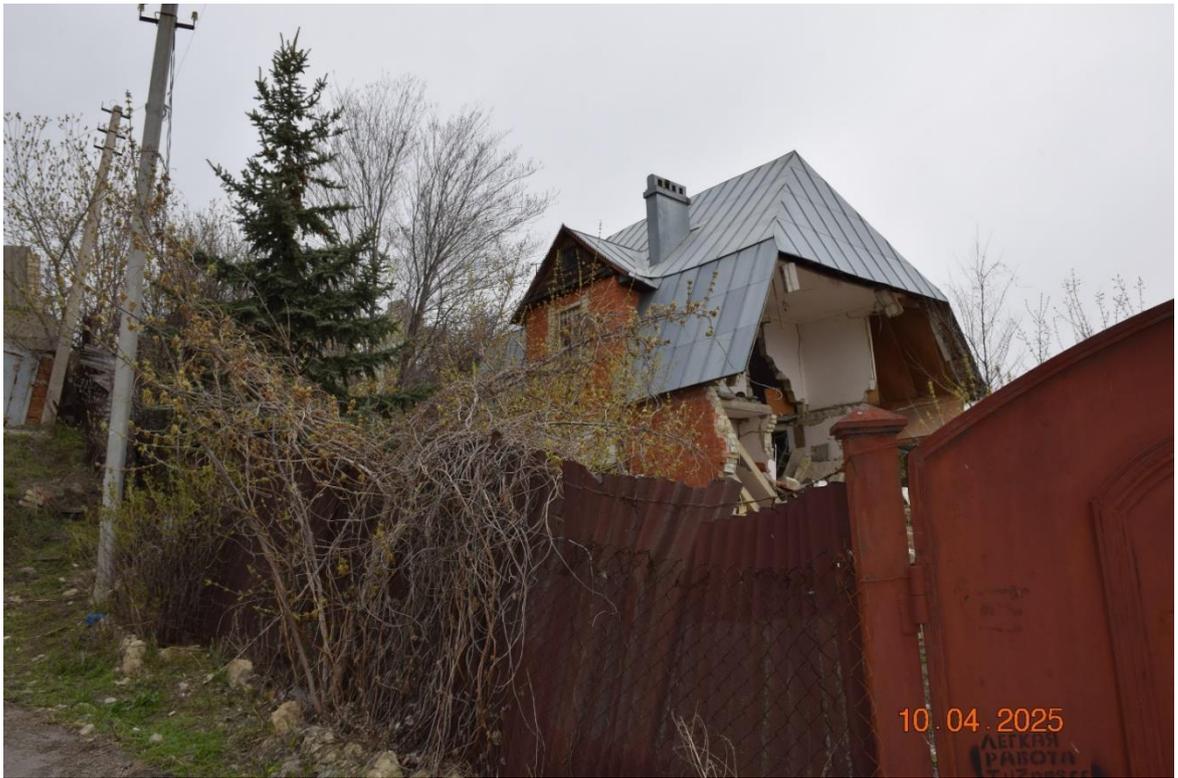
При активизации оползневого процесса весной 2025 г. произошло частичное разрушение дороги на ул. Красноармейской в г. Вольске. В пределах активизации наблюдается многочисленные водопроявления и скопления воды.

Фото 64-11-00047. Трещины с вертикальным смещением на улице Красноармейской оползень расположен в г. Вольск, Саратовская область

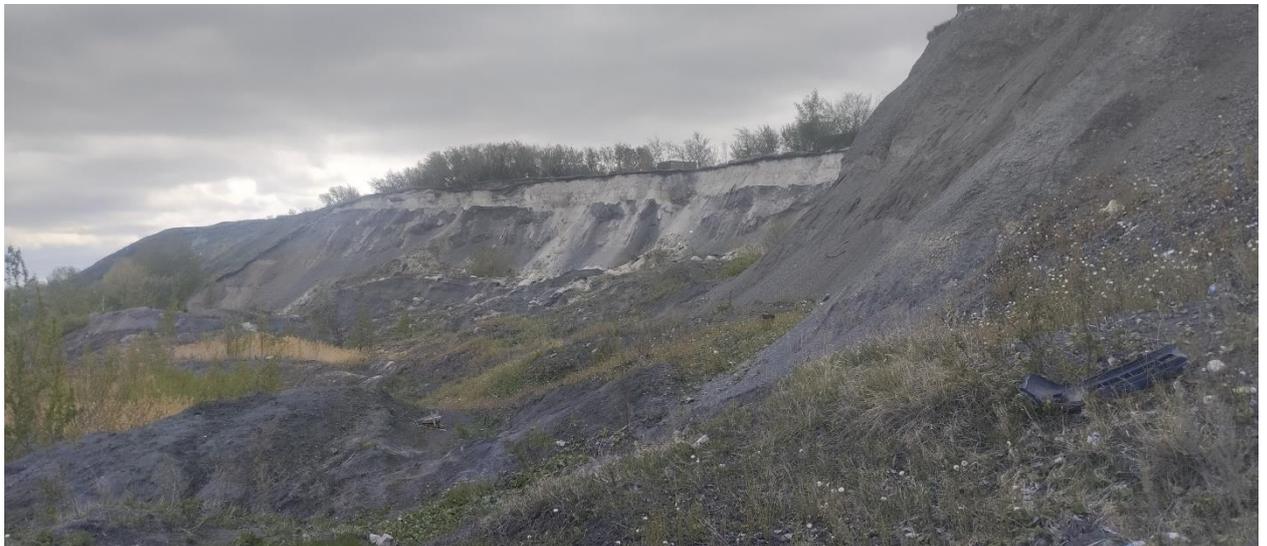
Весной 2025 г. активизация оползневого процесса наблюдалась в Заводском районе г. Саратова на ул. Сиреневая и 1-й Сиреневый проезд. Ширина оползневого смещения составляет 160,0 м, при длине по оси смещения до 170,0 м. По дну межоползневой западины прошла трещина длиной до 120,0 м, с вертикальным смещением от 0,3 м до 0,5 м. Факторы активизации: атмосферные осадки, интенсивное снеготаяние, техногенный. Продолжается разрушение двух домов №16 и 16/1, расположенных на 4-м Лучевом проезде. При активизации произошло образование нового блока шириной до 6 м, длиной по оси смещения до 4,0 м, вертикальным смещением до 1,0 м.

64-11-00009	Приволжский	Саратовская область	г Саратов Заводскогй район ул. Сиреневая и 1-й Сиреневый проезд.	51,49982	45,90443	00.04.2025	10.04.2025	Оп	Атм., Техн.	отмечалось	<p>г. Саратов, Заводскогй район ул. Сиреневая и 1-й Сиреневый проезд. Базис оползня - нижняя часть склона. Факторы активизации: Атмосферные осадки; Техногенный. Литологический состав пород представлен опоковидными и мергелистыми глинами верхнемелового возраста K2. По дну межоползневой западины прошла трещина длиной до 120 м, с вертикальным смещением от 0,3 м до 0,5 м. продолжается разрушение двух домов №16 и 16/1, расположенных на 4-м Лучевом проезде. При активизации произошло образование нового блока шириной до 6 м, длиной по оси смещения до 4 м, вертикальным смещением до 1 м. На момент обследования водопроявлений не выявлено.</p>

Фото 64-11-00009. Обрушение части стены дома № 16 4-й Лучевой проезд оползень расположен: г. Саратов, Заводской район, Саратовская область.

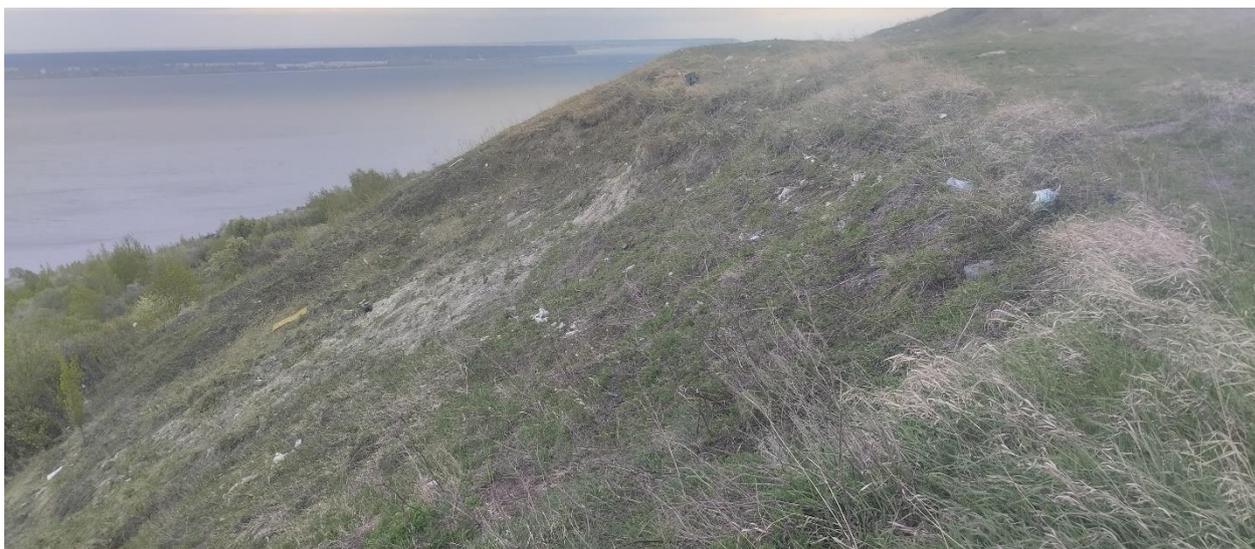
Фото 73-11-00002. Общий вид оползневого смещения, оползневые срывы, уступы, застои грунтовых вод Ульяновская область, г. Ульяновск, Ленинский р-н. ул. Мостостроителей

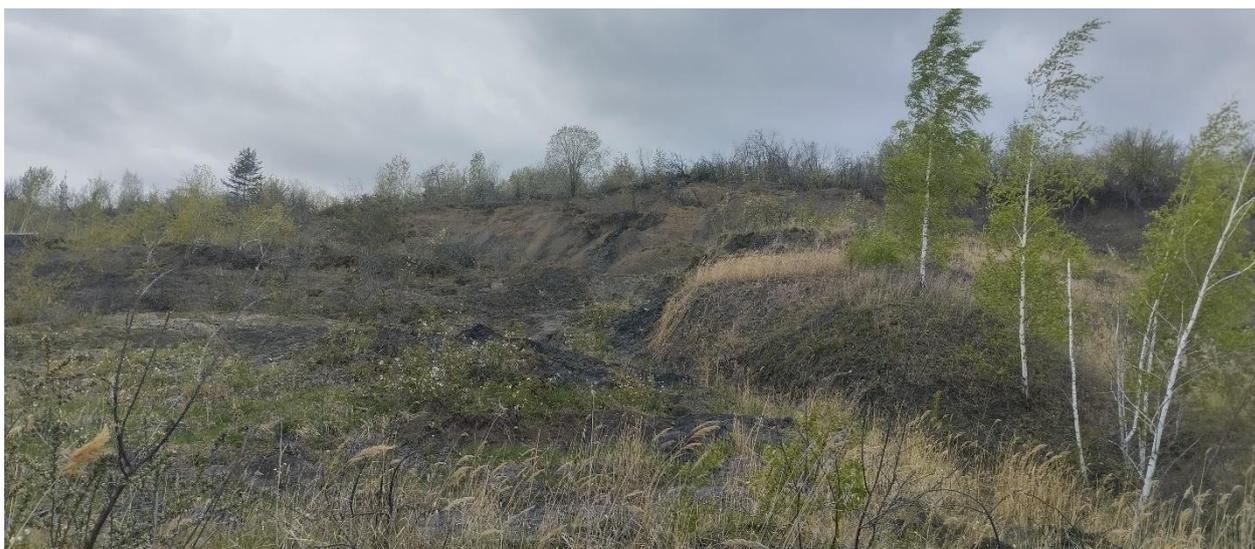
Фото 73-11-00003. головная часть, бровка сползания грунта
Ульяновская область, г. Ульяновск, Ленинский р-н. ул. Мостостроителей

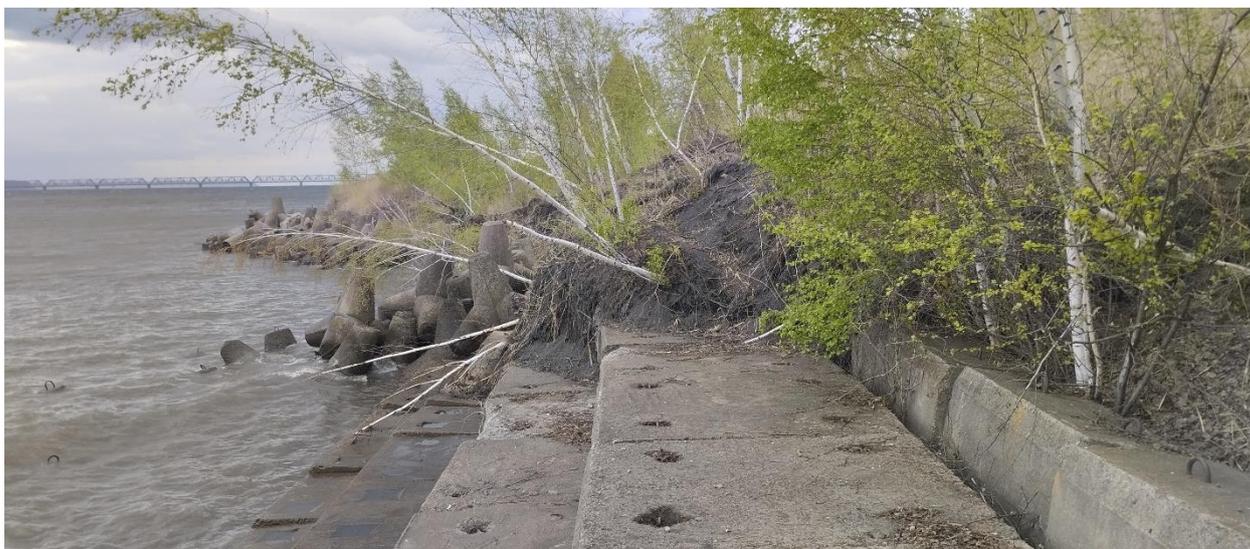
Фото 73-11-00007. Сплывы грунта подошвенной части оползня
Ульяновская область, г. Ульяновск, Ленинский р-н. ул. Северный венец

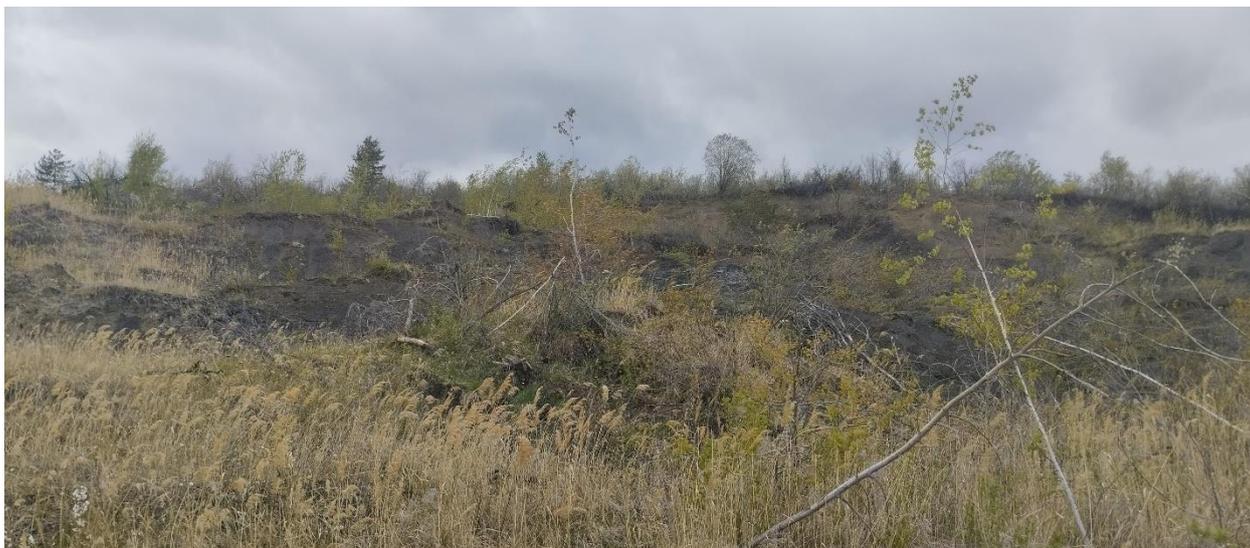
Фото 73-11-00008. Сплывы и срывы грунта в подошвенной части оползня
Ульяновская область, г. Ульяновск, Ленинский р-н. ул. Северный венец

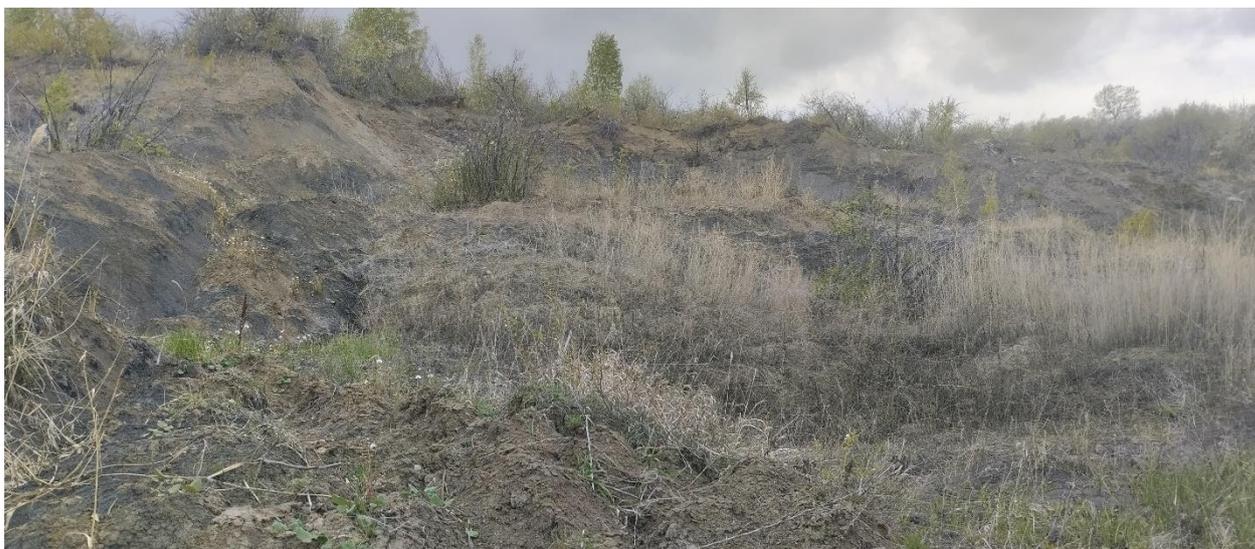
Фото 73-11-00009. Общий вид оползневого смещения, оплывние грунта в
подошвенной части оползня
Ульяновская область, г. Ульяновск, г. Ульяновск, Ленинский район, ул. Радищева

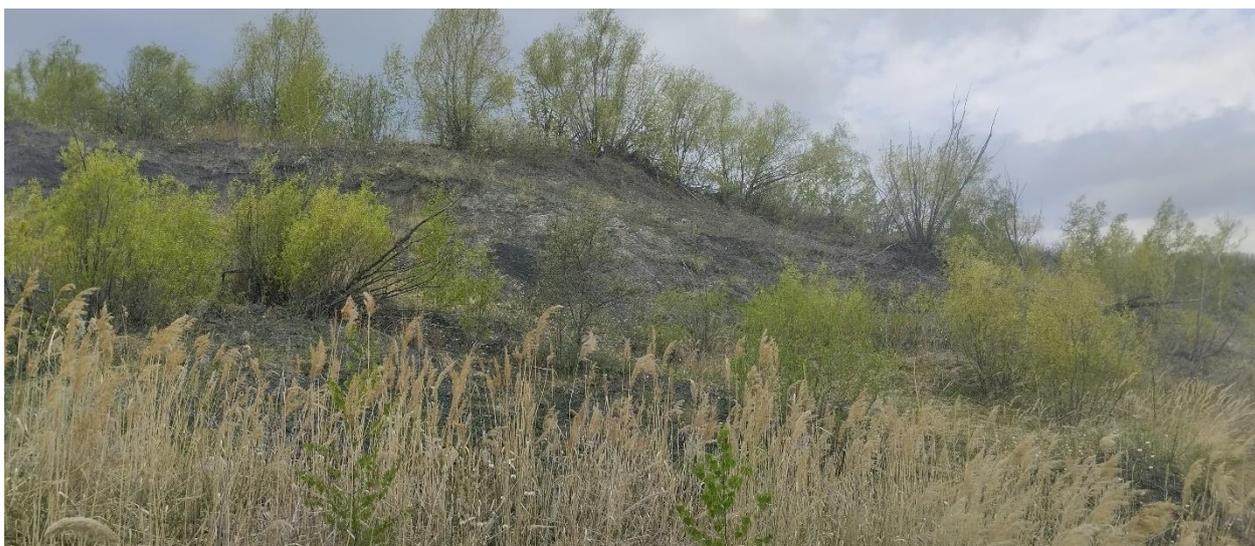
Фото 73-11-00010 Общий вид оползневого смещения, сплывы
грунта в подошвенной части оползня
Ульяновская область, г. Ульяновск, район стадиона училища связи

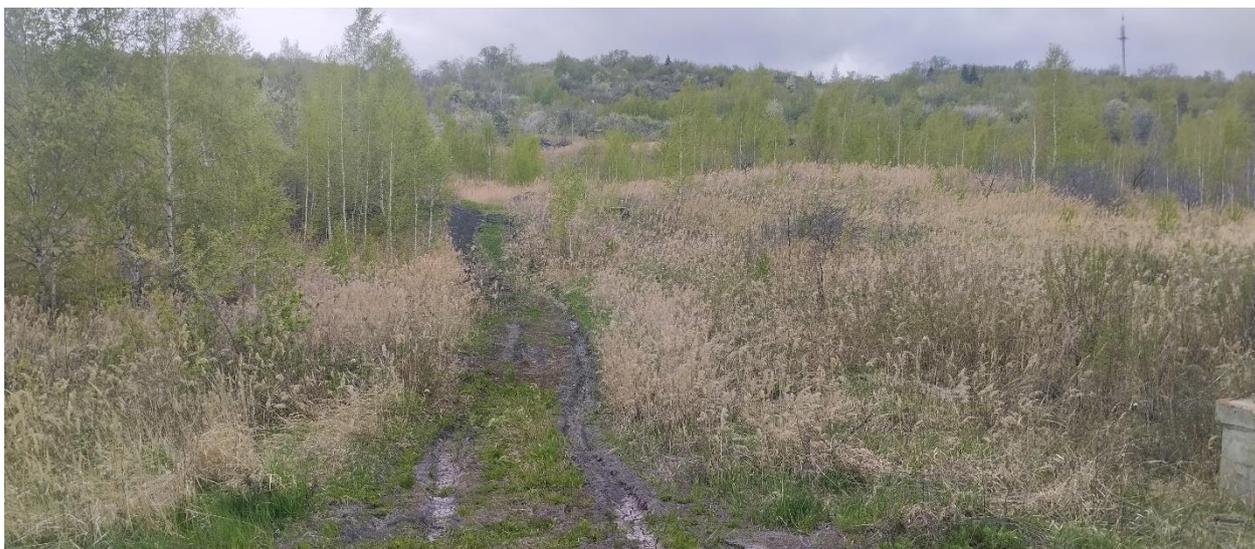
Фото 73-11-00011. Общий вид оползневого смещения, сплывы
и осыпания грунта в подошвенной части оползня
Ульяновская область, г. Ульяновск, Ленинский р-н. район училища связи

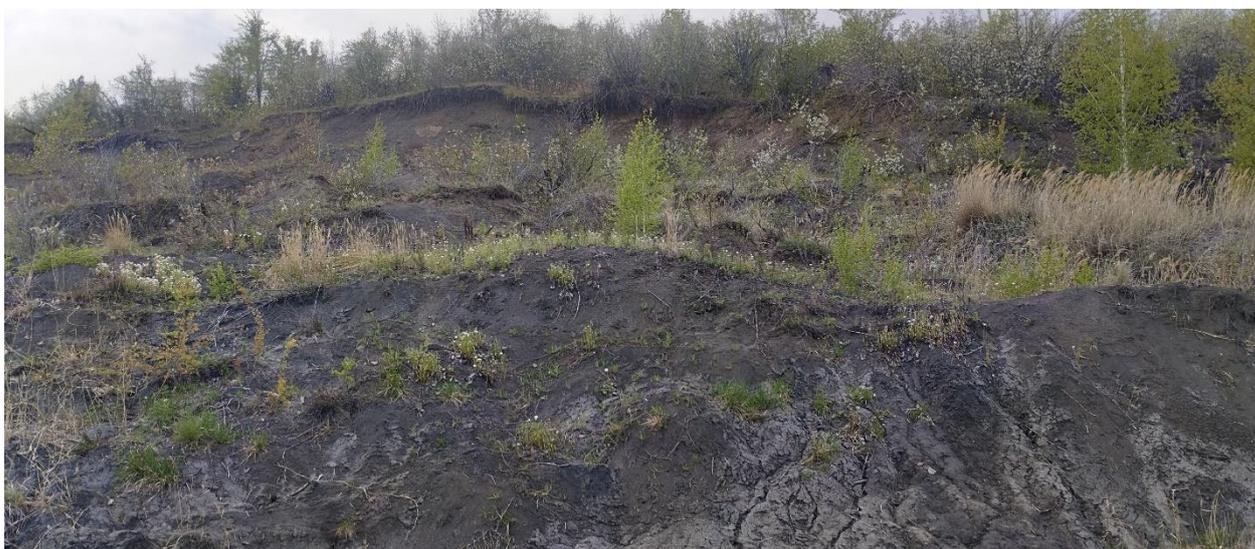
Фото 73-11-00012. Переувлажненные грунты, разжижение грунта.
Ульяновская область, г. Ульяновск, Ленинский р-н. район Военного госпиталя

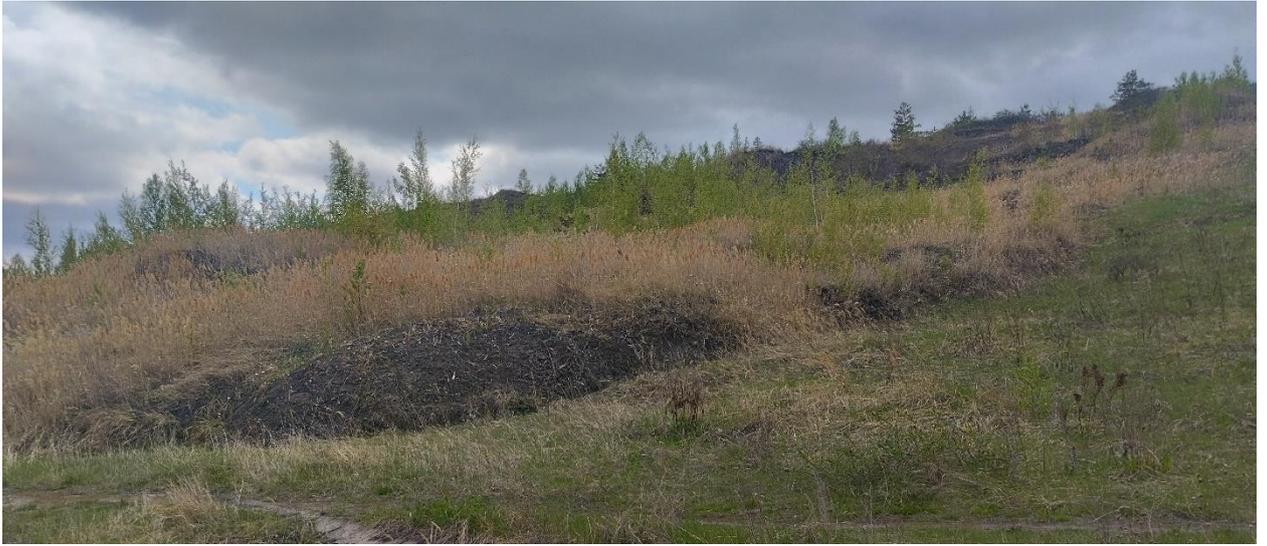
Фото 73-11-00013. Подошвенная часть оползня, бровка срыва в подошвенной части, оползания грунта. Ульяновская область, г. Ульяновск, Ленинский р-н. ул. Средний венец
