ФИЛИАЛ «УРАЛЬСКИЙ РЕГИОНАЛЬНЫЙ ЦЕНТР ГМСН»

**ИНФОРМАЦИОННАЯ СВОДКА**

О ПРОЯВЛЕНИЯХ ЭКЗОГЕННЫХ ГЕОЛОГИЧЕСКИХ ПРОЦЕССОВ  
НА ТЕРРИТОРИИ УРАЛЬСКОГО ФЕДЕРАЛЬНОГО ОКРУГА  
ЗА II КВАРТАЛ 2025 Г.

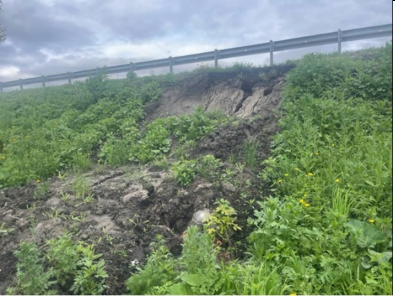
- По интернет-данным (<https://ura.news/news/1052933171>) выявлен 1 случай активизации оползневого процесса 14.05.2025 г. в г. Кургане, на шоссе Тюнина в районе поворота на п. Смолино. Оползень расположен на откосе автодороги в сторону велодорожки. По словам очевидца, до ограждения автодороги осталось около 20 см. Ориентировочные размеры оползневого участка: ширина 6-7 м, длина 9 м. Факторы активизации – обильные осадки. Возможно дальнейшее разрушение дорожной насыпи.

| № п/п | ФО РФ | СРФ | Административная привязка | Координаты (ГСК-2011) | | Период активизации ЭГП | | Генетический тип ЭГП | Основные факторы активизации ЭГП | Негативные воздействия ЭГП | Характеристика активного проявления/случая активизации опасного ЭГП | Фотоматериалы | Примечание |
|---|---|---|---|---|---|---|---|---|---|---|---|---|---|
| 45-2025-15-05 | Уральский | Курганская область | г. Курган, на шоссе Тюнина в районе поворота на п. Смолино | 55.42497 | 65.3692 | 14.05.2025 | 00.06.2025 | Оп | Атм. | Не отмечались | По интернет-данным ( <a href="https://ura.news/news/1052933171">https://ura.news/news/1052933171</a> ) выявлен 1 случай активизации оползневой процесса 14.05.2025 г. в г. Кургане, на шоссе Тюнина в районе поворота на п. Смолино (Рис. 1). Оползень расположен на откосе автодороги в сторону велослужбы. По словам очевидца, до ограждения автодороги осталось около 20 см. Ориентировочные размеры оползневой участка: ширина 6-7 м, длина 9 м. Факторы активизации – обильные осадки. Возможно дальнейшее разрушение дорожной насыпи. | | |

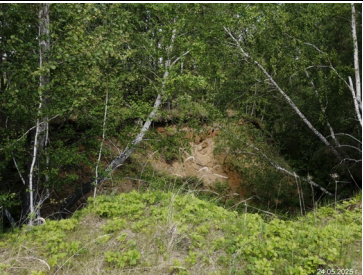
| № п/п | ФО РФ | СРФ | Административная привязка | Координаты (ГСК-2011) | | Период активизации ЭГП | | Генетический тип ЭГП | Основные факторы активизации ЭГП | Негативные воздействия ЭГП | Характеристика активного проявления/случая активизации опасного ЭГП | Фотоматериалы | Примечание |
|---|---|---|---|---|---|---|---|---|---|---|---|---|---|
| 45-22-00003 | Уральский | Курганская область | в 0,5 км на юго-восток от д. Нечунаева, Каргапольский район | 56,04583 | 64,33444 | 00.00.00 | 00.00.00 | Эо | Атм. | Не отмечались | Длина 450 м, ширина 4-30 м, площадь около 13500 м². Абс.отм. вершины 86,75 м. Абс.отм. устья 67,80 м. Уклон 2,4°. Признаки активности: формирование эрозийных промоин в вершине, продвижение их в сторону пашни, осыпание грунта в устье в 20 м от вершины. Активность обусловлена интенсивным снеготаянием, «дружной» весной. Потенциально развитие процесса ведет к сокращению полезной площади сельхозземель. Активность овражной эрозии оценена как низкая (7%) | | |

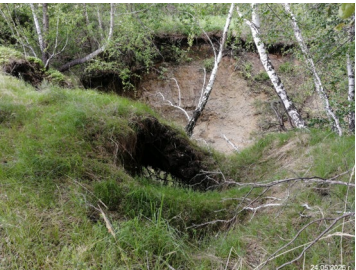
| 45-17-00167 | Уральский | Курганская область | в 0,5 км на юго-восток от д. Нечунаева, Каргапольский район | 56,04444 | 64,33387 | 00.00.00 | 00.00.00 | Су | Атм. | Не отмечались | Ширина 2,7 м, глубина более 2,5 м. Воронка провалилась, образовалось сквозное отверстие в борт оврага. Выше воронки образовался новый попор, дл.1,1 м, ш. 0,8 м, гл. 2,7 м. Признаки активности: увеличение глубины воронки, крутизны склонов, формирование попора. Дальнейшее развитие процесса прогнозируется в парагенезисе с овражной эрозией и переход воронки в овражный отвершек. Активность обусловлена интенсивным снеготаянием, «дружной» весной. Активность суффозии оценена как низкая (9%) | | |

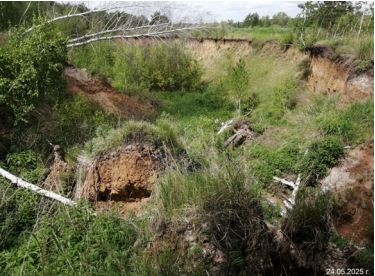
| 45-22-00006 | Уральский | Курганская область | юго-восточная окраина с. Раскатиха | 55,03472 | 65,19028 | 00.00.00 | 00.00.00 | Эо | Атм. | Не отмечались | Максимальная протяженность по тальвегу – 1050 м. Максимальная ширина – 40 м. Минимальная ширина – 1,0 м. Максимальная глубина – 15,0 м. Средняя ширина – ~20 м. Площадь оврага – около 20000 м². Абс.отметка вершины – 89,28 м. Абс.отметка устья – 58,31 м. Средний уклон – 2,9°. Количество водотоков – 3 (1 – постоянный, 2 временных в боковых отвершках в весенний паводок). Признаки активности: формирование эрозионных промоин в вершине, продвижение вершин и свежие осыпи в активных отвершках. Активность обусловлена интенсивным снеготаянием, «дружной» весной. Потенциально развитие процесса ведет к сокращению полезной площади сельхозземель. Активность овражной эрозии оценена как высокая (27%) | | |

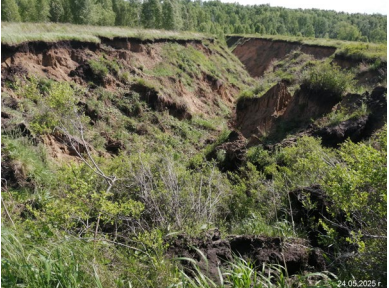
| 45-22-00007 | Уральский | Курганская область | западная окраина с. Ярославское, ~800 м западнее автодороги на въезде в с. Ярославское | 55,04254 | 65,27191 | 00.00.00 | 00.00.00 | Эо | Атм. | Не отмечались | Максимальная протяженность по тальвегу – 114,5 м. Максимальная ширина – 43,6 м. Минимальная ширина – 26,4 м. Максимальная глубина – 15,0 м. Средняя ширина – ~30,5 м. Профиль V образный. Азимут 352°. Площадь оврага – около ~3416м². Абс.отметка вершины – 97,94 м. Абс.отметка устья – 77,30 м. Средний уклон – 18,4°. Количество водотоков – 1 (временный в весенний паводок). Признаки активности: рост вершины в сторону пахотных земель, свежие срывы и осыпи на бортах. Активность обусловлена интенсивным снеготаянием, «дружной» весной. Потенциально развитие процесса ведет к сокращению полезной площади сельхозземель. Активность овражной эрозии оценена как высокая (25%) | | |

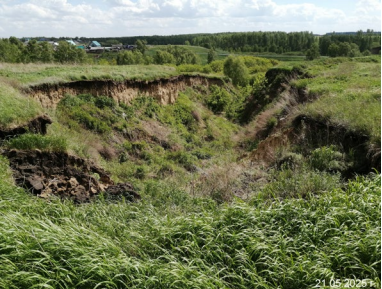
| 45-22-00012 | Уральский | Курганская область | западная окраина с. Ярославское, ~330 м северо-восточнее автодороги на въезде в с. Ярославское | 55,04485 | 65,28807 | 00.00.00 | 00.00.00 | Эо | Атм. | Не отмечались | Максимальная протяженность по тальвегу 155,55м. Максимальная ширина – 16,62м. Минимальная ширина – 10,0 м. Максимальная глубина – 8,0м. Средняя ширина – ~13,0м. Профиль V образный. Азимут 352°. Площадь оврага – около ~1495м². Площадь склонов оврага – около 1150 м² (Скл = 115 х средн.глуб 5,0 м х 2 = 1150 м²). Объем оврага – около 2558 м³, (h=5м, S₁=1495м², S₂=1м²). Абс.отметка вершины – 100,69м. Абс.отметка устья – 77,30м. Средний уклон – 20,3°. Количество водотоков – 1 (временный в весенний паводок). Приrost вершины в 2025 г. составил 0,45 м. Активность обусловлена интенсивным снеготаянием, «дружной» весной. Активность овражной эрозии оценена как высокая (25%) | | |

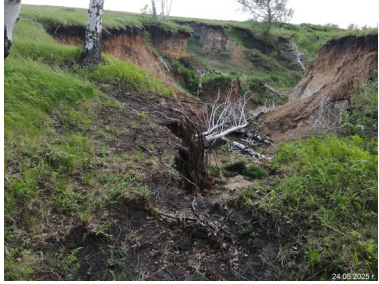
| 45-22-00011 | Уральский | Курганская область | восточная окраина с. Ярославское, ~1,8км м восточнее МТФ | 55,04511 | 65,33870 | 00.00.00 | 00.00.00 | Эо | Атм. | Не отмечались | Максимальная протяженность по тальвегу – 1462,0 м. Максимальная ширина – 50,0 м. Минимальная ширина – 8,0 м. Максимальная глубина – 12,0 м. Средняя ширина – ~25,0 м. Профиль U образный. Азимут 100°. Площадь оврага – около ~36550м². Абс.отметка вершины – 122,88 м. Абс.отметка устья – 77,30 м. Средний уклон –3,1°. Количество водотоков – 3 (1 – постоянный, 2 временных в боковых отвершках в весенний паводок). Признаки активности: рост вершины отвершков, свежие срывы и осыпи на бортах. Активность обусловлена интенсивным снеготаянием, «дружной» весной. Потенциально развитие процесса ведет к сокращению полезной площади сельхозземель. Активность овражной эрозии оценена как высокая (25%) | | |

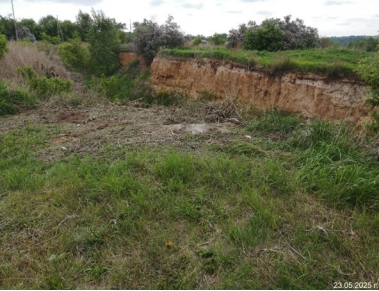
| 45-22-00005 | Уральский | Курганская область | д. Орловка, ул. Сиреневая | 55,20128 | 64,79733 | 00.04.23 | не завершилась | Эо | Атм. | Не отмечались | Овраг U-образной формы, борта крутые. Вершина и центральная часть оврага засыпана строительным и бытовым мусором. Бровка оврага крутая, осыпающаяся, не задернованная. Дно заросло кустарниками и деревьями. Максимальная протяженность по тальвегу – 217,70м. Максимальная ширина – 18,88 м. Минимальная ширина – 9,10 м. Максимальная глубина – 5,0 м. Средняя ширина – 14,56 м. Азимут основной части 185°. Азимут вершины 270°. Площадь оврага – около 2864 м². Абс.отметка вершины – 84,44 м. Абс.отметка устья – 63,23 м. Средний уклон – 5,61°. Количество водотоков – 1 (временный в весенний паводок). Признаки активности: рост вершины, свежие срывы и осыпи на бортах. Активность обусловлена интенсивным снеготаянием, «дружной» весной. Сокращение расстояния до жилого дома №132 по ул. Сиреневая. Активность суффозии оценена как низкая (9%) | | |

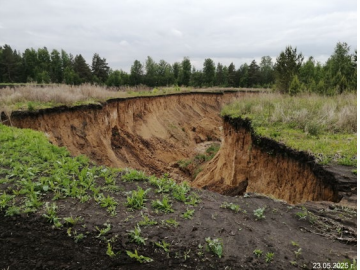
| 45-22-00205 | Уральский | Курганская область | в ~2 км к востоку от с.Лесниково | 55,27830 | 65,36785 | 00.02.24 | не заверши-лась | Эо | Атм. | Не отмечались | Вершина оврага отчетливая, частично задернованная, борта от пологих до крутых незадернованных. Дно зарастает травой. Максимальная протяженность оврага по тальвегу – 440 м. Максимальная ширина – 31,0 м. Минимальная ширина – 16 м. Максимальная глубина – 8,5 м. Средняя ширина – 15,0 м. Профиль U образный, местами дно плоское со следами течения воды. Азимут 45°. Площадь оврага – ~ 24000 м². Площадь склонов оврага – около 42440 м² (Скл = 440 м х средн.глуб 8 м х 2 = 7040 м²). Объем оврага – ~132141 м³. Количество водотоков – 3 (временных в весенний паводок). Активность овражной эрозии оценена как высокая (50%) | | |

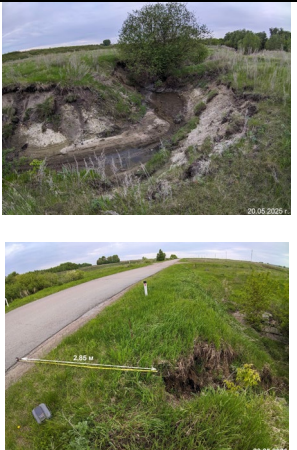
| 45-22-00174 | Уральский | Курганская область | восточная окраина с. Ушаковское | 56,27749 | 62,48701 | 00.00.00 | 00.00.00 | Эо | Атм. | Не отмечались | Вершина оврага слабовыраженная, граничит с пахотными землями. Бровка неясная задернованная. Дно пологое, заросшее кустарниками. Максимальная протяженность оврага по тальвегу – 600 м. Максимальная ширина – 15,0 м. Минимальная ширина – 2,5 м. Глубина – 2,0-6,0 м. Средняя ширина – ~8,0м. Профиль U-образный. Азимут 200°. Площадь оврага – около ~4800м². Площадь склонов оврага – около 4200 м² (Скл = 600 х средн.глуб 3,5 м х 2 = 4200 м²). Объем оврага – около 9800 м³. Количество водотоков – 1. Потенциально угрожает целостности автомобильной дороги к с. Ушаковское. Активность овражной эрозии оценена как низкая (9%) | | |

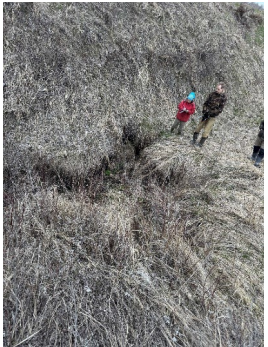
| 66-31-00048 | Уральский | Свердловская область | Богдановичский район, 12-й км автодороги Богданович-Сухой Лог | 56,85953 | 62,03797 | 00.04.2025 | Не завершился | Ка | атм. | Не отмечались | По результатам обследования 05.05.2025 г. выявлено развитие карстово-суффозионного процесса. Размеры воронки 30,1 x72,7м, глубина 6,8 м. Грунтовая марка не найдена. На дне воронки промоина 12х9 м, в ней 2 открытых понора и еще 1 открытый понор у западного борта воронки. На северной бровке формируются 2 промоины, по которым во время снеготаяния поверхностный сток через поноры транспортировался в подземный. Отмечаются следы свежего водопоглощения. Факторы активизации: атмосферные осадки, интенсивное снеготаяние. Активность процесса средняя. Рядом с южным бортом воронки отвалы строящегося карьера | | |

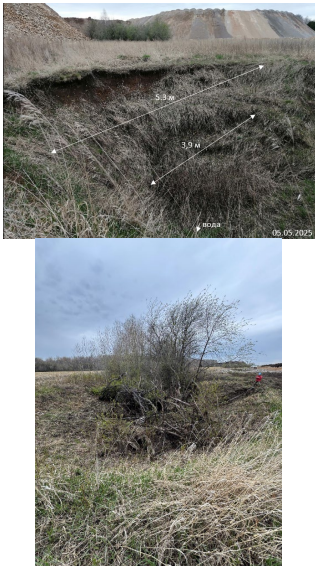
| 66-31-00053 | Уральский | Свердловская область | Богдановичский район, 12-й км автодороги Богданович-Сухой Лог | 56,85449 | 62,03226 | 00.04.2025 | Не завер-<br>шился | Ка | атм. | Не<br>отмечались | По результатам обследования 05.05.2025 г. выявлено развитие карстово-суффозионного процесса. Воронка комбинированная, состоит из двух округлых воронок, между ними распаханная перемычка. Вид в разрезе: чаша. Азимут простирания длинной оси 270°. Бровка резкая. Западная воронка: 12,6 x14,0 м. Площадь депрессии 138,4 м². Глубина до воды 6,6 м. Юго-западный борт западной воронки оползает. Высота стенки срыва верхней ступени 1,1 м, длина 2,65 м. Между верхней и нижней ступенями еще 4 оползневые ступени, высотой ступеней от 0,3 до 0,5 м. Ширина оползневых ступеней от 6,0 до 4,6 м. Крутизна склона от 35° до 90°; форма вогнутая, осложненная; северный и западный борт частично задернованы. Дно вогнутое с цилиндрическим переуглублением провального типа, заполненным водой. Восточная воронка: диаметр 13,4 м, диаметр понора 8,9 м, глубина воронки 5,2 м, наклон бортов 70 град. Бровка резкая, борта крутые, заросшие густым кустарником. На дне следы активного водопоглощения. Активность процесса средняя. | | |

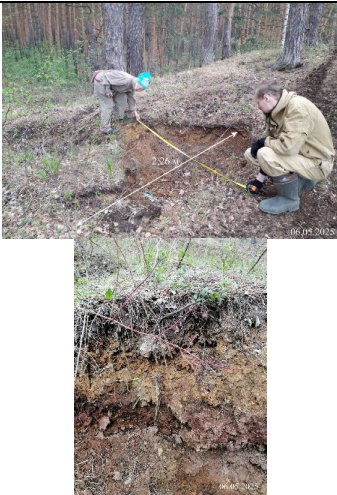
| 66-31-00114 | Уральский | Свердловская область | Каменск-Уральский | 56,40614 | 61,91741 | 00.04.25 | Не завер-<br>шился | Ка | атм. | Не<br>отмечались | <p>Проявление карста обследовано 06.05.2025 г. Карстово-суффозионная воронка округлой формы. Вид в разрезе: комбинация конуса и цилиндра. Бровка отчетливая. Борты крутые, незадернованные, осыпающиеся, восточный борт нависает. Крутизна склона до 90°. Форма склона плоская, местами вогнутая. Размеры в плане увеличились: длина - на 0,26 м. Вблизи от воронки проходит мототрасса, в связи с антропогенным воздействием происходит разрушение воронки. В обнажении на западном борту воронки щебень мощностью 20 см, затем глина бурая, плотная, удерживается корнями. Активность средняя.</p> | | |

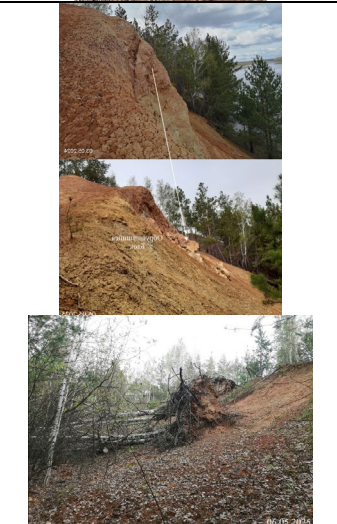
| 66-11-00289 | Уральский | Свердловская область | Каменск-Уральский | 56,37327 | 62,01536 | 00.04.24 | Не завер-<br>шился | Оп | Атм. | Не<br>отмечались | <p>По результатам обследования 06.05.2025 г. выявлено развитие оползневого процесса. Механизм смещения – комбинация скольжения и сдвижения уступов. Высота северного оползневого уступа 18 м. В 2025 г. здесь произошло оползание блока по ранее заложенной трещине. Высота южного оползневого уступа 5,2 м, длина 117 м. В восточном углу стенки срыва промоина, борты не задернованы, корытообразной формы. Отмечается рост размеров 4,10×3,13 м (в 2024 г. 3,9×3,0 м). Западнее промоины – оползневая ступень длиной 0,78 м высотой 0,98 м (в 2024 г. - 0,6 м). В 2025 г. произошел обвал нависающего «козырька», падение дерева. Активность средняя.</p> | | |

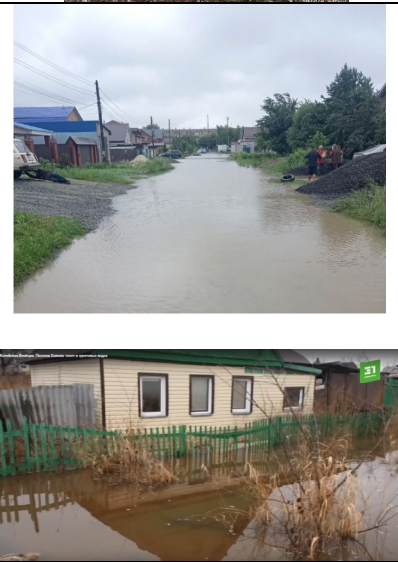
| 74-2025-22-05 | Уральский | Челябинская область | г. Копейск<br>(бывший пос. Бажова) | 55.06402 | 61.61110 | 00.03.25 | 00.05.25 | Пг | Атм. | Отмечались | <p>По интернет-данным (<a href="https://yandex.ru/video/preview/9462597410891842673">https://yandex.ru/video/preview/9462597410891842673</a>) выявлен 1 случай развития процесса подтопления 22.05.2025 г. территории г. Копейска (бывший пос. Бажова), в Челябинской области. Подтоплены частные жилые дома и огороды по ул. Крылова, Качалова, Ангарская, Ильинская и др. Фактор активизации процесса – период весеннего паводка. Активизация процесса зафиксирована с начала марта 2025 г, процесс не завершился. Процесс подтопления развивается ежегодно с 2015 г. на локальных участках г. Копейска и прилегающих поселках (Бажова, Горняк, Октябрьский и Старокамшинск), вследствие закрытия и прекращения шахтного водоотлива из угольных шахт «Подозерная», «Центральная», «Красная Горнячка» и др., угольных разрезов и выхода депрессионных воронок на естественные отметки, в результате чего ранее комфортные для проживания территории оказываются подтопленными.</p> | | |

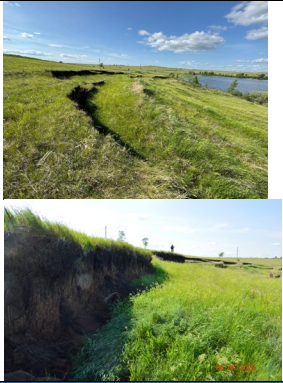
| 74-11-00267 | Уральский | Челябинская область | Агаповский район | 53,59554 | 59.11271 | 00.04.25 | 00.05.25 | Оп | Атм., гидрол. | Не отмечались | 04.06.2025 г. зафиксировано развитие оползневой оползневой процесса на правом борту Верхнеуральского водохранилища, в 800 м севернее дамбы. Оползень на правом берегу, шириной до 300 м, длиной 100 м. Высота верхней бровки отрыва 2 м. тело оползня разбито на блоки, которые плавно сползают к урезу воды. Факторы активизации процесса – атмосферные осадки в теплый период, интенсивное снеготаяние и гидрологический - колебания уровня воды в водохранилище. По данным космоснимков открытого доступа оползневой процесс на данном участке развивается с 2010 г. | | |

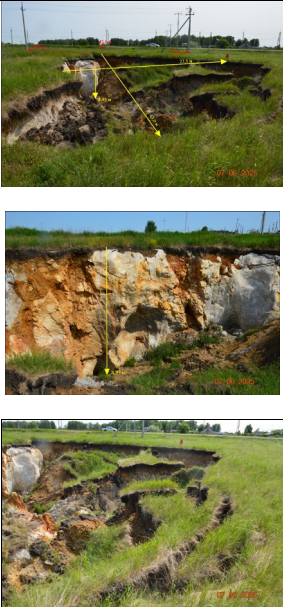
| 74-31-00227 | Уральский | Челябинская область | Еманжелинский район, северная окраина п. Красногорский | 54,61942 | 61,22360 | 28.05.24 | Не завершилась | КС | Атм. | Не отмечались | <p>Сведения о появлении карстово-суффозионного провала в районе пос. Красногорский появились в интернете в конце мая 2024 года, а именно 28 мая (<a href="https://74.ru/text/incidents/2024/05/28/73632122/">https://74.ru/text/incidents/2024/05/28/73632122/</a>).</p> <p>По результатам обследования 07.06.2025 установлено:</p> <ul style="list-style-type: none"> <li>- значительно увеличилась длина провала – 43,0 м (в 2024 г. - 23,0 м);</li> <li>- ширина – 23,5 м (в 2024 г. с оползающим бортом 17,2 м);</li> <li>- глубина 8,93 м (в 2024 г. - 7,3 м).</li> </ul> <p>Провал расположен на удалении 43,6 м от асфальтированной автодороги на свинокомплекс Агрофирмы «Ариант» и на удалении 4,3 – 13,0 м от ближайших бетонных столбов ЛЭП.</p> <p>С прошлого года сохранилась очень высокая активность карстово-суффозионного процесса – 100% Высокая активность обусловлена интенсивным снеготаянием и выпадением осадков в теплый период года</p> | | |

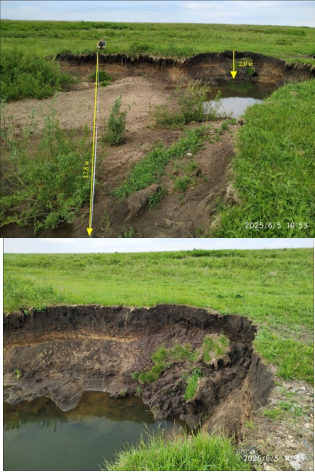
| 74-22-00019 | Уральский | Челябинская область | Агаповский район, ж/д ст. Пещерная, тальвег оврага Большой Лог | 53,25342 | 58,92630 | 00.04.25 | 00.05.25 | Эо | Атм. | Не отмечались | <p>ТН 8 - эрозионный уступ в тальвеге оврага Большой Лог. Минимальное расстояние от вершины уступа до марки М-7Я – 5,3 м (в 2024 г. - 7,2 м). Марка установлена в 2020 году на расстоянии 10 м от вершины уступа). Ширина в вершине уступа 17,8 м (в 2024 г. - тоже). Глубина в вершине уступа до уреза воды составила 2,0 м (в 2024 г. – 2,2 м). Фактически наблюдаемая скорость продвижения уступа в период 2014-2023 гг. составила:<br/> - 2014-2015 год - 2,0 м; - 2015-2016 год - 5,0 м; - 2016-2017 год - 1,0 м; - 2017-2018 год - 1,0 м; - 2018-2019 год - 1,0 м; - 2019-2020 год - 2,0 м; - 2020-2021 год - 0,45 м; - 2021-2022 год - 0 м; - 2022-2023 год - 0,65 м; - 2023-2024 год - 1,7 м; - 2024-2025 год – 1,9 м.<br/> Среднегодовое значение – 1,5 м.<br/> Данный факт позволяет присвоить эрозионному процессу высокую активность 30%, обусловлена интенсивным снеготаянием и выпадением осадков в теплый период года</p> | | |

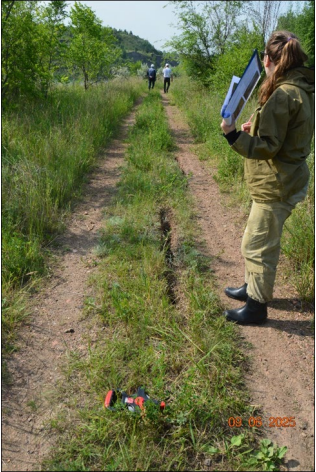
| 74-11-00067 | Уральский | Челябинская область | г. Копейск, западный борт Копейского разреза | 55,11005 | 61,63742 | 00.04.25 | 00.05.25 | Оп | Техн., атм. | Не отмечались | <p>ТН 12 - оползание борта карьера на участке протяженностью 300 м. В 2024 г. зафиксирована активизация оползневого процесса: оползневой блок длиной 10,6-16,3 м и шириной вдоль борта до 200 м опустился на 2,0 – 10,0 м в сравнении с 2023 годом. По состоянию на 09.06.2025 оползневой блок опустился в карьер и полностью разрушен. На участке заброшенной грунтовой автодороги появились новые трещины бортового отпора с шириной блока до 30,0 м и длиной 11,0 м. Причина активности оползневого процесса имеет техногенный характер: в створе данного участка, выше по потоку подземных вод расположен водоем, в том числе принимающий ливневые стоки с застроенных территорий. От водоема в сторону карьера направлен поток грунтовых вод, смачивающий грунты борта карьера и снижающий их устойчивость. На северной окраине оползневого участка проходит сброс стоков с территории производственной площадки предприятия Союз-Полимер, с расходом в период обследования около 15 л/с, в результате которого также образовался водоем, активизирующий обрушение борта карьера. По результатам обследования в ТН 12, активность гравитационных процессов оценена как высокая – 50%, с отступанием бровки отрыва за прошедший год до 10 м, обусловлена интенсивным снеготаянием и выпадением осадков в теплый период года, подъемом уровня воды в разрезе</p> | | |

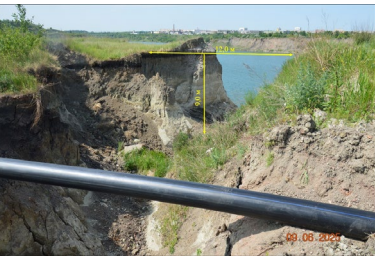
| 74-22-00263 | Уральский | Челябинская область | г. Копейск, восточный борт Копейского разреза, канава № 1 | 55,11148 | 61,6453 | 00.04.25 | 00.05.25 | Эо | Техн., атм. | Не отмечались | <p>По результатам обследования 16.05.2024 выявлена техногенная активизация процесса овражной эрозии в результате сброса сточных вод в карьер по канаве № 1. Ее ширина в устье была 7 м, глубина 8,0 м (за год произошел рост глубины на 5 м). Визуально оцененный объем сброса сточных вод в разрез «Копейский» составил около 20 л/с. По результатам обследования 09.06.2025 года сброс по канаве № 1 отсутствовал. Отмечается рост плановых размеров в устье канавы: ширина выросла до 12,0 м, глубина до 9,0 м. Активность процесса овражной эрозии средняя – 25%. По канаве № 2 сброс отсутствует, изменений не отмечено: ширина в устье 7,0 м, глубина 3,0 м (без изменений). Процесс овражной эрозии не активный.</p> | | |

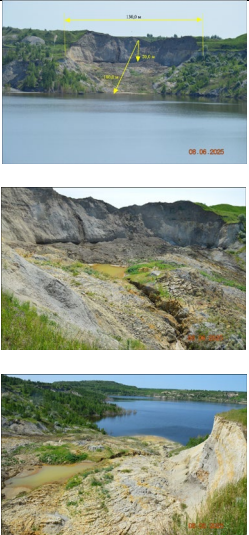
| 74-11-00063 | Уральский | Челябинская область | Еманжелинский ГО, восточный борт карьера в районе г. Еманжелинска | 54,74397 | 61,34119 | 00.04.25 | Не завер-шилось | Оп | Техн., атм., гидролог. | Не отмечались | <p>ТН 5 – оползень: ширина вдоль бровки отрыва по данным космоснимков около 130 м. Максимальная протяженность вдоль линии смещения 180 м. Высота бровки отрыва порядка 20 м. В основании бровки отрыва – высачивание грунтовых вод. Оползень-поток, тело оползня представлено грунтами текучей консистенции. На теле оползня на отдельных участках - водоемы и ручьи. Свежие блоки оползания и трещины бортового отрыва. Развитие оползневого процесса провоцируется потоком грунтовых вод, фильтрующихся из водоотводного канала на борту карьера и смачивающих грунты. Активность гравитационного комплекса процессов (оползневого процесса) высокая – 50%, обусловлена интенсивным снеготаянием и выпадением осадков в теплый период года и фильтрацией воды из водоотводного канала, смачивающей борт карьера</p> | | |

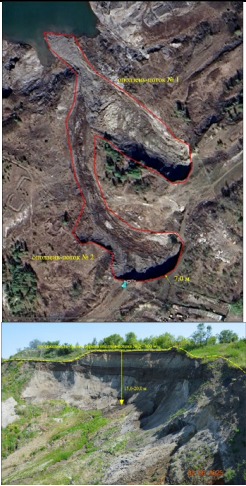
| 74-11-00059 | Уральский | Челябинская область | Еманжелинский ГО, южный борт карьера в районе пос. Батуринский | 54,79166 | 61,36115 | 00.04.25 | 00.05.25 | Оп | Техн., атм. | Не отмечались | <p>ТН 11 – оползневой участок на южном борту карьера № 1, западная окраина п. Батуринский. Два развивающихся оползня-потока с общим устьем. Протяженность вдоль бровки отрыва по данным космоснимков 100+60=160 м, максимальная длина оползневого потока 230 м. Оползень-поток, его тело представлено грунтами текучей консистенции. Отмечены свежие блоки оползания и трещины бортового отрыва. Высота бровки отрыва 15-20 м. Минимальное расстояние до угла забора хозяйственной территории 4,3 м (в 2024 году – 7,0 м). Расстояние от грунтовой марки № 1 до бровки отрыва оползня 0,3 м (в 2023 г. – 2,0 м, в 2024 г. – 1,45 м). Расстояния от двух меток на дереве до бровки отрыва 3,5 и 6,6 м (в 2024 году - 4,7 и 7,2 м). По результатам замеров по грунтовой марке № 1 бровка отрыва за год продвинулась на 1,15 м. Активность оползневого процесса в ТН 11 оценена как средняя 25%, обусловлена интенсивным снеготаянием и выпадением осадков в теплый период года</p> | | Оползневой участок потенциально представляет угрозу для территории п. Батуринский |

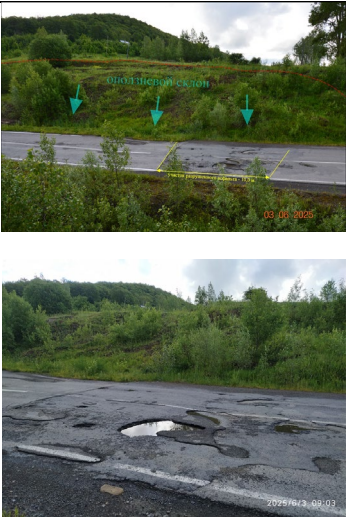
| 74-11-00048 | Уральский | Челябинская область | Восточная окраина г. Аша, автодорога на горнолыжный комплекс Аджигардак | 54,97156 | 57,31028 | 00.04.25 | 14.05.25 | Оп | Атм., техн. | Отмечались | <p>ТН 1. Техногенный оползень по автодороге на ГЛК Аджигардак вызван подрезкой склона автодорогой. От временной метки на дереве до бровки отрыва оползня минимальное расстояние 21,2 м и уменьшилось на 3,2 м (в 2024 г. - 24,4 м). Верхний оползневой блок имеет плановые размеры: длина 4,2 м (в 2024 г. – тоже), ширина 11,8 м (за год не изменилась). Увеличилась высота бровки отрыва с 0,9 м в 2024 г. до 1,1 м в 2025 г. За прошедший год верхний оползневой блок опустился на 0,2 м. Верхняя оползневая ступень: длина оползневого рва между бровкой отрыва и оползневой ступенью 6,3 м. Общая длина верхней оползневой ступени уменьшилась с 16,5 м до 14,5 м. Нижняя оползневая ступень: длина 6,4 м, ширина 8,3 м, увеличилась высота бровки отрыва нижней ступени за год с 2,3 м до 3,0 м. Расстояние от грунтовой марки М-2А, расположенной на нижней ступени, до края асфальта 11,2 м, до боковой разметки на асфальте – 11,55 м (в 2024 г. – тоже), до временной метки на бетонном блоке 8,5 м. Увеличилась высота нижней ступени за год с 2,3 м до 3,0 м. Общая длина оползня увеличилась за год на 3,2 м за счет продвижения бровки отрыва и составила 48,3 м. За прошедший год отмечается рост ширины оползня вдоль автодороги от 112,8 м в 2024 г. до 119,8 м в 2025 г. (на 7,0 м), за счет развития оползневого процесса на восточном фланге, вдоль подрезанного автодорогой склона. Кювет у подножья оползневого склона завален текучим грунтом и затрудняет сток воды. На участке в створе оползня протяженностью 10 м наблюдается разрушение асфальтового покрытия. По результатам обследования, активность оползневого процесса в ТН № 1 оценивается как средняя 15%, обусловлена интенсивным снеготаянием и выпадением осадков в теплый период года</p> | | На участке в створе оползня наблюдается разрушение асфальтового покрытия протяженностью 10 м |

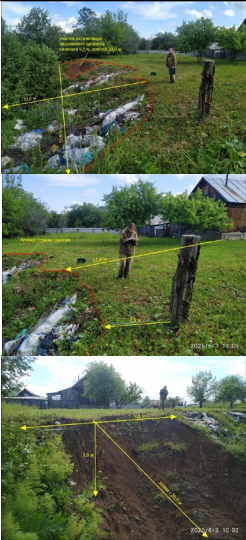
| 74-11-00051 | Уральский | Челябинская область | Два объединившихся оползня в районе дома № 30 по ул. Набережная в г. Аша | 54,97457 | 57,29314 | 00.04.25 | 00.05.25 | Оп | Атм. | Не отмечались | <p>ТН 4. Участок оползнеобразования, активизировавшийся в весенний период 2014 г. в районе дома № 30, по ул. Набережная. Состоит из двух объединившихся оползней общей шириной 53,0 м, длиной по направлению смещения до 30 м. Тип процесса по механизму смещения – оседание блока. По данным замеров рулеткой бровка отрыва расположена в 15,6 м (в 2024 г. - тоже) от жилого дома № 30, по ул. Набережная. Расстояние от временной метки на деревянном столбе до бровки отрыва оползня - 1,1 м, от грунтовой марки - 2,7 м (в 2024 году - 2,8 м). За период с прошедшего обследования плановые размеры оползня незначительно увеличились за счет активизации оползневого процесса на правом борту и появления новых трещин отрыва. Борты оползня завалены мусором. Существует потенциальная угроза жилым домам по ул. Набережная № 28 и 30. Активность оползневого процесса в ТН 4 низкая 10%, обусловлена интенсивным снеготаянием и выпадением осадков в теплый период года</p> | | - |

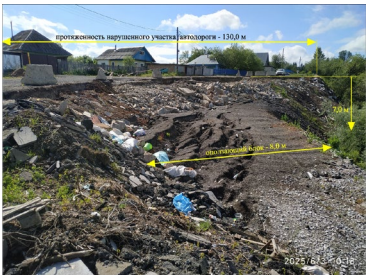
| 74-11-00052 | Уральский | Челябинская область | Оползневой участок по ул. Набережная, дома № 67-77, г. Аша | 54,97570 | 57,29378 | 00.04.25 | 00.05.25 | Оп | Атм., техн. | Отмечались | <p>Участок оползания насыпного грунта вдоль ул. Набережная дома №№ 67, 69, 71, 73, 75, 77, 81, 28 протяженностью 130 м вдоль улицы, общая высота оползневого склона около 7 м. Активизация оползневого процесса произошла 04.2024 г. В период обследования 14.05.2024 г. коммунальными службами города выполнялась отсыпка скальным грунтом сползшего блока, для сохранения ширины проезжей части. По результатам обследования 03.06.2025 зафиксировано дальнейшее развитие оползневого процесса:</p> <ul style="list-style-type: none"> <li>- максимальная высота бровки отрыва сползшего насыпного грунта – 1,1 м (в 2024 г.- 3,0 м);</li> <li>- минимальное расстояние от забора дома № 67 до бровки отрыва 9,0 м (в 2024 г. – 9,1 м);</li> <li>- минимальное расстояние от забора дома № 69 до бровки отрыва 9,5 м (в 2024 г. - 10,0 м);</li> <li>- расстояние от столба в створе дома № 71 до бровки отрыва – 7,8 м (в 2024 г. - 9,5 м);</li> <li>- минимальное расстояние от калитки дома № 71 до бровки отрыва 10,0 м (в 2024 г. - 10,6 м),</li> <li>- от угла забора возле калитки дома № 71 - 9,0 м (в 2024 г. – 9,8 м);</li> <li>- расстояние от газовой трубы до бровки отрыва на углу участка дома № 71 – 6,5 м (в 2024 г. – 8,0 м);</li> <li>- минимальное расстояние от калитки дома № 73 до бровки отрыва 7,44 м (в 2024 г. - 8,5 м);</li> <li>- минимальное расстояние от гаража дома № 75 до края отсыпанного участка 9,5 м (в 2024 г. – 10,4 м);</li> <li>- минимальное расстояние от ворот дома № 77 до бровки отрыва – 8,4 м (в 2024 г. - 10,4 м).</li> </ul> <p>Тип процесса по механизму смещения – оседание насыпного грунта. Общая ширина фронта оползания около 130 м. В ТН5 зафиксирована очень высокая активность оползневого процесса - 100%, обусловлена интенсивным снеготаянием и выпадением осадков в теплый период года</p> | | Нарушена ширина проезжей части грунтовой автодороги на протяжении 130 м |

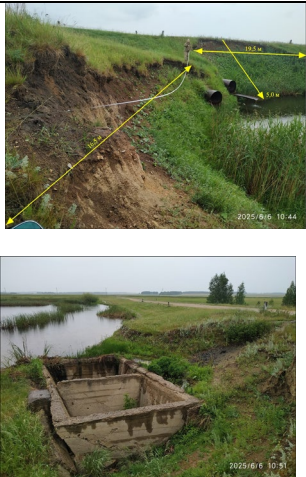
| 74-2025-01-001-2 | Уральский | Челябинская область | Чесменский район, с. Чесма, в 1,0 км западнее по долине р. Туеткан | 53,80576 | 60,62087 | 00.04.25 | 00.05.25 | Ос | Атм., гидрол. | Отмечались | <p>ТН 2 – дамба на р. Туеткан. По данным администрации Чесменского МО в паводок наблюдается подъем уровня и ледовые заторы. Паводковый сток разрушает дамбу на р. Туеткан. В период обследования 06.06.2025 сброс с дамбы практически отсутствует 0,1-0,2 л/с. Ширина осыпного участка в районе сброса с дамбы – 19,5 м, длина до 5,0 м. Ширина гравитационного (осыпного) участка на правобережье – 16,5 м, длина до 5,0 м. На правом берегу осыпь активная – со свежими обрушениями протяженностью до 10 м. На водоприемном участке водоема также отмечается эрозионный процесс. Активность гравитационного процесса по данным первичного обследования оценивается как средняя – 25%, обусловлена негативным воздействием паводкового стока, интенсивным снеготаянием и выпадением осадков в теплый период года</p> | | - |

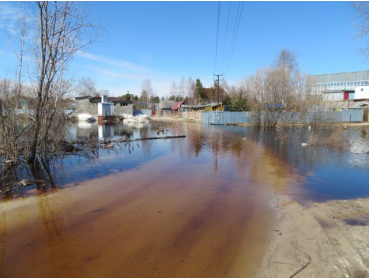
| 86-1110-0003-1 | Уральский | ХМАО-Югра | г. Когалым<br>Территория СОНТ «Приполярный», «Строитель», «Дорожник», «Нефтяник», «Трассовик», «Буровик», «Садовод-2» | 62.24397 | 74.44230 | 00.05.2022 | 00.00.00 | Пт | Атм. Техн. | Отмечались | По результатам обследования 14.05.2025г. на Когалымском участке выявлено развитие процесса подтопления на территории СОНТ «Приполярный», «Строитель», «Дорожник», «Нефтяник», «Трассовик», «Буровик», «Садовод-2». Размеры проявления 2,2х0,6 км. Уровень подземных вод в наблюдательных скв. 1,09 м. Активность процесса высокая-25%. Факторы активизации: резкое таяние снега в водосборе, вызывающее подъем воды в озерно-болотном массиве, р. Кирилл-Вись-Ягун и Ингу-Ягун, что создает подпор подземных вод с последующим подтоплением СОНТов, расположенных в низине между озерно-болотным массивом и улицей Южная. Местами зафиксированы участки с болотной растительностью. Стадия развития: развитие. Базис развития: р. Кирилл-Вись-Ягун. Горные породы: аQ <sub>IV</sub> –IaQ <sup>2-3</sup> пески, супеси, суглинки, алевроиты. Развитие процесса ведет к подтоплению территории на площади 1,3 км <sup>2</sup> . В перспективе учитывая тренд на повышение среднегодовых температур и таяние многолетнемерзлых пород в водосборной площади рек Ингу-Ягун и Кирил-Вись-Ягун прогнозируется увеличение площади подтопления СОНТ и смежных территорий. | | Первые случаи подтопления зафиксированы в 2014 г. |

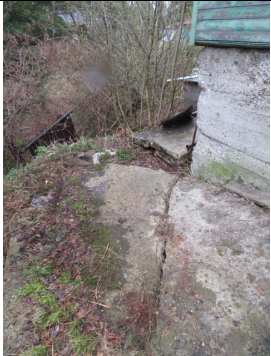
| 86-22-00016 | Уральский | ХМАО-Югра | г. Ханты-Мансийск, ул. Садовая 1 | 60,97889 | 69,06472 | 00.00.2010 | 00.00.00 | Оп | Атм. Техн. | Отмечались | По результатам обследования 15.05.2025г. выявлено развитие овражной эрозии, г. Ханты-Мансийск, Садовая 1. Увеличились деформации отмостки здания и раскрытие трещин в фундаменте. Увеличилось расстояние от угла дома до труб на 0,10-0,23 м. Активность процесса средняя-15%. Оползень на борту отвершка неактивного оврага длиной около 3 м. Склон оползня ежегодно засыпается мусором. Стадия развития: развитие. Факторы активизации: атмосферные осадки, интенсивное снеготаяние, техногенные. Базис развития: р. Иртыш. Горные породы: пески, супеси, суглинки, алевроиты. | | |

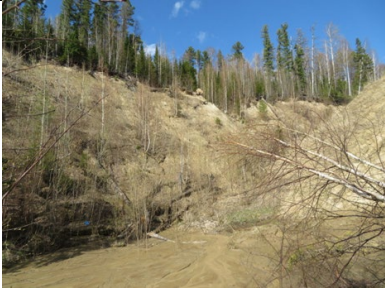
| 86-22-00117 | Уральский | ХМАО-Югра | Ханты-Мансийский район, район п. Горноправдинск 5 км от устья р. Кайгарка, вверх против течения, по правому берегу р. Иртыш | 60,04106 | 69,94436 | 00.00.2017 | 00.00.00 | Эо | Атм. | Не отмечались | По результатам обследования 16.05.2025г. выявлено развитие овражной эрозии на правом берегу р. Иртыш. Овраг V-образной формы протяженностью до 250 м, ширина в устье 100м, глубина до 30 м. По тальвегу бежит ручей, видны выходы подземных вод в виде ключей. Марка утеряна, в связи с обрушением борта. Активность процесса высокая-25%. Развитие происходит за счет высачивания подземных вод на бортах. Стадия развития: развитие. Факторы активизации: атмосферные осадки, разгрузка подземных вод. Базис развития: р. Иртыш породы: пески, супеси, суглинки, алевроиты. | | - |

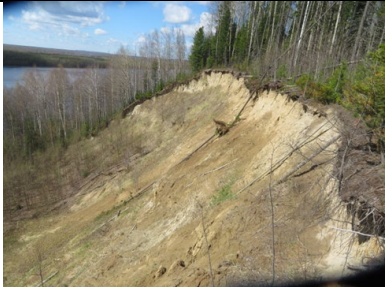
| 86-11-00029 | Уральский | ХМАО-Югра | Ханты-Мансийский район, район п. Горноправдинск 5 км от устья р. Кайгарка, вверх против течения, по правому берегу р. Иртыш | 60,03097 | 69,95147 | 00.00.2017 | 00.00.00 | Оп | Атм. | Не отмечались | По результатам обследования 16.05.2025г. выявлено развитие оползневых процессов на правом берегу р. Иртыш. Активность процесса средняя-15%. Оползневой цирк овальной формы размерами 168 x 120 м, глубина до 30 м. Расстояние от обрыва до марки №4 уменьшилось на 0,49 м. Развитие происходит за счет высачивания подземных вод на бортах. Факторы активизации: атмосферные осадки, разгрузка подземных вод. Базис развития: р. Иртыш. Горные породы: пески, супеси, суглинки, алевроиты. | | - |

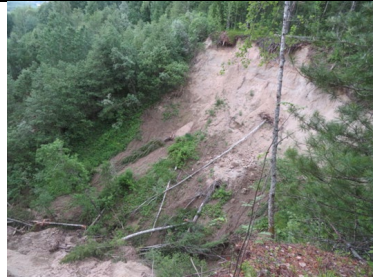
| 86-2025-01-001-5 | Уральский | ХМАО-Югра | Ханты-Мансийский район, район п. Чембакчино, вверх против течения, по правому берегу р. Иртыш | 60,13906 | 69,79803 | 00.00.1885 | 00.00.00 | Эо | Атм. | Не отмечались | По результатам обследования 16.05.2025г. выявлено развитие процессов овражной эрозии на правом берегу р. Иртыш. Активность процесса высокая-25%. Длина оврага от истоков двух отвершков до устья 480,0 и 470,0м, ширина в устье 170 м. Врез каньонообразный, на бортах свежие осыпи, упавшие деревья, блоки съехавшего грунта. Правый борт более крутой, левый заросший. Развитие происходит за счет высачивания подземных вод на бортах. Факторы активизации: атмосферные осадки, разгрузка подземных вод. Базис развития: р. Иртыш. Горные породы: пески, супеси, суглинки, алевроиты. | | |

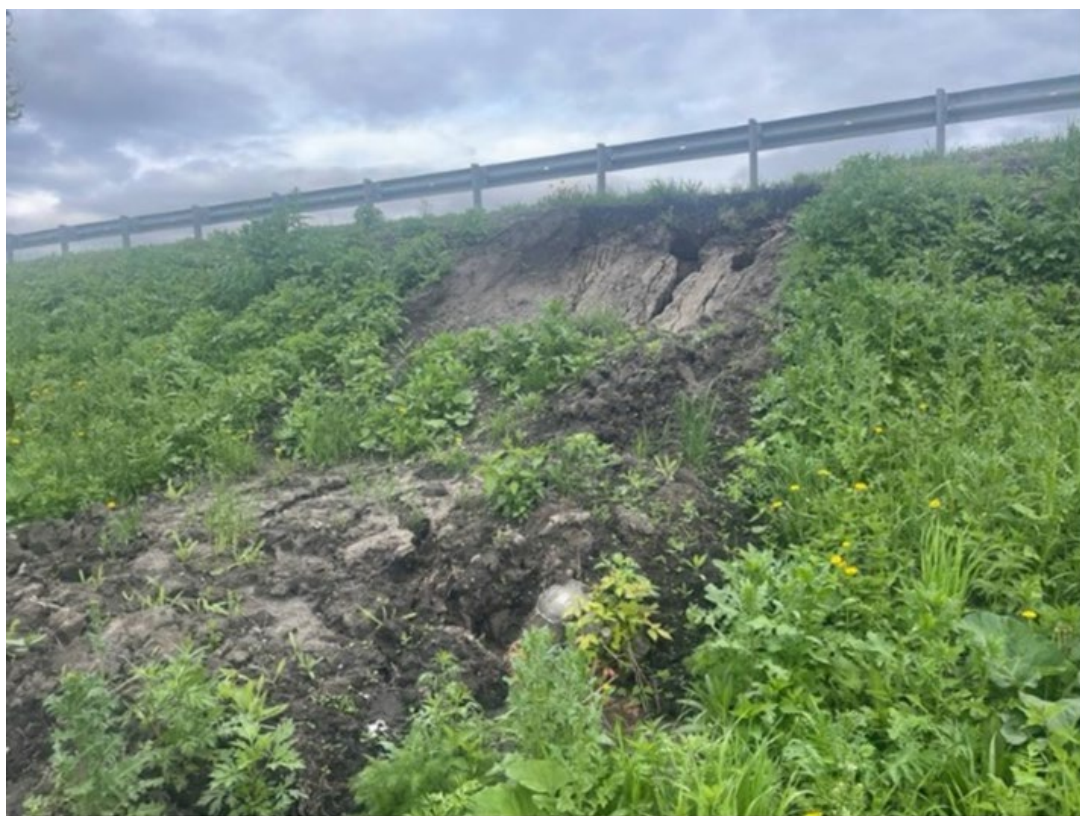
Фото 45-11-00041. Оползень на участке автодороги в г. Кургане (шоссе Тюнина)

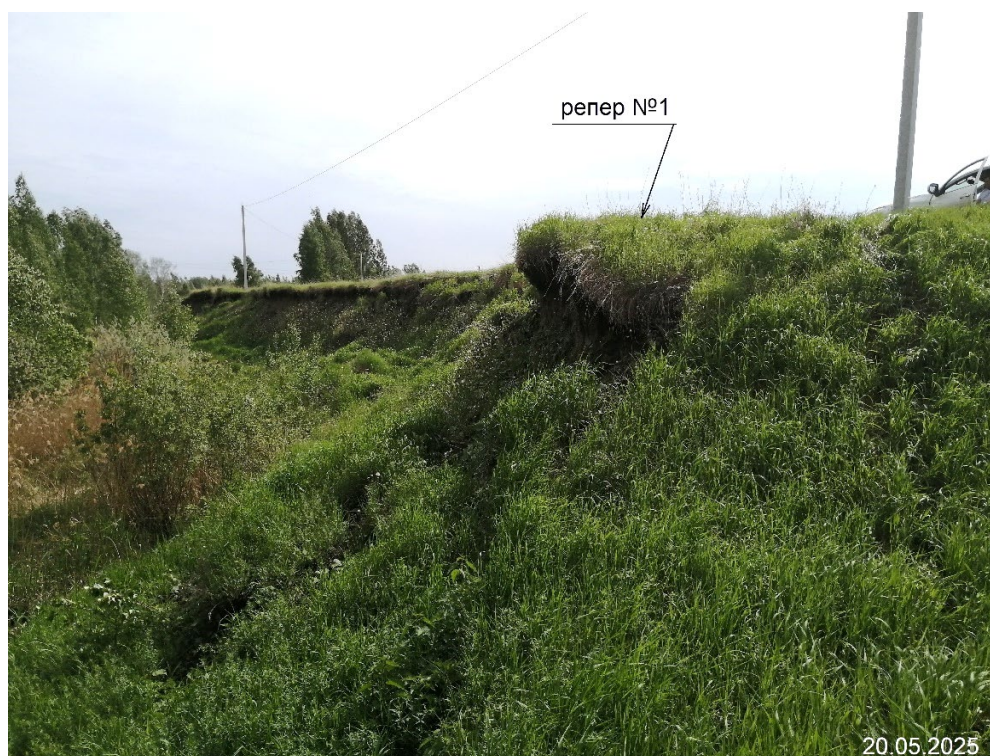
Фото 45-11-00041. Оползающие блоки на бровке Верхнеполевого оползня.  
Участок Шадринский, Шадринский район, Курганская область

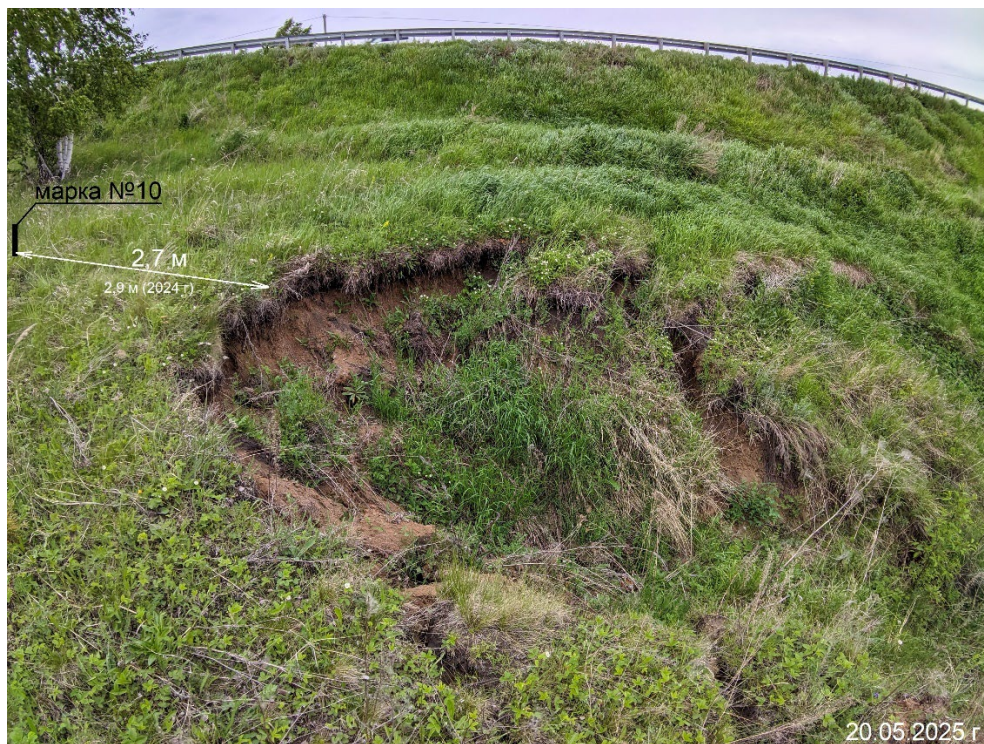
Фото 45-22-00013. Овраг к югу от автодороги 37К-0006. Шадринский участок, Шадринский район, Курганская область

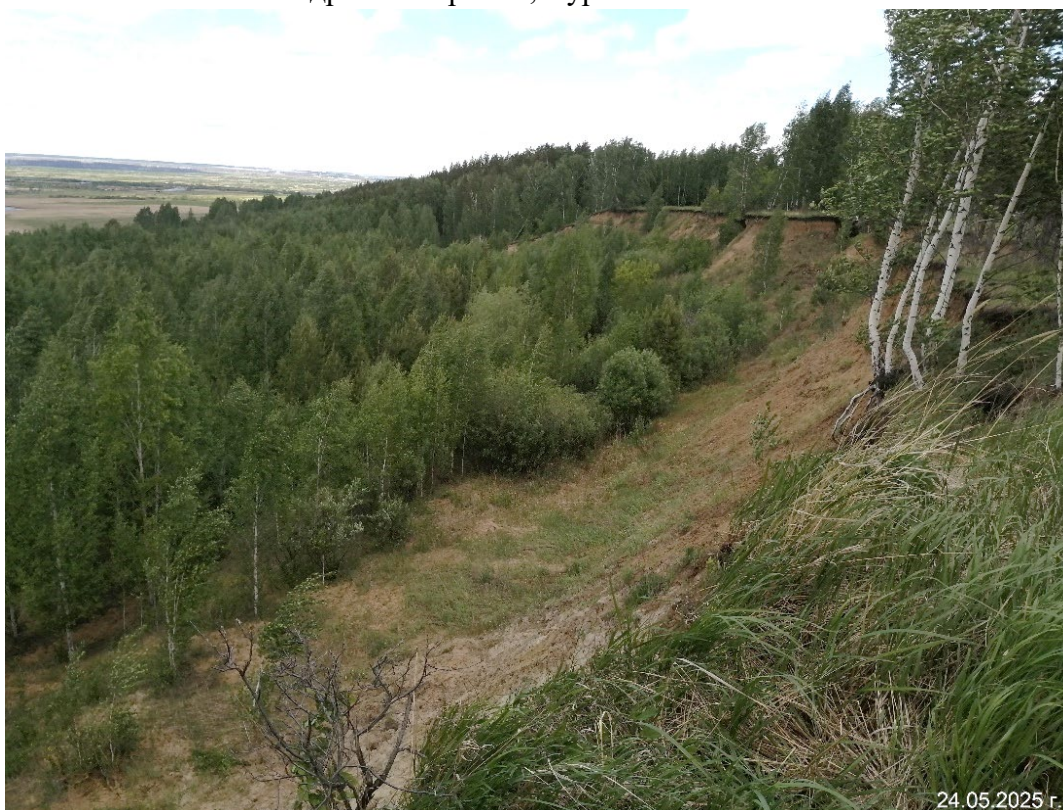
Фото 45-11-00035. Оползневой цирк. Нечунаевский участок, Каргапольский район, Курганская область

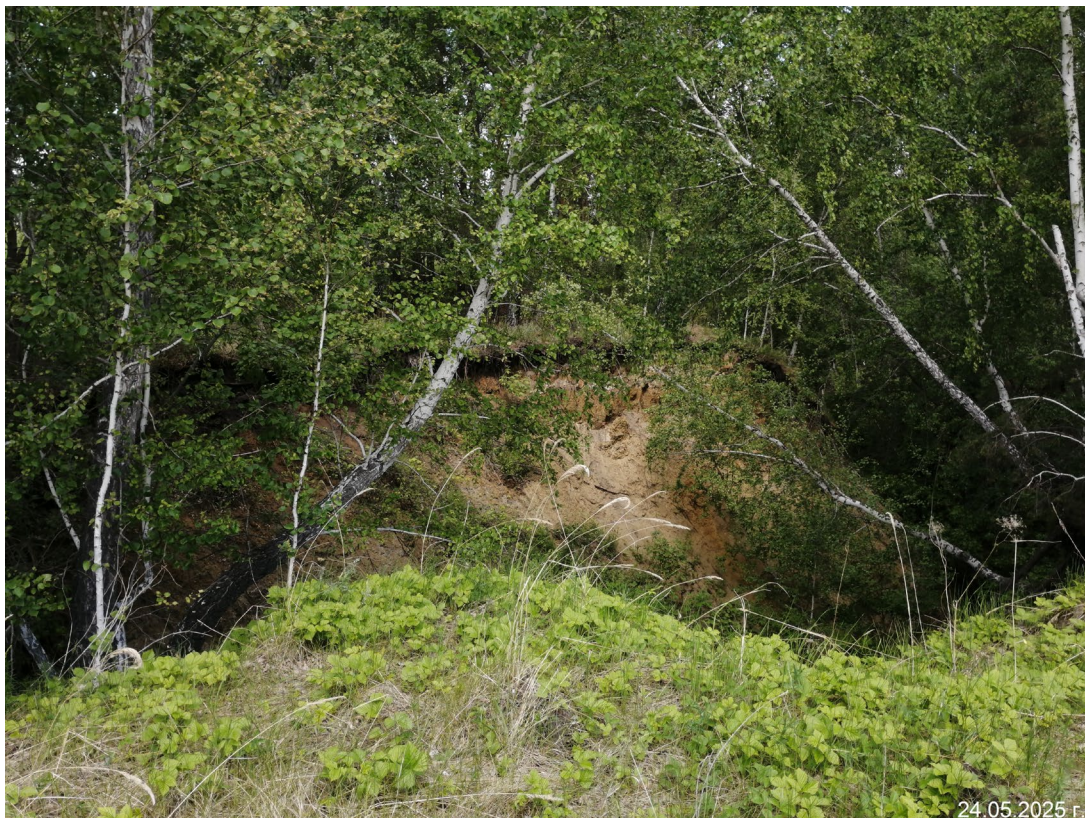
Фото 45-22-00003. Уступ в овраге в 20 м от вершины. Нечунаевский участок, Каргапольский район, Курганская область

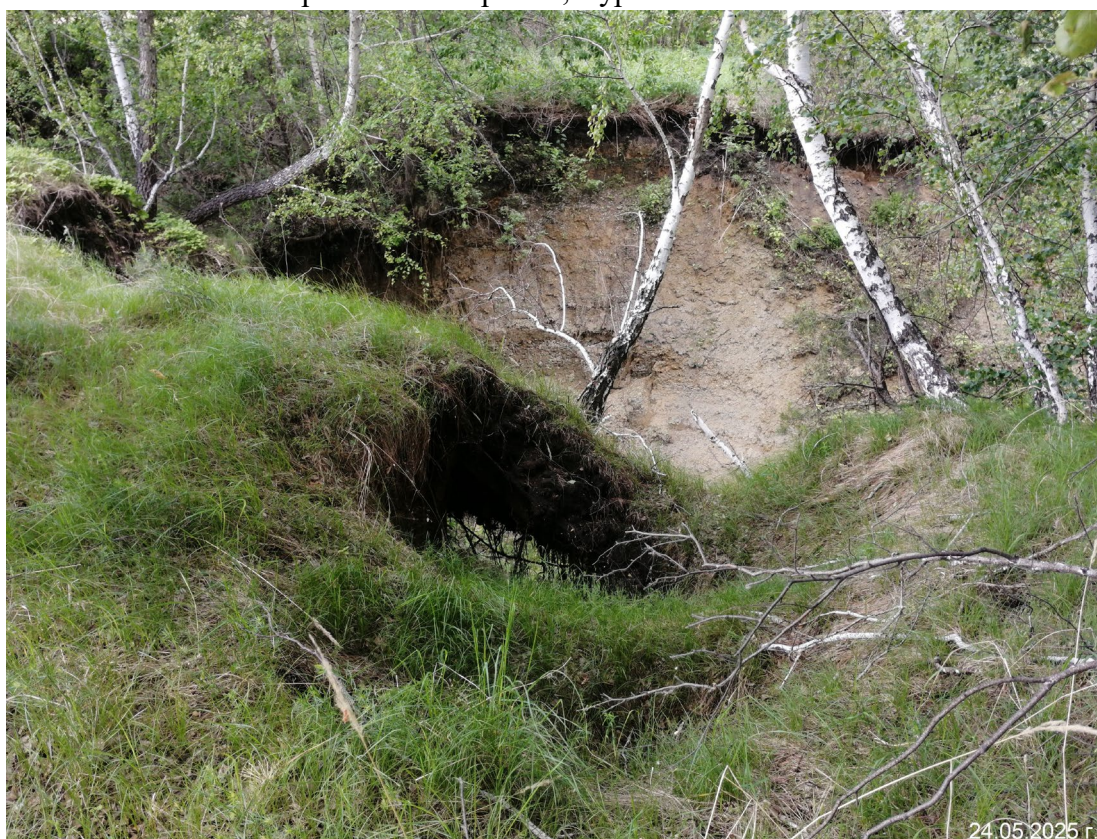
Фото 45-17-00167. Суффозионная воронка на борту оврага. Нечунаевский участок, Каргапольский район, Курганская область. Вид на запад

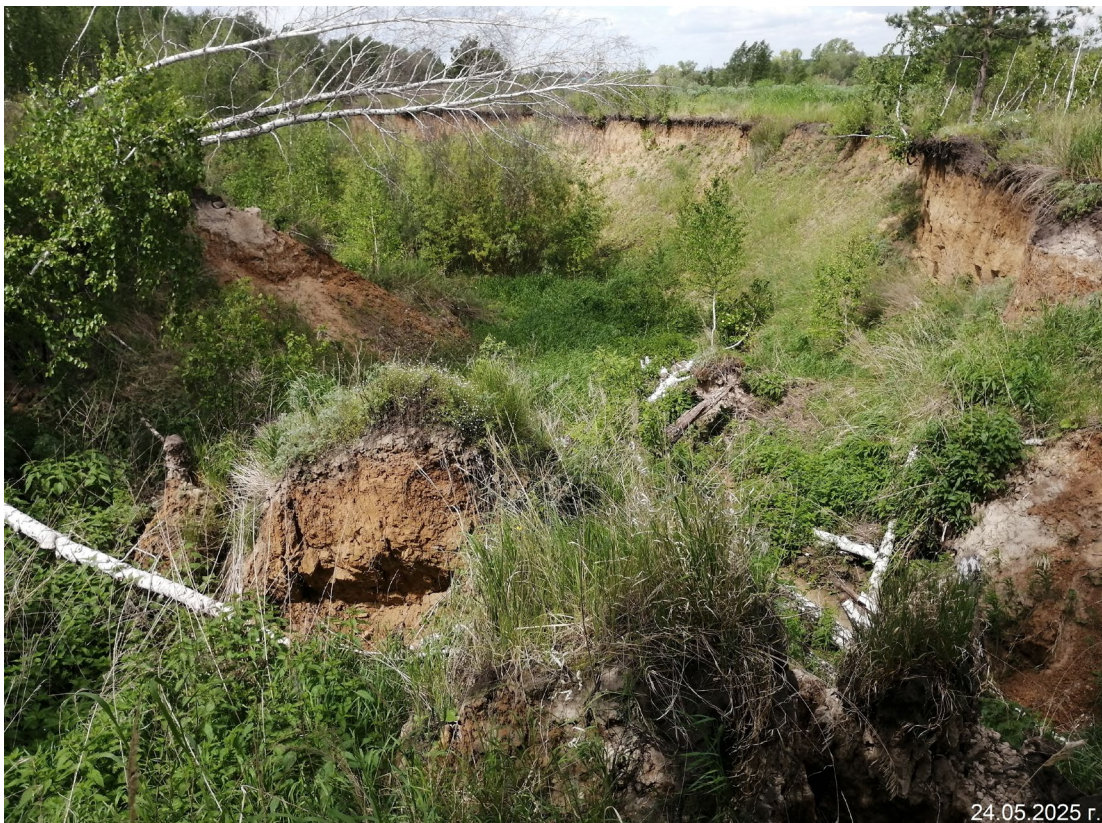
Фото 45-22-00006. Активный откос II порядка на Раскатихинском овраге.  
Раскатихинский участок, Притобольный район, Курганская область

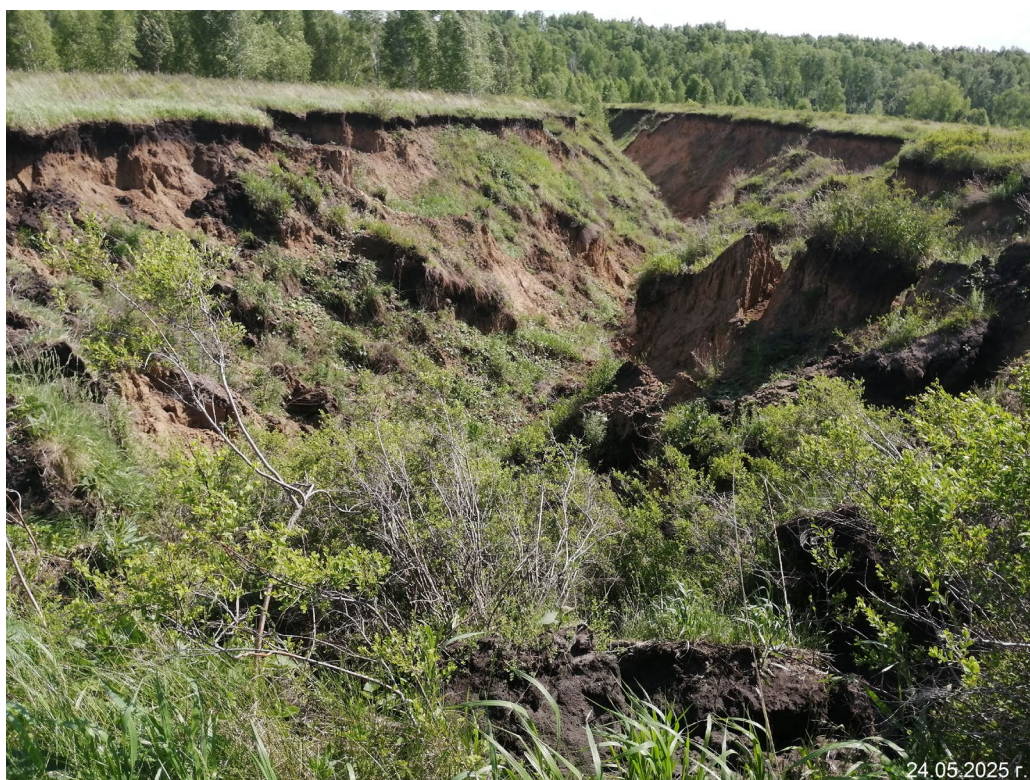
Фото 45-22-00007. Активный овраг ~800 м западнее автодороги на въезде в  
с. Ярославское. Раскатихинский участок, Притобольный район, курганская область.  
Вид на север

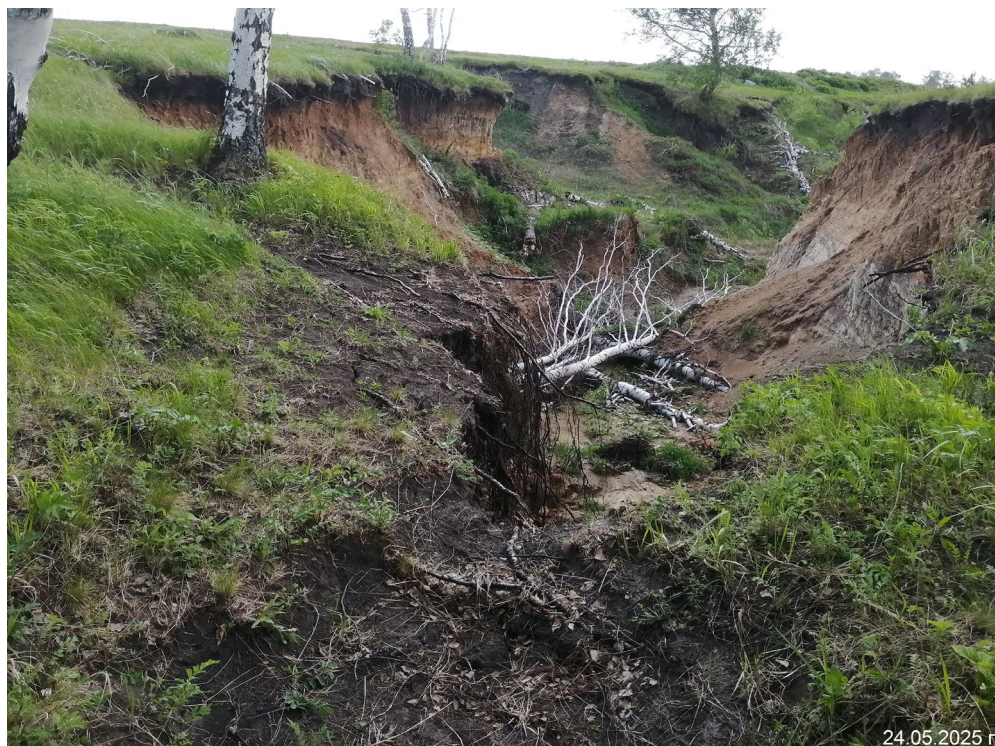
Фото 45-22-00011. Вершина активного оврага ~1,8 км восточнее МТФ, восточная окраина с. Ярославское. Раскатихинский участок, Притобольный район, Курганская область

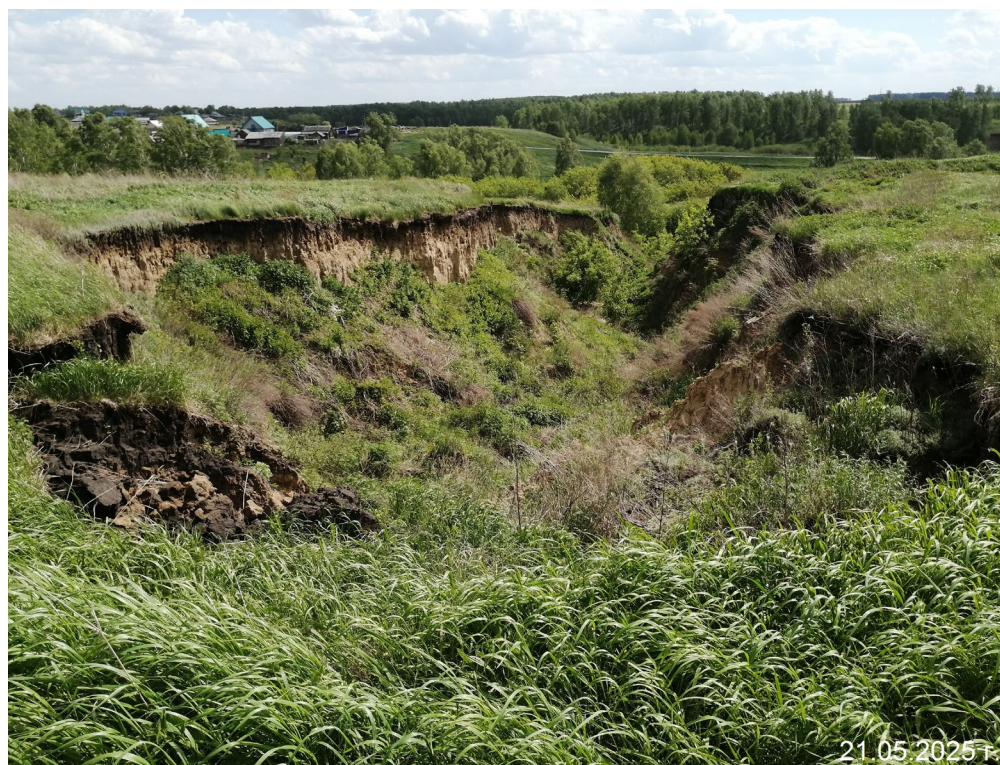
Фото 45-22-00012. Активный овраг ~330 м северо-восточнее автодороги на въезде в с. Ярославское. Раскатихинский участок, Притобольный район, Курганская область
