ФИЛИАЛ «УРАЛЬСКИЙ РЕГИОНАЛЬНЫЙ ЦЕНТР ГМСН»

**ИНФОРМАЦИОННАЯ СВОДКА**

О ПРОЯВЛЕНИЯХ ЭКЗОГЕННЫХ ГЕОЛОГИЧЕСКИХ ПРОЦЕССОВ  
НА ТЕРРИТОРИИ УРАЛЬСКОГО ФЕДЕРАЛЬНОГО ОКРУГА  
ЗА II КВАРТАЛ 2025 Г.

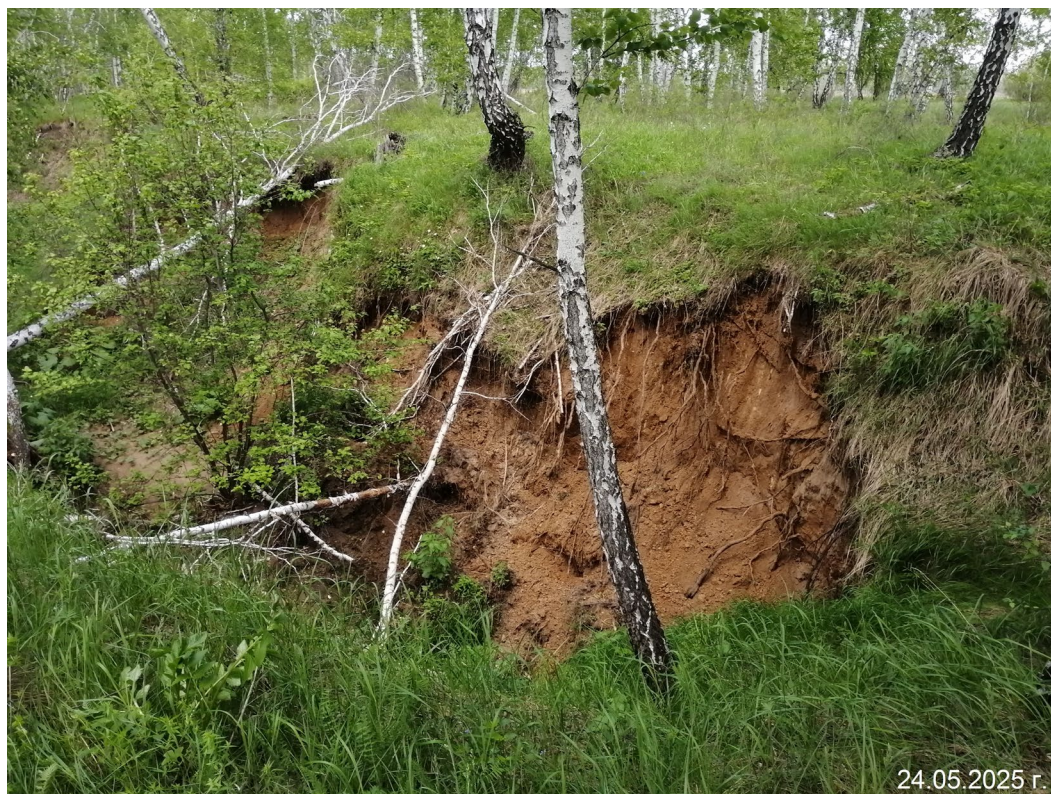
Фото 45-17-00185. Суффозионный провал в тальвеге основного оврага в 50м от вершины. Раскатихинский участок, Притобольный район, Курганская область

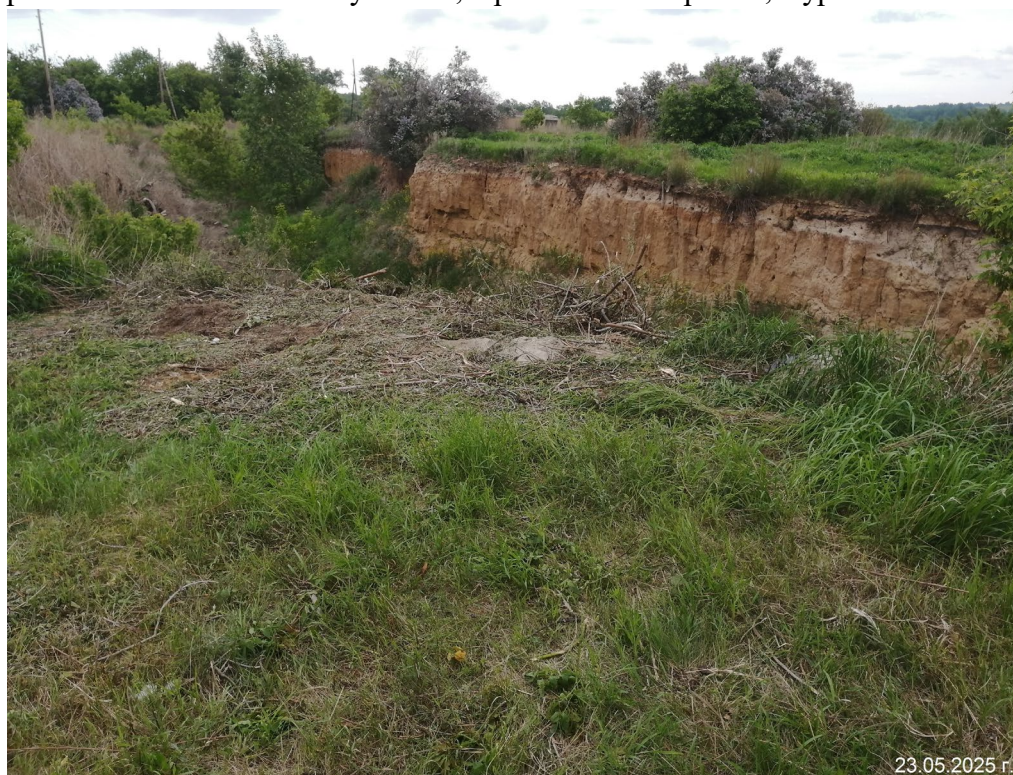
Фото 45-22-00005. Овраг в д. Орловка. Орловский участок, Кетовский район, Курганская область

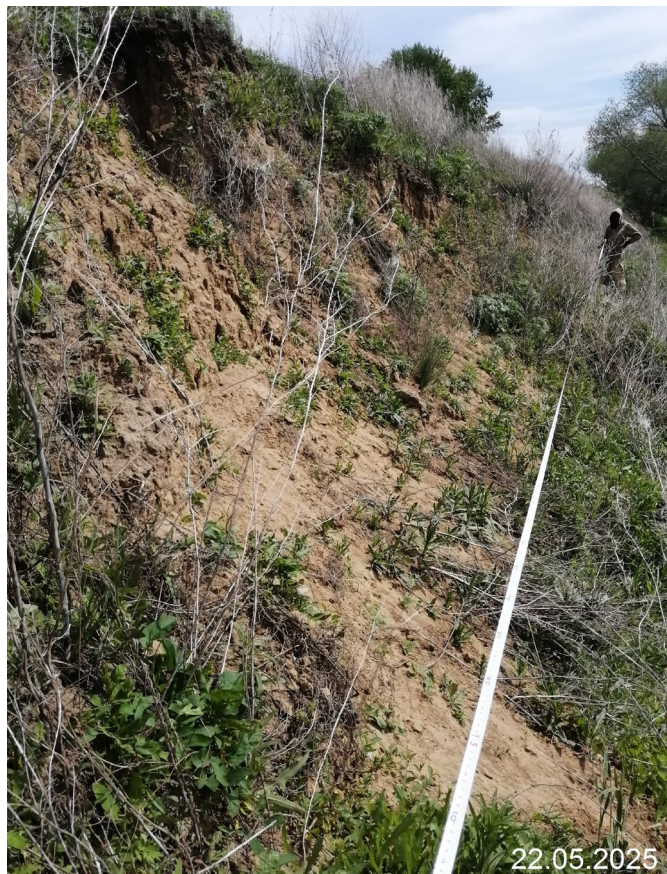
Фото 45-2025-01-001-1. Осыпной участок на северном берегу оз. Жидки, протяженностью 15 м. Высота бровки от уреза воды 6 м. Участок Жидкинский, Петуховский район, Курганская область

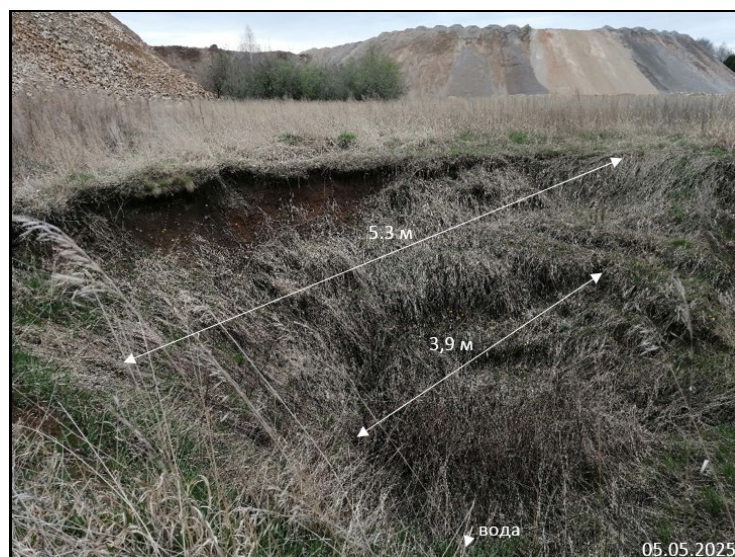
Фото 66-31-00053. Западная воронка. Т.н. 145-6. Богдановичский участок, Свердловская область

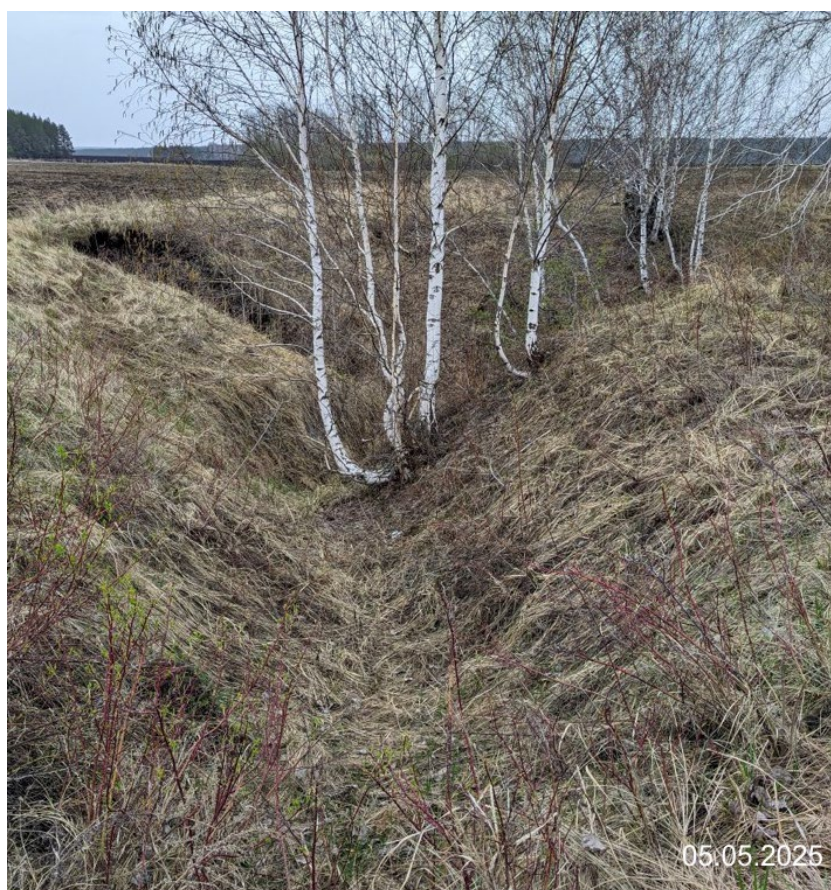
Фото 66-31-00571. Т.н. 538-2. Воронка в форме запятой, с понором. Богдановичский участок, Свердловская область

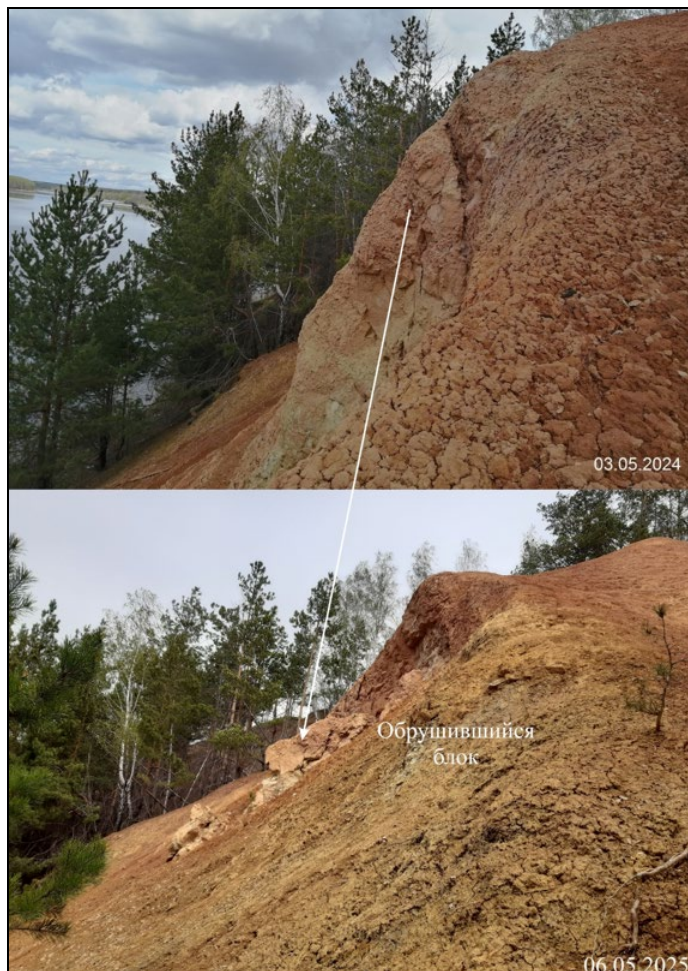
| 66-11-00289 | Уральский | Свердловская область | Каменск-Уральский | 56,37327 | 62,01536 | 00.04.24 | Не завер-<br>шился | Оп | Атм. | Не<br>отмечались | <p>По результатам обследования 06.05.2025 г. выявлено развитие оползневого процесса. Механизм смещения – комбинация скольжения и сдвижения уступов. Высота северного оползневого уступа 18 м. В 2025 г. здесь произошло оползание блока по ранее заложенной трещине. Высота южного оползневого уступа 5,2 м, длина 117 м. В восточном углу стенки срыва промоина, борты не задернованы, корытообразной формы. Отмечается рост размеров 4,10×3,13 м (в 2024 г. 3,9×3,0 м). Западнее промоины – оползневая ступень длиной 0,78 м высотой 0,98 м (в 2024 г. - 0,6 м). В 2025 г. произошел обвал нависающего «козырька», падение дерева. Активность средняя.</p> | | |

Фото 66-11-00289. Оползень на Каменском участке, северная стенка срыва.  
Свердловская область

Фото 66-11-00289. Оползень на Каменском участке, южная стенка срыва.  
Свердловская область

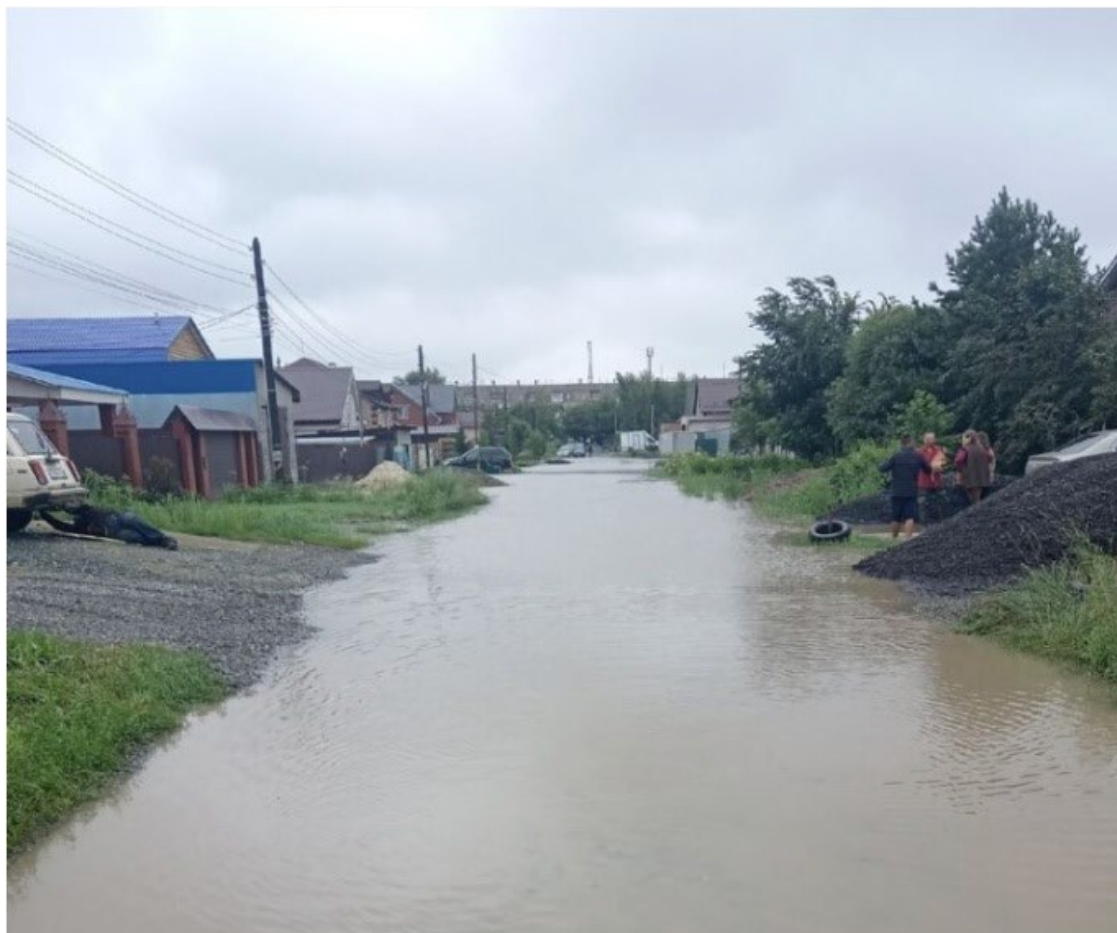
Фото 74-2025-22-05. Подтопление пос. Бажова в г. Копейске Челябинской области

- По интернет-данным (<https://yandex.ru/video/preview/9462597410891842673>) выявлен 1 случай развития процесса подтопления 22.05.2025 г. территории г. Копейска (бывший пос. Бажова), в Челябинской области. Подтоплены частные жилые дома и огороды по ул. Крылова, Качалова, Ангарская, Ильинская и др. Фактор активизации процесса – период весеннего паводка. Активизация процесса зафиксирована с начала марта 2025 г, процесс не завершился. Процесс подтопления развивается ежегодно с 2015 г. на локальных участках г. Копейска и прилегающих поселках (Бажова, Горняк, Октябрьский и Старокамышинск), вследствие закрытия и прекращения шахтного водоотлива из угольных шахт «Подозерная», «Центральная», «Красная Горнячка» и др., угольных разрезов и выхода депрессионных воронок на естественные отметки, в результате чего ранее комфортные для проживания территории оказываются подтопленными.

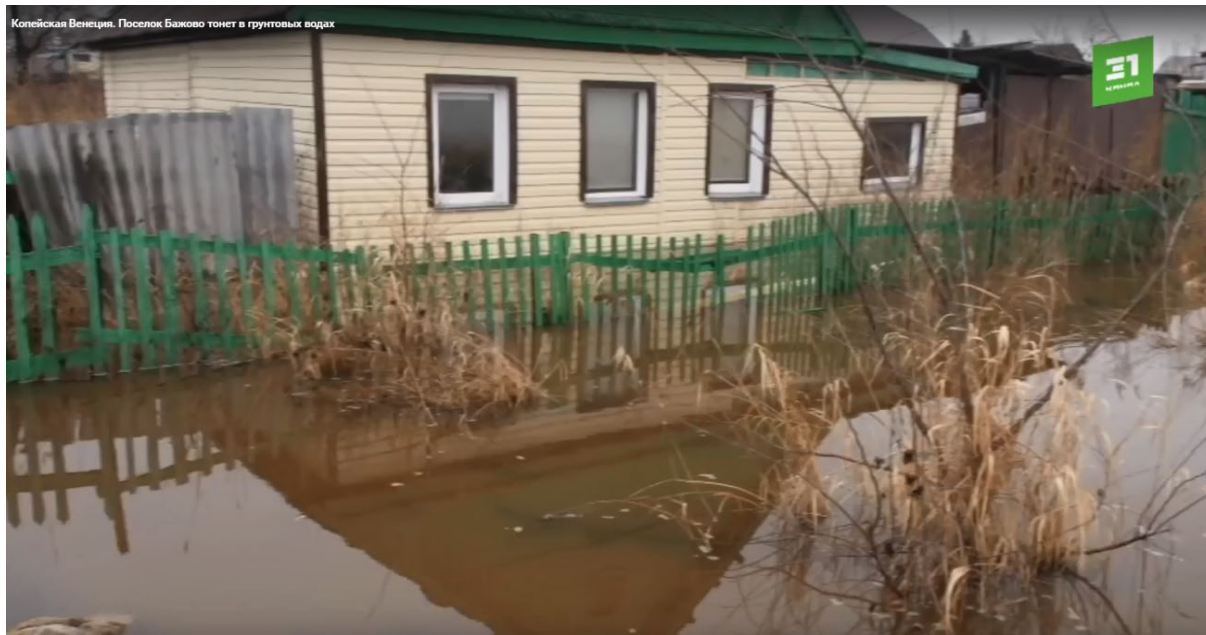
Фото 74-2025-22-05. Подтопление пос. Бажова в г. Копейске Челябинской области

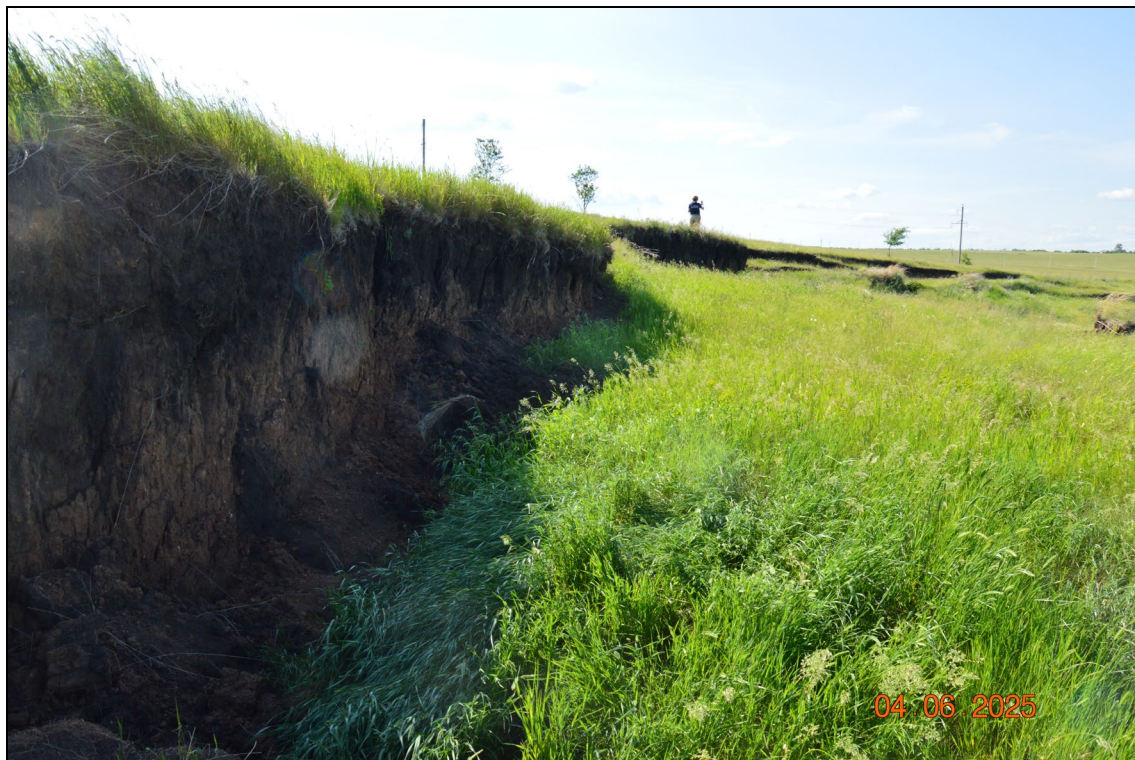
Фото 74-11-00267. Активизация оползневого процесса на правом борту Верхнеуральского водохранилища. Бровка отрыва оползня. Челябинская область

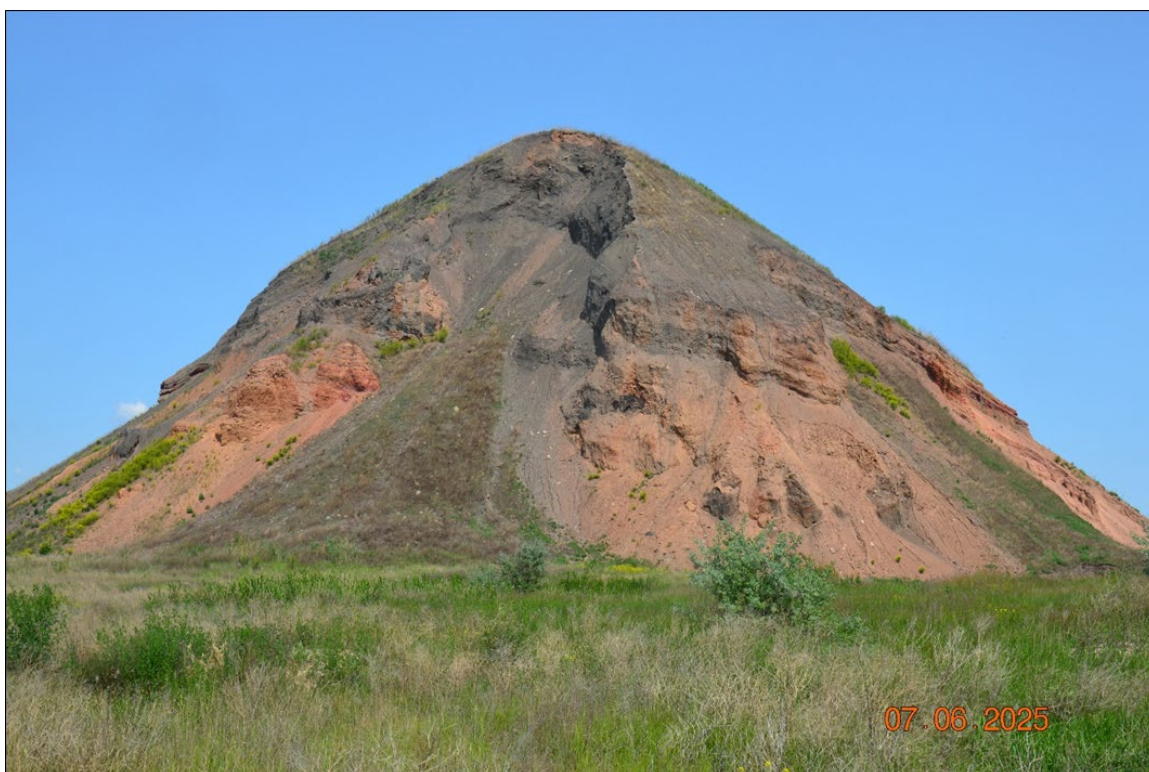
Фото 74-11-00233. Оползание и осыпание склонов террикона бывшей угольной шахты Куллярская. Красногорский пункт наблюдений, Челябинская область

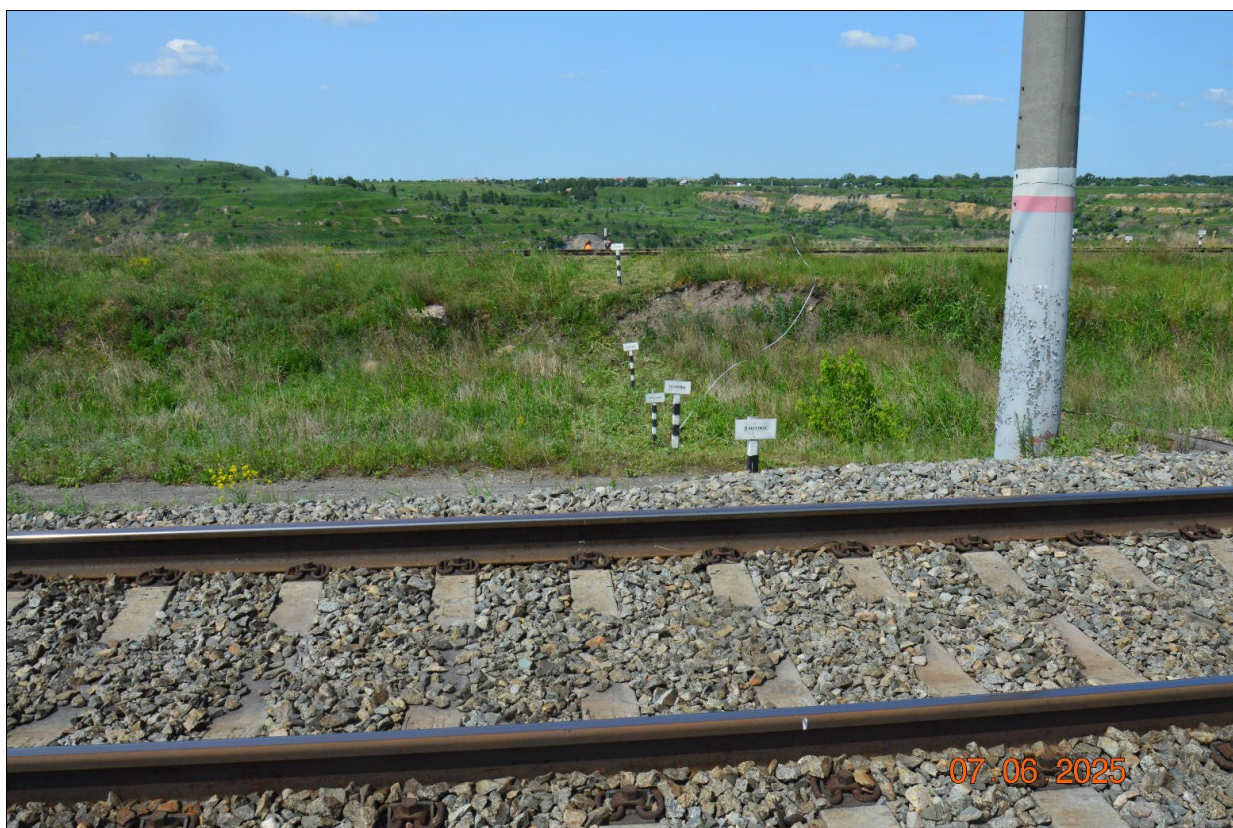
Фото 74-11-00172. Таблички с расстояниями до основного железнодорожного пути.  
Мониторинговые наблюдения выполняются эксплуатационной службой ЮУЖД.  
Красногорский пункт наблюдений, ТН 2. Челябинская область

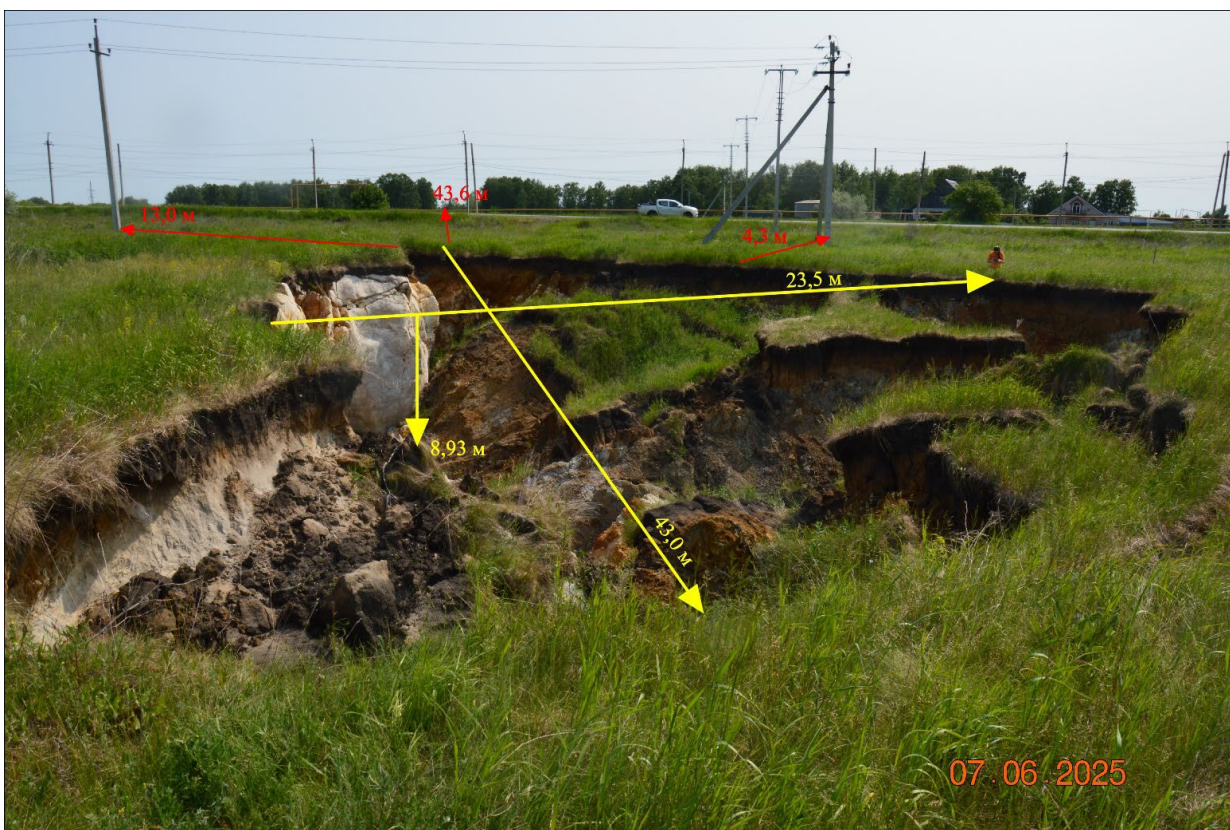
Фото 74-31-00227. Карстово-суффозионный провал в ТН 6. Красногорский пункт наблюдений. Челябинская область

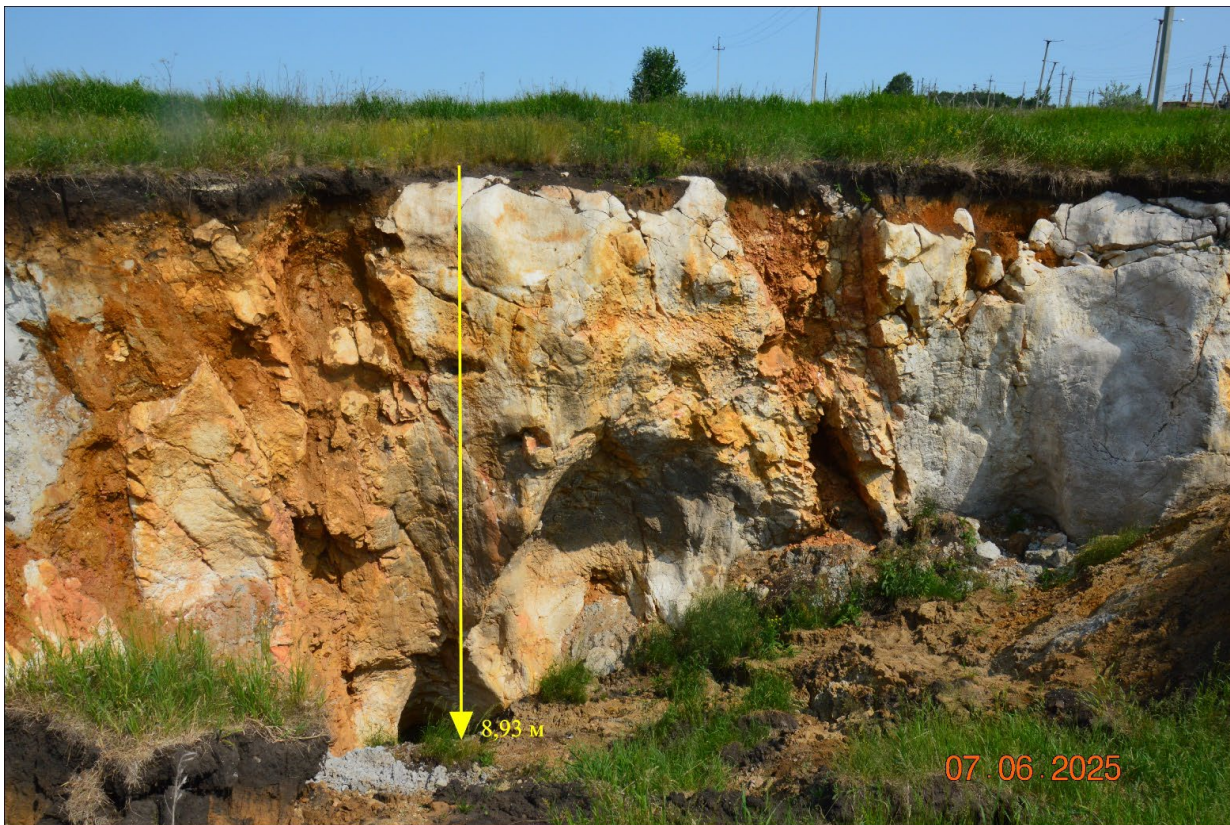
Фото 74-31-00227. Геологический разрез на борту карстового провала в ТН 6.  
Красногорский пункт наблюдений. Челябинская область

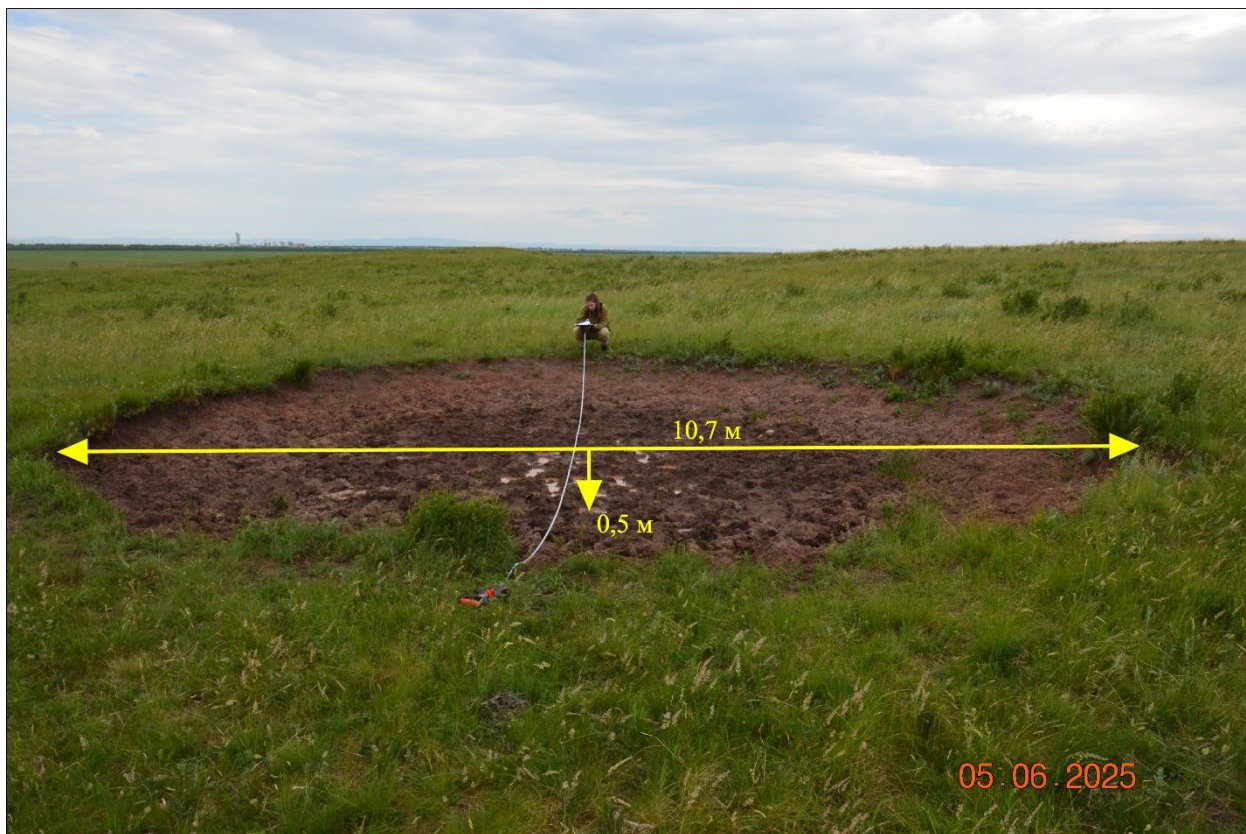
Фото 74-31-00228. Карстовое блюдце на участке пещеры Авдотьянская, ТН 10-1.  
Янгельский ПН, Агаповский район, Челябинская область

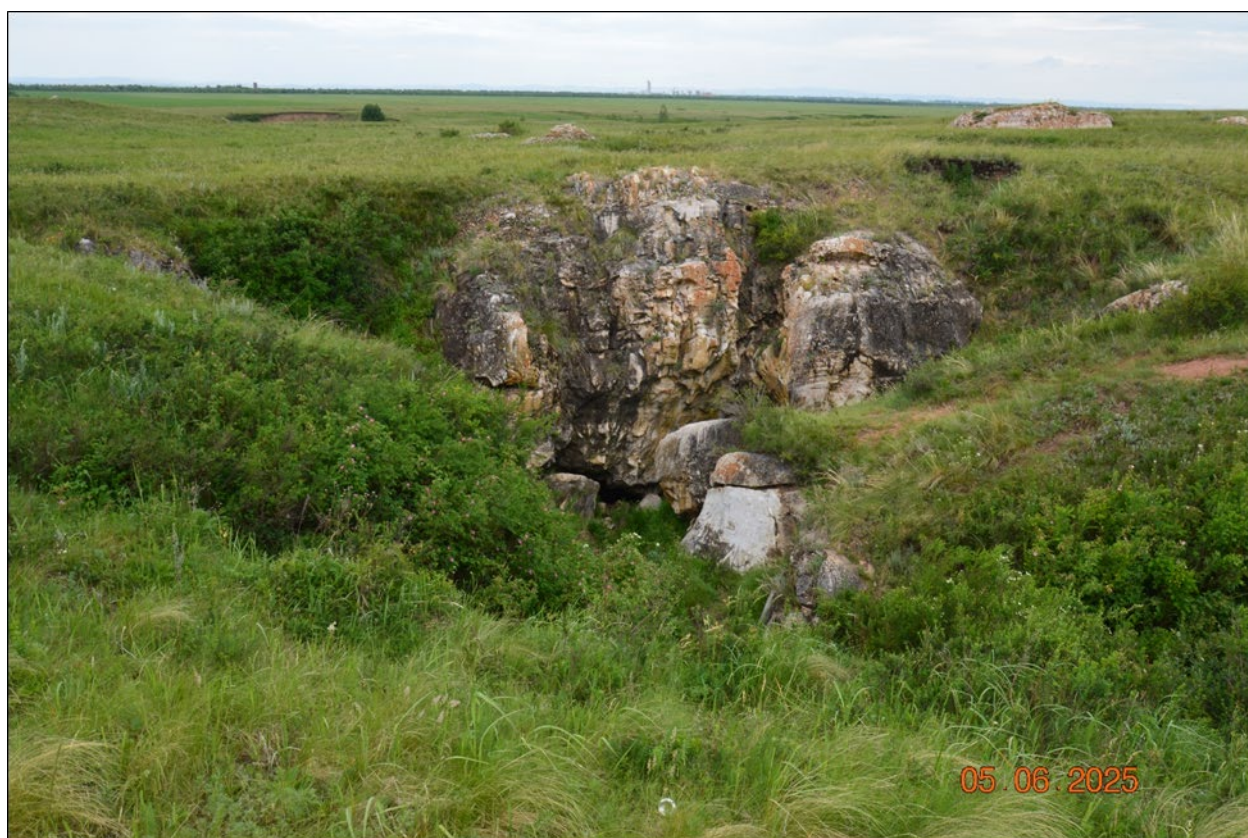
Фото 74-31-00230. Вход в пещеру Авдотьянская № 3 в ТН 10 со свежими оседаниями грунта. Янгельский ПН, Агаповский район, Челябинская область

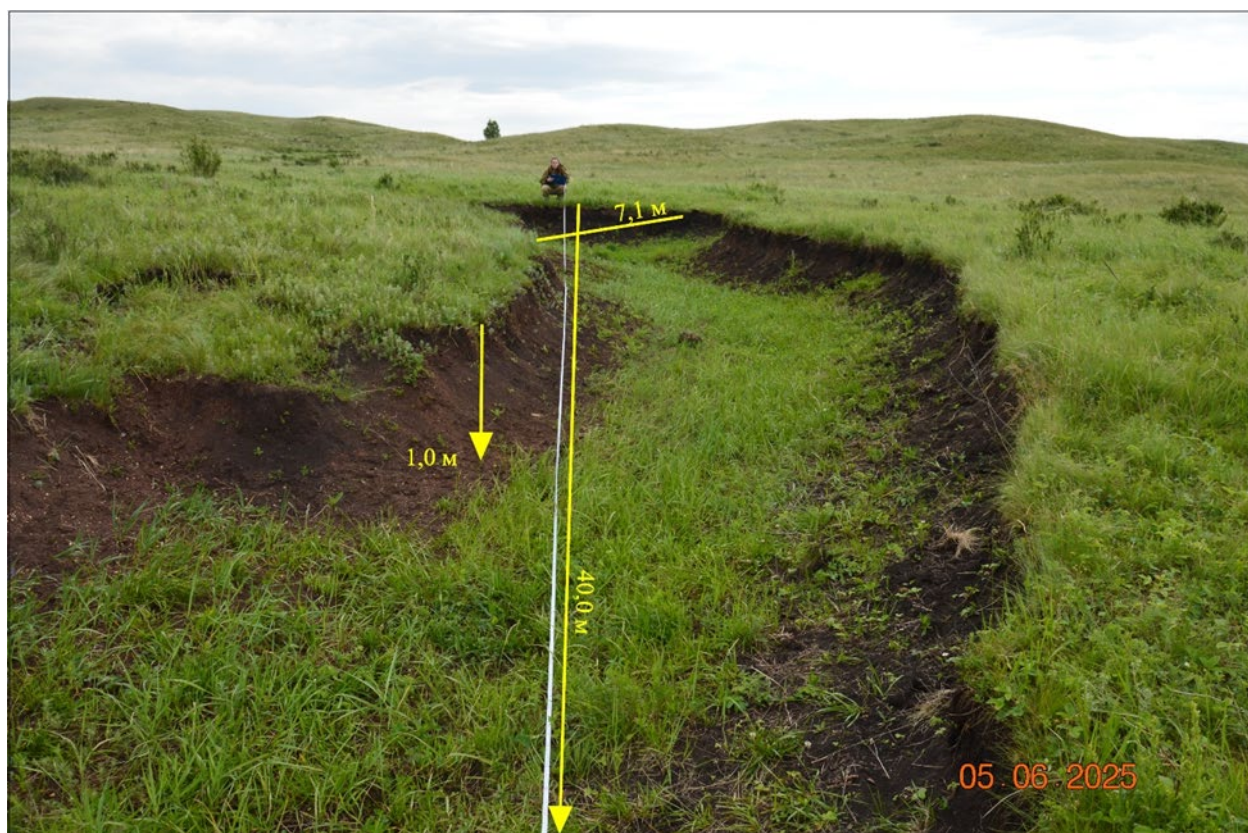
Фото 74-22-00270. Овраг в ТН 10-3. Янгельский ПН, Агаповский район Челябинская область

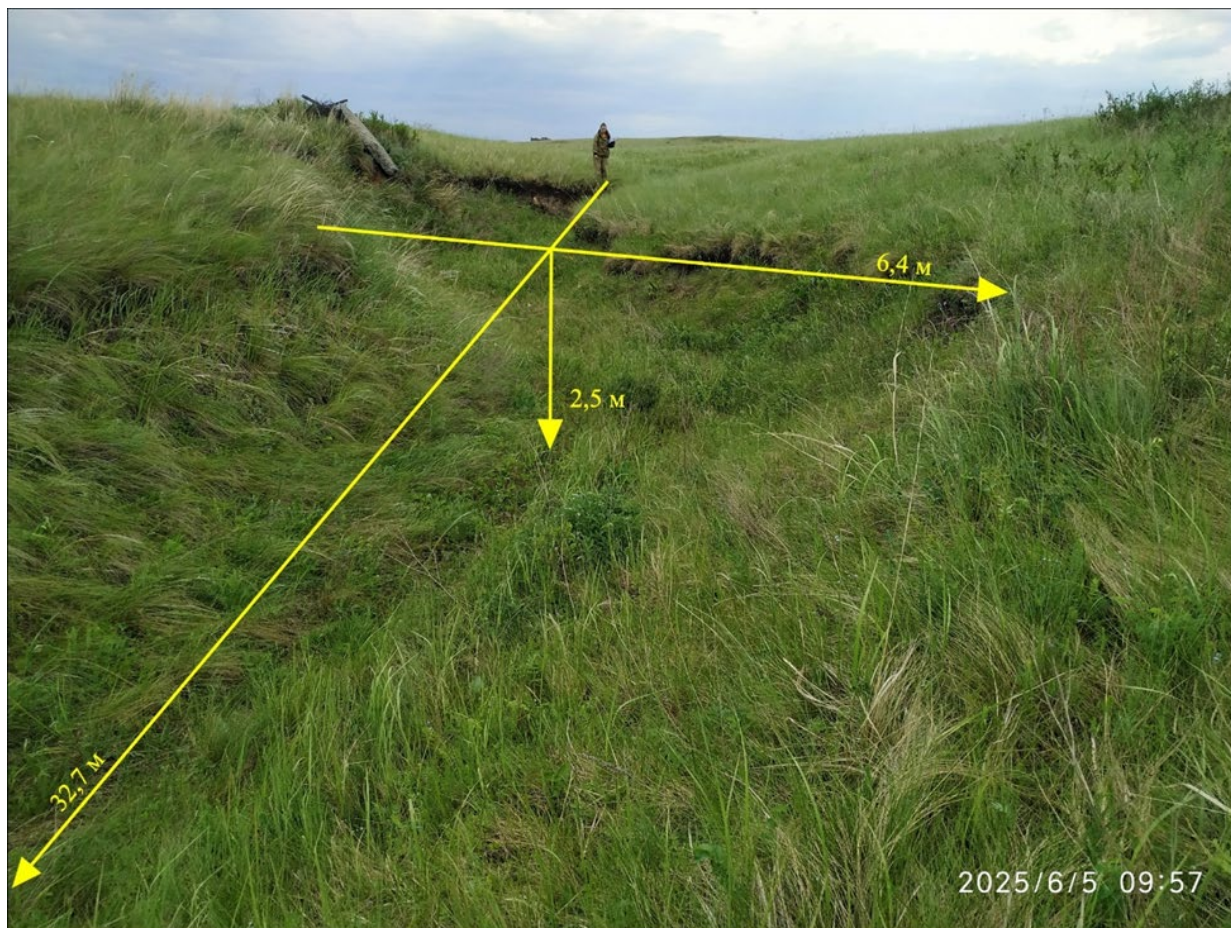
Фото 74-22-00201. Участок овражной эрозии в ТН 4а.  
Янгельский ПН, Агаповский район Челябинская область

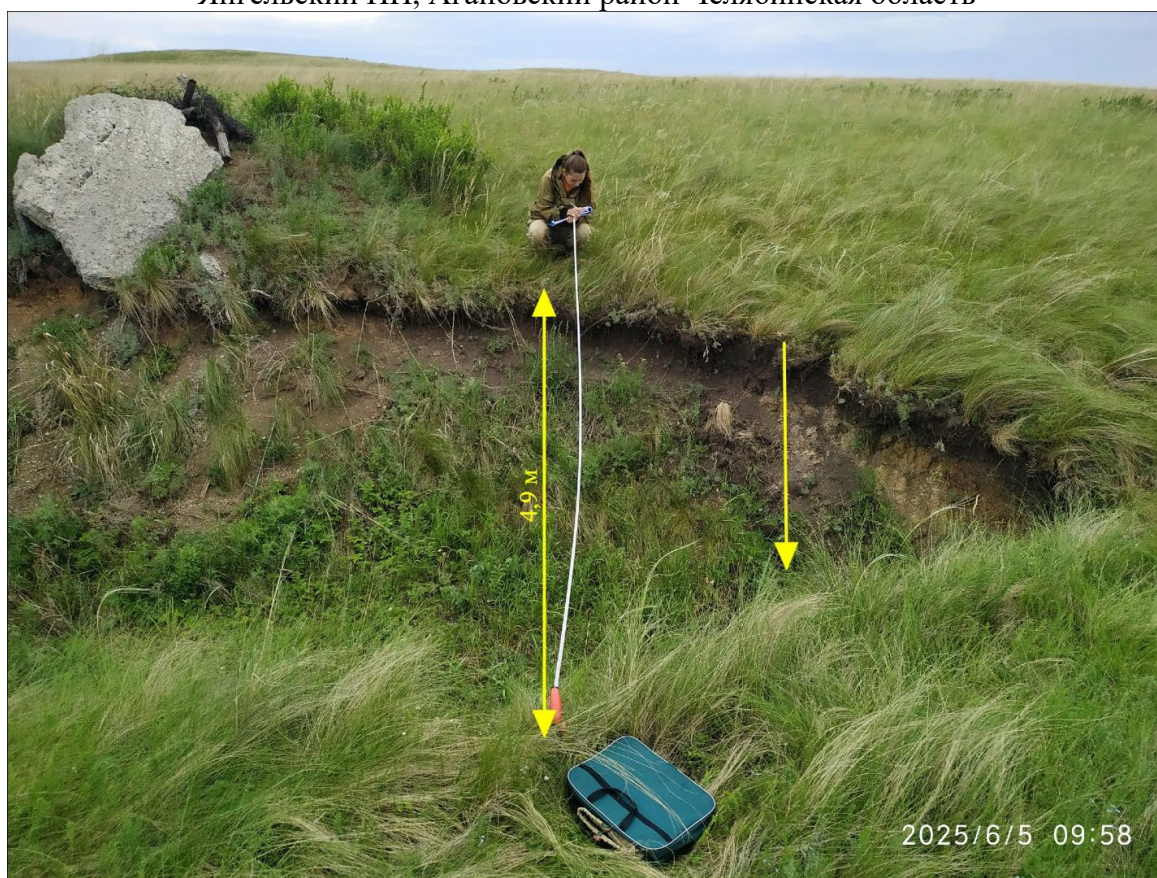
Фото 74-22-00201. Вершина оврага в ТН 4а. Янгельский ПН, Агаповский район  
Челябинская область

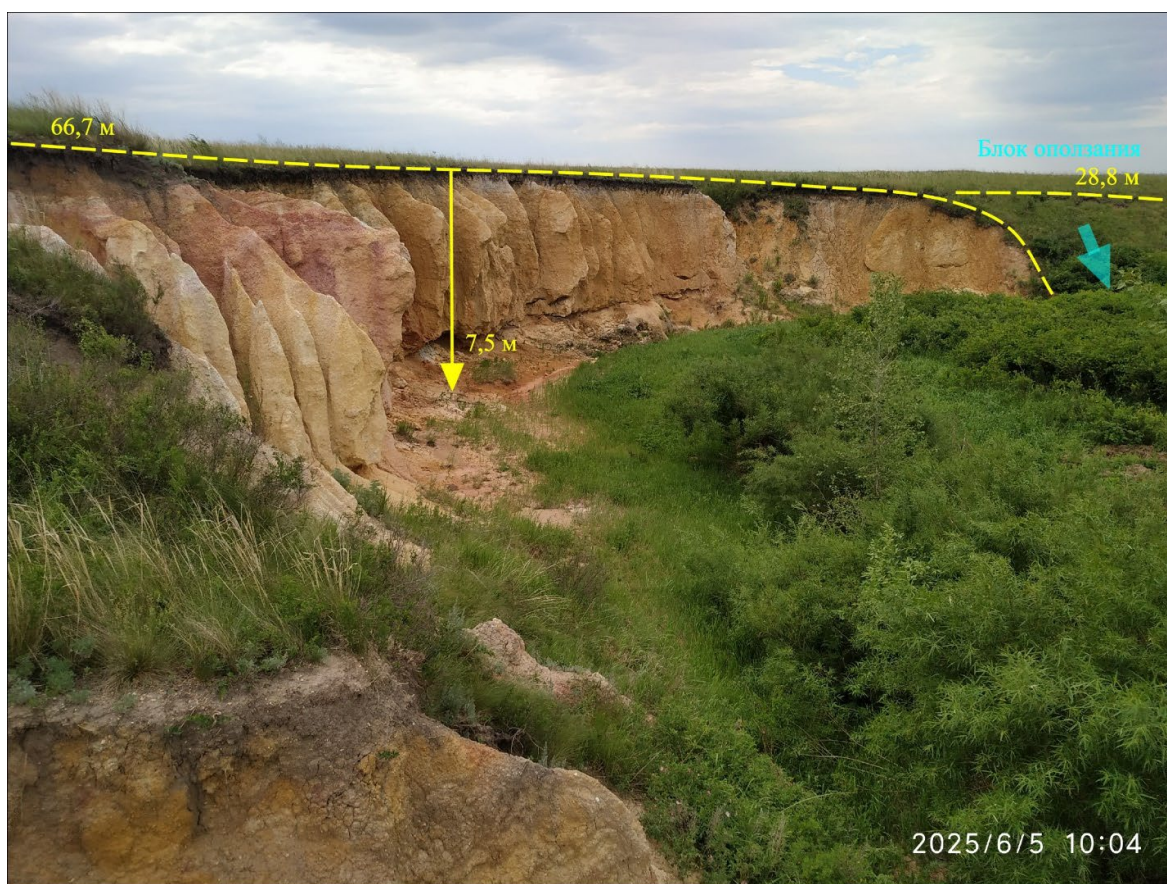
Фото 74-22-00198. Эрозионный врез по левому борту оврага большой Лог в ТН 5.  
Янгельский ПН, Агаповский район, Челябинская область

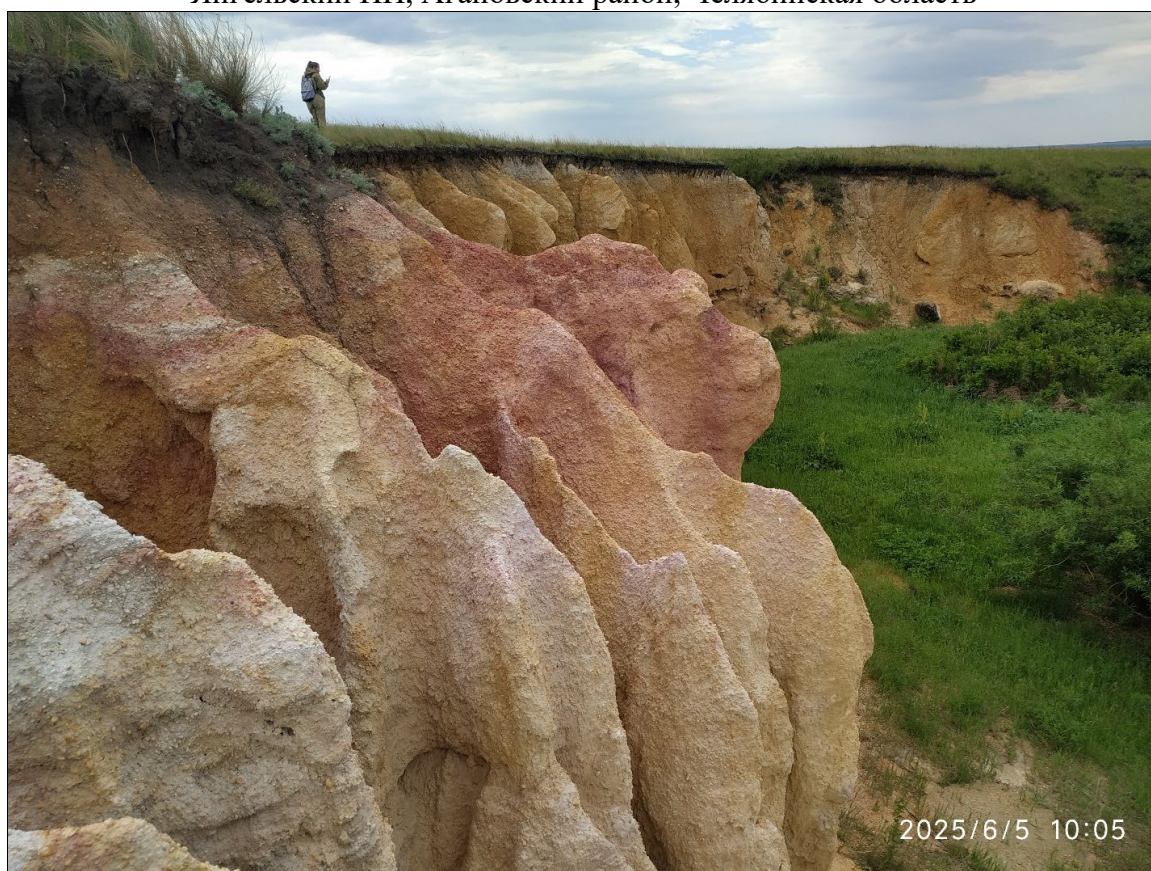
Фото 74-22-00198. Скульптурные формы в неогеновых отложениях в ТН 5.  
Янгельский ПН, Агаповский район, Челябинская область

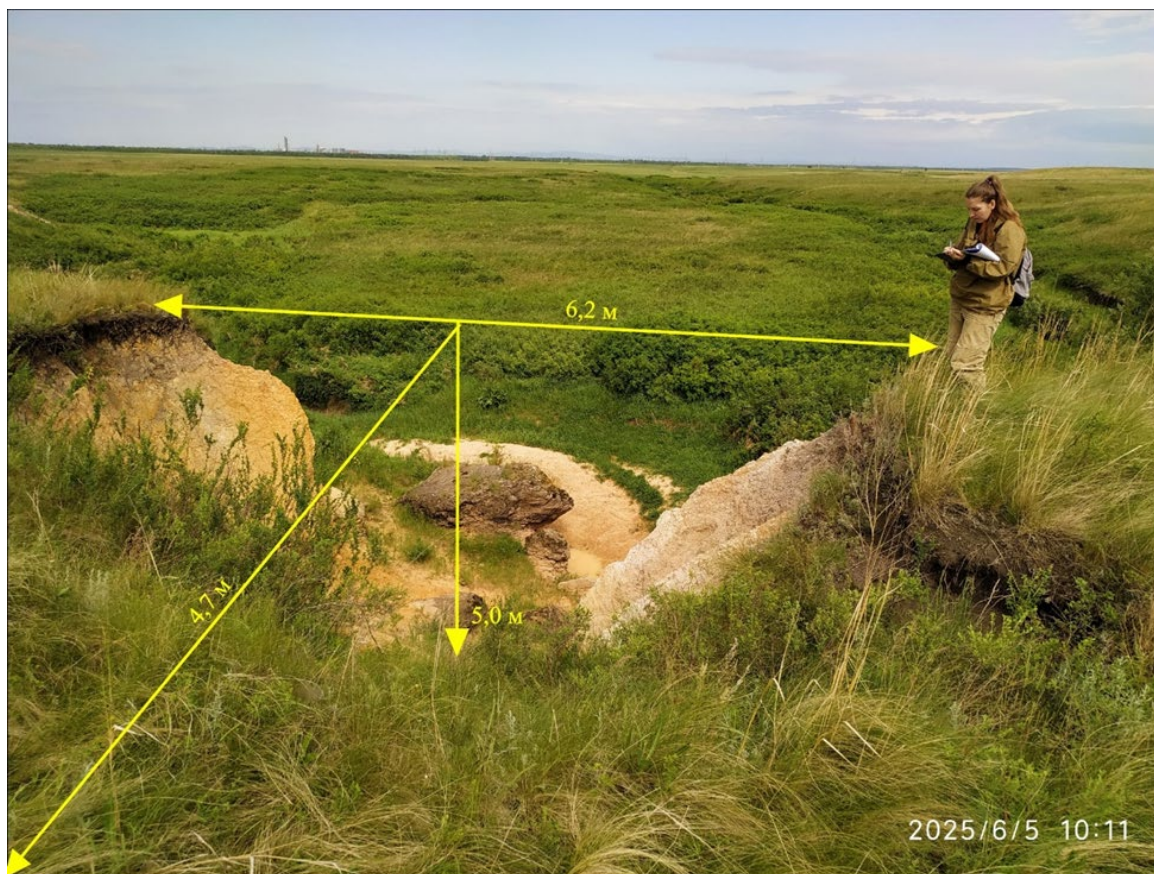
Фото 74-22-00198. Формирование овражка по левому борту оврага большой Лог в ТН 5.  
Янгельский ПН, Агаповский район, Челябинская область

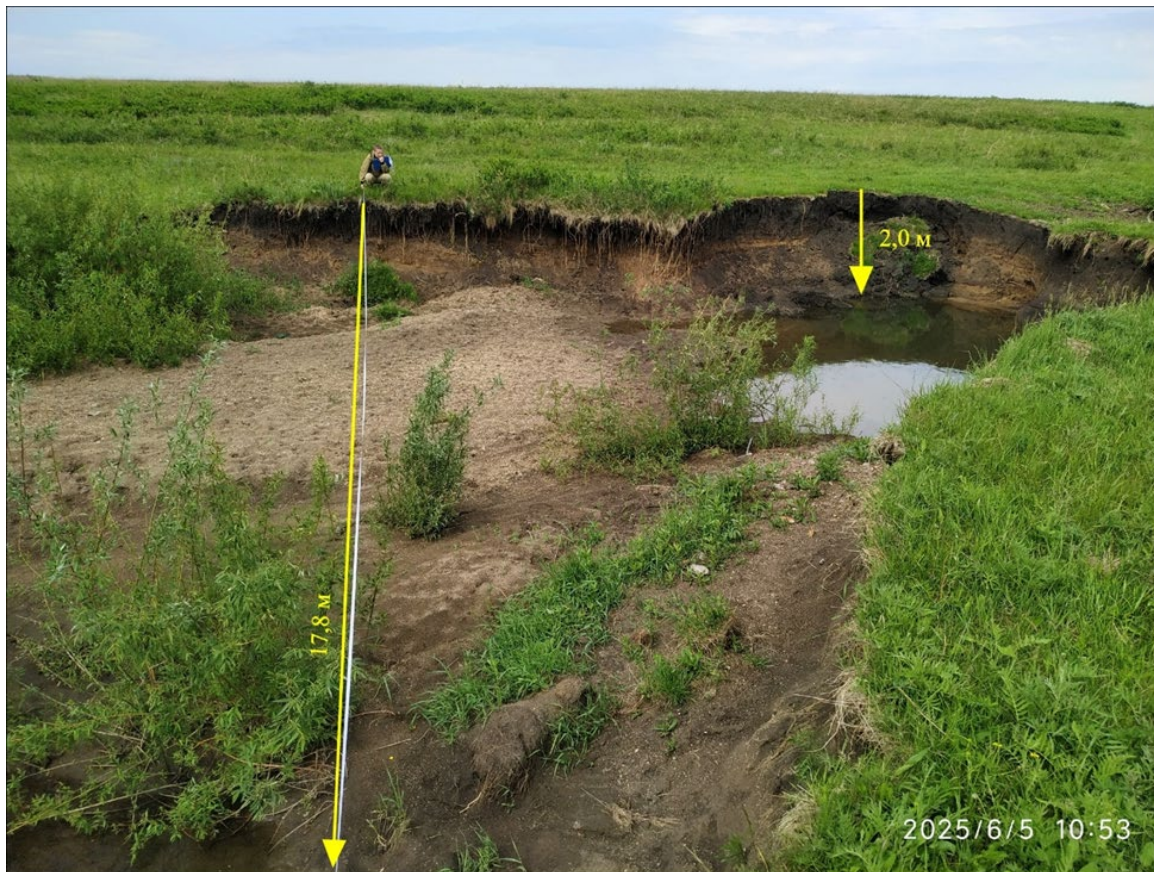
Фото 74-22-00019. Эрозионный уступ в тальвеге оврага Большой Лог в ТН 8.  
Янгельский ПН, Агаповский район Челябинская область

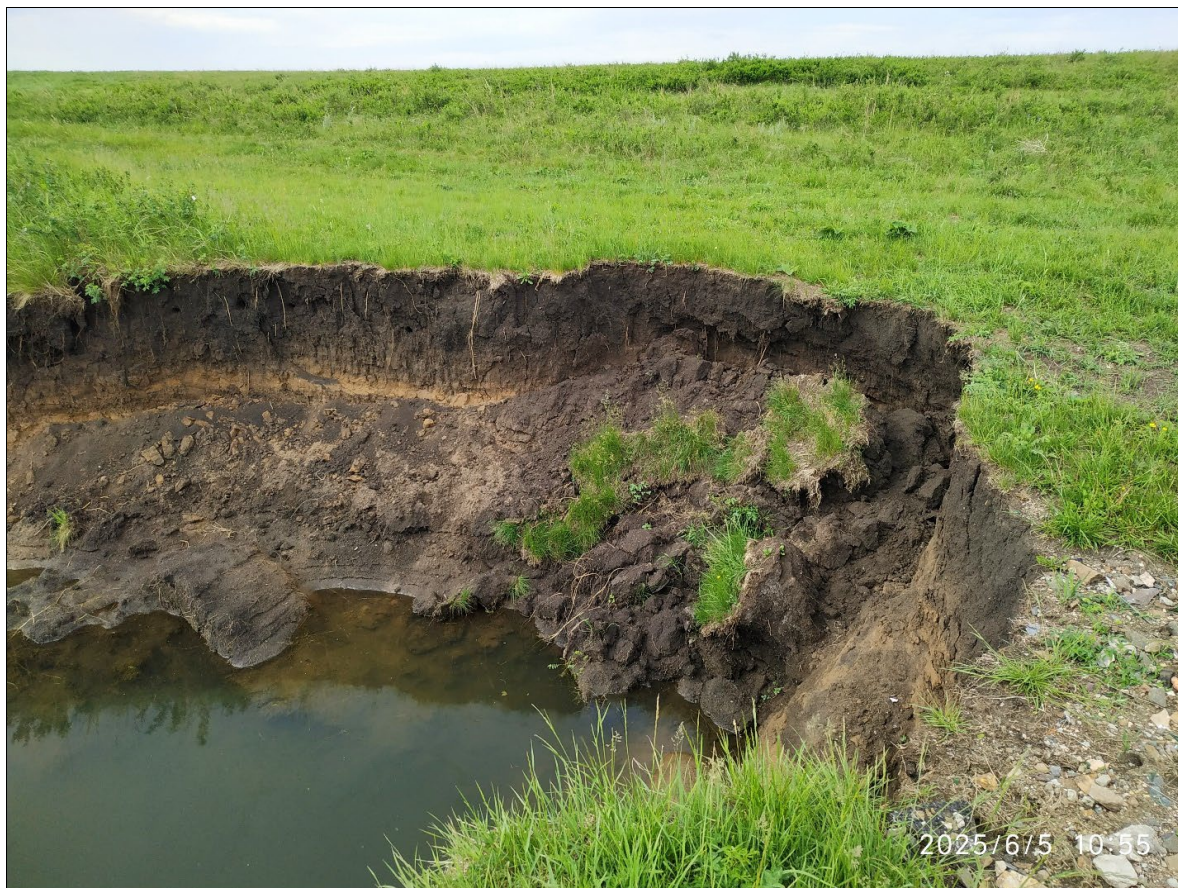
Фото 74-22-00019. Продвижение вершины эрозионного уступа в ТН 8.  
Янгельский ПН, Агаповский район Челябинская область
