ФИЛИАЛ «УРАЛЬСКИЙ РЕГИОНАЛЬНЫЙ ЦЕНТР ГМСН»

**ИНФОРМАЦИОННАЯ СВОДКА**

О ПРОЯВЛЕНИЯХ ЭКЗОГЕННЫХ ГЕОЛОГИЧЕСКИХ ПРОЦЕССОВ  
НА ТЕРРИТОРИИ УРАЛЬСКОГО ФЕДЕРАЛЬНОГО ОКРУГА  
ЗА II КВАРТАЛ 2025 Г.

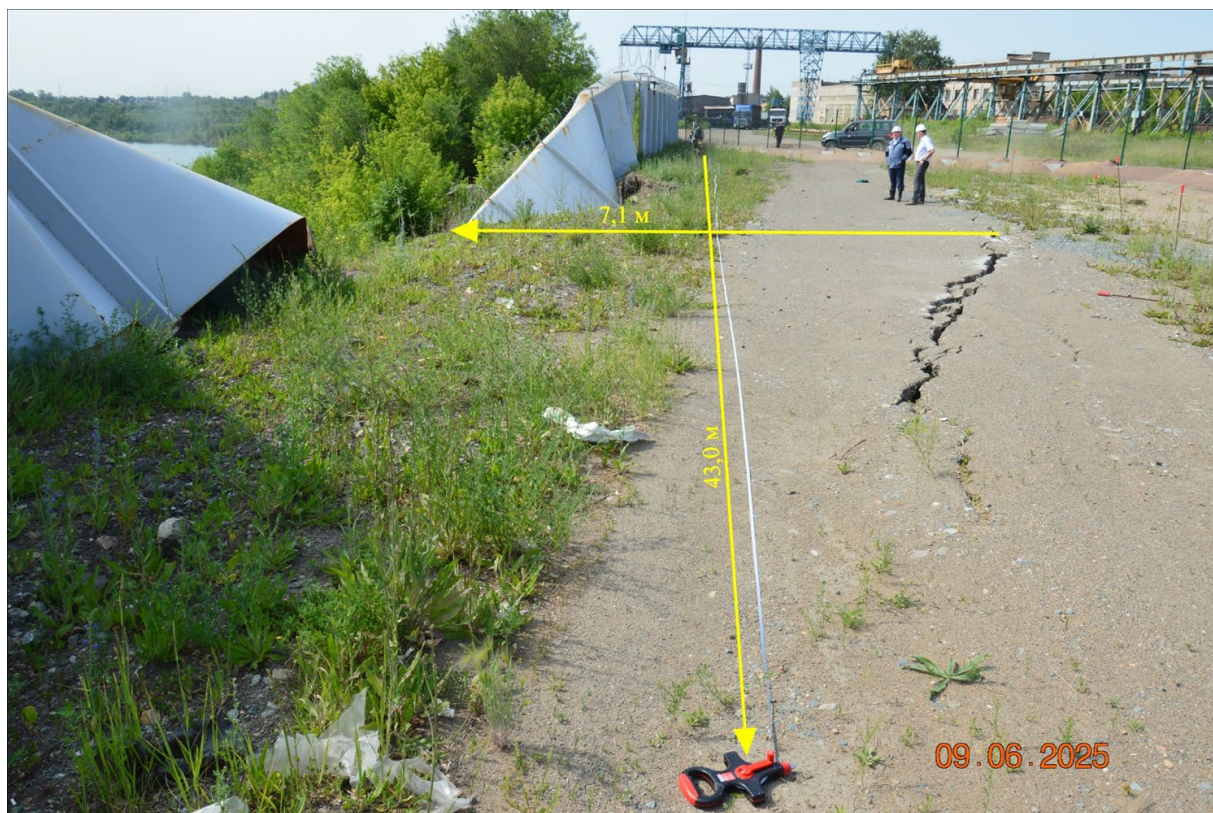
- в результате схода оползня нарушено металлическое ограждение территории завода на протяжении 36 м, выведен из строя участок технологической дороги. На технологической автодороге трещинами обозначился новый блок отседания шириной 43,0 м и длиной по направлению смещения 7,1 м.

Фото 74-11-237. Новый блок оползания на территории предприятия в ТН 15а на территории АО «Копемаш». Копейский участок оперативного обследования, г. Копейск, Челябинская область

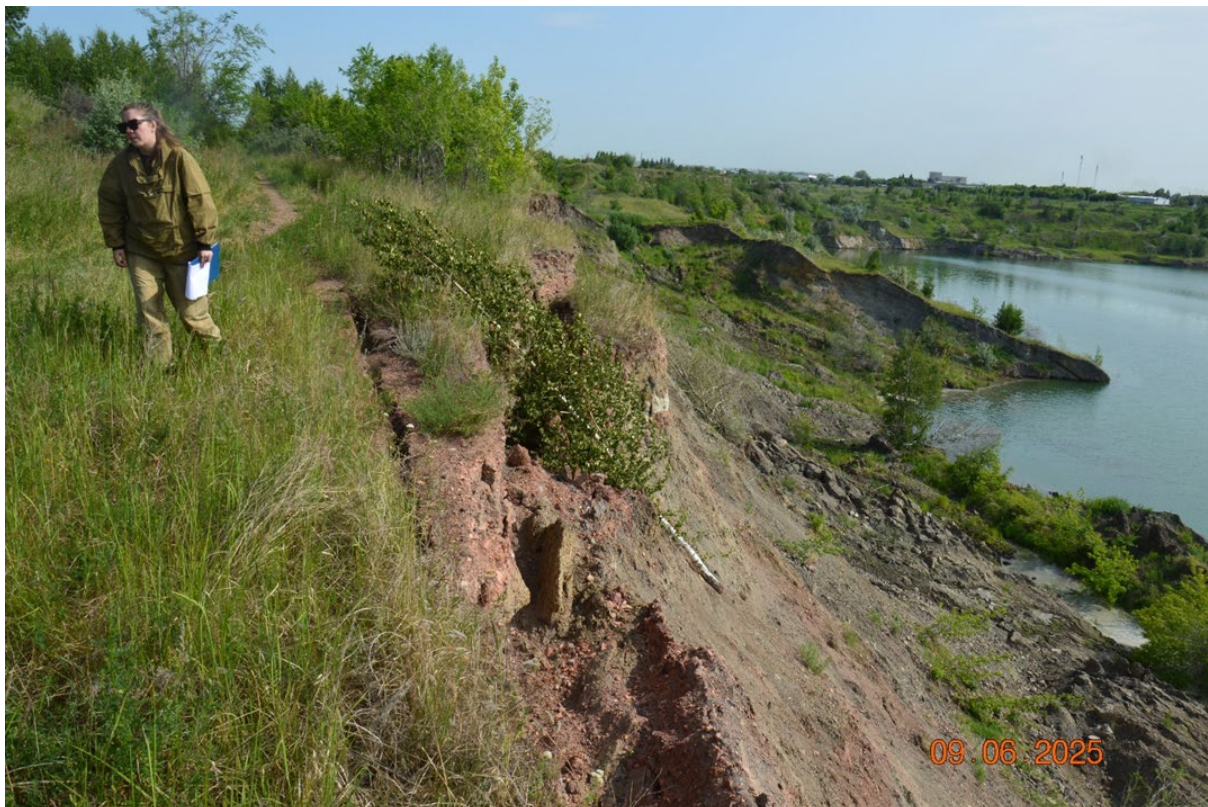
| 74-11-00067 | Уральский | Челябинская область | г. Копейск, западный борт Копейского разреза | 55,11005 | 61,63742 | 00.04.25 | 00.05.25 | Оп | Техн., атм. | Не отмечались | <p>ТН 12 - оползание борта карьера на участке протяженностью 300 м. В 2024 г. зафиксирована активизация оползневого процесса: оползневой блок длиной 10,6-16,3 м и шириной вдоль борта до 200 м опустился на 2,0 – 10,0 м в сравнении с 2023 годом. По состоянию на 09.06.2025 оползневой блок опустился в карьер и полностью разрушен. На участке заброшенной грунтовой автодороги появились новые трещины бортового отпора с шириной блока до 30,0 м и длиной 11,0 м. Причина активности оползневого процесса имеет техногенный характер: в створе данного участка, выше по потоку подземных вод расположен водоем, в том числе принимающий ливневые стоки с застроенных территорий. От водоема в сторону карьера направлен поток грунтовых вод, смачивающий грунты борта карьера и снижающий их устойчивость. На северной окраине оползневого участка проходит сброс стоков с территории производственной площадки предприятия Союз-Полимер, с расходом в период обследования около 15 л/с, в результате которого также образовался водоем, активизирующий обрушение борта карьера. По результатам обследования в ТН 12, активность гравитационных процессов оценена как высокая – 50%, с отступанием бровки отрыва за прошедший год до 10 м, обусловлена интенсивным снеготаянием и выпадением осадков в теплый период года, подъемом уровня воды в разрезе</p> | | |

Фото 74-11-00067. Оползание борта Копейского разреза в ТН 12.  
Копейский участок оперативного обследования, г. Копейск, Челябинская область

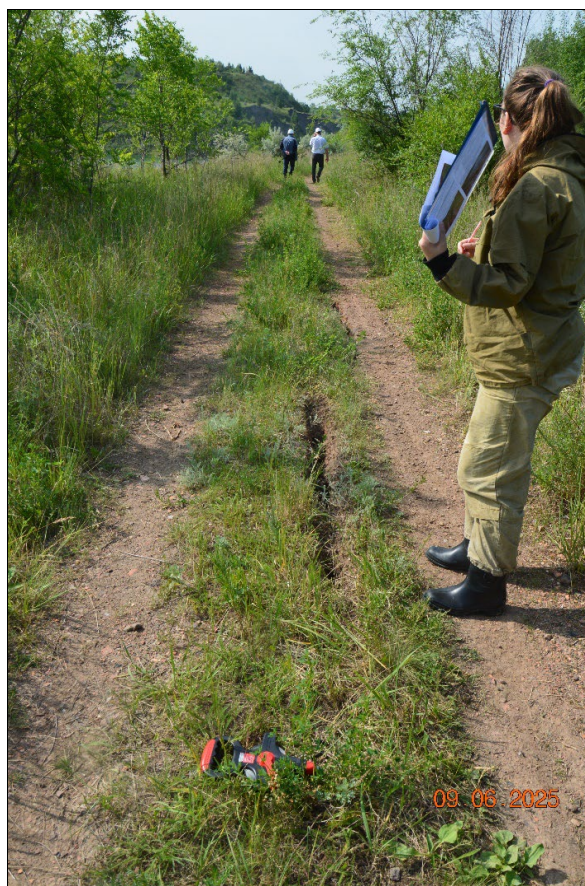
Фото 74-11-00067. Трещины бортового отпора в ТН 12.  
Копейский участок оперативного обследования, г. Копейск, Челябинская область

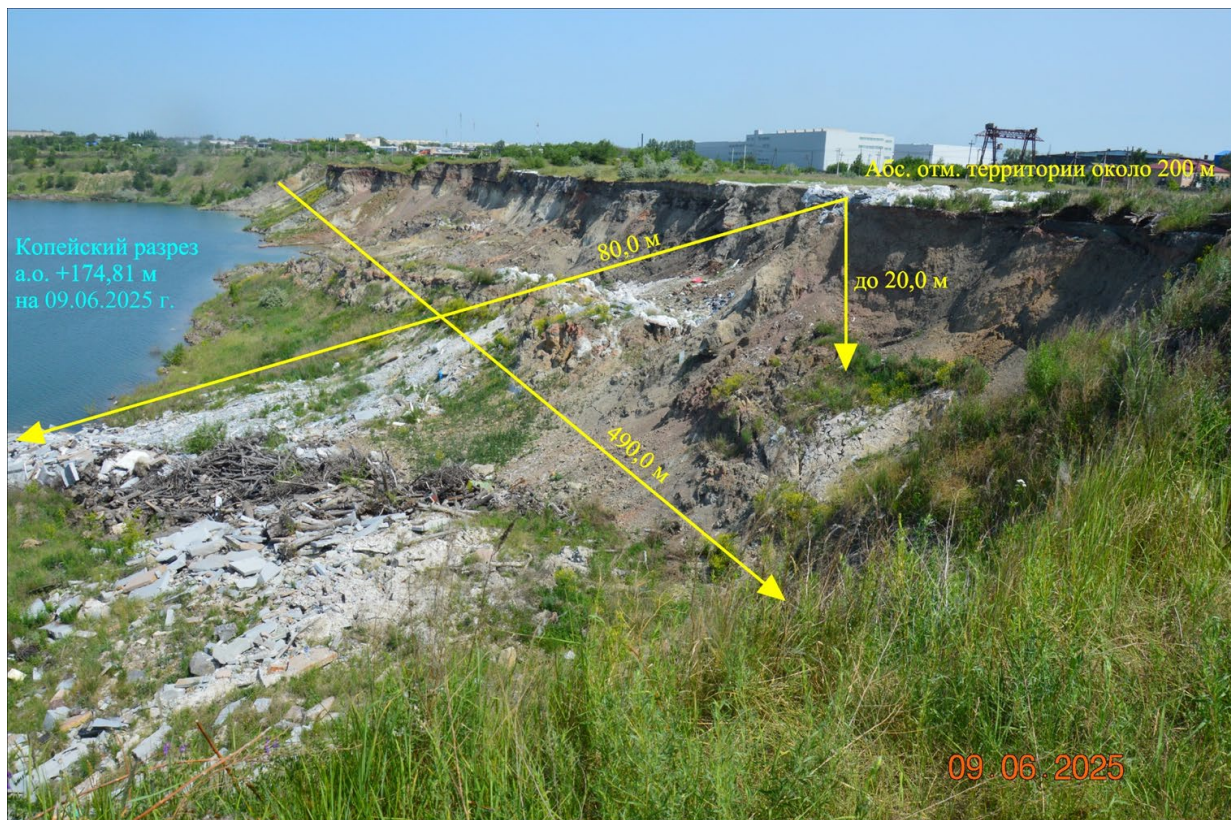
Фото 74-11-00068. Обрушение борта карьера в ТН 13.  
Копейский участок оперативного обследования, г. Копейск, Челябинская область

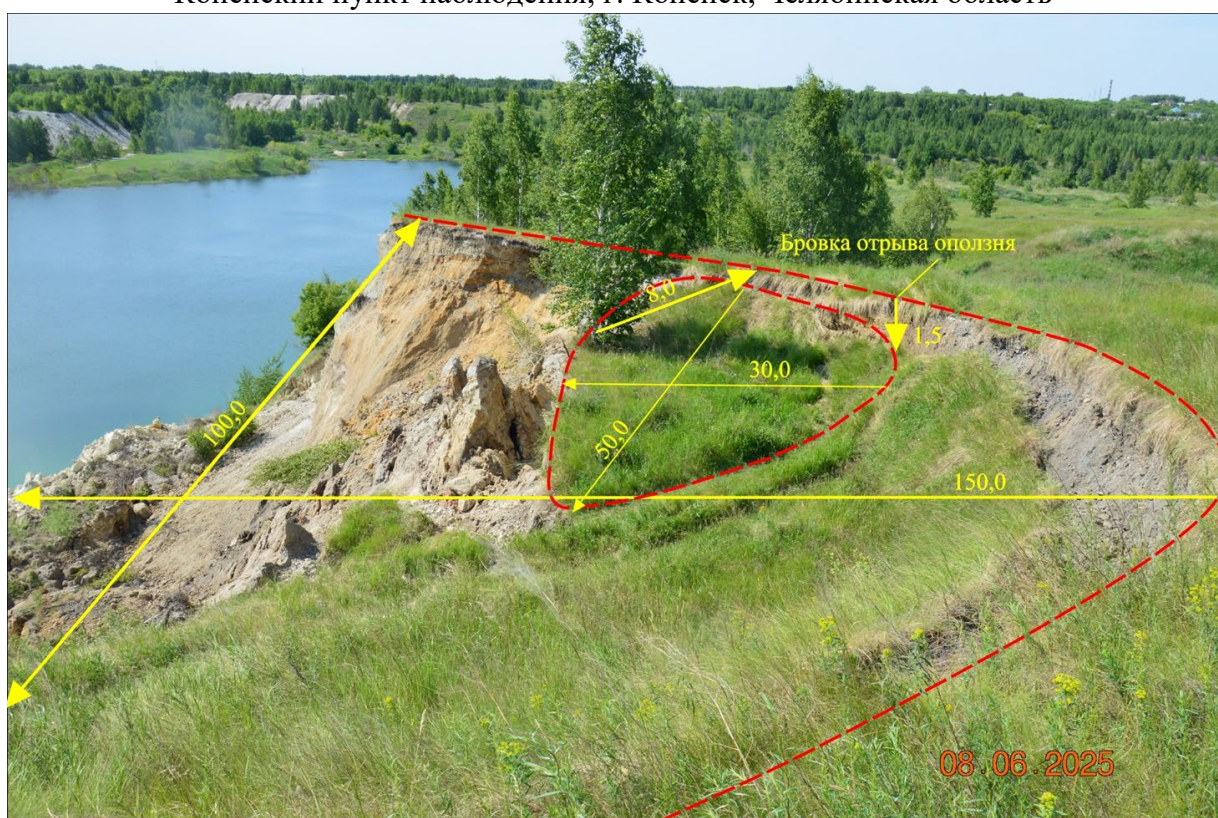
Фото 74-11-00072. Ситуация на оползневом участке в ТН 25.  
Копейский пункт наблюдения, г. Копейск, Челябинская область

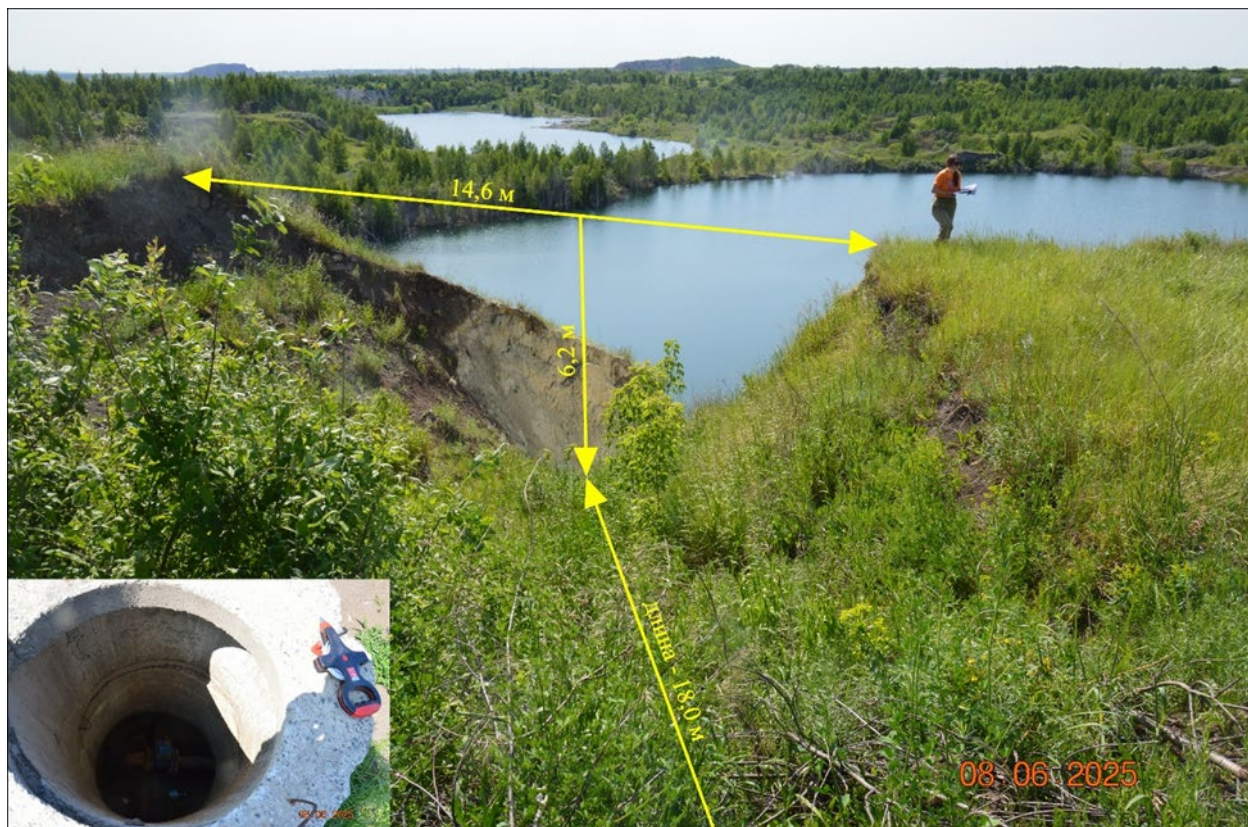
Фото 74-22-00044. Овраг на борту карьера с бетонным колодцем в вершине, ТН 20.  
Копейский пункт наблюдения, г. Копейск, Челябинская область

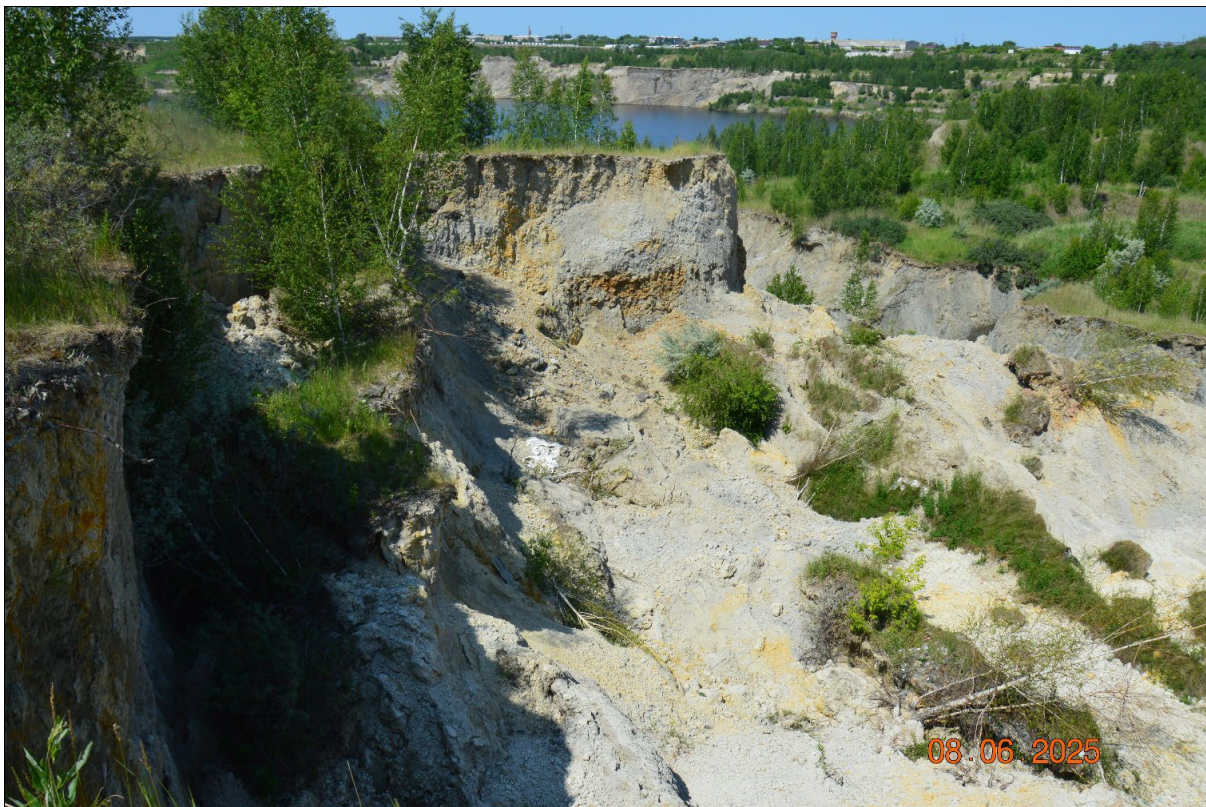
Фото 74-22-00023. Активное оползание и разрушение по левому борту в устье оврага в ТН 4. Еманжелинский ПН, Еманжелинский МР, Челябинская область

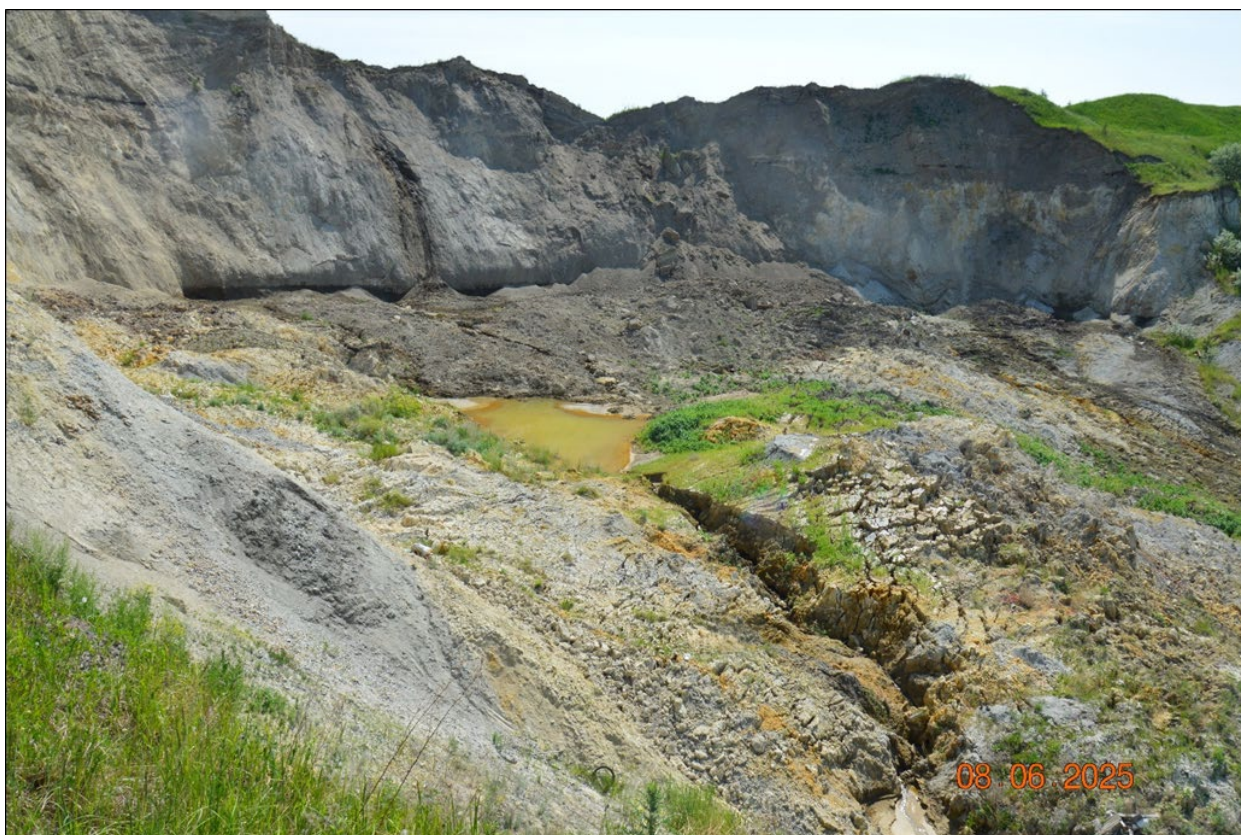
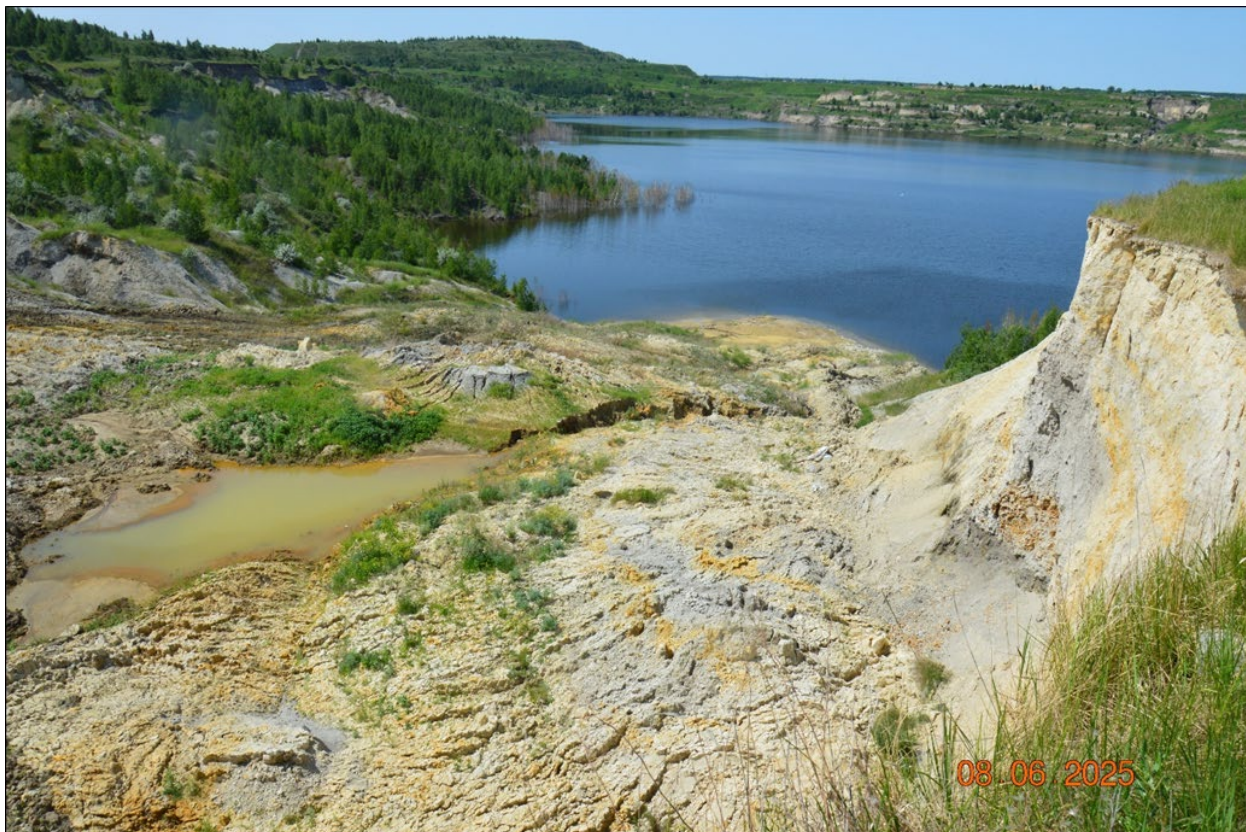
Фото 74-11-00063. Тело оползня в ТН 5 – грунты текучей консистенции.  
Участок Еманжелинский Челябинской области

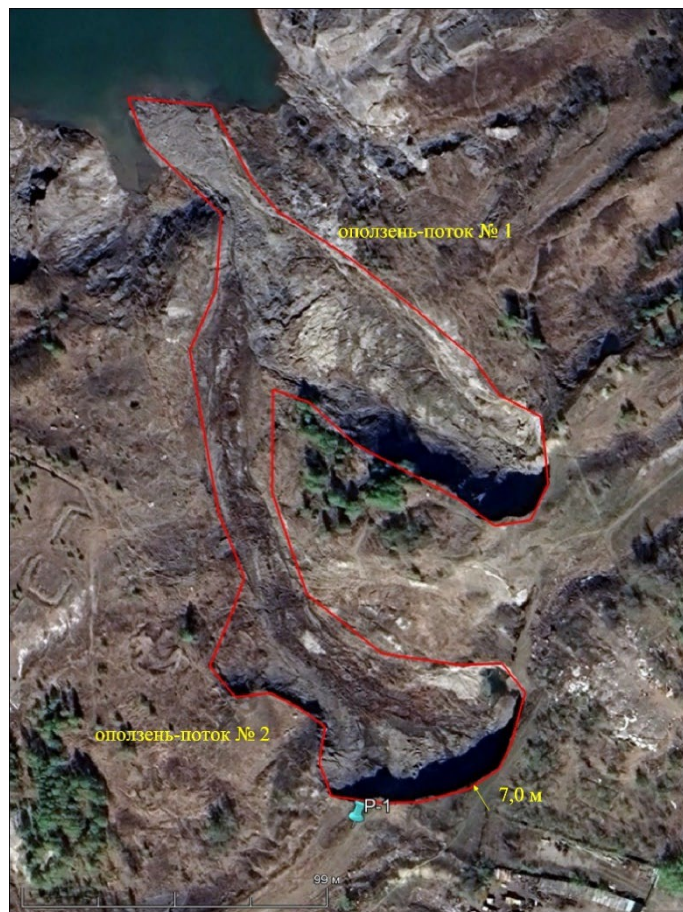
Фото 74-11-00061. Оползень на борту карьера № 2, в ТН 8.  
Участок Еманжелинский Челябинской области

| 74-11-00061 | Уральский | Челябинская область | Еманжелинский ГО, южный борт карьера № 2 | 54,77086 | 61,35761 | 00.04.25 | 00.05.25 | Оп | Техн., атм. | Не отмечались | <p>ТН 8 – оползневой склон на южной окраине карьера № 2 протяженностью по бровке отрыва по данным космоснимков около 485 м. Максимальная протяженность от бровки отрыва до уреза воды в карьере – 130 м. Высота бровки отрыва порядка 20 м. Вдоль бровки отрыва – свежие блоки оседания и трещины. За прошедший год без существенных изменений. Активность гравитационного комплекса процессов низкая – 10%, обусловлена интенсивным снеготаянием и выпадением осадков в теплый период года</p> | | |

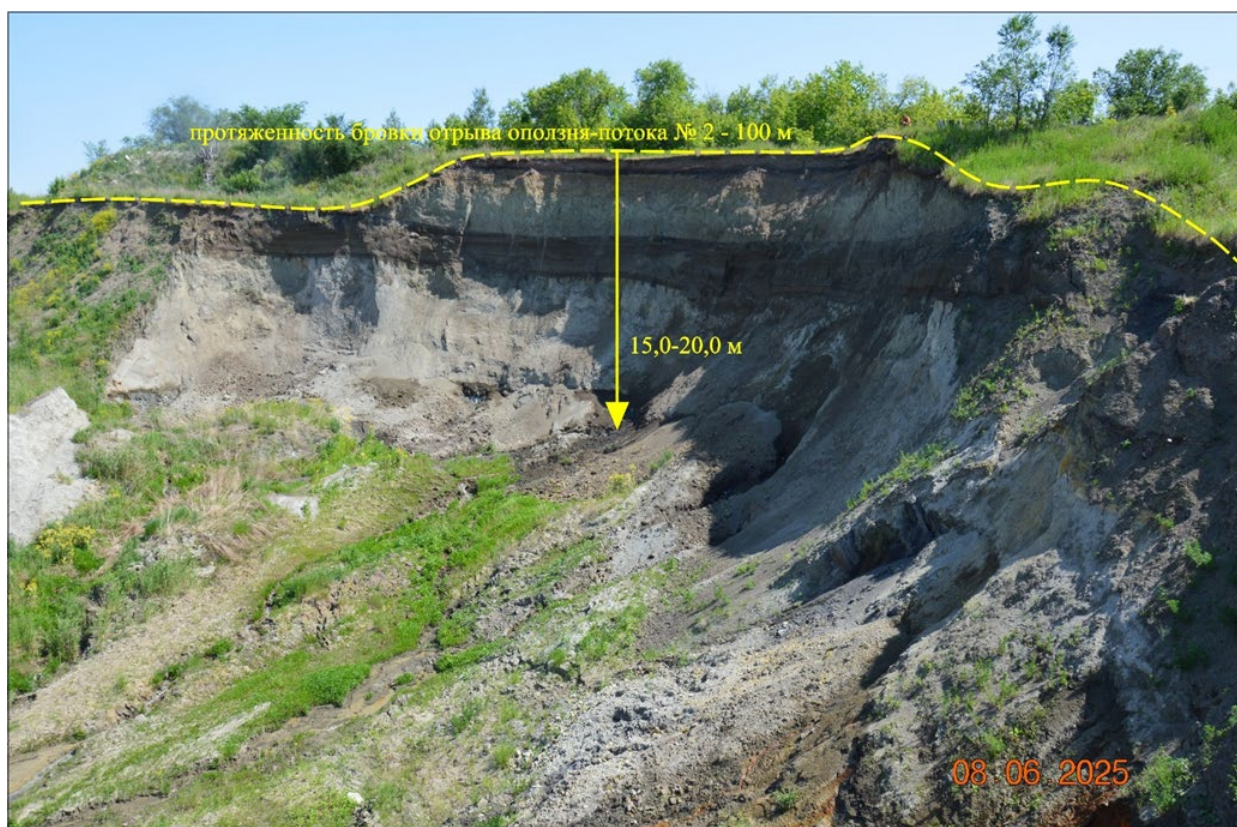
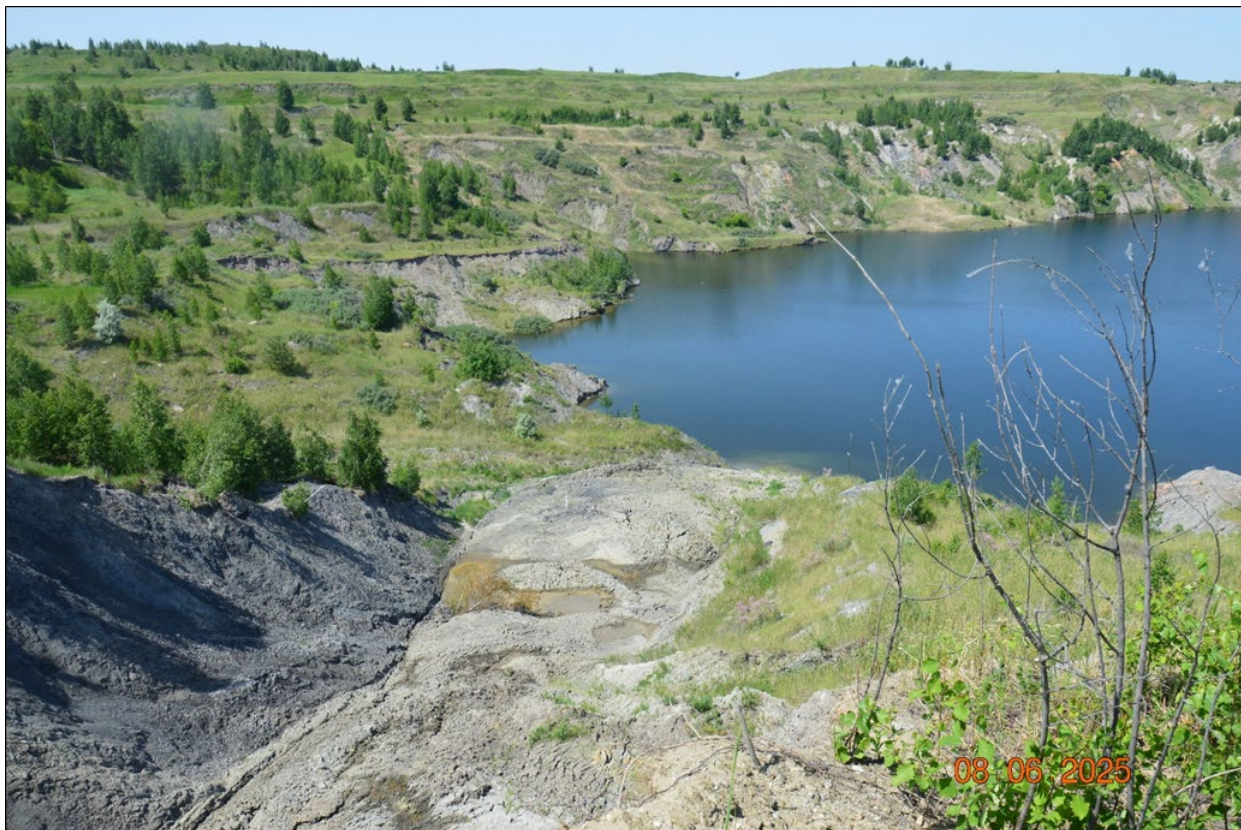
Фото 74-11-00059. Оползень-поток № 2в районе п. Батуринский в ТН 11.  
Участок Еманжелинский Челябинской области

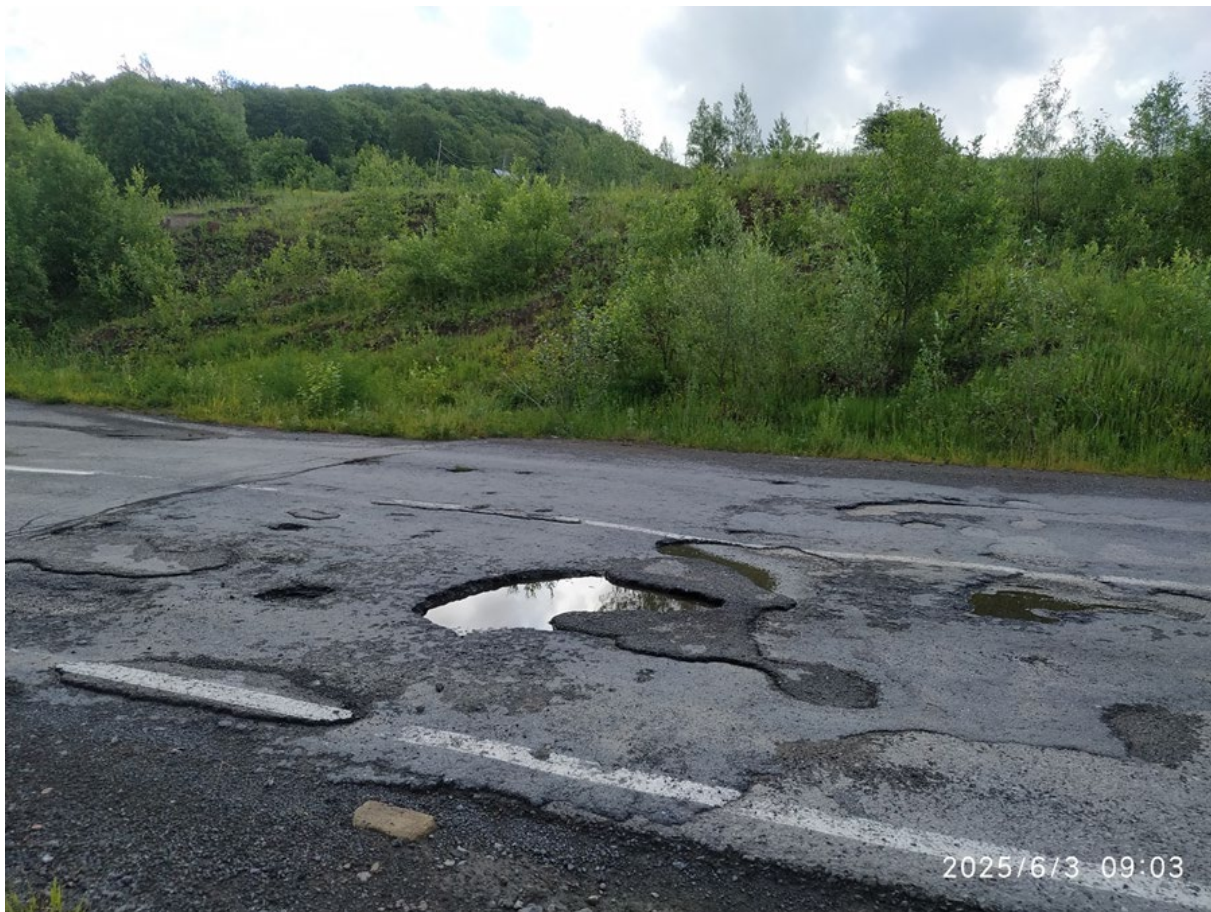
- № 74-11-00048 – на Ашинском пункте наблюдений в г. Аша оползневой процессом разрушается участок асфальтированной автодороги на горнолыжный комплекс Аджигардак на протяжении 10 м;

Фото 74-11-00048. Разрушение оползневым процессом асфальтового покрытия автодороги на горнолыжный комплекс Аджигардак. Участок Ашинский, г. Аша, Челябинская область

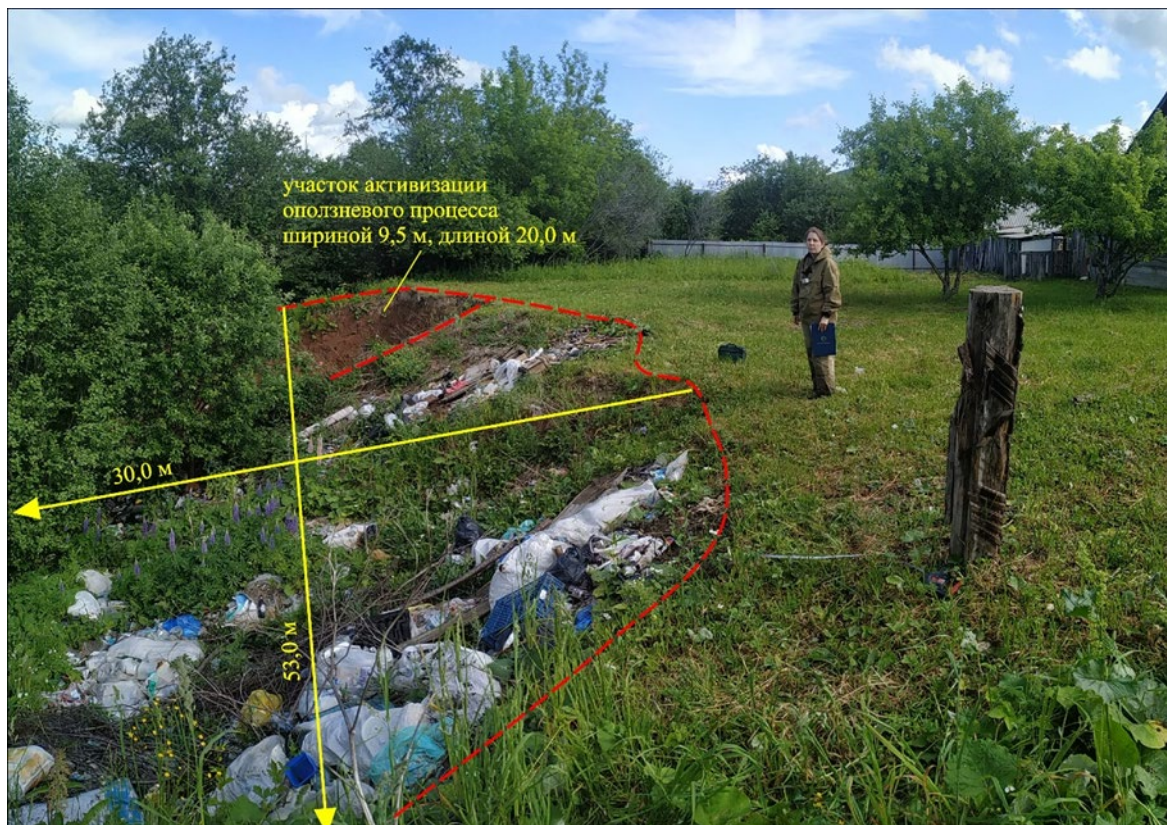
Фото 74-11-00049. Оползень в районе дома № 30 по ул. Набережная, г. Аша.  
Участок Ашинский Челябинская область

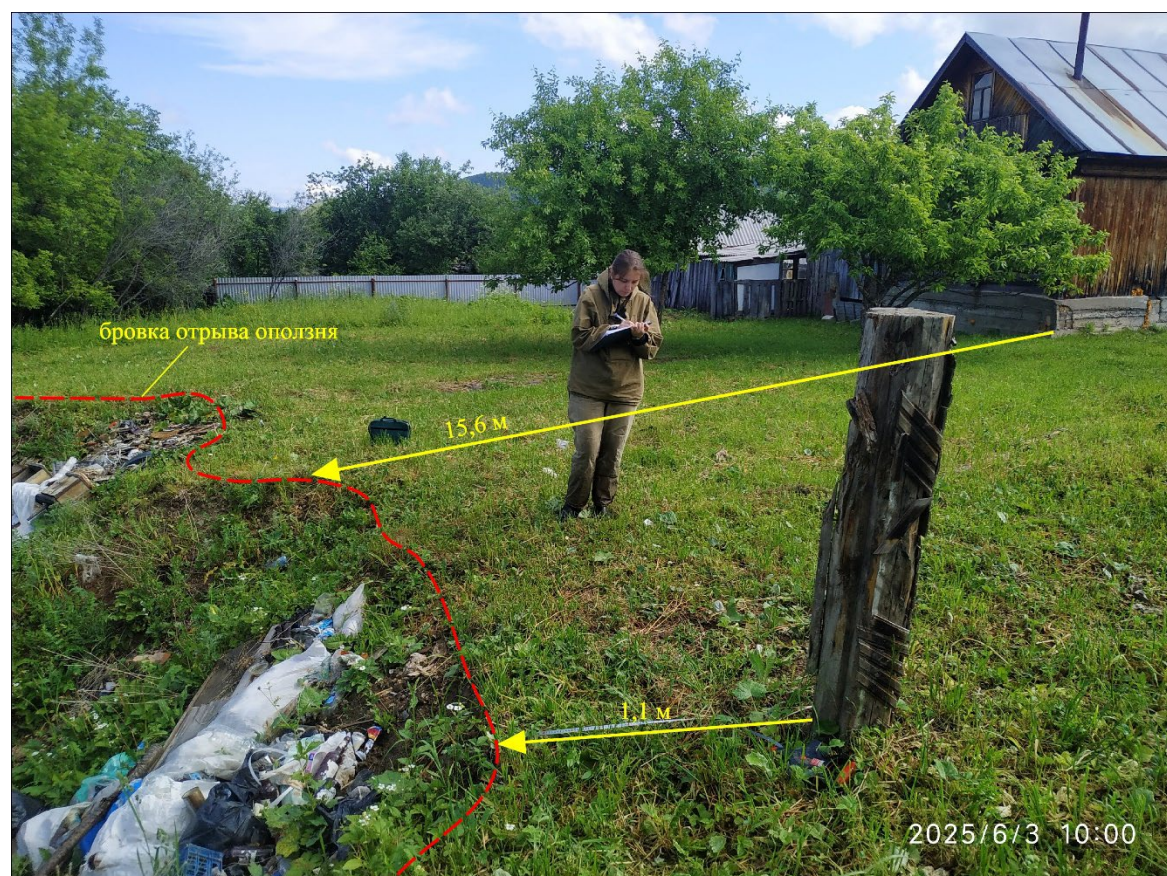
Фото 74-11-00049. Положение бровки отрыва оползня в ТН 4 в районе  
дома № 30 по ул. Набережная. Участок Ашинский Челябинская область

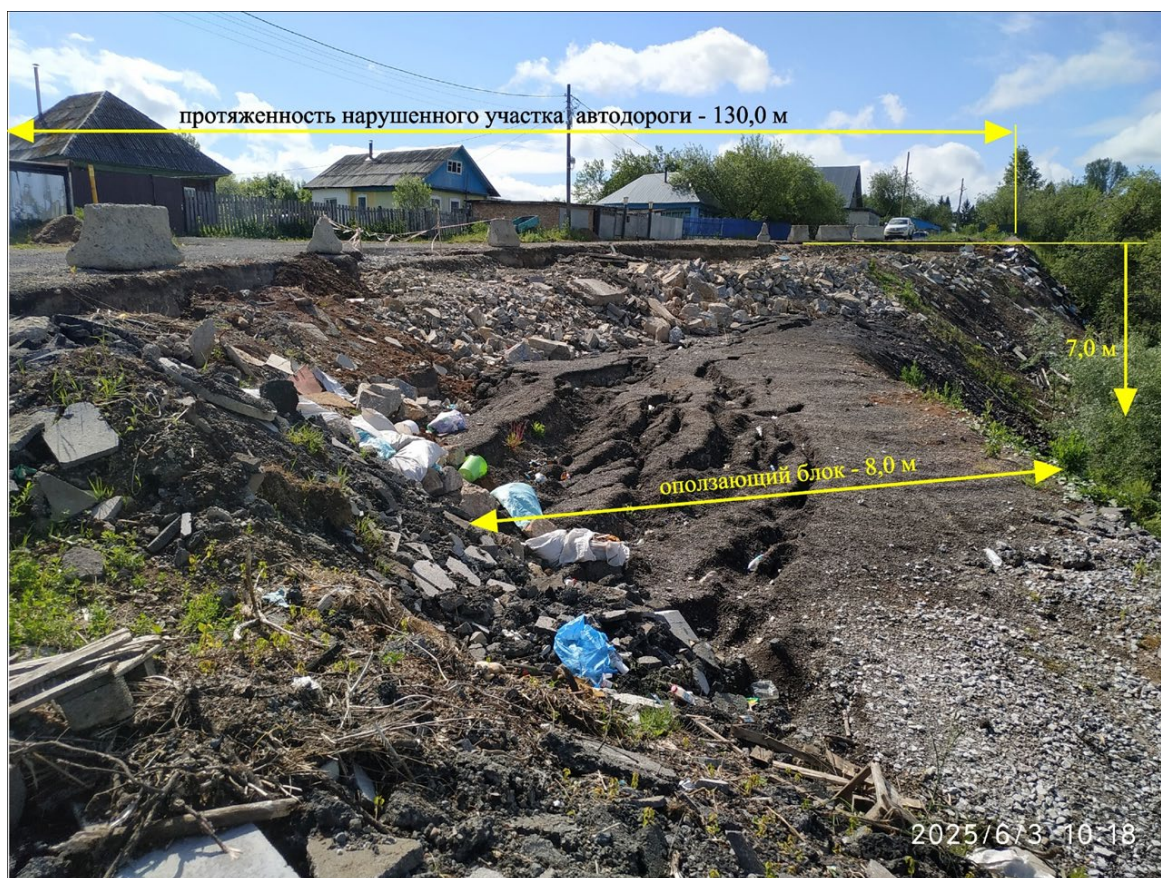
Фото 74-11-00052. Оползневой участок по ул. Набережная, дома № 67-77  
в г. Аша. Участок Ашинский, Челябинская область

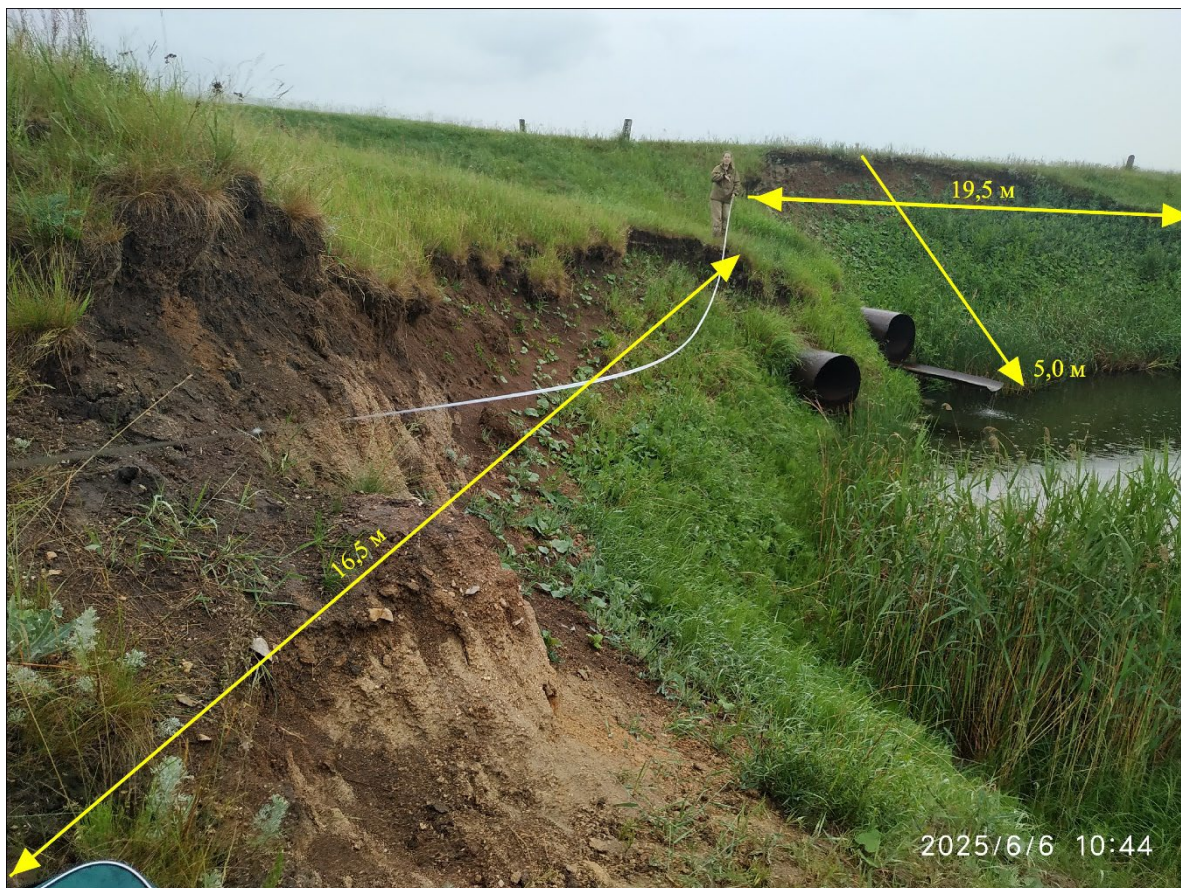
Фото 74-2025-01-001-2. Гравитационные процессы на дамбе и рядом с ней в ТН 2. Чесменский плановый участок, Челябинская область

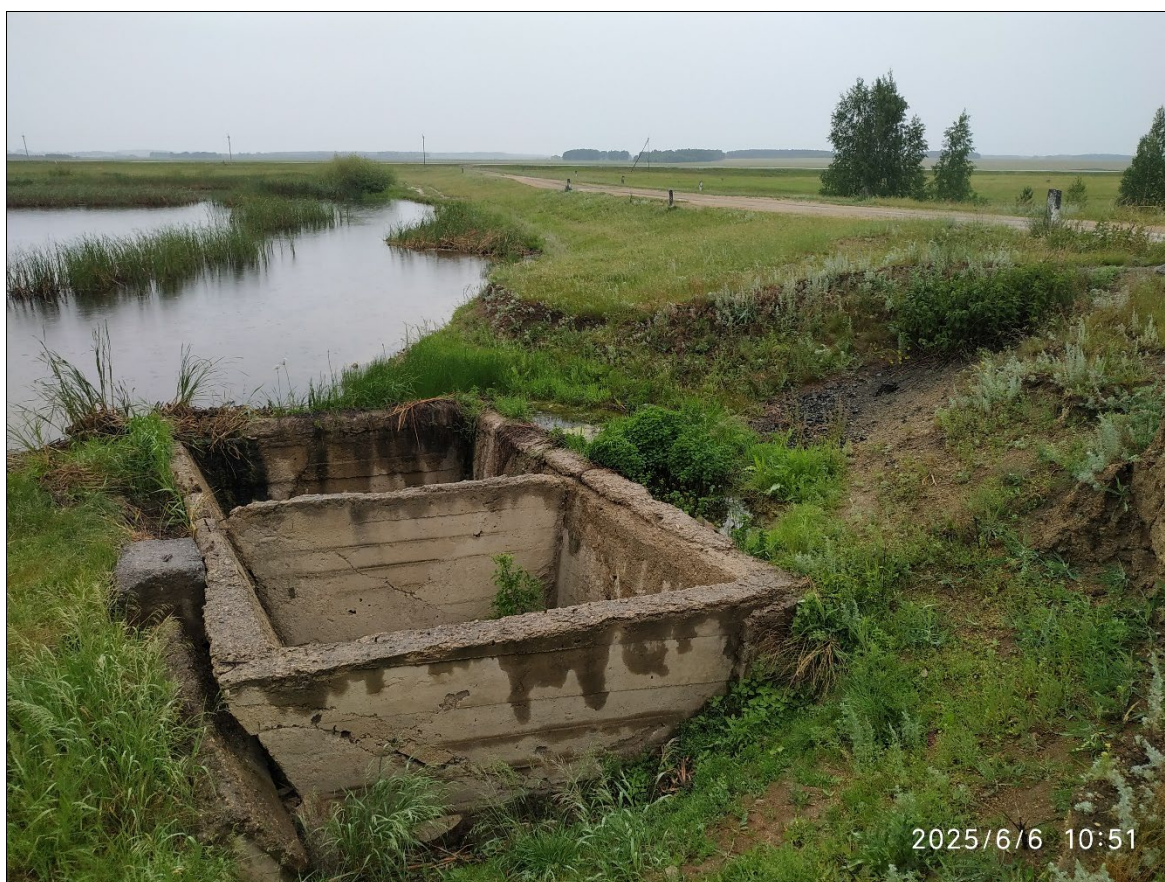
Фото 74-2025-01-001-2. Эрозионный процесс в районе водоприемника на участке дамбы. в ТН 2. Чесменский плановый участок, Челябинская область

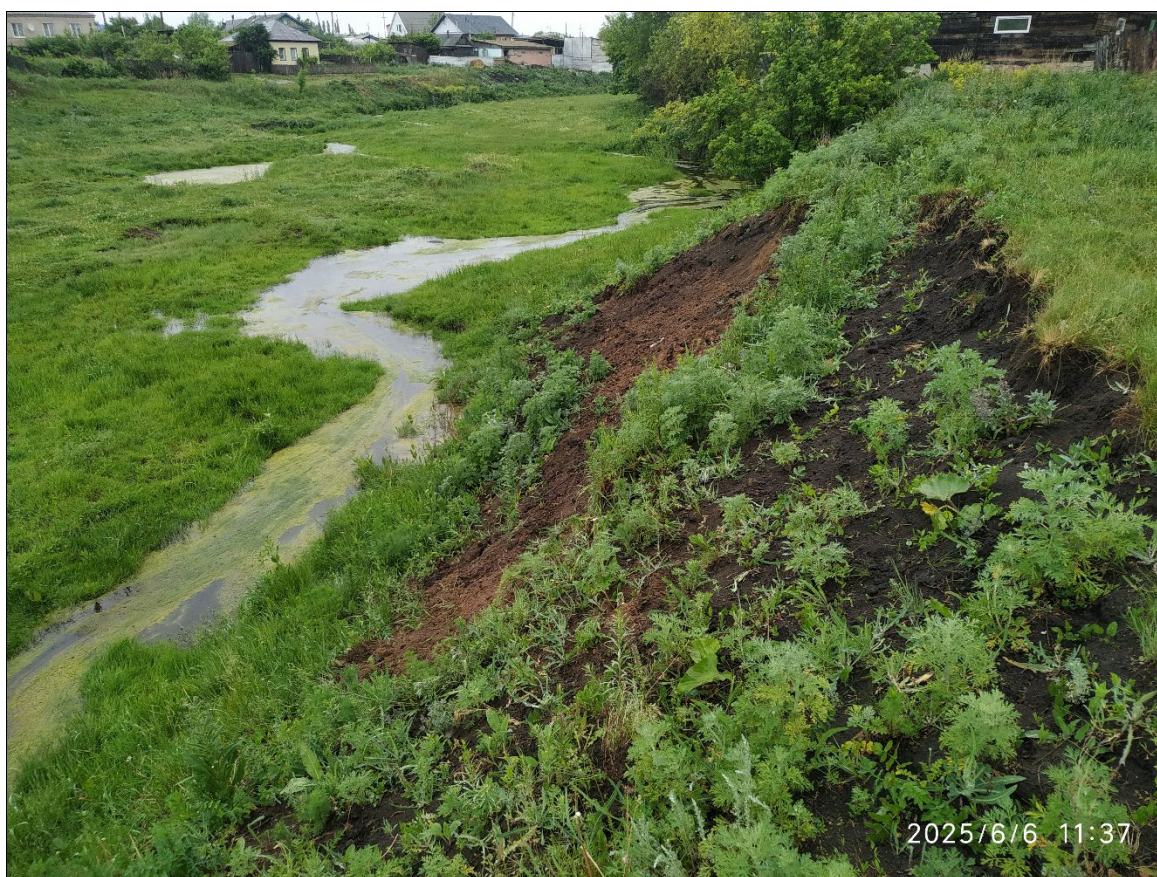
Фото 74-2025-01-001-5. Гравитационный процесс на правом берегу р. Туеткан в с. Чесма. Чесменский плановый участок, Челябинская область

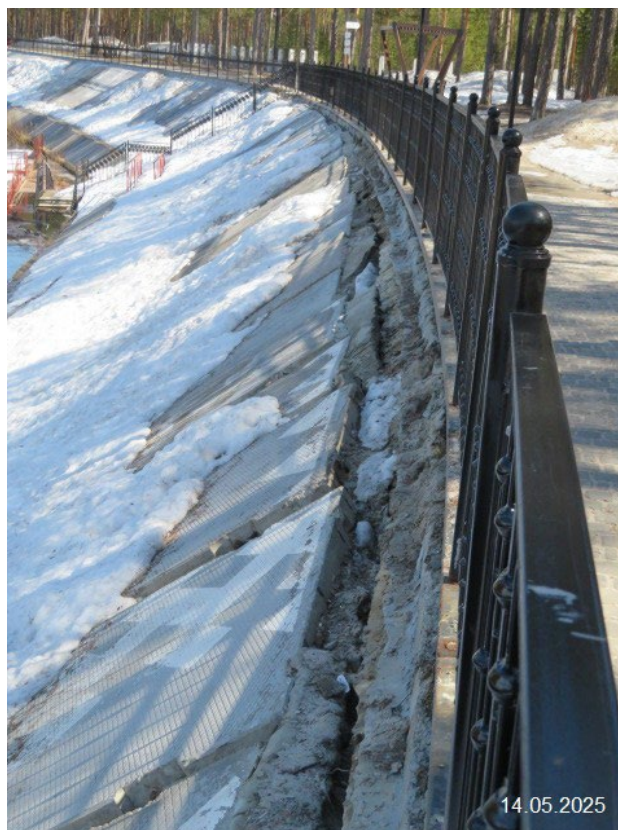
Фото 86-11-00144. Набережная р. Ингу-Ягун, в октябре 2023 г. зафиксирована деформация плит набережной с частичным сползанием в реку. После ремонта в 2024 г. при обследовании 14.05.2025 г. выявлены свежие трещины.  
Когалымский участок, ХМАО-Югра

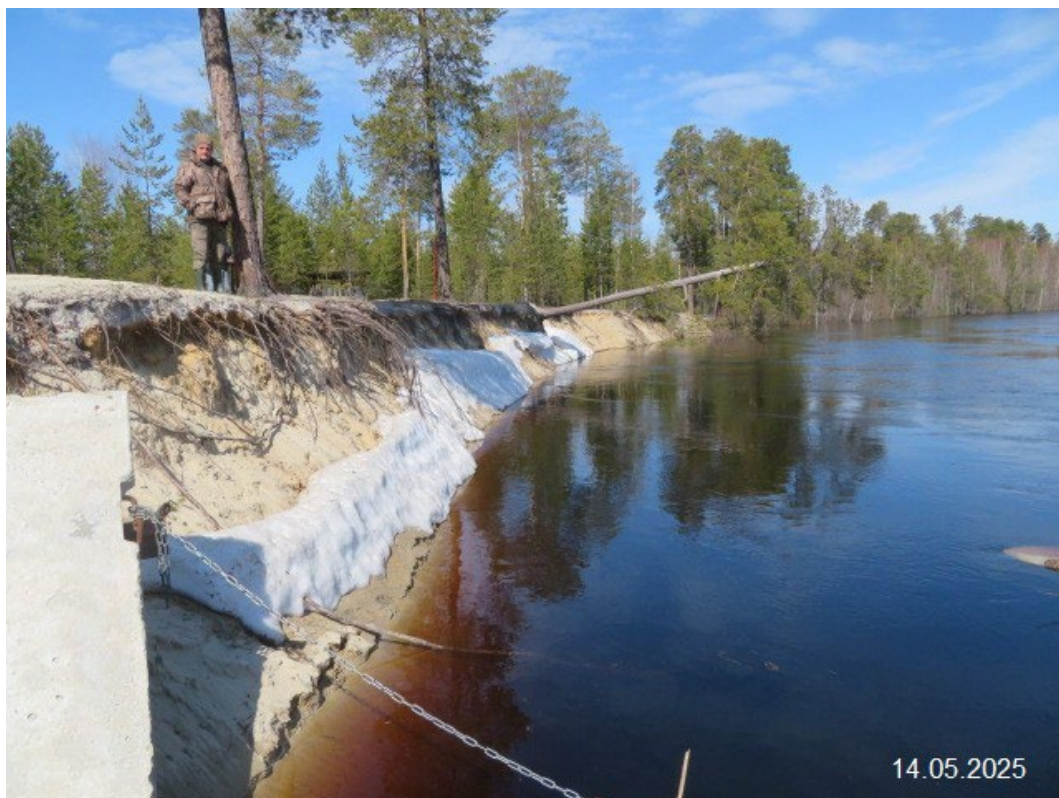
Фото 86-1110-0003-2-10. Проявление гравитационного комплекса процессов, берег р. Кирил-Высь-Ягун, причал Этнодеревни, Когалымский участок, ХМАО-Югра

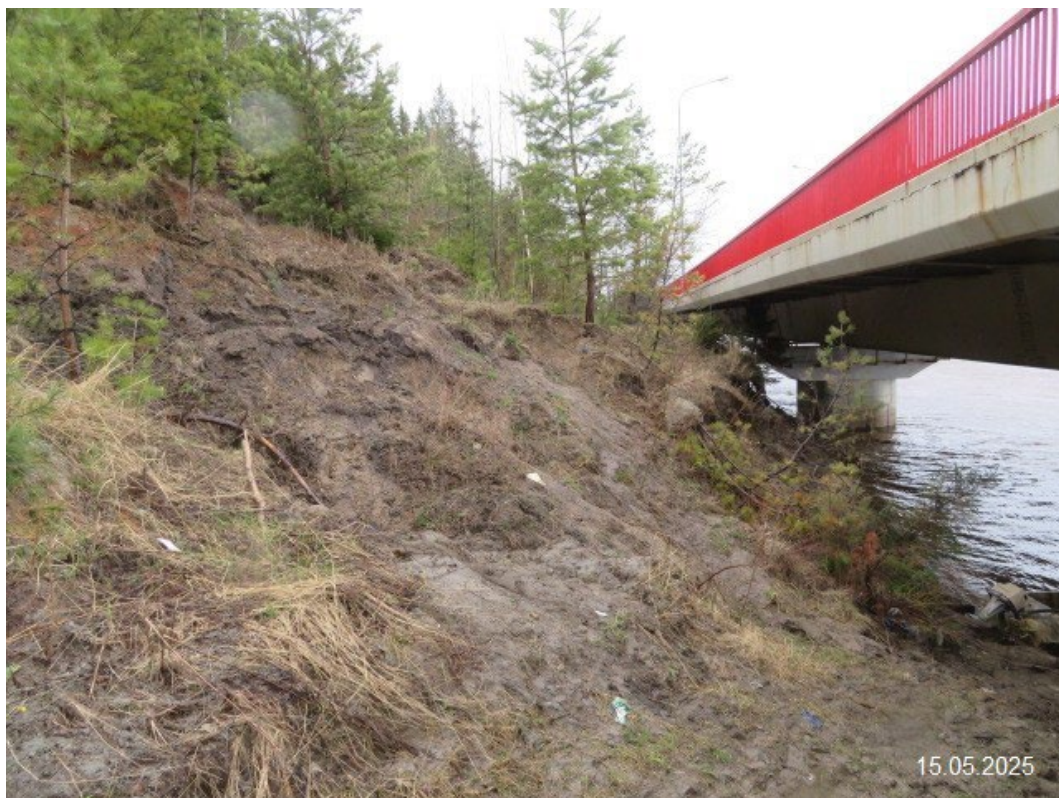
Фото 86-1110-0003-2-11. Проявление гравитационного комплекса процессов, берег р. Кирил-Высь-Ягун, в районе Этнодеревни. Когалымский участок, ХМАО-Югра

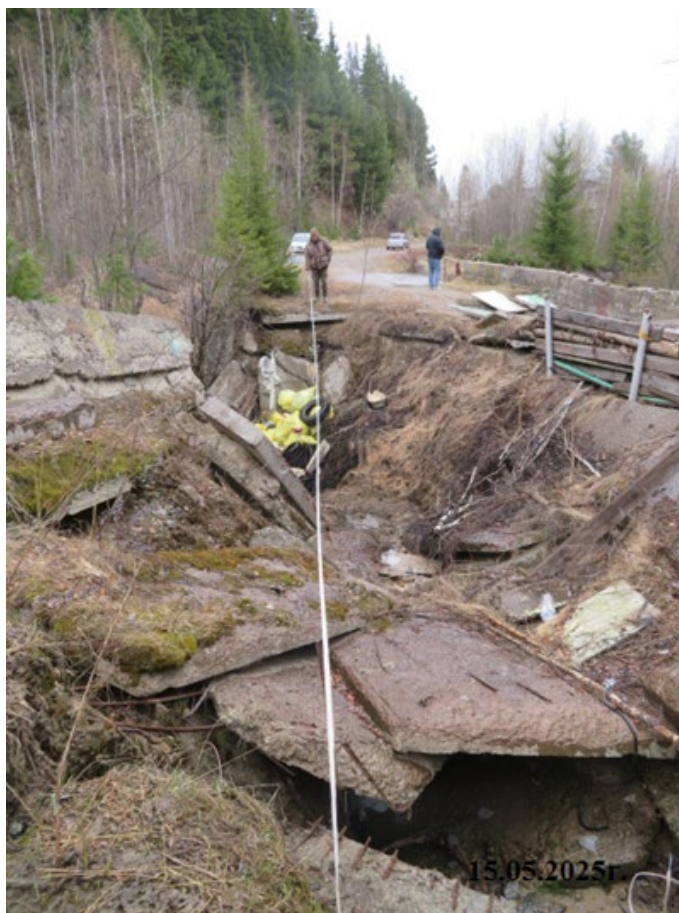
Фото 86-22-00038. Проявление овражной эрозии, разрушенный мост через овраг. Бывшая база РЭБ флота. Участок ул. Сутормина, Ханты-Мансийский участок, ХМАО-Югра
