ФИЛИАЛ «УРАЛЬСКИЙ РЕГИОНАЛЬНЫЙ ЦЕНТР ГМСН»

**ИНФОРМАЦИОННАЯ СВОДКА**

О ПРОЯВЛЕНИЯХ ЭКЗОГЕННЫХ ГЕОЛОГИЧЕСКИХ ПРОЦЕССОВ  
НА ТЕРРИТОРИИ УРАЛЬСКОГО ФЕДЕРАЛЬНОГО ОКРУГА  
ЗА II КВАРТАЛ 2025 Г.

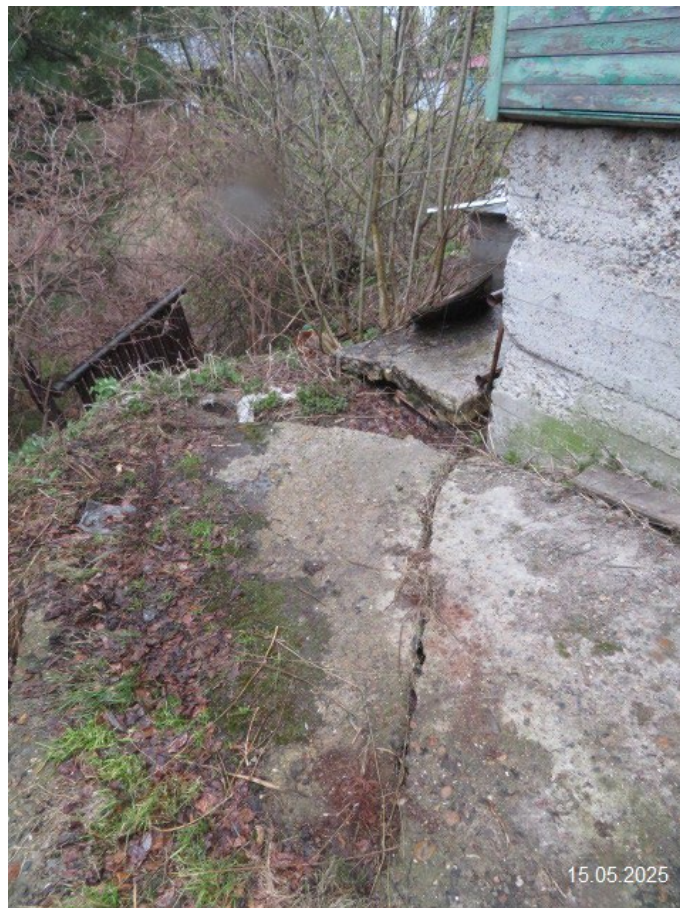
Фото 86-22-00016. Оползневой обрыв на борту оврага.  
Деформированная подпорная стенка жилого дома с торца здания,  
г. Ханты-Мансийск, ул. Садовая 1. Ханты-Мансийский участок, ХМАО-Югра

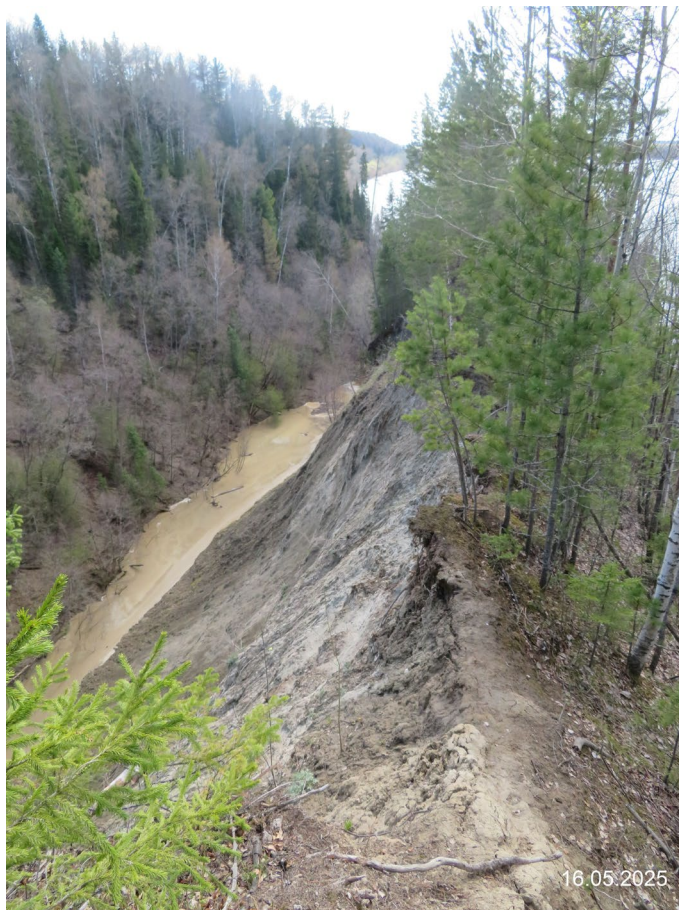
Фото 86-11-00089. Крупный оползень. Правый берег р. Иртыш.  
Участок Горноправдинский, Ханты-Мансийский район, ХМАО-Югра

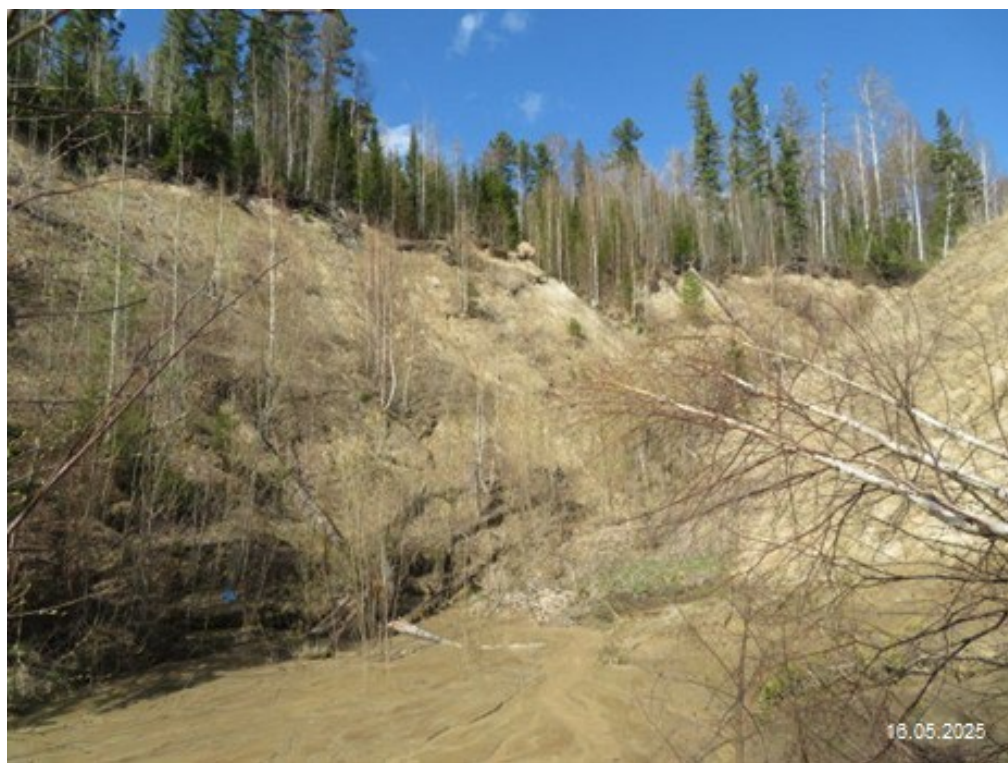
Фото 86-22-00011. Проявление овражной эрозии, правый берег р. Иртыш, Участок Горноправдинский, Ханты-Мансийский район, ХМАО-Югра

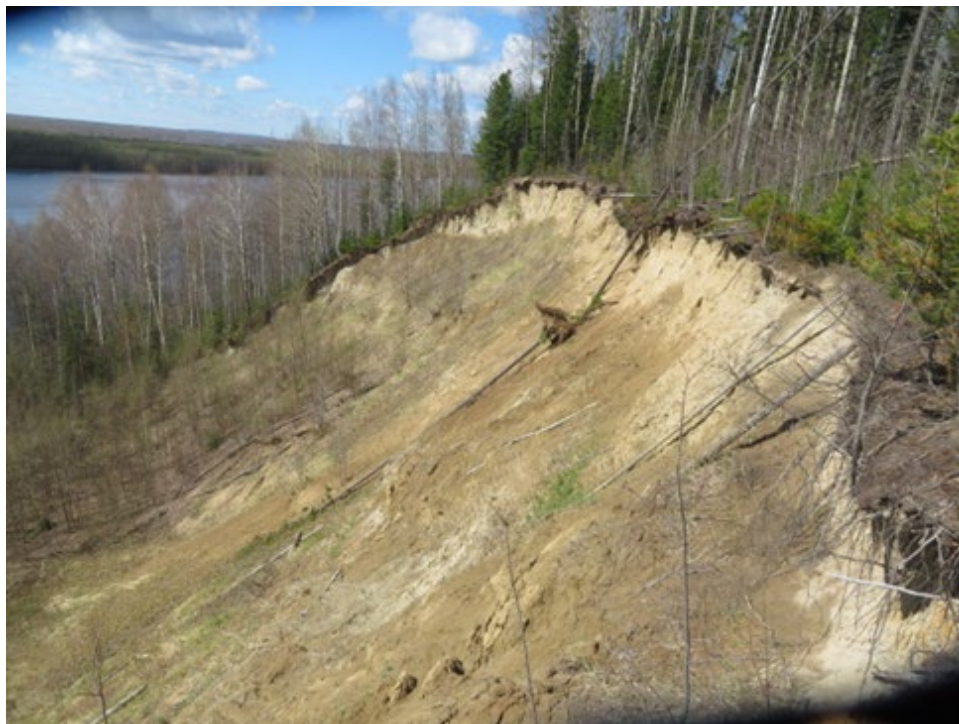
Фото 86-22-00117. Проявление овражной эрозии, правый берег р. Иртыш, Участок Горноправдинский, Ханты-Мансийский район, ХМАО-Югра

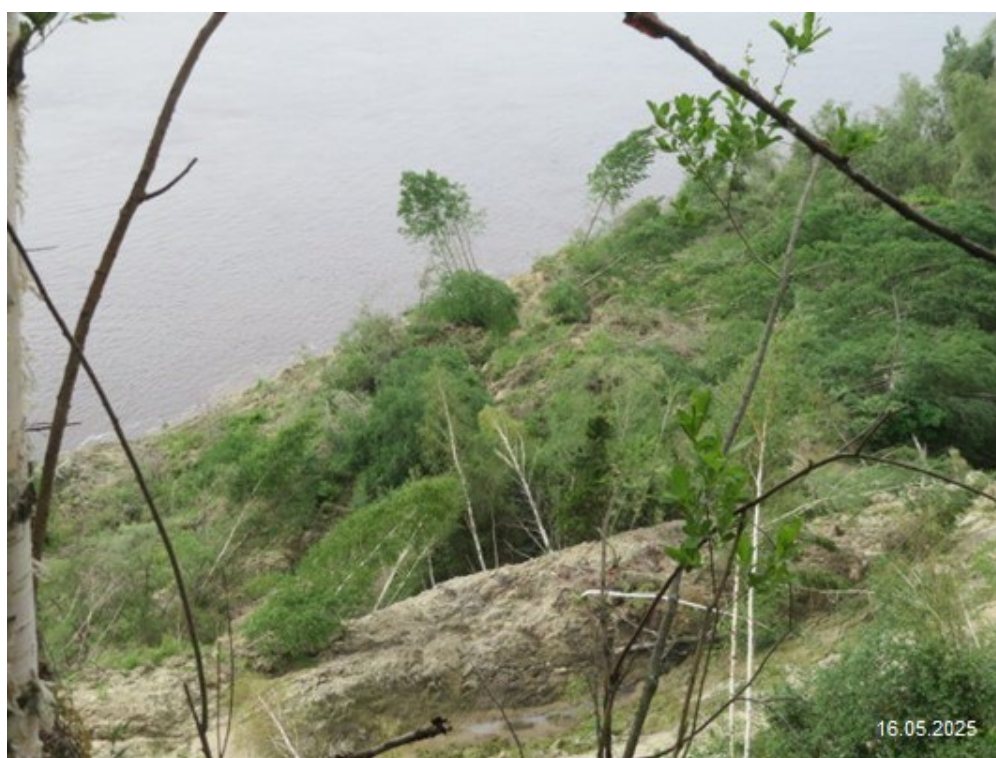
Фото 86-11-00029. Проявление оползневого процесса, правый берег р. Иртыш, Участок Горноправдинский, Ханты-Мансийский район, ХМАО-Югра

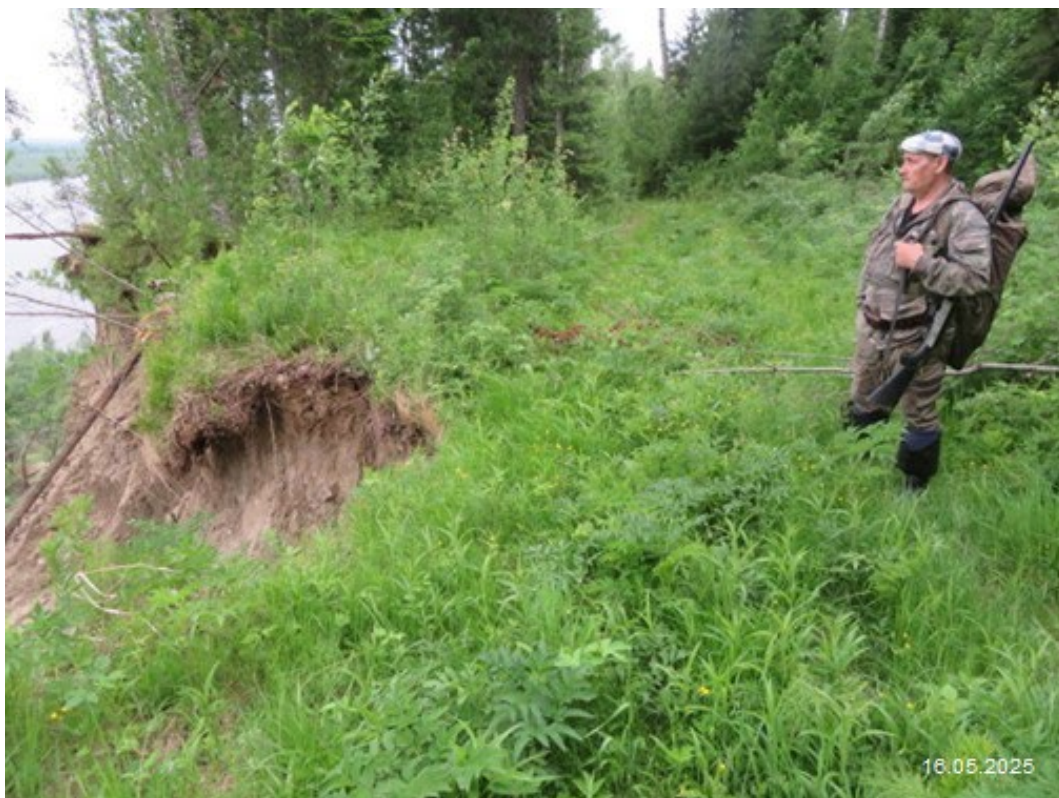
Фото 86-2025-01-001-2. Проявление оползневого процесса, конец дороги от нефтепровода в сторону р. Иртыш, правый берег р. Иртыш, Чембакчинский плановый участок, Ханты-Мансийский район, ХМАО-Югра

| 86-2025-01-001-2 | Уральский | ХМАО-Югра | Ханты-Мансийский район, район п. Чембакчино, вверх против течения, по правому берегу р. Иртыш | 60,13908 | 69,78467 | 00.00.1885 | 00.00.00 | Оп | Атм. | Не отмечались | По результатам обследования 16.05.2025г. выявлено развитие оползневых процессов на правом берегу р. Иртыш. Активность процесса высокая-25%. Оползневой склон в конце дороги от магистрального нефтепровода Холмогоры-Клин к берегу р. Иртыш. В обнажениях просматриваются зеркала скольжения, трещины отрыва, съехавшие по склону блоги грунта с взрослыми деревьями. Развитие происходит за счет высачивания подземных вод на бортах. Факторы активизации: атмосферные осадки, разгрузка подземных вод. Базис развития: р. Иртыш породы: пески, супеси, суглинки, алевроиты. | | |

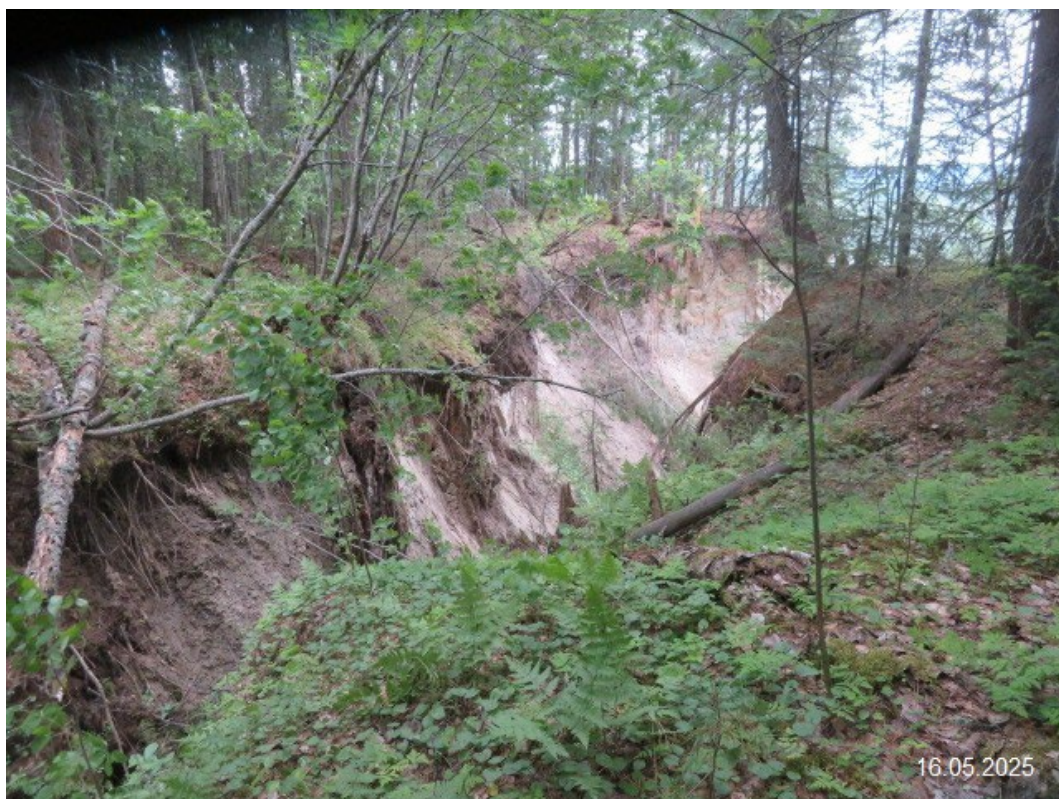
Фото 86-2025-01-001-8. Проявление оползневого процесса, старая дорога вдоль правого берега р. Иртыш, Чембакчинский плановый участок, Ханты-Мансийский район, ХМАО-Югра

| 86-2025-01-001-8 | Уральский | ХМАО-Югра | Ханты-Мансийский район, район п. Чембакчино, вверх против течения, по правому берегу р. Иртыш | 60,12697 | 69,76019 | 00.00.1885 | 00.00.00 | Оп | Атм. | Не отмечались | По результатам обследования 16.05.2025г. выявлено развитие оползневых процессов на правом берегу р. Иртыш. Активность процесса высокая-25%. Активный оползневой склон, протяженностью 40 м, достиг колеи старой лесной дороги. На крутых бортах трещины отрыва, останцы, зеркала скольжения, осыпи, съехавшие стоящие вертикально деревья. Под склоном выходы подземных вод. Развитие происходит за счет высачивания подземных вод на бортах. Факторы активизации: атмосферные осадки, разгрузка подземных вод. Базис развития: р. Иртыш. Горные породы: пески, супеси, суглинки, алевроиты. | | |

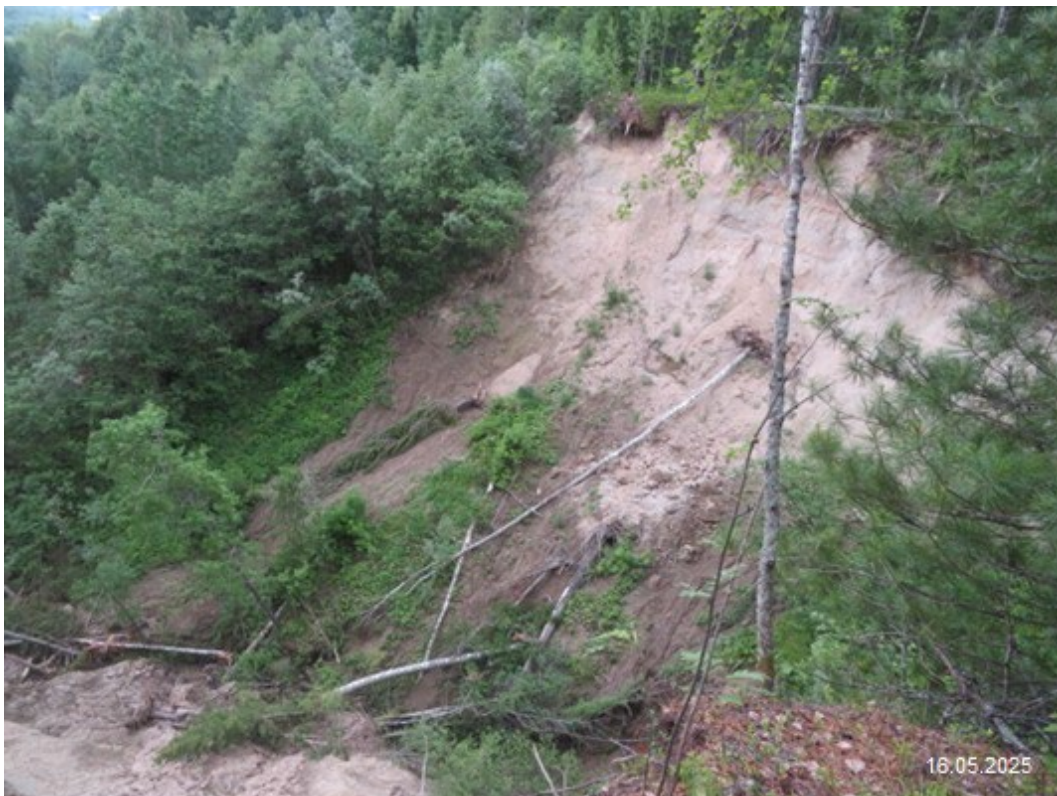
Фото 86-2025-01-001-7. Проявление овражной эрозии, правый берег р. Иртыш, активный овраг с V-образным профилем к р. Иртыш, Чембакчинский плановый участок, Ханты-Мансийский район, ХМАО-Югра

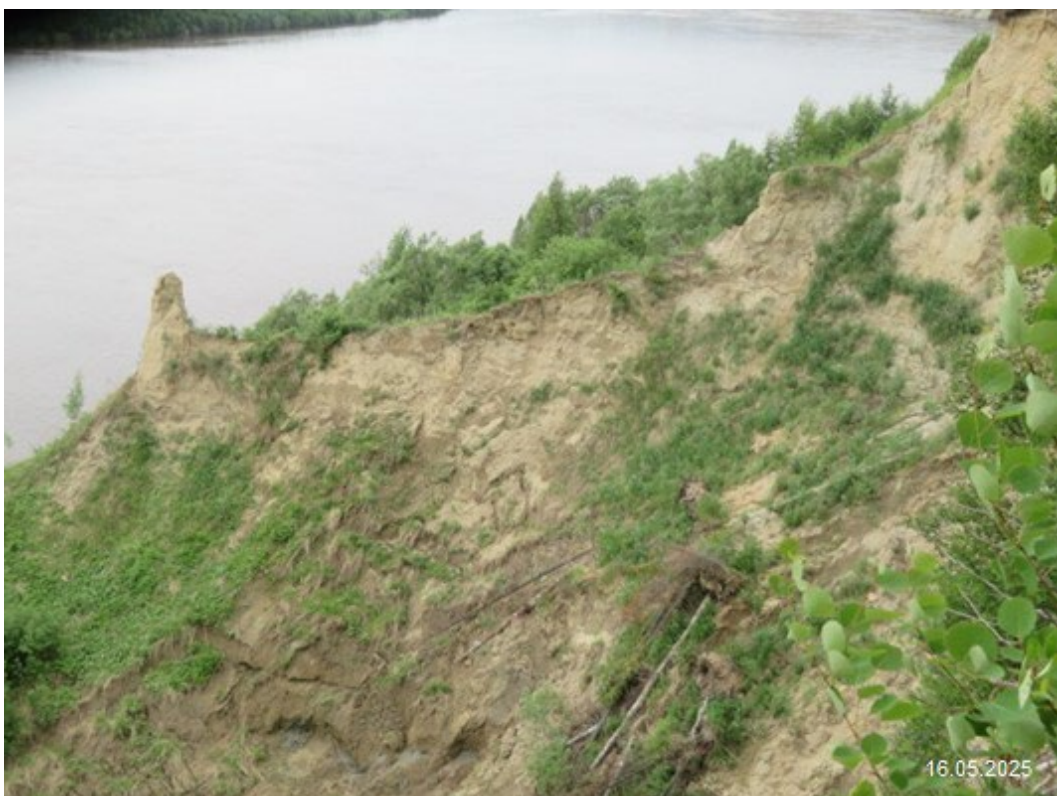
Фото 86-2025-01-001-5. Проявление овражной эрозии, устье крупного оврага, правый берег р. Иртыш, Чембакчинский плановый участок, Ханты-Мансийский район, ХМАО-Югра

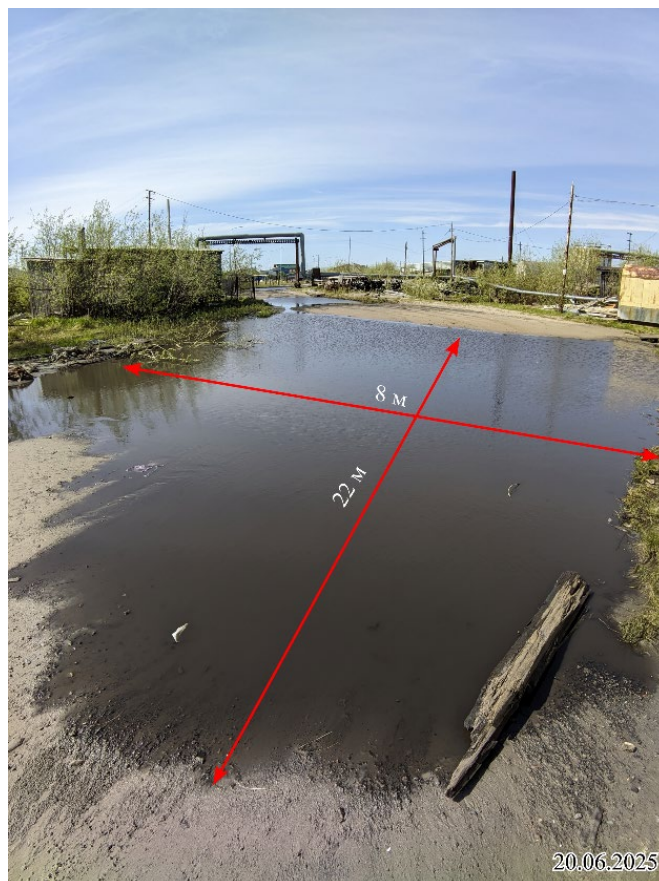
Фото 89-2025-01-001-1. Участок подтопления в с. Ныда по ул. Озерная, д. 27.  
Ныдинский участок ЯНАО

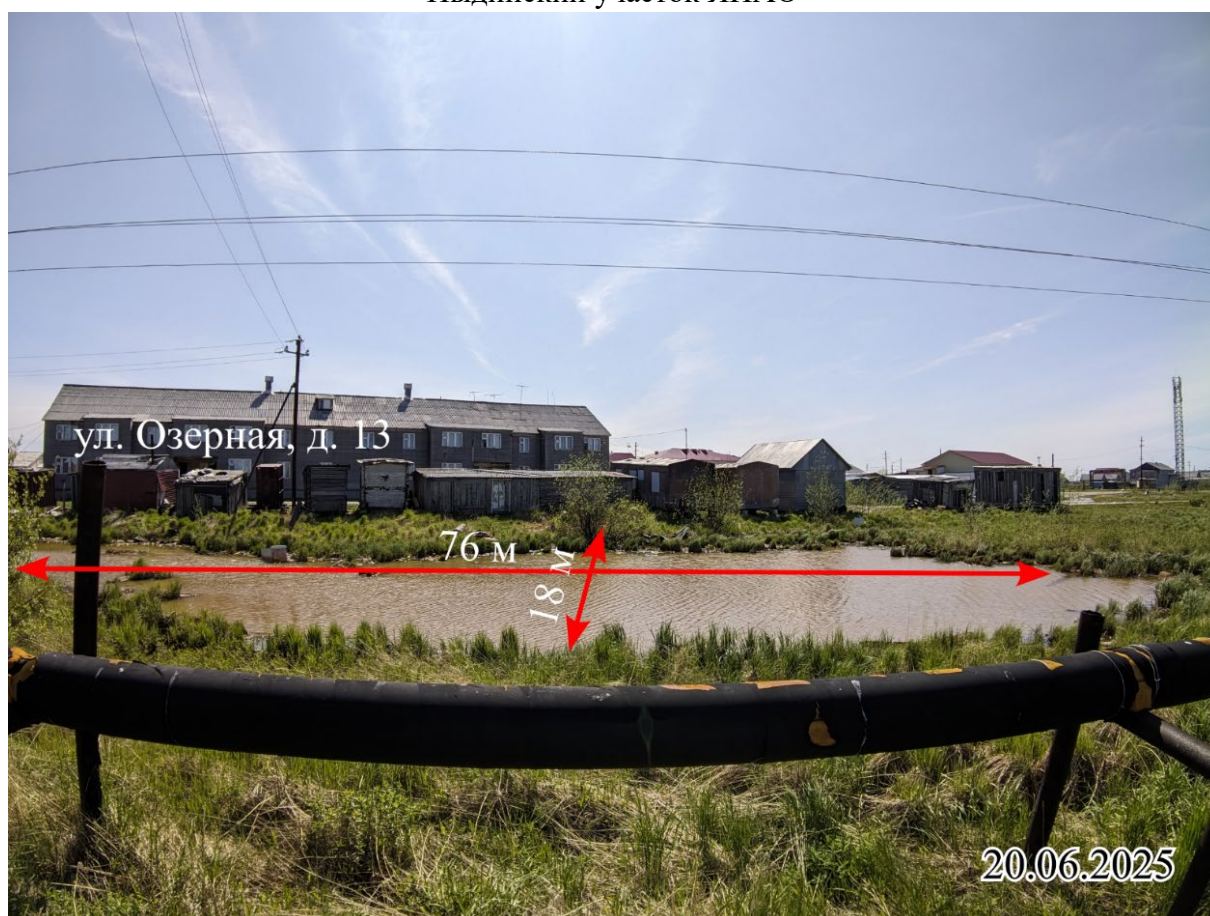
Фото 89-2025-01-001-2. Участок подтопления в с. Ныда по ул. Озерная, д. 13.  
Ныдинский участок ЯНАО

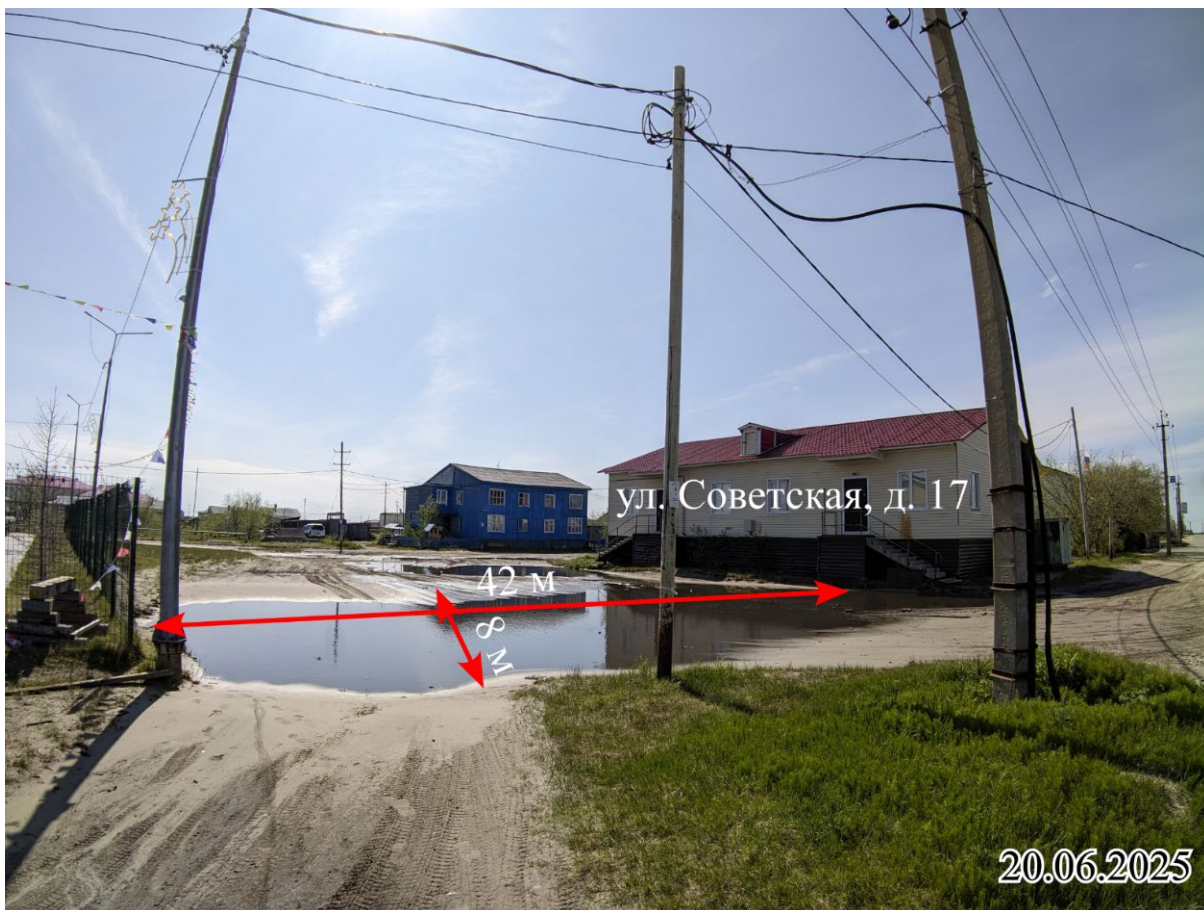
Фото 89-2025-01-001-3. Участок подтопления в с. Ныда по ул. Советская, д. 17.  
Ныдинский участок ЯНАО

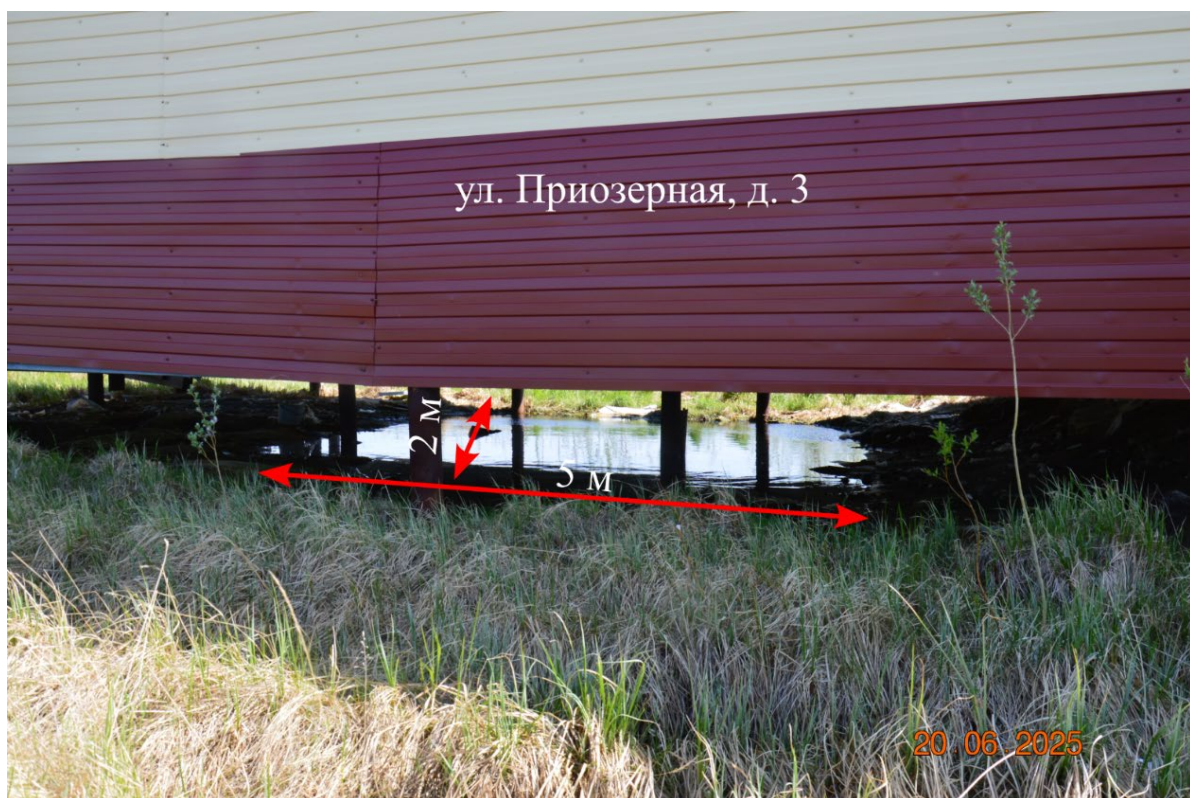
Фото 89-2025-01-001-5. Растепление фундамента на Ныдинском участке по ул. Приозерная, д. 3. Ныдинский участок ЯНАО

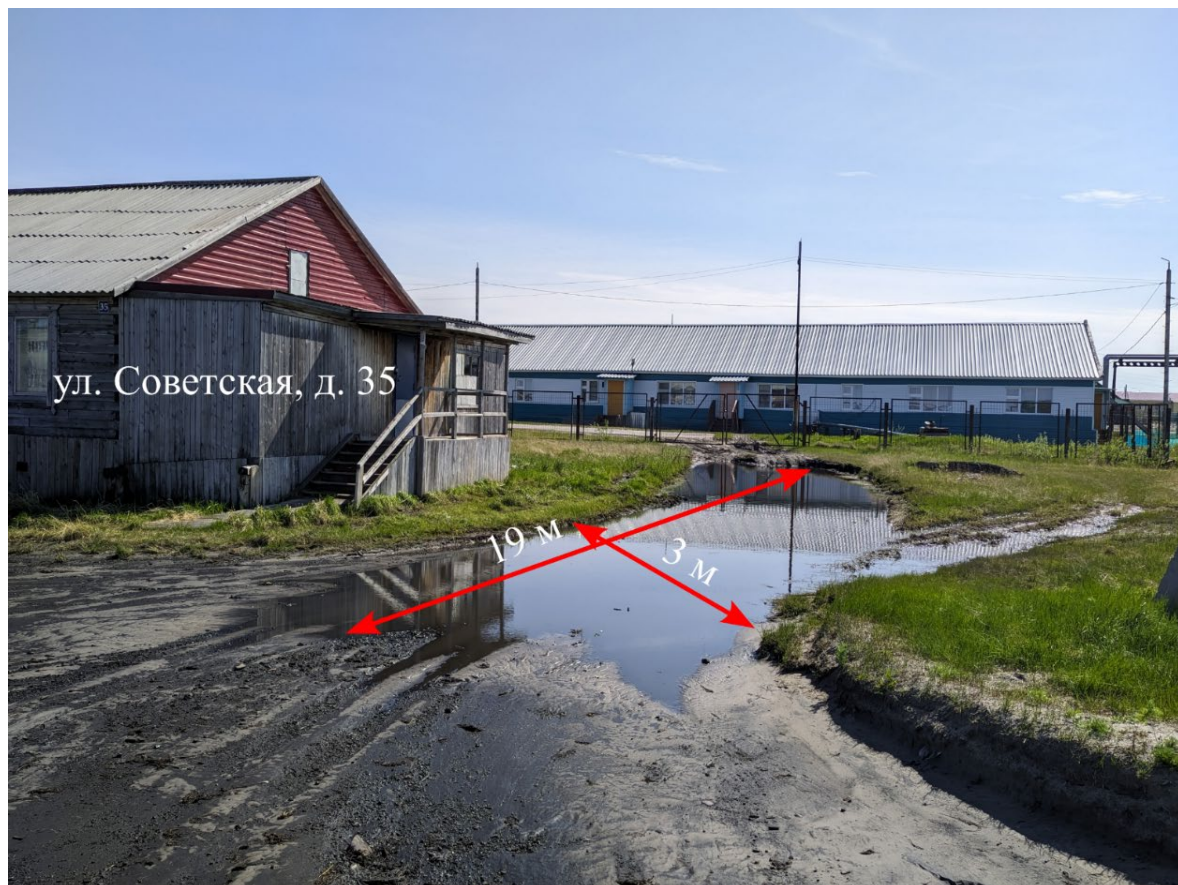
Фото 89-2025-01-001-6. Участок подтопления в с. Ныда по ул. Советская, д. 35.  
Ныдинский участок ЯНАО

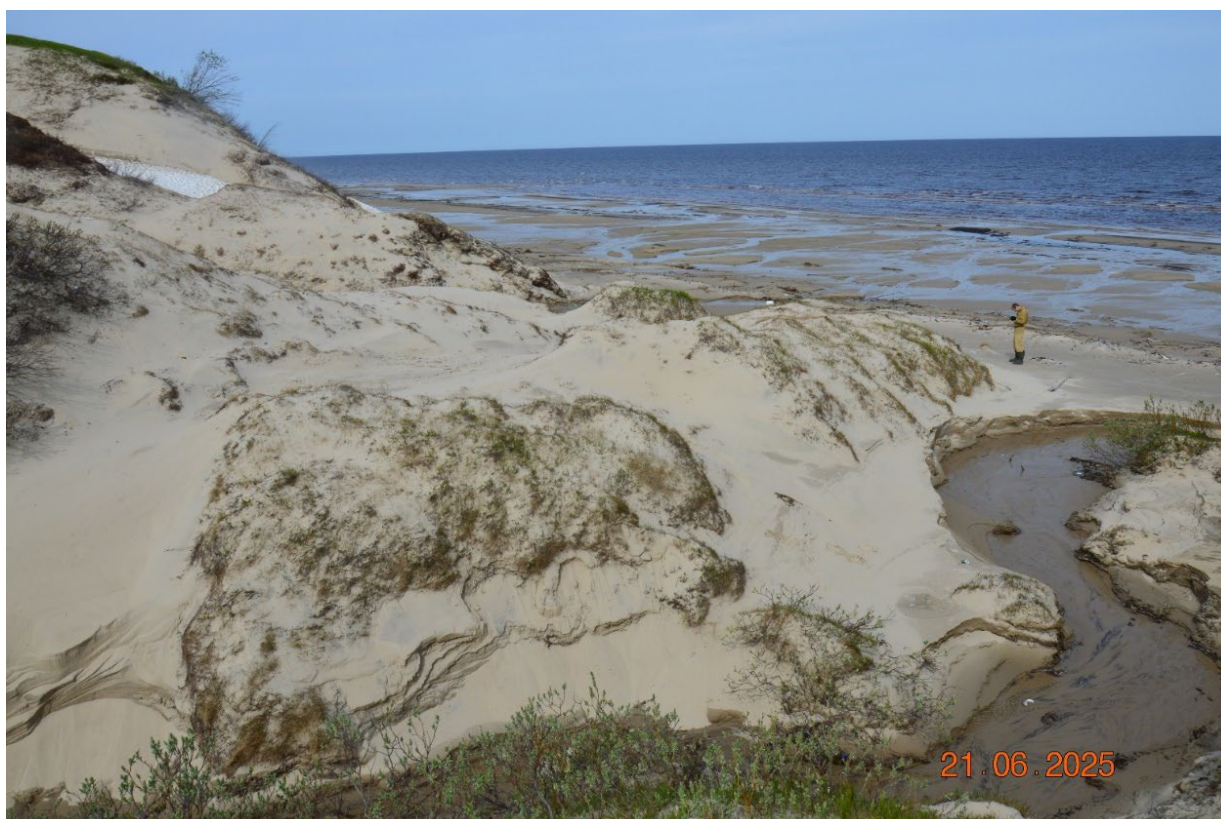
Фото 89-2025-01-001-7. Осыпные процессы в 4,3 км от Администрации с. Ныда.  
Ныдинский участок ЯНАО

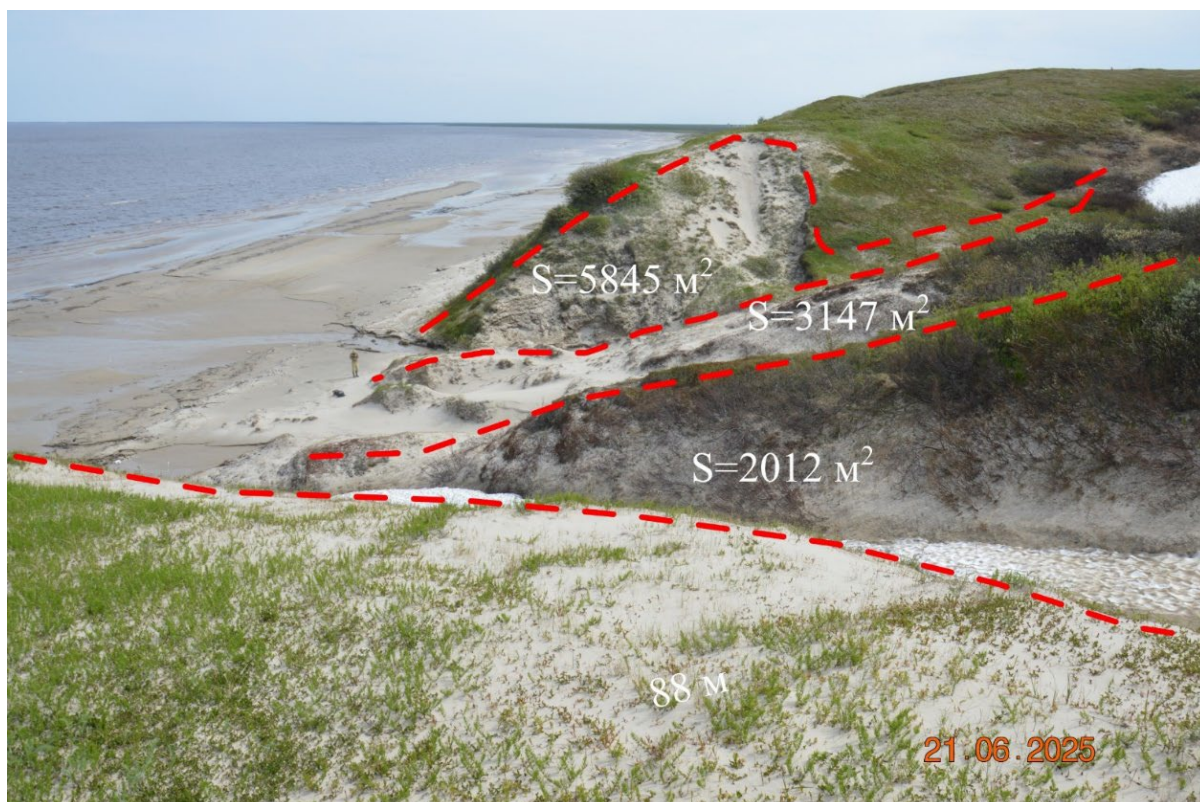
Фото 89-2025-01-001-8. Осыпные процессы в 4,8 км от Администрации с. Ныда.  
Ныдинский участок ЯНАО

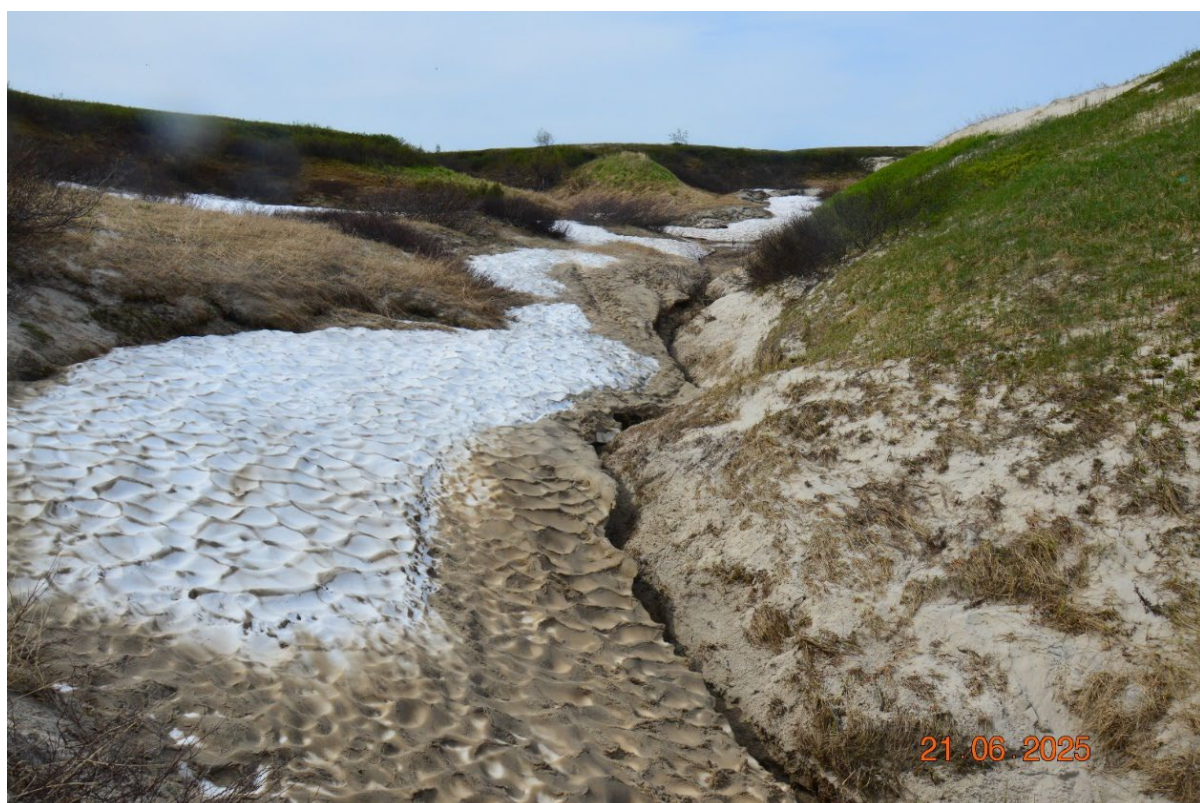
Фото 89-2025-01-001-8. Осыпные процессы в 4,8 км от Администрации с. Ныда.  
Ныдинский участок ЯНАО

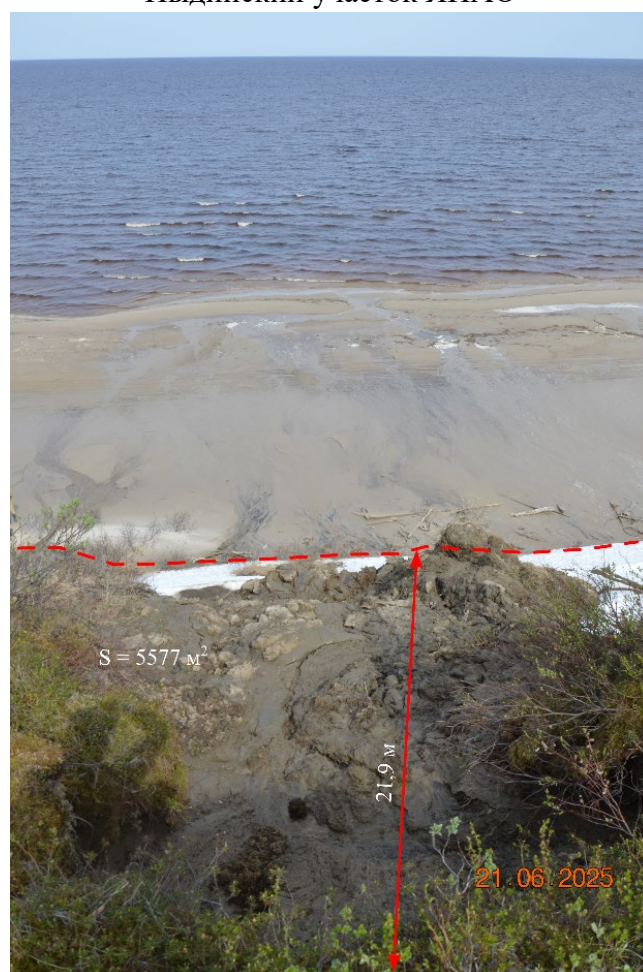
Фото 89-2025-01-001-10. Оползневые процессы в 6 км от Администрации с. Ныда.  
Ныдинский участок ЯНАО

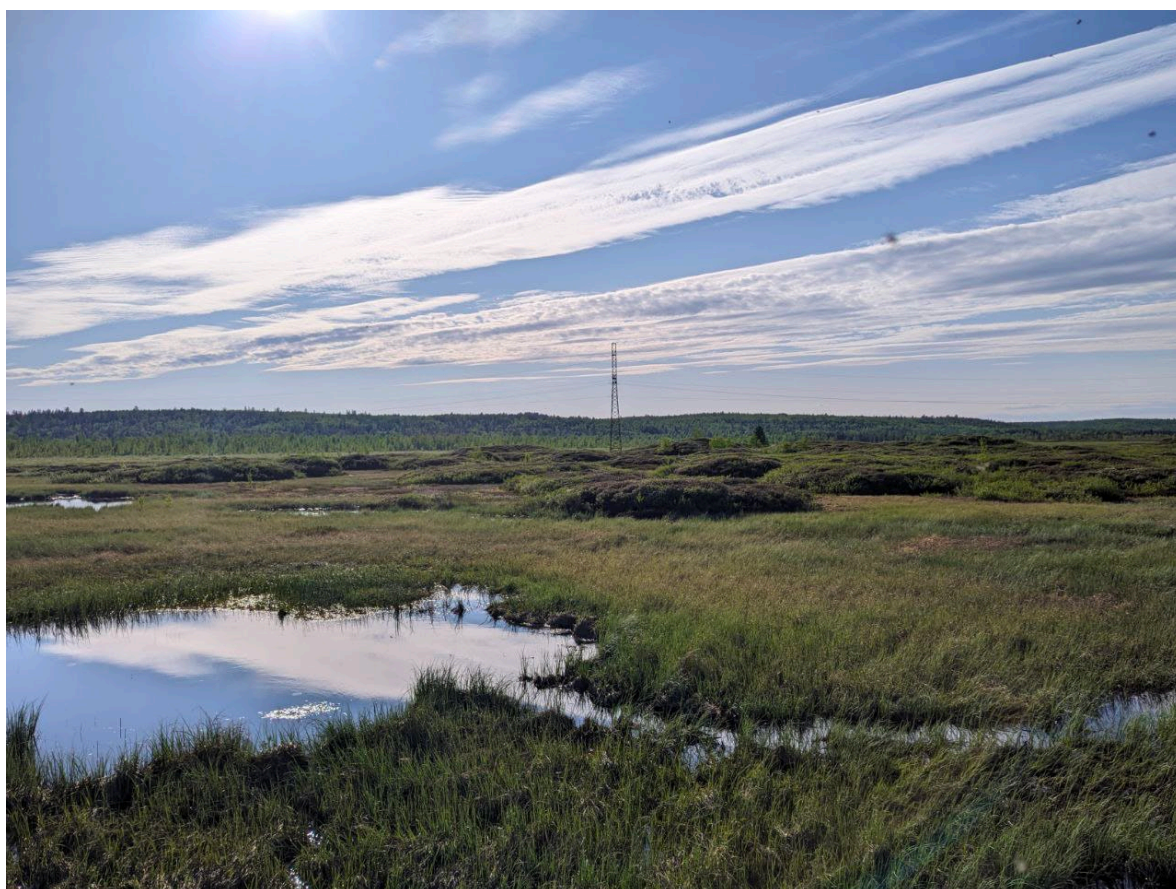
Фото 89-1110-0004-2. Участок криогенного пучения расположен в г. Надым вдоль газораспределительной станции. Ныдинский участок ЯНАО

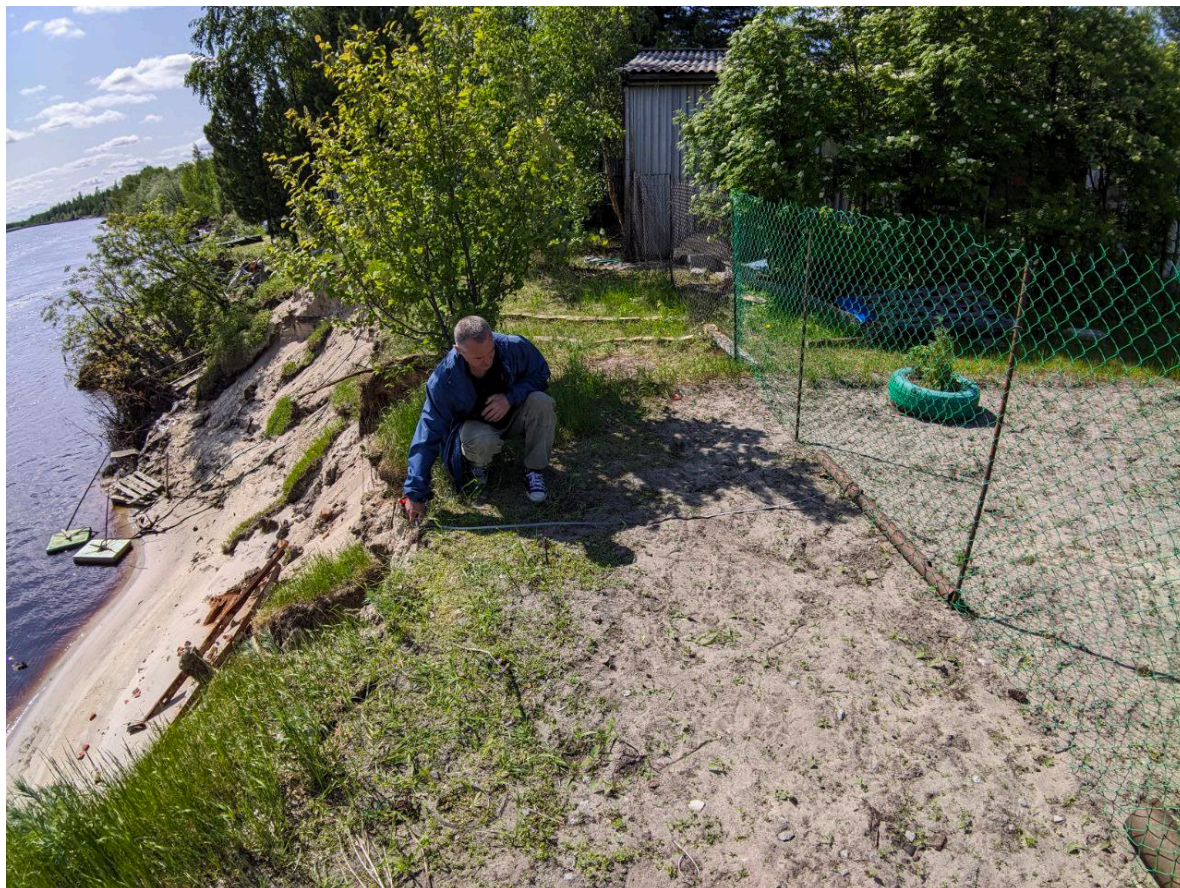
Фото 89-12-00259. Осыпной процесс вдоль берегового склона р. Надым, расположен в южной части п. 107 км. Надымский участок ЯНАО

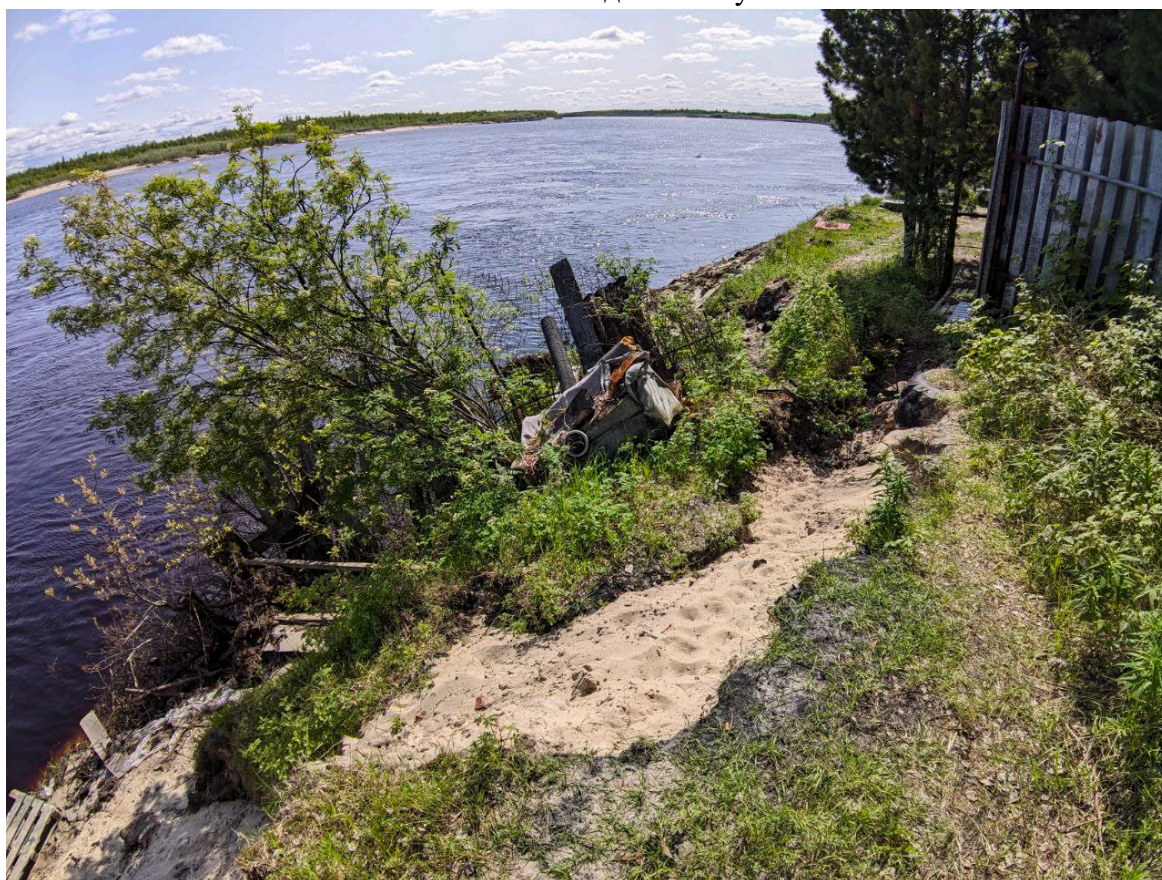
Фото 89-12-00259. Осыпной процесс вдоль берегового склона р. Надым, расположен в южной части п. 107 км. Надымский участок ЯНАО
