**ФЕДЕРАЛЬНОЕ АГЕНТСТВО ПО НЕДРОПОЛЬЗОВАНИЮ
ФЕДЕРАЛЬНОЕ ГОСУДАРСТВЕННОЕ БЮДЖЕТНОЕ УЧРЕЖДЕНИЕ
«ГИДРОСПЕЦГЕОЛОГИЯ»
ФИЛИАЛ «ЮЖНЫЙ РЕГИОНАЛЬНЫЙ ЦЕНТР ГМСН»**

**ИНФОРМАЦИОННАЯ СВОДКА
О ПРОЯВЛЕНИЯХ ЭКЗОГЕННЫХ ГЕОЛОГИЧЕСКИХ ПРОЦЕССОВ НА
ТЕРРИТОРИИ СЕВЕРО-КАВКАЗСКОГО ФЕДЕРАЛЬНОГО ОКРУГА
ЗА II КВАРТАЛ 2024 ГОДА**

Ессентуки, 2024 г.

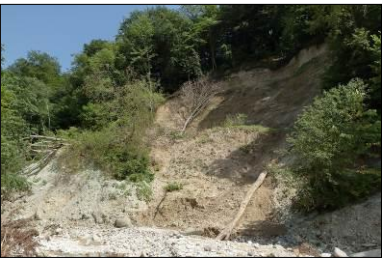
03.24	07-11-00001	СКФО	Кабардино-Балкарская Республика	Нальчикский городской округ, в 500 м к ЮЗ от устья р. Белая	43,42743	43,55852	01.06.2024	13.06.2024	Оп	Атм. Гидрол.	не отмечались	<p>В правом борту р. Белая (в 500 м к ЮЗ от устья) отмечена активность на современном оползне, размерами около 50х40 м, площадью 2000 м², мощностью до 7 м, объемом 1400 м³, который образовался в 2018 г. Произошло смещение участка оползня размерами 30×25 м, средняя мощность около 2 м, объем переместившихся масс порядка 1500 м³. Вертикальная амплитуда до 1 м, горизонтальное смещение до 2 м. Перекрытия русла р. Белая не было, оно поджато к левому борту, и сужено до 2 м. Базисом оползня является р. Белая, перекрытия русла не отмечено. По состоянию на 14.06.2024г. активизация завершена. В оползневой процесс вовлечены верхнечетвертичные (делювиальные) и нижнепалеогеновые отложения. Состав горных пород, затронутых проявлением: суглинки с щебнем, мергели, мергелистые глины. Факторы активизации: 1. Метеорологический (атмосферные осадки); 2. Гидрологический (подрезка нижней части склона р.Белая)</p>

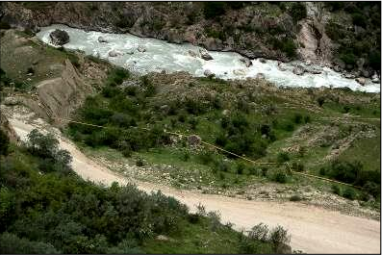
04.24	07-11-00022	СКФО	Кабардино-Балкарская Республика	Черекский муниципальный район, правый борт долины р. Черек Балкарский, в 1,5 км к СВ от с. Верхняя Балкария	43,16101	43,48389	00.08.2017	не завершилась	Оп	Атм. Техн. Гидрогеол. Гидрол.	отмечались	<p>На участке «Верхняя Балкария» оползневая активность выявлена на южном фланге, в 1,5 км ниже с. Верхняя Балкария. На оползневом блоке (базисом которого является р. Черек Балкарский) размерами 210х130 м, площадью 27000 м², мощностью до 15 м, отмечается слабое подновление трещины отрыва вдоль обочины автодороги Урвань - Уштулу, и левой боковой трещины оползневой блока на нижнем откосе дороги (следится ниже дороги на протяжении до 100 м). В правом борту оползня ниже автодороги также отмечается смещение и подновление трещин отрыва. Активный участок имеет размеры 100х80 м, площадью порядка 8 тыс. м². Объем подвижки около 4 тыс. м³. Вертикальное и горизонтальное смещение до 0,3 м в левом и правом бортах. В правом борту и в центре активного участка, на нижнем откосе автодороги, продолжается деформация опор газопровода, сама труба газопровода среднего давления также деформирована (выгнута в направлении оползневого смещения) на протяжении около 100 м. Автодорога Урвань - Уштулу деформирована и повреждена на участке протяженностью 60 м (грунтовый участок). По состоянию на 19.06.2024 активизация не завершена. В оползневой процесс вовлечены четвертичные и современные оползневые отложения. Состав горных пород, затронутых проявлением: суглинки, глины с щебнем и глыбами известняков и песчаников. Факторы активизации: 1. Метеорологический (атмосферные осадки, снеготаяние); 2. Техногенный (подрезка склона, движение автотранспорта, обводнение склона из-за нарушения естественного стока грунтовых вод); 3. Гидрогеологический (выходы подземных вод – обводненность склона); 4. Гидрологический (боковая эрозия р. Черек Балкарский).</p>

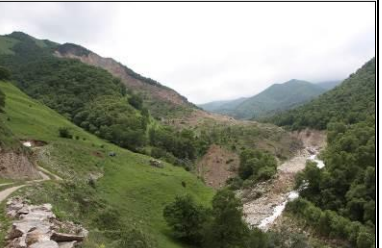
05.24	07-11-00030	СКФО	Кабардино-Балкарская Республика	Эльбрусский муниципальный район, правый борт р. Герхожансу, в 2,6 км выше г. Тырнауз.	43,37184	42,93788	00.07.2016	не завершилась	Оп	Сейсм. Атм. Гидрогеол. Гидрол.	не отмечались	На оползне Бузулган (базис – р. Герхожансу, размеры до (д)1050х(ш)650 м, площадь 249000 м ² , мощность до 30-60 м, объем до 11205000 м ³) отмечается проявление относительно слабой активности, локализованной на правом борту оползневого массива выше бровки, от т.н.7 и выше на протяжении около 500 м при ср. ширине развития оп до 20 м (здесь площадь активных участков порядка 10 тыс. м ²), на левом борту оползня также на узком участке вдоль бровки длиной до 350 м (всего около 7 тыс. м ²), и на теле оползня, на останце старого рельефа ближе к левому борту, площадью около 5 тыс. м ² . Всего площадь активных участков на оползне Бузулган на весну-лето 2024г. составляет 22 тыс. м ² . Прирост площади активизации около 1 тыс. м ² . Смещения вертикальные и горизонтальные по старым (прошлогодним и ранее) трещинам от 0,5 до 1 м, за исключением участков в правом борту оползня выше т.н. 12, вдоль правой боковой пл. скольжения – смещения до 5 м, и в районе т.н. 18, 19 – смещения до 2 м. В целом, все подвижки носят унаследованный характер. По состоянию на 21.06.2024 активизация не завершена. В оползневой процесс вовлечены современные и верхнечетвертичные оползневые и делювиальные отложения, образования эльмезтубинской и кызылкольской свит девона, верхнепротерозойские породы. Состав горных пород, затронутых проявлением: суглинки с глыбами и щебнем, туфы, туффиты, глинистые сланцы, кремни, лавы основного состава, мусковитовые, хлорит-мусковитовые кристаллические сланцы. Факторы активизации: 1. Тектонический; 2. Метеорологический (таяние снега, атмосферные осадки); 3. Гидрогеологический (выходы ПВ на теле ОП) 4. Гидрологический (подрезка языка ОП).

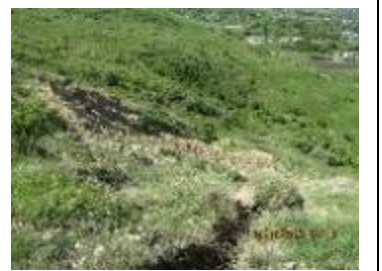
09-11-00021	09-11-00021	СКФО	Карачаево-Черкесская Республика	Хабезский район, правый борт долины р.Зеленчук, северо-восточнее а. Жако	43,96191	41,75340	00.03.2024	не завершён	Оп	атм.	не отмечались	Активизация (6%) в хвостовой части оползневого проявления, выраженная стенкой срыва (угол 500) высотой до 3,5 м. Ширина проявления 8 м, длина - 23 м, мощность 0,3 м. Площадь - 190 м ² . Ориентировочный объем 25 м ³ . Базис - поверхность склона. Отложения представлены деляпсием. Основные факторы активизации опасного ЭГП: 1. Метеорологический.

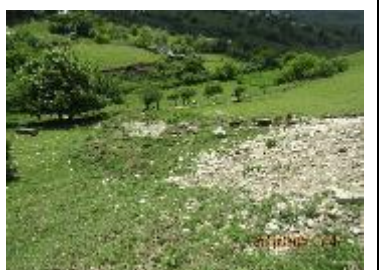
09-11-00147	09-11-00147	СКФО	Карачаево-Черкесская Республика	Усть-Джегутинский район, северная окраина а. Эльтаркач	43,98829	42,13541	00.03.2024	не завершён	Оп	атм.	не отмечались	Оползневое проявление в низовом откосе автодороги с стенкой срыва высотой до 0,5 м. Ширина проявления – 15 м, длина – 35 м. Площадь активизации ~ 410 м ² . Ориентировочная мощность около 0,4 м. Ориентировочный объем 150 м ³ , Базис - подножие склона. Отложения представлены супесями. Основные факторы активизации опасного ЭГП: 1. Метеорологический

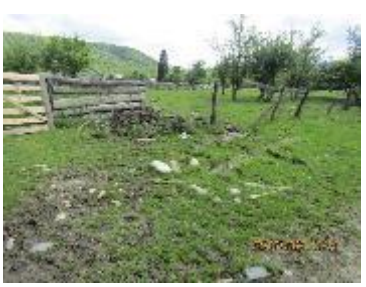
09-13-00004	СКФО	Карачаево-Черкесская Республика	Зеленчукский район, п. Маруха	43,74351	41,61869	00.03.2024	на 22.05.2024 не завершен	Пт	атм-Гидрогеол., Геол..	отмечались	Высачивание грунтовых вод в небольших понижениях и дренажных канавках с расходом от 0,05 до 0,2 л/с с образованием в отдельных местах обширных мочажин. Площадь активизации 9100 м ² (128×70 м) с уровнями грунтовых вод от 0,2 м до 0,7 м. Воздействию процессов подтопления подвержено 0,009 км ² земель частного сектора с. Маруха (5 домов по ул. Белана №№ 264, 266, 283, 285, 287). Основные факторы активизации: метеорологический, геологический, гидрогеологический

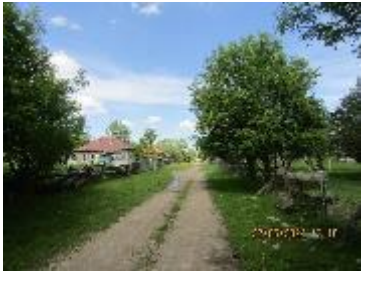
09-13-00004	СКФО	Карачаево-Черкесская Республика	Зеленчукский район, п. Маруха	43,75224	41,62248	00.03.2024	на 22.05.2024 не завершен	Пт	атм-Гидрогеол., Геол..	отмечались	Высачивание грунтовых вод в небольших понижениях и дренажных канавках с расходом от 0,05 до 0,2 л/с с образованием в отдельных местах обширных мочажин. Площадь активизации 63272 м ² (735×86 м) с уровнями грунтовых вод от 0,2 м до 1,0 м. Воздействию процессов подтопления подвержено 0,06 км ² земель частного сектора с. Маруха (26 домов на ул. Комсомольская: №№ 3, 5, 7, 9, 11, 13, 15, 17, 19, 20, 21, 22, 23, 26, 28, 30, 32, 34, 36, 38, 40, 42, 44, 46, 48, 50 и 2 дома на ул. Белана: №№ 200, 202). Основные факторы активизации: метеорологический, геологический, гидрогеологический

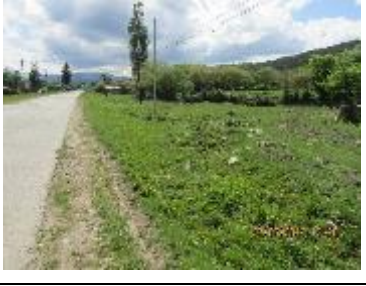
09-13-00005	СКФО	Карачаево-Черкесская Республика	Зеленчукский район, п. Маруха	43,77176	41,63921	00.03.2024	на 22.05.2024 не завершен	Пт	атм-Гидрогеол., Геол..	отмечались	Высачивание грунтовых вод в небольших понижениях и дренажных канавках с расходом от 0,05 до 0,2 л/с с образованием в отдельных местах обширных мочажин. Площадь активизации 368687 м ² (2940×125 м) с уровнями грунтовых вод от 0,2 м до 1,0 м. Воздействию процессов подтопления подвержено 0,37 км ² земель частного сектора с. Маруха (147 домов на ул. Белана: №№ 1, 16 3, 5, 7, 9, 11, 13 - 143, 144, 146, 148, 150, 152, 154, 156, 158, 160, 162, 164, 166). Основные факторы активизации: метеорологический, геологический, гидрогеологический

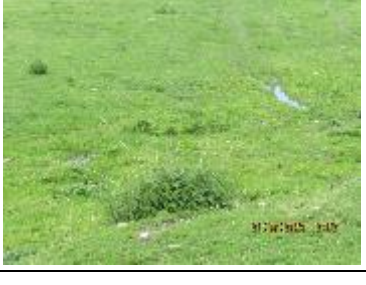
09-13-00006	СКФО	Карачаево-Черкесская Республика	Зеленчукский район, ст. Сторожевая	43,88231	41,44338	00.03.2024	на 21.05.2024 не завершен	Пт	атм-Гидрогеол., Геол..	не отмечались	Высачивание грунтовых вод в подножии склона высокой НПП с образованием мочажин и водотоков с расходом до 0,5 л/с, а также в дренажных канавах. Площадь активизации 2688 м ² с уровнями грунтовых вод от 0,2 м до 1,0 м. Основные факторы активизации: метеорологический, геологический, гидрогеологический

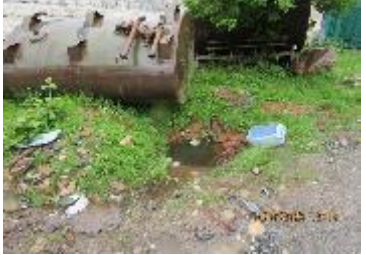
09-13-00008	СКФО	Карачаево-Черкесская Республика	Карачаевский район, п. Новая Теберда	43,67574	41,89863	00.03.2024	на 14.05.2024 не завершен	Пт	атм-Гидрогеол., Геол..	отмечались	Высачивание грунтовых вод в подножии склона правого борта р. Теберда с развитием процесса подтопления с замачиванием фундаментов жилых домов и полуподвальных помещений на участке площадью 1869 м ² (0,0019 км ²) с уровнями грунтовых вод от 0,2 м до 1,0 м. Воздействию процессов подтопления подвержено двухэтажное частное жилое строение (ул. Подгорная, дом 3). Основные факторы активизации: метеорологический, геологический, гидрогеологический

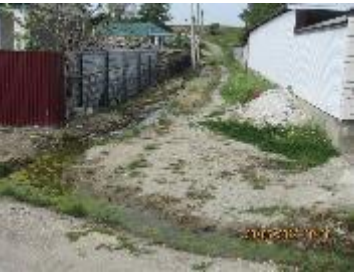
09-13-00009	СКФО	Карачаево-Черкесская Республика	Ногайский район, юго-западная окраина а. Эркен-Шахар	44,37064	41,95830	00.03.2024	на 28.05.2024 не завершено	Пт	атм-Гидрогеол., Геол.	отмечались	Высачивание грунтовых вод из отложений левобережной высокой надпойменной террасы р.Кубань (аQII) с площадью активизации ~ 41000 м ² и уровнем грунтовых вод от 0,1 м до 1,0 м. Отложения представлены четвертичными супесями, суглинками и гравийно-галечниками с супесчаным и суглинистым заполнителем. Воздействию процесса подтопления подвержено 24 дома (4 дома по ул. Пионерская: №№ 22, 24, 33, 35; 16 домов по ул. Керейтова: №№ 23, 25, 27, 29, 31, 33, 45, 47, 49, 51, 53, 55, 57, 59, 61, 63; 4 дома по ул. Чапаева: №№ 1, 2, 2а, 3). Основные факторы активизации: метеорологический, геологический, гидрогеологический

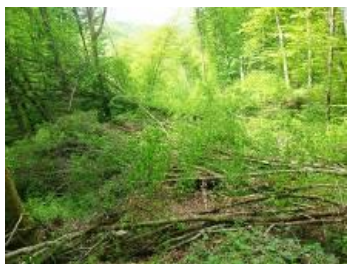
15-11-00014	СКФО	Республика Северная Осетия-Алания	Дигорский район, правый берег р.Дур-Дур в 4 км к юго-западу от с.Дур-Дур	43,08797	43,99061	00.05.24	на 06.05.24г не завершилась	Оп	гидрогеол., атм.	не отмечались	Оползень Дур-Дурский Правобережный. Весной этот оползень активизируется вместе с Левобережным, т.к. условия их развития аналогичны. Это проявление также современного возраста, находящееся в стадии развития и имеющее активность – 75,5%. Признаки активизации: отсадка блоков, формирование ступеней, вывалы отдельных деревьев. В головной части оползня отмечается приращение площади на 2 тыс.м ² . В центральной части грунты сильно обводнены, местами разжижены, некоторые блоки имеют характер оползней-потоков. Параметры активной части: длина 255м, ширина 400м, площадь 102тыс.м ² ; параметры проявления ОЭГП: длина 30м, ширина 450м, площадь 135тыс.м ² , мощность до 10м, объём до 1,3млн.м ³ . На левом фланге, где происходит смена пород (сланцевый щебень), отсадка имеет ступенчатый характер, высота уступов до 2м. На фронтальной части отмечается наличие заболоченных участков, небольших озер, пьяного леса, отсадка блоков обводнённых грунтов с деревьями в русло реки Б.Дур-Дур. Факторами активизации оползня являются гидрогеологический и метеорологический. Противооползневых сооружений нет, мероприятий по защите склона не проводилось. Негативного воздействия на объекты не отмечено, но угроза поражения при перекрытии р.Дур-Дур сохраняется.

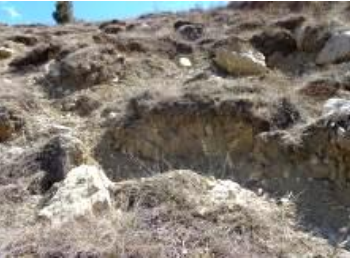
15-11-00020	СКФО	Республика Северная Осетия-Алания	Ирафский район, автодорога Чикола-Мацуга пк 302 (км 30)	42,98966	43,78228	00.05.24	на 21.05.24г не завершилась	Оп	атм., техн.	не отмечались	Северный Нарский оползень находится на правом берегу р.Урух в 0,8км к северу от с.Мацуга. Оползень современный, находится в стадии затухания, активность 13,3%. Базис процесса - полка автодороги Чикола - Мацуга (Н=1070м). Параметры активной части: длина - 100м, ширина - 50м, мощность - до 10м, площадь - 5 тыс.м ² , объём до 50 тыс.м ³ . В процесс вовлечены старые оползневые отложения (ФрQ _{IV}), представленные щебнисто-глинистыми грунтами с обломками карбонатных и терригенных осадочных пород. Коренные подстилающие породы - аргиллиты, алевролиты (J ₁₋₂), оползневым процессом не затронуты. Основным фактором активизации является многократная подрезка склона дорожными выемками. В головной и центральной части активного блока наблюдается расширение старых трещин и отсадка ступеней. На правом фланге сформировался овраг, по которому обводнённый грунт во время дождей выносится на дорожную полку. Процесс носит вялотекущий характер, на фронтальном уступе образуются промоины. Крутизна ополз. склона до 50 град. Противооползневых сооружений нет.

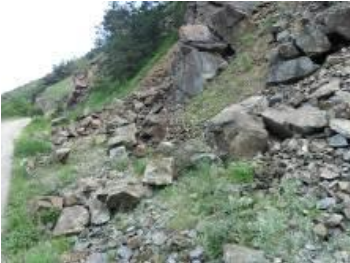
15-12-00080	СКФО	Республика Северная Осетия-Алания	Алагирский район, ТрансКАМ, пк383	42,83764	44,02729	00.06.24	на 10.06.24г не завершилась	Ос	атм., техн.	отмечались	Обвальнo-осыпной участок Усть-Садонский расположен в 0,5 км к северу от с.Нузал. Проявление современного возраста, находится в стадии развития, активность процесса – 67%. Базис развития - дорожная полка ТрансКАМа (Н=1060м). Признаки активизации: осыпание средне- и крупнообломочного материала по трём осыпным кулуарам на внутренний край дорожной полки ТрансКАМа, выкат отдельных камней на дорогу. Параметры активной части: длина 50м, ширина 200м, площадь 10 тыс.м ² . Процессом охвачены современные коллювиальные отложения (CoQ _{IV}) на гранитах белореченского комплекса (γPZ ₂) и осадочных породах нижней юры (J _{1gl}), представленные обломками гранитов и щебнем метаморфизованных глинистых сланцев. При активизации произошло частичное перекрытие полотна ТрансКАМа на интервале около 200м (с т.п.). Защитных сооружений нет, проводится периодическая расчистка дорожной полки.

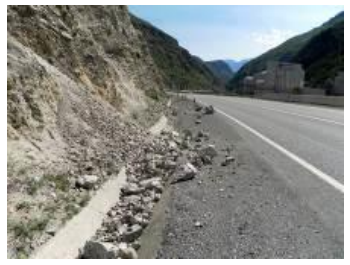
15-12-00130	СКФО	Республика Северная Осетия-Алания	Алагирский район, ТрансКАМ, пк397	42,84510	44,04053	00.06.24	на 10.06.24г не завершилась	Ос	атм., техн.	отмечались	Обвальнo-осыпной участок ТрансКАМ пк 397 расположен в 0,7 км к западу от п.Мизур. Проявление современного возраста, находится в стадии развития, активность процесса – 100%. Базис развития - дорожная полка ТрансКАМа (Н=1045м). Признаки активизации: по многочисленным лоткам средне- и мелкообломочного материала, микросели. На внутренней кромке дороги лежат осыпные конуса, есть следы расчистки. Параметры активной части: длина 10м, ширина 150м, площадь 1500м ² . Процессом охвачены палеозойские граниты белореченского комплекса [γPzh], представленные обломками хлоритизированных гранитов. Факторы активизации – метеорологический и техногенный. На протяжении всего участка сооружена невысокая бетонная стенка (переполнена) из-за чего каменные обломки вылетают на полотно автодороги. При активизации произошло частичное перекрытие полотна ТрансКАМа на инт. 170м (с т.п.).

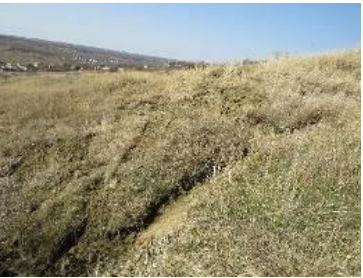
26.02.24	26-11-00154	Северо-Кавказский	Ставропольский край	Ленинский район г. Ставрополя, левый склон р.Мамайка	45,03385	42,05033	00.02.2024	00.03.2024	Оп	Атм, гидр, гидрогеол	не отмечались	Смещения средней интенсивности в верхней части зоны транзита левой половине оползня. Параметры проявления ОЭГП: длина - 160м, ширина - 320м, площадь - 37880м ² . Параметры активной части: длина - 70м, ширина - 70м, площадь -4900м ² . Факторы активизации опасного ЭГП: 1. Атмосферные осадки; 2. Увлажнение оползневых отложений грунтовыми водами. Стадия развития. Комплексы горных пород, затронутые проявлением: N_1s_2m ; N_1s_1sd . Состав горных пород затронутые проявлением: известковистые породы мамайского горизонта, глина синдесмиевой свиты. Базис развития ОЭГП: Нижняя часть левого склона р.Мамайка. Защитные сооружения отсутствуют.

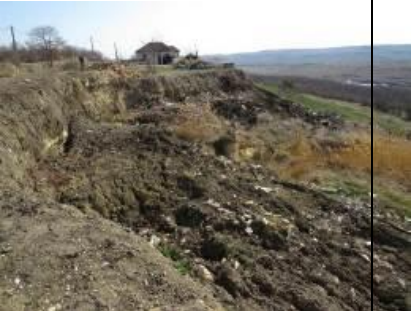
26.03.24	26-11-00002	Северо-Кавказский	Ставропольский край	Ленинский район г. Ставрополя, левый склон р.Мамайка	45,03095	42,03912	00.02.2024	00.03.2024	Оп	Атм, гидрогеол, техн.	не отмечались	Участок активизации средней интенсивности в головной и верхней части зоны транзита. Параметры проявления ОЭГП: длина - 250м, Ширина - 400м, площадь - 81200м ² . Параметры активной части: длина - 40м, ширина - 70м, площадь - 2800м ² . Свежие трещины растяжения, скопление обломочного материала. Факторы активизации опасного ЭГП: 1. Атмосферные осадки; 2.Увлажнение грунтовыми водами; 3. Антропогенные факторы (пригрузка головы оползня насыпными грунтами). Стадия развития. Комплексы горных пород, затронутые проявлением: Q_{at} ; $N_1^3s_2m$; $N_1^3s_1sd$. Состав горных пород затронутые проявлением: Техногенные грунты, известковистые породы мамайского горизонта (выветрелые известняки, известковистые песчаники, глины, мергели); глины синдесмиевой свиты. Базис развития опасного ЭГП: Нижняя часть склона долины р. Мамайки. Защитные сооружения отсутствуют.

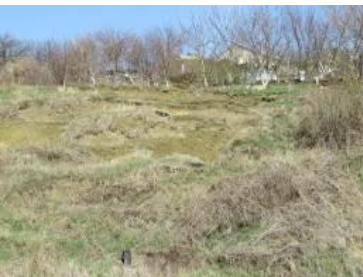
26.04.24	26-11-00156	Северо-Кавказский	Ставропольский край	Ленинский район г. Ставрополя, левый склон р.Мамайка	45,02903	42,03470	00.02.2024	00.03.2024	Оп	Атм, гидрогеол	не отмечались	Смещения на локальном участке в правой верхней части оползня. Параметры проявления ОЭГП: длина - 175м, ширина - 300м, площадь - 48000м ² . Параметры активной части: длина - 10м, ширина - 20м, площадь - 200м ² . Факторы активизации: 1. Атмосферные осадки; 2.Увлажнение грунтовыми водами; Стадия развития. Комплексы горных пород, затронутые проявлением: $N_1^3s_2m$; $N_1^3s_1sd$. Состав горных пород затронутые проявлением: известковистые породы мамайского горизонта; глины синдесмиевой свиты. Базис развития опасного ЭГП: русло р. Мамайки. Защитные сооружения отсутствуют.

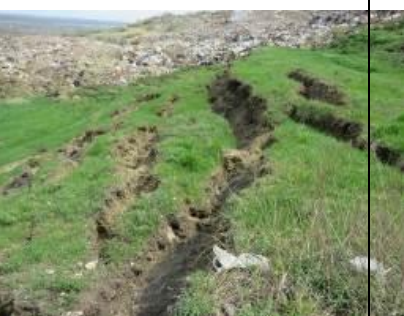
26.10.24	26-11-00010	Северо-Кавказский	Ставропольский край	Октябрьский р-н г. Ставрополя	45,06057	42,0545	00.02.202 4	00.04.202 4	Оп	Атм, гидро- геол, техн.	не отмеча- лись	<p>Смещения высокой интенсивности на локальном участке активизации в голове и зоне транзита левой части оползня. Параметры проявления ОЭГП: длина - 160м, Ширина - 1430м, площадь - 228600м². Параметры активной части: длина - 100м, ширина - 250м, площадь - 250000м². Свежие трещины растяжения. Факторы активизации: 1.Атмосферные осадки; 2.Техногенные нарушения устойчивости склона (свалка); 3.Увлажнение оползневых отложений грунтовыми водами. Стадия развития. Комплексы горных пород, затронутые проявлением: Qt; Nr^3s_1sd. Состав горных пород затронутые проявлением: мусор бытовых отходов, глины синдесмиевой свиты. Базис развития опасного ЭГП: Нижняя пологая часть склона долины р. Полковничий яр. Защитные сооружения отсутствуют.</p>

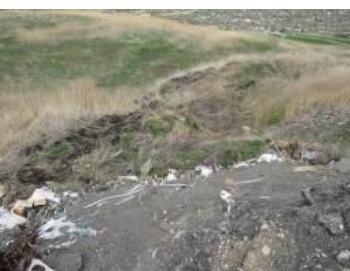
26.11.24	26-11-00151	Северо-Кавказский	Ставропольский край	Октябрьский р-н г. Ставрополя	45,05746	42,03788	00.02.202 4	00.04.202 4	Оп	Атм, гидро- геол, техн.	не отмеча- лись	<p>Смещения средней интенсивности в левом борту оползня. Параметры проявления ОЭГП: длина - 170м, Ширина - 1100м, площадь - 161000м². Параметры активной части: длина - 60м, ширина - 130м, площадь - 7800м². Свежие трещины растяжения. Факторы активизации: 1.Атмосферные осадки; 2.Техногенные нарушения устойчивости склона (пригрузка грунтами и мусором головной части у левого борта оползня там же сброс канализации); 3.Увлажнение оползневых отложений грунтовыми водами. Стадия развития. Комплексы горных пород, затронутые проявлением: Qt; Nr^3s_1sd. Состав горных пород затронутые проявлением: мусор и насыпные грунты, глины синдесмиевой свиты. Базис развития опасного ЭГП: Нижняя пологая часть склона долины р. Полковничий яр. Защитные сооружения отсутствуют.</p>

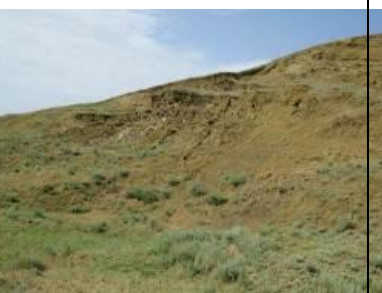
26.16.24	26-11-00114	Северо-Кавказский	Ставропольский край	Грачевский МО, с. Сергеевское, в 1 км. севернее	44.98113	42.71383	00.02.2024	00.04.2024	Оп	Атм, гидрог.	не отмечались	Смещения низкой интенсивности в з.т. у правого борта оползня. Параметры проявления ОЭГП: длина - 80м, Ширина - 120м, площадь - 8250м ² . Параметры активной части: длина - 10м, ширина - 30м, площадь - 300м ² . Скопление обломочного материала. Факторы активизации опасного ЭГП: 1. Атмосферные осадки; 2. Боковая эрозия р. Калаус. Стадия развития. Комплексы горных пород, затронутые проявлением: $aQ; dpQ_4; N_1^3s_2cr$. Состав горных пород затронутые проявлением: Делювиально-пролювиальные четвертичные суглинки, отложения криптомактровых слоев среднего сармата: глины с маломощными прослоями мергелей, в береговом откосе - аллювиальные континентальные отложения: пески, гравий суглинки, глины слоистые. Базис развития опасного ЭГП: Русло р. Калаус. Защитные сооружения отсутствуют.

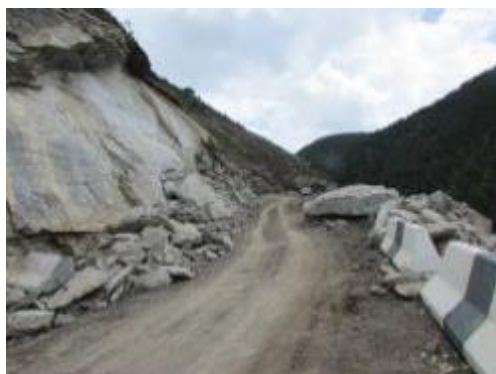
Фото 05-10-00039

Активизация обвального процесса в Шамильском районе на автодороге «Датуна – В.Тогох» км 9, в 500м ЮЗ с. Уриб (Фото из открытых источников)

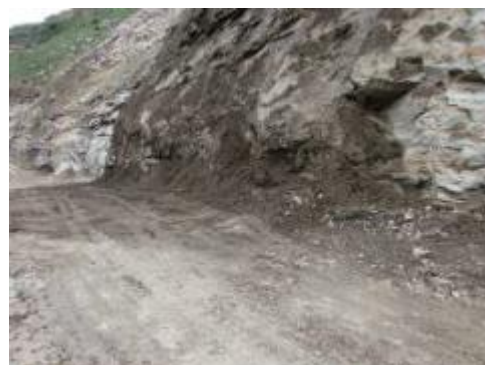
Фото 05-10-00040

Активизация обвального процесса в Шамильском районе на автодороге «Датуна - В.Тогох» км 10, в 585м Ю с. Уриб (Фото из открытых источников)

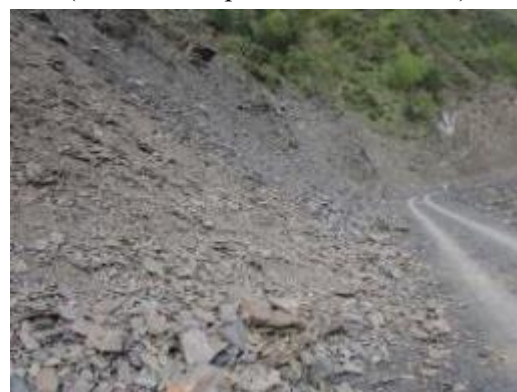
Фото 05-11-00042

Активизация обвального процесса в Тляратинском районе на автодороге «Камилух-Анцух» км 18 + 950 м, 0,9км СЗ от с.Чорода

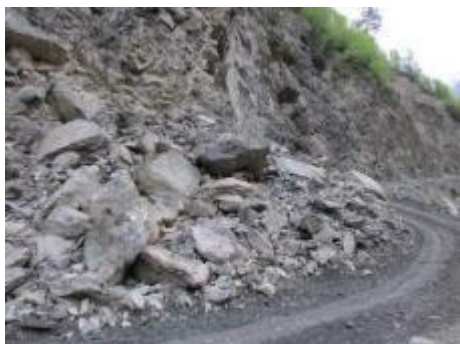
Фото 05-10-00043

Активизация обвального процесса в Тлярятинском районе на автодороге «Камилух-Анцух» км 28 + 500м, 2,4 км ЮВ от с.Саниорта

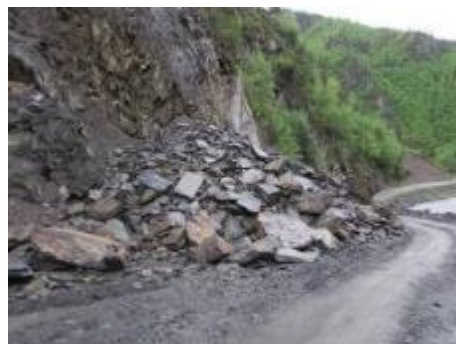
Фото 05-10-00044

Активизация обвального процесса в Тлярятинском районе на автодороге «Камилух-Анцух» км 39 + 400м, 2,0 км Ю от с.Барнаб

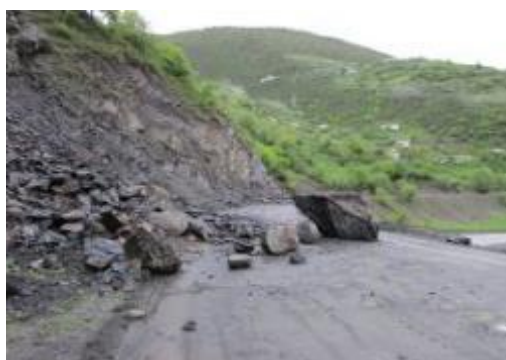
Фото 05-10-00045

Активизация обвального процесса в Тлярятинском районе на автодороге «Камилух-Анцух» км 41, 0,5 км ЮЗ от с.Барнаб

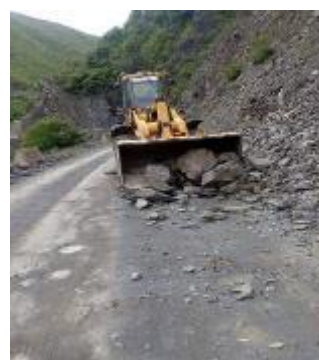
Фото 05-10-00035

Активизация обвального процесса в Рутульском районе на автодороге «Рутул-Лучек-Джиных» км 19, в 500м СЗ с. Хиях

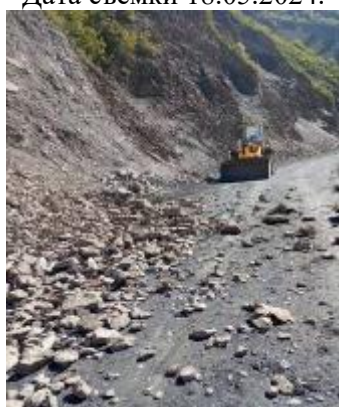
Фото 05-10-00046

Активизация обвального процесса в Рутульском районе на автодороге «Рутул-Лучек-Джиных» км 29, в 780м В от с. Корш

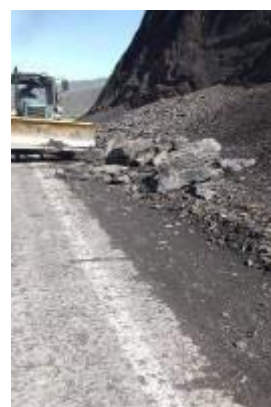
Фото 05-10-00047

Активизация обвального процесса в Курахском районе на автодороге «Касумкент-Курах» км 34-41, в 820 м СЗ с. Куказ произошел обвальный процесс.

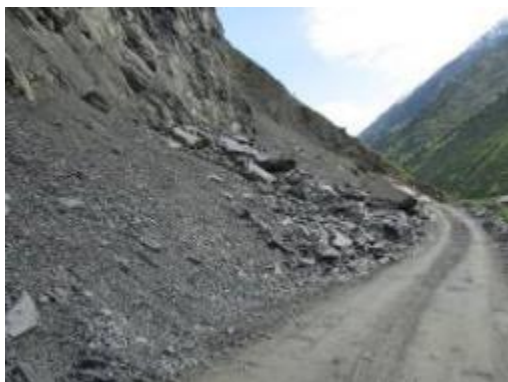
Фото 05-10-00048

Активизация обвального процесса в Тляратинском районе на автодороге «Бежта - Хебда» км 14, южная окраина с.Гунзиб

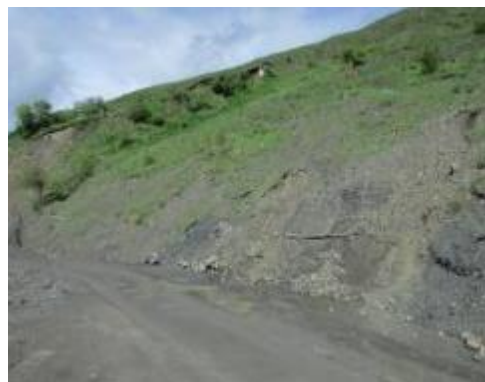
Фото 05-10-00049

Активизация оползневого процесса в Тляратинском районе на автодороге «Бежта - Хебда» км 15, с.Гунзиб

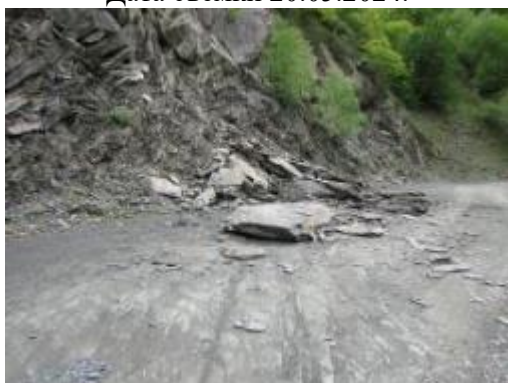
Фото 05-10-00050

Активизация обвального процесса в Тляратинском районе на автодороге «Бежта - Хебда» км 21,6, 6км ЮЗ от с.Катросо

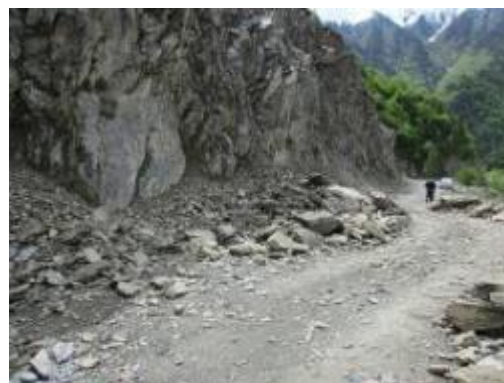
Фото 05-10-00051

Активизация обвального процесса в Тляратинском районе на автодороге «Бежта - Хебда» км 22, 5,3км ЮЗ от с.Катросо

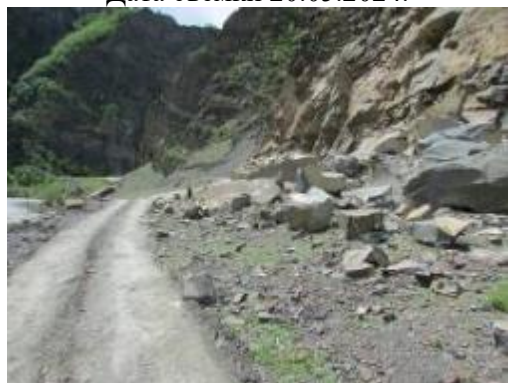
Фото 05-10-00052

Активизация обвального процесса в Тляратинском районе на автодороге «Бежта - Хебда» км 72 + 400м, 2,9 км СВ с.Жалда

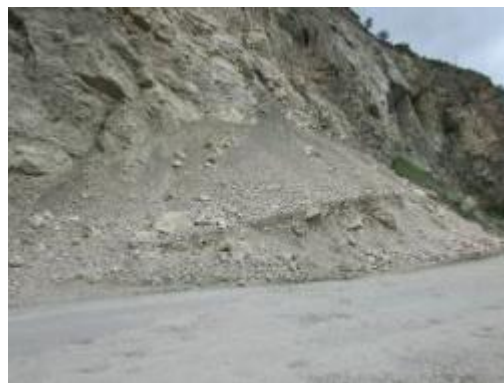
Фото 05-10-00053

Активизация обвального процесса в Гунибском районе на автодороге «Карадах - Голотль» км 24 + 950м, в 3,7м СЗ с. Карадах (Фото из открытых источников)

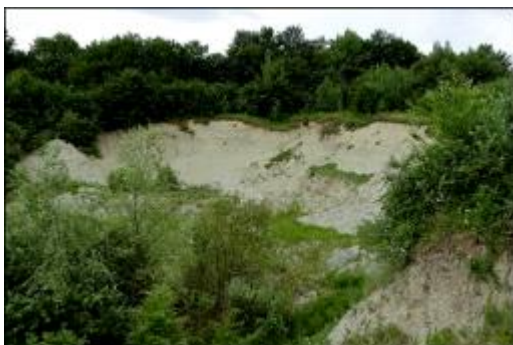
Фото 07-11-00004 – Оползень «Дорожный» (07-11-00004), в 2 км к западу от с. Герпегеж (Черекский муниципальный район). Стенка отрыва, активная часть. (10.06.2024 г., ООО «Каббалкгеомониторинг»)

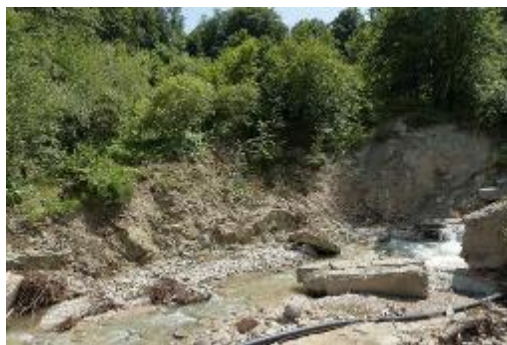
Фото 07-11-00002 – участок активизации в нижней части оползня 07-11-00002 в правом борту р. Белая, в 600 м к ЮЗ от устья р. Белая (г.о. Нальчик) (14.06.2024 г., ООО «Каббалкгеомониторинг»)

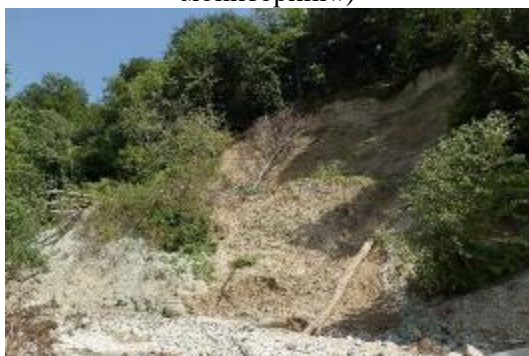
Фото 07-11-00001 – оползень 07-11-00001 (активизация июнь 2024г.), в правом борту р. Белая, в 500 м к ЮЗ от устья р. Белая, г.о. Нальчик. (14.06.2024 г., ООО «Каббалкгеомониторинг»)

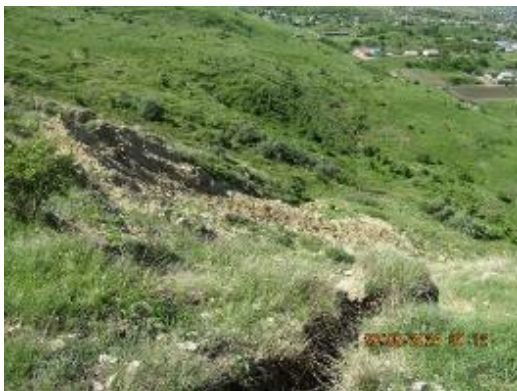
Фото 09.2024.0001. Оползневое проявление северо-восточнее а. Жако

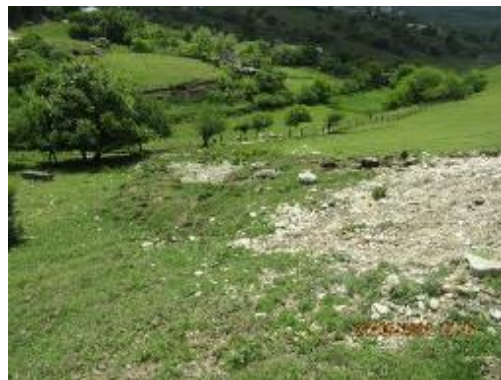
Фото 09.2024.0002. Оползневое проявление в низовом откосе автодороги на северной окраине а. Эльтаркач

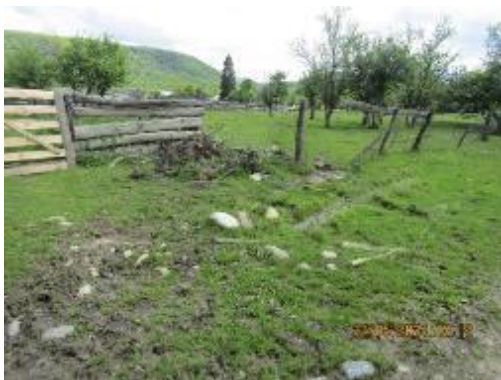
Фото 09.2024.0003. Высачивание грунтовых вод в а. Маруха

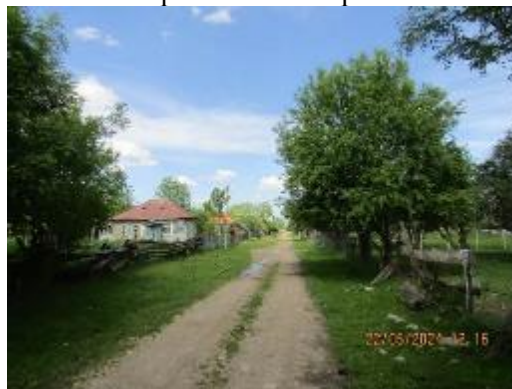
Фото 09.2024.0004. Высачивание грунтовых вод в а. Маруха

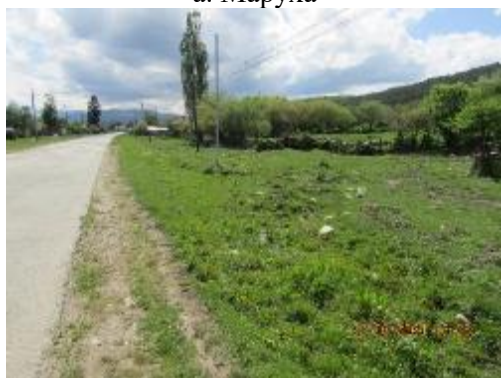
Фото 09.2024.0005. Высачивание грунтовых вод в а. Маруха

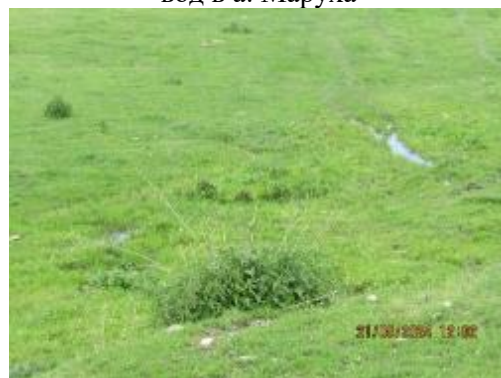
Фото 09.2024.0006. Высачивание грунтовых вод в подножии НПТ в ст. Сторожевая

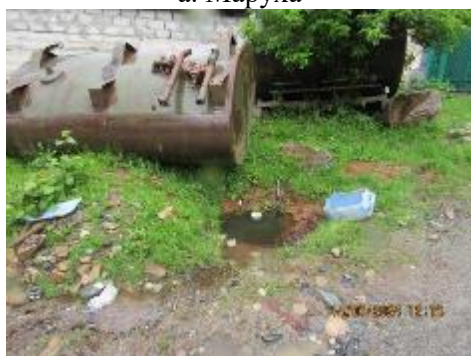
Фото 09.2024.0007. Выход грунтовых вод в п. Ново-Тебердинский

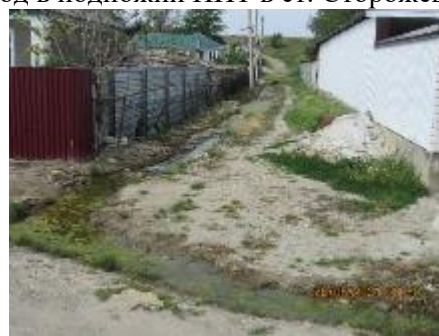
Фото 09.2024.0008. Выходы грунтовых вод в подножии высокой НПТ в а. Эркен-Шахар

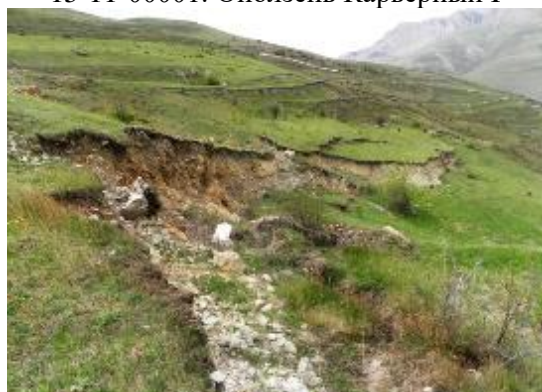
15-11-00056. Оползень Дзуарикауский
Нижний

15-11-00056	СКФО	Республика Северная Осетия-Алания	Алагирский район, в 350 м на северо-восток от с.Гор.Дзуарикау	42,84881	44,32227	00.04.24	на 27.04.2024 не завершилась	Оп	атм., техн.	не отмечались	Оползень Дзуарикауский Нижний образовался в 2020 году, после техногенной подрезки склона глубокой выемкой. На момент обследования в пределах оползня сохраняется вялотекущая активность: оползневое тело покрыто продольными и поперечными трещинами, местами грунт просел. На фронтальном уступе есть оплывины, местами наблюдается обрушение отдельных камней, приращения площади не наблюдается. Активность на момент обследования – 8,5% стадия развития. Параметры активной части: длина 80м, ширина 170м, площадь 13,6 тыс.м ² ; параметры проявления ОЭГП: длина 500м, ширина 320м, площадь 160 тыс.м ² , мощн. – до 10м, объём – 1,6млн. м ³ . Базис развития – пойма р.Хаником (абс.отм.1320м). Факторы активизации: метеорологический (ливневые осадки) и техногенный (отбор рыхлого материала). Процесс развивается в древних и современных оползневых отложениях (dpQ_{III-IV}). Защитных сооружений нет, противооползневых мероприятий не проводится. Сохраняется угроза разрушения автодороги в с. Горн.Дзуарикау.

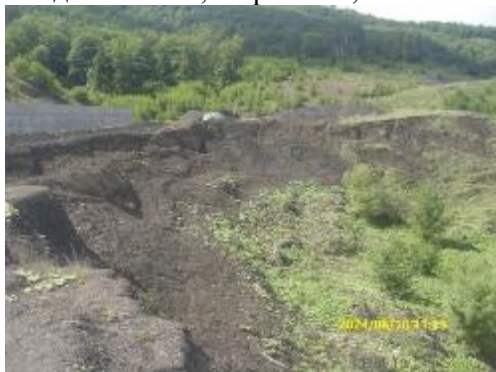
Фото 20-11-00583. Городской округ г.Аргун. На въезде в город смещение берегоукрепительного сооружения из железобетона на участке длиной 85м. 04.06.24.

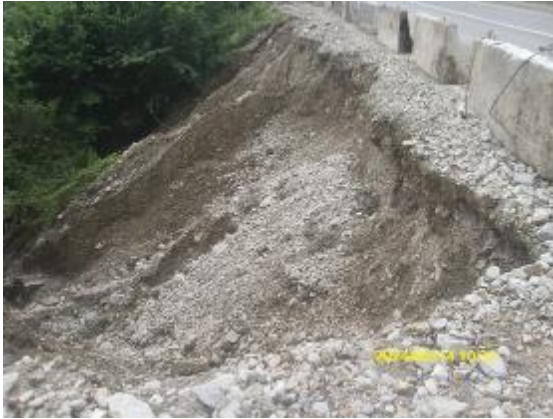
Фото 20-11-00299. Шатойский район. с.Верхний Дай. В головной части оползня разрушена а/д без покрытия на участке длиной 11м, 2 стойки газопровода разрушены. В средней части полностью разрушено полотно а/д без покрытия, на участке длиной 23м. 11.06.24.

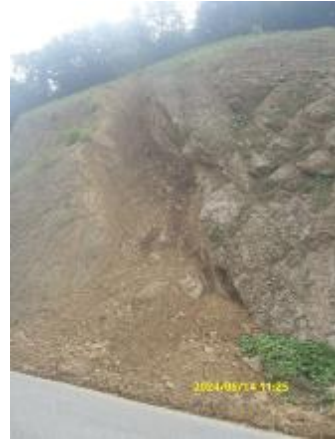
Фото 20-11-00586. Шатойский район.
Автодорога с.Зоны – с.Шатой в 3,5км на
юг от с.Зоны. 14.06.24.

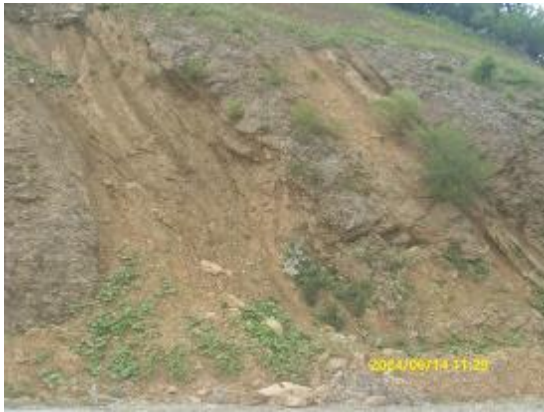
Фото 20-11-00461. Шатойский район.
с.Пионерское в 0,66км южнее на автодороге
с.Пионерское – с.Чишки. Перекрыло автодорогу
с покрытием на участке длиной 7м, шириной до
1м. 14.06.24.

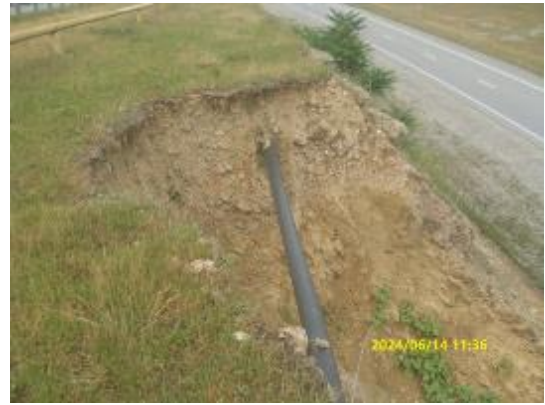
Фото 20-11-00462. Шатойский район.
с.Пионерское в 0,56км южнее на автодороге
с.Пионерское – с.Чишки. 14.06.24.

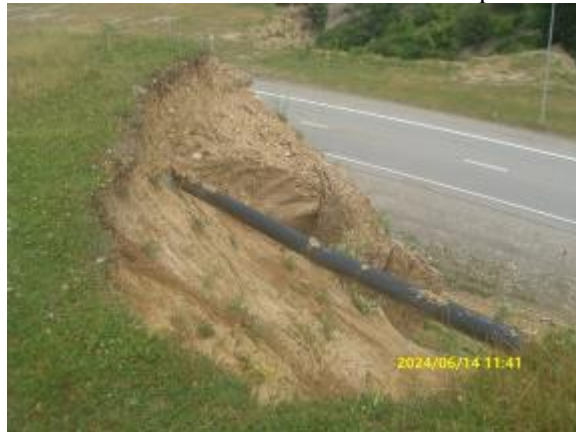
Фото 20-11-00521. Шатойский район.
с.Пионерское в 0,54км южнее на автодороге
с.Пионерское – с.Чишки. 14.06.24.

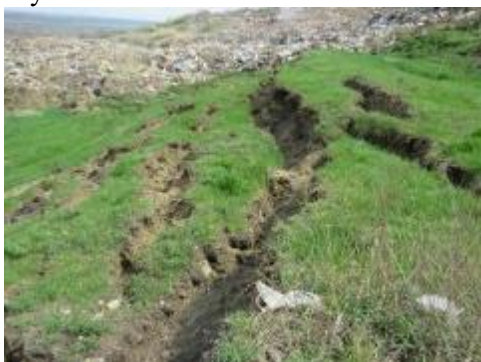
26.09.24	26-11-00007	Северо-Кавказский	Ставропольский край	Ленинский р-н г. Ставрополя	45,01644	41,96595	00.02.202 4	00.04.202 4	Оп	Атм, гидро- геол, техн, гидро- рол.	не отмеча- лись	<p>Два локальных участка активизации в нижней части оползня (трещины растяжения) 2-го порядка в языке оползня. Параметры проявления ОЭГП: длина – 420 м, Ширина – 1030 м, площадь – 292400 м². Параметры активной части: уч. 1: длина – 10 м, ширина – 15 м, площадь – 150 м²; уч. 2: длина - 35м, ширина - 10м, площадь – 350 м². Свежие трещины растяжения, скопление обломочного материала. Факторы активизации: 1. Атмосферные осадки; 2.Увлажнение грунтовыми водами; 3. Боковая эрозия р.Мамайки; 4.Техногенный (пригрузка отдельных участков оползня мусором и насыпными грунтами). Стадия развития. Комплексы горных пород, затронутые проявлением: Nr^3s_2js, Nr^3s_2cr. Состав горных пород затронутые проявлением: Пески супеси, суглинки и глины ясеновской свиты, глины криптоактровской свиты. Базис развития опасного ЭГП: русло р. Мамайки. Защитные сооружения отсутствуют.</p>

Фото. 26-11-00007. Участок активизации 2-го порядка в языке оползня.
