«ГИДРОСПЕЦГЕОЛОГИЯ»

## **ИНФОРМАЦИОННАЯ СВОДКА**

### **О ПРОЯВЛЕНИЯХ ЭКЗОГЕННЫХ ГЕОЛОГИЧЕСКИХ ПРОЦЕССОВ**

**на территории Российской Федерации за III квартал 2017 г.**

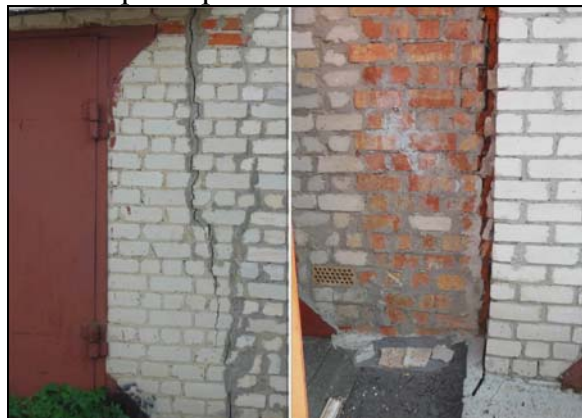
**Тамбовская область.** Активизация оползневой процесса была зафиксирована северо-западной части г. Тамбова, в районе ул. Мичуринской (рис.3), в бортах Ласковского карьера в г. Тамбове, в г. Жердевка и вблизи д. Туголуково Жердевского района (рис.4). В летний период температурный режим не соответствовал показателям нормы. Температура до конца июля была значительно ниже среднесуточных значений. В то же время отмечалось повышенное количество выпадающих осадков, что способствовало накоплению влаги в грунтах. Соответственно, отмечалась активизация оползневой процесса, пик которой пришелся на начало июля.

Рис. 3. Деформации в результате активизации оползневой процесса в стене гаража № 32 на ул. Мичуринской, г. Тамбов

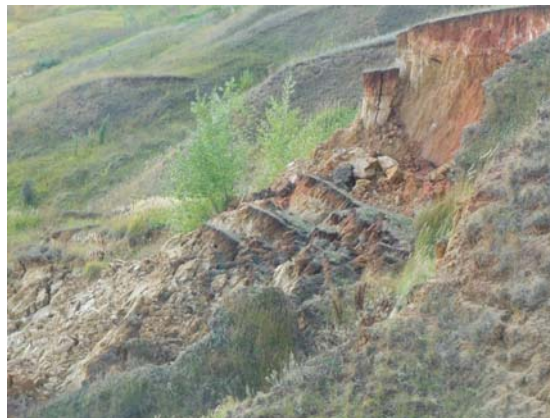
Рис. 4. Оползень в районе северо-западной окраины с. Туголуково Жердевского района Тамбовской области

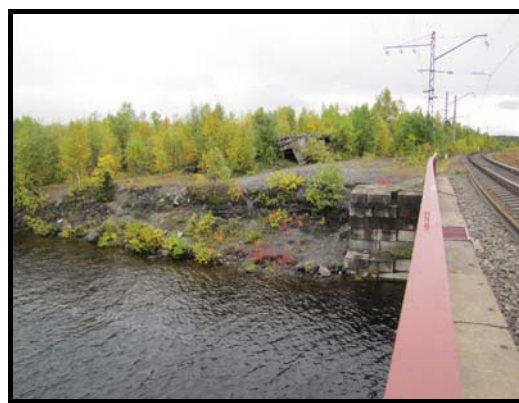
В районе г. Оленегорска недалеко от станции Куна было зафиксировано проявление гравитационно-абразионных процессов (рис. 10). Искусственная дамба через Печгубу соединяет два острова, по которым проходит железнодорожный мост. Строение береговой линии обуславливает легкое размывание и выполаживание склона. Общая длина участка развития процессов достигает 150 м. Нижний ряд блоков одного из бетонных оснований моста разрушается и проседает в результате размыва грунта, из-за чего вся опора моста имеет уклон. Блоки нижнего ряда наклонены и разобщены.

Рис. 10. Участок развития гравитационно-абразионных процессов (между двумя островами в Печгубе, оз. Имандра)

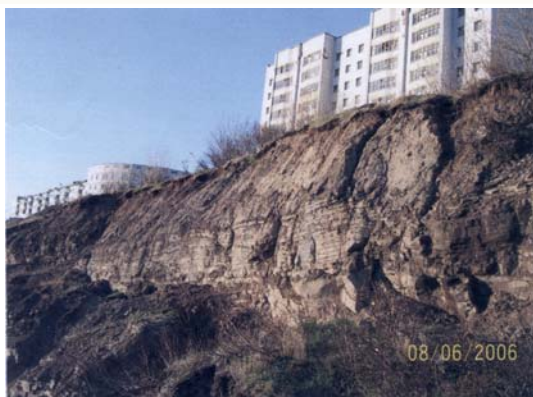
**Республика Коми.** В 7-ом микрорайоне г. Воркуты, застроенном в 1970-80 гг., на Шахтерской набережной (левый берег р. Воркуты), сформировался весьма крупный оползень протяженностью 400 м и высотой до 40 м (рис.11). На участке складывается опасная ситуация для жилых домов, расположенных в непосредственной близости от оползня. Детальные работы по изучению оползня проводились в 2007-2008 гг. (рис.12,13).

Рис.11. Обрыв, возникший в результате развития оползня, Шахтерская набережная, г. Воркута

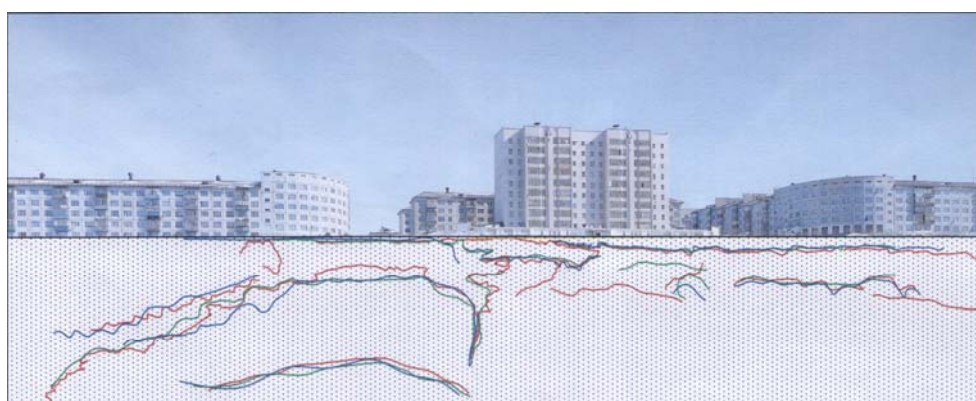
Рис.13. Контуры границ уступов оползня в различные моменты времени (составлен Геокриологической службой Республики Коми)

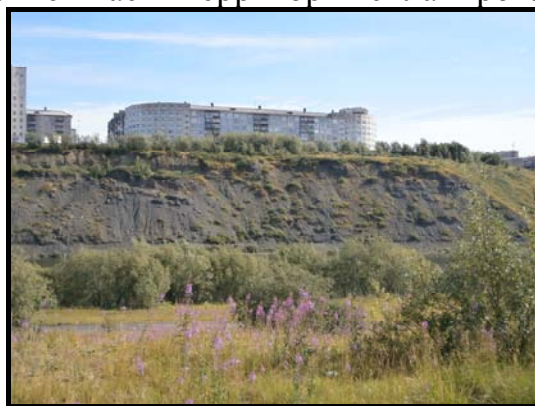
Рис.14. Зарастающая кустарником поверхность оползня

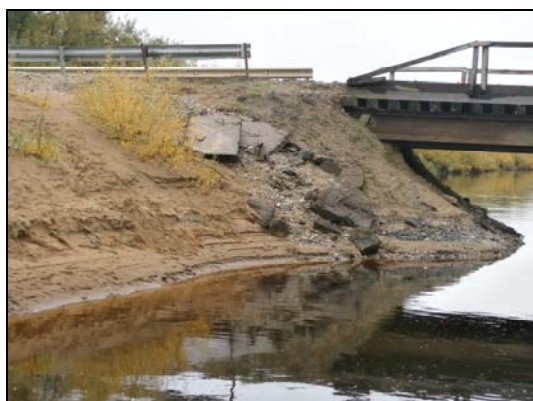
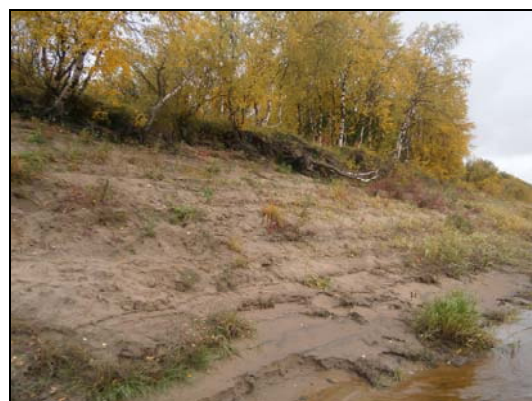
На участке №1 в пределах аккумулятивных сильно заболоченных и заозеренных равнин (абс. отм. – до 30 м), где развиваются, в основном, заболачивание, термоэрозионный и эрозионные процессы по берегам водотоков, термоабразия и абразия по берегам озер, выявлено 2 проявления гравитационно-эрозионных процессов (рис. 18).

Рис. 18. Участок развития гравитационно-эрозионных процессов у строящейся автодороги Нарьян-Мар – Усинск

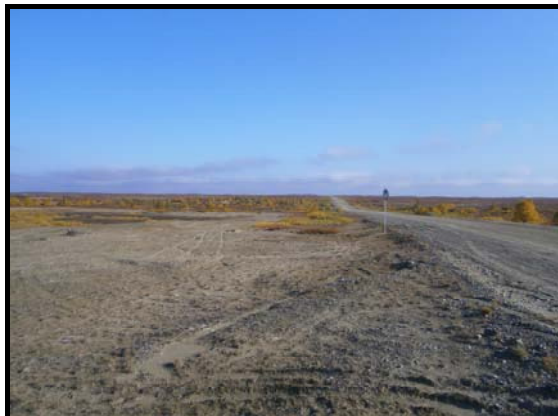
Рис. 19. Участок развития дефляции (техногенно-нарушенные условия)

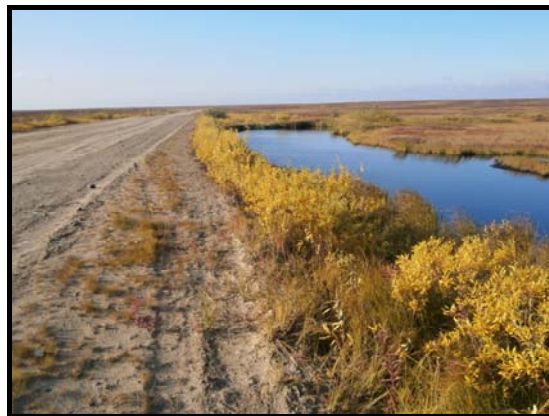
Рис. 20. Участок активного развития заболачивания

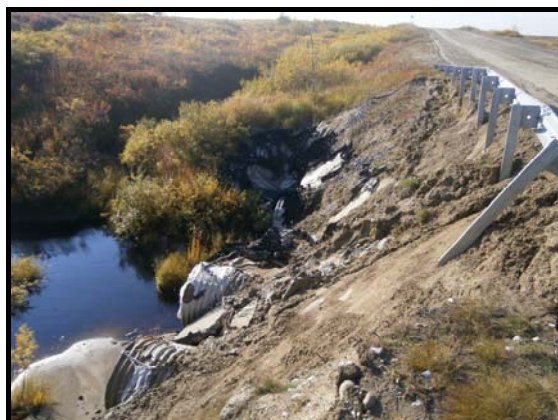
Рис. 21. Обрушение укрепляющих склон конструкций и металлических ограждений

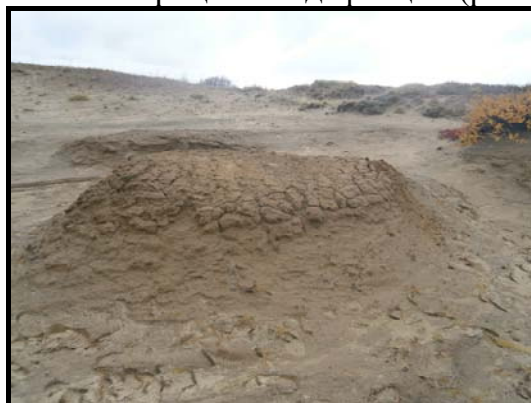
Рис. 22. Участок активного развития криогенного пучения

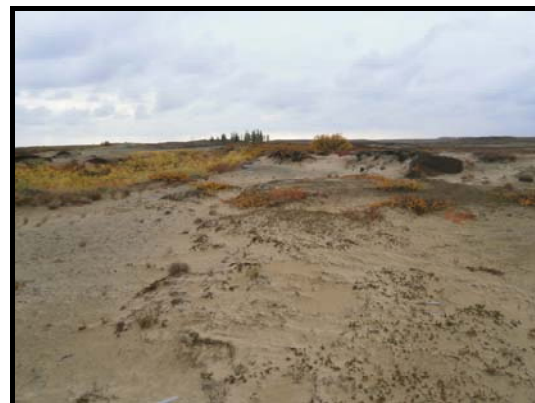
Рис. 23. Участок развития дефляции

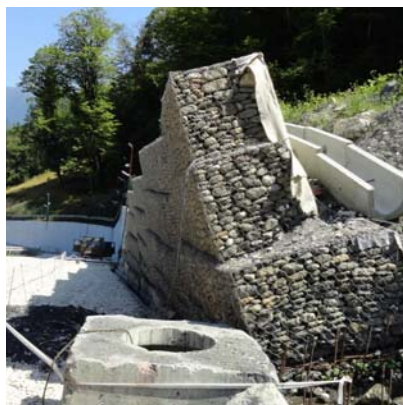
В Адлерском районе г. Сочи, в п. Эсто-Садок, на территории, примыкающей к спортивному объекту «Комплекс трамплинов К-125», образовался активный оползень блоково-консистентный, в нижней части – оползень-поток (рис. 25). Он является вторичным образованием на теле древнего оползневой массива площадью около 20 тыс.м<sup>2</sup>. Основными факторами образования оползня являлись: техногенные изменения рельефа северного склона хр. Аибга; присутствие в геологическом разрезе аргиллитоподобных сланцев с низкими прочностными характеристиками; повышенное по сравнению со среднемноголетними значениями количество атмосферных осадков, выпавших в зимне-весенний период 2017 г. В весенний период 2017 г. во время активного снеготаяния прошли сильные ливни, что привело к переувлажнению пород зоны выветривания, слагающих склон.

Рис. 25. Участок активизации оползневой  
процесса на территории, примыкающей к  
спортивному объекту «Комплекс трамплинов  
К-125», п. Эсто-Садок

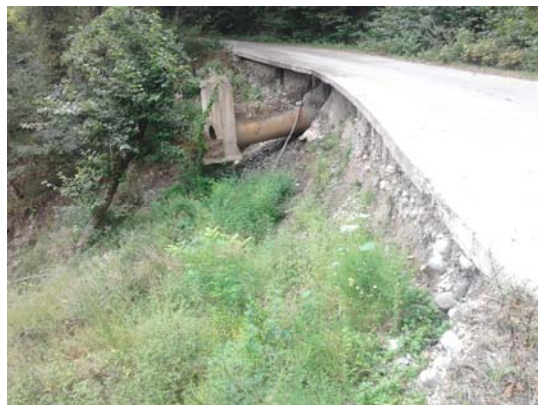
В Адлерском районе г. Сочи, на участке автодороги Нижняя Шиловка – Ахштырь активизировался оползень шириной 70 м, длиной 100 м, высота стенки срыва – 3 м. В результате активизации оползневой процесса произошло оползание грунта из-под бетонного покрытия автодороги (разрушен 1 м подушки автодороги) (рис. 26).

Рис.26. Участок активизации оползневой  
процесса на автодороге Нижняя Шиловка –  
Ахштырь, Адлерский район г. Сочи

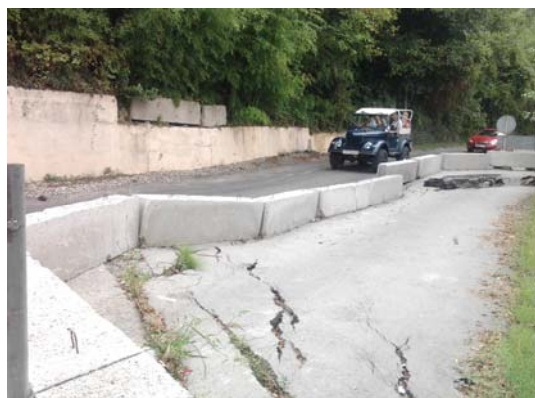
В Адлерском районе г. Сочи, в п. Нижняя Шиловка активизировался оползень, шириной около 70 м (в головной части шириной 20 м), высота оползневой ступени – 0,4 м. В результате оползневой активизации было разрушено

полотно автодороги (1 полоса), на второй полосе зафиксированы значительные деформации (до 30 см высотой) (рис. 27).

Рис. 27. Участок оползневой активизации в  
п. Нижняя Шиловка

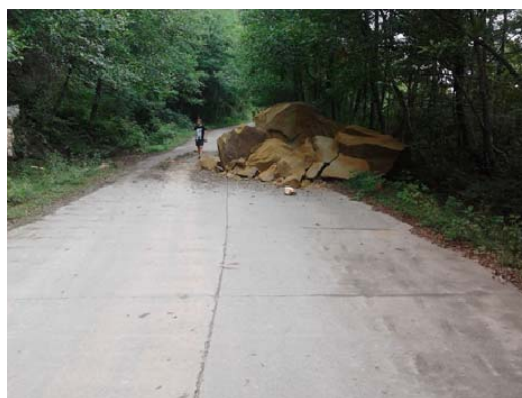
В Адлерском районе г. Сочи, на участке автодороги Нижняя Шиловка – Ахштырь обвал глыб песчаников перекрыл половину ширины полотна автодороги (рис. 28). Объем обвала составил 30 м<sup>3</sup>.

Рис. 28. Обвал на участке автодороги Нижняя  
Шиловка – Ахштырь

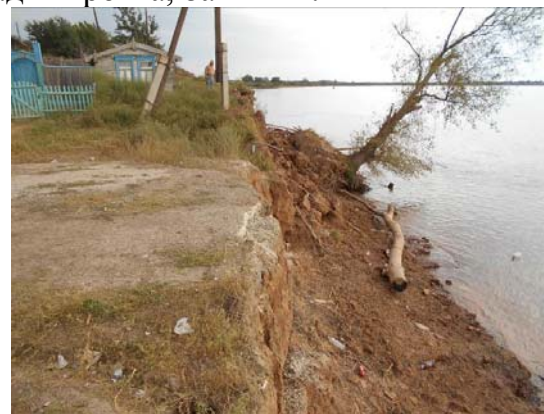
Наиболее значительные разрушения берега наблюдались в районе с. Никольское и с. Сергиевка. На Никольском участке и непосредственно западнее протяженность оползневого берега составила 4,6 км со средним отступанием берега 8,4 м (рис.31), сокращение территории бывшего консервного завода составило от 2,3 до 20,4 м (0,015 км<sup>2</sup>). На участке Сергиевка отступление берега составило от 2,0 до 4,5 м (рис.32). В с. Сергиевка среднее отступление берега составило 3,6 м, существует угроза обрушения опор ЛЭП.

Рис. 32. Участок активизации оползневого процесса в с. Сергиевка

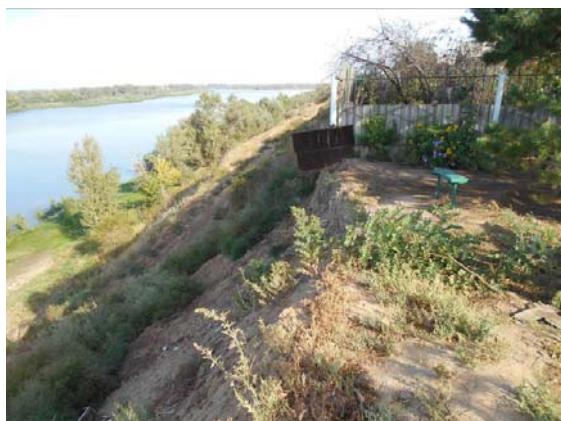
Еще 1 обвальнo-осыпное проявление протяженностью 0,2 км зафиксировано в г. Ахтубинске. Между улицами Франко и Фадеева обвальным процессом затронуты территории частных домовладений. Основным фактором активизации является жилая застройка прибрежной полосы, сброс сточных вод (рис. 33).

Рис. 33. Участок развития обвальнo-осыпных процессов, г. Ахтубинск, Астраханская область

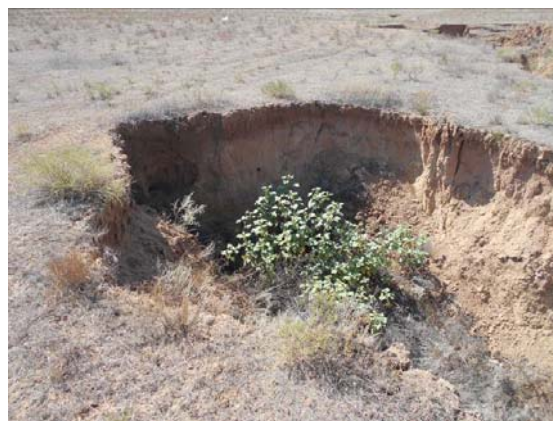
На участке Нижнебаскунчакский площадью 1,44 км<sup>2</sup> из 38 зафиксированных карстовых проявлений 8 были активны (рис.34).

Рис. 34. Участок активного развития карстового процесса, Астраханская область

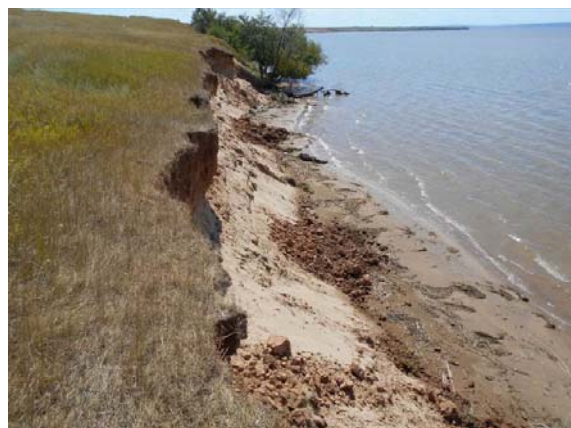
На Волгоградском водохранилище наибольшему разрушению подвержен левый берег, относящийся к Прикаспийской низменности. Здесь в береговой полосе было зафиксировано 20 обвальных зон с высокой и средней активностью процессов (рис.35), общей площадью 0,11185 км<sup>2</sup> и протяженностью 16,06 км (в 2016 г – 25,84 км). Региональная активность оценена как высокая (38,6 %). Среднее отступление берега составило 1,57 м. Активизации оползневого процесса не зафиксировано. Активность низкая.

Рис.35. Участки активного развития обвального процесса на берегу Волгоградского водохранилища

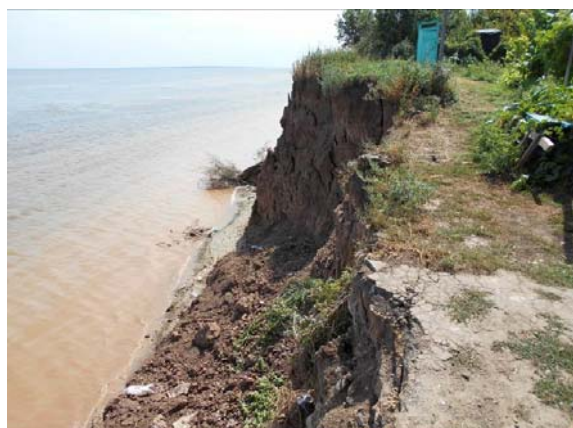
На правом берегу, в пределах Приволжской возвышенности, было выявлено 14 активных проявлений (рис. 36) общей площадью 0,02957 км<sup>2</sup> и протяженностью 2,87 км (в 2016 г. – 4,6 км). Активность процессов была средней (10,6 %). Среднее отступление берега составило 0,45 м. Общая площадь оползневого берега составляет 0,0618 км<sup>2</sup> (с активизацией – 0,00192 км<sup>2</sup>). Активность была низкой (3,1 %).

Рис.36. Участок развития оползневого процесса на правом берегу Волгоградского водохранилища

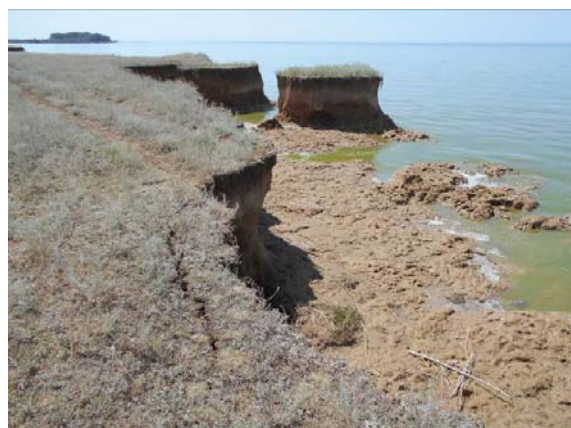
На Цимлянском водохранилище также наибольшая активность процессов характерна для левого берега (Ергенинская возвышенность), активными были 6 обвальных зон (рис. 37) общей площадью 0,013435 км<sup>2</sup> и интервалом 5,59 км (2016 г. – 7,31 км). Активность была средней (14,6 %). Среднее отступление берега составило 2,3 м. Протяженность оползневого берега – 4,1 км. Оползни развиты на площади 0,082 км<sup>2</sup>, были активны на площади 0,0325 км<sup>2</sup>. Оползневая активность была высокая (39,6 %).

Рис.37. Участок развития обвального процесса на левом берегу Цимлянского водохранилища

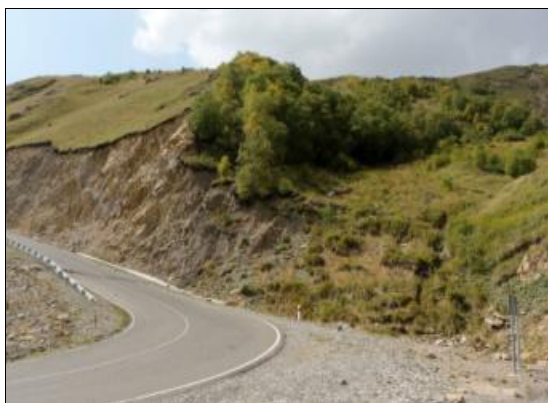
В левом борту р. Малка были отмечены признаки активности на оползне размерами около 400×100 м, развитого на теле древнего оползня, размерами порядка 550×150 м, язык которого спускается на левую террасу р. Малка (рис.40). Было деформировано около 50 м автодороги. Факторы активизации – геологический (трещиноватость коренных пород, обводненность), техногенный (подрезка и пригрузка склона при строительстве автодороги).

Рис. 40. Оползень на участке автодороги Кисловодск – Долина нарзанов – Джилысу (правая боковая плоскость смещения оползня проходит через два витка серпантина дороги) (22.09.2017)

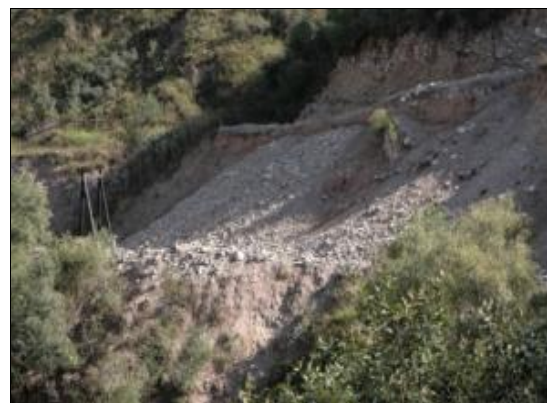
В правом борту р. Чегем, в 850 м ниже устья р. Абардансу, произошёл обвал верхнего откоса дороги на участке размерами 25×12 м (рис.41).

Рис. 41. Обвальными массами в правом борту р. Чегем был частично перекрыт участок (35 м) грунтовой автодороги Лечинкай – Булунгу (11.09.2017)

Объем переместившихся масс – до 130 м<sup>3</sup>. Было частично перекрыто около 35 м грунтовой автодороги Лечинкай – Булунгу. Вероятные факторы активизации – метеорологический, техногенный (движение автотранспорта).

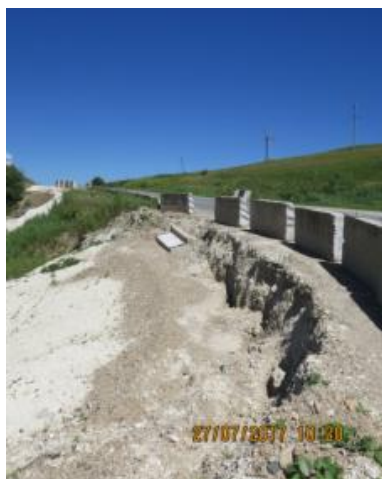
В низовом откосе автодороги Красный Восток – Эльтаркач был отмечен активный участок развития оползнегового процесса шириной 85 м. В оползневые смещения вовлечена бровка низового откоса автодороги с бетонными отбойниками (рис. 44).

Рис. 44. Участок активизации оползневой процесса в низовом откосе автодороги Кисловодск – Усть-Джегута

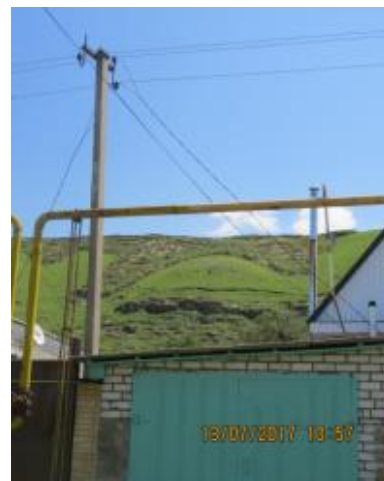
В а. Сары-Тюз выявлена активизация 2 крупных долгоживущих оползневых массивов площадью 13300 и 12500 м<sup>2</sup>, соответственно, расположенных на восточной окраине села (рис. 46, 47).

Рис. 47. Развитие блоково-консистентных оползней 2 порядка в языковой части долгоживущего оползневой массы на восточной окраине с. Сары-Тюз

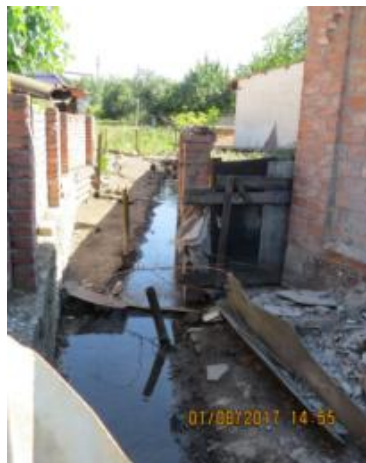
полуподвальных помещений. В пределах Прикубанского участка активное развитие процесса подтопления было зафиксировано на ранее выявленном участке в районе свх. Горный. Площадь подтопленных сельскохозяйственных земель составляет около 0,6 км<sup>2</sup>. В юго-западной части п. Эркин-Шахар развитие процессов подтопления установлено в районе улиц Пионерская, К. Мижевой и Элеваторная (рис.48).

Рис. 48. Высачивание грунтовых вод в районе домовладений по ул. Пионерская в п. Эркин-Шахар

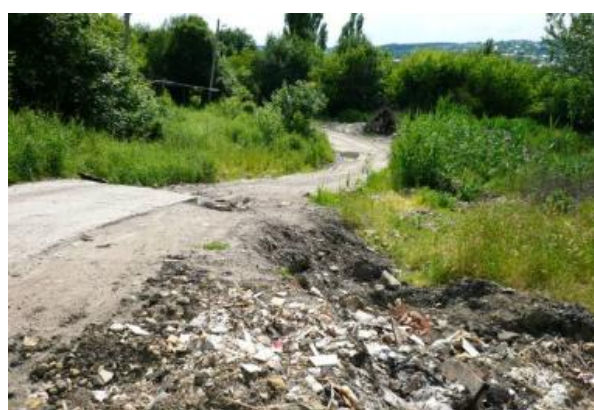
В пределах г. Ставрополь на «Ташлянском» участке в результате активизации оползневого процесса отмечались деформации ряда жилых домов и хозяйственных построек (рис.49), были деформированы газопровод на участке длиной 25 м и участок автодороги с покрытием длиной 50 м (рис.50).

Рис.50. Деформированный в результате активизации оползня участок полотна автодороги (50 м), Ташлянский участок, г. Ставрополь

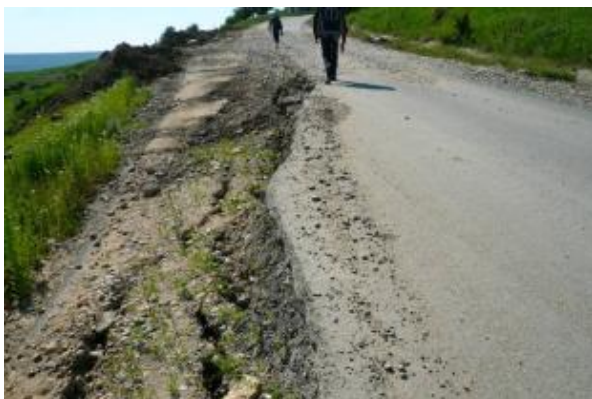
В с. Татарка в результате воздействия оползневого процесса были деформированы автодорога без покрытия (50 м) и автодорога с покрытием (70 м) (рис.51)

Рис.51. Деформированные оползнем участок автодороги (70 м), Татарский участок

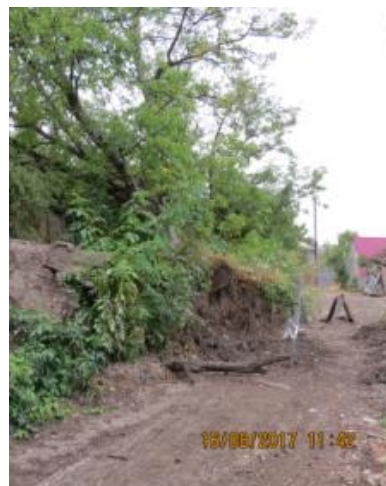
В г. Пятигорске (п. Свобода) в результате активизации оползня в весенне-летний процессоопасный период отмечалось воздействие на автодорогу без покрытия на участке длиной 50 м (рис.52) по ул. Матросова, газопровод (50 м) и водовод (50 м). В зоне риска находятся жилые дома №36, 38, 40 по ул. Матросова.

Рис.52. Языковая часть оползня, перекрывшая участок автодороги (50 м), г. Пятигорск

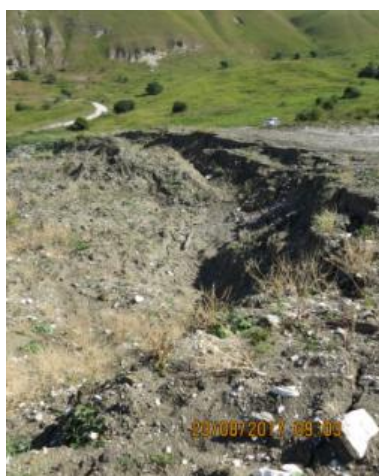
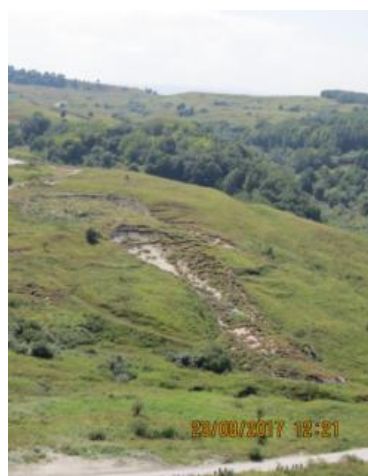
В г. Кисловодске активные оползневые проявления были выявлены в верховьях р. Белой, на северных склонах г. Малое Седло. Здесь в результате пригрузки склонов техногенными грунтами (изъятыми из котлованов строящихся сооружений верхнего спортивного комплекса филиала ФГБУ «Юг-Спорт») отмечалась активизация оползневого процесса как в бортах техногенных отвалов, так и в подстилающих склоновых отложениях (рис.53). Суммарная площадь активизации составила 11994 м<sup>2</sup>, оползневой процесс оказал воздействие на земли сельхозназначения (1,2 га). Основной фактор активизации – техногенный.

Рис.53. Активизация оползневого процесса в пределах техногенных отвалов и древнеоползневых склонов, верховья р. Белой, г. Кисловодск

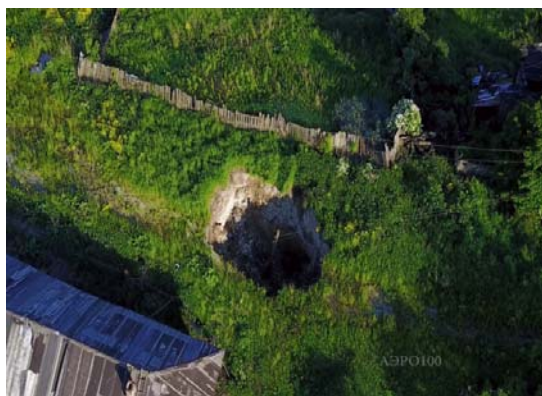
В г. Березники к 3 кварталу 2017 г. над отработанным пространством рудника БКРУ-1 зафиксировано 5 крупных провальных форм (провал на руднике 28.07.07, провал на железнодорожной станции 25.11.10, провал севернее АБК БСШУ 04.12.11, провал 17.02.15 в пределах ППП и 1 провал меньшего размера,

выявленный 22.03.17) (рис.54, 55). В целом, процесс развивается здесь равномерно, без активизаций.

Рис. 54. Провальные воронки №5 на БКПРУ-1, по состоянию на лето 2017 г., г. Березники, Пермский край

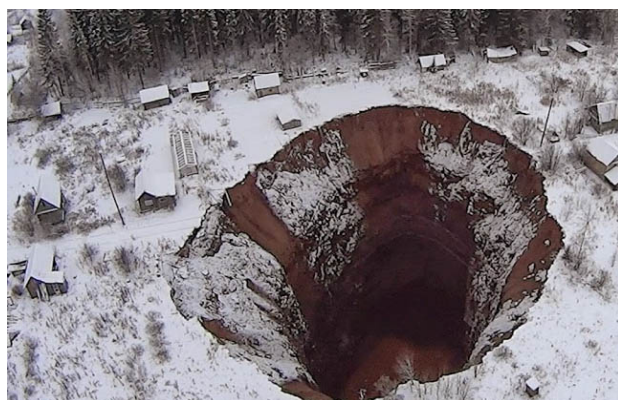
В г. Соликамске было выявлено, что основной прирост размеров воронки, образовавшейся 18.11.2014 г., в пределах шахтного поля СКРУ-2, осуществляется за счет обрушения северного и западного бортов (рис.56, 57). С целью минимизации последствий ПАО «Уралкалий» осуществляет подачу в воронку глинистого раствора. Территория в окрестностях провала оцеплена.

Рис.56. Провал на СКРУ-2: а) на момент образования в 2014 г., б) на 03.04.2017 г., г. Соликамск, Пермский край

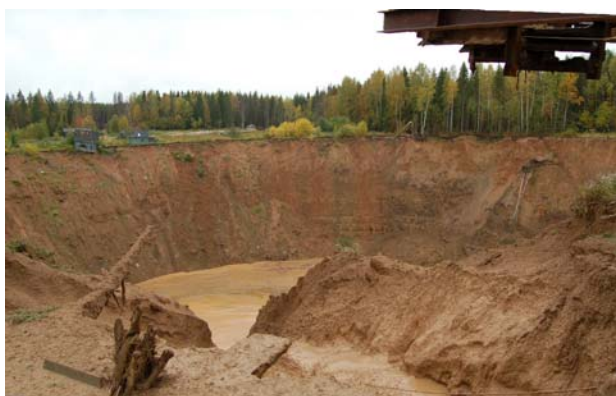
Рис.57. Провал на СКРУ-2, по состоянию на сентябрь 2017 г., г. Соликамск, Пермский край

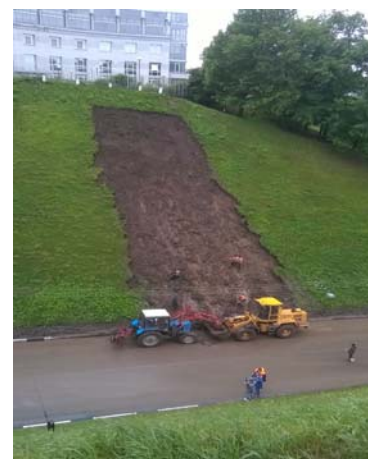
На территории **Нижегородской области** активизация оползневого процесса наблюдалась 6 июля на левом борту Зеленского съезда в г. Нижнем Новгороде (рис.58,59). Размеры оползня – длина 28 м, ширина – 8 м, мощность смещенных пород – 0,5 м, крутизна борта Зеленского съезда – 70 град. Причиной явилось переувлажнение грунтов во время ливневых дождей. Автомобильное движение на Зеленском съезде днем 6 июля было перекрыто в связи с расчисткой проезжей части от оползневых масс. Жертв и пострадавших нет.

Рис.59. Принятие мер по ликвидации последствий активизации оползня, Зеленский съезд, г. Нижний Новгород

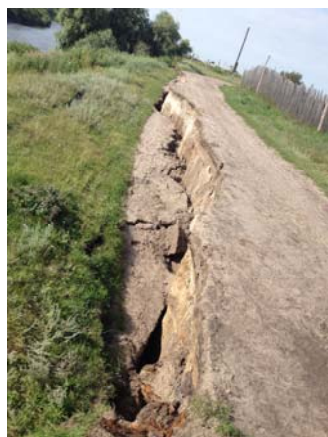
В д. Старая Шадрина Упоровского района был зафиксирован суффозионный провал на левом береговом склоне р. Тобол (рис.60). Суффозионный процесс находился в стадии активного развития. Протяженность вдоль берега составила 175,5 м. Деформации подвергся участок грунтовой дороги, в результате чего обрушилась хозяйственная постройка (рис.61). Образование провала обусловлено естественными процессами: воздействием грунтовых вод, стоком бытовых вод и атмосферных осадков с поверхности земли и др.

Рис. 60. Суффозионный провал в д. Старая Шадрина

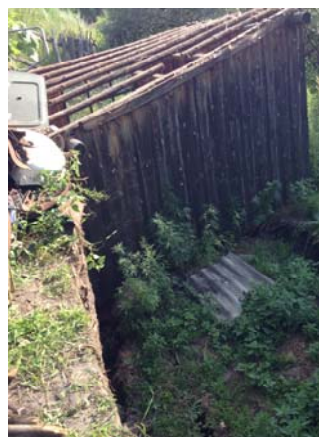
Рис. 61. Хозяйственная постройка, которая обрушилась в результате деформации участка дороги

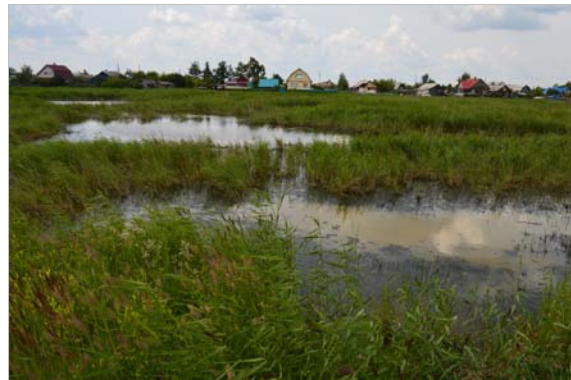
На Копейском участке в летнюю межень 2017 г. установлена средняя активность техногенного подтопления, активизировавшегося вследствие прекращения шахтного водоотлива (рис.62, 63). На участке шахты Красная Горнячка депрессионная воронка заполнилась, уровни подземных вод вышли на естественные отметки. Прирост площади подтопленной территории за прошедший год был незначительным.

Рис. 63. Подтопление на северной окраине п. Горняк г. Копейска, Челябинская область

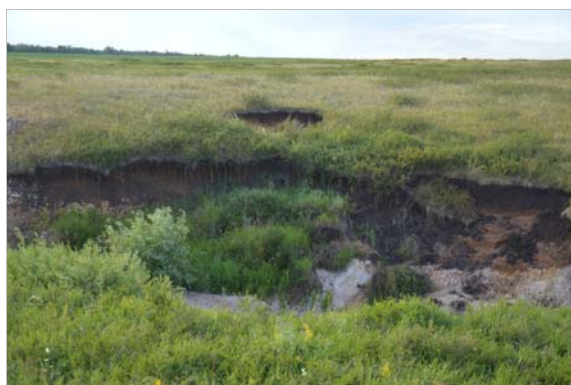
На Янгельском участке была выявлена высокая активность карстово-суффозионных процессов в естественных условиях. Отмечено увеличение в плане старых карстовых воронок и появление новых в тальвеге оврага Большой Лог, на площади карбонатного массива (рис.64). Продолжали активно развиваться карстово-суффозионные процессы в пойме р. Янгельки, в зоне влияния одноименного водозабора г. Магнитогорска (рис. 65).

Рис. 64. Основная воронка и новый провал (на заднем плане) в тальвеге оврага Большой Лог на Янгельском участке, г. Магнитогорск, Челябинская область

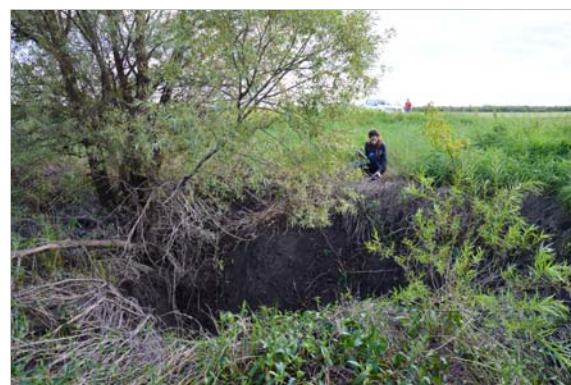
Рис. 65. Участок активизации карстово-суффозионных процессов в пойме р. Янгельки, Челябинская область

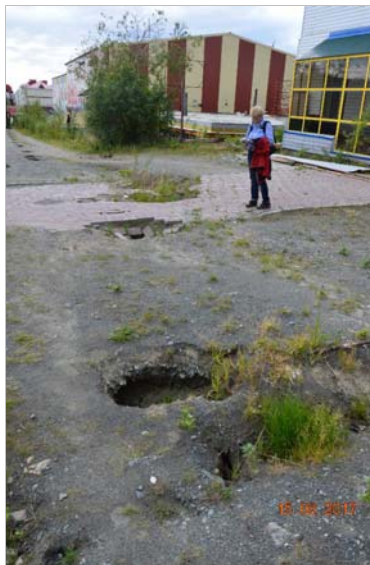
Суффозионные деформации выявлены на перекрестке улиц Чупрова и Маяковского – обнаружено 9 провалов (рис.66), на перекрестке улиц Мира и Титова, в районе мемориала участникам ВОВ, зафиксирована серия суффозионных провалов.

Рис. 66. Суффозионные провалы на перекрестке ул. Чупрова – ул. Маяковского, г. Салехард

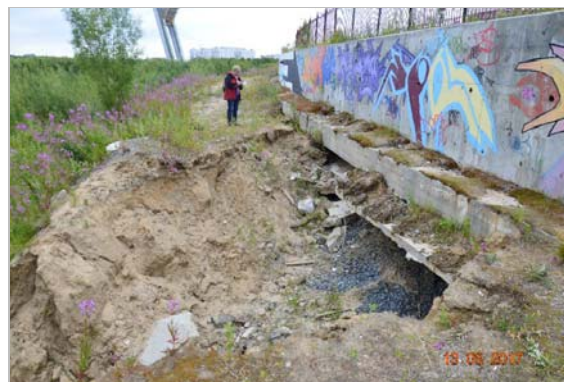
Активно развивался эрозионный процесс у западной границы территории Ямальского многопрофильного колледжа вдоль левого борта долины р. Шайтанки (рис.68), чему способствуют насыпные грунты на данном участке и сброс поверхностного стока с территории колледжа. При этом водосбросы (бетонные

желоба) разрушены.

Рис.68. Участок развития овражной эрозии возле Ямальского многопрофильного колледжа, г. Салехард

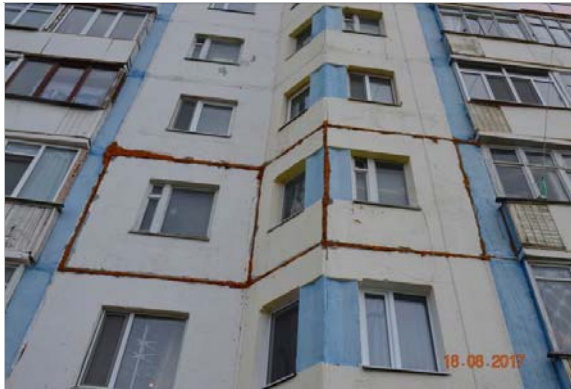
Вследствие неравномерной осадки свайного основания наблюдается раскрытие стыков между блоками и панелями, что требует их периодической изоляции (ул. Полярная, 9 и 19, ул. наб. Оруджева, 34 и 39, ул. Стрижова, 1, ул. Рыжкова, 10). В исключительных случаях отмечаются разрушения блоков, панелей, что требует оперативного применения инженерных мероприятий. Применение термостабилизаторов позволяет приостановить негативные процессы деградации многолетнемерзлых пород и предотвратить разрушение зданий (ул. Топчева, 9, 10).

Рис. 71. Запеченные стыки панелей дома № 34 по ул. наб. Оруджева, г. Надым

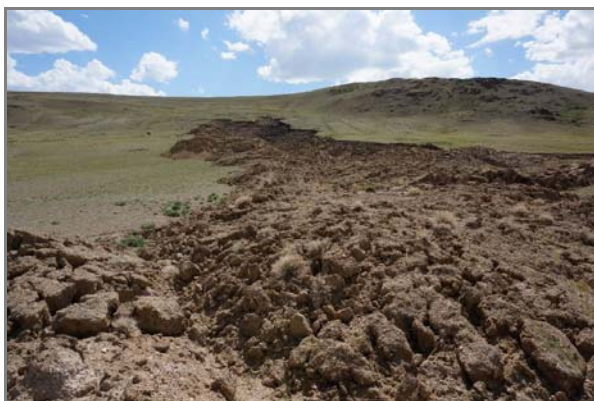
**Республика Алтай.** Активное развитие оползневых процессов отмечалось на уч. Бугузунский, уч. Арка-Узук, Чуйском участке, подучастке Предгорный, подучастке Чуйский тракт, подучастке Чаган-Узун (рис.76, 77). Все новые оползни покровные, имеют сложный механизм смещения, включающий блоковое оседание, скольжение и течение разрыхленных и разжиженных пород.

Рис. 76. Развивающийся оползень (400×130 м), с элементами течения, подуч. Чаган-Узун, Республика Алтай

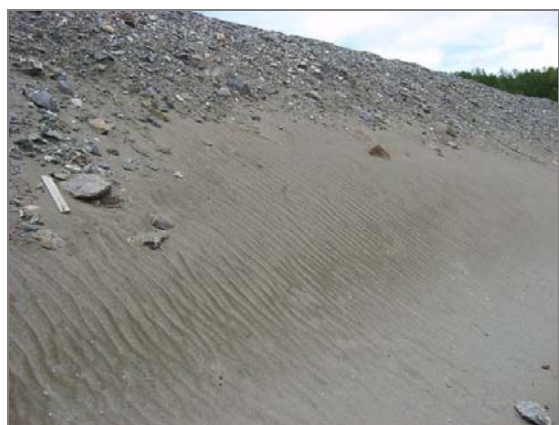
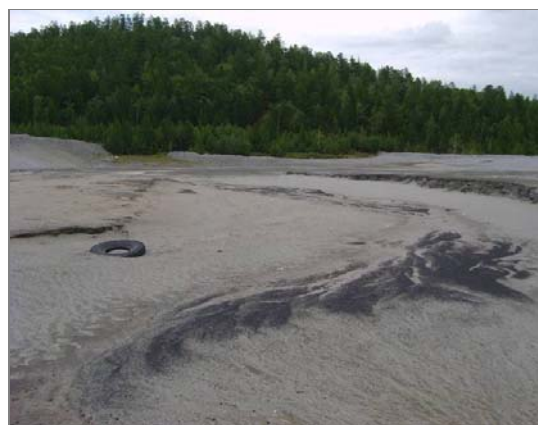
На уч. Акатуйский рудник «хвосты» не затоплены, наблюдалось интенсивное эоловое развеивание и вынос песчаного материала за пределы плотин. Высота эоловых бугров достигает 0,3 м. Шлейф, переотложенных в результате эолового развеивания хвостов, образовался перед дамбой высотой до 7 м и за дамбой нижнего и среднего прудов-накопителей. На дамбах, разделяющих отстойники хвостохранилища, эоловые формы представлены в виде ряби (рис.87а). Вынос ветром токсичного шлама за пределы хвостохранилища приводит к увеличению содержания соединений тяжелых металлов в почвах на прилегающей территории (рис.87б). Дамба нижнего пруда-накопителя хвостохранилища находится в 200 м от северо-восточная части с. Новый Акатуй.

Рис. 87. Эоловые отложения на дамбе (а) и на территории рудника (б), уч. Акатуйский рудник, Забайкальский край

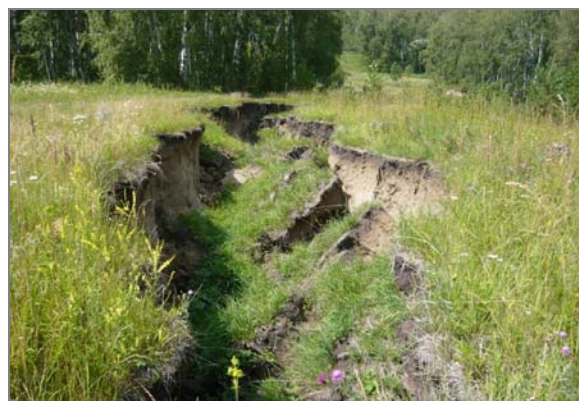
На уч. Пригородный значительная активизация овражной эрозии снова отмечалась на участке траншеи оптоволоконной вдоль полевой дороги на сельскохозяйственные угодья: отступление вершины оврага, образовавшегося по траншее в 2016 г., в 2017 г. составило 12-15 м (рис.89).

Рис. 89. Развитие оврага вдоль дороги на сельскохозяйственные угодья, уч. Пригородный, Красноярский край

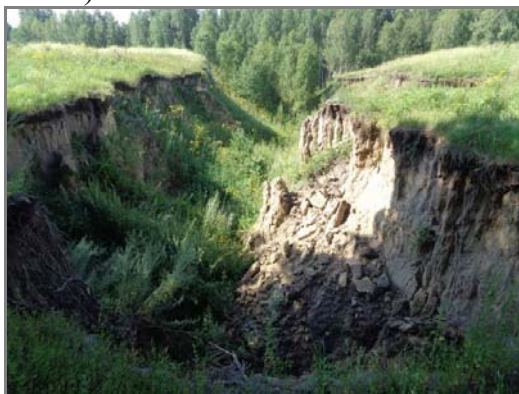
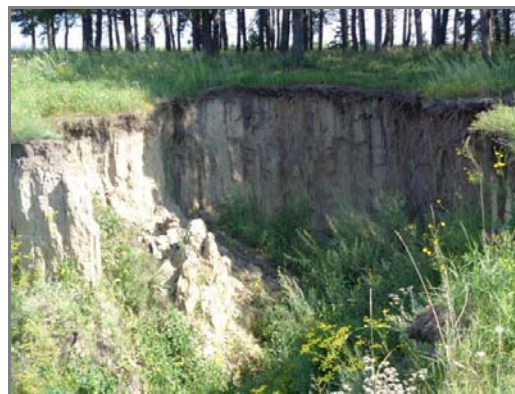
**Новосибирская область.** Развитие овражной эрозии зафиксировано на уч. Ордынский (рис.90) и на уч. Спиринский (рис.91), где вершина одного из оврагов приближается к ЛЭП (расстояние до ближайшей опоры – 6,3 м). Вертикальные борта, интенсивно обрушивающиеся и практически не задернованные, говорят о достаточно активном развитии оврагов. Также на указанных участках отмечалось развитие гравитационно-эрозионных процессов (рис. 92).

Рис. 90. Растущий овраг в устье (а) и вершине (б) на уч. Ордынский, Новосибирская область

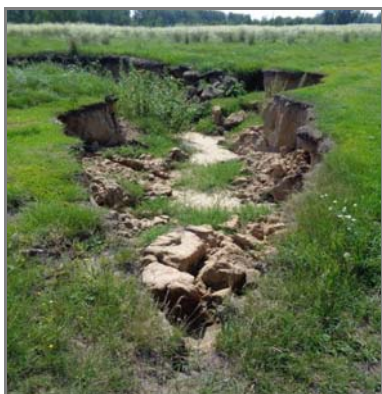
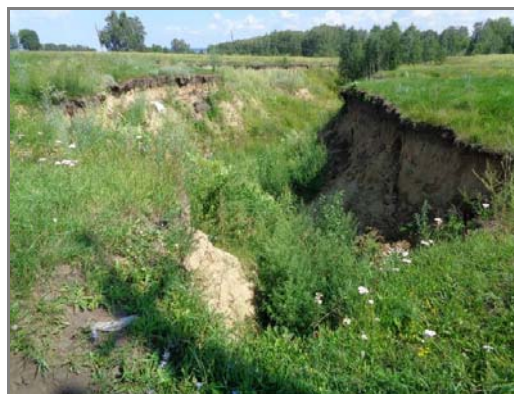
Рис. 91. Растущие овраги на северной окраине с. Кирза, уч. Спиринский, Новосибирская область

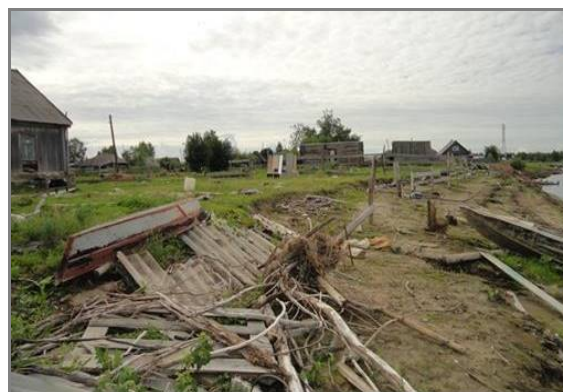
**Томская область.** Высокая активность гравитационно-эрозионного комплекса отмечалась в г. Колпашево, д. Тискино, с. Тогур, средняя активность процессов – в сс. Кривошеино и Подгорное. В г. Колпашево началось интенсивное разрушение берегового склона в районе ул. Центральной (рис.93). В с. Тогур продолжается разрушение усадеб в мкр. Шпальный и мкр. Рейд (рис.94). В д. Тискино также продолжилось разрушение ул. Кооперативной.

Рис.94. Береговой склон в с. Тогур, мкр. Шпальный, Томская область

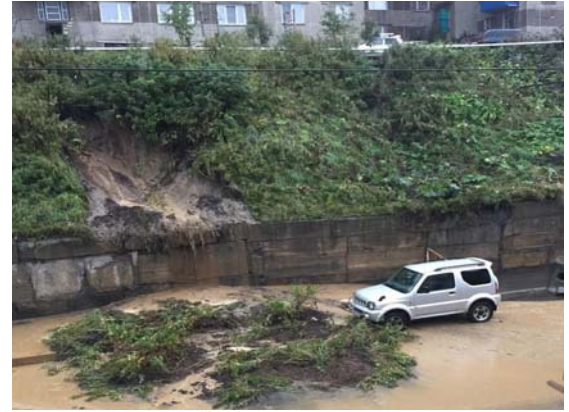
**Сахалинская область.** Отмечены случаи активизации оползневых процессов в г. Холмск и на участке автодороги Холмск – Чехов (рис.97, 98).

Рис.98. Отложения приповерхностного оползня-сплыва во дворе многоквартирного жилого дома по ул. Первомайской в г. Холмске

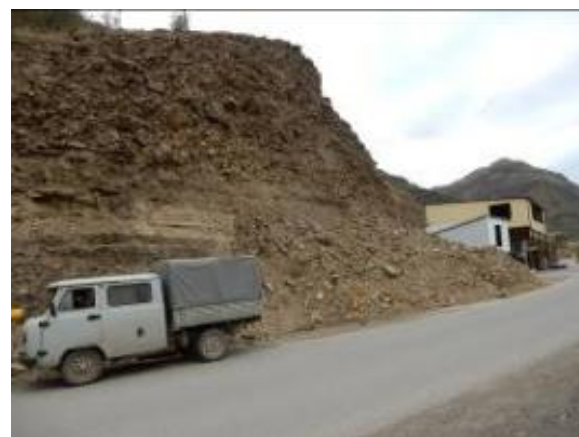
**Республика Северная Осетия – Алания.** Достаточно крупные обвально-осыпные проявления фиксировались на техногенно нарушенных склонах. На Тибском обвально-осыпном участке (рис.105) была засыпана технологическая дорога газопровода Дзуарикау – Цхинвал. Обвально-осыпные процессы на Тибском участке в весенний период активизируются почти ежегодно после

снеготаяния и интенсивных дождей, т.к. при прокладке газопровода было подрезано основание древнего обвально-осыпного склона шириной почти 1 км. В 2017 г. активизация отмечена в весенне-летний период: на южном фланге (400 м) – это крупно-глыбовые осыпи, снова перекрывшие технологическую дорогу, а на северном – более мелкообломочные осыпи, захватившие около 300 м дороги. Активизация процесса произошла после снеготаяния и последовавших за ним сильных дождей. На ряде участков в пределах осыпей отмечен сход небольших селей. К концу лета состояние осыпей стабилизировалось. Общая площадь активного участка ( $400 \times 150 + 300 \times 100$  м) составляет 90 тыс.м<sup>2</sup>. На ряде участков отмечены вторичные осывы.

Рис.105. Участок перекрытой обвально-осыпными массами (700 м) технологической дороги газопровода Дзуарикау – Цхинвал
