**ФЕДЕРАЛЬНОЕ АГЕНТСТВО ПО НЕДРОПОЛЬЗОВАНИЮ
ФЕДЕРАЛЬНОЕ ГОСУДАРСТВЕННОЕ БЮДЖЕТНОЕ УЧРЕЖДЕНИЕ
«ГИДРОСПЕЦГЕОЛОГИЯ»
ФИЛИАЛ «ЮЖНЫЙ РЕГИОНАЛЬНЫЙ ЦЕНТР ГМСН»**

**ИНФОРМАЦИОННАЯ СВОДКА
О ПРОЯВЛЕНИЯХ ЭКЗОГЕННЫХ ГЕОЛОГИЧЕСКИХ ПРОЦЕССОВ НА
ТЕРРИТОРИИ СЕВЕРО-КАВКАЗСКОГО ФЕДЕРАЛЬНОГО ОКРУГА
ЗА III КВАРТАЛ 2024 ГОДА**

Ессентуки, 2024 г.

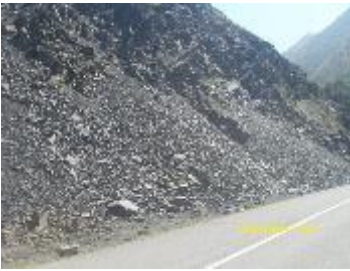
06.02.24	06-11-00055	СКФО	Республика Ингушетия	Сунженский район, автодорога с.Галашки – с.Мужичи- 2,96 км справа от дороги	43,04472	44,98479	00.07.2024	15.08.2024	Оп	атм.	не отмечались	Признаки активизации: обрушение стенки уступа. Параметры оползня- длина 40 м, ширина – 100 м, площадь 4000 м ² , объем 16000 м ³ , мощность 4 м; параметры активной части- длина 12 м, ширина – 40 м, площадь 480 м ² , объем 960 м ³ , мощность 2 м. Активность опасного ЭГП на момент обследования 12%. Комплексы и состав горных пород, затронутых проявлением: суглинки, глины Q _{IV} -N. Базис развития опасного ЭГП: пойма реки. Факторы активизации опасного ЭГП: атмосферные осадки.

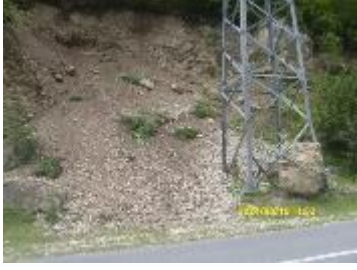
06.03.24	06-12-00136	СКФО	Республика Ингушетия	Сунженский район, автодорога с.Таргим – с.Нижний Алкун-17км	42,87509	44,92875	00.07.2024	не завершилась	Ос	атм.	не отмечались	Признаки активизации: осыпание стенки уступа, образование конуса осыпи. Параметры осыпи – длина-20 м, ширина-15 м, площадь 300 м ² , объем 300 м ³ , мощность 1м. Активность опасного ЭГП на момент обследования 100%. Комплексы и состав горных пород, затронутых проявлением: гравийно-галечник, мергели, известняки К. Базис развития опасного ЭГП: пойма реки. Факторы активизации опасного ЭГП: атмосферные осадки.

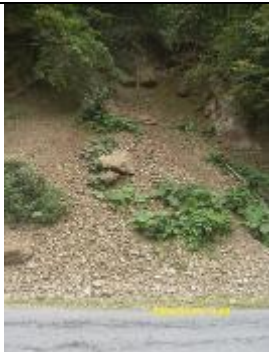
06.04.24	06-12-00138	СКФО	Республика Ингушетия	Сунженский район, автодорога с.Таргим – с.Нижний Алкун-14,82км	42,88972	44,93919	00.08.2024	не завершилась	Ос	атм.	не отмечались	Признаки активизации: осыпание стенки уступа, образование конуса осыпи. Параметры осыпи – длина-25 м, ширина-15 м, площадь 375 м ² , объем 375 м ³ , мощность 1 м. Активность опасного ЭГП на момент обследования 100%. Комплексы и состав горных пород, затронутых проявлением: глины с включением гальки и гравия К. Базис развития опасного ЭГП: пойма реки. Факторы активизации опасного ЭГП: атмосферные осадки.

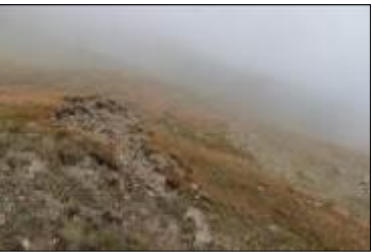
Кабардино-Балкарская Республика. Оползневой массив в верховьях р. Чатбаши (ур. Сурьма), в 6 км к СЗ от г. Тырныауз. Зафиксировано продолжение активности на оползневом массиве, в верхней части подрезаемом грунтовой а/д Тырныауз-Джилысу. Активный участок размерами 370×260 м дислоцирован на нижней части оползня. Отмечается подновление трещин отрыва, смещение – до 0,5-1 м, вертикальное и горизонтальное. Площадь активного участка 70 тыс. м². Базисом оползня является дно долины р. Чатбаши. В оползневой процесс вовлечены разновозрастные отложения - cdQ_{IV}, С₃kr+gr, D₂pl. Состав горных пород, затронутых проявлением: коллювиально-делювиальные отложения (ще-

07.06.24	07.11.00092	СКФО	Кабардино-Балкарская Республика	Эльбрусский муниципальный район, верховья р. Чатбаши, в 6 км к СЗ от г. Тырнауз	43,40721	42,84116	00.06.2019	не завершилась	Оп	Атм. Гидрогеол. Техн.	не отмечались	<p>В верховьях р. Чатбаши (ур. Сурьма) отмечена активность на оползневом массиве (900×400 м), в верхней части подрезаемом грунтовой а/д. Активный уч-к р-ми 370×260 м на нижней части оползня. Подновление тр. отрыва, смещение – до 0,5-1 м верт. и горизонтальное. Площадь акт. уч-ка 70 тыс. м². Базисом оползня является дно долины р. Чатбаши. По состоянию на 26.08.2024г. активизация не завершена. В оползневой процесс вовлечены разновозрастные отложения - cdQ_{IV}, C₃kr+gr, D₂ pl. Состав горных пород, затронутых проявлением: коллювиально-делювиальные отложения (щебень с суглинком и супесью), конгломераты, песчаники, гравелиты, алевриты и андезитовые порфириды, туфы и туфопесчаники (C₃kr+gr), глинисто-алевритовые сланцы, песчаники, обломки порфиритов (D₂ pl). Факторы активизации: 1) метеорологический (атмосферные осадки, таяние снега); 2) Гидрогеологический (обводненность склона - выходы ПВ, ручьи); 3) Техногенный (подрезка склона дорогой). Оползень является селевым очагом для селей по р. Чатбаши.</p>

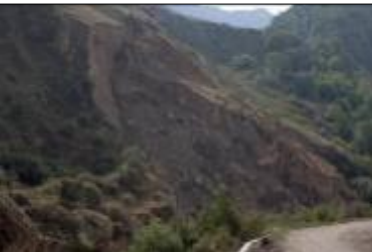
07.07.24	07.11.00026	СКФО	Кабардино-Балкарская Республика	Чегемский муниципальный район, правый борт р. Чегем, в 4,5 км выше с.Хуштосырт	43,39580	43,19279	00.07.2019	не завершилась	Оп	Атм. Гидрол.	не отмечались	<p>На пр. борту р. Чегем, в 4,5 км выше с. Хуштосырт, продолжается активизация оползня (100×120м). Акт. уч-к размерами 100×100 м, пл. оползня достигает 10 тыс. м². Отступление бровки отрыва с 2023г. около 1 м, верт. амплитуда и горизонт. перемещения до 2 м. Базис - р. Чегем, русло поджало к левому берегу. Высота стенки отрыва от 5 м до 15 м (в центр. части), объем переместившихся масс около 90 тыс. м³. Выше бровки отрыва отмечаются трещины закола, что позволяет прогнозировать продолжение подвижек. По состоянию на 28.08.2024г. активизация не завершена. В оползневой процесс вовлечены верхнечетвертичные аллювиальные отложения, верхнечетвертичные коллювиально-делювиальные. Состав горных пород, затронутых проявлением: валунно-галечник, глыбово-щебнистые с супесчаным и суглинистым заполнителем (интрузивные, метаморфические и осадочные породы). Факторы активизации: 1) метеорологический (атмосферные осадки); 2) гидрологический (подрезка склона р.Чегем).</p>

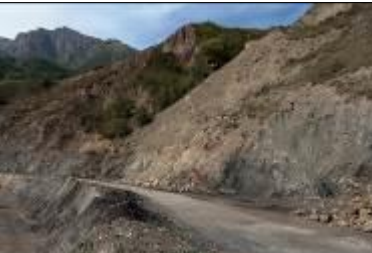
07.08.24	07.11.00027	СКФО	Кабардино-Балкарская Республика	Чегемский муниципальный район, левый борт р. Чегем, в ~ 7,6 км ниже с. Эльтюбю	43,33423	43,15206	17.04.2020	не завершилась	Оп	Техн. Атм. Гидрол. Гидрогеол.	отмечались	<p>На левом борту р. Чегем, в 7,6 км ниже с. Эльтюбю, продолжается актив. части крупного оползня (150×60м). На уч-е в лев. борту ОП, произошла подвижка размерами акт. части до 30×10 м, мощность сместившихся масс 2,5 м, объем 750 м³. Смещения верт. и горизонт. около 1 м, в результате завалена грунтовая а/дорога Лечинкай-Булунгу на прот. 25 м (шириной до 1,5 м вдоль верх. откоса). Дорога расчищена. По состоянию на 30.08.2024г. активизация не завершена. Базис - р. Чегем. В оползневой процесс вовлечены коллювиально-делювиальные верхнечетвертичные отложения. Состав горных пород, затронутых проявлением: глыбово-щебнистые с супесчаным и суглинистым заполнителем (аргиллиты, сланцы). Факторы активизации: 1) техногенный (подрезка склона, дорожные работы, прокладка газопровода среднего давления); 2) метеорологический (атмосферные осадки); 3) Гидрологический (боковая эрозия р. Чегем); 4) Гидрогеологический (обводненность склона, выходы ПВ).</p>

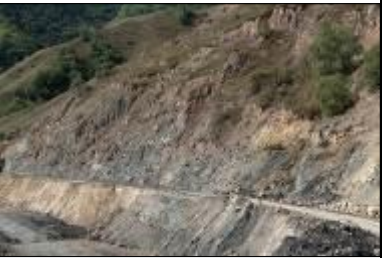
07.09.24	07.11.00028	СКФО	Кабардино-Балкарская Республика	Чегемский муниципальный район, левый борт р. Чегем, в ~ 7,5 км ниже с. Эльтубю	43,33351	43,15162	00.07.2021	не завершилась	Оп	Техн. Гидрол. Атм. Гидрогеол.	отмечались	<p>В левом борту р. Чегем, в 7,5 км ниже с. Эльтубю напротив устья р. Быкмылгы (пр. приток р. Чегем), отмечена активизация части оп массива (220×150м). Подвижка прилб. в центре нижней части оползня, имеет размеры порядка 10×30 м, мощность 1,5 м, смещение до 0,5 м. Объем переместившихся масс составил 450 м³. В 2024 г. было частично перекрыто около 30 м обочины грунтовой автодороги Лечинкай-Булунгу. Дорога расширена. По состоянию на 30.08.2024г. активизация не завершена. Базис – р.Чегем. Склон частично задернован. В оп. процесс вовлечены коллювиально-делювиальные верхнечетвертичные отложения. Состав горных пород, затронутых проявлением: глыбово-щебнистые с супесчаным и суглинистым заполнителем (аргиллиты, сланцы). Факторы активизации: 1) техногенный (подрезка склона, дорожные работы, прокладка газопровода среднего давления); 2) Гидрологический (боковая эрозия р. Чегем); 3) метеорологический (атмосферные осадки); 4) Гидрогеологический (обводненность склона, выходы ПВ).</p>

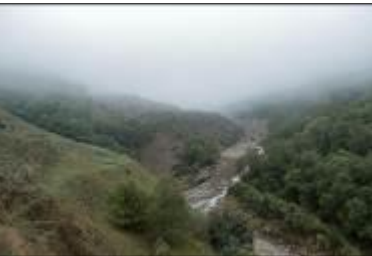
07.05.24	07-11-00030	СКФО	Кабардино-Балкарская Республика	Эльбрусский муниципальный район, правый борт р. Герхожансу, в 2,6 км выше г. Тырнауз.	43,37184	42,93789	00.07.2016	не завершилась	Оп	Сейсм. Атм. Гидрогеол. Гидрол.	не отмечались	<p>На оползне Бузулган (базис – р. Герхожансу, размеры до (д)1050× (ш)650 м, площадь 249000 м², мощность до 30-60 м, объем до 11205000 м³) отмечается проявление относительно слабой активности, локализованной на правом борту оползневого массива выше бровки, от т.н.7 и выше на протяжении около 500 м при ср. ширине развития оп до 20 м (здесь площадь активных участков порядка 10 тыс. м²), на левом борту оползня также на узком участке вдоль бровки длиной до 350 м (всего около 7 тыс. м²), и на теле оползня, на останце старого рельефа ближе к левому борту, площадью около 5 тыс. м². Всего площадь активных участков на оползне Бузулган на 2024г. составляет 22 тыс. м². Смещения верт. и гор. от 0,5 до 1 м. По сост. на 20.09.2024 акт. не завершена. В целом, все подвижки носят унаследованный характер. В оползневой процесс вовлечены современные и верхнечетвертичные оползневые и делювиальные отложения, образования эльмезтьюбинской и кызылкольской свит девона, верхнепротерозойские породы. Состав горных пород, затронутых проявлением: суглинки с глыбами и щебнем, туфы, туффиты, глинистые сланцы, кремни, лавы основного состава, мусковитовые, хлорит-мусковитовые кристаллические сланцы. Факторы активизации: 1. Тектонический; 2. Метеорологический (таяние снега, атмосферные осадки); 3. Гидрогеологический (выходы ПВ на теле ОП) 4. Гидрологический (подрезка языка ОП).</p>

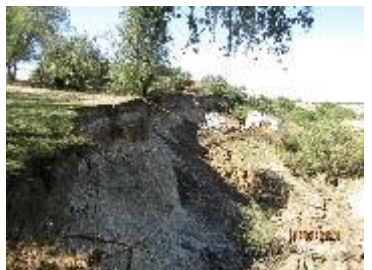
09.09.24	09-11-00146	СКФО	Карачаево-Черкесская Республика	Абазинский район, левый борт долины р.Кубань, северо-восточная окраина а. Псыж	44,25460	42,02528	14.08.2024	15.08.2024	Оп	Техн., геол.	отмечались	<p>Активизация (59 %) оползня выраженная протяжённой стенкой срыва высотой от 1-2 м до 15 м. Ширина проявления – 160 м, средняя длина – 50 м. Площадь активизации ~ 8000 м². Ориентировочная мощность около 10 м. Отложения представлены аллювиальными супесями, суглинками с включением гальки, валунно-галечными отложениями, подстилаемые пепельно-серыми, серыми, темно-серыми глинами майкопской серии. Оказано воздействие на земли населенного пункта (0,008 км²), 4 одноэтажных домовладения (№№ 68,70,72,74) и хозяйственные постройки на участке домовладения № 70.</p> <p>Основные факторы активизации опасного ЭГП: 1. Техногенный, 2. Геологический, 3, Современная тектоническая активность</p>

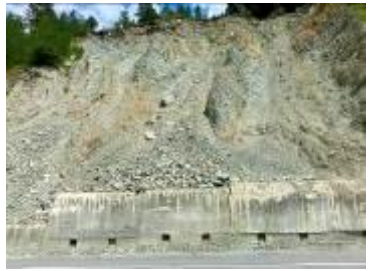
15.33.24	15-12-00030	СКФО	Республика Северная Осетия-Алания	Алагирский район, ТрансКАМ, пк 338 северная окраина пос.Бурон (уч. Буронский I)	42,80243	44,01256	00.07.2024	на 01.07.2024 не завершилась	Ос	атм., техн.	отмечались	<p>Наблюдается постоянное осыпание каменного материала по глубокому лотку, головная часть которого захватывает край технологической дороги газопровода. Обломки перелетают через защитную стенку на полотно ТрансКАМа, есть следы расчистки, каменный материал отсыпан на внешний край дорожной полки. Параметры активной части: длина 70 м, ширина 50 м, площадь 3500 м². Активность опасного ЭГП на момент обследования - 50%. Состав горных пород, затронутых проявлением - современные коллювиальные отложения (СоQ_{IV}) состоящие из обломков и щебня слюдяных сланцев, амфиболитов, гнейсов и кварцитов. Факторы активизации - метеорологический (осадки, снеготаяние); техногенный (подрезка неустойчивого крутого склона); частичное перекрытие дороги на интервале 50м (с т.п.). Сооружена противообвальная бетонная стенка, застеночное пространство периодически расчищается</p>

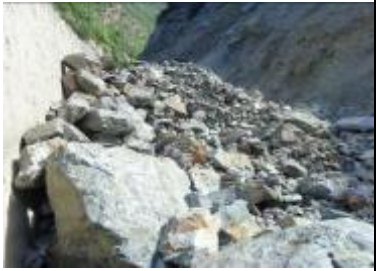
15.34.24	15-12-00067	СКФО	Республика Северная Осетия-Алания	Алагирский район, ТрансКАМ, пк 341 (уч. <i>Буронский II</i>)	42,80440	44,01276	00.07.2024	на 01.07.2024 не завершилась	Ос	техн., атм.	отмечались	Наблюдается осыпание каменного материала по широкому лотку с вылетом отдельных камней на дорожную полку со следами расчистки, материал отсыпан на внешний край дороги и в низовой откос, который подвержен боковой эрозии р.Ардон. Головная часть осыпи упирается в край технологической дороги газопровода. Параметры активной части: длина 70 м, ширина 30 м, площадь 2100 м ² . Активность опасного ЭГП на момент обследования - 38%. Состав горных пород, затронутых проявлением - современные коллювиальные отложения (CoQ _{IV}) состоящие из обломков и щебня слюдястых сланцев, амфиболитов, гнейсов и кварцитов. Факторы активизации - метеорологический (осадки, снеготаяние); техногенный (подрезка неустойчивого крутого склона); Было частичное перекрытие дороги на интервале 30 м (с т.п.) с угрозой деформации технологической а/д по газопроводу. Сооружена противообвальная бетонная стенка, застеночное пространство расчищается.

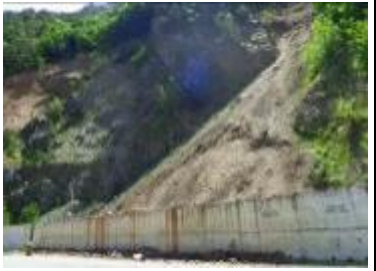
15.35.24	15-12-00031	СКФО	Республика Северная Осетия-Алания	Алагирский район, ТрансКАМ, пк 347,5 (уч. <i>Лабагомский</i>)	42,80790	44,01924	00.07.2024	на 01.07.2024 не завершилась	Ос	техн., атм.	отмечались	Наблюдается осыпание мелкообломочного материала в верховом откосе дороги. Есть следы расчистки на полотно ТрансКАМа, осыпной материал отсыпан на внешний край дорожной полки. Параметры активной части: длина 30 м, ширина 80 м, площадь 2400 м ² . Активность опасного ЭГП на момент обследования - 48%. Состав горных пород, затронутых проявлением - метаморфические породы буронской свиты (PZ ₁ br) состоящие из обломков и щебня ожелезнённых слюдястых сланцев, амфиболитов, гнейсов и кварцитов. Факторы активизации - метеорологический (осадки, снеготаяние); техногенный (подрезка неустойчивого крутого склона); Наблюдалось частичное перекрытие дороги на интервале 20 м (с т.п.). Сооружена противообвальная бетонная стенка, застеночное пространство переполнено (следы расчистки).

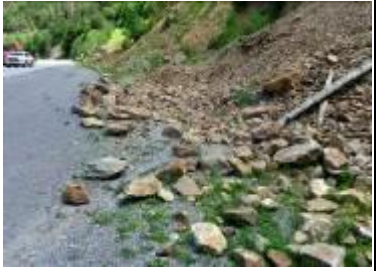
15.36.24	15-12-00088	СКФО	Республика Северная Осетия-Алания	Алагирский район, ТрансКАМ, пк 351 (уч. <i>Бадаитинский</i>)	42,81016	44,02269	00.07.2024	на 01.07.2024 не завершилась	Ос	техн., атм.	отмечались	Наблюдаются следы осыпания среднеобломочного материала на внутренний край дорожной полки, где лежат многочисленные обломки. На интервале 50 м - следы расчистки с отсыпкой каменного материала вдоль внешнего края дороги, Параметры активной части: длина 30 м, ширина 100 м, площадь 3000 м ² . Активность опасного ЭГП на момент обследования - 100%. Состав горных пород, затронутых проявлением - метаморфические породы буронской свиты (PZ ₁ br) состоящие из обломков и щебня ожелезнённых слюдястых сланцев, амфиболитов, гнейсов и кварцитов. Факторы активизации - метеорологический (осадки, снеготаяние); техногенный (подрезка неустойчивого крутого склона); Наблюдалось частичное перекрытие дороги на интервале 50 м (с т.п.). Сооружена бетонная стенка на правом фланге (переполнена)

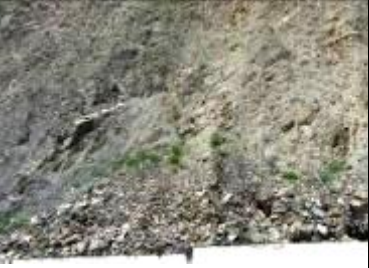
15.37.24	15-12-00134	СКФО	Республика Северная Осетия-Алания	Алагирский район, ТрансКАМ, пк 57.5	42,75125	43,98346	00.07.2024	на 02.07.2024 не завершилась	Ос	техн., атм.	отмечались	Осыпной процесс развивается в верховом откосе ТрансКАМа, по разрушенным коренным породам. внутренняя часть дорожной полки завалена, на проезжей части – следы расчистки. Параметры активной части: длина 15 м, ширина 50 м, площадь 750 м ² . Активность опасного ЭГП на момент обследования - 100%. Состав горных пород, затронутых проявлением - метаморфические породы кассарского комплекса (PZ ₂ ks) состоящие из амфиболитов с прослоями слюд. сланцев и линзами кварцитов. Факторы активизации - метеорологический (осадки, снеготаяние); техногенный (подрезка неустойчивого крутого склона); Наблюдалось частичное перекрытие дороги на интервале 50м (с т.п.). Защитная металлическая сетка деформирована, местами прорвана.

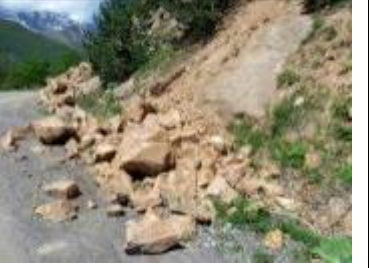
15.38.24	15-12-00027	СКФО	Республика Северная Осетия-Алания	Алагирский район, автодорога Турбина-В.Згид, км 8,5 (Верхне-Згидский обвально-осыпной участок)	42,85756	43,96339	00.07.2024	на 03.07.2024 не завершилась	Ос	техн., атм.	отмечались	Наблюдаются свежие участки осыпания в верховом откосе дороги, осыпные конусы и небольшие обвалы по лоткам, заполняющие внутренний край дорожной полки. На полотне дороги следы расчистки. Коренные породы сильно растресканы. Параметры активной части: длина 10 м, ширина 150 м, площадь 1,5 тыс.м ² . Базис развития проявления – дорожная полка автодороги Турбина - В.Згид (Н=1750 м). Процессом захвачены граниты палеозойского комплекса (μPZ ₂), активность проявления - 30%. Факторы активизации: метеорологический (осадки и снеготаяние) и техногенный (подрезка трещиноватого скального склона). При активизации происходит частичное перекрытие дорожной полки на инт. 50 м (без т.п.). Сооружений инженерной защиты нет, проводится периодическая расчистка дорожной полки

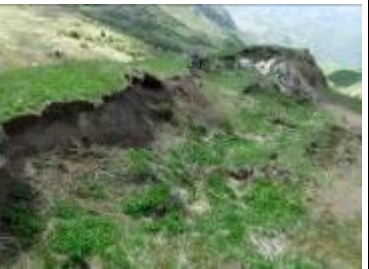
15.39.24	15-11-00133	СКФО	Республика Северная Осетия-Алания	Алагирский район, автодорога Камунта- В.Згид км 13,5, в 5 км к северо-западу от с. В Згид.(Перевальный оползень)	42,89301	43,90383	00.07.2024	на 03.07.2024 не завершилась	Оп	гидро-геол.	не отмечались	Оползень Перевальный расположен в пределах пологой ложбины и представляет собой пластичный оползень-поток. Грунты обводнены, местами растресканы, есть болотца. Четко прослеживаются боковые стенки высотой до 5 м и трещины скольжения. Местами наблюдаются вывалы камней. Параметры активной части: длина 250 м, ширина 70 м, площадь 17,5 тыс.м ² ; параметры проявления ОЭГП: длина – 250 м, ширина – 70 м, площадь – 17,5 тыс.м ² , объём – до 260 тыс м ³ , мощность – до 15 м. Базис развития проявления – балка по ручью, высотная отметка 2400 м. Процессом захвачены щебнисто-глинистые грунты с обломками карбонатных пород (dpQ _{IV}), активность проявления - 100%. Факторы активизации: гидрогеологический (выходы грунтовых вод в пределах оползня). Сооружений инженерной защиты нет.

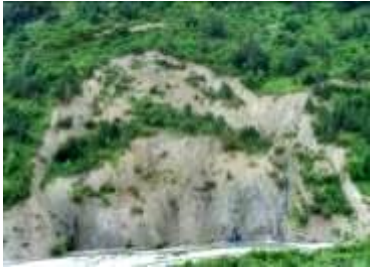
15.43.24	15-11-00121	СКФО	Республика Северная Осетия-Алания	Алагирский район, в 0,5км к югу от с.Сатат, правый борт р. Мамисондон (фронт Малого Даллагкауского оползня)	42,68397	43,92165	00.07.2024	на 16.07.2024 не завершилась	Оп	атм., гидролог.	не отмечались	Фронт оползня интенсивно размывается рекой, что провоцирует дальнейшее развитие процесса. Наблюдается отсадка ступеней вместе с травой и деревьями, образование трещин. Выше головной стенки оперяющие трещины увеличились в размере, что говорит о тенденции к дальнейшему развитию оползневого процесса. Размеры активной части: длина 100 м, ширина – 150 м, площадь 15 тыс.м ² ; параметры проявления ОЭГП: длина 300 м, ширина 500 м, площадь 150 тыс.м ² , объём до 4 млн.м ³ , мощность до 30м. Базис развития проявления – пойма р. Мамисондон (Н=1700 м). Активность – 10%. Процессом затронуты щебнисто-глинистые грунты с обломками осадочных пород. Фактор активизации: метеорологический (осадки, снеготаяние) и гидрологический (размыв рекой) Противооползневых мероприятий не проводилось, сооружений инженерной защиты нет

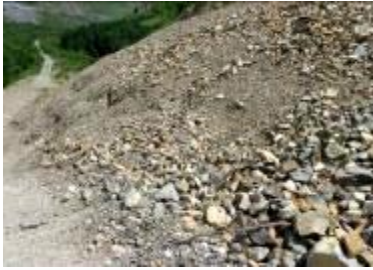
15.44.24	15-12-00043	СКФО	Республика Северная Осетия-Алания	Алагирский район, газопровод Дзуарикау-Цхинвал км 81 (Северный фланг Тибского обвально-осыпного участка)	42,67018	43,91680	00.07.2024	на 16.07.2024 не завершилась	Ос	техн, атм.	отмечались	Наблюдается постоянное осыпание и скатывание каменного материала на дорожную полку, вынос более мелкой фракции в виде микроселей и конусов по растущим промоинам, перекрытие рыхлообломочным материалом технологической дороги газопровода. Параметры активной части: длина 50 м, ширина 100 м, площадь 5000 м ² . Базис развития проявления – пойма р. Мамисондон (Н=1700 м). Активность – 36%. Процессом затронуты осадочные породы верхней юры (J ₃ th), представленные известняками с прослоями мергелей и алевролитов. Факторы активизации: техногенный (нарушение рыхлообломочного склона при прокладке газопровода), метеорологический (осадки). Технологическая дорога газопровода полностью перекрывалась на интервале 100 м (без т.п.). Сооружений инженерной защиты нет, проводится периодическая расчистка дорожной полки.

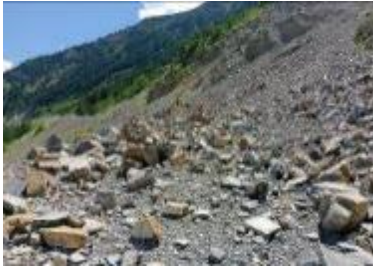
15.45.24	15-12-00044	СКФО	Республика Северная Осетия-Алания	Алагирский район, газопровод Дзуарикау-Цхинвал км 81,5 (Южный фланг Тибского обвально-осыпного участка)	42,66776	43,90844	00.07.2024	на 16.07.2024 не завершилась	Ос	техн, атм.	отмечались	Наблюдается постоянное осыпание и выкатывание крупнообломочного материала, вынос более мелкой фракции в виде микроселей по лоткам. На момент обследования технологическая дорога газопровода расчищена, но есть следы полного перекрытия полотна каменным материалом. Параметры активной части: длина 100 м, ширина 400 м, площадь 40 тыс. м ² , объём материала до 1500 м ³ . Базис развития проявления – пойма р. Мамисондон (Н=1710 м). Активность – 71%. Процессом затронуты осадочные породы верхней юры (J ₃ th), представленные известняками с прослоями мергелей и алевролитов. Факторы активизации: техногенный (нарушение рыхлообломочного склона при прокладке газопровода), метеорологический (осадки, снеготаяние). Технологическая дорога газопровода полностью перекрывалась на интервале 400 м (без т.п.). Сооружений инженерной защиты нет, проводится периодическая расчистка техн. автодороги

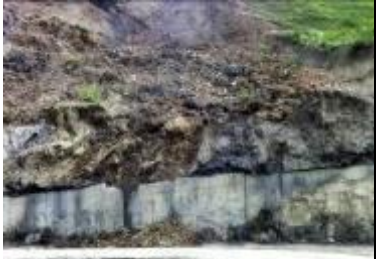
15.46.24	15-11-00040	СКФО	Республика Северная Осетия-Алания	Алагирский район, автодорога Зарамаг-Мамисон, пк 48,5, в 1 км к северо-востоку от с.Тиб (<i>оползень-поток</i>)	42,67635	43,91988	00.07.2024	на 17.07.2024 не завершилась	Оп	атм., гидрогеол.	отмечались	Активность наблюдается на правом фланге оползня, в пределах сформировавшегося несколько лет назад оползня-потока. Произошло сильное смещение оползневых масс, обрушение головного уступа и небольшое приращение площади в головной части, в результате чего полностью разрушен участок технологической дороги ЛЭП (50 м), а трещины подошли непосредственно к опоре. Тело оползня сильно обводнено, грунты разжижены, постоянно «стекают» на полотно дороги, переваливаясь через бетонную стенку, проезжая часть сужена до 2,5 м, полотно деформировано и постоянно расчищается. Также наблюдаются деформации и отсадка блоков в низовом откосе. Параметры активной части: длина 200 м, ширина 80 м, мощность до 15 м, площадь активной части 16 тыс.м ² . Базис развития проявления – дорога Зарамаг-Мамисон (Н=1900 м). Процессом затронуты оползневые отложения голоцена (dpQ _{IV}), представленные глинисто-щебнистыми грунтами с обломками песчаников и алевролитов. Активность процесса – 40%. Факторы активизации: метеорологический (снеготаяние, осадки), гидрогеологический (разгрузка грунтовых вод). Деформирована и перекрыта автодорога на инт. 70 м (с т.п.), разрушена технол. дорога ЛЭП на инт. 50 м (без т.п.) с угрозой обрушения опоры ЛЭП. Бетонная подпорная стенка не работает (застеночное пространство переполнено).

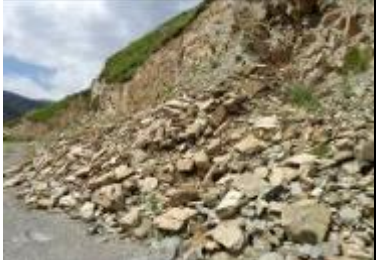
15.47.24	15-12-00074	СКФО	Республика Северная Осетия-Алания	Алагирский район, 0,8км к юго-западу от с.Тиб (<i>участок Опорный</i>)	42,66837	43,90098	00.07.2024	на 17.07.2024 не завершилась	Ос	атм., техн.	отмечались	Наблюдается осыпание со склона крупных и средних обломков коренных пород, сужение полотна дороги за счет увеличения шлейфа осыпи, частичное перекрытие дорожной полки. Параметры активной части: длина 20 м, ширина 150 м, площадь 3000 м ² . Проявлением затронуты верхнеюрские карбонатные отложения (J ₃), сложенные песчаниками и мергелями. Базис развития проявления – дорожная полка (Н=1950 м). Активность процесса – 75%. Факторы активизации: метеорологический и техногенный (подрезка склона дорожной полкой). Частичное перекрытие обломочным материалом на интервале 150 м (без т.п.). Сооружений инженерной защиты нет, проводится периодическая расчистка дороги.

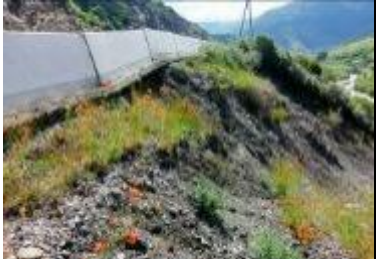
15.48.24	15-11-00113	СКФО	Республика Северная Осетия-Алания	Алагирский район, ТрансКАМ пк 151 (<i>оползень Цебойтинский</i>)	42,68570	44,00561	00.08.2024	на 03.08.2024 не завершилась	Оп	атм., гидрогеол.	отмечались	Головная стенка оползня находится под дорожной полкой, захватывает край асфальта и имеет высоту до 3м. В низовом откосе дороги образуются ступени отсадки, просматриваются боковые стенки блока, уходящие вниз по склону. Асфальтовое покрытие деформировано, блоки бетонного ограждения просели. В верховом откосе дороги отмечены выходы грунтовых вод (водопроток отсутствует). Крутизна оползневого склона до 60°, аз. смещ. 190°. Параметры активной части: длина 70 м, ширина 120 м, площадь 8,4 тыс.м ² ; объём до 80000 м ³ , мощность до 10 м. Активность процесса – 70%. Базис - дорожная полка ТрансКАМа (Н=1760 м). Проявлением затронуты современные коллювиальные отложения (CoQ _{IV}), представленные глинисто-щебнистыми грунтами с обломками глинистых сланцев и песчаников. Факторы активизации: метеорологический (осадки), гидрогеологический (обводнение грунтовыми водами). При активизации деформирована дорожная полка на интервале 30 м (с т.п.). Защитных сооружений нет.

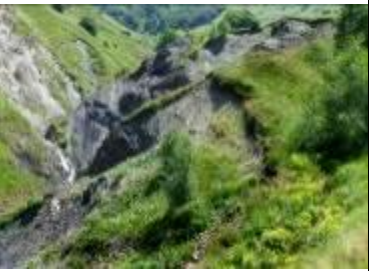
15.49.24	15-11-00036	СКФО	Республика Северная Осетия-Алания	Алагирский район, р.Бабиат, км 2,3 (оползень Бабиатский)	42,65746	44,04933	00.08.2024	на 03.08.2024 не завершилась	Оп	атм., гидрогеол.	не отмечались	Активизация отмечается на фронтальном уступе, который размывается рекой. Здесь наблюдается отсадка блоков с травой и деревьями, выкат камней, значительное сужение русла, ширина которого местами не превышает 1 м. Вдоль кромки уступа наблюдаются выходы грунтовых вод. Крутизна фронтального уступа до 40°, аз. смещ. 20°. Параметры проявления: длина 160м, ширина 400 м, площадь 64 тыс.м ² , объём 600 тыс.м ³ , мощность до 10 м. Параметры активной части: длина 40 м, ширина 250 м, площадь 10 тыс.м ² ; параметры проявления. Базис развития – пойма р. Бабиат (Н=2100 м). Активность опасного ЭГП на момент обследования – 16%. Проявлением затронуты современные оползневые отложения (dpQ _{IV}), представленные глинисто-щебнистыми грунтами с обломками песчаников, алевролитов и глинистых сланцев. Факторы активизации оползневого процесса: метеорологический (осадки), гидрогеологический (разгрузка грунтовых вод). Создаётся угроза перекрытия реки, с последующим селевым выбросом. Сооружений инженерной защиты нет.

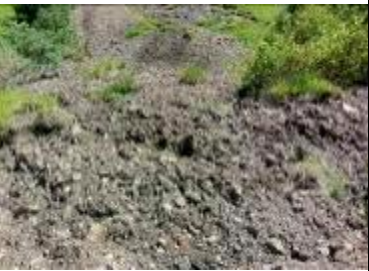
15.50.24	15-11-00135	СКФО	Республика Северная Осетия-Алания	Алагирский район, автодорога к с.Тапанкау, км 2	42,68066	44,04789	00.08.2024	на 03.08.2024 не завершилась	Оп	атм.	отмечались	В верховом откосе автодороги к с.Тапанкау, в результате обводнения склона, образовался оползень-поток - разжиженные грунты оползли на полотно дороги, перекрыв её на интервале 40 м. На момент обследования произведена расчистка. Параметры проявления активного ОЭГП: длина 40 м, ширина 30м, площадь 1200 м ² , объём до 5000 м ³ , мощность до 5 м. Активность опасного ЭГП на момент обследования - 100%. Базис развития – автодорога (Н=1830 м). Состав горных пород, затронутых проявлением - глинисто-щебнистые грунты с обломками осадочных пород в современных делювиальных отложениях (dQ _{IV}). Факторы активизации ОЭГП - метеорологический (осадки, снеготаяние). Перекрытие дороги на инт. 40 м (без т.п.). Сооружений инженерной защиты нет, проводится расчистка дороги.

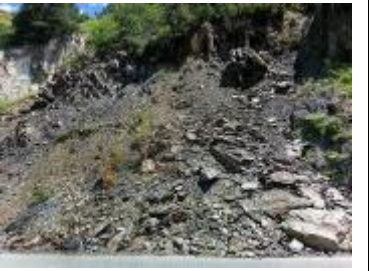
15.51.24	15-12-00094	СКФО	Республика Северная Осетия-Алания	Алагирский район, ТрансКАМ пк 108,5 (участок Блоковый)	42,70782	43,97809	00.08.2024	на 03.08.2024 не завершилась	Ос	атм., техн.	отмечались	Наблюдается обводнение склона, осыпание крупных и средних обломков, сужение полотна дороги за счет шлейфа осыпи, частичное перекрытие дорожной полки. Параметры активной части: длина 50 м, ширина 50 м, площадь 2500 м ² . Активность опасного ЭГП на момент обследования 100%. Базис развития проявления - дорожная полка ТрансКАМа (Н=1770 м). Факторы активизации: метеорологический (осадки), техногенный (подрезка трещиноватого крутого склона дорожной полкой). Процессом захвачены глинистые сланцы и алевролиты. При активизации в начале лета дорожное полотно перекрывалось обломочным материалом на интервале 50 м (с т.п.). Сооружения инженерной защиты отсутствуют, проводится периодическая расчистка дороги

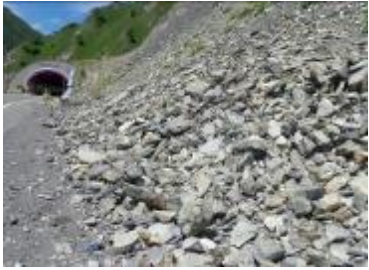
15.52.24	15-12-00124	СКФО	Республика Северная Осетия-Алания	Алагирский район, ТрансКАМ пк 262	42,62954	44,07124	00.09.2024	на 04.09.2024 не завершилась	Ос	атм., техн.	отмечались	Наблюдаются лотки и осыпные конуса в верховом откосе дороги, следы расчистки на полотне ТрансКАМа, аккумуляция осыпавшегося материала на внутреннем крае дорожной полки. Параметры активной части: длина 30 м, ширина 250м, площадь 7500 м ² . Активность опасного ЭГП на момент обследования 100%. Базис развития проявления - дорожная полка ТрансКАМа (Н=2000 м). Факторы активизации: метеорологический (осадки), техногенный (подрезка трещиноватого крутого склона дорожной полкой). Процессом захвачены карбонатные песчаники и мергели с прослоями алевролитов. Частичное перекрытие дороги на интервале 200 м (с т.п.). Защитная стенка переполнена, металлическая сетка на склоне деформирована, своих функций не выполняет. Сетка разорвана. Проводится периодическая расчистка дорожного полотна.

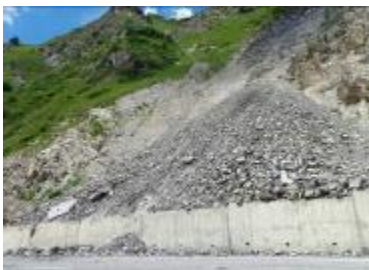
15.53.24	15-12-00111	СКФО	Республика Северная Осетия-Алания	Алагирский район, ТрансКАМ пк 235,5 (участок Хур-Адагский)	42,63745	44,04125	00.08.2024	на 04.08.2024 не завершилась	Ос	атм.	отмечались	Осыпание идет, в основном, по двум крутым лоткам, в основании которых образовались крупные конуса. Также отмечен вылет отдельных обломков на дорогу, есть следы расчистки, внутренний край дорожной полки заполнен осыпным материалом. Параметры активной части: длина 50 м, ширина 100 м, площадь 5000 м ² . Активность опасного проявления 67%. Базис проявлений – дорожная полка ТрансКАМа (Н=1940 м). Проявлением затронуты верхнеюрские карбонатные отложения (J ₃ th) представленные песчаниками и мергелями. Факторы активизации: метеорологический (интенсивные осадки). В результате обвала дорожная полка была частично перекрыта на интервале 100 м (с т.п.). Есть камнеулавливающая бетонная стенка, однако пауза уже переполнена, а стенка деформирована.

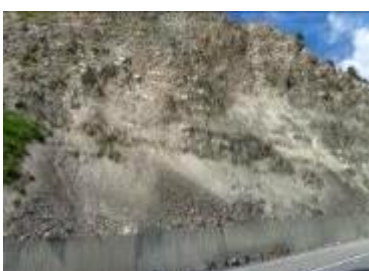
15.54.24	15-12-00136	СКФО	Республика Северная Осетия-Алания	Алагирский район, ТрансКАМ, пк 232	42,63633	44,03862	00.08.2024	на 04.08.2024 не завершилась	Ос	атм.	отмечались	Наблюдаются лотки и осыпные конуса в верховом откосе дороги, следы расчистки на полотне ТрансКАМа, аккумуляция осыпавшегося материала на внутреннем крае дорожной полки. Параметры активной части: длина 30 м, ширина 100 м, площадь 3000 м ² . Активность опасного ЭГП на момент обследования - 100%. Состав горных пород, затронутых проявлением – осадочные песчаники, сланцы с кварцевыми прожилками [J ₃ th]. Факторы активизации ОЭГП - метеорологический (осадки, снеготаяние). Частичное перекрытие дороги на интервале 100 м (с т.п.) Сооружений инженерной защиты нет, по необходимости проводится расчистка дороги.

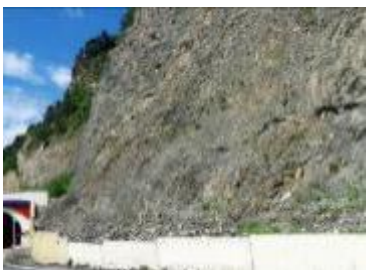
15.55.24	15-12-00098	СКФО	Республика Северная Осетия-Алания	Алагирский район, ТрансКАМ пк 212	42,64337	44,02009	00.08.2024	на 04.08.2024 не завершилась	Ос	атм., техн.	отмечались	В районе южного портала противолавинной галереи наблюдается активное осыпание обломочного материала в верховом откосе дороги. Лоток для воды заполнен обломками. Параметры активной части: длина 30 м, ширина 100 м, площадь 3000 м ² . Активность опасного проявления 67%. Базисом развития проявления является дорожная полка ТрансКАМа (Н=1850 м). Процессом затронуты верхнеюрские карбонатные отложения (J ₃), представленные песчаниками и мергелями. Факторы активизации: метеорологический (осадки), техногенный (подрезка трещиноватого склона дорожной полкой). Дорога частично перекрывалась на интервале 100 м (с т.п.). Склон был закрыт защитной металлической сеткой, но она повреждена, местами прорвана; камнеулавливающая бетонная стенка переполнена и деформирована.

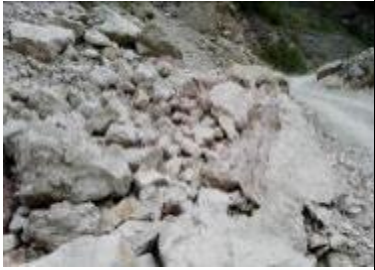
15.62.24	15-12-00059	СКФО	Республика Северная Осетия-Алания	Пригородный район, в 2,5км к югу от с. Кобан, а/д Гизель-Даргавс, км 21,5 (Кахтисарский участок)	42,88379	44,45351	00.08.2024	на 29.08.2024 не завершилась	Ос	техн., атм.	отмечались	На нижних серпантинах дороги наблюдается осыпание среднеобломочного каменного материала с верхового откоса, отмечены свежие обвалы, дорога сильно заужена. Проводилась расчистка дороги, каменный материал свален по краям полки. На склоне местами развиваются растущие овраги, самый крупный из которых имеет глубину до 4 м и выходит на смотровую площадку. Параметры активной части: длина 30 м, ширина 150 м, площадь 4,5 тыс.м ² . Проявлением затронуты породы карбонатного комплекса верхней юры (J ₃), представленные известняками, доломитами и песчаниками сильно раздробленными и трещиноватыми. Активность процесса – 75%. Базис развития проявления – пойма р.Гизельдон (Н=1220 м). Дорога перекрыта крупным каменным материалом на интервале около100 м (без т.п.). Противообвальных сооружений нет, проводится расчистка.

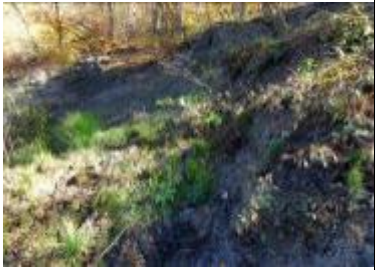
15.63.24	15-11-00049	СКФО	Республика Северная Осетия-Алания	Дигорский район, в 3 км к юго-западу от с.Кора (Южный Савердонский оползень)	43,04864	44,05030	00.09.2024	на 15.09.2024 не завершилась	Оп	атм., гидрогеол., гидрол.	не отмечались	На всём теле активного блока оползня наблюдается значительная активность. Фронтальный уступ оползня увеличился в размерах, отседает ступенями, повсеместно - свежие вывалы деревьев. В центральной части склон сильно деформирован, покрыт буграми и западинами, в результате чего наблюдается эффект «пьяного леса». В головной части отсел свежий блок, грунты сильно обводнены, местами разжижены, в углублениях стоит вода. Параметры активной части: длина 200 м, ширина 100 м, мощность до 10 м, площадь активной части 20 тыс. м ² , объем до 150 тыс.м ³ . Проявлением затронуты старые оползневые накопления (ФрQ _{IV}) коренные подстилающие породы – мергели палеогена (Pg). Рыхлые отложения, представленные суглинками и глинами с обломками карбонатных пород. Базис развития оползня – пойма р. Савердон (Н=600 м). Активность процесса – 20%. Факторы активизации: метеорологический (осадки), гидрологический (размыв фронта) и гидрогеологический (обводнение склона грунтовыми водами). Негативного воздействия на земли и хоз. объекты не отмечено.

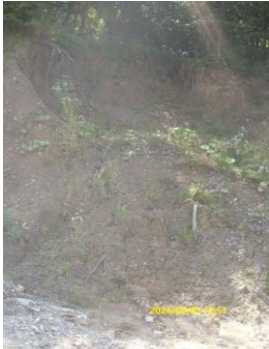
20.12.24	20-11-00564	СКФО	Чеченская Республика	Веденский район, автодорога с.Ведено - с. Дарго, 7,0км	42,92828	46,21272	00.06.2024	не завершилась	Оп	атм.	не отмечались	Признаки активизации: обрушение стенки уступа. Параметры оползня- длина 10 м, ширина – 4 м, площадь 40 м ² , объем 80 м ³ , мощность 2м. Активность опасного ЭГП на момент обследования 100%. Комплексы и состав горных пород, затронутых проявлением: глины, алевролиты N. Базис развития опасного ЭГП: тальвег ложбины. Факторы активизации опасного ЭГП: атмосферные осадки.

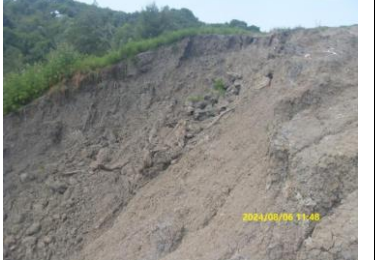
20.13.24	20-11-00536	СКФО	Чеченская Республика	Веденский район, автодорога с.Ведено-с.Белгатой в 1,5 км к западу от с. Белгатой	42,98162	46,20497	00.06.2024	не завершилась	Оп	атм.	не отмечались	Признаки активизации: обрушение стенки уступа. Параметры оползня- длина 60 м, ширина – 10 м, площадь 600 м ² , объем 1800 м ³ , мощность 3 м. Активность опасного ЭГП на момент обследования 20%. Комплексы и состав горных пород, затронутых проявлением: суглинки, глины, алевролиты Q _{IV} -N. Базис развития опасного ЭГП: тальвег ложбины. Факторы активизации опасного ЭГП: атмосферные осадки.

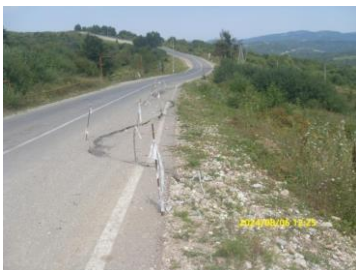
20.14.24	20-11-00597	СКФО	Чеченская Республика	Веденский район, автодорога с.Бас – Гордали - с.Белгагой в 4,3 км к западу от с. Бас - Гордали	43,01300	46,20655	00.06.2024	не завершилась	Оп	атм.	отмечались	Признаки активизации: обрушение стенки уступа. Параметры оползня - длина 45 м, ширина 5 м, площадь 225 м ² , объем 113 м ³ , мощность 0,5 м. Активность опасного ЭГП на момент обследования 100%. Комплексы и состав горных пород, затронутых проявлением: суглинки, глины, алевролиты Q _{IV} -N. Базис развития опасного ЭГП: тальвег ложбины. Факторы активизации опасного ЭГП: атмосферные осадки. Активизация оползня привела к разрушению полотна дороги с покрытием на участке длиной 45 м, шириной 1,5 м.

Фото 20-11-00597. 06.08.24. Чеченская Республика. Веденский район, автодорога с. Бас-Гордали - с. Белгатой, в 4,3км к западу от с.Бас-Гордали. Разрушено полотно дороги с покрытием на участке длиной 45м, шириной 1,5м.

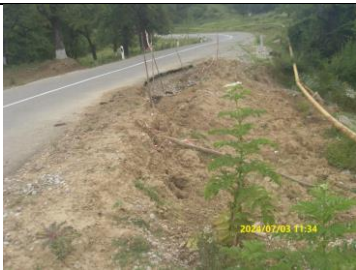
20.15.24	20-11-00547	СКФО	Чеченская Республика	Курчалоевский район, автодорога с.Джагларги - с.Регита 3,5 км	43,08765	46,12079	00.06.2024	не завершилась	Оп	атм.	отмечались	Признаки активизации: обрушение стенки уступа. Параметры оползня - длина 23 м, ширина – 8 м, площадь 184 м ² , объем 184 м ³ , мощность 1м. Активность опасного ЭГП на момент обследования 34%. Комплексы и состав горных пород, затронутых проявлением: суглинки, глины, алевролиты Q _{III} -N. Базис развития опасного ЭГП: подножье склона. Факторы активизации опасного ЭГП: атмосферные осадки. Активизация оползня привела к разрушению дороги с покрытием на участке длиной 7 м, шириной 1 м.

Фото 20-11-00547. 03.07.24. Чеченская Республика. Курчалоевский район, автодорога с. Джагларги - с. Регита, 3,5км. Разрушена дорога с покрытием длиной 7м, шириной 1м

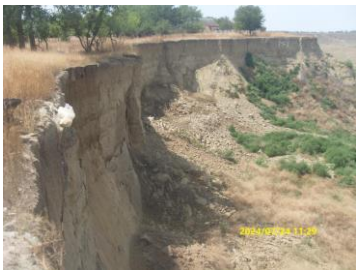
20.16.24	20-11-00386	СКФО	Чеченская Республика	Надтеречный район, с.Братское, ул.Шаипова	43,65668	44,88147	00.06.2024	не завершилась	Оп	атм.	не отмечались	Признаки активизации: обрушение стенки уступа. Параметры оползня- длина 190 м, ширина – 100 м, площадь 19000 м ² , объем 152000 м ³ , мощность 8 м; параметры активной части- длина 30 м, ширина – 40 м, площадь 1200м ² , объем 3600 м ³ , мощность 3 м. Активность опасного ЭГП на момент обследования 6%. Комплексы и состав горных пород, затронутых проявлением: суглинки, глины Q _{III} -N. Базис развития опасного ЭГП: пойма реки. Факторы активизации опасного ЭГП: атмосферные осадки.

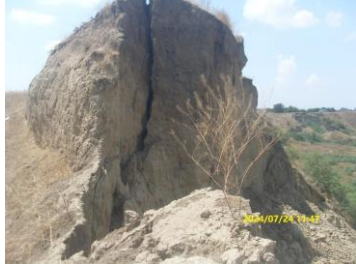
20.17.24	20-11-00387	СКФО	Чеченская Республика	Надтеречный район, с.Братское	43,65451	44,87304	00.06.2024	не завершилась	Оп	атм.	не отмечались	Признаки активизации: обрушение стенки уступа. Параметры оползня- длина 100 м, ширина – 43 м, площадь 4300 м ² , объем 17200 м ³ , мощность 4 м; параметры активной части- длина 30 м, ширина – 40 м, площадь 1200 м ² , объем 4800 м ³ , мощность 4 м. Активность опасного ЭГП на момент обследования 3%. Комплексы и состав горных пород, затронутых проявлением: суглинки, глины Q _{III} -N. Базис развития опасного ЭГП: пойма реки. Факторы активизации опасного ЭГП: атмосферные осадки.

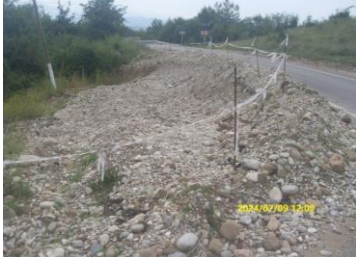
20.18.24	20-11-00219	СКФО	Чеченская Республика	Ножай - Юрговский район, автодорога с.Малые -Шуани - с.Бас-Гордали- 7,01км	43,06829	46,22669	00.06.2024	не завершилась	Оп	атм.	отмечались	Признаки активизации: обрушение стенки уступа. Параметры оползня - длина 20 м, ширина – 30 м, площадь 600 м ² , объем 600 м ³ , мощность 1 м. Активность опасного ЭГП на момент обследования 100%. Комплексы и состав горных пород, затронутых проявлением: суглинки, глины Q _{IV} -N. Базис развития опасного ЭГП: тальвег ложбины. Факторы активизации опасного ЭГП: атмосферные осадки. Активизация оползня привела к разрушению полотна дороги с покрытием на участке длиной 30 м, шириной 2 м.

Фото 20-11-00219. 09.07.24. Чеченская Республика. Ножай-Юртовский район, автодорога с. Малые Шуани - с. Бас-Гордали 7,01км. Разрушено полотно дороги покрытием на участке длиной 30м, шириной 2м.

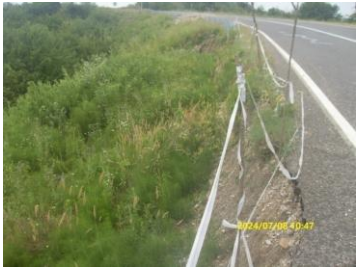
20.19.24	20-11-00593	СКФО	Чеченская Республика	Ножай - Юртовский район, автодорога с.Ялхой-Мохк – с.Малые Шуани- 4,56 км	43,08397	46,22499	00.06.2024	не завершилась	Оп	атм.	отмечались	Признаки активизации: обрушение стенки уступа, трещины закола на теле оползня. Параметры оползня- длина 10 м, ширина – 25 м, площадь 250 м ² , объем 375 м ³ , мощность 1,5 м. Активность опасного ЭГП на момент обследования 100%. Комплексы и состав горных пород, затронутых проявлением: суглинки, глины Q _{III} -N. Базис развития опасного ЭГП: тальвег ложбины. Факторы активизации опасного ЭГП: атмосферные осадки. Активизация оползня привела к разрушению полотна дороги с покрытием на участке длиной 4 м, шириной 0,5 м.

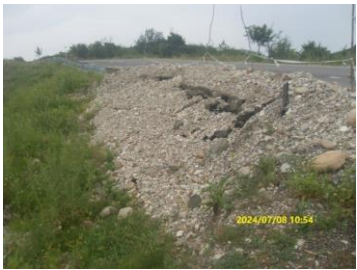
20.20.24	20-11-00594	СКФО	Чеченская Республика	Ножай - Юртовский район, автодорога с.Ялхой-Мохк – с.Малые Шуани - 4,61км	43,08374	46,22559	00.06.2024	не завершилась	Оп	атм.	отмечались	Признаки активизации: обрыв стенки уступа, трещины закола на теле оползня. Параметры оползня - длина 8 м, ширина – 30 м, площадь 250 м ² , объем 375 м ³ , мощность 1,5 м. Активность опасного ЭГП на момент обследования 100%. Комплексы и состав горных пород, затронутых проявлением: суглинки, глины Q _{III} -N. Базис развития опасного ЭГП: тальвег ложбины. Факторы активизации опасного ЭГП: атмосферные осадки. Активизация оползня привела к разрушению полотна дороги с покрытием на участке длиной 20 м, шириной 1 м. Разрушено ограждение дороги длиной 30 м.

Фото 20-11-00594. 13.07.23. Чеченская Республика. Ножай-Юртовский район, автодорога с. Ялхой-Мохк – с. Малые Шуани – 4,61км. Разрушен участок дороги с покрытием на участке длиной 20м, шириной 1м. Разрушено ограждение длиной 30м.

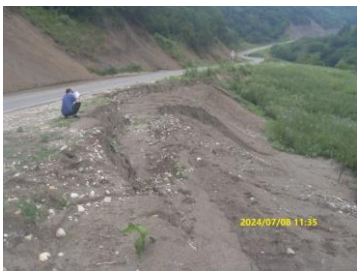
20.21.24	20-11-00595	СКФО	Чеченская Республика	Ножай - Юртовский район, автодорога с.Шуани - с.Саясан 1,76км	43,06918	46,25652	00.06.2024	не завершилась	Оп	атм.	не отмечались	Признаки активизации: смещение оползневых масс с образованием стенки уступа, трещины закола на теле оползня. Параметры оползня- длина 20 м, ширина – 50 м, площадь 1000 м ² , объем 2000 м ³ , мощность 2 м. Активность опасного ЭГП на момент обследования 100%. Комплексы и состав горных пород, затронутых проявлением: суглинки, глины N. Базис развития опасного ЭГП: пойма реки. Факторы активизации опасного ЭГП: атмосферные осадки.

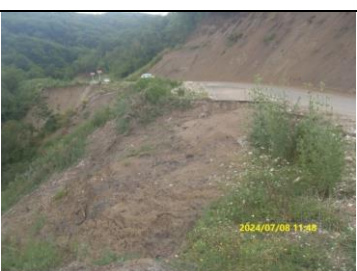
Чеченская Республика. В Ножай-Юртовском районе зафиксирован оползень с параметрами активной части - длина 110 м, ширина – 120 м, площадь 13200 м², объем 39600 м³, мощность - 3 м. Активность опасного ЭГП на момент обследования 100%. Комплексы и состав горных пород, затронутых проявлением: суглинки, глины N. Базис развития опасного ЭГП: пойма реки. Факторы активизации опасного ЭГП: атмосферные осадки. Активизация оползня привела к разрушению полотна дороги с покрытием на участке длиной 10 м, шириной 2 м.

20.22.24	20-11-00513	СКФО	Чеченская Республика	Ножай - Юртовский район, автодорога с.Шуани – с.Саясан 2,43км	43,06883	46,26377	00.06.2024	не завершилась	Оп	атм.	отмечались	Признаки активизации: обрушение стенки уступа, трещины закола на теле оползня. Параметры оползня - длина 110 м, ширина – 120 м, площадь 13200 м ² , объем 39600 м ³ , мощность 3 м. Активность опасного ЭГП на момент обследования 100%. Комплексы и состав горных пород, затронутых проявлением: суглинки, глины N. Базис развития опасного ЭГП: пойма реки. Факторы активизации опасного ЭГП: атмосферные осадки. Активизация оползня привела к разрушению полотна дороги с покрытием длиной 10 м, шириной 2 м.

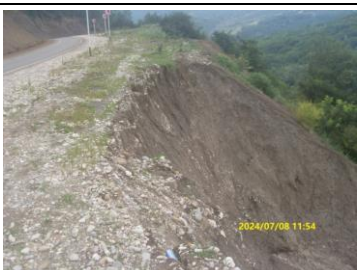
20.23.24	20-11-00514	СКФО	Чеченская Республика	Ножай - Юртовский район, автодорога с.Шуани – с.Саясан 2,53км	43,06879	46,26476	00.06.2024	не завершилась	Оп	атм.	не отмечались	Признаки активизации: обрушение стенки уступа. Параметры оползня- длина 70 м, ширина – 80 м, площадь 5600 м ² , объем 28000 м ³ , мощность 5 м; параметры активной части - длина 50 м, ширина – 20 м, площадь 1000 м ² , объем 5000 м ³ , мощность 5 м. Активность опасного ЭГП на момент обследования 18%. Комплексы и состав горных пород, затронутых проявлением: суглинки, глины N. Базис развития опасного ЭГП: пойма реки. Факторы активизации опасного ЭГП: атмосферные осадки.

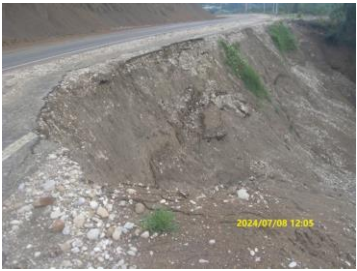
20.24.24	20-11-00253	СКФО	Чеченская Республика	Ножай - Юртовский район, автодорога с.Шуани – с.Саясан 2,77км	43,06815	46,26752	00.06.2024	не завершилась	Оп	атм.	не отмечались	Признаки активизации: обрушение стенки уступа, трещины закола на теле оползня. Параметры оползня- длина 50 м, ширина – 85 м, площадь 4250 м ² , объем 12750 м ³ , мощность 3 м. Активность опасного ЭГП на момент обследования 100%. Комплексы и состав горных пород, затронутых проявлением: алевролиты, глины N. Базис развития опасного ЭГП: пойма реки. Факторы активизации опасного ЭГП: атмосферные осадки.

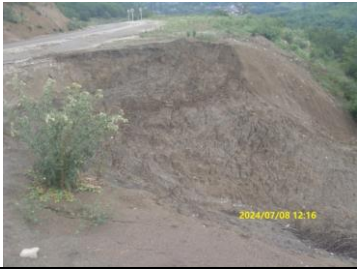
20.25.24	20-11-00254	СКФО	Чеченская Республика	Ножай - Юртовский район, автодорога с.Шуани – с.Саясан 3,03км	43,06748	46,27017	00.06.2024	не завершилась	Оп	атм.	не отмечались	Признаки активизации: обрыв стенки уступа, трещины на теле оползня. Параметры оползня- длина 120 м, ширина – 90 м, площадь 10800 м ² , объем 43200 м ³ , мощность 4 м; параметры активной части- длина 120 м, ширина – 45 м, площадь 5400 м ² , объем 16200 м ³ , мощность 3 м. Активность опасного ЭГП на момент обследования 50%. Комплексы и состав горных пород, затронутых проявлением: суглинки, глины Qш-N. Базис развития опасного ЭГП: пойма реки. Факторы активизации опасного ЭГП: атмосферные осадки.

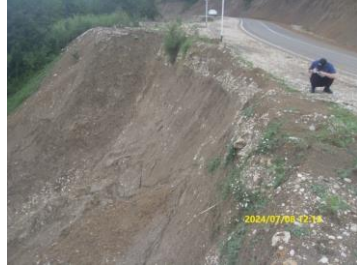
20.26.24	20-11-00596	СКФО	Чеченская Республика	Ножай - Юртовский район, автодорога с.Шуани – с.Саясан 2,88км	43,06754	46,26847	00.06.2024	не завершилась	Оп	атм.	не отмечались	Признаки активизации: обрушение стенки уступа. Параметры оползня- длина 100 м, ширина – 25 м, площадь 2500 м ² , объем 7500 м ³ , мощность 3 м. Активность опасного ЭГП на момент обследования 60%. Комплексы и состав горных пород, затронутых проявлением: суглинки, глины N. Базис развития опасного ЭГП: пойма реки. Факторы активизации опасного ЭГП: атмосферные осадки.

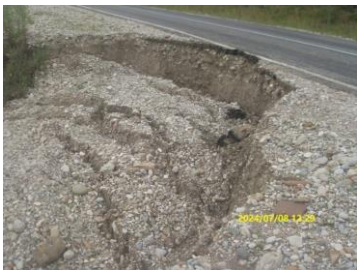
20.27.24	20-11-00255	СКФО	Чеченская Республика	Ножай - Юртовский район, автодорога с.Шуани – с.Саясан 3,30км	43,06705	46,27333	00.06.2024	не завершилась	Оп	атм.	отмечались	Признаки активизации: обрыв стенки уступа. Параметры оползня длина 60 м, ширина 35 м, площадь 2100 м ² , объем 3150 м ³ , мощность 3 м; параметры активной части - длина 15 м, ширина 10 м, площадь 150 м ² , объем 150 м ³ , мощность 1 м. Активность опасного ЭГП на момент обследования 7%. Комплексы и состав горных пород, затронутых проявлением: суглинки, глины N. Базис развития опасного ЭГП: пойма реки. Факторы активизации опасного ЭГП: атмосферные осадки. Активизация оползня привела к разрушению обочины дороги с покрытием длиной 10 м, шириной 3 м.

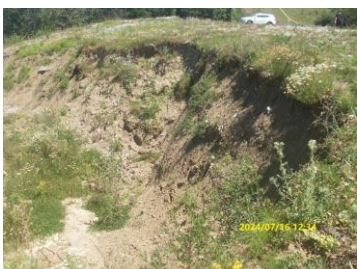
20.28.24	20-11-00572	СКФО	Чеченская Республика	Ножай - Юртовский район, с.Энгеной	43,01772	46,29211	00.06.2024	не завершилась	Оп	атм.	не отмечались	Признаки активизации: обрушение стенки уступа. Параметры оползня: длина 80 м, ширина – 70 м, площадь 5600 м ² , объем 16800 м ³ , мощность 3 м; параметры активной части - длина 50 м, ширина 20 м, площадь 1000 м ² , объем 3000 м ³ , мощность 3 м. Активность опасного ЭГП на момент обследования 54%. Комплексы и состав горных пород, затронутых проявлением: суглинки, глины Q _{IV} -N. Базис развития опасного ЭГП: пойма реки. Факторы активизации опасного ЭГП: атмосферные осадки.

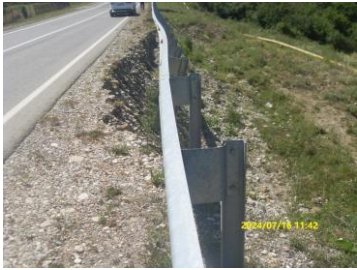
20.29.24	20-11-00158	СКФО	Чеченская Республика	Ножай - Юртовский район, автодорога с.Беной – с.Айти-Мохк – 6,59	43,03159	46,2979	00.07.2024	не завершилась	Оп	атм.	отмечались	Признаки активизации: обрушение стенки уступа. Параметры оползня - длина 15 м, ширина 80 м, площадь 1200 м ² , объем 1200 м ³ , мощность 1 м. Активность опасного ЭГП на момент обследования 100%. Комплексы и состав горных пород, затронутых проявлением: суглинки, глины Q _{IV} -N. Базис развития опасного ЭГП: пойма реки. Факторы активизации опасного ЭГП: атмосферные осадки. Активизация оползня привела к разрушению обочины дороги с покрытием длиной 30 м, шириной 1 м.

Фото 20-11-00158. 16.07.24. Чеченская Республика. Ножай-Юртовский район, автодорога с. Беной – с. Айти-Мохк 6,59км. Разрушена обочина дороги с покрытием длиной 30м, шириной 1м.

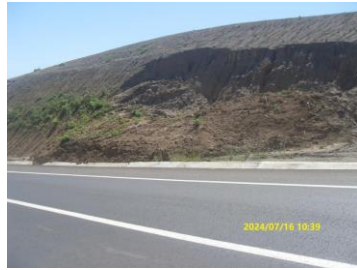
20.30.24	20-11-00588	СКФО	Чеченская Республика	Ножай - Юртовский район, автодорога с.Беной – с.Айти-Мохк – 6,31	43,05937	46,30846	00.06.2024	не завершилась	Оп	атм.	не отмечались	Признаки активизации: обрушение стенки уступа. Параметры оползня - длина 10 м, ширина 25 м, площадь 250 м ² , объем 750 м ³ , мощность 3м. Активность опасного ЭГП на момент обследования 100%. Комплексы и состав горных пород, затронутых проявлением: суглинки, глины Q _{IV} -N. Базис развития опасного ЭГП: тальвег ложбины. Факторы активизации опасного ЭГП: атмосферные осадки.

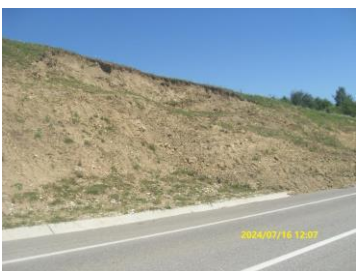
20.31.24	20-11-00589	СКФО	Чеченская Республика	Ножай - Юртовский район, автодорога с.Беной – с.Айти-Мохк – 5,51	43,02454	46,29548	00.06.2024	не завершилась	Оп	атм.	не отмечались	Признаки активизации: образование уступа. Параметры оползня- длина 20 м, ширина 15 м, площадь 300 м ² , объем 600 м ³ , мощность 2 м. Активность опасного ЭГП на момент обследования 100%. Комплексы и состав горных пород, затронутых проявлением: суглинки, глины Q _{IV} -N. Базис развития опасного ЭГП: полка дороги. Факторы активизации опасного ЭГП: атмосферные осадки.

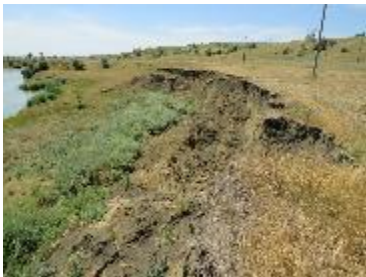
26.17.24	26-11-00039	Северо-Кавказский	Ставропольский край	ст. Камен- нобродская Изобильнен- ского района, левый борт р. Егорлык	45,17136	41,52049	00.03.2024	00.06.2024	Оп	Атм, гидро- геол	не отмеча- лись	Смещения на локальном участке 10×20 м в правой части оползня. Параметры проявления: длина – 32 м, ширина – 158 м, площадь – 3465 м ² . Параметры активной части: длина – 10 м, ширина – 30 м, площадь – 200 м ² . Факторы активизации опасного ЭГП: 1. Атмосферные осадки; 2. Речная боковая эрозия. Стадия развития. Комплексы горных пород, затронутые проявлением: dpQ ₄ ; aQ. Состав горных пород затронутые проявлением: Делювиально-пролювиальные четвертичные суглинки; аллювиальные континентальные отложения: пески, гравий суглинки, слоистые глины. Базис развития ОЭГП: Русло р. Егорлык. Мероприятий инженерной защиты не проводилось.

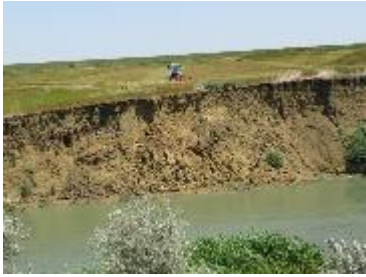
26.18.24	26-11-00041	Северо-Кавказский	Ставропольский край	ст. Камен- нобродская Изобильнен- ского района, правый борт р. Егорлык.	45,16145	41,52777	00.03.2024	00.06.2024	Оп	Атм, гидро- геол,	не отмеча- лись	Смещения на локальном участке активизации в правой части оползня. Параметры проявления: длина – 35 м, ширина – 220 м, площадь – 8600 м ² . Параметры активной части: длина - 10м, ширина – 30 м, площадь – 300 м ² . Факторы активизации опасного ЭГП: 1. Атмосферные осадки; 2. Речная боковая эрозия. Стадия развития. Комплексы горных пород, затронутые проявлением: dpQ ₄ ; aQ. Состав горных пород затронутые проявлением: Делювиально-пролювиальные четвертичные суглинки; аллювиальные континентальные отложения: пески, гравий суглинки, слоистые глины. Базис развития ОЭГП: Русло р. Егорлык. Мероприятий инженерной защиты не проводилось.

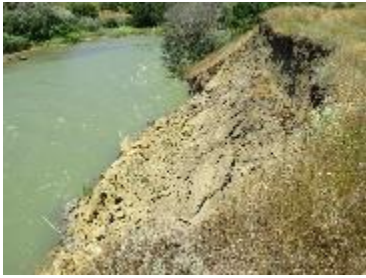
26.19.24	26-11-00118	Северо-Кавказский	Ставропольский край	ст. Камен- нобродская Изобильнен- ского района, правый борт р. Егорлык.	45,18220	41,52019	00.03.2024	00.06.2024	Оп	Атм, гидро- геол	не отмеча- лись	Смещения в правой части на участке 10×25м, в результате интенсивной речной эрозии в весенний период. Параметры проявления: длина – 30 м, ширина – 100 м, площадь – 1000 м ² . Параметры активной части: длина - 10м, ширина - 25м, площадь - 250м ² . Факторы активизации опасного ЭГП: 1. Атмосферные осадки; 2. Речная боковая эрозия. Стадия развития. Комплексы горных пород, затронутые проявлением: dpQ ₄ ; aQ. Состав горных пород затронутые проявлением: Делювиально-пролювиальные четвертичные суглинки; аллювиальные континентальные отложения: пески, гравий суглинки, слоистые глины. Базис развития ОЭГП: Русло р. Егорлык. Мероприятий инженерной защиты не проводилось.

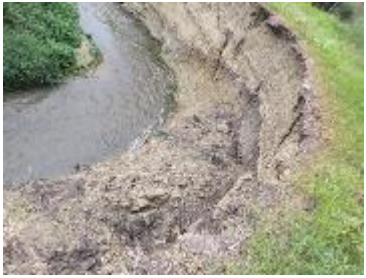
26.20.24	26-11-000498	Северо-Кавказский	Ставропольский край	с. Надежда, Шпаковский муниципальный округ, правый борт реки Мут- нянка.	45,04846	42,07648	00.02.2024	00.04.2024	Оп	Атм, гидро- рол,	не отмеча- лись	Свежие смещения на уч. 10×20 м в правом борту реки Мутнянка, в результате интенсивной речной эрозии в весенний период. Параметры проявления ОЭГП: длина – 10 м, ширина – 20 м, площадь – 200 м ² . Параметры активной части: длина – 10 м, ширина – 20 м, площадь – 200 м ² . Факторы активизации: 1. Атмосферные осадки; 2. Речная боковая эрозия; Стадия развития. Комплексы горных пород, затронутые проявлением: dpQ ₄ ; N ₁ ³ S ₁ sd. Состав горных пород затронутые проявлением: Делювиально-пролювиальные четвертичные суглинки, глины синдесмиевой свиты. Базис развития опасного ЭГП: Русло р. Мутнянка. Мероприятий инженерной защиты не проводилось.

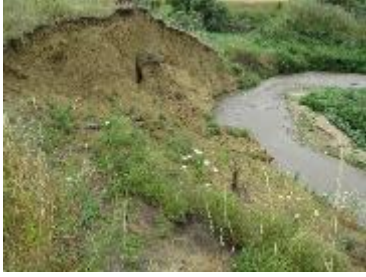
26.21.24	26-11-00144	Северо-Кавказский	Ставропольский край	Ленинский район г. Ставрополя, правый борт реки Мутнянка.	45,04749	42,07083	00.02.2024	00.05.2024	Оп	Атм, гидрол.	не отмечались	Смещения в левой части оп. на уч. 10×10м, свежие трещины. Язык оползня эродируется р. Мутнянка. Параметры проявления ОЭГП: длина – 20 м, ширина – 40 м, площадь – 420 м ² . Параметры активной части: длина – 10 м, ширина – 10 м, площадь – 100 м ² . Факторы активизации: 1. Атмосферные осадки; 2. Речная боковая эрозия; Стадия развития. Комплексы горных пород, затронутые проявлением: dpQ ₄ ; N ₁ ³ S ₁ sd. Состав горных пород затронутые проявлением: Делювиально-пролювиальные четвертичные суглинки, глины синдесмиевой свиты. Базис развития опасного ЭГП: Русло р. Мутнянка. Мероприятий инженер-ной защиты не проводилось.

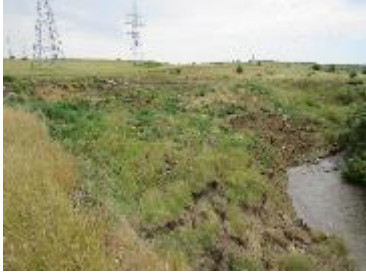
26.22.24	26-11-00023	Северо-Кавказский	Ставропольский край	Ленинский район г. Ставрополя, правый борт реки Мутнянка	45,04687	42,06947	00.02.2024	00.05.2024	Оп	Атм, гидрогеол, техн, гидрол.	не отмечались	Смещения средней интенсивности в левой части оползня на локальном участке. Параметры проявления ОЭГП: длина – 50 м, ширина – 180 м, площадь – 9100 м ² . Параметры активной части: длина – 40 м, ширина – 40 м, площадь – 1600 м ² . Факторы активизации ОЭГП: 1. Атмосферные осадки; 2. Увлажнение оползневых отложений грунтовыми водами; 3. Боковая эрозия водотока, 4. Техногенный. Стадия развития. Комплексы горных пород, затронутые проявлением: dpQ ₄ ; N ₁ ³ s ₂ sd. Состав горных пород затронутые проявлением: Делювиально-пролювиальные четвертичные суглинки, глины синдесмиевой свиты. Базис развития ОЭГП: Русло р. Мутнянки. Защитные сооружения отсутствуют.

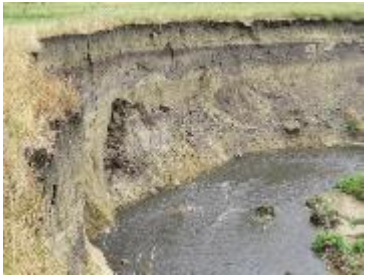
26.23.24	26-11-00024	Северо-Кавказский	Ставропольский край	Ленинский район г. Ставрополя, правый борт реки Мутнянка	45,04718	42,06591	00.02.2024	00.05.2024	Оп	Атм, гидрол.	не отмечались	Смещения в пределах оползня на площади около 30%. Параметры проявления ОЭГП: длина – 12 м, ширина – 50 м, площадь – 600 м ² . Параметры активной части: площадь – 180 м ² . Факторы активизации ОЭГП: 1. Атмосферные осадки; 2. Боковая эрозия водотока. Стадия развития. Комплексы горных пород, затронутые проявлением: dpQ ₄ ; N ₁ ³ s ₂ sd. Состав горных пород затронутые проявлением: Делювиально-пролювиальные четвертичные суглинки, глины синдесмиевой свиты. Базис развития ОЭГП: Русло р. Мутнянки. Защитные сооружения отсутствуют.

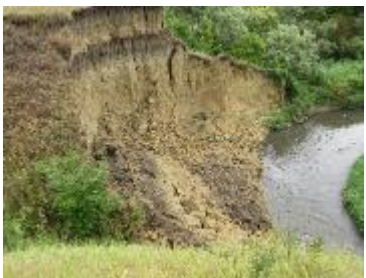
26.24.24	26-11-00499	Северо-Кавказский	Ставропольский край	Ленинский р-н г. Ставрополя, правый борт реки Мутнянка	45,04718	42,06591	00.02.2024	00.05.2024	Оп	Атм, гидрогеол, гидрол.	не отмечались	Смещения в правом береговом откосе на участке 10×20м в следствии береговой эрозии р.Мутнянка. Параметры проявления ОЭГП: длина – 10 м, ширина – 20 м, площадь – 200 м ² . Параметры активной части: площадь – 200 м ² . Факторы активизации ОЭГП: 1. Атмосферные осадки; 2. Увлажнение оползневых отложений грунтовыми водами; 3. Боковая эрозия водотока. Стадия развития. Комплексы горных пород, затронутые проявлением: dpQ ₄ ; N ₁ ³ s ₂ sd. Состав горных пород затронутые проявлением: Делювиально-пролювиальные четвертичные суглинки, глины синдесмиевой свиты. Базис развития ОЭГП: Русло р. Мутнянки. Защитные сооружения отсутствуют.

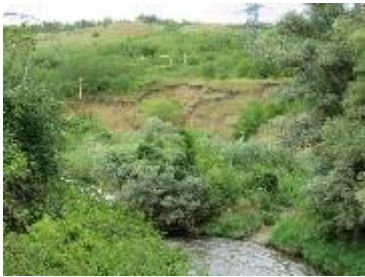
26.25.24	26-11-00028	Северо-Кавказский	Ставропольский край	Ленинский район г. Ставрополя, левый борт реки Мутнянка	45,04635	42,05258	00.02.2024	00.05.2024	Оп	Атм, гидр, рол,	не отмечались	Активизация средней интенсивности на участке активизации прошлых лет. Параметры проявления ОЭГП: длина – 35 м, ширина – 55 м, площадь – 1300 м ² . Параметры активной части: длина – 10 м, ширина – 25 м, площадь – 250 м ² . Факторы активизации ОЭГП: 1. Атмосферные осадки; 2. Боковая эрозия водотока. Стадия развития. Комплексы горных пород, затронутые проявлением: dpQ_4 ; $N_1^3s_2sd$. Состав горных пород затронутые проявлением: Делювиально-пролювиальные четвертичные суглинки, глины синдесмиевой свиты. Базис развития ОЭГП: Русло р. Мутнянки. Защитные сооружения отсутствуют.

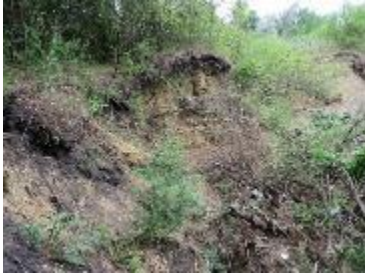
26.26.24	26-11-00030	Северо-Кавказский	Ставропольский край	Ленинский район г. Ставрополя, правый борт реки Мутнянка	45,04521	42,05101	00.02.2024	00.05.2024	Оп	Атм, гидрогеол, гидр, рол.	не отмечались	Смещения средней интенсивности на локальном участке, в правой части оползня. Параметры проявления ОЭГП: длина – 50 м, ширина – 470 м, площадь – 27760 м ² . Параметры активной части: длина - 30м, ширина – 30 м, площадь – 900 м ² . Факторы активизации ОЭГП: 1. Атмосферные осадки; 2. Боковая эрозия водотока; 3. Увлажнение оползневых отложений грунтовыми водами. Стадия развития. Комплексы горных пород, затронутые проявлением: dpQ_4 ; $N_1^3s_2sd$; $N_1^3s_2sd$. Состав горных пород затронутые проявлением: Делювиально-пролювиальные четвертичные суглинки, известковистые породы мамайского горизонта, глины синдесмиевой свиты. Базис развития ОЭГП: Русло р. Мутнянки. Защитные сооружения отсутствуют.
