**ФЕДЕРАЛЬНОЕ АГЕНТСТВО ПО НЕДРОПОЛЬЗОВАНИЮ
ФЕДЕРАЛЬНОЕ ГОСУДАРСТВЕННОЕ БЮДЖЕТНОЕ УЧРЕЖДЕНИЕ
«ГИДРОСПЕЦГЕОЛОГИЯ»
ФИЛИАЛ «ЮЖНЫЙ РЕГИОНАЛЬНЫЙ ЦЕНТР ГМСН»**

**ИНФОРМАЦИОННАЯ СВОДКА
О ПРОЯВЛЕНИЯХ ЭКЗОГЕННЫХ ГЕОЛОГИЧЕСКИХ ПРОЦЕССОВ НА
ТЕРРИТОРИИ СЕВЕРО-КАВКАЗСКОГО ФЕДЕРАЛЬНОГО ОКРУГА
ЗА III КВАРТАЛ 2024 ГОДА**

Ессентуки, 2024 г.

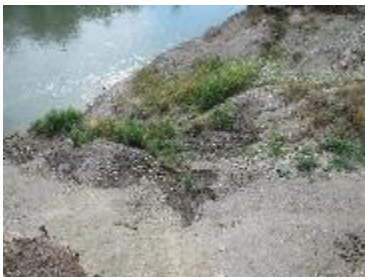
26.27.24	26-11-00043	Северо-Кавказский	Ставропольский край	с. Ивановское Кочубеевского района, левый берег р.Б.Зеленчук	44,54901	41,84037	00.04.2024	00.07.2024	Оп	Атм, гидрогеол, гидр, рол.	не отмечались	Смещения низкой интенсивности на двух локальных участках в центральной и левой частях оползня. Параметры проявления ОЭГП: длина – 50 м, ширина – 250 м, площадь – 8440 м ² . Параметры активной части: общая площадь – 550 м ² . Факторы активизации ОЭГП: 1. Атмосферные осадки; 2. Увлажнение оползневых отложений грунтовыми водами; 3. Боковая эрозия водотока. Стадия развития. Комплексы горных пород, затронутые проявлением: dpQ_4 ; aQ ; N_1^1mk . Состав горных пород затронутые проявлением: Делювиально-пролювиальные четвертичные суглинки, аллювий террас р. Кубани (галечники, валуны, пески, гравий, суглинки), глины майкопской серии. Базис развития ОЭГП: русло р.Большой Зеленчук. Защитные сооружения отсутствуют.

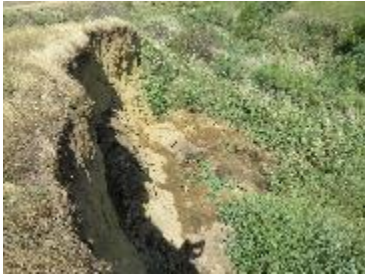
26.28.24	26-11-00467	Северо-Кавказский	Ставропольский край	в 5,8 км. восточнее от восточной окраины п.Новоспицевский Грачевского района Ставропольского края	45,10464	42,72757	00.02.2024	00.08.2024	Оп	Атм, гидрогеол, гидр, рол.	не отмечались	Смещения средней интенсивности у основания откоса на двух локальных участках 10×25м, 10×20м в центральной и левой частях оползня. Параметры проявления ОЭГП: длина – 20 м, Ширина – 210 м, площадь – 2900 м ² . Параметры активной части: общая площадь – 450 м ² . Факторы активизации опасного ЭГП: 1. Атмосферные осадки; 2. Речная боковая эрозия, 3. Увлажнение оползневых отложений грунтовыми водами. Стадия развития. Комплексы горных пород, затронутые проявлением: aQ ; dpQ_4 ; $N_1^3s_2sr$. Состав горных пород затронутые проявлением: Делювиально-пролювиальные четвертичные суглинки; отложения криптомактовых слоев среднего сармата: глины с редкими прослоями мергелей, аллювиальные континентальные отложения: пески, гравий суглинки, глины слоистые. Базис развития опасного ЭГП: русло р.Калаус. Защитные сооружения отсутствуют.

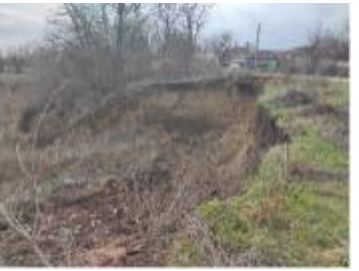
26.01.24	26-11-00116	Северо-Кавказский	Ставропольский край	Изобильненский МО, станица Новотроицкая, ул. Егорлыкская, левый берег р. Егорлык	45,37395	41,54084	09.02.2024	не завершилась	Оп	Атм, гидр, гидрогеол	не отмечались	<p>По данным СМИ в феврале отмечено оползневое проявление. Смещения высокой интенсивности в головной части и откосе. Обследование проведено 01.07.2024 года в ходе которого отмечены смещения средней интенсивности на 60 % площади оползня. Тело оползня находится в переувлажненном состоянии. Параметры проявления ОЭГП: длина - 15 м, ширина - 30 м, площадь - 400 м². Площадь активизации около 240 м². Факторы активизации опасного ЭГП: 1. Атмосферные осадки; 2. Речная боковая эрозия; 3. Увлажнение оползневых отложений грунтовыми водами. Стадия развития. Комплексы горных пород, затронутые проявлением: дрQ4; аQ. Состав горных пород затронутые проявлением: Делювиально-пролювиальные четвертичные суглинки; аллювиальные континентальные отложения: пески, гравий суглинки, слоистые глины. Базис развития ОЭГП: Русло р. Егорлык. Имеется угроза деформации автодороги, в том числе жилых домов по ул. Егорлыкской.</p>

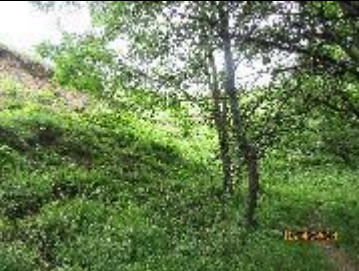
26.29.24	26-11-01055	СКФО	Ставропольский край (КМВ)	Ставропольский край, г. Кисловодск, северная окраина п. Новокисловодский	43,88720	42,72244	00.06.2024	00.06.2024	Оп	Геол, Атм.	не отмечались	<p>Активизация в головной части оползня (8,3%) в элювиально-делювиальных суглинках и супесях голоцена с образованием стенок срыва высотой до 2 м. Активная часть проявления составила: длина – 30 м. Ширина – 5 м. Мощность – 2 м. Площадь – 150 м², объем – 300 м³. Основные факторы активизации: 1. Метеорологический; 2. Геологический. Защитные сооружения отсутствуют.</p>

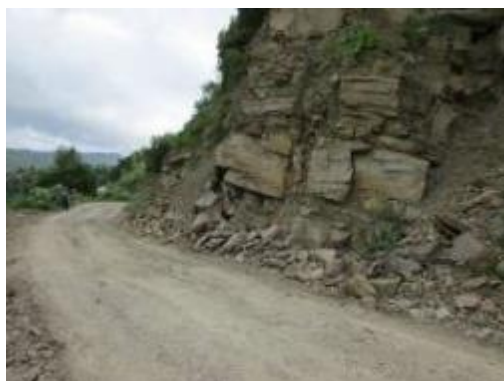
Фото 05-10-00054

Активизация обвального процесса в
Ахвахском районе на автодороге «Карата - Лологонитль» км 14, в 846м СВ от с.Лологонитль

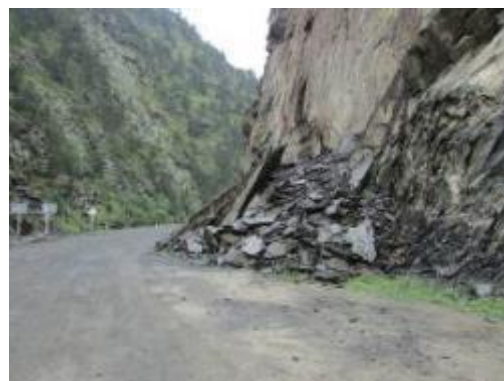
Фото 05-10-00055

Активизация обвального процесса в
Цунтинском районе на автодороге «Агвали-Шаури-Кидеро» км 31, в 4,1км СВ от с.Сагада

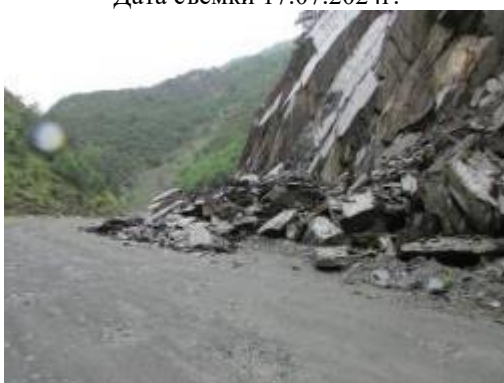
Фото 05-10-00056

Активизация обвального процесса в
Цумадинском районе на автодороге
«Агвали-Шаури-Кидеро» км 30, в 5.2км СВ от

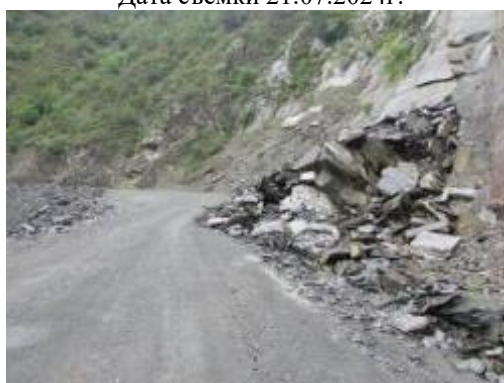
Фото 05-10-00057

Активизация обвального процесса в Цумадинском
районе на автодороге «Агвали-Шаури-Кидеро»

км 27, в 3,2км З от с.Хвайни

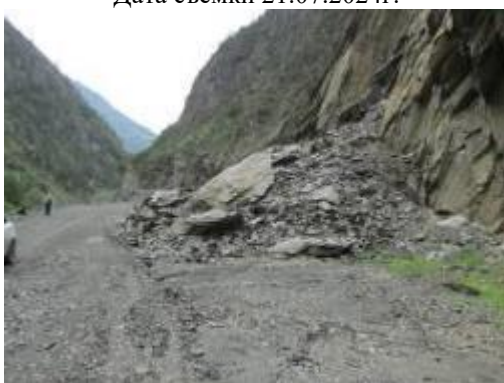
Фото 05-10-00058

Активизация обвального процесса в Цумадинском
районе на автодороги «Агвали-Шаури-Кидеро»

км 25, в 4.1 км С от с.Хвайни

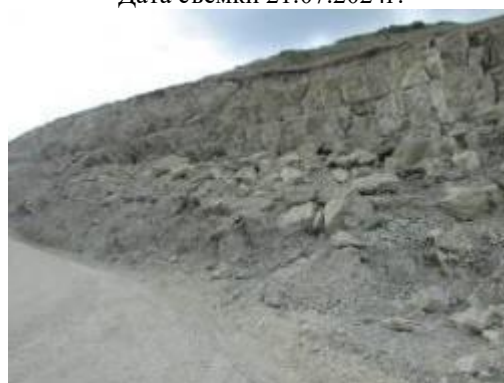
Фото 05-11-00028

Активизация оползневой процесса в Ботлихском
районе на автодороге «Грозный – Ботлих - Хунах»

км 123+100, в 6,8км СВ от с.Ботлих

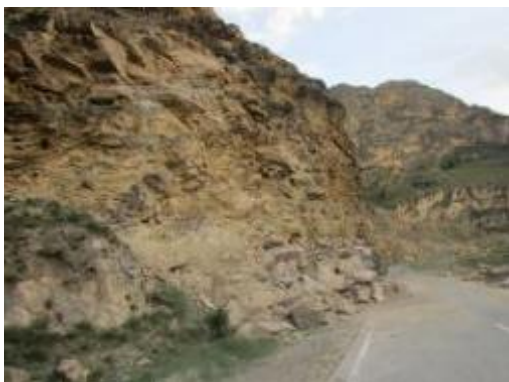
Фото 05-10-00059

Активизация обвального процесса в Унцукульском районе на автодороге «Буйнакск - Ботлих» км 43 + 500, в 6,7км СВ от с.Ашильта

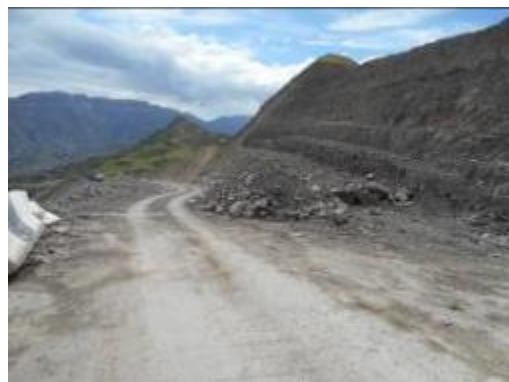
Фото 05-11-00029

Активизация оползневоего процесса в Гунибском районе на автодороге «Гуниб-Ругуджа» км 4,4, в 3,9км СВ от с.Ругуджа

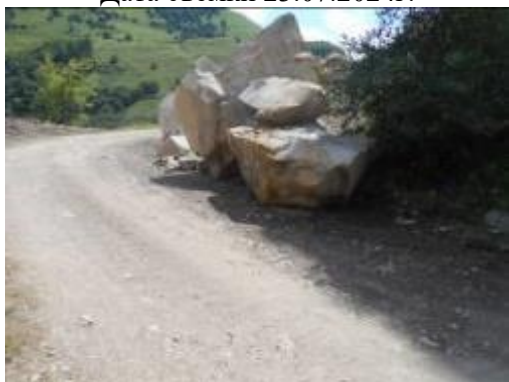
Фото 05-10-00060

Активизация обвального процесса в Гунибском районе на автодороге «Гуниб-Кумух» км 22 в 2,9км ЮВ от с.Согратль

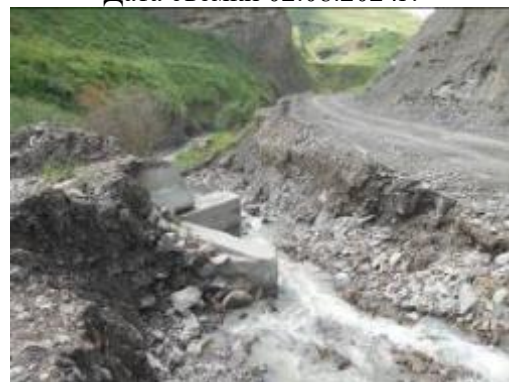
Фото 05-11-00030

Активизация оползневоего процесса в Гунибском районе на автодороге «Гуниб-Кумух» км 33 в 611м СВ от с.Муукар

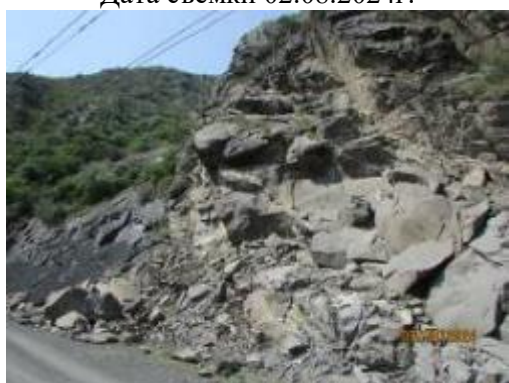
Фото 05-10-00061

Активизация обвального процесса в Ахтынском районе на автодороге «Куркал-Хнов», 21 км, в 7,1 км ЮВ с. Хнов

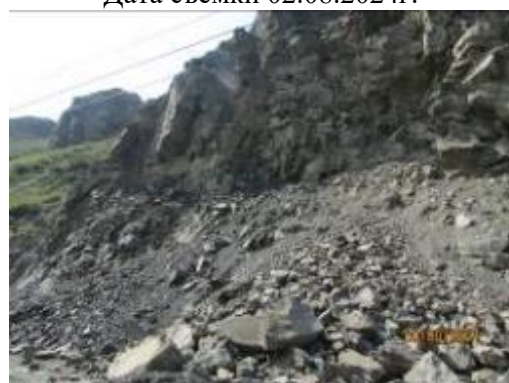
Фото 05-10-00062

Активизация оползневоего процесса в Ахтынском районе на автодороге «Куркал-Хнов», 11 км, в 3,2 км ЮЗ с.Смугул

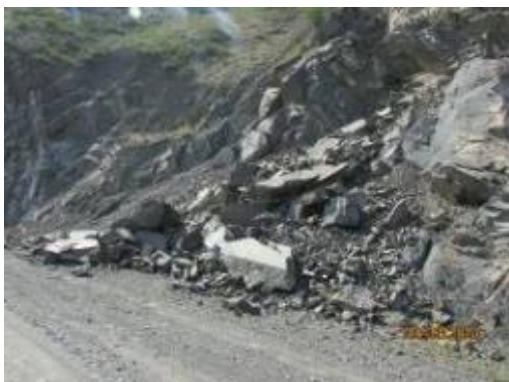
Фото 05-10-00063

Активизация обвального процесса в Ахтынском районе на автодороге «Куркал-Хнов», 10 км, в 2,2 км ЮЗ с.Смугул
Фото ООО «Даггеомониторинг»
Дата съемки 09.08.2024г.

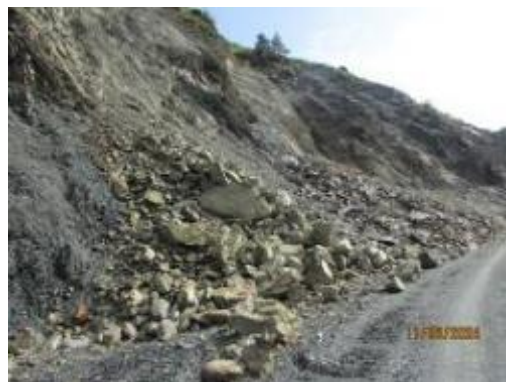
Фото 05-10-00064

Активизация обвального процесса в Рутульском районе на автодороге «Лучек - Мишлеш», 22 км, в 1,0 км СЗ с. Сюгут
Фото ООО «Даггеомониторинг»
Дата съемки 11.08.2024г.

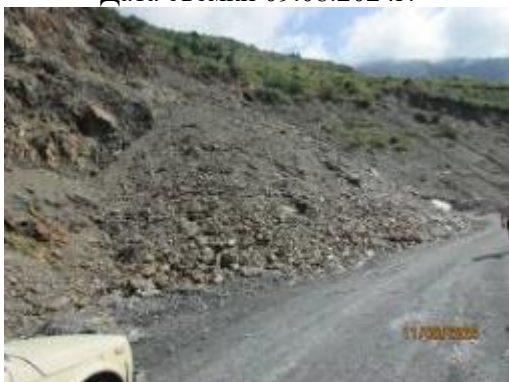
Фото 05-10-00065

Активизация обвального процесса в Рутульском районе на автодороге «Лучек - Мишлеш», 14 км, в 2,6 км ЮЗ с. Микик
Фото ООО «Даггеомониторинг»
Дата съемки 11.08.2024г.

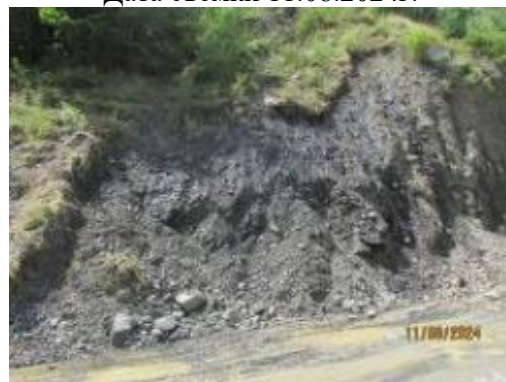
Фото 05-10-00066

Активизация обвального процесса в Рутульском районе на автодороге «Лучек - Аракул», 16 км, в 3,4 км СЗ с. Ихрек
Фото ООО «Даггеомониторинг»
Дата съемки 11.08.2024г.

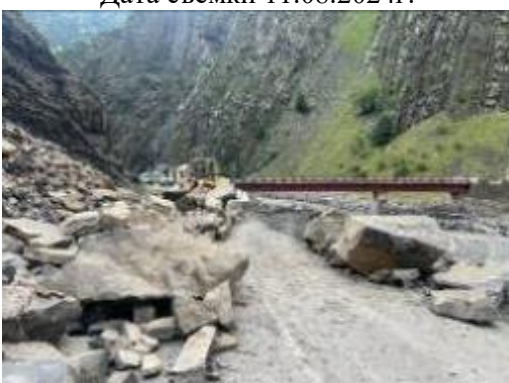
Фото 05-10-00067

Активизация обвального процесса в Шамильском районе на автодороге «Тунибское шоссе – Вантляшевский перевал» 69км, в 6,9 км ЮЗ с.Хебда
Фото из открытых источников

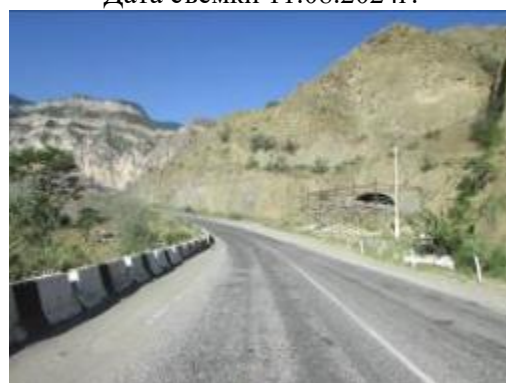
Фото 05-11-00025

Активизация оползневой процесса в Унцукульском районе Ирганайский участок «65» массив в 1,0км севернее пст.Шамилькала
Фото ООО «Даггеомониторинг»
Дата съемки 21.08.2024г.

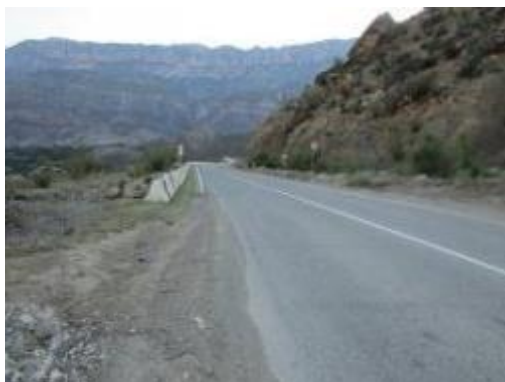
Фото 05-11-00026

Активизация оползневого процесса в Унцукульском районе Ирганайский участок «Станционный» массив

Расстояние от с.Гимры до подножья массива 1,5км

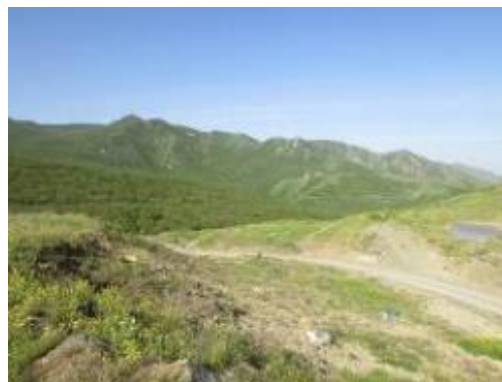
Фото 05-11-00004

Активизация оползневого процесса в Карабудахкентском районе в 2км СВ от с. Агачул Агачаульский участок детальных наблюдений

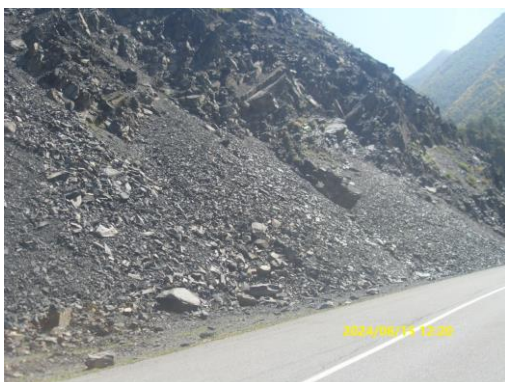
Фото 06-12-00055. 15.08.24. Республика Ингушетия. Сунженский район, автодорога с.Галашки – с.Мужичи – 2,96км.

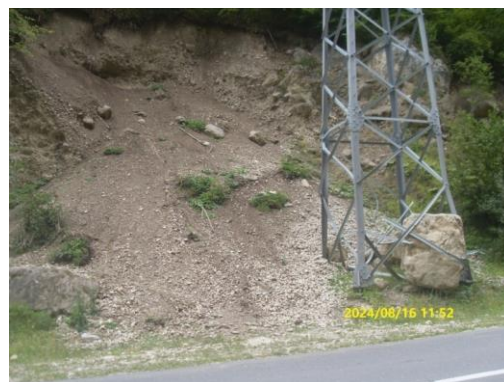
Фото 06-11-00136. 16.08.24. Республика Ингушетия. Сунженский район, автодорога с.Таргим- с.Нижний Алкун – 17км.

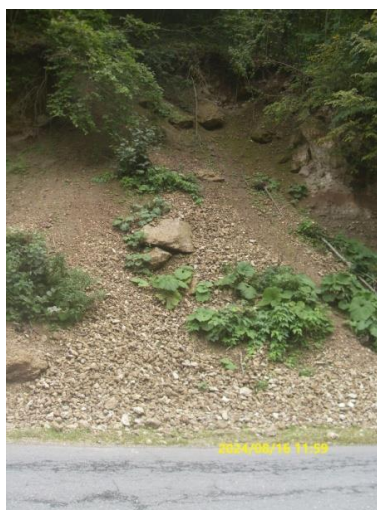
Фото 06-11-00138. 16.08.24. Республика Ингушетия. Сунженский район, автодорога с.Таргим- с.Нижний Алкун – 14,82км.

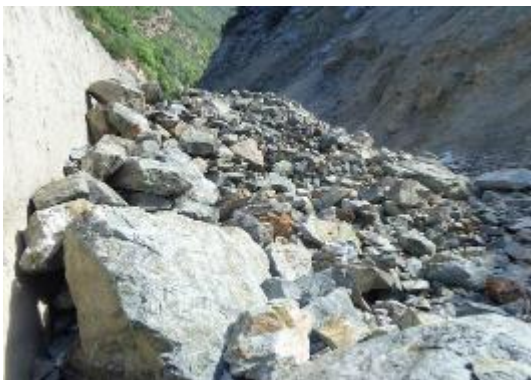
15-12-00030. Осыпь в верховом откосе ТрансКА-Ма, пк 338

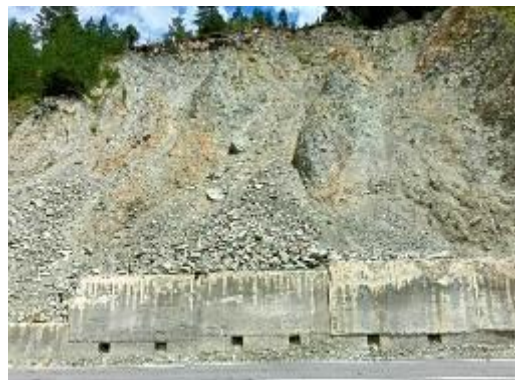
15-12-00061. Осыпь в верховом откосе ТрансКАМа, пк 341

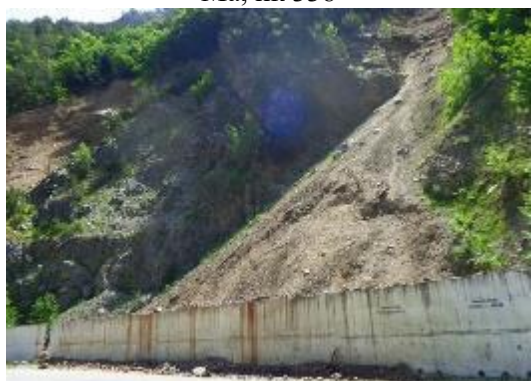
15-12-00031. Осыпь в верховом откосе ТрансКА-Ма, пк 347,5

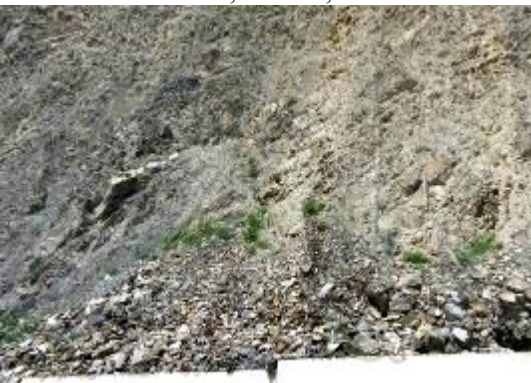
15-12-00088. Осыпь в верховом откосе ТрансКАМа, пк 351

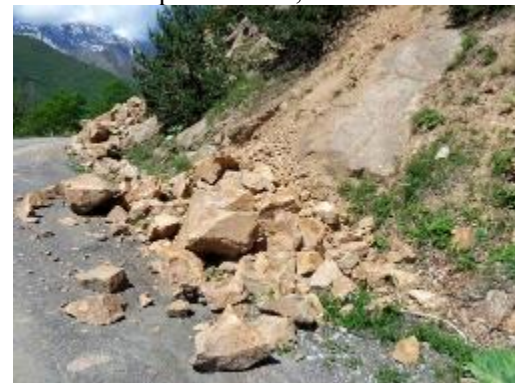
15-12-00134. Осыпь в верховом откосе ТрансКА-Ма, пк 57,5

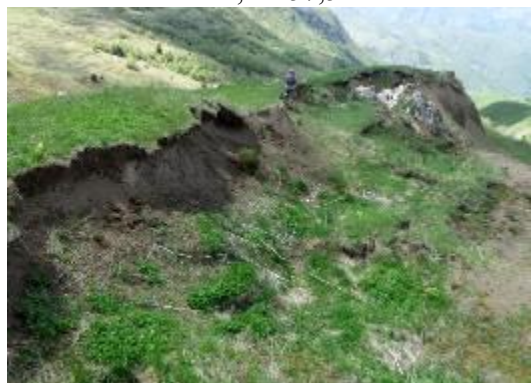
15-12-00027. Крупнообломочная осыпь на км 8,5 автодороги Турбина - В.Згид

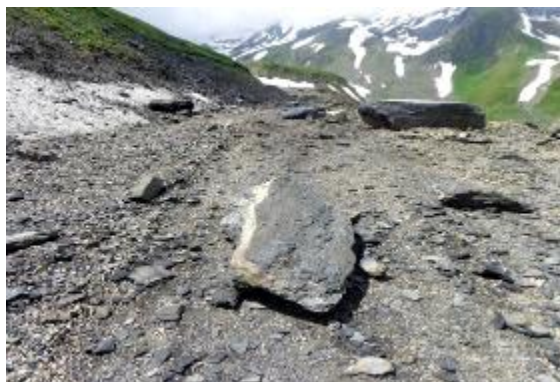
15-11-00133. Оползень «Серпантинный»

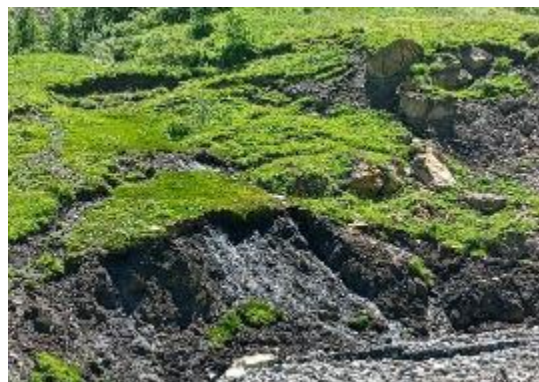
15-12-00041. Подвижная среднеобломочная осыпь на серпантинах технологической дороги газопровода Дзуарикау-Цхинвал, км 95,5

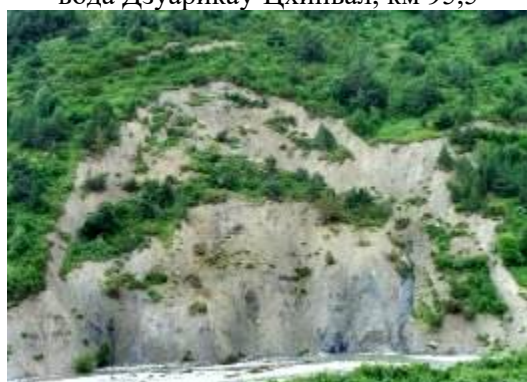
15-11-00042. Кайтикомский правобережный оползень

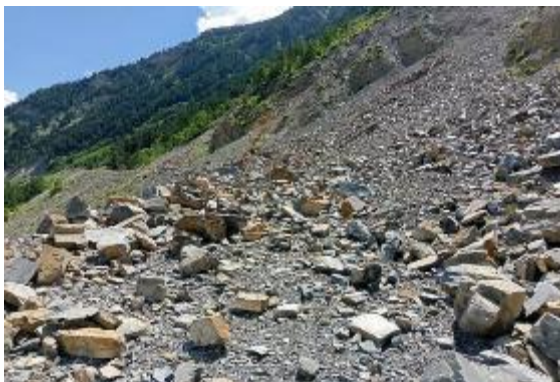
15-12-00043. Северный фланг Тибского обвально-осыпного участка, км 81

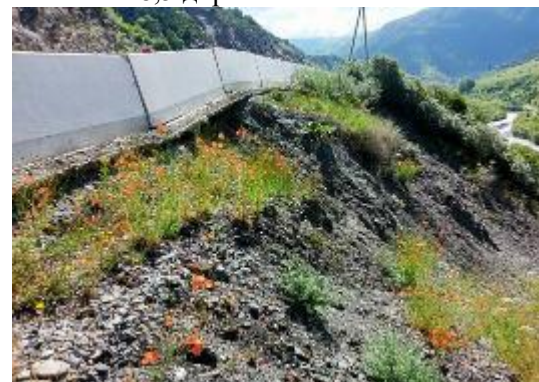
15-12-00074. Осыпь в верховом откосе технологической дороги ЛЭП, км 0,8

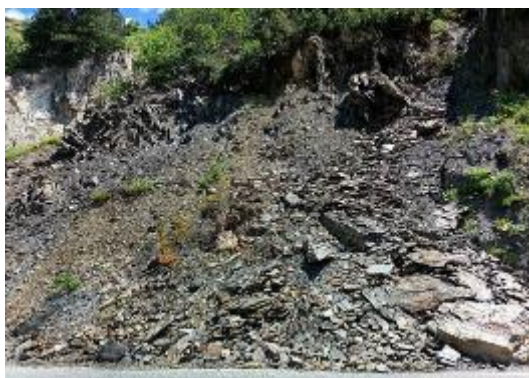
15-11-00135. Оползень-поток в правом борту р.Льядон, км2

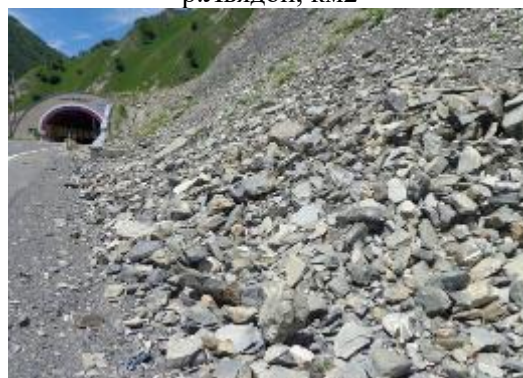
15-12-00094. Осыпь в верховом откосе ТрансКАМа, пк 108,5

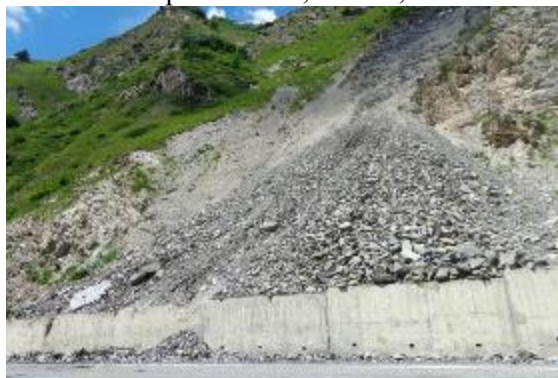
15-12-00124. Осыпь в верховом откосе ТрансКАМа, пк 262

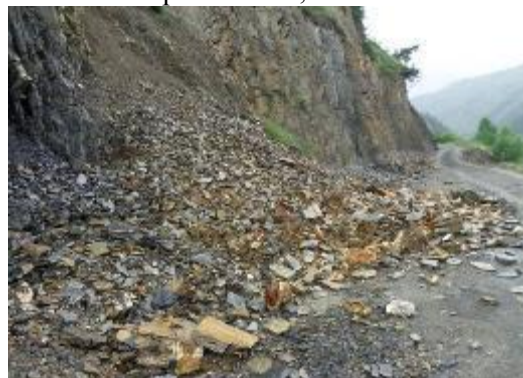
15-12-00111. Осыпь в верховом откосе ТрансКАМа, пк 235,5

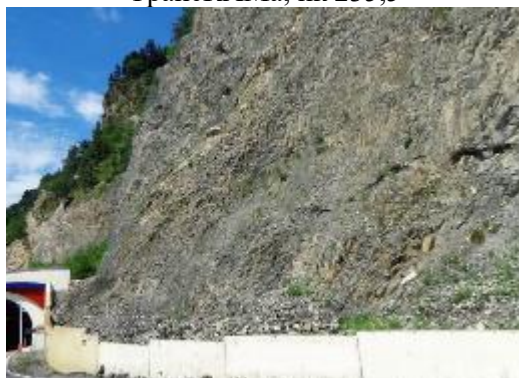
15-12-00136. Осыпь в верховом откосе а/д к погранзаставе Зруг, км 1,8

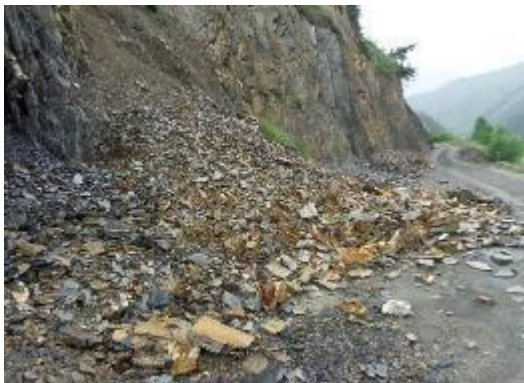
15-12-00072. Осыпь в верховом откосе авто-дороги на погранзаставу «Зруг», км 4,3

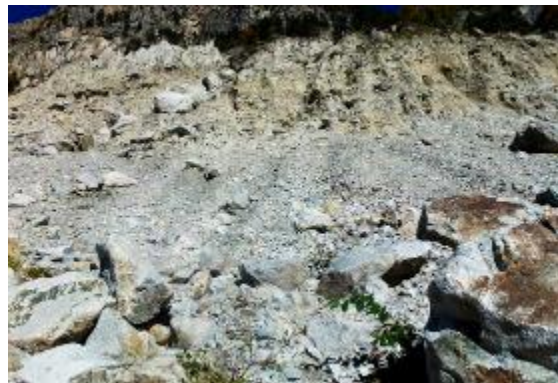
15-12-137. Осыпной участок на автодороге на погранзаставу Зруг, км 1,8

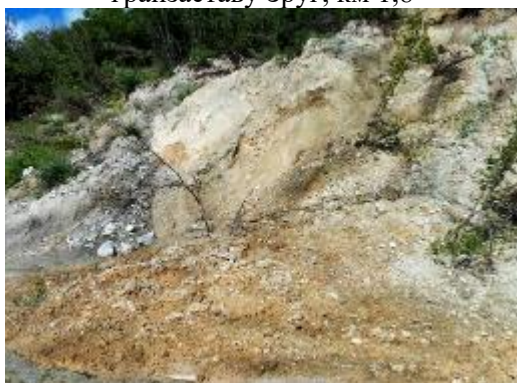
15-12-00047. Осыпной участок Моренный в верховьях р.Караугом

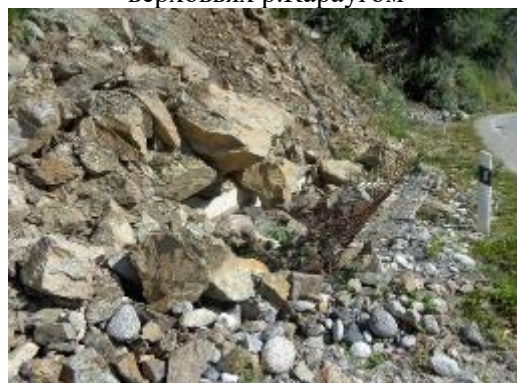
15-11-00122. Оползень в верховом откосе автодороги Мацута-Куссу, км 11,3

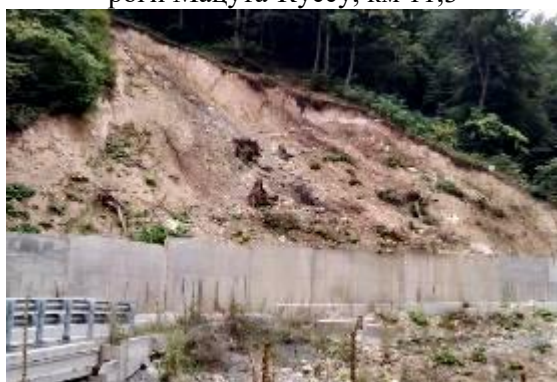
15-12-00123. Осыпь в верховом откосе автодороги Мацута-Куссу, км 11,5

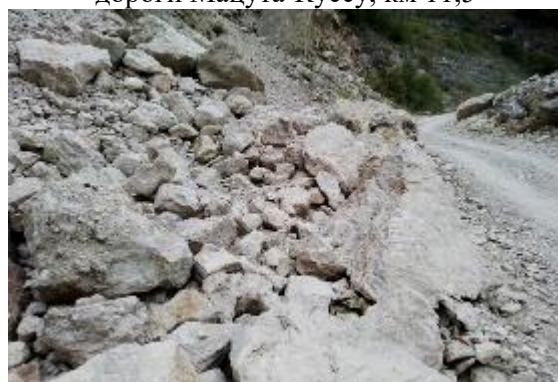
15-11-00114. Оползень в верховом откосе автодороги Гизель-Даргавс, км 19

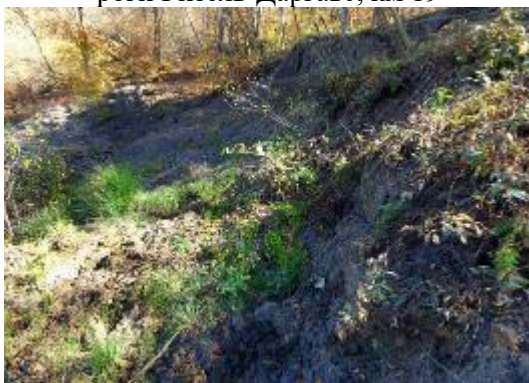
15-12-00059. Осыпь в верховом откосе автодороги Гизель-Даргавс, км 21,5
