**МИНИСТЕРСТВО ПРИРОДНЫХ РЕСУРСОВ И ЭКОЛОГИИ
РОССИЙСКОЙ ФЕДЕРАЦИИ
ФЕДЕРАЛЬНОЕ АГЕНТСТВО ПО НЕДРОПОЛЬЗОВАНИЮ**

**ФЕДЕРАЛЬНОЕ ГОСУДАРСТВЕННОЕ БЮДЖЕТНОЕ
УЧРЕЖДЕНИЕ "ГИДРОСПЕЦГЕОЛОГИЯ"
ФИЛИАЛ «ГИДРОГЕОЛОГИЧЕСКАЯ ЭКСПЕДИЦИЯ 29
РАЙОНА»**

**ИНФОРМАЦИОННАЯ СВОДКА
О ПРОЯВЛЕНИЯХ ЭКЗОГЕННЫХ ГЕОЛОГИЧЕСКИХ ПРОЦЕССОВ
НА ТЕРРИТОРИИ СЕВЕРО-ЗАПАДНОГО ФЕДЕРАЛЬНОГО ОКРУГА
ЗА 3 КВАРТАЛ 2024 Г.**

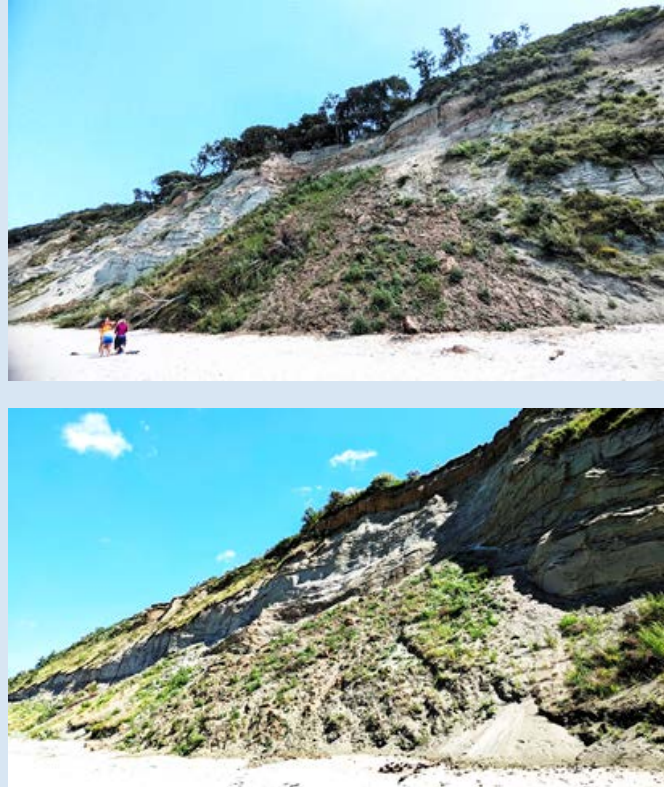
39.11.0001	Северо-Западный	Калининградская область	Светлогорский городской округ пгт. Донское	54,93188	19,95357	00.04. – 00.06.2024	Не завершилась	Оп	Атм.; Гидрогеол.; Гидрол.	Отмечались	<p>Береговой склон очень крутой, практически отвесный, высотой от 18 до 40 м, на всём протяжении (2,1 км) поражён оползневым процессом. Оползни блоковые, плоскости схода косые. Поверхность скольжения имеет на себе следы полировки и штриховки – зеркала скольжения. Склон, не задернован, растительность практически отсутствует. У подножия склона наблюдается аккумуляция свежего песка и супесчаного материала – делювиально-коллювиальных отложений. На склоне от временных водотоков присутствуют борозды размыва, рытвины, промоины. Отмечаются несколько глубоких овражных врезов с крутыми склонами и узким тальвегом. Комплексы горных пород, затронутых процессом: N2 – la Q I рыхлые пески с небольшими прослоями супесчаных отложений. Базис развития: пляж, урез воды Балтийского моря. Воздействию подвержены спусковые лестницы и земли водного фонда.</p>

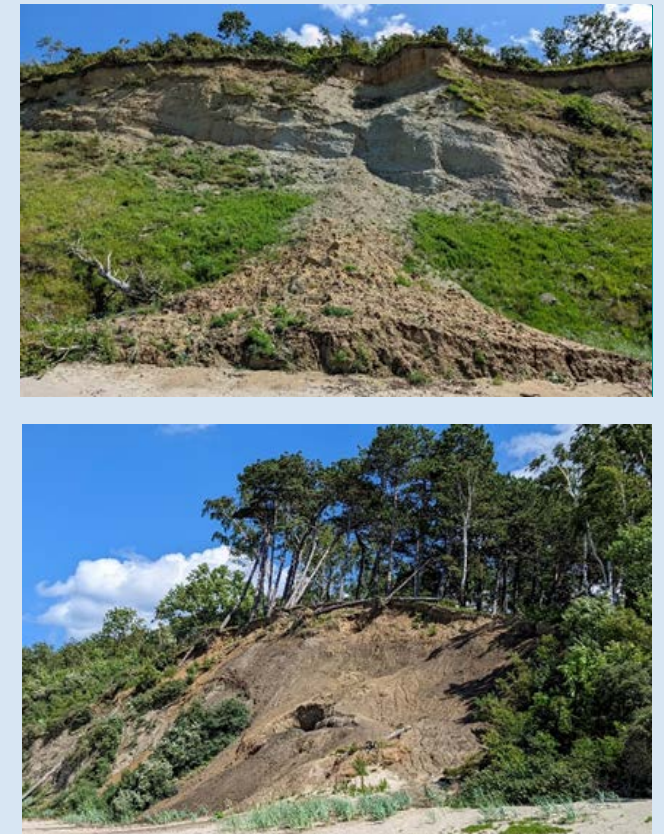
39.11.0002	Северо-Западный	Калининградская область	Светлогорский городской округ, п. Маяк	54,9529	19,9731	00.04. – 00.06.2024	Не завершилась	Оп	Атм.; Гидрогеол.; Гидрол.	Отмечались	<p>Береговой склон высотой до 30 м, практически отвесный, поражён активным оползневым процессом. Оползни блоковые, плоскости схода косые. Поверхность скольжения имеет на себе следы полировки и штриховки – зеркала скольжения. Надоползневой уступ не задернован, растительность местами практически отсутствует, что говорит о регулярной активности. Наблюдаются свежие коллювиально-делювиальные конусы выноса у подножья. Базисом развития процесса служит подножие склона. Общая протяжённость активной части проявления оползневого процесса достигает 1,6 км, ширина отдельных вторичных оползней по нижней части конуса выноса составляет 80 – 430 м, длина – от 30 до 57 м. Парагенетически процесс оползания сопровождается дефляцией и суффозией. Основное воздействие в настоящее время процесс оказывает на водоохранную зону. При воздействии сползает почвенный слой с дерниной, кустарником, деревьями, что вызывает значительные изменения в очертании береговых склонов, приводит к их разрушению. Дальнейшее развитие процесса может угрожать территории расположения Маяка Таран.</p>

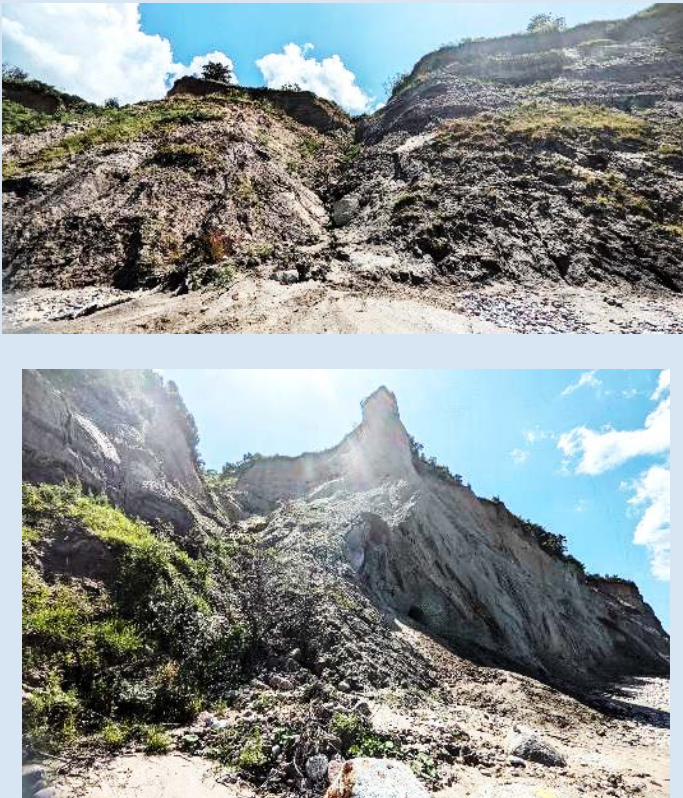
39.22.0001	Северо-Западный	Калининградская область	Светлогорский городской округ пгт. Донское	54,93188	19,95357	00.04 – 00.06.2024	Не завершилась	Эо	Атм.; Гидрогеол.; Гидрол.;	Отмечались	<p>Береговой склон поражён процессом овражной эрозии. Наблюдается крупный овражный врез по всей высоте от верхней бровки до подножья. По нижней части тальвега и устья отмечаются свежие делювиальные отложения, крупный конус выноса. Также отмечается редкий коллювий, представленный галечниками и валунами. Раскрытие бортов достигает 21 м, высота берега на проявлении достигает 30 м. Тальвег практически прямой, простираение ~335°. На момент обследования тальвег не обводнён, однако горные породы сильно увлажнённые. В пределах проявления северо-восточнее отмечается ещё два неактивных оврага. Комплексы горных пород: N2 – Ia Q I рыхлые пески с небольшими прослоями супесчаных отложений. Базис: пляж, урез воды Балтийского моря. Воздействие отмечается на спусковую лестницу и водоохранную зону.</p>

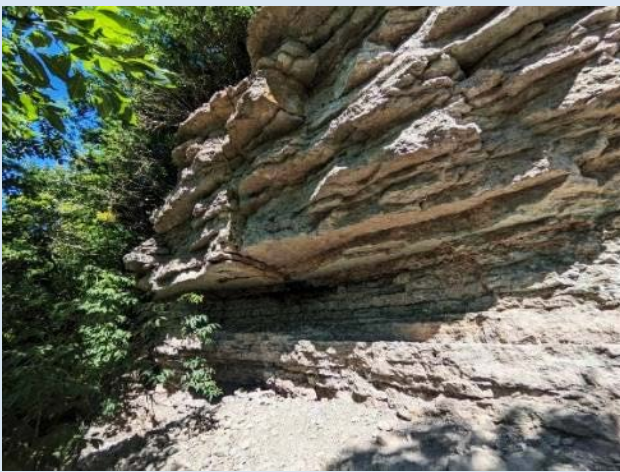
47.10.0001	Северо-Западный	Ленинградская область	Кировский район, Назиевское городское поселение, вблизи д. Васильково	59.87882	31.58618	00.04.2024	Не завершился	Об-Ос	Атм.; Гидрогеол.; Гидрол.;	Отмечались	<p>Обвальный процесс развивается на правом берегу р. Лава в пределах ООПТ Памятник природы «Каньон реки Лава». Высота склона до 15 м, площадь проявления до 408 м². Трещиноватые ордовикские известняки нависают над склоном, обваливаются и образуют коллювий у подножья склона – обломки известняков от дресвы и щебня до крупных глыб 0,5 м в поперечнике.</p>

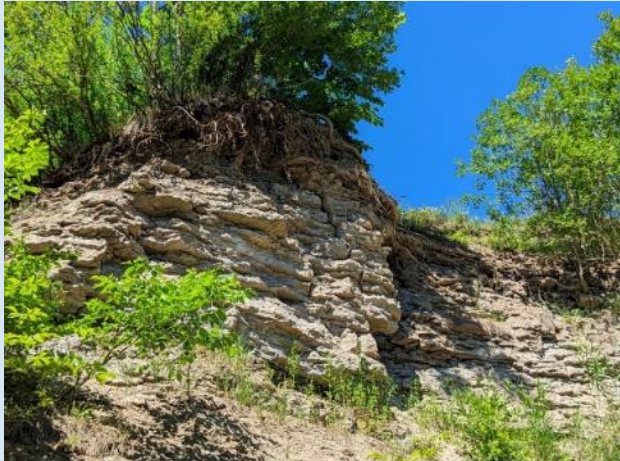
47.10.0002	Северо-Западный	Ленинградская область	Кировский район, Назиевское городское поселение, вблизи д. Васильково	59.88046	31.58465	00.04.2024	Не завершился	Об-Ос	Атм.; Гидрогеол.; Гидрол.;	Отмечались	<p>Обвальный процесс развивается на правом берегу р. Лава в пределах ООПТ Памятник природы «Каньон реки Лава». Высота склона до 15,2 м, площадь проявления до 278 м². Трещиноватые ордовикские известняки нависают над склоном, обваливаются и образуют коллювий у подножья склона – обломки известняков от дресвы до глыб.</p>

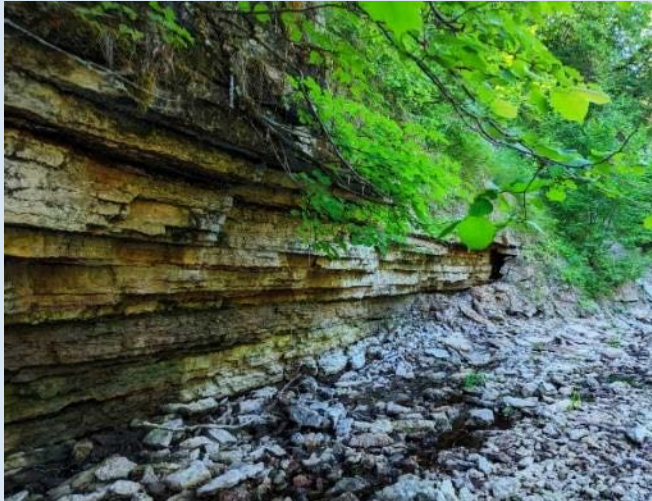
47.10.0003	Северо-Западный	Ленинградская область	Кировский район, Назиевское городское поселение, вблизи д. Васильково	59.88032	31.58300	00.04.2024	Не завершилс я	Об-Ос	Атм.; Гидрогеол.; Гидрол.;	Отмечались	Обвальный процесс развивается на правом берегу р. Лава в пределах ООПТ Памятник природы «Каньон реки Лава». Высота склона до 15 м, площадь проявления до 526 м ² . Трещиноватые ордовикские известняки нависают над склоном, обваливаются и образуют коллювий у подножья склона – обломки известняков от дресвы до глыб. Отмечаются следы эрозионного процесса в виде промоины.

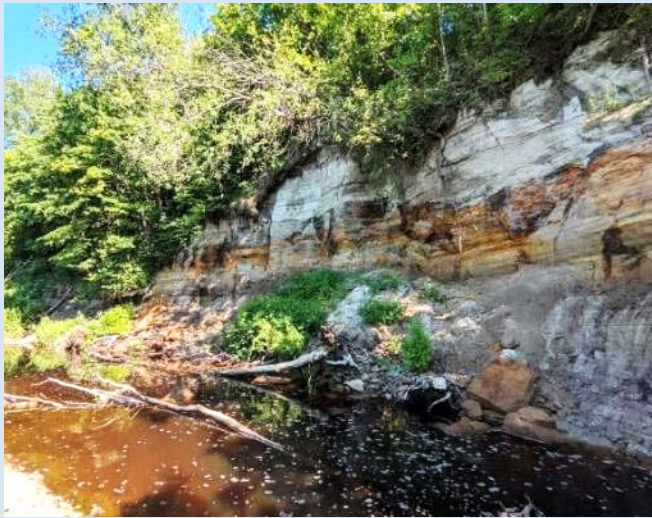
47.10.0004	Северо-Западный	Ленинградская область	Кировский район, Назиевское городское поселение, вблизи д. Подолье	59.89495	31.59693	00.04.2024	Не завершилс я	Об-Ос	Атм.; Гидрогеол.; Гидрол.;	Отмечались	Правобережный склон р. Лава вблизи д. Подолье поражён обвально-осыпным процессом. Кембрийские глины в нижней части склона переувлажнены, песчаники трещиноваты, по их подошве отмечаются выходы подземных вод. У подножья склона (на пойме) отмечаются коллювиальные отложения и поваленные деревья. Воздействие на земли ООПТ – 198 м ² .

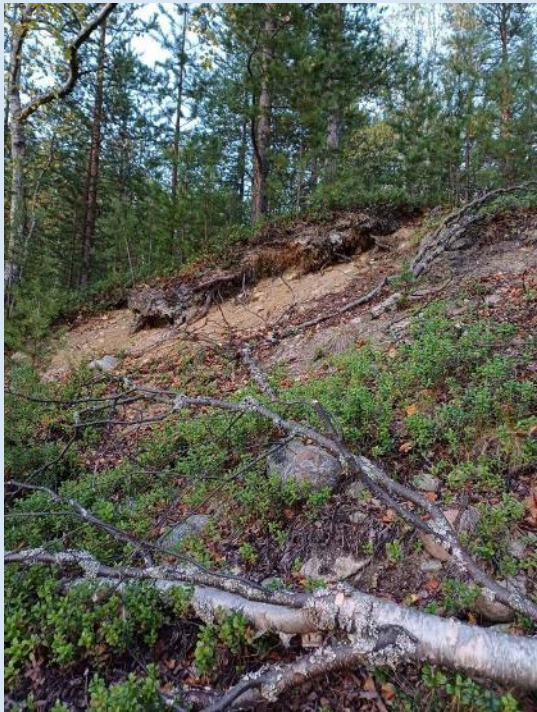
51.11.0003	Северо-Западный	Мурманская область	Ж/д ст. Лопарская	68,63364	33,22761	00.05.2024	на момент обследования 10.09.2024 не завершена	Оп	Атм.; Гидрол.; Техн.	не отмечались	В посёлке возле ж/д станции Лопарская на правом берегу реки Кола наблюдается оползневой процесс. На активизацию оползневого процесса указывают обнажение корневой системы деревьев на склоне, оторванные от бровки и сползающие по склону куски дёрна. Состав пород, затронутых проявлением благоприятен для развития оползневых процессов: гравийно-галечные отложения с песчаным заполнителем, с обломками коренных пород. Длина проявления 4 м, ширина 87 м, площадь 348 кв. м. В непосредственной близости от бровки срыва построено здание церкви, что представляет опасность его обрушения или сползания при активизации процесса. Так же в зоне развития процесса находятся опора пешеходного моста через реку и столбы ЛЭП.

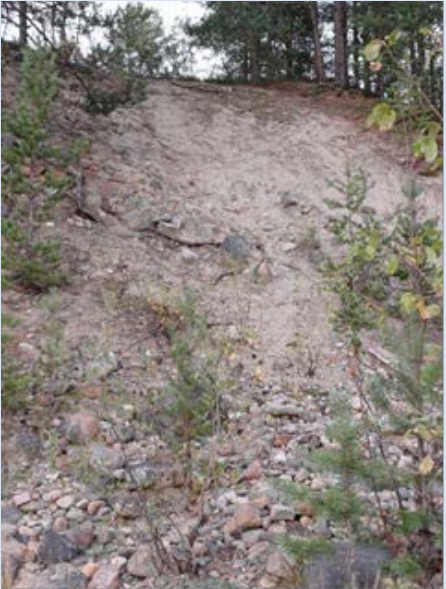
51.12.0023	Северо-Западный	Мурманская область	Ж/д ст. Лопарская	68,63615	33,22612	00.05.2024	на момент обследования 10.09.2024 не завершена	Ос	Атм.; Гидрогеол.; Техн.	не отмечались	<p>Проявление осыпного процесса расположено в посёлке Лопарская на правом берегу реки Кола в 50 метрах ниже по течению от частного участка с постройками и в 50 метрах ниже по склону от грунтовой дороги.</p> <p>Осыпной склон в нижней части значительно задернован. Активизация происходит в центральной и верхней частях склона, где растительности нет или наблюдаются клочки дерна, оторванные с бровки. Формируются свежие трещины и осыпные воронки. Состав пород, благоприятен для развития осыпных процессов (гравийно-галечные отложения с песчаным заполнителем и крупными окатанными валунами). Крутизна склона более 45°. Высота склона 5-6 м. Максимальная протяжённость процесса параллельно направлению смещению составляет 15,3 м, перпендикулярно направлению смещения грунта составляет 29 м, площадь активизации 144,5 кв. м. На развитие осыпного процесса оказывает существенное влияние уничтожение естественной растительности на поверхности склона туристами и местными жителями.</p>

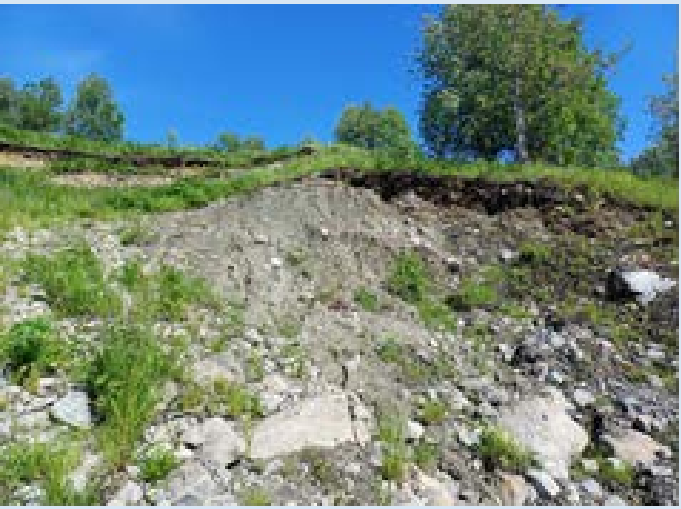
51.11.0017	Северо-Западный	Мурманская область	г. Мурманск, Нижне-Ростинское шоссе, в 170 м от автобусной остановки «Контейнерная»	68,99035	33,06411	00.05.2024	на момент обследования 19.08.2024 не завершена	Оп	Атм., техн.	не отмечались	<p>На придорожном склоне зафиксирована активизация оползневого процесса. Выше по склону проходит ул. Боровая и располагаются частный жилой дом и несколько заброшенных одноэтажных зданий.</p> <p>Проявление небольшое (площадь менее 2500 м²), поверхностное (глубина захвата пород склона менее 2,5 м), 45 м в длину и 23 м в ширину. В 2023 году на площади проявления проведены работы по укреплению склона. Склон частично выровнен, сглажена стенка срыва и боковые бровки. Подошва склона укреплена крупно-гравийным материалом. Бетонная опора ЛЭП восстановлена. На момент обследования, не смотря на проведённые ранее восстановительные и укрепительные работы, на площади оползневого склона можно наблюдать элементы активизации процесса: свежие подтеки влажного песчано-гравийного грунта на теле оползня, смещение грунта вдоль боковых стенок, промоины от временных водотоков и неглубокое русло от выходящего на поверхность потока грунтовых вод.</p>

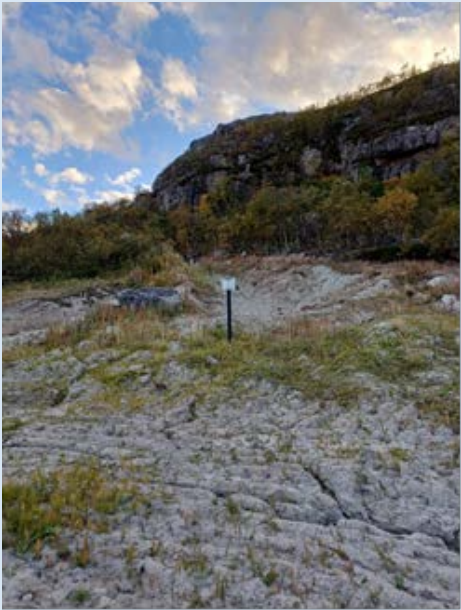
51.22.0019	Северо-Западный	Мурманская область	Кольский район, пос. Териберка	69,12396	35,05729	00.05.2024	на момент обследования 06.09.2024 не завершена	Эо	Атм., техн.	не отмечались	<p>Проявление процесса овражной эрозии расположено в 5 км от посёлка Териберка. На придорожном склоне под отвесной скалистой стенкой предположительно были проведены работы по прокладке кабеля. В результате работ (вырубка деревьев, повреждение дернового слоя) устойчивость природного склона была значительно снижена, что привело к развитию эрозионного процесса. Овраг развивается в направлении с запада на северо-восток. Общая площадь проявления составляет 630 кв. м. Дно оврага широкое, влажное, грунт бугристый комковатый. Можно наблюдать сеть русел временных водотоков разной глубины (от 10 до 40 см). Боковые склоны пологие, частично заросшие травянистыми растениями. Ширина оврага в верхней части 6 м в нижней до 20 м.</p>

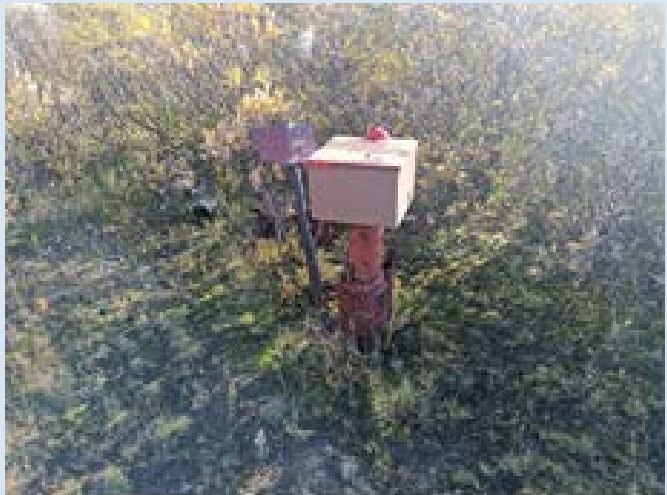
11.32.0001	Северо-Западный	Республика Коми	МО ГО "Воркута", Воркутинский опорный мерзлотно-гидро-геологический полигон, участок детальных наблюдений МГП 1, 28,5 км Ю-З города Воркута	67,4263	63,4184	00.00.69	не завершилась	Д-А	Атм.	не отмечались	Участок детальных наблюдений МГП 1 расположен в зоне прерывистого распространения голоценовых ММП. В состав пункта наблюдения входят: скв. ЗС-25; створ полуинструментальных измерений (скв. ВК-1615 – ЗС-12). В сентябре сняты показания температуры по стволам скважин на глубину до 20 м и до забоя, которая была в пределах значений прошлого года, и выше, теплее в сравнении со среднемноголетними её значениями. По результатам наблюдений за сентябрь 2024 г., прослеживается дальнейшая деградация ММП относительно её состояния на начало наблюдений. Состав пород, затронутых проявлением: торф, глины, суглинки; суглинки тяжёлые и средние с гравием и галькой, с прослойками гравелистого суглинка и валунов с галькой; песчано-гравийно-галечные отложения с суглинистым заполнителем, суглинки, супесь.

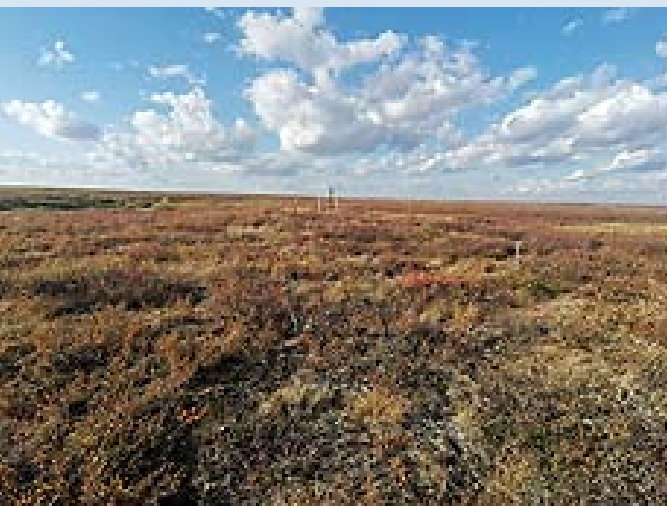
11.32.0002	Северо-Западный	Республика Коми	МО ГО "Воркута", Воркутинский опорный мерзлотно-гидро-геологический полигон, участок детальных наблюдений МГП 2, 30,8 км Ю-З города Воркута	67,3939	63,3936	00.00.75	не завершилась	Д-А, Тк-Пу	Атм. Техн.	не отмечались	Участок детальных наблюдений МГП 2 расположен в зоне прерывистого распространения голоценовых ММП. В состав пункта наблюдения входят: скв. ЗС-79; створ полуинструментальных измерений (скв. ЗС-124/124а – ДС-4/VI-74); площадка учётная – ПП-19. В сентябре сняты показания температуры по стволам скважин на глубину 20 м и ниже до забоя, которая была выше, теплее в сравнении со среднемноголетними её значениями. По данным нивелирования, полученным в 2024 г можно сделать вывод о том, что относительно данных 2023 г. преобладающим процессом было – термокарстовое проседание. По результатам наблюдений, прослеживается дальнейшая деградация ММП относительно её состояния на начало наблюдений. Состав пород, затронутых проявлением: торф, пески разнородные, суглинки, суглинки с гравием и галькой; торф, суглинки с растительными остатками, глины, пески и суглинки с включениями грубообломочного материала до 10-20%; супесчано- суглинистые отложения.

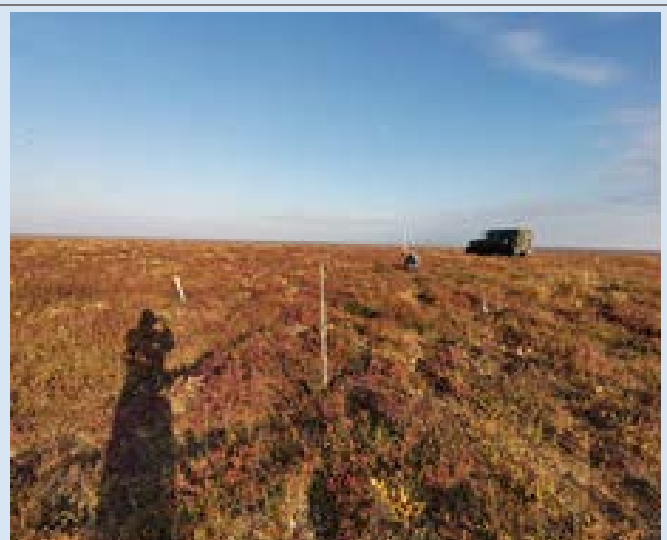
11.32.0003	Северо-Западный	Республика Коми	МО ГО "Воркута", Воркутинский опорный мерзлотно-гидро-геологический полигон, участок детальных наблюдений МГП 3, 28,5 км Ю-З города Воркута	67,4263	63,4184	00.00.69	не завершилась	Д-А, Тк-Пу	Атм.	не отмечались	Участок детальных наблюдений МГП 3 расположен в зоне прерывистого распространения голоценовых ММП. В состав пункта наблюдения входят: скв. ЗС-16, ЗС-14/227; площадка учётная ПП-18. В сентябре сняты показания температуры по стволам скважин на глубинах годовых теплооборотов, которая была выше, теплее в сравнении со среднемноголетними её значениями (кроме скважины ЗС-16). По данным нивелирования, полученным в 2024 г. можно сделать вывод о том, что относительно данных 2023 г., преобладающим процессом было термокарстовое проседание. По результатам наблюдений, прослеживается дальнейшая деградация ММП относительно её состояния на начало наблюдений. Состав пород, затронутых проявлением: торф, суглинок оторфованный, переслаивание суглинков средних и тяжёлых, а также гравелистых с гравием и галькой; глина, гравийно-галечные отложения с суглинистым заполнением.

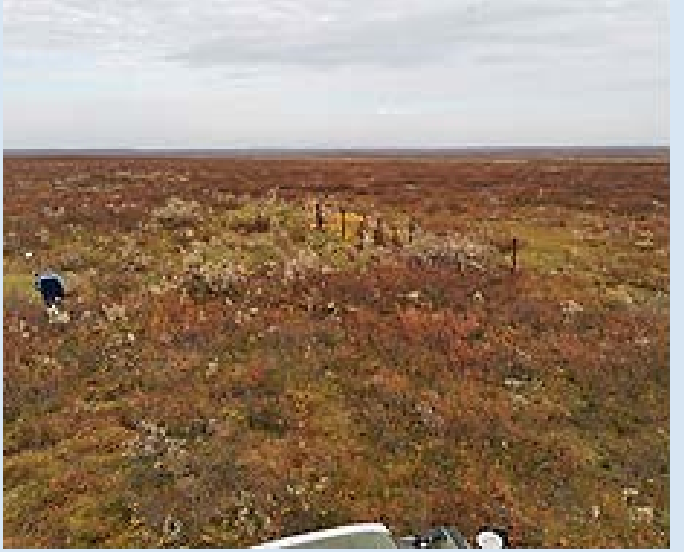
11.32.0004	Северо-Западный	Республика Коми	МО ГО "Воркута", Воркутинский опорный мерзлотно-геологический полигон, участок детальных наблюдений Лек-Воркутский 1, 32,5 км Ю-З города Воркута	67,3886	63,3486	00.00.77	не завершилась	Д-А, Тк-Пу	Атм.	не отмечались	<p>Участок детальных наблюдений Лек-Воркутский 1 расположен в зоне прерывистого распространения голоценовых ММП. В состав пункта наблюдения входят: скв. ЗС-83а, ЗС-115; площадка учётная-КП-10, створ геодезических измерений. В сентябре сняты показания температуры по стволам скважин на глубинах 10 и 15 м, которая была в пределах значений прошлого года, и выше, теплее в сравнении со среднемноголетними её значениями. По данным нивелирования, полученным в 2024 г. можно сделать вывод о том, что относительно данных 2023 г. по площадке КП-10, преобладающим процессом было термокарстовое проседание (до 3,8 см). На пучиномерном створе фрагмент I-I в верхней его части отмечается криогенное пучение до 3,7 см, скорее всего связанное с меньшим перепадом абсолютных высот в верхней части приводораздельного склона. По пучиномерному створу фрагмент II-II фиксировалось криогенное пучение до 2,7 см на всем его протяжении. По результатам наблюдений, прослеживается дальнейшая деградация ММП относительно её состояния на начало наблюдений. Состав пород, затронутых проявлением: суглинок, суглинок с гравием и галькой; супесь, песок с галькой, супесь с гравием и галькой; торф, супесчано-суглинистые отложения.</p>

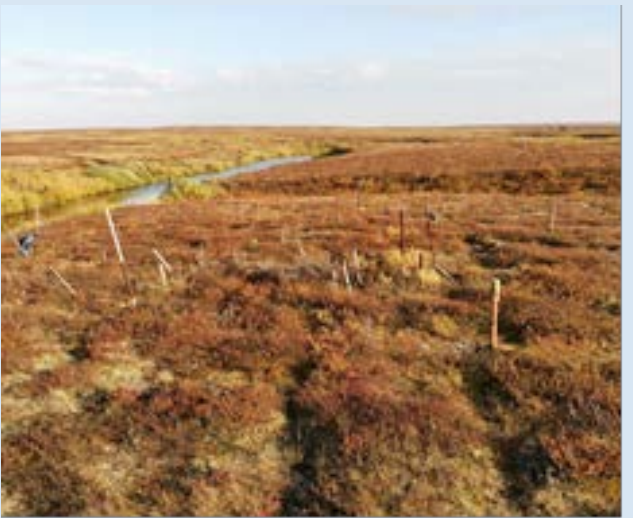
11.32.0005	Северо-Западный	Республика Коми	МО ГО "Воркута", Воркутинский опорный мерзлотно-геологический полигон, участок детальных наблюдений Лек-Воркутский 2, 31,7 км Ю-З города Воркута	67,3957	63,3653	00.00.74	не завершилась	Д-А, Тк-Пу	Атм.	не отмечались	<p>Участок детальных наблюдений Лек-Воркутский 2 расположен в зоне прерывистого распространения голоценовых ММП. В состав пункта наблюдения входят: скв. ДС-3/ВП-74; площадка учётная ПП-3. В сентябре сняты показания температуры по стволу скважины на всю глубину, которая была выше, теплее в сравнении со среднемноголетними её значениями. По данным нивелирования, полученным в сентябре 2024 г. можно сделать вывод о том, что относительно данных 2023 г. во всех точках наблюдения фиксировалось криогенное пучение от 0,1 до 18 см. По результатам наблюдений, прослеживается дальнейшая деградация ММП относительно её состояния на начало наблюдений. Состав пород, затронутых проявлением: суглинок, суглинок с гравием и галькой, гравийно-галечные отложения.</p>

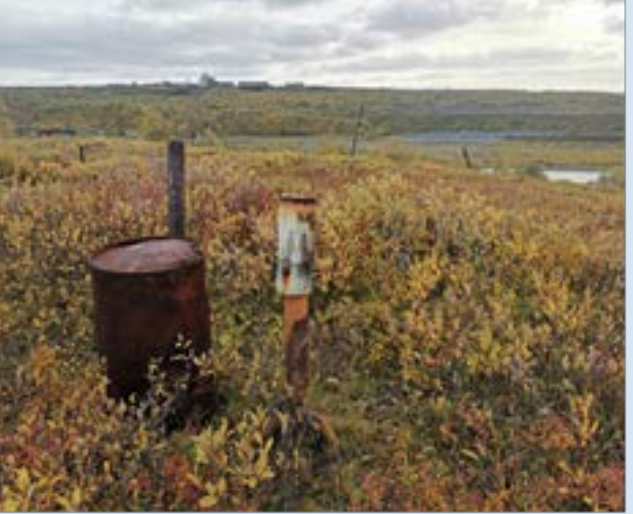
11.32.0006	Северо-Западный	Республика Коми	МО ГО "Воркута", Воркутинский опорный мерзлотно-геологический полигон, участок детальных наблюдений Восточно-Воркутский, 1,8 км на З, С-З от города Воркута	67,5040	64,0221	00.00.77	не завершилась	Д-А	Атм.	не отмечались	<p>Участок детальных наблюдений Восточно-Воркутский расположен на правом берегу реки Воркута, в верхней части склона в массиве ивняка с включениями ерника. В состав пункта наблюдения входят: скв. Я-3, Я-1бис. В сентябре 2024 г. были сняты показания температуры по стволу скважины на всю глубину. По результатам наблюдений, прослеживается дальнейшая деградация ММП относительно её состояния на начало наблюдений. Состав пород, затронутых проявлением: суглинки с гравием и галькой.</p>

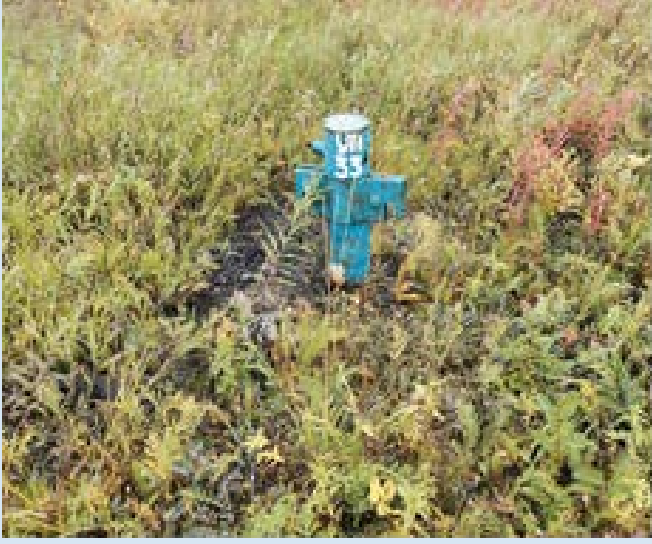
11.32.0007	Северо-Западный	Республика Коми	МО ГО "Воркута", Воркутинский опорный мерзлотно-гидро-геологический полигон, участок детальных наблюдений Усинское водохранилище 1, 20,4 км Ю-В города Воркута	67,4019	64,4621	00.00.69	не завершилась	Д-А	Атм. Техн.	не отмечались	Участок детальных наблюдений Усинское водохранилище 1 расположен на правом берегу в прибортовой части долины реки Уса, в 180 м восточнее плотины. В состав пункта наблюдения входит скв. УП-33. В сентябре сняты показания температуры по всему стволу скважины на глубину до 159 метров (в ходе обследования зафиксировано уменьшение глубины скважины на 21 м - пробка), которая была выше значения пошлого года на глубине годовых теплооборотов на 0,15° С, и выше, теплее в сравнении со среднемноголетними ее значениями. По результатам наблюдений за 2024 г., прослеживается дальнейшая деградация ММП относительно её состояния на начало наблюдений. Состав пород, затронутых проявлением: суглинки с гравием и галькой, известняки, доломиты.

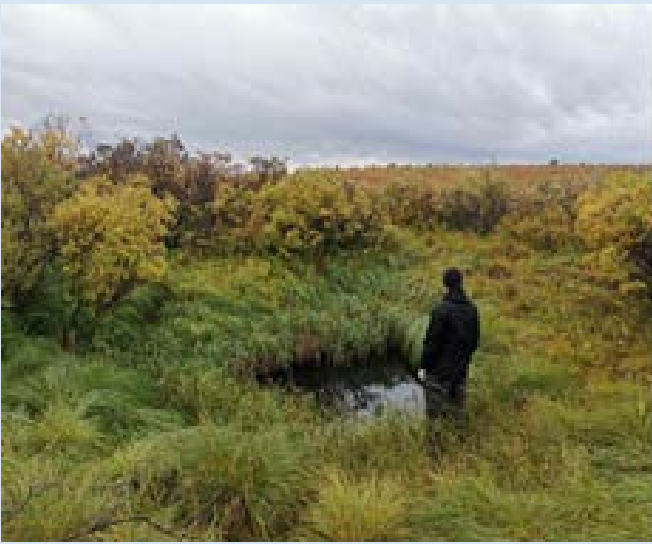
11.31.0020	Северо-Западный	Республика Коми	МО ГО "Воркута", Воркутинский опорный мерзлотно-гидро-геологический полигон, участок детальных наблюдений Усинское водохранилище 1, 20,4 км на ЮВ от г. Воркуты	67,39794	64,48555	00.00.21	не завершилась	КС	Атм. Техн.	не отмечались	В пределах участка наблюдений Усинское водохранилище 1 было зафиксировано карстовое проявление в виде карстово-суффозионной воронки, диаметром до 12-15 м и глубиной около 2 м. По результатам наблюдений в 2024 г., прослеживается активность карстового процесса в виде небольшой сдренированности линзы воды в центре воронки. Состав пород, затронутых проявлением: суглинки с гравием и галькой, известняки, доломиты. На территории массивно-островное распространение криогенной толщи.

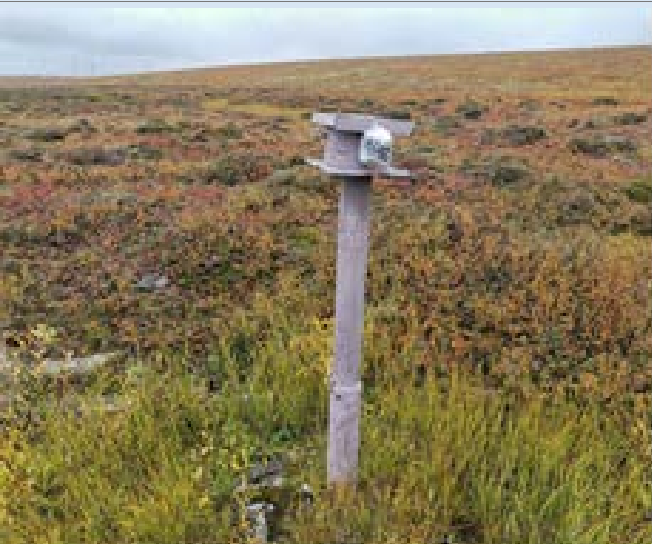
11.32.0008	Северо-Западный	Республика Коми	МО ГО "Воркута", Воркутинский опорный мерзлотно-гидро-геологический полигон, участок детальных наблюдений Усинское водохранилище 2, 21 км Ю-В города Воркута	67,4040	64,4846	00.00.70	не завершилась	Д-А	Атм.	не отмечались	Участок детальных наблюдений Усинское водохранилище 2 расположен в 800 метрах северо-восточнее плотины на реке Уса в заболоченной нижней части склона. В состав пункта наблюдения входит скв. УП-35. В сентябре сняты показания температуры по стволу скважины на глубину до 20 метров через 1 и далее через 5 м до забоя (45 м), которая была на уровне значения прошлого года, и выше, теплее в сравнении со среднемноголетними её значениями. По результатам наблюдений в 2024 г., прослеживается дальнейшая деградация ММП относительно её состояния на начало наблюдений. Состав пород, затронутых проявлением: торф, суглинки мёрзлые, валунно-галечные отложения с прослоем песка, карбонатные породы.

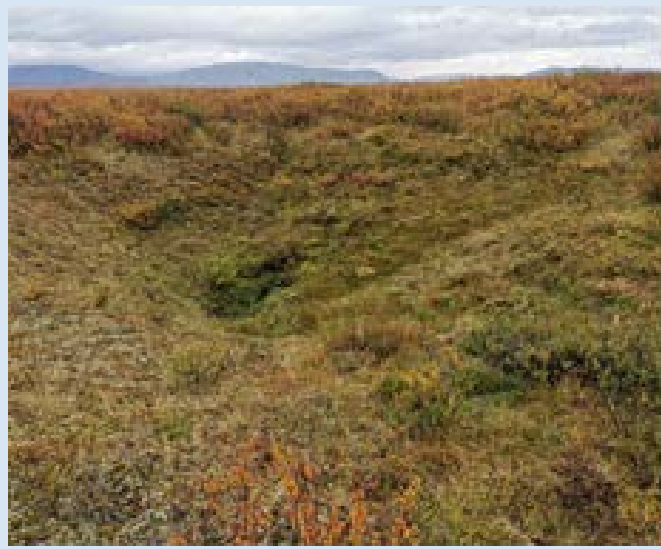
11.31.0022	Северо-Западный	Республика Коми	МО ГО "Воркута", Воркутинский опорный мерзлотно-гидро-геологический полигон, участок детальных наблюдений Усинское водохранилище 2, 21 км на ЮВ от г. Воркуты	67,40340	64,48536	00.00.23	не завершилась	КС	Атм.	не отмечались	В пределах участка наблюдений Усинское водохранилище 2 было зафиксировано карстовое проявление в виде карстово-суффозионной воронки, диаметром 12 - 14 м и глубиной около 5 м с задернованными склонами и крупными обнажёнными валунами в нижней центральной части. Отмечается активность процесса в виде отрыва дернины в бортовой части воронки. Площадь проявления 133 м ² . Состав пород, затронутых проявлением: суглинки с гравием и галькой, известняки, доломиты. На территории массивно-островное распространение криогенной толщи.

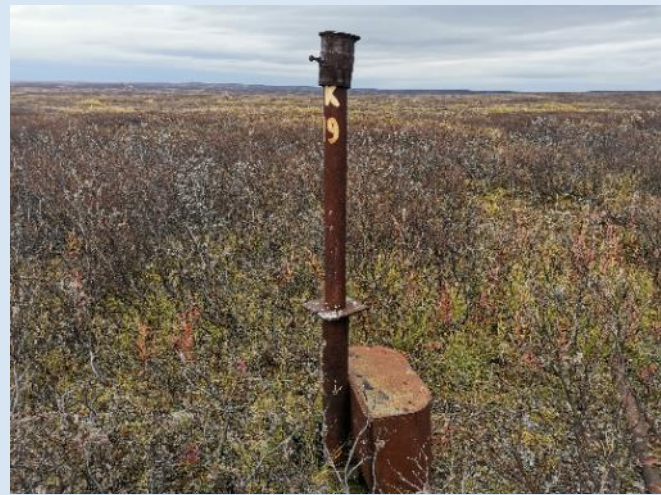
11.32.0009	Северо-Западный	Республика Коми	МО ГО "Воркута", Воркутинский опорный мерзлотно-гидрогеологический полигон, участок Воргашорский, 16,5 км от посёлка Воргашор на СЗ	67,6191	63,46849	00.00.24	не завершилась	Д-А	Атм.	не отмечались	Данные замеров температур получены по результатам планового инженерно-геологического обследования на участке Воргашорский, расположенном в зоне прерывистого распространения голоценовых ММП с диапазоном температур на подошве слоя годовых теплооборотов от ±0 °С до -0,4 °С. В геологическом строении представлен пермскими и четвертичными отложениями. Сняты замеры температур по скважинам ВК-2903, ВК-2906, ВК-2919, ВК-2929, ВК-2930, ВК-2932 на глубинах от 7 м до 98,17 м. В результате термометрических наблюдений в 2024 г. на участке, как и в предыдущие годы, отмечено понижение кровли ММП в сравнении с первоначальным её положением в 1993 г. по скважине ВК-2906. Оно составило – 6 метров, изменений залегания кровли ММП относительно прошлого года не зафиксировано. В скважине ВК-2932 кровля мерзлоты зафиксирована на глубине 20,2 м, что на 2,14 м ниже значений, фиксировавшихся в 1996 г. и на 42 см ниже значения прошлого года. Состав пород, затронутых проявлением: суглинки, супеси с галькой и гравием, редкими валунами.

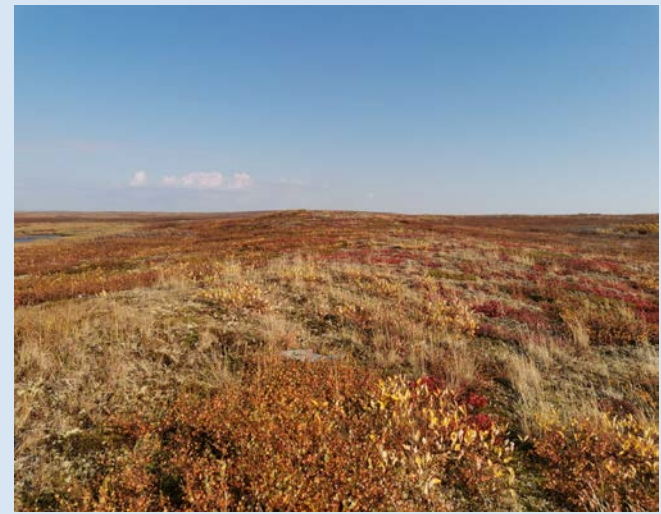
11.06.0014	Северо-Западный	Республика Коми	МО ГО "Воркута", Воркутинский опорный мерзлотно-гидрогеологический полигон, участок Воргашорский, 16,5 км от поселка Воргашор на СЗ 125м от скв. ВК-2903	67,6248	63,4371	00.00.24	не завершилась	Пу	Атм.	не отмечались	Криогенное пучение было зафиксировано по результатам планового инженерно-геологического обследования на участке Воргашорский. Параметры фиксируемого ЭГП на момент обследования составили: 120 м –длина и до 25 м- ширина. В раздёрновках пятен медальонов супесчано-суглинистый материал с гравийно-галечными высыпаниями. Состав пород, затронутых проявлением: суглинки, супеси с галькой и гравием, редкими валунами.

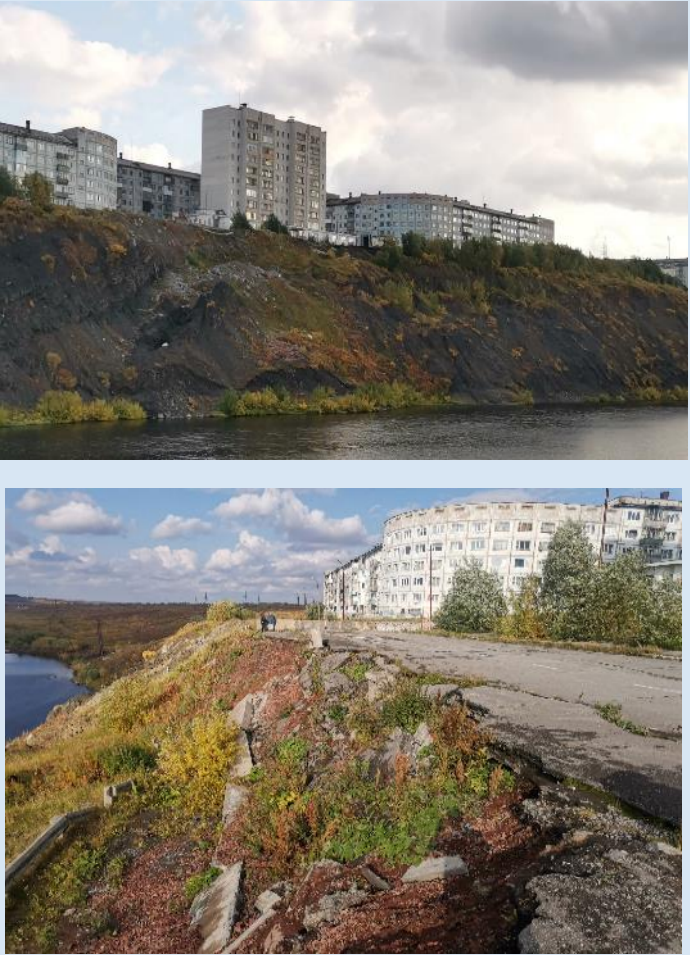
11.11.0026	Северо-Западный	Республика Коми	МО ГО "Воркута", ул. Шахтёрская набережная	67,50775	64,03847	00.00.22	не завершилась	Оп	Атм. Техн. Геолог	Отмечались	<p>Оползневой процесс фиксировался в активной фазе. Отмечалось увеличение трещин асфальтового покрытия на участке автодороги по ул. Шахтёрская набережная, субпараллельных бровке оползневой уступа по сравнению с аналогичным обследованием 2022 г.; смещение (завал) ограждающих бетонных блоков ещё дальше в сторону тела оползневой процесса; Параметры оползня на момент обследования составили 60 м - длина, 475 м – ширина, площадь ~15000 м². Состав пород затронутых проявлением: песчано-суглинистые грунты, полускальные терригенные породы пермских отложений.</p>

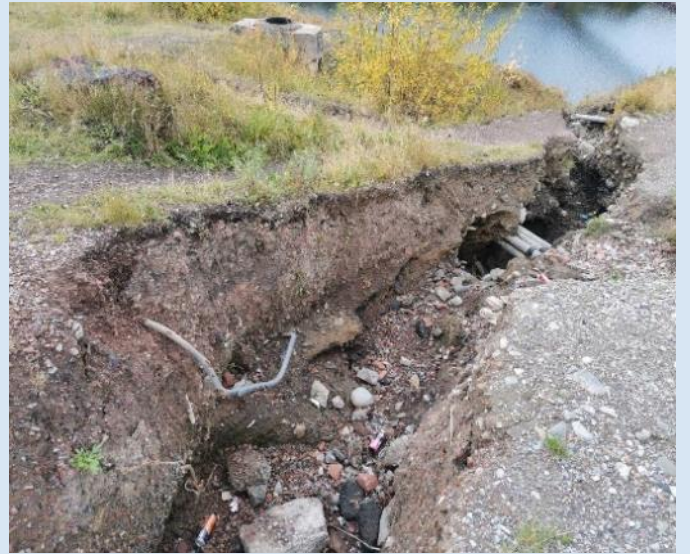
11.22.0007	Северо-Западный	Республика Коми	МО ГО "Воркута", ул. Шахтёрская набережная	67,50994	64,03939	00.00.24	не завершилась	Эо	Атм. Техн. Геолог.	Отмечались	<p>Процесс овражной эрозии (техногенно-нарушенные условия) в активной фазе фиксировался в правой части оползня – от дорожного полотна до уреза воды. Общая протяжённость эрозионного вреза составила 81-85 м, ширина до 2 м. Отмечается обрушение старых коммуникаций, свежие оплывины. Основной из характеристик воздействия данного ЭГП на линейные сооружения является потеря их устойчивости. Состав пород, затронутых проявлением песчано-суглинистые грунты, полускальные терригенные породы пермских отложений.</p>

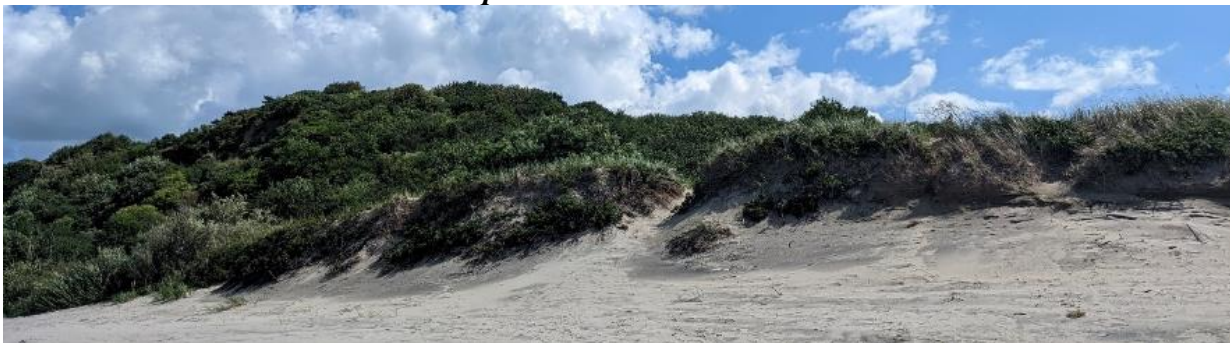
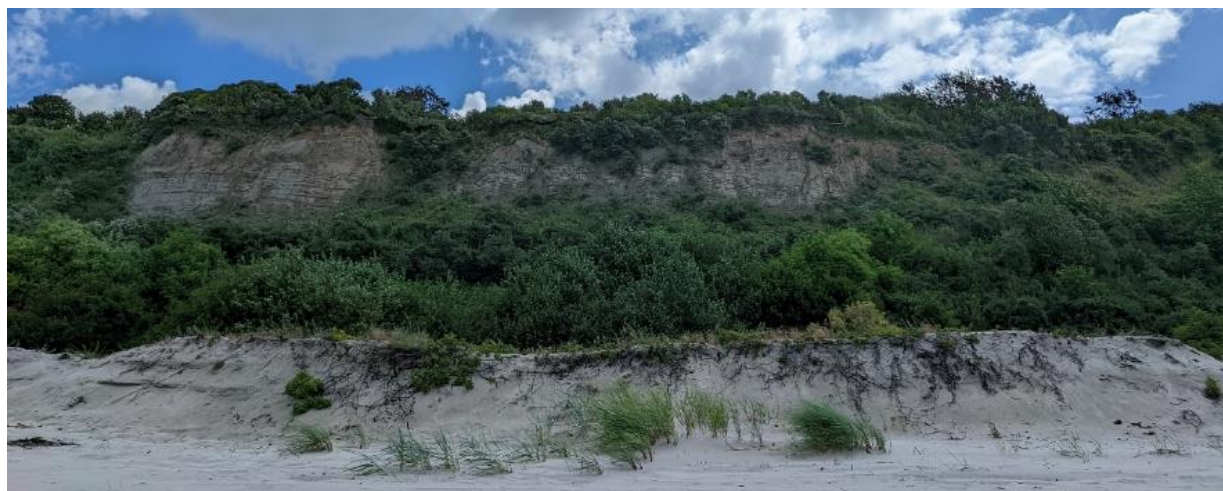
Фото 3, 4. Общий вид берегового склона в пгт. Донское

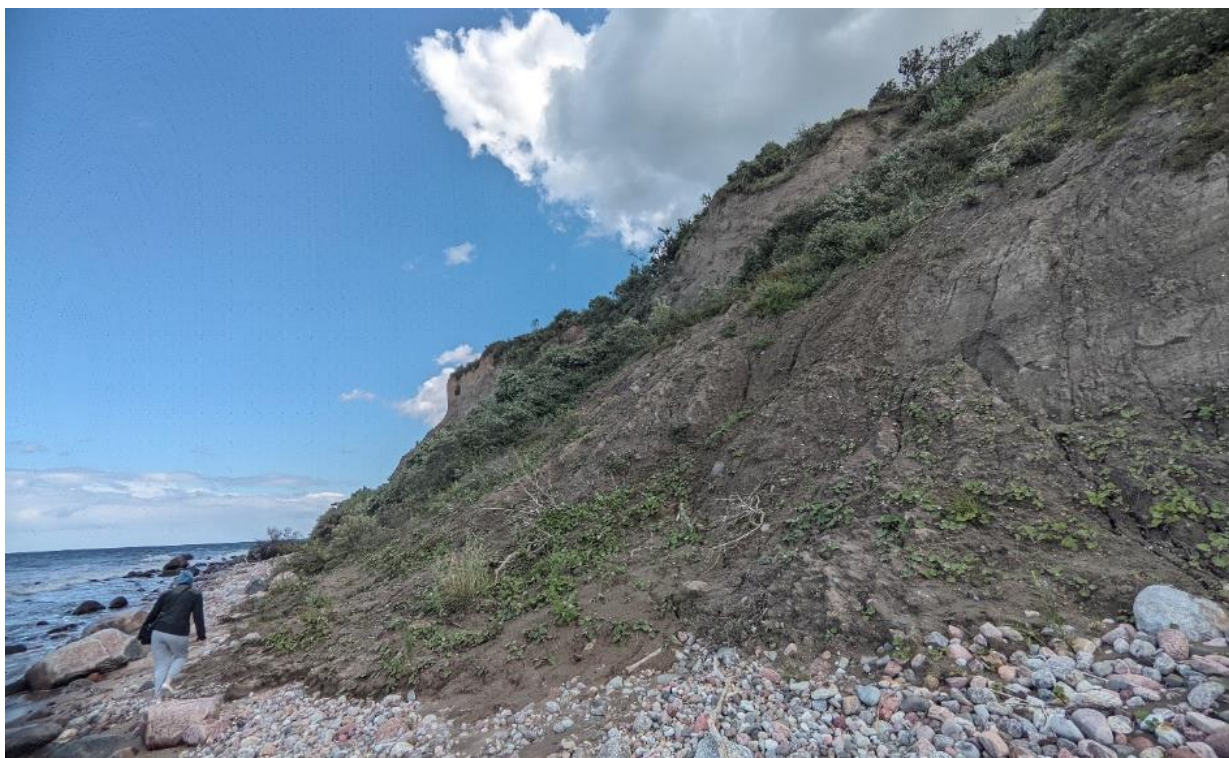
Фото 6. Оползневые массы у подножья склона в пгт. Донское, 05.07.2024 г.

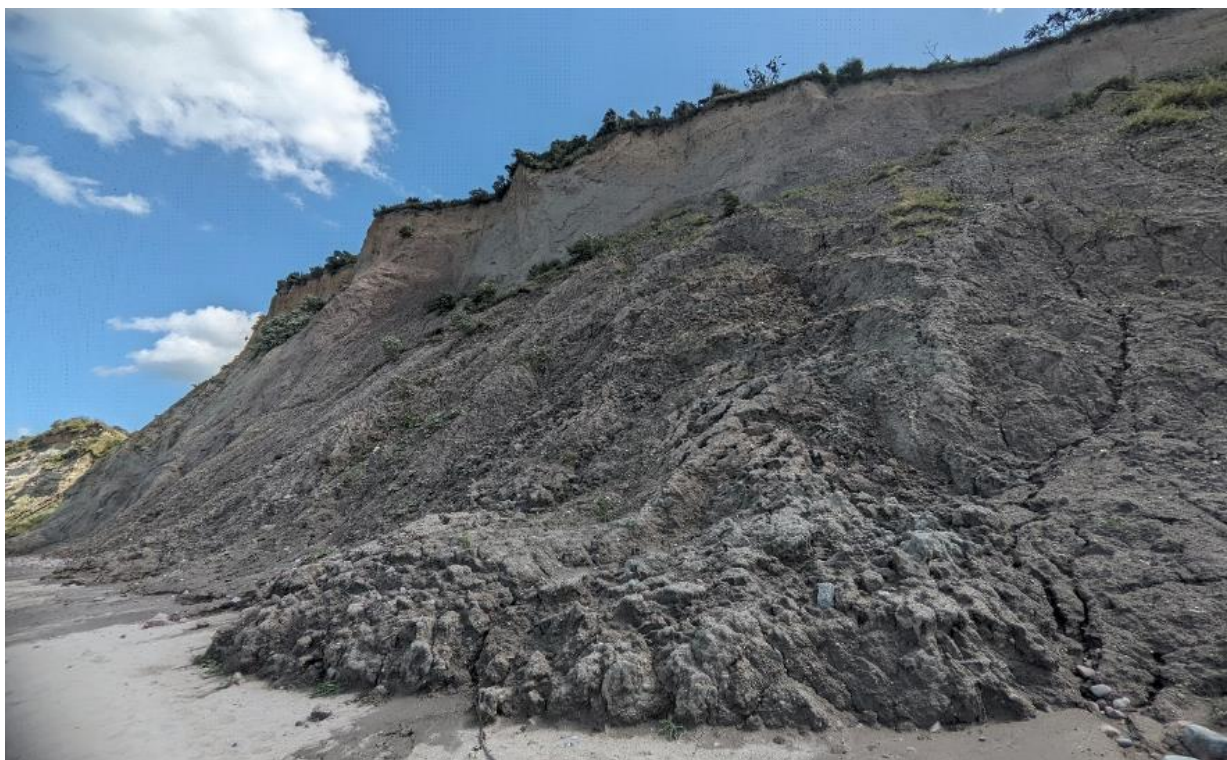
Фото 8. Свежие оползневые массы у подножья берегового склона в пгт. Донское

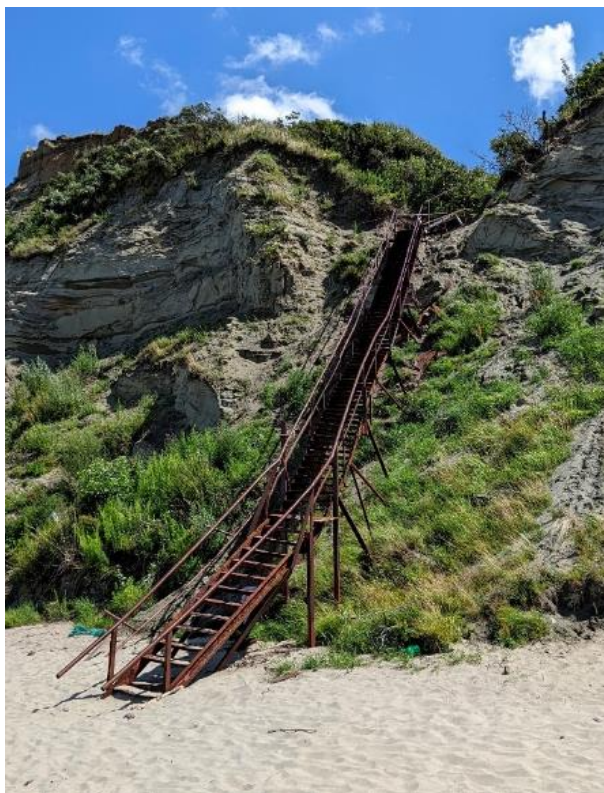
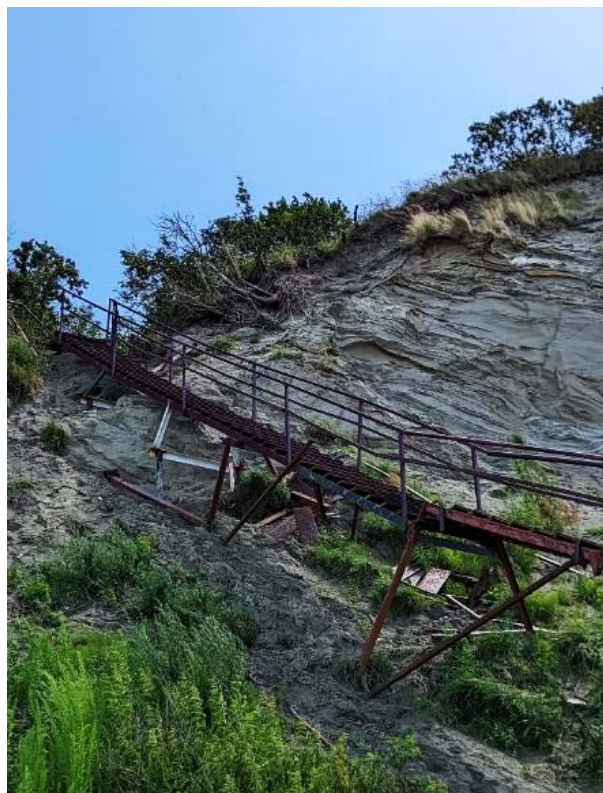
Фото 9, 10. Металлическая спусковая лестница в аварийном состоянии, пгт. Донское.

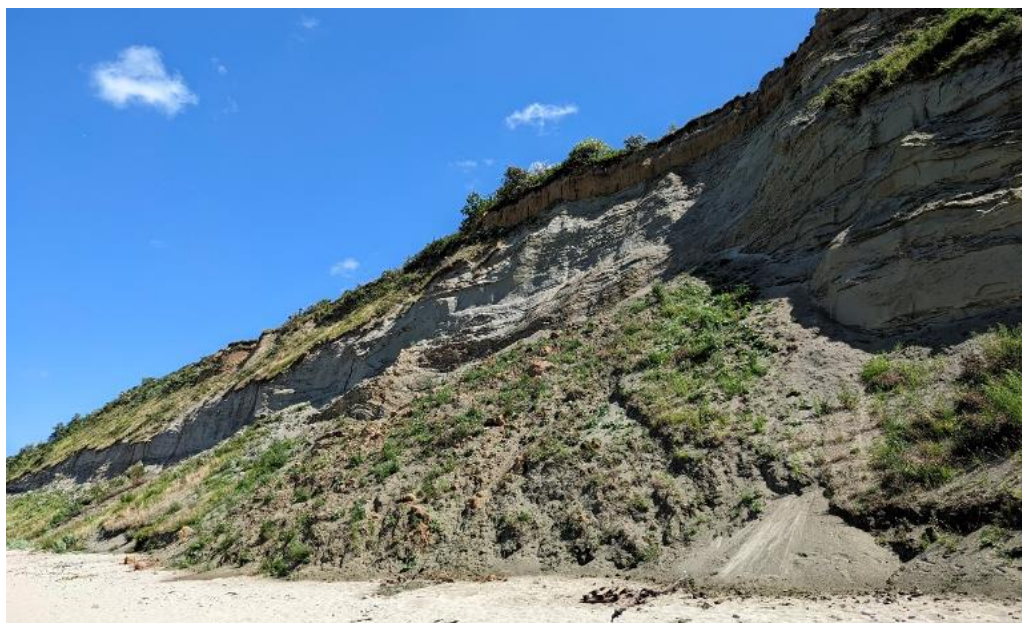
Фото 11. Крупный оползень на береговом склоне в пгт. Донское

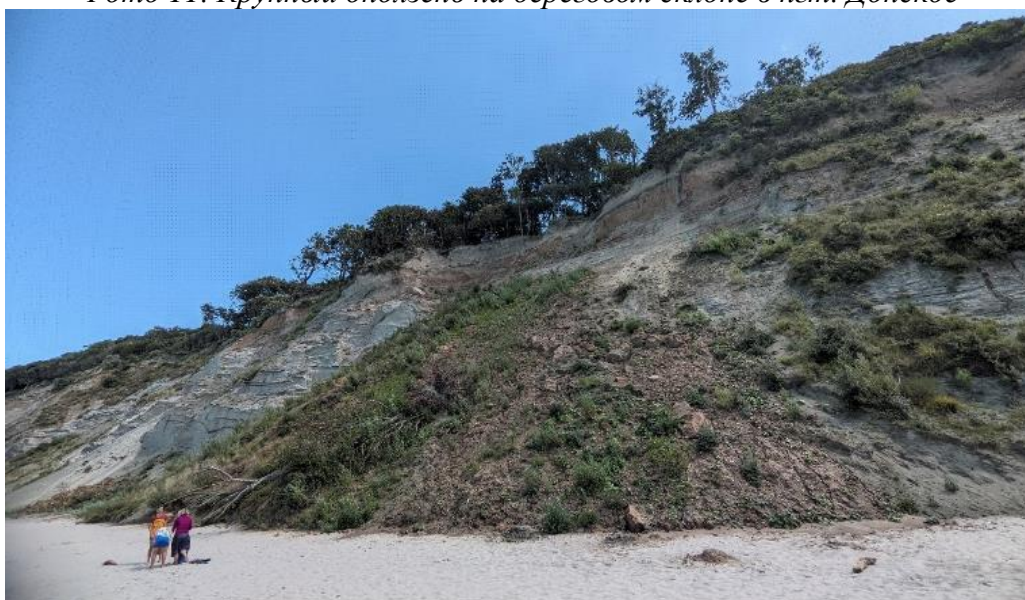
Фото 12. Крупный оползень на береговом склоне в пгт. Донское

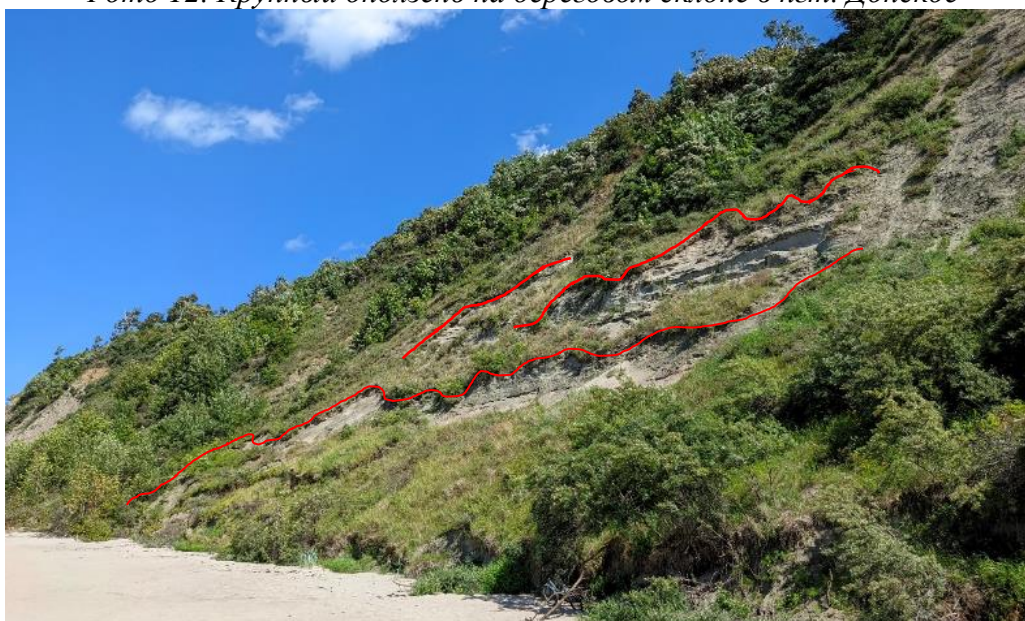
Фото 13. Бровки отрыва ПРС в пгт. Донское.

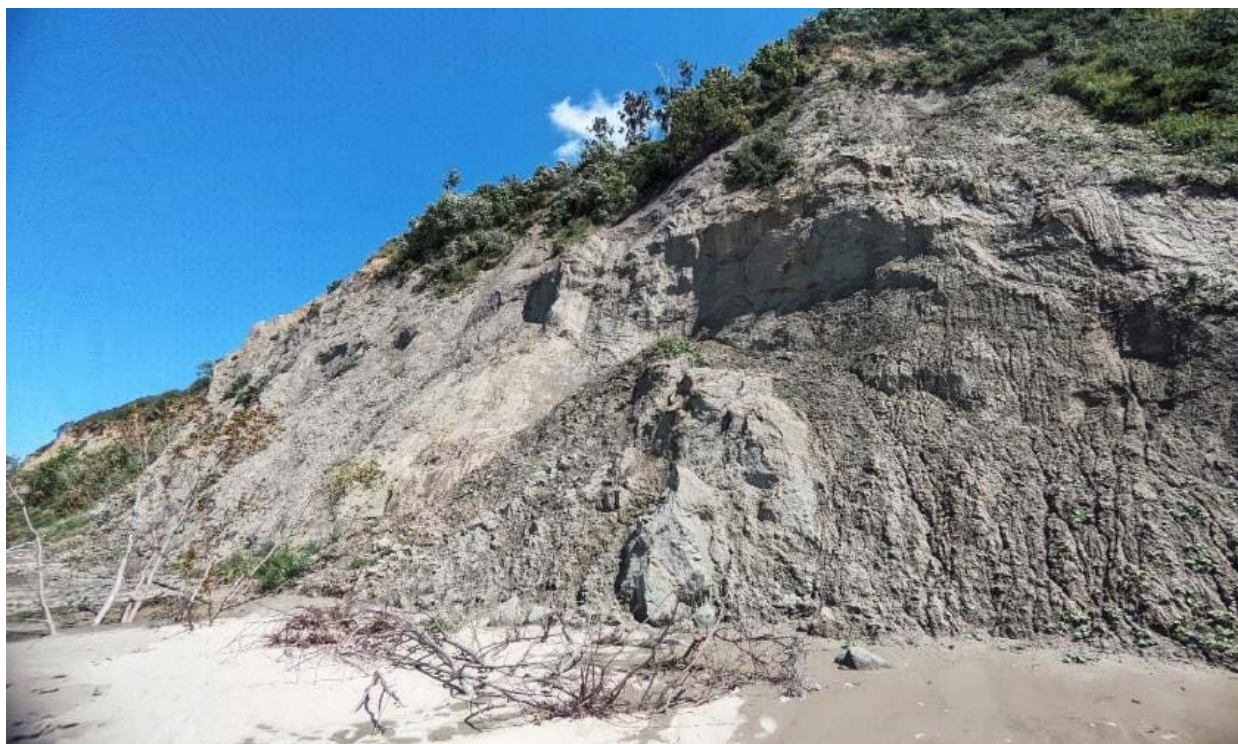
Фото 14, 15. Общий вид оползневого склона в районе д. Маяк с признаками свежей активизации, 05.07.24 г.
