**МИНИСТЕРСТВО ПРИРОДНЫХ РЕСУРСОВ И ЭКОЛОГИИ
РОССИЙСКОЙ ФЕДЕРАЦИИ
ФЕДЕРАЛЬНОЕ АГЕНТСТВО ПО НЕДРОПОЛЬЗОВАНИЮ**

**ФЕДЕРАЛЬНОЕ ГОСУДАРСТВЕННОЕ БЮДЖЕТНОЕ
УЧРЕЖДЕНИЕ "ГИДРОСПЕЦГЕОЛОГИЯ"
ФИЛИАЛ «ГИДРОГЕОЛОГИЧЕСКАЯ ЭКСПЕДИЦИЯ 29
РАЙОНА»**

**ИНФОРМАЦИОННАЯ СВОДКА
О ПРОЯВЛЕНИЯХ ЭКЗОГЕННЫХ ГЕОЛОГИЧЕСКИХ ПРОЦЕССОВ
НА ТЕРРИТОРИИ СЕВЕРО-ЗАПАДНОГО ФЕДЕРАЛЬНОГО ОКРУГА
ЗА 3 КВАРТАЛ 2024 Г.**

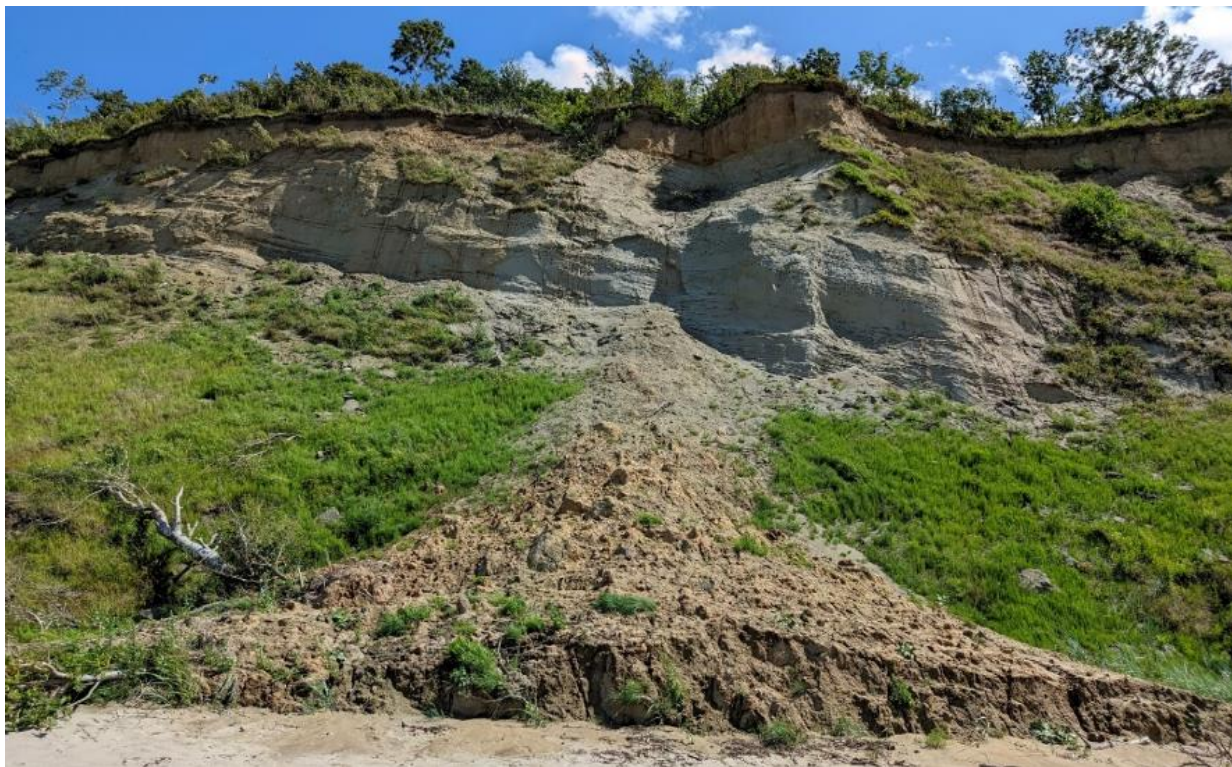
Фото 16. Свежие оползневые массы у подножья склона в д. Маяк, ТН 2.

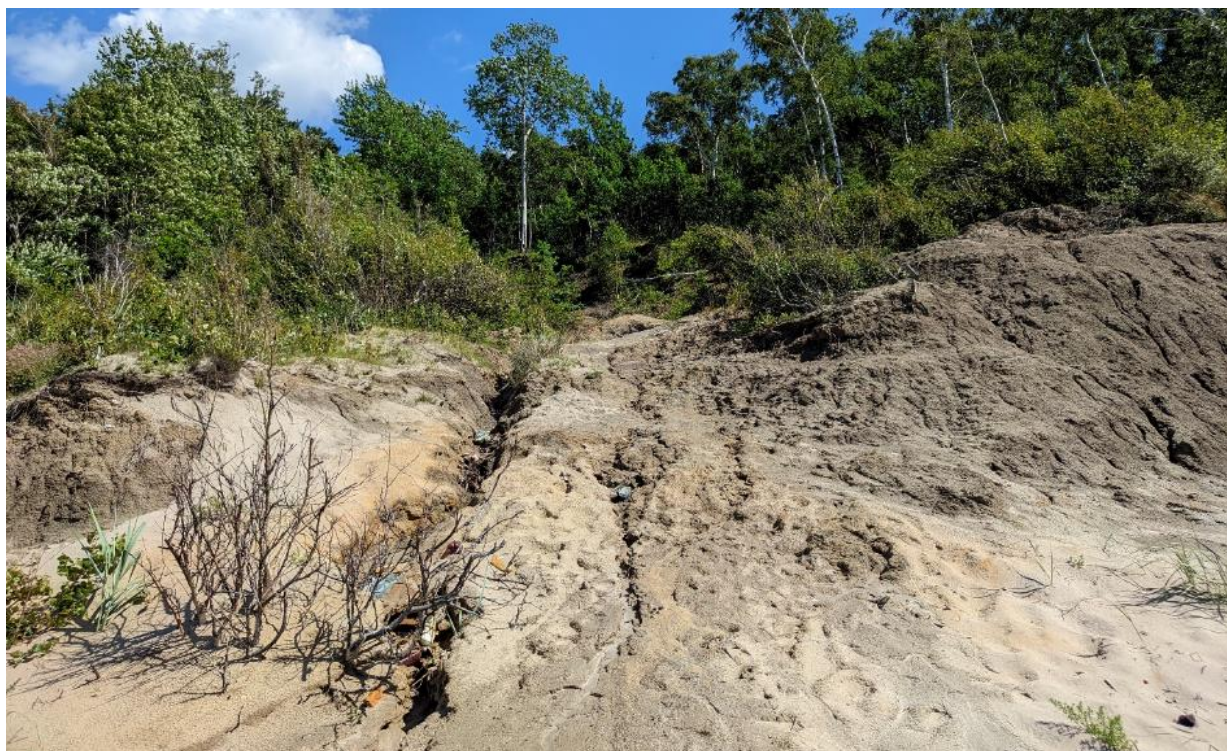
Фото 18. Промоины и бугры перед оползневым цирком, ТН 4, д. Маяк, 05.07.24 г.

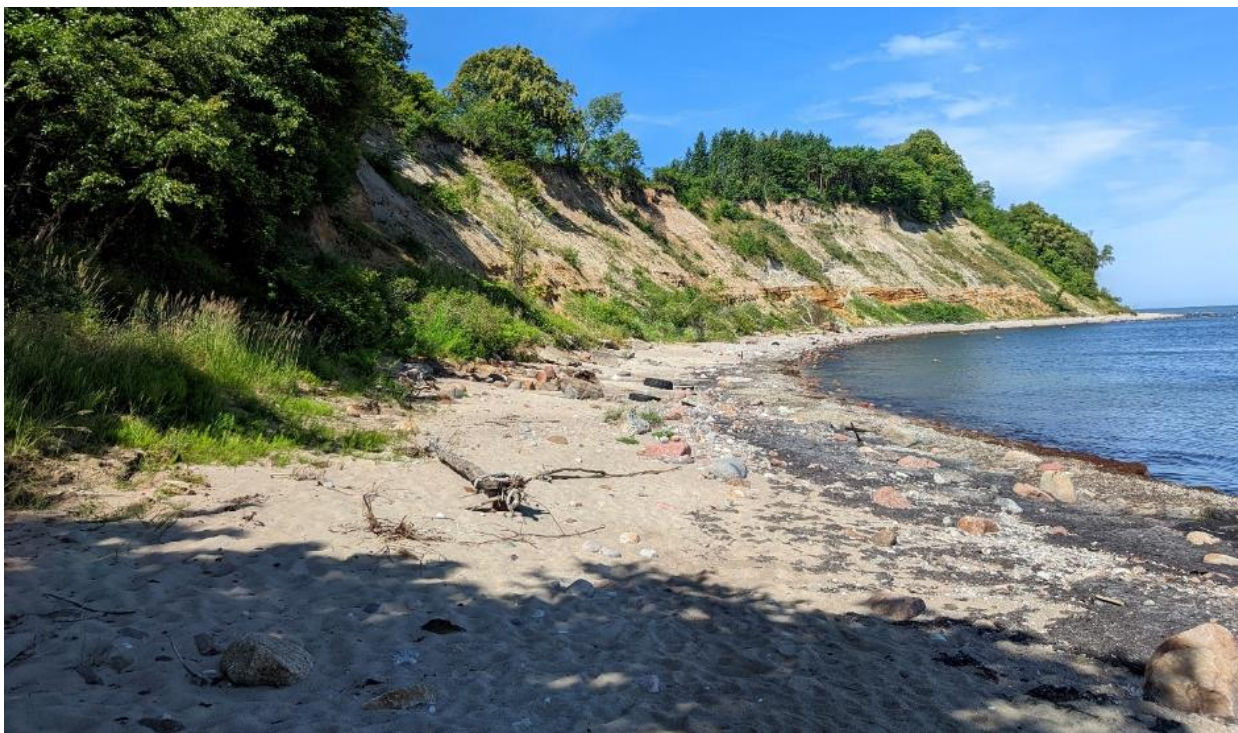
Фото 20. Общий вид оползневого склона в п. Филино

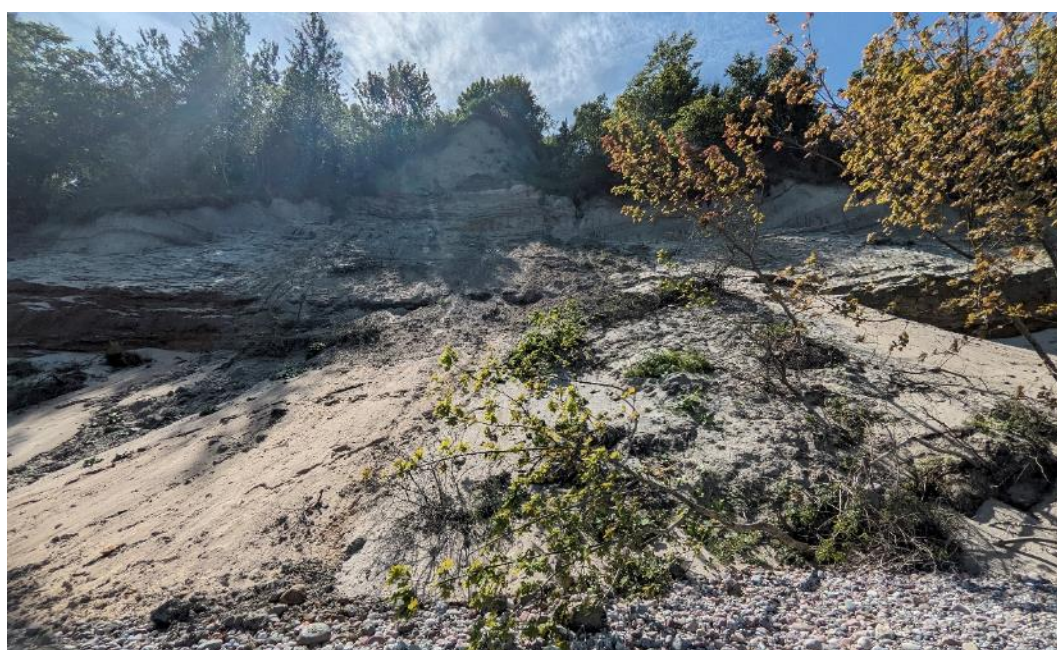
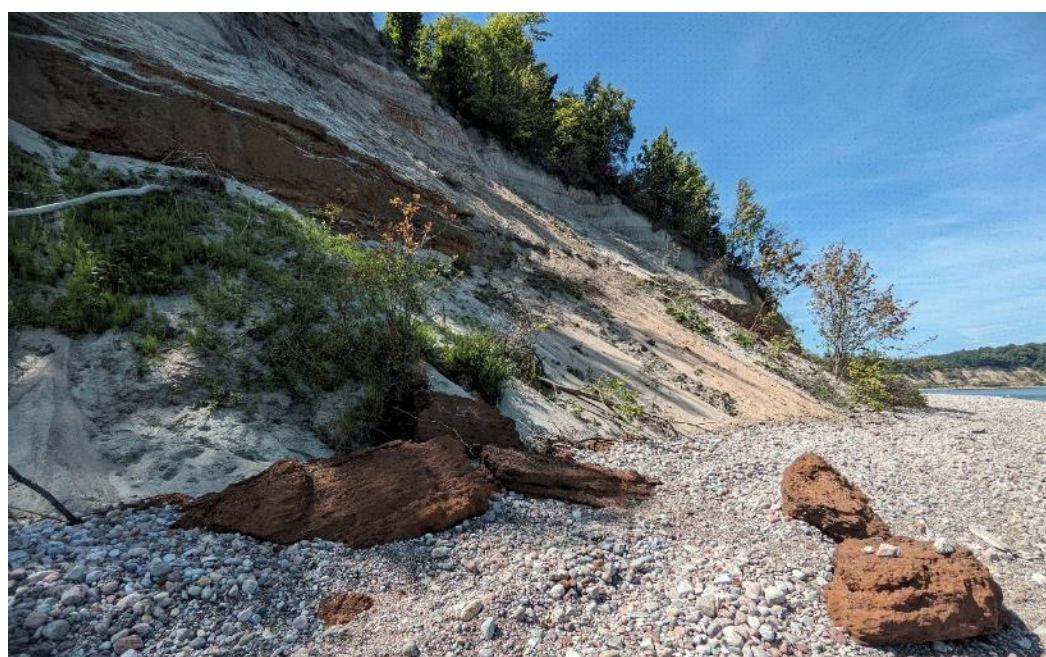
Фото 23, 24. Свежие продукты оползневого и обвального процессов

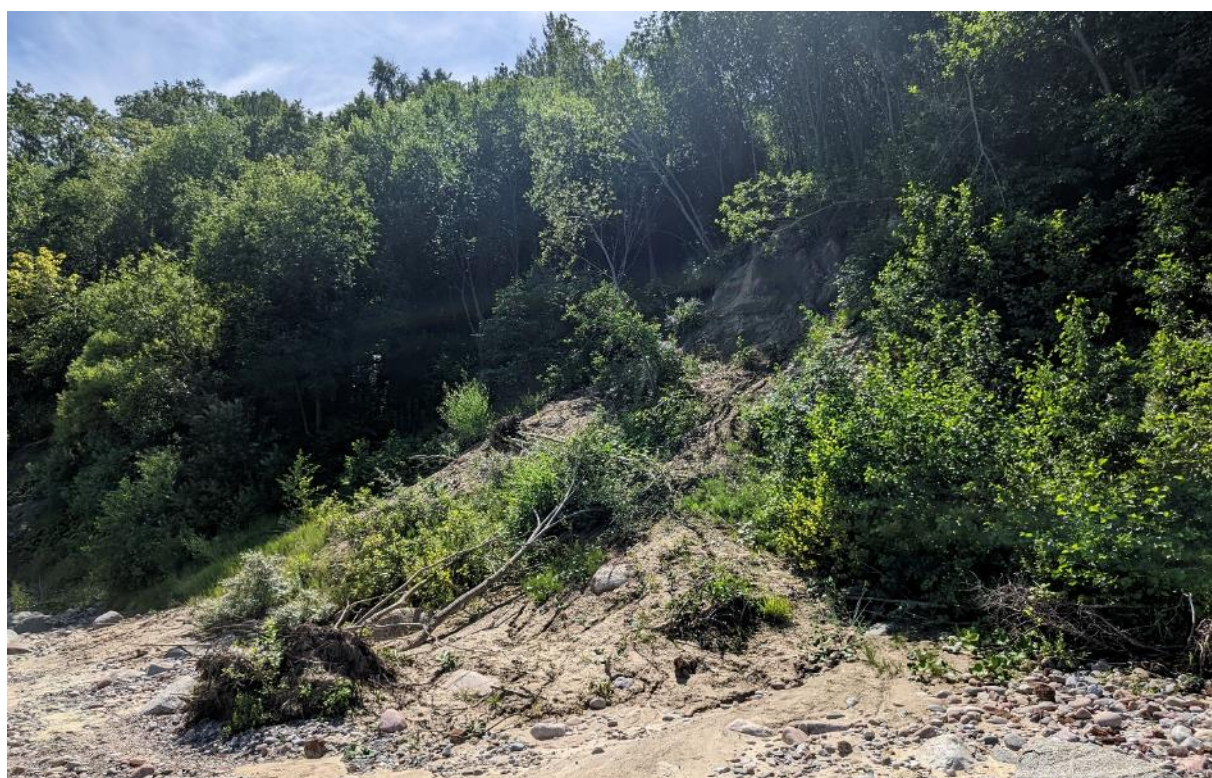
Фото 25, 26. Свежие продукты оползневого и обвального процессов

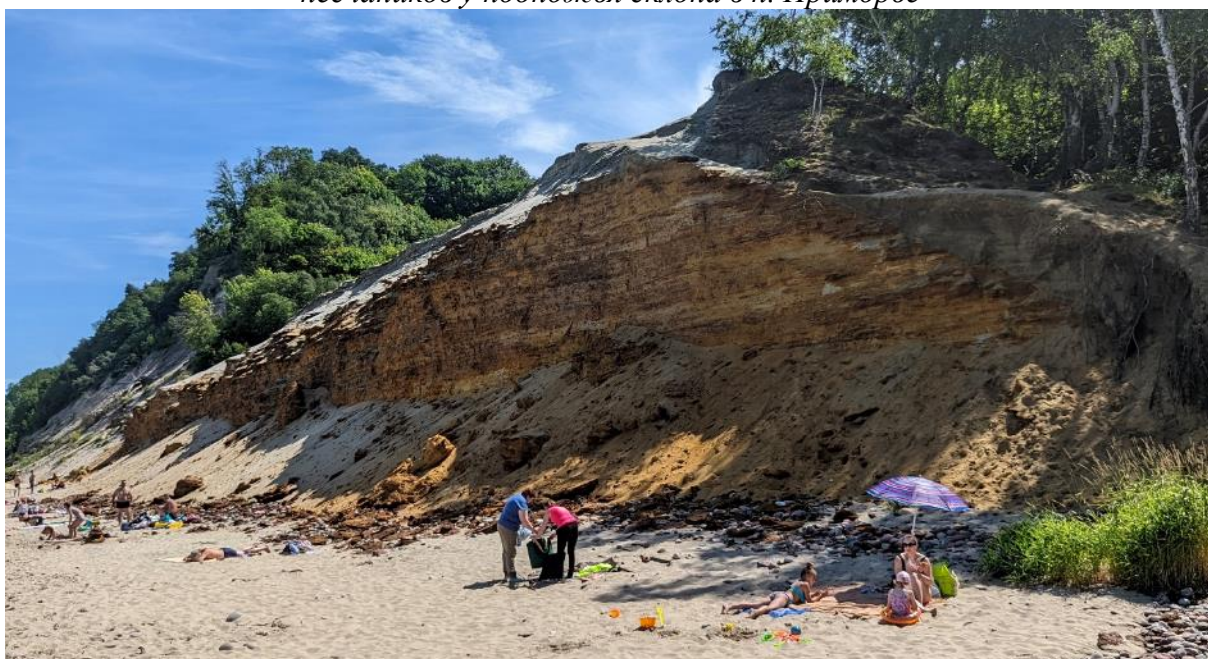
Фото 28. Обвално-осыпные массы и сплывы суглинистых прослоек в п. Приморье

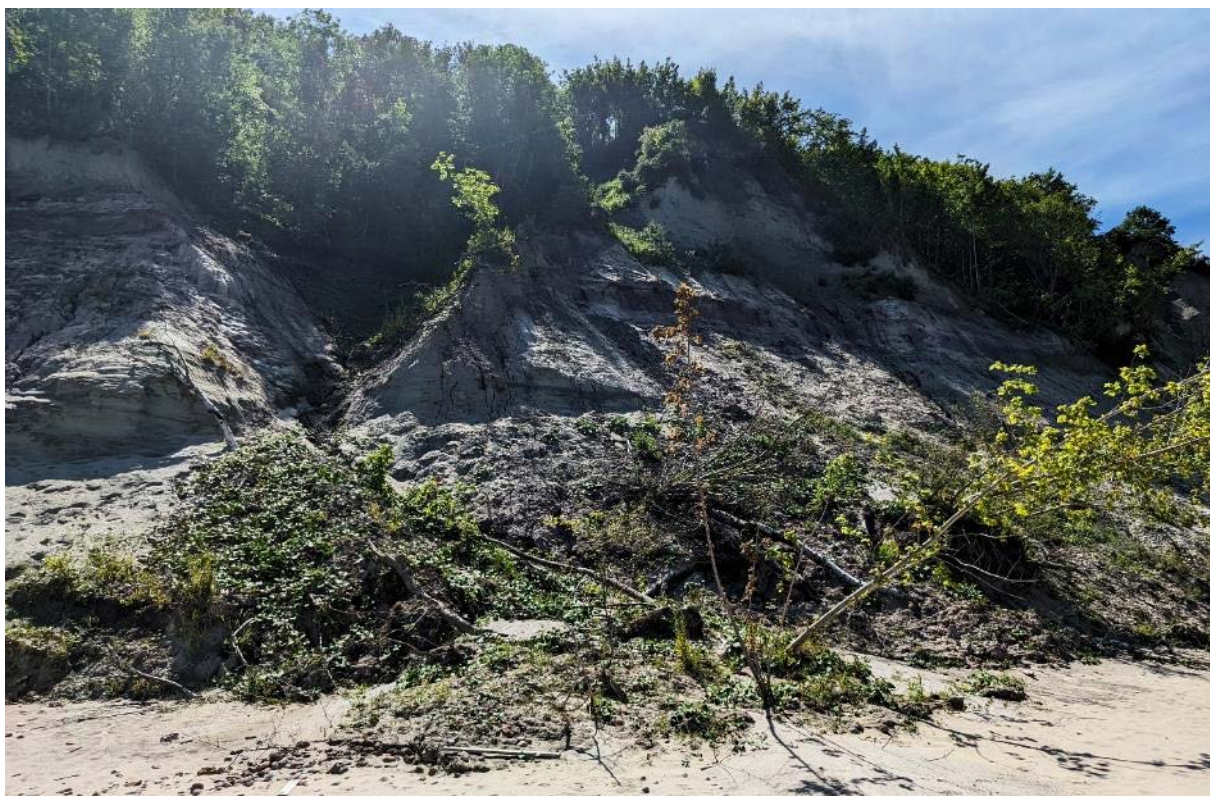
Фото 32. Свежие оползневые массы и поваленные деревья у подножья берегового склона

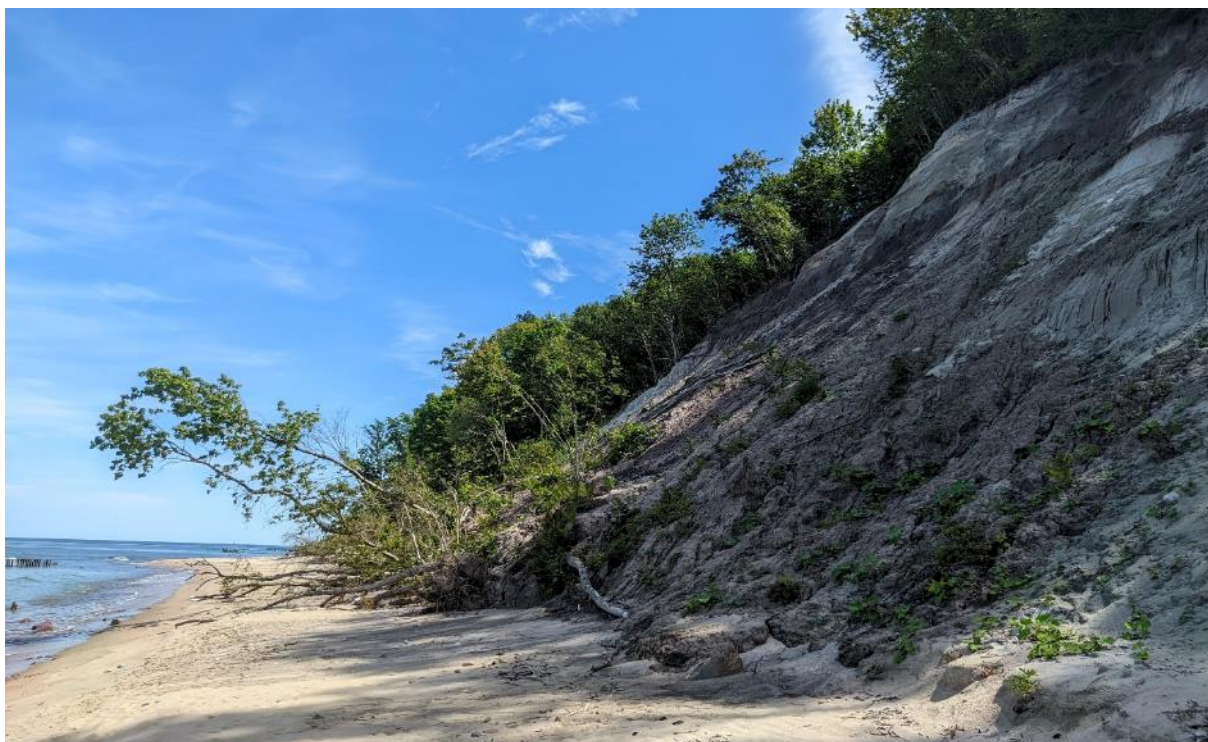
Фото 33. Свежие оползневые массы вдоль берегового склона в п. Приморье, делювиально-коллювиальные продукты и оползшие деревья.

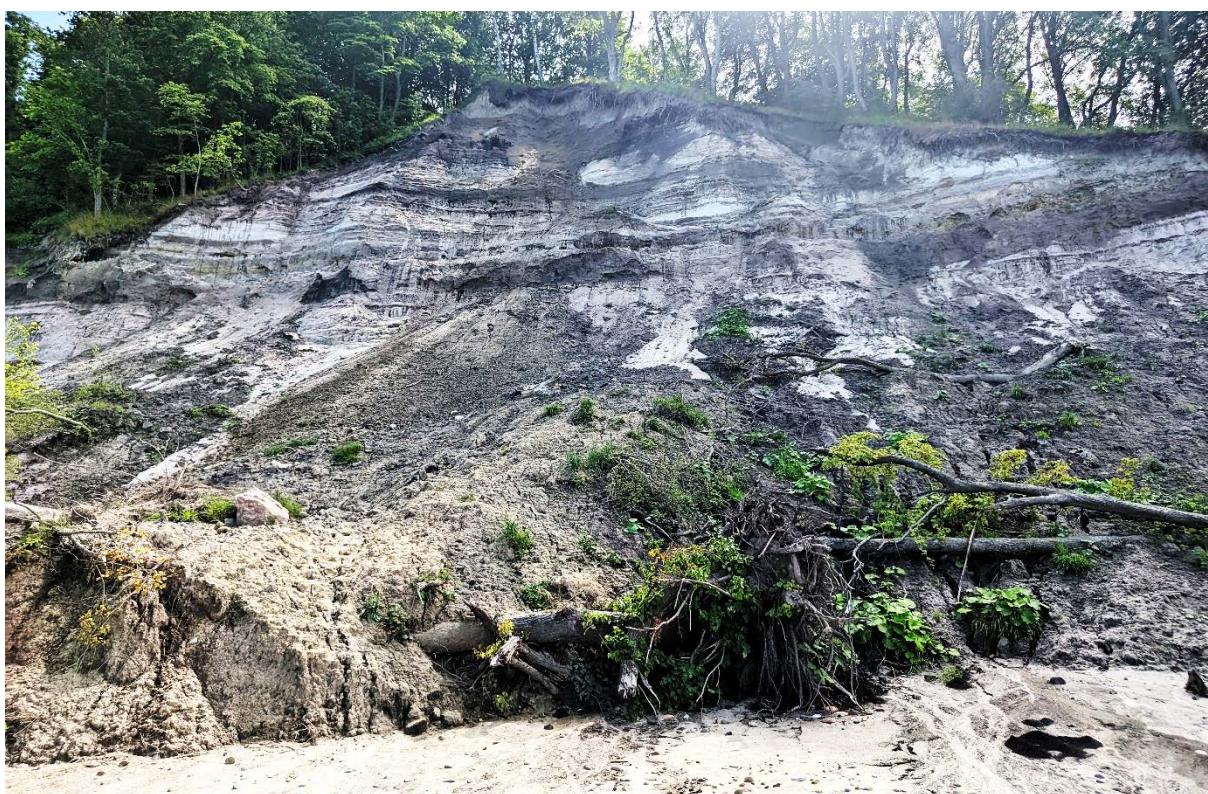
Фото 34. Обвальнo-осыпные продукты спорадически обнажённого торфяного прослоя, п. Приморье

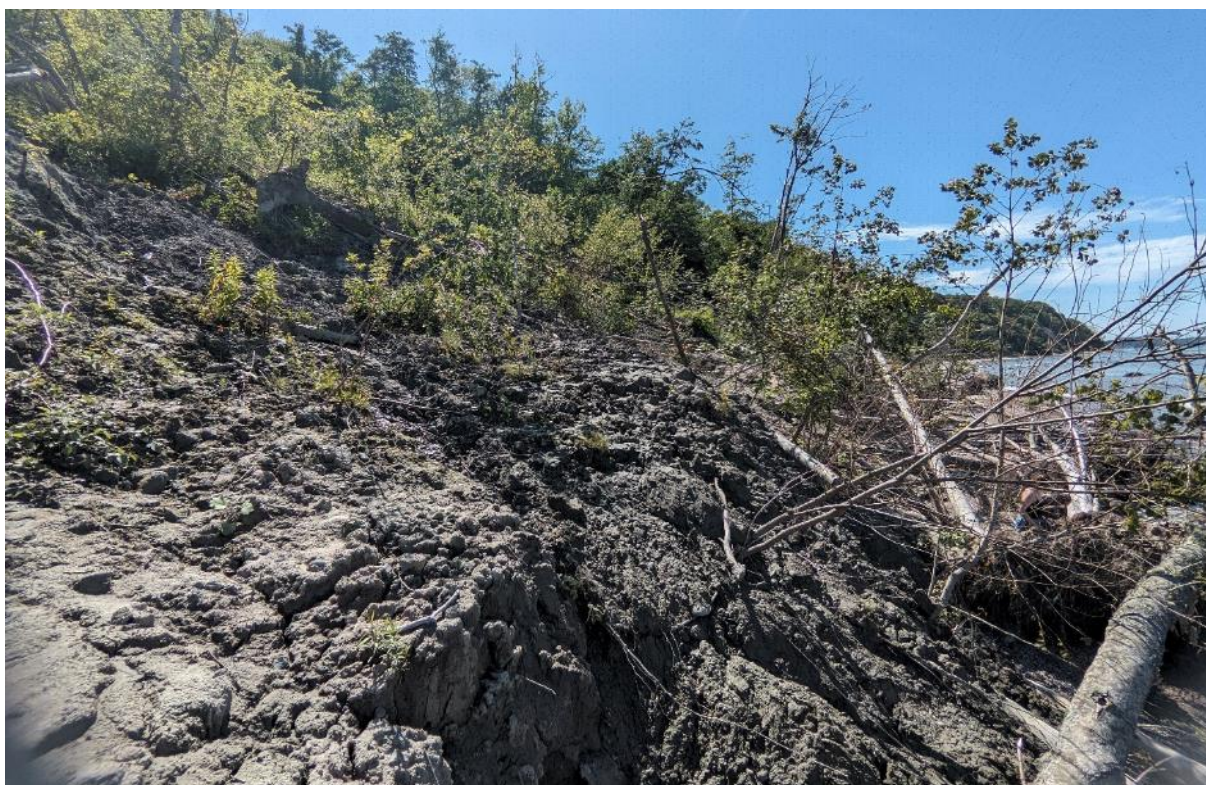
Фото 38. Крупные свежие оползневые массы с обилием поваленных деревьев и другой растительности, практически полностью перекрывшие территорию пляжа до уреза воды

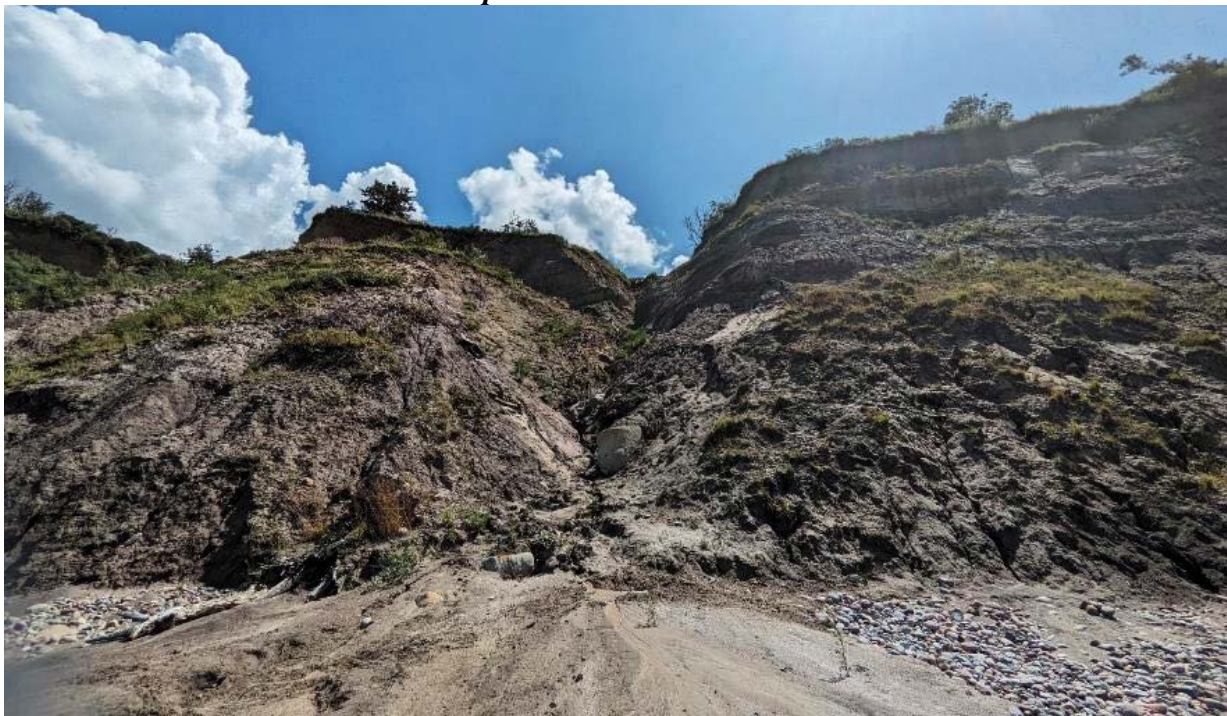
Фото 41, 42. Общий вид на крупный овражный врез со следами размыва на оползневом склоне вблизи пгт. Донское, делювиально-коллювиальные отложения у подножья оврага

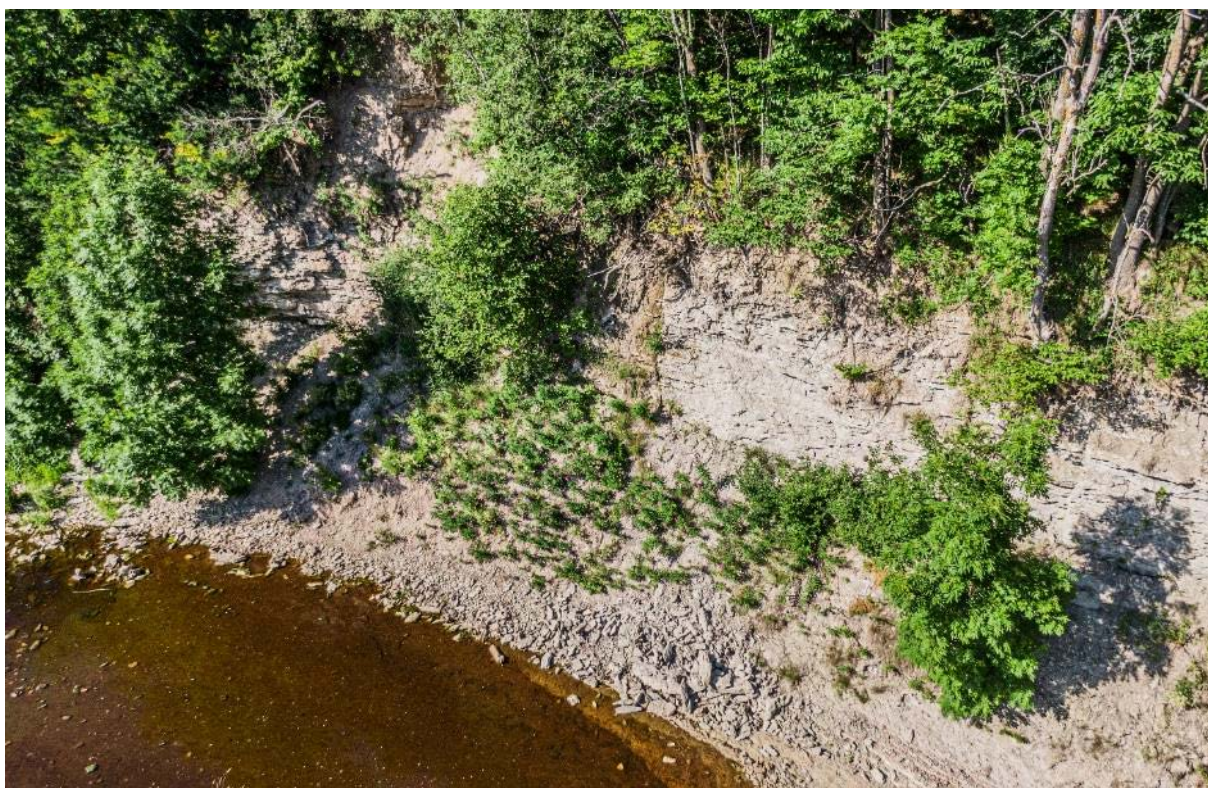
Фото 43, 44. Общий вид на береговой склон в п. Васильково.

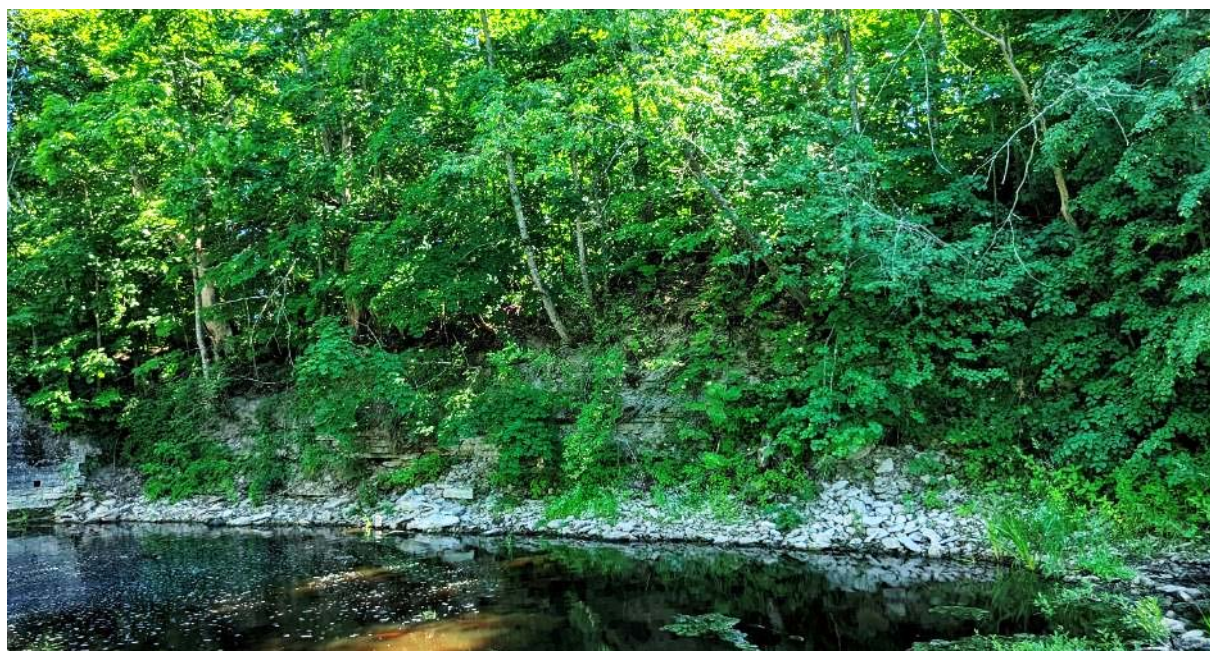
Фото 50. Признаки обвального процесса, оголение известняков и обвальные материалы размерами до 0,3 м у подножья берегового склона.

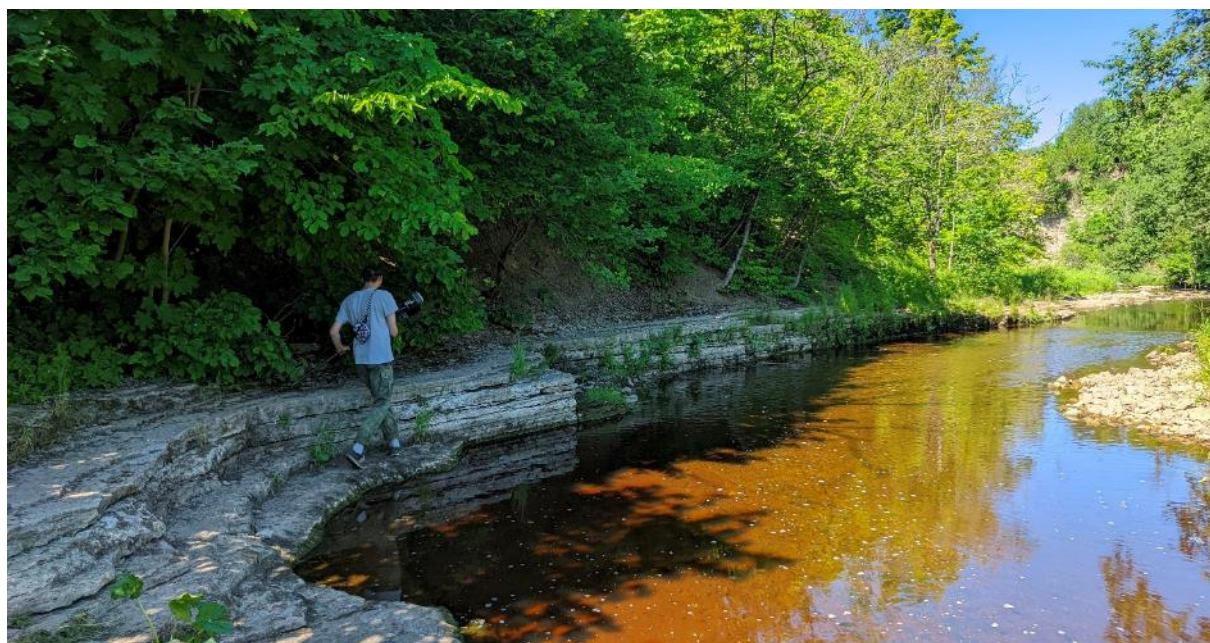
Фото 52. Общий вид берегового склона р. Лава вблизи д. Васильково.

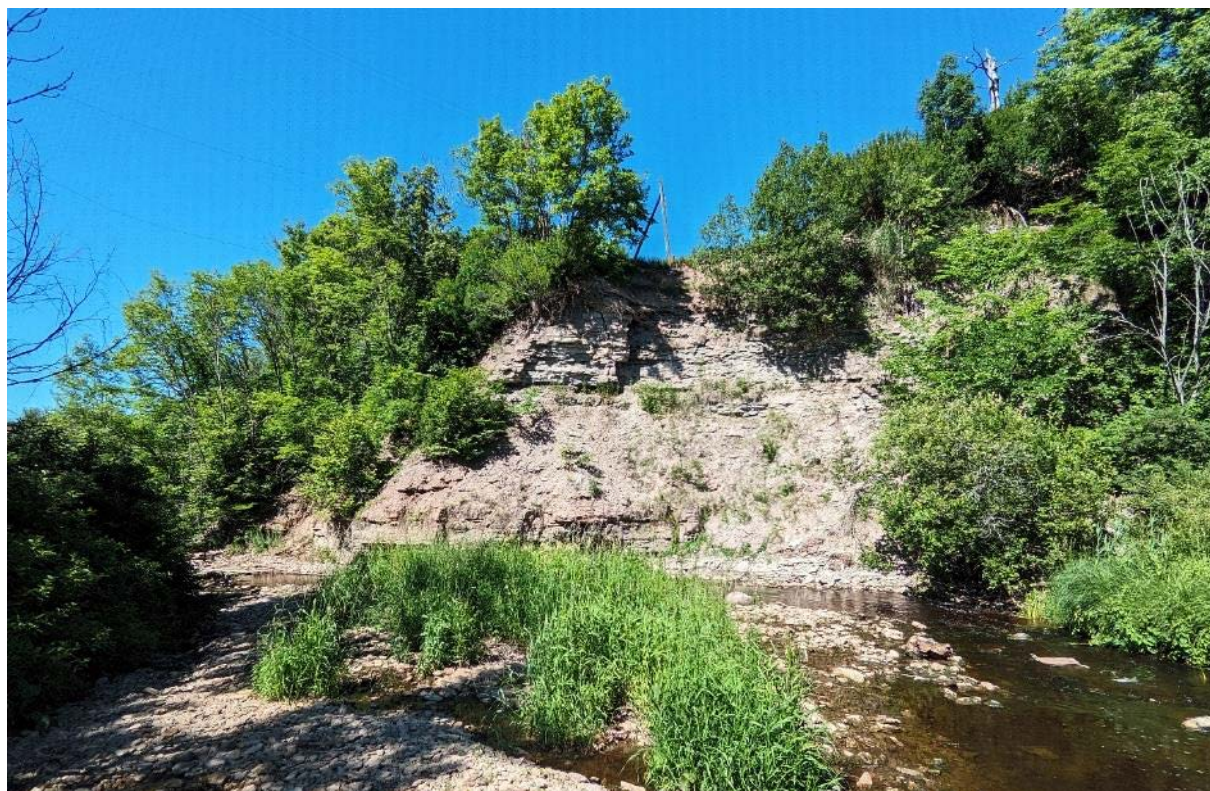
Фото 54, 55. Общий вид на проявление обвального процесса на береговом слоне р. Лава.

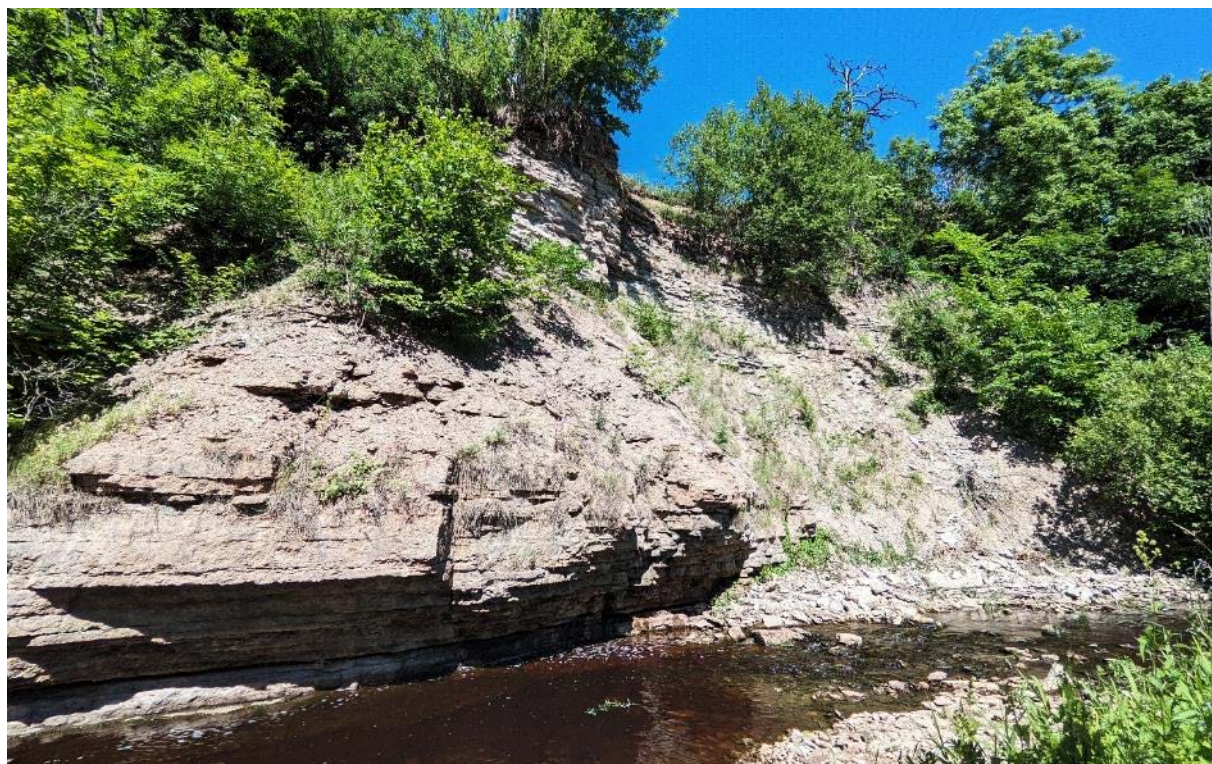
Фото 56, 57. Оголения известняков на береговом склоне, подверженные обвальному процессу, делювий на средней части склона и коллювий у подножья.

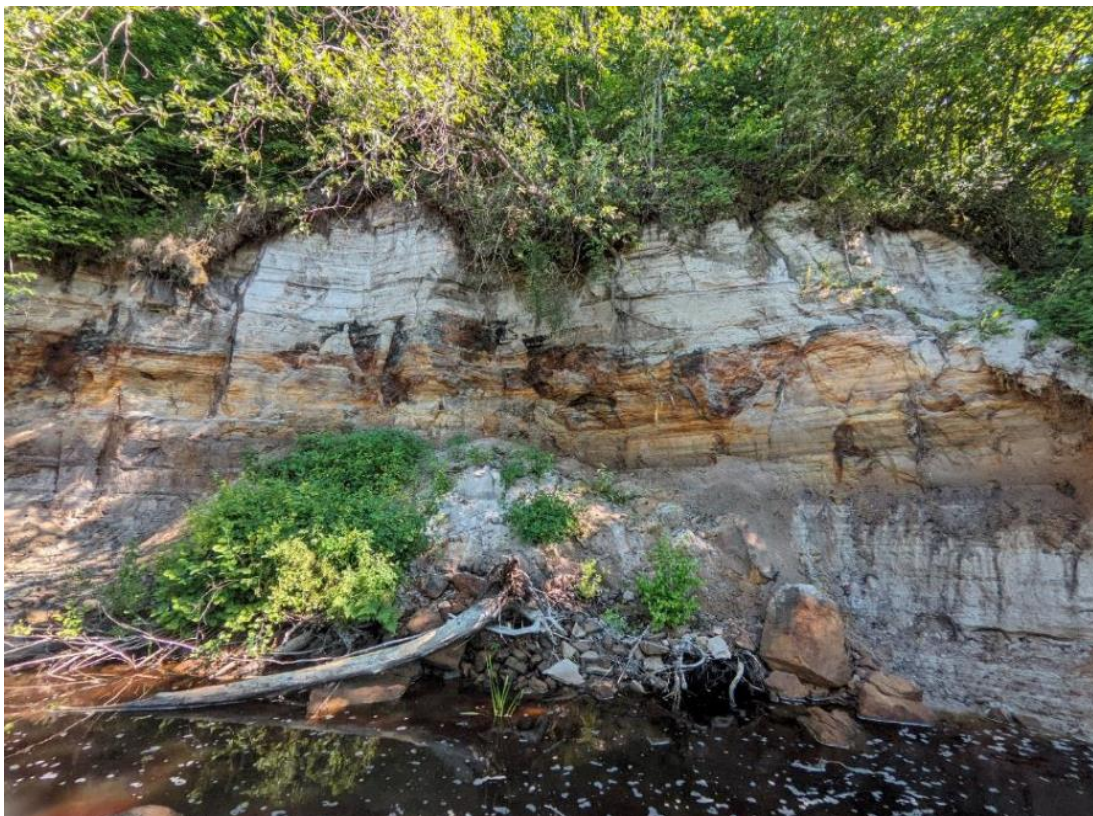
47.10.0004	Северо-Западный	Ленинградская область	Кировский район, Назиевское городское поселение, вблизи д. Подолье	59.89495	31.59693	00.04.2024	Не завершилс я	Об-Ос	Атм.; Гидрогеол.; Гидрол.;	Отмечались	Правобережный склон р. Лава вблизи д. Подолье поражён обвально-осыпным процессом. Кембрийские глины в нижней части склона переувлажнены, песчаники трещиноваты, по их подошве отмечаются выходы подземных вод. У подножья склона (на пойме) отмечаются коллювиальные отложения и поваленные деревья. Воздействие на земли ООПТ – 198 м ² .

*Фото 64. Обвально-осыпные продукты у подножья правобережного склона р. Лава
вблизи д. Подолье.*

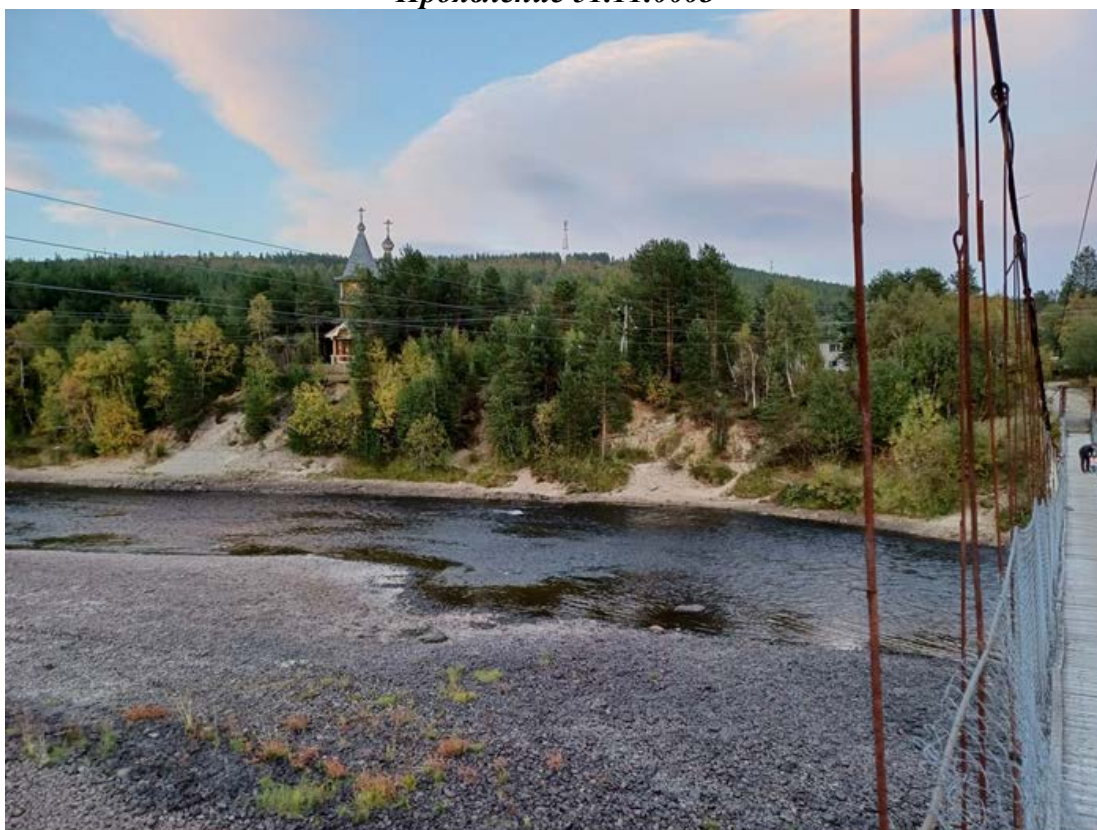
*Фото 65. Оползневой склон и здание церкви вблизи бровки. Кольский р-он, пос. Лопарская,
правый берег р. Кола у моста.*

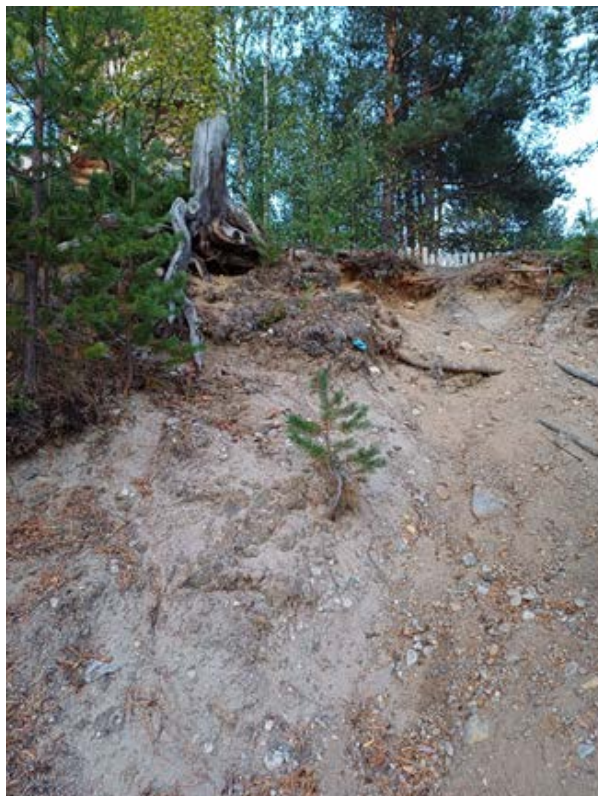
Фото 67. Незадернованная часть склона у территории расположения здания церкви. Кольский р-он, пос. Лопарская, правый берег р. Кола у моста.

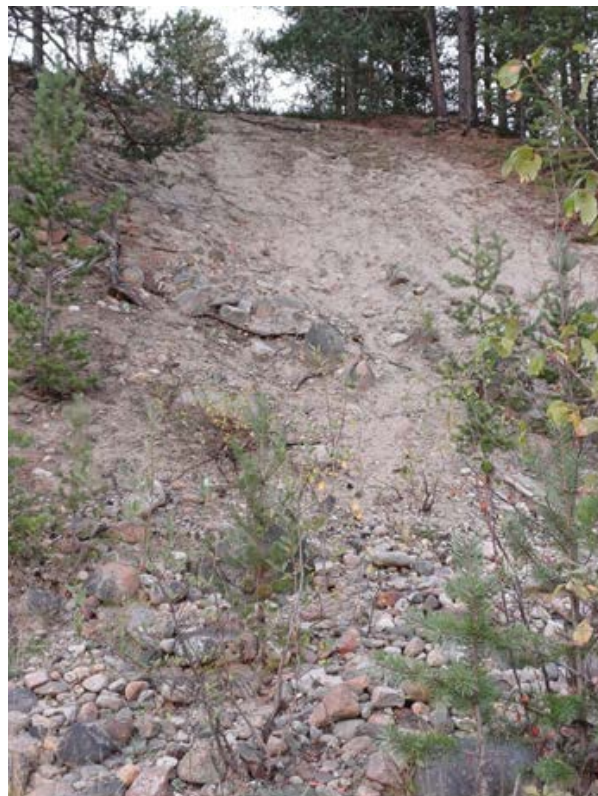
Фото 68. Незадернованный оползневой склон, свежие отрывы бровки, оголённые корни деревьев. Кольский р-он, пос. Лопарская, правый берег р. Кола у моста.

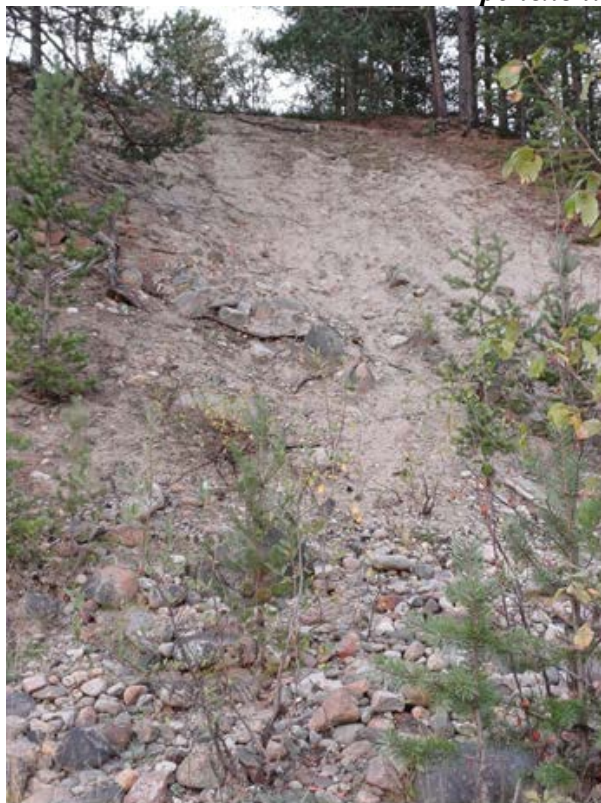
Фото 71. Незадернованный осыпной склон. Кольский р-он, пос. Лопарская, правый берег р. Кола

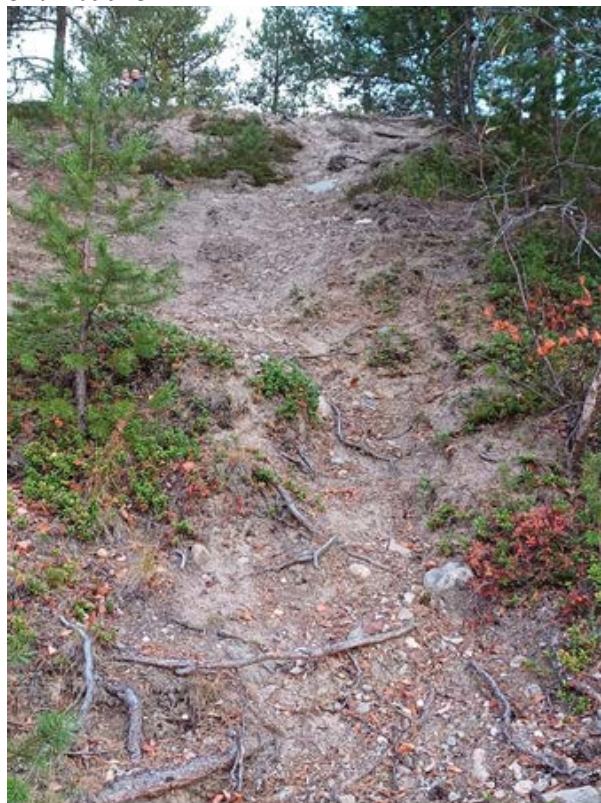
Фото 72. Осыпной склон со сползающими кусками дёрна. Кольский р-он, пос. Лопарская, правый берег р. Кола.

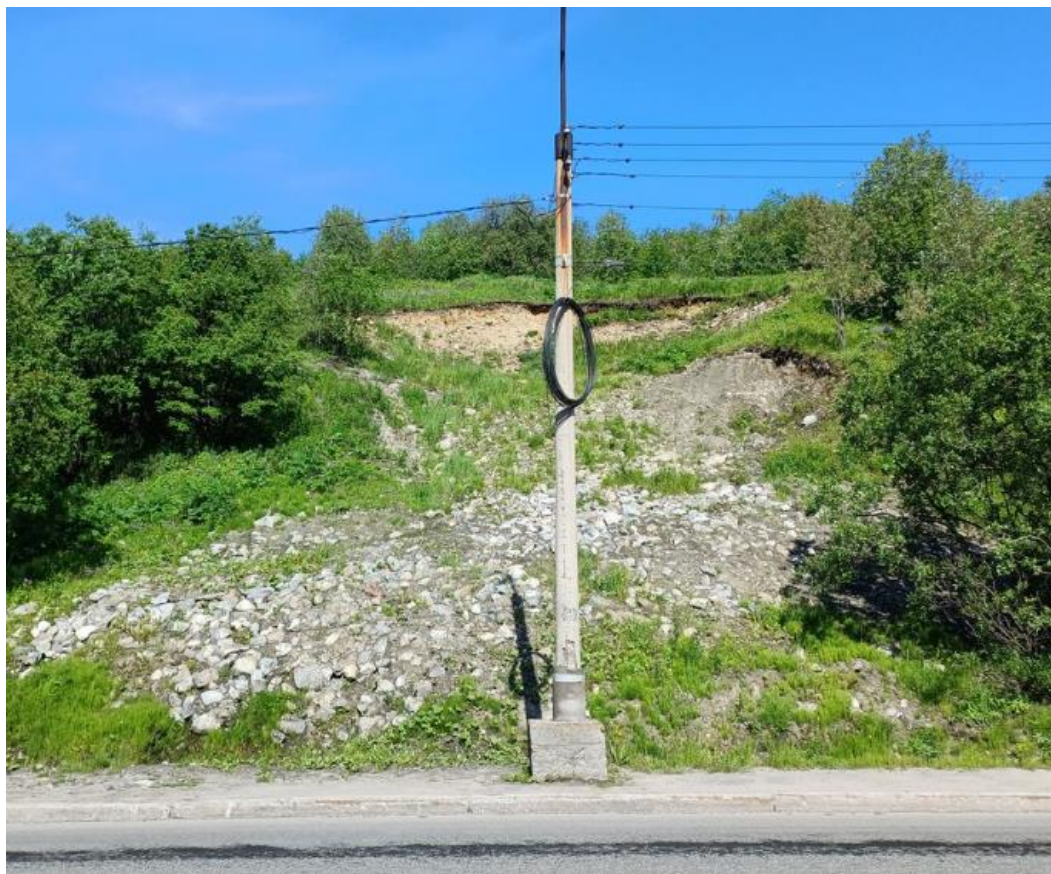
Фото 73. Оползневой склон. Нижне-Ростинское шоссе, 200 м от автобусной остановки «Контейнерная»

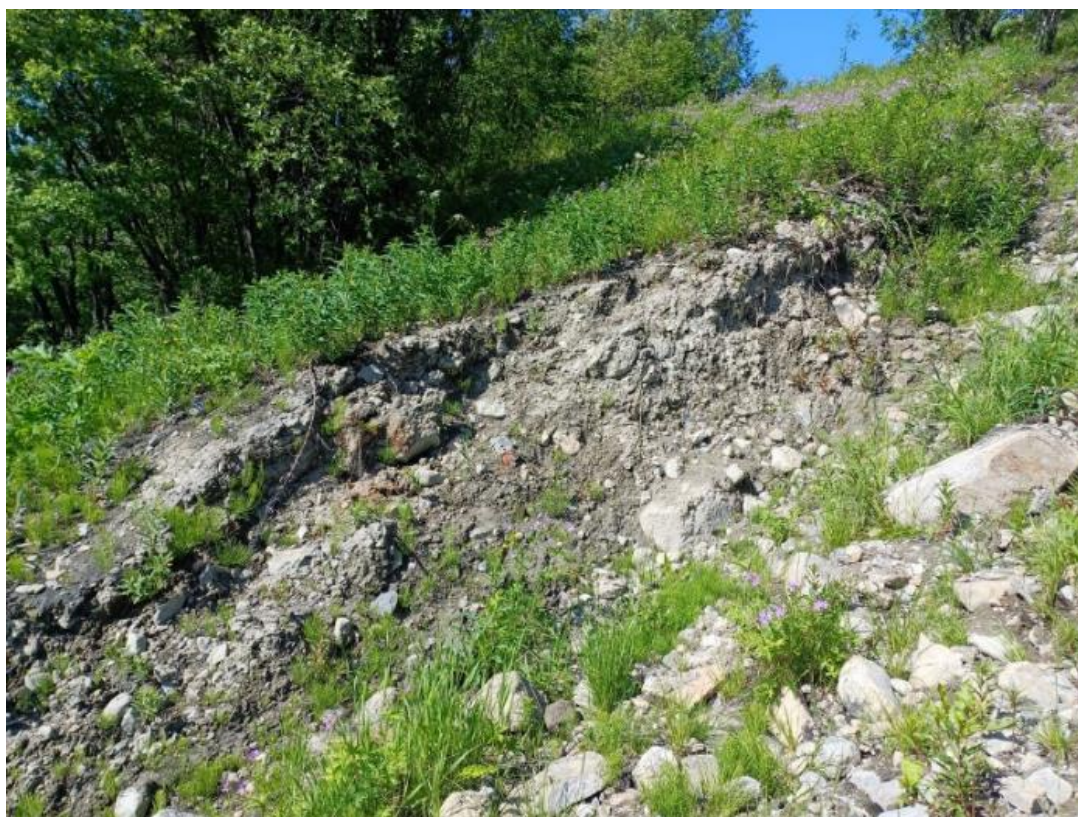
Фото 74. Свежие оползания грунта на боковой стенке. Нижне-Ростинское шоссе, 200 м от автобусной остановки «Контейнерная»

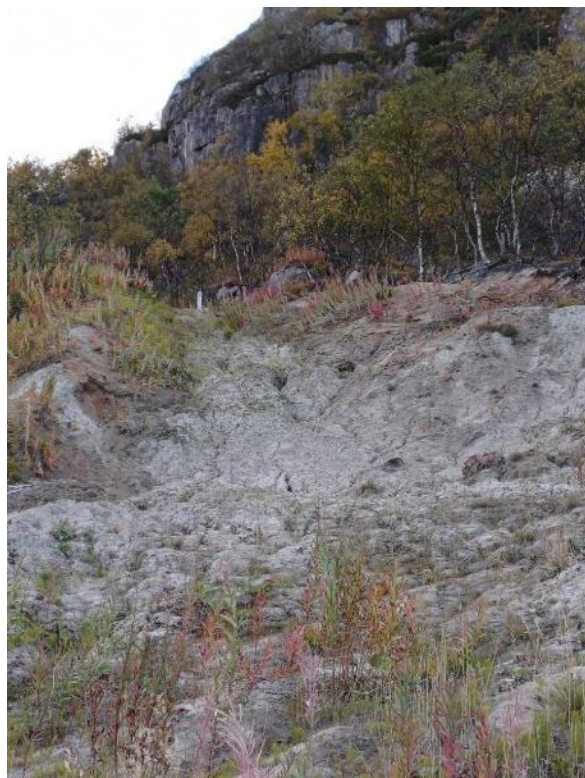
Фото 78. Дно оврага с сетью русел временных водотоков, Кольский район дорога на Териберку 47К-051, 5 км от пос. Териберка.

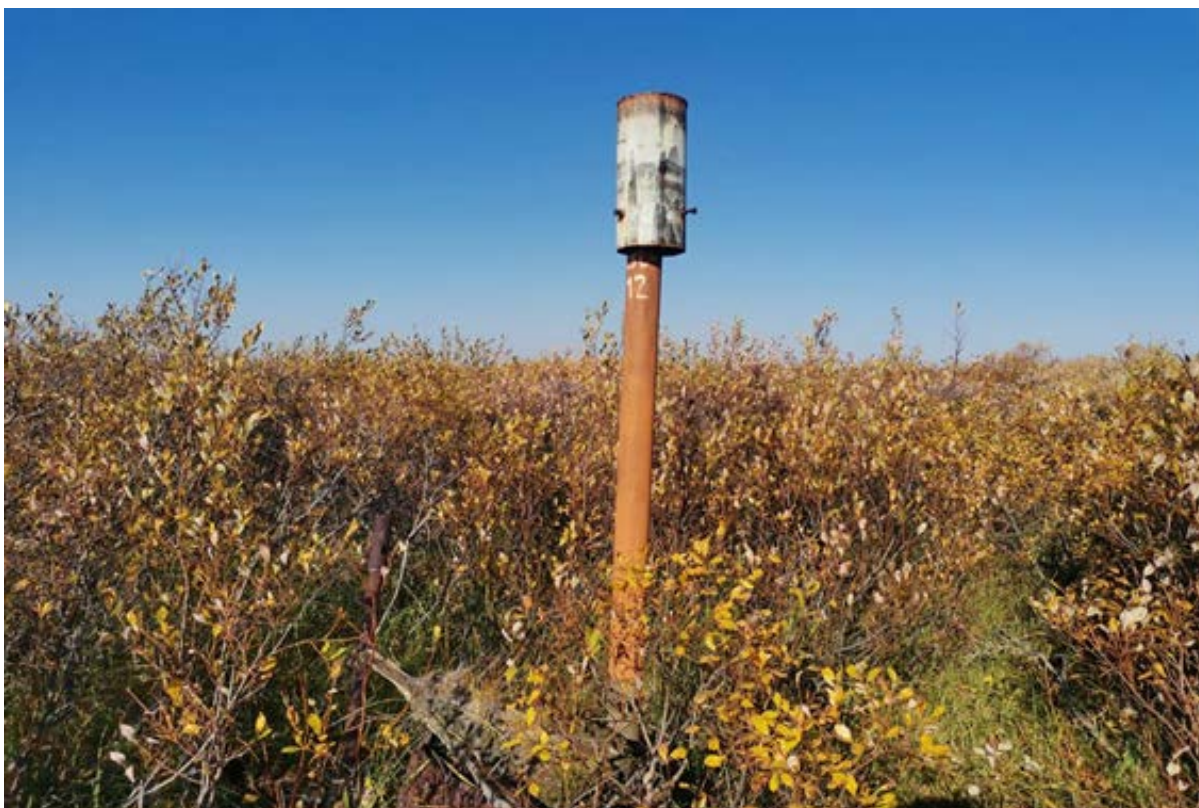
Фото 80. Скважина термометрическая (ЗС-12), МО ГО "Воркута", Воркутинский опорный мерзлотно-гидрогеологический полигон, участок детальных наблюдений МГП I
