**МИНИСТЕРСТВО ПРИРОДНЫХ РЕСУРСОВ И ЭКОЛОГИИ
РОССИЙСКОЙ ФЕДЕРАЦИИ
ФЕДЕРАЛЬНОЕ АГЕНТСТВО ПО НЕДРОПОЛЬЗОВАНИЮ**

**ФЕДЕРАЛЬНОЕ ГОСУДАРСТВЕННОЕ БЮДЖЕТНОЕ
УЧРЕЖДЕНИЕ "ГИДРОСПЕЦГЕОЛОГИЯ"
ФИЛИАЛ «ГИДРОГЕОЛОГИЧЕСКАЯ ЭКСПЕДИЦИЯ 29
РАЙОНА»**

**ИНФОРМАЦИОННАЯ СВОДКА
О ПРОЯВЛЕНИЯХ ЭКЗОГЕННЫХ ГЕОЛОГИЧЕСКИХ ПРОЦЕССОВ
НА ТЕРРИТОРИИ СЕВЕРО-ЗАПАДНОГО ФЕДЕРАЛЬНОГО ОКРУГА
ЗА 3 КВАРТАЛ 2024 Г.**

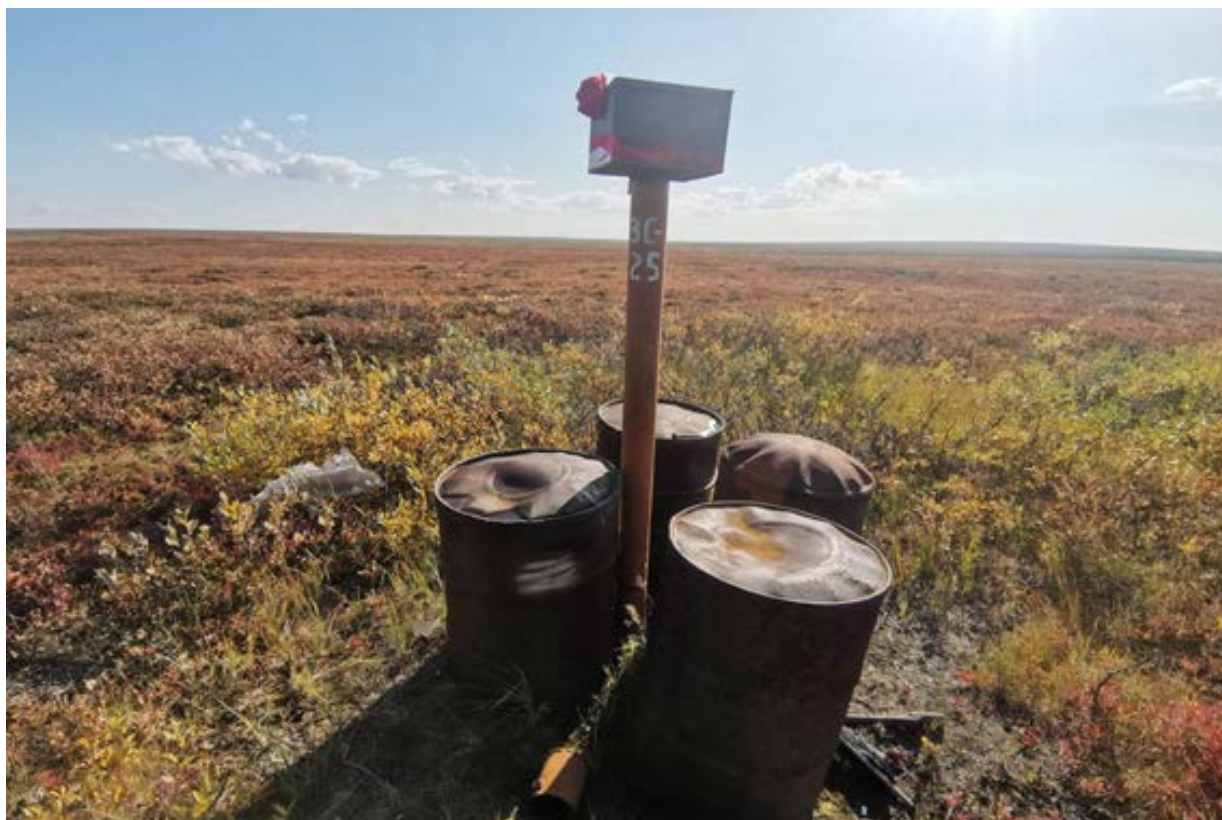
Фото 81. Скважина термометрическая (ЗС-25), МО ГО "Воркута", Воркутинский опорный мерзлотно-геологический полигон, участок детальных наблюдений МГП 1

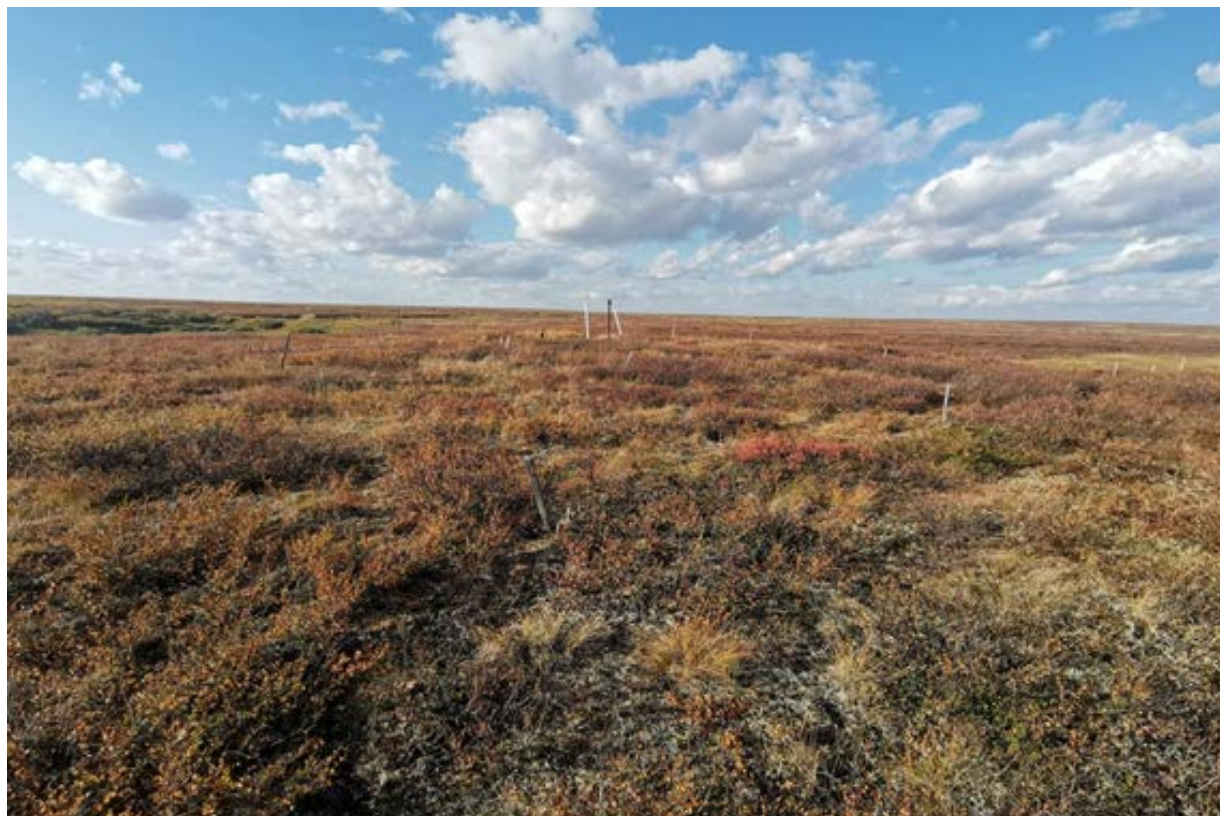
Фото 82. Площадка учётная, МО ГО "Воркута" (ПП-19), Воркутинский опорный мерзлотно-геологический полигон, участок детальных наблюдений МГП 2

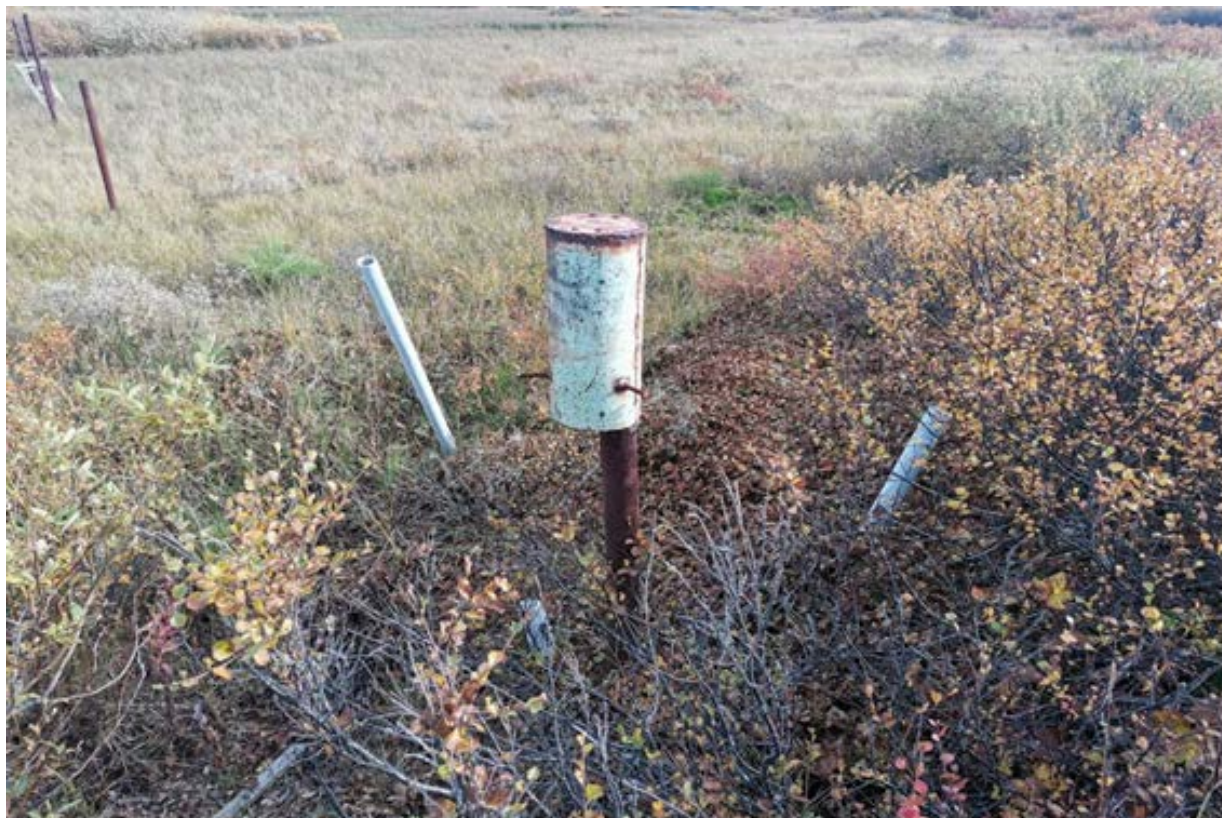
Фото 83. Скважина термометрическая, МО ГО "Воркута" (ЗС-79), Воркутинский опорный мерзлотно-гидрогеологический полигон, участок детальных наблюдений МГП 2

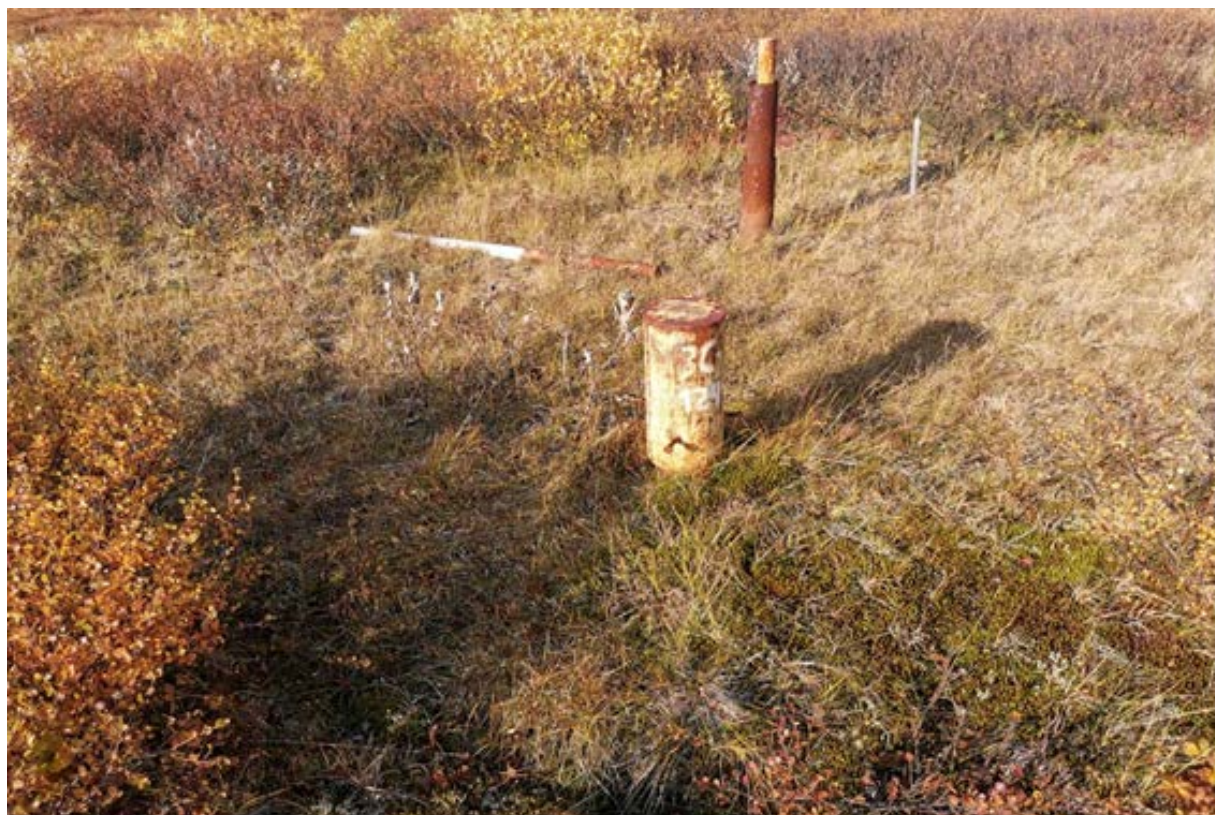
Фото 84. Скважина термометрическая, МО ГО "Воркута" (ЗС-124/124а), Воркутинский опорный мерзлотно-гидрогеологический полигон, участок детальных наблюдений МГП 2

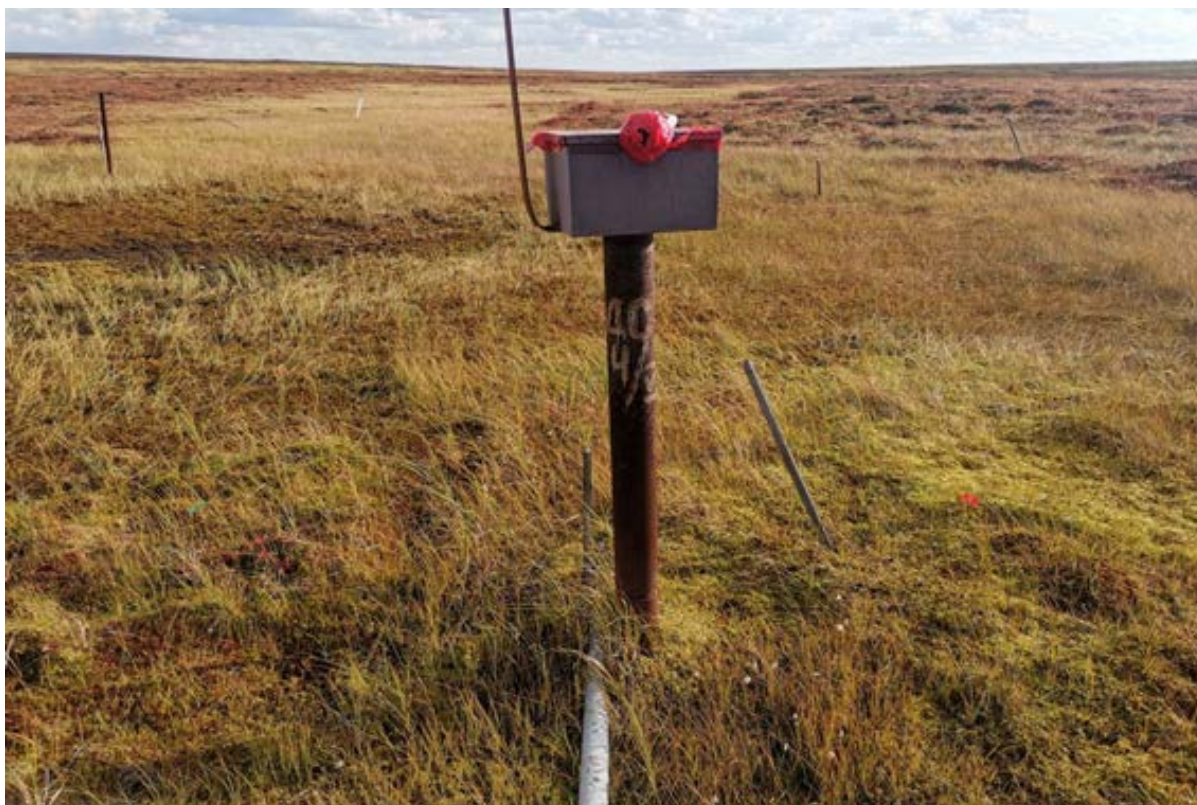
Фото 85. Скважина термометрическая, МО ГО "Воркута" (ДС-4/VI-74), Воркутинский опорный мерзлотно-гидрогеологический полигон, участок детальных наблюдений МГП 2

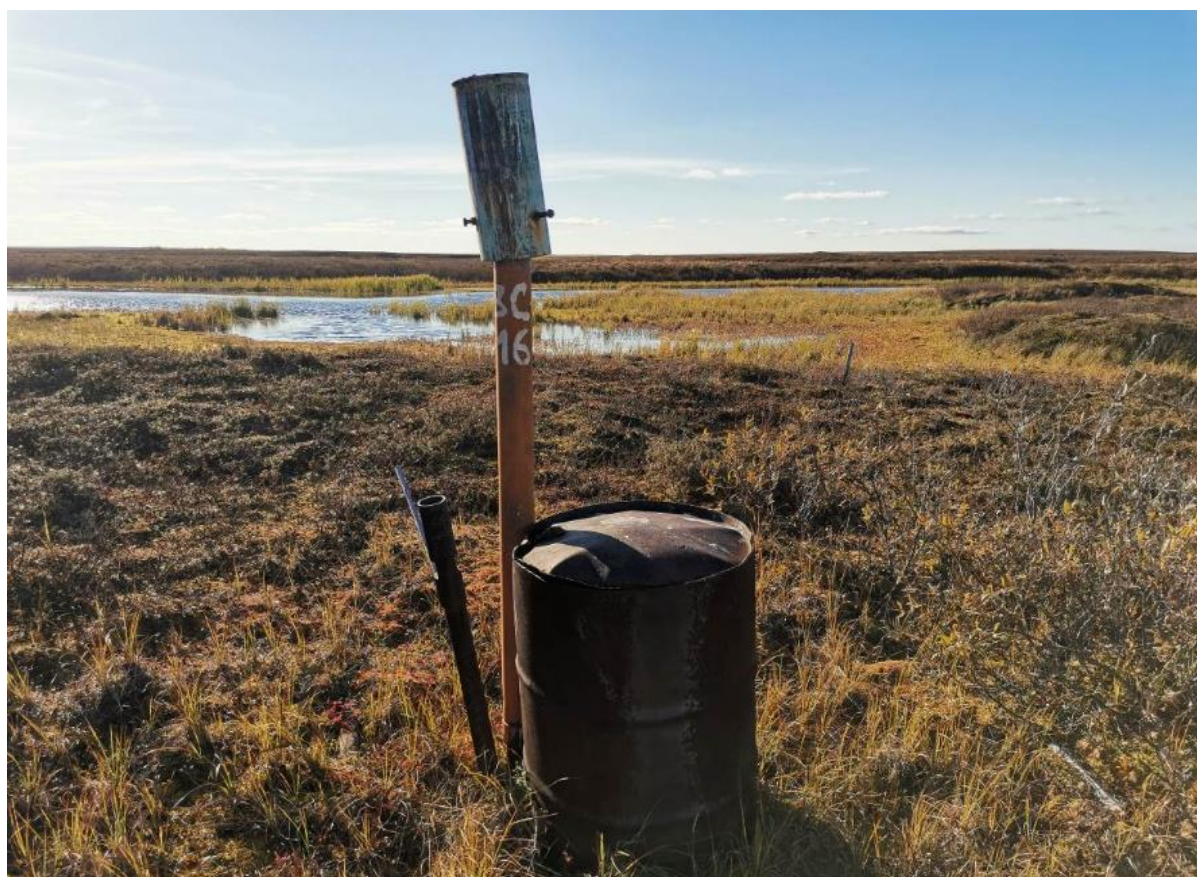
Фото 86. Скважина термометрическая, МО ГО "Воркута" (ЗС-16), Воркутинский опорный мерзлотно-гидрогеологический полигон, участок детальных наблюдений МГП 3

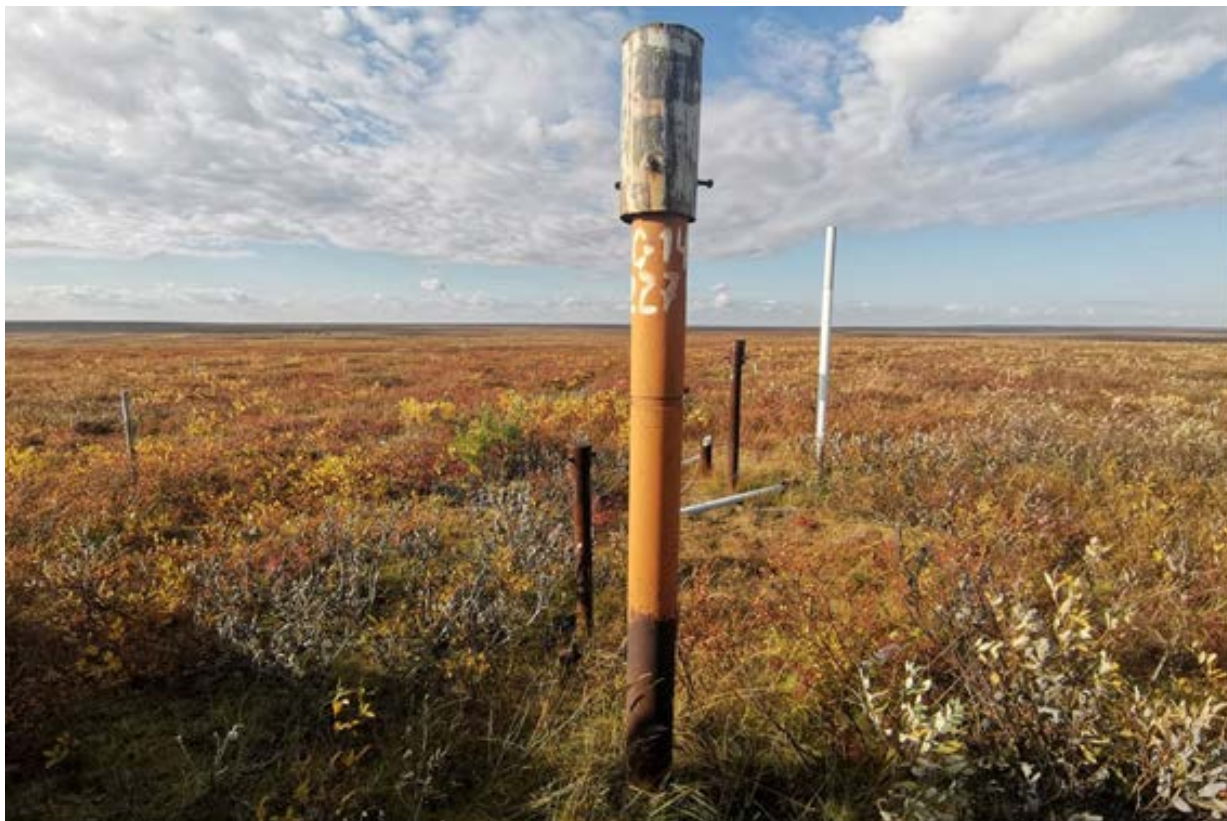
Фото 87. Скважина термометрическая, МО ГО "Воркута" (ЗС-14/227), Воркутинский опорный мерзлотно-гидрогеологический полигон, участок детальных наблюдений МГП 3

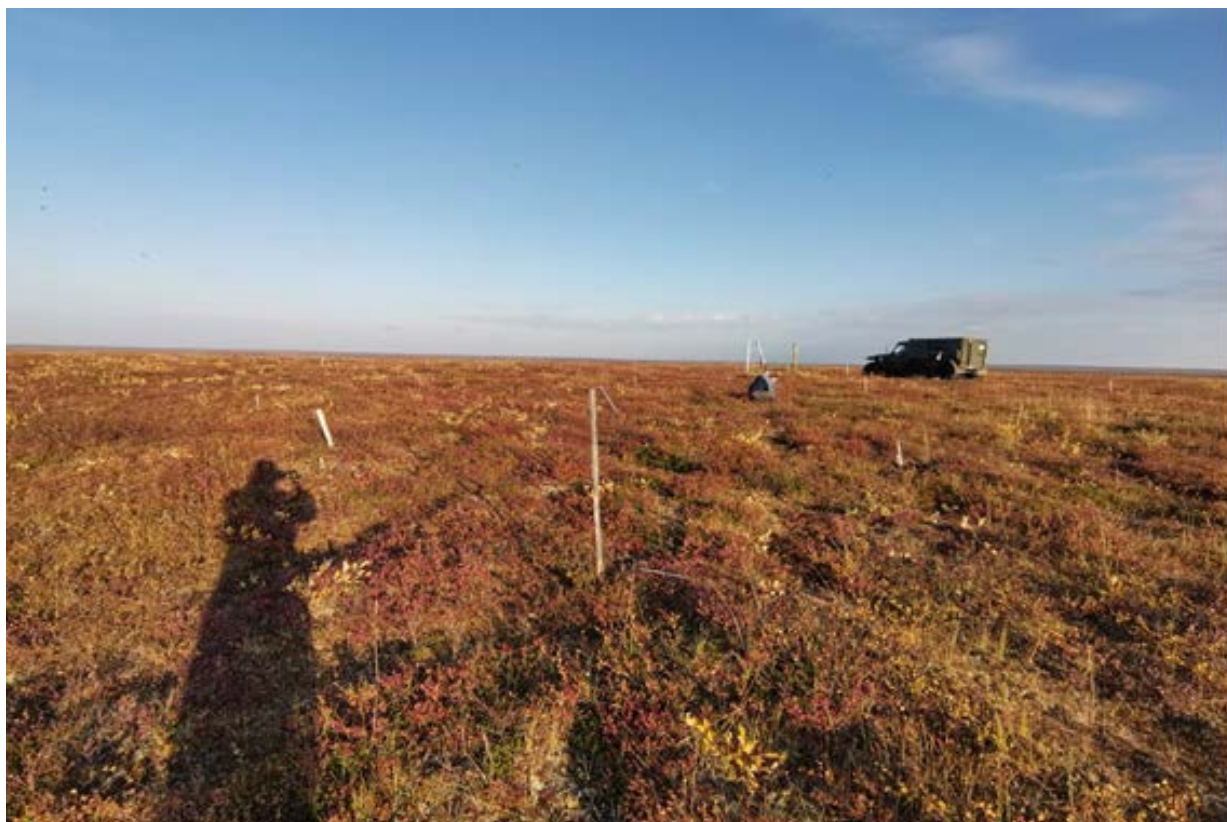
Фото 88. Площадка учётная, МО ГО "Воркута" (ПП-18), Воркутинский опорный мерзлотно-гидрогеологический полигон, участок детальных наблюдений МГП 3

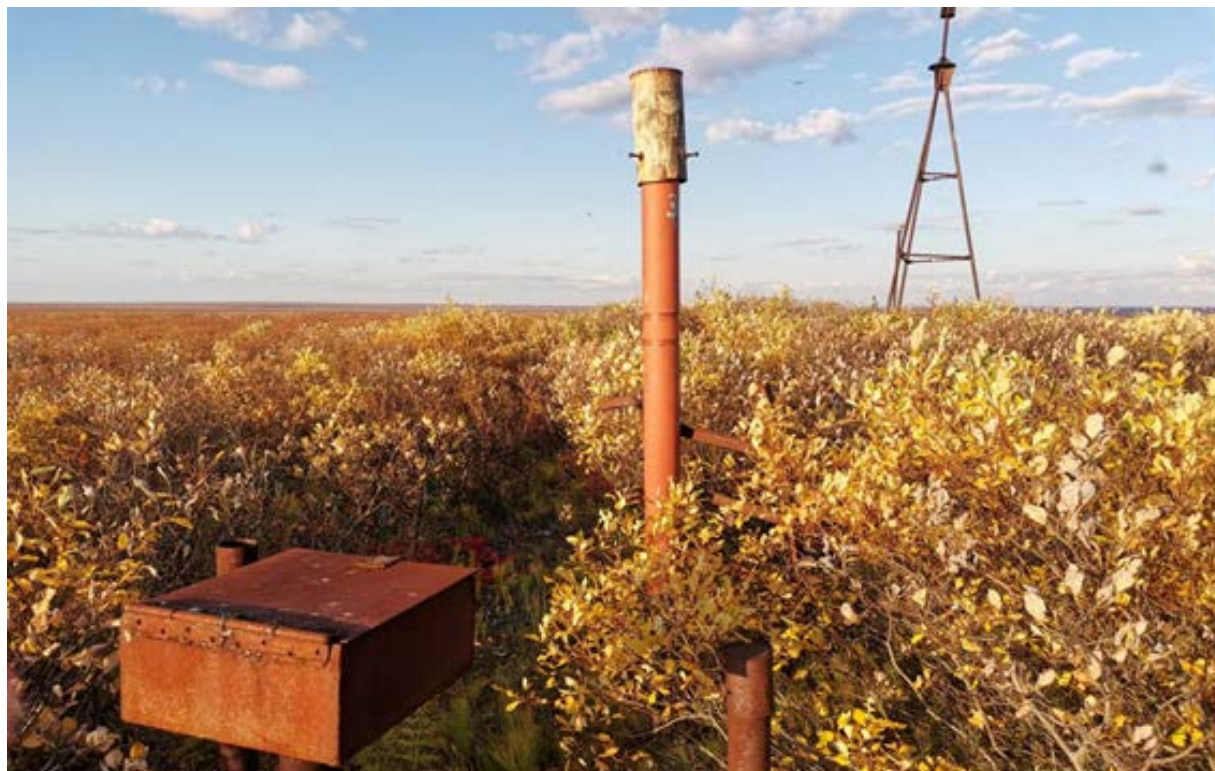
Фото 89. Скважина термометрическая, МО ГО "Воркута" (ЗС-115), Воркутинский опорный мерзлотно-гидрогеологический полигон, участок детальных наблюдений Лек-Воркутский 1

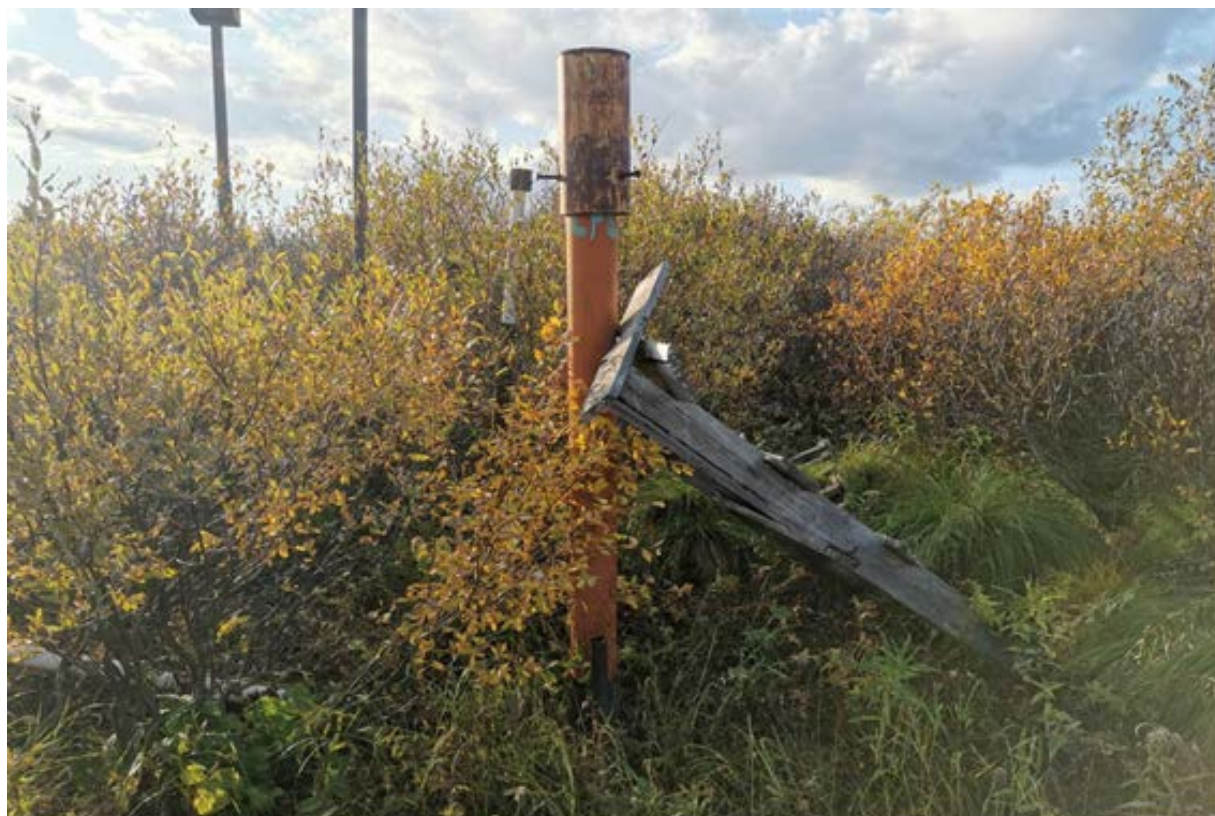
Фото 90. Скважина термометрическая, МО ГО "Воркута" (ЗС-83а), Воркутинский опорный мерзлотно-гидрогеологический полигон, участок детальных наблюдений Лек-Воркутский 1

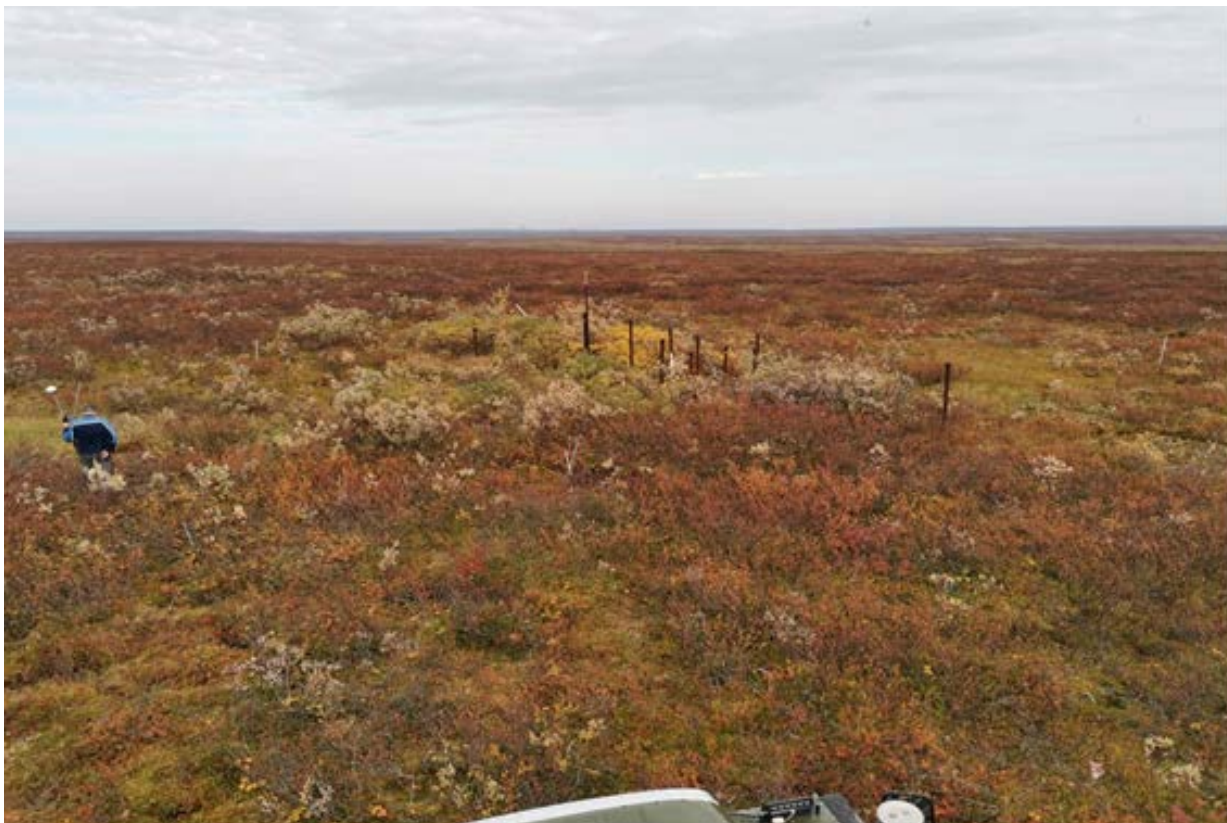
Фото 91. Площадка учётная, МО ГО "Воркута" (КП-10), Воркутинский опорный мерзлотно-гидрогеологический полигон, участок детальных наблюдений Лек-Воркутский 1

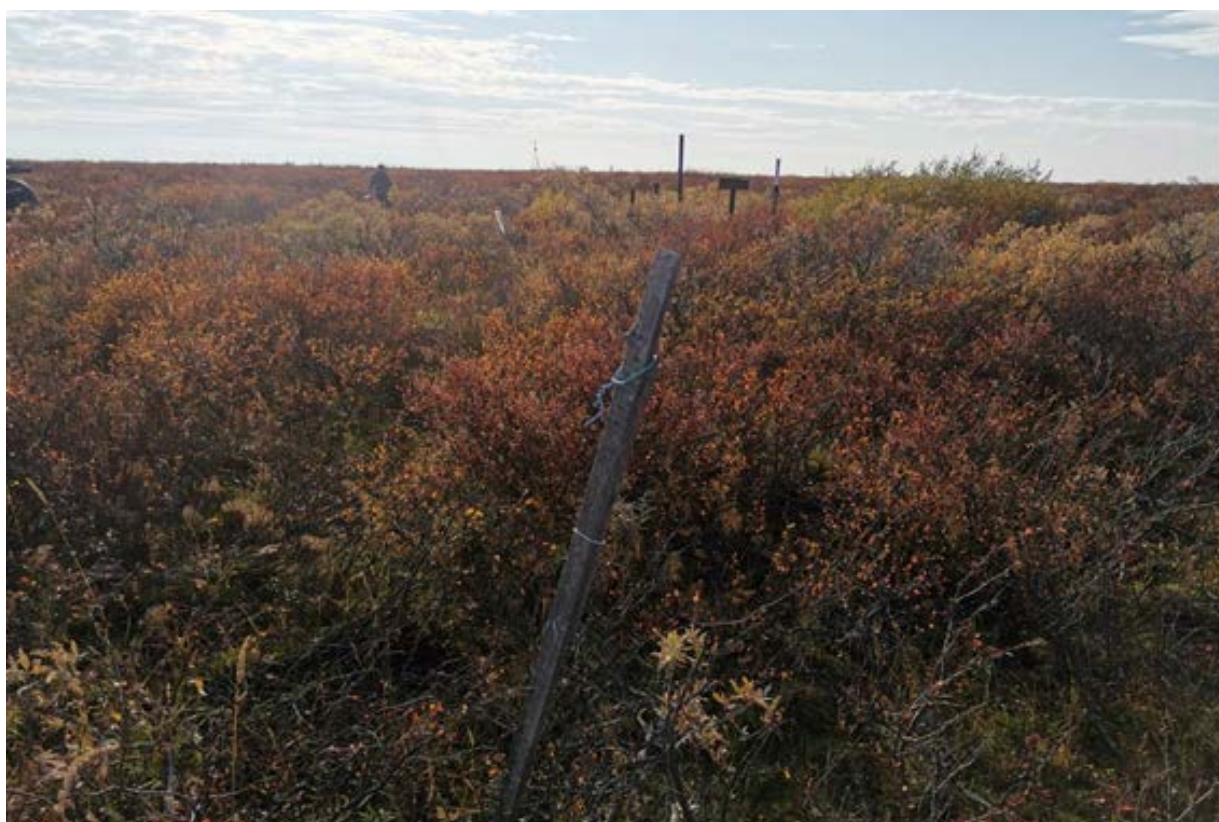
Фото 92. Пучиномерный створ. Створ геодезических измерений, МО ГО "Воркута", Воркутинский опорный мерзлотно-гидрогеологический полигон, участок детальных наблюдений Лек-Воркутский 1

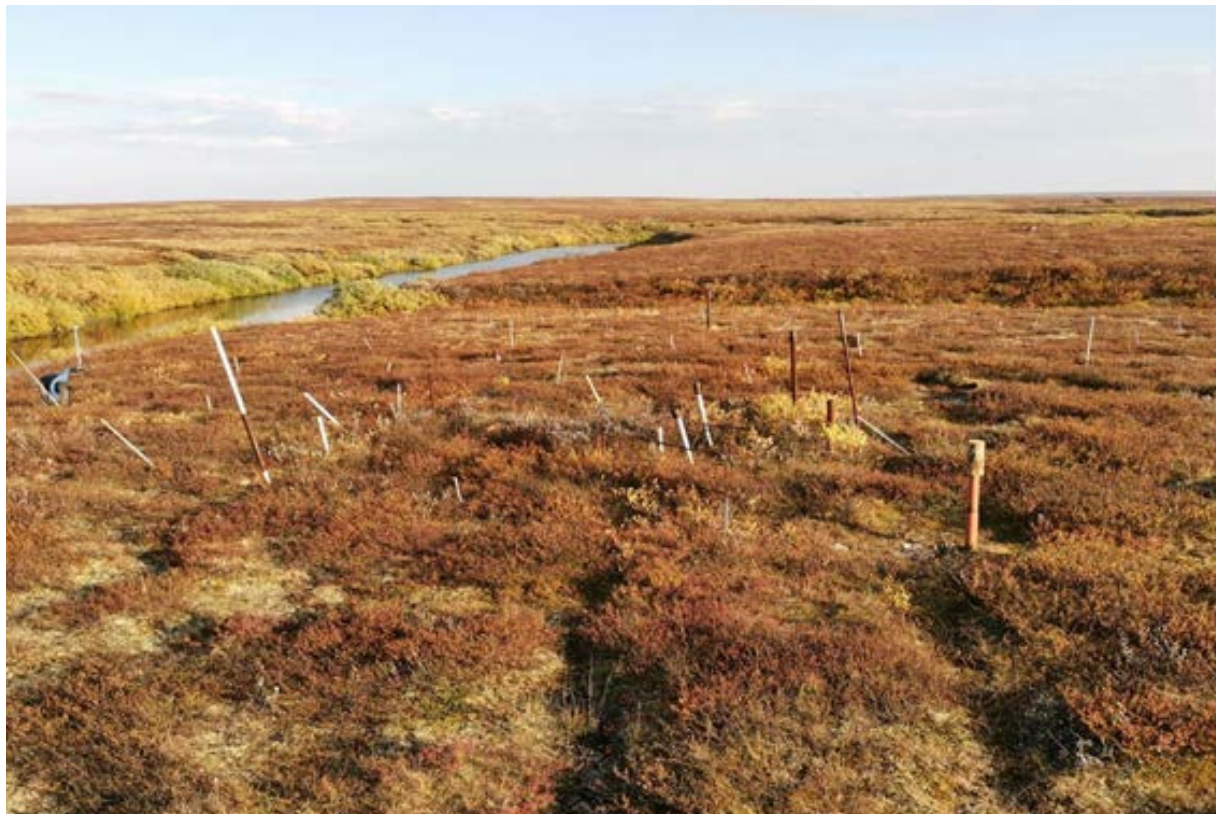
Фото 93. Площадка учётная, МО ГО "Воркута" (ПП-3), Воркутинский опорный мерзлотно-гидрогеологический полигон, участок детальных наблюдений Лек-Воркутский 2

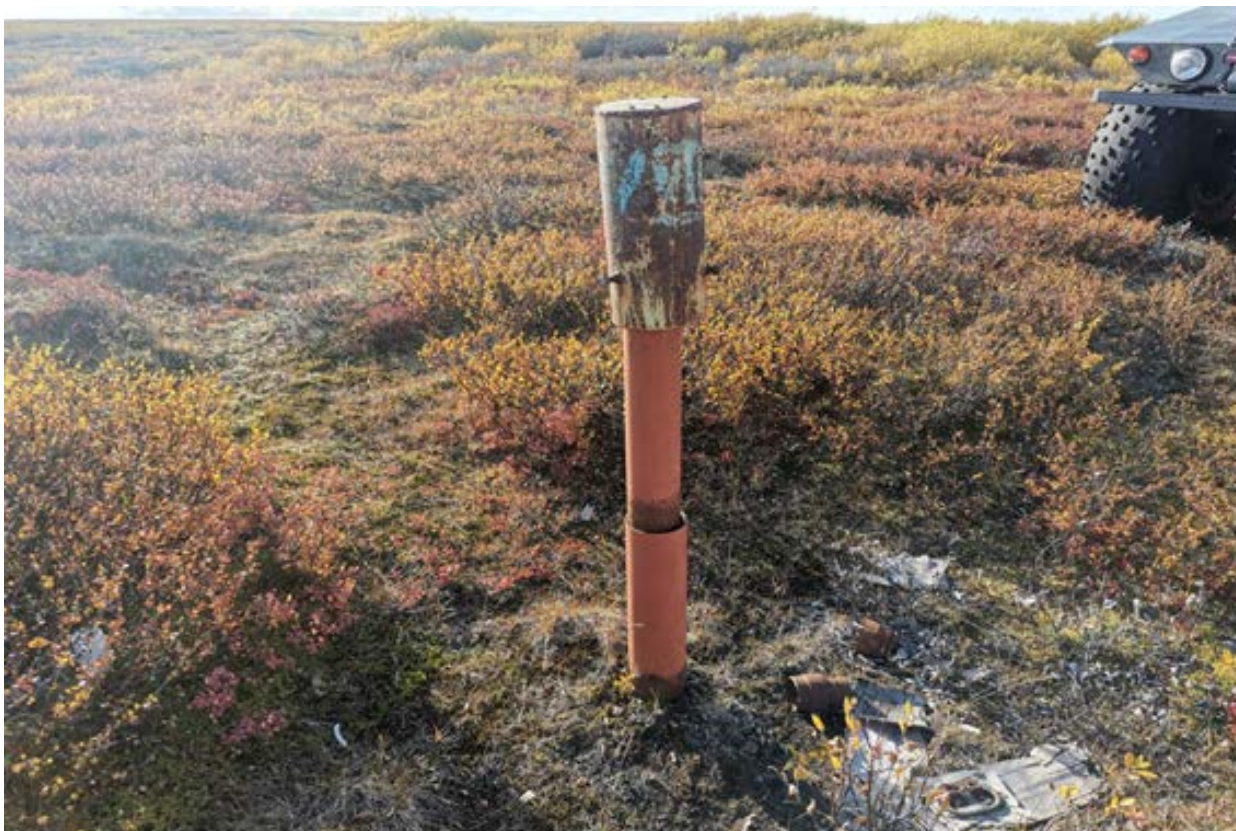
Фото 94. Скважина термометрическая, МО ГО "Воркута" (ДС-3/VII-74), Воркутинский опорный мерзлотно-гидрогеологический полигон, участок детальных наблюдений Лек-Воркутский 2

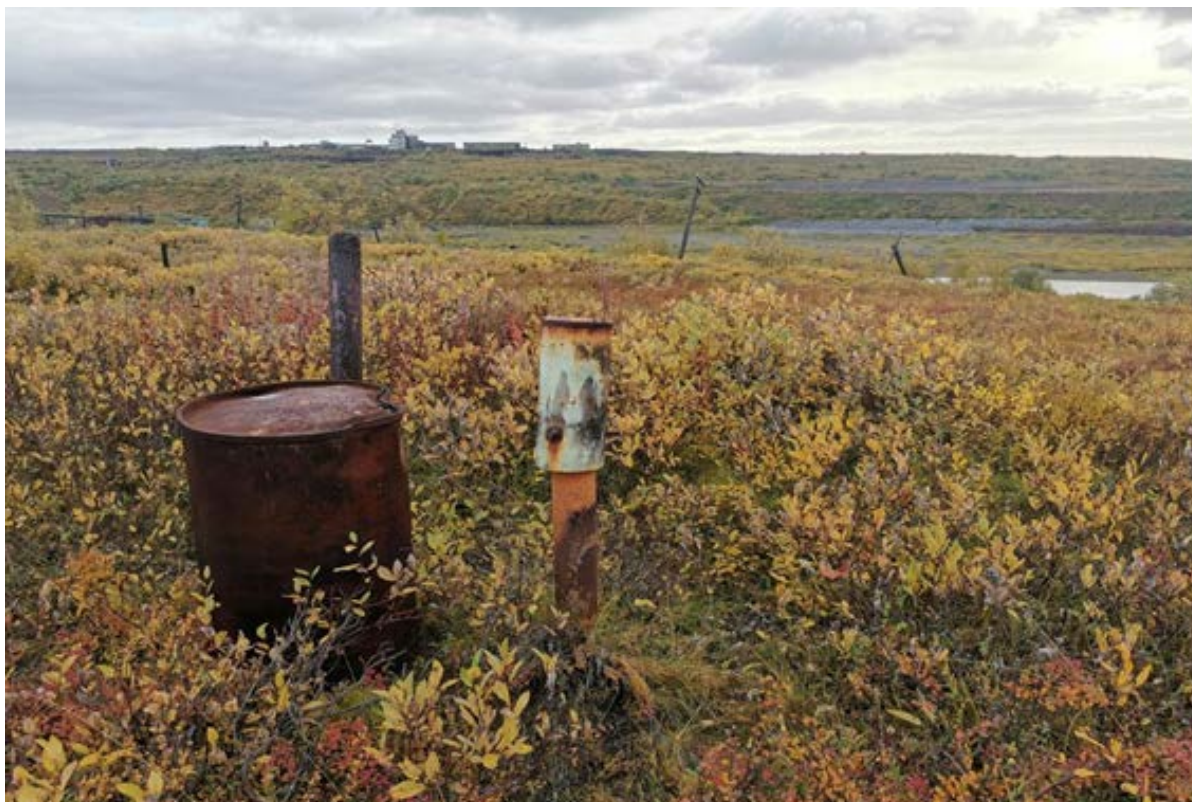
Фото 95. Скважина термометрическая, МО ГО "Воркута" (Я-3), Воркутинский опорный мерзлотно-гидрогеологический полигон, участок детальных наблюдений Восточно-Воркутский

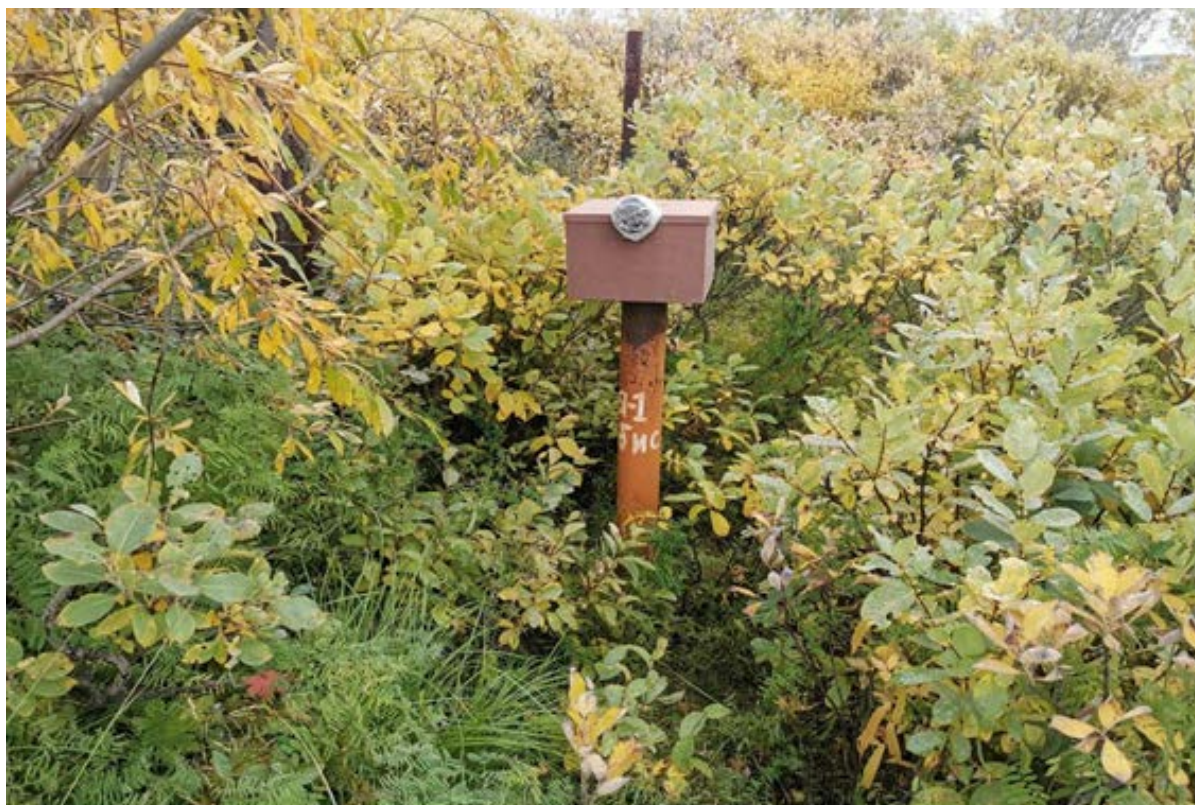
Фото 96. Скважина термометрическая, МО ГО "Воркута" (Я-1бис), Воркутинский опорный мерзлотно-гидрогеологический полигон, участок детальных наблюдений Восточно-Воркутский

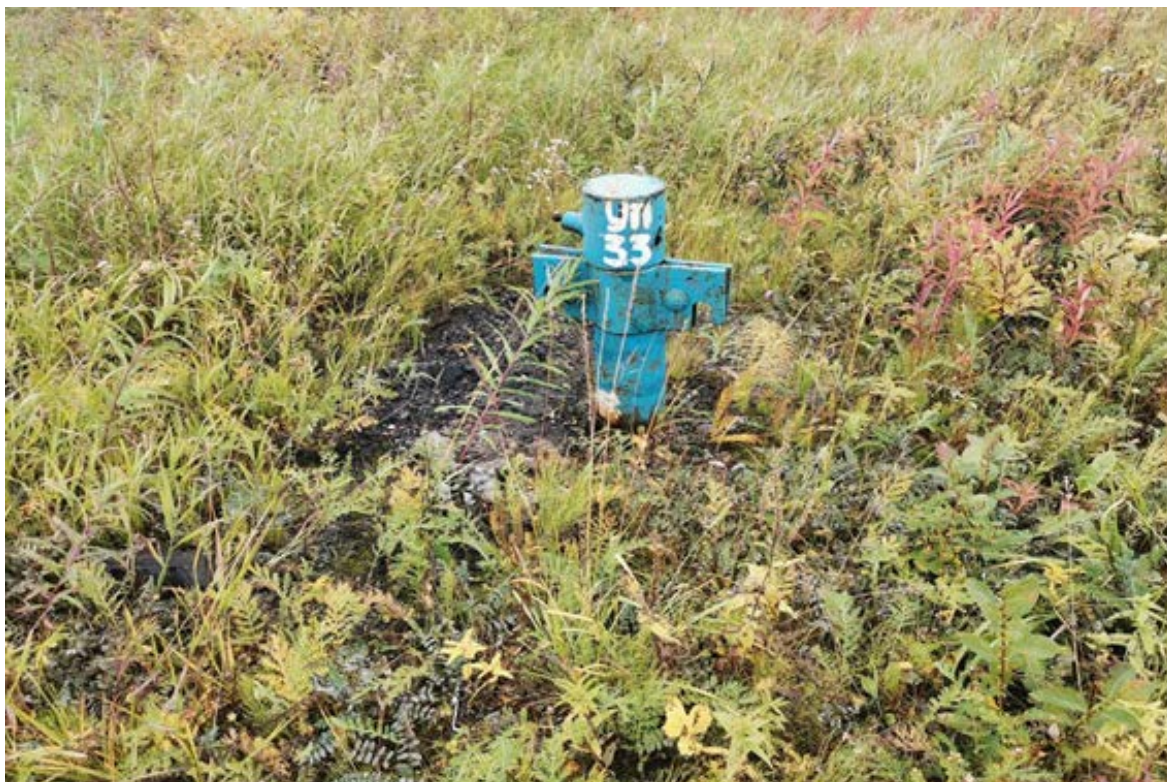
Фото 97. Скважина термометрическая, МО ГО "Воркута" (УП-33), Воркутинский опорный мерзлотно-гидрогеологический полигон, участок детальных наблюдений Усинское водохранилище 1

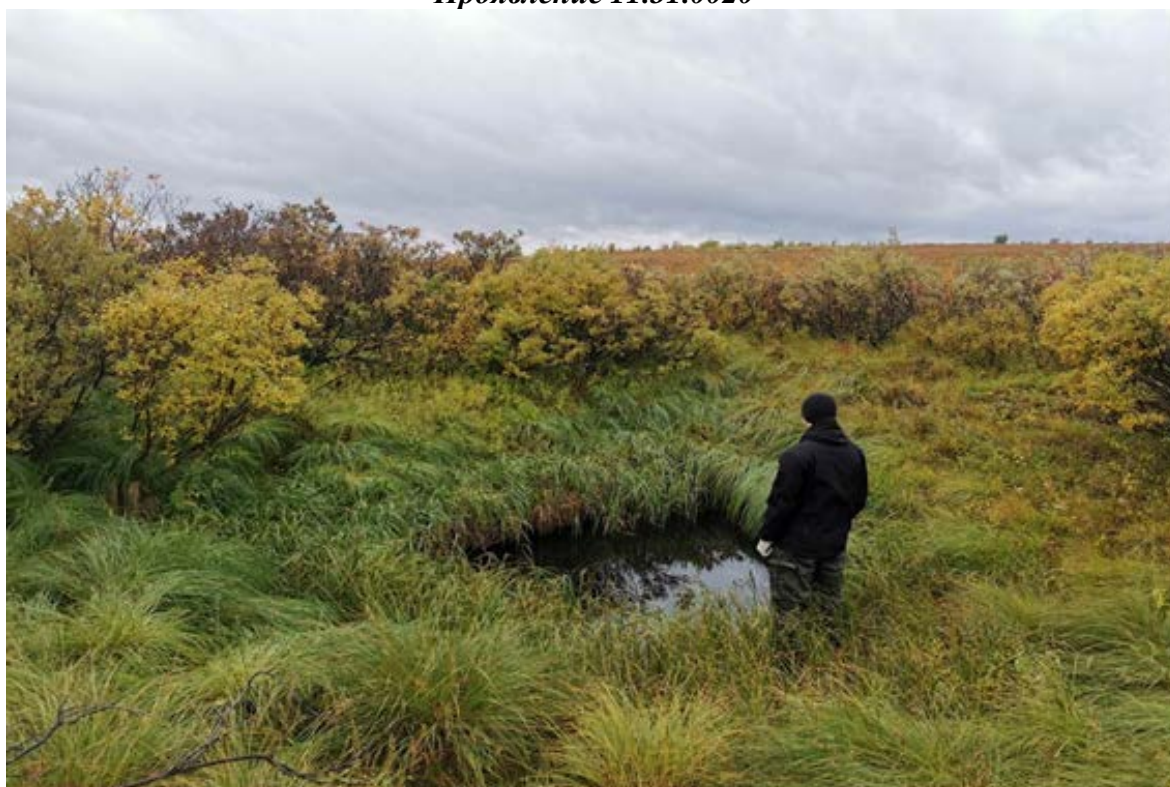
Фото 98. Развитие карстово-суффозионного процесса диаметром 12-15 м и глубиной до 2 м в пределах Воркутинского опорного мерзлотно-гидрогеологического полигона (участок детальных наблюдений Усинское водохранилище 1, МО ГО "Воркута")

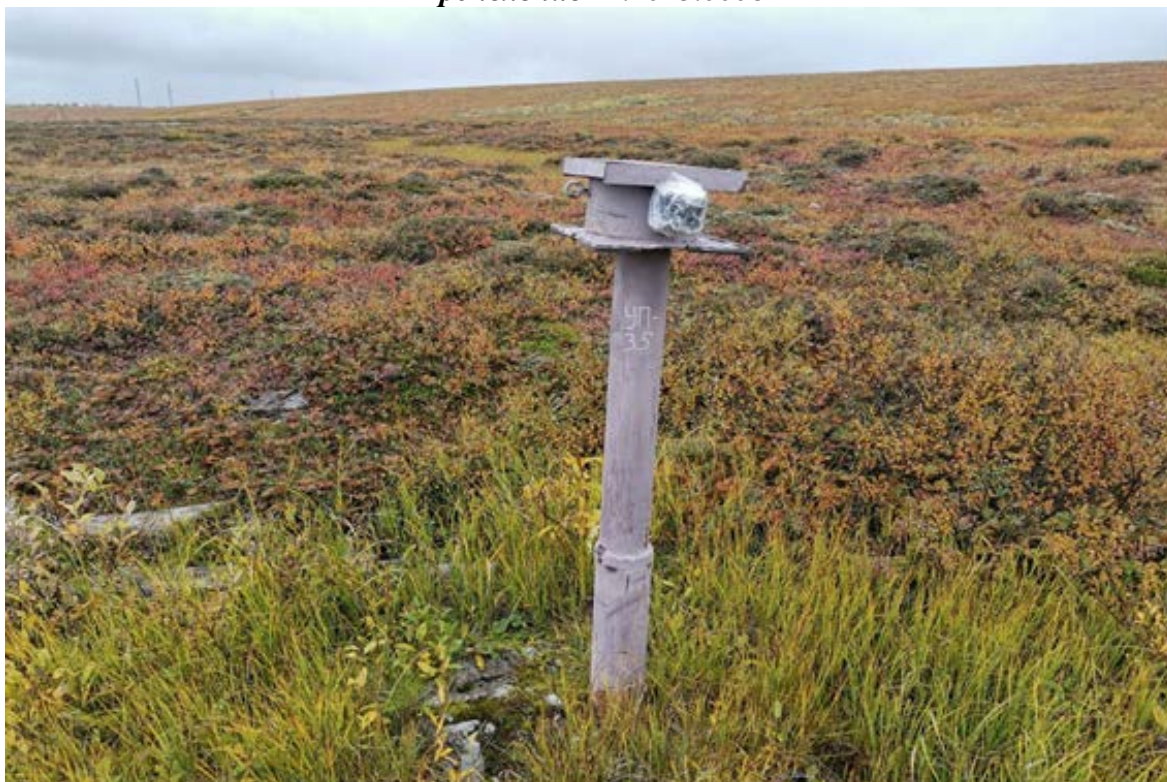
Фото 99. Скважина термометрическая, МО ГО "Воркута" (УП-35), Воркутинский опорный мерзлотно-гидрогеологический полигон, участок детальных наблюдений Усинское водохранилище 2

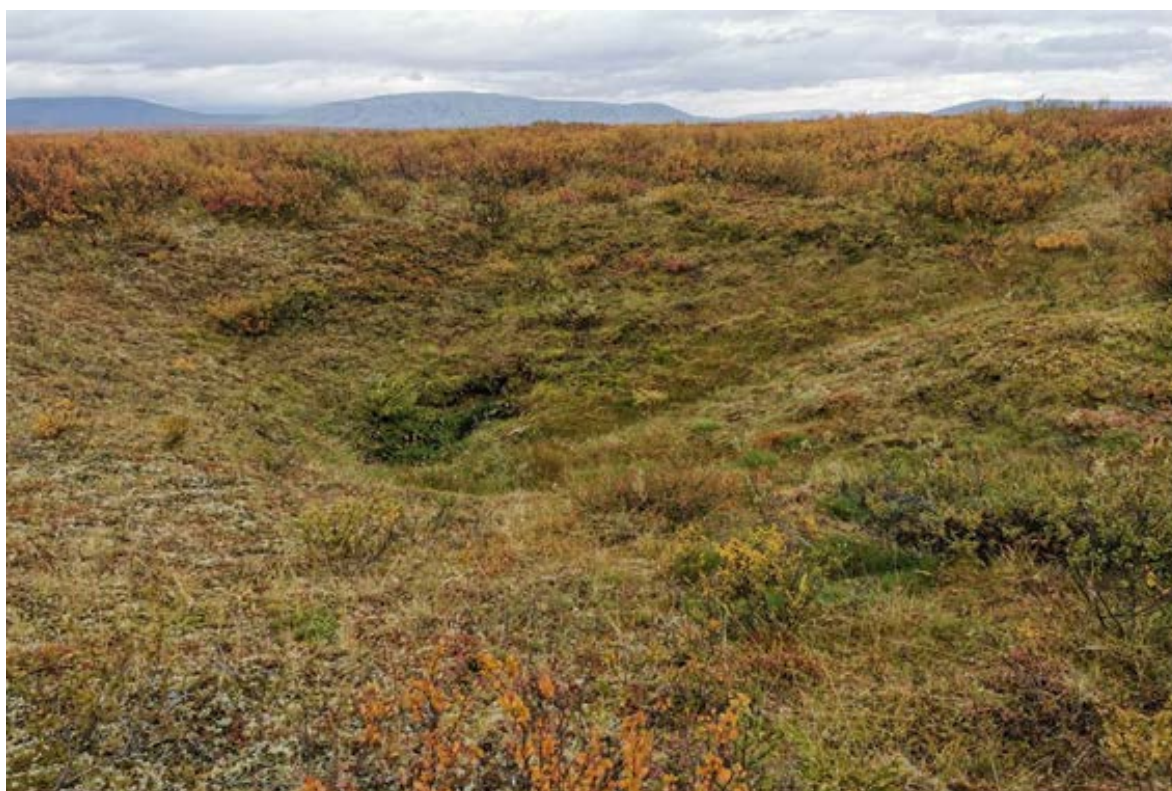
Фото 100. Карстово-суффозионная воронка диаметром 12-14 м и глубиной до 5 м, МО ГО "Воркута", Воркутинский опорный мерзлотно-гидрогеологический полигон, участок детальных наблюдений Усинское водохранилище 2
