ФИЛИАЛ «УРАЛЬСКИЙ РЕГИОНАЛЬНЫЙ ЦЕНТР ГМСН»

ИНФОРМАЦИОННАЯ СВОДКА

**О ПРОЯВЛЕНИЯХ ЭКЗОГЕННЫХ ГЕОЛОГИЧЕСКИХ ПРОЦЕССОВ
НА ТЕРРИТОРИИ УРАЛЬСКОГО ФЕДЕРАЛЬНОГО ОКРУГА
ЗА III КВАРТАЛ 2024 Г.**

Екатеринбург, 2024

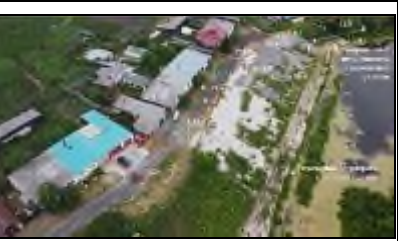
66-11-00310	Уральский	Свердловская область	Слободотуринский район, с. Усть-Ницинское	57,4701	64,52367	00.04.24	Не завершился	Оп	атм.	Отмечались	Развитие оползания на юго-восточной окраине с. Усть-Ницинское на рекультивированном участке. Уменьшается расстояние от бровки срыва до жилого дома по адресу ул. Садовая, дом № 11: от юго-западного угла дома до эрозионной бровки 7,20 м (в 2023 г. - 7,4 м); - расстояние от угла сарая до эрозионной бровки – 6,2 м (в 2023 г. - 7,0 м). На рекультивированной территории по адресу пер. Южный, д.10 на автодороге появилась суффозионная просадка 2,5х3,0 м. Активность низкая.

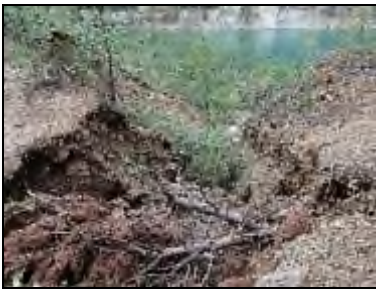
66-22-00357	Уральский	Свердловская область	Режевской район, окрестности с. Липовка	57,44599	61,11638	00.04.24	Не завершился	Эо	атм.	Не отмечались	Развития процесса овражной эрозии на обочине грунтовой дороги с захватом участка грунтовой дороги (ТНС68-6). Форма склонов: крутые. Рост оврага вершиной. На дне поваленные деревья (ель), на бортах оврага осыпи, бровка четкая. Сечение V-образное. Морфологический тип: линейный, роющий. Максимальная протяжённость оврага по тальвегу (длина) 53 м. Максимальная ширина оврага 11,2 м, глубина 5,5 м. Длина активной части оврага 26,5 м Средняя ширина оврага по бровке уступа 7,2 м Площадь оврага 381 кв. м. Средний уклон днища оврага 30°. Активность средняя.

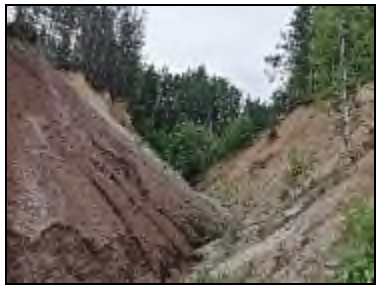
66-22-00553	Уральский	Свердловская область	Режевской район, окрестности с. Липовка	57,42651	61,09799	00.04.24	Не завершился	Эо	атм.	Не отмечались	Развитие процесса овражной эрозии на борту карьера залежи 3, 4, 5 (ТН68-8). Геоморфологическое положение: водораздел р. Липовка и р. Бобровка, притоков р. Реж. Форма склонов: крутые, 60-70°. Рост оврага вершиной. На дне и бортах осыпи. Бровка четкая. Сечение V-образное. Морфологический тип: линейный роющий, зигзагообразный. Максимальная протяжённость оврага по тальвегу 190 м. Ширина оврага в 20 м выше устья 40 м. Максимальная глубина оврага 16 м. Средний уклон днища оврага 30-40°, в 10 м от вершины формируется левый отвершек. Активность средняя

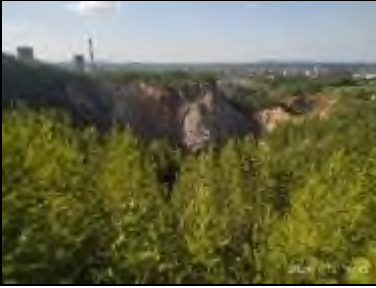
66-26-00421	Уральский	Свердловская область	ГО Город Нижний Тагил	57.90725	59.92412	00.04.24	Не завершился	От	атм.	Отмечались	Провал над шахтой Магнетитовая (ТН83) с перемычкой в северной части, зигзагообразной формы в плане. На севере засыпается отвалами. Длина провала около 100 м, ширина около 500 м, глубина около 140 м. Активность низкая. Территория г. Нижний Тагил

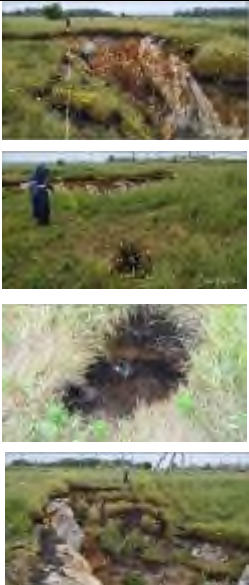
74-31-00227	Уральский	Челябинская область	Еманжелинский район, п. Красногорский	54,61942	61,22360	28.05.24	Не завершился	КС	Атм.	Не отмечались	Сведения о появлении карстово-суффозионного провала в районе пос. Красногорский (ТН 6) появились в интернете в конце мая 2024 года, а именно 28 мая (https://74.ru/text/incidents/2024/05/28/73632122/). Размеры провала в плане: длина 23,0 м, ширина с оползающим бортом 17,2 м, глубина 7,3 м. Вдоль южной стороны провала происходит оседание ступени длиной 11,0 м и шириной 7,4 м. Там же на расстоянии около 5 м наметился небольшой новый провал мешкообразной формы в виде воронки диаметром 1,5 м и глубиной 1,5 м. Провал расположен на значительном удалении от асфальтированной автодороги на свинокомплекс Агрофирмы «Ариант» (около 50 м) и на удалении 5 м от бетонного столба ЛЭП. Произошла активизация карстово-суффозионного процесса. Активность высокая, обусловлена интенсивным снеготаянием и выпадением осадков в теплый период года

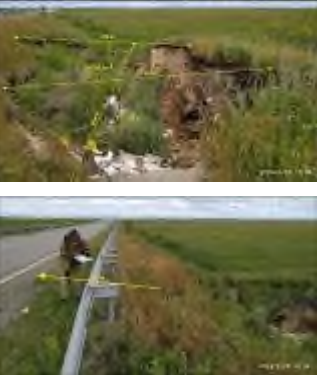
74-22-00171	Уральский	Челябинская область	Агаповский район, ж/д ст. Пещерная	53,26493	58,91972	00.04.19	Не завершился	Эо	Атм.	Отмечались	Овражная эрозия на участке пересечения оврага и Магнитогорской кольцевой автодороги, вдоль ее кювета (ТН 4). Длина оврага 34,0 м, ширина в вершине 6,3 м, глубина 2,0 м. В середине оврага ширина 9,0 м, глубина 2,5-3,0 м. В устье овраг сужается до размеров кювета: ширина 1,9 м, глубина 0,85 м. Площадь – 160 м ² . Причиной развития овражной эрозии является поверхностный сток по кювету автодороги, разрушивший бетонный лоток. Процесс овражной эрозии разрушает обочину автодороги. Минимальное расстояние от борта оврага до края асфальта 4,1 м. Отмечается рост плановых размеров и глубины оврага. Активность процесса овражной эрозии средняя – 15%, обусловлена интенсивным снеготаянием и выпадением осадков в теплый период года

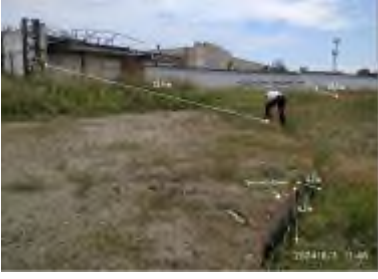
- активизация оползневой процесса на борту Копейского разреза, на границе с АО «Копемаш» в ТН 15: границах ранее отсыпанного блока появились новые трещины отрыва шириной 0,15-0,5 м, блок сместился вниз на 0,5 м, расстояние от бровки отрыва до периметра предприятия (опора вышки охраны) 21,4 м, минимальное - 10,6 м (Фото 74-11-00069);

- на ранее отсыпанной площадке оползневого участка в ТН 15 вновь наметились трещины отрыва, следует предположить, что отсыпанный грунт вновь сползет в карьер (Фото 74-11-00069). Отсыпка выполняется для пригрузки оползневого склона с целью замедления развития оползневого процесса;

74-11-00069	Уральский	Челябинская область	г. Копейск	55,10541	61,63133	00.05.24	Не завершился	Оп	Техн., атм.	Отмечались	<p>Оползень на участке АО «Копемаш» в ТН 15. Размеры оползня в плане 200×300 м. Площадь 30 000 м². По результатам обследования 16.05.2024 г. на оползневом участке зафиксирована трещина отрыва шириной 0,15-0,5 м, произошло вертикальное смещение ранее отсыпанного блока до 0,5 м, что свидетельствует о начале новой активизации оползневого процесса. Расстояние от края отсыпанной площадки до временной метки на столбе в районе ликвидированной вышки охраны - 21,4 м. В 20 м севернее вдоль ограждения предприятия, минимальное расстояние от ограждения до трещины отрыва составило 10,6 м (в 2023 г. – 11,2 м). Прогнозируется оползание отсыпанной площадки на борту Копейского разреза на участке АО «Копемаш» по границе трещины отрыва. Активность оползневого процесса в ТН 15 высокая – 30%, обусловлена интенсивным снеготаянием и выпадением осадков в теплый период года.</p> <p>АО «Копемаш» выполняет мониторинговые наблюдения за деформацией объектов предприятия в зоне влияния горных выработок шахты Центральная и разреза Копейский. Периодически проводится отсыпка грунта на участке оползания для пригрузки склона</p>

Для предотвращения разрушения бортов Копейского разреза, в том числе развития оползневых процессов на участке АО «Копемаш», необходимо выполнить комплекс рекультивационных мероприятий на Копейском разрезе и комплекс мероприятий противооползневой инженерной защиты на участке АО «Копемаш».

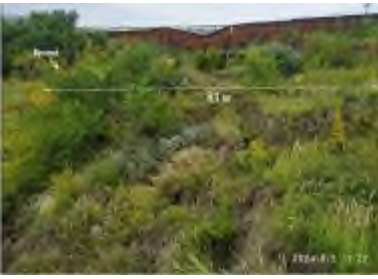
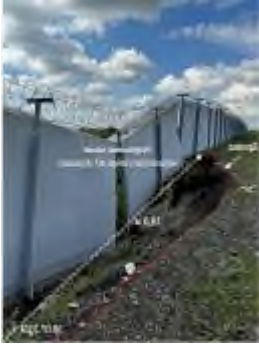
- образование нового оползня - активизация оползневой процесса на борту Копейского разреза, нанеся ущерб территории АО «Копемаш»: разрушены секции

металлического ограждения завода на протяжении 18 м, на технологической дороге завода наблюдаются трещины (Фото 74-11-00237);

- новый оползень нанес ущерб территории АО «Копемаш»: разрушены секции металлического ограждения завода на протяжении 18 м, на технологической дороге завода наблюдаются трещины (Фото 74-11-00237). По запросу Уралнедра (исх. № 01-01/2168 от 01.08.2024), выполнено оперативное обследование участка активизации оползневого процесса на борту Копейского разреза и территории АО «Копемаш».

В 2024 г. вследствие аномального количества осадков, выпавших в июне-августе, произошла активизация гравитационного комплекса процессов по бортам Копейского разреза. В том числе на участке АО «Копемаш» 28.07.2024 г. образовался новый оползень. По запросу Уралнедра 03.08.2024 ФУРЦ ГМСН проведено оперативное инженерно-геологическое обследование Копейского участка. Установлено: на борту разреза Копейский образовался оползень-поток максимальной шириной 83 м, длиной 143 м, общей площадью 10,7 тыс. м². Тело оползня разбито на многочисленные блоки с трещинами глубиной до 3,0 м, шириной до 2 м. Разрушены секции металлического ограждения завода на протяжении 18 м. На технологической дороге внутри территории завода, куда доступ сотрудникам ФУРЦ ГМСН не разрешен, наблюдаются трещины (Фото 74-11-00237). Триггерным фактором активизации оползневого процесса послужили атмосферные осадки и повышение уреза воды в карьерном озере. По данным метеостанции Челябинск в июле выпало 240 мм осадков, что составляет 293% от месячной нормы.

74-11-00237	Уральский	Челябинская область	г. Копейск	55,10829	61,63126	28.07.24	00.08.24	Оп	Техн., атм.	Отмечались	<p>Активизация оползневого процесса произошла в первой половине дня 28.07.2024 г. По результатам оперативного обследования 03.08.2024 на борту разреза Копейский зафиксирован оползень-поток максимальной шириной 83 м, длиной 143 м, общей площадью 10 690 м². Тело оползня разбито на многочисленные блоки с трещинами глубиной до 3,0 м, шириной до 2 м.</p> <p>Активизация оползневого процесса обусловлена интенсивным выпадением осадков в июне-июле месяце. Разрушены секции металлического ограждения завода на протяжении 18 м. На технологической дороге завода наблюдаются трещины</p>

Фото 74-11-237. Участок разрушения оползневым процессом ограждения АО «Копемаш». Копейский участок оперативного обследования, Челябинская область

Фото 74-11-237. Трещины на технологической дороге АО «Копемаш». Копейский участок оперативного обследования, Челябинская область

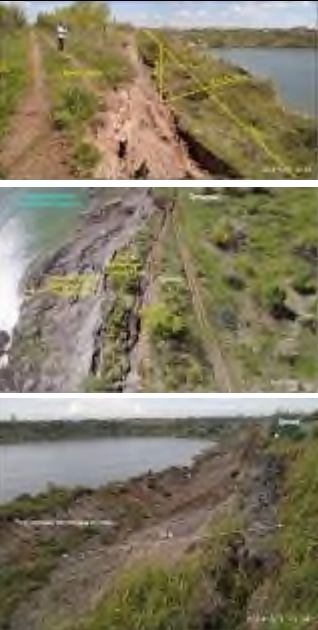
- активизация оползневого процесса на борту Копейского разреза в ТН 12: оползневой блок длиной от 10,6 до 16,3 м и значительной протяженностью вдоль борта - до 200 м, опустился на 2,0-10 м и разрушился, воздействия на инженерно-хозяйственные объекты не отмечено (Фото 74-11-00067);

74-11-00067	Уральский	Челябинская область	г. Копейск	55,11005	61,63742	00.04.24	00.08.24	Оп	Техн., атм.	Не отмечались	<p>Оползание борта карьера на участке протяженностью 290 м в ТН 12. В период проведения обследования 16.05.2024 г. зафиксирована активизация оползневой процесс: оползневой блок шириной от 10,6 до 16,3 м и значительной протяженностью вдоль борта - до 200 м, опустился на 2,0 – 10 м в сравнении с прошлым годом. При оперативном обследовании 03.08.2024 отмечено полное разрушение оползневой ступени. Причина активности оползневой процесс имеет техногенный характер: в створе данного участка, выше по потоку подземных вод расположен водоем, от которого в сторону карьера направлен поток грунтовых вод, происходит смачивание грунтов борта карьера и потеря их устойчивости. В ТН 12 имеется участок сброса воды в карьер с дебитом около 12 л/с, в результате которого также образовался водоем и произошло обрушение борта карьера. По результатам обследования зафиксирована активизация оползневой процесс, обусловлена интенсивным снеготаянием и выпадением осадков в теплый период года</p>

Фото 74-11-00067. Оползание борта Копейского разреза в ТН 12 с разрушенной оползневой ступенью. Копейский участок оперативного обследования, Челябинская область

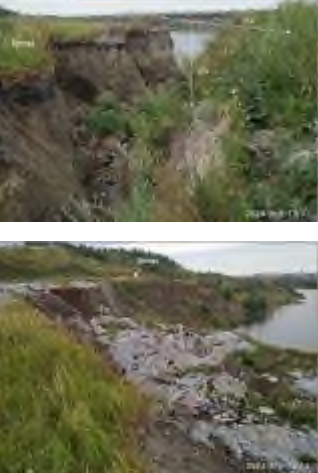
74-11-00068	Уральский	Челябинская область	г. Копейск	55,11165	61,64543	00.04.24	00.08.24	Оп	Техн., атм.	Не отмечались	<p>Оползание борта на протяжении 490 м в ТН 13. Обнаруженный по данным обследования 2021 г. блок оседания шириной до 10 м и протяженностью до 50 м с трещиной отрыва, по ходу маршрута за канавой № 1 обрушился в весенний период 2024 года. В районе канавы № 1 по результатам обследования выявлена техногенная активизация процесса овражной эрозии в результате сброса канализационных вод в карьер по канаве № 1. Ее ширина в устье - 7 м, глубина 8,0 м (за год произошел рост глубины на 5 м). В период обследования 16.05.2024 г. визуально оцененный объем сброса канализационных вод в разрез «Копейский» составил около 20 л/с. Во время оперативного обследования сброс отсутствовал. Активизация процесса овражной эрозии в канаве № 1 в результате сброса канализационных стоков. По канаве № 2 сброс отсутствует, изменений не отмечено: ширина в устье 7,0 м, глубина 3,0 м (без изменений). По информации АО «Копемаш» в ночь с 23 на 24 июля 2024 г. произошло обрушение на противоположном (восточном) борту карьера в районе свалки отходов строительного мусора. Оползневой блок опустился ориентировочно на 15 м. Участок активизации оползневой процесс. Активность обусловлена интенсивным снеготаянием и выпадением осадков в теплый период года</p>

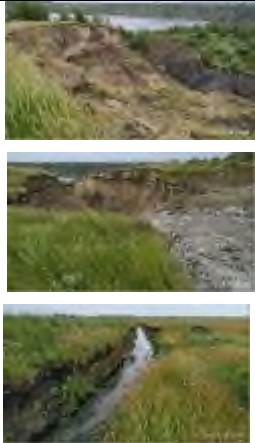
74-22-00023	Уральский	Челябинская область	г. Еманжелинск	54,74608	61,34325	00.04.24	00.08.24	Эо	Техн., атм.	Не отмечались	<p>Овраг в ТН 4, до рекультивации имевший протяженность от вершины до уреза воды в карьере около 850 м, образовавшийся в результате сброса поверхностных вод с микрорайона г. Еманжелинска. В настоящее время овраг рекультивирован, сток в него отведен по водоотводной канаве. Процесс овражной эрозии не развивается.</p> <p>Нерекультивированный участок расположен на борту карьера и имеет протяженность до уреза воды около 400 м, шириной около 30 м и глубиной 15 м. В нерекультивированной части оврага по бортам развиваются процессы оползания и обрушения. Активность гравитационного комплекса высокая 50%, обусловлена интенсивным снеготаянием и выпадением осадков в теплый период года</p>

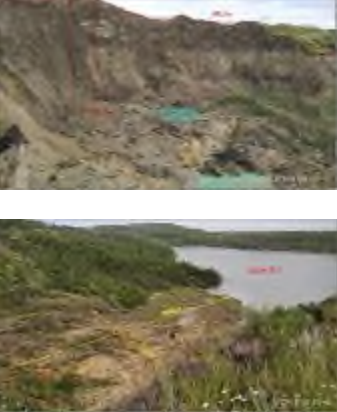
74-11-00063	Уральский	Челябинская область	г. Еманжелинск	54,74397	61,34119	00.04.24	00.08.24	Оп	Техн., атм.	Не отмечались	<p>Оползень на восточном борту карьера № 3 в ТН 5: протяженность вдоль бровки отрыва по данным космоснимков около 300 м. Максимальная протяженность вдоль линии смещения 300 м. Высота бровки отрыва порядка 20 м. В основании бровки отрыва – высачивание грунтовых вод. Оползень-поток, тело оползня представлено грунтами текучей консистенции. На теле оползня на отдельных участках небольшие водоемы и ручьи. Свежие блоки оползания и трещины бортового отрыва. Развитие оползневого процесса провоцируется потоком грунтовых вод, фильтрующихся из водоотводного канала на борту карьера и смачивающих грунты.</p> <p>Активность гравитационного комплекса процессов (оползневого процесса) высокая – 40%, обусловлена интенсивным снеготаянием и выпадением осадков в теплый период года</p>

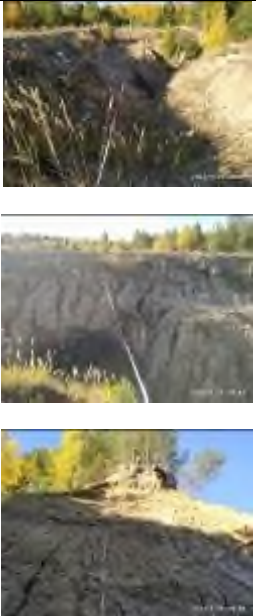
86-22-00124	Уральский	ХМАО-Югра	г. Урай	60,16316	64,65563	00.05.24	00.06.24	Эо	Атм.	Отмечались	<p>Овраг на правом высоком берегу р. Конда в районе вертолетной площадки, в ТН 4. Большой овраг треугольной формы площадью 1800 м². Ширина 44,5 м в широкой части (в 2023 г. - 43,92 м), от останца посередине до обваловки 18,30 м (в 2023 г. - 18,03 м). Глубина в устье 18,97 м (в 2023 г. до 15 м). Активность процесса средняя 25%, обусловлена весенним снеготаянием и ливневыми осадками.</p> <p>Развитие процесса овражной эрозии вынуждает владельца вертолетной площадки выполнять обваловку вершин оврагов</p>

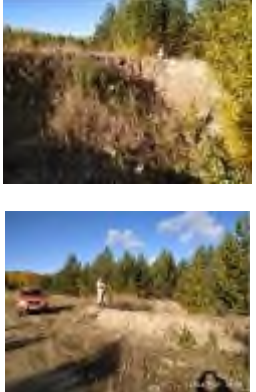
86-22-00125	Уральский	ХМАО-Югра	г. Урай	60,16335	64,65485	00.05.24	00.06.24	Эо	Атм.	Отмечались	<p>Овраг на правом высоком берегу р. Конда в районе вертолетной площадки, в ТН 5. Небольшой овраг циркового типа, полукруглый в вершине и сужающийся к устью. Ширина 13,94 м (в 2023 г. - 13,72 м), длина 52,2 м (в 2023 г. - 45,5 м), глубина 3,0-7,0 м. Площадь оврага 910 м². Активность процесса средняя 15%, обусловлена весенним снеготаянием и ливневыми осадками.</p> <p>Развитие процесса овражной эрозии вынуждает владельца вертолетной площадки выполнять обваловку вершин оврагов</p>

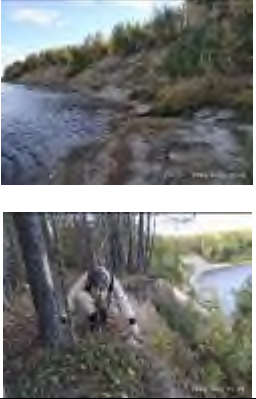
86-22-00126	Уральский	ХМАО-Югра	г. Урай	60,16365	64,65727	00.05.24	00.06.24	ГР	Атм.	Не отмечались	<p>Участок развития гравитационного комплекса процессов на правом высоком берегу р. Конда в ТН 6. Высокий обрывистый берег высотой 15-20 м, угол падения 70-80°, в обнажении пески и супеси желтые и серые. Четыре метки: № 1 от сосны до бровки обрыва - 0,68 м (в 2023 г. - 0,92 м), № 2 от железного уголка (грунтовая марка) до обрыва - 2,3 м (в 2023 г. - тоже), № 3 от железки до бровки обрыва - 2,27 м (в 2023 г. - тоже), № 4 от метки на сосне до обрыва 0,2 (в 2023 г. - 0,5 м). Активность процесса низкая 10%, обусловлена весенним снеготаянием и ливневыми осадками</p>

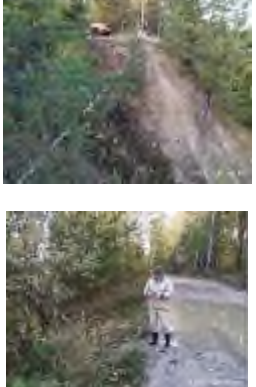
86-22-00128	Уральский	ХМАО-Югра	г. Урай	60,15562	64,67866	00.05.24	00.06.24	Эо	Атм.	Не отмечались	<p>Овраг в ТН 8 на восточном въезде в СОНТ «Геолог»-2. Ширина 14,15 м (в 2023 г. - 13,86 м), длина 16,2 м (в 2023 г. - 15,0 м), глубина 5,0 м. До дороги 1,2 м (в 2023 г. - 2,35 м). Площадь оврага 740 м². Активность процесса низкая 10%, обусловлена весенним снеготаянием и ливневыми осадками.</p> <p>Вершина оврага расположена на расстоянии 1,2 м от обочины грунтовой автодороги</p>

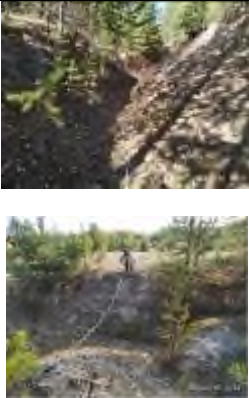
86-22-00129	Уральский	ХМАО-Югра	г. Урай	60,15508	64,68167	00.05.24	00.06.24	Эо	Атм.	Не отмечались	<p>Овраг на правом берегу р. Конда идущий вдоль обочины дороги в ТН 9. расстояние от вершины до поворота оврага к реке 52,0 м (в 2023 г. – 49,9 м), глубина в вершине 1,8 м (в 2023 г. – 0,8 м), ширина 5,76 м (в 2023 г. – 4,15 м). Ширина на повороте 5,70 м. Длина оврага от поворота до речного обрыва 26,0 м. Активность процесса средняя 20 %, обусловлена весенним снеготаянием и ливневыми осадками.</p> <p>Овраг развивается вдоль обочины автодороги</p>

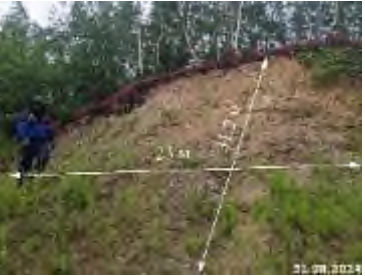
89-1210-0001-4	Уральский	ЯНАО	г. Салехард, правый берег р. Обь, в 9,4 км на восток от переправы Салехард-Лабытнанги	66.62572	66.58121	00.05.24	00.06.24	Ос	Атм.	Не отмечались	<p>Участок развития осыпного процесса расположен в 1,1 км ниже по течению от паромной переправы Салехард – Лабытнанги, в 100 м от спортивно-туристического комплекса Ямалкан, на правом берегу р. Обь. Длина осыпи в створе железного столба вниз по склону 11,6 м, высота 10,0 м. Протяженность вдоль берегового уступа – 30 м. Уклон поверхности осыпи 70°. Расстояние от дальней метки на березе до бровки 3,35 м (в 2023 г. – 3,45 м), от ближней 2,0 м. (в 2023-2022 гг. – тоже), длина осыпи в створе марки 11,2 м (в 2023 г. – тоже, в 2022 г. - 10,1 м). Замер в створе: от бровки отрыва до трубы 8,45 м (в 2023 – тоже).</p> <p>Литологический состав горных пород: а¹ Ш-Н – аллювиальные отложения первой надпойменной террасы. Супеси, суглинки, пески, местами с линзами гравия и гальки (до 17 м).</p> <p>Признаки активности: рост длины зоны обрушения, продвижение бровки отрыва, образование новых трещин и блоков отрыва. Активность оценена как низкая (7%). Факторы активизации опасного ЭГП: период снеготаяния, ливневой сток</p>

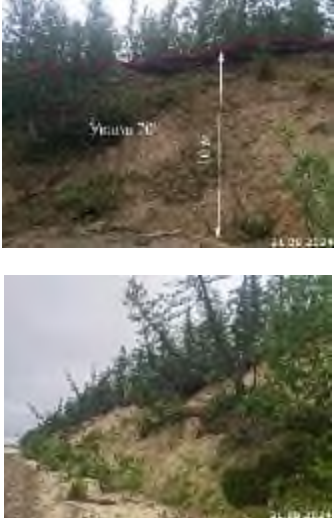
89-1210-0001-7	Уральский	ЯНАО	г. Салехард, правый берег р. Обь, в 5 км на восток от переправы Салехард-Лабытнанги	66.61783	66.66756	00.05.24	00.06.24	Оп	Атм.	Не отмечались	<p>Оползень на береговом склоне правобережья р. Обь. Расположен в 5,0 км ниже по течению от переправы Салехард-Лабытнанги. Тело оползня скрыто деревьями. Бровка отрыва высотой 4,54 м не задернована, сложена аллювиальными отложениями (песок, супесь, суглинок). Размеры оползня в плане: ширина 50,0 м, длина 37,5-43,3 м. Расстояние до меток до бровки: № 4 - 4,8 м, № 5 – 1,15 м. Угол наклона оползневого склона 60°.</p> <p>Литологический состав горных пород: а¹ Ш-Н – аллювиальные отложения первой надпойменной террасы. Супеси, суглинки, пески, местами с линзами гравия и гальки (до 17 м).</p> <p>Признаки и параметры активизации опасного ЭГП: рост плановых размеров оползня, появление новых блоков и трещин отрыва.</p> <p>Активность оценена как средняя (15%). Факторы активизации опасного ЭГП: период снеготаяния, ливневой сток</p>

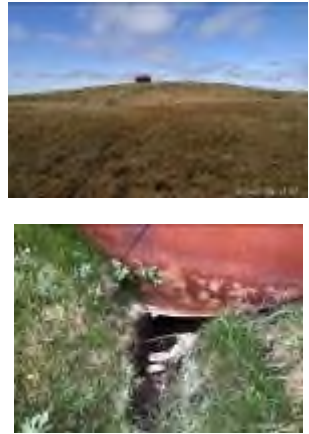
89-27-00228	Уральский	ЯНАО	Ямальский район, с. Сёяха	70.17151	72.55397	Нет данных	Не завершился	ГР	Атм.	Не отмечались	<p>Участок активного развития гравитационного комплекса процессов в парагенезисе с термоабразией и таянием многолетнемерзлых пород, в районе двух вышек связи. Протяженность участка вдоль берегового уступа (между ТН4-5) 250 м. Расстояние от бровки отрыва до вышки № 1 (по ходу маршрута от села) – до технологического контейнера – 41,3 м (в 2023 г - 42,0 м); до ограждения вышки № 2 – 60,5 м (в 2023 г – тоже, 2022 г – 65,0 м). Кратчайшее расстояние до столба в створе вышки №2 23,6 м (в 2023 г. - 27,2 м). Длина склона до пляжа – 70 м, угол наклона 600. Высота берегового уступа порядка 20 м. Вследствие таяния многолетнемерзлых грунтов отмечается их оползание в виде крупных блоков и участков течения грунта вниз по склону. На бровке склона – многочисленные трещины отрыва.</p> <p>Литологический состав горных пород: пески тонкозернистые, пылеватые (аллювий пойменных террас и русла) с включениями гравия, гальки и валунов – до 8 м (аН); байдарацкий эолий: пески и алевроиты с песчаными клиньями и псевдоморфозами по повторно-жильным льдам – до 15 м (vIIIbd).</p> <p>Признаки и параметры активизации: изменение линейных размеров проявления, изменение абсолютной отметки. Активность процесса высокая (30%). Факторы активизации: инженерно-хозяйственная деятельность; сезонная, среднегодовая и многолетняя температура воздуха, глобальное потепление; количество выпавших атмосферных осадков; ветровой и волновой режим</p>	 	-

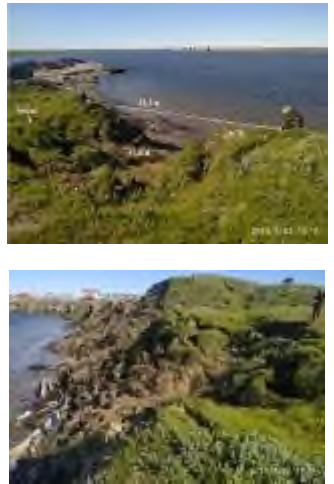
89-1210-0002-10a	Уральский	ЯНАО	Ямальский район, с. Сёяха	70.16537	72,16545	Нет данных	Не завершился	Тэ	Атм.	Не отмечались	<p>Разветвлённый овраг на побережье р. Сёяха. Ширина в устье 8,6 м, максимальная ширина 16,9 м. Длина 33,0 м, высота бортов 1,3 м, уклон бортов от 70 до 90°. Расстояние от вершины до метки на вагоне 7,4 м (в 2023 г. - 7,55 м). Развивается новый отвершек: ширина 8 м, длина 6,3 м.</p> <p>Литологический состав горных пород: пески тонкозернистые, пылеватые (аллювий пойменных террас и русла) с включениями гравия, гальки и валунов – до 8 м (аН); байдарацкий эолий: пески и алевроиты с песчаными клиньями и псевдоморфозами по повторно-жильным льдам – до 15 м (vIIIbd).</p> <p>Признаки и параметры активизации: изменение линейных размеров проявления, изменение абсолютной отметки. Активность процесса средняя (25%). Факторы активизации: инженерно-хозяйственная деятельность; сезонная, среднегодовая и многолетняя температура воздуха, глобальное потепление; количество выпавших атмосферных осадков</p>

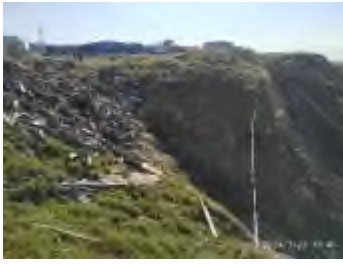
89-1210-0002-13а	Уральский	ЯНАО	Ямальский район, с. Сёяха	70,16637	72,50627	Нет данных	Не завершился	Тэ	Атм.	Не отмечались	<p>Овражная термоэрозия на участке строительства водозабора, по оврагу идет сток с улицы Береговая. Длина активной части оврага 30,3 м, глубина в вершине 1,8 м, в устье 3 м. Максимальная ширина оврага 7,75 м.</p> <p>Литологический состав горных пород: пески тонкозернистые, пылеватые (аллювий пойменных террас и русла) с включениями гравия, гальки и валунов – до 8 м (аН); байдарацкий эолий: пески и алевроиты с песчаными клиньями и псевдоморфозами по повторно-жильным льдам – до 15 м (vIIIbd).</p> <p>Признаки и параметры активизации: изменение линейных размеров проявления, изменение абсолютной отметки. Активность процесса средняя (25%). Факторы активизации: инженерно-хозяйственная деятельность; сезонная, среднегодовая и многолетняя температура воздуха, глобальное потепление; количество выпавших атмосферных осадков</p>

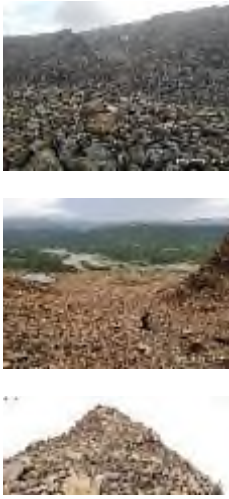
89-1210-0003-0002	Уральский	ЯНАО	Приуральский район, массив Рай-Из	66.89976	65.70267	Нет данных	Не завершился	Ос	Атм.	Не отмечались	<p>Подножье склона - основание осыпи. Абсолютные отметки поверхности рельефа 150-250 м. Незначительный уклон рельефа с углом наклона до 15. Конус выноса коллювиального, делювиально-коллювиального и элювиально-делювиального происхождения. Представлен грубо окатанными валунами (возможно ледникового происхождения) размером от 0,2 до 1,0 м. Находится в равновесном состоянии. Скорость продвижения вниз по склону низкая.</p> <p>Абсолютные отметки поверхности рельефа 250-400 м. Уклон рельефа до 25. Начало конус выноса коллювиального, делювиально-коллювиального и элювиально-делювиального происхождения. Представлен щебенисто-глыбовым грунтом с размером глыб от 0,2 до 2,0 м. Круглогодично происходит гравитационный снос материала со склонов массива. В период весеннего снеготаяния происходит вынос материала (пролювий) временными водотоками. Скорости перемещения материала средние.</p> <p>По данным геологической карты масштаба 1:200 000 (лист О-41-ХП, Харп), участок расположен в границах Райизско-Войкарского дунит-гарцбургитового комплекса пород, представленного дунитами, гарцбургитами и серпентинитами раннедевонского возраста.</p> <p>Признаки и параметры активизации: свежие осыпи и обвалы.</p> <p>Активность осыпного процесса оценена на среднем уровне (25%). Факторы активизации: физическое выветривание, весеннее снеготаяние, ливневые и продолжительные дождевые осадки</p>

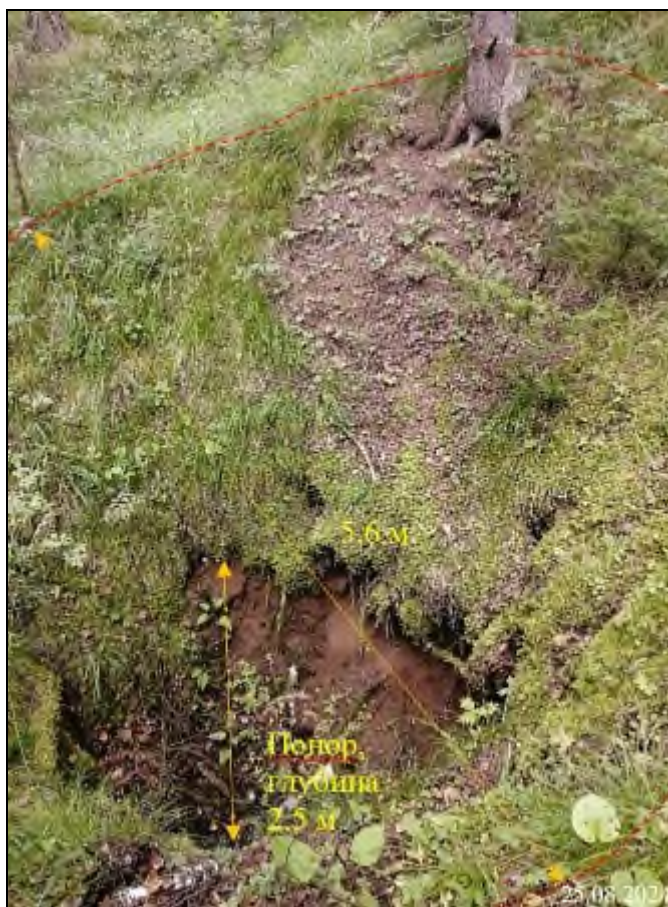
Фото 66-31-00196. Активная карстово-суффозионная воронка с понором.
Нижнесергинский участок Свердловская область

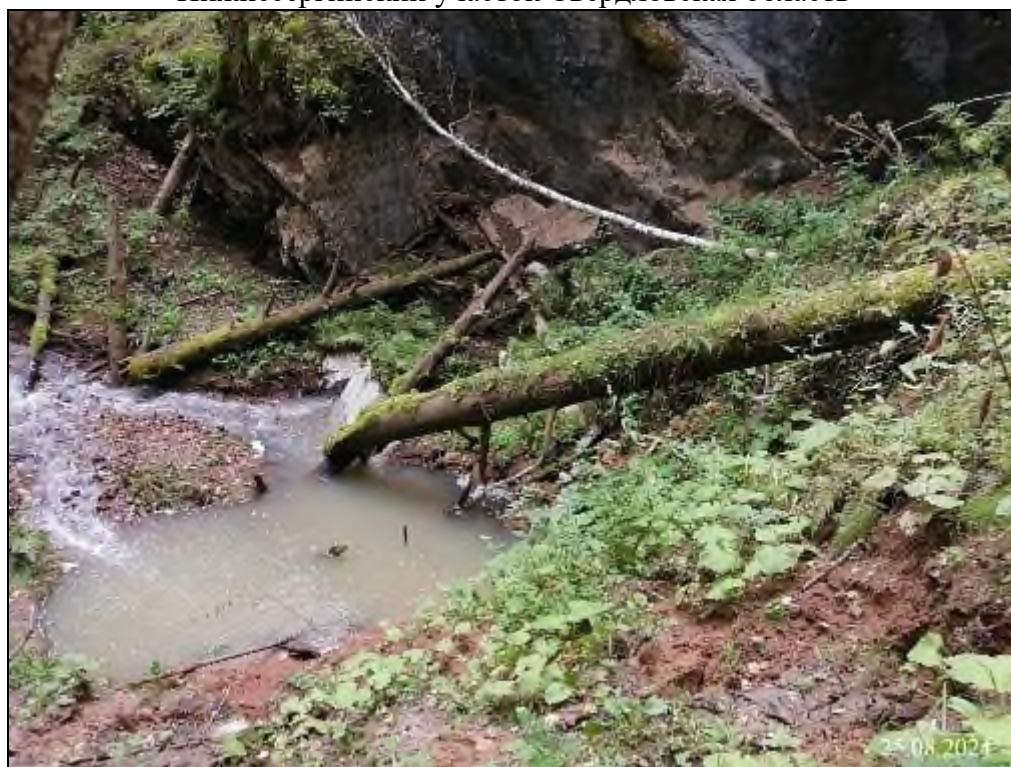
По результатам обследований выявлен 1 случай активизации карстово-суффозионного процесса на Нижнесергинском участке, расположенном на площади Уральского инженерно-геологического региона (Фото 66-31-00193). Факторами активизации карстово-суффозионного процесса являются атмосферные осадки и активное снеготаяние.

Фото 66-31-00193. Карстовый провал с понором, поглощающим поверхностный сток.
Нижнесергинский участок Свердловская область

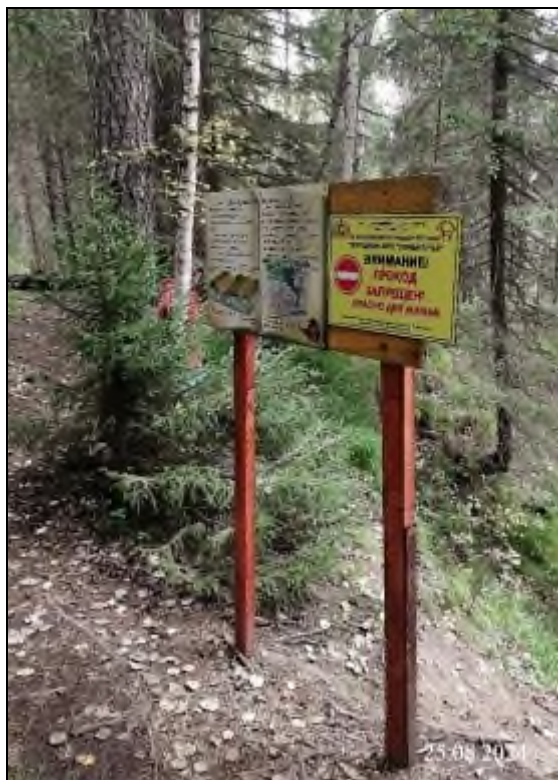
Фото 66-31-00193. Предупреждающие таблички на участке карстового провала.
Нижнесергинский участок Свердловская область

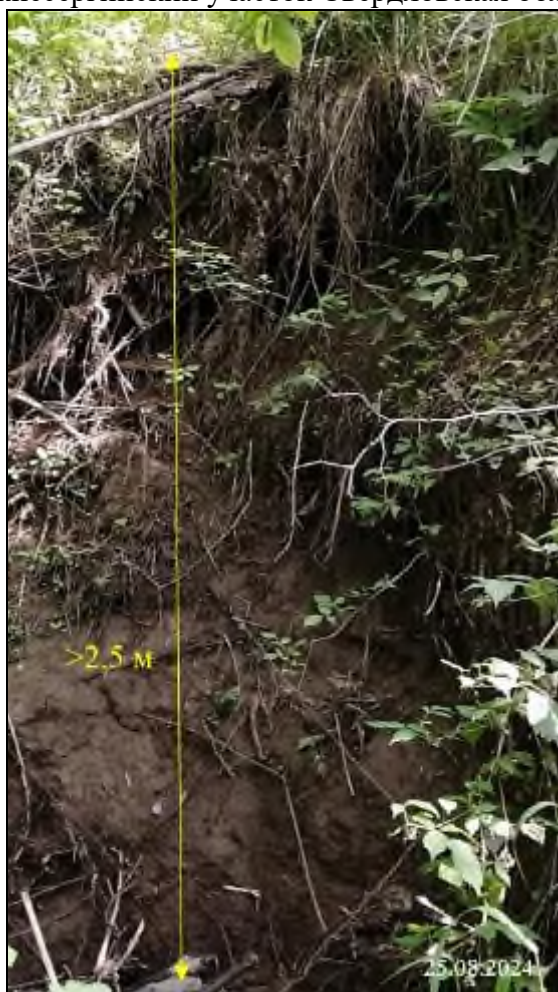
Фото 66-31-00461. Активная карстовая воронка с понором.
Нижнесергинский участок Свердловская область

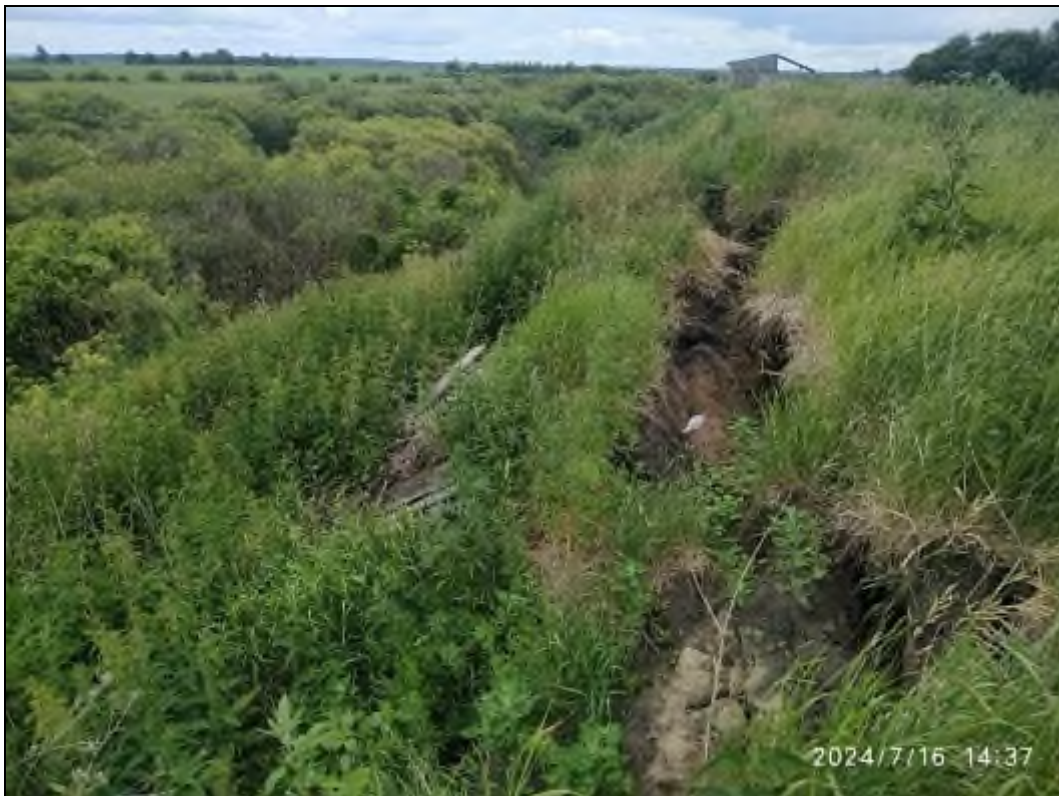
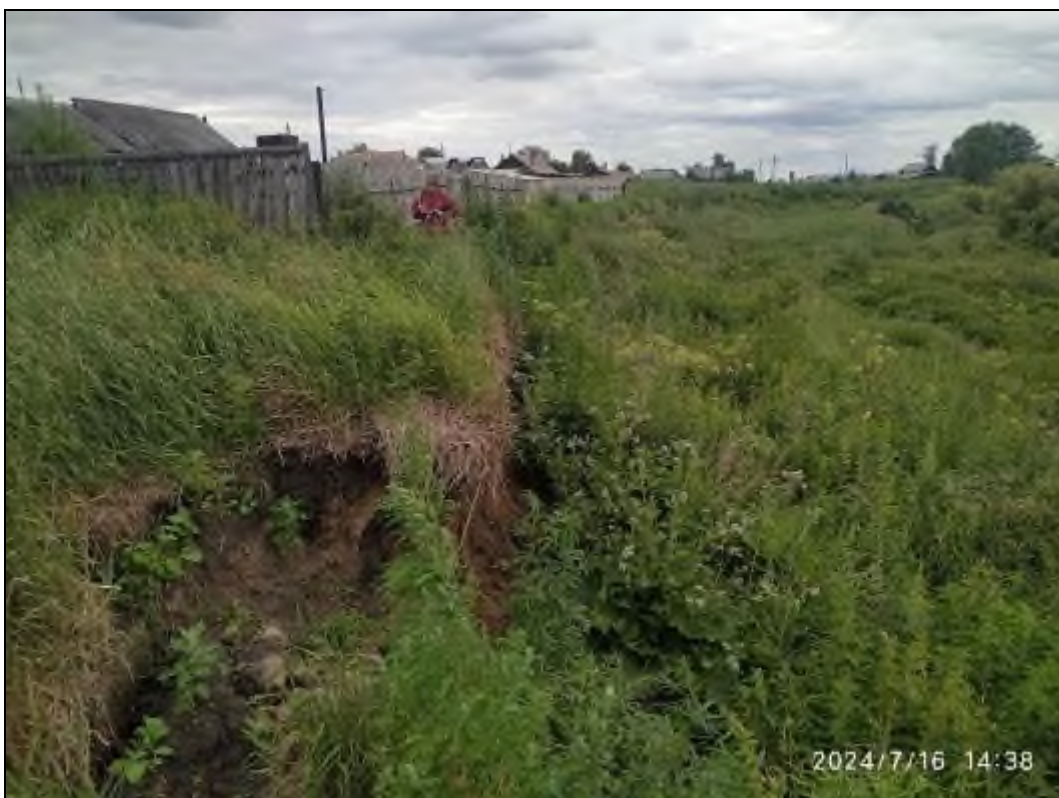
Фото 66-11-00327. Осыпающаяся бровка отрыва оползня в д. Верхняя Иленка.
Верхне-Иленский участок Свердловская область

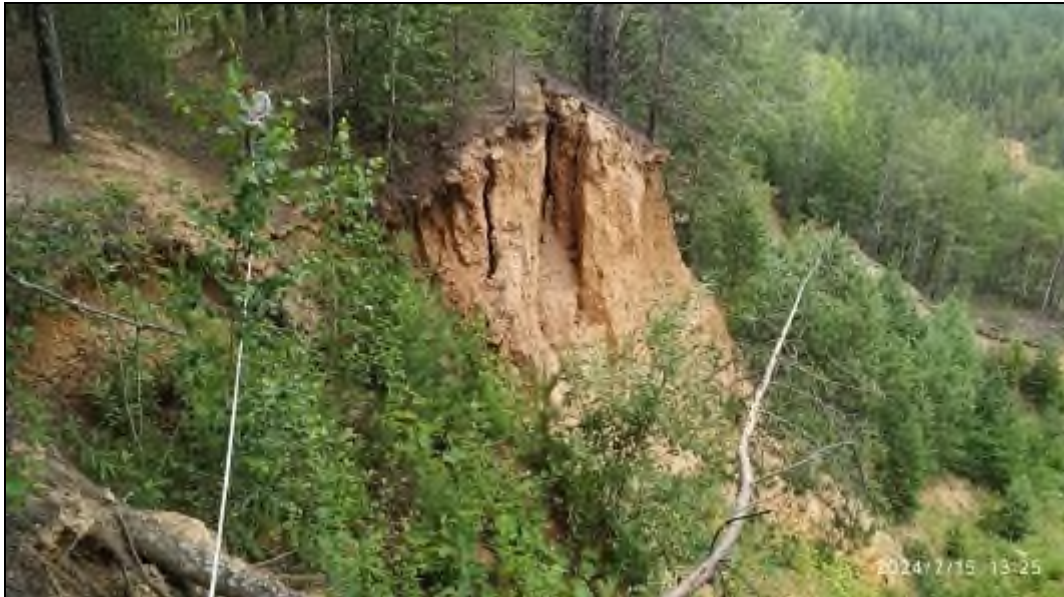
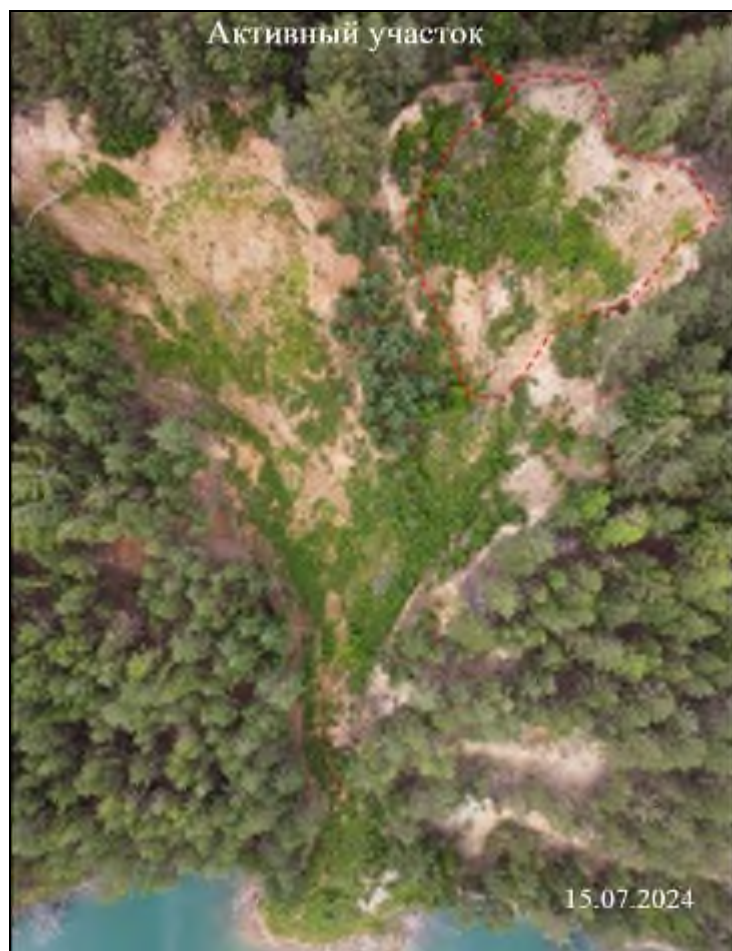
66-11-00356	Уральский	Свердловская область	Режевской район, окрестности с. Липовка	57,44376	61,09897	00.04.24	Не завершился	Оп	атм.	Не отмечались	Развитие оползневого процесса расположен на северном борту карьера залежи 6 (ТНС68-4). Геоморфологическое положение: водораздел р. Липовка и р. Бобровка, притоков р. Реж. Стенки срыва выветрелые, крутые до вертикальных, с резкими бровками. Бугров выпирания не наблюдается. Глубина захвата грунта 0,2 м. Общая длина уступов 120 м. Площадь 8760 кв. м, площадь разрушенного участка 40 кв. м. Активность средняя

Фото 66-11-00309. Бровка отрыва (фото сверху) и оползневой склон (фото внизу).
Липовский участок Свердловская область

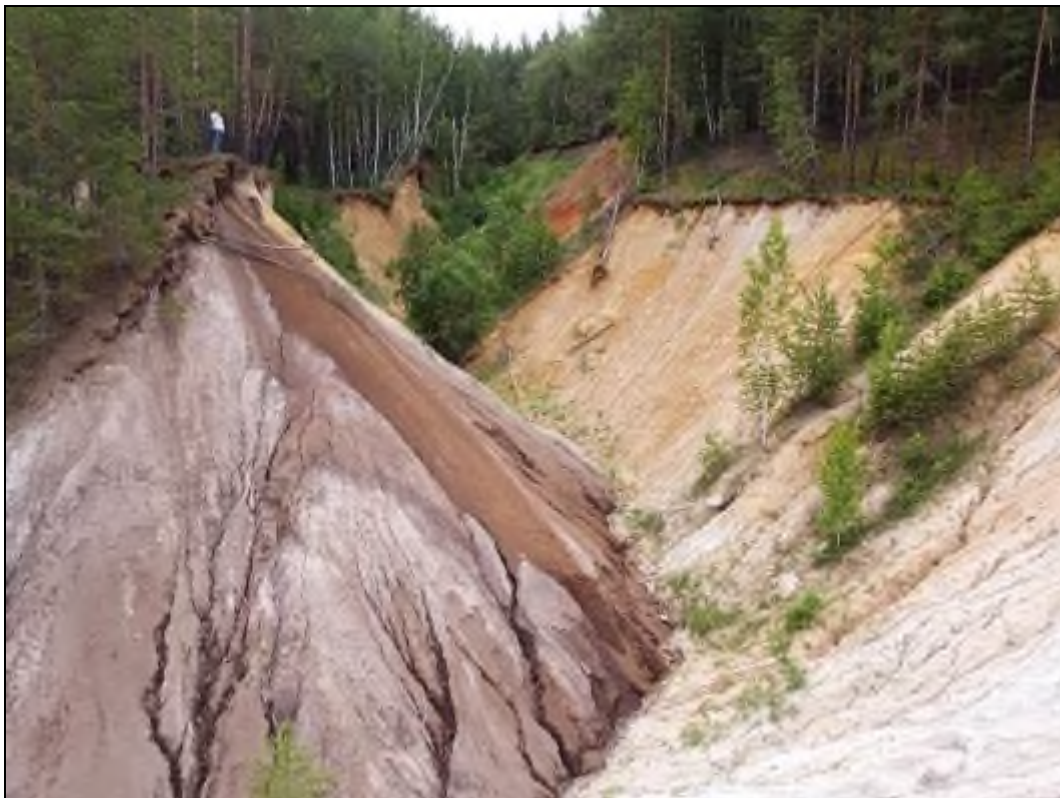
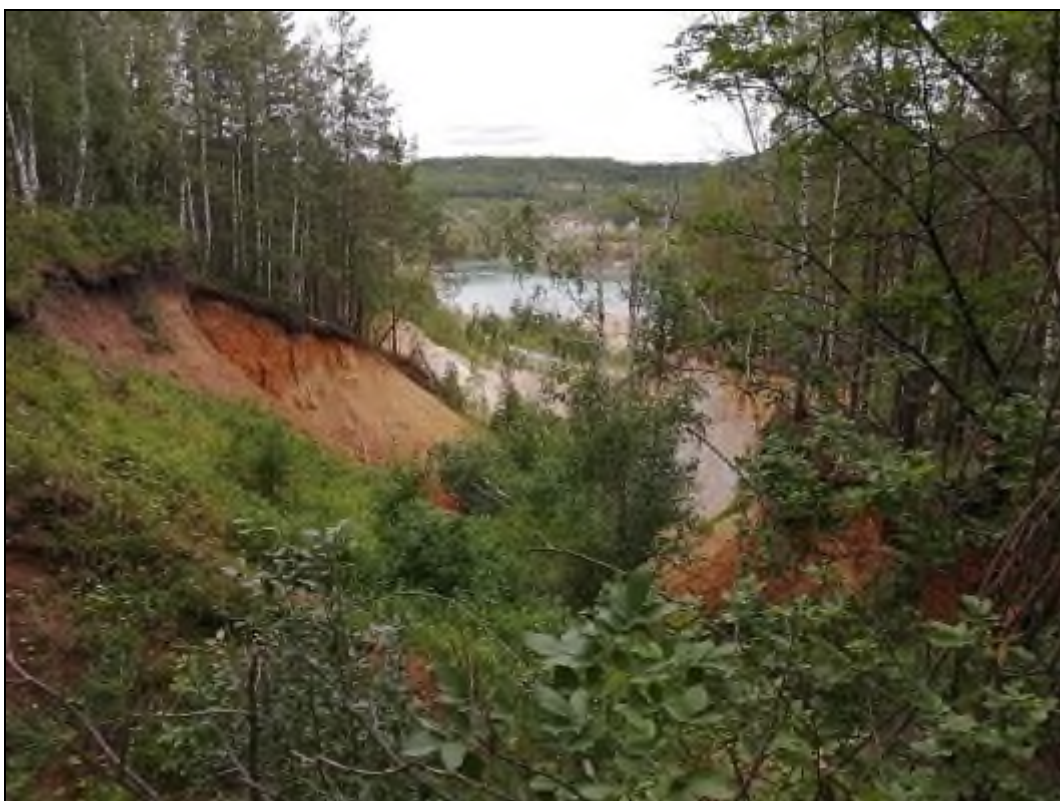
Фото 66-22-00421. Овражная эрозия по бортам карьеров.
Липовский участок Свердловская область

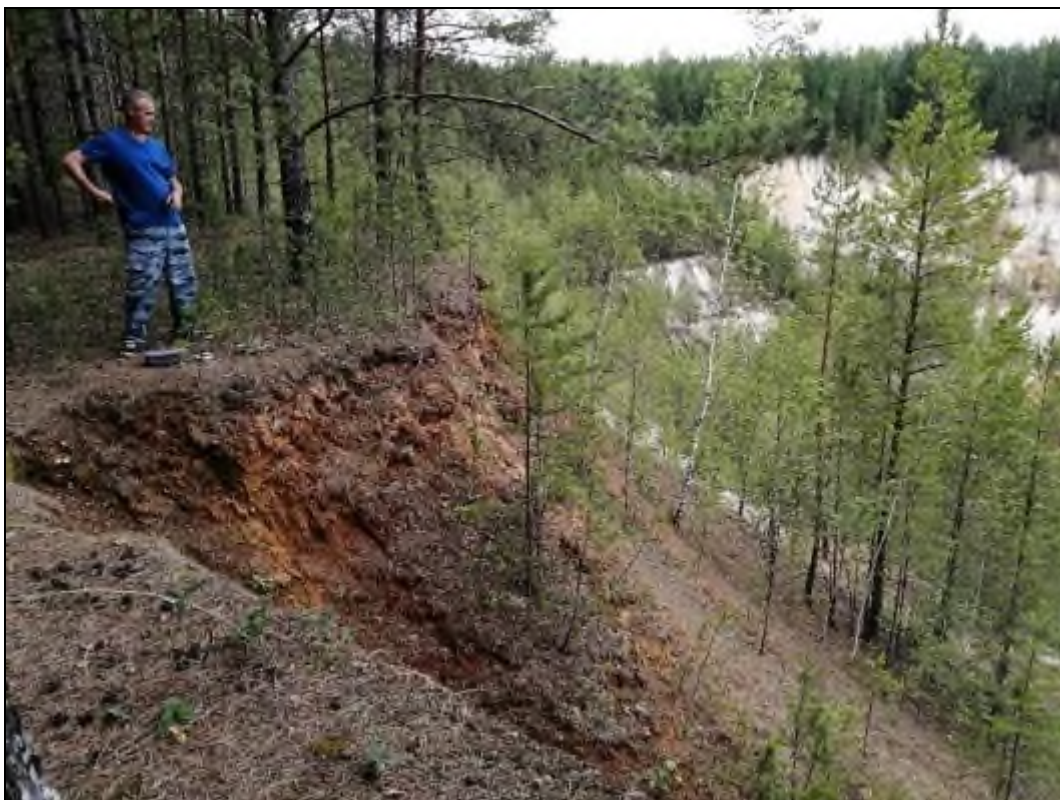
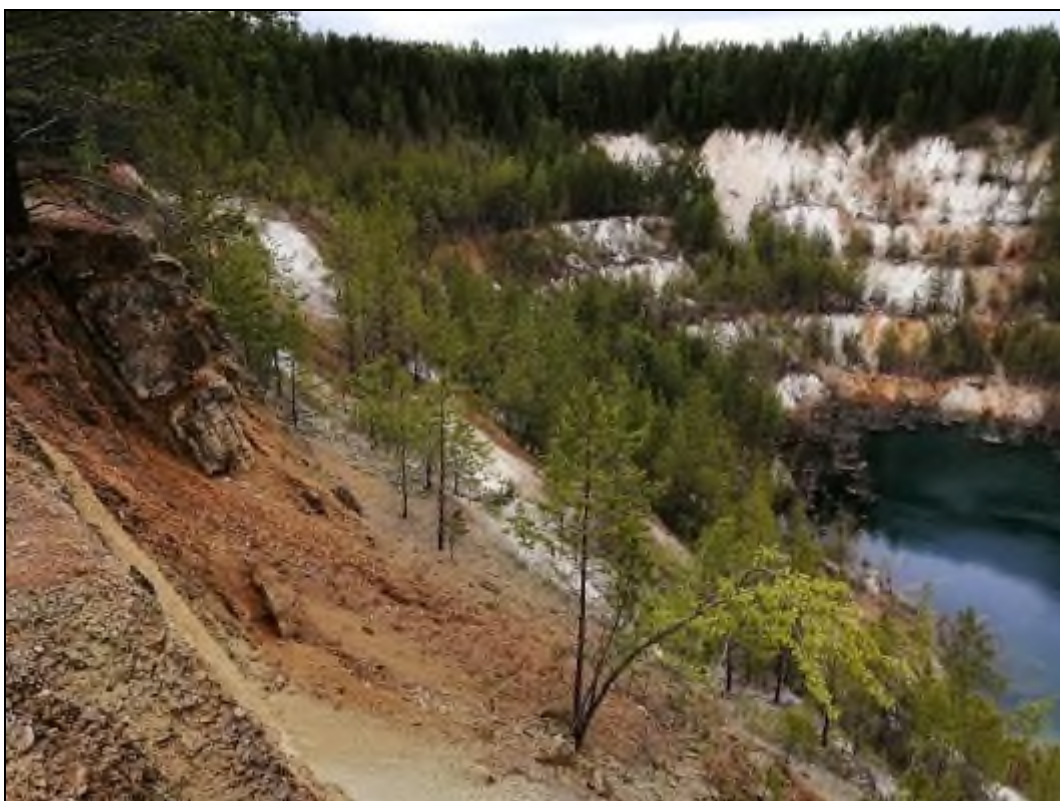
Фото-66-11-00308. Осыпной процесс на бортах карьеров.
Липовский участок Свердловская область

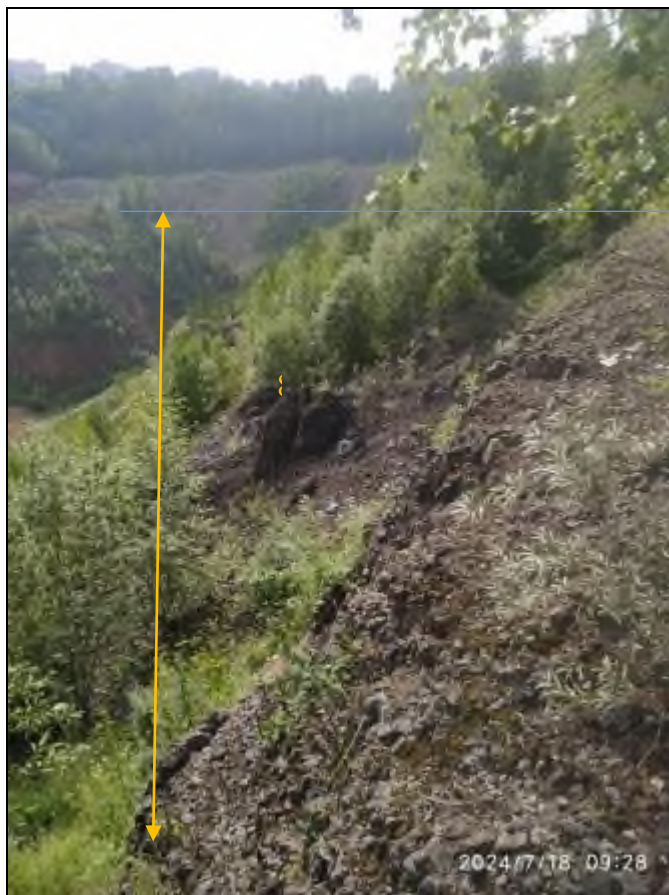
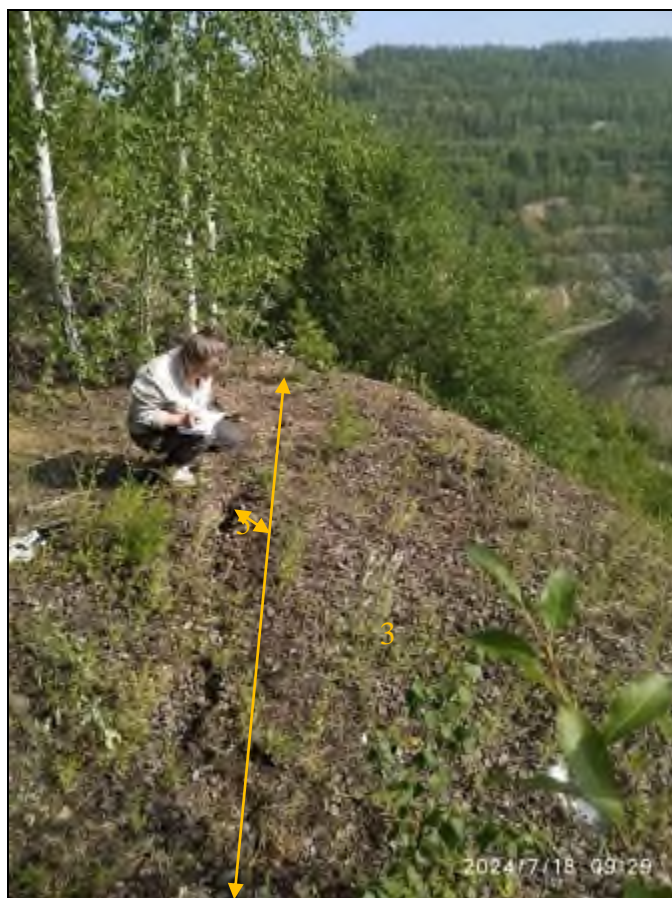
66-11-00554	Уральский	Свердловская область	ГО Город Нижний Тагил	57,89820	59,92897	00.04.24	Не завершился	Оп	атм.	Отмечались	Развитие оползания бортов Меднорудянского карьера. Пространство между площадкой оползневой ступени и бровкой карьера отсыпано насыпным грунтом. Насыпные породы оседают с образованием трещин длиной 10-20 м, раскрытием 5-8 см, глубиной 0,3 м. Поврежден край автодороги на бровке карьера. Язык оползня завалил автодорогу, проходящую по ступени карьера (ТН80-1). Развитие оползания на западном борту Меднорудянского карьера. Проявление (ТН80-4) длиной 5 м, высотой до 8 м на расстоянии 40 м от автодороги (ул. Штурмовая, ТН80-4). Трещины отрыва на расстоянии 1,65 м, длиной 3 м, глубиной 0,5 м, раскрытие 5,5 см. Активность средняя. Территория г. Нижний Тагил

Фото 66-11-00554. Оползневой процесс на борту Меднорудянского карьера (ТН 80-4).
Нижнетагильский участок Свердловская область

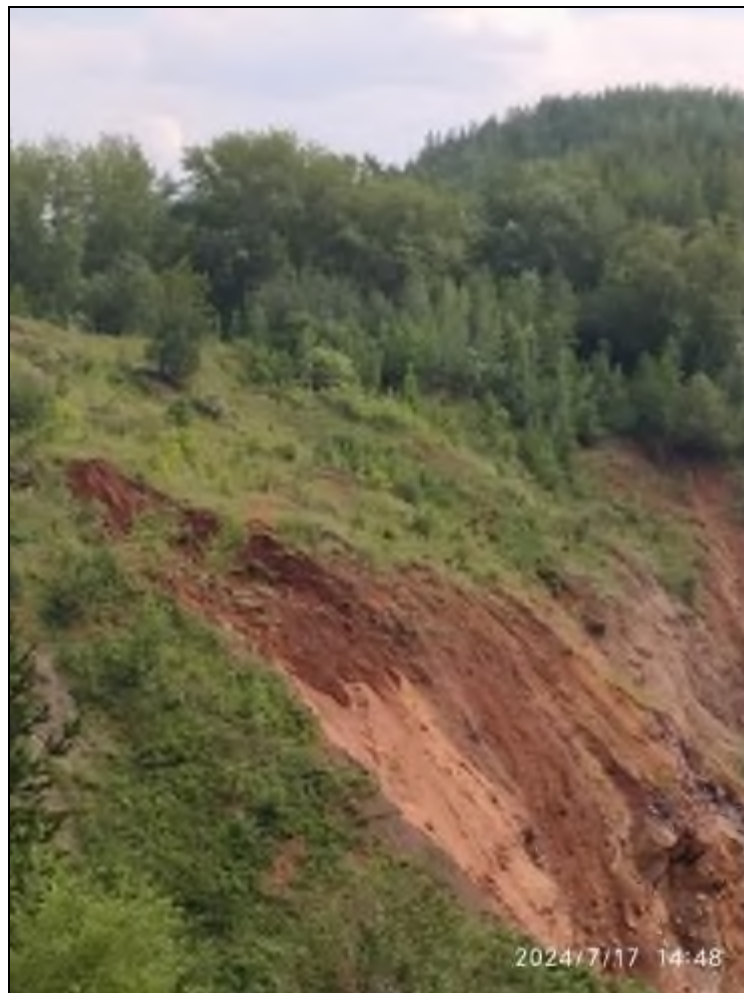
Фото 66-26-00421. Провал над шахтой Магнетитовая.
Нижнетагильский участок Свердловская область

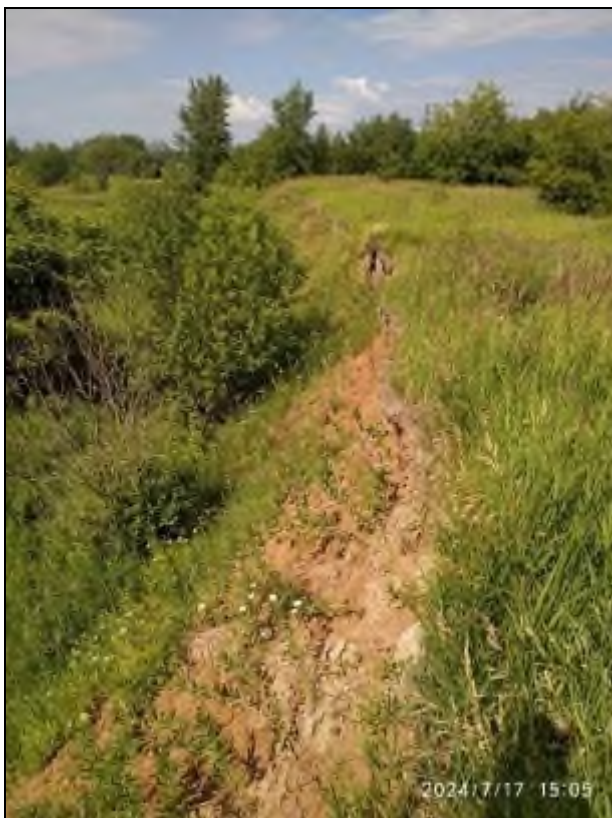
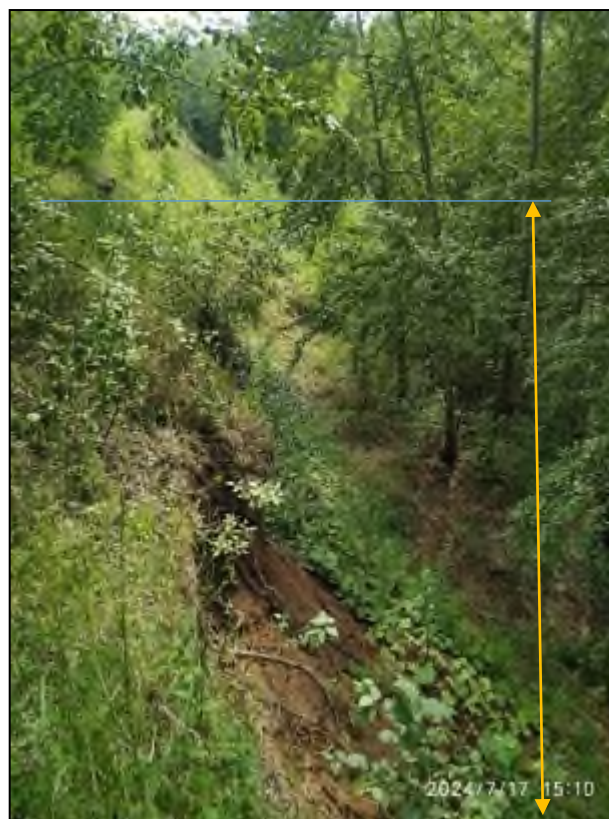
Фото 66-11-00555. Бровка отрыва оползневого блока на борту провала шахты Магнетитовая. Нижнетагильский участок Свердловская область
