ФИЛИАЛ «УРАЛЬСКИЙ РЕГИОНАЛЬНЫЙ ЦЕНТР ГМСН»

ИНФОРМАЦИОННАЯ СВОДКА

**О ПРОЯВЛЕНИЯХ ЭКЗОГЕННЫХ ГЕОЛОГИЧЕСКИХ ПРОЦЕССОВ
НА ТЕРРИТОРИИ УРАЛЬСКОГО ФЕДЕРАЛЬНОГО ОКРУГА
ЗА III КВАРТАЛ 2024 Г.**

Екатеринбург, 2024

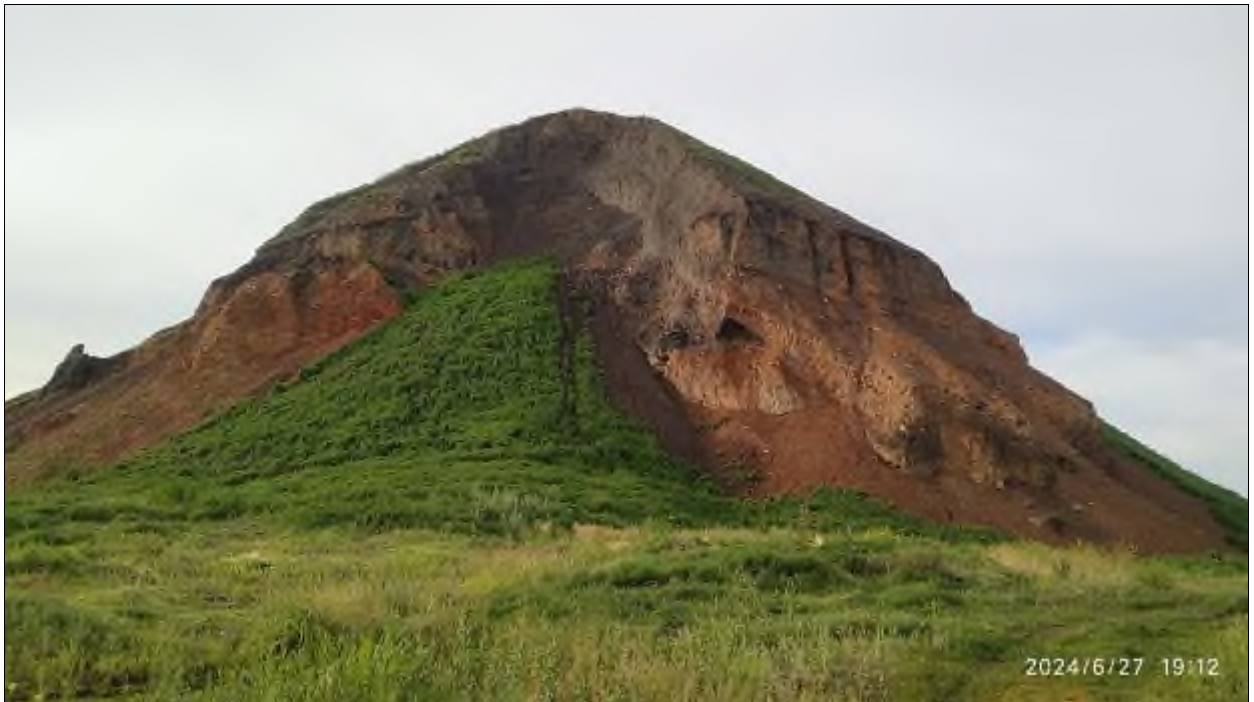
Фото 74-11-00233. Оползание и осыпание склонов террикона бывшей угольной шахты Куллярская. Красногорский участок Челябинская область

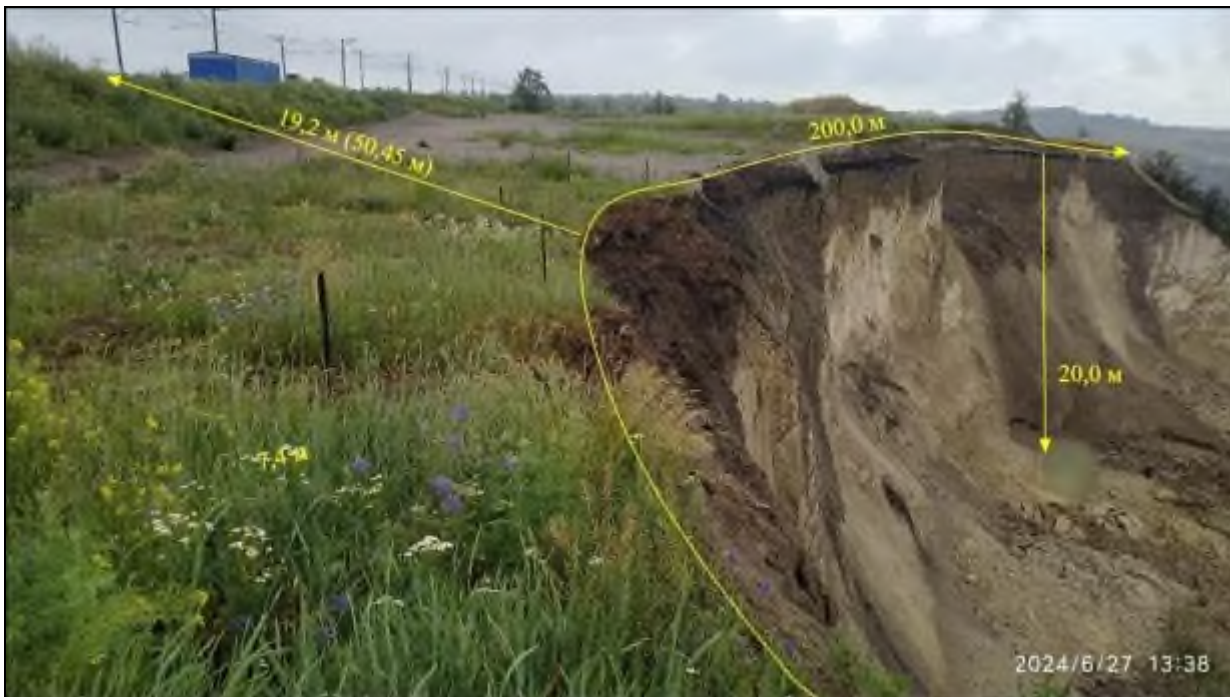
Фото 74-11-00172. Бровка отрыва и расстояние от железнодорожной линии в ТН 2.
Красногорский участок Челябинская область

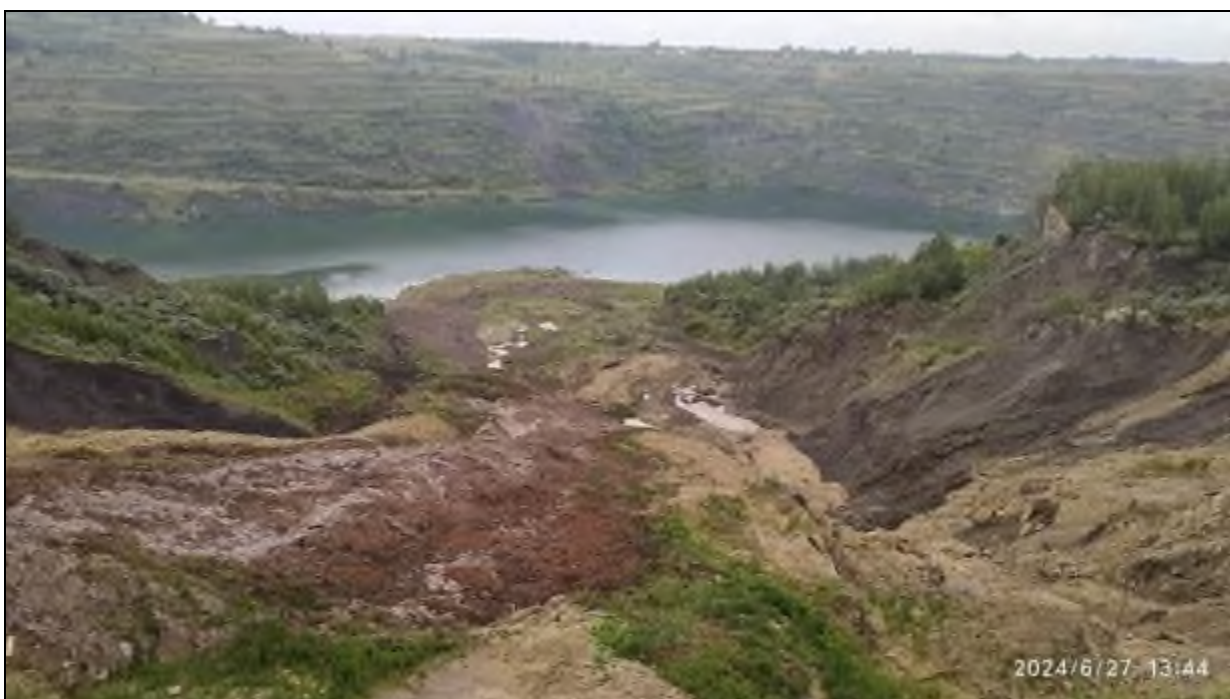
Фото 74-11-00172. Тело оползня-потока в ТН 2.
Красногорский участок Челябинская область

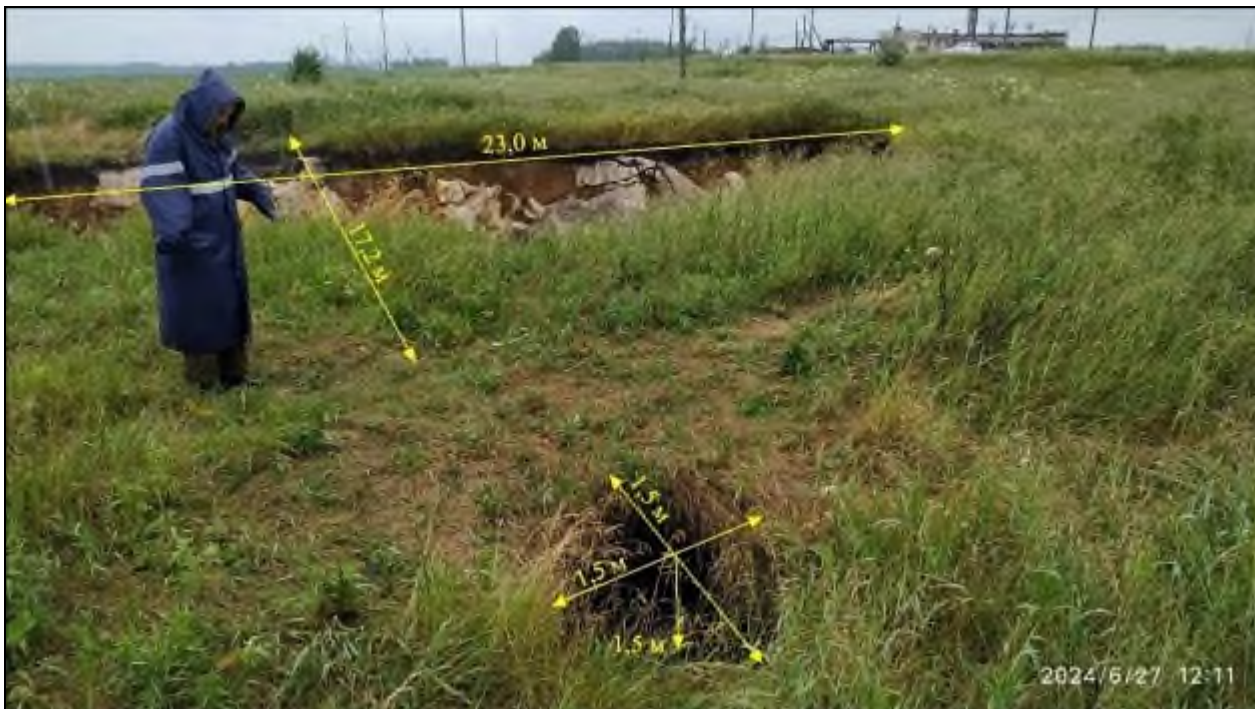
Фото 74-31-00227. Карстово-суффозионный провал и образующаяся воронка в ТН 6.
Красногорский участок Челябинская область

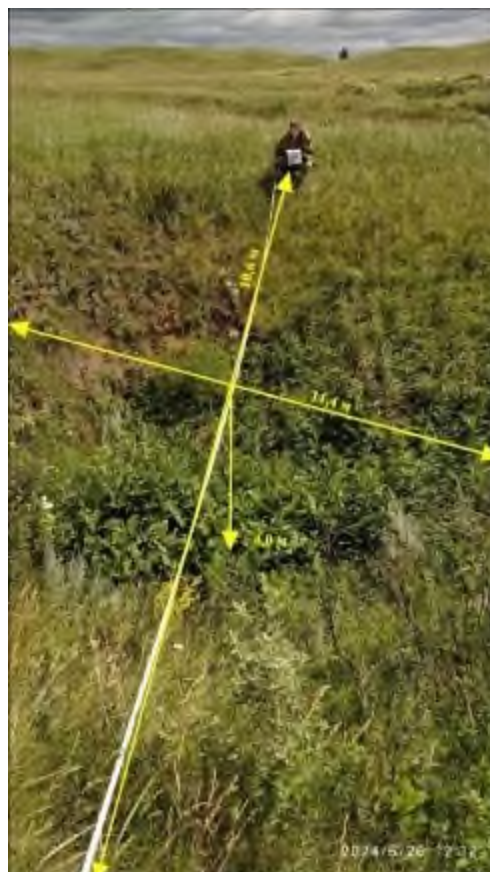
Фото 74-31-00184. Воронка № 15 в ТН 10. Янгельский участок Челябинская область

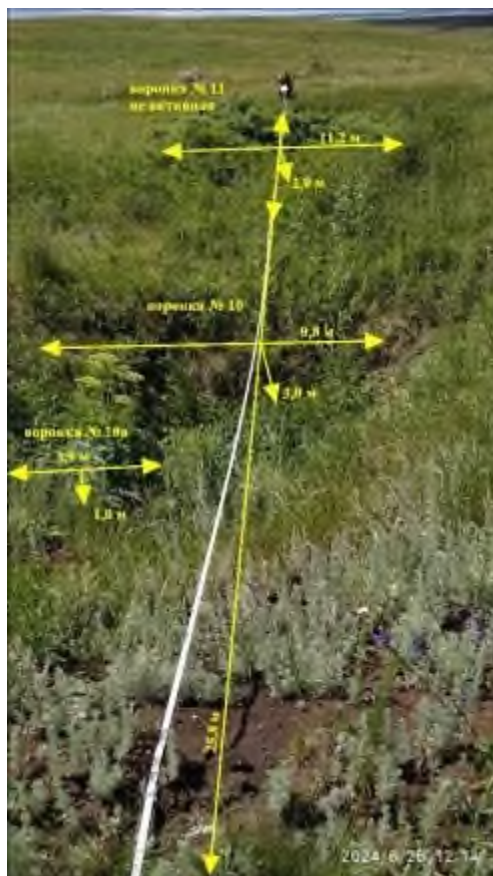
Фото 74-31-00182. Воронки № 10, 10а, 11 в ТН 10.
Янгельский участок Челябинская область

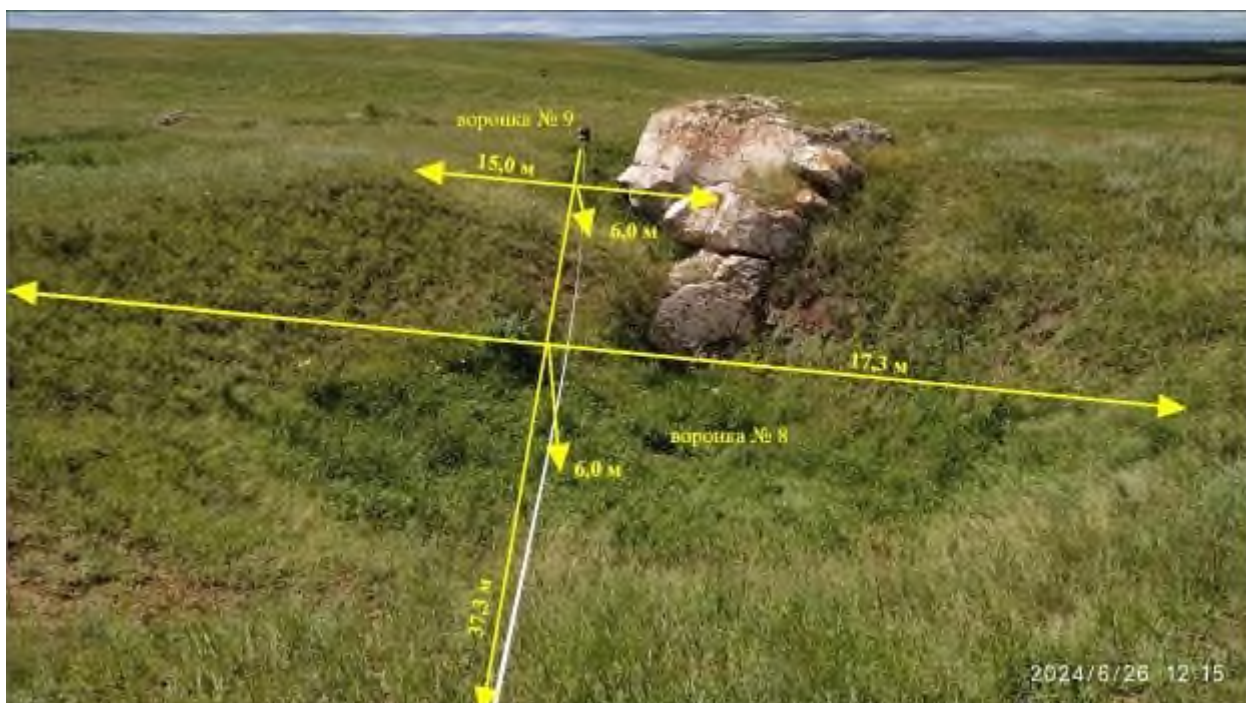
Фото 74-31-00179. Воронки № 8 и 9 в ТН 10. Янгельский участок Челябинская область

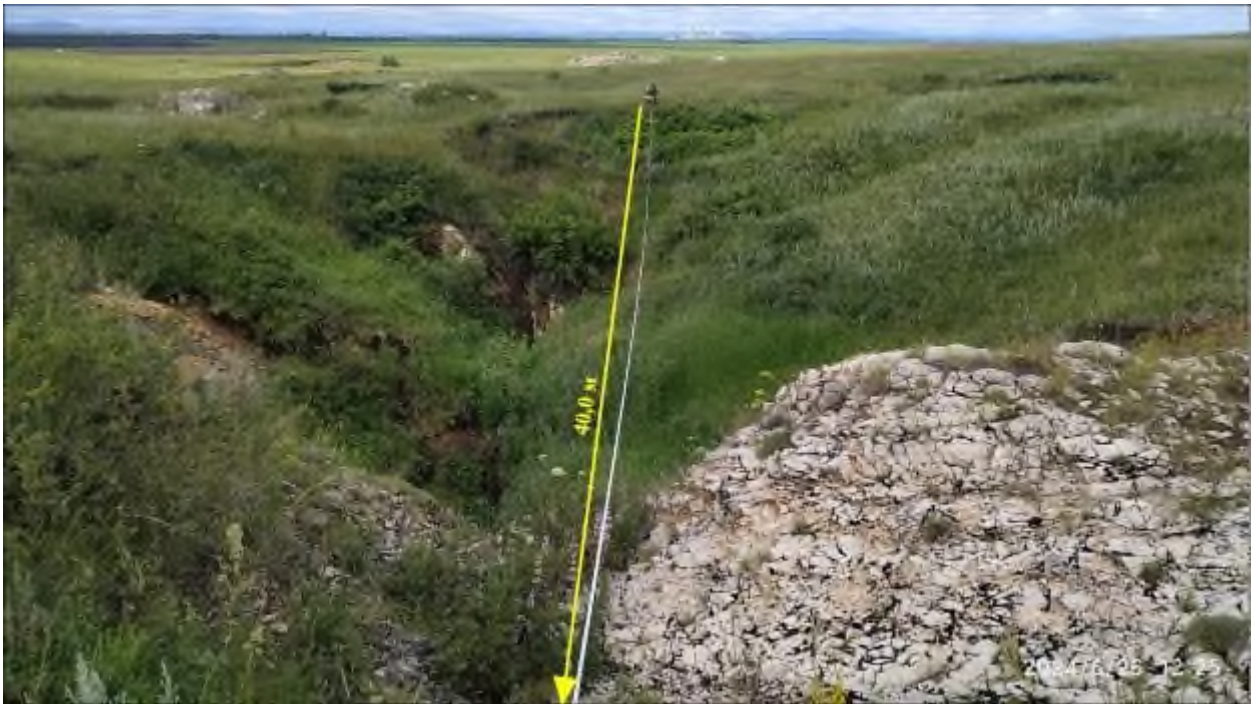
Фото 74-31-00235. Карстовые провалы № 6 в ТН 10.
Янгельский участок Челябинская область

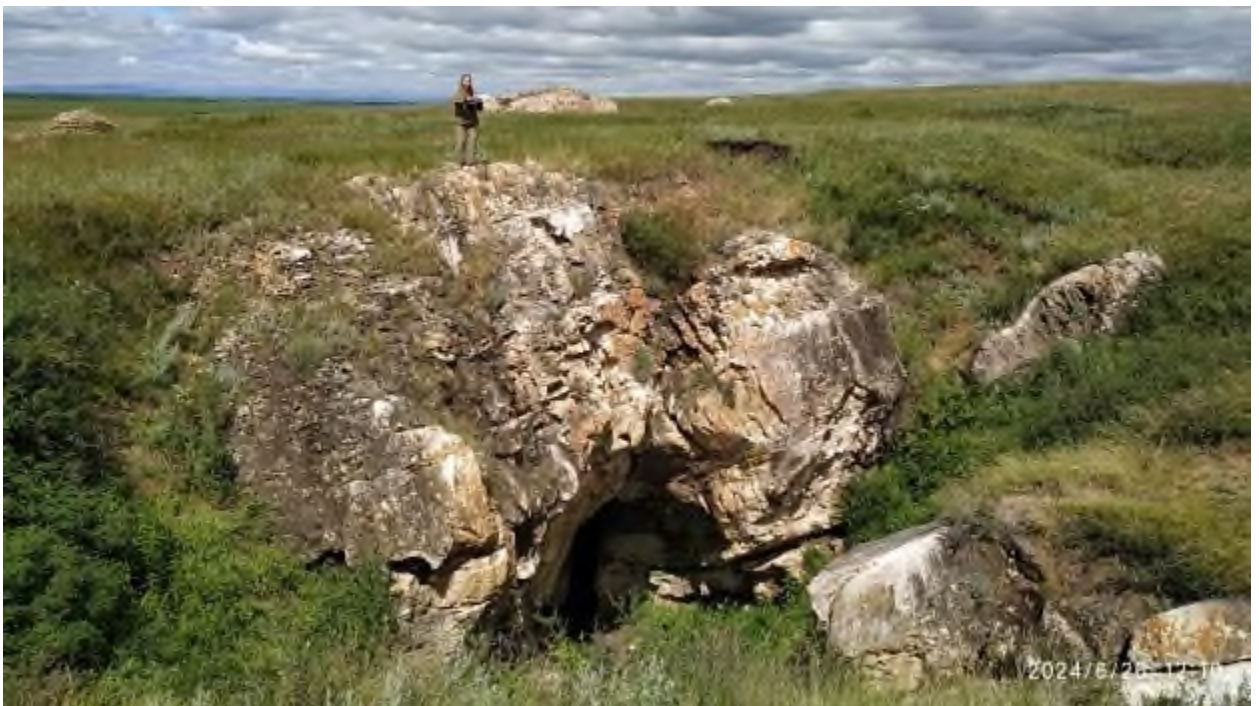
Фото 74-31-00230. Вход в пещеру Авдотьянская № 3 в ТН 10 со свежими оседаниями грунта. Янгельский участок Челябинская область

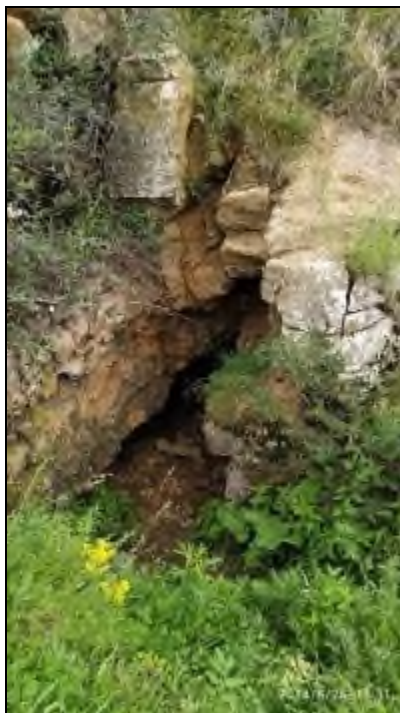
Фото 74-31-00229. Вход в пещеру в ТН 17.
Янгельский участок Челябинская область

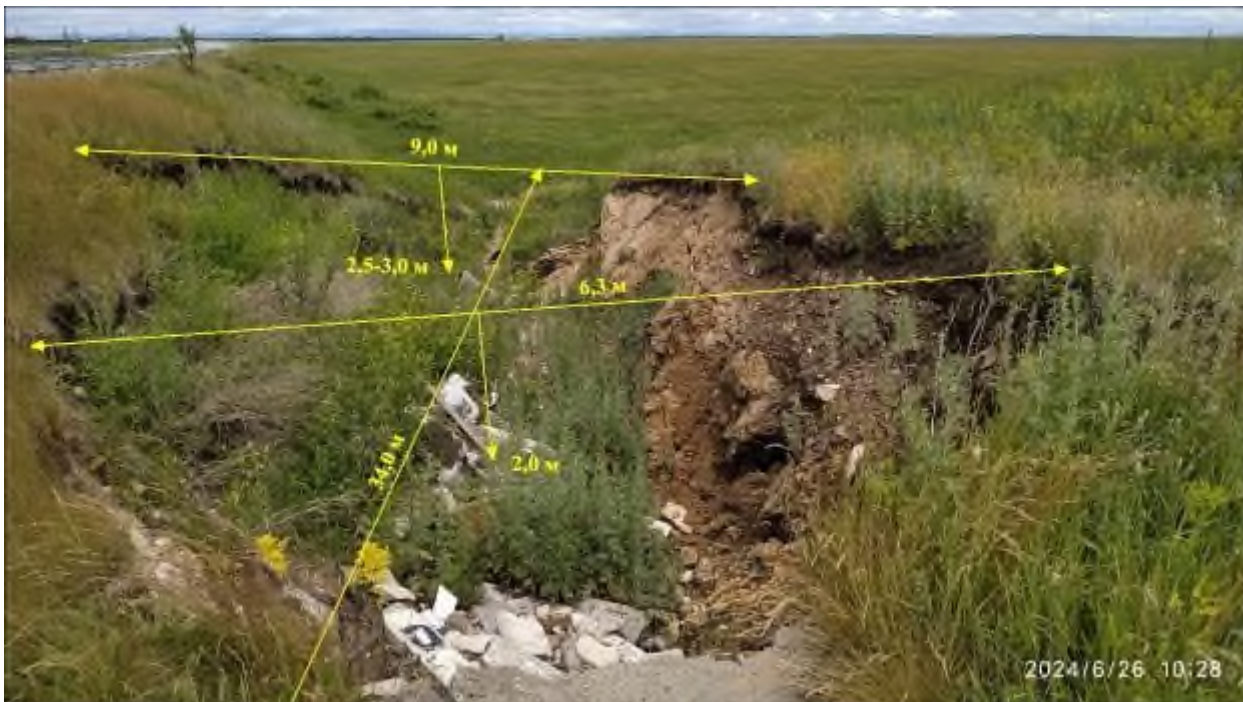
Фото 74-31-00171. Развитие овражной эрозии вдоль кювета автодороги в ТН 4.
Янгельский участок Челябинская область

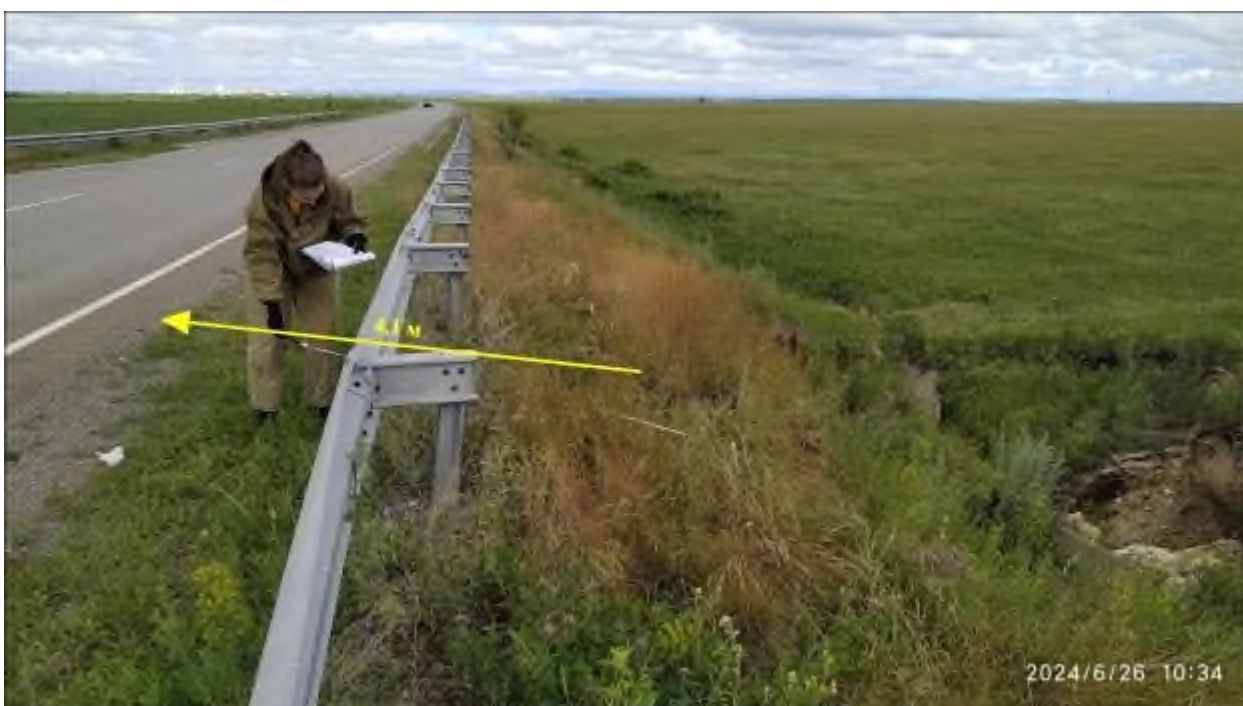
Фото 74-31-00171. Замер расстояния от левого борта оврага до края асфальта в ТН 4.
Янгельский участок Челябинская область

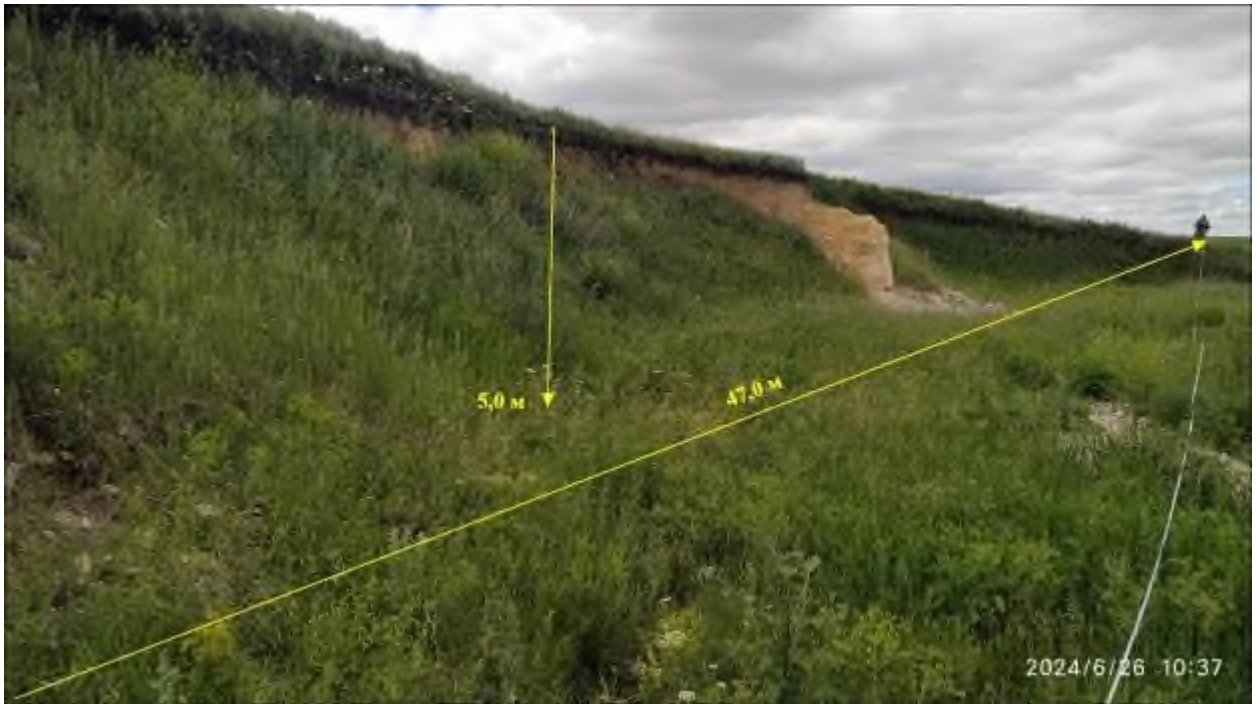
74-22-00176	Уральский	Челябинская область	Агаповский район, ж/д ст. Пещерна	53,25120	58,92865	00.04.24	00.07.24	Эо	Атм.	Не отмечались	Эрозионный врез по левому борту оврага Большой Лог в ТН 9: протяженность по бровке отрыва по данным замеров рулеткой 117,0 м (в 2023 г. – 116,0), максимальная высота 9,0 м (в 2023 г. – 7,97 м). Площадь эрозионного вреза – 700 м ² . Общая длина увеличилась незначительно, произошло углубление тальвега оврага и рост высоты эрозионного уступа. Бровка отрыва практически вертикальная, эрозионный склон крутой. Отмечаются новые трещины бортового отрыва длиной до 20 м, шириной до 0,3 м, глубиной до 0,5 м. Отмечено свежее обрушение грунта шириной по бровке 5 м и длиной 2 м. Активность процесса овражной эрозии средняя 10%, обусловлена интенсивным снеготаянием и выпадением осадков в теплый период года

Фото 74-31-00236. Эрозионный врез по левому борту оврага Большой Лог в ТН 4-1.
Янгельский участок Челябинская область

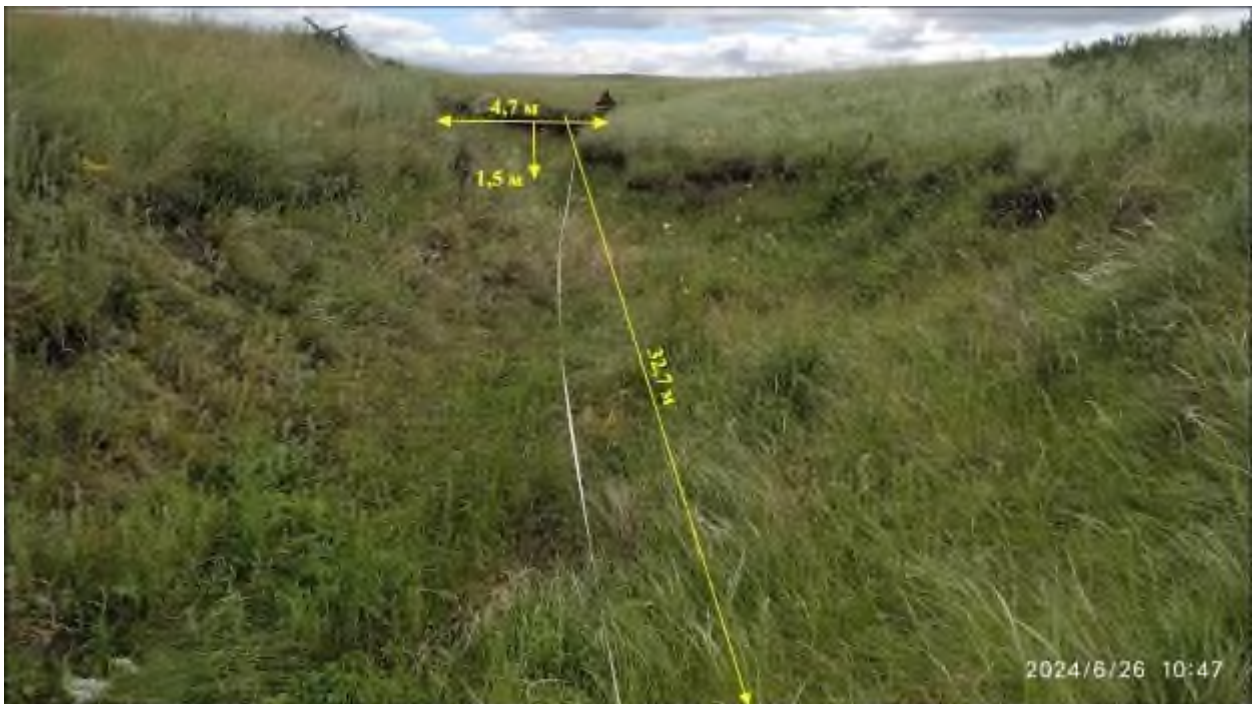
Фото 74-22-00201. Участок овражной эрозии в ТН 4а.
Янгельский участок Челябинская область

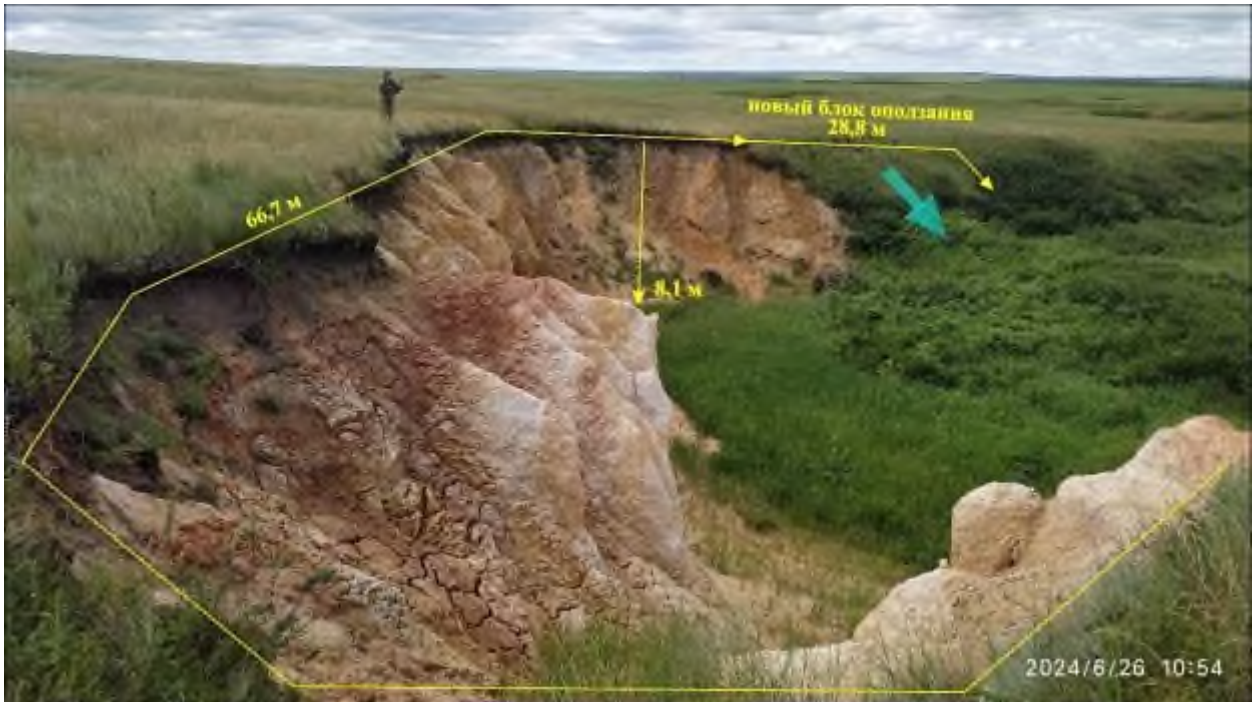
Фото 74-22-00198. Эрозионный врез по левому борту оврага большой Лог в ТН 5 (видны скульптурные формы в неогеновых отложениях). Янгельский участок Челябинская область

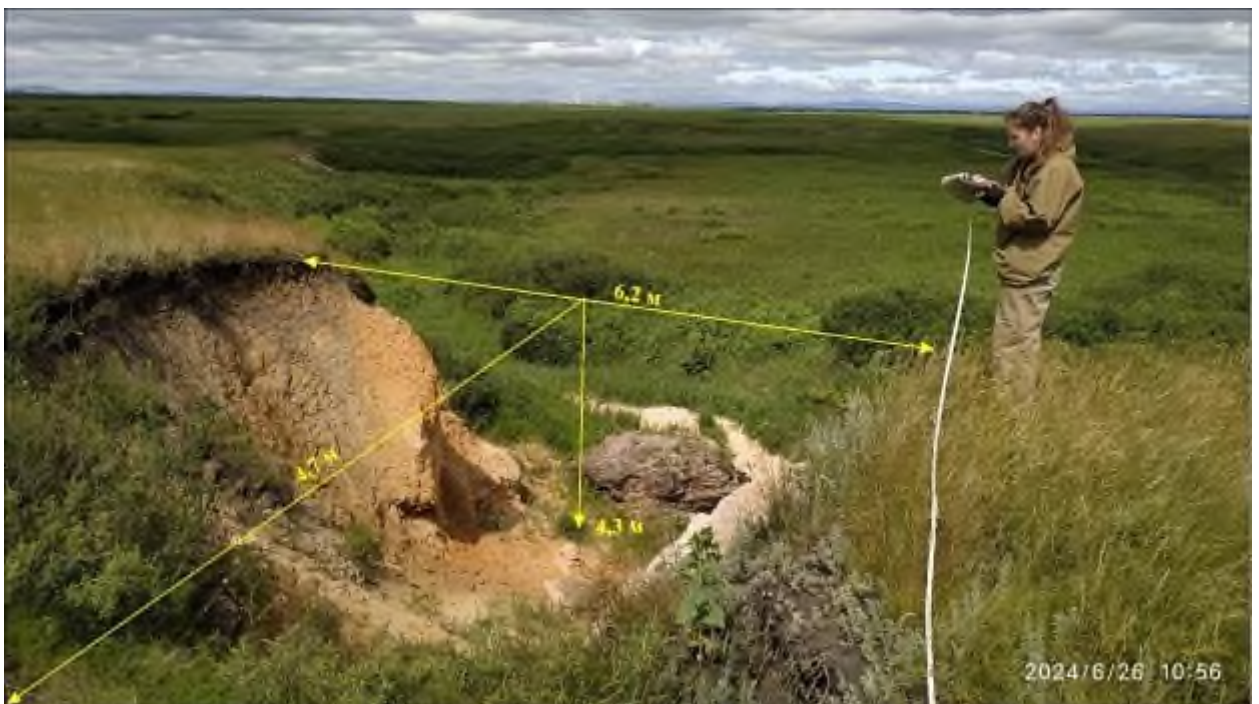
Фото 74-22-00198. Формирование овражка по левому борту оврага большой Лог в ТН 5. Янгельский участок Челябинская область

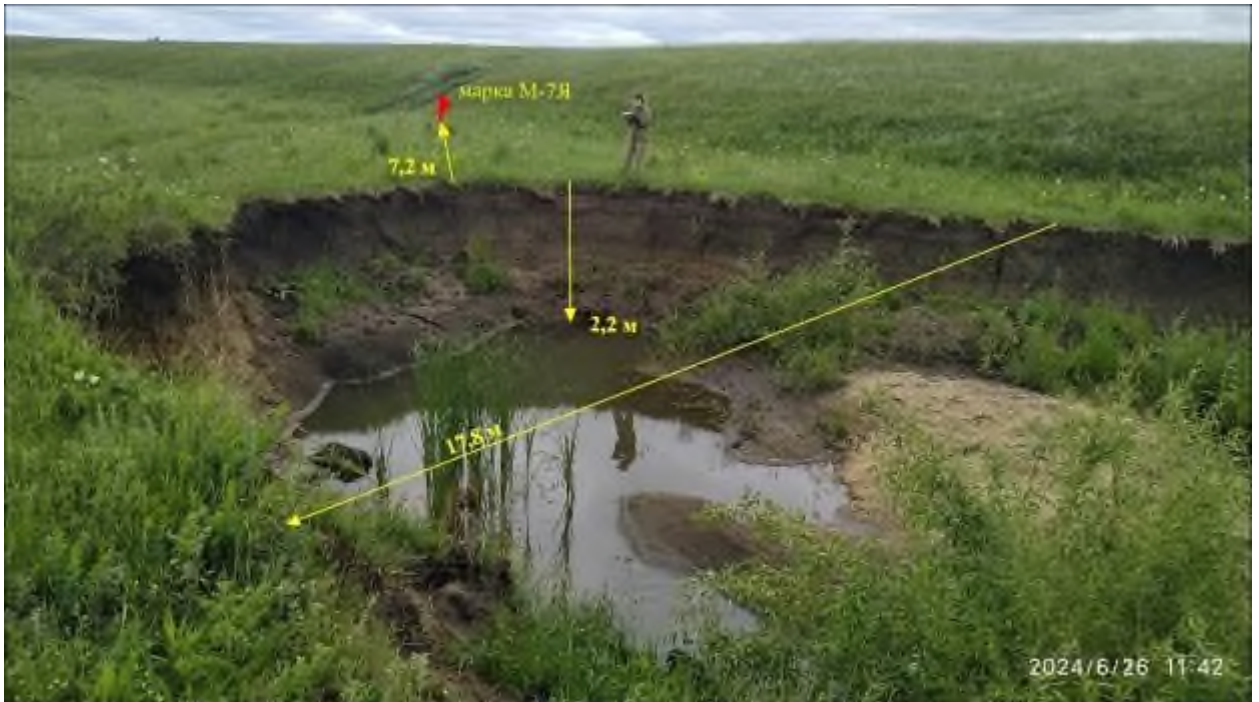
Фото 74-22-00019. Эрозионный уступ в тальвеге оврага Большой Лог в ТН 8.
Янгельский участок Челябинская область

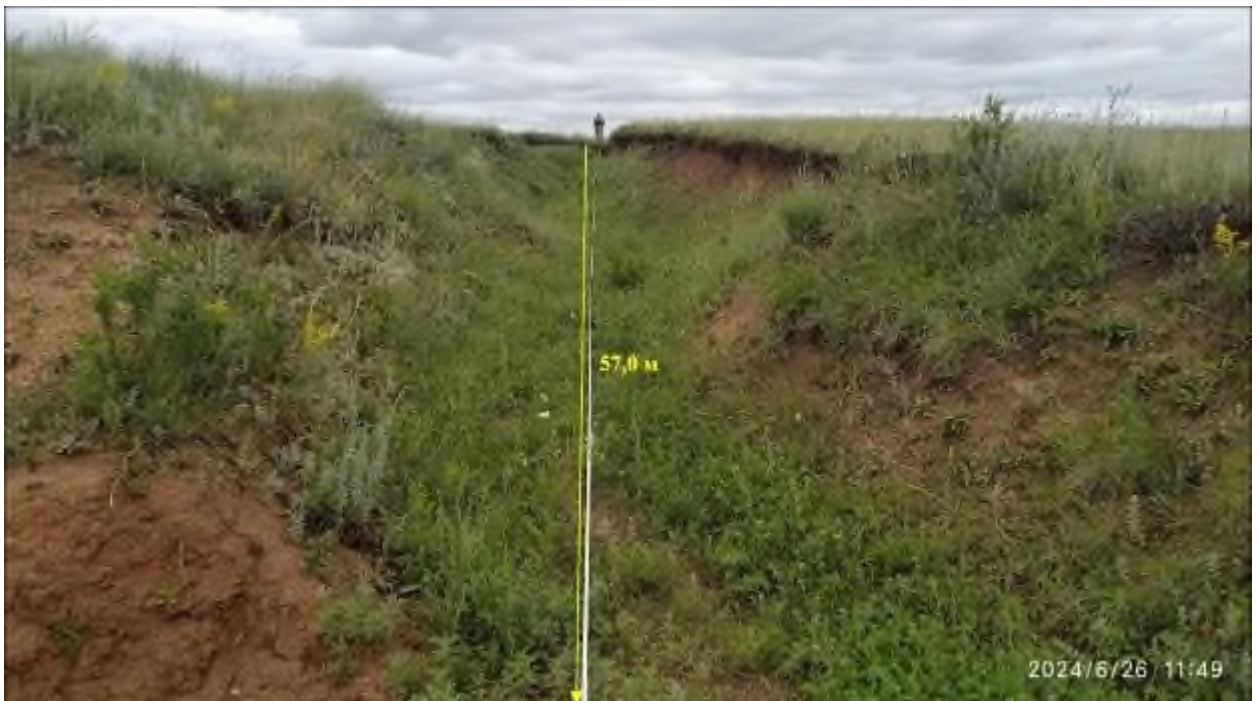
Фото 74-22-00202. Овраг в ТН 9а. Янгельский участок Челябинская область

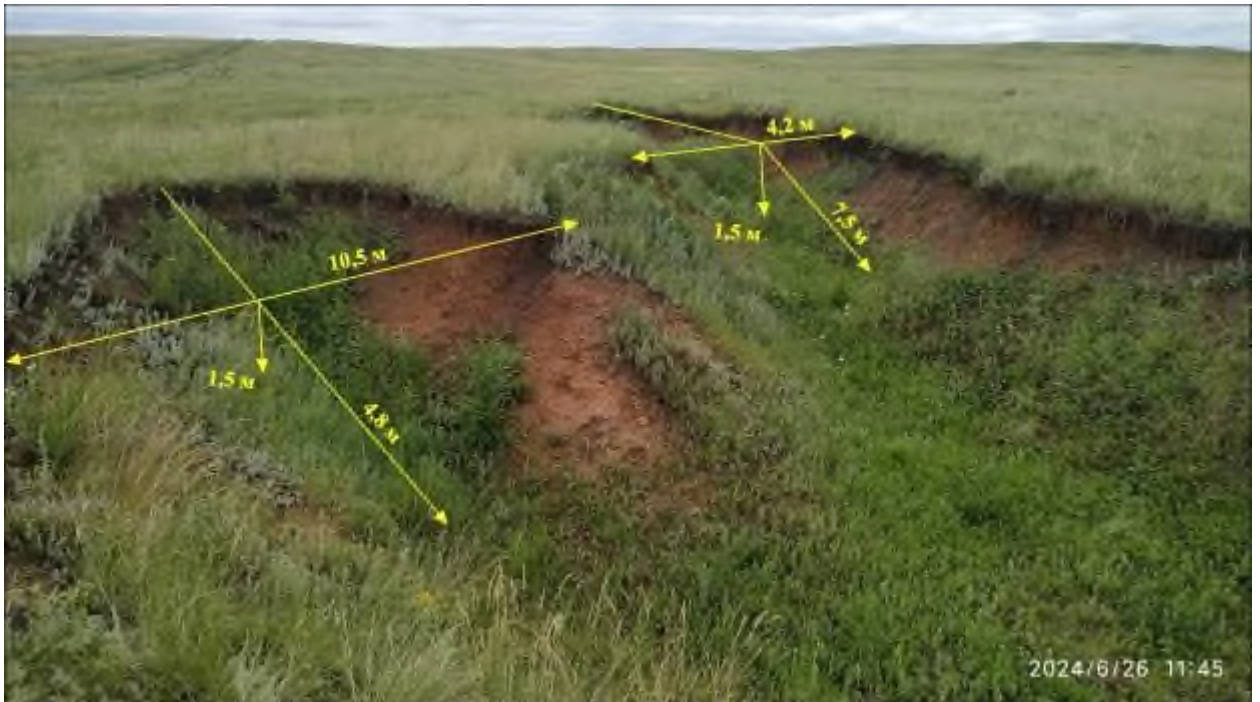
Фото 74-22-00202. Две вершины оврага в ТН 9а.
Янгельский участок Челябинская область

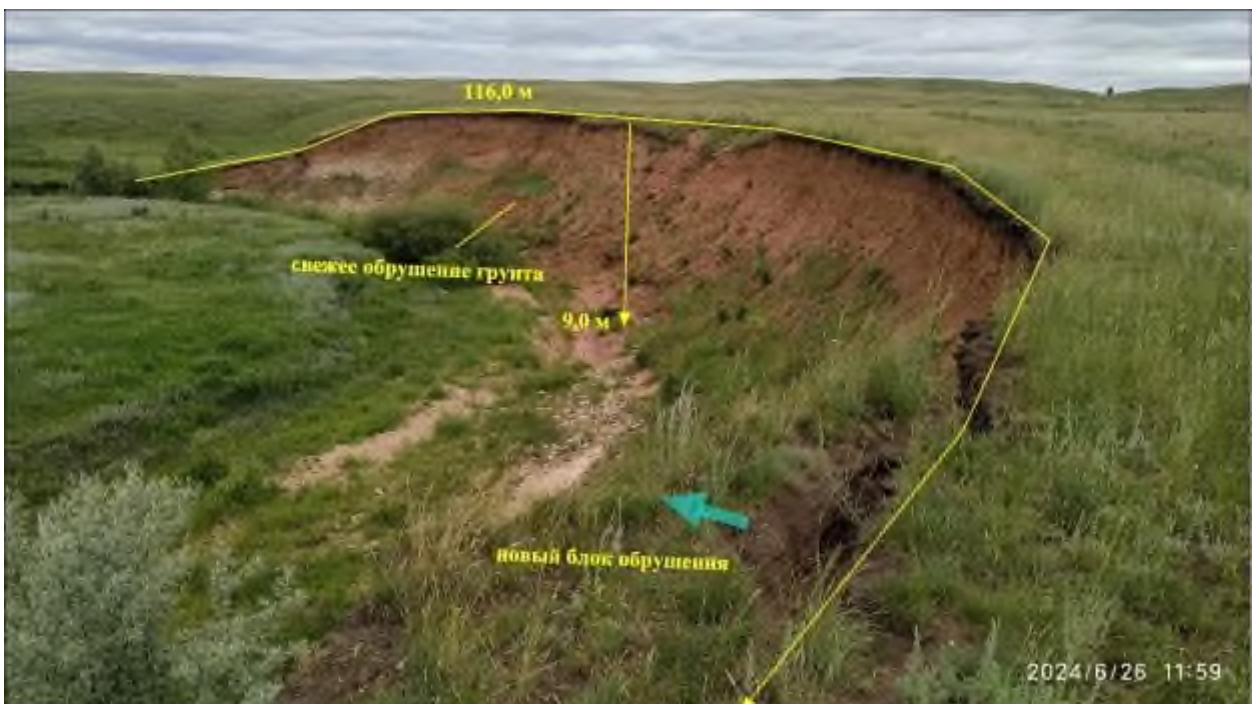
Фото 74-22-00176. Эрозионный врез по правому борту оврага большой Лог в ТН 9.
Янгельский участок Челябинская область

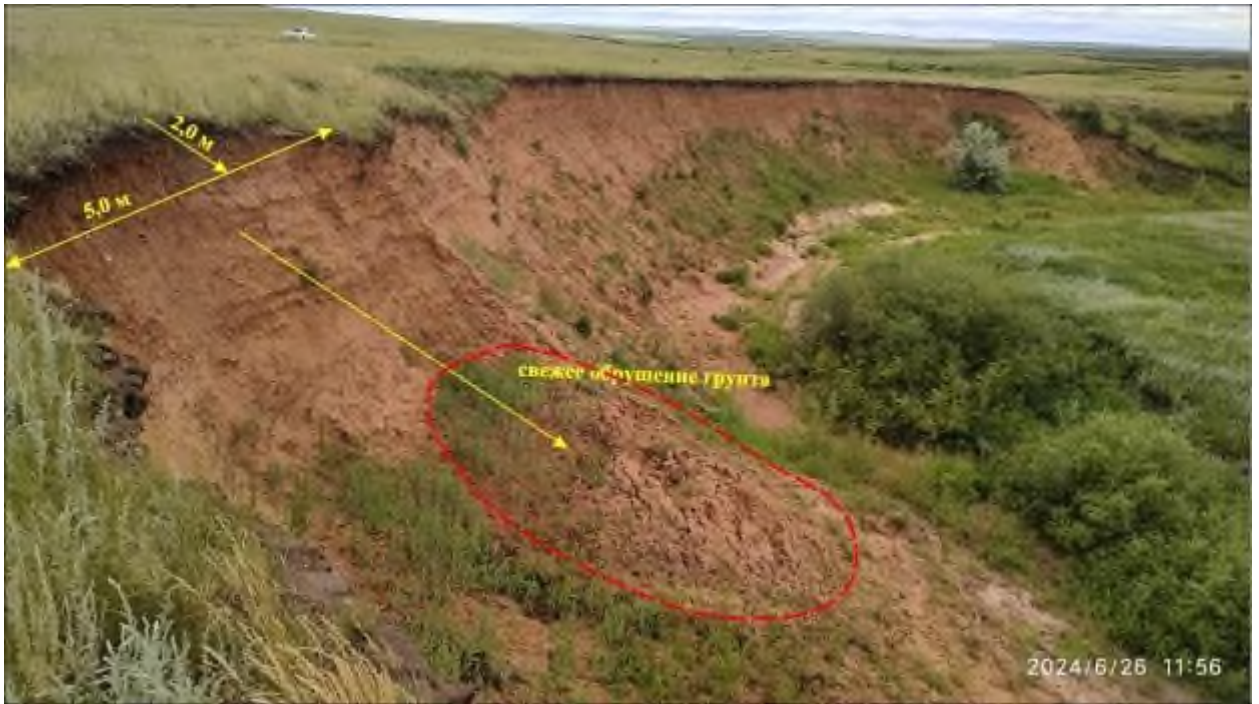
Фото 74-22-00176. Новое обрушение грунта с бровки эрозийного вреза по правому борту оврага большой Лог в ТН 9. Янгельский участок Челябинская область

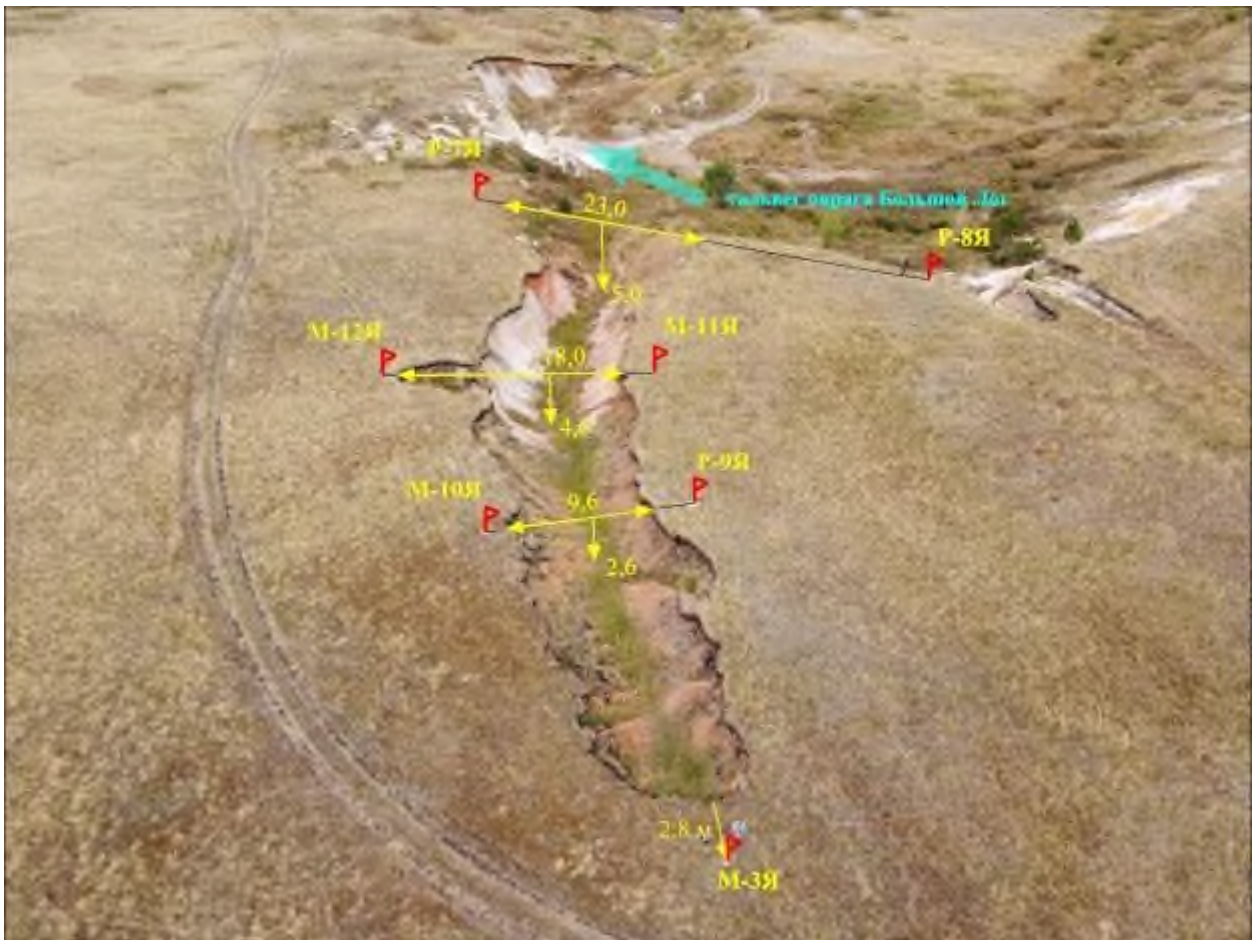
Фото 74-22-00013. Схема размещения реперов и грунтовых марок с результатами размеров в ТН 15. Янгельский участок Челябинская область

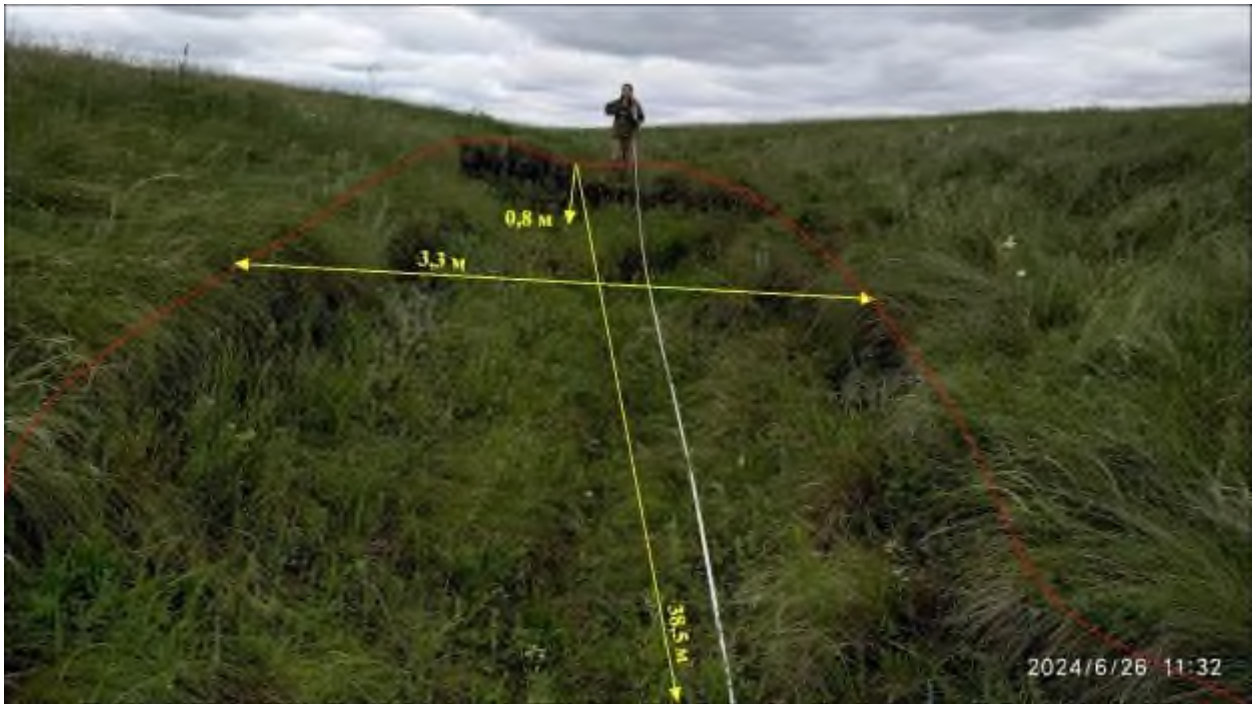
Фото 74-22-00231. Вершина оврага по левому борту оврага Большой Лог в ТН 7а.
Янгельский участок Челябинская область

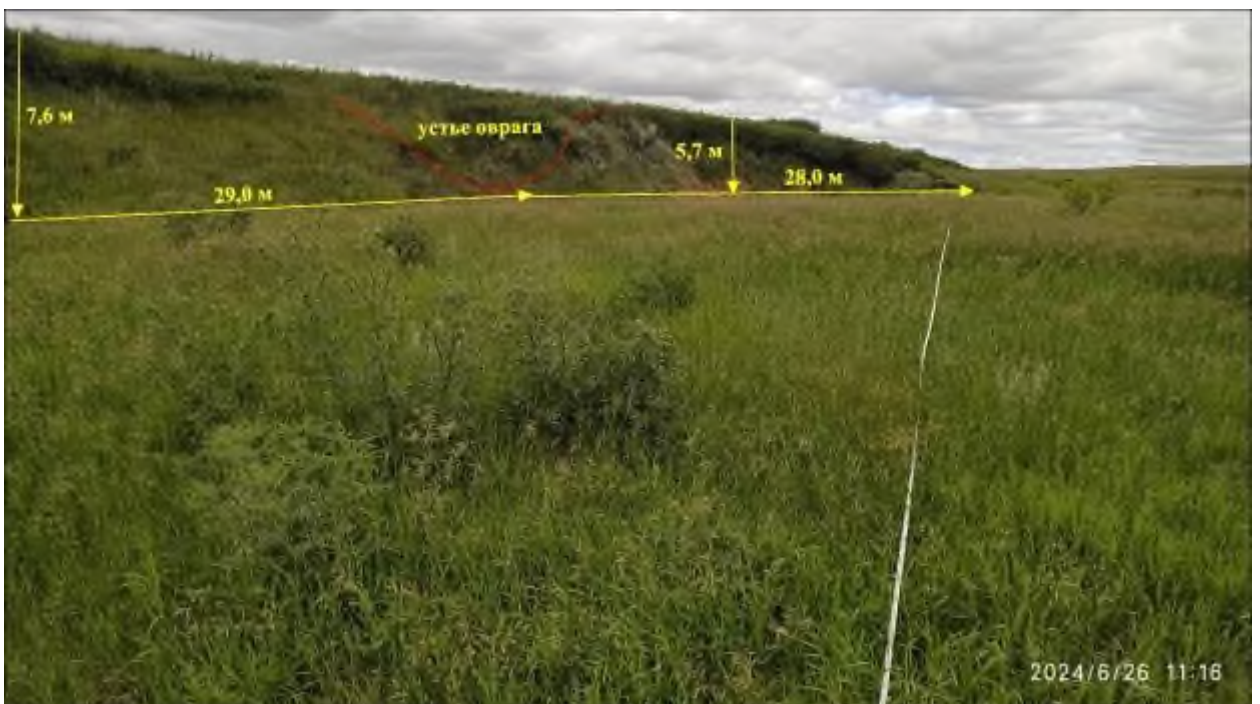
Фото 74-22-00199. Два эрозионных вреза и овраг между ними по правому борту оврага
Большой Лог в ТН 6 (протяженность 28 м) и 7 (протяженность 29 м).
Янгельский участок Челябинская область

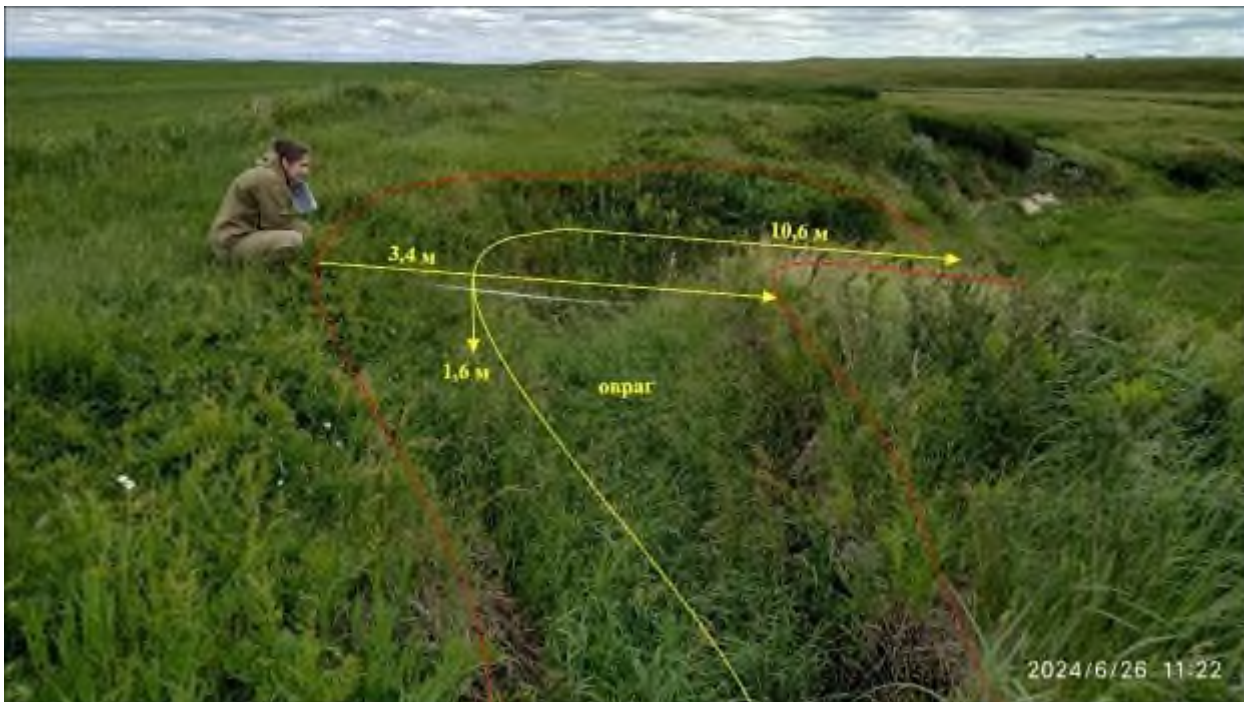
Фото 74-22-00199. Отвершек между эрозионными врезами по правому борту
опрага Большой Лог в ТН 6, 7. Янгельский участок Челябинская область

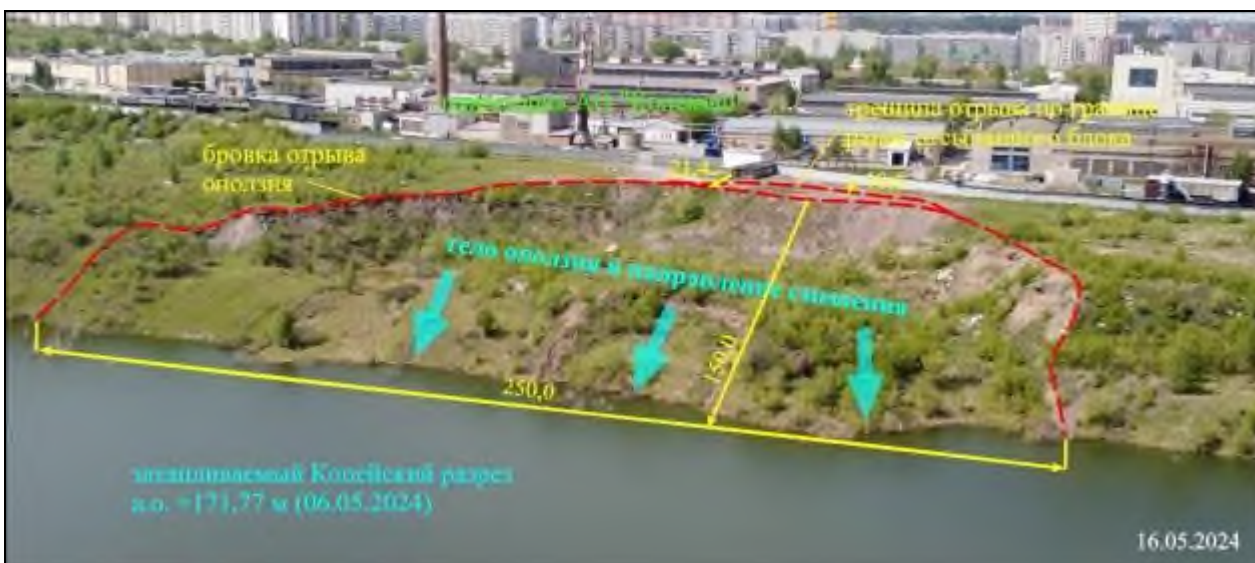
74-11-00069	Уральский	Челябинская область	г. Копейск	55,10541	61,63133	00.05.24	Не завершился	Оп	Техн., атм.	Отмечались	<p>Оползень на участке АО «Копемаш» в ТН 15. Размеры оползня в плане 200×300 м. Площадь 30 000 м². По результатам обследования 16.05.2024 г. на оползневом участке зафиксирована трещина отрыва шириной 0,15-0,5 м, произошло вертикальное смещение ранее отсыпанного блока до 0,5 м, что свидетельствует о начале новой активизации оползневого процесса. Расстояние от края отсыпанной площадки до временной метки на столбе в районе ликвидированной вышки охраны - 21,4 м. В 20 м севернее вдоль ограждения предприятия, минимальное расстояние от ограждения до трещины отрыва составило 10,6 м (в 2023 г. – 11,2 м). Прогнозируется оползание отсыпанной площадки на борту Копейского разреза на участке АО «Копемаш» по границе трещины отрыва. Активность оползневого процесса в ТН 15 высокая – 30%, обусловлена интенсивным снеготаянием и выпадением осадков в теплый период года.</p> <p>АО «Копемаш» выполняет мониторинговые наблюдения за деформацией объектов предприятия в зоне влияния горных выработок шахты Центральная и разреза Копейский. Периодически проводится отсыпка грунта на участке оползания для пригрузки склона</p>

Фото 74-11-00069. Общий вид оползня на участке АО «Копемаш» 16.05.2024 ТН 15.
Копейский участок Челябинская область
