ФИЛИАЛ «УРАЛЬСКИЙ РЕГИОНАЛЬНЫЙ ЦЕНТР ГМСН»

ИНФОРМАЦИОННАЯ СВОДКА

**О ПРОЯВЛЕНИЯХ ЭКЗОГЕННЫХ ГЕОЛОГИЧЕСКИХ ПРОЦЕССОВ
НА ТЕРРИТОРИИ УРАЛЬСКОГО ФЕДЕРАЛЬНОГО ОКРУГА
ЗА III КВАРТАЛ 2024 Г.**

Екатеринбург, 2024

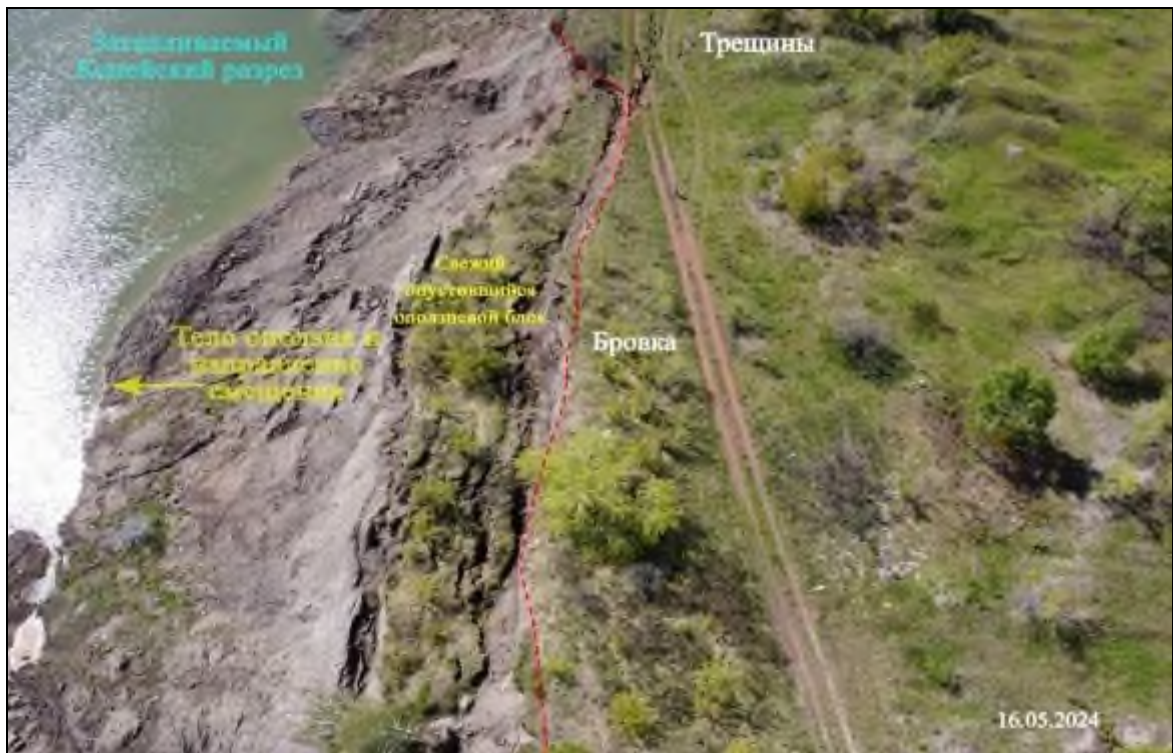
74-11-00067	Уральский	Челябинская область	г. Копейск	55,11005	61,63742	00.04.24	00.08.24	Оп	Техн., атм.	Не отмечались	<p>Оползание борта карьера на участке протяженностью 290 м в ТН 12. В период проведения обследования 16.05.2024 г. зафиксирована активизация оползневой процесс: оползневой блок шириной от 10,6 до 16,3 м и значительной протяженностью вдоль борта - до 200 м, опустился на 2,0 – 10 м в сравнении с прошлым годом. При оперативном обследовании 03.08.2024 отмечено полное разрушение оползневой ступени. Причина активности оползневой процесс имеет техногенный характер: в створе данного участка, выше по потоку подземных вод расположен водоем, от которого в сторону карьера направлен поток грунтовых вод, происходит смачивание грунтов борта карьера и потеря их устойчивости. В ТН 12 имеется участок сброса воды в карьер с дебитом около 12 л/с, в результате которого также образовался водоем и произошло обрушение борта карьера. По результатам обследования зафиксирована активизация оползневой процесс, обусловлена интенсивным снеготаянием и выпадением осадков в теплый период года</p>

Фото 74-11-00067. Оползание борта Копейского разреза в ТН 12 с оползневой ступенью. Копейский участок Челябинская область

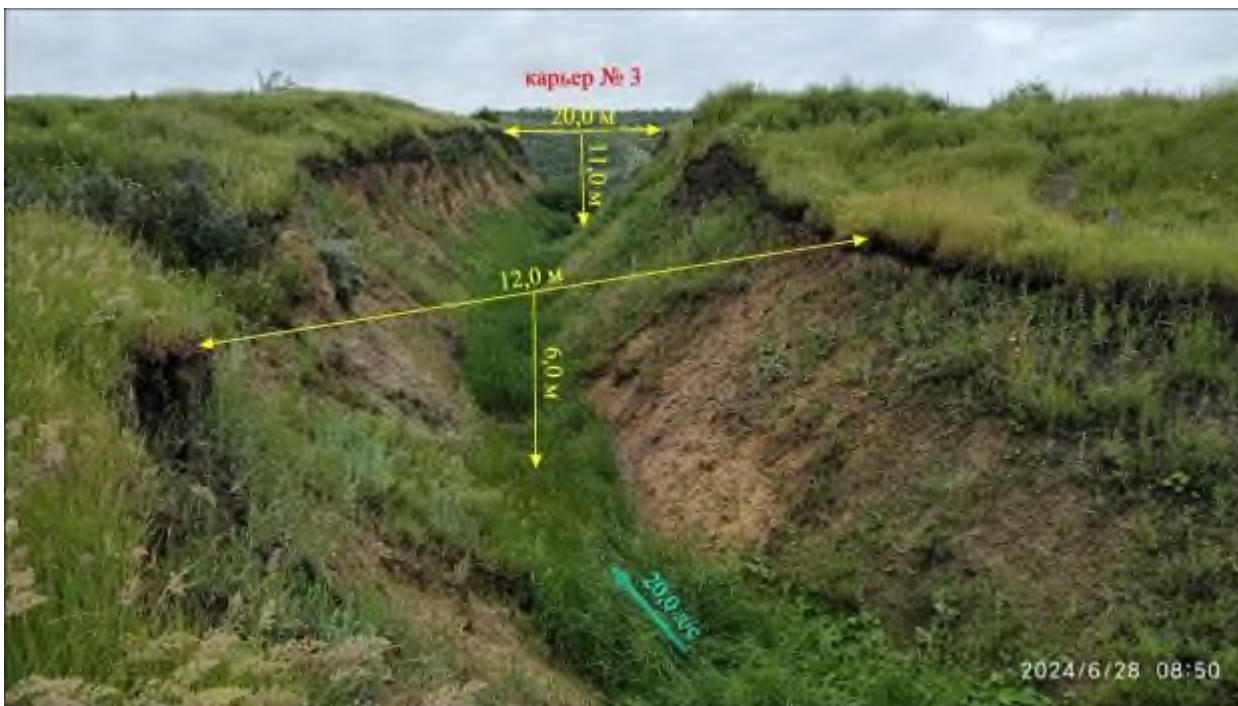
Фото 74-22-00022. Овражная эрозия на участке сброса поверхностных вод с болотного массива на окраине г. Еманжелинска в ТН 1. Еманжелинский участок Челябинская область

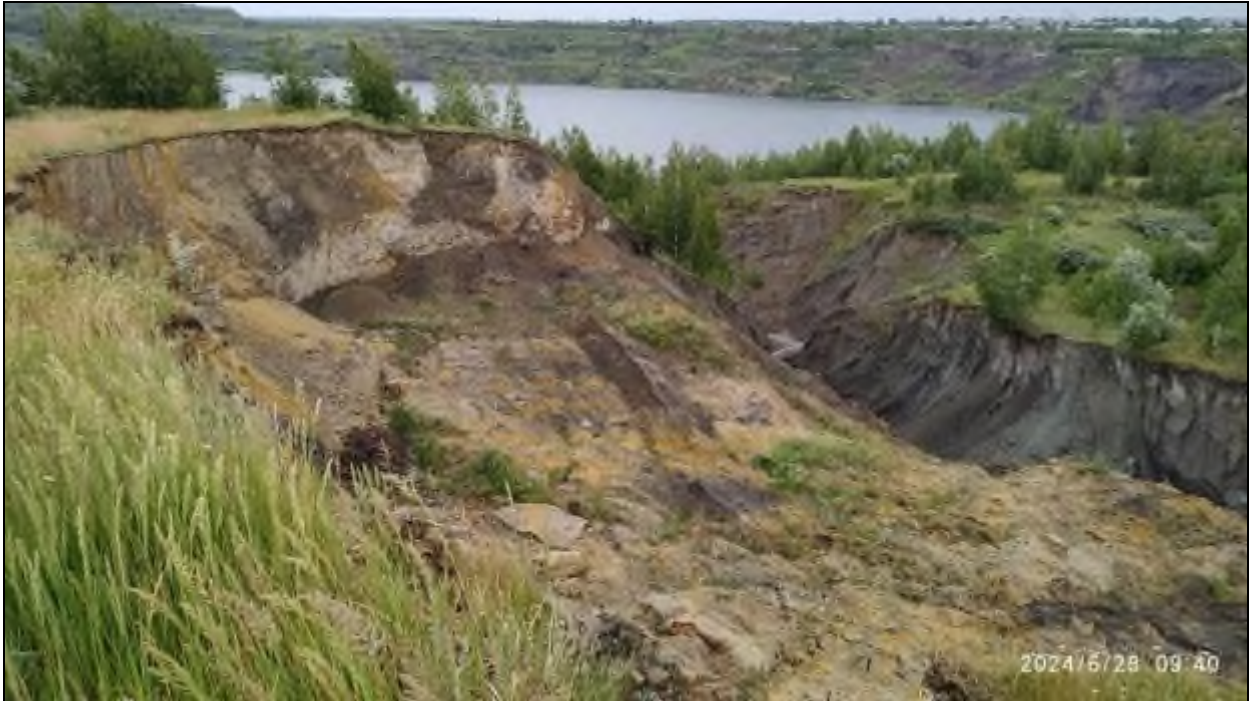
Фото 74-22-00023. Гравитационный комплекс по бортам в устье оврага в ТН 4.
Еманжелинский участок Челябинская область

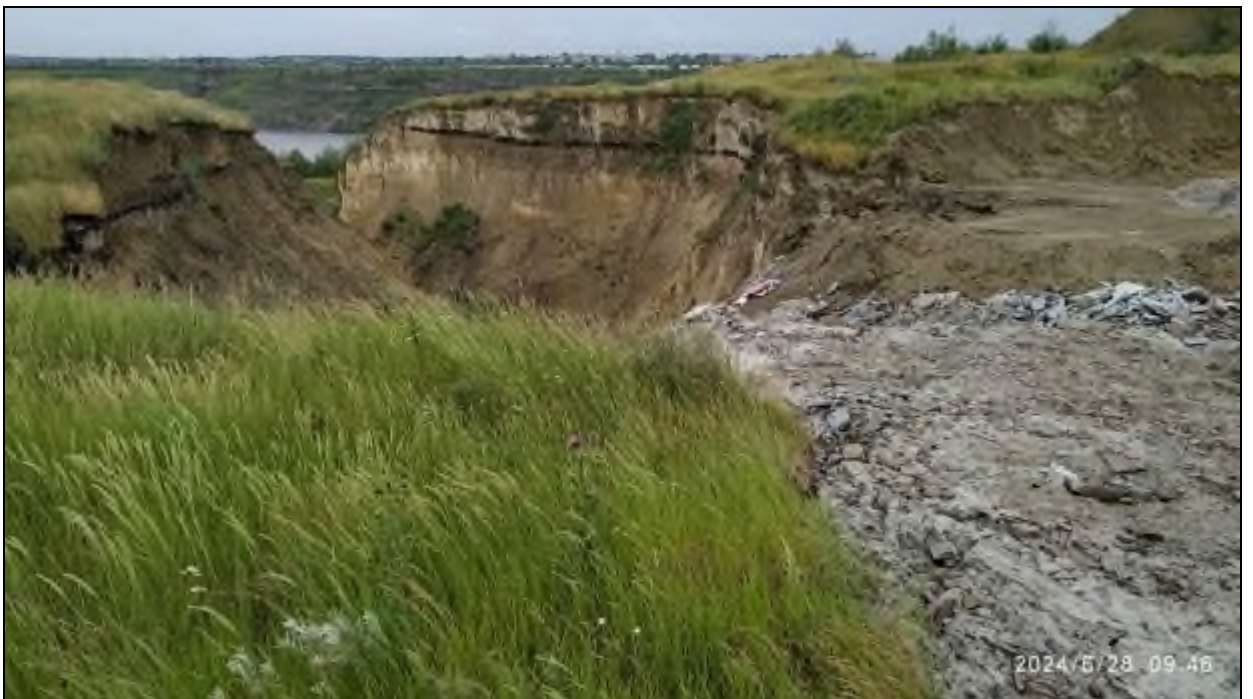
Фото 74-22-00023. Граница рекультивированного и некультивированного участков
оврага в ТН 4. Еманжелинский участок Челябинская область

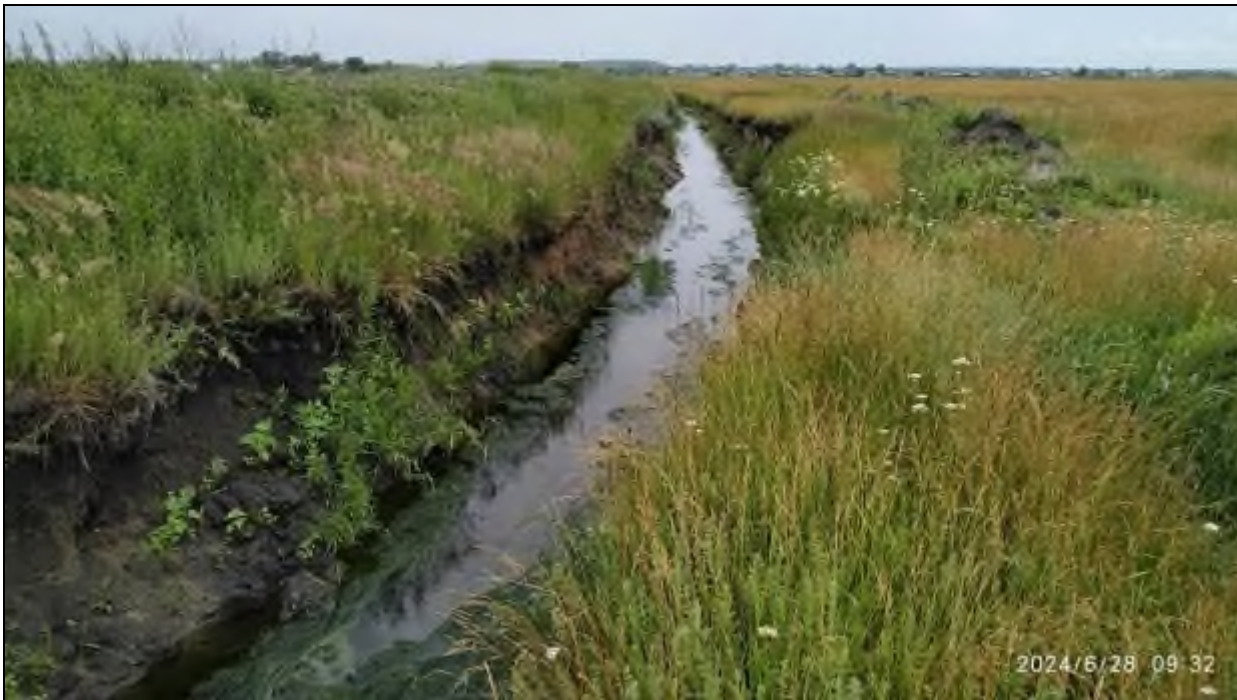
Фото 74-22-00023. Водоотводная канава вдоль рекультивированного оврага в ТН 4.
Еманжелинский участок Челябинская область

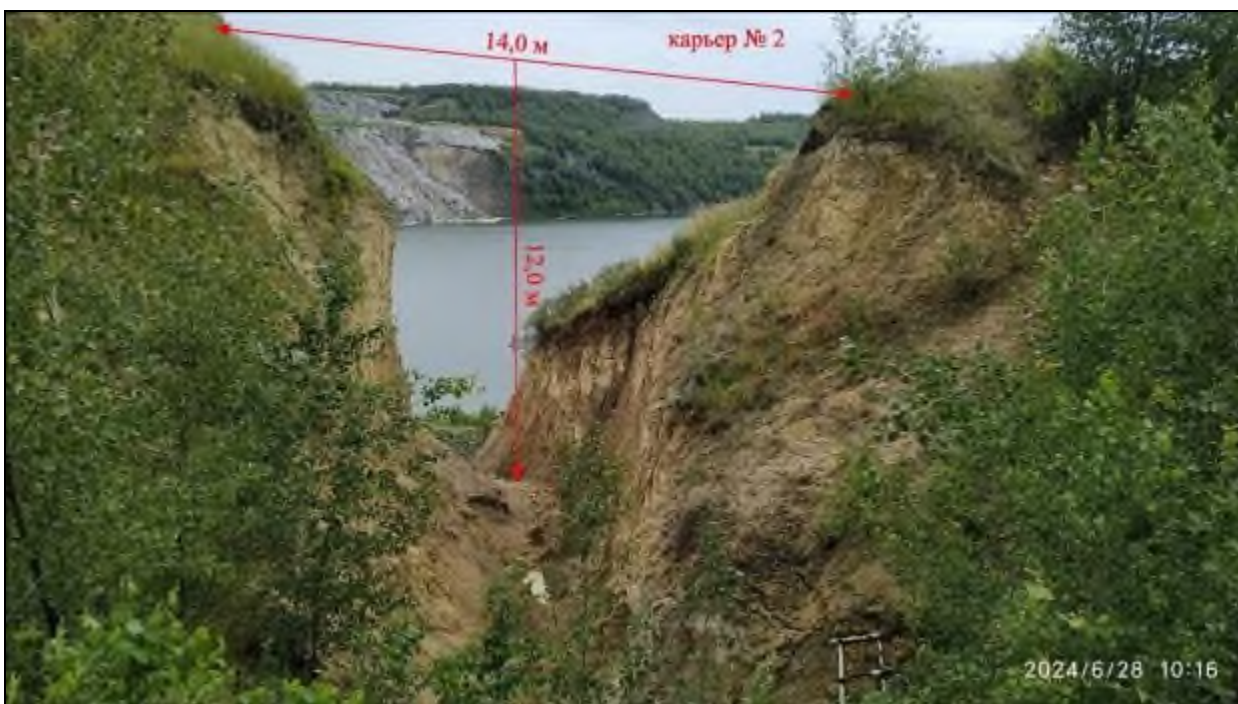
Фото 74-22-00025. Овраг на юго-восточном борту среднего карьера в ТН 7.
Еманжелинский участок Челябинская область

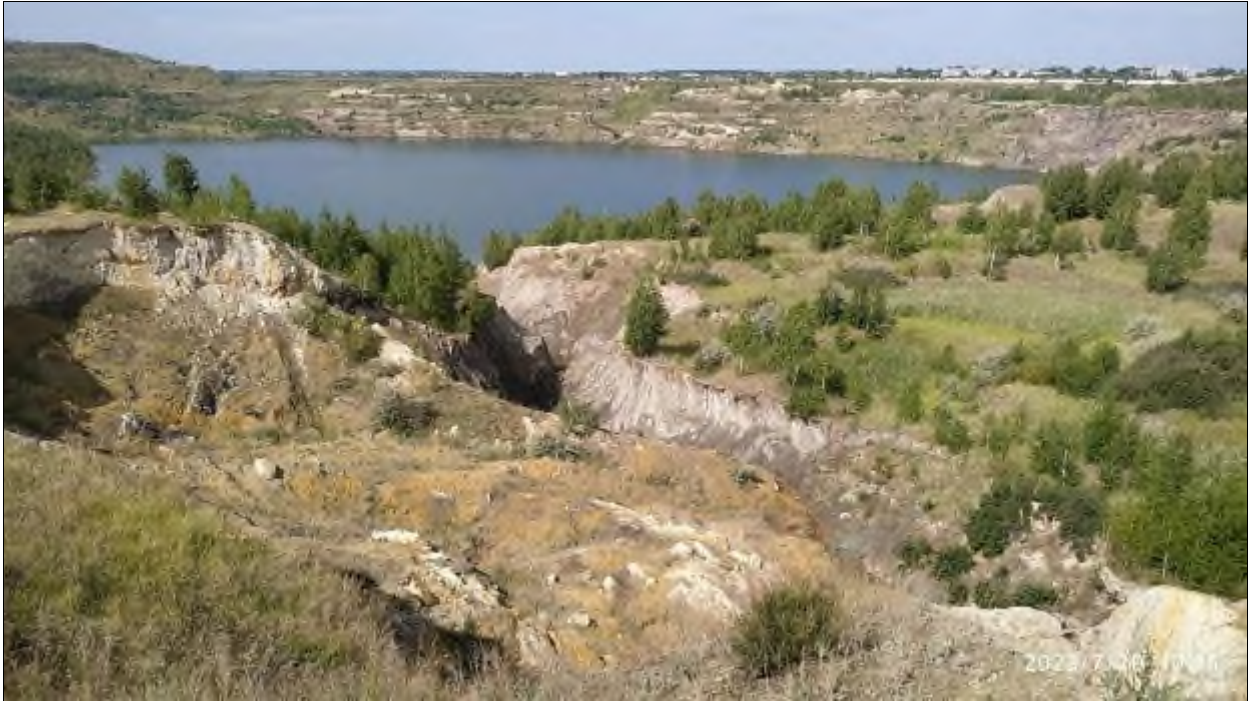
Фото 74-22-00028. Овраг на северо-западном борту карьера № 1, на южной окраине п. Проходная. Еманжелинский участок Челябинская область

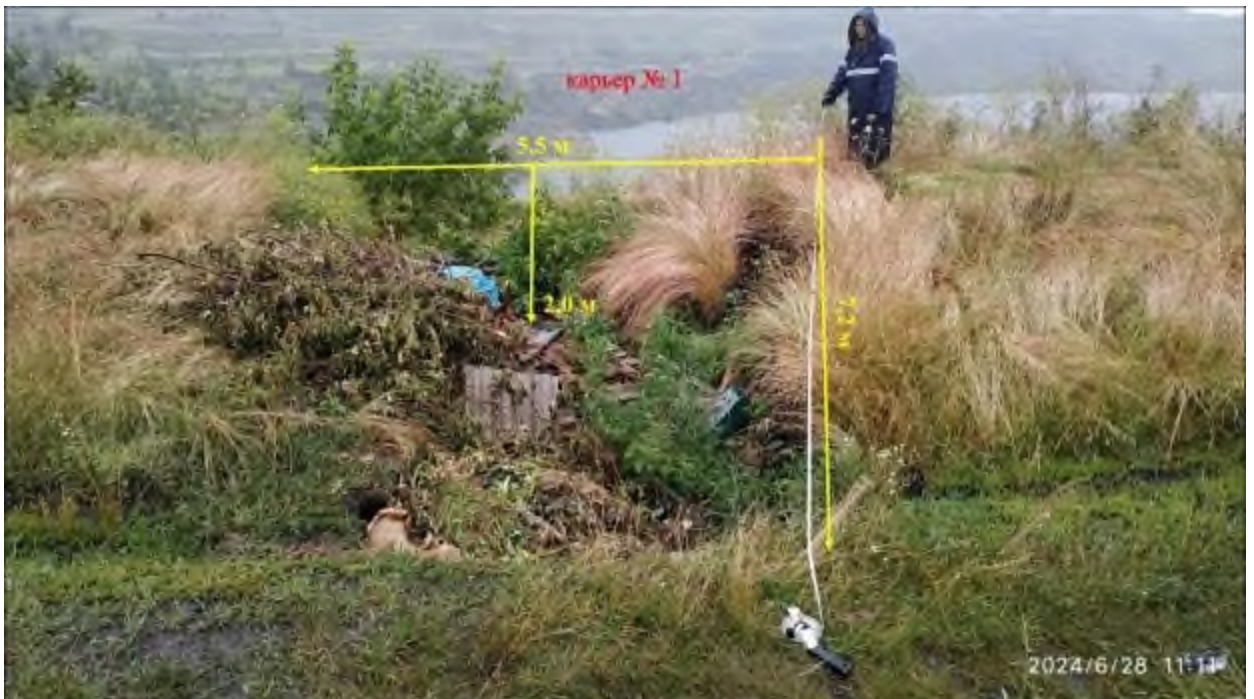
Фото 74-22-00203. Овраг на борту карьера в п. Проходная в ТН 13а. Еманжелинский участок Челябинская область

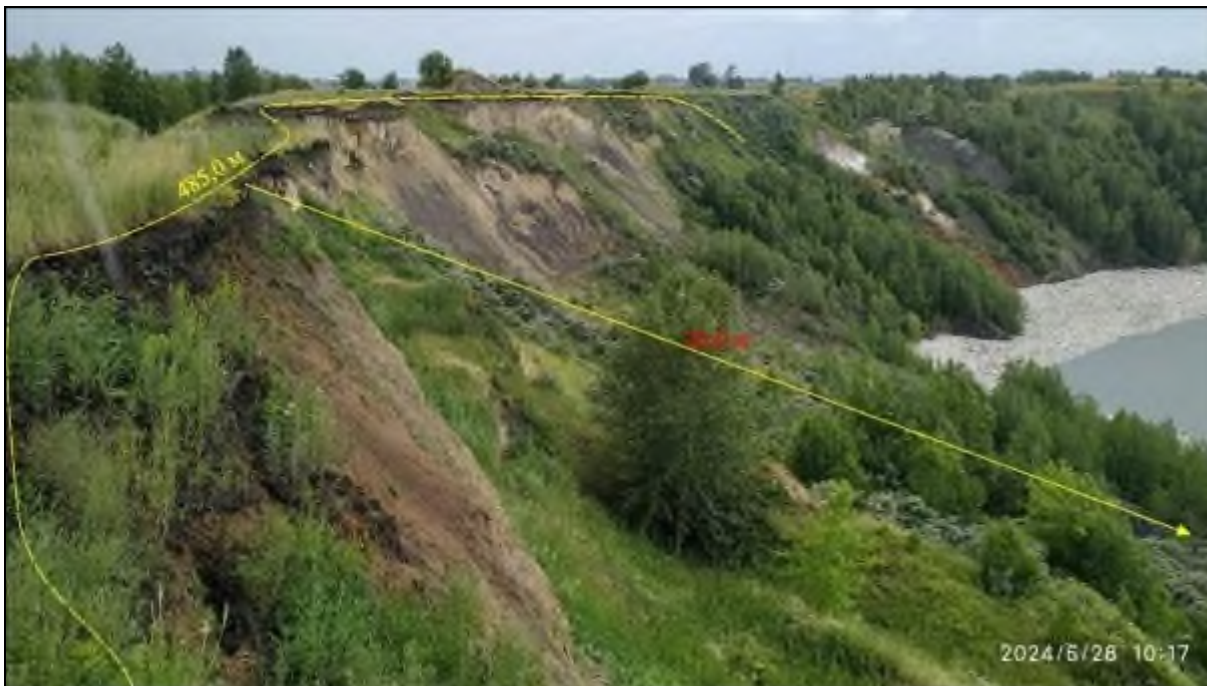
74-11-00061	Уральский	Челябинская область	Еманжелинский ГО	54,77086	61,35761	00.04.24	00.08.24	Оп	Техн., атм.	Не отмечались	<p>Оползневой склон на южной окраине карьера № 2 в ТН 8, протяженностью по бровке отрыва 485 м. Максимальная протяженность от бровки отрыва до уреза воды в карьере 130 м. Высота бровки отрыва порядка 20 м. Вдоль бровки отрыва – свежие блоки оседания и трещины.</p> <p>Активность гравитационного комплекса процессов (оползневого процесса) высокая – 40%, обусловлена интенсивным снеготаянием и выпадением осадков в теплый период года</p>

Фото 74-11-00061. Оползень на борту карьера № 2, в ТН 8.
Еманжелинский участок Челябинская область

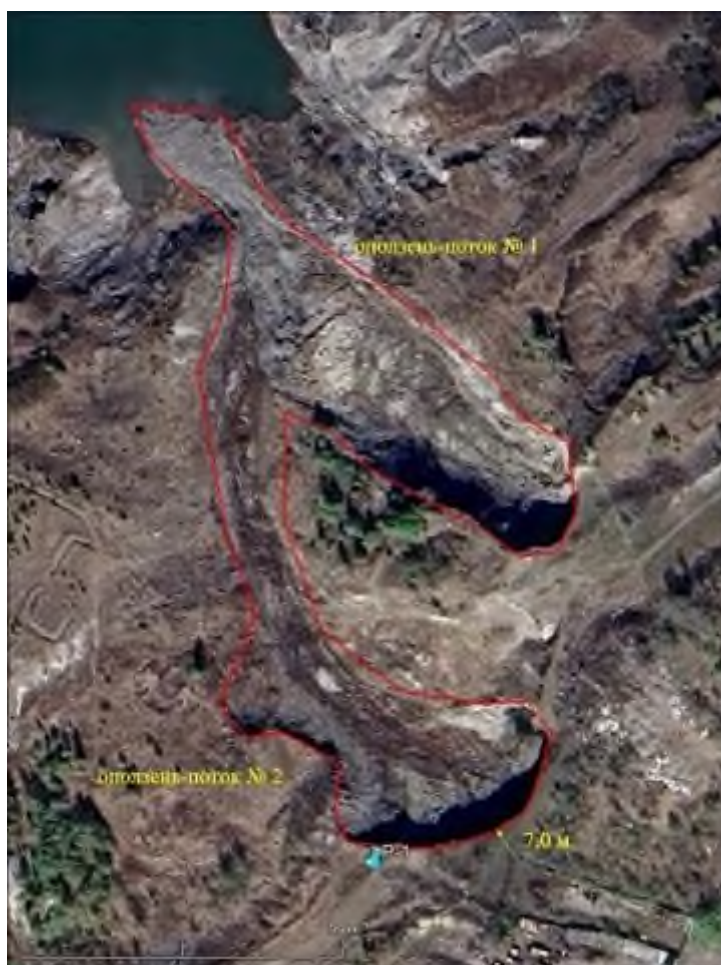
74-11-00059	Уральский	Челябинская область	Еманжелинский ГО, п. Батуринский	54,79166	61,36115	00.04.24	00.08.24	Оп	Техн., атм.	Не отмечались	<p>Оползневой участок на южном борту карьера № 1, западная окраина п. Батуринский в ТН 11. Два развивающихся оползня-потока с общим устьем. Протяженность вдоль бровки отрыва 95+45=130 м, максимальная длина оползневого потока до 260 м. Оползни-потоки, тела представлены грунтами текучей консистенции. Отмечены свежие блоки оползания и трещины бортового отрыва. Высота бровки отрыва 15-20 м. Минимальное расстояние до угла забора хозяйственной территории 7,0 м. Расстояние от грунтовой марки № 1 до бровки отрыва оползня 1,45 м (в 2023 г. – 2,0 м). Расстояния от двух меток на дереве до бровки отрыва 4,7 и 7,2 м. Кратчайшее расстояние от репера до бровки 5,2 м. Оползневой участок представляет угрозу для хозяйственных построек на западной окраине п. Батуринский.</p> <p>Активность оползневого процесса в ТН 11 оценена как средняя 25%, обусловлена интенсивным снеготаянием и выпадением осадков в теплый период года</p>

Фото 74-11-00059. Оползни-потоки с одним устьем в районе п. Батурицкий в ТН 11.
Еманжелинский участок Челябинская область

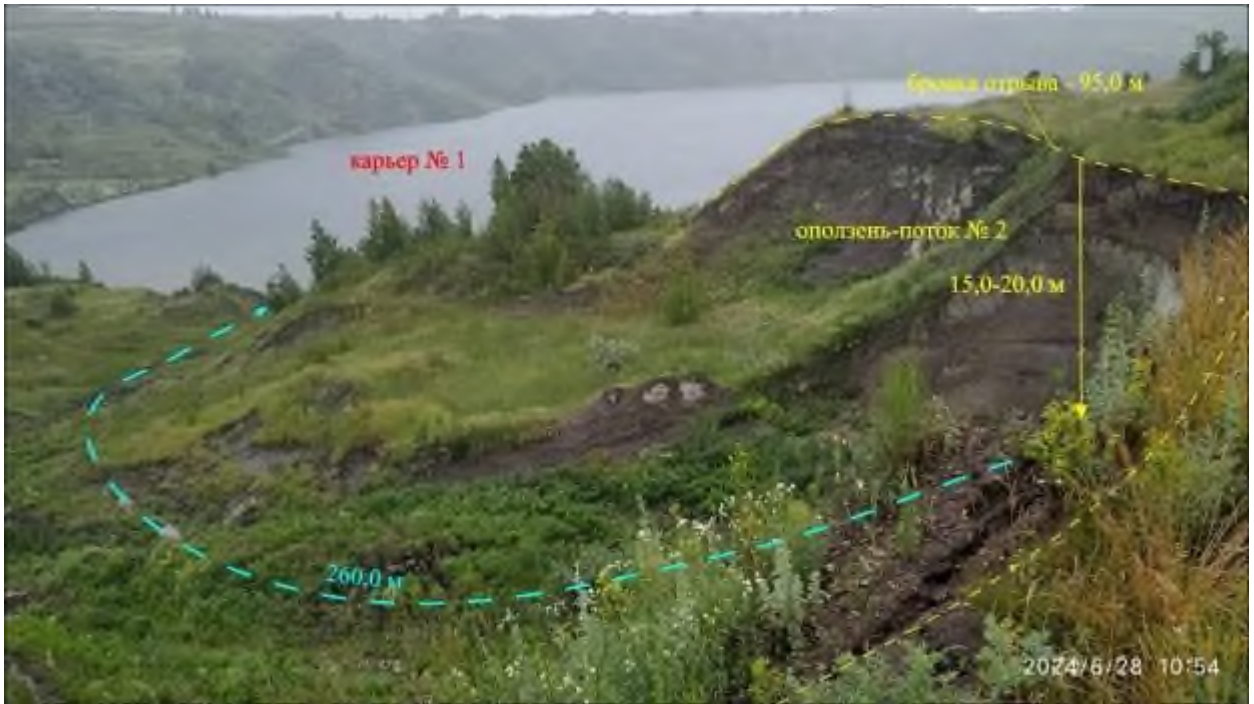
Фото 74-11-00059. Оползень-поток № 2 в районе п. Батуринский в ТН 11.
Еманжелинский участок Челябинская область

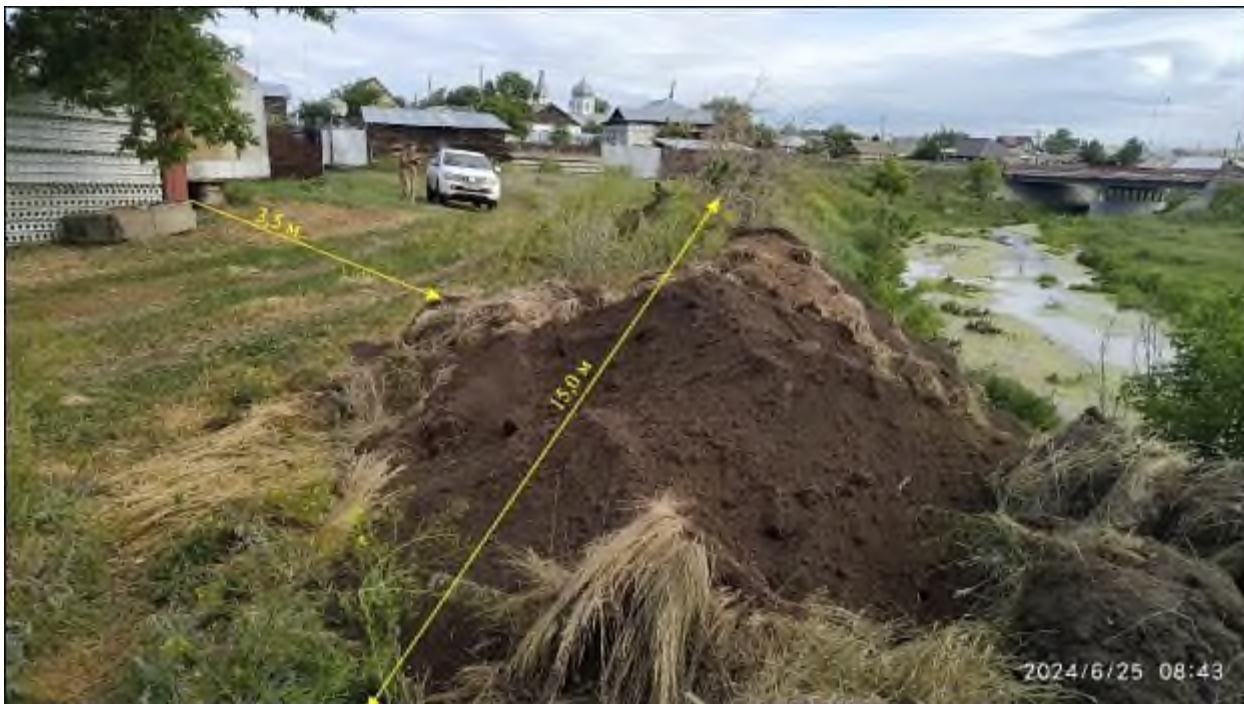
Фото 74-12-00240. Общий вид отсыпанного участка в районе дома № 2 по ул. Южная в с. Клястицкое, на правом берегу р. Солодянка, в ТН 3. Участок Троицкий Челябинской области

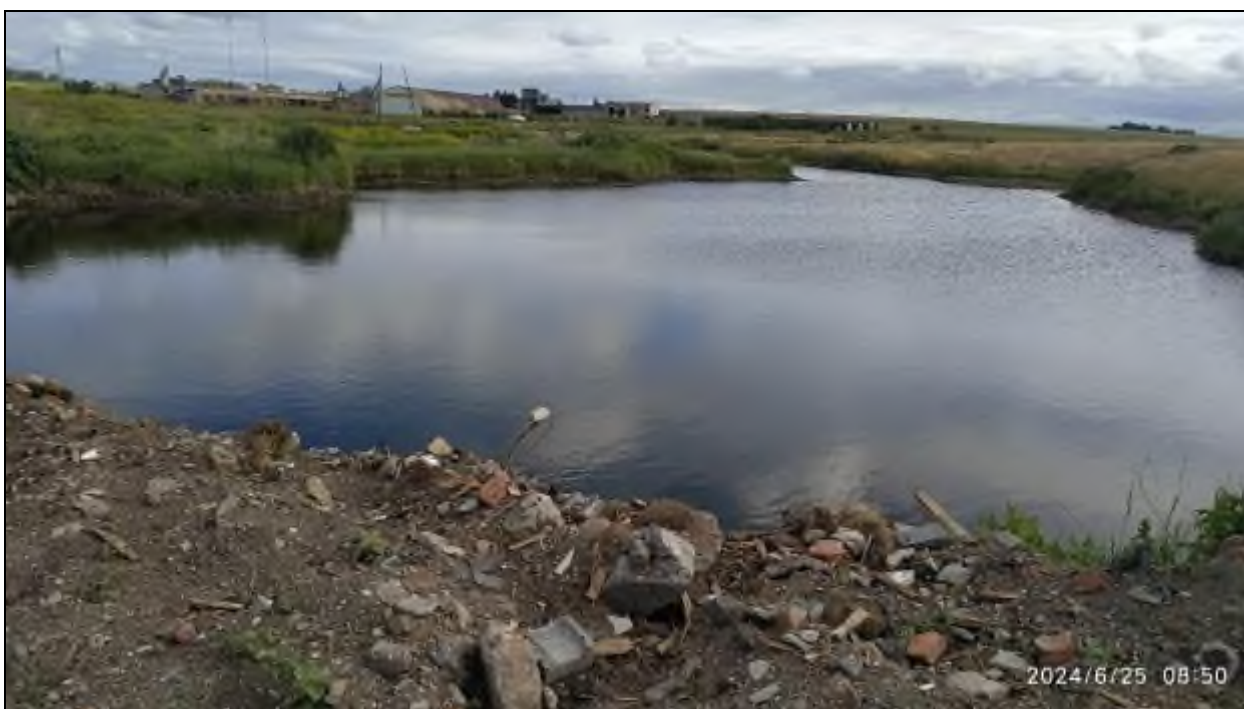
Фото 74-12-00241. Пруд и грунтовая дамба на р. Солодянка в с. Клястицкое, ТН 4. Участок Троицкий Челябинской области

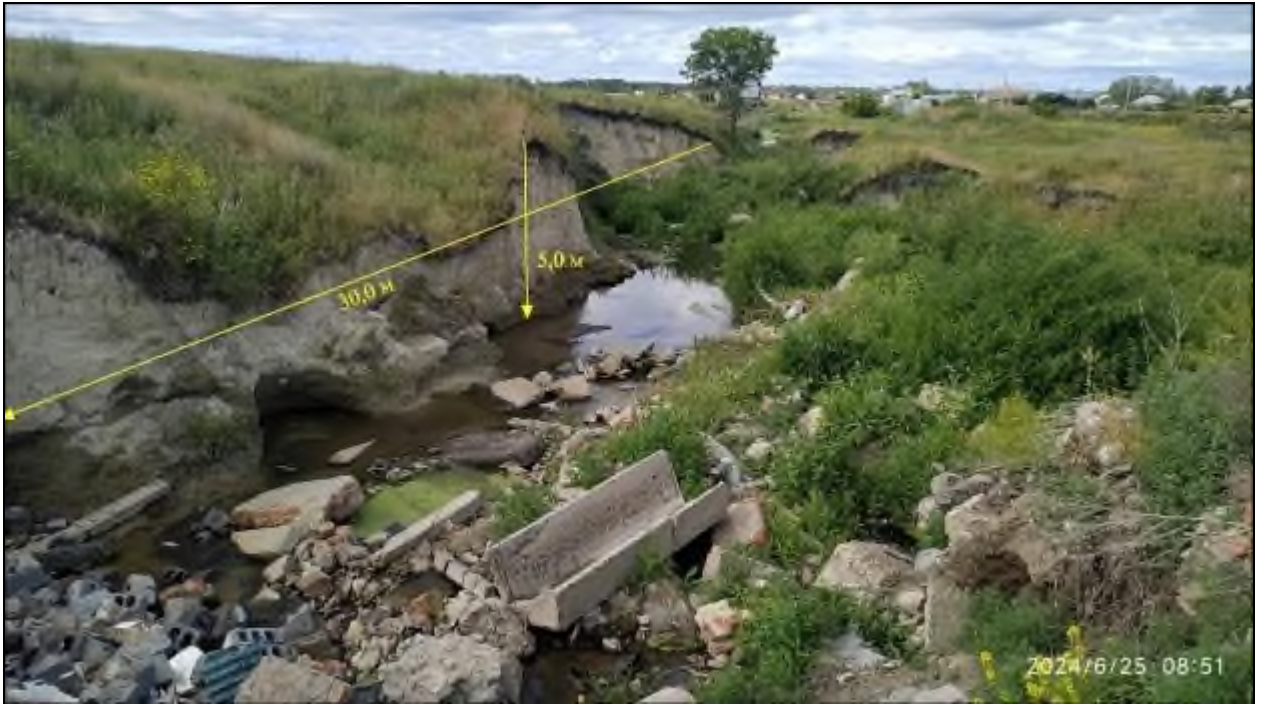
Фото 74-12-00241. Гравитационный комплекс по левому берегу р. Солодянка в с. Клястицкое, ТН 4. Участок Троицкий Челябинской области

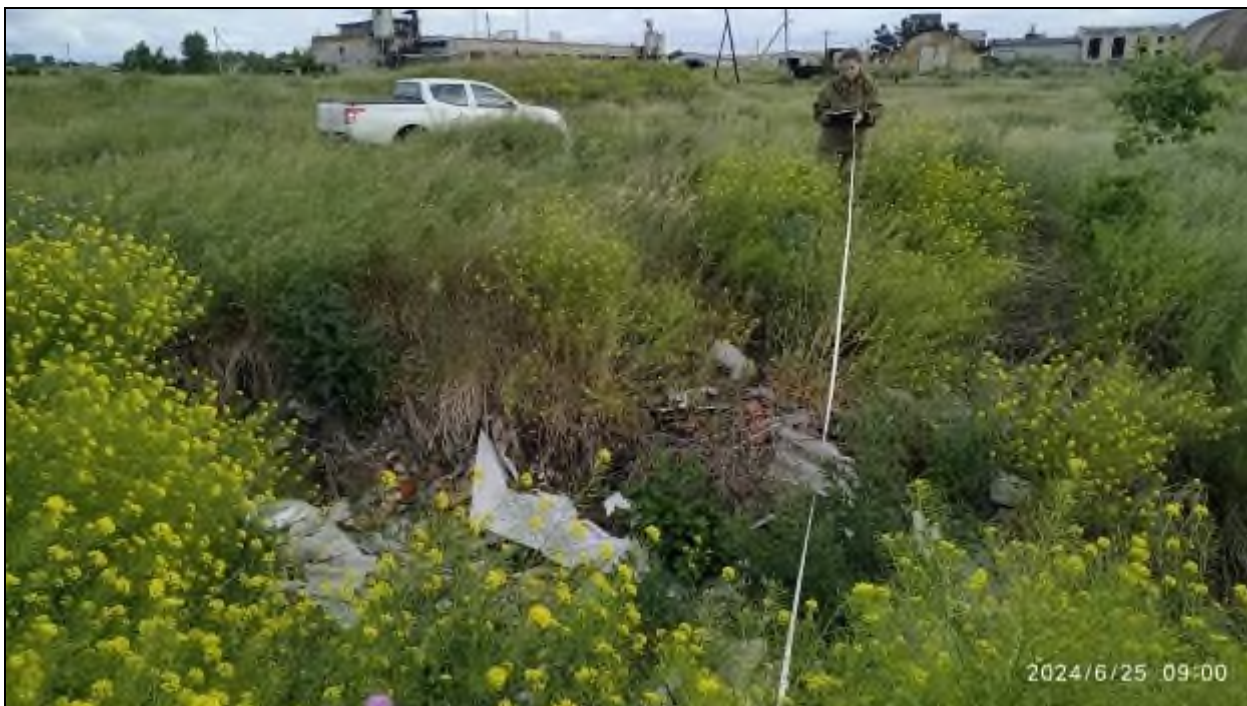
74-22-00242	Уральский	Челябинская область	Троицкий район, с. Клястицкое	54,11621	61,51031	00.04.24	00.05.24	Эо	Атм.	Не отмечались	ТН 5. Овраг с двумя вершинами по правому борту р. Солодянка, максимальной протяженностью 60,0 м, шириной в правой вершине 7,5 м, глубиной до 2,0 м. Устье подтоплено. Вершина на протяжении 10 м активная, по бортам свежие трещины отседания, завалена мусором. Активность процесса овражной эрозии средняя – 20%, обусловлена природными факторами – весенним снеготаянием и выпадением осадков	 	
74-12-00243	Уральский	Челябинская область	Троицкий район, с. Клястицкое	54,11975	61,52081	00.04.24	00.05.24	ГР	Гидрол.	Не отмечались	ТН 6. Эрозионный врез на правом берегу р. Солодянка. Ширина гравитационного склона 60,0 м, высота до 6,0 м, длина до уреза воды 9,8 м. Площадь – 600 м². Ширина активной части 30,0 м. Активность гравитационного комплекса высокая - 50%, обусловлена природными факторами – прохождением весеннего паводка

Фото 74-22-00242. Активная заваленная мусором вершина оврага в ТН 5.
Участок Троицкий Челябинской области

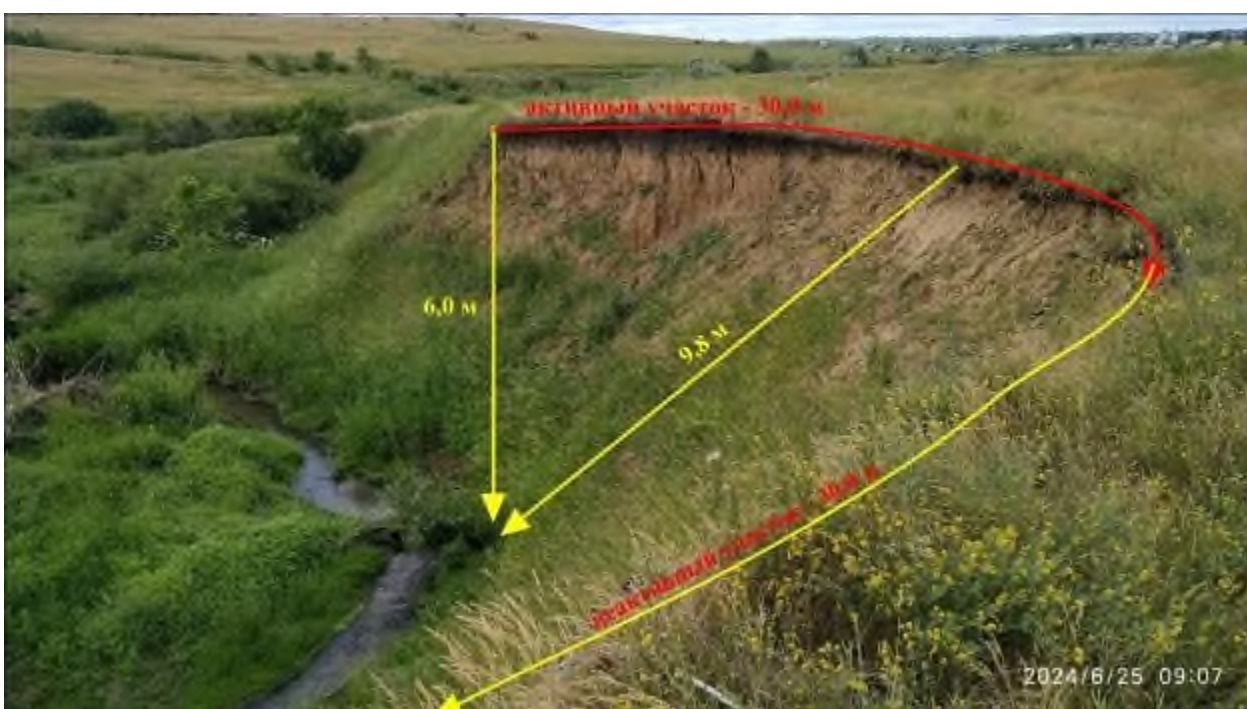
Фото 74-12-00243. Развитие гравитационного комплекса процессов по правому борту
р. Солодянка в ТН 6. Участок Троицкий Челябинской области

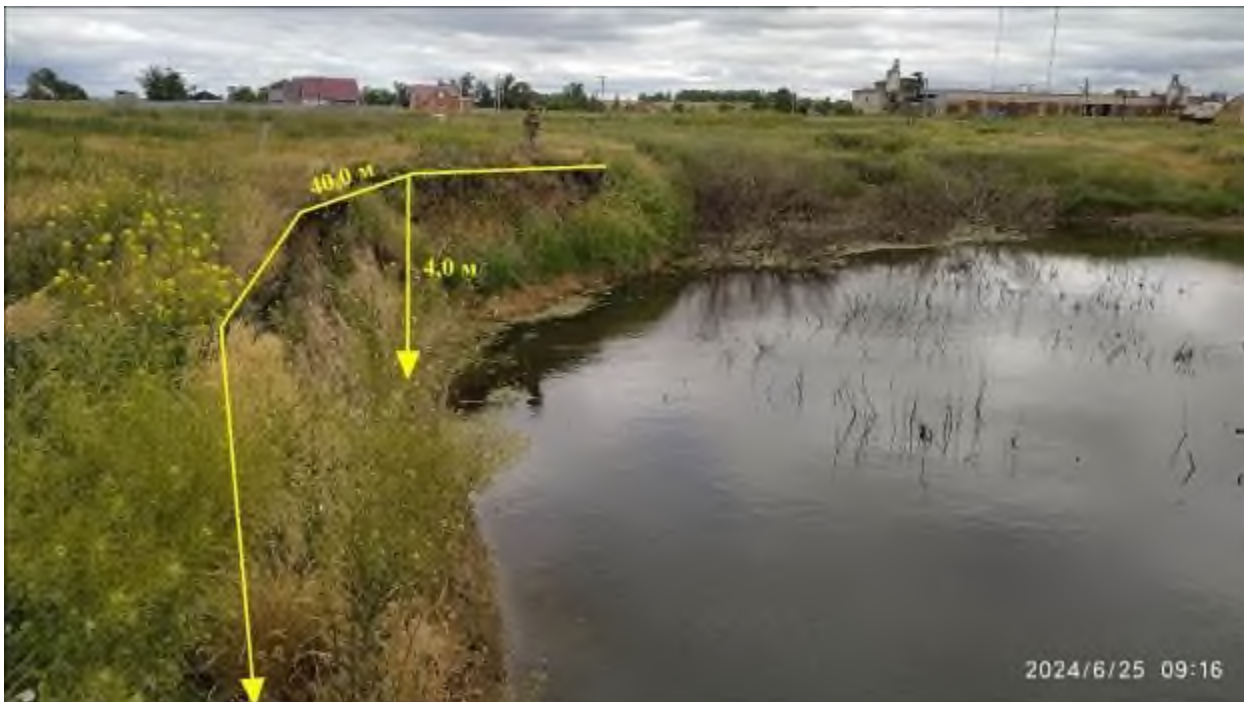
Фото 74-12-00244. Развитие гравитационного комплекса процессов по правому борту р. Солодянка в ТН 7. Участок Троицкий Челябинской области

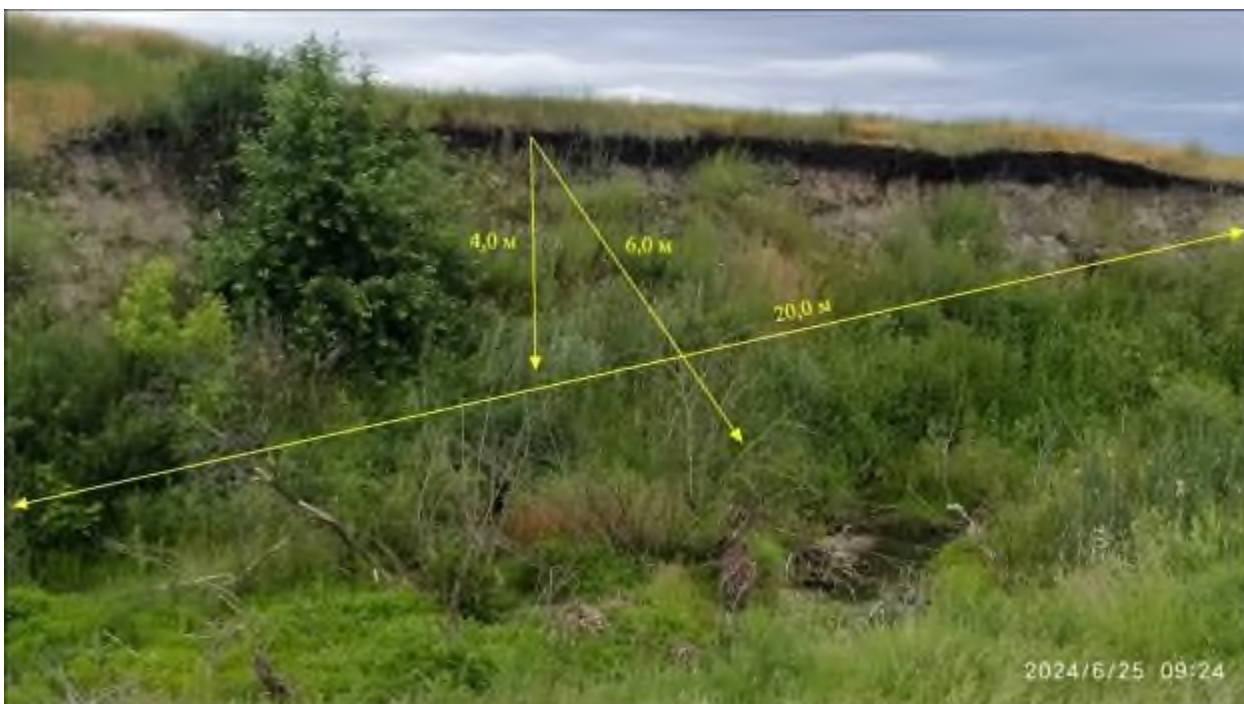
Фото 74-12-00245. Развитие гравитационного комплекса процессов по правому борту безымянного левого притока р. Увелька в ТН 8. Участок Троицкий Челябинской области

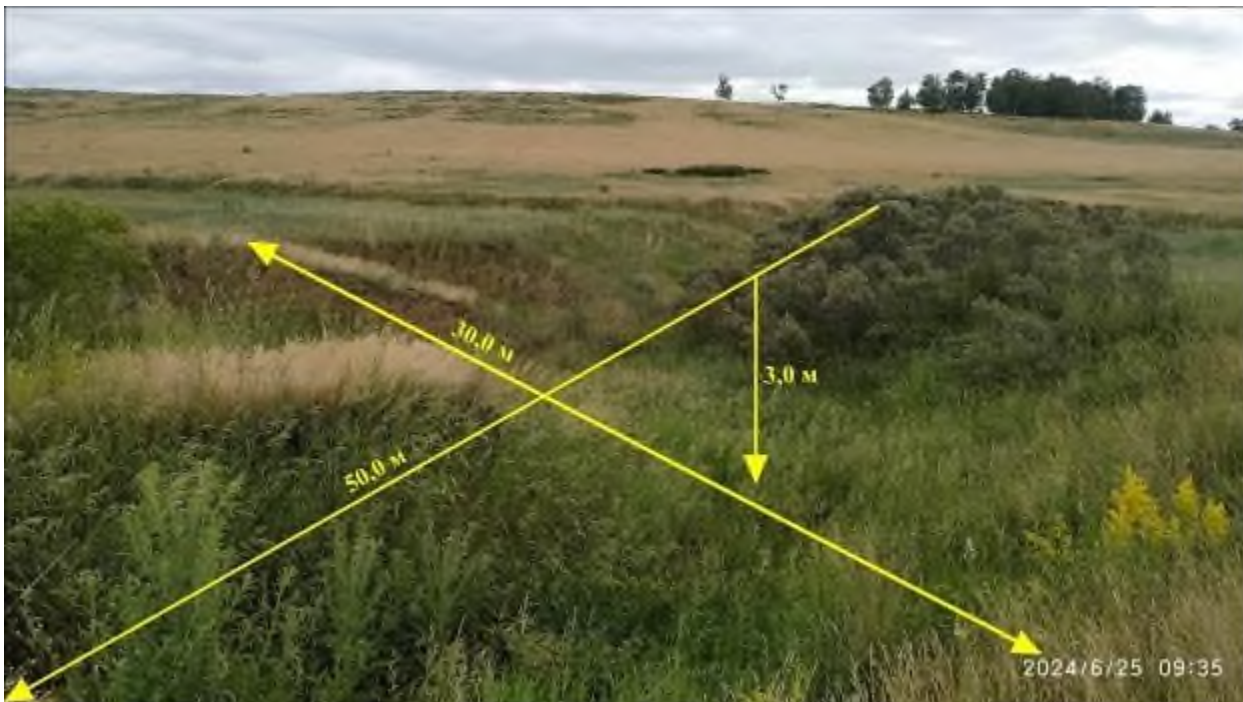
Фото 74-22-00247. Овраг с активными вершинами по правому борту безымянного левого притока р. Увелька в ТН 10. Участок Троицкий Челябинской области

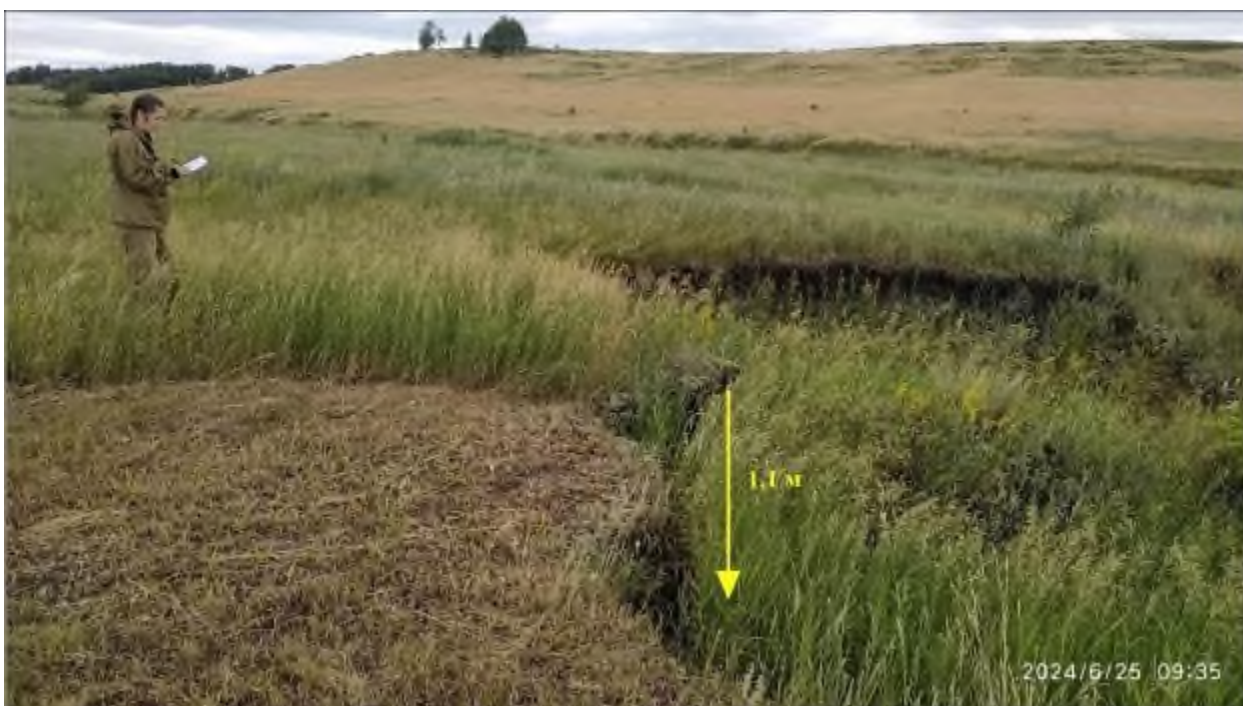
Фото 74-22-00247. Одна из активных вершин оврага по правому борту безымянного левого притока р. Увелька в ТН 10. Участок Троицкий Челябинской области

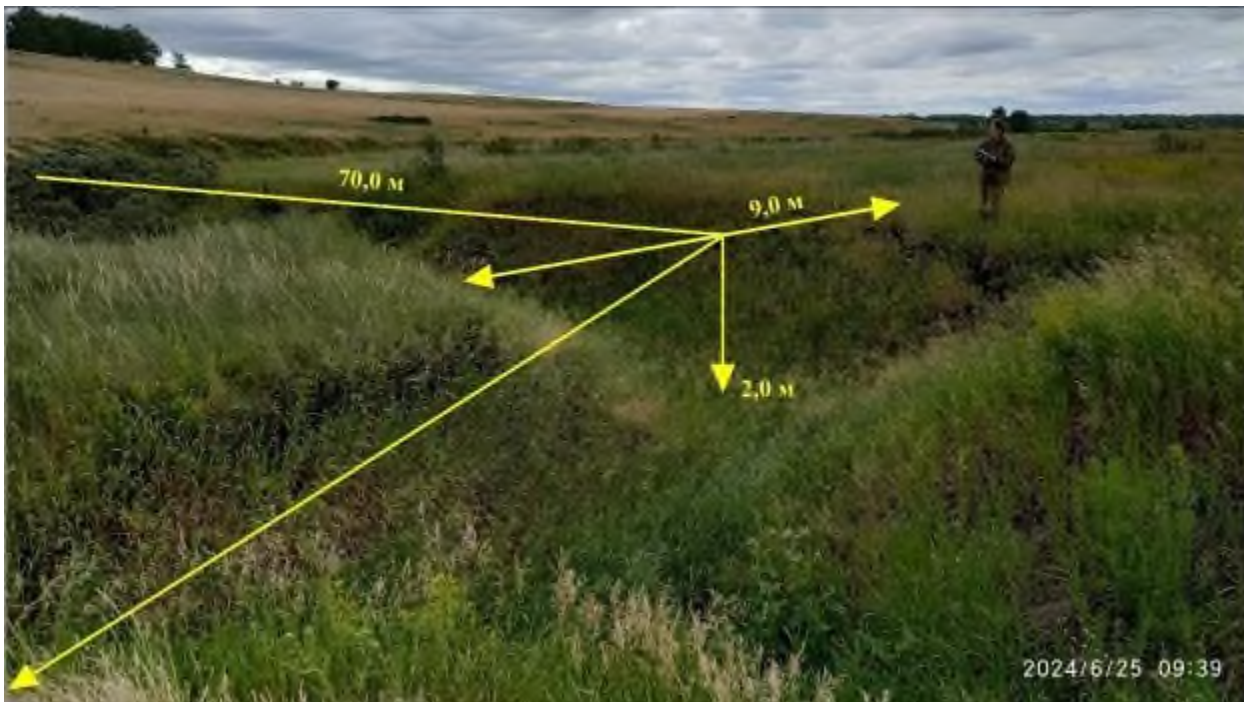
Фото 74-22-00248. Овраг по правому борту безымянного левого притока
р. Увелька в ТН 11. Участок Троицкий Челябинской области

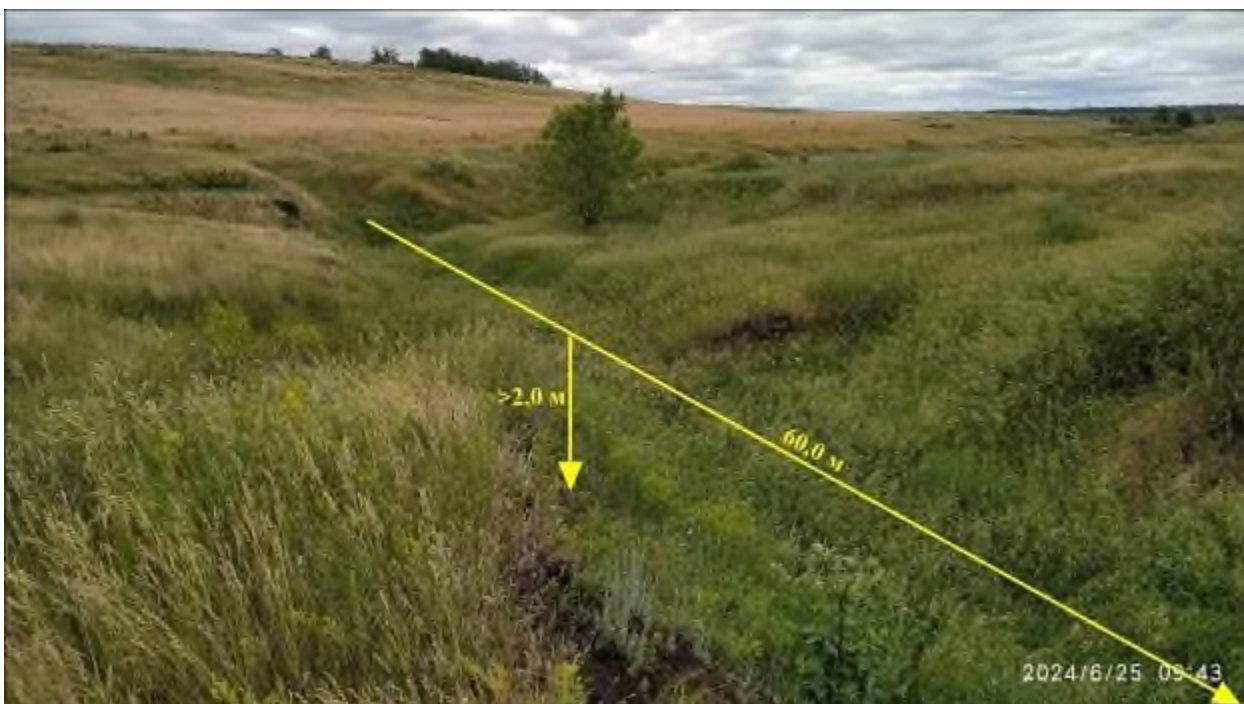
Фото 74-22-00249. Овраг по правому борту безымянного левого притока
р. Увелька в ТН 12. Участок Троицкий Челябинской области

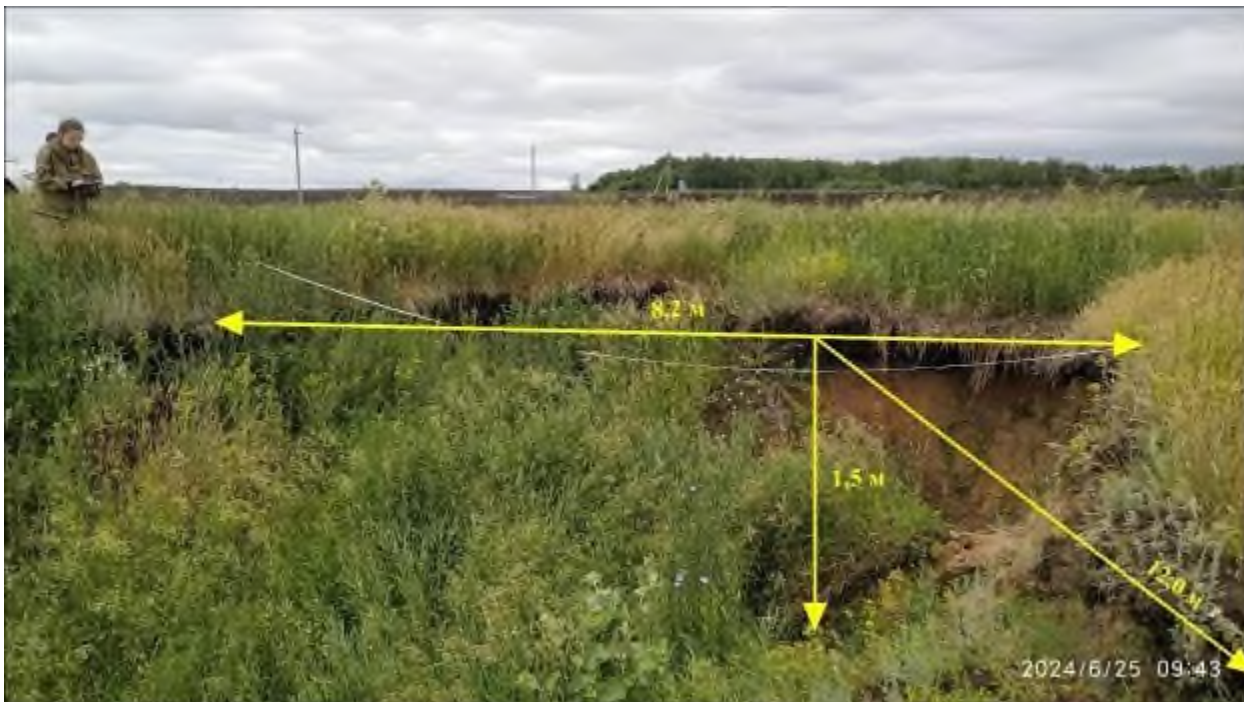
Фото 74-22-00249. Активная вершина оврага по правому борту безымянного левого притока р. Увелька в ТН 12. Участок Троицкий Челябинской области

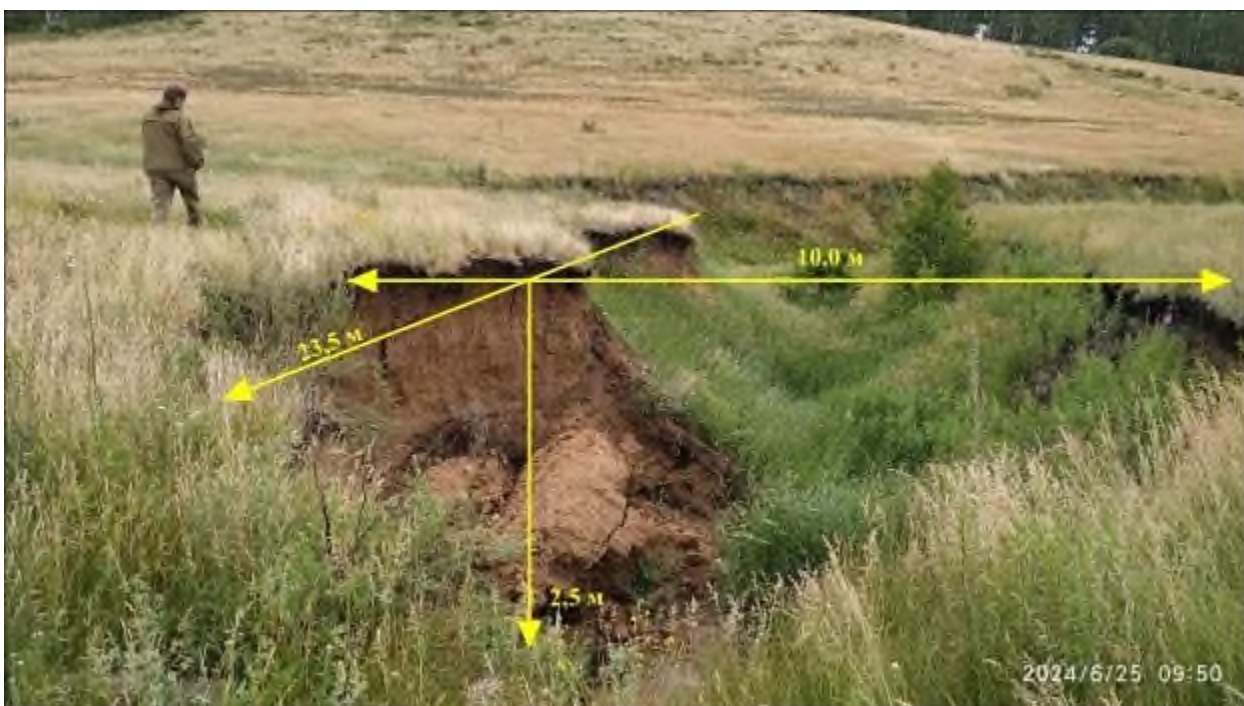
Фото 74-22-00250. Активный овраг по правому борту безымянного левого притока р. Увелька в ТН 13. Участок Троицкий Челябинской области
