ФИЛИАЛ «УРАЛЬСКИЙ РЕГИОНАЛЬНЫЙ ЦЕНТР ГМСН»

ИНФОРМАЦИОННАЯ СВОДКА

**О ПРОЯВЛЕНИЯХ ЭКЗОГЕННЫХ ГЕОЛОГИЧЕСКИХ ПРОЦЕССОВ
НА ТЕРРИТОРИИ УРАЛЬСКОГО ФЕДЕРАЛЬНОГО ОКРУГА
ЗА III КВАРТАЛ 2024 Г.**

Екатеринбург, 2024

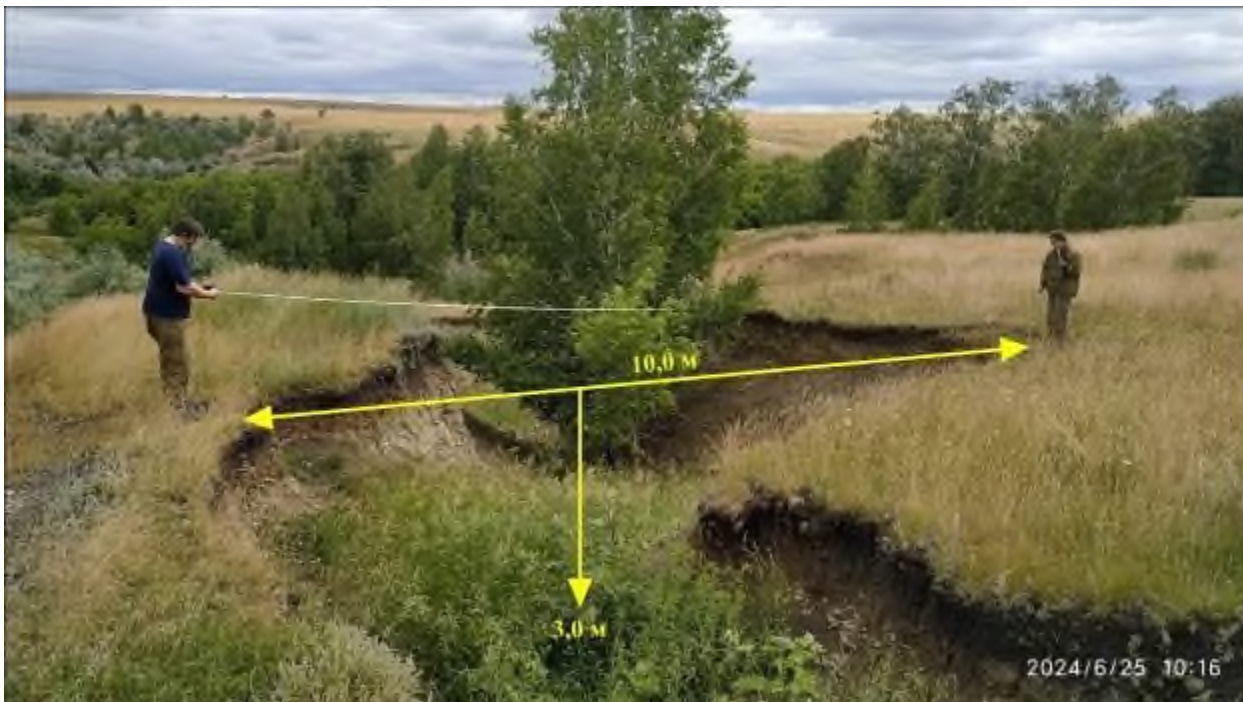
Фото 74-22-00251. Активный овраг по правому борту р. Увелька в ТН 14.
Участок Троицкий Челябинской области

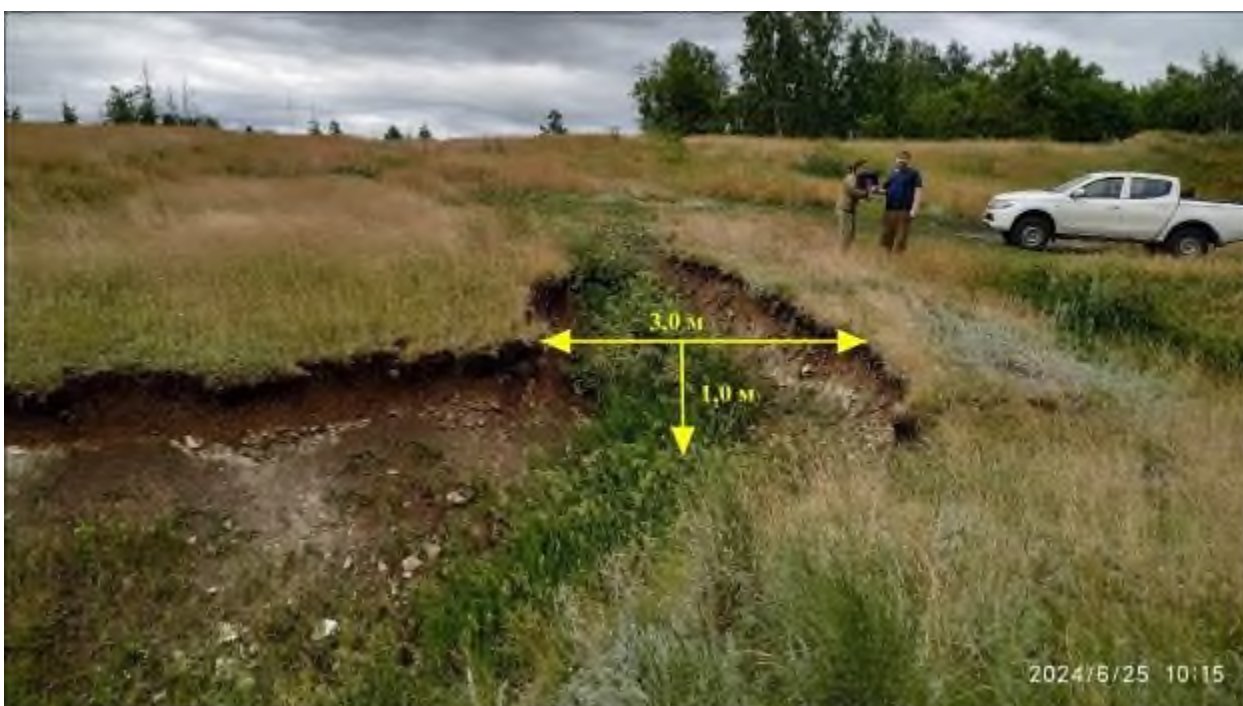
Фото 74-22-00251. Вершина активного оврага по правому борту р. Увелька в ТН 14.
Участок Троицкий Челябинской области

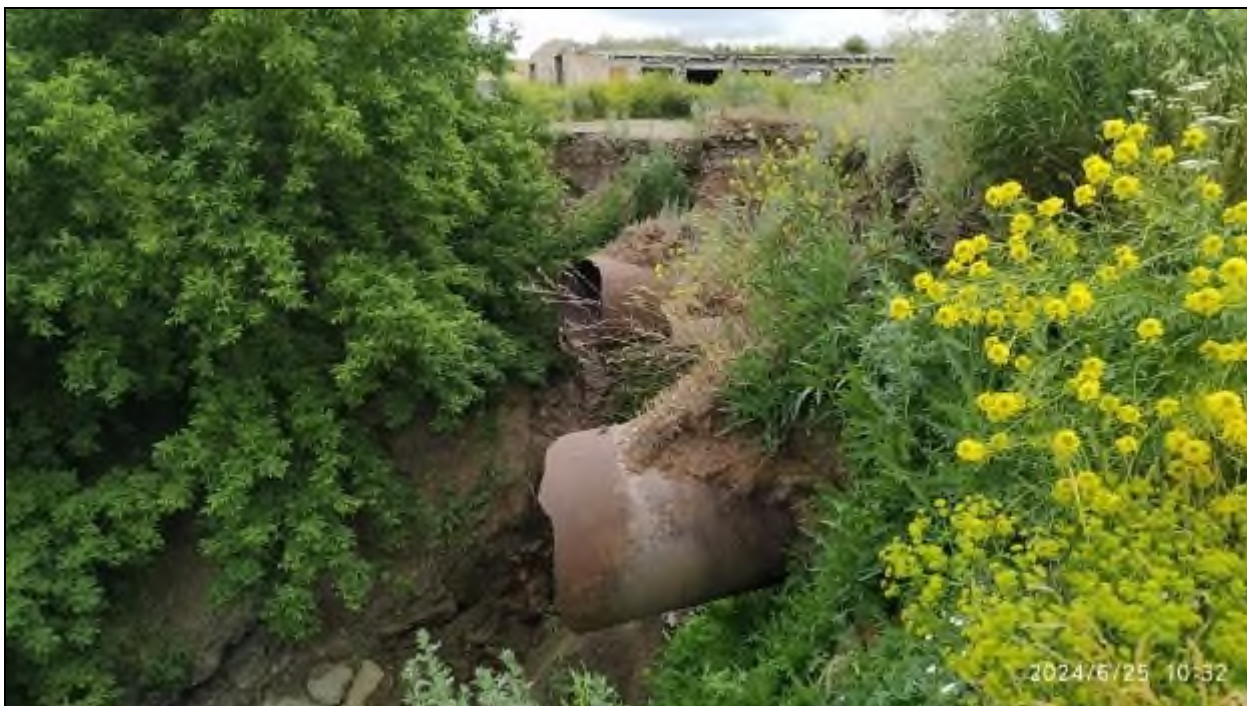
Фото 74-22-00252. Сбросные трубы под грунтовой автодорогой, в дамбе в ТН 15.
Участок Троицкий Челябинской области

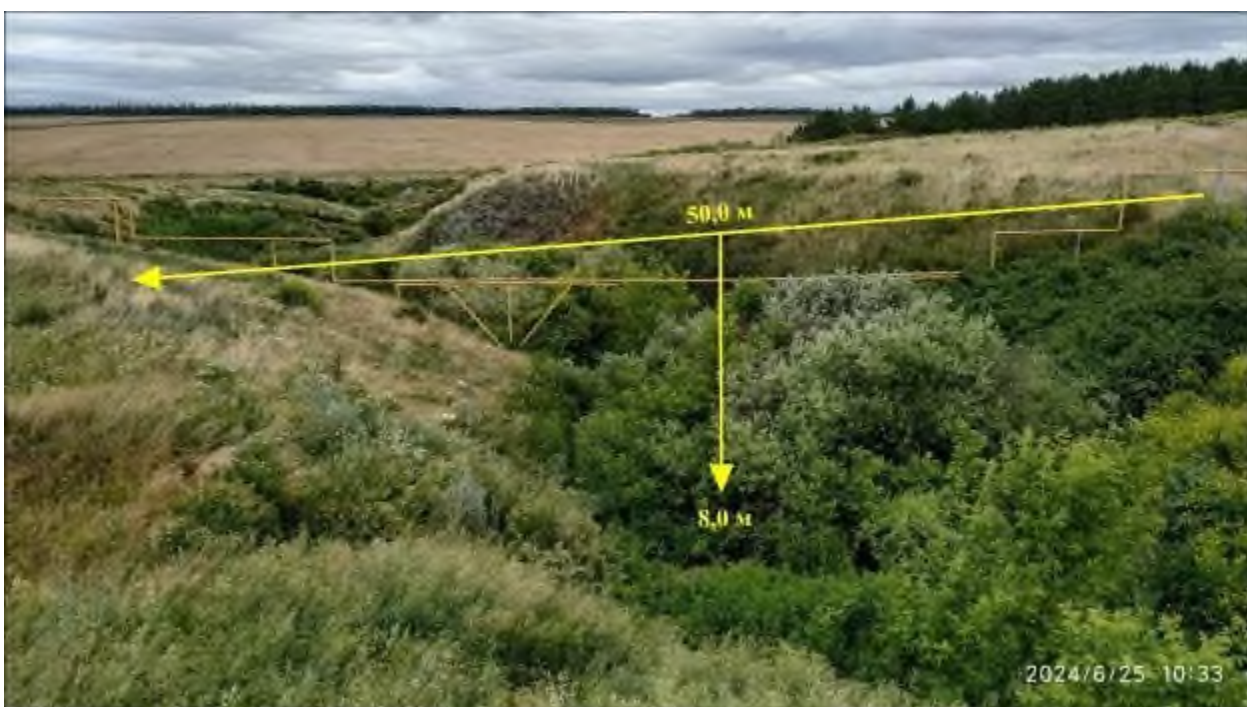
Фото 74-22-00252. Вид на устьевой участок оврага с дамбы в ТН 15.
Участок Троицкий Челябинской области

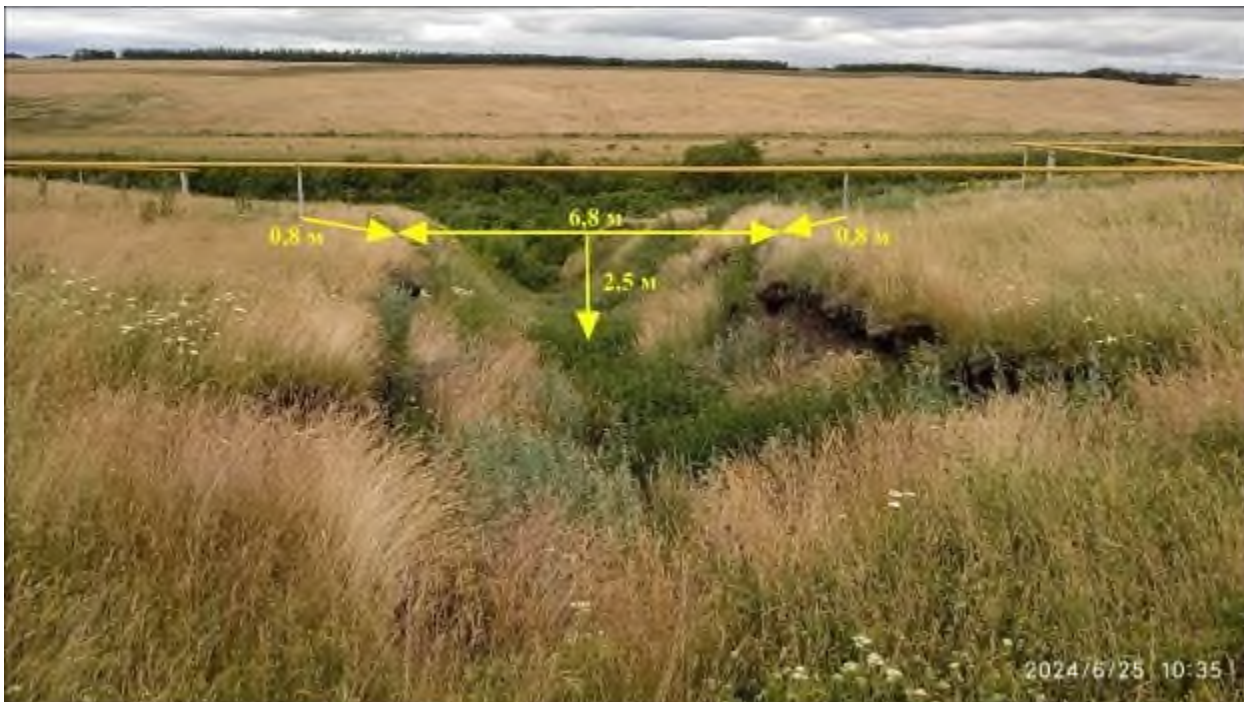
Фото 74-22-00253. Вид на овраг на участке пересечения с газопроводом в ТН 16.
Участок Троицкий Челябинской области

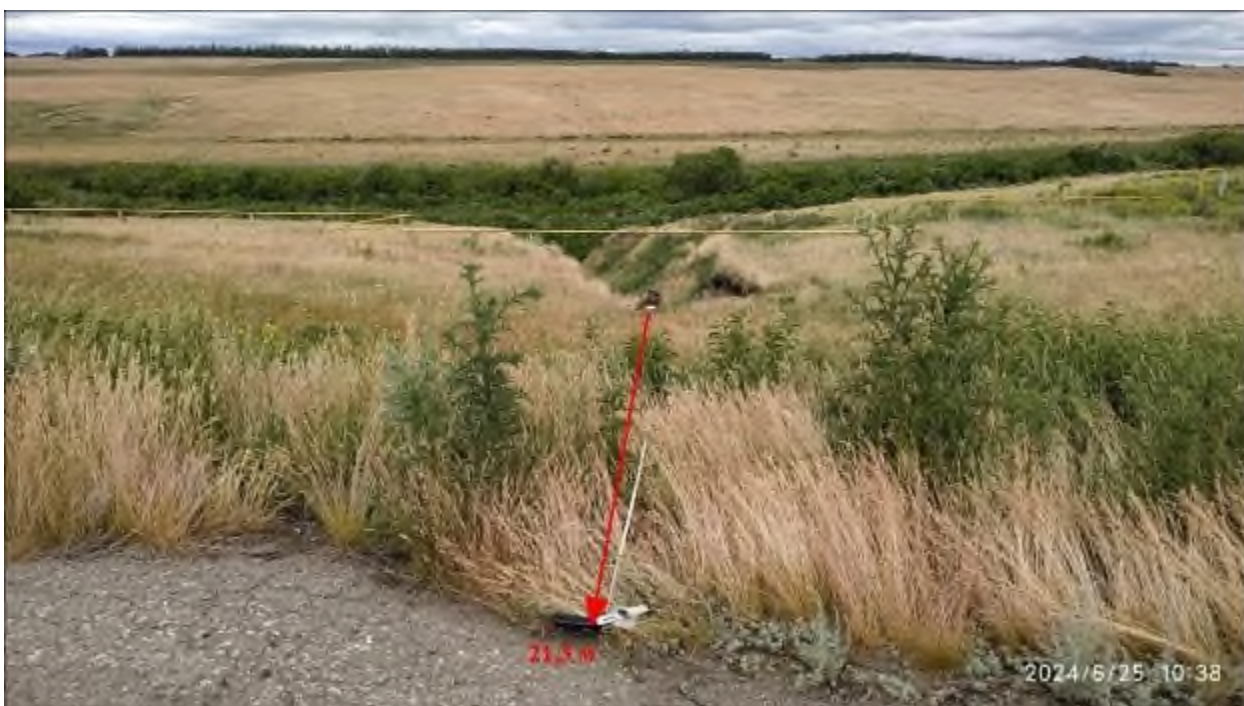
Фото 74-22-00253. Расстояние от вершины активного оврага до края проезжей части
в ТН 16. Участок Троицкий Челябинской области

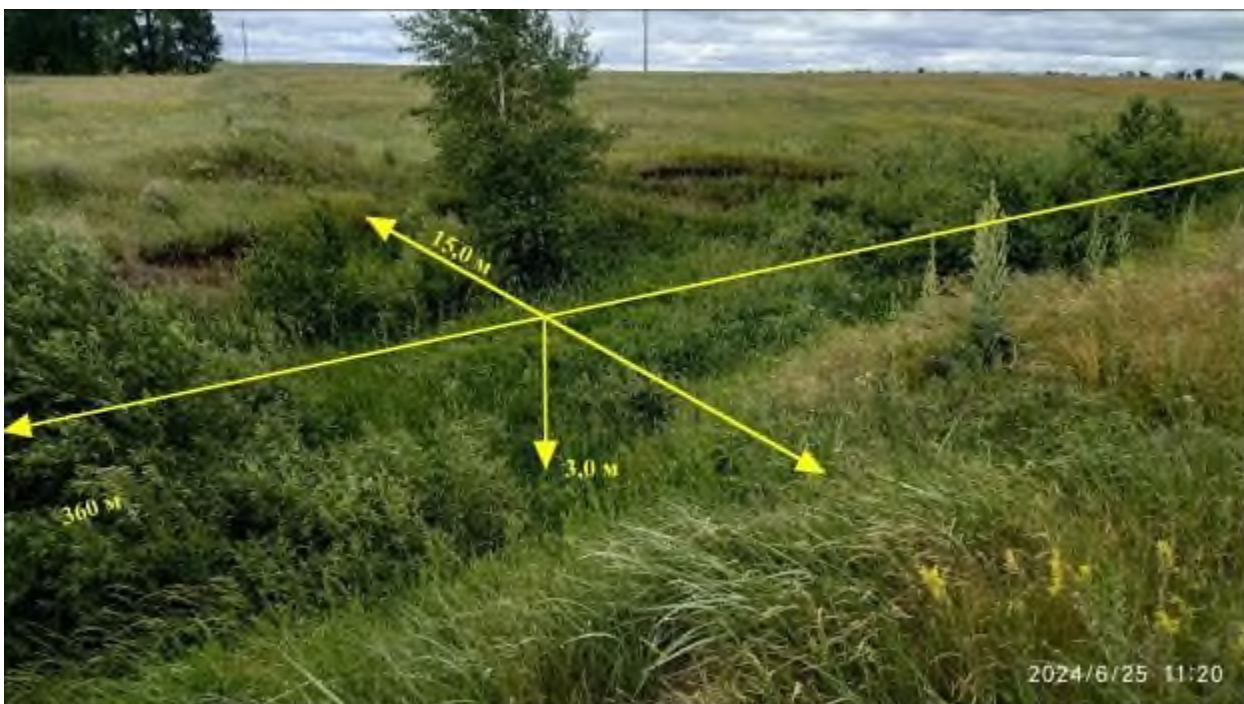
Фото 74-22-00257. Слабоактивный овраг в ТН 20. Участок Троицкий Челябинской области

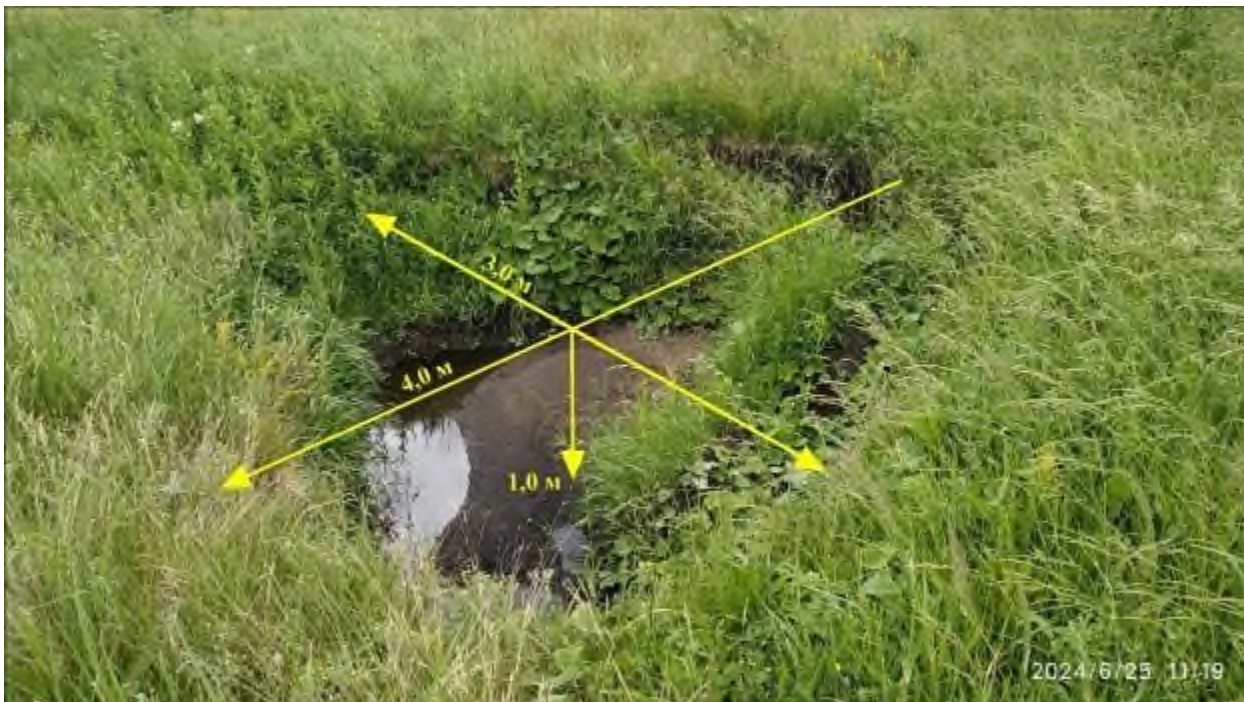
Фото 74-22-00257. Активная вершина оврага в ТН 20. Участок Троицкий Челябинской области

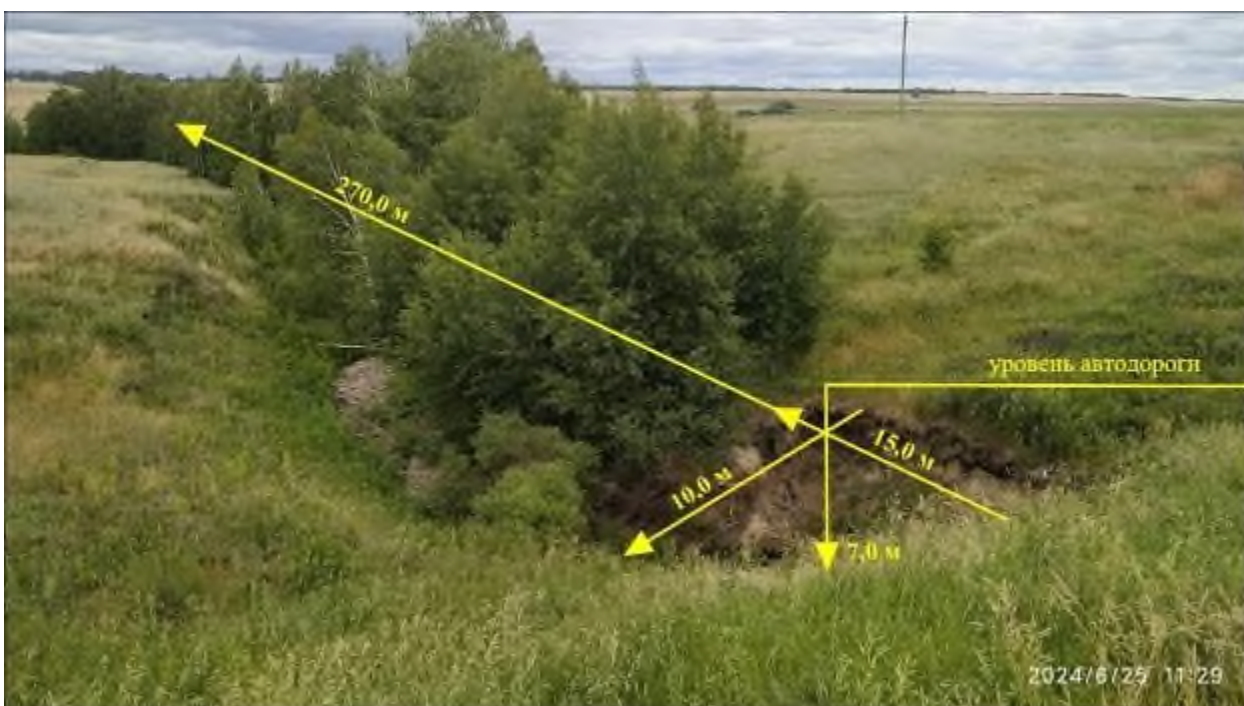
Фото 74-22-00258. Овраг с активной вершиной в ТН 21. Участок Троицкий Челябинской области

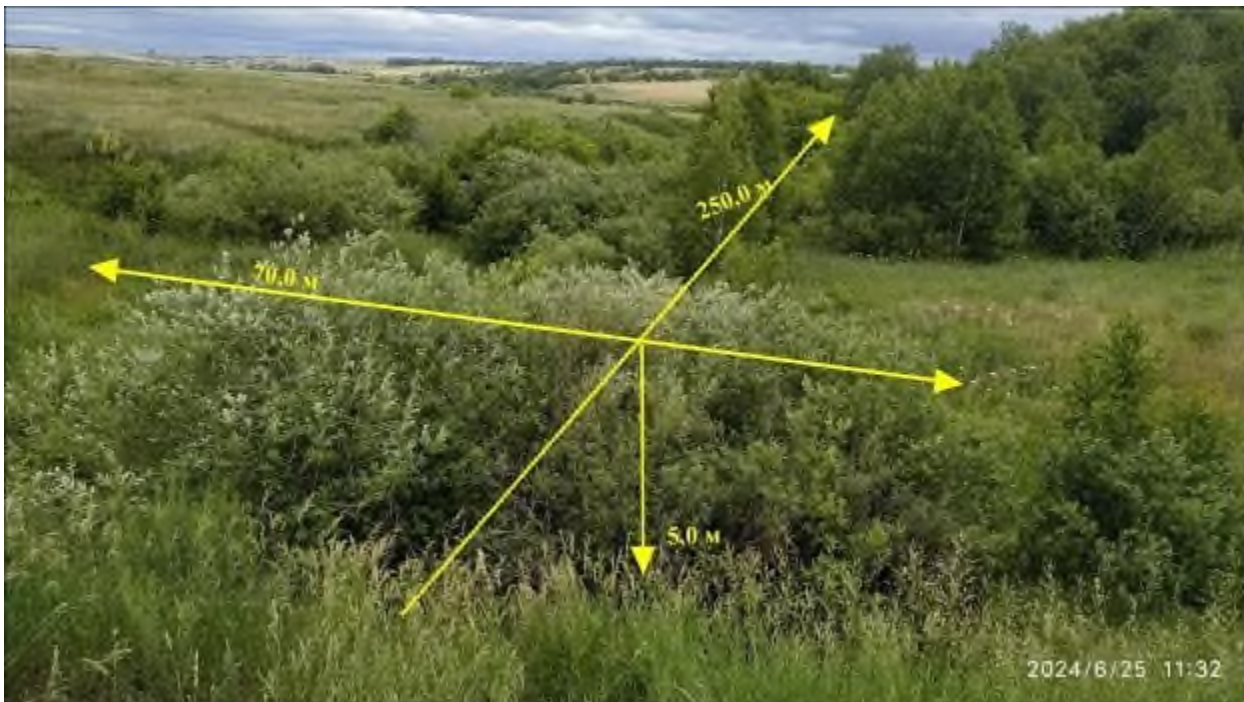
Фото 74-22-00259. Общий вид оврага от автодороги к устью в ТН 22.
Участок Троицкий Челябинской области

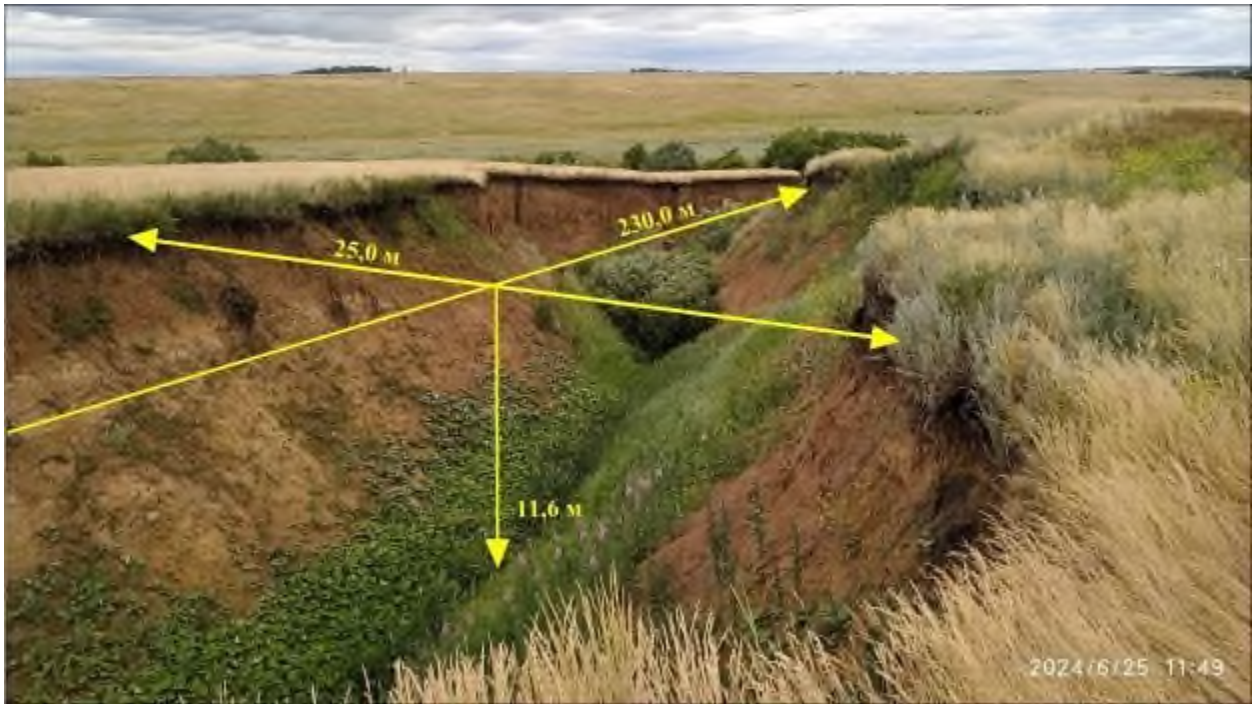
Фото 74-22-00260. Общий вид оврага в ТН 23. Участок Троицкий Челябинской области

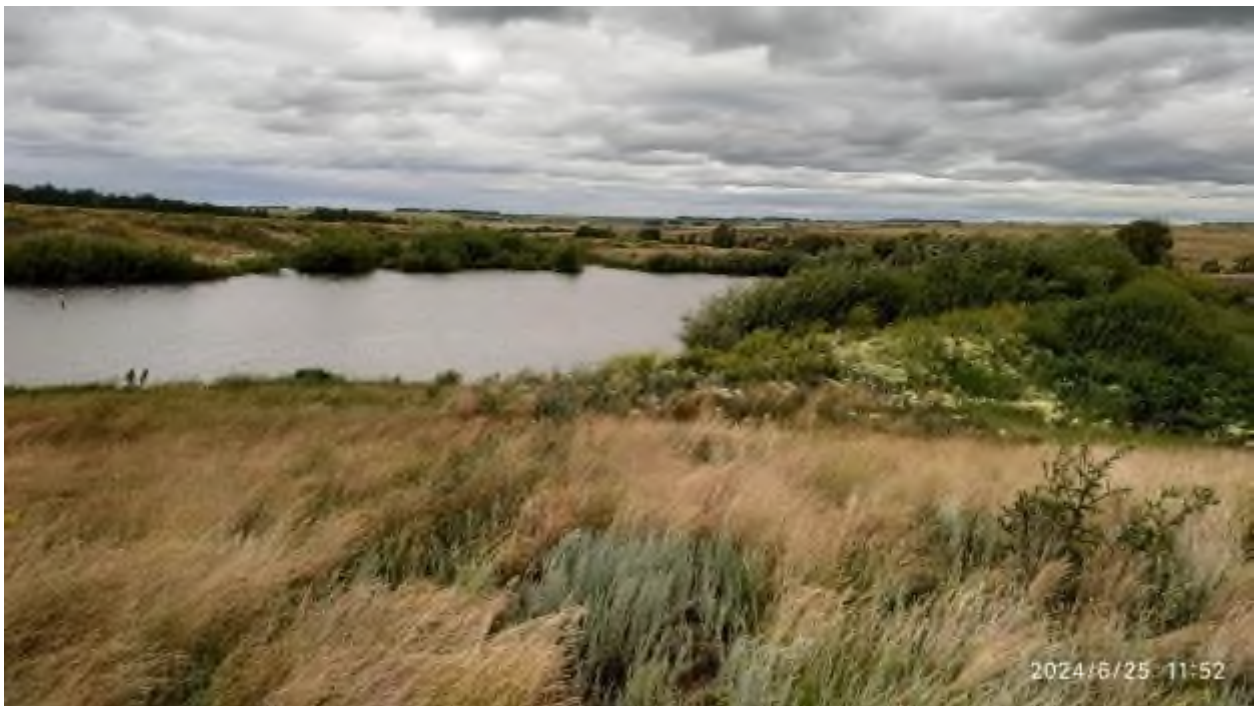
Фото 74-22-00260. Пруд с грунтовой дамбой в вершине оврага в ТН 23.
Участок Троицкий Челябинской области

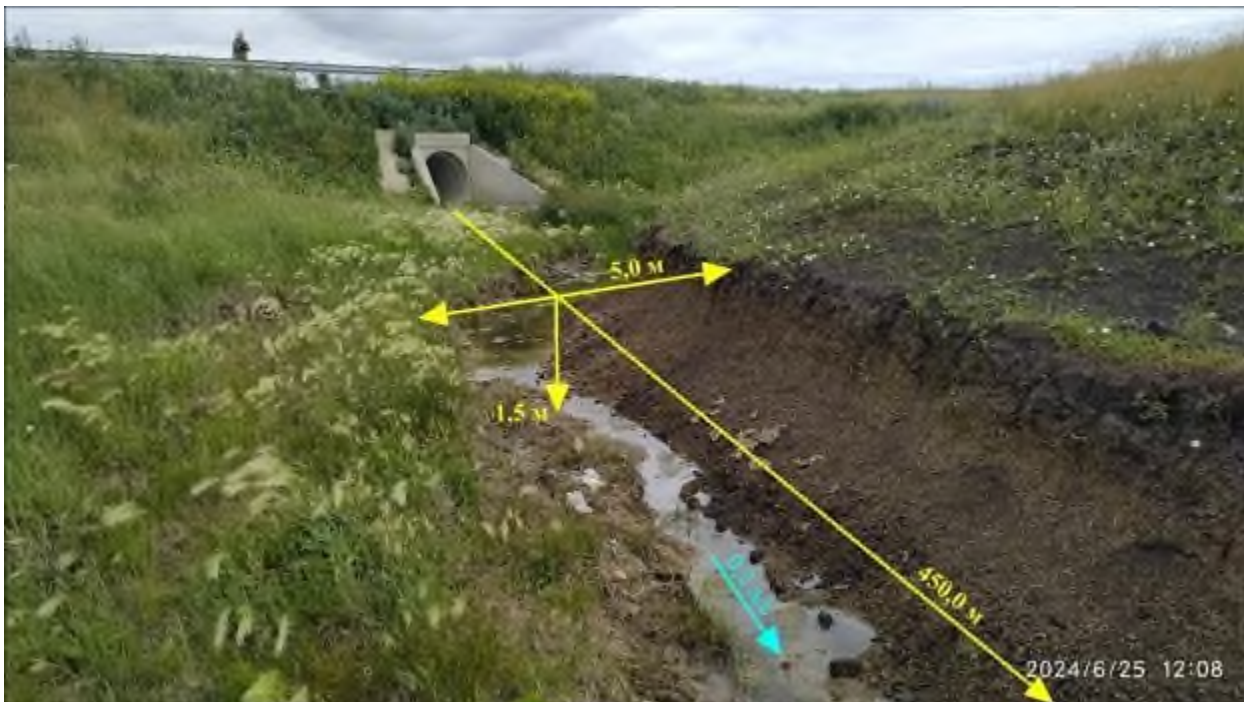
74-22-00261	Уральский	Челябинская область	Троицкий район, 1,2 км восточнее п. Тогузак	54,25767	61,15612	00.04.24	00.05.24	Эо	Атм.	Отмечались	ТН 24. Овраг протяженностью по данным Google - 450,0 м. Общая ширина 20,0 м, глубина 3,0 м. Борта пологие. Площадь оврага ниже автодороги 4 500 м ² . На участке пересечения оврага автодорогой отмечается участок активизации процесса овражной эрозии протяженностью 140 м. Эрозионным процессом разрушена обочина автодороги размером в плане 0,5-1,4 м, глубиной 0,7 м. Тальвег оврага на участке ниже пересечения с автодорогой – шириной 5,0 м, высота бортов 1,5 м. По тальвегу течет ручей с расходом 0,2 л/с. В тальвеге выделяется промоина размеров в плане 3×3 м и глубиной около 2,0 м. Активность процесса овражной эрозии в точке наблюдения высокая - 30%, обусловлена природными факторами – весенним снеготаянием и выпадением осадков

Фото 74-22-00261. Вершина оврага – участок пересечения с автодорогой в ТН 24.
Участок Троицкий Челябинской области

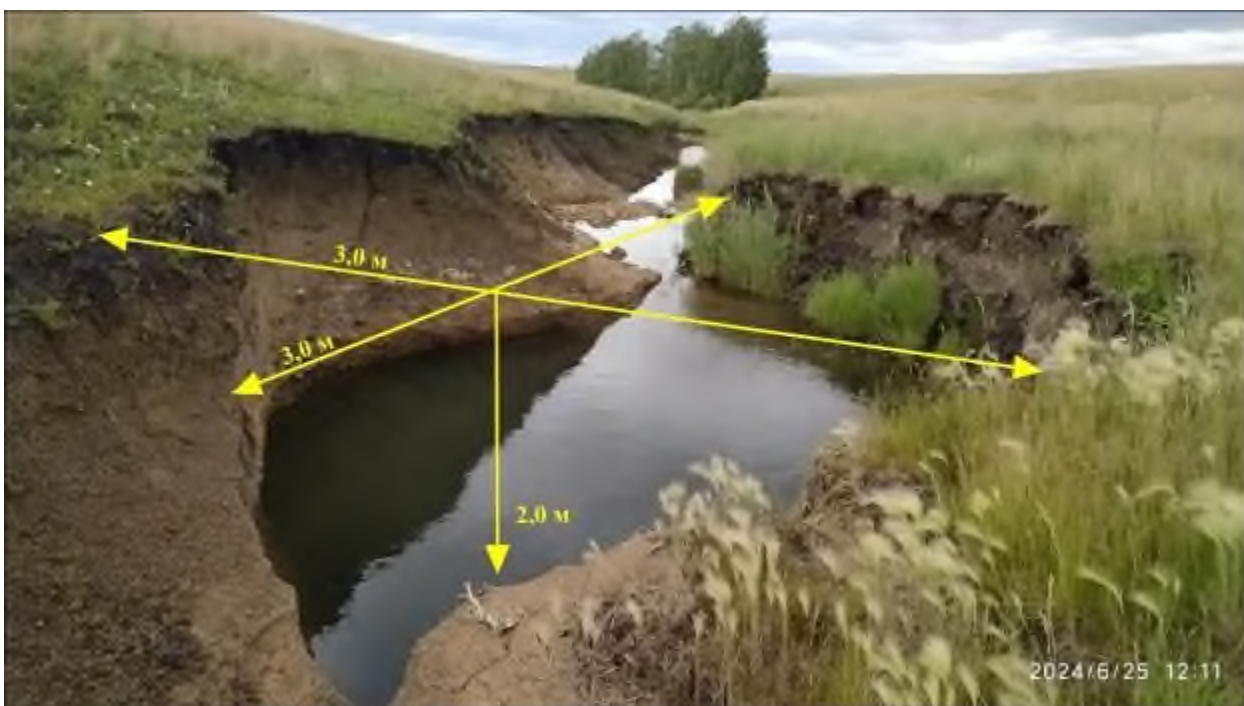
Фото 74-22-00261. Промоина в тальвеге оврага в ТН 24.
Участок Троицкий Челябинской области

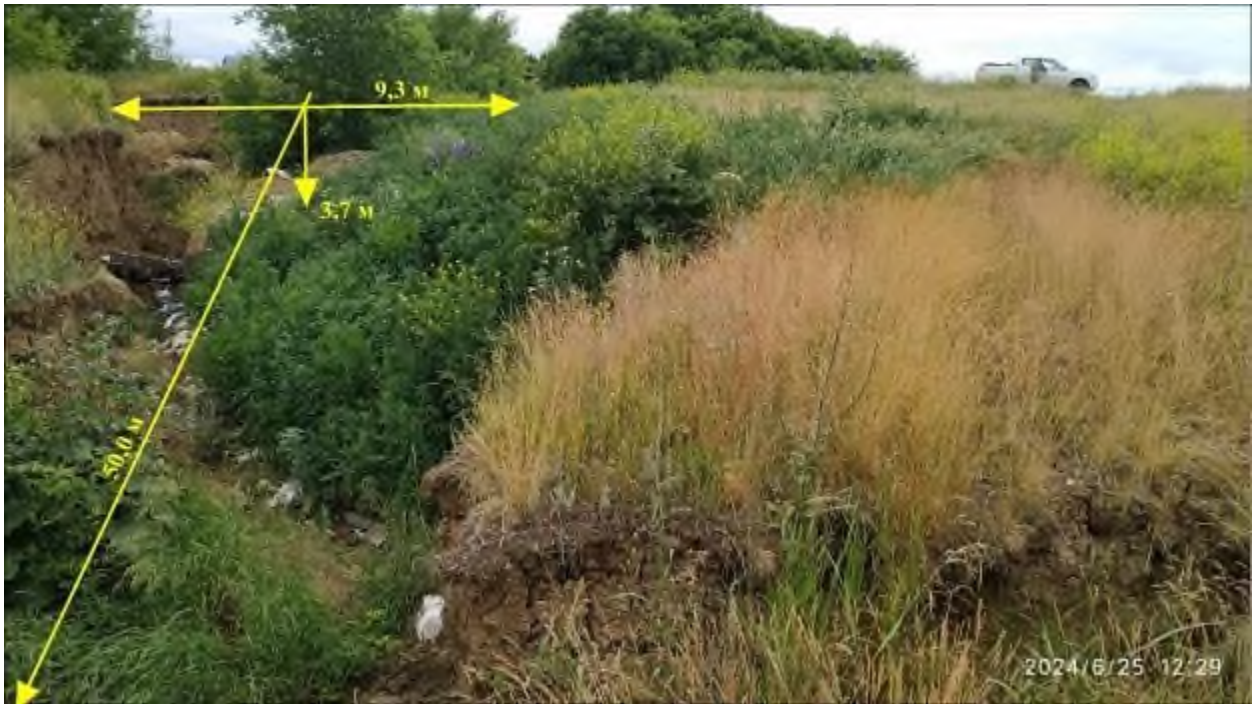
Фото 74-22-00262. Овраг в пос. Тогузак в районе дома № 2 по ул. Правобережная, в ТН 25. Участок Троицкий Челябинской области

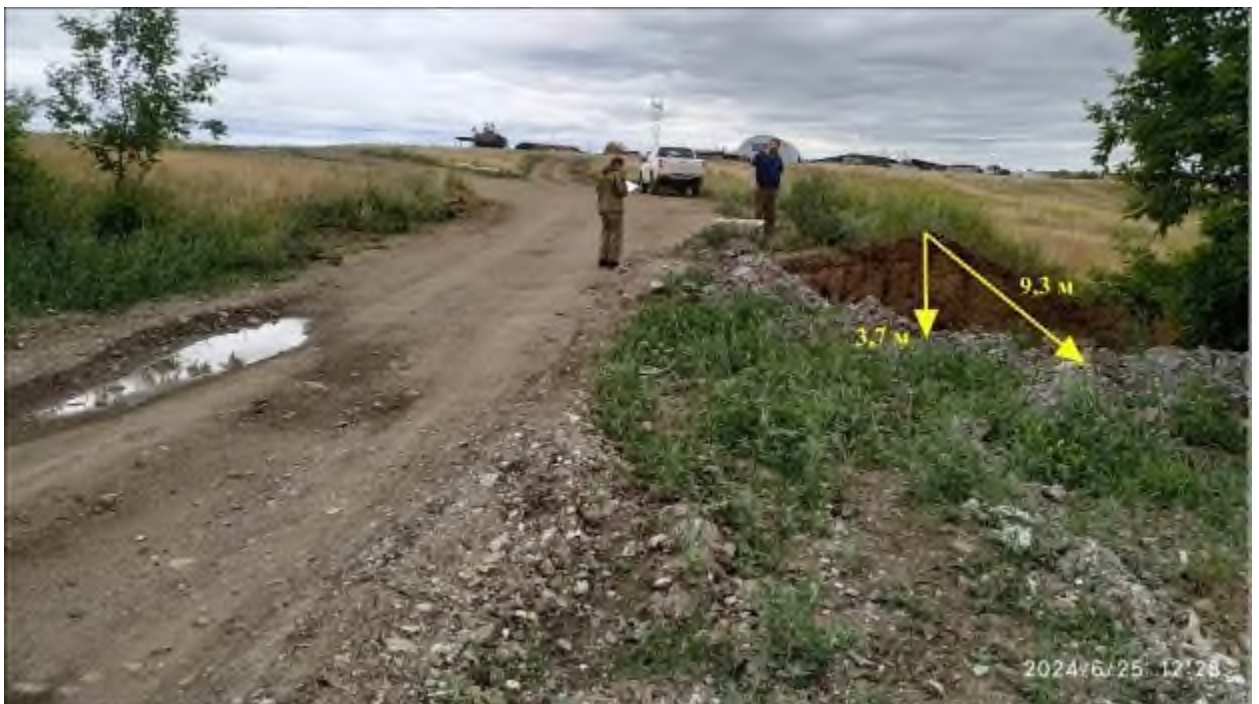
Фото 74-22-00262. Вершина оврага в пос. Тогузак в районе дома № 2 по ул. Правобережная, в ТН 25. Участок Троицкий Челябинской области

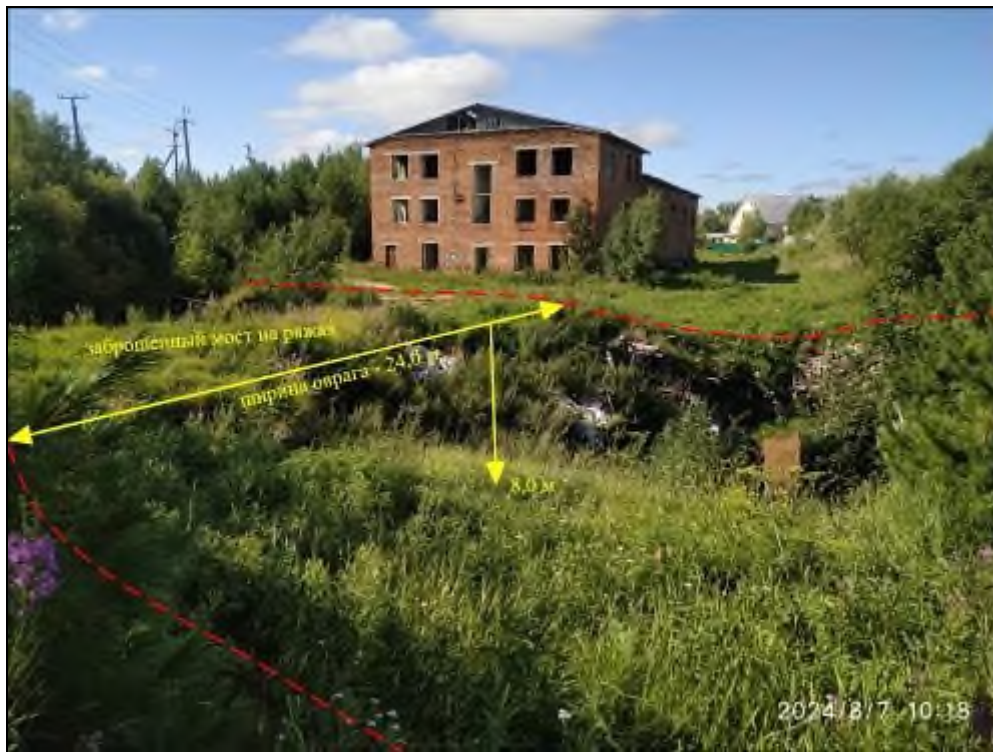
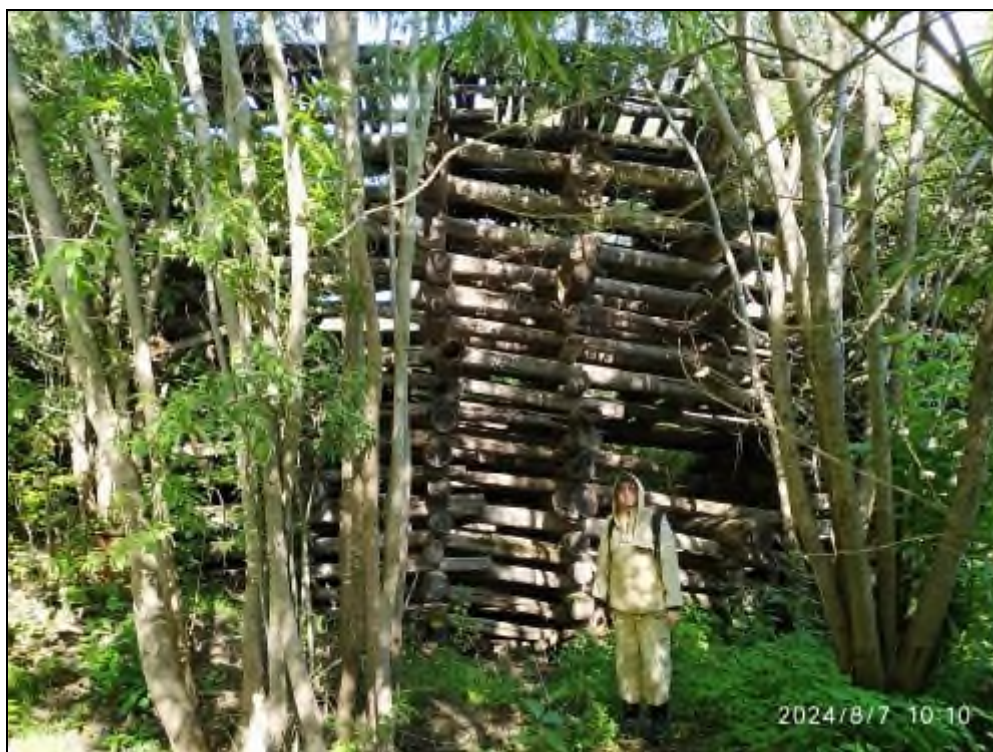
Фото 86-2024-01-001-9. Старый не эксплуатируемый мост на ряжах в устьевой части оврага в ТН 9 (вверху – вид сбоку, внизу – вид с тальвега оврага). Березовский участок ХМАО-Югра

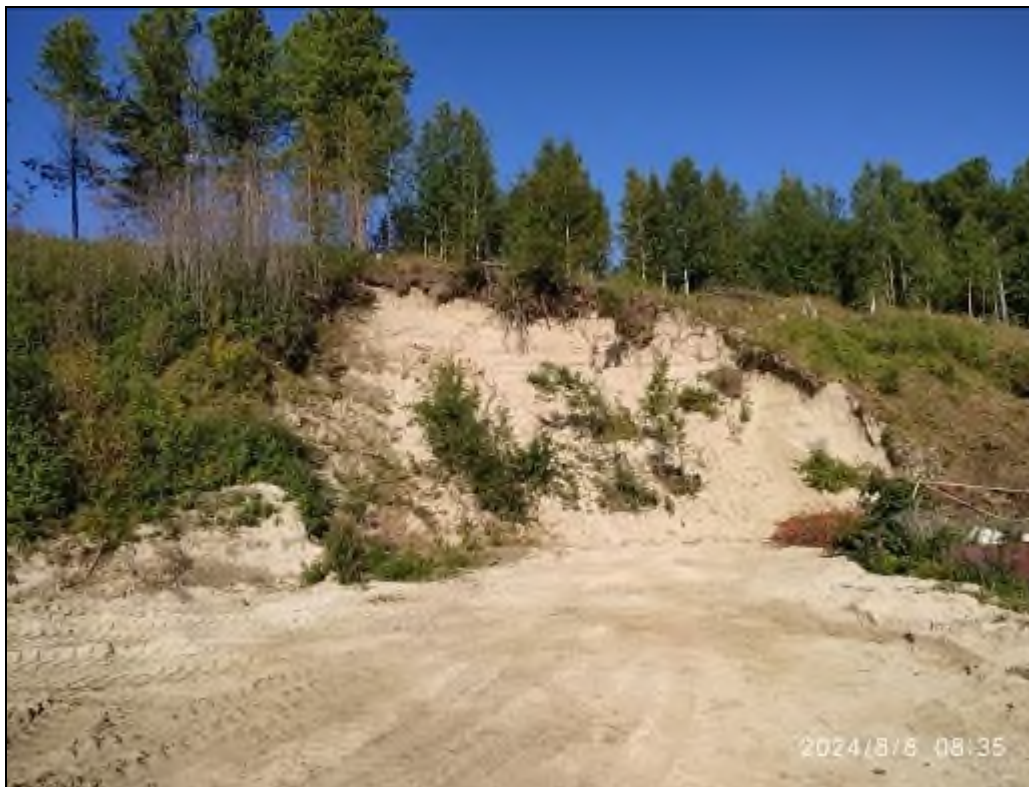
Фото 86-2024-01-001-14. Развитие гравитационного комплекса на левом борту долины р. Северная Сосьва в результате выемки грунта в ТН 14. Березовский участок ХМАО-Югра

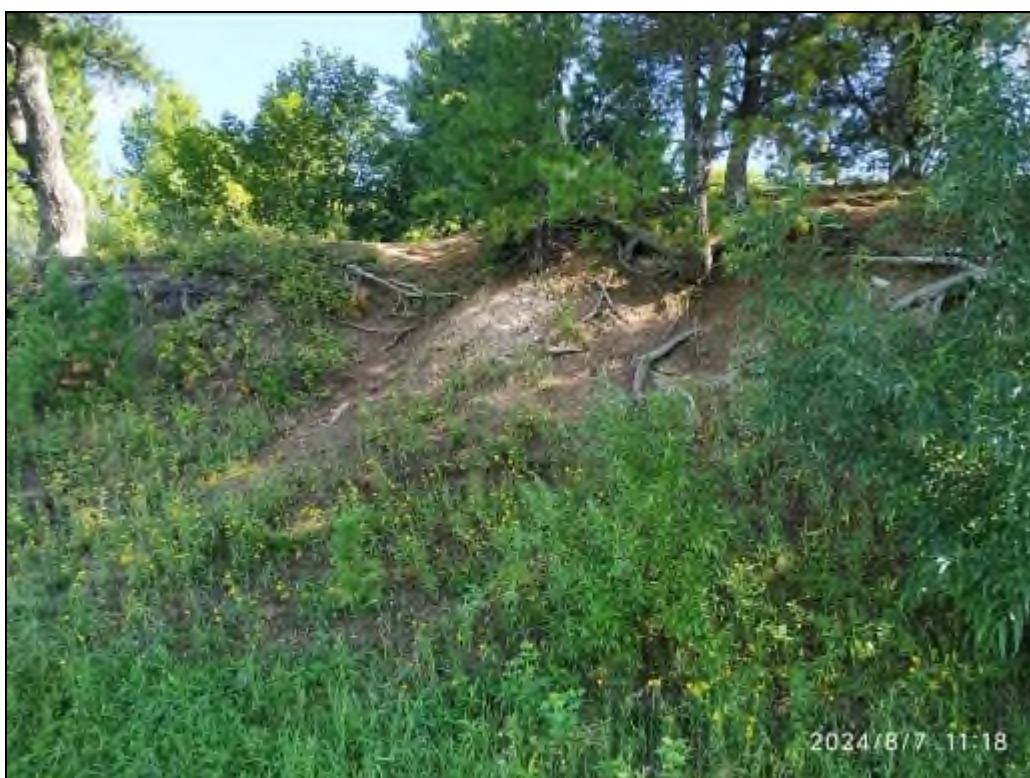
Фото 86-2024-01-001-10. Развитие гравитационного комплекса на правом берегу ручья Гонченлор в устьевой части в ТН 10. Березовский участок ХМАО-Югра

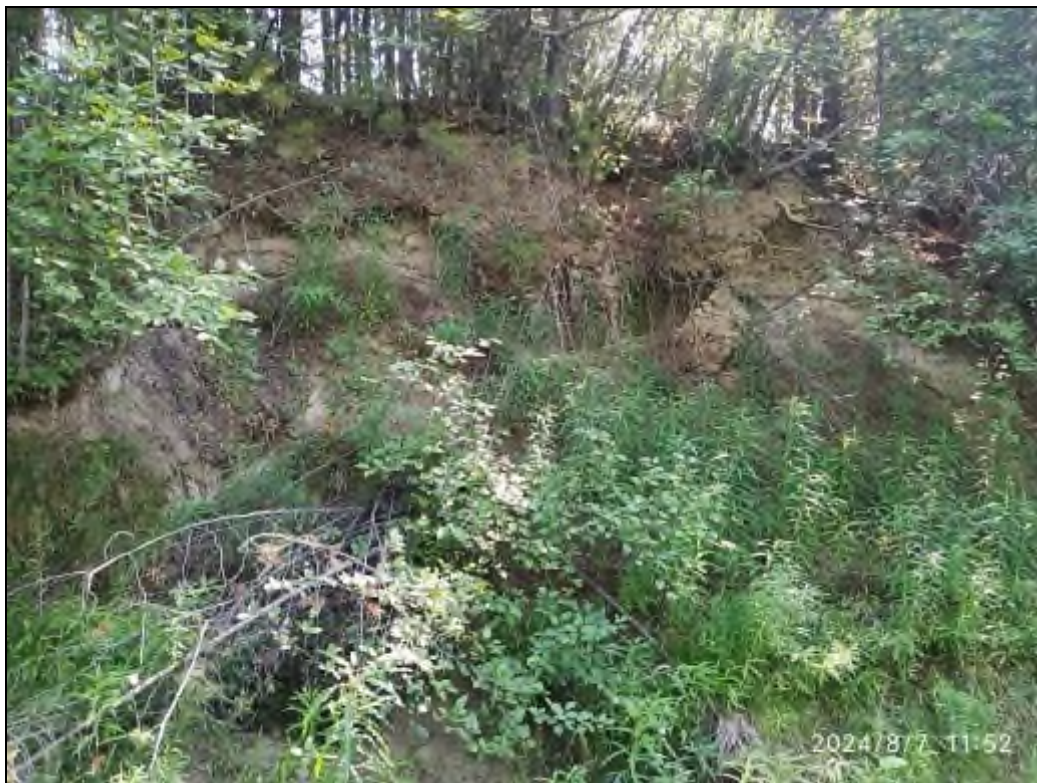
Фото 86-2024-01-001-12. Развитие гравитационного комплекса процессов на правом берегу ручья Гонченлор, в результате подрезки склона трассой ЛЭП в ТН 12. Березовский участок ХМАО-Югра

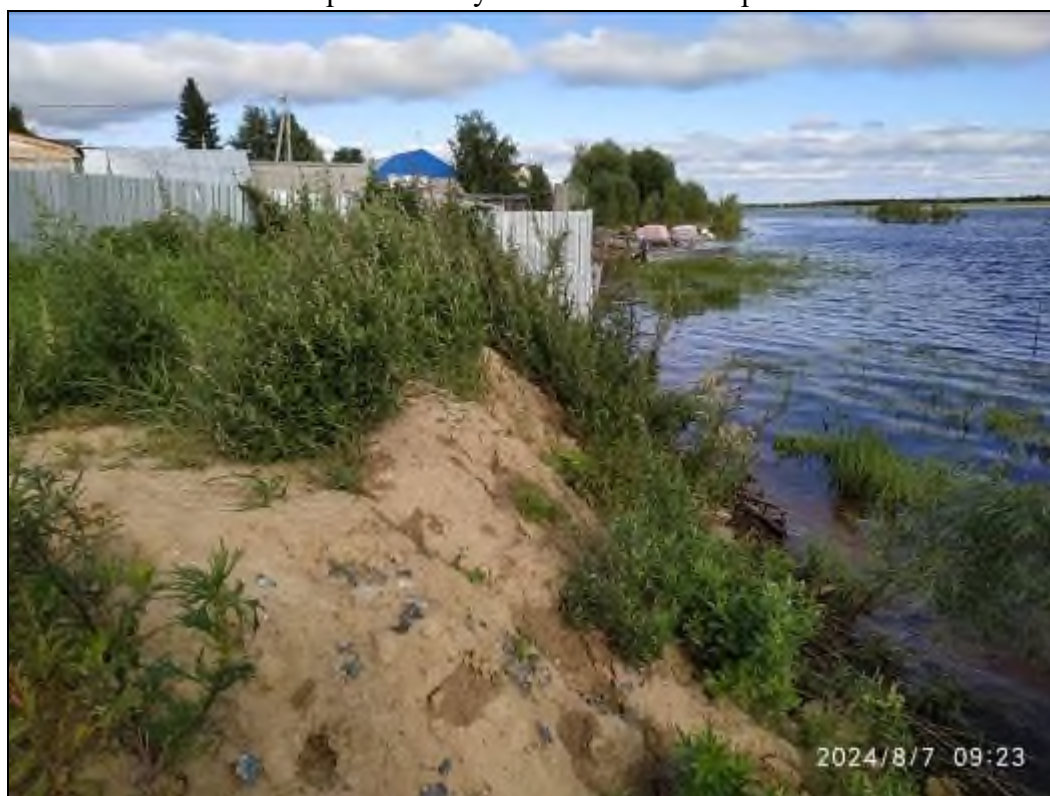
Фото 86-2024-01-001-6. Развитие процесса подтопления на участке дома № 8а по ул. Гидропорт. Березовский участок ХМАО-Югра

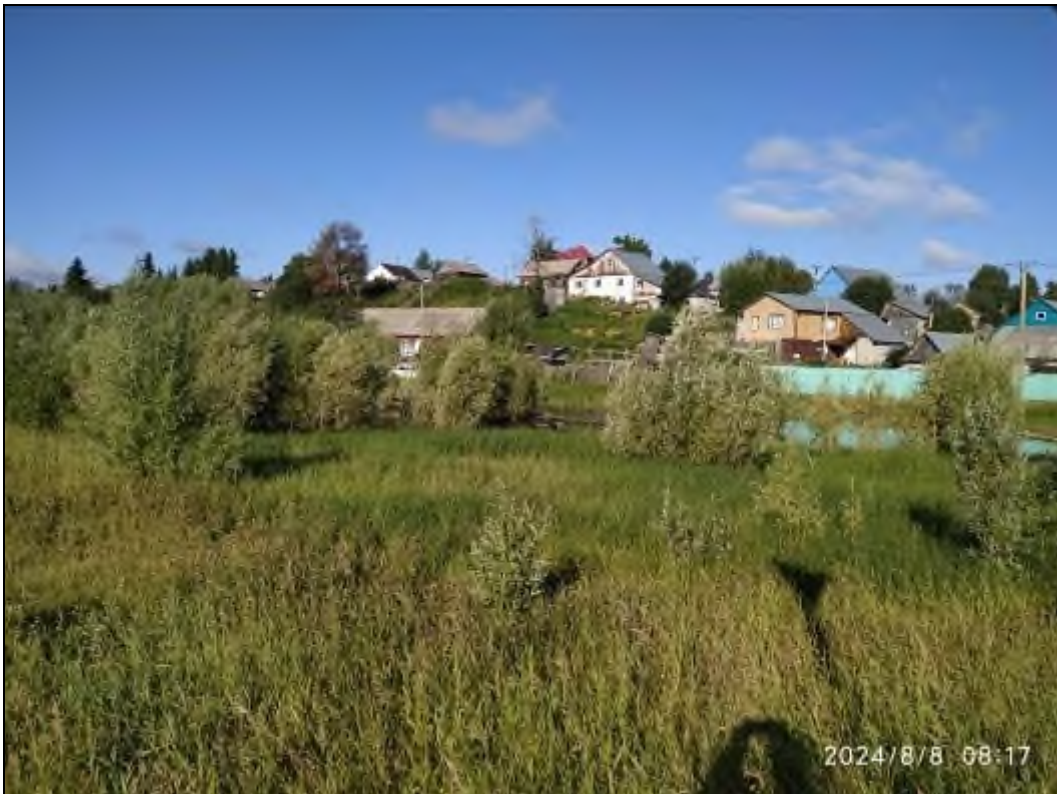
Фото 86-2024-01-001-13. Подтопление частных земельных участков по ул. Сосунова, дома № 36-44. Березовский участок ХМАО-Югра

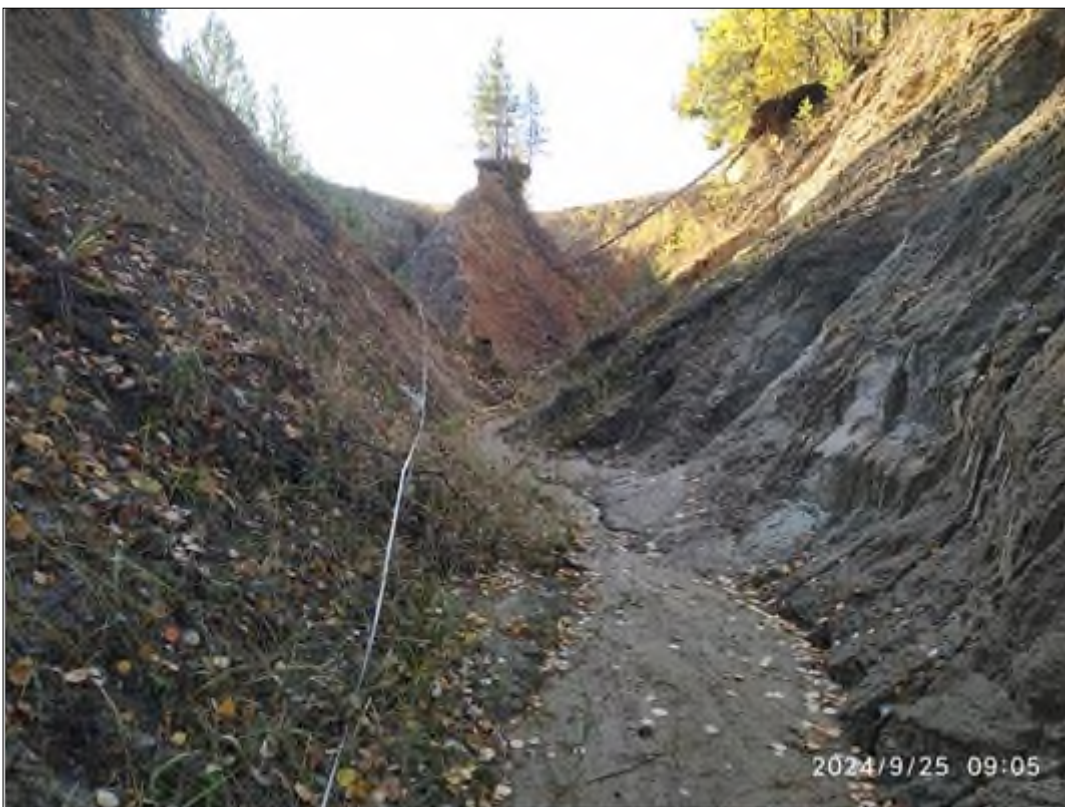
Фото 86-22-00121. Развитие овражной эрозии на правом высоком берегу р. Конда в районе вертолетной площадки в ТН 1. Овраг с останцом. Урайский участок ХМАО-Югра

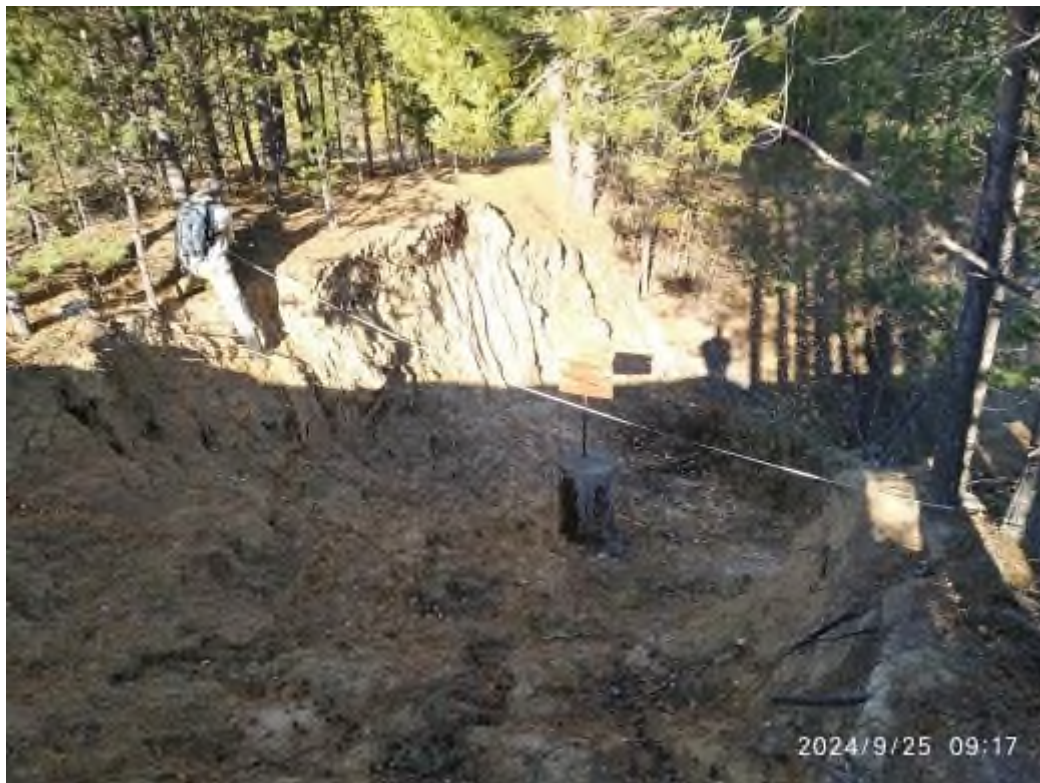
Фото 86-22-00122. Развитие овражной эрозии на правом высоком берегу р. Конда в районе вертолетной площадки в ТН 2. Овраг с законсервированной разведочной скважиной. Урайский участок ХМАО-Югра

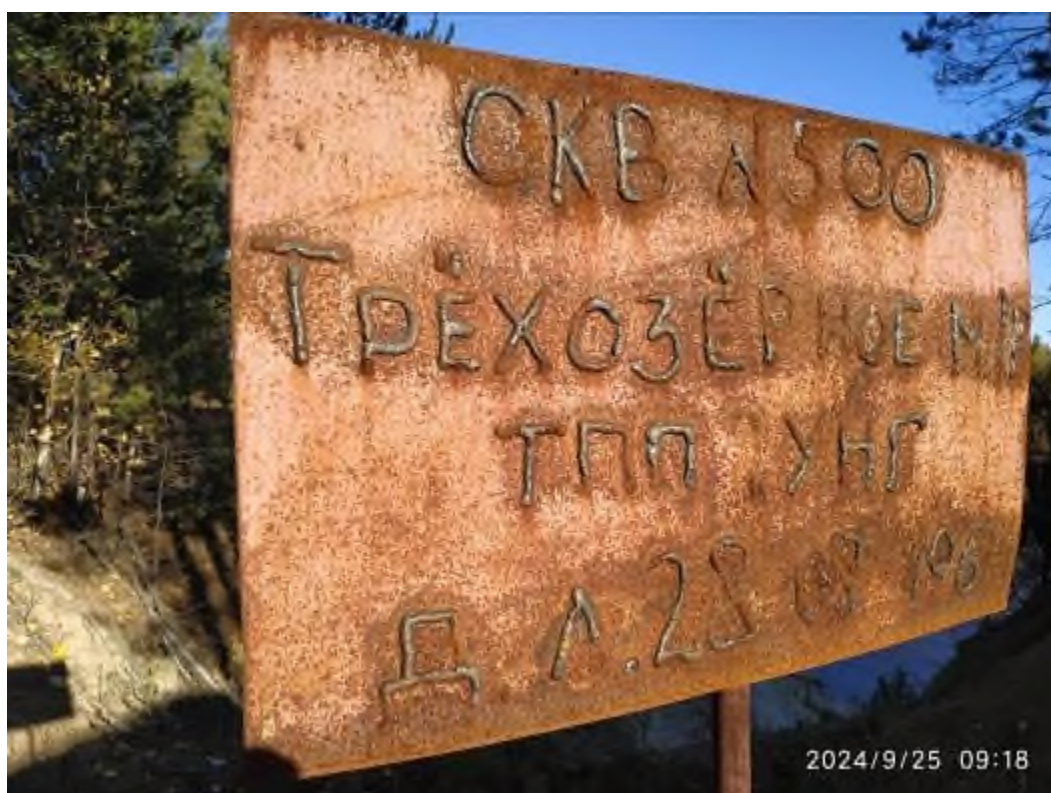
Фото 86-22-00122. Табличка на законсервированной разведочной скважине в овраге в ТН 2. Урайский участок ХМАО-Югра
