ФИЛИАЛ «УРАЛЬСКИЙ РЕГИОНАЛЬНЫЙ ЦЕНТР ГМСН»

ИНФОРМАЦИОННАЯ СВОДКА

**О ПРОЯВЛЕНИЯХ ЭКЗОГЕННЫХ ГЕОЛОГИЧЕСКИХ ПРОЦЕССОВ
НА ТЕРРИТОРИИ УРАЛЬСКОГО ФЕДЕРАЛЬНОГО ОКРУГА
ЗА III КВАРТАЛ 2024 Г.**

Екатеринбург, 2024

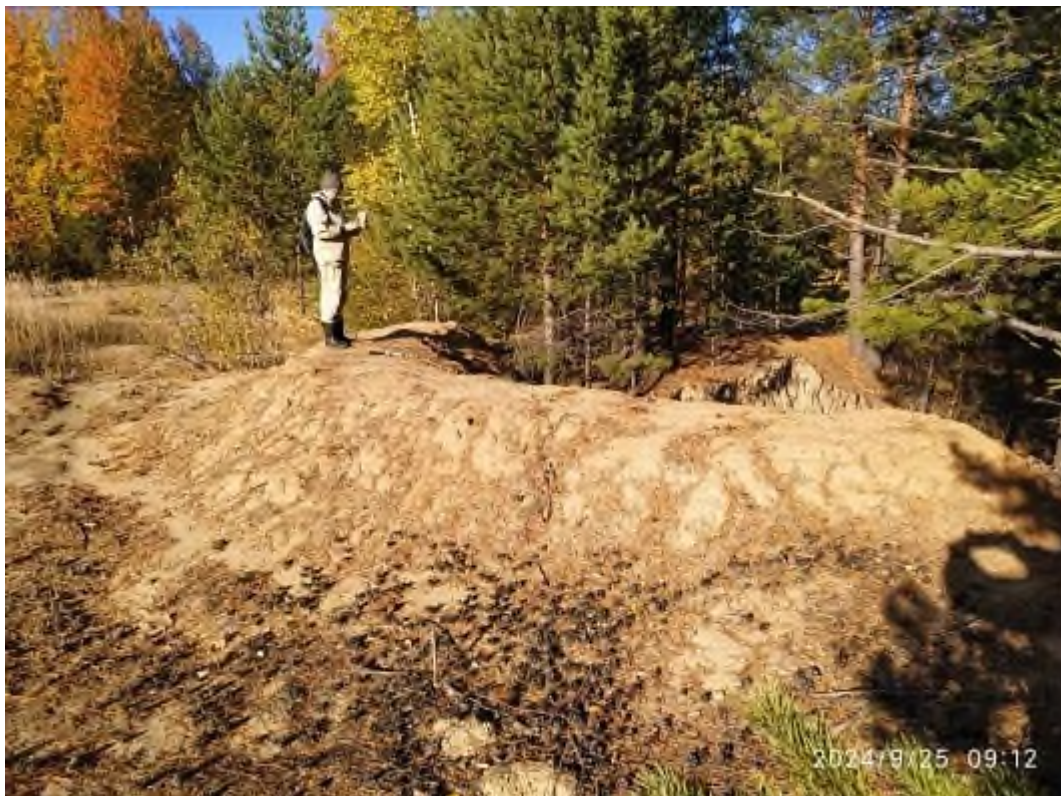
Фото 86-22-00122. Обваловка вершины оврага в ТН 2. Урайский участок ХМАО-Югра

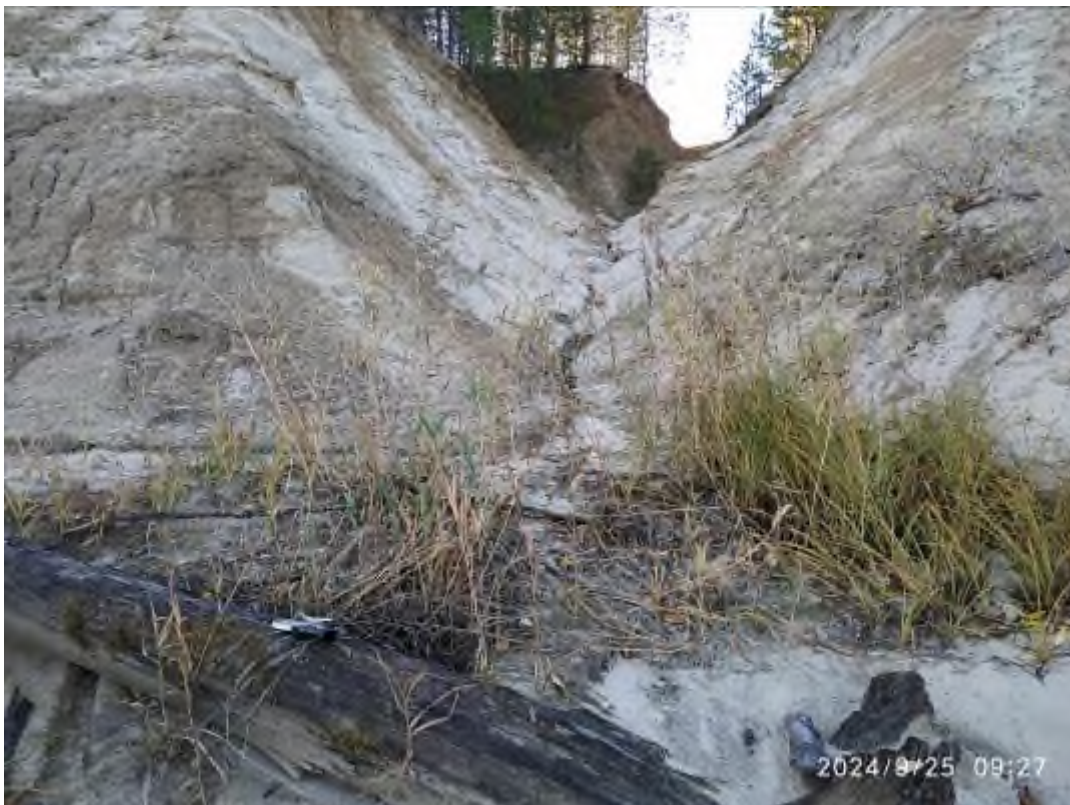
Фото 86-22-00123. Устье оврага в ТН 3. Урайский участок ХМАО-Югра

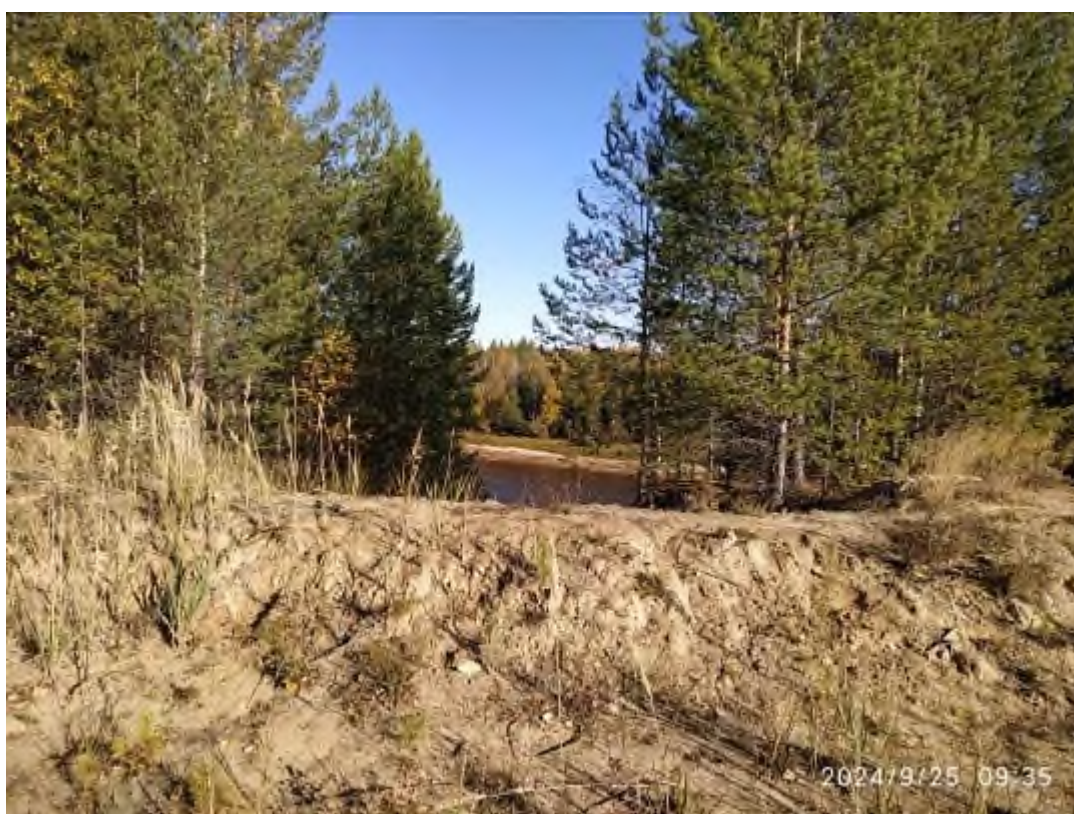
Фото 86-22-00123. Обваловка вершины оврага в ТН 3. Урайский участок ХМАО-Югра

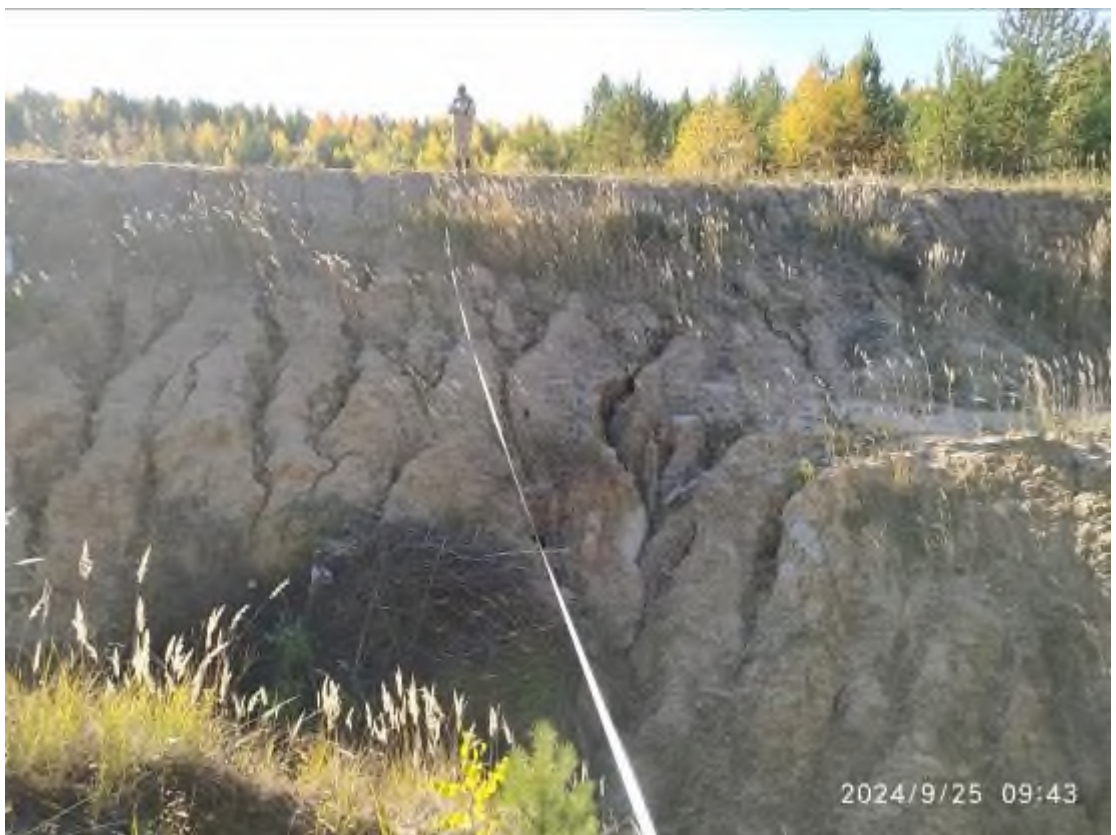
Фото 86-22-00124. Замер ширины оврага в ТН 4. Урайский участок ХМАО-Югра

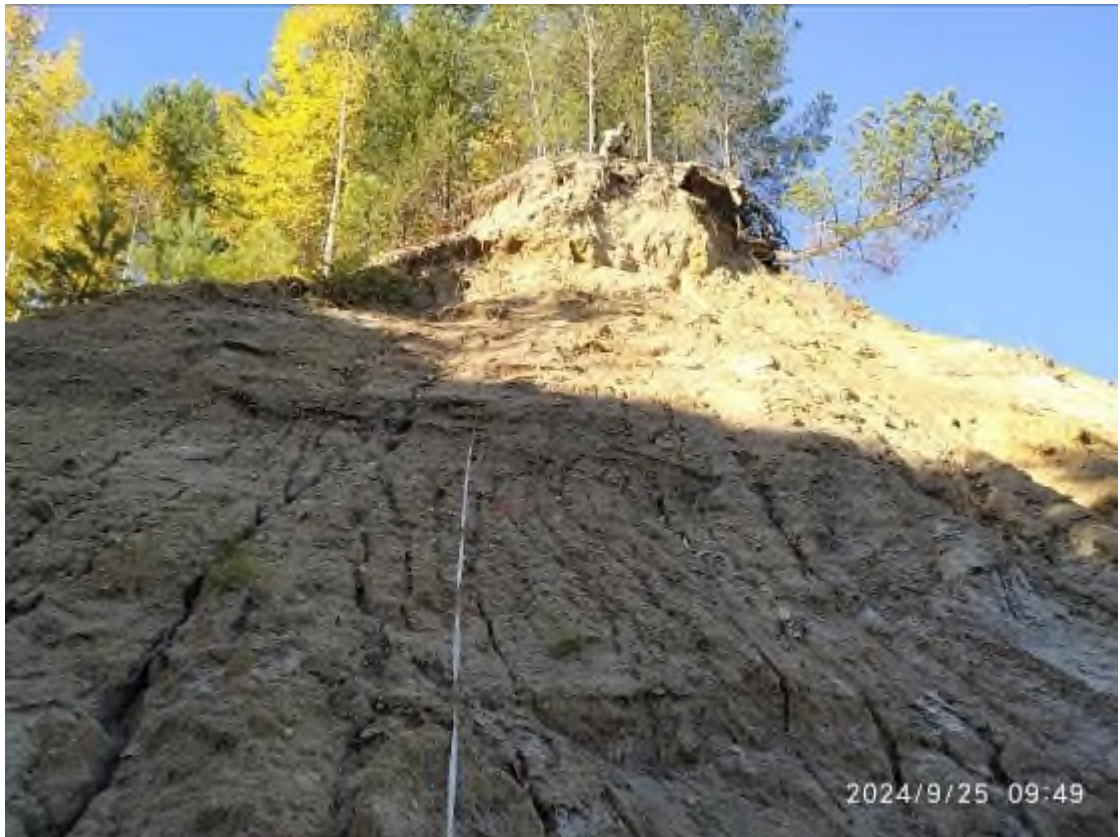
Фото 86-22-00124. Замер длины борта оврага в ТН 4 в устье.
Урайский участок ХМАО-Югра

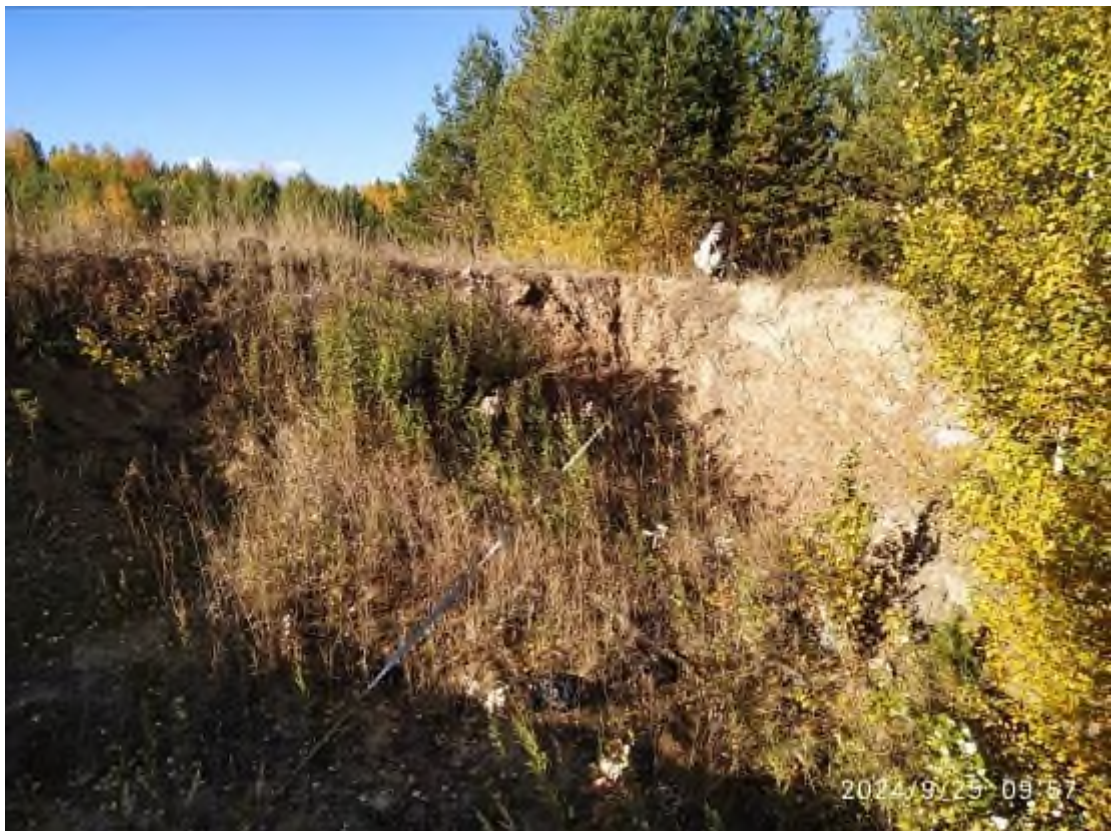
Фото 86-22-00125. Замер ширины оврага в ТН 5 в вершине.
Урайский участок ХМАО-Югра

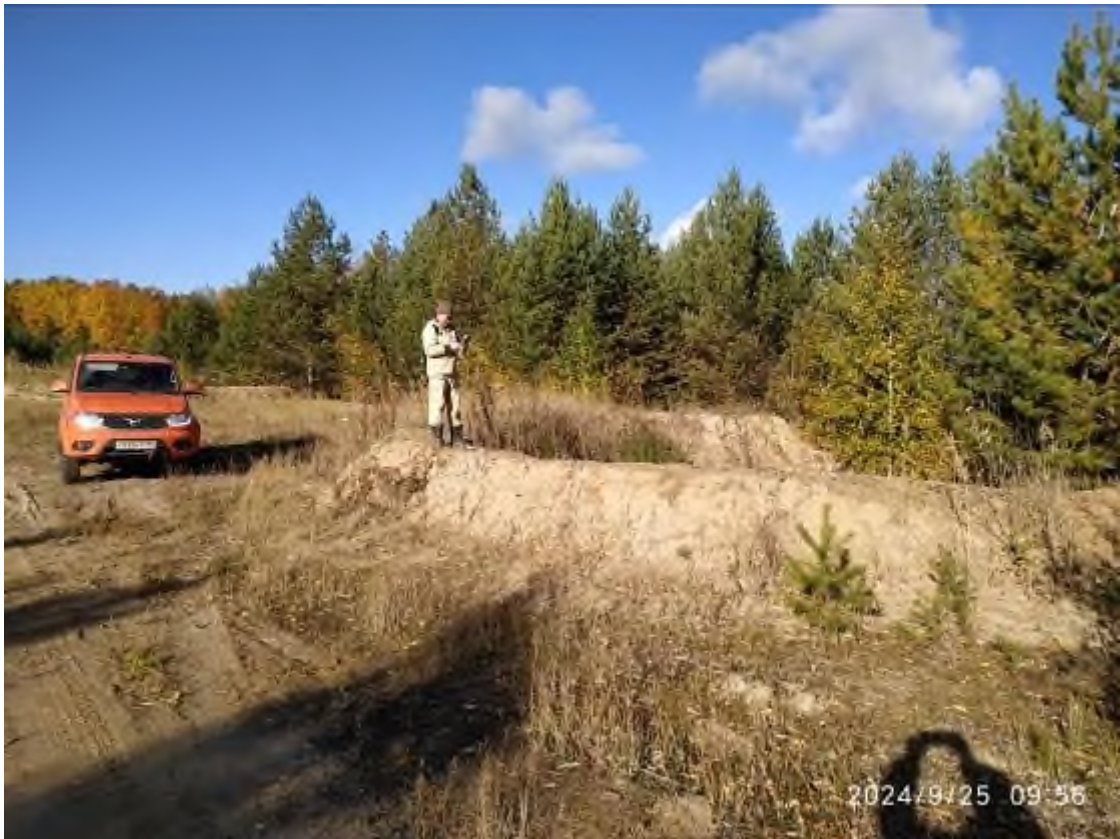
Фото 86-22-00125. Обваловка вершины оврага в ТН 5.
Урайский участок ХМАО-Югра

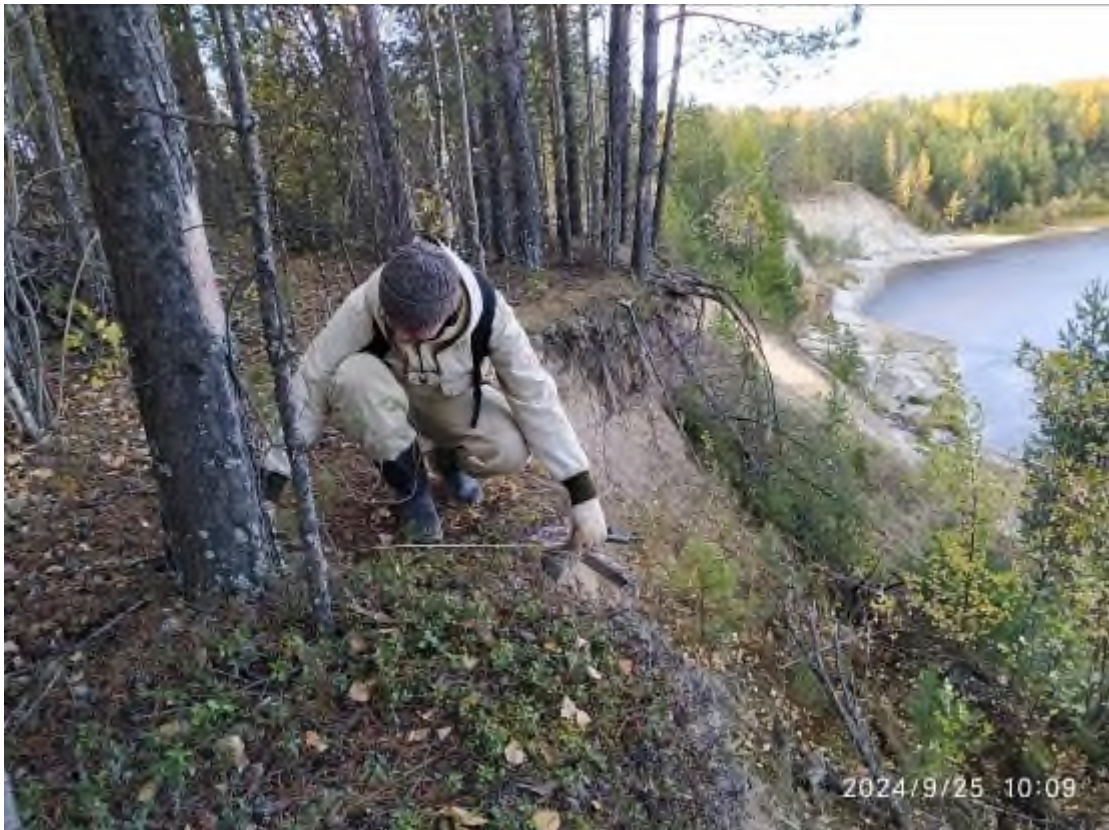
Фото 86-22-00126. Замеры расстояний от временных меток и грунтовой марки до бровки отрыва в ТН 6. Урайский участок ХМАО-Югра

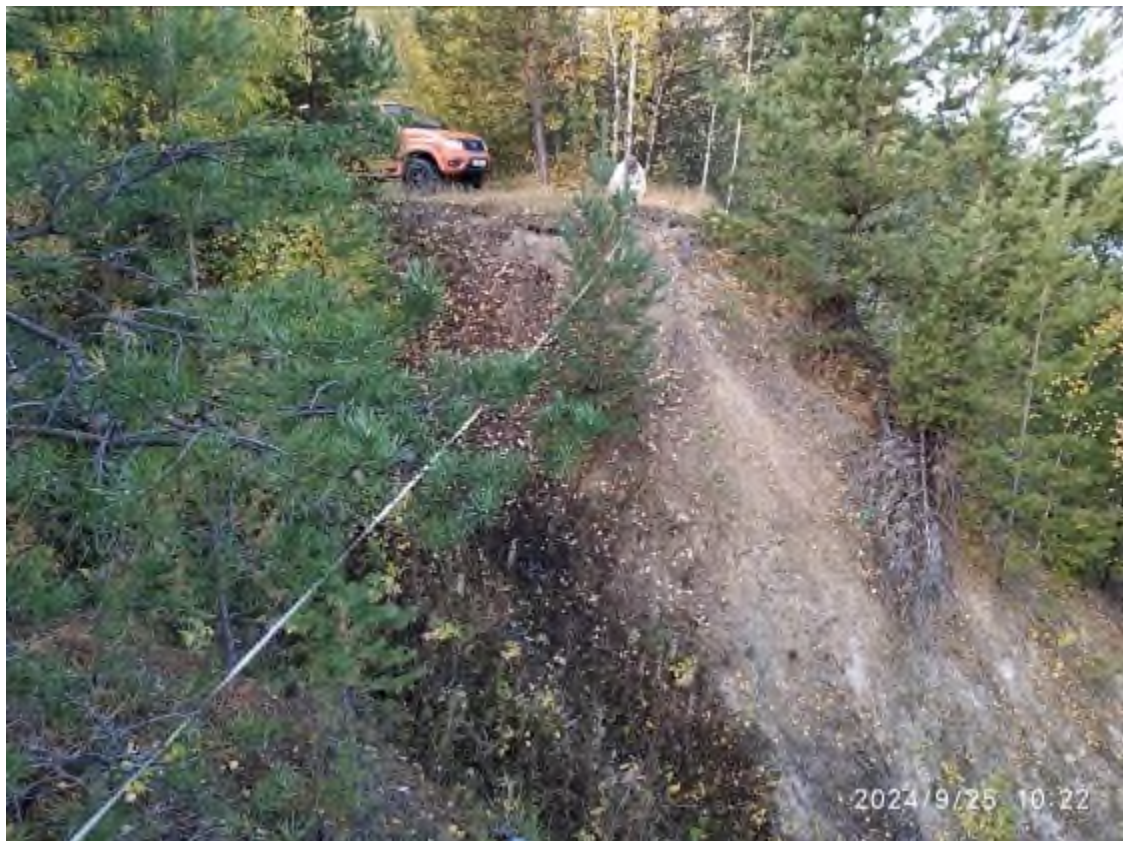
Фото 86-22-00128. Замеры ширины оврага в ТН 8. Урайский участок ХМАО-Югра

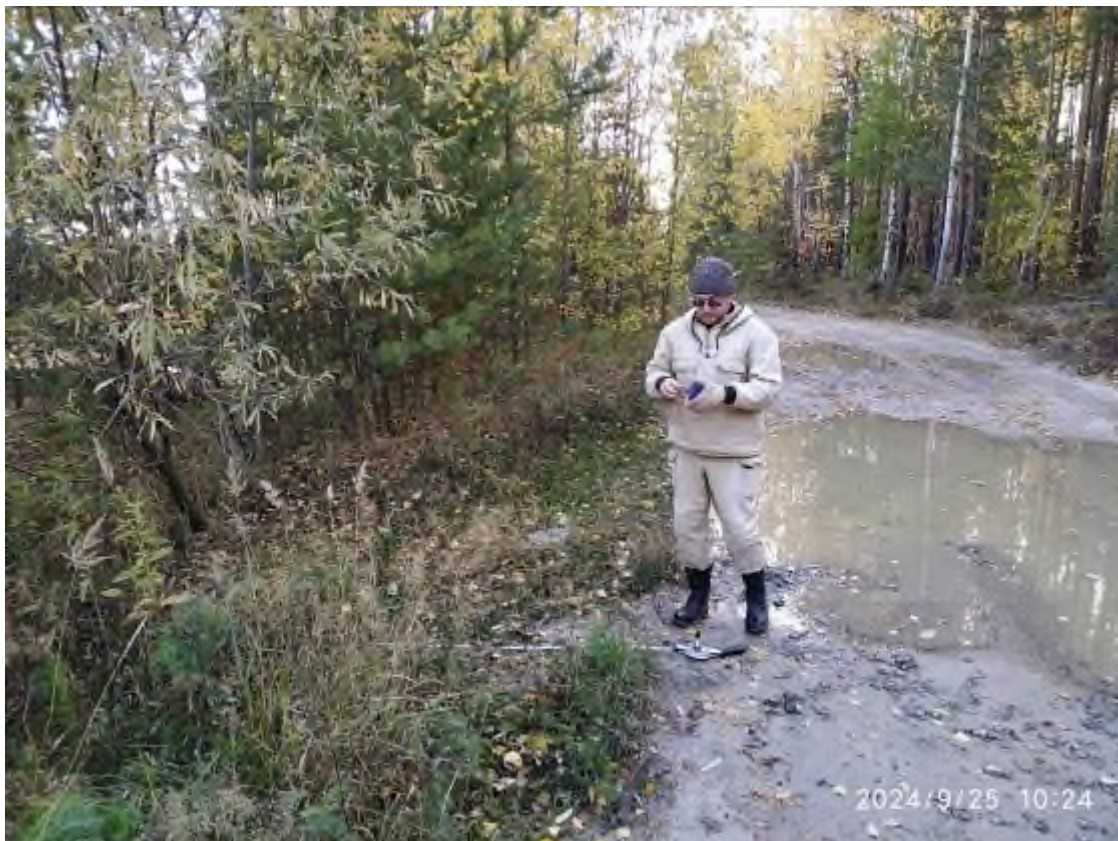
Фото 86-22-00128. Замеры расстояния от вершины оврага до грунтовой автодороги в ТН 8. Урайский участок ХМАО-Югра

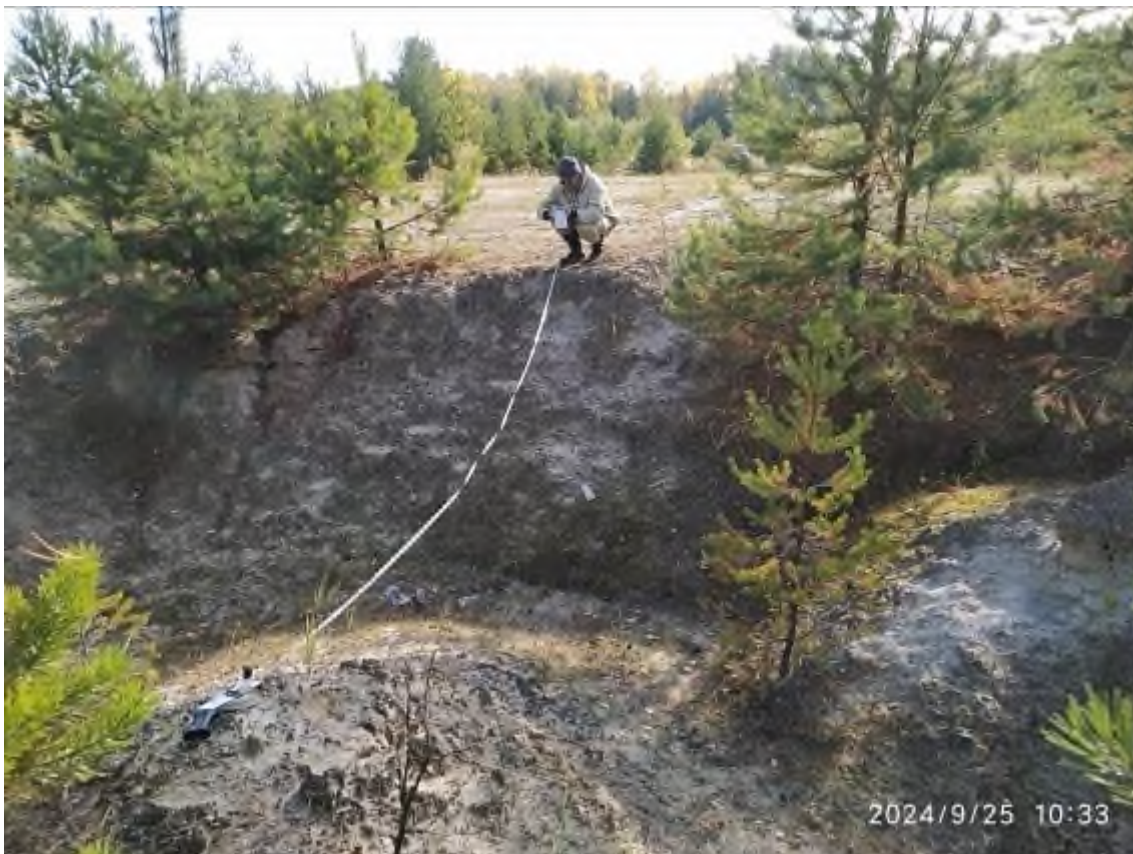
Фото 86-22-00129. Замер ширины оврага на его повороте к реке в ТН 9.
Урайский участок ХМАО-Югра

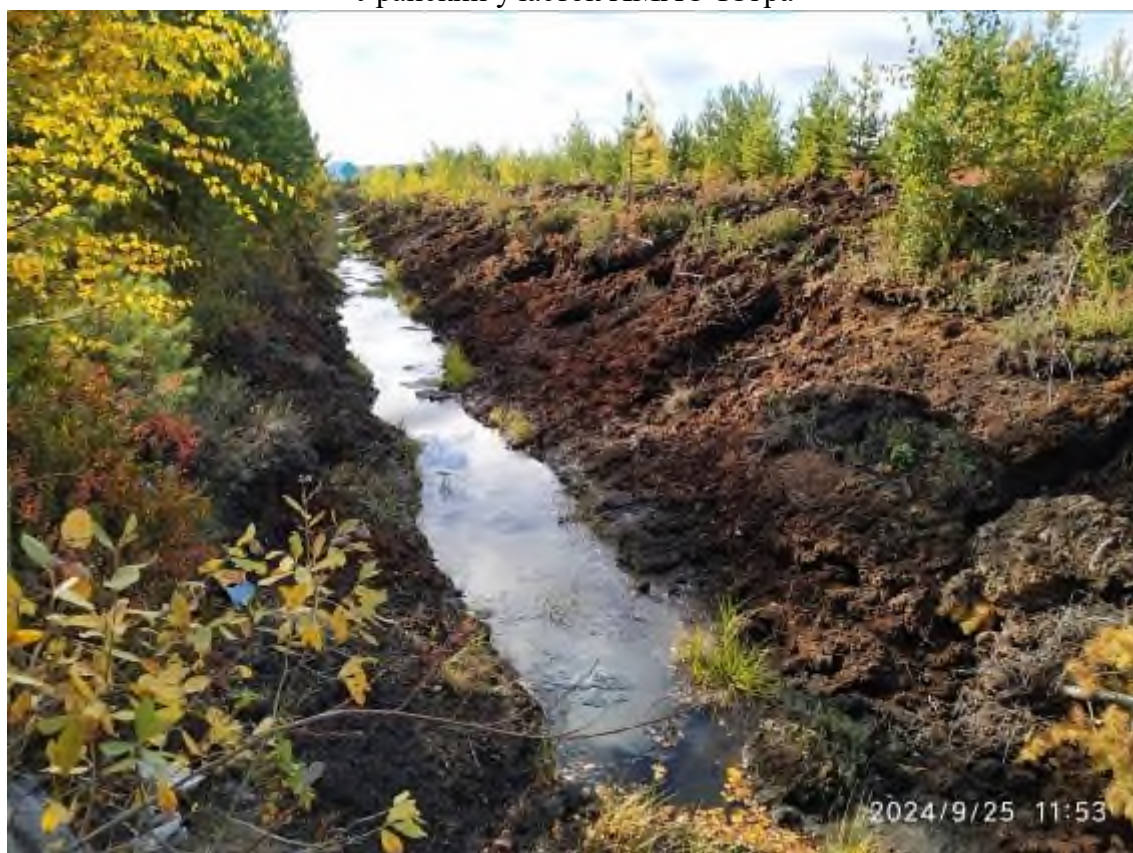
- подтопление частного сектора по ул. Кондинская в г. Урай, на южной окраине торфяного массива. Расположение заторфованного обводненного массива площадью 0,45 км² в центре г. Урай затрудняет хозяйственное освоение территории. Уровни грунтовых вод залегают на глубине 0,5-0,67 м (Фото 86-13-00035). Основными факторами развития процесса подтопления являются природные – слабая дренированность территорий при избыточном увлажнении.

Фото 86-13-00035. Дренажная канава по периметру торфяного массива в ТН 13.
Урайский участок ХМАО-Югра

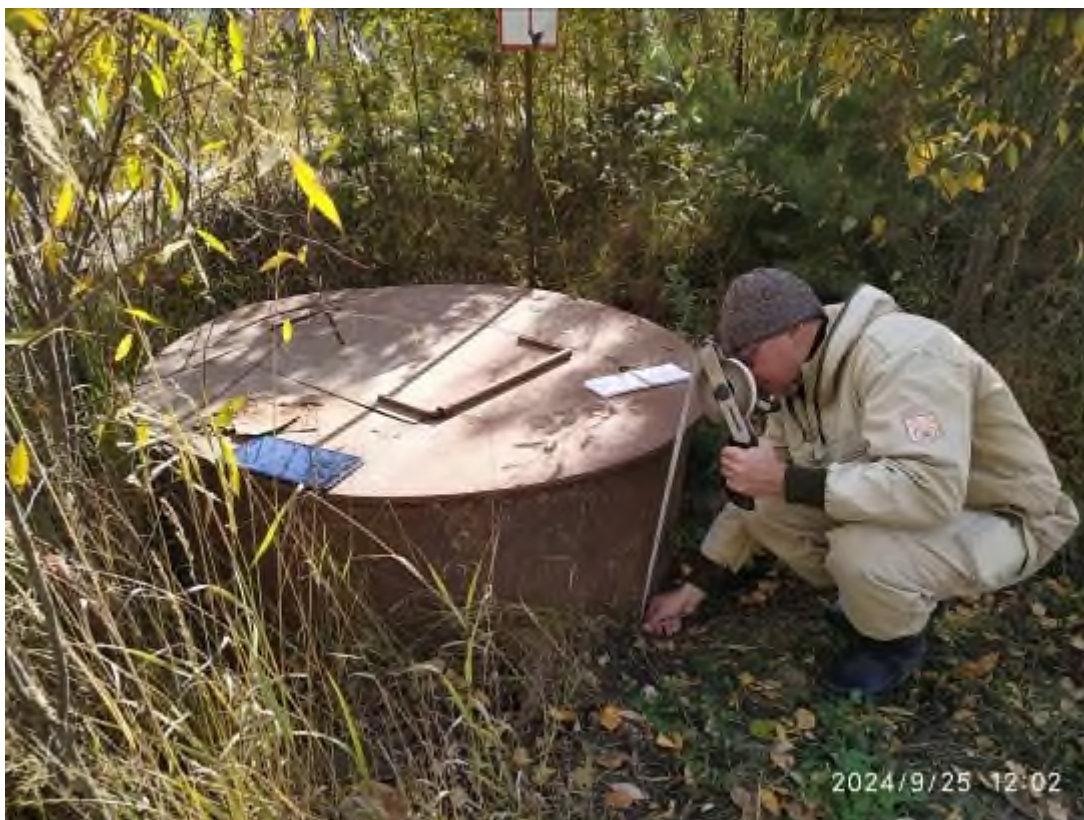
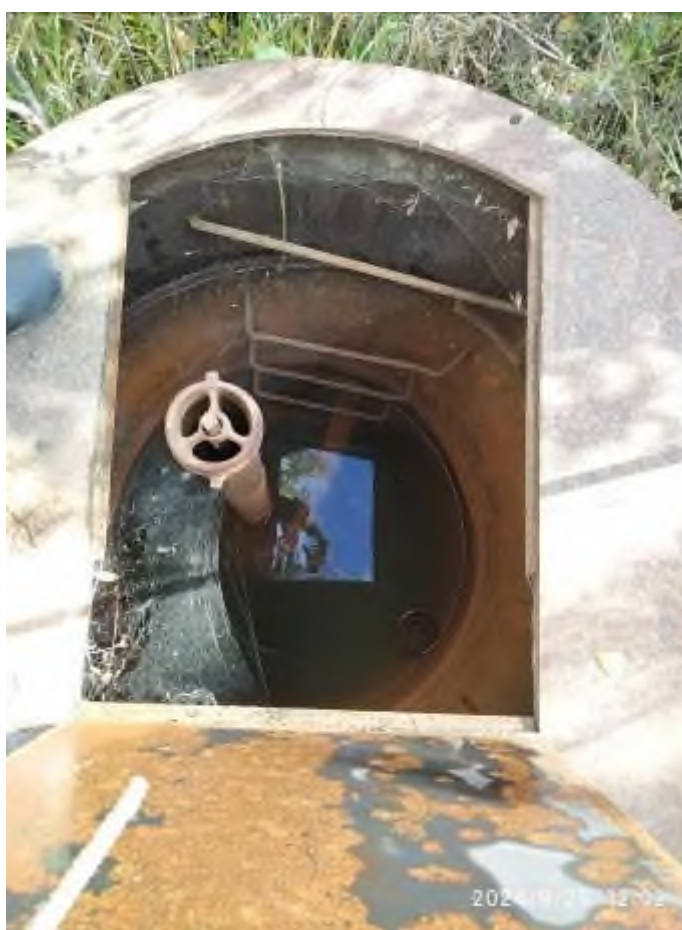
Фото 86-13-00035. Колодец пожарного гидранта в районе пересечения ул. Яковлева - Кондинская. Урайский участок ХМАО-Югра

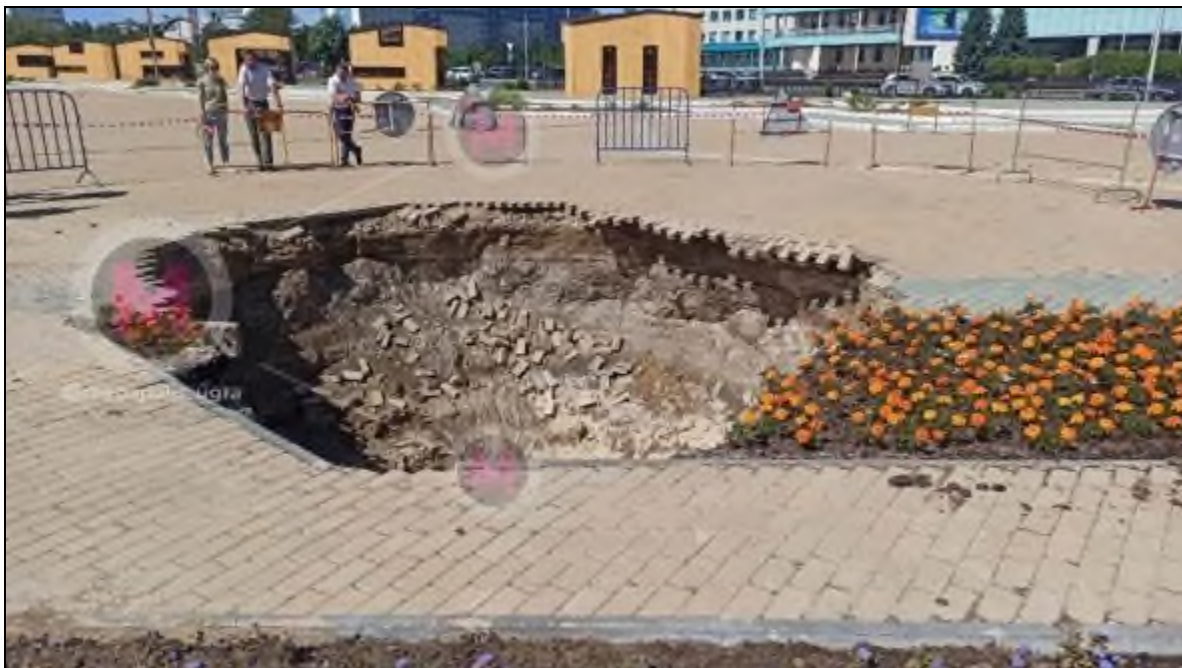
- по сообщению нескольких СМИ в г. Сургуте на центральной площади, по адресу площадь Советов 10.07.2024 произошел крупный суффозионный провал размером 6,0×6,0×2,5 м (Фото 1);

Фото 1. Суффозионный провал в г. Сургут, на площади Советов 10.07.2024 г.
Фото с сайта СМИ «Сургутская трибуна» и «Мегаполис Югра»

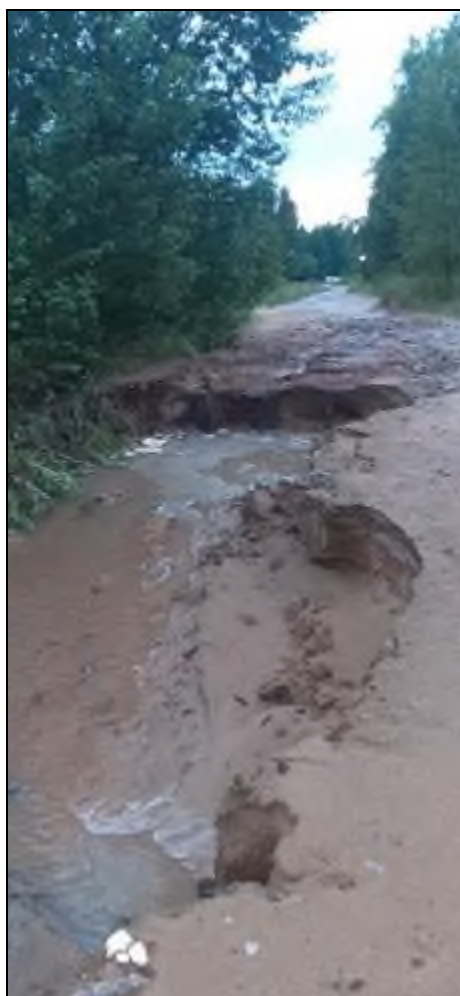
- по сообщению в группе «Подслушано Урай» в «VK» 12.07.2024 после сильного дождя зафиксирована крупная промоина на автодороге Аэропорт Урай – старое кладбище, размерами в плане 7,0×3,0×1,0 м (Фото 2).

Фото 2. Промоина на автодороге Аэропорт – старое кладбище 12.07.2024 г.
Фото из СМИ группа «Подслушано Урай» в «VK»

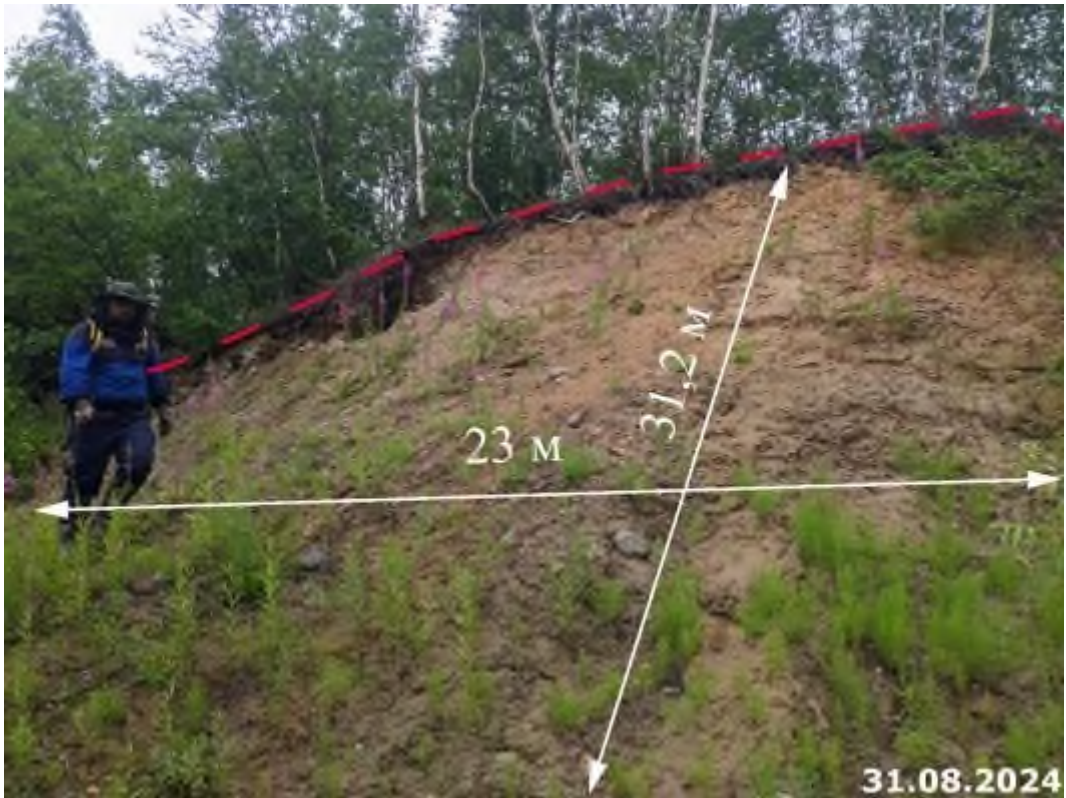
Фото 89-11-00216. Гравитационный комплекс процессов (Оп) в ТН Я735.
Бровка отрыва оползня. Участок Обский, ЯНАО

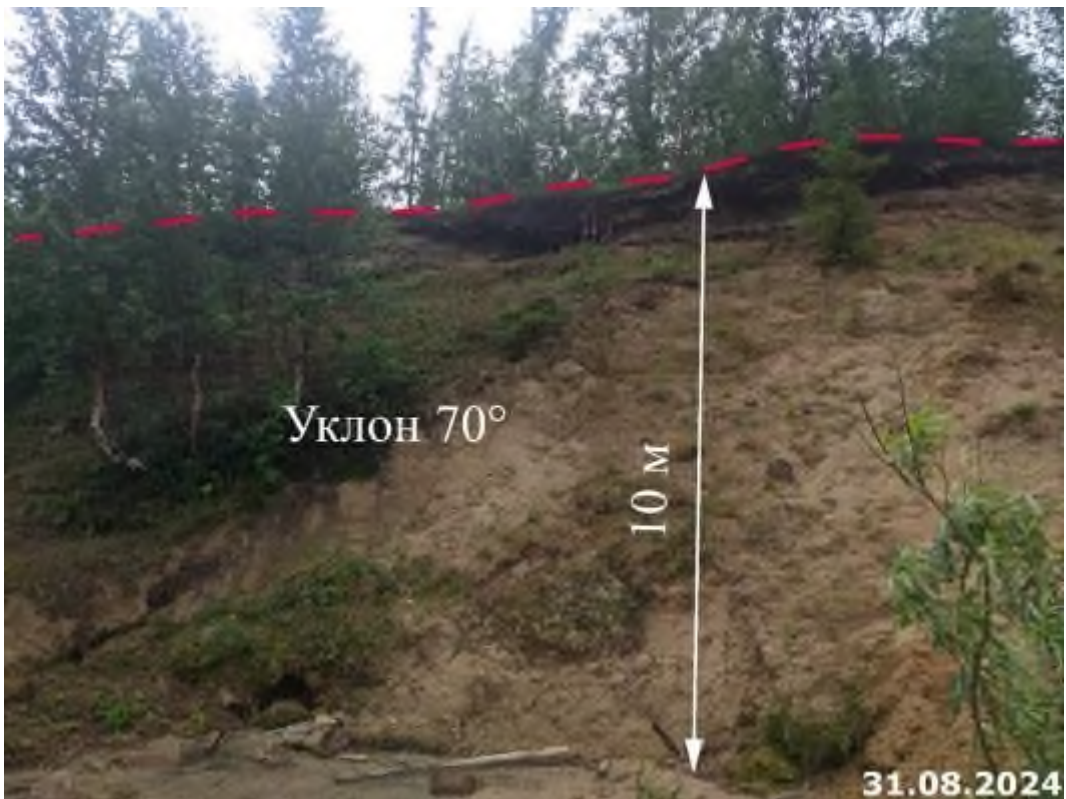
Фото 89-1210-0001-4. Гравитационный комплекс процессов (Ос) в ТН 805.
Участок Обский, ЯНАО

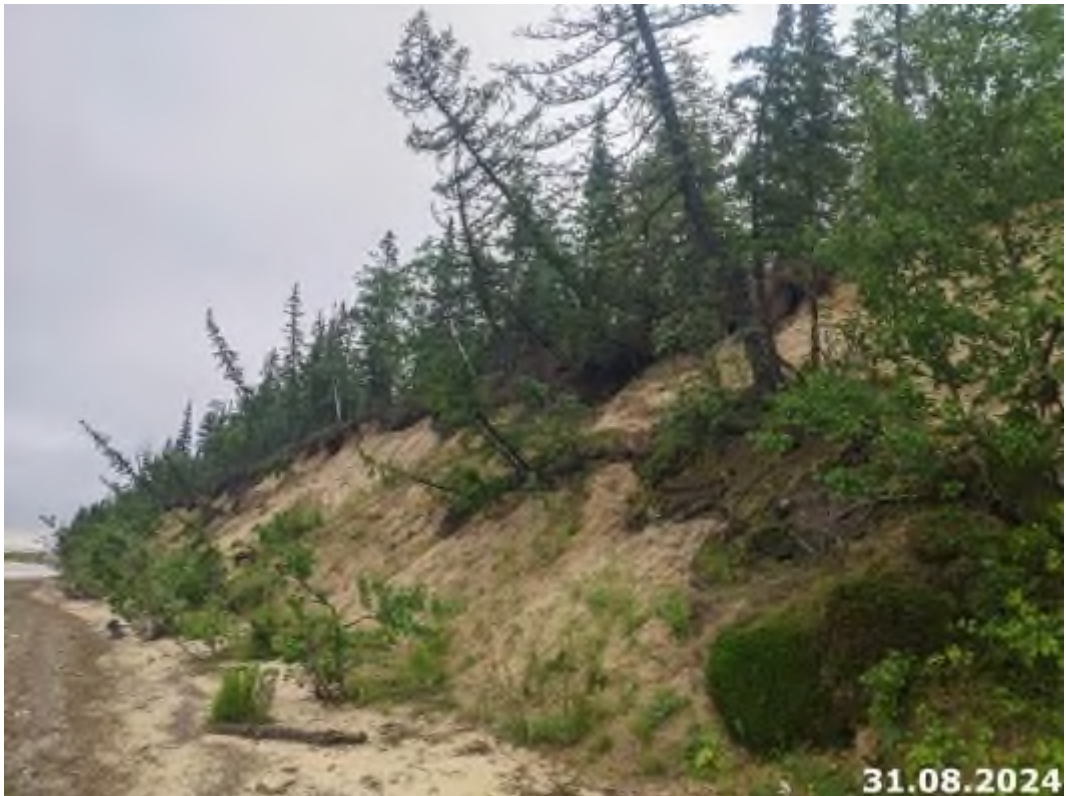
Фото 89-1210-0001-4. Осыпные и оползневые процессы вдоль правого берега р. Обь в ТН 805. Участок Обский, ЯНАО

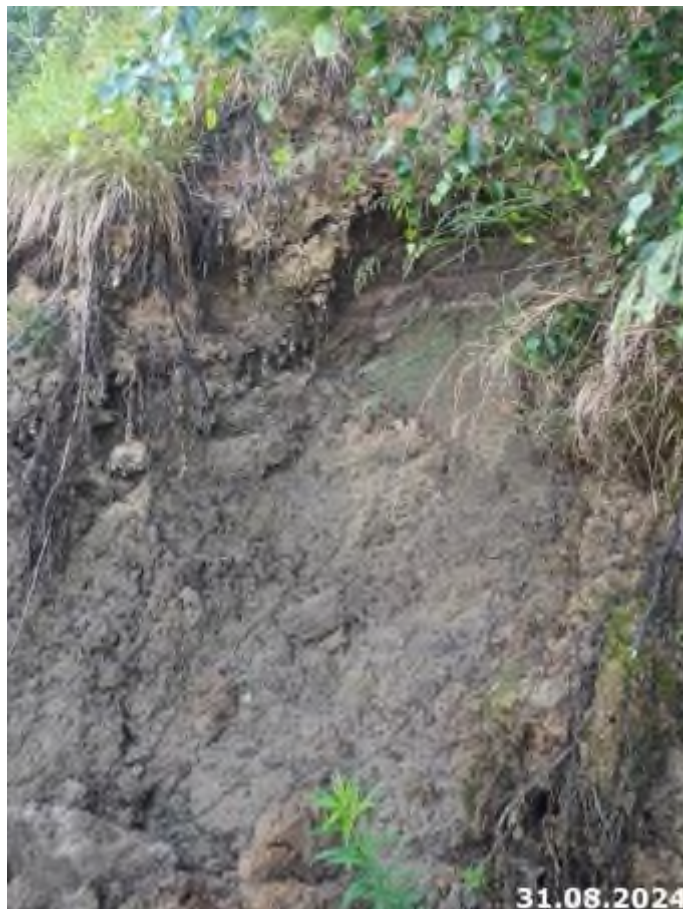
Фото 89-1210-0001-7. Бровка отрыва оползня в ТН 807. Участок Обский, ЯНАО

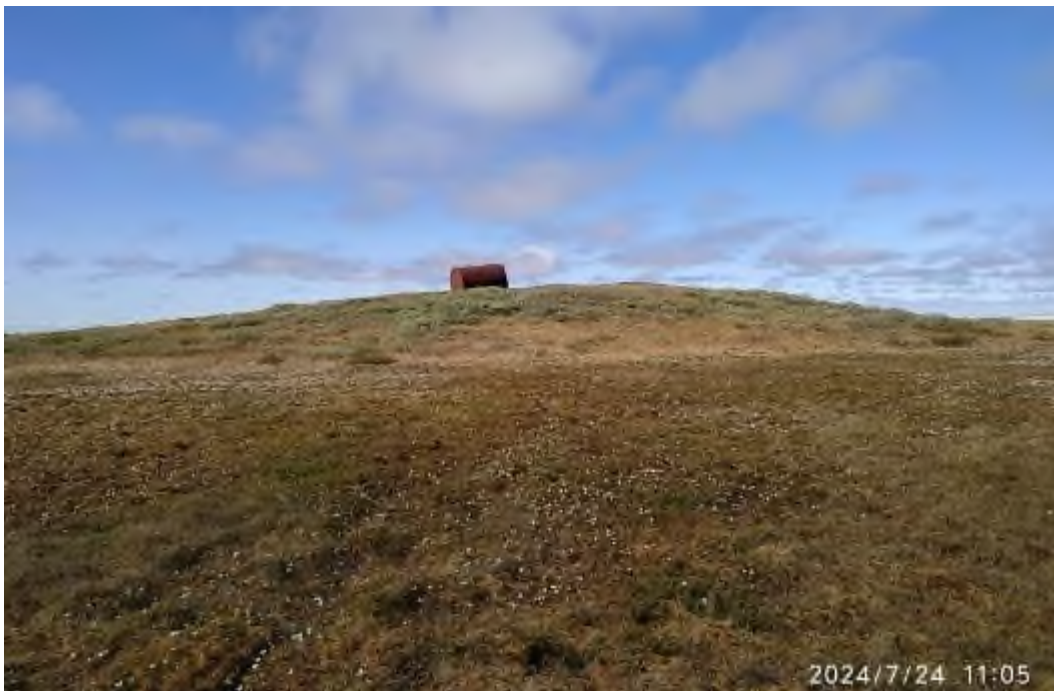
89-06-00227	Уральский	ЯНАО	Ямальский район, с. Сёяха	70.16365	72.43416	Нет данных	Не завершился	Пу	Атм., темп.	Не отмечались	<p>Булгуннях – крупный многолетний бугор пучения, расположенный в 2,5 км западнее с. Сёяха. Размеры: длина 74,44 м, ширина 62,86 м, высота до 5,04 м. Вершина и склоны гидроакколита покрыты крупными заросшими трещинами шириной до 1,0 м и глубиной до 0,5 м. В 2024 г произошло увеличение глубины трещины до 0,5 м.</p> <p>Литологический состав горных пород: пески тонкозернистые, пылеватые (аллювий пойменных террас и русла) с включениями гравия, гальки и валунов – до 8 м (аН); байдарацкий эолий: пески и алевроиты с песчаными клиньями и псевдоморфозами по повторно-жильным льдам – до 15 м (vIIIbd).</p> <p>Признаки и параметры активизации: изменение линейных размеров проявления, изменение абсолютной отметки. Активность оценена как низкая (10%). Факторы активизации: инженерно-хозяйственная деятельность; сезонная, среднегодовая и многолетняя температура воздуха, глобальное потепление; количество выпавших атмосферных осадков</p>

Фото 89-06-00227. Булгуннях – крупный многолетний бугор пучения в 2,5 км западнее с. Сёяха в ТН 2. Участок Сеяхинский, ЯНАО

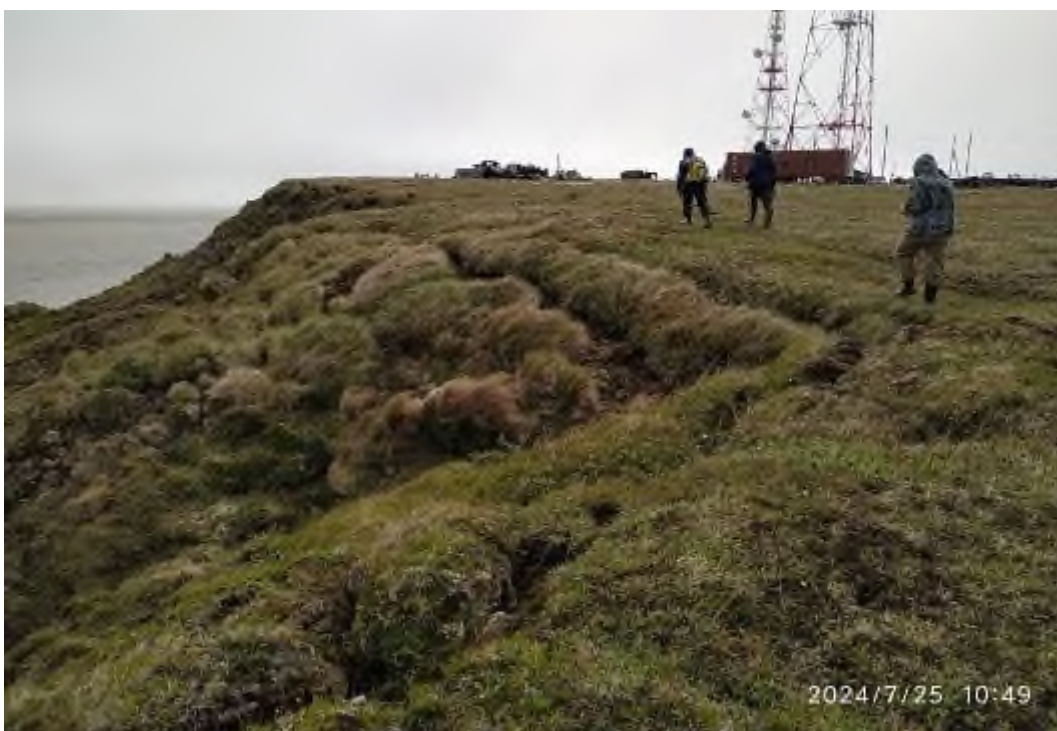
Фото 89-27-00228. Оползание оттаявшего грунта на побережье Обской Губы в районе вышек связи в ТН 5. Участок Сеяхинский, ЯНАО

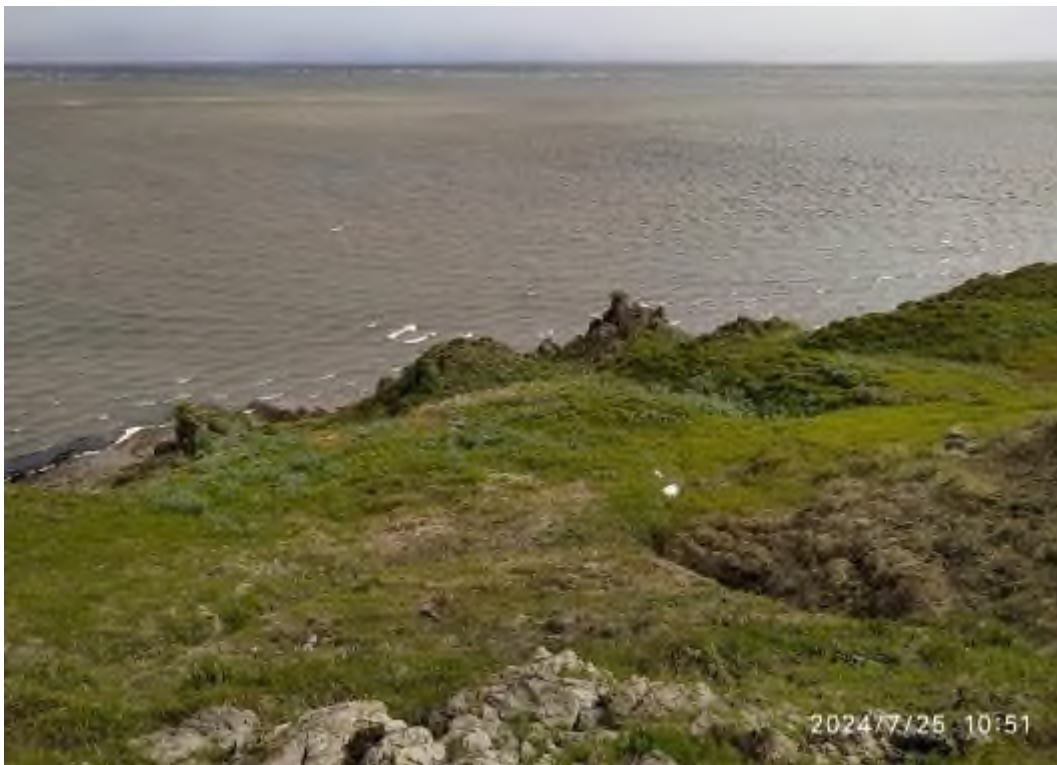
89-27-00229	Уральский	ЯНАО	Ямальский район, с. Сёяха	70.16857	72.56052	Нет данных	Не завершился	ГР	Атм.	Не отмечались	<p>Участок активного развития гравитационного комплекса процессов в парагенезисе с термоабразийным процессом на высоком берегу восточного Ямала протяженностью вдоль берегового уступа 100 м, длиной до уреза воды 70 м, углом наклона 450. Наблюдаются свежие блоки оседания, оплывины, трещины отрыва шириной до 0,5 м.</p> <p>Литологический состав горных пород: пески тонкозернистые, пылеватые (аллювий пойменных террас и русла) с включениями гравия, гальки и валунов – до 8 м (аН); байдарацкий эолий: пески и алевроиты с песчаными клиньями и псевдоморфозами по повторно-жильным льдам – до 15 м (vIIIbd).</p> <p>Признаки и параметры активизации: изменение линейных размеров проявления, изменение абсолютной отметки. Активность процесса высокая (30%). Факторы активизации: инженерно-хозяйственная деятельность; сезонная, среднегодовая и многолетняя температура воздуха, глобальное потепление; количество выпавших атмосферных осадков; ветровой и волновой режим</p>	 	-

Фото 89-27-00229. Участок обрушения берега с байджерахами в ТН 6.
Участок Сеяхинский, ЯНАО

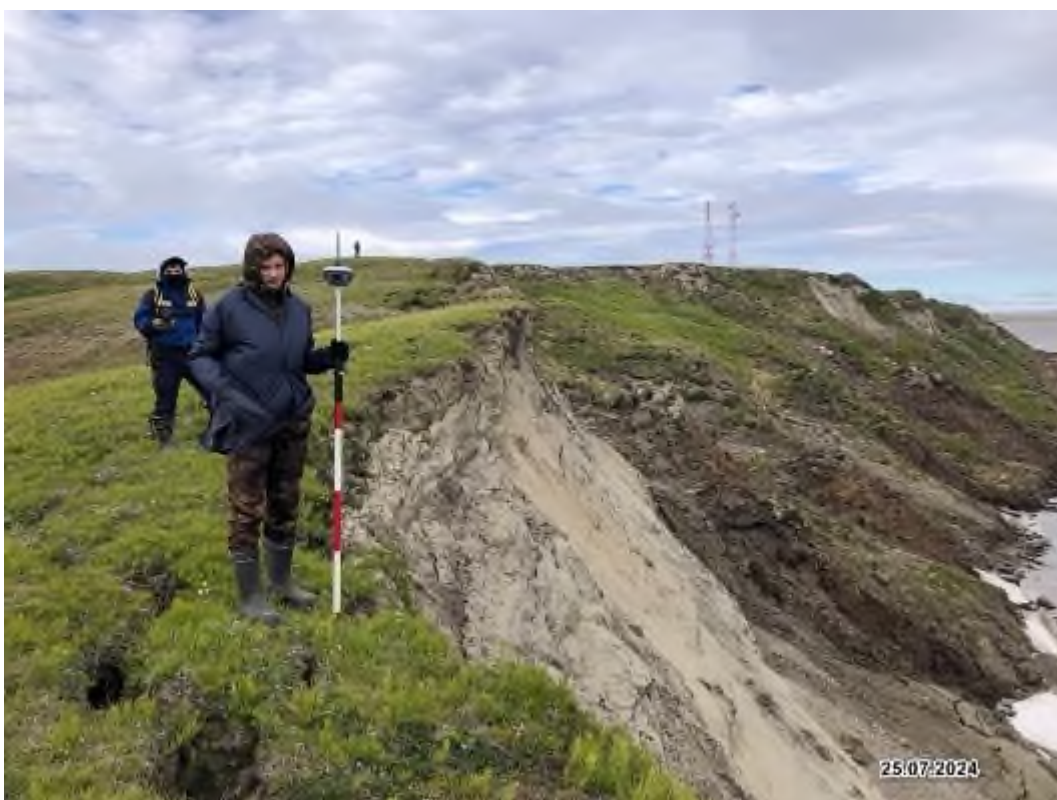
Фото 89-27-00230. Гравитационные процессы на высоком берегу Обской губы в ТН 7.
Участок Сеяхинский, ЯНАО

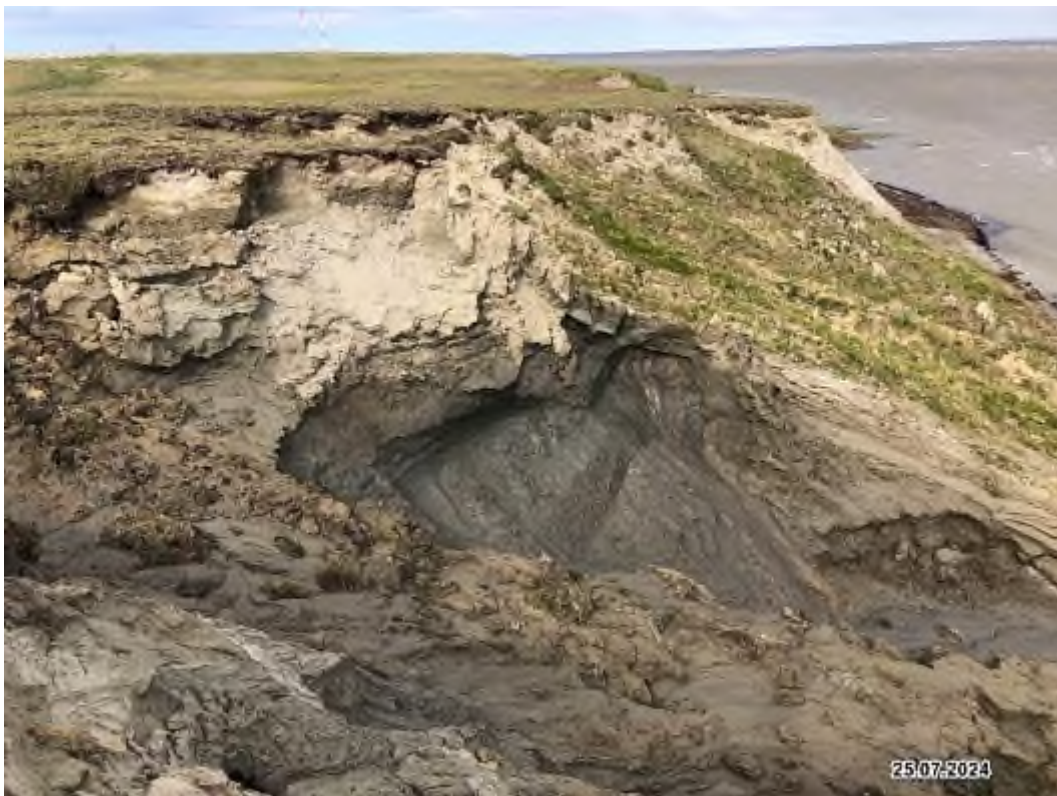
Фото 89-27-00232. Вытаивание жильных льдов на высоком берегу Обской губы в ТН 7.
Участок Сеяхинский, ЯНАО
