ФИЛИАЛ «УРАЛЬСКИЙ РЕГИОНАЛЬНЫЙ ЦЕНТР ГМСН»

ИНФОРМАЦИОННАЯ СВОДКА

**О ПРОЯВЛЕНИЯХ ЭКЗОГЕННЫХ ГЕОЛОГИЧЕСКИХ ПРОЦЕССОВ
НА ТЕРРИТОРИИ УРАЛЬСКОГО ФЕДЕРАЛЬНОГО ОКРУГА
ЗА III КВАРТАЛ 2024 Г.**

Екатеринбург, 2024

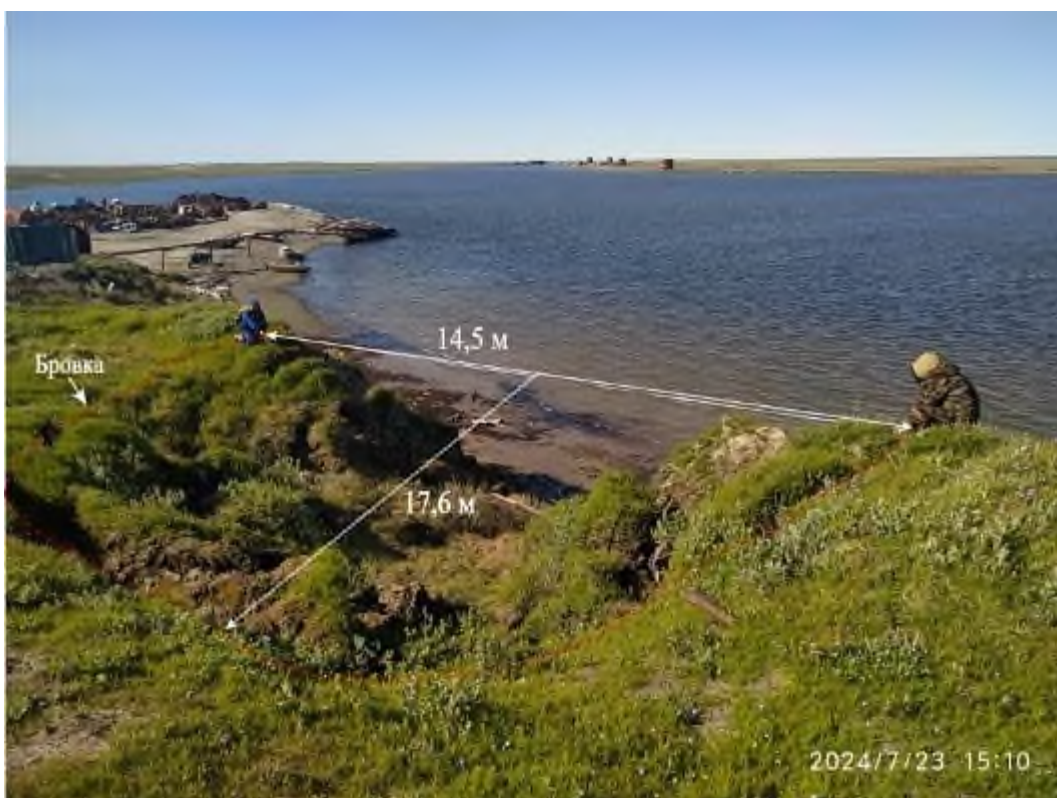
89-27-00233	Уральский	ЯНАО	Ямальский район, с. Сёяха	70.16549	72.49720	Нет данных	Не завершился	ГР	Атм.	Не отмечались	<p>Гравитационных комплекс процессов в районе причала в парагенезисе с термоабразией и таянием многолетнемерзлых грунтов. Размеры в плане: ширина вдоль берегового уступа – 13,8 м, длина до уреза воды – 17,6 м. Расстояние от бровки отрыва до столба с меткой 37,8 м. Новые блоки оползания грунта, высота берегового уступа до 6 м. На участке наблюдается сеть трещин шириной до 1,5 м глубиной до 2 м. Расстояние от грунтового репера до бровки 9,4 м, до трещины отрыва 8,6 м, до ближайшей к реперу трещины 1,2 м. Литологический состав горных пород: пески тонкозернистые, пылеватые (аллювий пойменных террас и русла) с включениями гравия, гальки и валунов – до 8 м (аН); байдарацкий эолий: пески и алевроиты с песчаными клиньями и псевдоморфозами по повторно-жильным льдам – до 15 м (vIIIbd).</p> <p>Признаки и параметры активизации: изменение линейных размеров проявления, изменение абсолютной отметки. Активность процесса средняя (25%). Факторы активизации: инженерно-хозяйственная деятельность; сезонная, среднегодовая и многолетняя температура воздуха, глобальное потепление; количество выпавших атмосферных осадков; ветровой и волновой режим</p>

Фото 89-27-00233. Термоэрозионный процесс в районе причала в ТН 10.
Участок Сеяхинский. ЯНАО

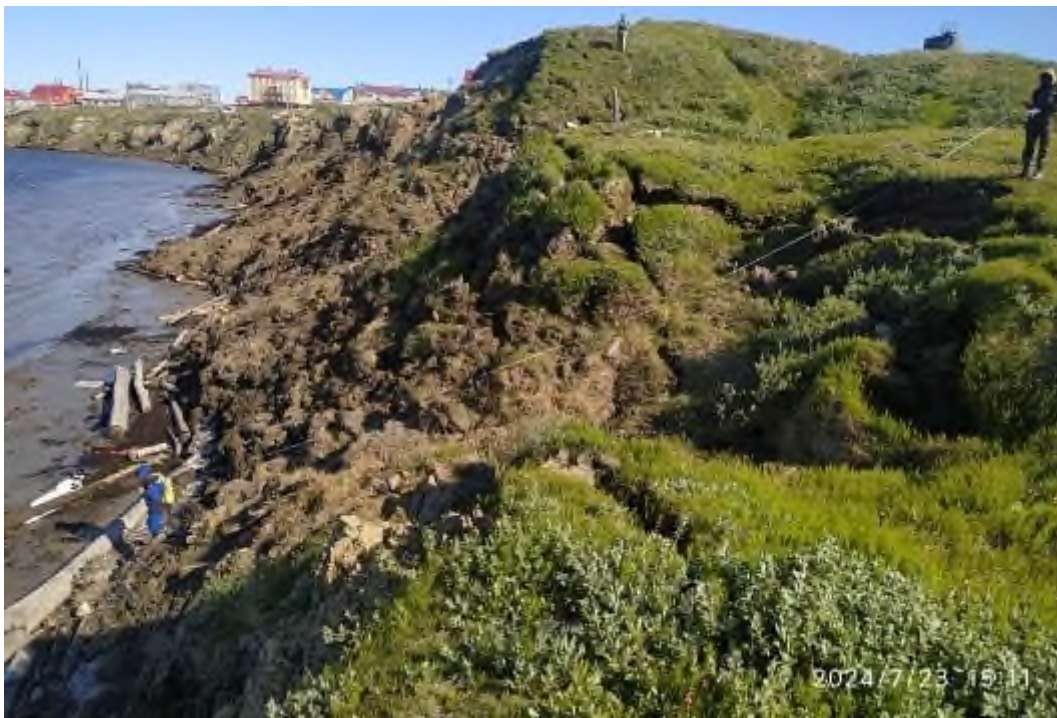
Фото 89-27-00233. Гравитационный комплекс в парагенезисе с термоэрозийным процессом и термоабразией в районе причала в ТН 10.
Участок Сеяхинский. ЯНАО

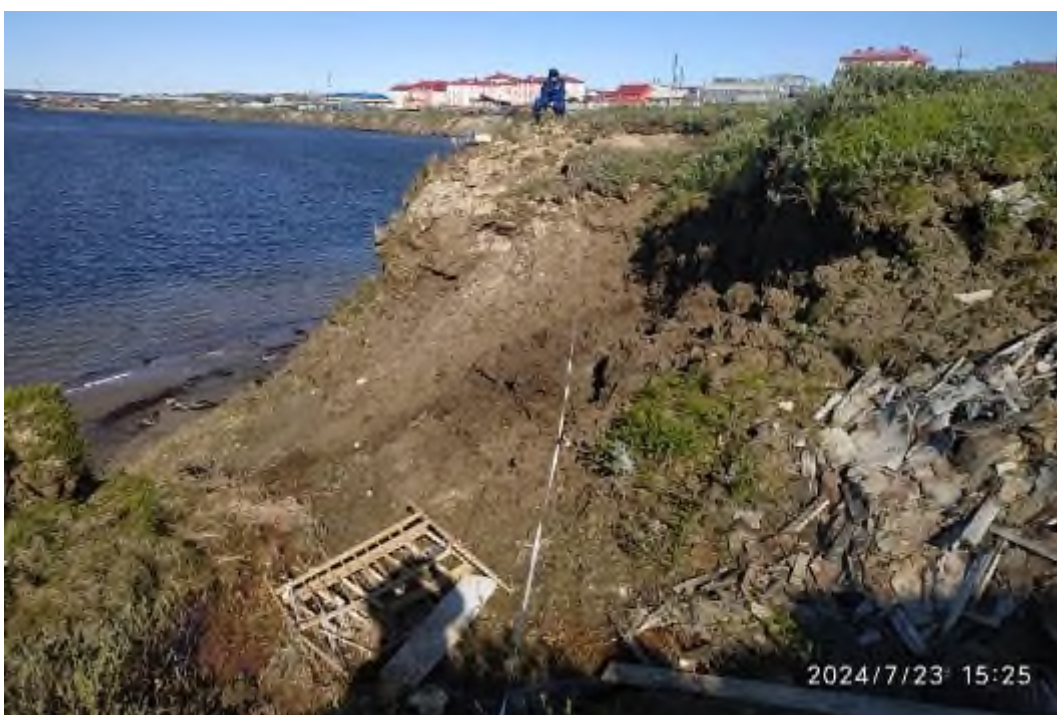
Фото 89-1210-0002-10а. Гравитационный комплекс в парагенезисе с термоэрозийным процессом и термоабразией. Разветвленный овраг в ТН 10а.
Участок Сеяхинский, ЯНАО

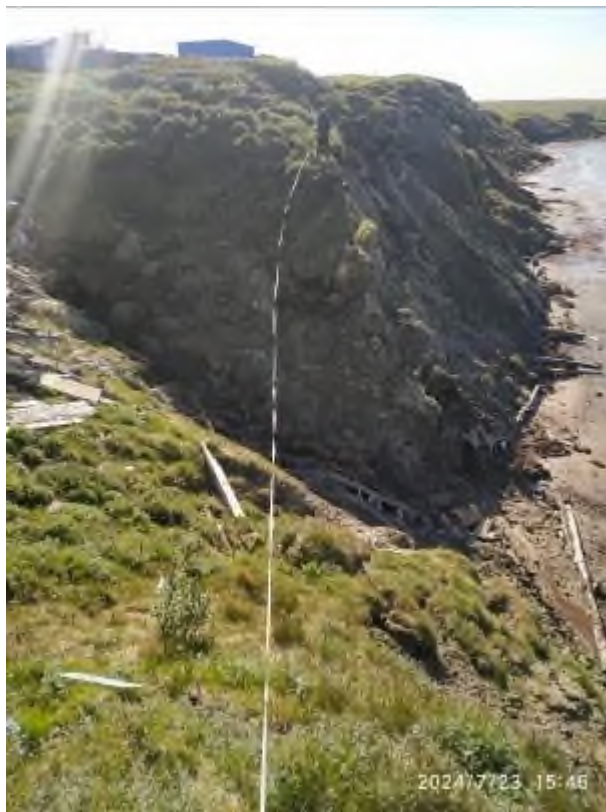
Фото 89-20-00190. Устье разветвленного оврага в ТН 11. Участок Сеяхинский, ЯНАО

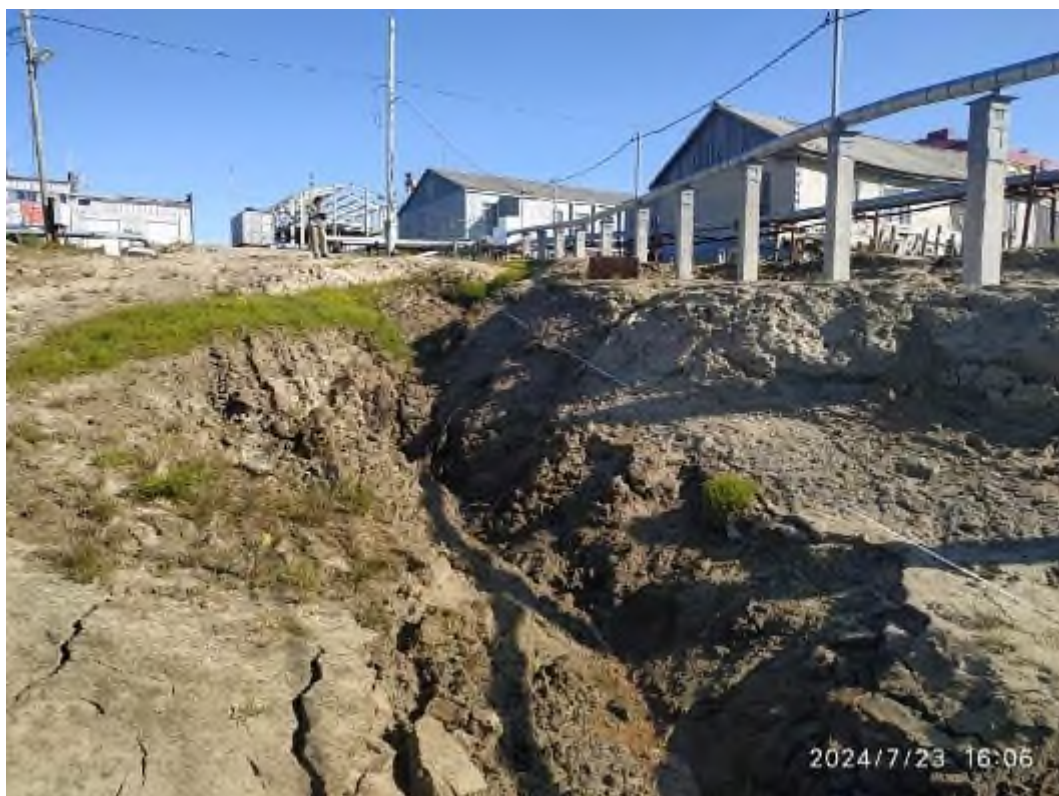
Фото 89-1210-0002-13а. Овражная термоэрозия на участке строительства водозабора в ТН 13а. Участок Сеяхинский, ЯНАО

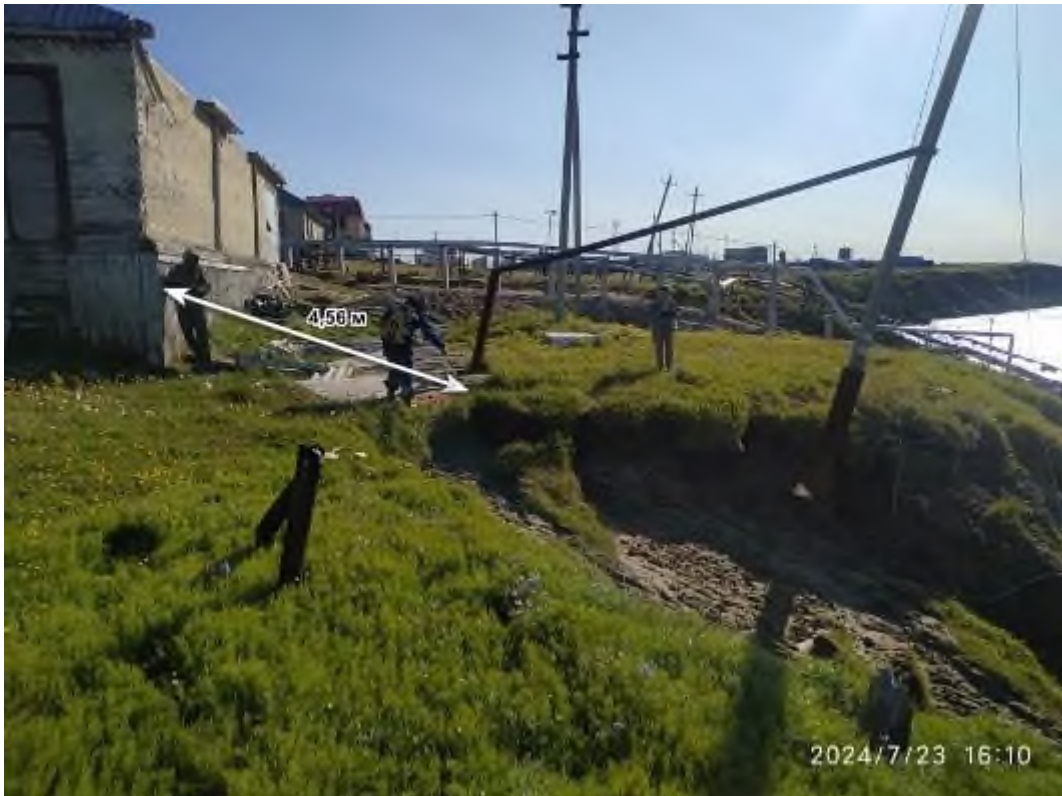
Фото 89-1210-0002-14. Термоцирк в ТН 14. Участок Сеяхинский, ЯНАО

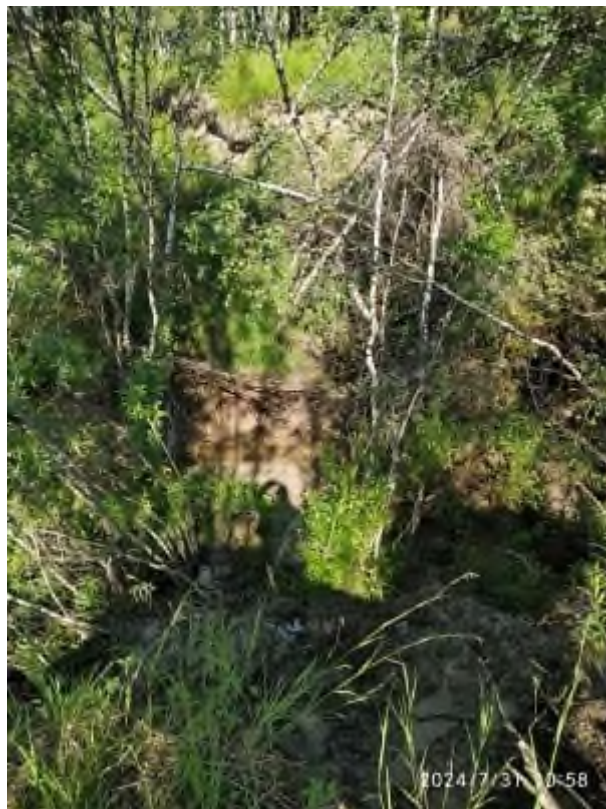
Фото 89-2024-01-001-0001. Активный процесс овражной термоэрозии в центре с. Аксарка в ТН 1. Участок Аксарский, ЯНАО

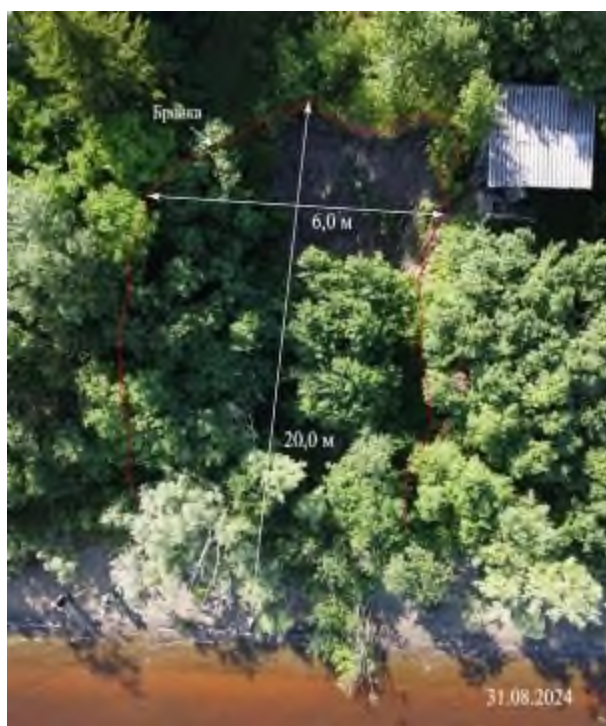
Фото 89-2024-01-001-0002. Оползень на правом высоком берегу р. Обь в ТН 6. Участок Аксарский, ЯНАО

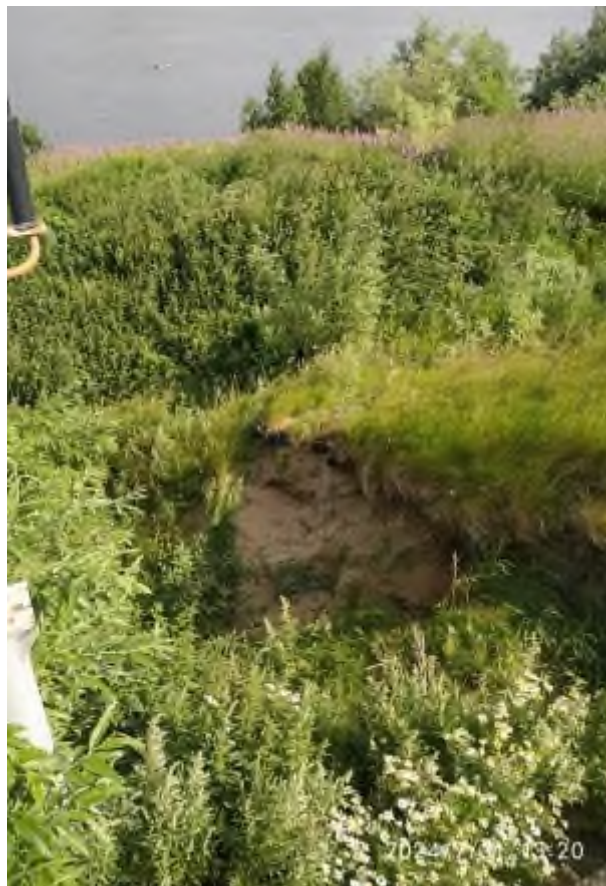
-
89-2024-01-001-0003	Уральский	ЯНАО	Приуральский район, с. Аксарка	66.56242	67.80572	00.05.24	00.09.24	Тэ	Атм., темп.	Не отмечались	<p>Участок овражной термоэрозии со стороны мемориала, рядом с лестницей. Ширина 5 м, длина 40 м, глубина в вершине до 2-х м. Разрушена георешетка. Тальвег сухой.</p> <p>Литологический состав горных пород: am₄Шkz – аллювиомариний третьего террасового уровня, Казанцевский горизонт. Глины однородные и тонкослоистые, суглинки, супеси, пески.</p> <p>Признаки и параметры активизации: свежие осыпания грунта.</p> <p>Активность процесса средняя (15%). Факторы активизации: весенний паводок; атмосферные осадки; таяние многолетней мерзлоты в верхней части разреза</p>

Фото 89-2024-01-001-0003. Участок термоэрозии со стороны мемориала в с. Аксарка в ТН 8. Участок Аксарский, ЯНАО
