**ФЕДЕРАЛЬНОЕ ГОСУДАРСТВЕННОЕ БЮДЖЕТНОЕ  
УЧРЕЖДЕНИЕ "ГИДРОСПЕЦГЕОЛОГИЯ"  
ФИЛИАЛ «ГИДРОГЕОЛОГИЧЕСКАЯ ЭКСПЕДИЦИЯ 29  
РАЙОНА»**

**ИНФОРМАЦИОННАЯ СВОДКА  
О ПРОЯВЛЕНИЯХ ЭКЗОГЕННЫХ ГЕОЛОГИЧЕСКИХ ПРОЦЕССОВ  
НА ТЕРРИТОРИИ СЕВЕРО-ЗАПАДНОГО ФЕДЕРАЛЬНОГО ОКРУГА  
ЗА 2 КВАРТАЛ 2024 Г.**

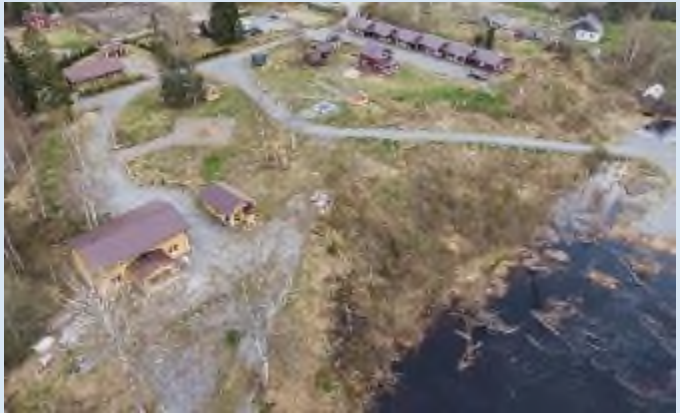
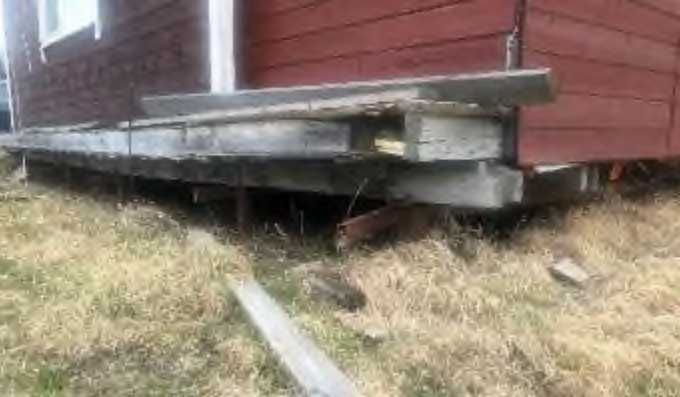
10.11.0001	Северо-Западный	Республика Карелия	Питкярантский район, п. Хийденсельга, база отдыха Хийденсельга	61,72043	30,99244	00.03.2024	не завершилась	Оп	Атм., Гидрогеол., Гидрол., Техн.	отмечались	Из-за схода оползня в 2016 г. часть берега, на котором расположены коттеджи базы отдыха «Хийденсельга» и строились новые здания, упала в реку. Строящийся дом, который завис над обрывом, в настоящее время находится в 2,5 м от бровки склона. При текущем обследовании отмечена просадка вершины склона под коттеджем (более 25 см), отседание бровки склона по старой трещине отрыва. Со слов владельца земельного участка процесс движения склона проходит медленно, но постоянно. Длина проявления 70 м, ширина 139 м, площадь - 9730 м <sup>2</sup> , высота оползневого склона 8,6 м. Процессом затронуты песчано-глинистые отложения. Базис развития процесса – подножие склона, урез воды реки Янисйоки. В результате течения процесса происходит воздействие на данный коттедж. Зафиксированы деформации пола, стен и дверного проёма. Также наблюдались сползшая в нижней части склона и разрушенная в верхней части склона деревянная лестница, и баня.

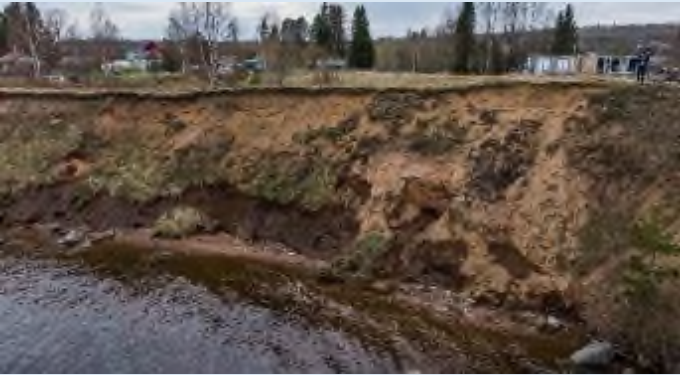
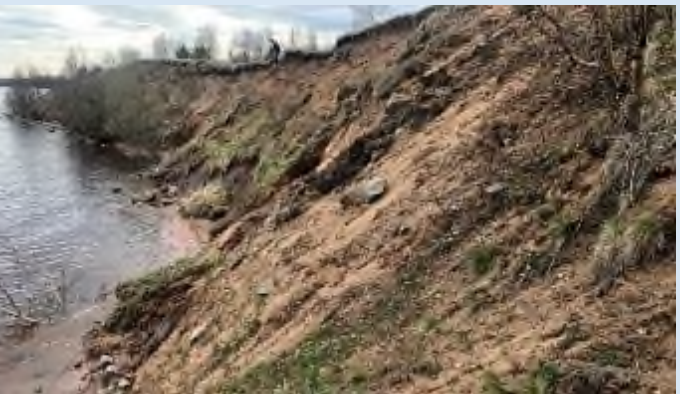
10.11.0002	Северо-Западный	Республика Карелия	Прионежский район, п. Каскесручей	61,20751	35,60583	00.04.2024	не завершилась	Оп	Атм., Гидрогеол., Геол., Гидрол.	отмечались	На крутом береговом склоне Онежского озера отмечается оползание песчаного грунта, свежие делювиально-коллювиальные отложения у подножья склона, также покосившиеся деревья и смещение по склону ПРС. Активизации отмечены на всем протяжении проявления. Параметры проявления: ширина – 144 м, длина – до 13,8 м, высота склона до 12 м. Процессом затронуты песчаные отложения. Базис развития процесса – урез воды Онежского озера. Обрушение берега вызывает сокращение земель водного фонда, дальнейшее развитие процесса может привести к сокращению территорий подсобных хозяйств местных жителей.

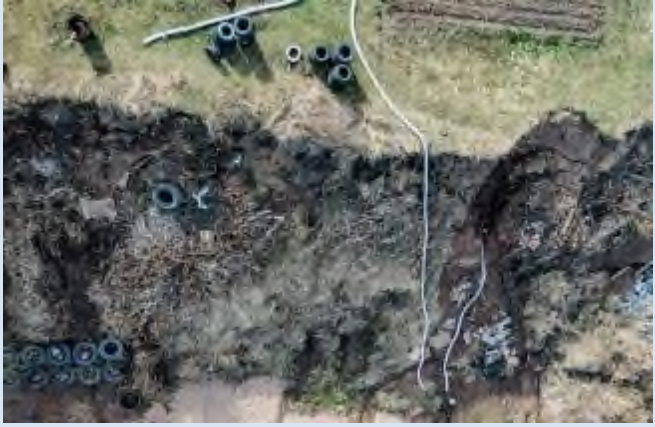
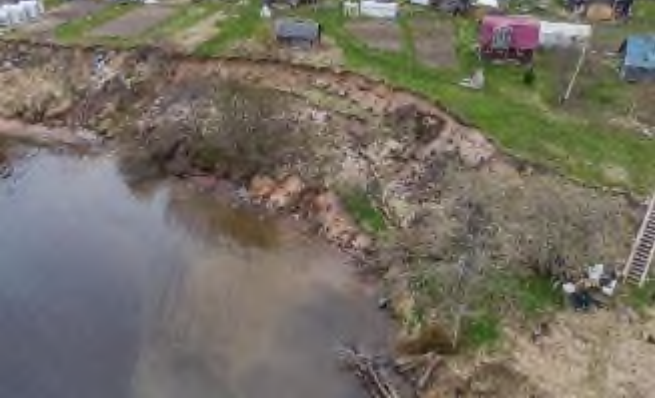
10.11.0003	Северо-Западный	Республика Карелия	Прионежский район, п. Каскесручей	61,20622	35,60302	00.04.2024	не завершилась	Оп	Атм., Гидрогеол., Геол., Гидрол.	отмечались	<p>На момент обследования 15.05.2024 г. оползневая терраса, образовавшаяся в 2023 г. остаётся на прежнем месте, свежая стенка отрыва практически полностью скрылась под относительно свежими делювиальными отложениями. В нескольких местах на склоне происходит высачивание подземных вод, склон локально переувлажнён. Параметры проявления: ширина – 118 м, длина – до 16,5 м, высота склона до 12 м. Процессом затронуты песчаные отложения. Базис развития - урез воды Онежского озера. Оползневой процесс оказывает воздействие на спусковые лестницы, обрушение берега вызывает сокращение земель водного фонда. Наиболее значимое воздействие возможно на частные территории. Бровка приблизилась к хоз. постройке на участке и находится на расстоянии 3,2 м. Сооружения инженерной защиты отсутствуют, местные жители в частном порядке пытаются укрепить берега и отвести воду со склона, что практически не имеет никакой подтверждённой эффективности.</p>

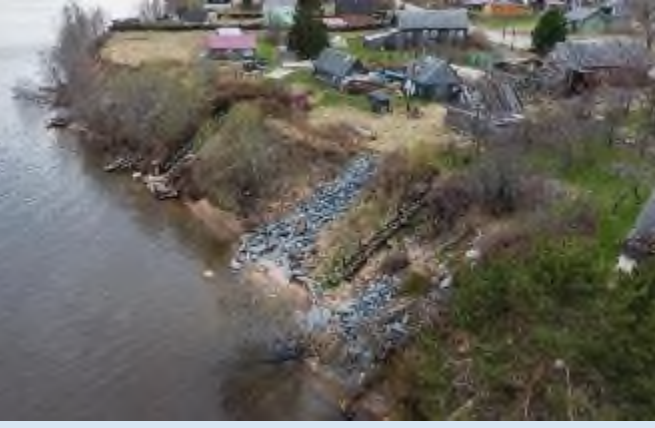
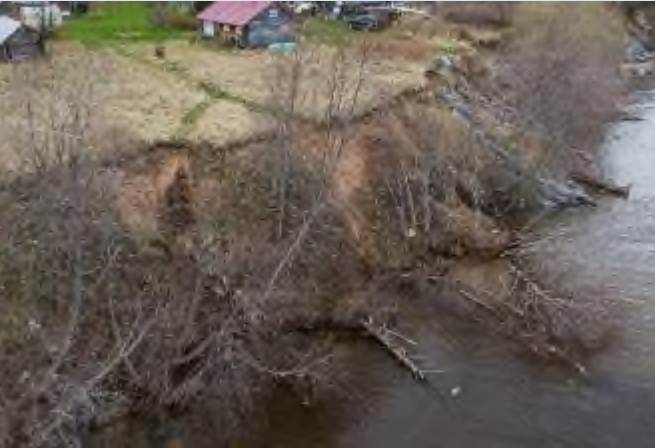
10.11.0004	Северо-Западный	Республика Карелия	Прионежский район, п. Каскесручей	61,20476	35,60164	00.04.2024	не завершилась	Оп	Атм., Гидрогеол., Геол., Гидрол.	отмечались	<p>На береговом склоне Онежского озера отмечен оползневой цирк диаметром до 4 м. В значительной степени язык оползня завален деревьями и кустарником. Параметры проявления: ширина – 70 м, длина – 8 м, высота берегового склона достигает 12 м. Процессом затронуты песчаные отложения. Базис развития ЭГП: подошва склона, пойма Онежского озера. Обрушение берега вызывает сокращение земель водного фонда. Сооружения инженерной защиты отсутствуют, в целях укрепления берегового склона в частном порядке местные жители пригружают склон строительным мусором и каменными глыбами.</p>

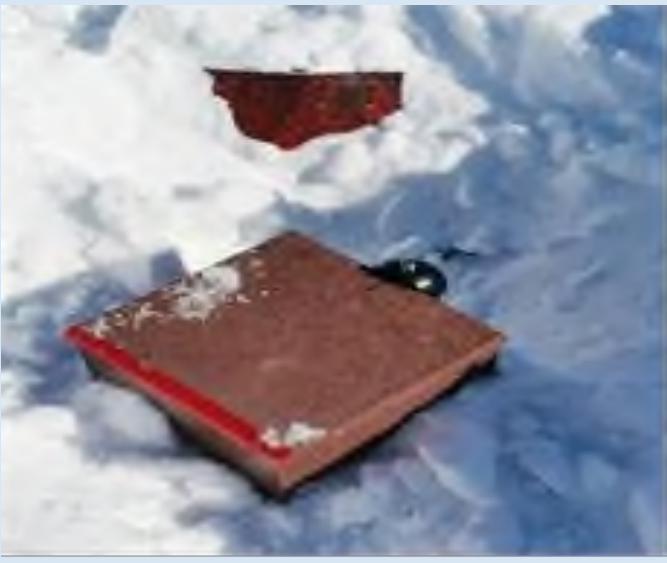
11.32.0001	Северо-Западный	Республика Коми	МО ГО "Воркута", Воркутинский опорный мерзлотно-геологический полигон, участок детальных наблюдений МГП 1, в 28,5 км Ю-3 города Воркута	67,4263	63,4184	00.00.1969	не завершилась	Д-А	Атм.	не отмечались	Участок детальных наблюдений МГП 1 расположен в зоне прерывистого распространения голоценовых ММП. В состав пункта наблюдения входят: скв. ЗС-25; створ полунструментальных измерений (скв. ВК-1615 – ЗС-12). В июне сняты показания температуры по стволам скважин на глубину до 20 м и до забоя по скв. ЗС-25. Фиксируемые температуры находились в пределах значений прошлого года, и выше, теплее в сравнении со среднемноголетними ее значениями. По результатам наблюдений за апрель 2024 г., прослеживается дальнейшая деградация ММП относительно её состояния на начало наблюдений. Состав пород, затронутых проявлением: торф, глины, суглинки; суглинки тяжёлые и средние с гравием и галькой, с прослойками гравелистого суглинка и валунов с галькой; песчано-гравийно-галечные отложения с суглинистым заполнителем, суглинки, супесь.

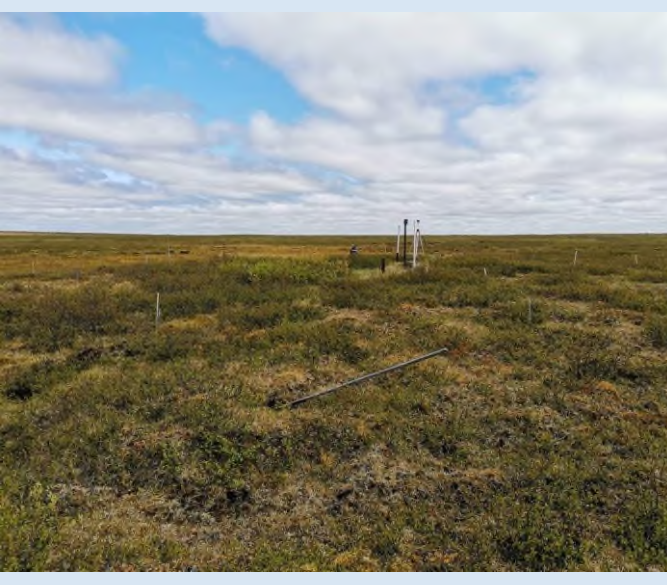
11.32.0002	Северо-Западный	Республика Коми	МО ГО "Воркута", Воркутинский опорный мерзлотно-геологический полигон, участок детальных наблюдений МГП 2, в 30,8 км Ю-3 города Воркута	67,3939	63,3936	00.00.1975	не завершилась	Д-А, Тк-Пу	Атм. Техн.	не отмечались	Участок детальных наблюдений МГП 2 расположен в 30,8 км Ю-3 города Воркута, в зоне прерывистого распространения голоценовых ММП. В состав пункта наблюдения входят: скв. ЗС-79; створ полунструментальных измерений (скв. ЗС-124/124а – ДС-4/VI-74); площадка учётная – ПП-19. В апреле сняты показания температуры по стволам скважин на глубину 20 м и ниже до забоя, которые были выше, теплее в сравнении со среднемноголетними значениями. По данным нивелирования, полученным в июне 2024 г можно сделать вывод о том, что относительно данных 2023 г. преобладающим процессом было – термокарстовое проседание. По результатам наблюдений, прослеживается дальнейшая деградация ММП относительно её состояния на начало наблюдений. Состав пород, затронутых проявлением: торф, пески разнородные, суглинки, суглинки с гравием и галькой; торф, суглинки с растительными остатками, суглинки, глины, пески и суглинки с включениями грубообломочного материала до 10-20%; супесчано-суглинистые отложения.

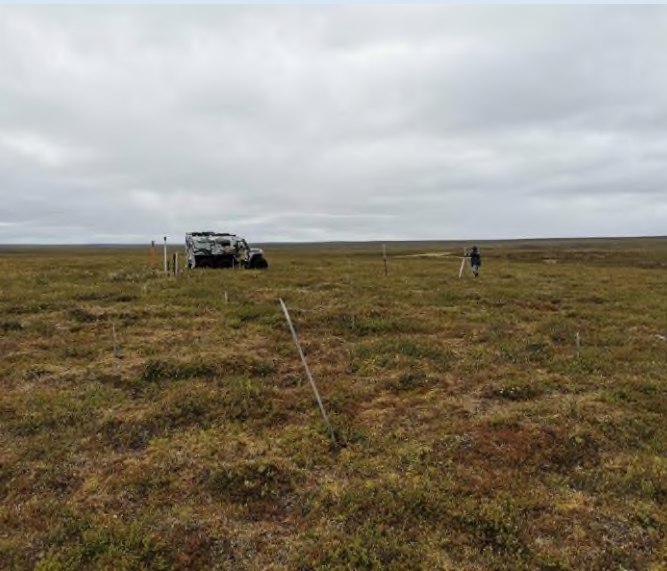
11.32.0003	Северо-Западный	Республика Коми	МО ГО "Воркута", Воркутинский опорный мерзлотно-геологический полигон, участок детальных наблюдений МГП 3, в 28,5 км Ю-3 города Воркута	67,4263	63,4184	00.00.1969	не завершилась	Д-А, Тк-Пу	Атм.	не отмечались	Участок детальных наблюдений МГП 3 расположен в 28,5 км Ю-3 города Воркута, в зоне прерывистого распространения голоценовых ММП. В состав пункта наблюдения входят: скв. ЗС-16, ЗС-14/227; площадка учётная ПП-18. В апреле сняты показания температуры по стволам скважин на глубинах годовых теплооборотов, которые были выше, теплее в сравнении со среднемноголетними значениями (кроме скважины ЗС-16). По данным нивелирования в июне 2024 г. можно сделать вывод о том, что относительно данных, полученных в июне 2023 г. преобладающим процессом было термокарстовое проседание. По результатам наблюдений, прослеживается дальнейшая деградация ММП относительно её состояния на начало наблюдений. Состав пород, затронутых проявлением: торф, суглинок оторфованный, переслаивание суглинков средних и тяжёлых, а также гравелистых с гравием и галькой; глина, гравийно-галечные отложения с суглинистым заполнением.

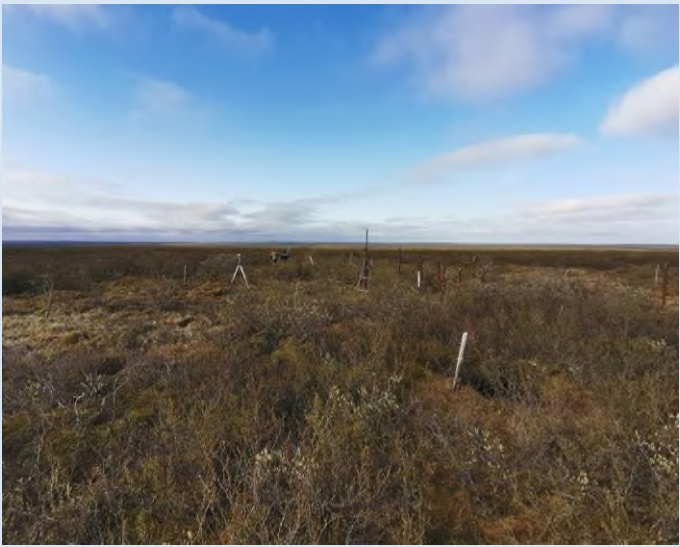
11.32.0004	Северо-Западный	Республика Коми	МО ГО "Воркута", Воркутинский опорный мерзлотно-гидро-геологический полигон, участок детальных наблюдений Лек-Воркутский 1, в 32,5 км Ю-З города Воркута	67,3886	63,3486	00.00.1977	не завершилась	Д-А, Тк-Пу	Атм.	не отмечались	Участок детальных наблюдений Лек-Воркутский 1 расположен в 32,5 км Ю-З города Воркута, в зоне прерывистого распространения голоценовых ММП. В состав пункта наблюдения входят: скв. ЗС-83а, ЗС-115; площадка учётная-КП-10, створ геодезических измерений. В апреле сняты показания температуры по стволам скважин на глубинах 10 и 15 м, которые были в пределах значений прошлого года, и выше, теплее в сравнении со среднемноголетними значениями. По данным нивелирования в июне 2024 г. можно сделать вывод о том, что относительно данных, полученных в июне 2023 г. преобладающим процессом было – криогенное пучение. По результатам наблюдений, прослеживается дальнейшая деградация ММП относительно её состояния на начало наблюдений. Состав пород, затронутых проявлением: суглинок, суглинки с гравием и галькой; супесь, песок с галькой, супесь с гравием и галькой; торф, супесчано-суглинистые отложения.

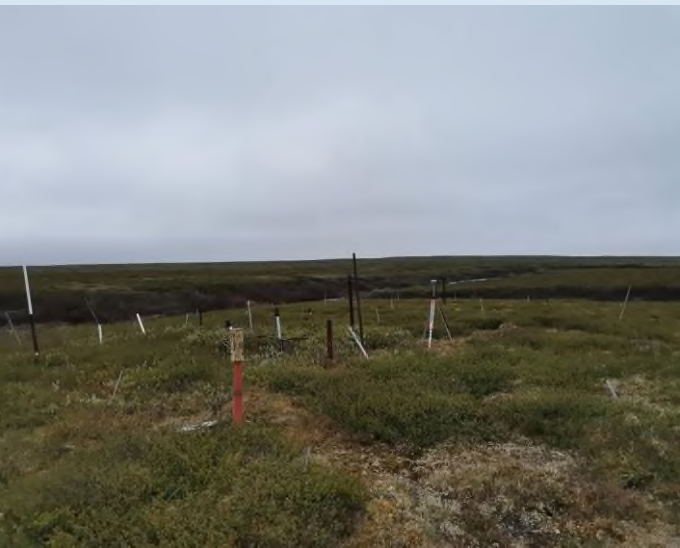
11.32.0005	Северо-Западный	Республика Коми	МО ГО "Воркута", Воркутинский опорный мерзлотно-гидро-геологический полигон, участок детальных наблюдений Лек-Воркутский 2, в 31,7 км Ю-З города Воркута	67,3957	63,3653	00.00.1974	не завершилась	Д-А, Тк-Пу	Атм.	не отмечались	Участок детальных наблюдений Лек-Воркутский 2 расположен в 31,7 км Ю-З города Воркута, в зоне прерывистого распространения голоценовых ММП. В состав пункта наблюдения входят: скв. ДС-3/VI-74; площадка учётная ПП-3. В апреле сняты показания температуры по стволу скважины на всю глубину, которые были на уровне значений прошлого года и выше, теплее в сравнении со среднемноголетними значениями. По данным нивелирования в июне 2024 г. можно сделать вывод о том, что относительно данных, полученных в июне 2023 г. практически во всех точках наблюдения фиксировалось криогенное пучение в диапазоне от 0,1 до 1,5 см. По результатам наблюдений, прослеживается дальнейшая деградация ММП относительно её состояния на начало наблюдений. Состав пород, затронутых проявлением: суглинок, суглинки с гравием и галькой, гравийно-галечные отложения.

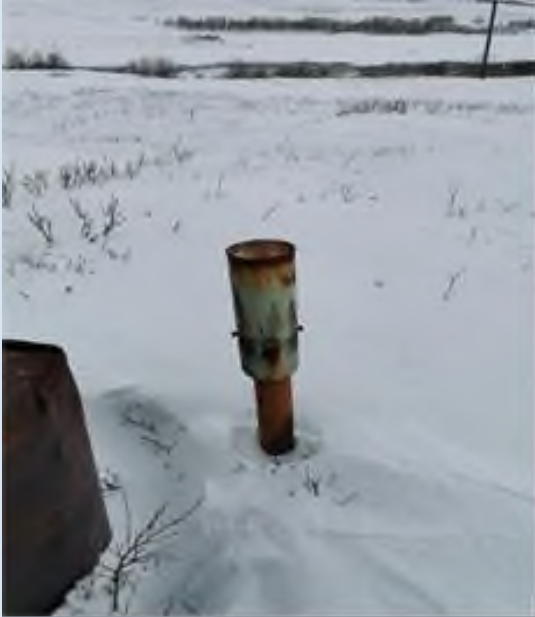
11.32.0006	Северо-Западный	Республика Коми	МО ГО "Воркута", Воркутинский опорный мерзлотно-гидро-геологический полигон, участок детальных наблюдений Восточно-Воркутский, в 1,8 км на З, С-З от города Воркута	67,5040	64,0221	00.00.1977	не завершилась	Д-А	Атм.	не отмечались	Участок детальных наблюдений Восточно-Воркутский расположен в 1,8 км на З, С-З от города Воркута, на правом берегу реки Воркута, в верхней части склона в массиве ивняка с включениями ерника. В состав пункта наблюдения входят: скв. Я-3, Я-1бис. В апреле 2024 г. были сняты показания температуры по стволу скважин на всю глубину. По результатам наблюдений, прослеживается дальнейшая деградация ММП относительно её состояния на начало наблюдений. Состав пород, затронутых проявлением: суглинки с гравием и галькой.

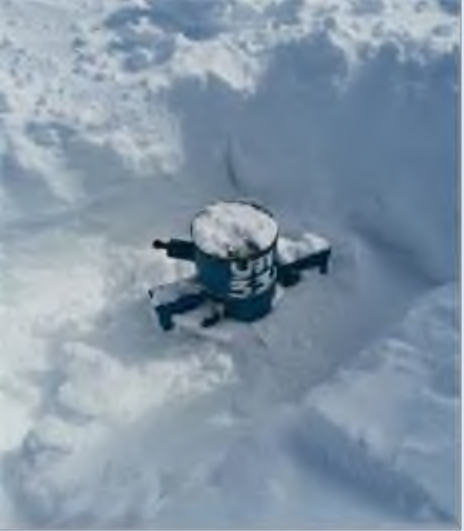
11.32.0007	Северо-Западный	Республика Коми	МО ГО "Воркута", Воркутинский опорный мерзлотно-геологический полигон, участок детальных наблюдений Усинское водохранилище 1, в 20,4 км Ю-В города Воркута	67,4019	64,4621	00.00.1969	не завершилась	Д-А	Атм. Техн.	не отмечались	Участок детальных наблюдений Усинское водохранилище 1 расположен в 20,4 км Ю-В города Воркута, на правом берегу в прибортовой части долины реки Уса, в 180 м восточнее плотины. В состав пункта наблюдения входит скв. УП-33. В апреле сняты показания температуры по стволу скважины на глубину до 20 метров, которые были выше значения пошлого года на глубине годовых теплооборотов на 0,32° С, и выше, теплее в сравнении со среднемноголетними значениями. По результатам наблюдений за апрель 2024 г., прослеживается дальнейшая деградация ММП относительно её состояния на начало наблюдений. Состав пород, затронутых проявлением: суглинки с гравием и галькой, известняки, доломиты.

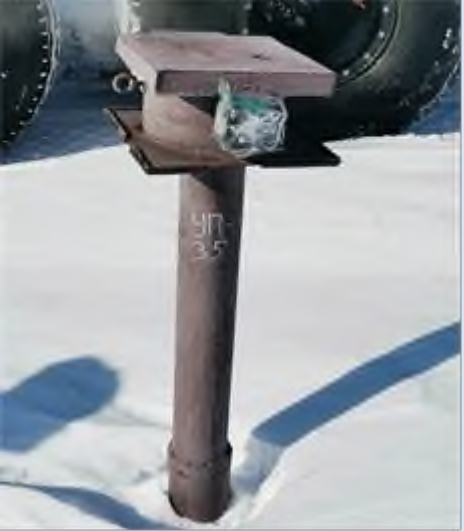
11.32.0008	Северо-Западный	Республика Коми	МО ГО "Воркута", Воркутинский опорный мерзлотно-геологический полигон, участок детальных наблюдений Усинское водохранилище 2, в 21 км Ю-В города Воркута	67,4040	64,4846	00.00.1970	не завершилась	Д-А	Атм.	не отмечались	Участок детальных наблюдений Усинское водохранилище 2 расположен в 21 км Ю-В города Воркута, в 800 метрах северо-восточнее плотины на реке Уса в заболоченной нижней части склона. В состав пункта наблюдения входит скв. УП-35. В апреле сняты показания температуры по стволу скважины на глубину до 20 метров, которые были на 0,09° С ниже значений прошлого года, но выше, теплее в сравнении со среднемноголетними значениями. По результатам наблюдений за апрель 2024 г., прослеживается дальнейшая деградация ММП относительно её состояния на начало наблюдений. Состав пород, затронутых проявлением: торф, суглинки мёрзлые, валунно-галечные отложения с прослоем песка, карбонатные породы.

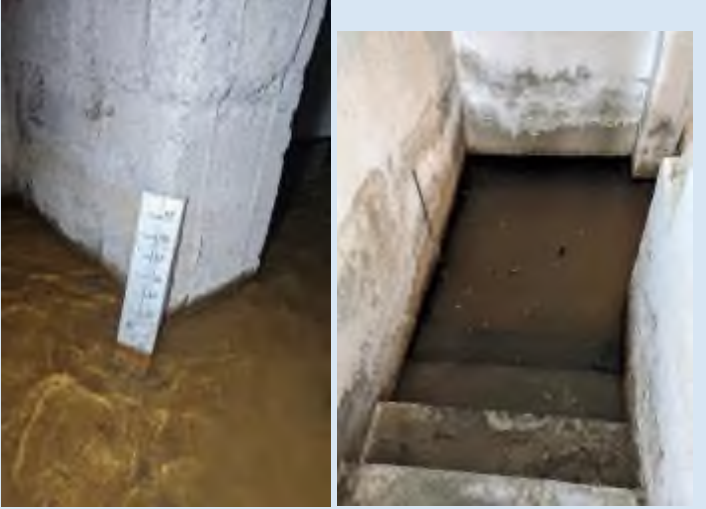
47.13.0024	Северо-Западный	Ленинградская область	Сланцевский р-н, восточная окраина г. Сланцы, ул. Ленина, многоквартирные дома 21А, 25/8 - дом 25/6 (художественная школа)	59.12039	28.09780	00.03.2024	не завершилась	Пт	Атм.; Гидрогеол.; Гидрол.; Техн.	отмечались	Отмечается активизация процесса подтопления подземными водами в подвалах 2-х 9-и этажных домов и двухэтажного здания художественной школы. В апреле вода начала прибывать. В домах отмечаются просачивания подземных вод сквозь щели фундамента. Параметры проявления: площадь - 41586 м², мощность от 0,03 м и 0,10 м (уровень воды в подвальных помещениях домов 21А и 25/8 на момент обследования) и до 0,58 м (уровень воды в подвале д. 25/6). Состав пород: пески, валунные суглинки, обогащённые органикой, доломиты и известняки с прослоями глин. Базис развития: уровень грунтовых вод. Сооружения инженерной защиты отсутствуют. В результате стояния воды в подвалах домов отмечаются начальные стадии эрозии несущих железобетонных конструкций, плесневый грибок на стенах подвала. Процесс активизации на момент обследования 04.04.2024 г. в стадии развития.

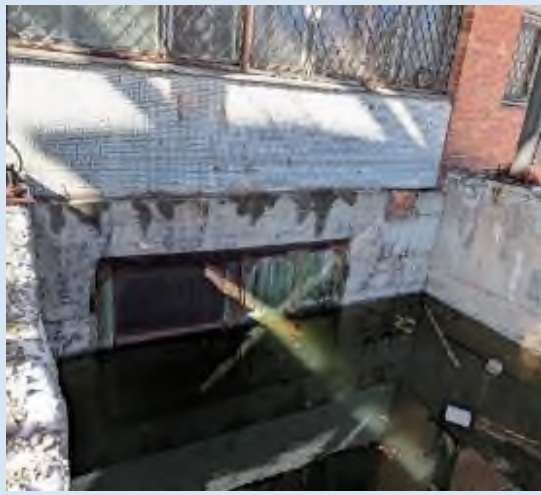
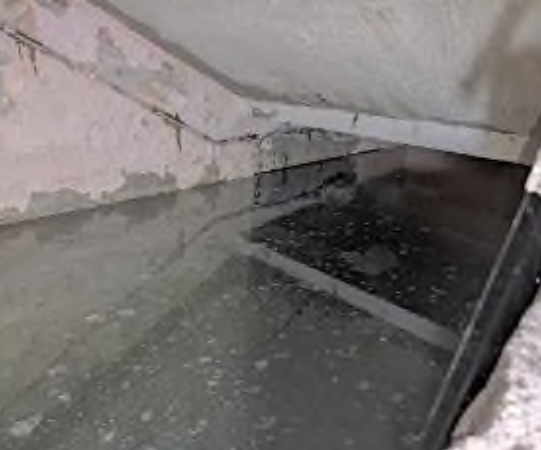
47.13.0025	Северо-Западный	Ленинградская область	Сланцевский р-н, восточная окраина г. Сланцы, ул. Баранова д. 20 (Сланцевская швейная фабрика)	59.12328	28.09730	00.03.2024	не завершилась	Пт	Атм.; Гидрогеол.; Техн. Геоморф.	отмечались	Отмечается активизация подтопления в подвальных помещениях швейной фабрики. Параметры проявления опасного ЭПП: площадь - 2320 м <sup>2</sup> ; мощность, 2,1 м (высота столба воды со стороны технических ворот), подвал при обследовании затоплен полностью. Состав горных пород, затронутых проявлением: пески, валунные суглинки, обогащённые органикой, доломиты и известняки с прослоями глин. Базис развития опасного ЭПП: уровень грунтовых вод. Ранее в подвале Сланцевской швейной фабрики находился склад мануфактуры и проходила трасса теплосети. Процесс активизации на момент обследования 04.04.2024 г. в стадии развития.

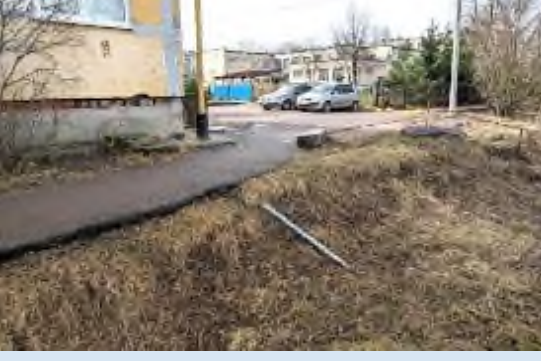
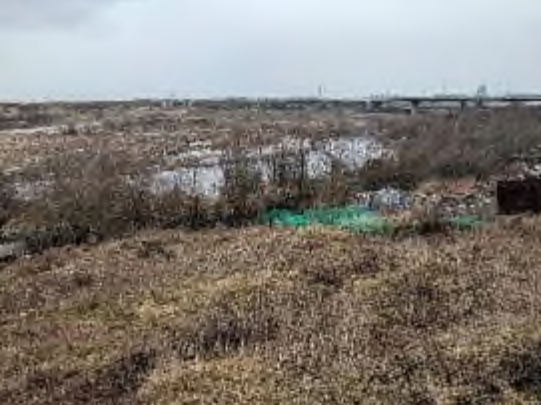
47.11.0001	Северо-Западный	Ленинградская область	Тосненский район, Тельмановское сельское поселение, пгт. Войскорово, в пределах д. № 5	59.6910	30.5636	00.03.2024	не завершилась	Оп	Атм.; Гидрогеол.; Техн.	отмечались	Оползневой процесс развивается на пологом склоне, где расположен многоквартирный дом № 5 с придомовой территорией. Чётко прослеживается на склоне стенка срыва, расстояние от угла дома до бровки срыва 3 м. Активизация проявления в виде движения пластичных грунтов по склону. Параметры: Ширина: 70 м, Длина: 47 м, Площадь: 3290 м <sup>2</sup> . Состав затронутых пород: пески, суглинки, глины. Дополнительно на развитие процесса влияют: отведение ливневых стоков от жилого здания на склон и засыпка надоползневого уступа строительным мусором. Ухудшение ситуации следует ожидать в периоды выпадения обильных атмосферных осадков.

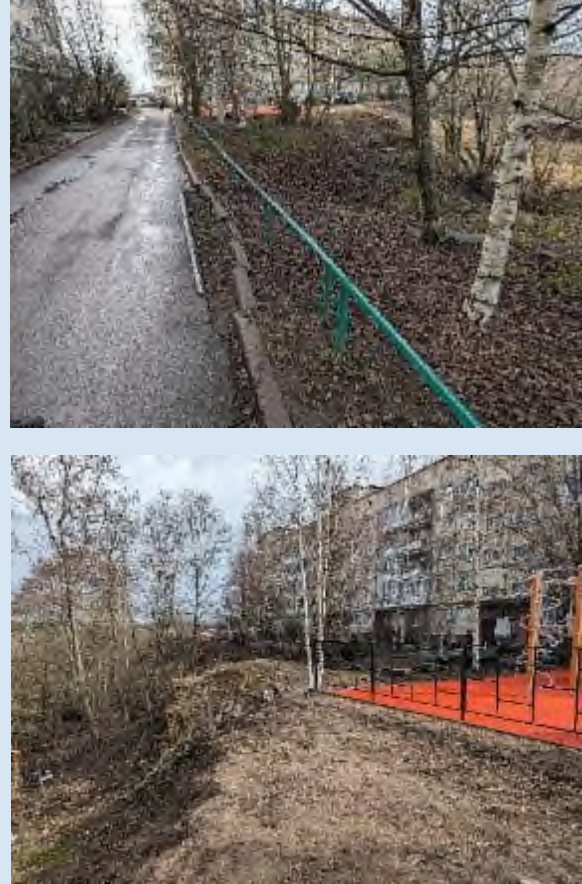
47.11.0002	Северо-Западный	Ленинградская область	Тосненский район, Тельмановское сельское поселение, пгт. Войсковоро, в пределах д. № 6.	59.6914	30.5652	00.03.2024	не завершилась	Оп	Атм.; Гидрогеол.; Гидрол.; Техн.	отмечались	<p>Об активизации оползневой процесса свидетельствуют массы срыва расположенные в основании склона, поверхность приобретает пологоволнистый характер. Происходит деформация участка придомовой асфальтной проезжей части. На склоне расположен дом № 6 (пгт. Войсковоро), новая детская площадка и парковочная зона. От угла дома до бровки отрыва 9.5 м. Параметры проявления: Ширина: 88 м, Длина: 50 м, Площадь: 4400 кв.м. Состав горных пород, затронутых проявлением: пески, суглинки, глины. Дополнительно на развитие процесса влияет засыпка надоползневой уступа строительным и бытовым мусором. Ухудшение ситуации следует ожидать в период выпадения обильных атмосферных осадков.</p>

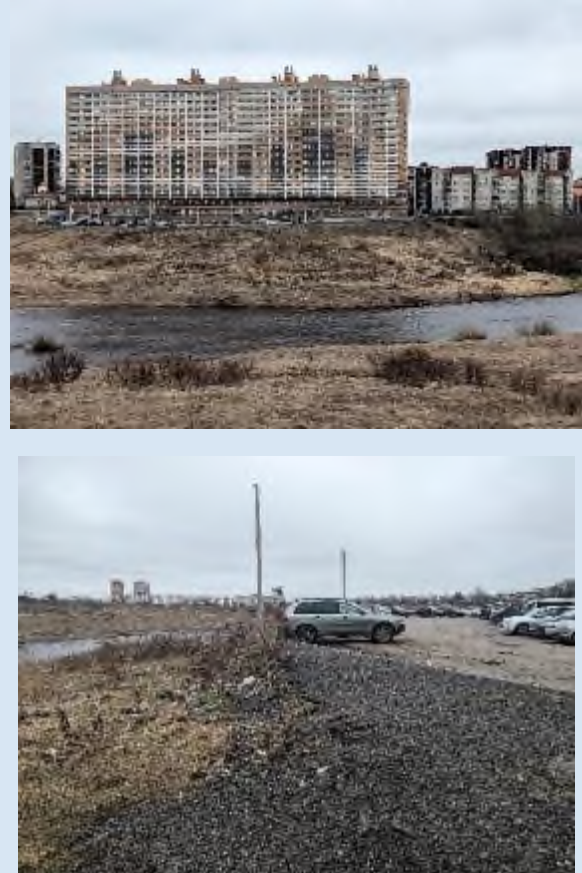
47.11.0003	Северо-Западный	Ленинградская область	Тосненский район, г. Никольское, ул. Октябрьская д. 16, правый берег р. Тосна	59.6980	30.7770	00.04.2024	не завершилась	Оп	Атм.; Гидрогеол.; Гидрол.; Техн.	отмечались	<p>Склон пологий, сложен пластичными грунтами: пески, суглинки, глины. Активизация проявления наблюдалась в период переувлажнения грунтов тальми водами. Бровка отрыва не отмечается, процесс развивается под почвенным слоем, глинистый грунт смещается вниз по склону, оползневые языки вылаживаются к реке. Происходит деформация придомовой парковочной зоны, сползание поребриков и асфальтной крошки вниз по склону. Параметры оползневой проявления: Ширина: 115 м, Длина: 70 м, Площадь: 8050 м<sup>2</sup>. От бровки склона (в месте разрушения асфальта) до дома 40 м. Базис развития: пойма р. Тосна. На момент обследования активизация завершилась, но оползень ещё активен, и активизация может повториться. Ухудшение ситуации предполагается в период выпадения обильных атмосферных осадков.</p>

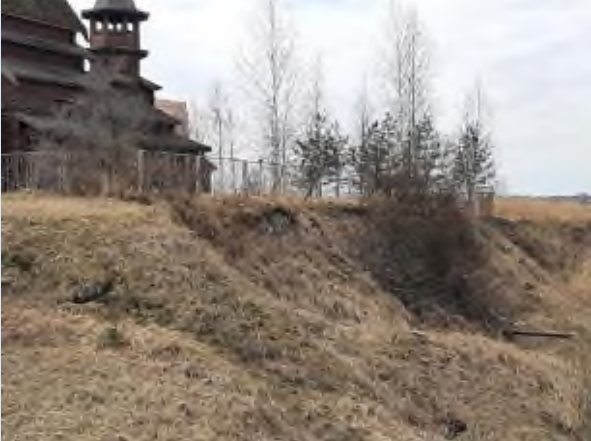
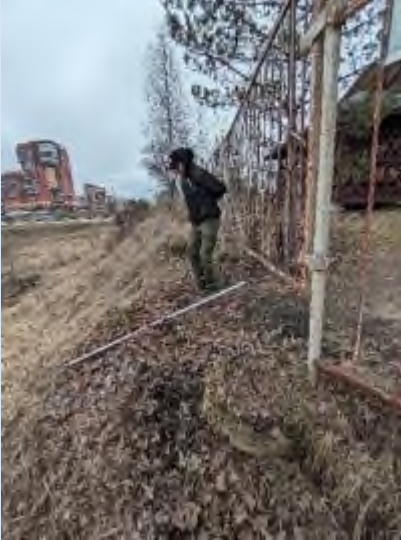
47.11.0004	Северо-Западный	Ленинградская область	Тосненский район, г. Никольское, территория расположения церкви Царя Николая по ул. Зелёная 7А, правый берег р. Тосна	59.7006	30.7837	00.04.2024	не завершилось	Оп	Атм.; Гидрогеол.; Гидрол.; Техн.	отмечались	<p>На крутом склоне (углом наклона склона 80 град) в период активизации происходит смещение грунта вдоль забора, установленного вокруг территории церкви. Наблюдается свежая бровка, нависание дернины и оголение опор забора у бровки срыва. Состав горных пород, затронутых проявлением опасного ЭГП: Ширина: 50 м, Длина: 20 м, Площадь: 1000 м<sup>2</sup>. Базис развития: пойма р. Тосна. Активизация завершилась, но ухудшение ситуации будет в период выпадения обильных атмосферных осадков.</p>

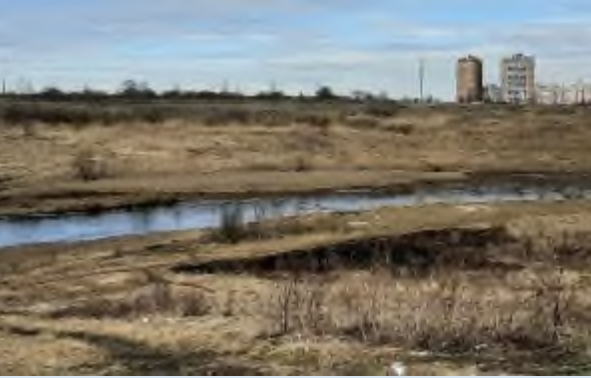
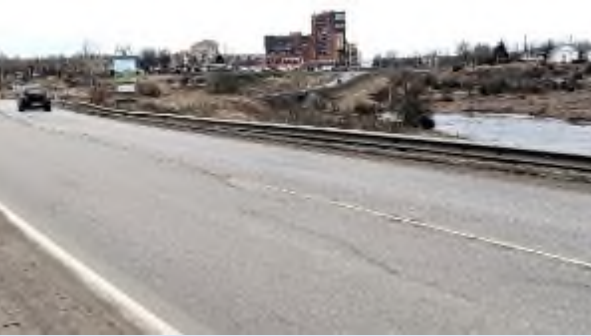
47.11.0005	Северо-Западный	Ленинградская область	Тосненский район, г. Никольское, участке региональной автодороги Ям-Ижора – Никольское (Никольское шоссе), вдоль излучины левого берега р. Тосна	59.7011	30.7755	00.04.2024	не завершилась	Оп	Атм.; Гидрогеол.; Гидрол.; Техн.	отмечались	<p>Пологий склон переувлажнён талыми водами. В результате движения пластичных оползневых масс происходит деформация (колейность и растрескивание) асфальтного полотна на участке автодороги Ям-Ижора – Никольское. В 2024 г. на дорожном покрытии в активной части склона фиксируется образование трещин, ориентированных вдоль склона. Участок воздействия проявления на дорогу около 50 м. Параметры проявления: Ширина: 251 м, Длина: 98 м, Площадь: 24598 м<sup>2</sup>. Состав горных пород, затронутых проявлением: пески, суглинки, глины. Базис развития: пойма р. Тосна. На склоне видны локальные свежие бровки отрыва почвенного слоя. Оползень активен, и активизация может повториться в период обильных атмосферных осадков.</p>

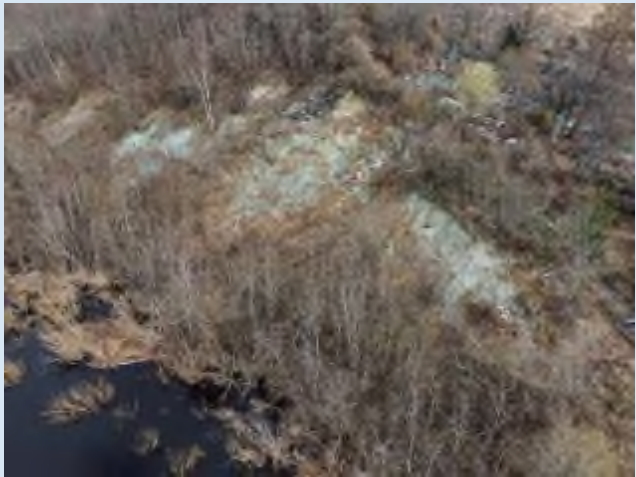
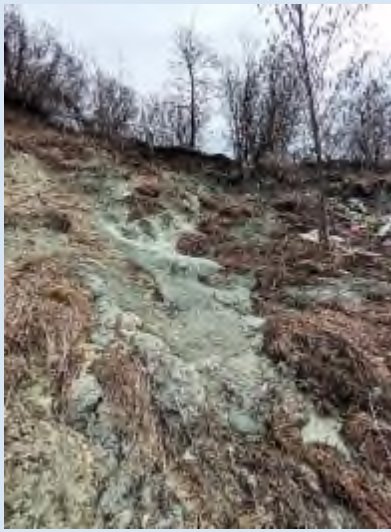
47.11.0033	Северо-Западный	Ленинградская область	Тосненский район, г. Никольское, территория Никольского кладбища, вдоль излучины правого берега р. Тосна	59.6785	30.7887	00.04.2024	не завершилась	Оп	Атм.; Гидрогеол.; Геолог.; Гидрол.; Техн.	отмечались	<p>На склоне наблюдается активное развитие оползневой процессу синих глин, фиксируются ярко выраженный оползневой цирк с активизациями в верхней части склона в виде оплывин глинистых масс. Высота склона в центральной части проявления 17 м, уклон 40°. Склон сложен нижнекембрийскими отложениями (синие глины) непосредственно под растительным слоем. Длина проявления 50 м, ширина 117 м. Базис развития: подножие склона и пойма р. Тосна. В результате переувлажнения склона тальными водами происходит увеличение влажности глин, грунт переходит от тугопластичного к текучепластичному состоянию. Активность процесса высокая. Воздействие оказывается на территорию кладбища, расположенного на склоне. Отмечается сползание оград, бровка вплотную подошла к захоронениям</p>

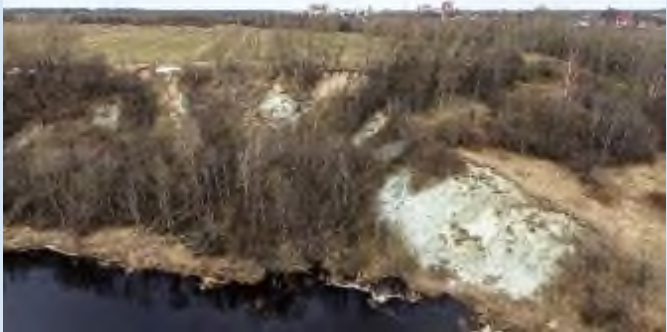
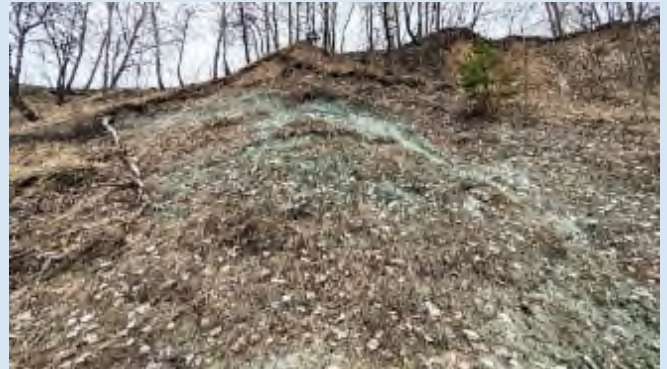
47.11.0034	Северо-Западный	Ленинградская область	Тосненский район, г. Никольское, в пределах памятника природы регионального значения Саблинский, вдоль излучины левого берега р. Тосна	59.6787	30.7821	00.04.2024	не завершилась	Оп	Атм.; Гидрогеол.; Геолог.; Гидрол.; Техн.	отмечались	<p>Склон сильно переувлажнен тальными водами. Происходит увеличение влажности глин, грунт переходит от тугопластичного в текучепластичное состояние. Наблюдается активное развитие оползневой процессу с ярко выраженным цирком в излучине р. Тосна и с активизациями как в верхней части склона, так и центральной. Активизации в виде смещения увлажнённых песчаных и глинистых масс. Высота склона в центральной части проявления 24 м, средний угол наклона склона 65°. Состав пород: с поверхности маломощный слой песчаных и суглинистых отложений с включением валунов, в основании синие нижнекембрийские глины (в бортах залегают под растительным слоем). Длина проявления 75 м, ширина 132 м. Базис развития: подножие склона и пойма р. Тосна. Центральная часть проявления оказывает воздействие на сельскохозяйственные земли Никольского городского поселения, а также происходит разрушение памятника природы регионального значения Саблинский.</p>

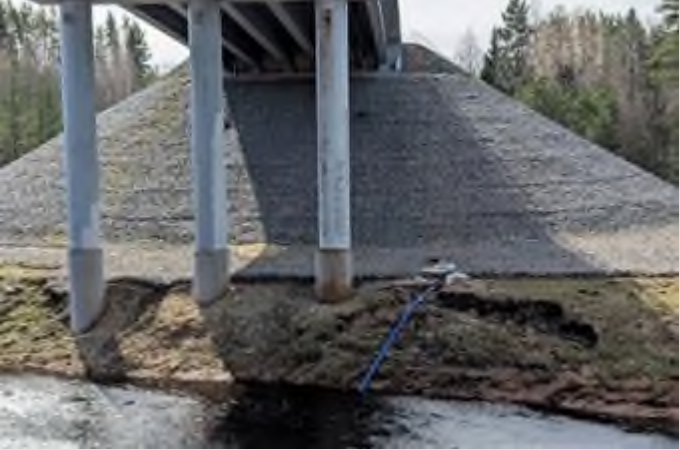
47.11.0021	Северо-Западный	Ленинградская область	Лужский район, вблизи деревни Долговка под мостом через реку Ящера, левый берег	58.92076	29.96306	00.03.2024	11.04.2024	Оп	Атм.; Гидрогеол.; Геолог.; Гидрол.;	отмечались	Отмечается образование свежего оползневой участка под мостом через реку Ящера. Активизация процесса размером по ширине 4 м по длине 2,5 м зафиксирована в нижней части склона у габионного матраса. Поверхность просела на глубину 40 – 60 см. Базис развития опасного ЭГП: подножие склона и урез воды р. Ящера. Состав горных пород, затронутых проявлением: переслаивание супесей и песчано-гравийных отложений. конструкций. Наблюдается воздействие на габион в виде проседания и выпучивания грунта непосредственно у опоры моста. Также воздействию подвержены земли водного фонда.

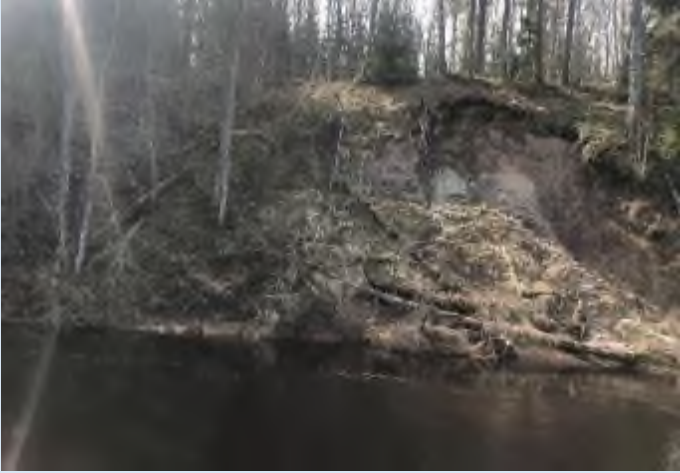
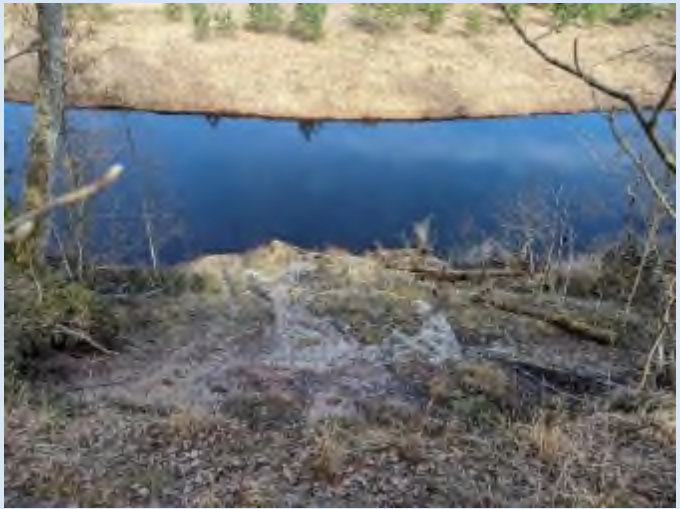
47.11.0035	Северо-Западный	Ленинградская область	Лужский район, вблизи деревни Долговка, вверх по течению от моста через реку Ящера, левый берег	58.9193	29.9665	00.03.2024	11.04.2024	Оп	Атм.; Гидрогеол.; Геолог.; Гидрол.;	отмечались	Отмечалась активизация оползневой процесса вблизи деревни Долговка. Параметры проявления опасного ЭГП: длина 28,6 м; ширина 335 м; площадь, 9566 м <sup>2</sup> . Основным признаком активизации является наличие на склоне множества поваленных деревьев, сход глинистых и песчано-гравийных масс по склону с образованием конусов выноса. На склонах образуются небольшие локальные оползни, приводящие к сползанию дёрна вместе с растительностью. Размеры активизаций составили: 3,5 м в ширину, 4,5 м – в длину; 6,5 м – в ширину, 5 м – в длину; и 4 м – в ширину, 4,5 м – в длину. Часть оползневых масс сошли в реку и смыты водой. Состав горных пород, затронутых проявлением: супеси и песчано-гравийные отложения. Базис развития опасного ЭГП: подножие склона и урез воды р. Ящера. Разрушается береговой склон, воздействию подвержены территории лесного фонда, переданные в аренду.

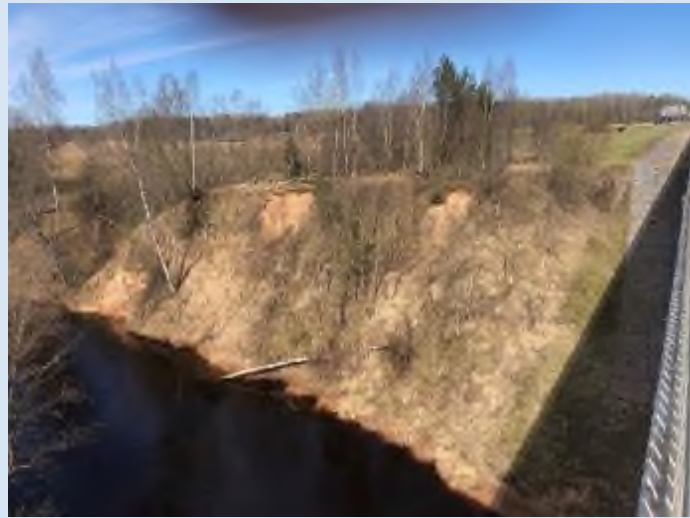
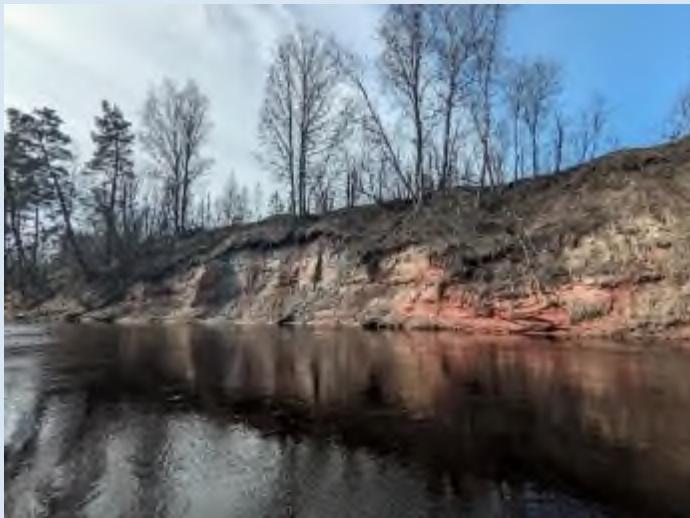
47.12.0001	Северо-Западный	Ленинградская область	Лужский район, вблизи деревни Долговка, вниз по течению от моста через реку Ящера, правый берег	58.9213	29.9605	00.03.2024	11.04.2024	Ос	Атм.; Гидрогеол.; Геолог.; Гидрол.;	отмечались	Отмечалась активизация осыпного процесса вблизи деревни Долговка. Параметры проявления опасного ЭГП: длина 10,8 м; ширина 205 м; площадь, 2213 м <sup>2</sup> . Основным признаком активизации является наличие у подножия склона конусов накопления песчаного материала. Размеры активизаций составили: 17 м в ширину, 10 м – в длину; и 4 м – в ширину, 6 м – в длину. В верхней части склона отмечается сползание дёрна вместе с растительностью. Состав горных пород, затронутых проявлением: пески, песчаники. Базис развития опасного ЭГП: подножие склона и урез воды р. Ящера. Разрушается береговой склон, воздействию подвержены земли водного фонда

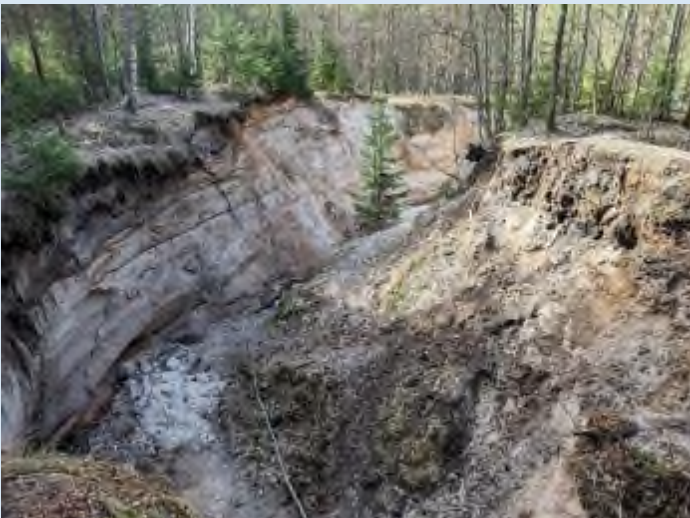
47.22.0032	Северо-Западный	Ленинградская область	Лужский район, Талмачёвское ГП, 1,7 км на восток – северо-восток от п. Плоское, Малый Лужский каньон	58.82448	29.9861	00.03.2024	не завершилась	Эо	Атм.; Гидрогеол.; Геолог.; Гидрол.; Техн.	отмечались	Развитие овражной эрозии наблюдается в пределах участка Малый Лужский каньон. Каньон является продолжением небольшого идеально ровной прямоугольной формы карьера, заполненного водой. При добыче песка верхний устойчивый слой почвы сняли и песчаные породы пришли в движение. Вода, стекая к карьере образовала ручей, со временем размыва высокую стену карьера и создала себе русло. Длина каньона 95 м, ширина – от 3,8 до 21,5 м, минимальная глубина – 2,7 м, максимальная – 7,88 метров. Вода продолжает размывать песок, поэтому каньон постоянно растёт. Стенки активно осыпаются, но ручей уносит песок вниз по течению. Трава, корни деревьев и кустарник свисают с бровки. На бортах и у подножия наблюдаются свежие оползневые и осыпные массы. Базис развития опасного ЭГП: днище оврага, урез воды в ручье. Состав горных пород, затронутых проявлением: пески белые, жёлтые, бурые кварцевые. Негативному воздействию подвержены земли лесного фонда Лужского лесничества

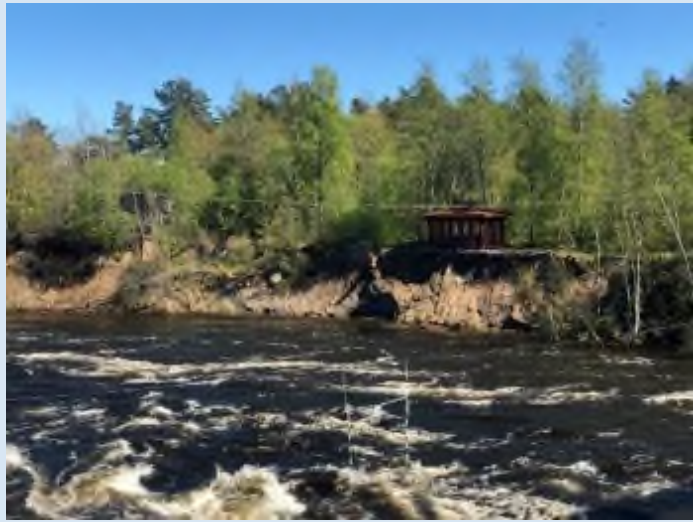
47.11.0031	Северо-Западный	Ленинградская область	Приозерский район, Ромашкинское СП, трасса А-121 мост «Лосевский порог» через р. Вуокса (правый берег) между д.д. Лосево (с севера) и Варшко (с юга)	60,68009	30,00711	00.03.2024	не завершилась	Оп	Атм.; Гидрогеол.; Геолог.; Гидрол.;	отмечались	Свежий оползень с оползневыми массами и деревьями у подножия склона. Крупная трещина отрыва с раскрытием до 25 см. Активность отмечается вдоль всего проявления. Параметры проявления: длина 5 м, ширина – 125 м, площадь 625 м <sup>2</sup> . Состав горных пород, затронутых проявлением: пески жёлтые, серые, переслаивание с суглинками, глинами, с включением валунов. Базис развития опасного ЭГП: подножие склона, урез воды в реке Вуокса. Негативному воздействию подвержены беседка, под основанием которой уже отсутствует опора, а также земли водного фонда.

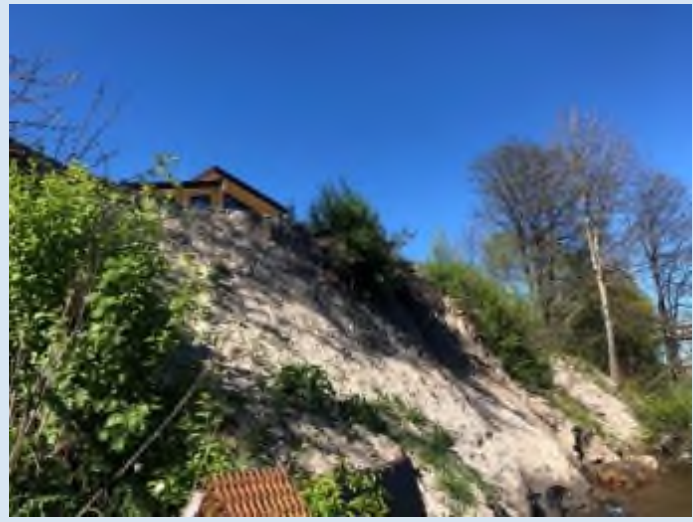
47.11.0037	Северо-Западный	Ленинградская область	Приозерский район, Ромашкинское СП, трасса А-121 мост «Лосевский порог» через р. Вуокса (левый берег) между д.д. Лосево (с севера) и Варшко (с юга)	60,68009	30,00597	00.03.2024	не завершилась	Оп	Атм.; Гидрогеол.; Геолог.; Гидрол.;	отмечались	Отмечаются оползания почвенно-растительного слоя вместе с кустарником, промоины, падение деревьев, оголение корневой системы. Параметры проявления: длина 2,5 м, ширина – 122,5 м, площадь 306,25 м <sup>2</sup> . Состав горных пород, затронутых проявлением: пески серые, переслаивание с суглинками, глинами, с включением валунов. Базис развития опасного ЭГП: подножие склона, урез воды в реке Вуокса. Негативному воздействию подвержены земли водного фонда.

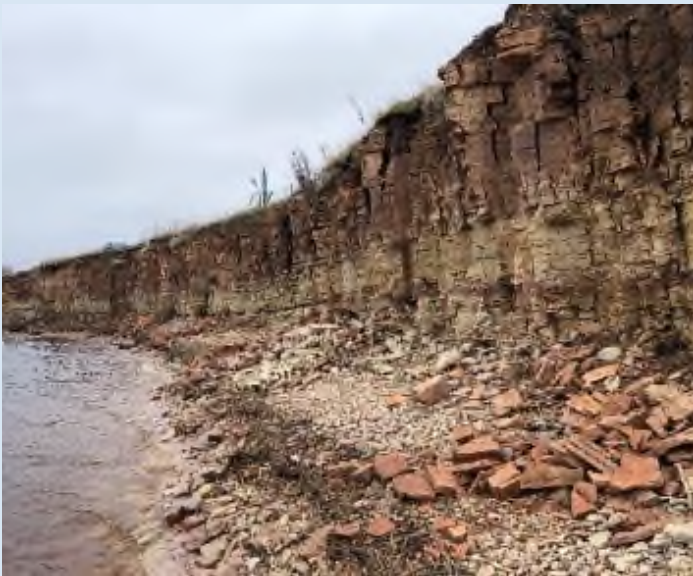
53.10.0001	Северо-Западный	Новгородская область	Наговское с/п, д. Устрека, вдоль ул. Набережная (от ул. Заводская до ул. Зелёная)	58.1463	31.1350	00.04.2024	Не завершилась	Об	Атм.; Гидрогеол.; Гидрол.; Геол.	отмечалось	Об активности процесса свидетельствуют многочисленные свежие обломки известняка в основании уступа, а также нависшие блоки и глубокие трещины в уступе длиной до 3 м. Следы активизации процесса имеются на всем протяжении проявления. Параметры проявления: длина 6 м, ширина – 346 м, площадь 2068 м <sup>2</sup> . В непосредственной близости от уступа (минимальное расстояние от бровки 3,1 м) расположены промышленные сооружения и ограждения Рыбзавода. Базис развития опасного ЭГП - урез оз. Ильмень. Воздействию подвержены 2 спусковые лестницы, одной из которых в настоящее время уже нельзя пользоваться, т.к. она практически висит в воздухе и не имеет опоры. Другая лестница, сооружённая вместо разрушенной, деформирована в верхней части. По словам сотрудника Рыбзавода дорога, проходившая ранее вдоль уступа полностью обрушена. Воздействие также подвержены земли водного фонда.

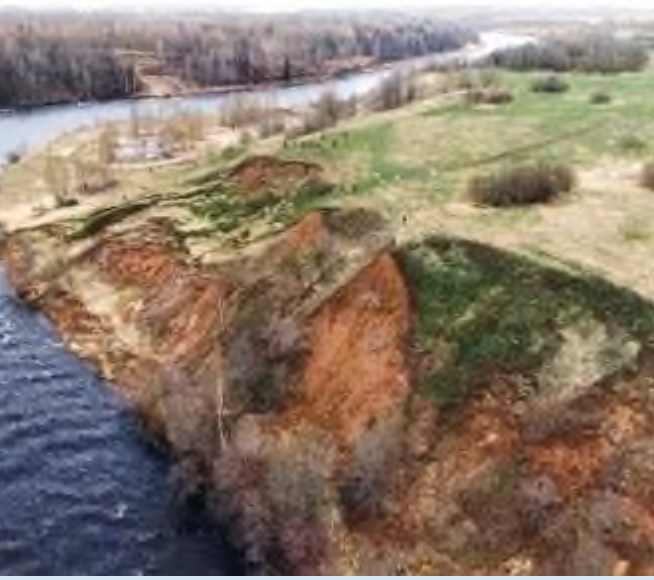
53.11.0017	Северо-Западный	Новгородская область	Боровичский район, Ёгольское сельское поселение, 2 км от д. Путилино (р. Мста)	58.34101	33.93769	00.04.2024	Не завершилась	Оп	Атм.; Гидрогеол.; Гидрол.	Отмечалось	В результате переувлажнения происходит оползание песчано-глинистых грунтов вниз по склону. Отмечаются свежие языки асеквентного оползня, в основном, небольших размеров, заметно влажные, содержащие включения почвенного материала, дерн, траву, мелкие кустарники. Встречаются чёткие следы течения глинистого грунта. На береговом склоне прослеживаются оползневые террасы, являющиеся следствием более старых активизаций оползневой процесса. Параметры проявления опасного ЭГП: Длина - 45 м, Ширина - 294 м, Площадь 13155 м <sup>2</sup> . Состав горных пород, затронутых проявлением: песчаные грунты жёлто-коричневого цвета, глины. Базис развития опасного ЭГП – подножие склона, урез р. Мста. Отмечается воздействие оползневой и сопутствующего эрозионного процессов на земли водного фонда.

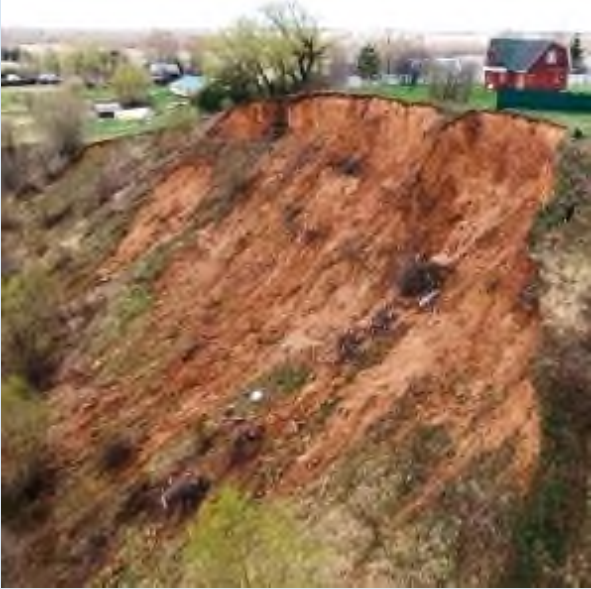
53.11.0018	Северо-Западный	Новгородская область	Боровичский район, д. Путилино (р. Мста)	58.33230	33.96585	00.03.2024	Не завершилась	Оп	Атм.; Гидрогеол.; Гидрол.	Отмечалось	В результате переувлажнения происходит оползание песчано-глинистых грунтов вниз по склону. На момент обследования отмечаются свежие активизации оползневой процесса в виде оползневой цирка диаметром до 15 м и глубиной до 13 м. Язык оползня достигает в длину 30 м и представляет из себя переувлажнённые песчано-глинистые массы. По всей оголённой части склона отмечаются оплывины, делювиальные отложения, оголения ПРС верхней бровки. Состав горных пород, затронутых проявлением: песчаные грунты жёлто-коричневого цвета, глины. Базис развития опасного ЭГП – подножие склона, урез р. Мста. Воздействие оползневой процесса оказывается на частную территорию. Верхняя бровка оползневой цирка подошла вплотную к ограждению частного участка. Также воздействию подвержены земли водного фонда.

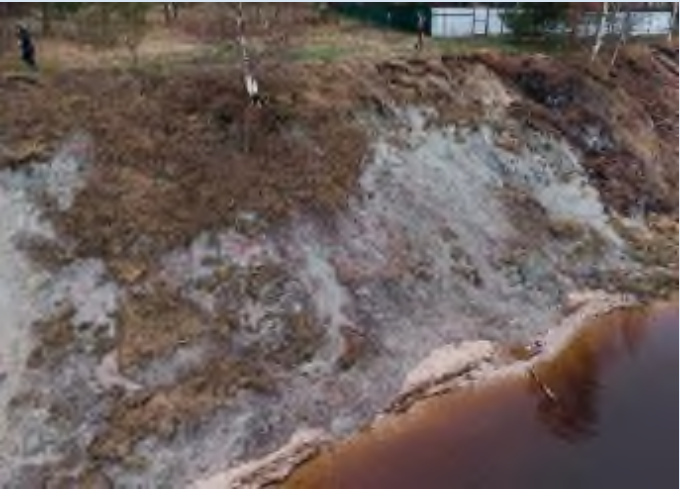
53.11.0010	Северо-Западный	Новгородская область	Наговское с/п, д. Пустошь	58.1718	31.0463	00.03.2024	Не завершилась	Оп	Атм.; Гидрогеол.; Геол.	Отмечалось	Береговой склон высотой 14-15 м, сложенный преимущественно голубыми глинами с прослоями пестроцветных, на всем протяжении подвержен оползневой процессам, которые формируют оползневой фронт вдоль берегового уступа. Оползневые тела влажные, свежие, что свидетельствует о недавнем пике активности процесса. Береговой склон сложен глинами, которые в весенний период при избыточном увлажнении оползают, формируя асеквентные оползневые тела скольжения и течения. У подножия наблюдаются множественные сплывы. Активизация процесса в виде переувлажнённых оползневых тел с включениями ПРС охватывают проявление полностью на протяжении 318 м. Базис развития опасного ЭГП - урез оз. Ильмень. Воздействию подвержен Ильменский глинт. Также, на склоне расположены спусковые лестницы, которые сместились или разрушились полностью или частично. Ограждение участка 16 А по ул. Озёрная расположено на минимальном расстоянии 3,5 м.
