**ФЕДЕРАЛЬНОЕ ГОСУДАРСТВЕННОЕ БЮДЖЕТНОЕ  
УЧРЕЖДЕНИЕ "ГИДРОСПЕЦГЕОЛОГИЯ"  
ФИЛИАЛ «ГИДРОГЕОЛОГИЧЕСКАЯ ЭКСПЕДИЦИЯ 29  
РАЙОНА»**

**ИНФОРМАЦИОННАЯ СВОДКА  
О ПРОЯВЛЕНИЯХ ЭКЗОГЕННЫХ ГЕОЛОГИЧЕСКИХ ПРОЦЕССОВ  
НА ТЕРРИТОРИИ СЕВЕРО-ЗАПАДНОГО ФЕДЕРАЛЬНОГО ОКРУГА  
ЗА 2 КВАРТАЛ 2024 Г.**

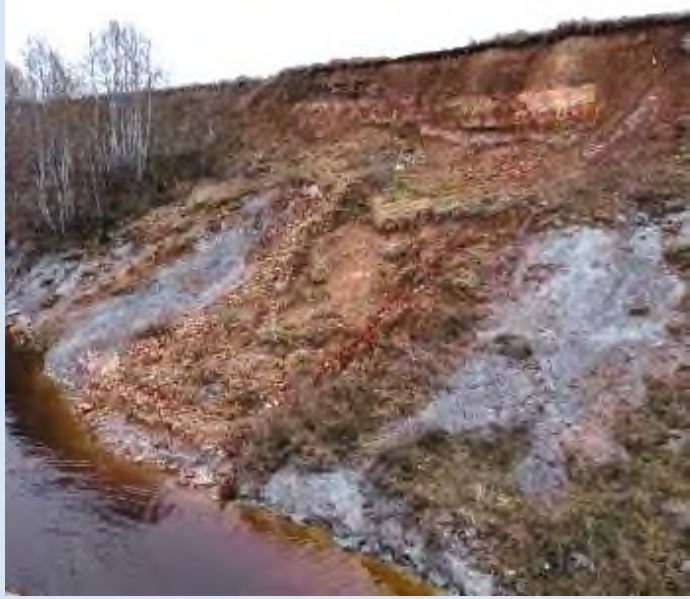
53.11.0011	Северо-Западный	Новгородская область	Наговское с/п, на ЮВ от д. Пустошь вдоль берегового склона оз. Ильмень	58.1702	31.0515	00.03.2024	Не завершилась	Оп	Атм.; Гидрогеол.; Геол.	Отмечалось	Береговой склон высотой до 25 м, сложенный в нижней части голубыми глинами с прослоями пестроцветных, в верхней - известняками бурегского горизонта на всем протяжении подвержен оползневым процессам, которые формируют оползневой фронт вдоль берегового уступа. Оползневые тела в средней и нижней частях склона свежие, влажные, что свидетельствует о недавнем пике активности процесса. Т.к. склон сложен глинами и трещиноватыми известняками, которые в весенний период при избыточном увлажнении оползают, формируются инсеквентные оползневые тела. Свежая активизация достигает 365 м в ширину и 19 м - в длину. Базис развития опасного ЭГП - урез оз. Ильмень. Воздействию подвержен Ильменский глинт.

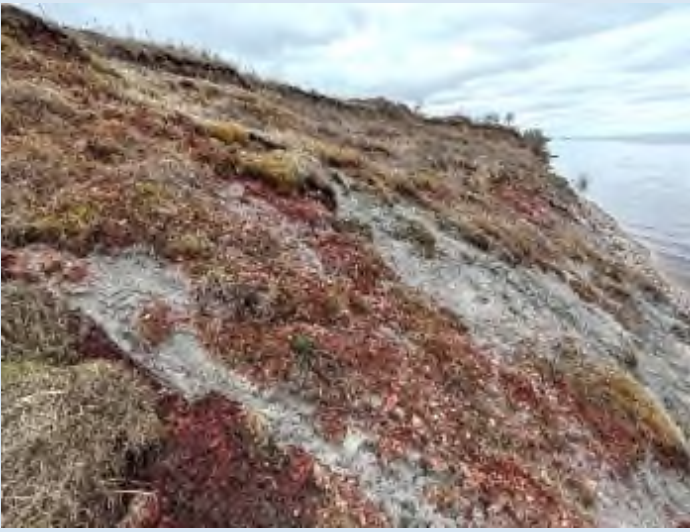
53.11.0016	Северо-Западный	Новгородская область	Наговское с/п, д. Ретлё на СЗ вдоль берегового склона оз. Ильмень	58.1572	31.0935	00.03.2024	Не завершилась	Оп	Атм.; Гидрогеол.; Геол.	Отмечались	Береговой склон высотой 8-10 м, сложенный в нижней части голубыми глинами с прослоями пестроцветных, в верхней - известняками бурегского горизонта на всем протяжении подвержен оползневым процессам, которые формируют оползневой фронт вдоль берегового уступа. Оползневые тела в средней и нижней частях склона свежие, влажные, что свидетельствует о недавнем пике активности процесса. Т.к. склон сложен глинами и трещиноватыми известняками, которые в весенний период при избыточном увлажнении оползают, формируются инсеквентные оползневые тела. Свежие оползневые массы наблюдаются в небольших количествах по всей протяженности проявления (230 м) и тесно связаны с процессом осыпания. Базис развития опасного ЭГП - урез оз. Ильмень. Воздействие испытывает на Ильменский глинт, а также две спусковые лестницы.

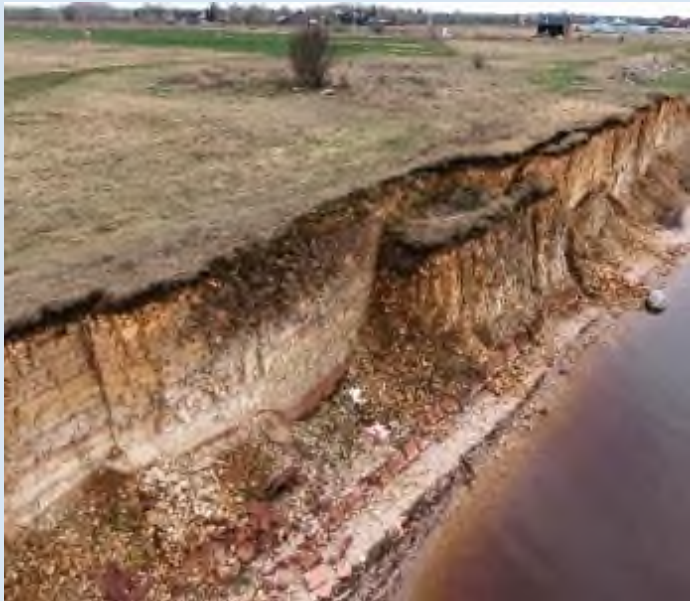
53.12.0017	Северо-Западный	Новгородская область	Наговское с/п, д. Ретлё на ЮВ вдоль берегового склона оз. Ильмень	58.1550	31.1004	00.03.2024	Не завершилась	Ос	Атм., Гидрогеол., Гидрол.; Геол.	Отмечались	Вертикальный уступ, сложенный трещиноватыми плитчатыми известняками бурегского горизонта, поражён осыпным процессом. Об активности процесса свидетельствуют многочисленные осыпные лотки в основании уступа, а также нависшие блоки и трещины в уступе длиной до 1,5 м. Следы активности процесса имеются на всем протяжении проявления (ширина 300 м, длина 20 м). Базис развития опасного ЭГП - урез оз. Ильмень. Воздействию подвержен Ильменский глинт, а также земли водоохранной зоны озера Ильмень.

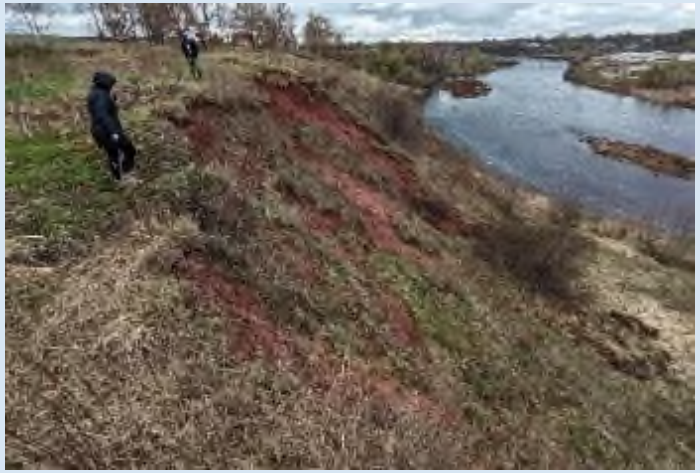
53.11.0019	Северо-Западный	Новгородская область	деревня Бобровик, ул. Парковая, д. 39, Железковское сельское поселение, Боровичский район	58,37454	33.91508	00.03.2024	Не завершилась	Оп	Атм., Гидрогеол.	Отмечались	Террасированный береговой склон на р. Мста в д. Бобровик подвержен оползневому процессу, где происходят локальные оголения песчано-глинистых горных пород, оползает ПРС, образуется делювий. По верхней бровке проходят трещины отрыва глубиной до 10 см, в основном захватывающие лишь почвенный слой. Склон 25 – 35°, в значительной степени террасирован и холмист в результате старых активизаций. Параметры проявления опасного ЭГП: длина – 67 м, ширина – 408 м, площадь – 27584 м <sup>2</sup> . Базис развития опасного ЭГП: подножие склона и урез р. Мста. Воздействие испытывают земли водного фонда.

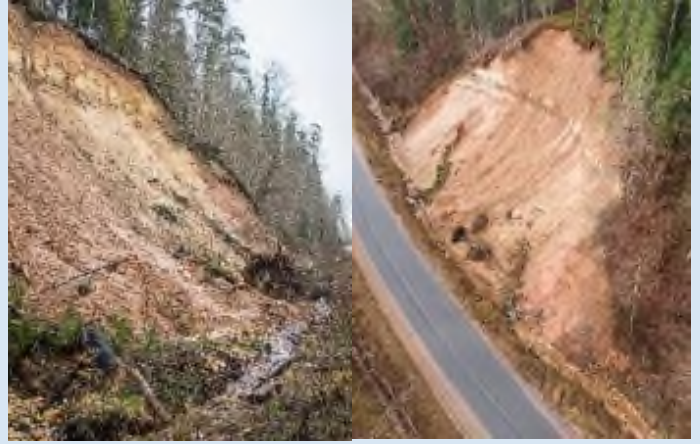
53.11.0020	Северо-Западный	Новгородская область	Любытинское сельское поселение, 2,5 км на восток от д. Селище, вблизи д. Новинка, западный склон	58,81473	33,57978	00.03-04.2024	Не завершилась	Оп, Ос, Су	Атм., Гидрогеол., Техн.	Не отмечались	Крутой склон высотой порядка 25 м поражён гравитационным комплексом процессов. На склоне и у его подножья отмечаются свежие делювиально-коллювиальные массы размерами от песка до валунов. Также отмечаются свежие, влажные оплывины суглинистых масс. По верхней бровке корни ПРС оголены, происходит механическая суффозия и осыпание. Поваленные деревья и кустарники, как засохшие, так и свежие, также отмечаются в пределах активного проявления. Параметры проявления опасного ЭГП: длина – до 29 м, ширина - до 171 м, площадь - 2171 м <sup>2</sup> . Состав горных пород, затронутых проявлением: пески, суглинки и глины валунные; глины углистые и огнеупорные, бокситовые породы, бокситы, бурые угли, пески и песчаники с прослоями известняков. Базис развития опасного ЭГП: Урез ручья вдоль дорожного полотна.

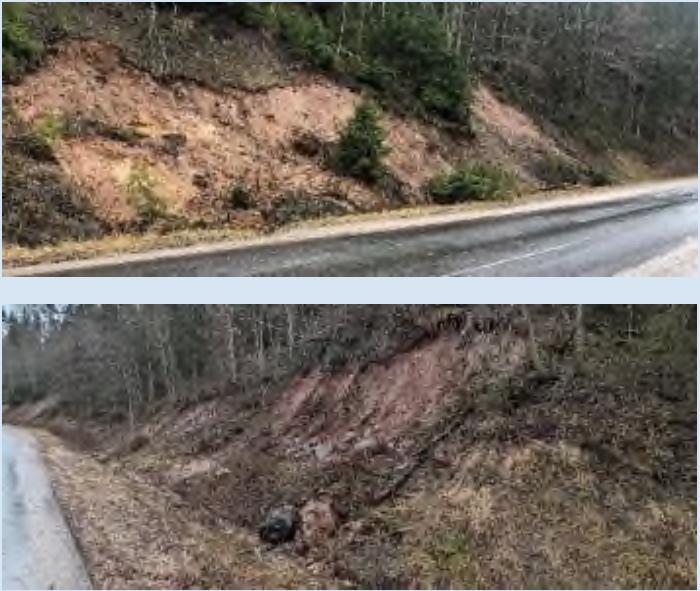
53.11.0021	Северо-Западный	Новгородская область	Любытинское сельское поселение, 2,5 км на восток от д. Селище, вблизи д. Новинка, восточный склон	58.81524	33.58072	00.03-04.2024	Не завершилась	Оп, Ос, Су	Атм., Гидрогеол., Техн.	Не отмечались	Крутой склон высотой порядка 11 м поражён гравитационным комплексом процессов. На склоне и у его подножья отмечаются свежие делювиально-коллювиальные массы размерами от песка до валунов. Также отмечаются свежие, влажные оплывины суглинистых масс. По верхней бровке корни ПРС оголены, происходит механическая суффозия и осыпание. Поваленные деревья и кустарники, как засохшие, так и свежие, также отмечаются в пределах активного проявления. Параметры проявления опасного ЭГП: длина – до 15 м, ширина - до 232 м, площадь - 2040 м <sup>2</sup> . Состав горных пород, затронутых проявлением: пески, суглинки и глины валунные; глины углистые и огнеупорные, бокситовые породы, бокситы, бурые угли, пески и песчаники с прослоями известняков. Базис развития опасного ЭГП: Урез ручья вдоль дорожного полотна.

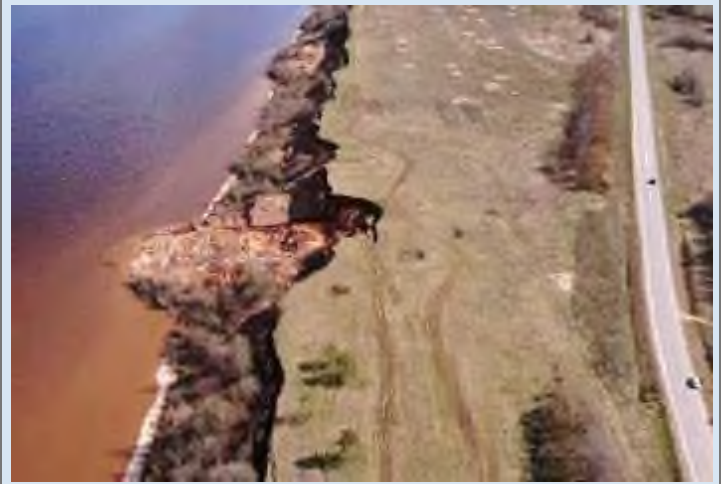
53.11.0022	Северо-Западный	Новгородская область	Шимский район, Шимское г/п, 18 км от райцентра Шимск, д. Коростынь, вдоль ЮЗ берегового склона оз. Ильмень	58.18565	31.00940	26.04.2024	Не завершилась	Оп	Атм., Гидрогеол., Техн.	Отмечались	Активизация оползневой процессу вблизи д. Коростынь. В результате активизации на береговом склоне оз. Ильмень образовался оползневой цирк шириной порядка 50 м. Длина языка оползня достигает порядка 100 м. Состав горных пород, затронутых проявлением: песчано-глинистые отложения с включением обломочного известняка. Базис развития опасного ЭГП - урез оз. Ильмень. Воздействие отмечается на земли водного фонда.

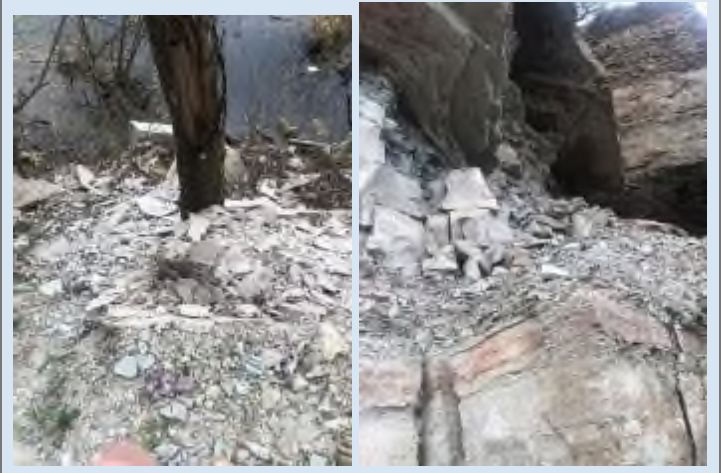
60.10.0001	Северо-Западный федеральный округ	Псковская область	г. Псков, Святая Гора, 1, территория Рождества Богородицы Снеготорского женского монастыря Русской Православной Церкви	57.83557	28.26635	00.03.2024	Не завершилась	Об	Атм.; Геол.; Гидрогеол.	Отмечалось	Святая гора поднимается в излучине р. Великой 14-25-и метровой обрывистой стеной. В результате переувлажнения и под действием ветра склон, на котором находится монастырь, разрушается. Обнажение горных пород рассечено различными трещинами отрыва с дальнейшим обрушением как мелких, так и крупных обломков. В центре склона присутствует сильно раздробленный известковый пласт. Фиксируются новые обвалы твердой горной породы относительно 2023 г., которые повлекли за собой обрушение, осыпание и сползание ПРС с деревьями, а также четвертичных песчано-супесчаных пород. Параметры проявления: длина 19 м, ширина 514 м, Площадь - 9766 кв. м. Состав пород, затронутых проявлением: песчано-супесчаные отложения, доломиты доломитизированные известняки. Базис развития опасного ЭГП - подножие склона, урез воды р. Великая. В точке наблюдения у Угловой башни выполнены ремонтные работы, но в остальной части оголенного склона обрушение продолжается. Отмечается проседание каменной ограды монастыря и разрушение хозяйственных построек. Кроме того, вдоль бровки склона строится новый пешеходный тротуар. Дорожка прокладывается без дополнительного укрепления склона и является крайне опасной.

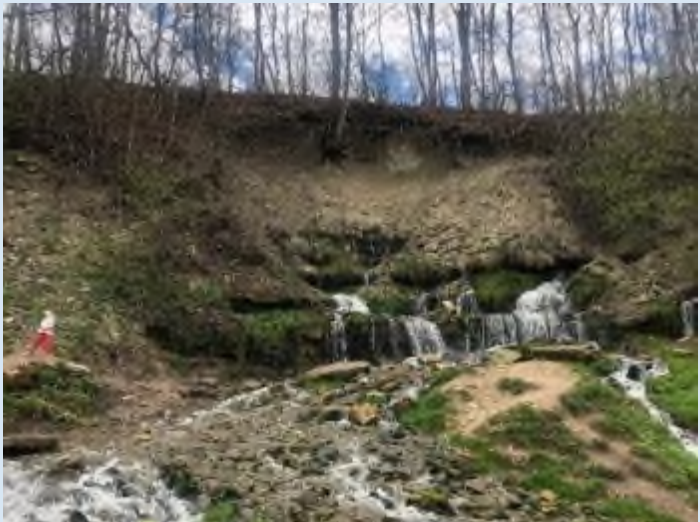
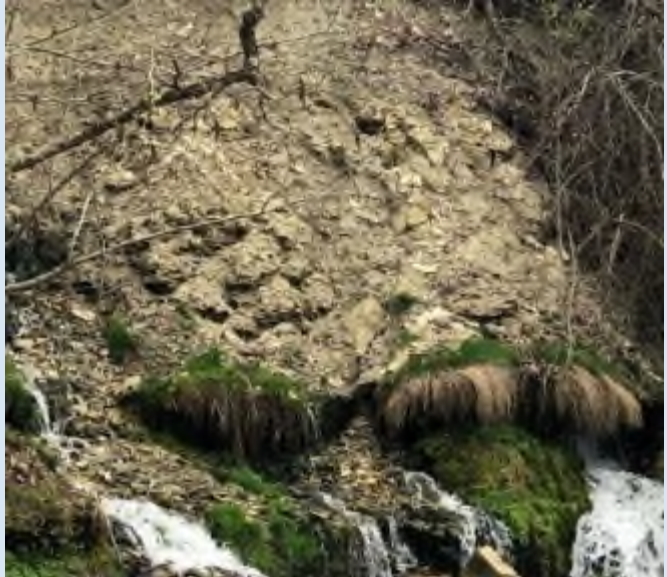
60.10.0002	Северо-Западный федеральный округ	Псковская область	д. Старый Изборск, левый берег озера Городищенского, Словенские ключи	57.71462	27.85987	00.03.2024	Не завершилась	Об	Атм.; Гидрогеол.; Геол.	Отмечалось	<p>Процесс продолжает развиваться на склоне «Словенские ключи». В нижней и средней частях склона происходят обвалы и дальнейшее осыпание породы, наблюдаются свежие осыпные лотки. Отмечено свежее смещение отдельных крупных обломков породы. Как следствие в верхней части склона идёт сползание рыхлых четвертичных отложений вместе с растительным покровом, наклон деревьев, обнажение корней. В результате выщелачивания источниками карбонатных пород происходит образование карстовых пустот. Размеры проявления: длина 55,5 м, ширина активной части 54 м, высота склона 18 м. Состав пород, затронутых проявлением: суглинки, глины, доломиты, доломитизированные известняки. Базис развития опасного ЭГП - подножие склона, урез воды оз. Городищенского. В результате развития обвального процесса происходит разрушение памятника природы Псковской области «Изборско-Мальская долина». В зоне потенциального воздействия туристическая тропа и рекреационная зона, расположенная на вершине этого склона, вблизи Изборской крепости.</p>

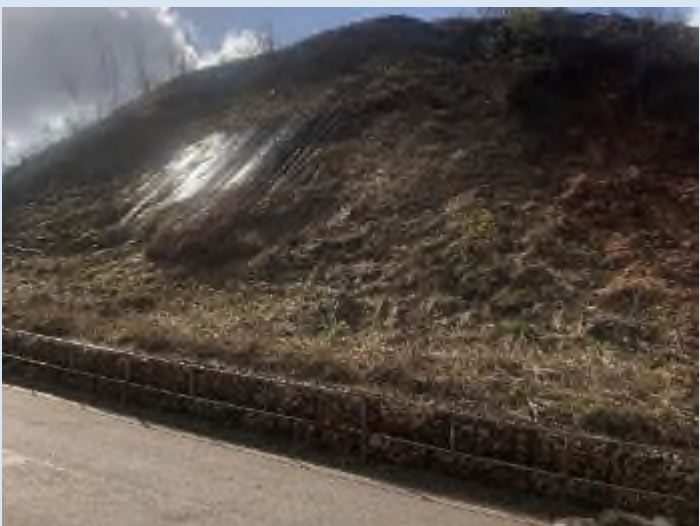
60.11.0002	Северо-Западный федеральный округ	Псковская область	г. Печоры, ул. Международная, д. 5, левый склон по дороге в Свято-Успенский Псково-Печерский монастырь	57.81028	27.61776	00.04.2024	Не завершилась	Оп	Атм.; Гидрогеол.; Техн.	Отмечалось	<p>Левый склон Петровского бастиона в оползневой части и у стены монастыря укреплен геосеткой. Сетка не справляется в полной мере с развивающимся процессом. При обследовании были зафиксированы 2 свежих оползня, сошедшие под геосеткой. Увлажненный песчаный грунт прорвал часть геосетки и оползневые массы скопились в основании на габионном поребрике. Параметры проявления опасного ЭГП: ширина 16,9 м; длина 6,5 м. Состав пород, затронутых проявлением: переслаивание глины, суглинка, песка, с включением гравия, гальки, единичных валунов. Базис развития опасного ЭГП - подножие склона. После проведения мероприятий по инженерной защите склонов от оползания явного воздействия на объекты не отмечается. Происходит разрушение Петровского бастиона (остатки земляных укреплений 1700-х годов) – памятника исторического наследия России у восточной стены монастыря.</p>

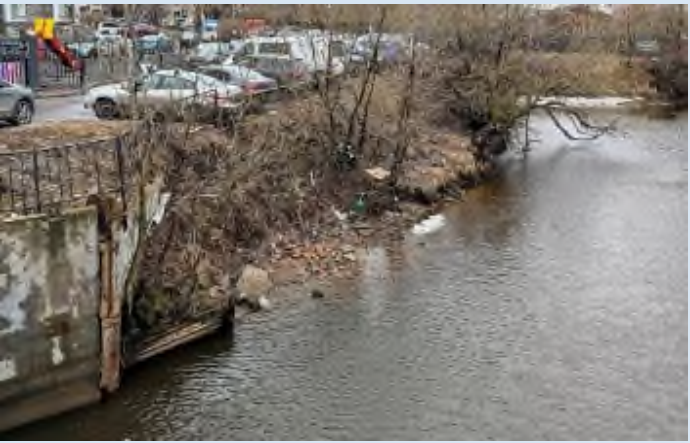
78.11.0041	Северо-Западный	г. Санкт-Петербург	Василеостровский район, ул. Беринга, д. 27, пешеходный Ново-Андреевский мост	59.9467	30.2379	00.03.2024	не завершился	Оп	Атм.; Гидрогеол.; Техн.	отмечались	Процесс развивается около защитной бетонной стенки опоры пешеходного Ново-Андреевского моста через р. Смоленка, бровка подошла к автомобильной парковке. Состав горных пород, затронутых проявлением: пески мелкие и тонкие с включением гальки, гравия и строительного мусора. Сползание рыхлого грунта происходит за счёт переувлажнения склона атмосферными осадками и разгрузки грунтовых вод. Параметры проявления: длина - 4 м, ширина - 8,44 м, площадь - 34 м <sup>2</sup> , мощность - 3 м. Базис развития опасного ЭГП - подножие склона. В зоне воздействия парковочная площадка. По состоянию на 03.04.2024 г. процесс в стадии затухания. Ухудшение ситуации следует ожидать в период выпадения обильных атмосферных осадков.

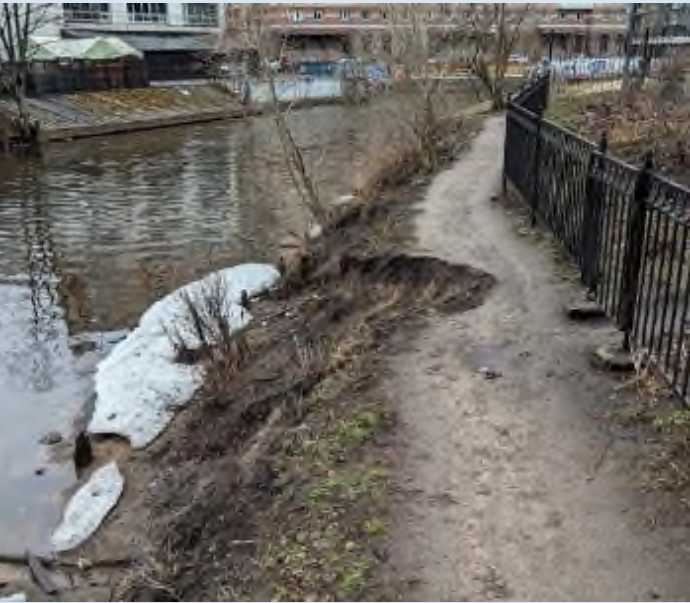
78.11.0062	Северо-Западный	г. Санкт-Петербург	Василеостровский район, кладбище Остров Декабристов, пешеходная набережная правого берега р. Смоленка	59.9458	30.2431	00.03.2024	не завершился	Оп	Атм.; Гидрогеол.; Техн.	отмечались	Наблюдаются оголённый участок склона, а также оголённые корни растений. На склоне отмечаются незначительные массы делювиальных отложений. Параметры проявления опасного ЭГП: Длина 2,5 м; Ширина 10 м; Площадь 25 м <sup>2</sup> ; Высота оползневого склона 3 м. Состав горных пород, затронутых проявлением: пески мелкие и тонкие, пылеватые. Базис развития опасного ЭГП - подножие склона, урез воды р. Смоленка. Сокращается ширина пешеходной набережной, а также оголяются бетонные опоры металлического ограждения территории кладбища. По состоянию на 03.04.2024 г. процесс в стадии развития, ухудшение ситуации следует ожидать в период выпадения обильных атмосферных осадков.

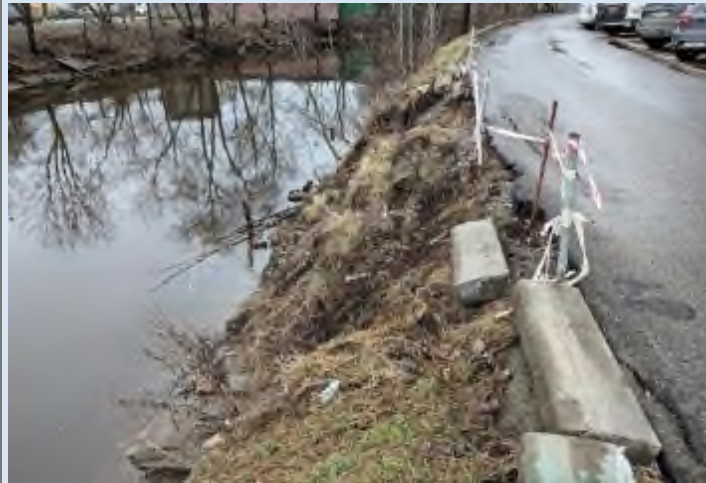
78.11.0054	Северо-Западный	г. Санкт-Петербург	Василеостровский район, набережная реки Смоленки, парковочная зона д. 33	59.9470	30.2557	00.03.2024	не завершился	Оп	Атм.; Гидрогеол.; Техн.	отмечались	Наблюдается частичное оголение берегового склона. На склоне в значительной степени присутствует почвенно-растительный слой. Защитным сооружением ранее предположительно выступала геосетка, закреплённая на склоне металлическими реперами (кольями) у верхней бровки, в настоящее время в наиболее активной части сетка сползла вниз. Колья сильно покосились. У верхней бровки оползающего склона обваливается поребрик, обрамляющий асфальтовую дорогу и куски асфальта. Параметры проявления опасного ЭГП: Длина 1,5 м; Ширина 21 м; Площадь 31,5 м <sup>2</sup> ; высота поражённого склона 3 м. Базис развития опасного ЭГП - подножие склона, урез воды р. Смоленка. Ширина деформированного участка асфальтированной дороги парковочной зоны составляет 48 м. Появляются углубления в асфальте и новые трещины. Состав горных пород, затронутых проявлением: пески мелкие и тонкие. По состоянию на 03.04.2024 г. процесс в стадии развития, ухудшение ситуации следует ожидать в период выпадения обильных атмосферных осадков.

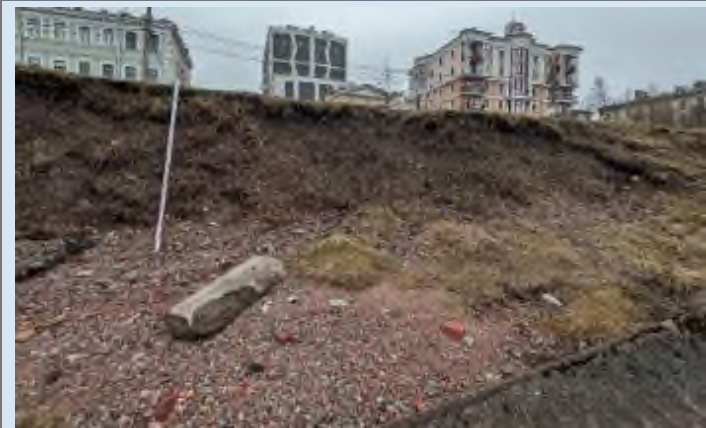
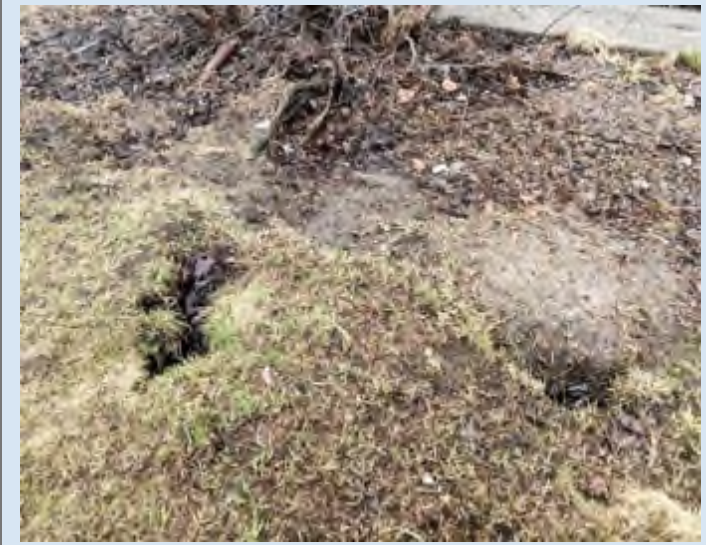
78.17.0043	Северо-Западный	г. Санкт-Петербург	Петроградский район, пересечение набережной Адмирала Лазарева и Резной ул. д. 19/8, левый берег реки Малая Невка, в 40 м от Большого Крестовского моста.	59.9662	30.2804	00.03.2024	не завершился	Су	Атм.; Гидрогеол.; Техн.	отмечались	Над бетонными берегоукрепительными плитами развиваются суффозионные процессы. Отмечается нависание дернины, свежее обрушение почвенно-растительного слоя, осыпание грунта, скопление островков ПРС у подножия. Образуется суффозионная песчано-гравийная терраса над плитами. Суффозионные провалы фиксируются и с поверхности склона. Параметры проявления опасного ЭГП: Длина 15,27 м; Ширина 3,2 м; Площадь 49 м <sup>2</sup> ; Мощность 3,2 м. Состав горных пород, затронутых проявлением: грунт с включением гранитной крошки, гравия, гальки и битого кирпича; пески, суглинки, местами моренные глины. Базис развития опасного ЭГП - подножие склона, урез воды р. Малая Невка. Вдоль проявления наблюдается смещение и деформация укрепительных бетонных плит и парапета. По состоянию на 03.04.2024 г. процесс в стадии затухания, ухудшение ситуации следует ожидать в период выпадения обильных атмосферных осадков.

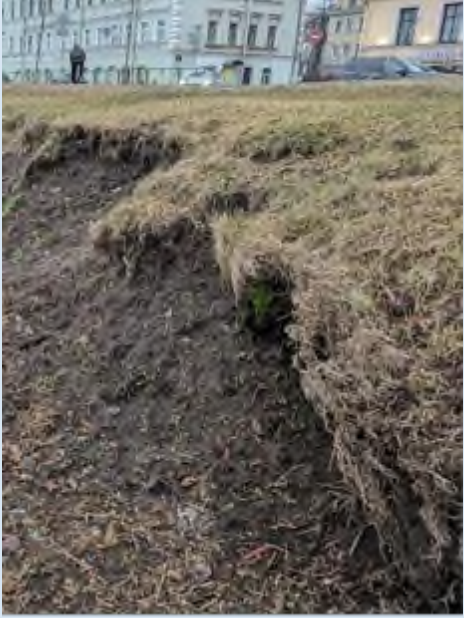
78.17.0044	Северо-Западный	г. Санкт-Петербург	Петроградский район, набережная Адмирала Лазарева, д. 10, левый берег реки Малая Невка, в 65 м от Большого Крестовского моста.	59.9661	30.2802	00.03.2024	не завершился	Су	Атм.; Гидрогеол.; Техн.	отмечались	Над бетонными берегоукрепительными плитами развиваются суффозионные процессы. Отмечается свежее обрушение почвенно-растительного слоя, осыпание грунта, нависание дернины, у подножия скопление грунтовых масс и обвалившегося ПРС. Образуется суффозионная песчано-гравийная терраса над укрепительными плитами. Отмечаются пустоты в верхней части склона. Параметры проявления опасного ЭГП: Длина 13,62 м; Ширина 1,3 м; Площадь 18 м <sup>2</sup> ; Мощность 2,7 м. Состав горных пород, затронутых проявлением: грунт с включением гранитной крошки, гравия и гальки; пески, суглинки, местами моренные глины. Базис развития опасного ЭГП - подножие склона, урез воды р. Малая Невка. Происходит оголение металлических труб коммуникационных систем, расположенных в подножии проявления перпендикулярно склону в направлении к реке, смещение бетонных защитных плит, уложенных на склон над защитным бетонным поребриком. По состоянию на 03.04.2024 г. процесс в стадии затухания, ухудшение ситуации следует ожидать в период выпадения обильных атмосферных осадков.

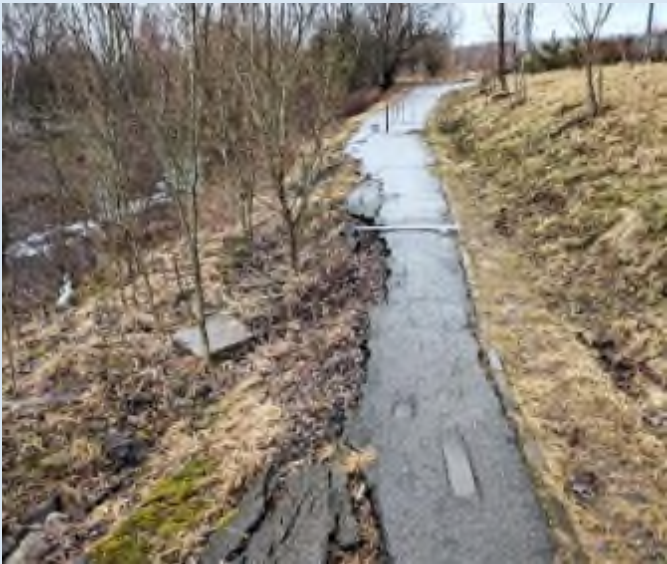
78.11.0058	Северо-Западный	г. Санкт-Петербург	Красногвардейский район, левый берег р. Лубья, возле Мельничного переулка и 6-я Жерновская улица д. 7.	59.96525	30.49494	00.03.24	не завершился	Оп	Атм.; Гидрогеол.; Техн.	отмечались	Происходит сползание рыхлых грунтов, влекущее за собой обрушение асфальтного покрытия прогулочной зоны в пределах проявления. Параметры проявления опасного ЭГП: Ширина: 25 м, Длина: 15 м, Площадь: 375 м <sup>2</sup> . Состав горных пород, затронутых проявлением: пески, валунные суглинки. Базис развития опасного ЭГП - подножие склона, урез воды р. Лубья. По состоянию на 03.04.2024 г. процесс в стадии затухания, ухудшение ситуации следует ожидать в период выпадения обильных атмосферных осадков.

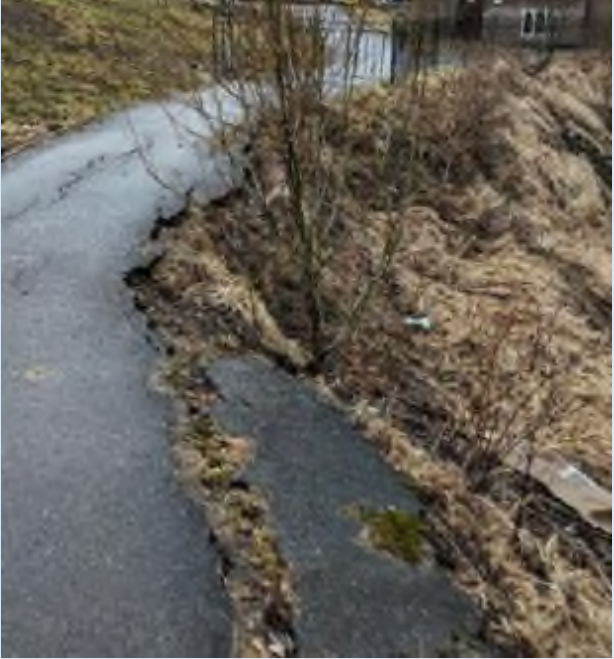
83.11.0026	Северо-Западный	Ненецкий автономный округ	МО ГО "Город Нарьян-Мар", район речного порта города Нарьян-Мар, участок дежурных наблюдений №1	67,6397	53,0022	00.04-05.2024	не завершилась	Оп	Атм.; Гидрогеол.; Техн.	отмечались	Отмечается дальнейшее оползание берегового уступа высотой от 2-х до 4-х м. Состав пород, затронутых проявлением: песчаные и супесчаные грунты. Базис развития опасного ЭГП – подножие склона, урез воды реки Печора. Общая длина воздействия на дом осталась на уровне 30 м, активная длина с непосредственным контактом с конструкцией около 20 м. Фиксировалось заглупление под основание дома на 2,5 – 2,7 м. Также отмечается дальнейшее объединение воздействий оползневого процесса вдоль забора до самого дома с непосредственным воздействием на опоры забора.

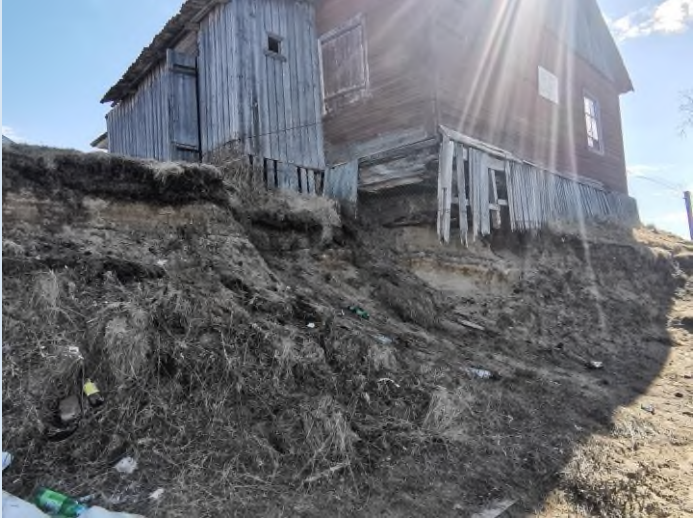
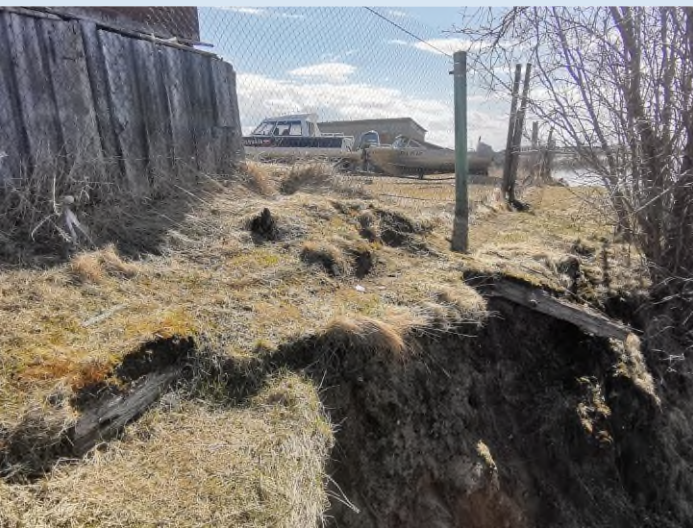
83.11.0036	Северо-Западный	Ненецкий автономный округ	МО ГО "Город Нарьян-Мар", район речного порта города Нарьян-Мар, участок дежурных наблюдений № 1	67,6466	52,9930	00.04-05.2024	не завершилась	Оп	Атм.; Гидрогеол.; Техн.	отмечались	Отмечено возобновление оползневой оползневой процесса на заново отсыпанном в 2022 г. грунтом укрепленном склоне и оголение геосетки. Состав пород, затронутых проявлением: песчаные и супесчаные грунты. Базис развития опасного ЭПП – подножие склона. Активная фаза воздействия оползневой процесса на хозяйственные объекты вдоль береговой линии речного порта составила 48 м. В потенциальной зоне воздействия объекты инфраструктуры набережной (декоративная ограда, смотровая площадка с зоной отдыха).

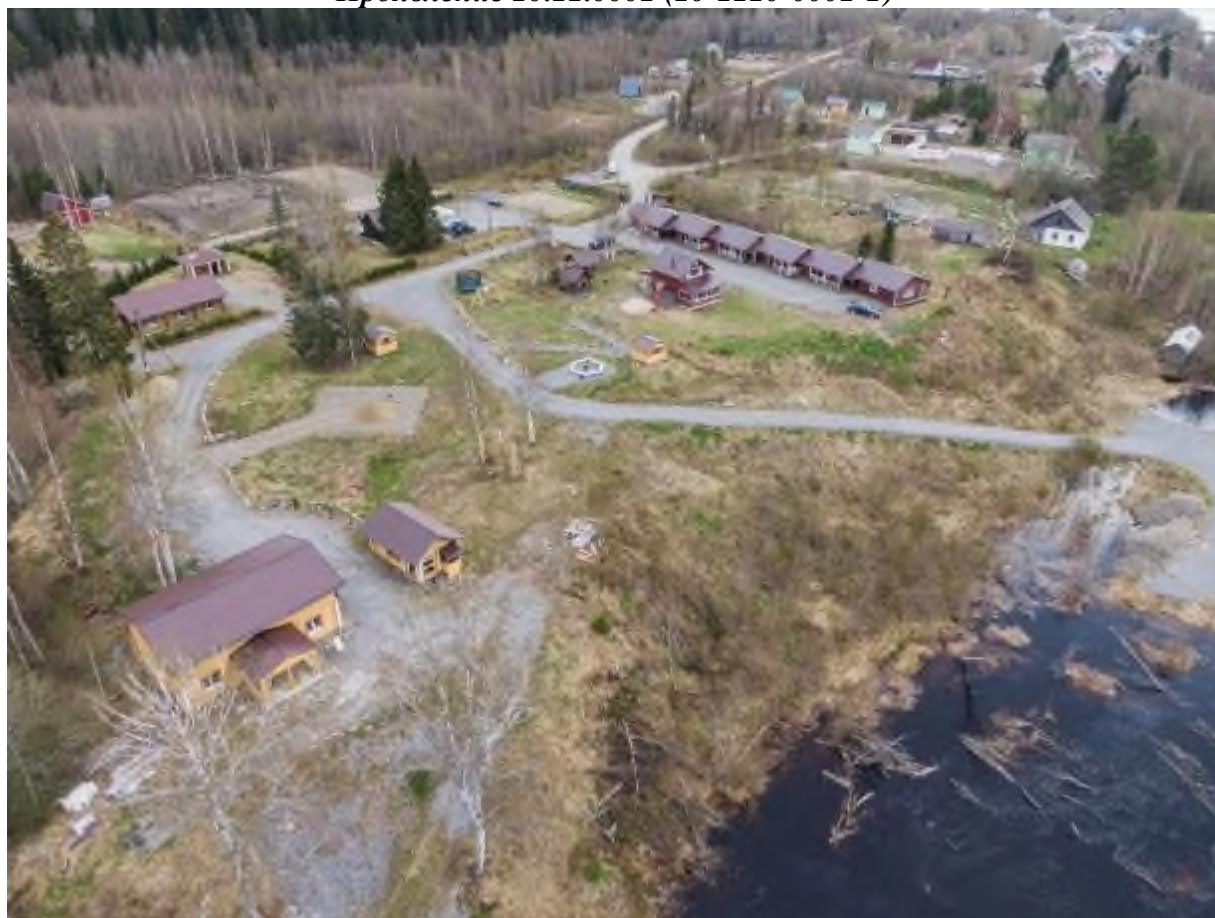
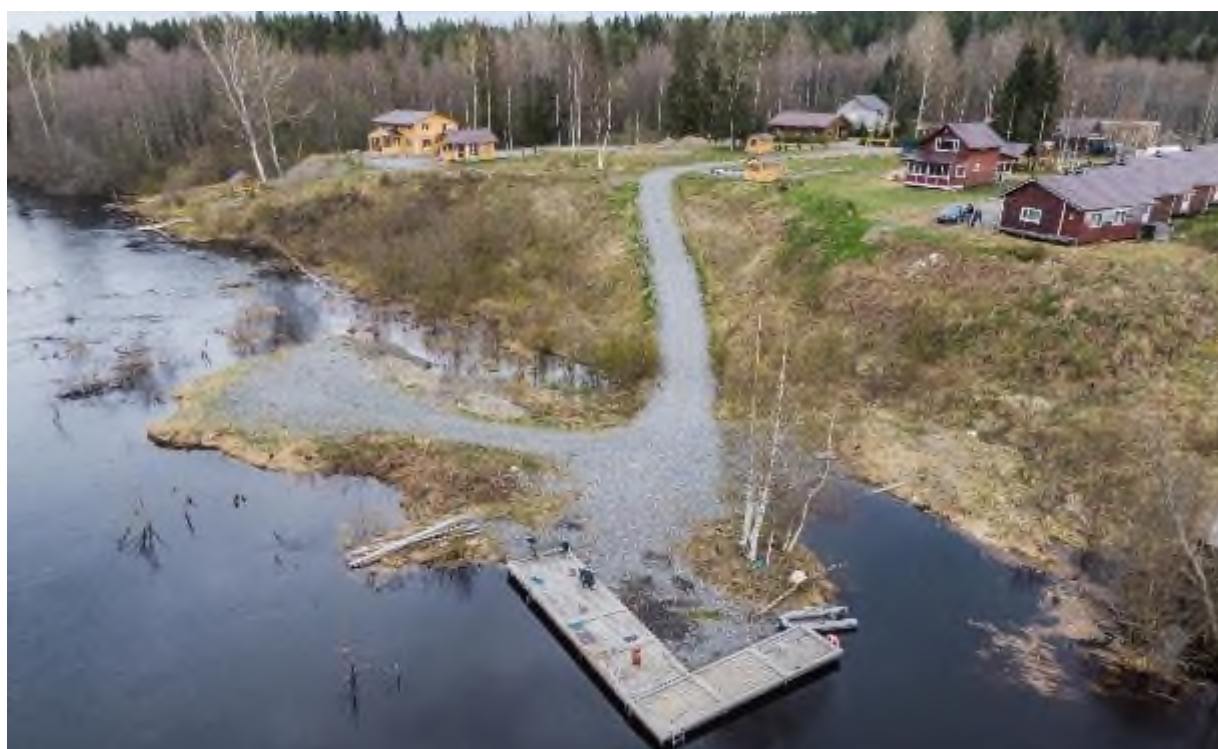
*Фото 1, 2. Общий вид оползневого склона в п. Хийденсельга*

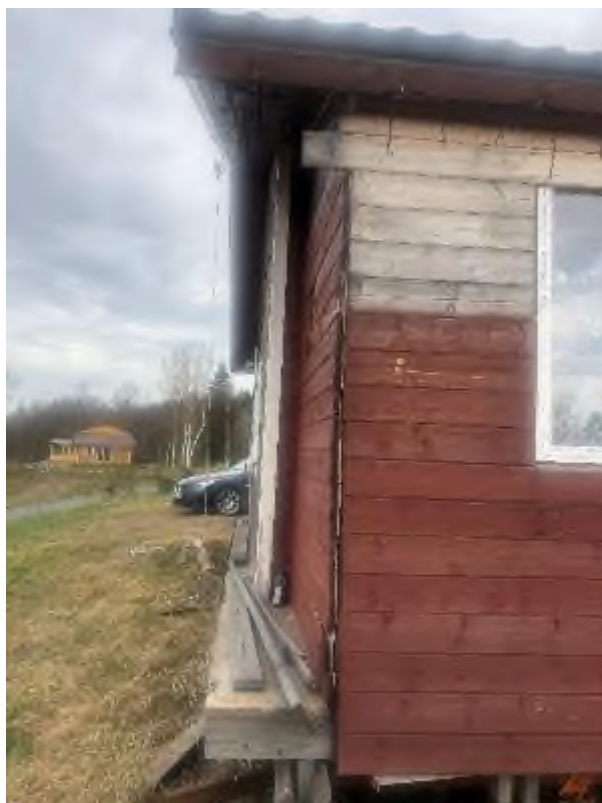
*Фото 7. Деформация стен коттеджа в результате просадки вершины склона в п. Хийденсельга*

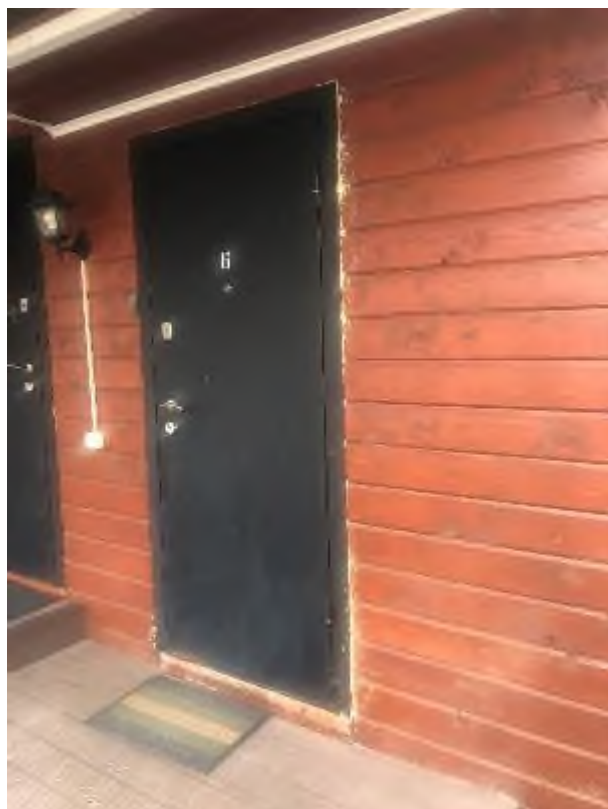
*Фото 8. Деформация дверного проёма коттеджа в результате просадки вершины склона в п. Хийденсельга*

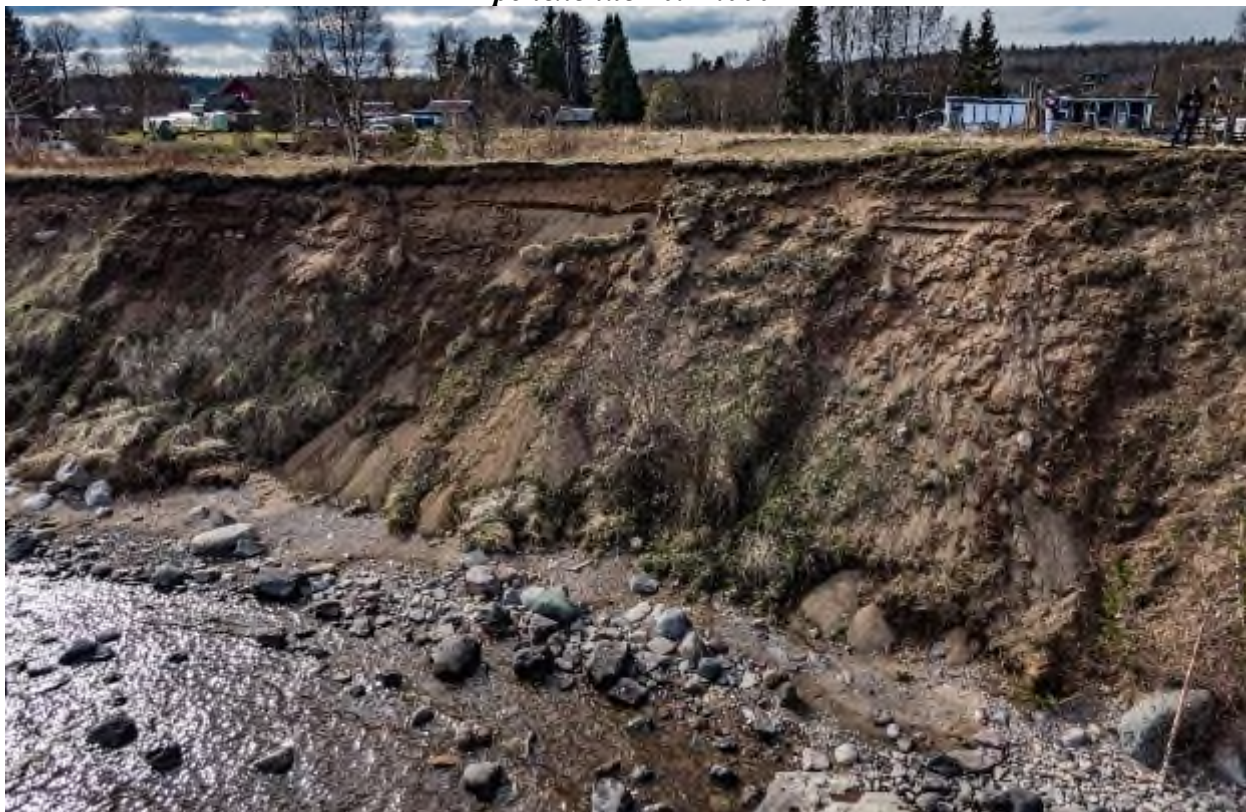
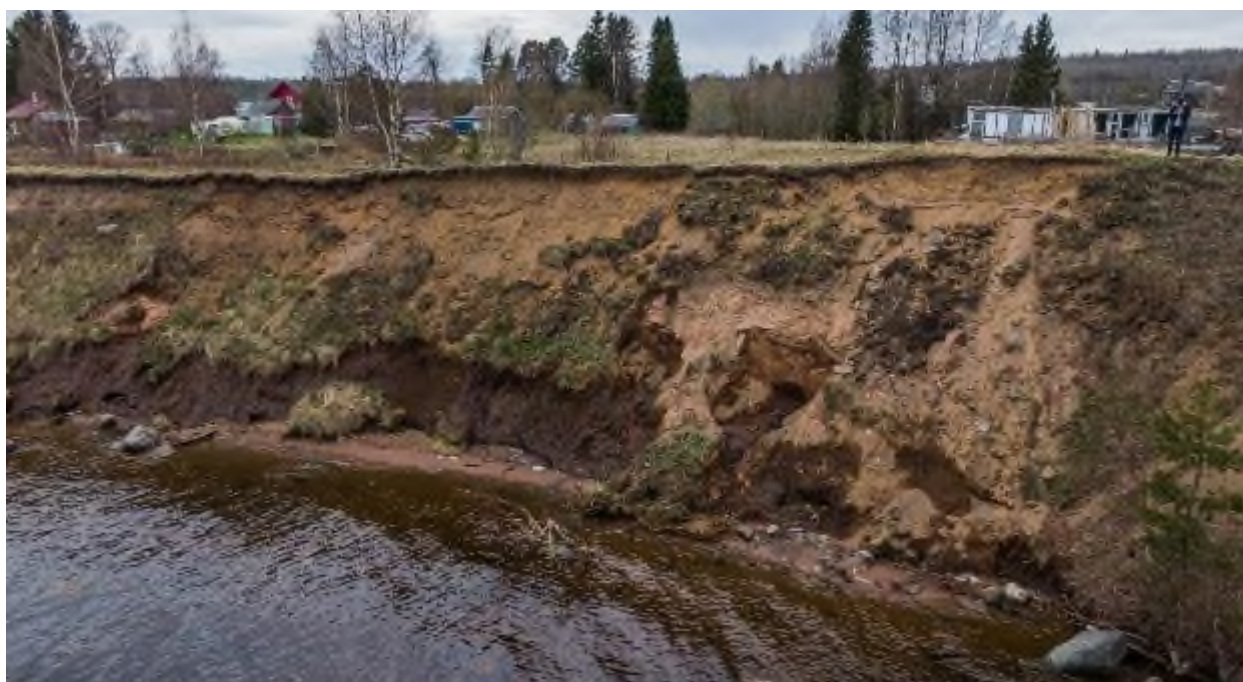
*Фото 9, 10. Общий вид берегового склона в т.н. 1 в 2023 г. (сверху) и в 2024 г. (снизу) в п. Каскесручей.*

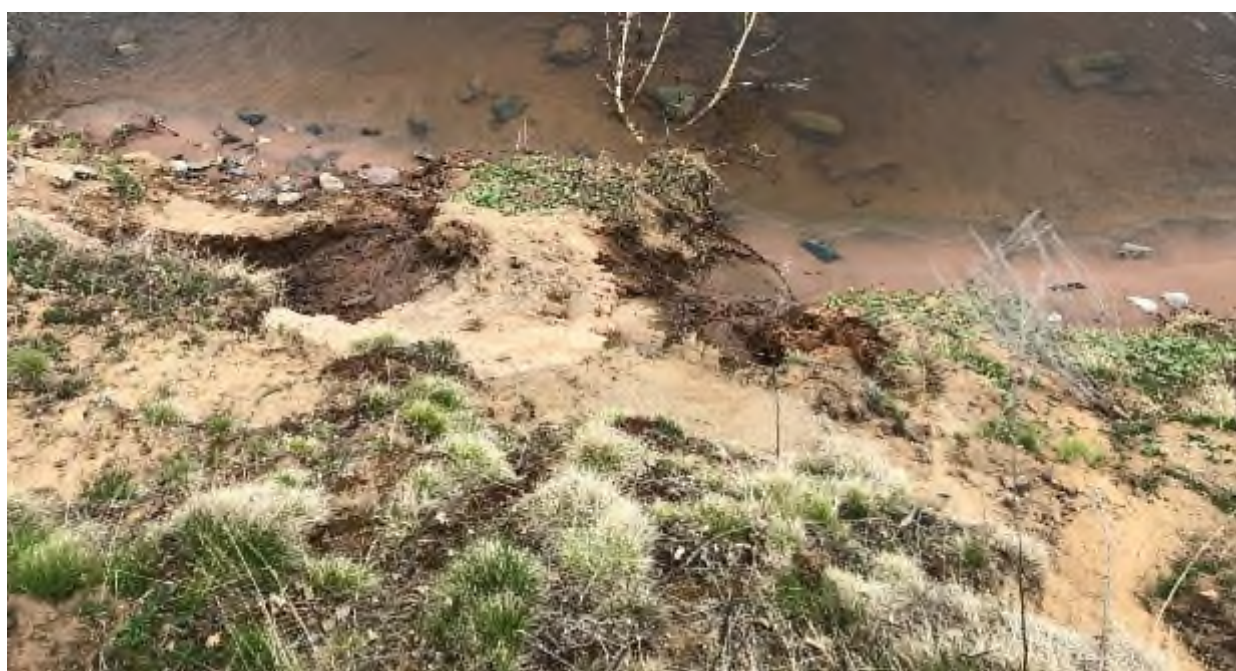
*Фото 11, 12. Свежие оползневые массы и осыпи на береговом склоне в т.н. 1., 15.04.24 г.*

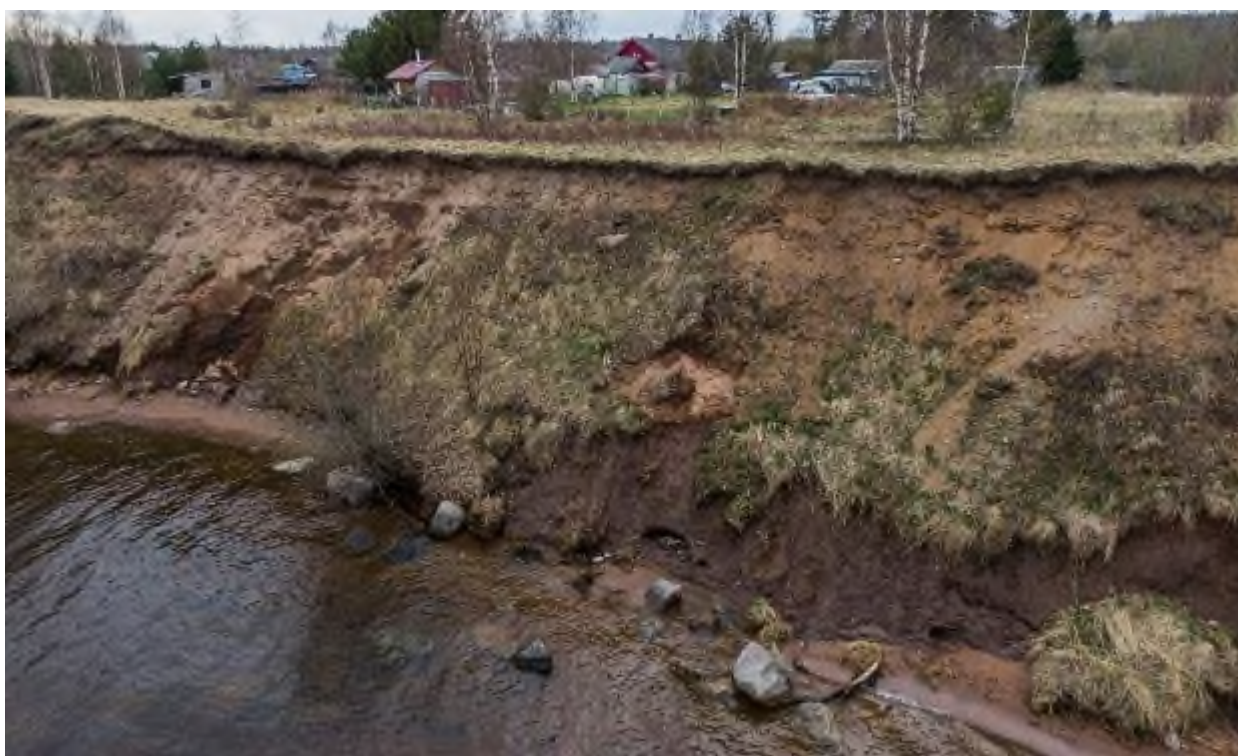
*Фото 13, 14. Свежие оползневые массы и поваленные деревья (ТН 1), 15.05.24 г.*

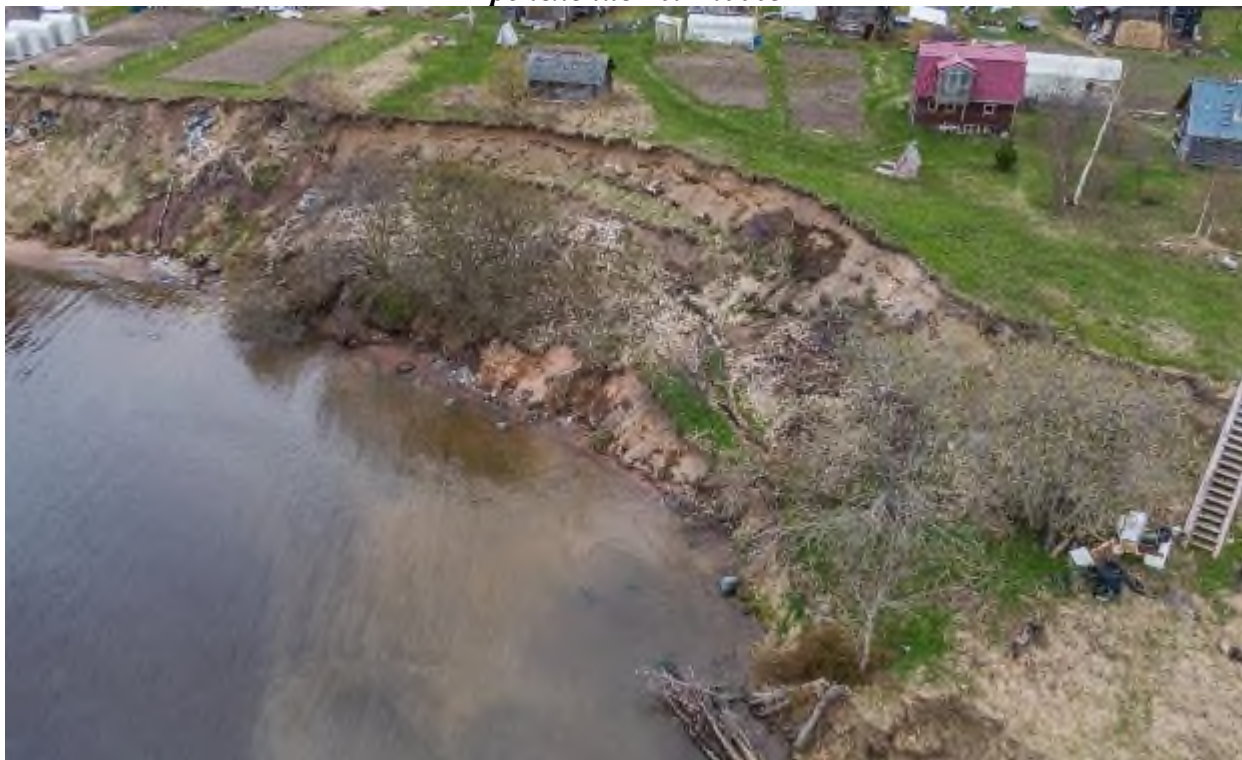
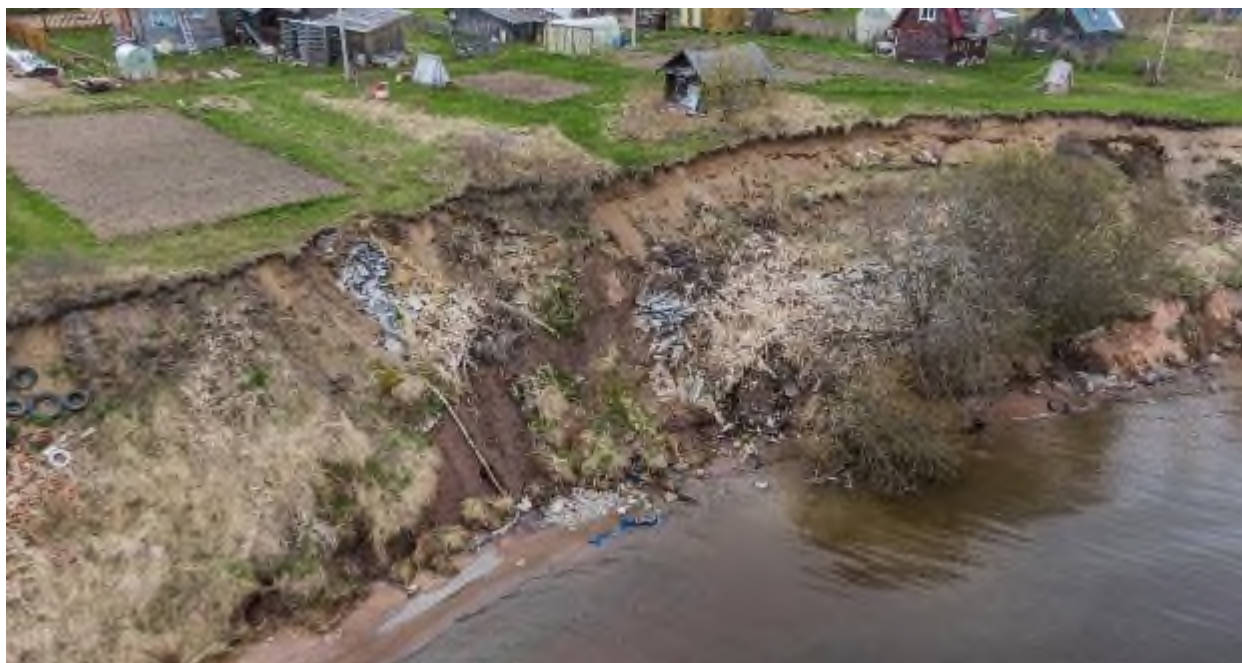
*Фото 15, 16. Общий вид оползневого склона в ТН 3 в п. Каскесручей, 15.05.24 г.*

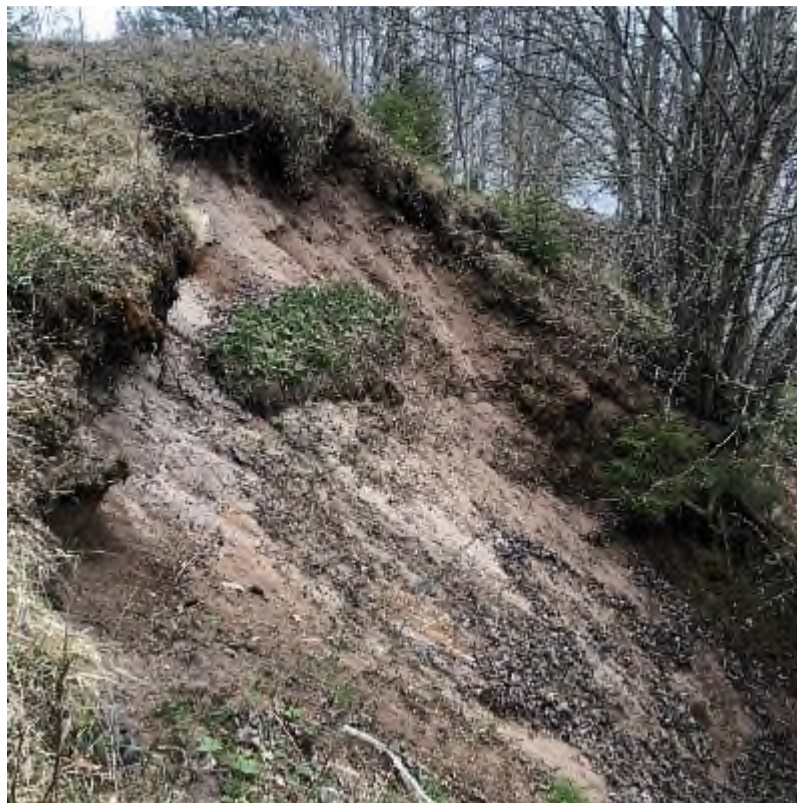
*Фото 17. Свежие оползневые массы на берегу сезонного ручья, впадающего в Онежское озеро, п. Каскесручей (ТН 2), 15.05.24 г.*
