**ФЕДЕРАЛЬНОЕ ГОСУДАРСТВЕННОЕ БЮДЖЕТНОЕ  
УЧРЕЖДЕНИЕ "ГИДРОСПЕЦГЕОЛОГИЯ"  
ФИЛИАЛ «ГИДРОГЕОЛОГИЧЕСКАЯ ЭКСПЕДИЦИЯ 29  
РАЙОНА»**

**ИНФОРМАЦИОННАЯ СВОДКА  
О ПРОЯВЛЕНИЯХ ЭКЗОГЕННЫХ ГЕОЛОГИЧЕСКИХ ПРОЦЕССОВ  
НА ТЕРРИТОРИИ СЕВЕРО-ЗАПАДНОГО ФЕДЕРАЛЬНОГО ОКРУГА  
ЗА 2 КВАРТАЛ 2024 Г.**

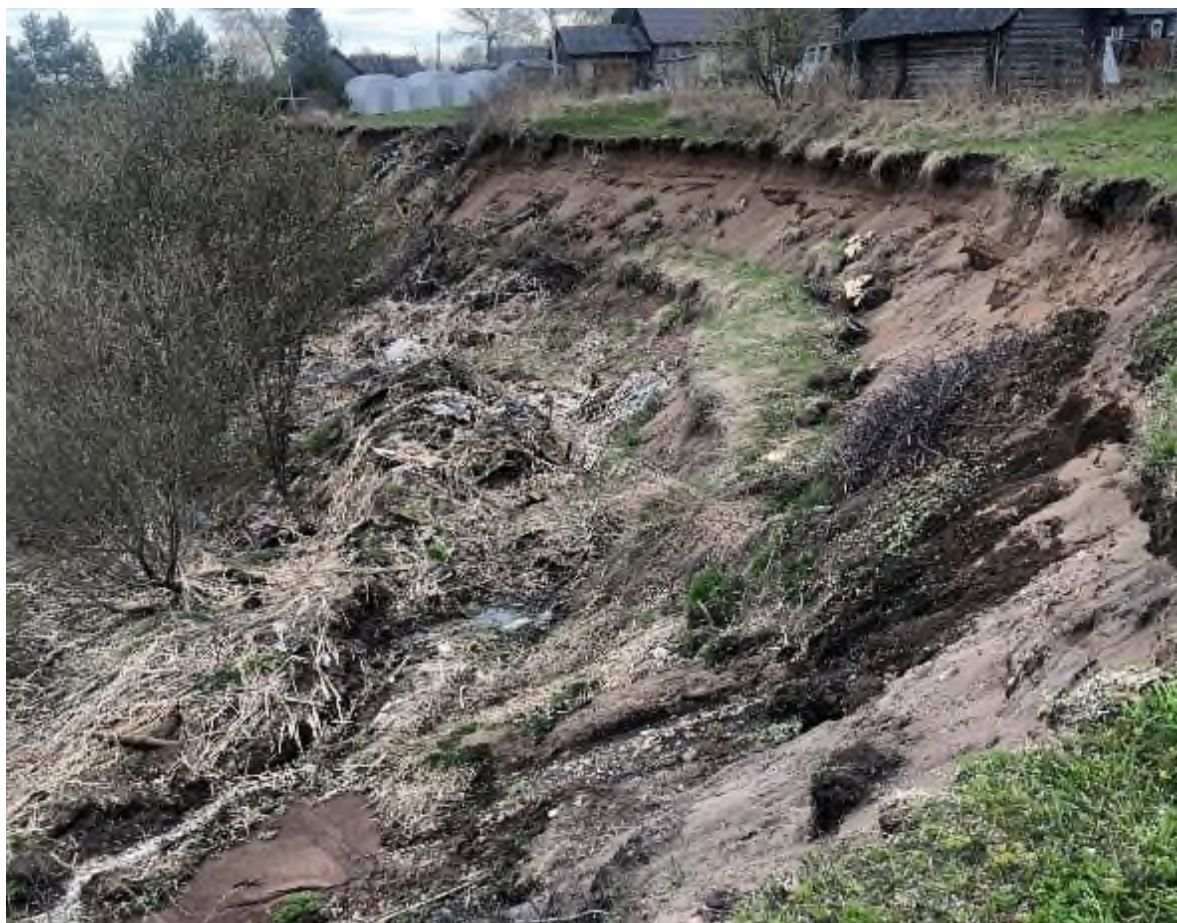
*Фото 18. Террасированный оползневой склон в ТН 2, местами оголённый, с покосившимися деревьями, также на склоне отмечаются локальные разгрузки грунтовых вод с незначительными дебитами.*

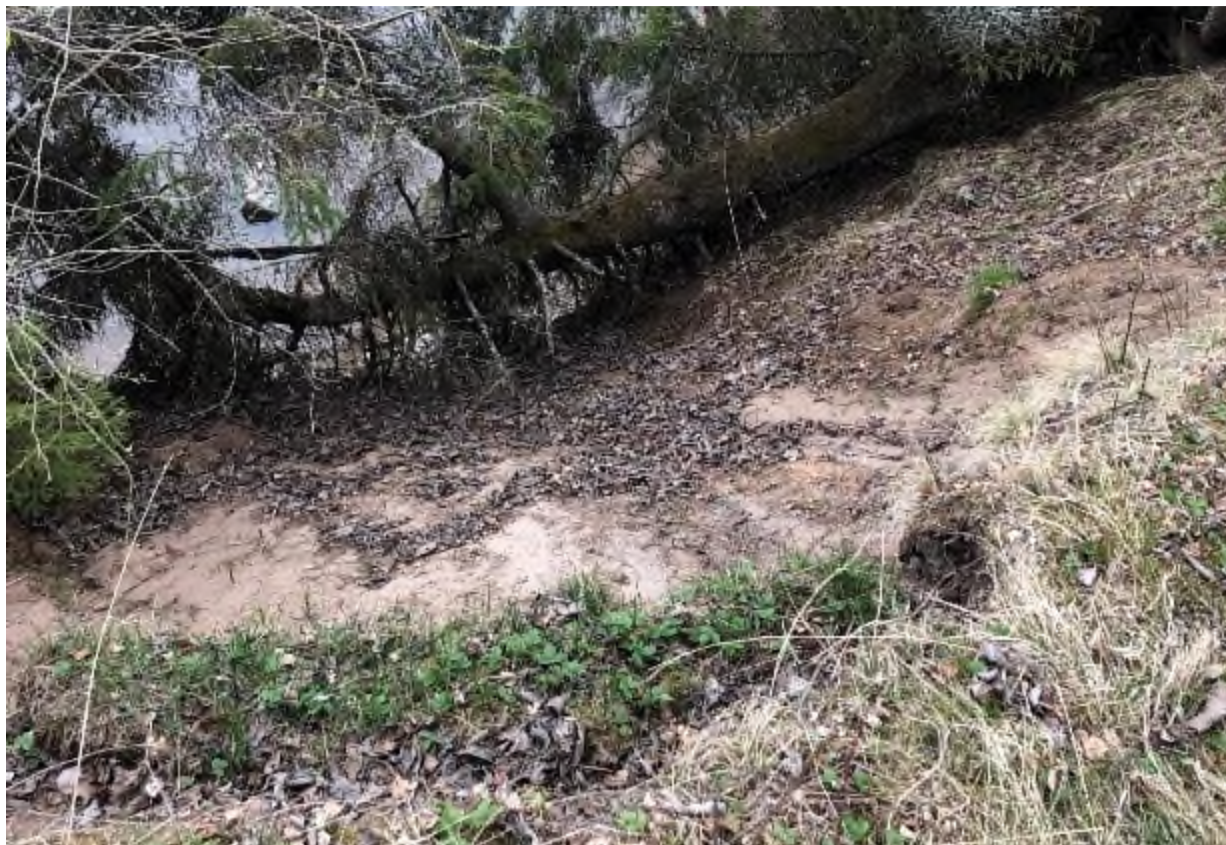
*Фото 19. Поваленные деревья на оголённой части склона, аллювиальные отложения у подножья в ТН 2.*

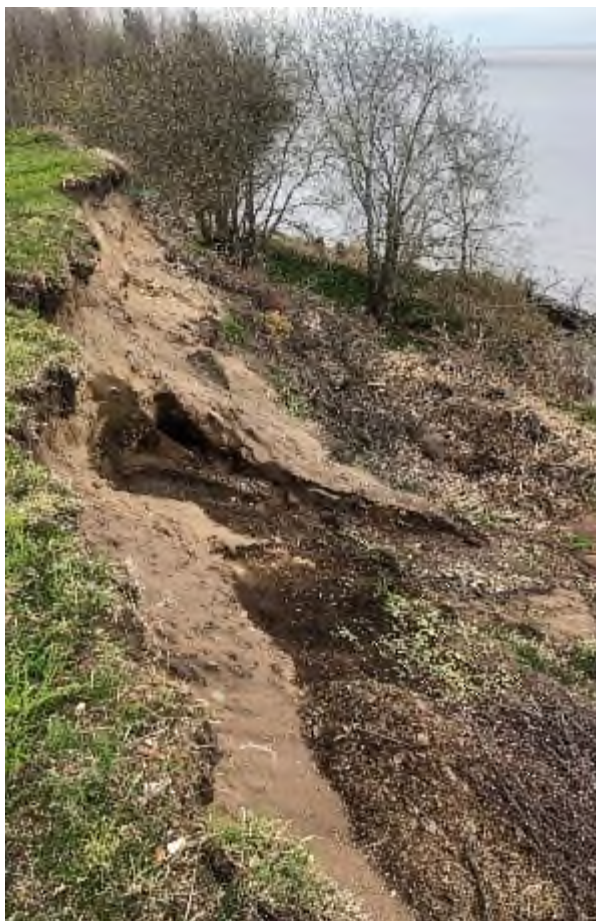
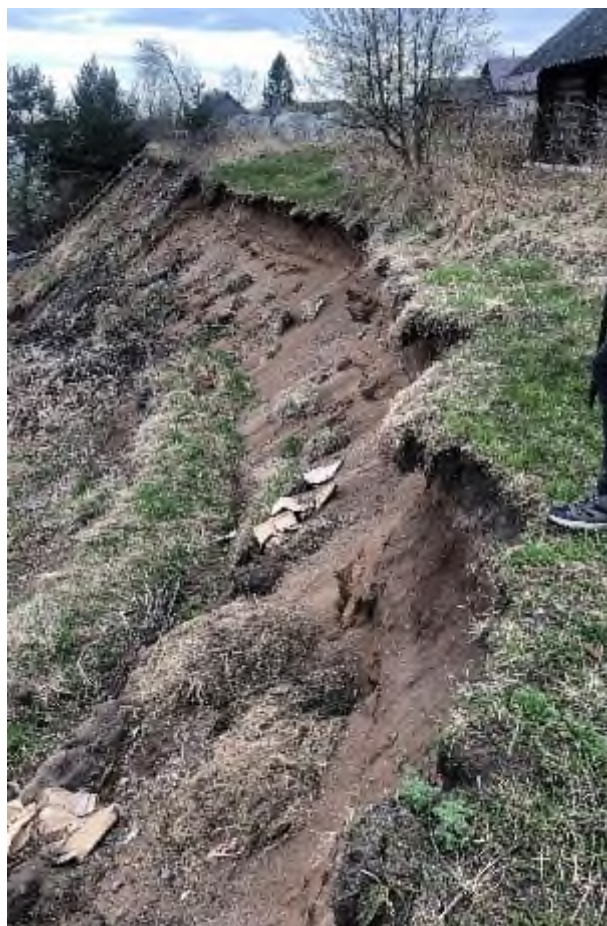
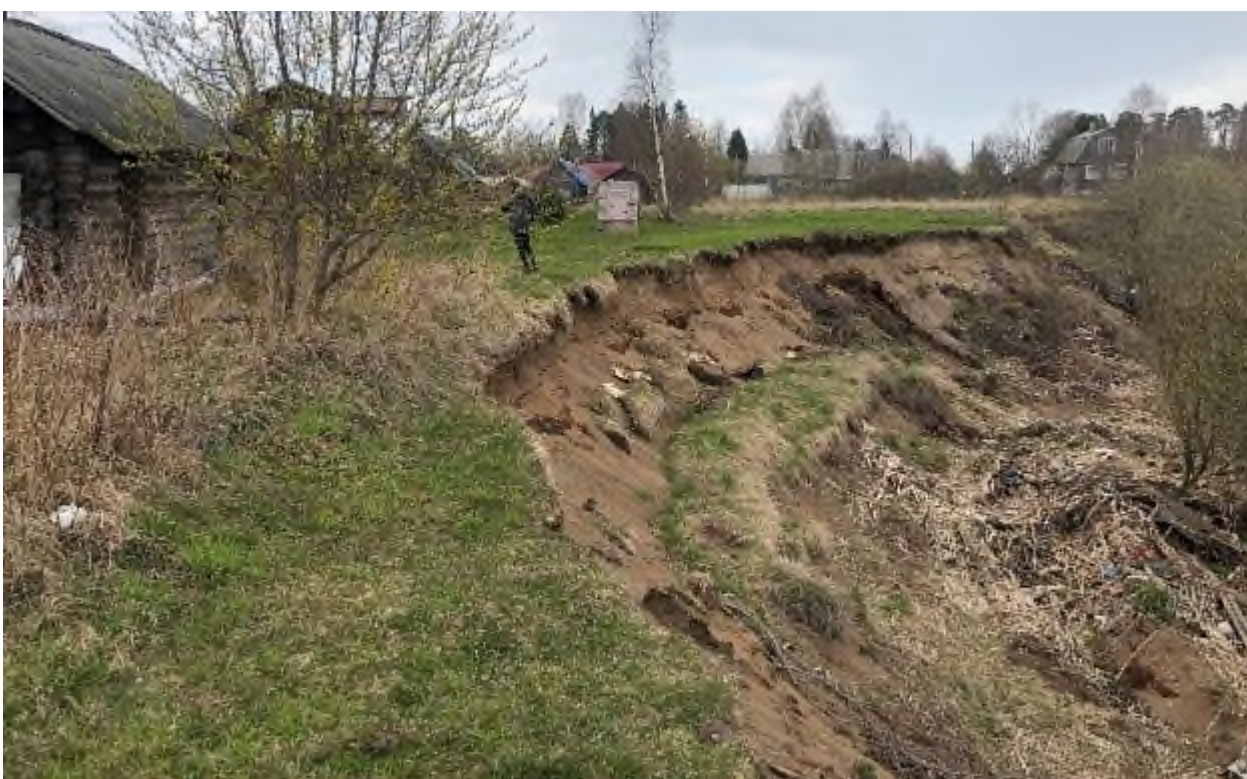
*Фото 20 – 22. Оголённая стенка отрыва, свежая оползневая терраса, п. Каскесручей.*

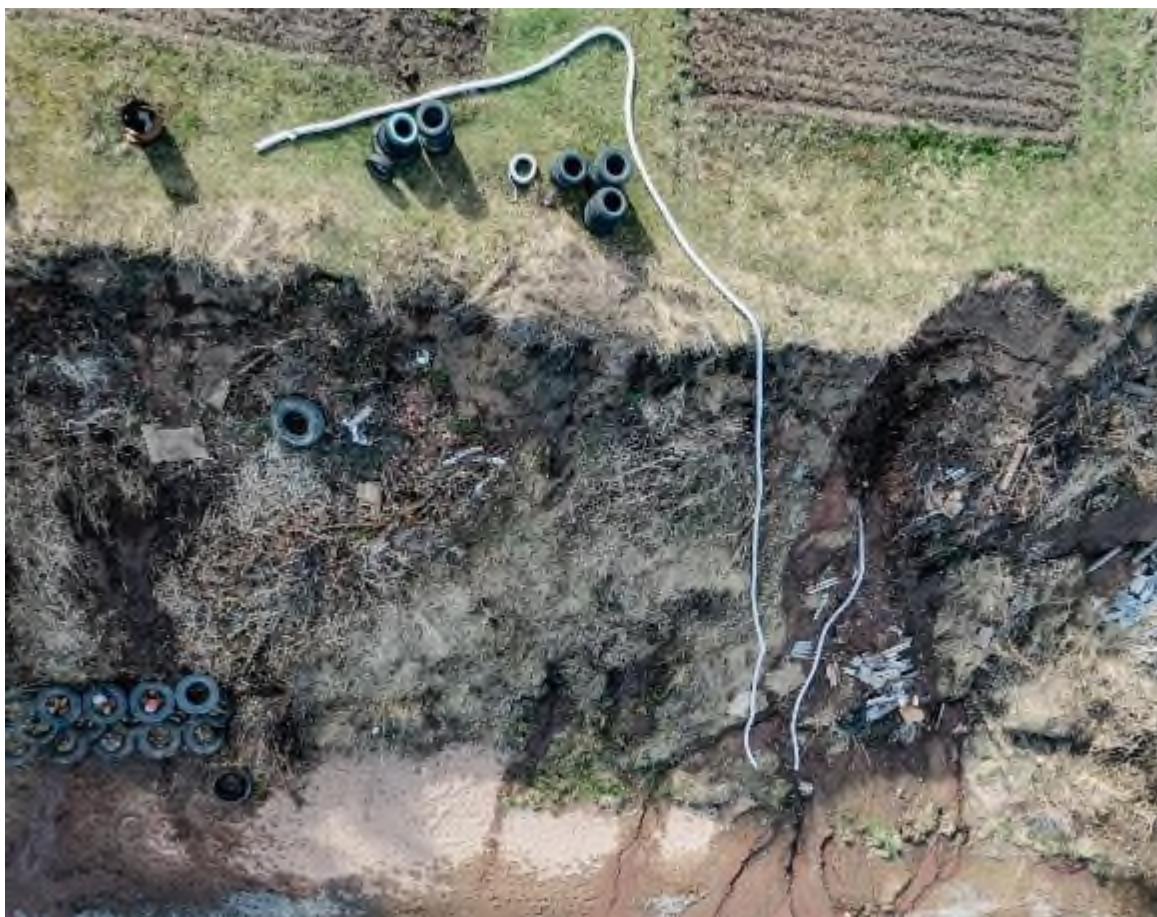
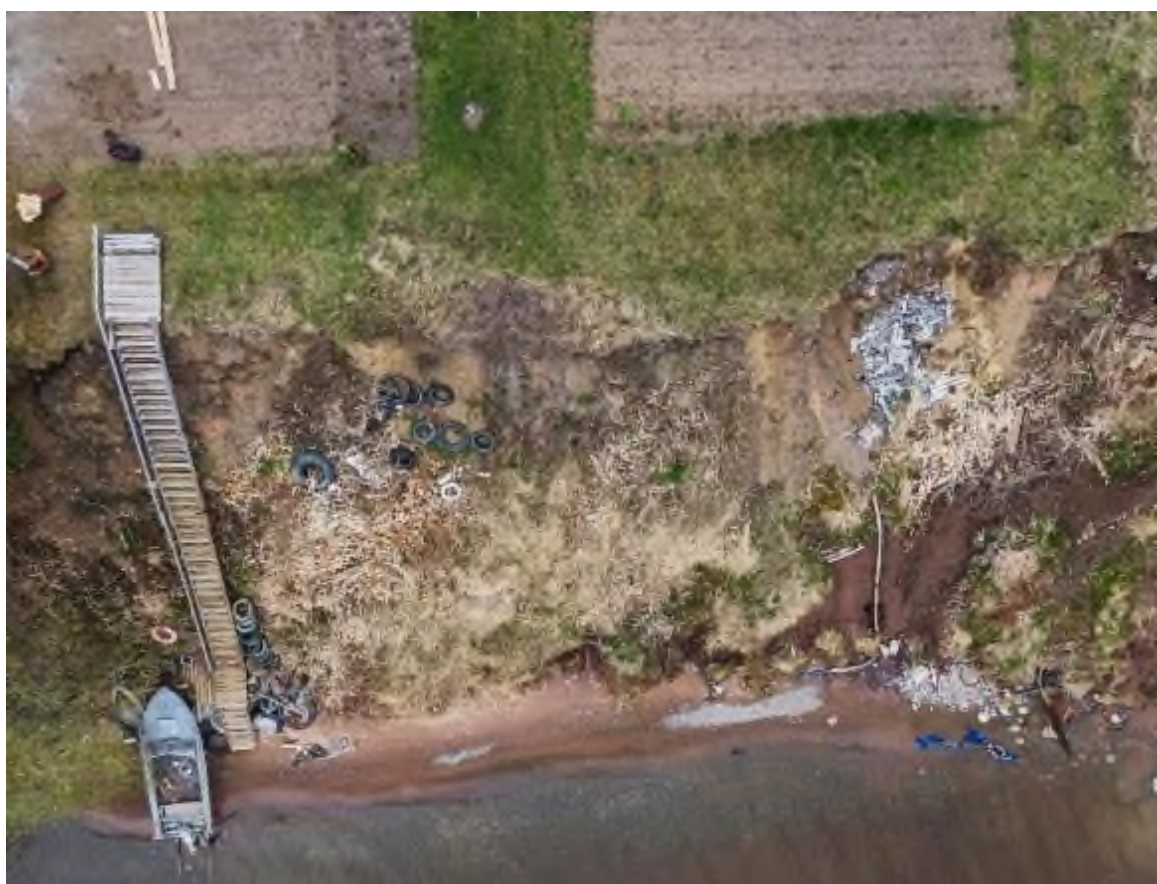
Фото 23, 24. Подпор нижней части оползневого склона и водоотвод, предпринятые местными жителями, п. Каскесручей, ТН 2 по состоянию на 2023 г. (верхнее) и по состоянию на 15.05.24 г.

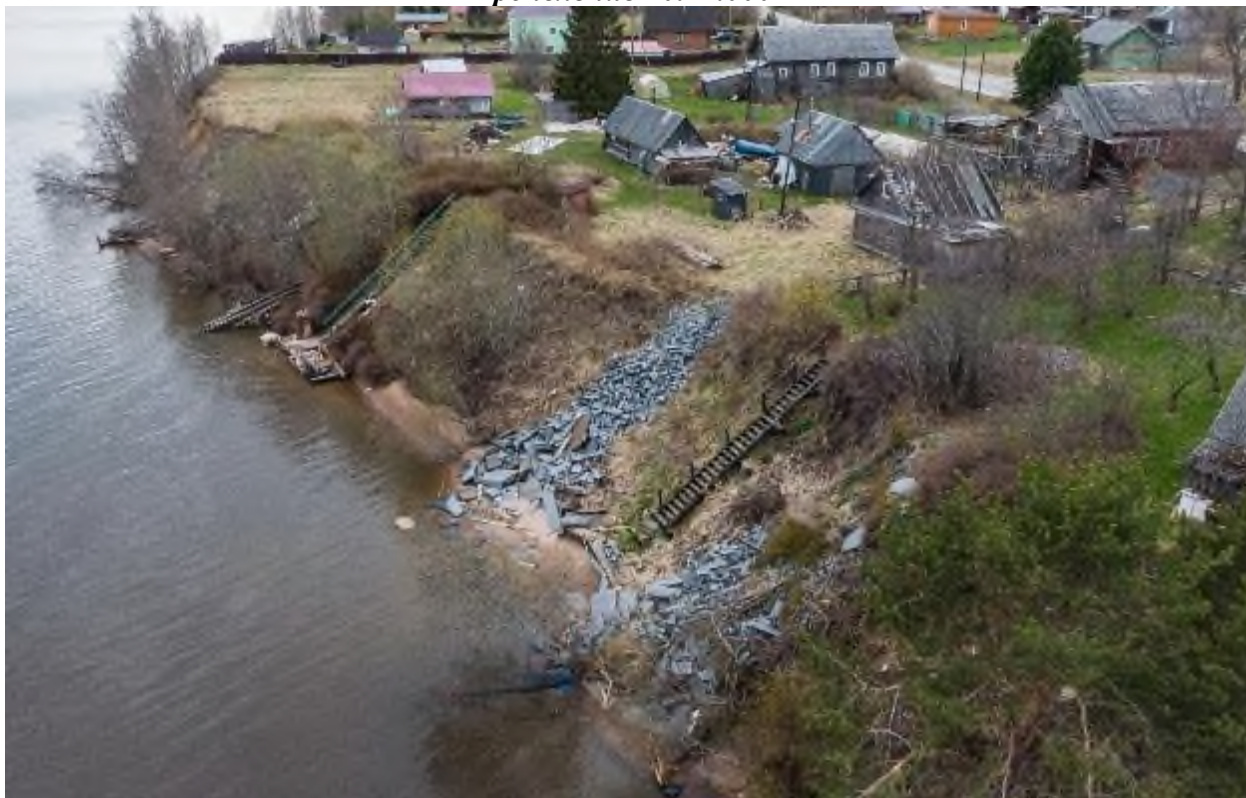
*Фото 25. Общий вид берегового склона в ТН 3 в п. Каскесручей, 15.05.24 г.*

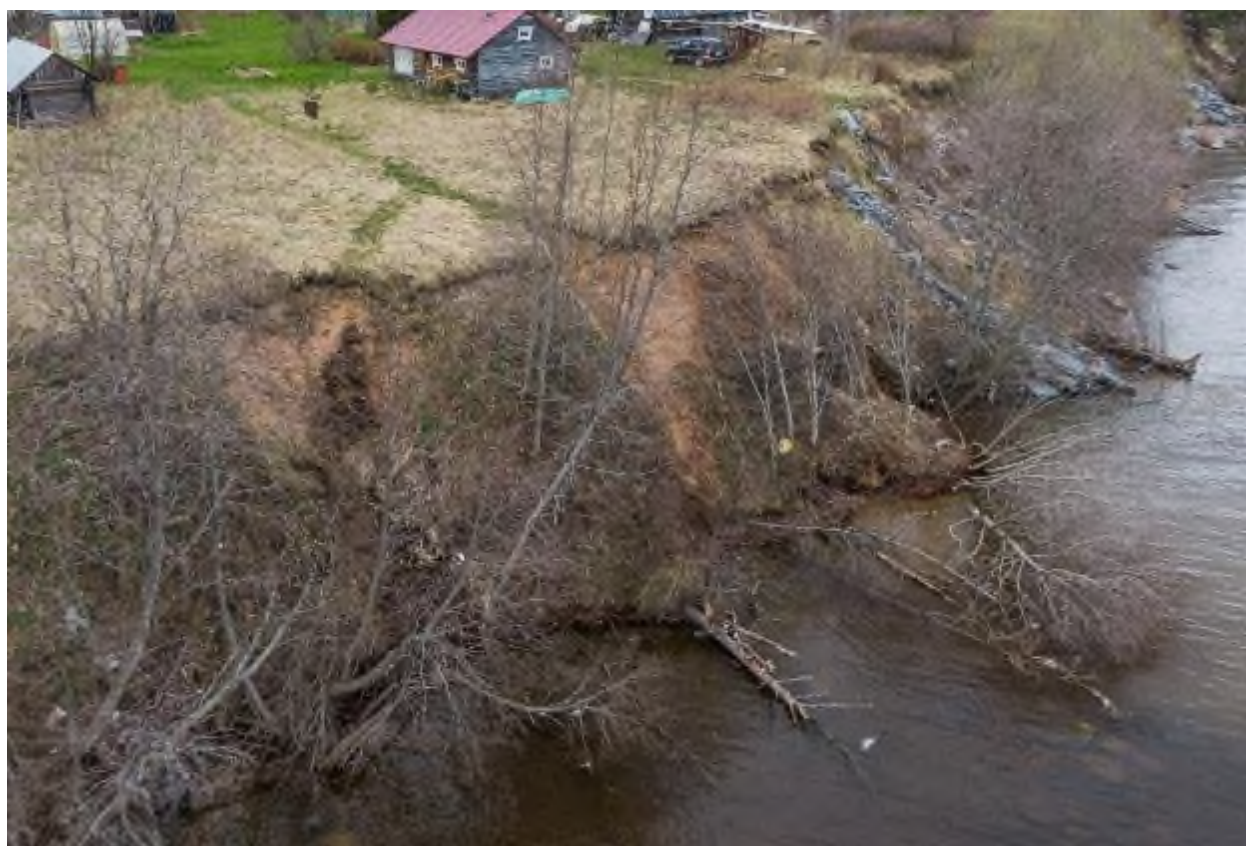
*Фото 26. Небольшой оползневой цирк на склоне в п. Каскесручей т.н. 3, 15.05.24 г.*

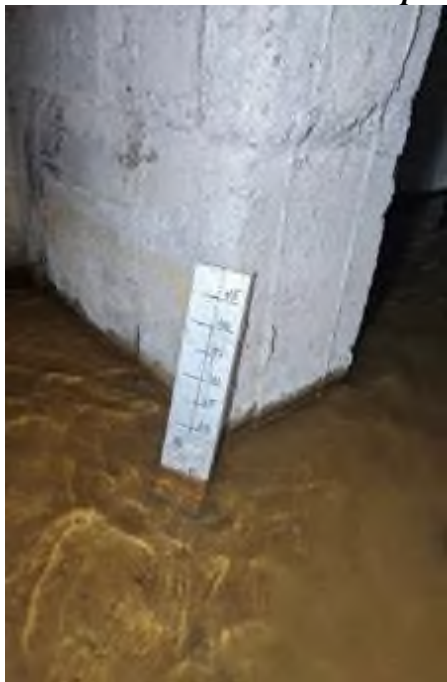
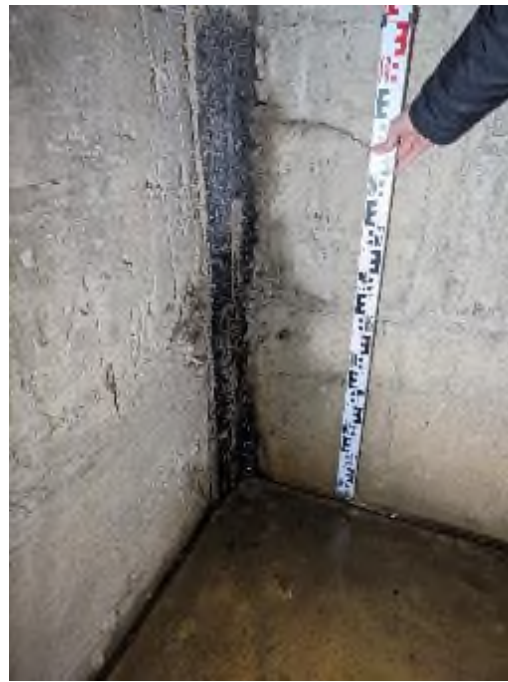
*Фото 27. Подтопление подвального помещения д. 25/8 по ул. Ленина, 04.04.2024 г.*

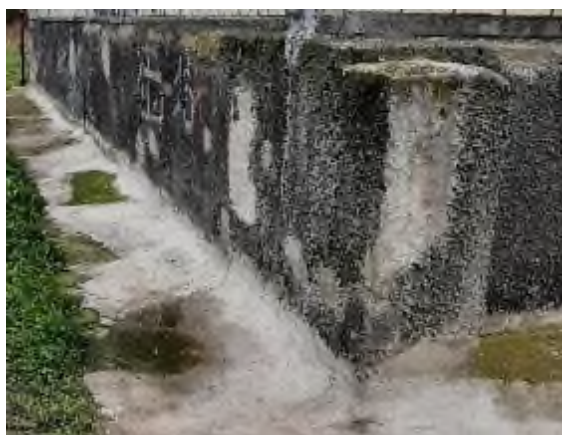
*а)*

*Фото 28. Цементация трещин (а) и маячки (б) просадки грунта по периметру д. 25/8 по ул. Ленина, по состоянию на 19.10.2023 г., (в) и (г) – то же, по состоянию на 04.04.2024 г.*

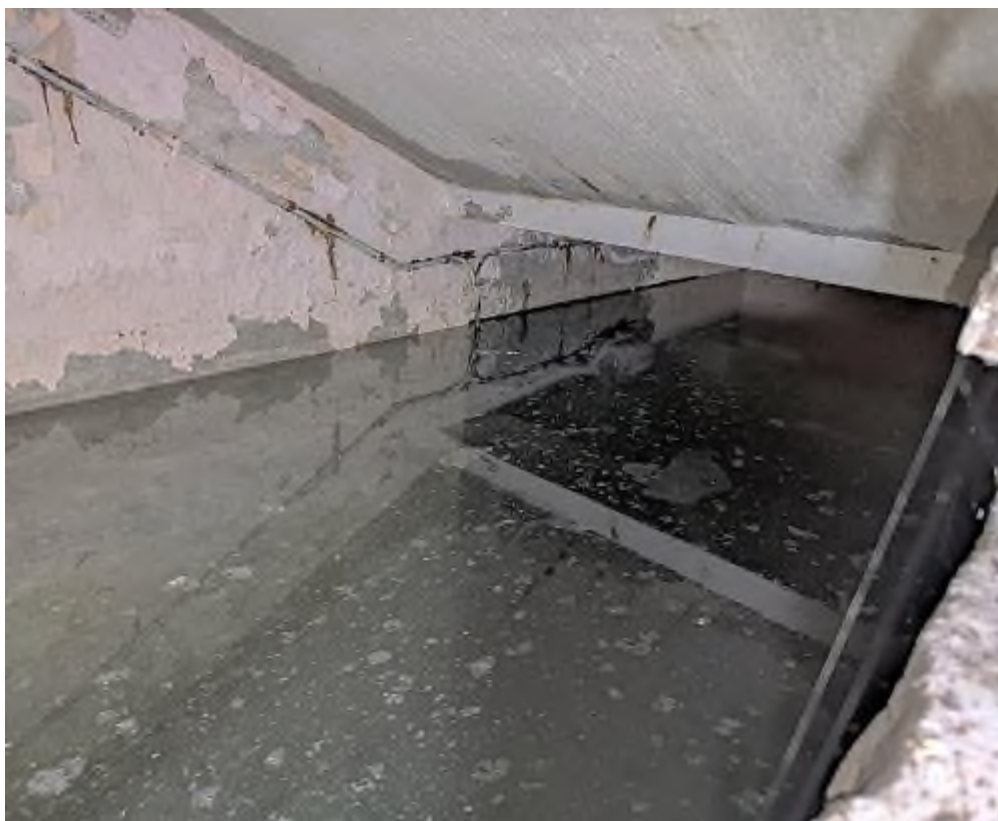
*Фото 32. Полностью затопленный подвал Сланцевской швейной фабрики, г. Сланцы, ул. Баранова, д. 20*

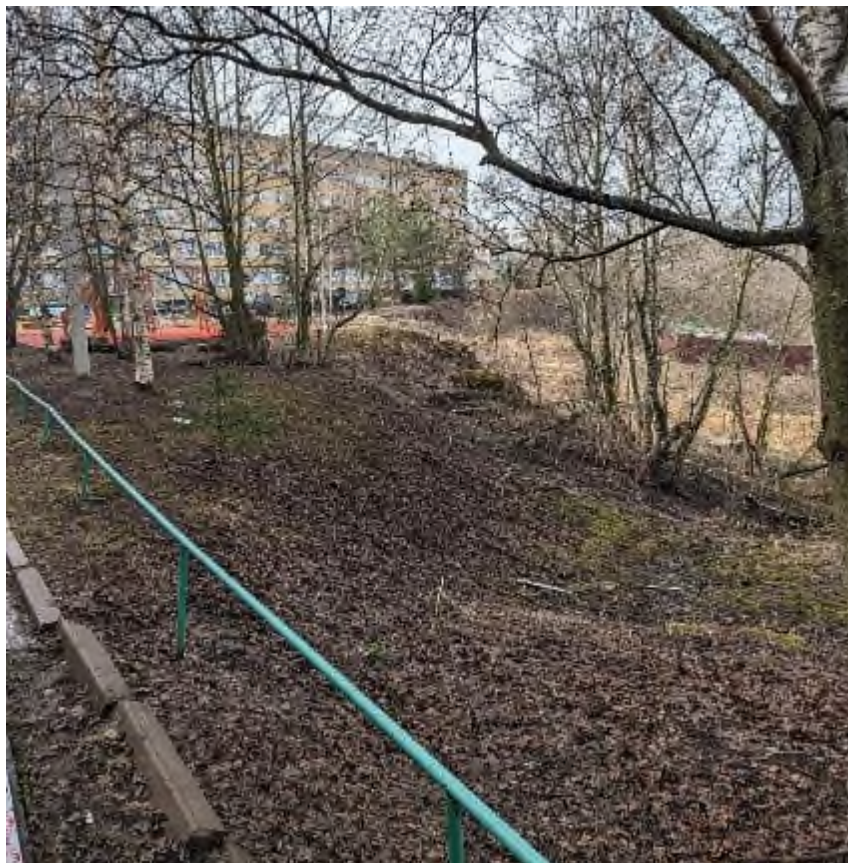
*Фото 33. Общий вид на участок наблюдений в пгт. Войскорово, д.д. 5 – 6  
Тосненского района Ленинградской области (со стороны д. № 6)*

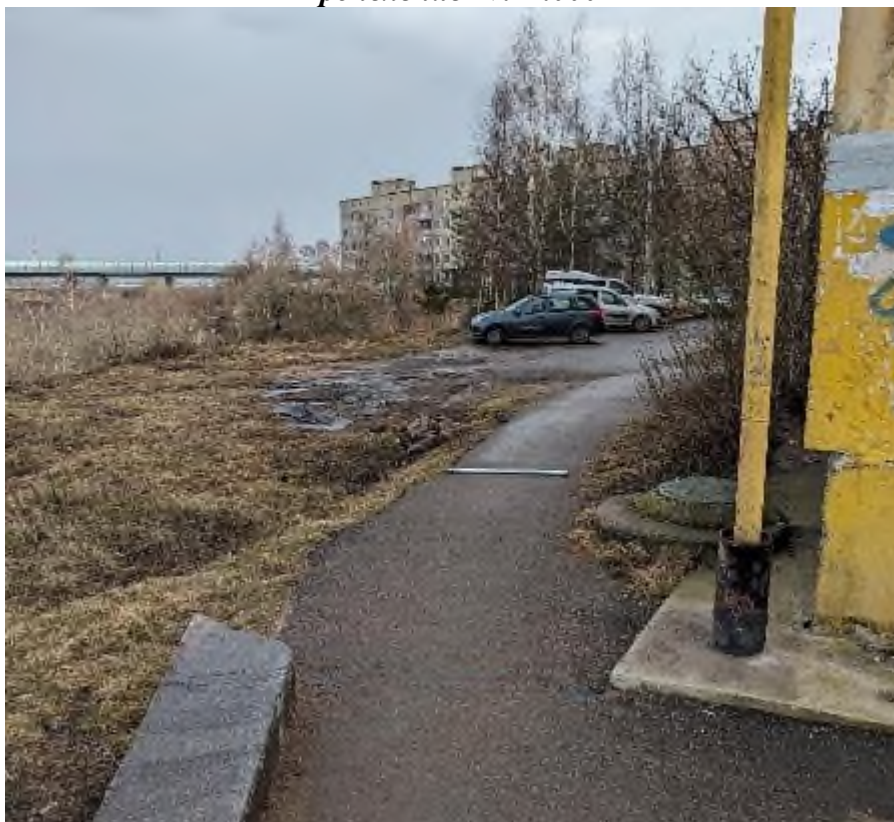
*Фото 34. Бровка отрыва оползневого тела проявления и восстановленное асфальтное  
полотно с угловой части д. № 5 в пгт. Войскорово Тосненского района Ленинградской  
области*

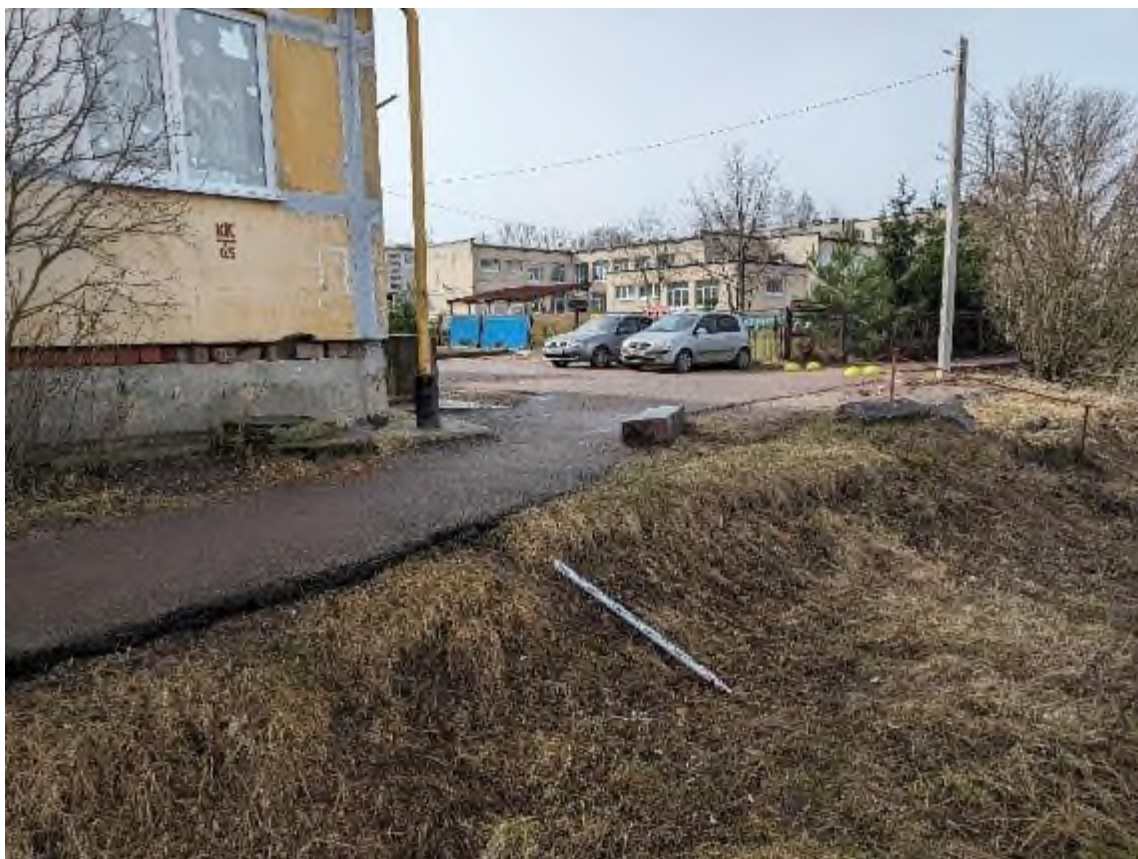
*Фото 35. Оползневой уступ в пределах проявления перед д. № 5 в пгт. Войсковоро Тосненского района Ленинградской области*

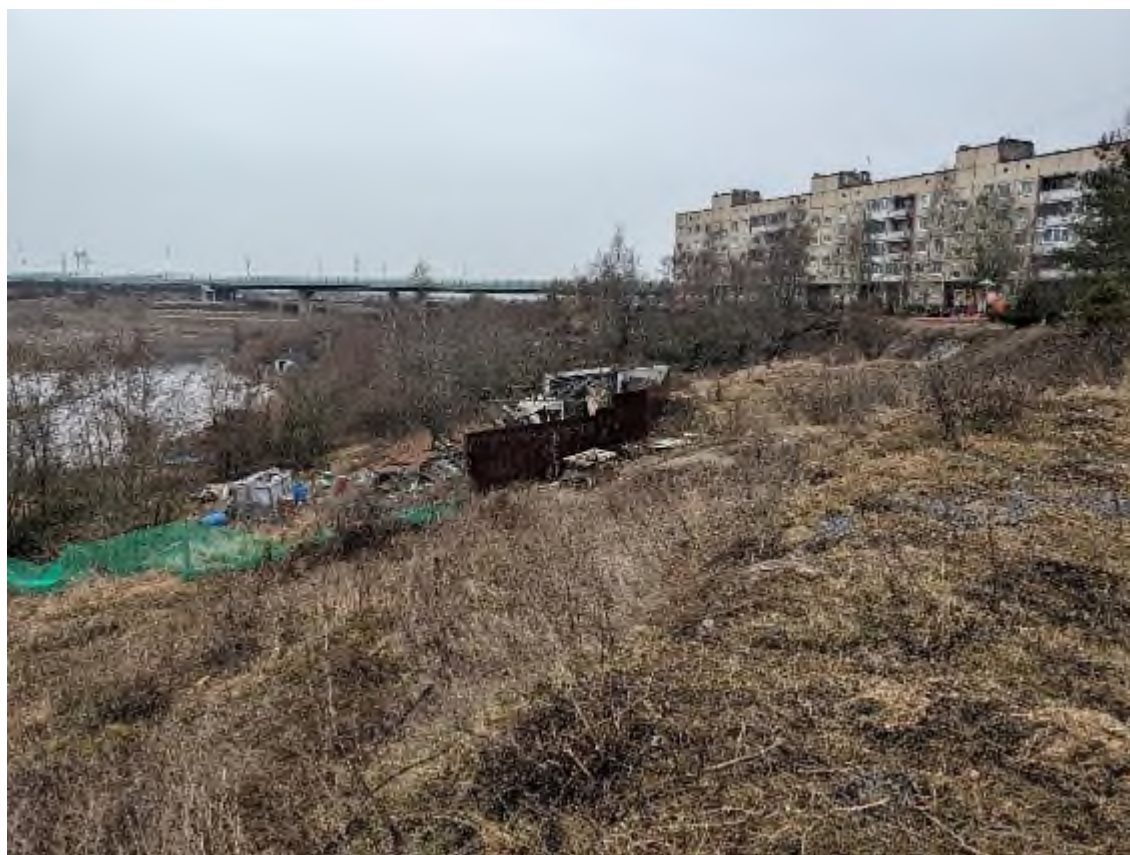
*Фото 36. Создание дополнительного давления на оползневой склон в пределах проявления у д. 5 в пгт. Войсковоро Тосненского района, Ленинградской области за счёт насыпи со строительным мусором и строительства хоз. построек*

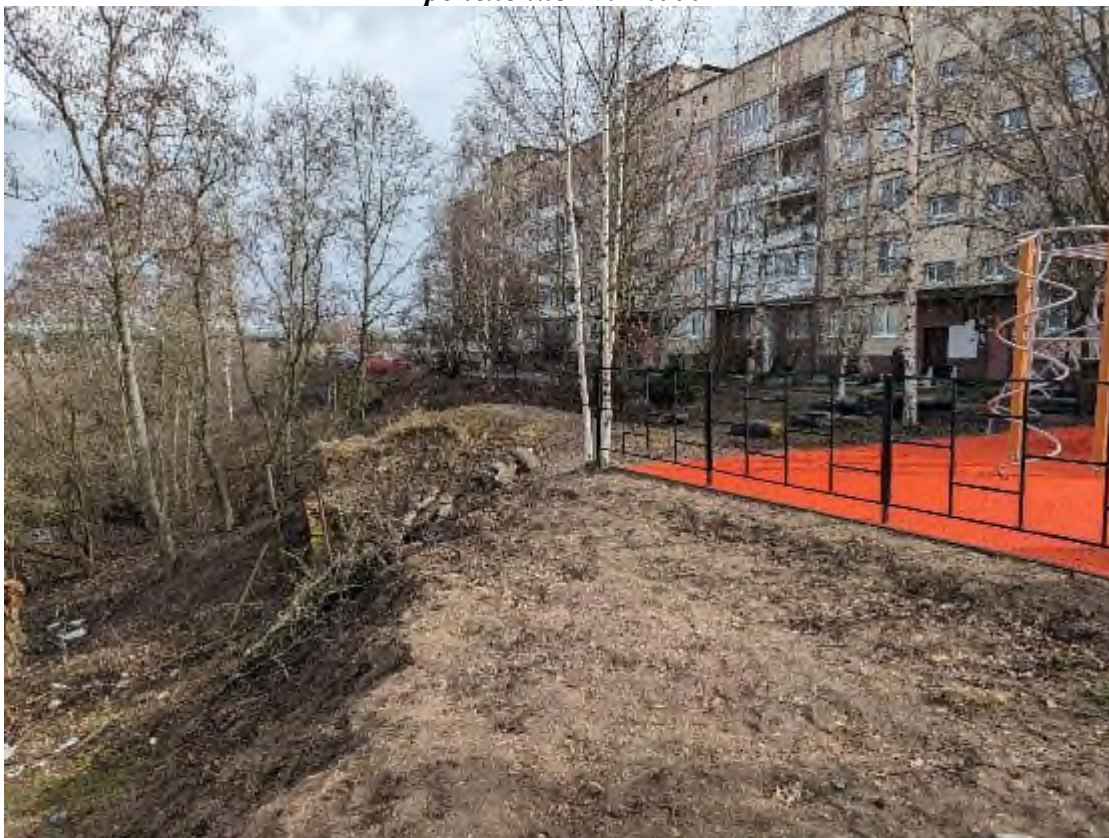
*Фото 37. Вид на оползневой склон перед д. № 6 и расположение бровки отрыва проявления вблизи новой детской площадки в пгт. Войсковоро Тосненского района Ленинградской области*

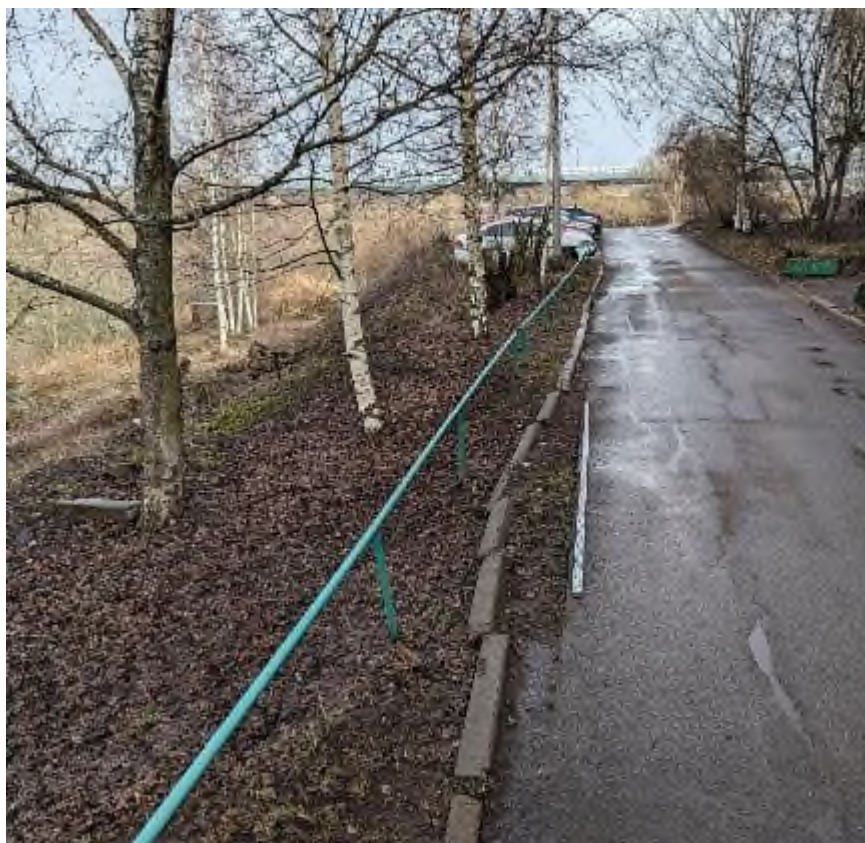
*Фото 38. Сползание бетонного поребрика в сторону склона перед д. 6 в пгт. Войсковоро Тосненского района Ленинградской области*

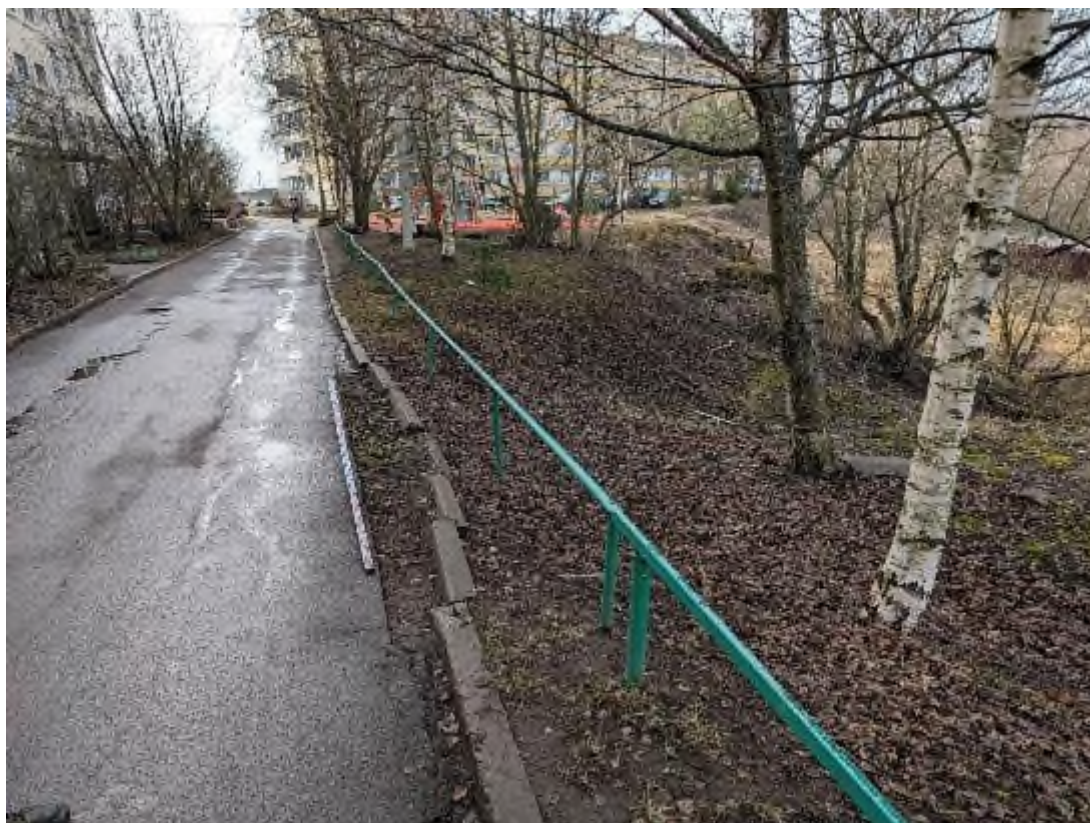
*Фото 39. Расположение бровки отрыва непосредственно у проезжей части дороги перед домом № 6 в пгт. Войсковорово Тосненского района Ленинградской области*

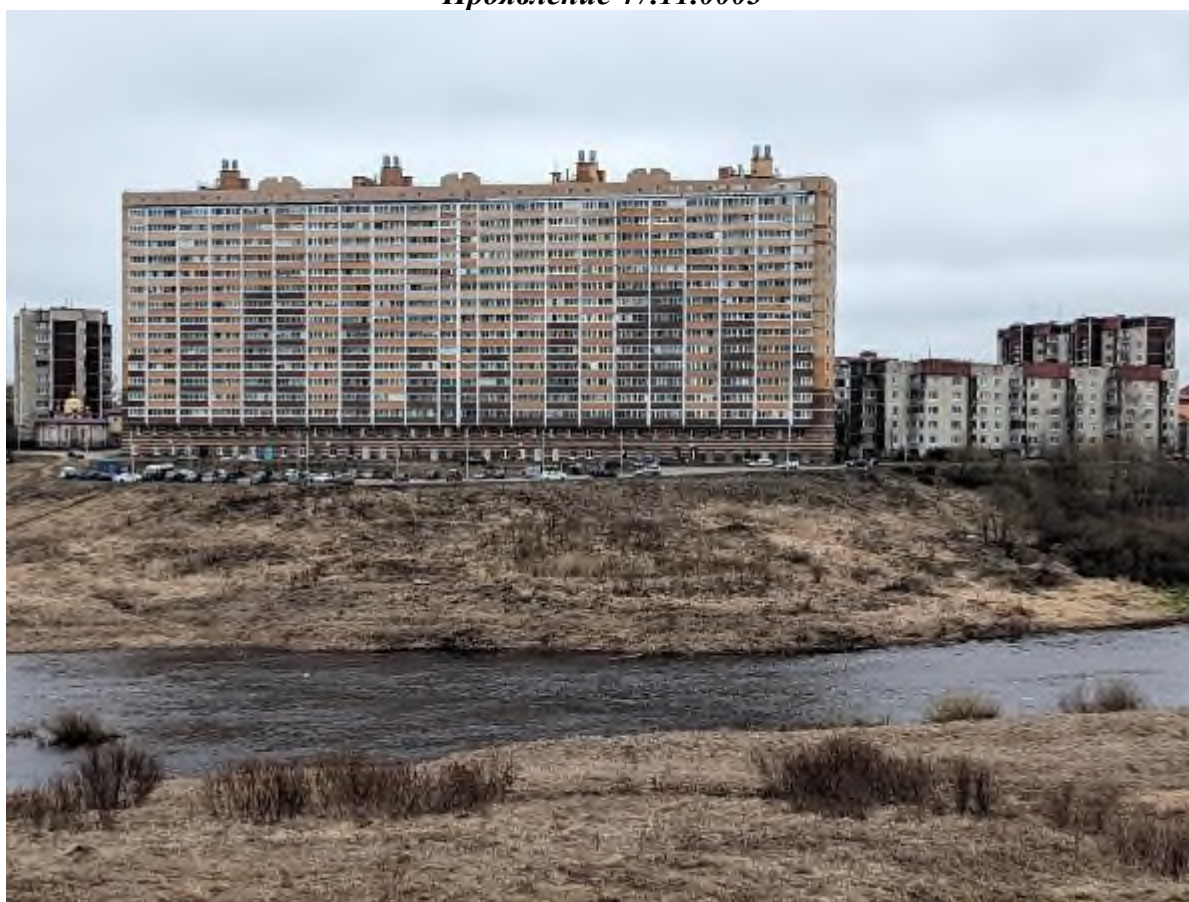
***Проявление 47.11.0003***

*Фото 40. Общий вид на оползневой склон правого берега р. Тосна у д. 16 по ул. Октябрьской в г. Никольское Тосненского района Ленинградской области*

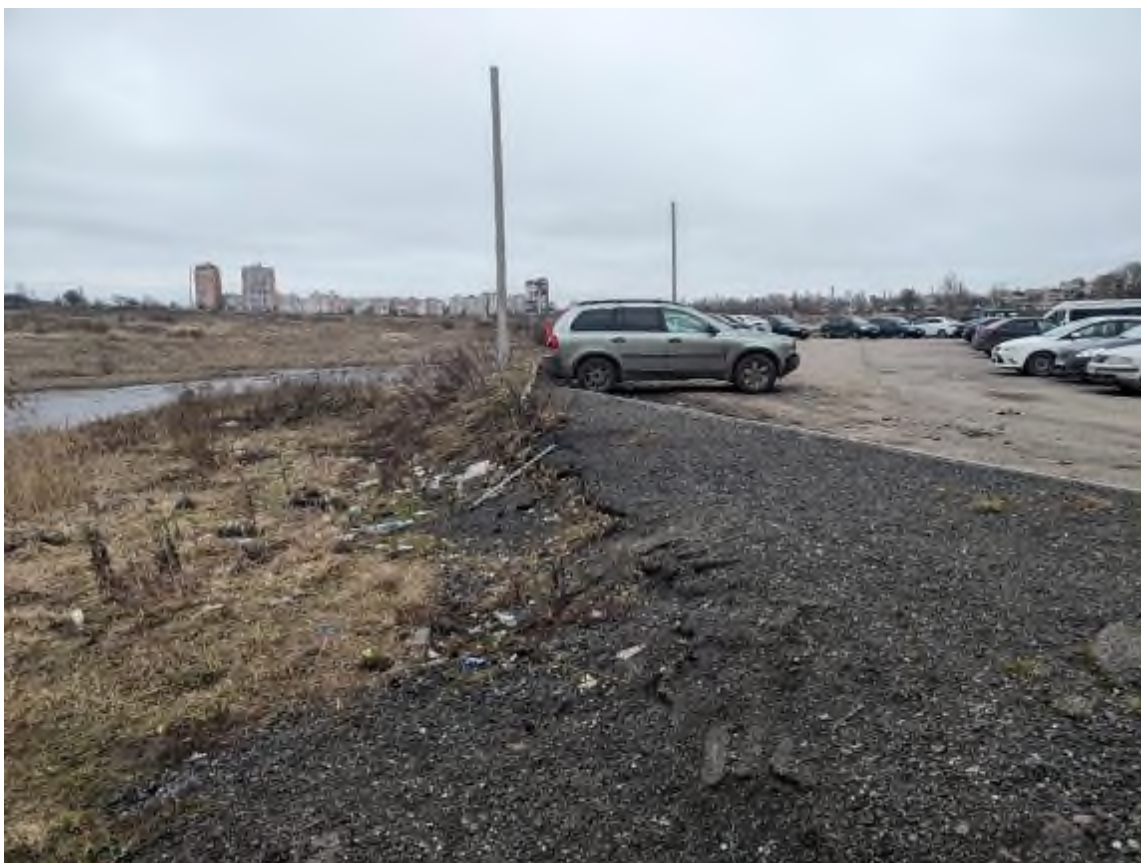
*Фото 41. Сползание по склону поребрика и асфальтного покрытия парковочной территории ЖК Прибрежный у д. 16 по ул. Октябрьской в г. Никольское Тосненского района Ленинградской области*

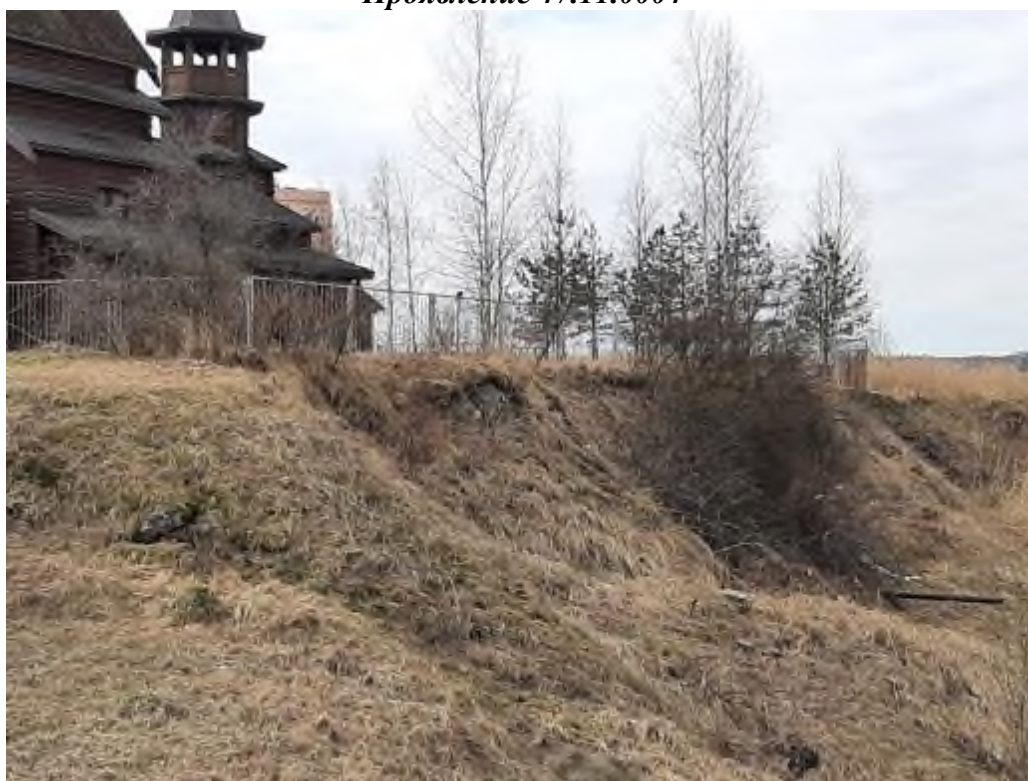
***Проявление 47.11.0004***

*Фото 42. Вид на обрывистый оползневой склон правого берега р. Тосна в месте расположения церкви Царя Николая по ул. Зелёная 7А в г. Никольское Тосненского района Ленинградской области*

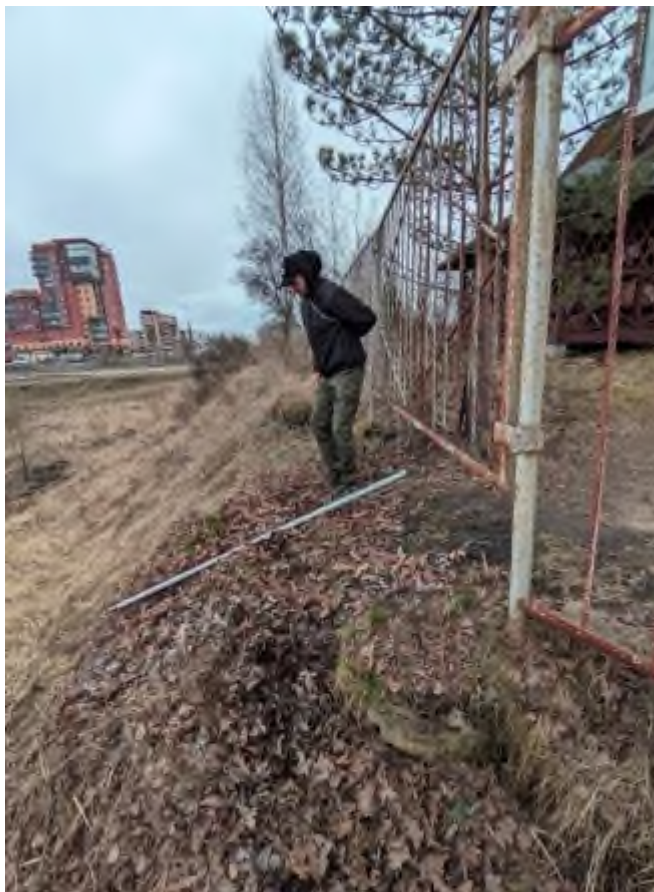
*Фото 43. Расположение ограждения территории церкви Царя Николая по ул. Зелёная 7А в г. Никольское Тосненского района Ленинградской области на бровке отрыва оползневых масс и оголение бетонного основания опор*

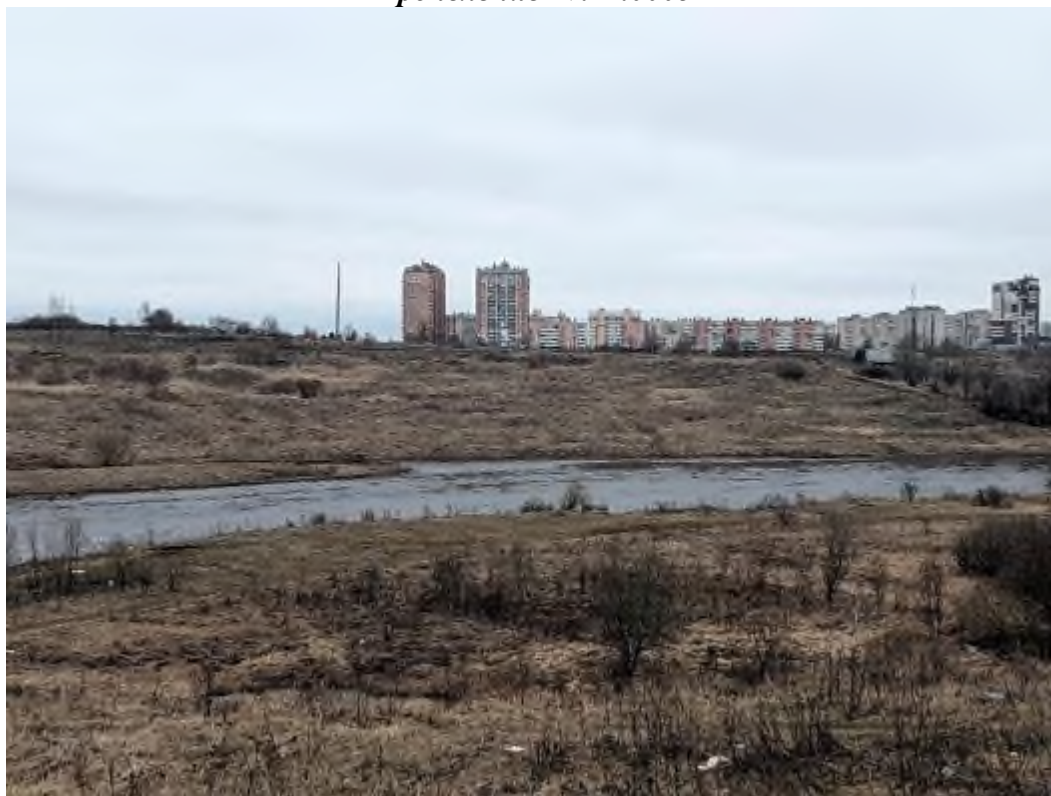
***Проявление 47.11.0005***

47.11.0005	Северо-Западный	Ленинградская область	Тосненский район, г. Никольское, участке региональной автодороги Ям-Ижора – Никольское (Никольское шоссе), вдоль излучины левого берега р. Тосна	59.7011	30.7755	00.04.2024	не завершилась	Оп	Атм.; Гидрогеол.; Гидрол.; Техн.	отмечались	<p>Пологий склон переувлажнён талыми водами. В результате движения пластичных оползневых масс происходит деформация (колейность и растрескивание) асфальтного полотна на участке автодороги Ям-Ижора – Никольское. В 2024 г. на дорожном покрытии в активной части склона фиксируется образование трещин, ориентированных вдоль склона. Участок воздействия проявления на дорогу около 50 м. Параметры проявления: Ширина: 251 м, Длина: 98 м, Площадь: 24598 м<sup>2</sup>. Состав горных пород, затронутых проявлением: пески, суглинки, глины. Базис развития: пойма р. Тосна. На склоне видны локальные свежие бровки отрыва почвенного слоя. Оползень активен, и активизация может повториться в период обильных атмосферных осадков.</p>

*Фото 44. Общий вид на участок оползневой склона со свежей бровкой на левом берегу р. Тосна в г. Никольское Тосненского района Ленинградской области*

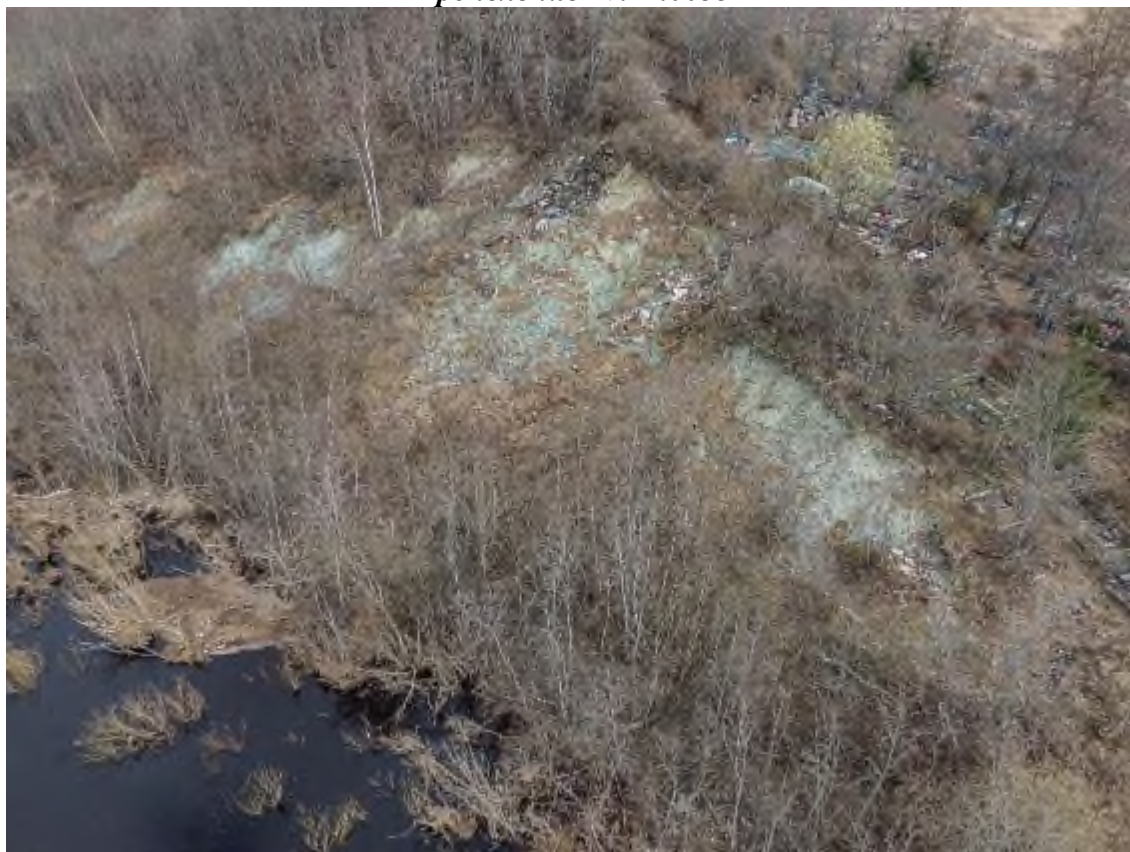
***Проявление 47.11.0033***

*Фото 46. Общий вид на оползневой склон правого берега р. Тосна в пределах Никольского кладбища в г. Никольское Тосненского района Ленинградской области*
