**ФЕДЕРАЛЬНОЕ ГОСУДАРСТВЕННОЕ БЮДЖЕТНОЕ  
УЧРЕЖДЕНИЕ "ГИДРОСПЕЦГЕОЛОГИЯ"  
ФИЛИАЛ «ГИДРОГЕОЛОГИЧЕСКАЯ ЭКСПЕДИЦИЯ 29  
РАЙОНА»**

**ИНФОРМАЦИОННАЯ СВОДКА  
О ПРОЯВЛЕНИЯХ ЭКЗОГЕННЫХ ГЕОЛОГИЧЕСКИХ ПРОЦЕССОВ  
НА ТЕРРИТОРИИ СЕВЕРО-ЗАПАДНОГО ФЕДЕРАЛЬНОГО ОКРУГА  
ЗА 2 КВАРТАЛ 2024 Г.**

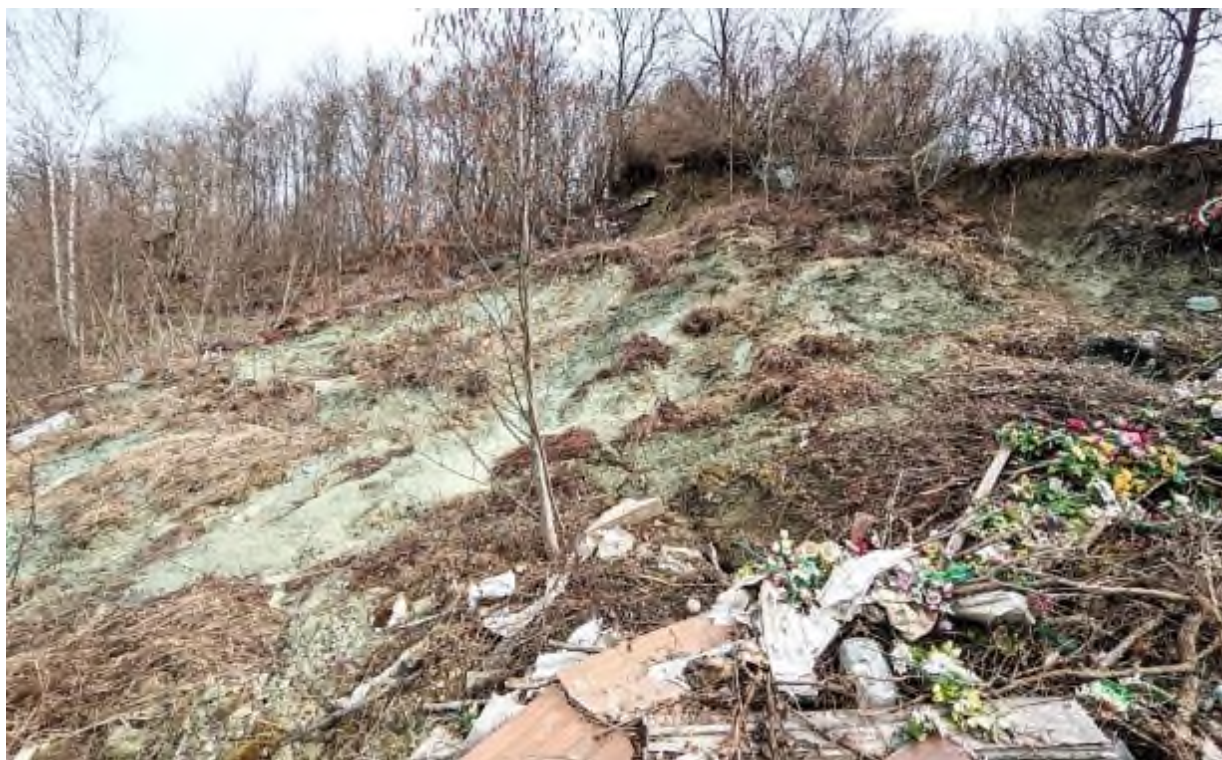
*Фото 47. Свежие текущие оползневые массы синих кембрийских глин в пределах Никольского кладбища в г. Никольское Тосненского района Ленинградской области*

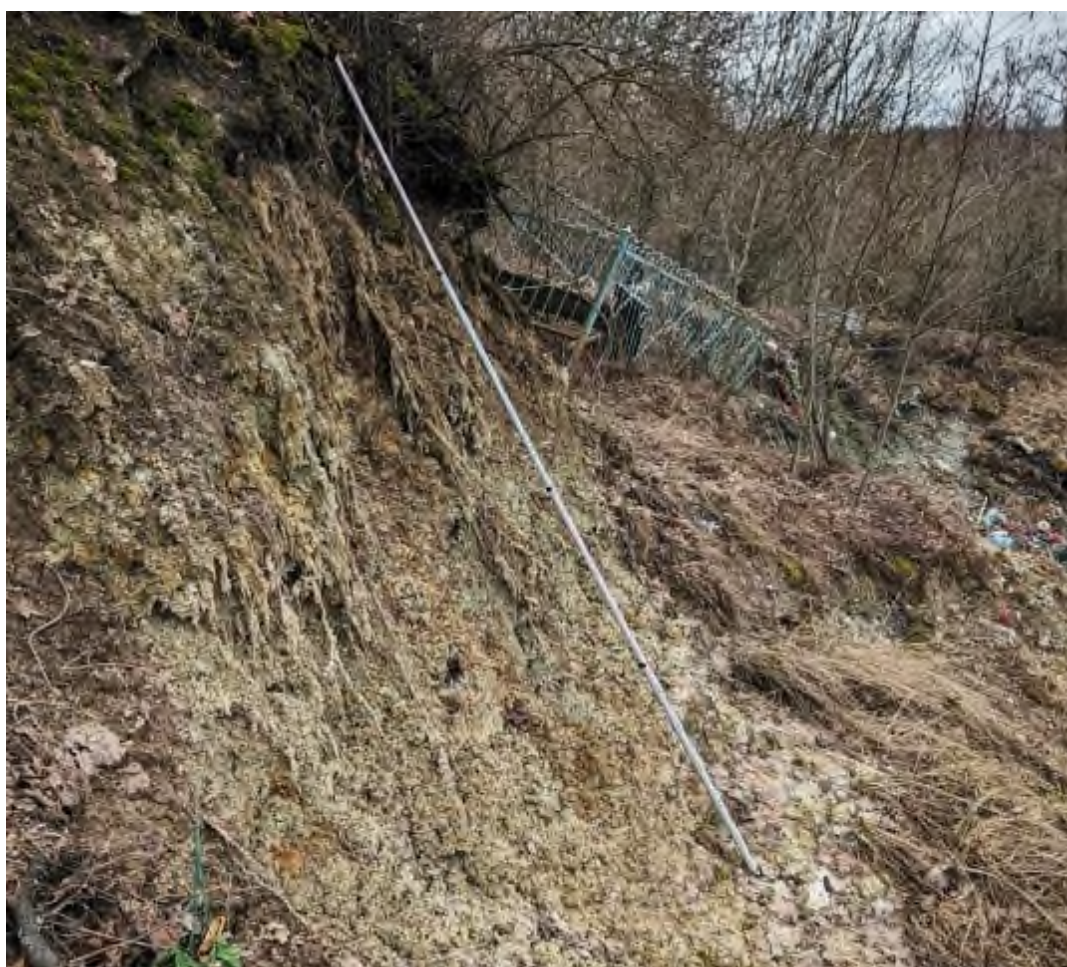
*Фото 48. Воздействие оползневого процесса на объекты, расположенные на склоне в пределах Никольского кладбища в г. Никольское Тосненского района Ленинградской области*

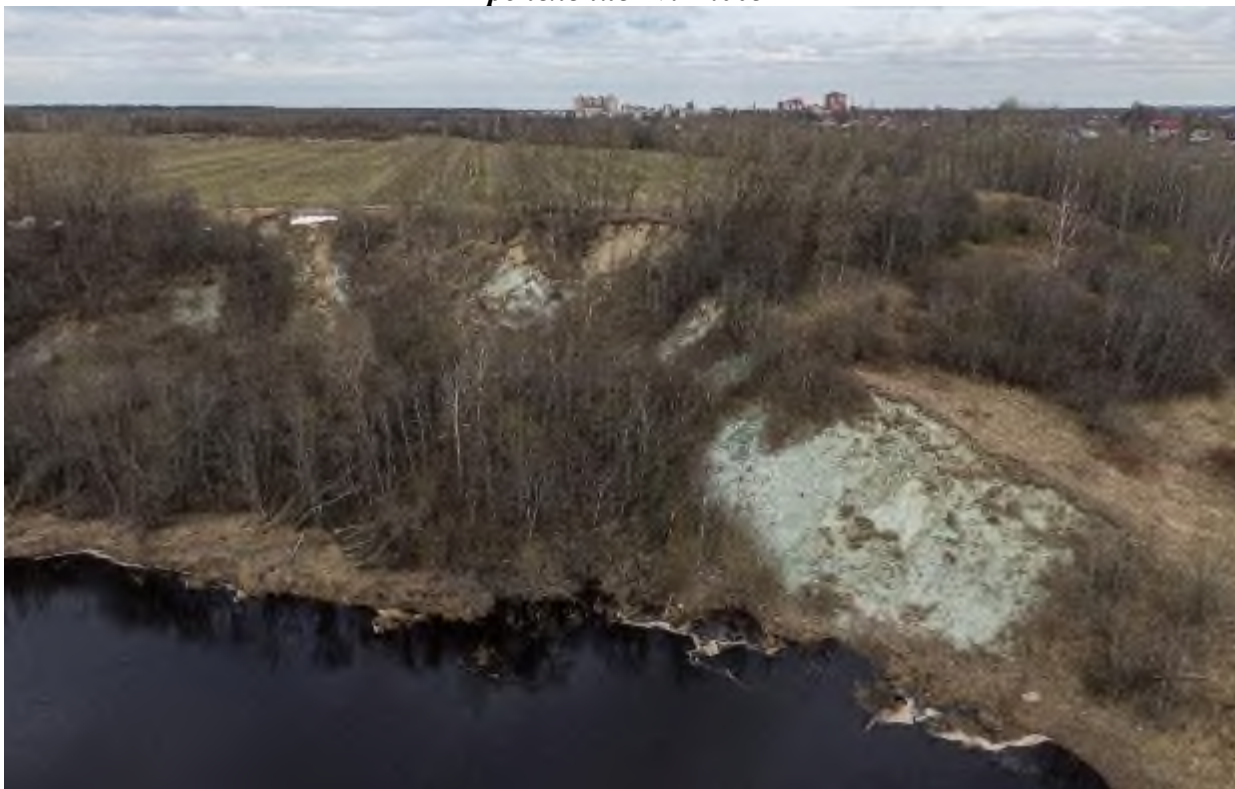
*Проявление 47.11.0034*

*Фото 49. Общий вид на оползневой склон левого берега р. Тосна в пределах памятника природы регионального значения Саблинский с*

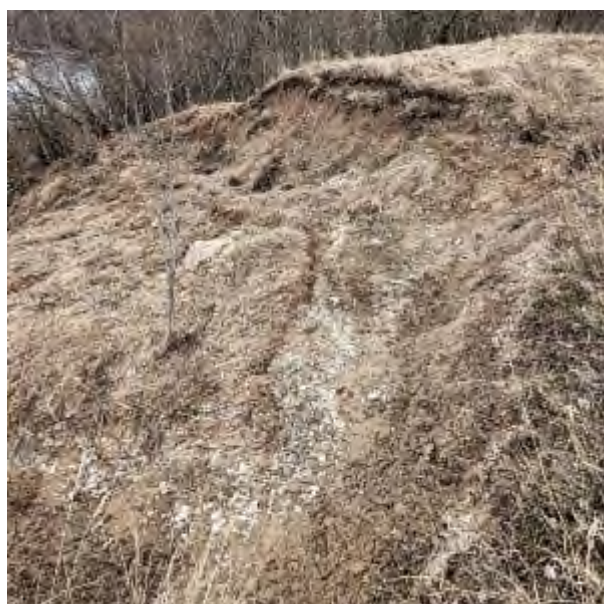
*Фото 50. Бровка отрыва в центральной части активного склона в пределах памятника природы регионального значения Саблинский в Никольском городском поселении Тосненского района Ленинградской области*

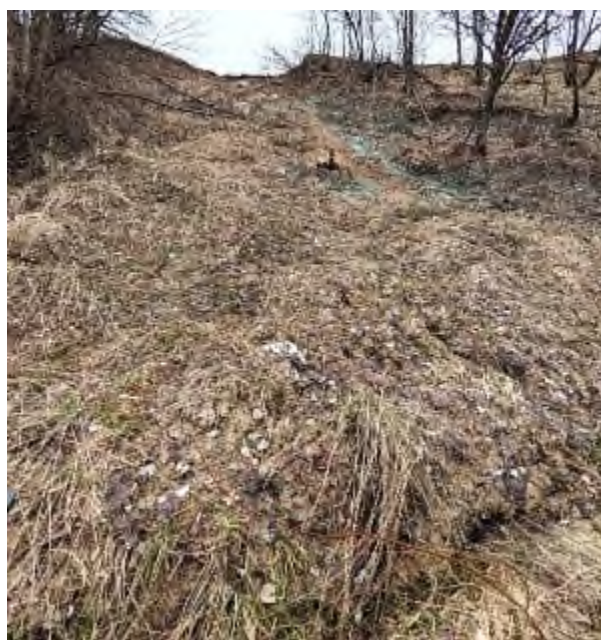
*Фото 51. Движение по склону увлажнённого песчаного с включением валунов грунта и деревьев на левом берегу р. Тосна в Никольском городском поселении Тосненского района Ленинградской области*

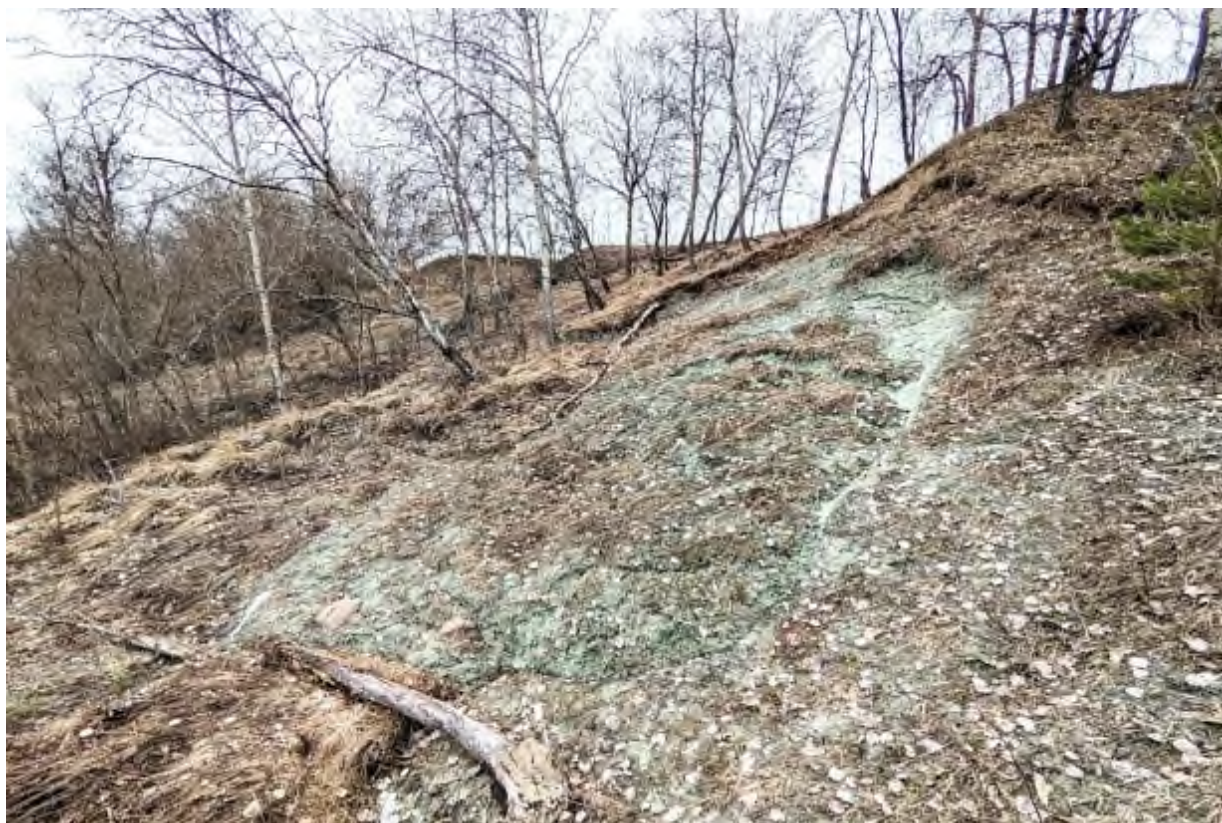
*Фото 52. Оголение и стекание языков увлажнённых нижнекембрийских глин на склоне левого берега р. Тосна в Никольском городском поселении Тосненского района Ленинградской области*

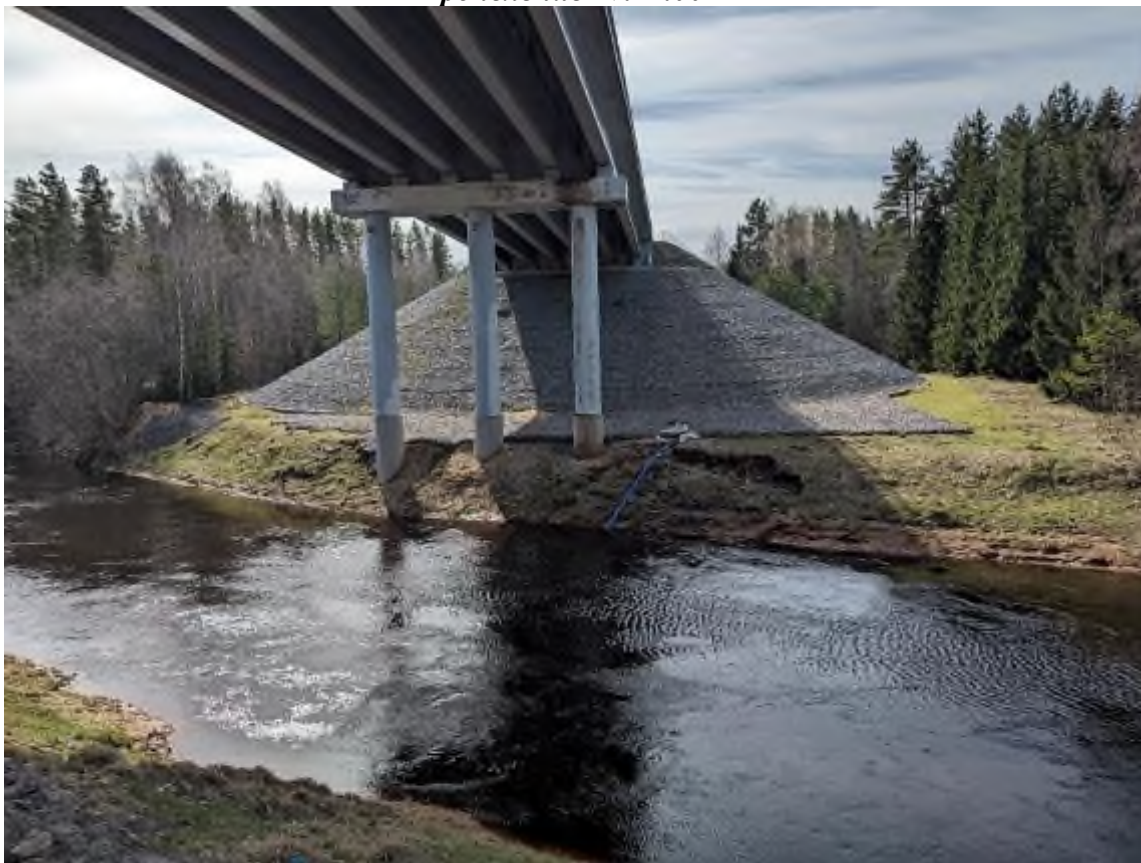
*Проявление 47.11.0021*

*Фото 54. Вид на проявление оползневого процесса на левом берегу под мостом через р. Ящера вблизи д. Долговка Лужского района, Ленинградской области*

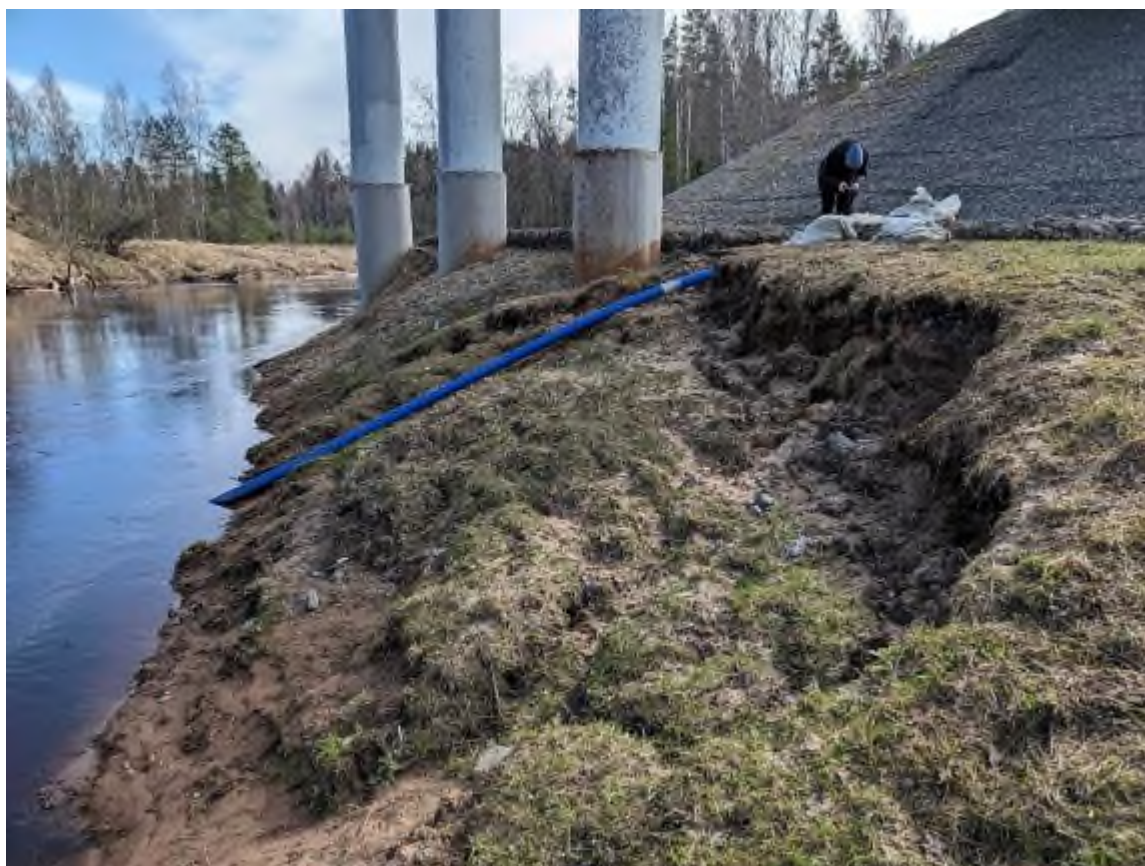
*Фото 55. Свежий оползень оседания на левом берегу под мостом через р. Ящера вблизи д. Долговка Лужского района, Ленинградской области*

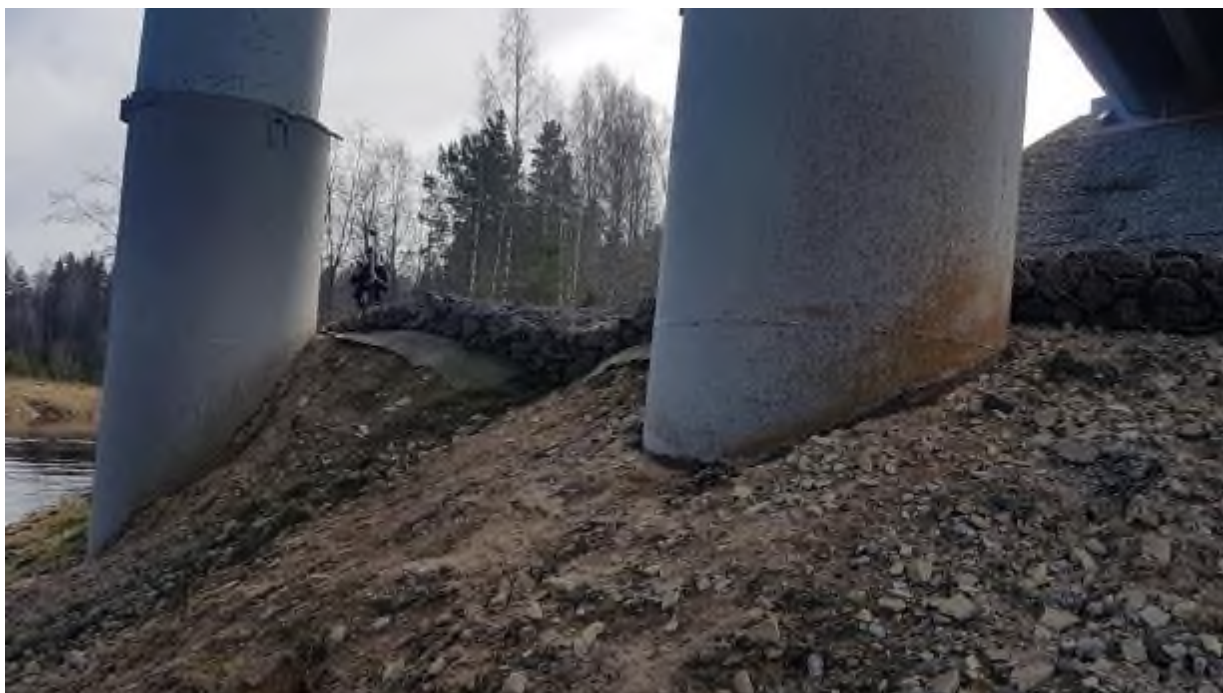
*Фото 56. Проседание и выпучивание грунта и габиона непосредственно у опоры моста через р. Яцера (левый берег) вблизи д. Долговка Лужского района, Ленинградской области*

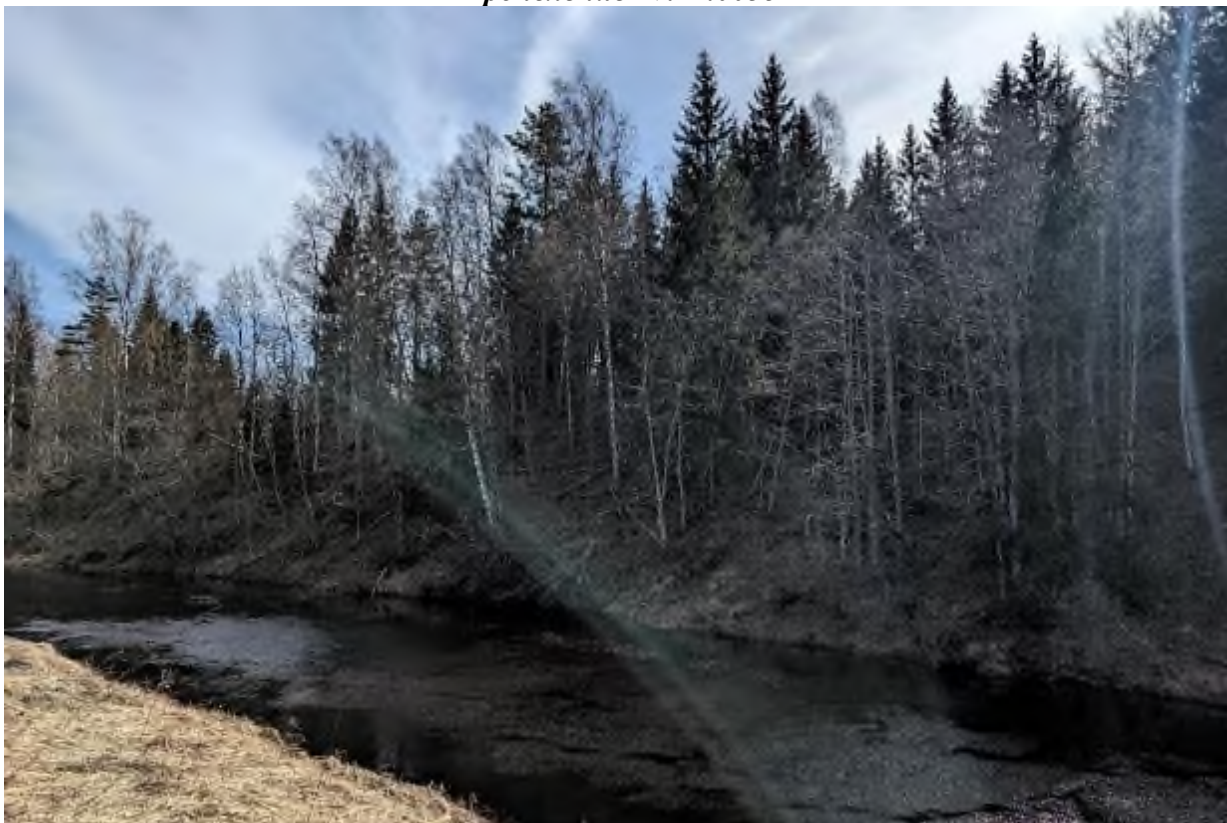
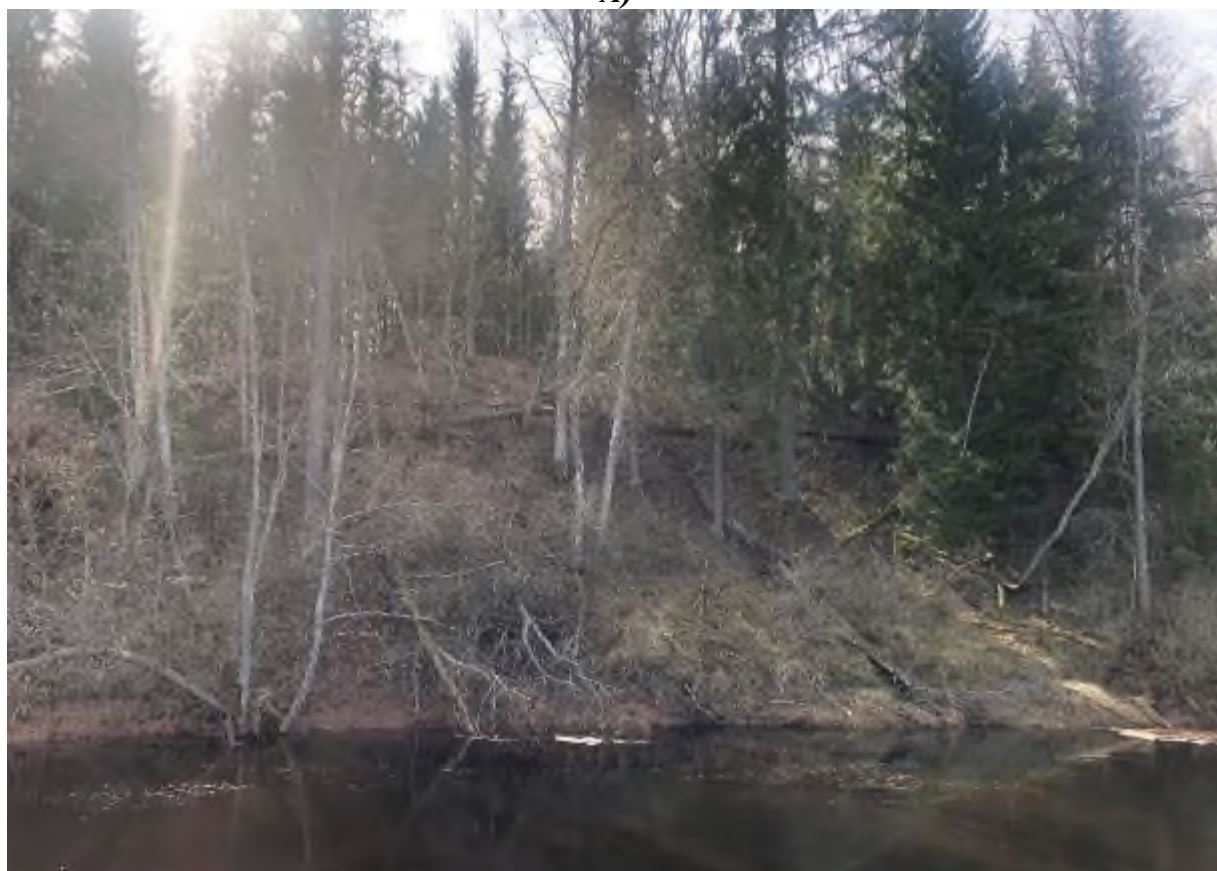
*Проявление 47.11.0035*

*Фото 57. Вид оползневого склона левого берега р. Яцера вверх (а) и вниз (б) по течению  
вблизи д. Долговка Лужского района, Ленинградской области*

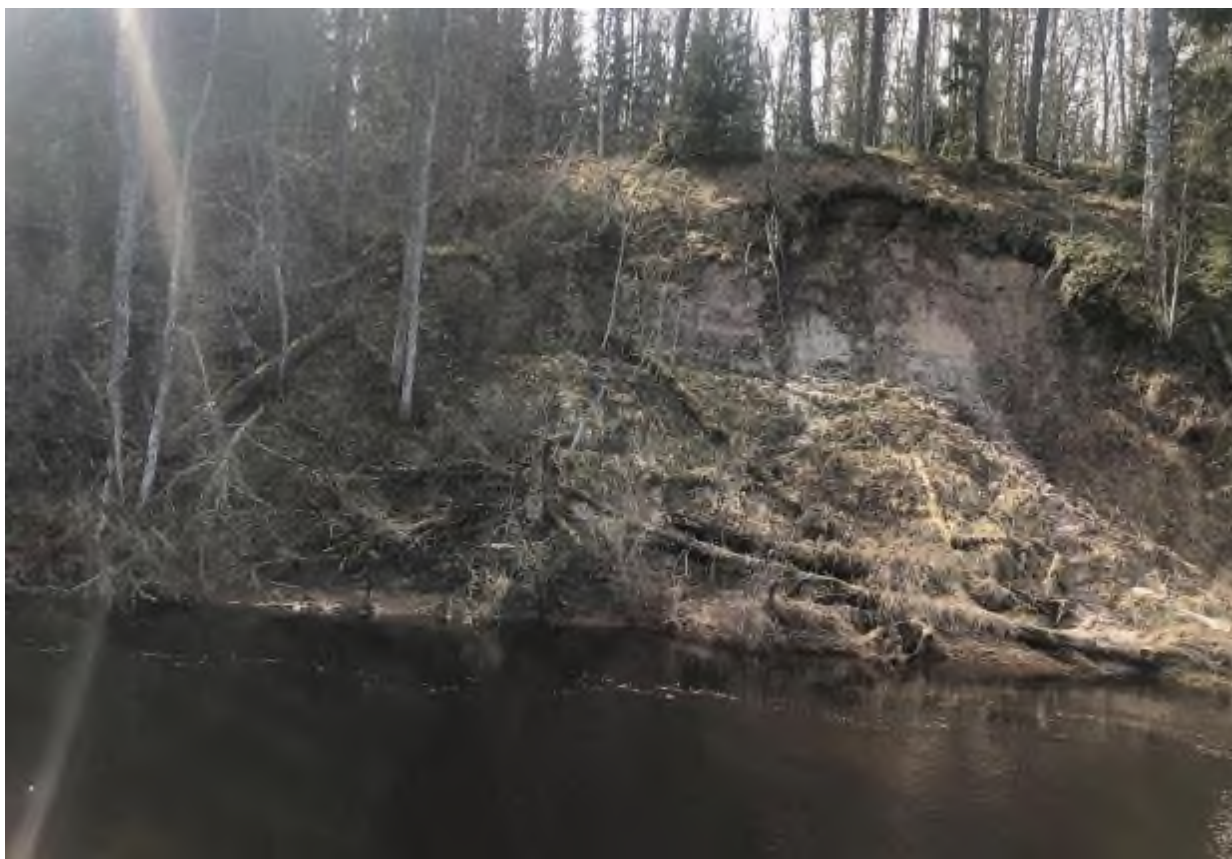
*Фото 58. Активизация оползневого процесса на левом берегу р. Ящера вверх по течению от моста вблизи д. Долговка Лужского района, Ленинградской области*

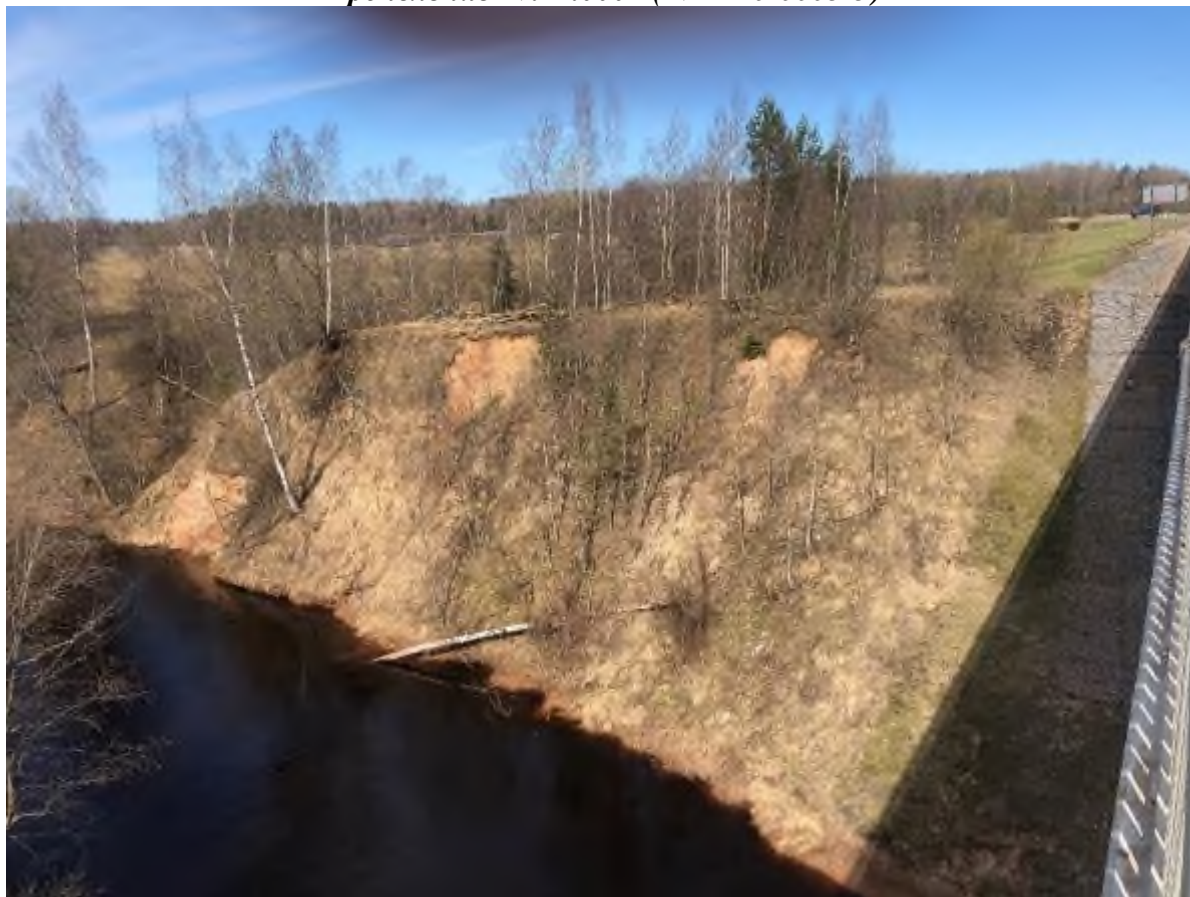
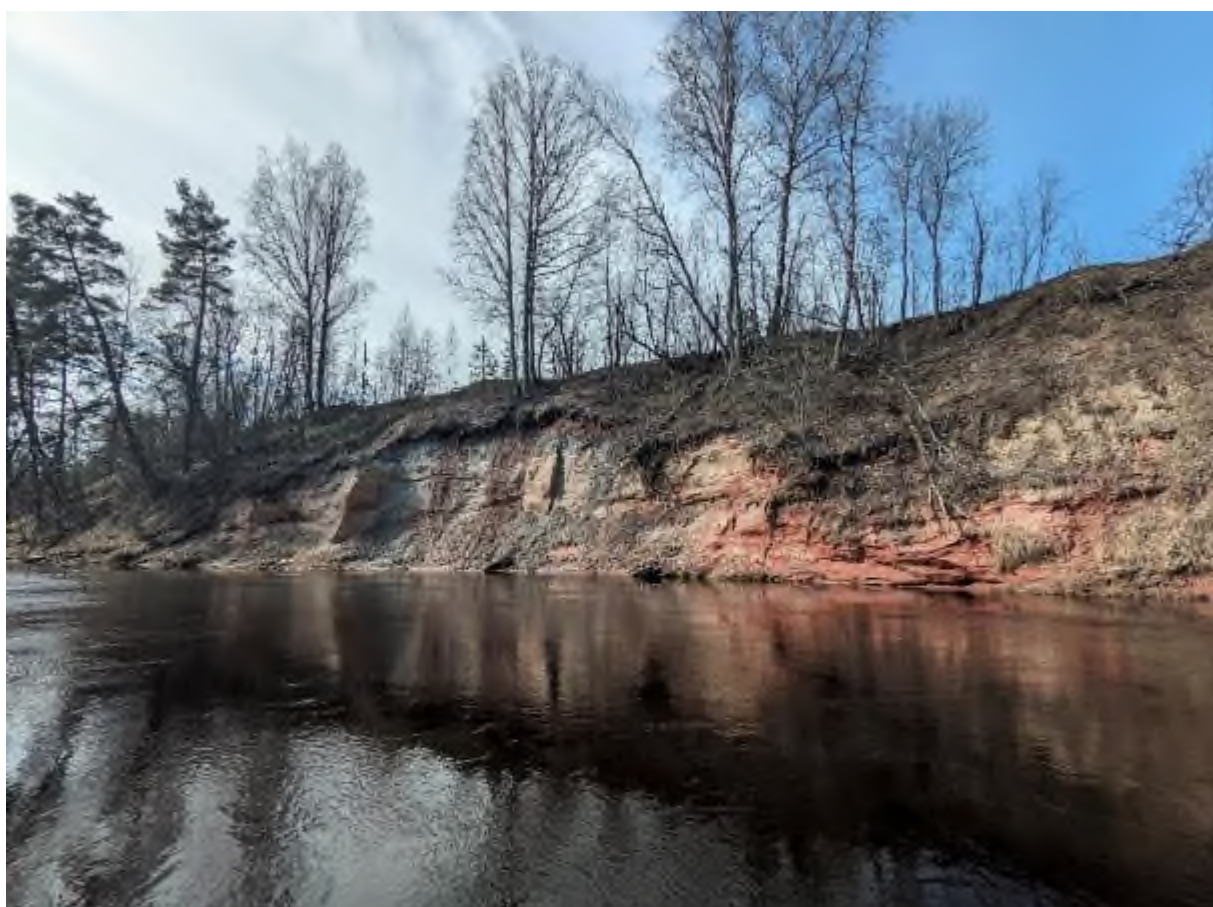
*Проявление 47.12.0001 (47-1110-0005-5)*

*Фото 60. Вид осыпного склона правого берега р. Ящера вниз по течению от моста вблизи д. Долговка Лужского района, Ленинградской области*

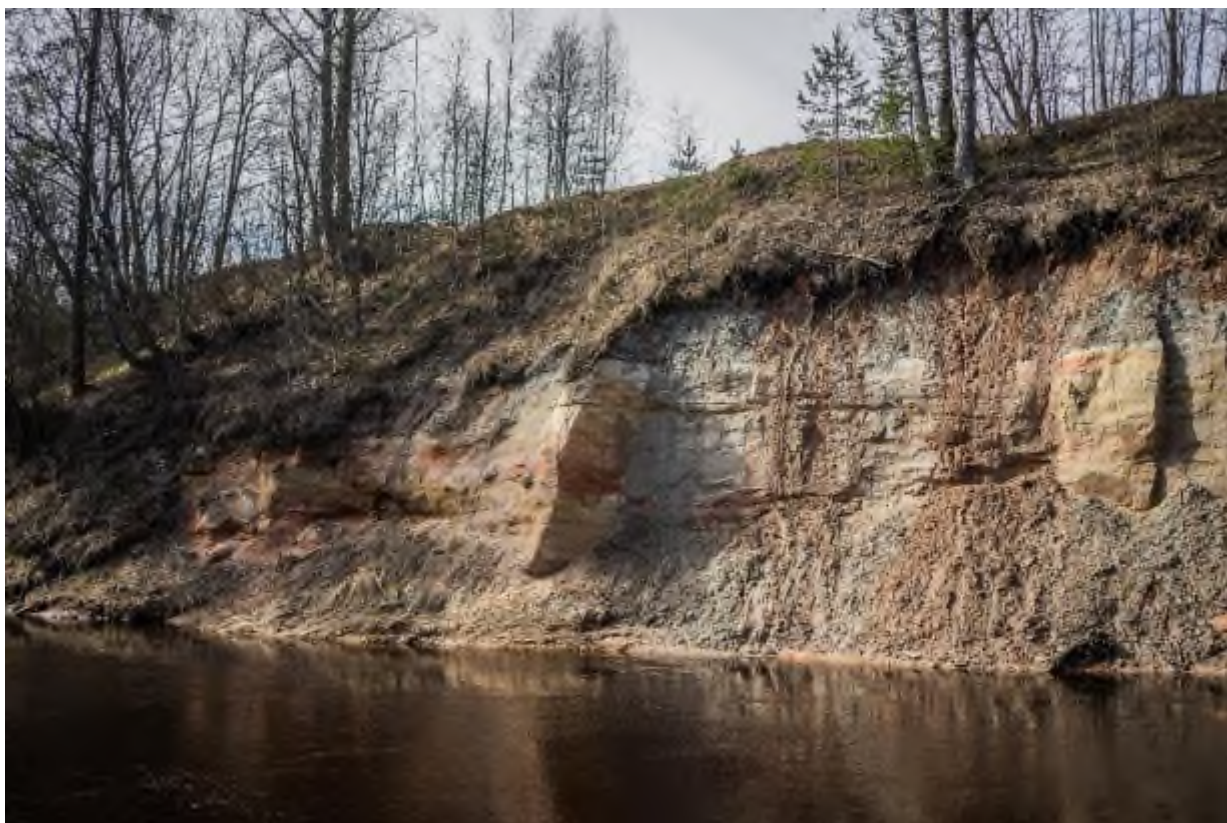
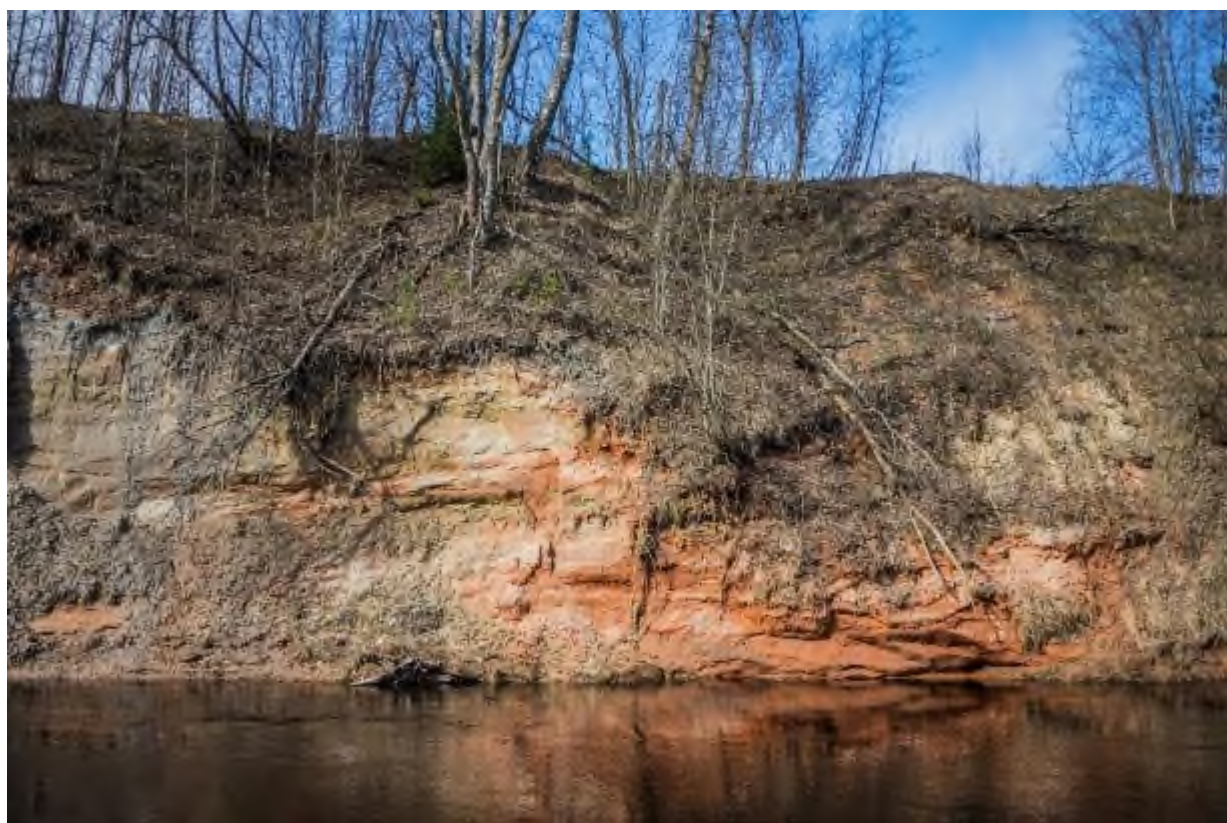
*Фото 61. Активные части осыпного склона правого берега р. Яцера вниз по течению от моста вблизи д. Долговка Лужского района, Ленинградской области*

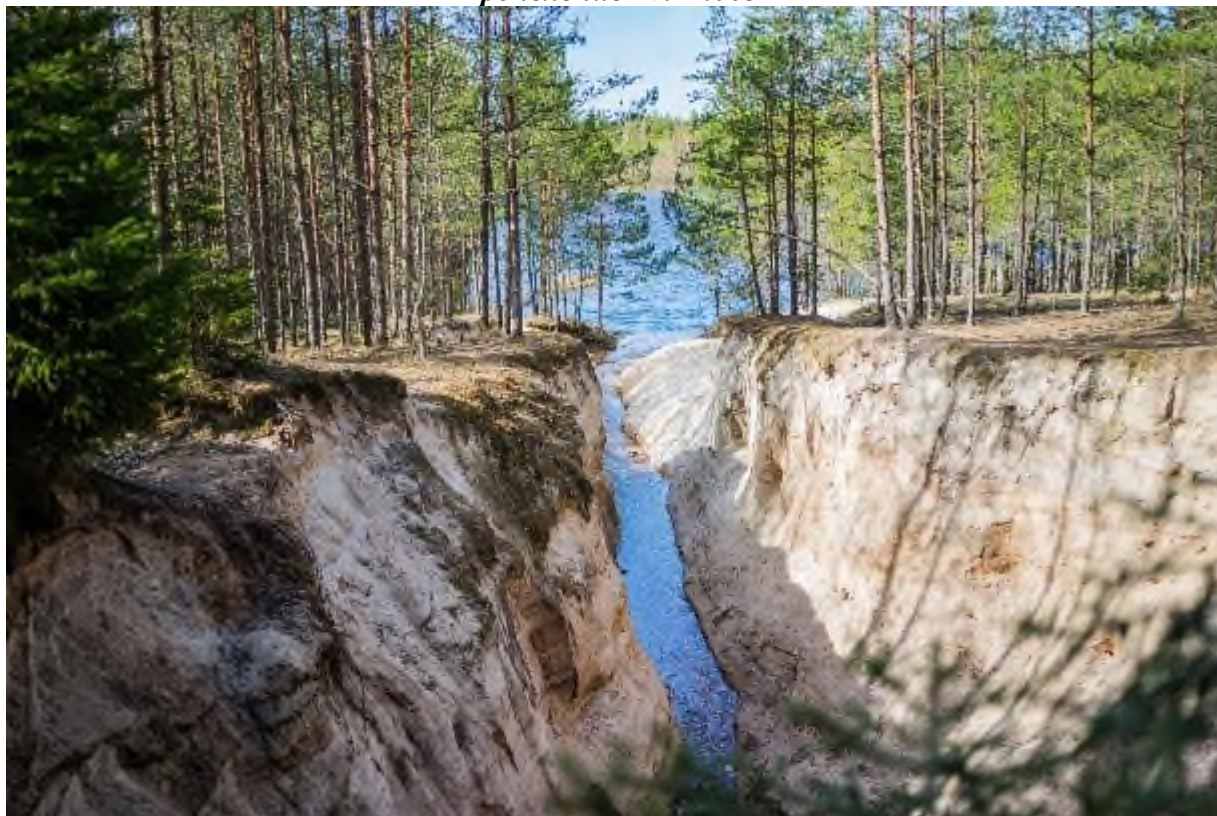
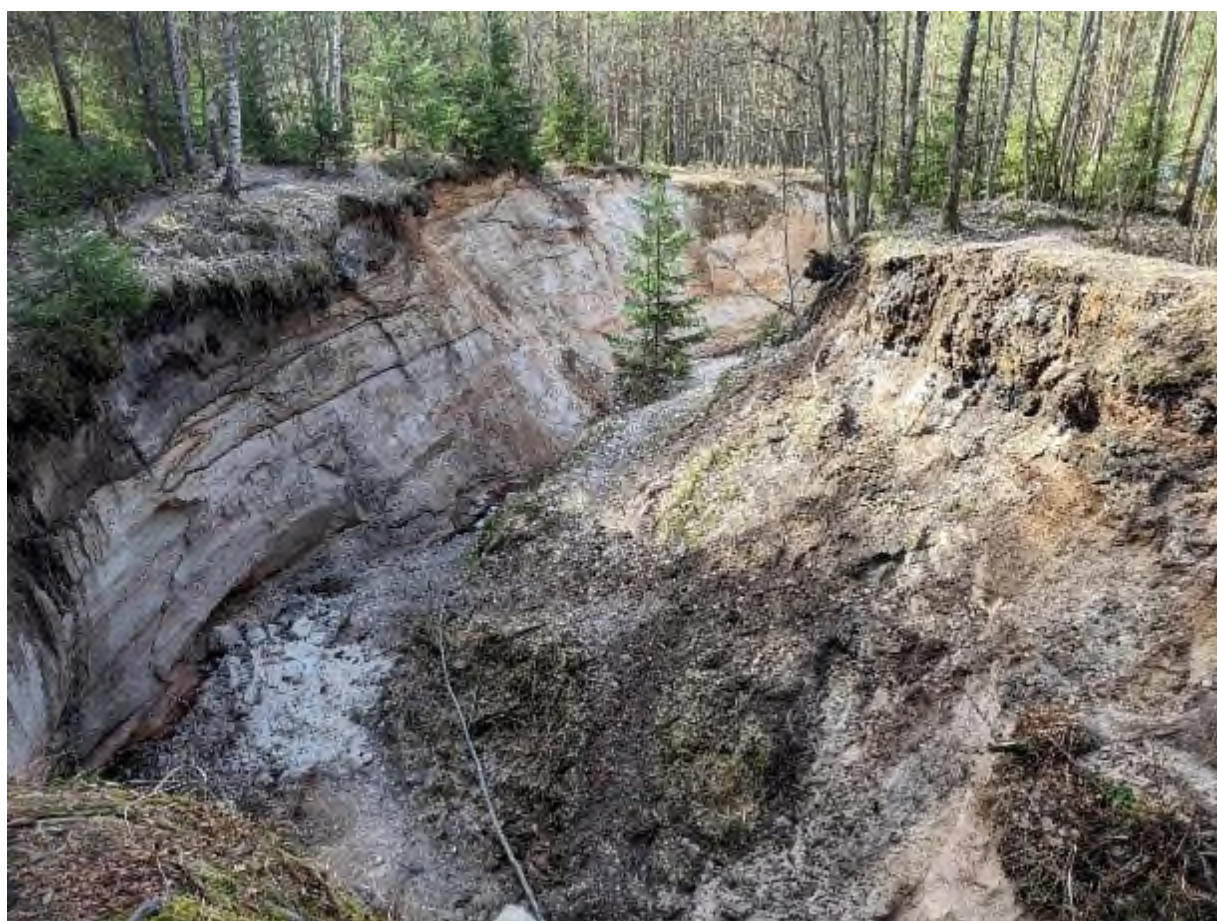
*Проявление 47.22.0032*

*Фото 62. Общий вид на проявление овражной эрозии в 1,7 км на восток – северо-восток от п. Платное, Талмачёвского ГП, Лужского района, Ленинградской области, 11.04.2024 г.*

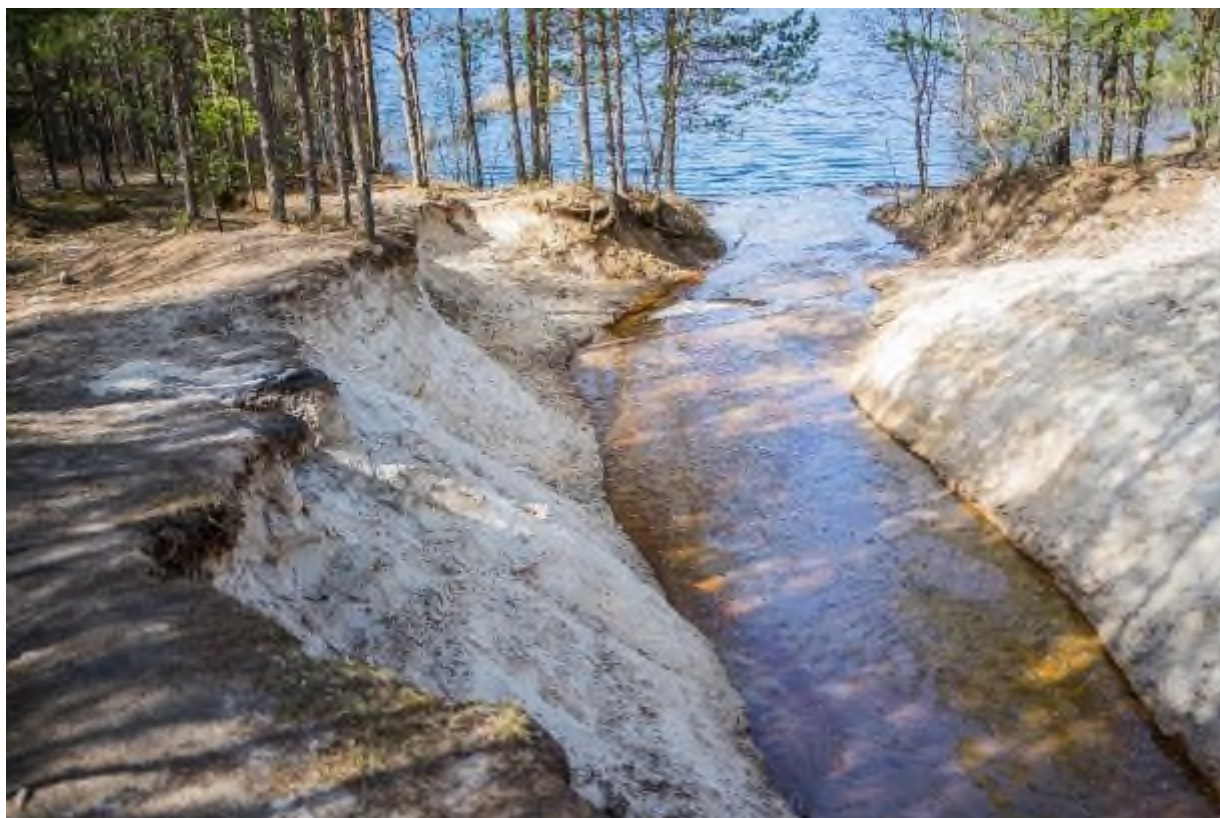
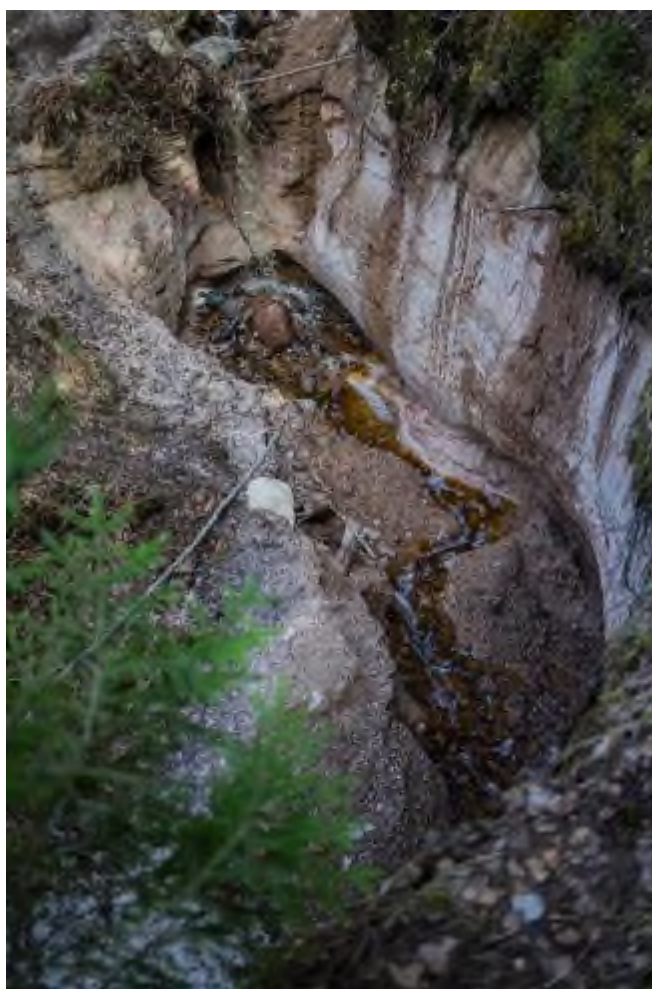
*Фото 63. Начало и окончание проявления овражной эрозии на участке обследования в 1,7 км на восток – северо-восток от п. Плоское, Талмачёвского ГП, Лужского района, Ленинградской области, 11.04.2024 г.*

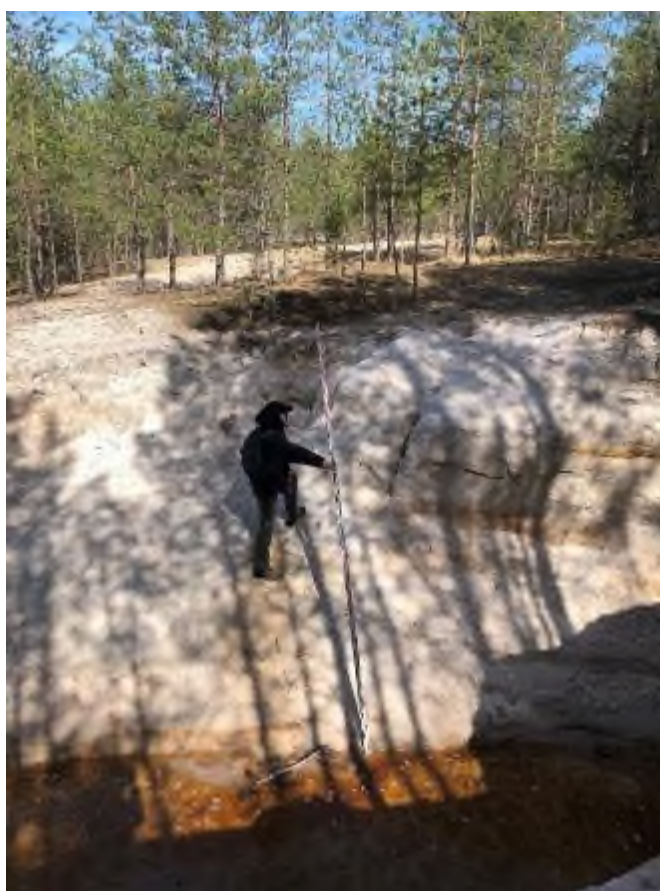
*Фото 64. Свежие оползневые и осыпные массы на склоне и у подножья на участке обследования в 1,7 км на восток – северо-восток от п. Плоское, Талмачёвского ГП, Лужского района, Ленинградской области, 11.04.2024 г.*

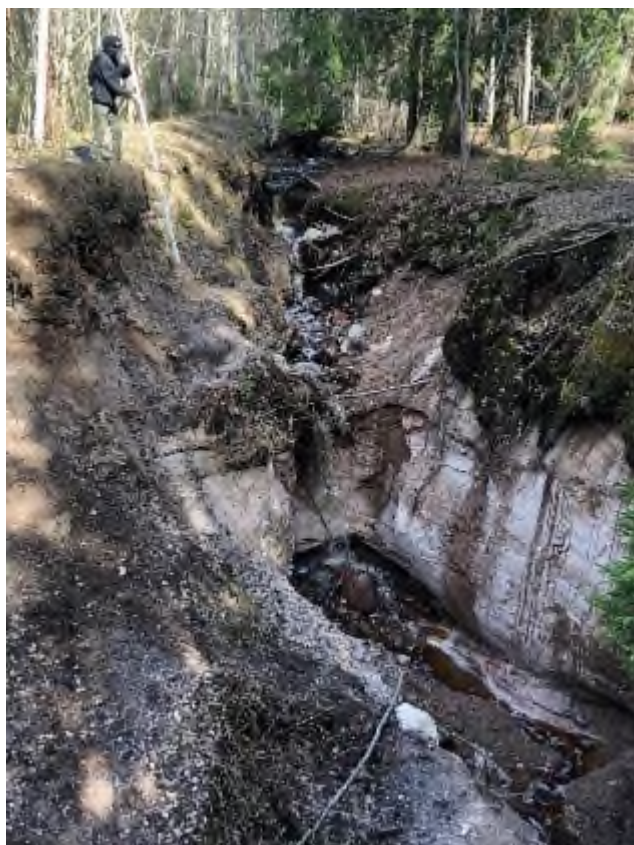
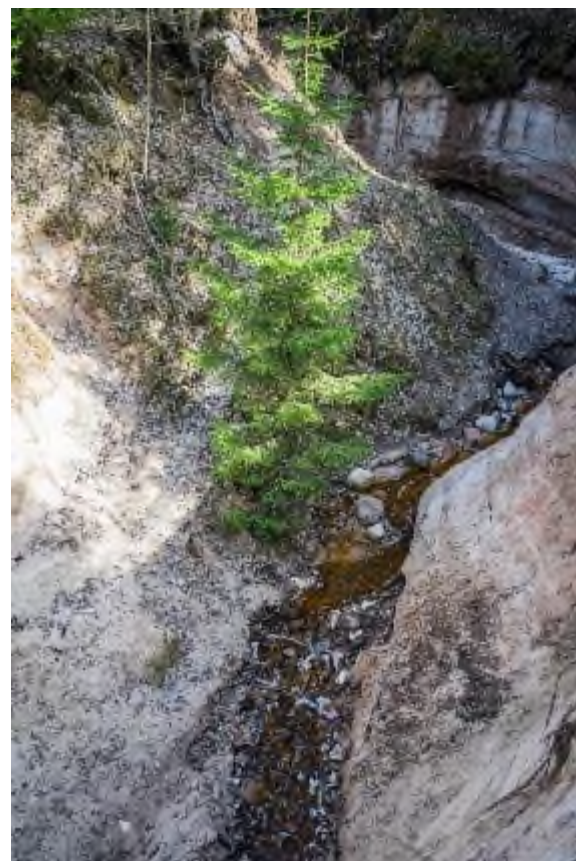
*Фото 65. Сползание ПРС с бровки оврага и отдельных деревьев к подножию на участке обследования в 1,7 км на восток – северо-восток от п. Платное, Талмачёвского ГП, Лужского района, Ленинградской области, 11.04.2024 г.*

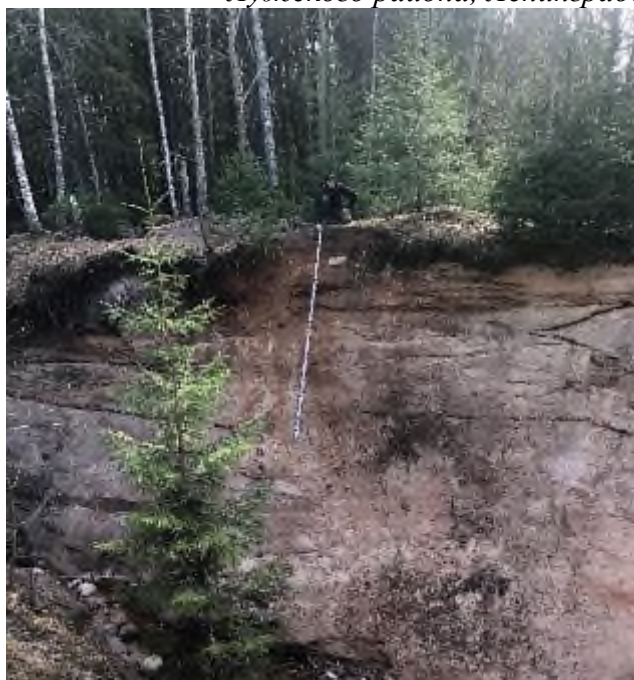
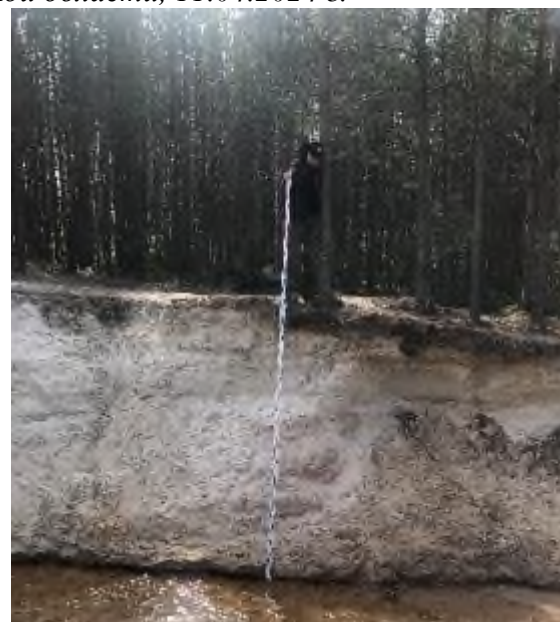
*Фото 66. Максимальная и минимальная высота бортов оврага на участке обследования в 1,7 км на восток – северо-восток от п. Платное, Талмачёвского ГП, Лужского района, Ленинградской области, 11.04.2024 г.*
