**ФЕДЕРАЛЬНОЕ ГОСУДАРСТВЕННОЕ БЮДЖЕТНОЕ  
УЧРЕЖДЕНИЕ "ГИДРОСПЕЦГЕОЛОГИЯ"  
ФИЛИАЛ «ГИДРОГЕОЛОГИЧЕСКАЯ ЭКСПЕДИЦИЯ 29  
РАЙОНА»**

**ИНФОРМАЦИОННАЯ СВОДКА  
О ПРОЯВЛЕНИЯХ ЭКЗОГЕННЫХ ГЕОЛОГИЧЕСКИХ ПРОЦЕССОВ  
НА ТЕРРИТОРИИ СЕВЕРО-ЗАПАДНОГО ФЕДЕРАЛЬНОГО ОКРУГА  
ЗА 2 КВАРТАЛ 2024 Г.**

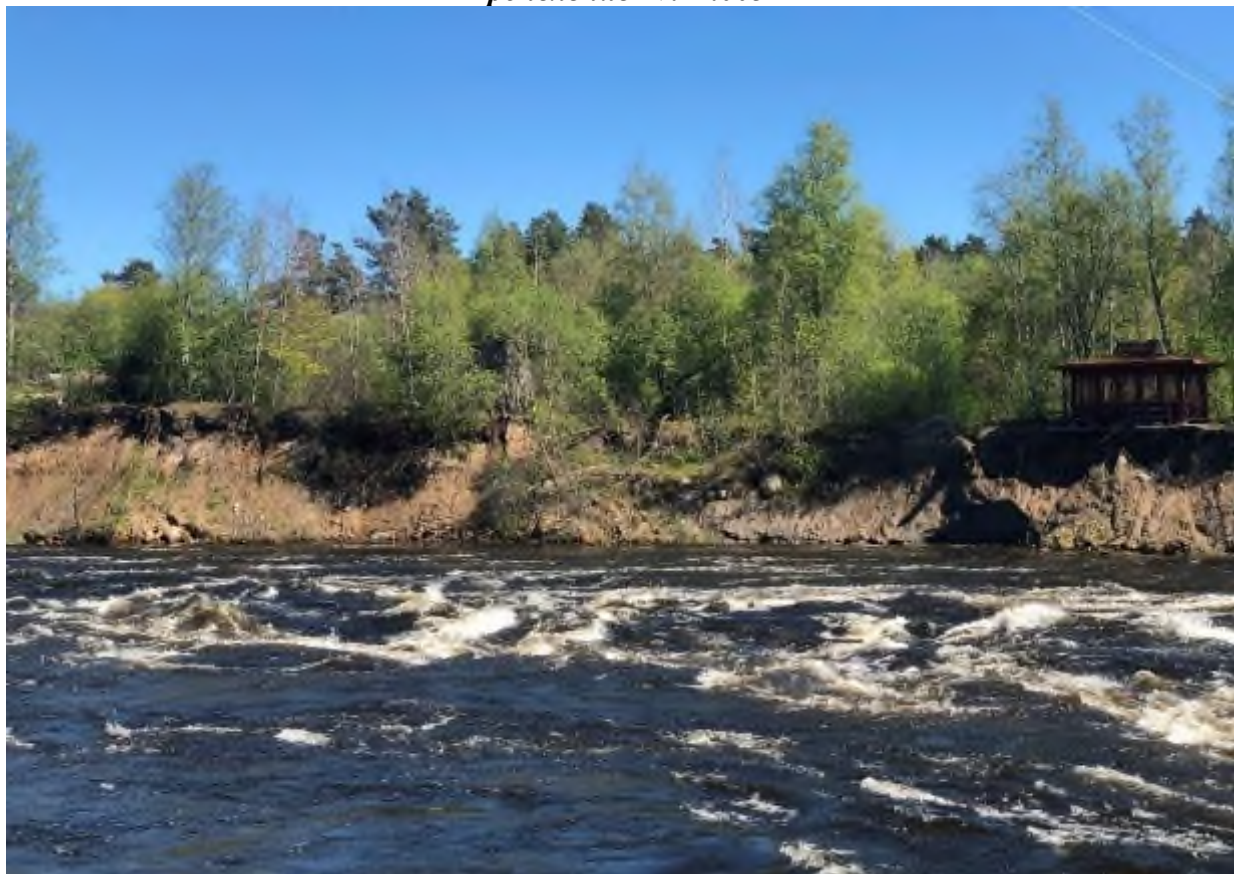
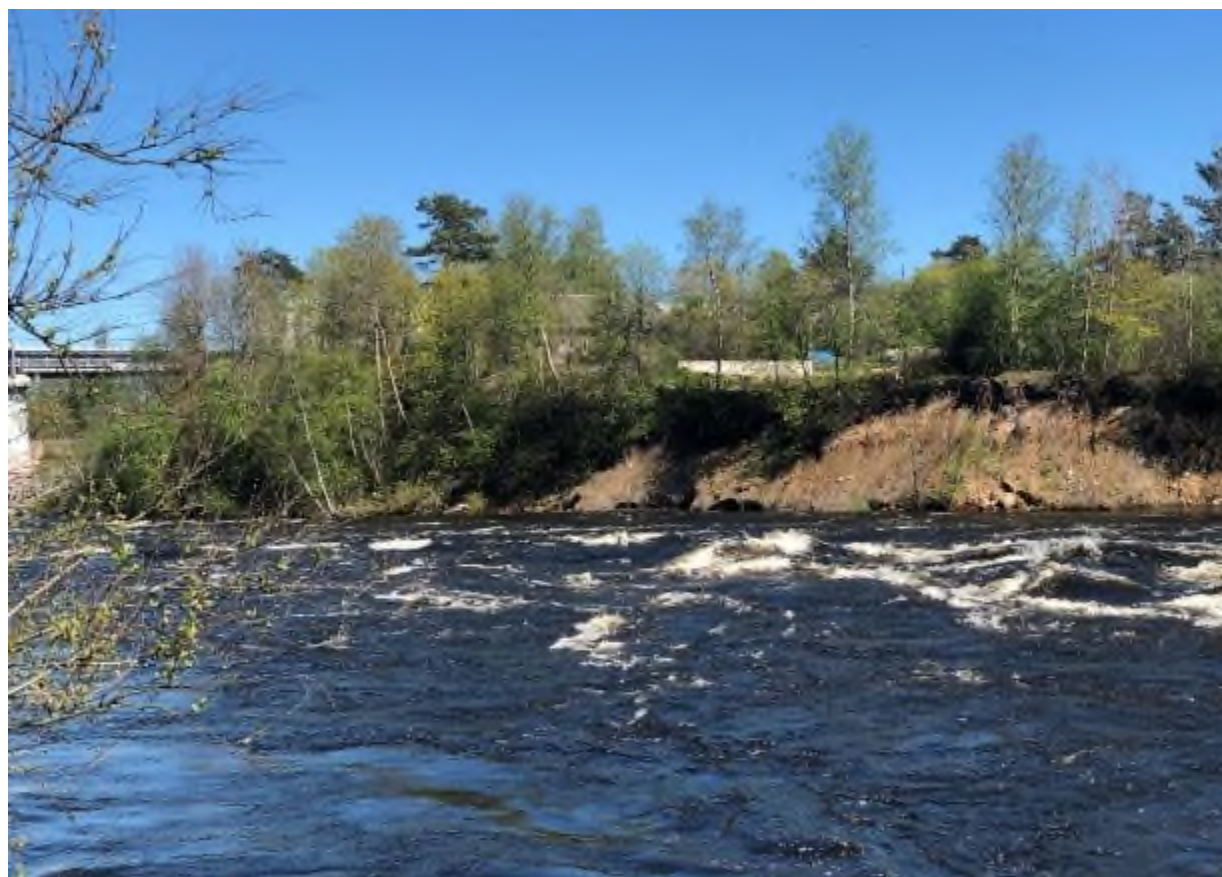
*Проявление 47.11.0031*

47.11.0031	Северо-Западный	Ленинградская область	Приозерский район, Ромашкинское СП, трасса А-121 мост «Лосевский порог» через р. Вуокса (правый берег) между д.д. Лосево (с севера) и Варшко (с юга)	60,68009	30,00711	00.03.2024	не завершилась	Оп	Атм.; Гидрогеол.; Геолог.; Гидрол.;	отмечались	Свежий оползень с оползневыми массами и деревьями у подножия склона. Крупная трещина отрыва с раскрытием до 25 см. Активность отмечается вдоль всего проявления. Параметры проявления: длина 5 м, ширина – 125 м, площадь 625 м <sup>2</sup> . Состав горных пород, затронутых проявлением: пески жёлтые, серые, переслаивание с суглинками, глинами, с включением валунов. Базис развития опасного ЭГП: подножие склона, урез воды в реке Вуокса. Негативному воздействию подвержены беседка, под основанием которой уже отсутствует опора, а также земли водного фонда.

*Фото 67. Общий вид на проявление оползневого процесса правого берега у моста «Лосевский порог» через р. Вуокса между д.д. Лосево и Варишко, Ромашкинского СП, Приозерского района, Ленинградской области, 17.05.2024 г.*

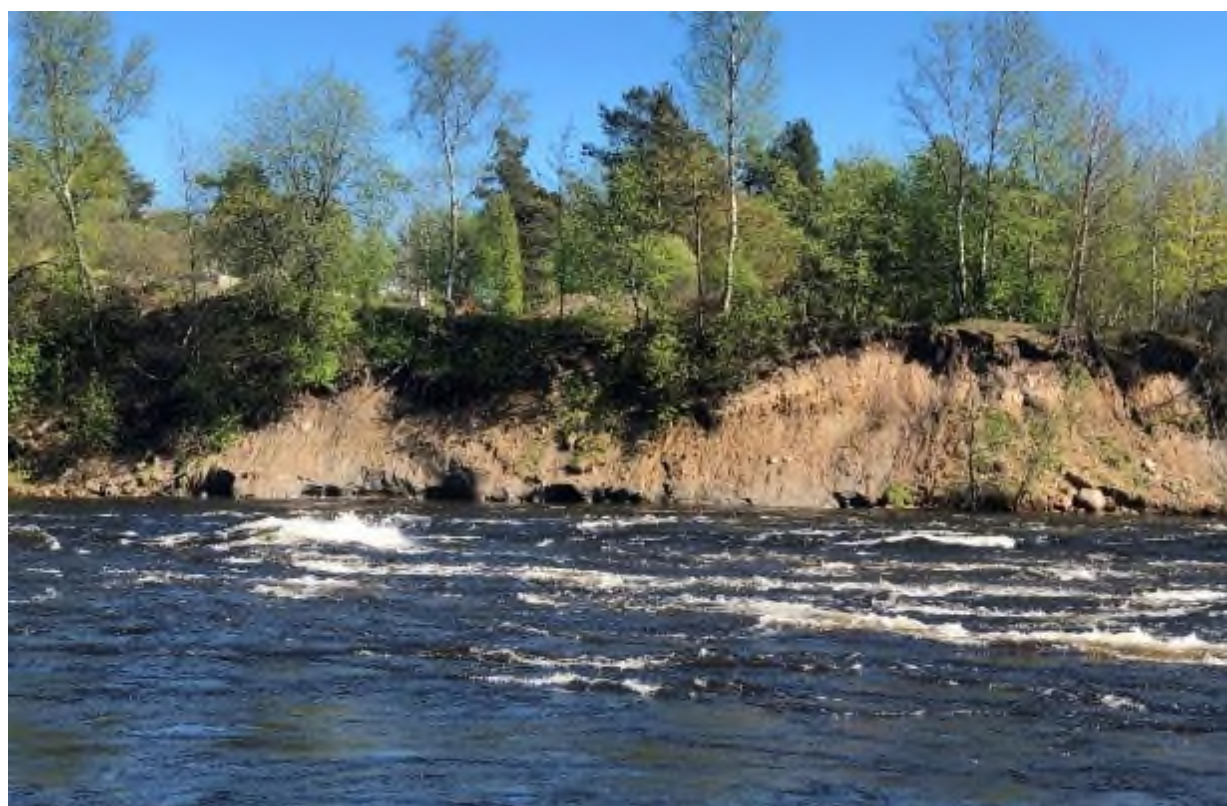
*Фото 68. Активные участки проявления оползневого процесса с оползневыми массами и растительностью у подножия склона правого берега через р. Вуокса на участке «Лосевский порог» Ромашкинского СП, Приозерского района, Ленинградской области, 17.05.2024 г*

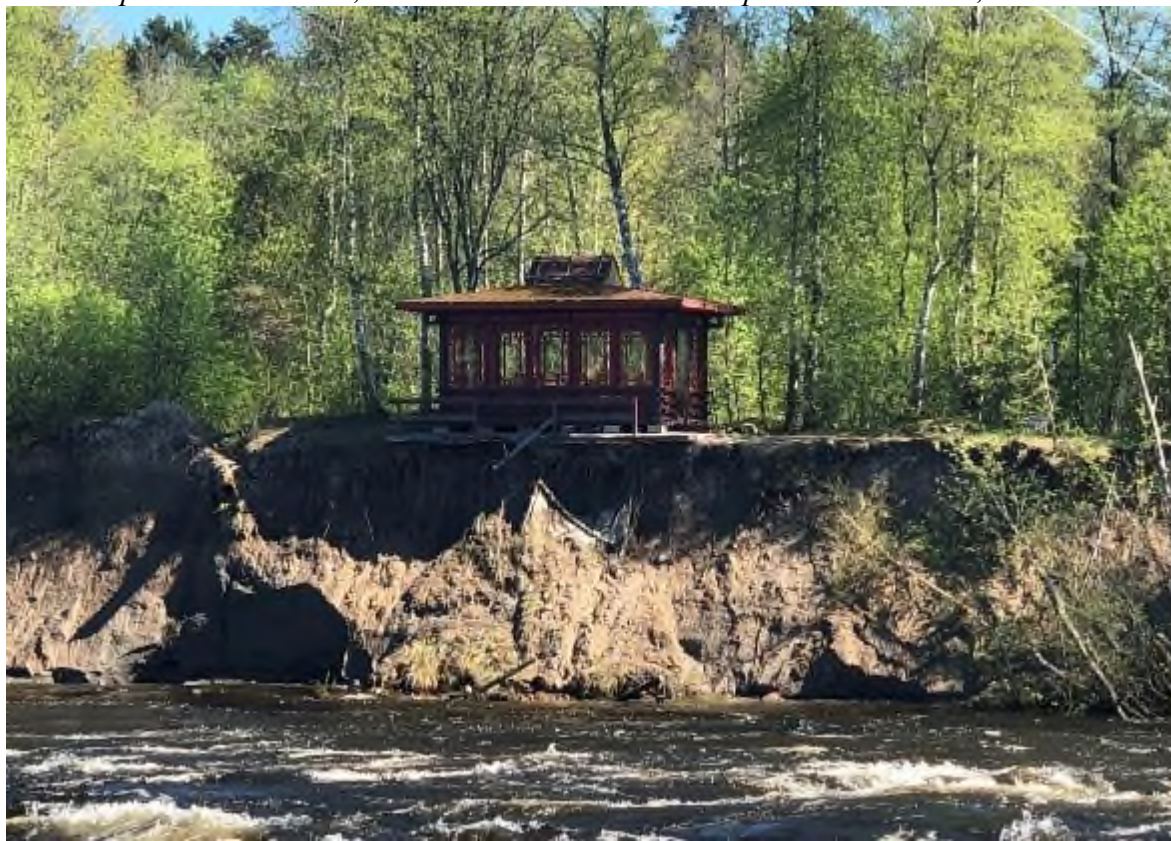
*Фото 71. Беседка в зоне воздействия оползневой массы на склоне правого берега р. Вуокса на участке «Лосевский порог» Ромашкинского СП, Приозерского района, Ленинградской области, 17.05.2024 г*

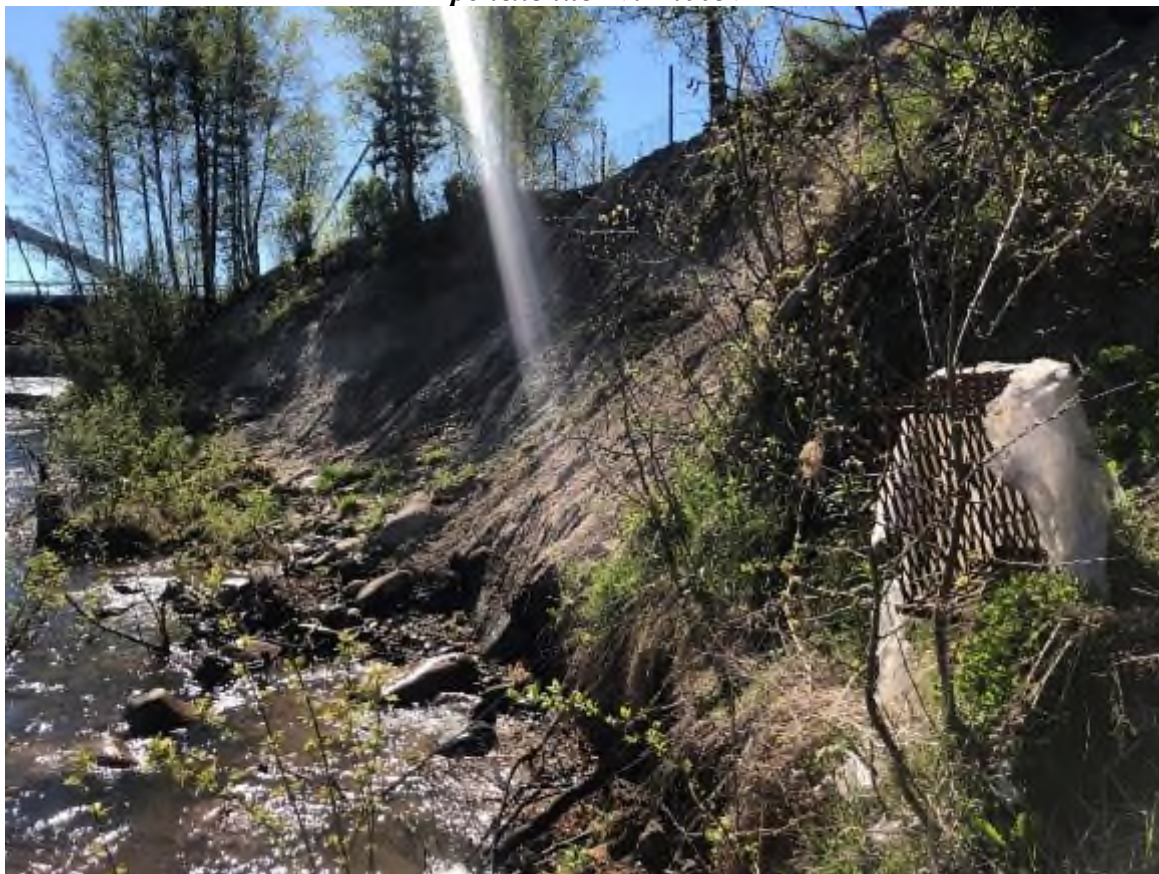
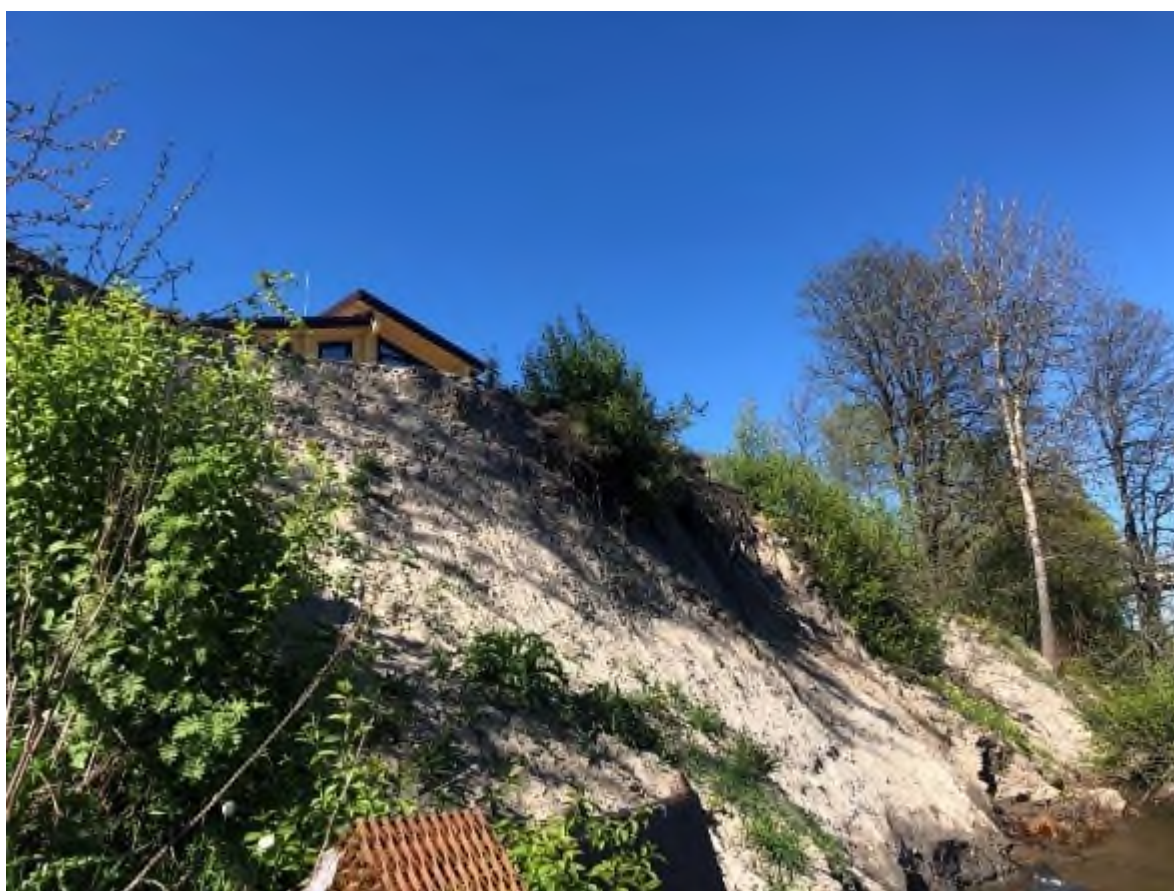
*Проявление 47.11.0037*

*Фото 72. Общий вид на проявление оползневого процесса левого берега у моста «Лосевский порог» через р. Вуокса между д.д. Лосево и Варишко, Ромашкинского СП, Приозерского района, Ленинградской области, 17.05.2024 г.*

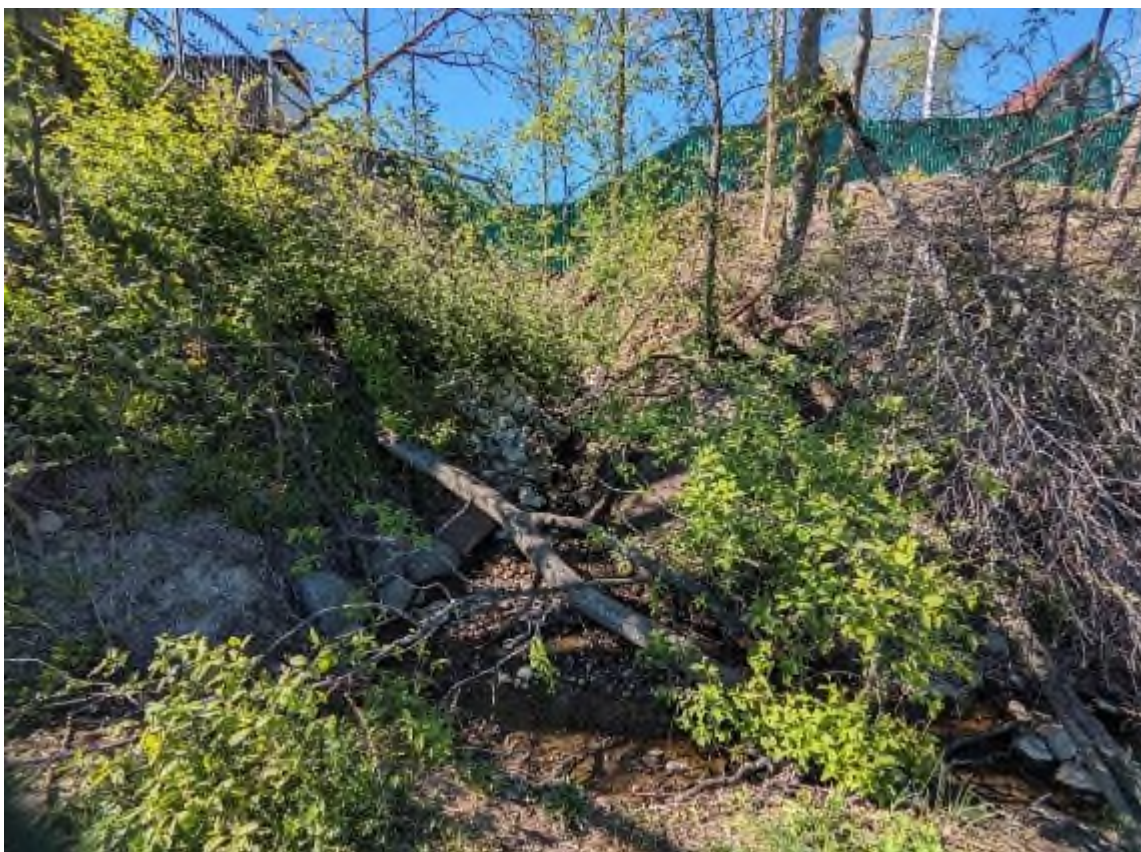
*Фото 73. Падение деревьев в пределах проявления оползневого процесса на левом берегу у моста «Лосевский порог» через р. Вуокса между д.д. Лосево и Варшко, Ромашкинского СП, Приозерского района, Ленинградской области, 17.05.2024 г.*

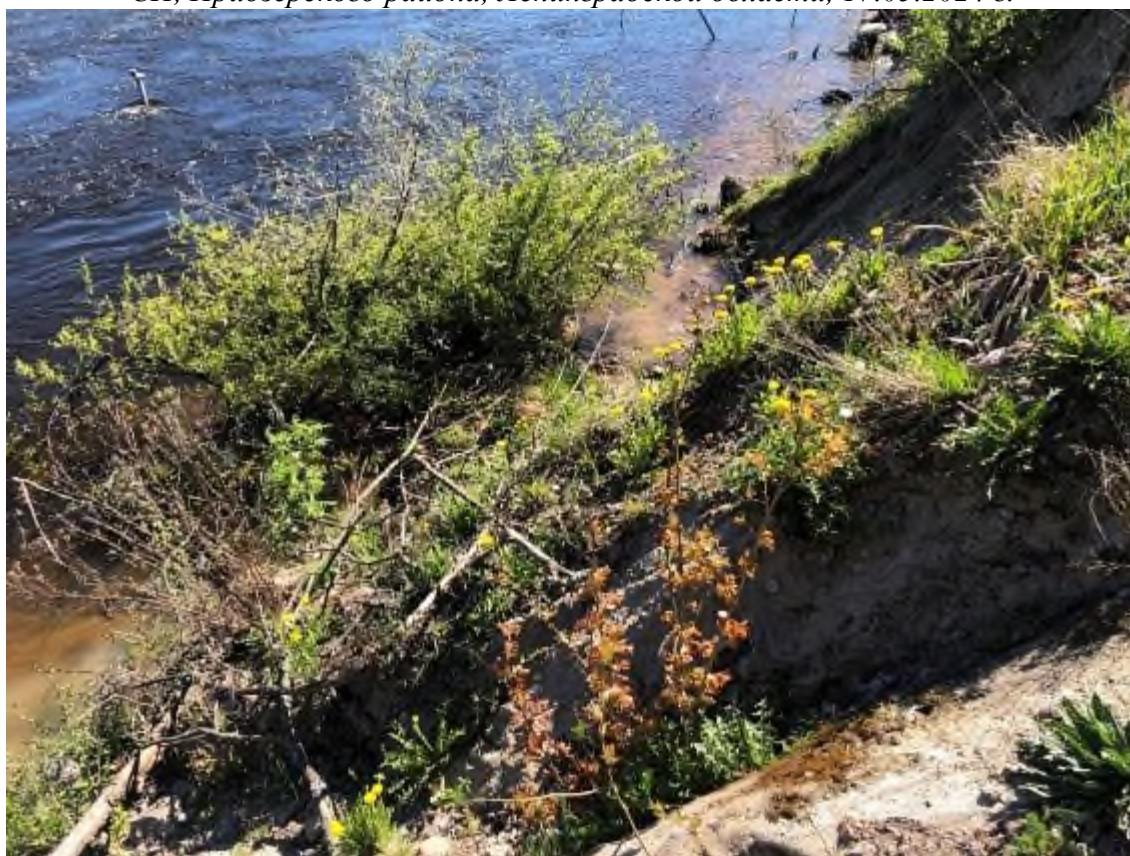
*Фото 74. Сползание кустарника к подножию на левом берегу у моста «Лосевский порог» через р. Вуокса между д.д. Лосево и Варшко, Ромашкинского СП, Приозерского района, Ленинградской области, 17.05.2024 г.*

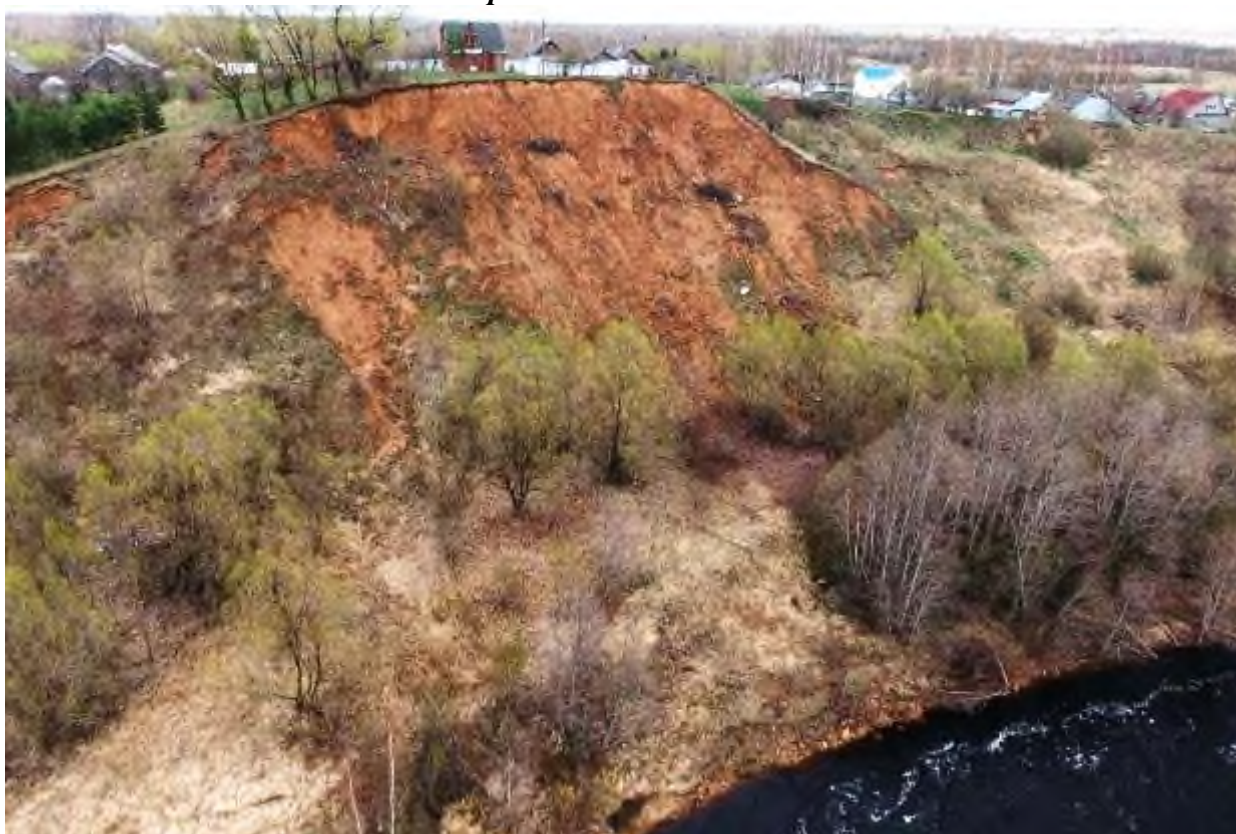
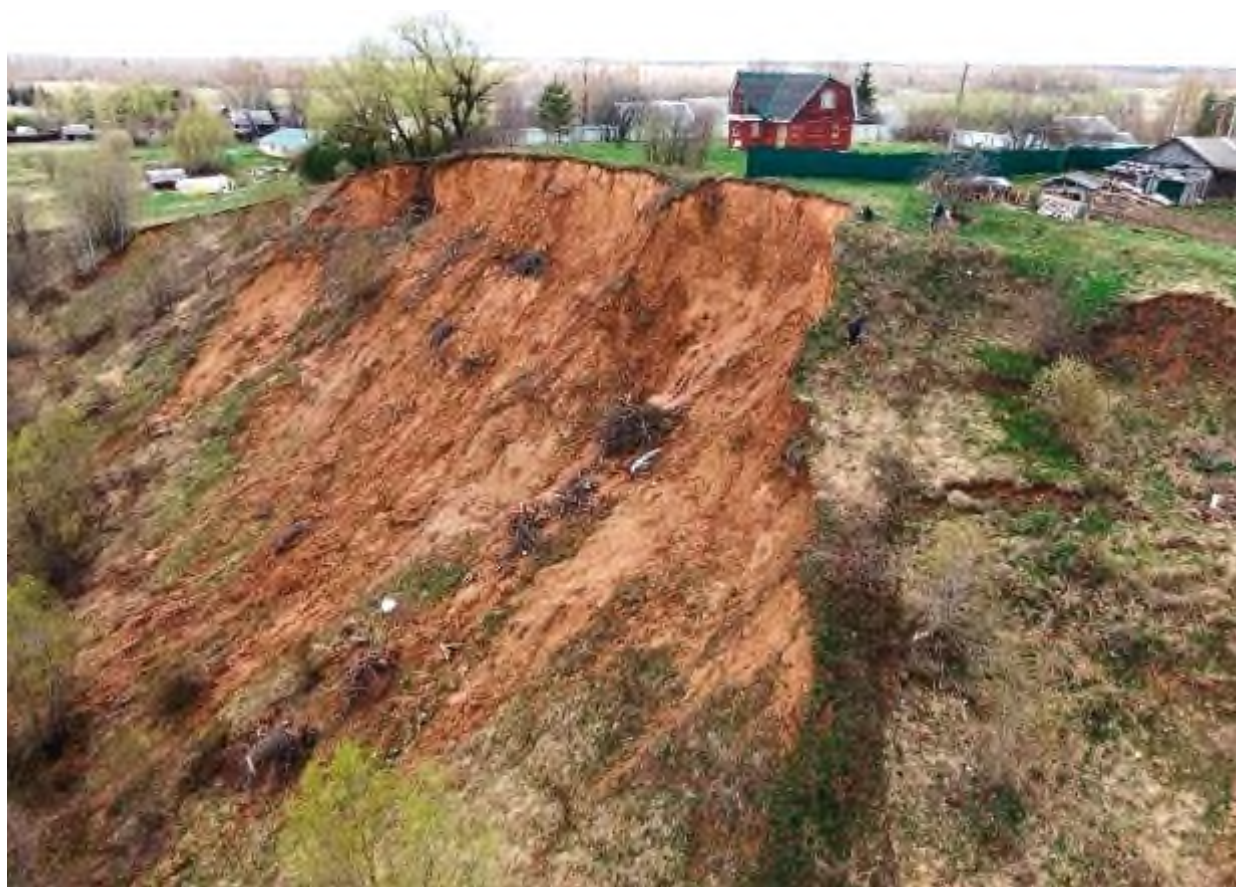
В Боровичском районе вдоль береговых склонов реки Мста оползневой процесс развит в д. Путлино и в д. Боровик. Воздействию подвержены частная жилая территория (сокращение земельного участка), где верхняя бровка оползневого цирка подошла вплотную к забору, один из пролётов которого уже снят из-за угрозы обрушения, а также земли водного фонда. В Старорусском и Шимском районах в д.д. Устрека, Пустошь, Ретлё, Коростынь на склоне оз. Ильмень, сложенном трещиноватыми известняками, активно развиваются обвально-осыпные процессы, в глинистых отложениях зафиксированы оползневые процессы асеквентного типа, а при движении вдоль Ильменского глинта на юго-восток от деревни Пустошь – оползни инсеквентного типа (в основании оползневого тела глины, в верхней части известняки). В зоне воздействия находятся придомовые территории, спусковые лестницы, земли водного фонда, региональный геологический памятник природы девонских отложений в пределах Главного девонского поля – Ильменский глинт. В д. Ретлё при движении на юг вертикальный уступ сложен трещиноватыми плитчатыми известняками бургского горизонта и подвержен осыпанию. При проведении планового ИГО установлено, что в Любытинском сельском поселении в

*Фото 75. Общий вид оползневого склона в д. Путлино.*

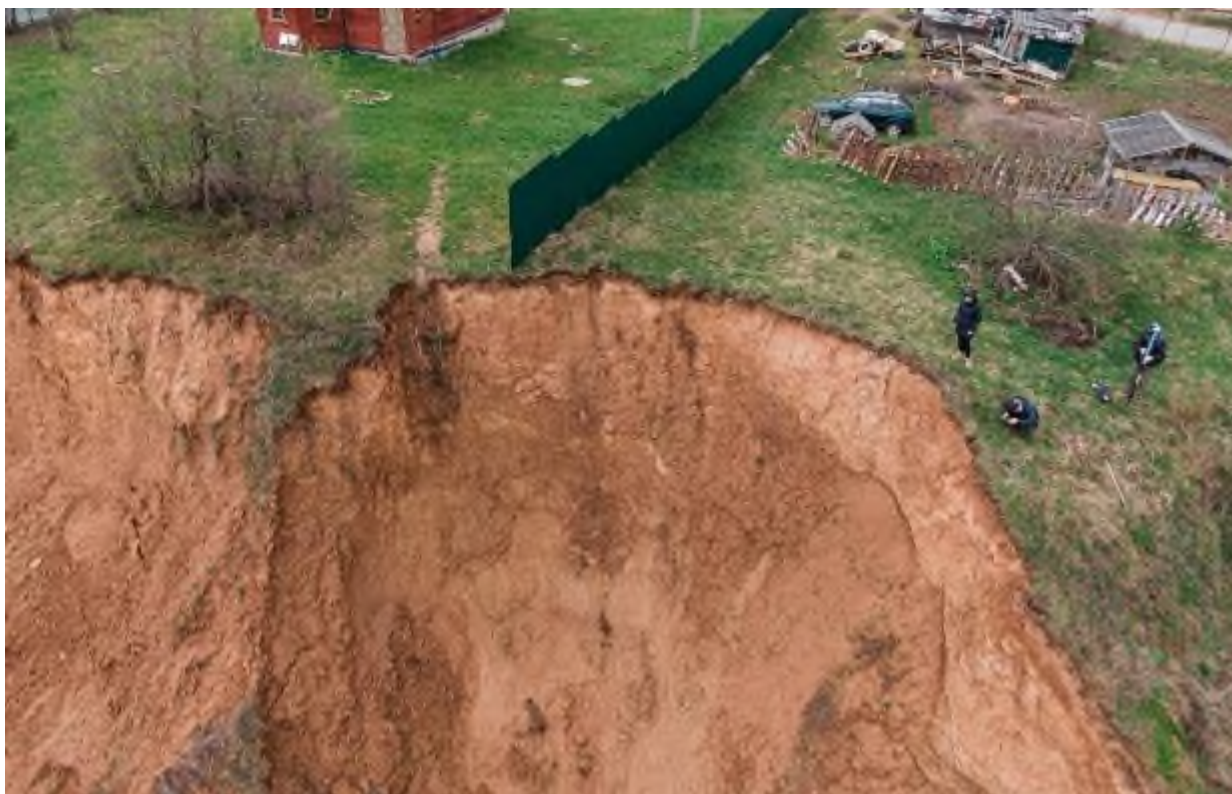
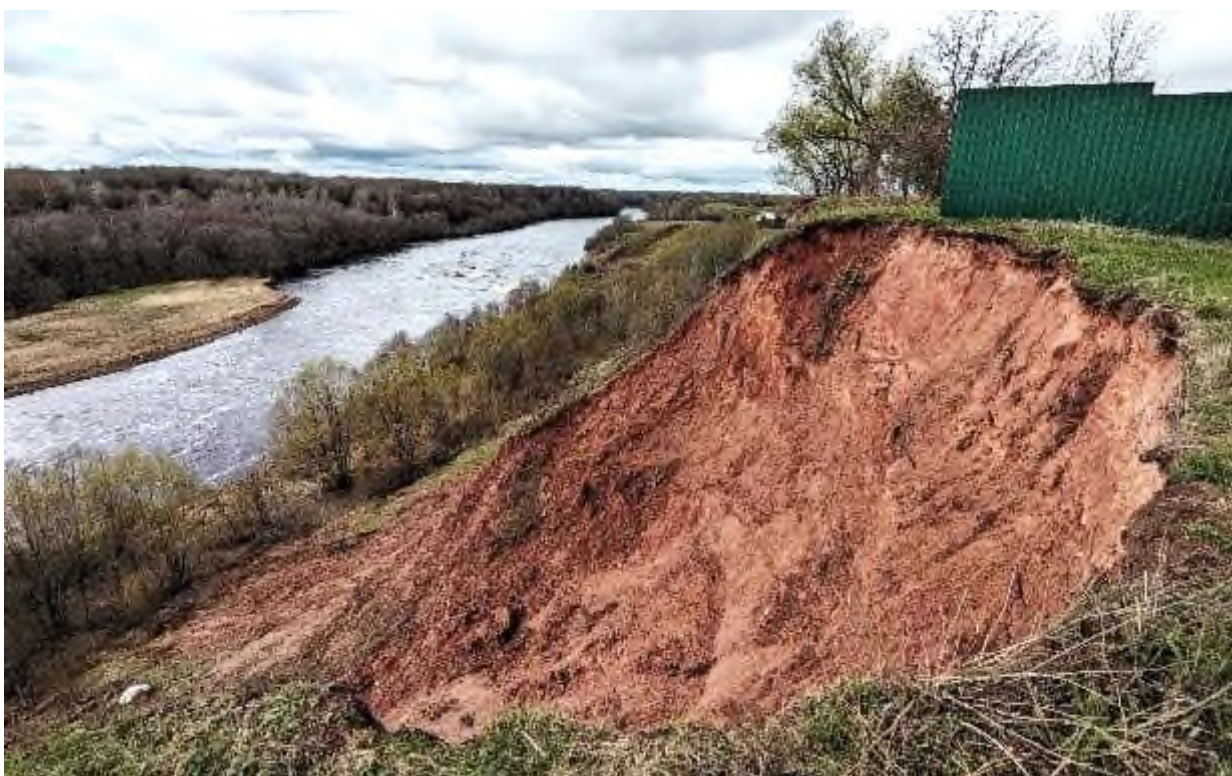
*Фото 76. Оползневой цирк вблизи забора с длинным переувлажнённым языком оползня в д. Путилино, 17.04.24 г.*

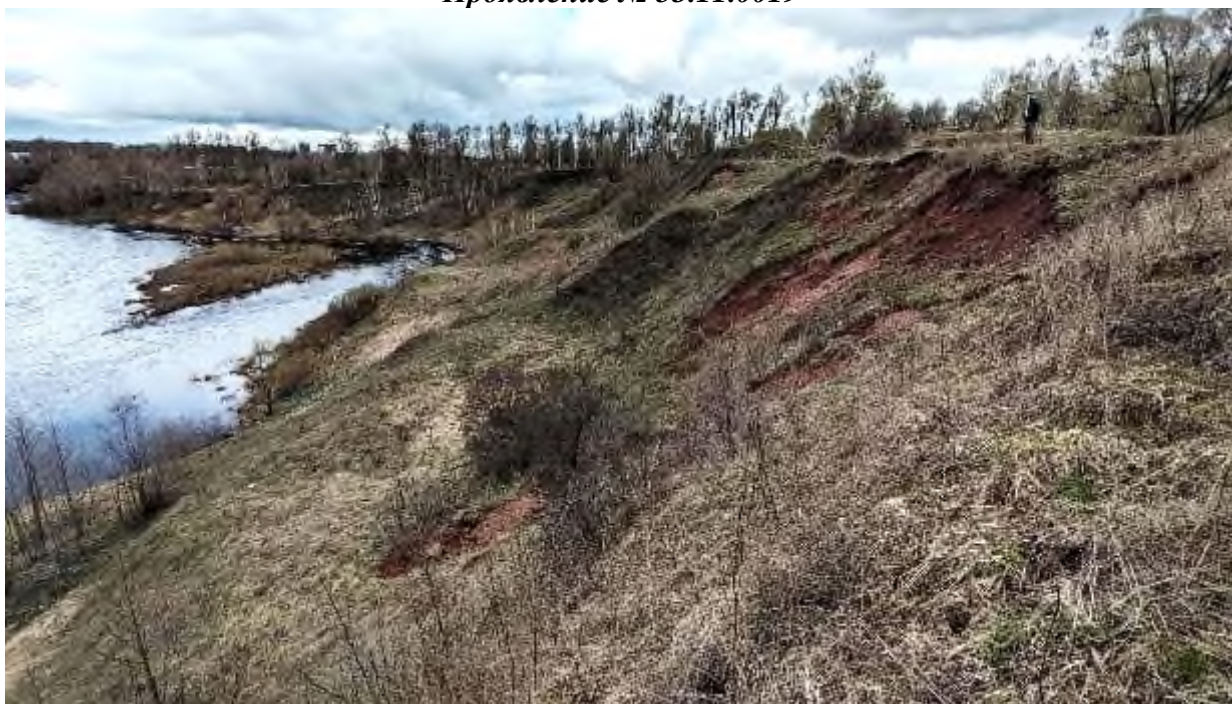
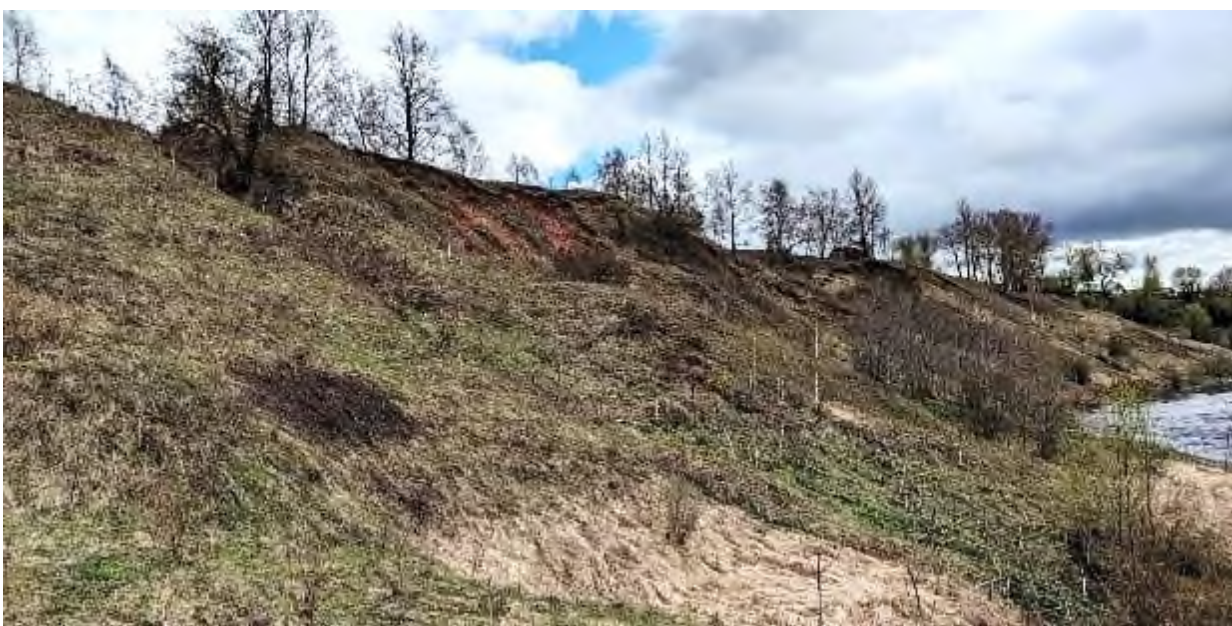
*Проявление № 53.11.0019*

53.11.0019	Северо-Западный	Новгородская область	деревня Бобровик, ул. Парковая, д. 39, Железковское сельское поселение, Боровичский район	58,37454	33.91508	00.03.2024	Не завершилась	Оп	Атм., Гидрогеол.	Отмечались	Террасированный береговой склон на р. Мста в д. Бобровик подвержен оползневому процессу, где происходят локальные оголения песчано-глинистых горных пород, оползает ПРС, образуется делювий. По верхней бровке проходят трещины отрыва глубиной до 10 см, в основном захватывающие лишь почвенный слой. Склон 25 – 35°, в значительной степени террасирован и холмист в результате старых активизаций. Параметры проявления опасного ЭГП: длина – 67 м, ширина – 408 м, площадь – 27584 м <sup>2</sup> . Базис развития опасного ЭГП: подножие склона и урез р. Мста. Воздействие испытывают земли водного фонда.

*Фото 77. Общий вид на оползневой берег в д. Бобровик, 17.04.24 г.*

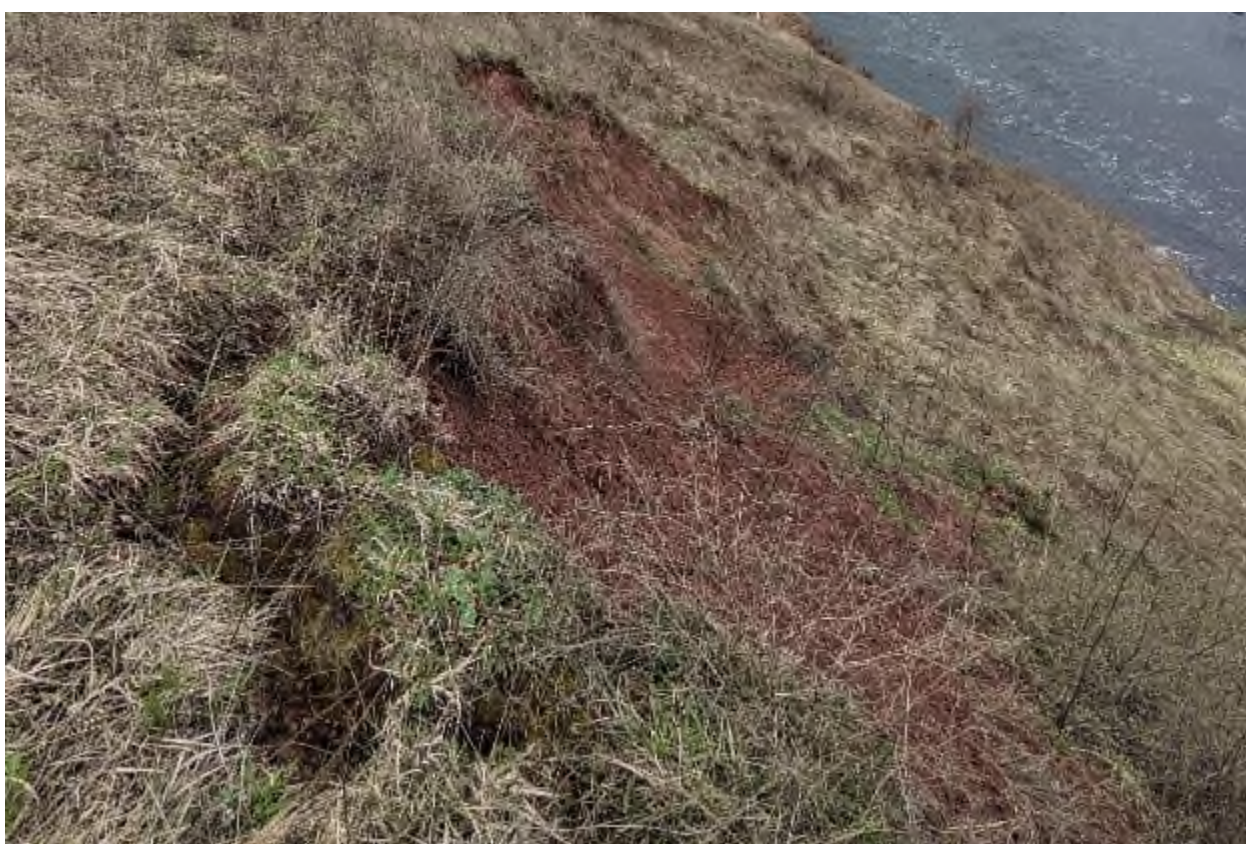
*Фото 78. Свежие оголения на склоне, бровка отрыва с оползающими островками ПРС, небольшие оплывины из грунта и растительного слоя, 17.04.24 г.*

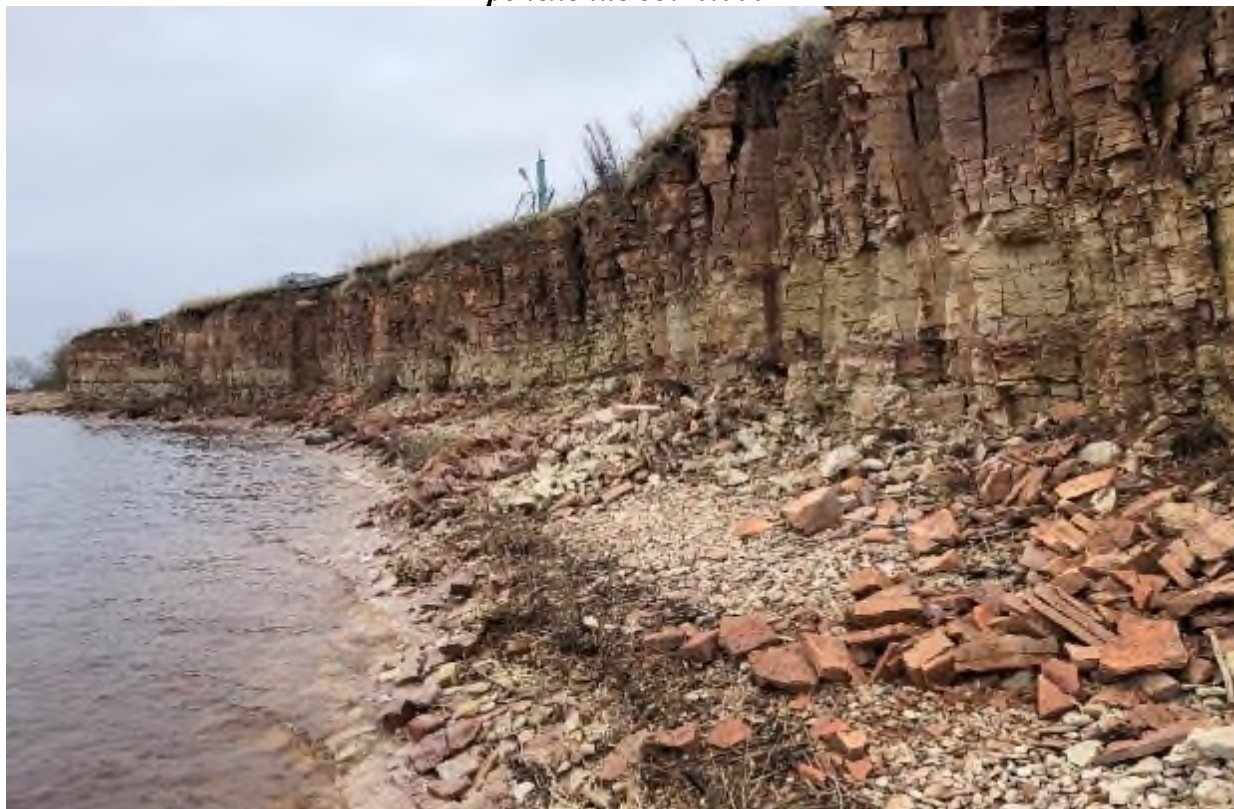
*Проявление 53.10.0001*

53.10.0001	Северо-Западный	Новгородская область	Наговское с/п, д. Устрека, вдоль ул. Набережная (от ул. Заводская до ул. Зелёная)	58.1463	31.1350	00.04.2024	Не завершилась	Об	Атм.; Гидрогеол.; Гидрол.; Геол.	отмечалось	Об активности процесса свидетельствуют многочисленные свежие обломки известняка в основании уступа, а также нависшие блоки и глубокие трещины в уступе длиной до 3 м. Следы активизации процесса имеются на всем протяжении проявления. Параметры проявления: длина 6 м, ширина – 346 м, площадь 2068 м <sup>2</sup> . В непосредственной близости от уступа (минимальное расстояние от бровки 3,1 м) расположены промышленные сооружения и ограждения Рыбзавода. Базис развития опасного ЭГП - урез оз. Ильмень. Воздействию подвержены 2 спусковые лестницы, одной из которых в настоящее время уже нельзя пользоваться, т.к. она практически висит в воздухе и не имеет опоры. Другая лестница, сооружённая вместо разрушенной, деформирована в верхней части. По словам сотрудника Рыбзавода дорога, проходившая ранее вдоль уступа полностью обрушена. Воздействие также подвержены земли водного фонда.

*Фото 79. Общий вид на береговой уступ вдоль ул. Набережная (от ул. Заводская до ул. Зелёная) в д. Устрека*

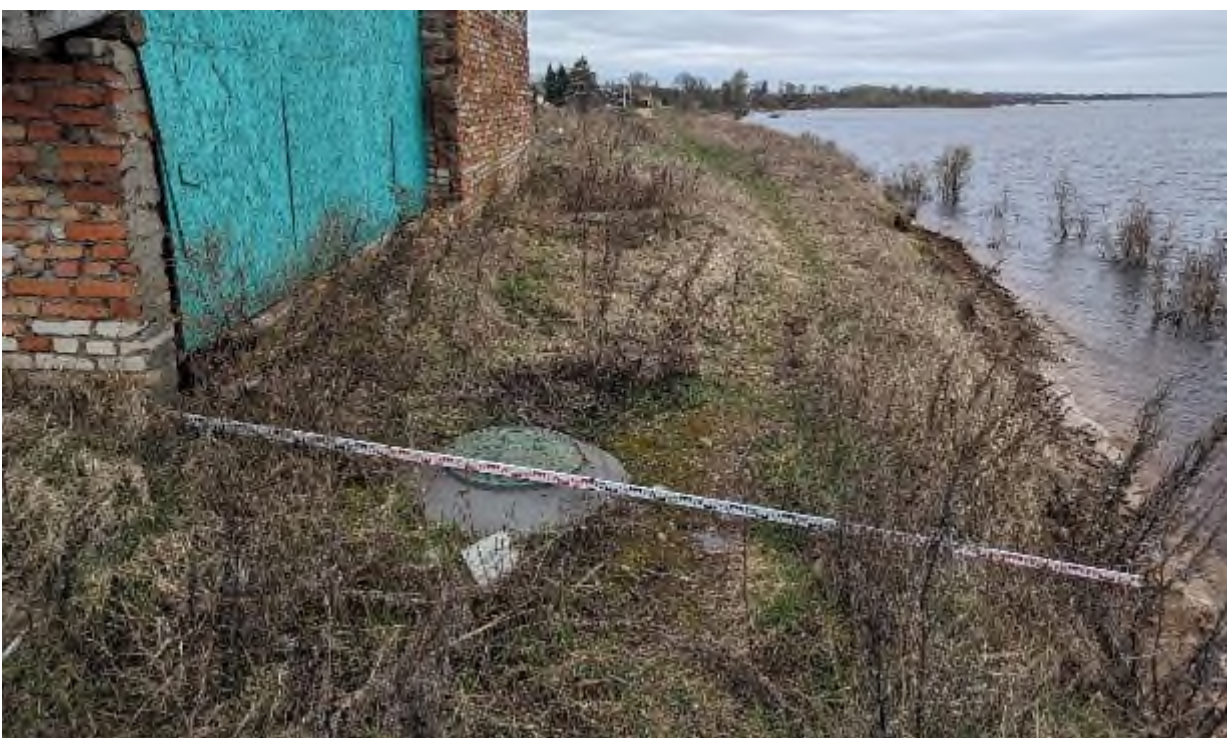
*Фото 82. Часть территории Рыбзавода у верхней бровки склона вдоль ул. Набережная в д. Устрека (ТН 2).*

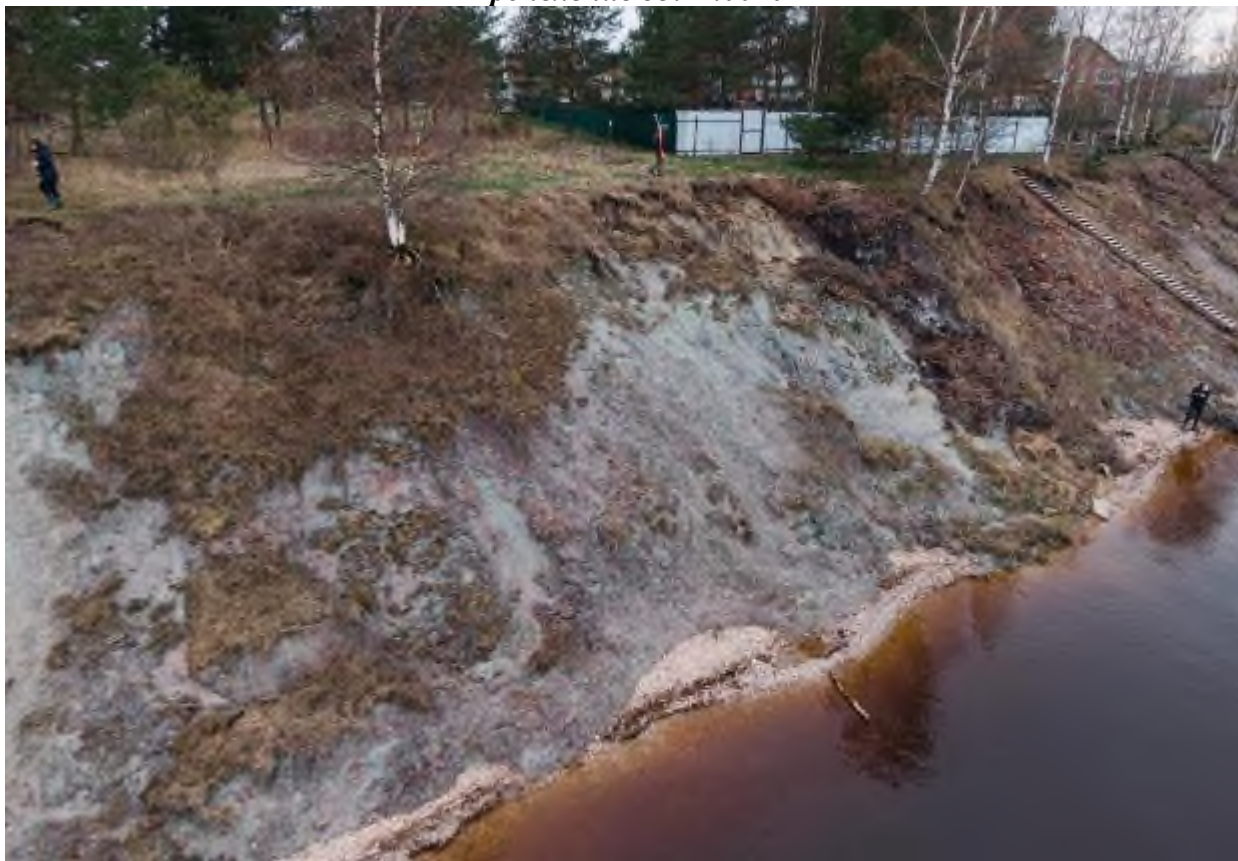
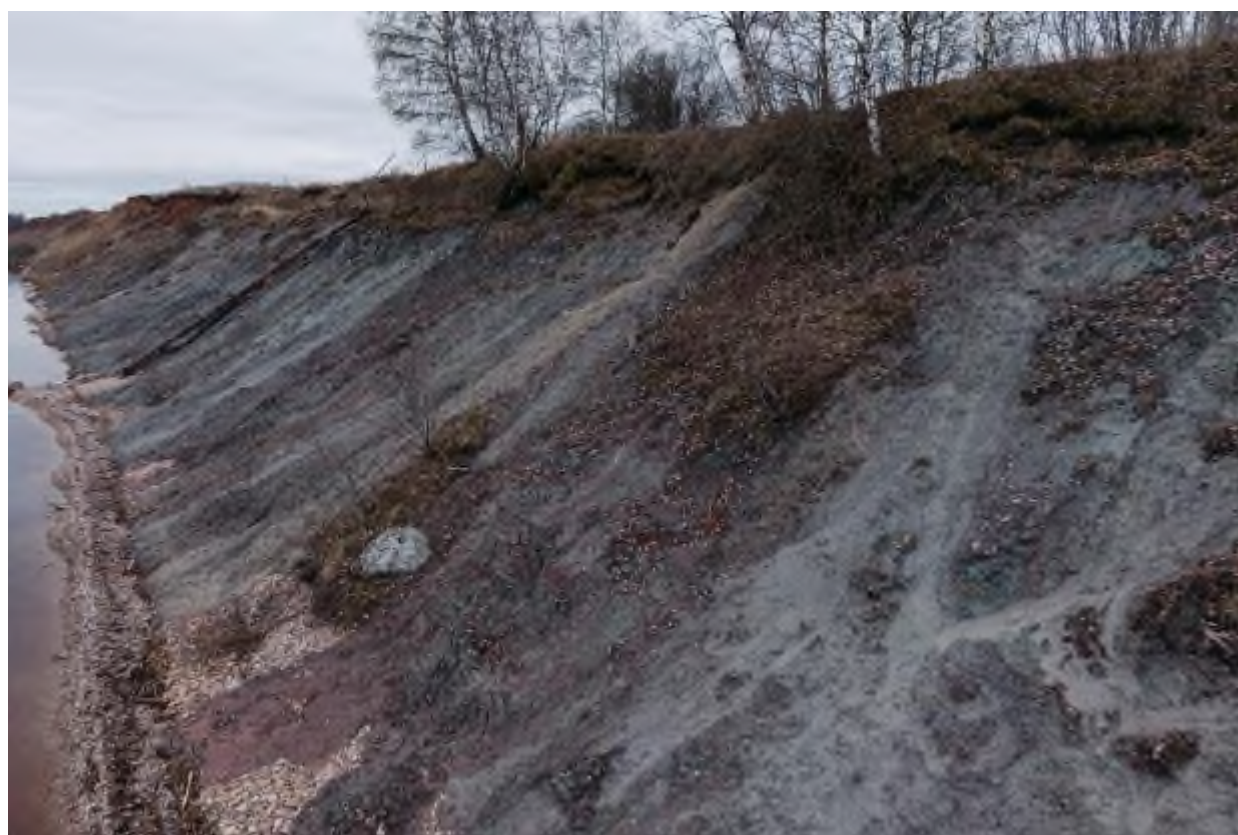
*Проявление 53.11.0010*

*Фото 83. Общий вид участка поражённого склона, представляющий собой оползневой фронт со следами активизации процесса в д. Пустошь Старорусского района Новгородской области*

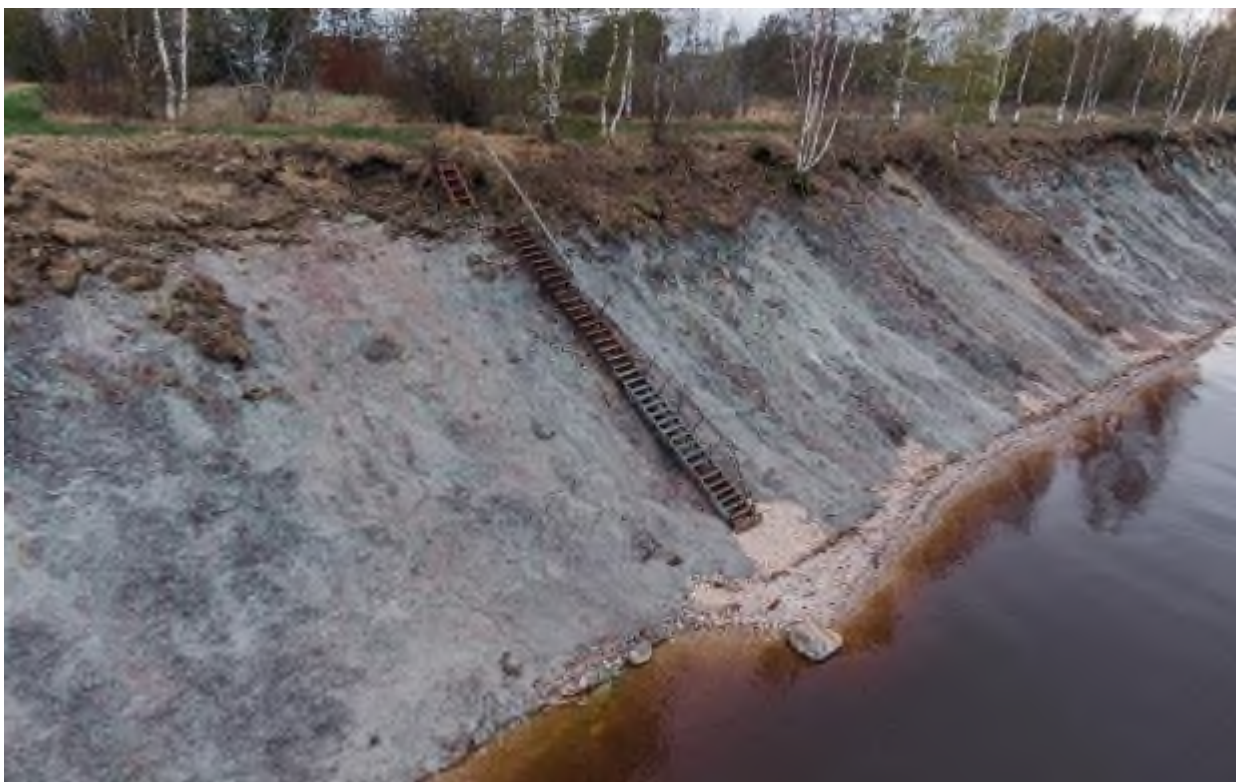
*Фото 84. Свежие оползневые массы со сползшей дерниной на склоне в д. Пустошь*

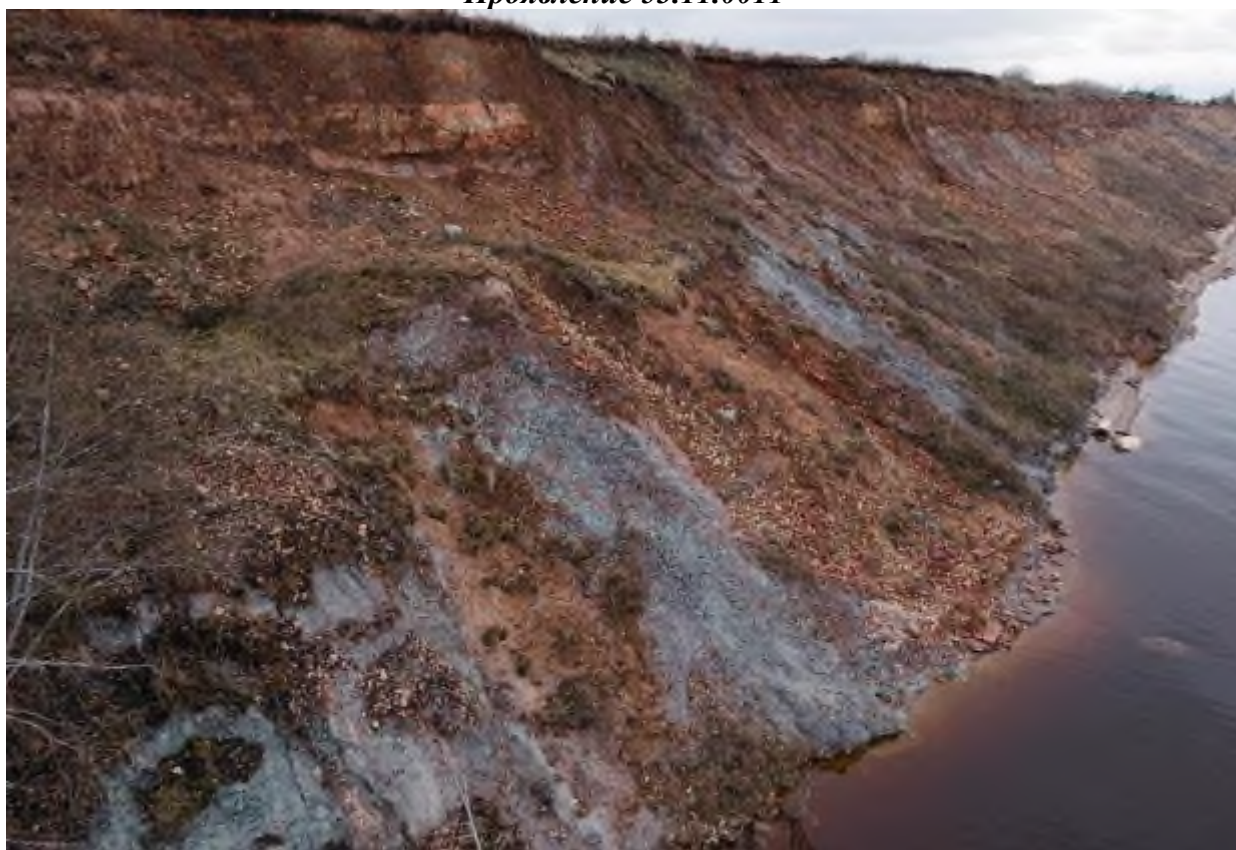
***Проявление 53.11.0011***

*Фото 85. Общий вид оползневого склона вблизи д. Пустошь Старорусского района Новгородской области*
