**ФЕДЕРАЛЬНОЕ ГОСУДАРСТВЕННОЕ БЮДЖЕТНОЕ  
УЧРЕЖДЕНИЕ "ГИДРОСПЕЦГЕОЛОГИЯ"  
ФИЛИАЛ «ГИДРОГЕОЛОГИЧЕСКАЯ ЭКСПЕДИЦИЯ 29  
РАЙОНА»**

**ИНФОРМАЦИОННАЯ СВОДКА  
О ПРОЯВЛЕНИЯХ ЭКЗОГЕННЫХ ГЕОЛОГИЧЕСКИХ ПРОЦЕССОВ  
НА ТЕРРИТОРИИ СЕВЕРО-ЗАПАДНОГО ФЕДЕРАЛЬНОГО ОКРУГА  
ЗА 2 КВАРТАЛ 2024 Г.**

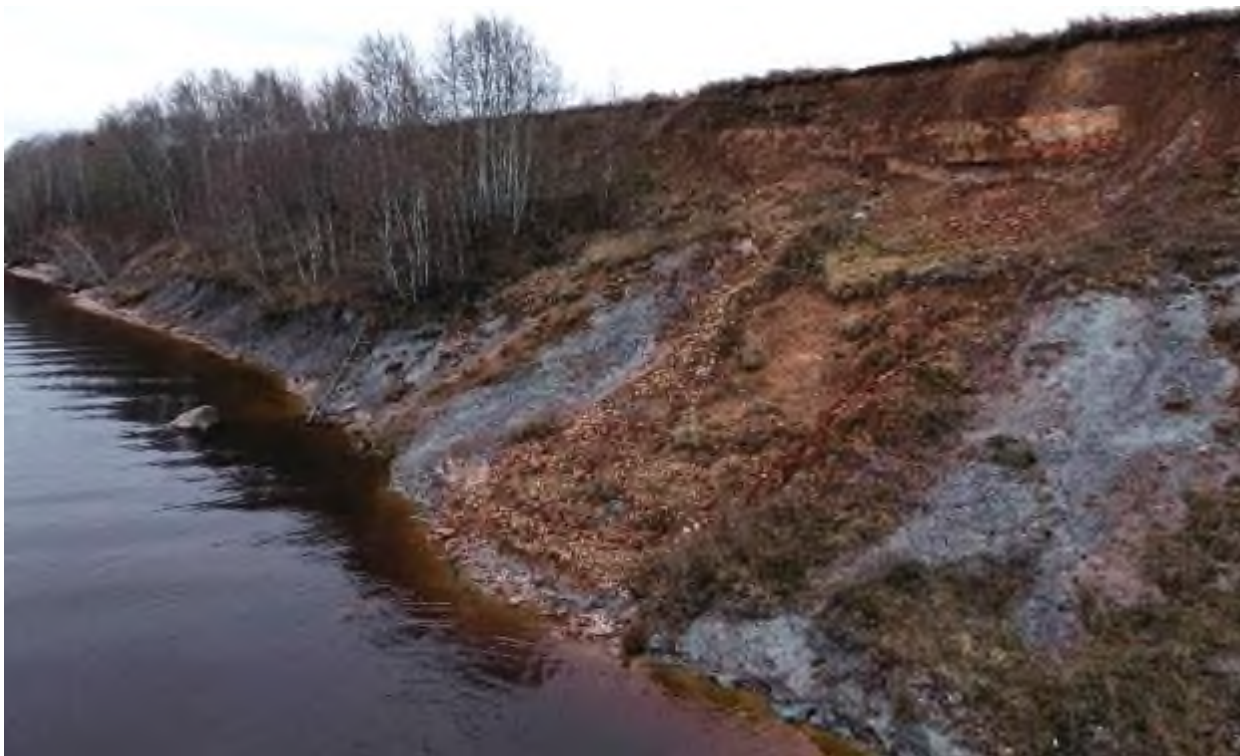
*Фото 86. Крупные свежие оползневые тела у подножия склона вблизи д. Пустошь*

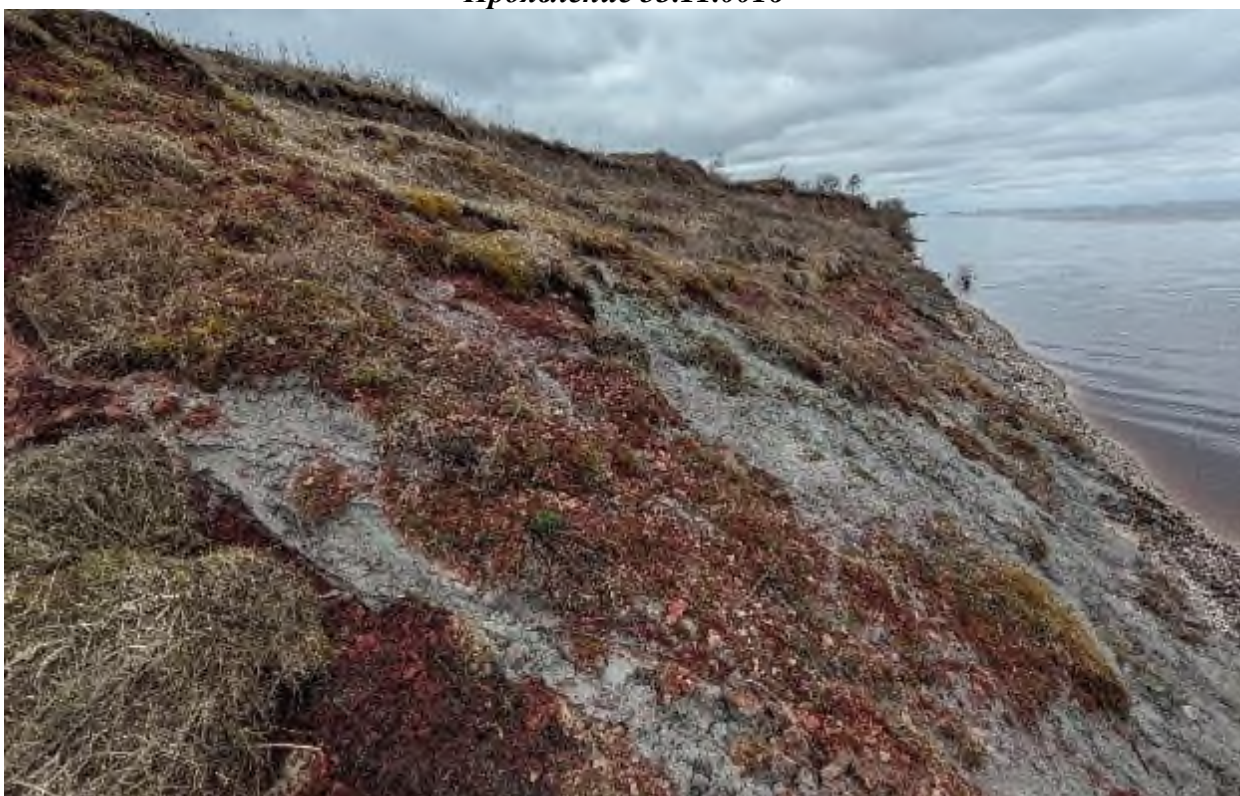
***Проявление 53.11.0016***

*Фото 87. Свежие оползневые тела с гравийными включениями известняка у подножия склона и в его средней части вблизи д. Ретлё*

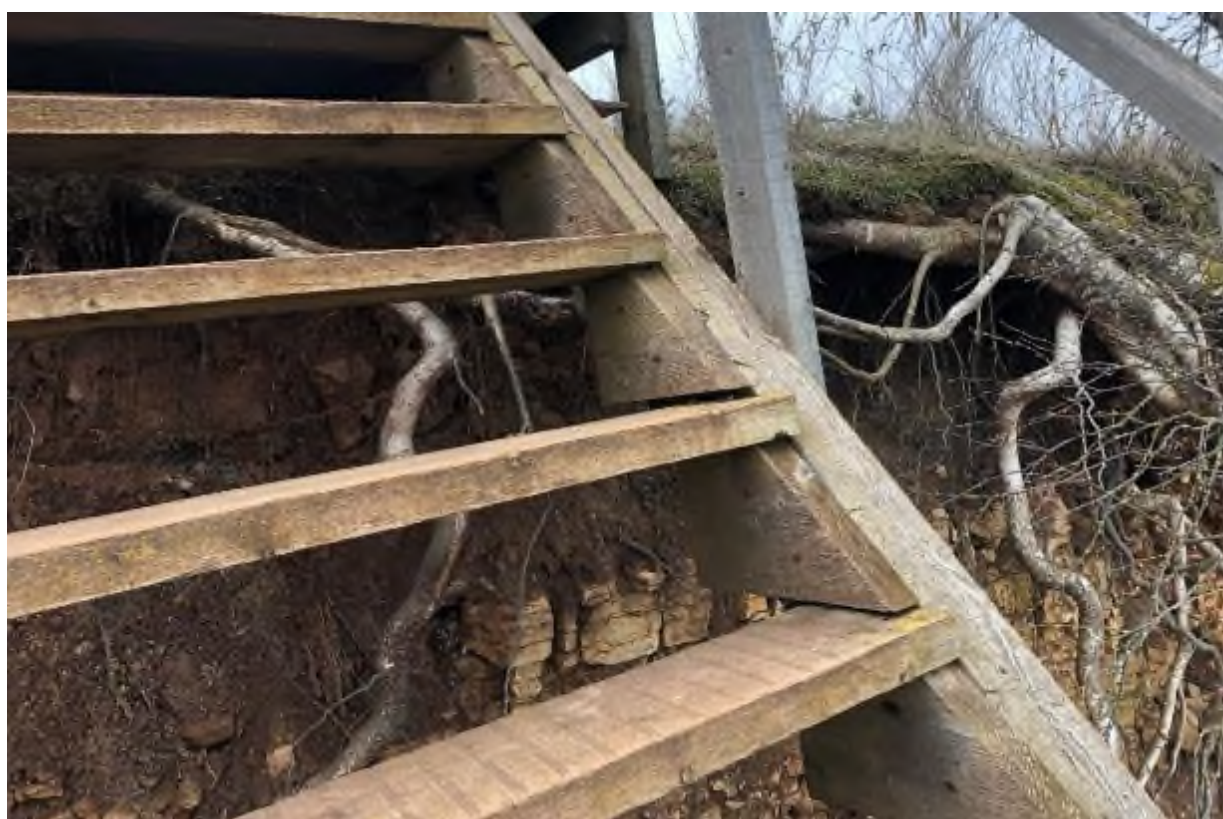
*Фото 88. Воздействие оползневого и осыпного процессов на спусковые лестницы  
вблизи д. Ретлё*

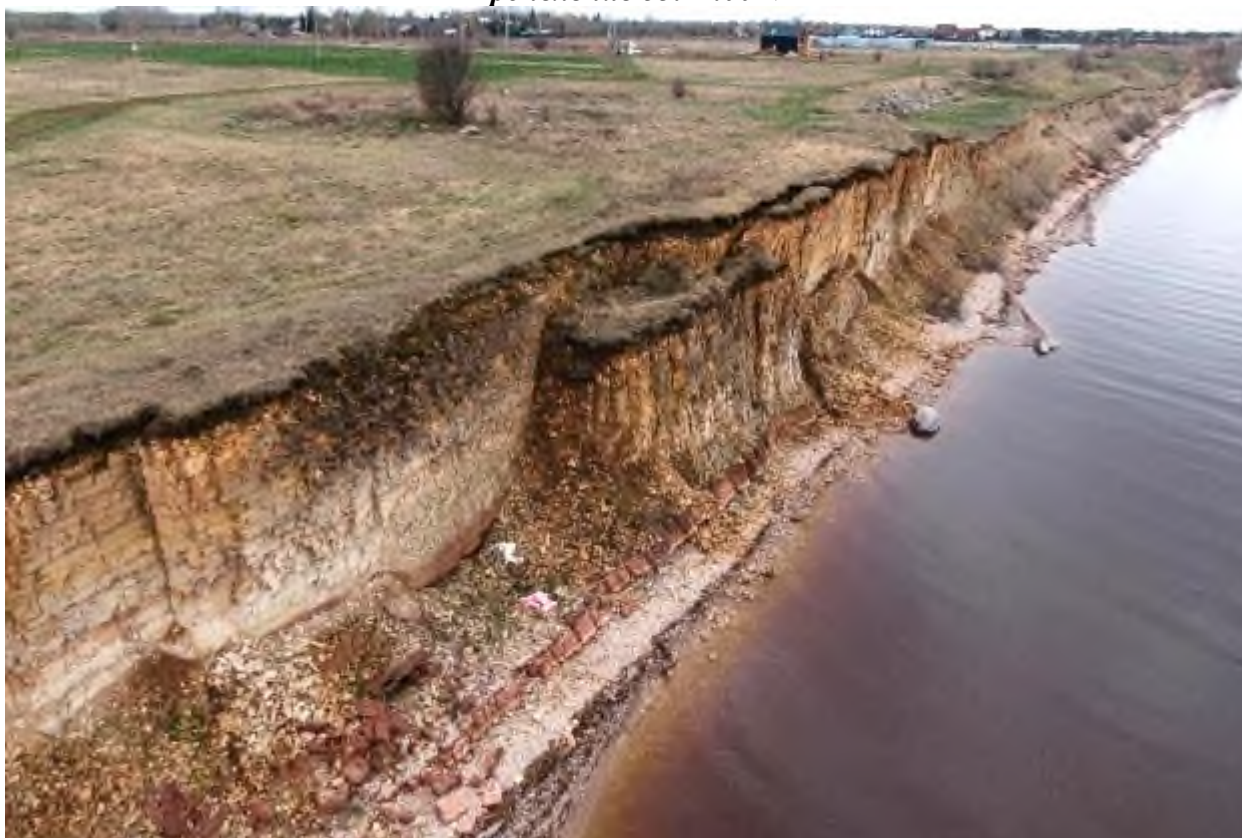
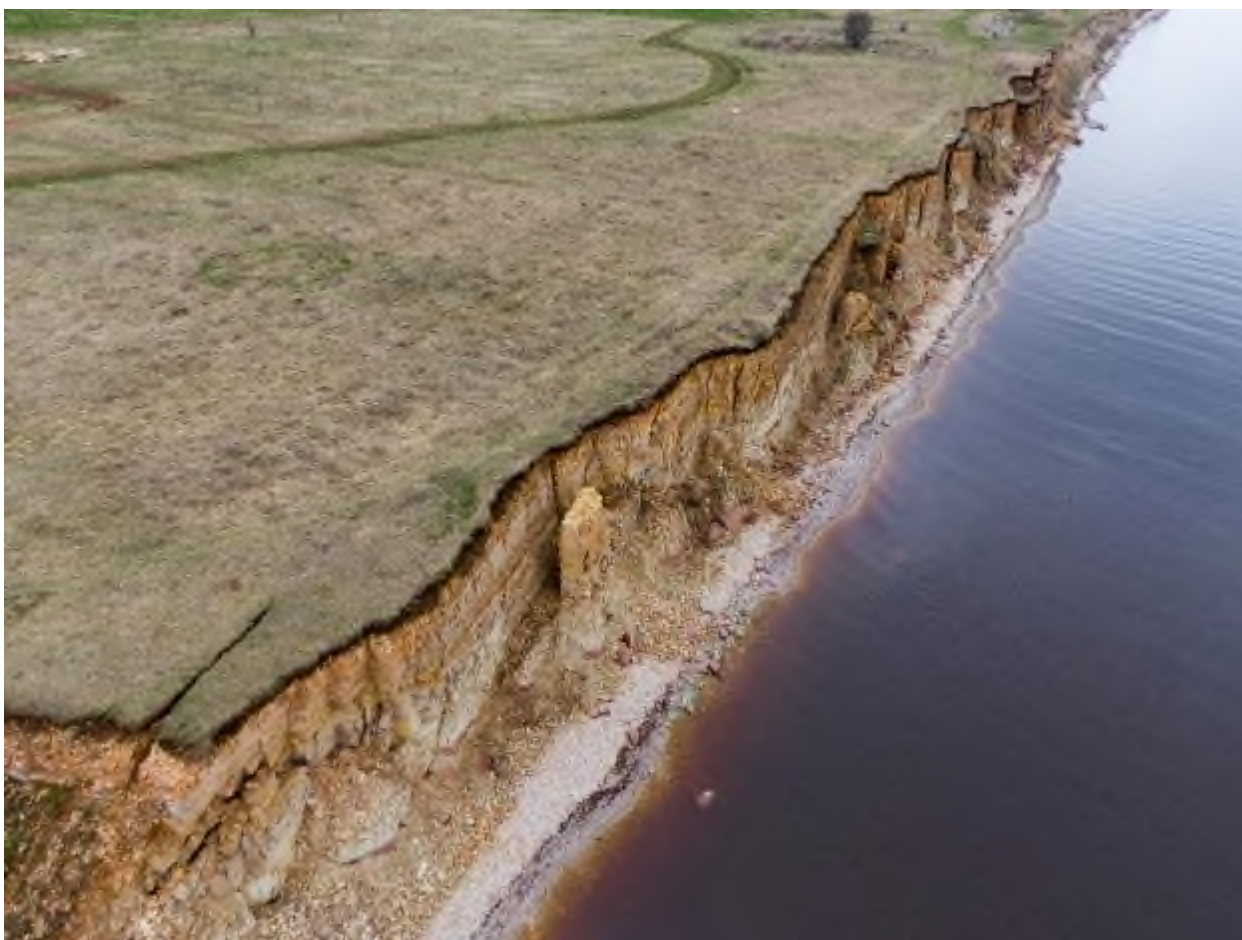
*Проявление 53.12.0017*

53.12.0017	Северо-Западный	Новгородская область	Наговское с/п, д. Ретлё на ЮВ вдоль берегового склона оз. Ильмень	58.1550	31.1004	00.03.2024	Не завершилась	Ос	Атм., Гидрогеол., Гидрол.; Геол.	Отмечались	Вертикальный уступ, сложенный трещиноватыми плитчатыми известняками бурегского горизонта, поражён осыпным процессом. Об активности процесса свидетельствуют многочисленные осыпные лотки в основании уступа, а также нависшие блоки и трещины в уступе длиной до 1,5 м. Следы активности процесса имеются на всем протяжении проявления (ширина 300 м, длина 20 м). Базис развития опасного ЭГП - урез оз. Ильмень. Воздействию подвержен Ильменский глинт, а также земли водоохранной зоны озера Ильмень.

*Фото 89. Общий вид осыпного склона вблизи д. Ретлё Старорусского района Новгородской области*

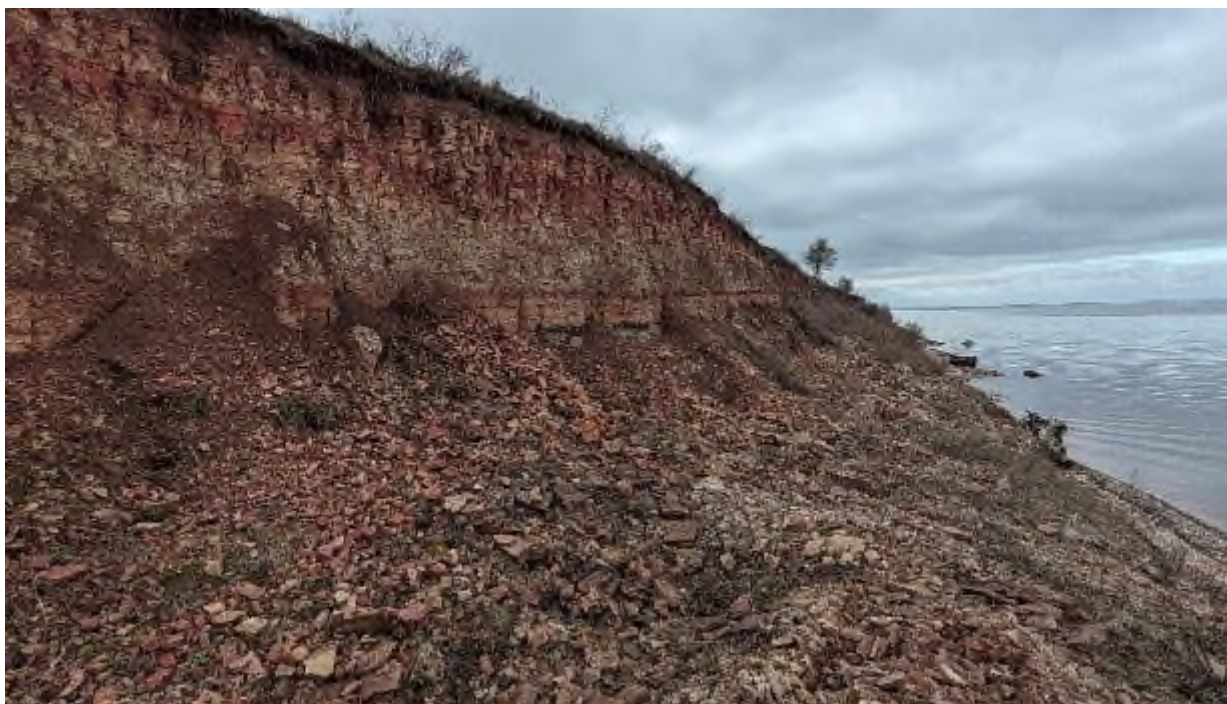
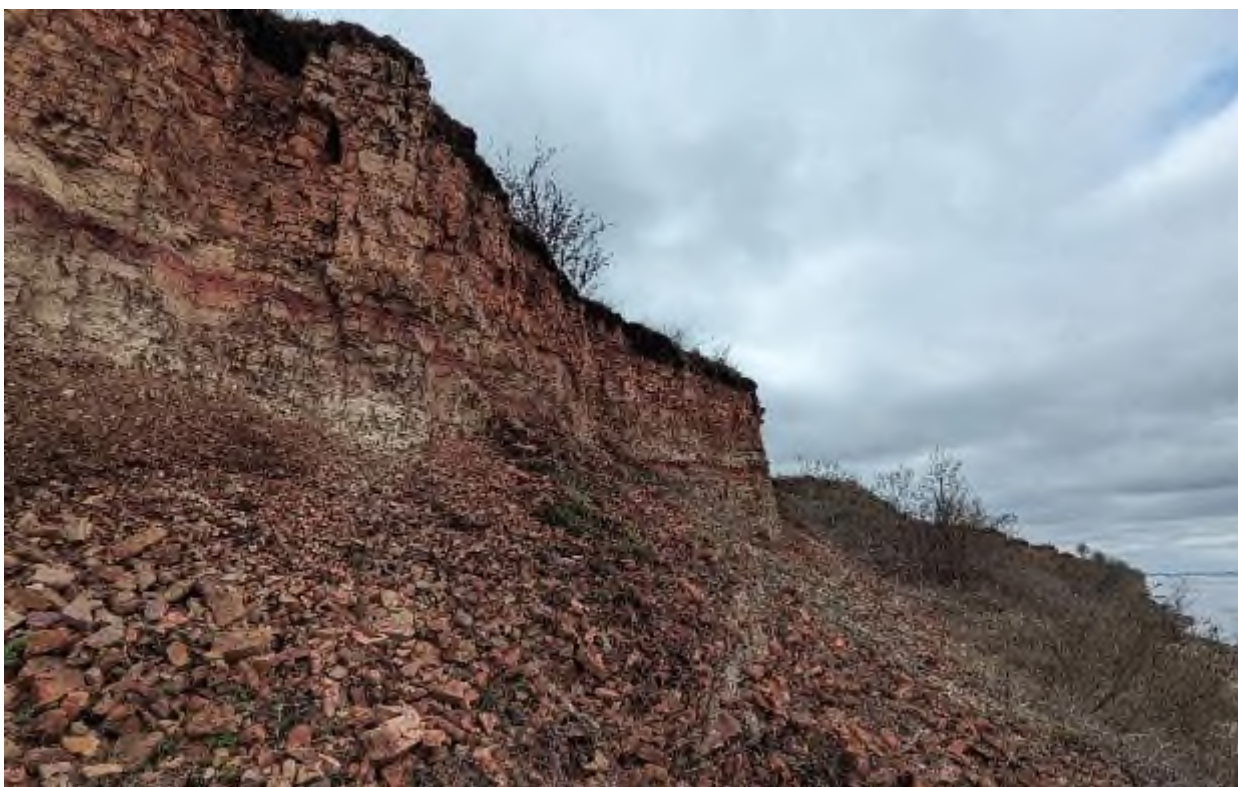
*Фото 90. Осыпные массы вдоль всего склона вблизи д. Ретлё Старорусского района Новгородской области*

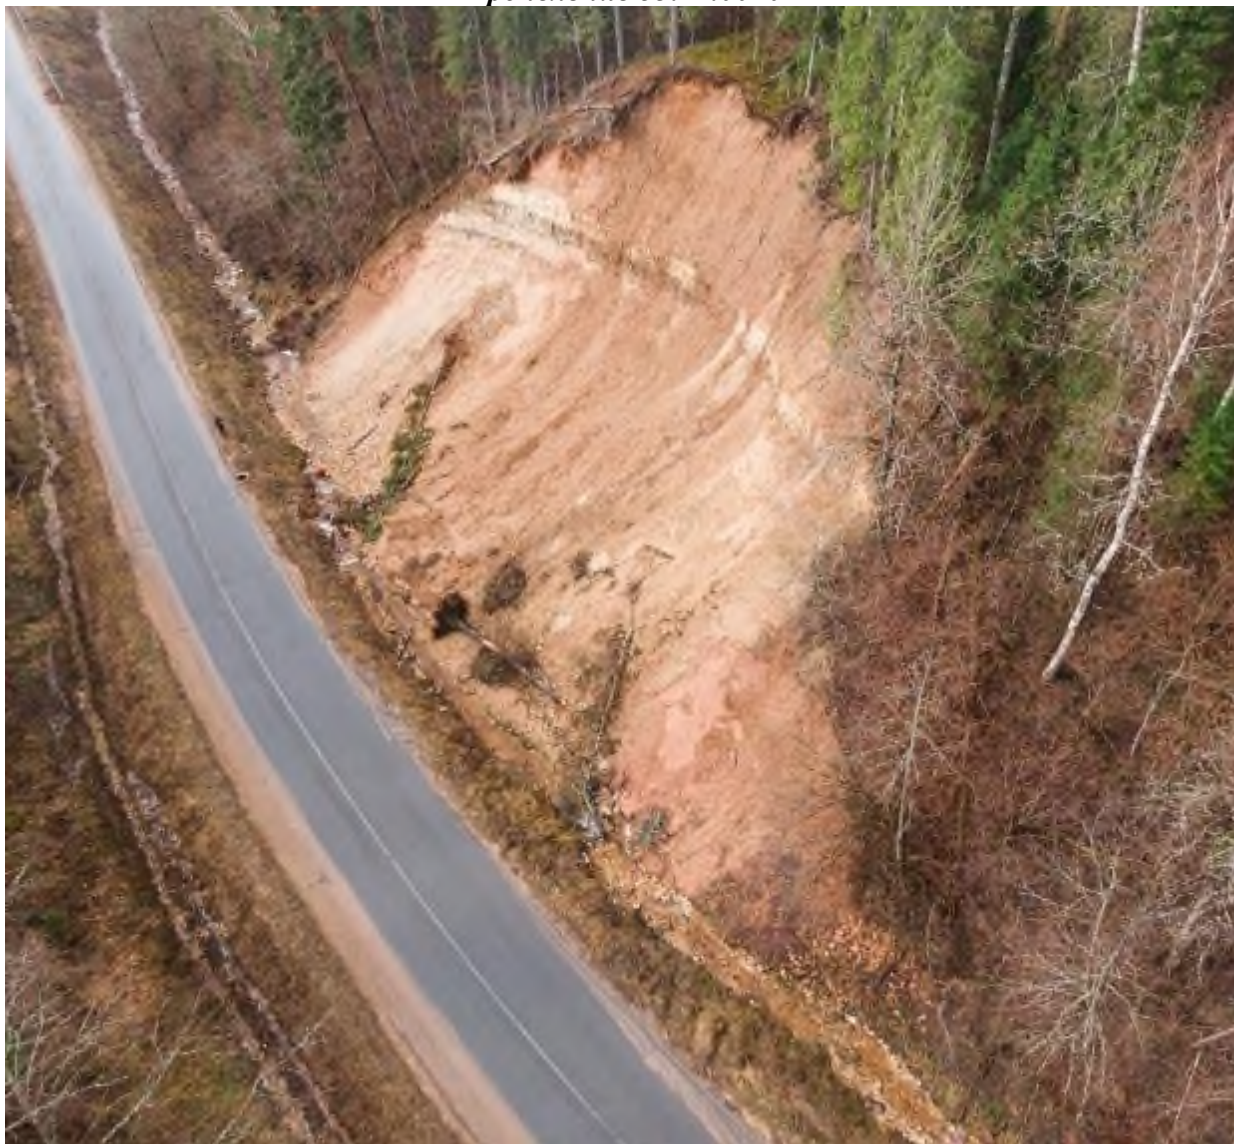
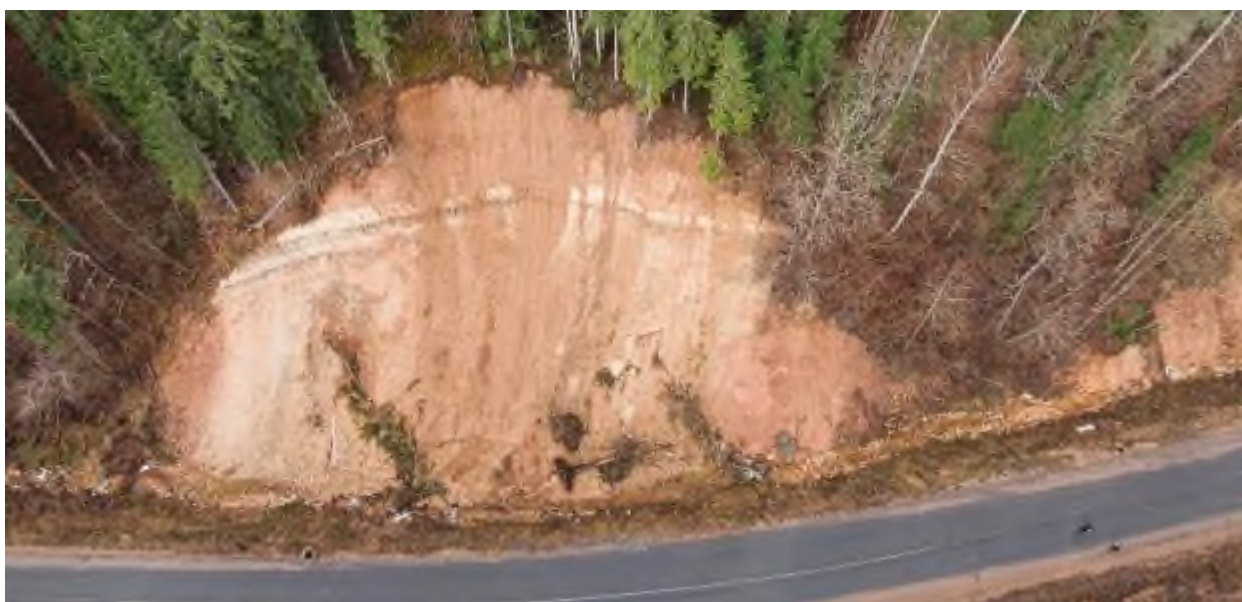
*Проявление 53.11.0020*

*Фото 91. Общий вид на проявление в 2,5 км на восток от д. Селище по западной обочине а/м догори, 18.04.24 г.*

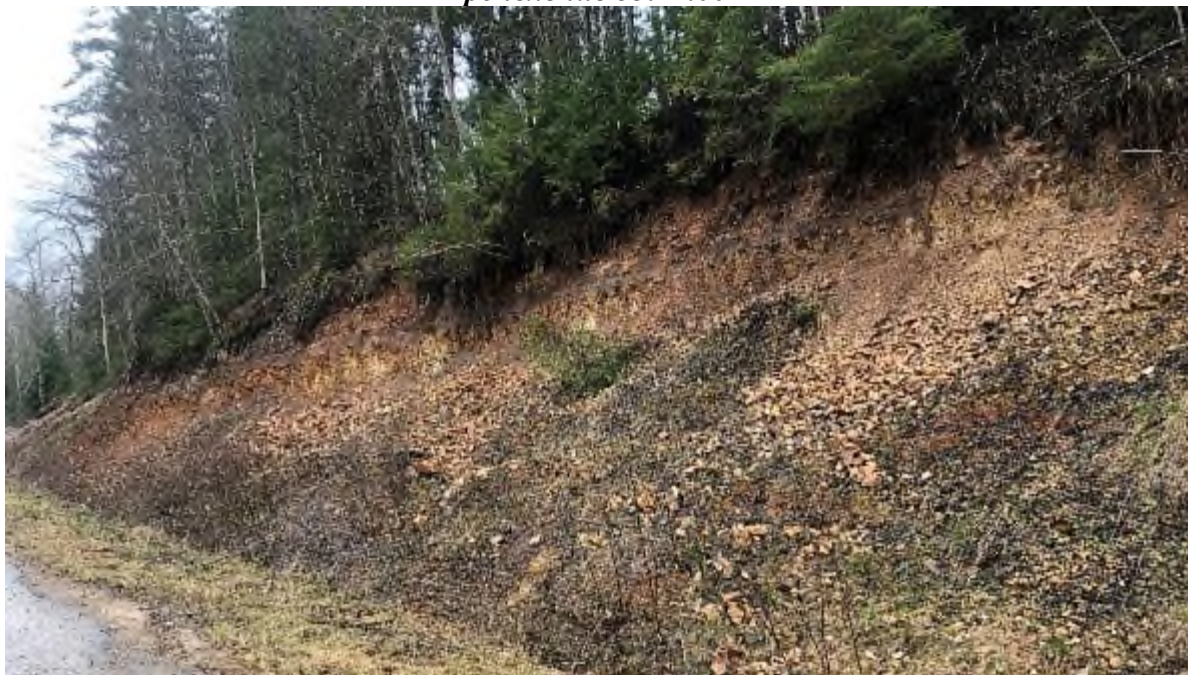
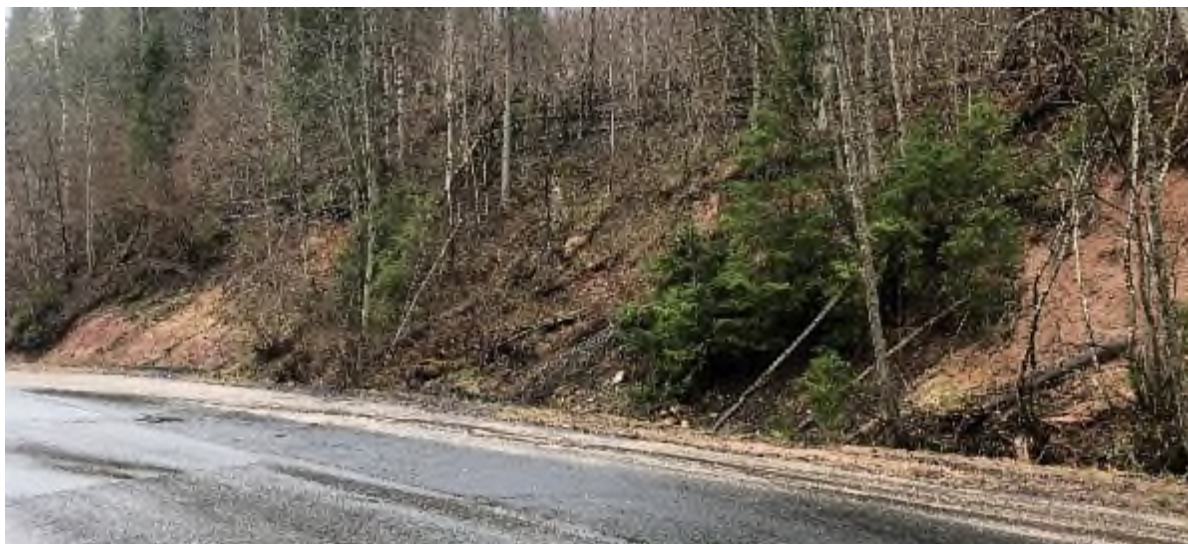
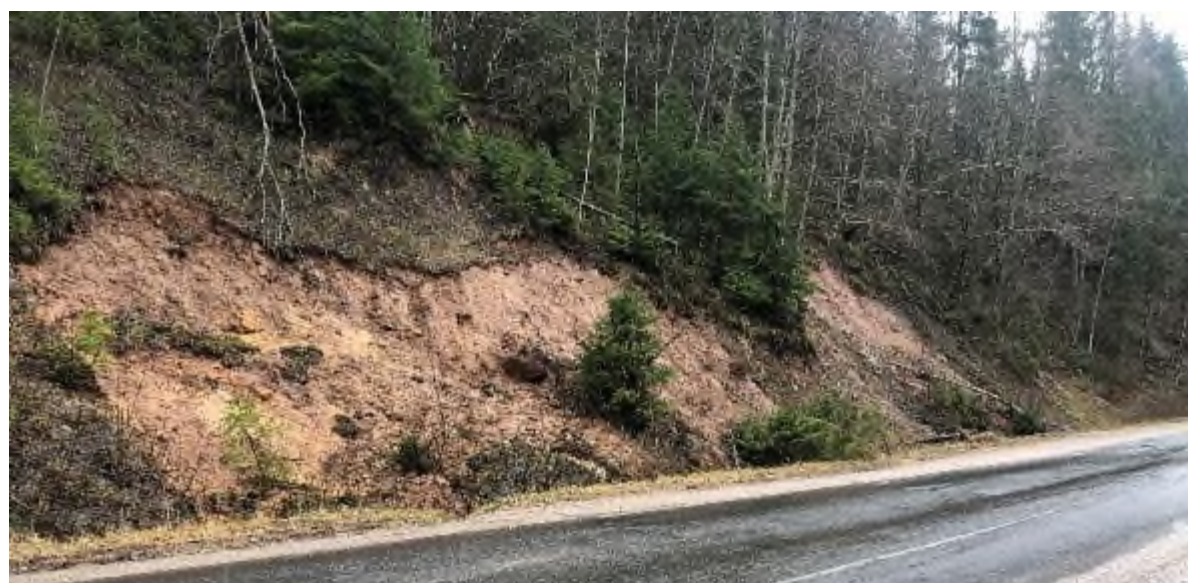
*Проявление 53.11.0021*

*Фото 92. Общий вид проявления по восточной обочине дороги вблизи д. Селище, 18.04.24 г.*

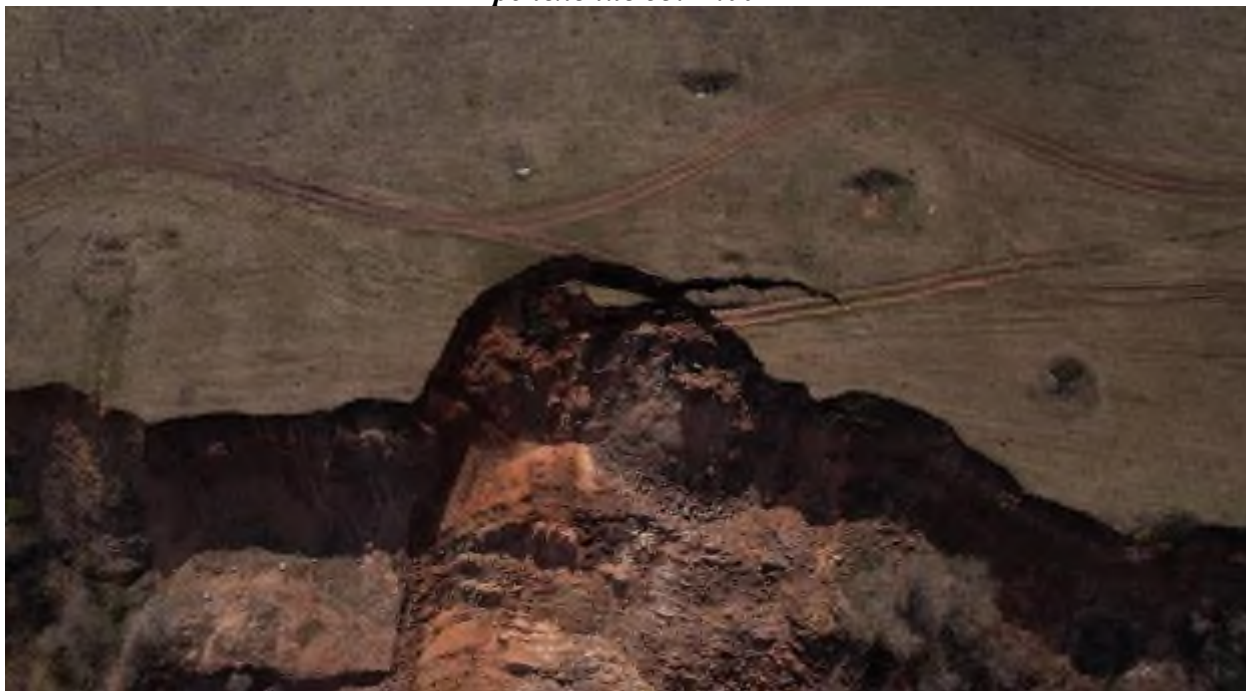
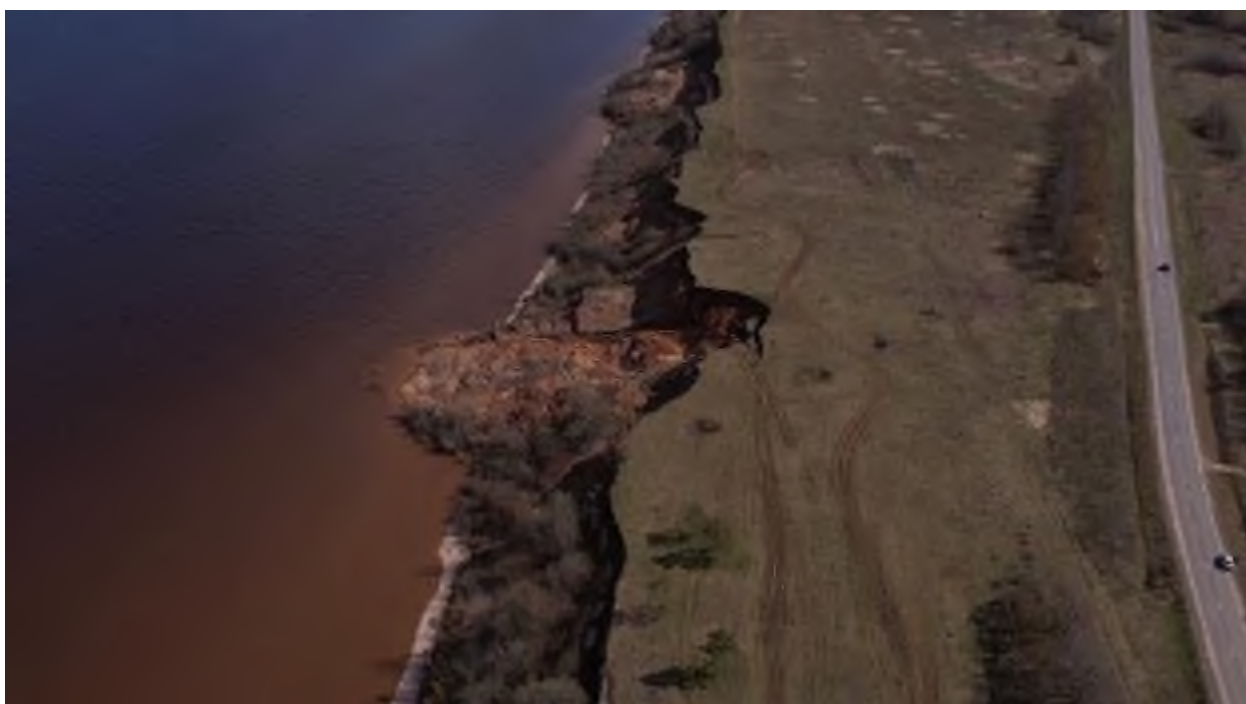
*Проявление 53.11.0022*

*Фото 93. Оползень на береговой линии оз. Ильмень в д. Коростынь, общий вид (по данным СМИ).*

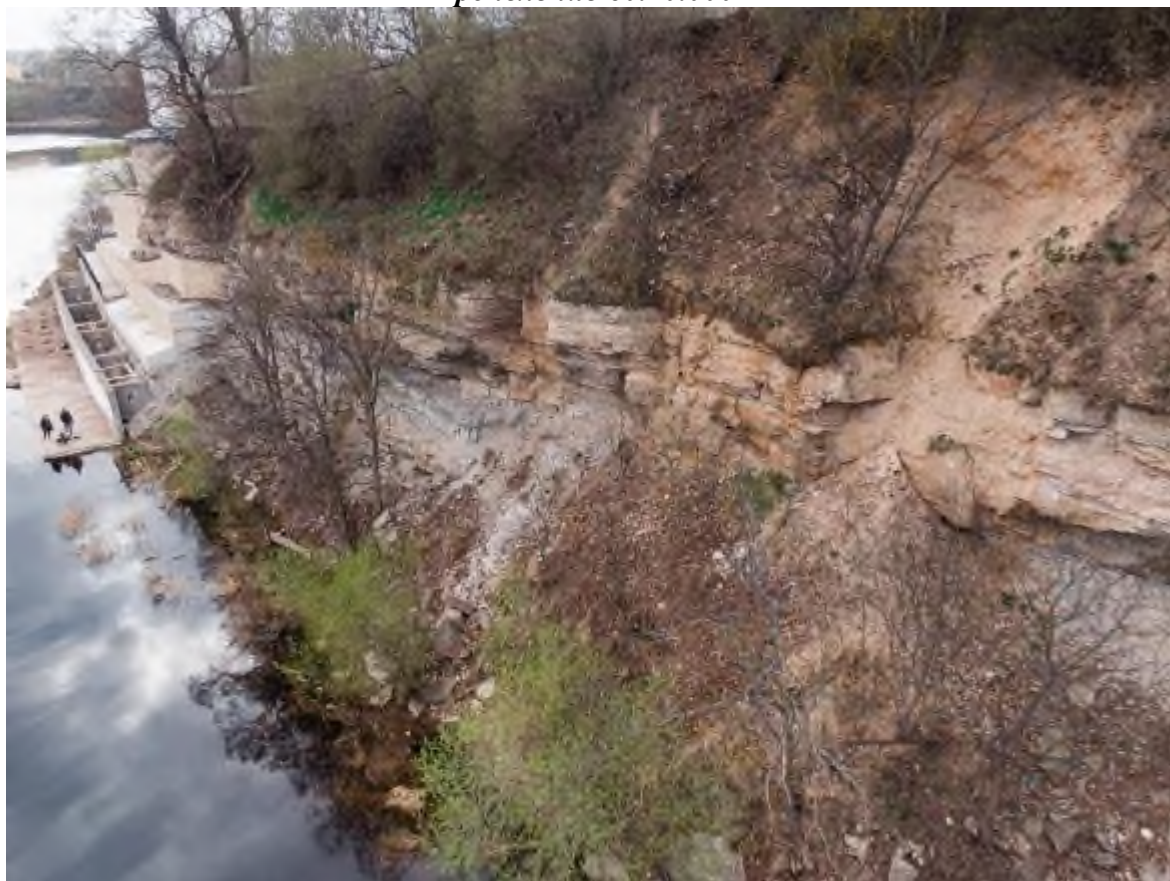
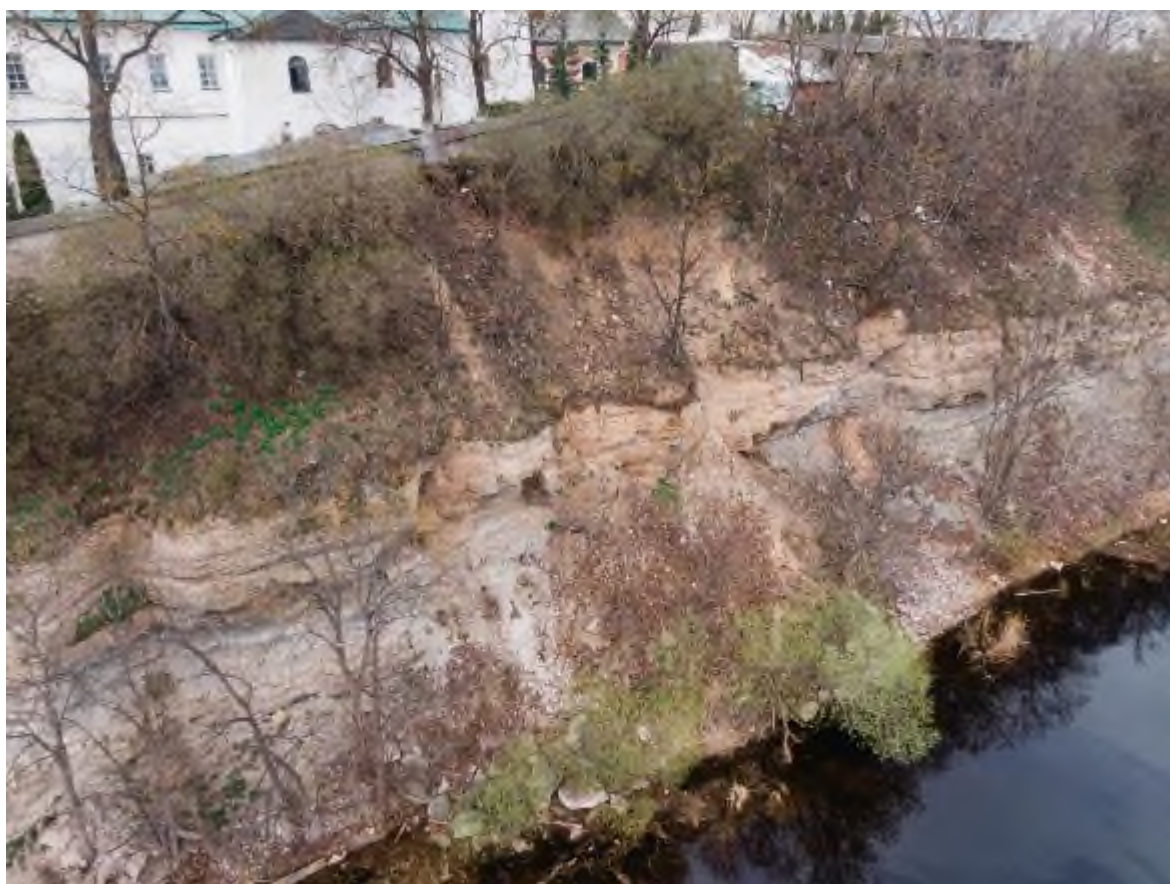
*Псковская область  
Проявление 60.10.0001*

60.10.0001	Северо-Западный федеральный округ	Псковская область	г. Псков, Святая Гора, 1, территория Рождества Богородицы Снеготорского женского монастыря Русской Православной Церкви	57.83557	28.26635	00.03.2024	Не завершилась	Об	Атм.; Геол.; Гидрогеол.	Отмечалось	Святая гора поднимается в излучине р. Великой 14-25-и метровой обрывистой стеной. В результате переувлажнения и под действием ветра склон, на котором находится монастырь, разрушается. Обнажение горных пород рассечено различными трещинами отрыва с дальнейшим обрушением как мелких, так и крупных обломков. В центре склона присутствует сильно раздробленный известковый пласт. Фиксируются новые обвалы твердой горной породы относительно 2023 г., которые повлекли за собой обрушение, осыпание и сползание ПРС с деревьями, а также четвертичных песчано-супесчаных пород. Параметры проявления: длина 19 м, ширина 514 м, Площадь - 9766 кв. м. Состав пород, затронутых проявлением: песчано-супесчаные отложения, доломиты доломитизированные известняки. Базис развития опасного ЭГП - подножие склона, урез воды р. Великая. В точке наблюдения у Угловой башни выполнены ремонтные работы, но в остальной части оголенного склона обрушение продолжается. Отмечается проседание каменной ограды монастыря и разрушение хозяйственных построек. Кроме того, вдоль бровки склона строится новый пешеходный тротуар. Дорожка прокладывается без дополнительного укрепления склона и является крайне опасной.

*Фото 94. Общий вид участка проявления обвального процесса на склоне Снеогорского монастыря в г. Псков*

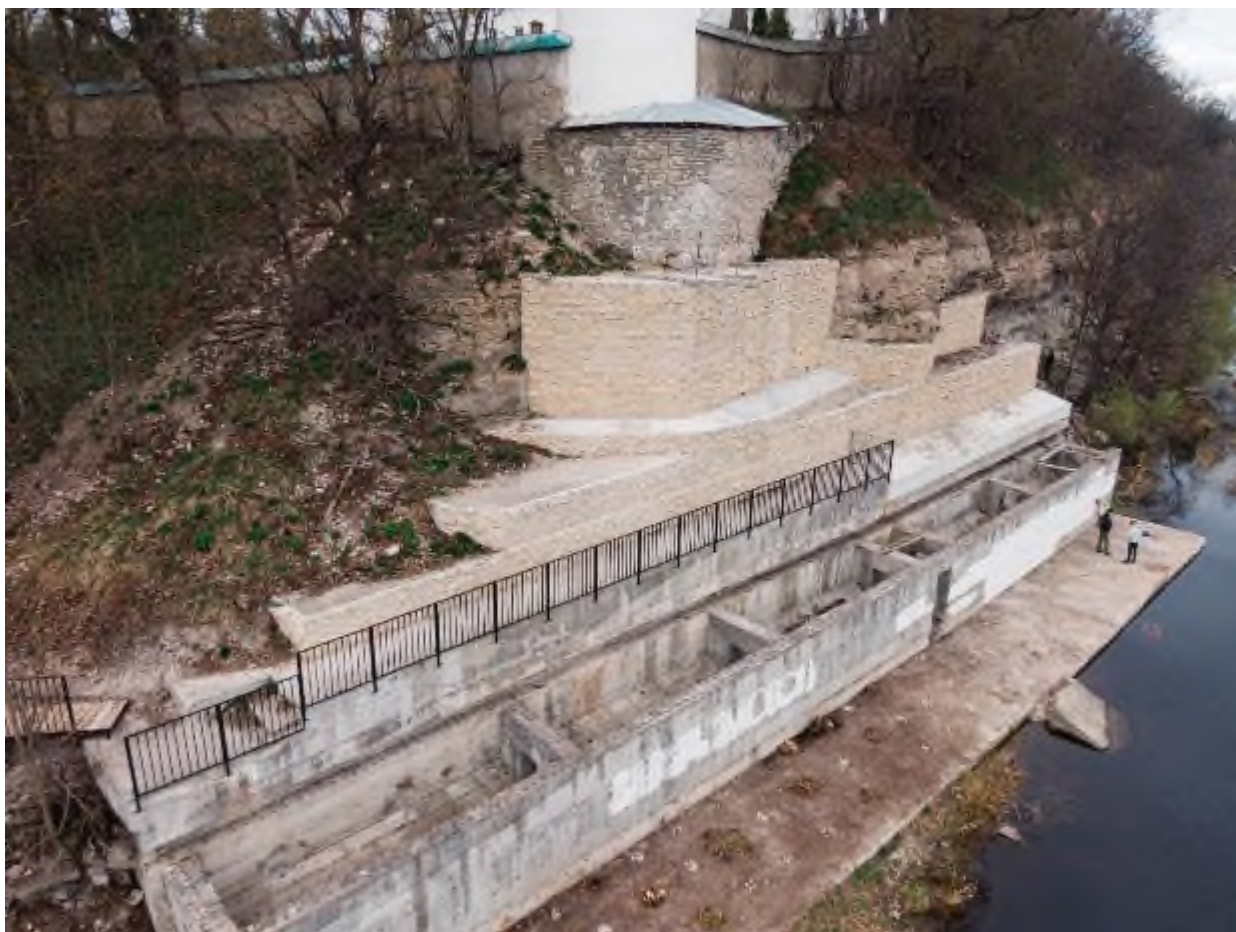
*Фото 95. Защитная конструкция обвального берегового склона «Снетогорский монастырь» под Угловой башней в г. Псков (т.н. 0071)*

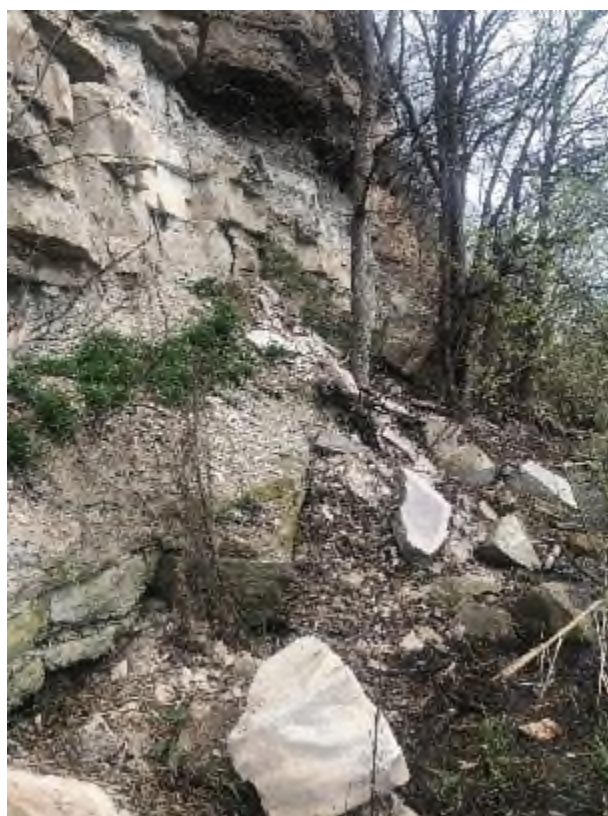
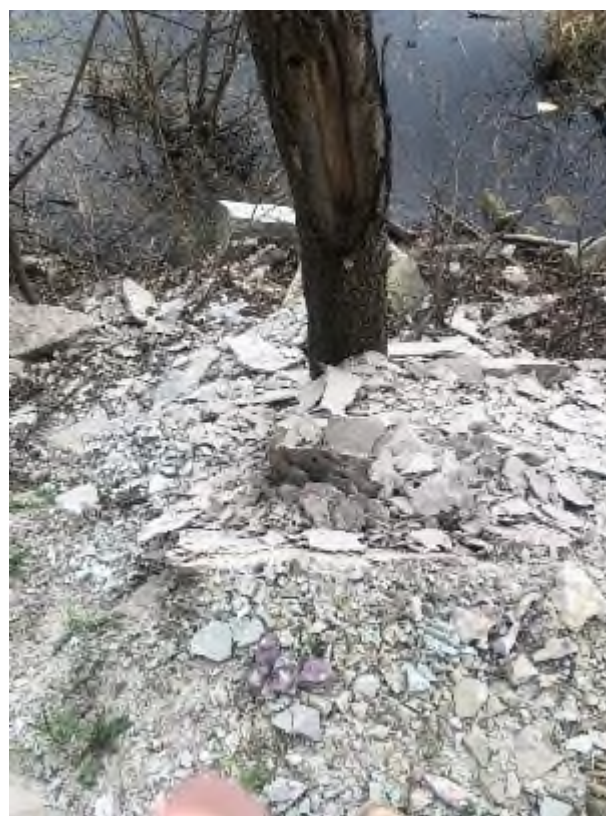
*Фото 96. Активизация обвального процесса в сильнотрециноватых известняках в т.н. 0072 на склоне «Снетогорский монастырь» вблизи защитной конструкции в г. Псков*

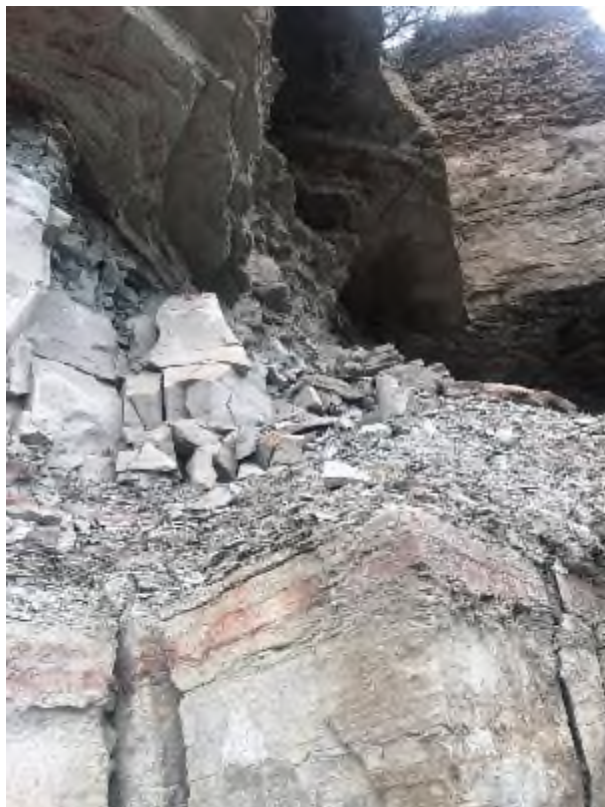
*Фото 97. Присутствие в центральной части склона сильно дробленого известкового пласта в т.н. 0072 на склоне «Снетогорский монастырь» в г. Псков*

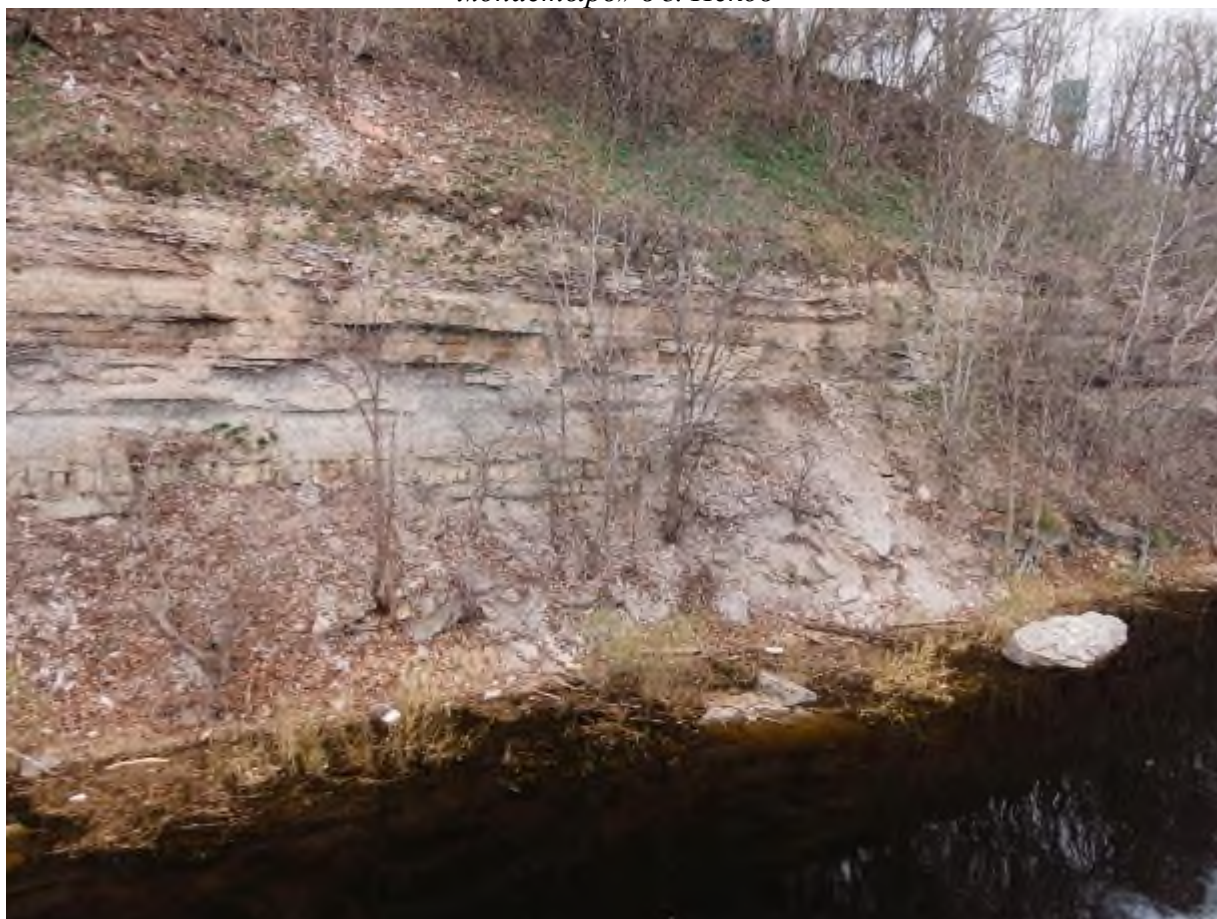
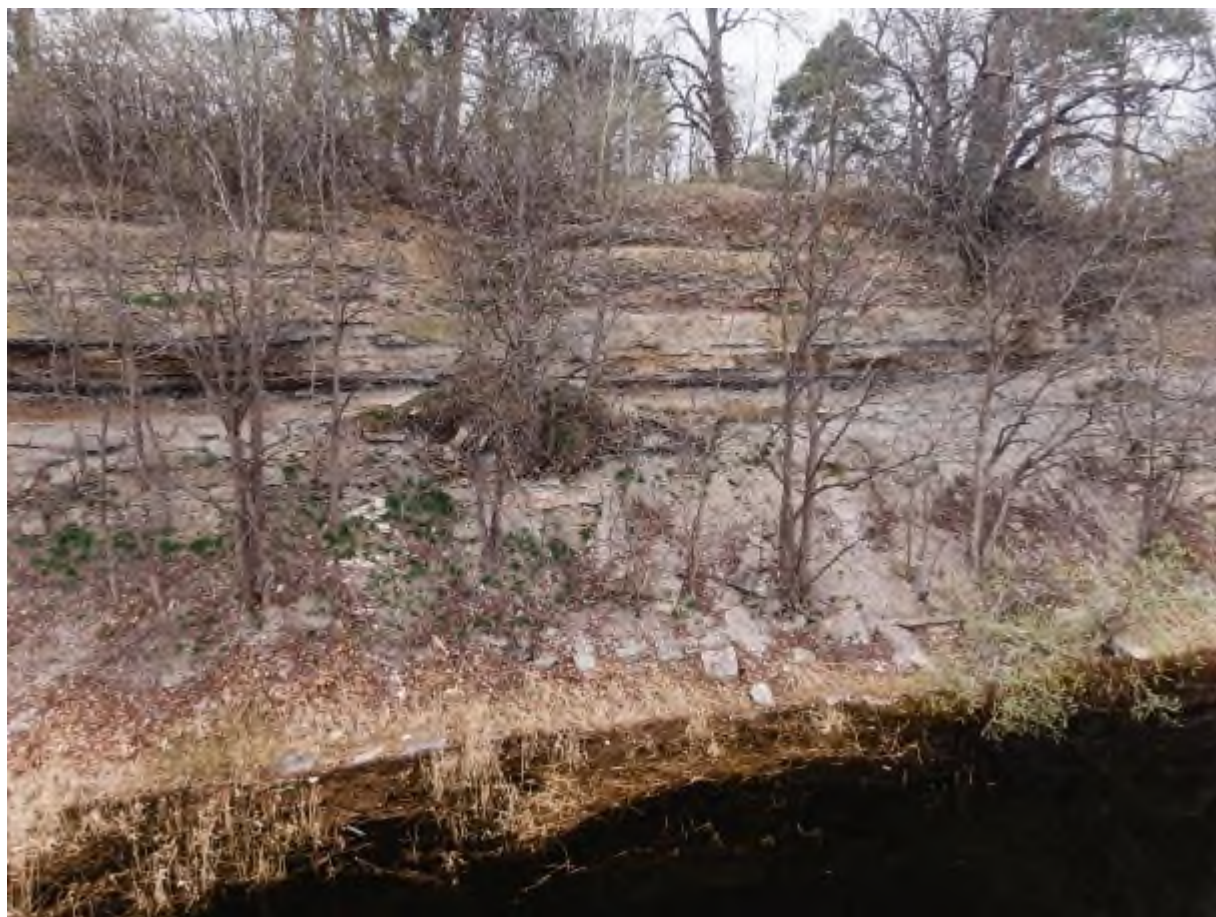
*Фото 100. Обвальный склон в т.н. 0075 на участке «Снеогорский монастырь» в г. Псков*

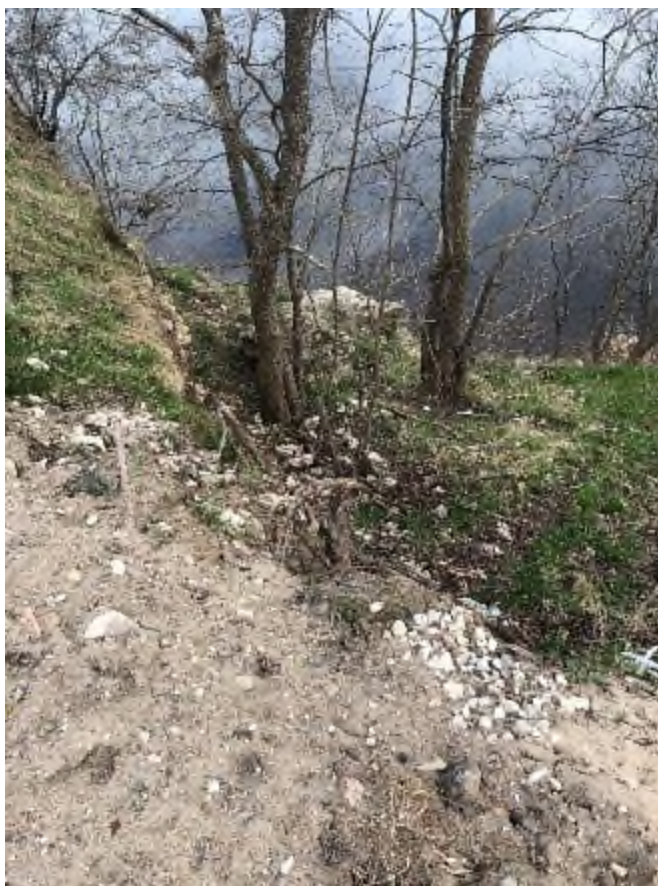
*Фото 105. Окончание проявления (т.н. 0079), задернованность склона «Снеогогорский монастырь» в г. Псков*
