**ФЕДЕРАЛЬНОЕ ГОСУДАРСТВЕННОЕ БЮДЖЕТНОЕ  
УЧРЕЖДЕНИЕ "ГИДРОСПЕЦГЕОЛОГИЯ"  
ФИЛИАЛ «ГИДРОГЕОЛОГИЧЕСКАЯ ЭКСПЕДИЦИЯ 29  
РАЙОНА»**

**ИНФОРМАЦИОННАЯ СВОДКА  
О ПРОЯВЛЕНИЯХ ЭКЗОГЕННЫХ ГЕОЛОГИЧЕСКИХ ПРОЦЕССОВ  
НА ТЕРРИТОРИИ СЕВЕРО-ЗАПАДНОГО ФЕДЕРАЛЬНОГО ОКРУГА  
ЗА 2 КВАРТАЛ 2024 Г.**

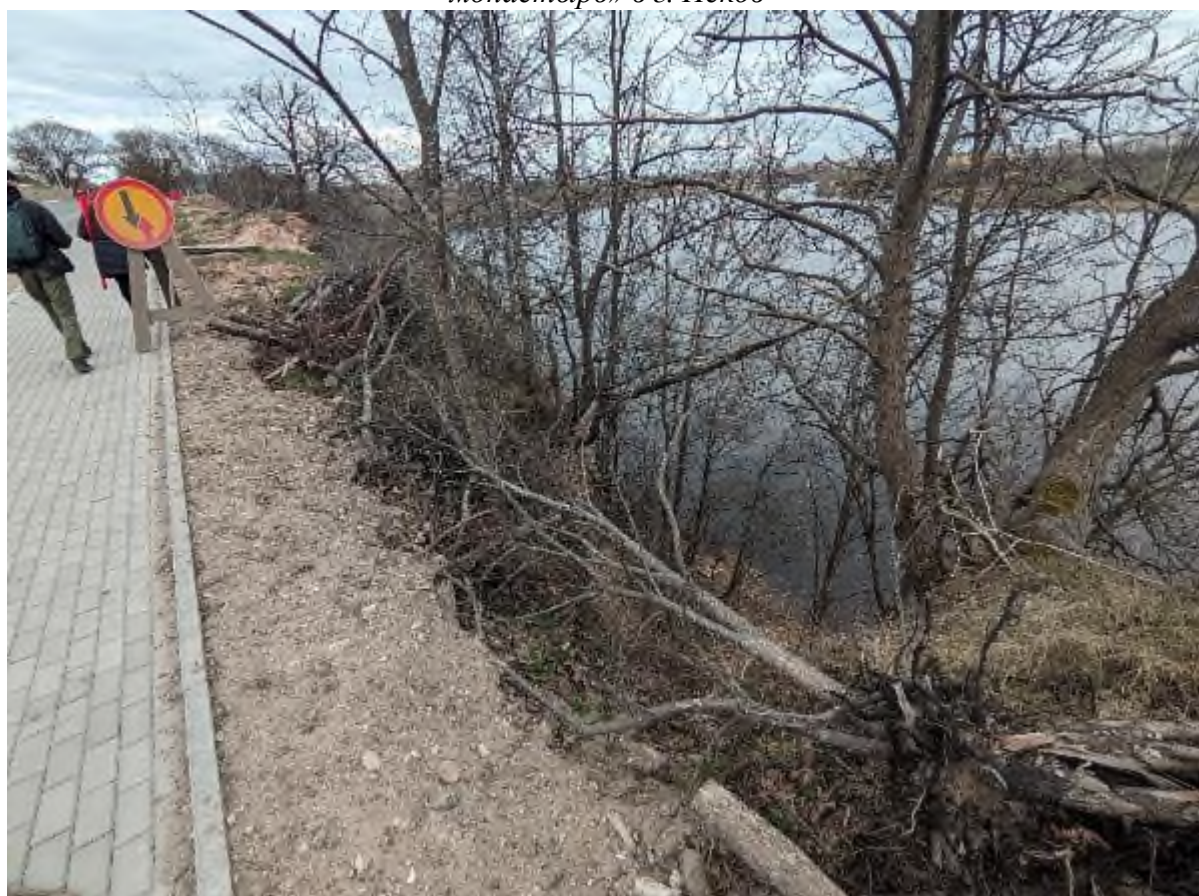
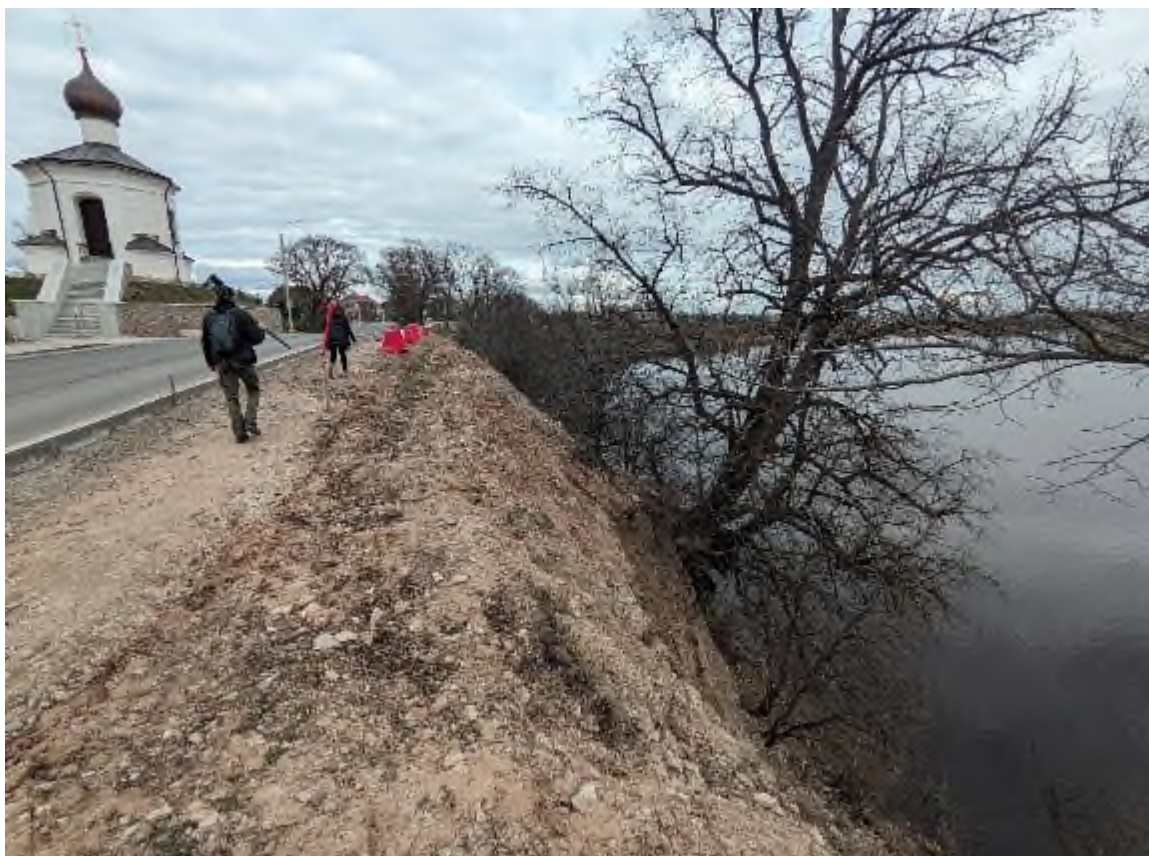
*Фото 106. Прокладка пешеходного тротуара вдоль бровки обвального склона при подъезде к Снетогорскому монастырю*

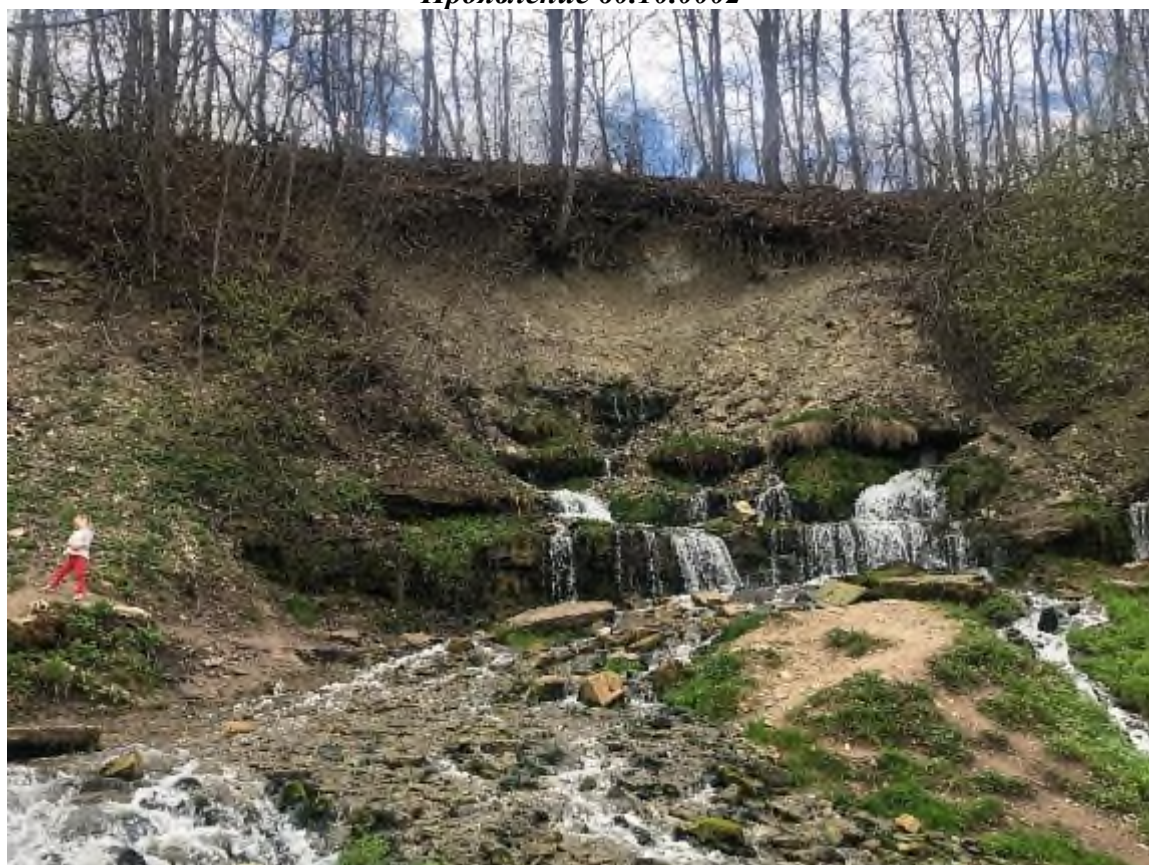
*Фото 107. Общий вид проявления обвального процесса 60-1110-0002-1 на склоне «Словенские ключи» в д. Старый Изборск, Печорского района Псковской области*

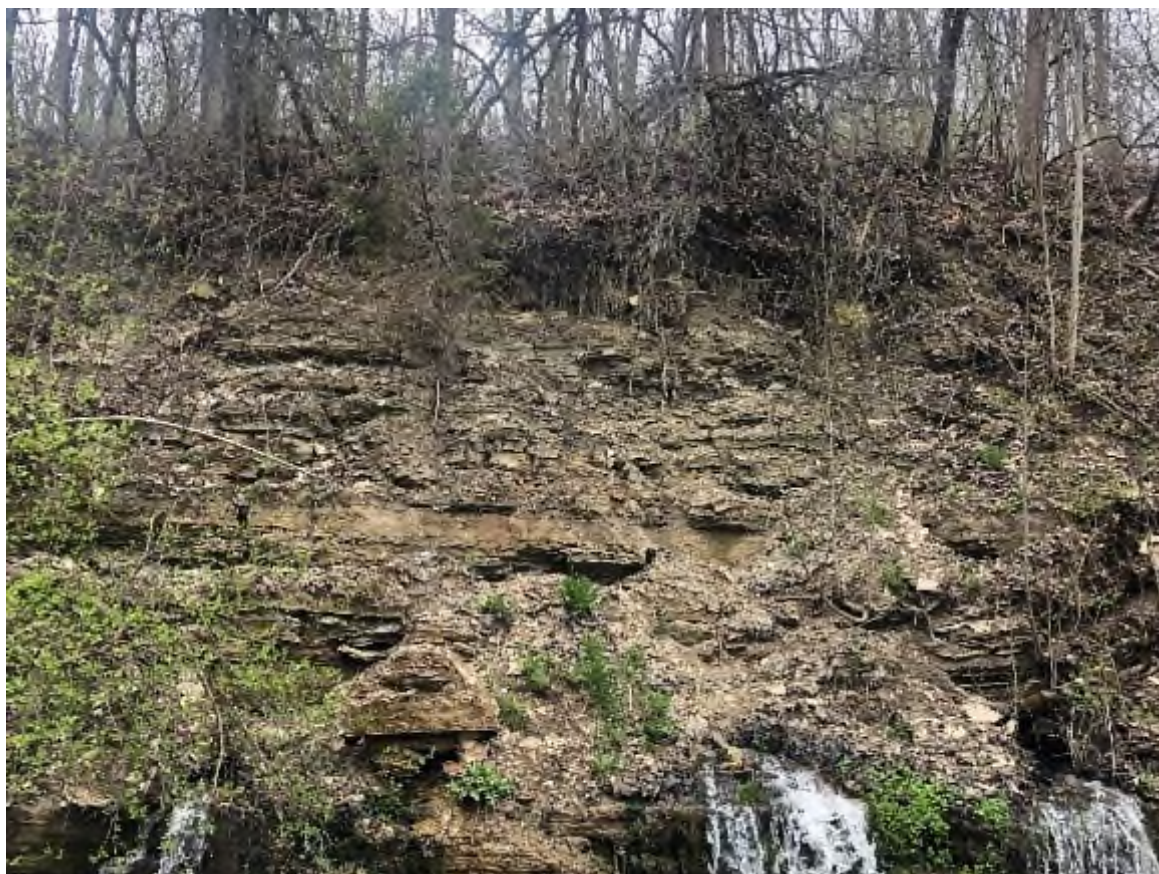
*Фото 108. Сползание рыхлого грунта в верхней части поражённого склона «Словенские ключи» в д. Старый Изборск, Печорского района Псковской области*

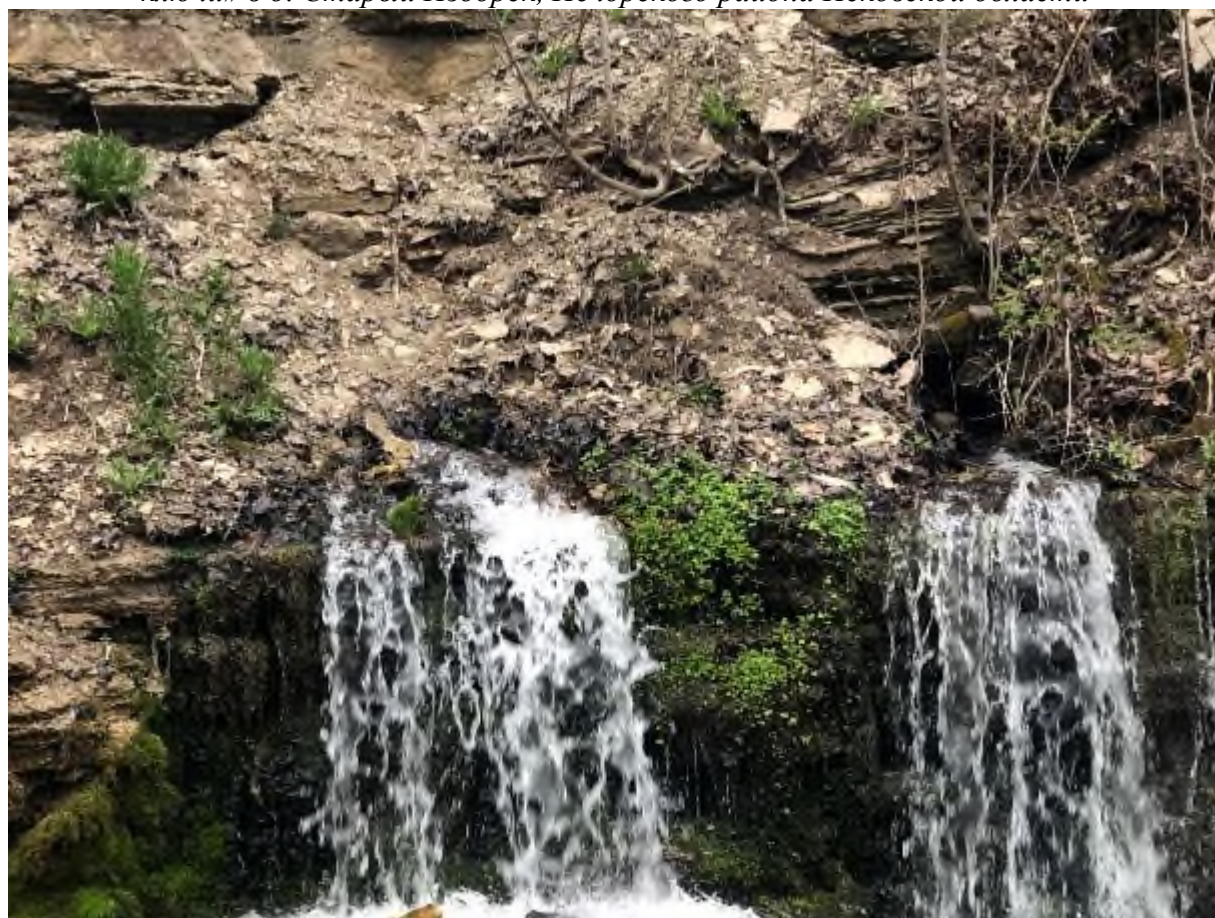
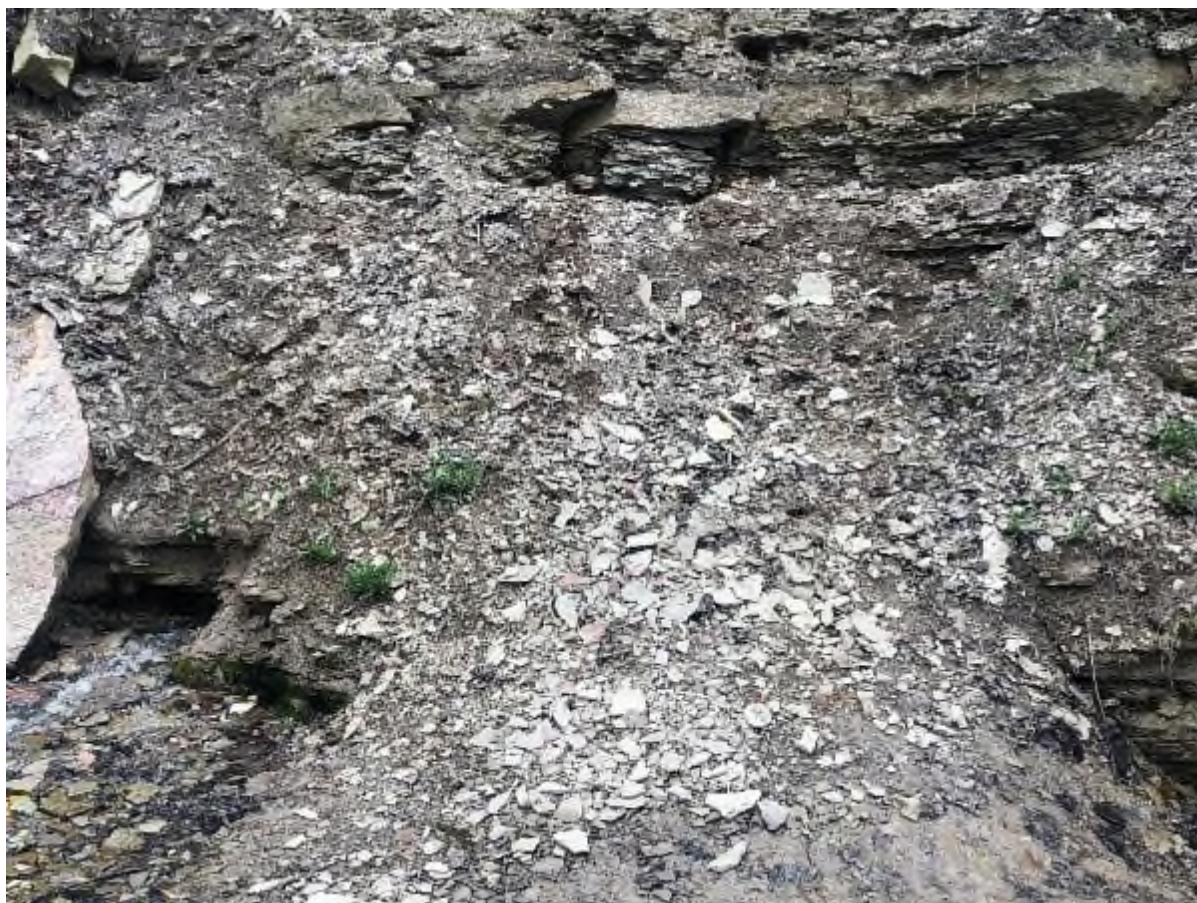
*Фото 109. Осыпные лотки на склоне «Словенские ключи» в д. Старый Изборск, Печорского района Псковской области*

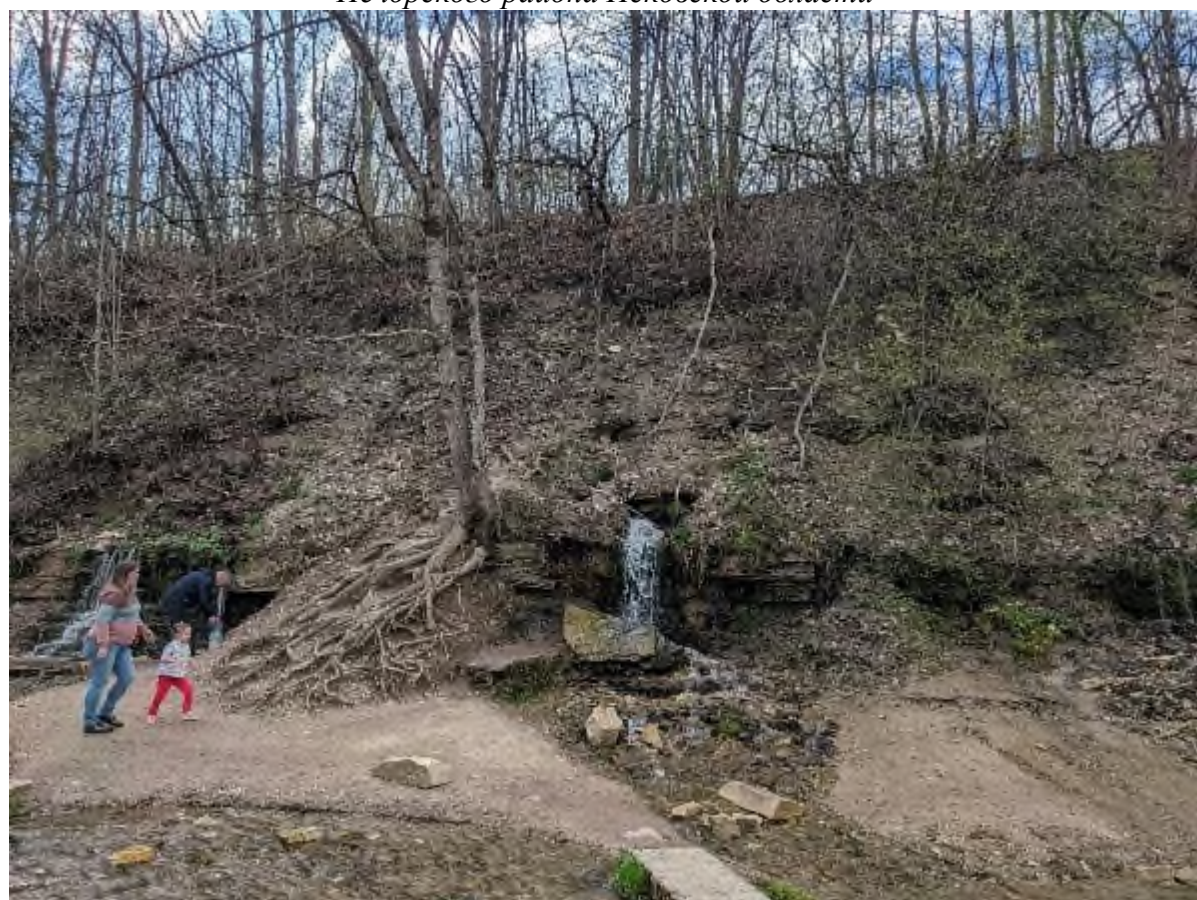
*Фото 110. Новые обломки горной породы у подножия склона «Словенские ключи» в д. Старый Изборск, Печорского района Псковской области*

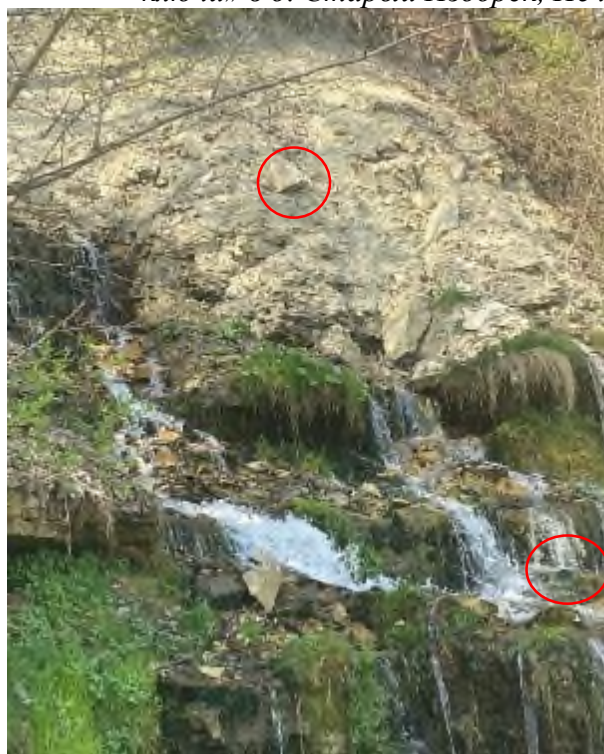
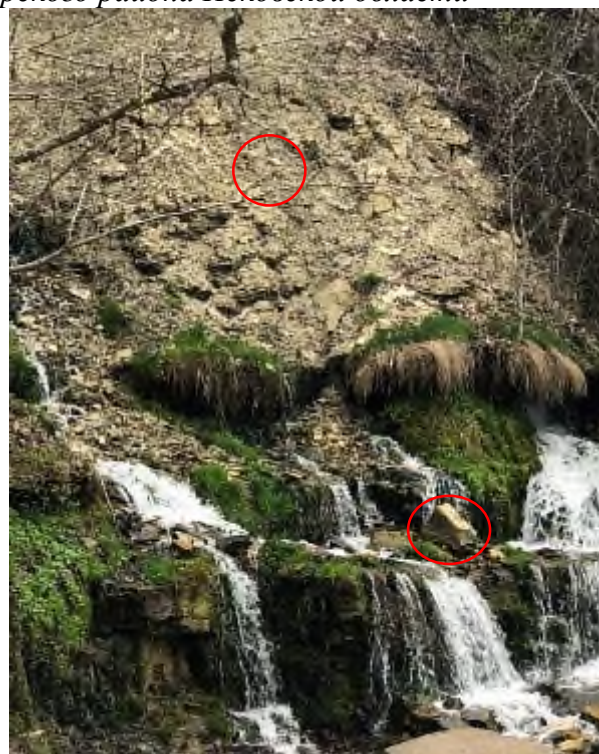
*Фото 112. Участок активизации обвального процесса (в сравнении с 2023 г.) на склоне «Словенские ключи» в д. Старый Изборск, Печорского района Псковской области*

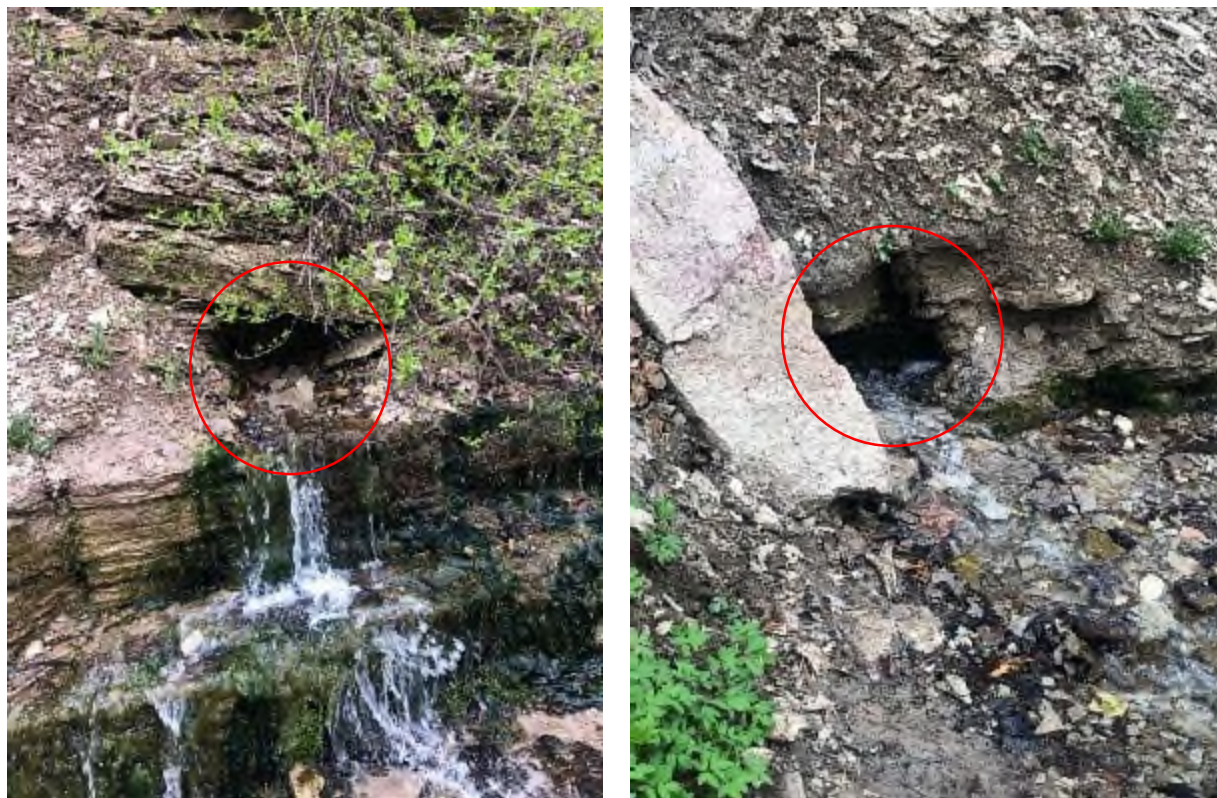
*Фото 113. Образование карстовых пустот в результате выщелачивания источниками карбонатных пород*

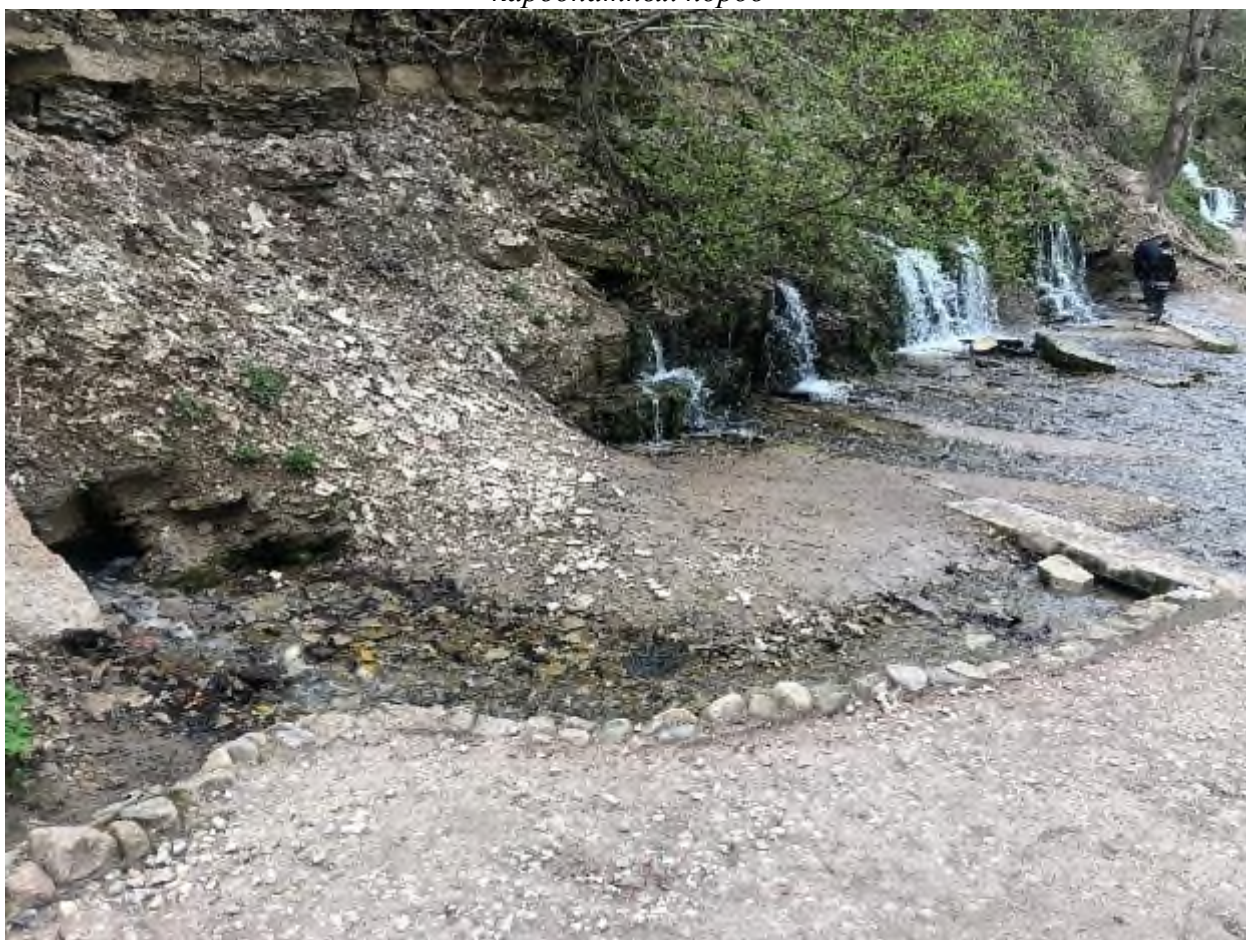
*Фото 114. Туристическая тропа в зоне воздействия обвально-осыпного процесса у подножия склона «Словенские ключи» в д. Старый Изборск, Печорского района Псковской области*

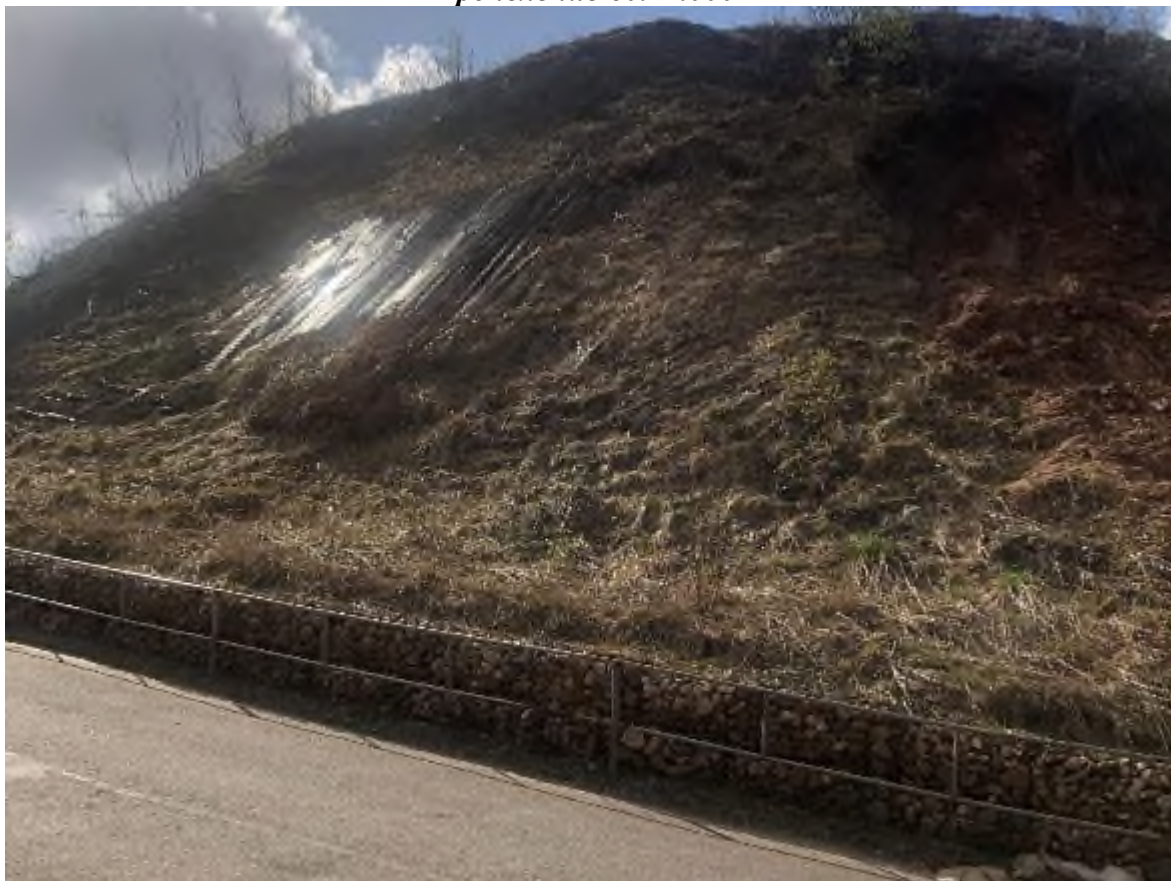
*Фото 115. Общий вид на активный оползневой склон в Псково-Печерском монастыре г. Печоры*

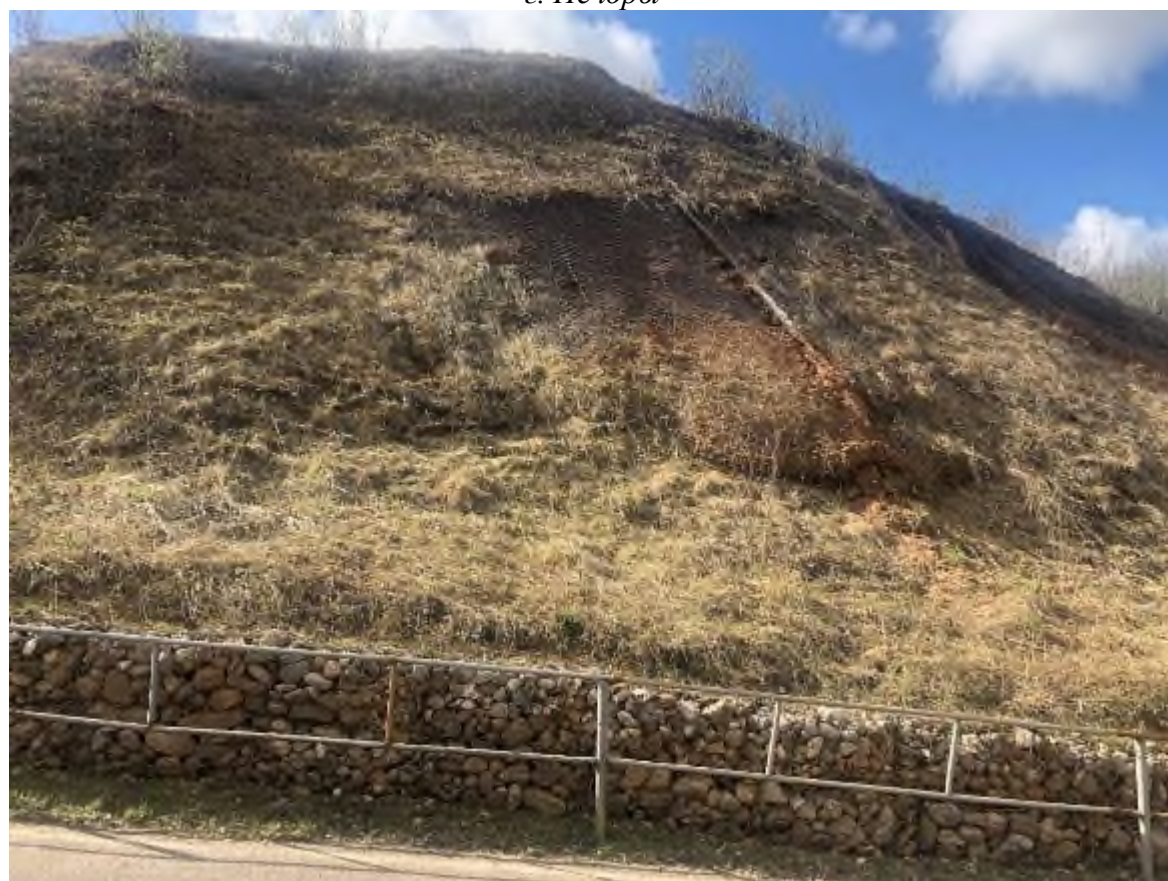
*Фото 116. Свежая активизация оползневого процесса под геосеткой в т.н. 3, у восточной стены Псково-Печерского монастыря в г. Печоры*

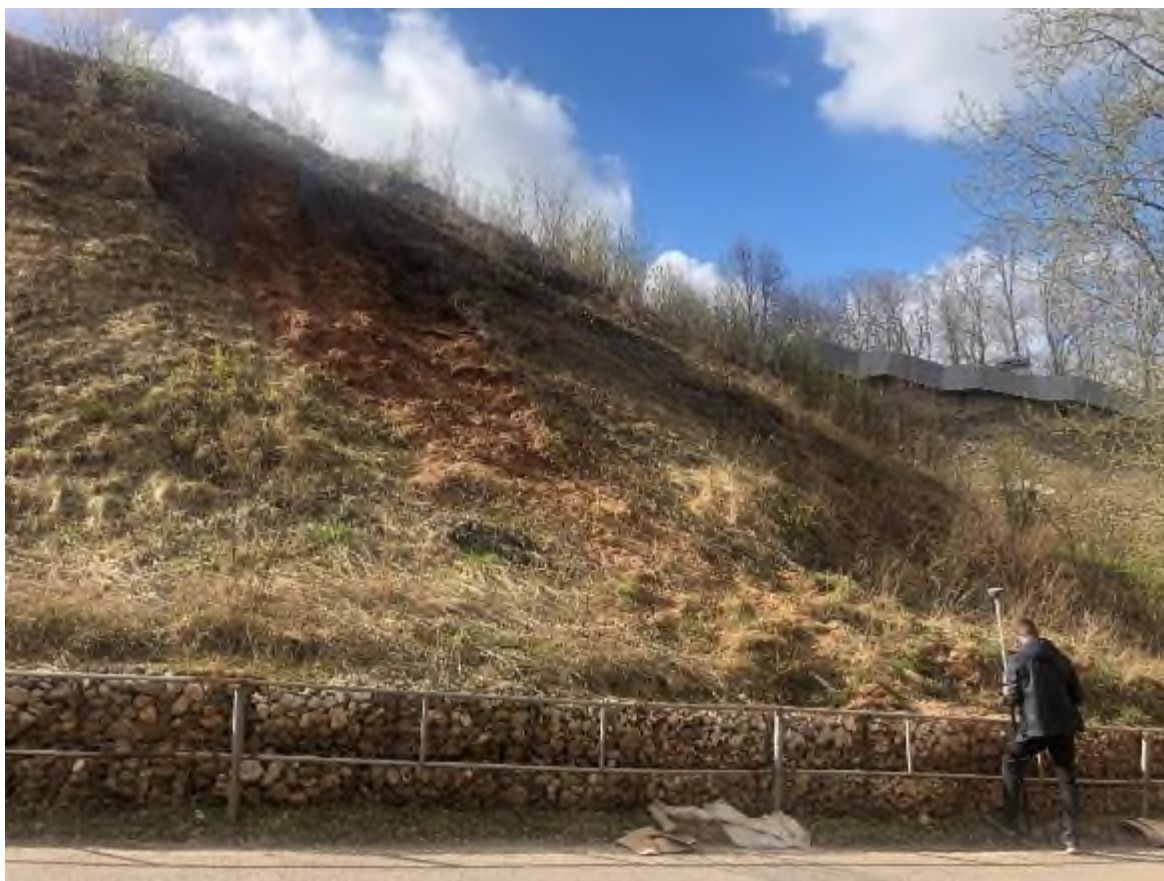
*Фото 117. Свежая активизация оползневого процесса в т.н. 2, у восточной стены Псково-Печерского монастыря в г. Печоры*

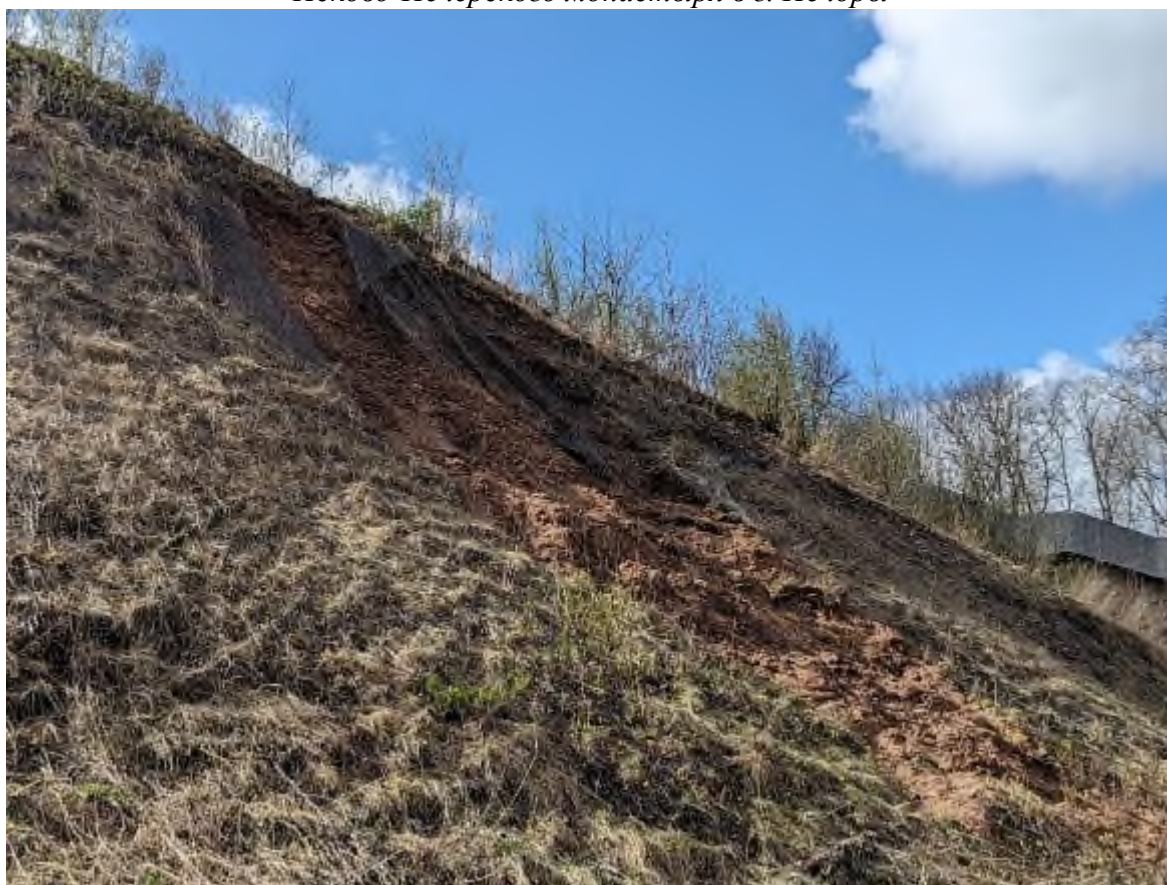
*Фото 118. Полный разрыв остатков укрывающего защитного полотна в месте повторной активизации оползневого процесса в т.н. 2, у восточной стены Псково-Печерского монастыря в г. Печоры*

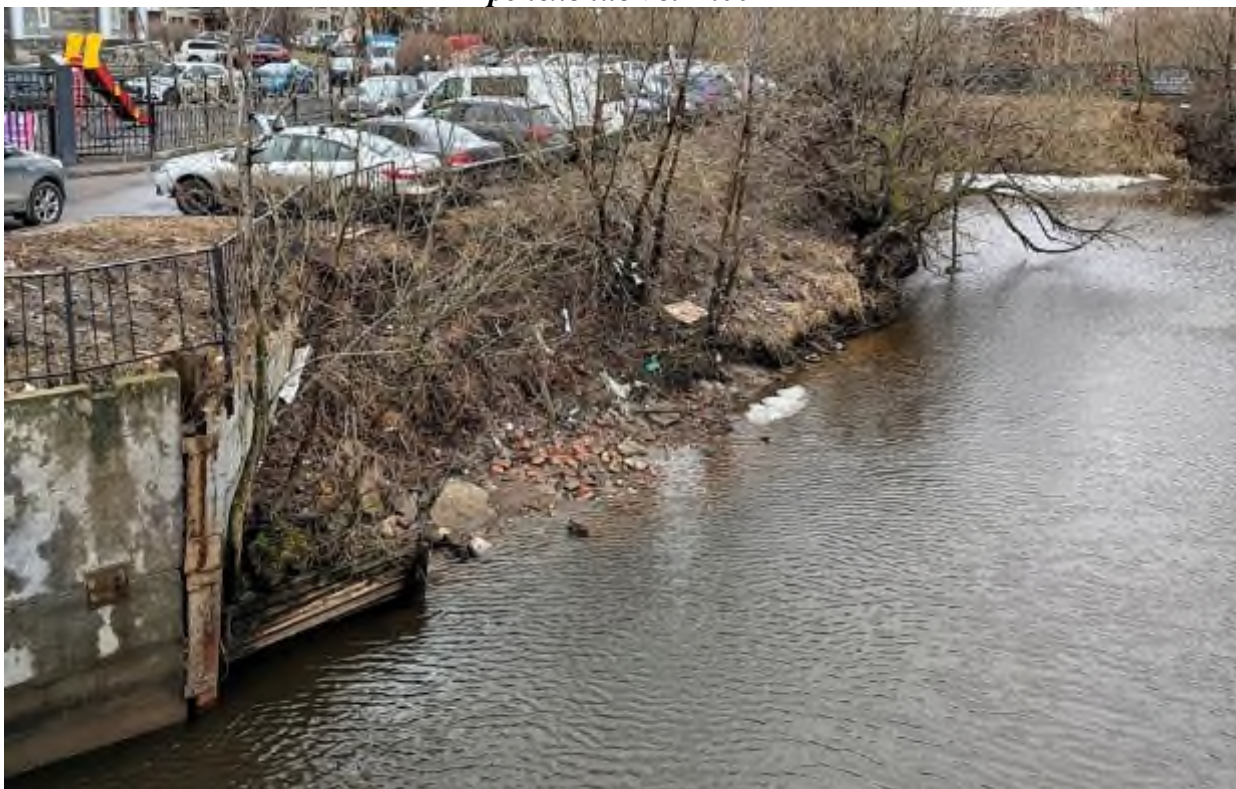
*Фото 119. Вид на оползневой склон левого берега реки Смоленки вблизи пешеходного Ново-Андреевского моста в Василеостровском районе г. Санкт-Петербурга*

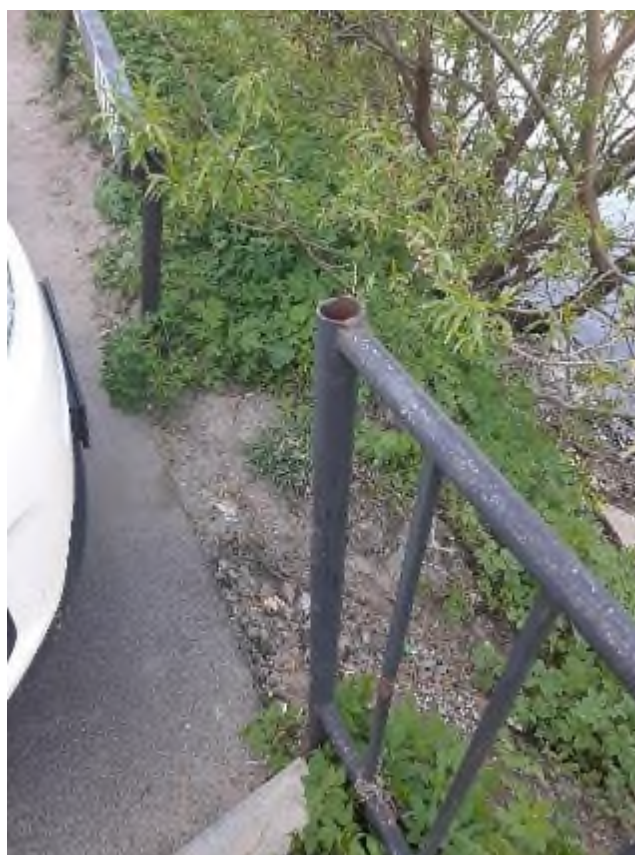
*Фото 120. Ограждение парковочной площадки в пределах участка наблюдений в зоне воздействия оползневого процесса на склоне у пешеходного Ново-Андреевского моста в Василеостровском районе г. Санкт-Петербурга*

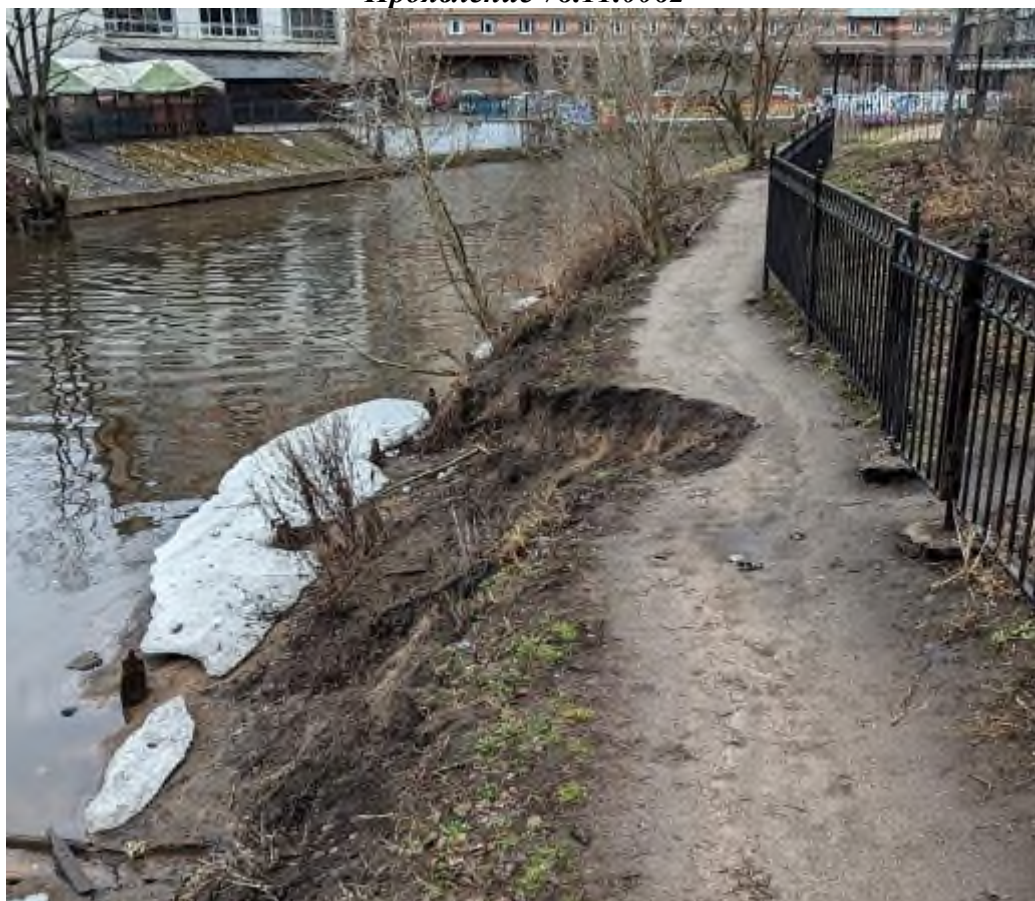
*Фото 121. Развитие оползневого процесса на правом берегу р. Смоленка возле кладбища Остров Декабристов в Василеостровском районе г. Санкт-Петербурга.*

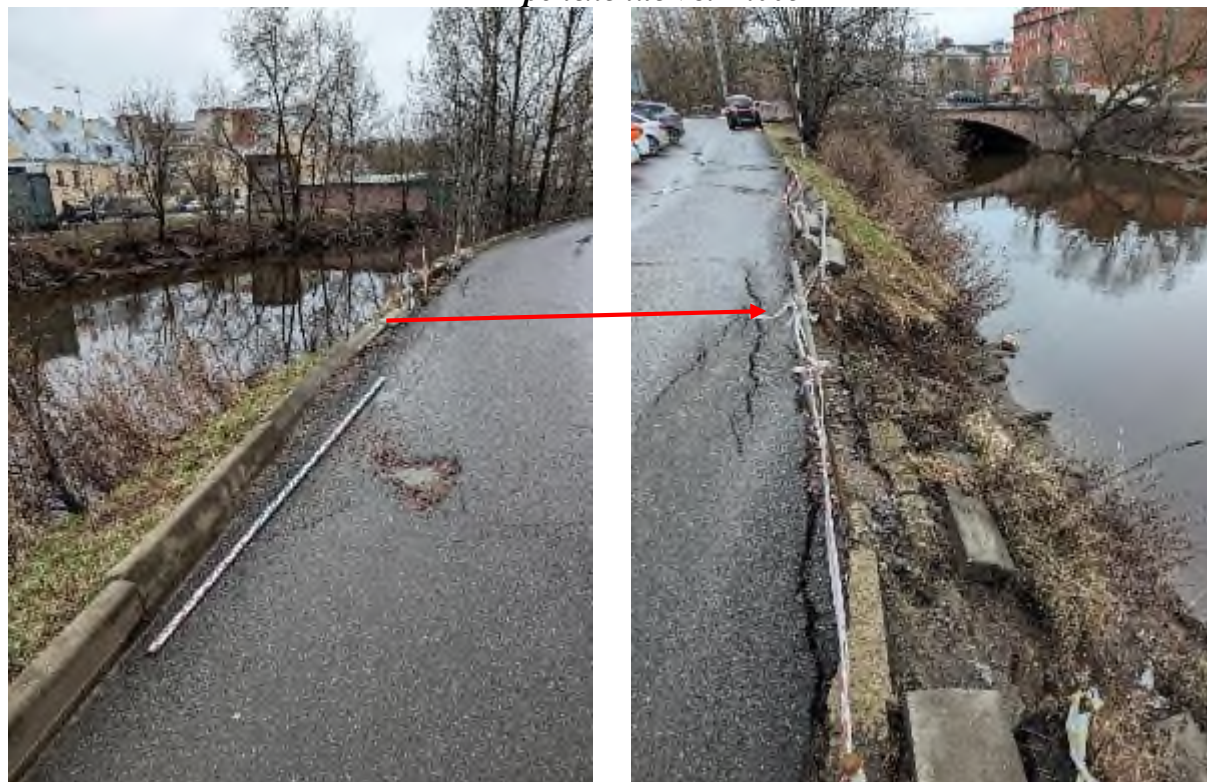
*Фото 122. Общий вид оползневой части склона правого берега реки Смоленки у д. 33 по набережной реки Смоленки*

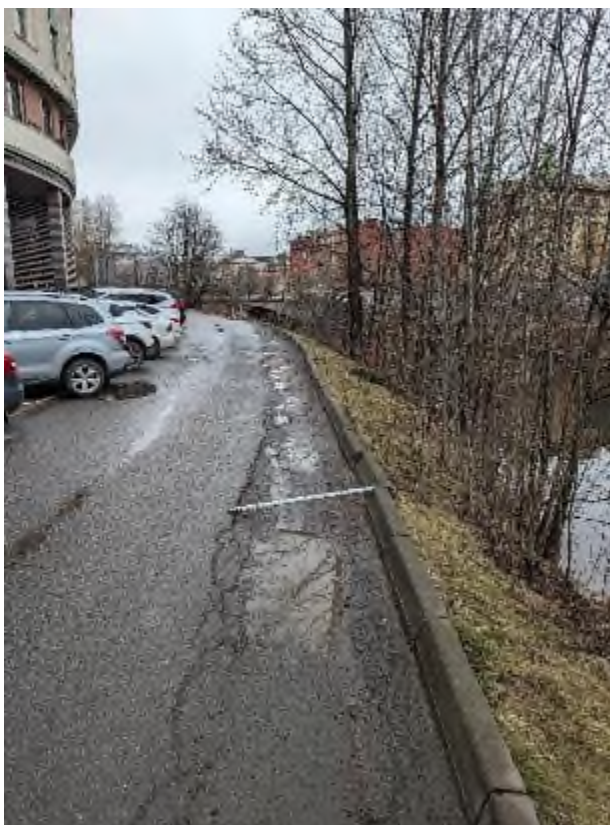
*Фото 123. Деформированная часть асфальтового покрытия, воздействие оползневого процесса на поребрик и парковочную зону на оползневом склоне набережной реки Смоленки, д. 33*

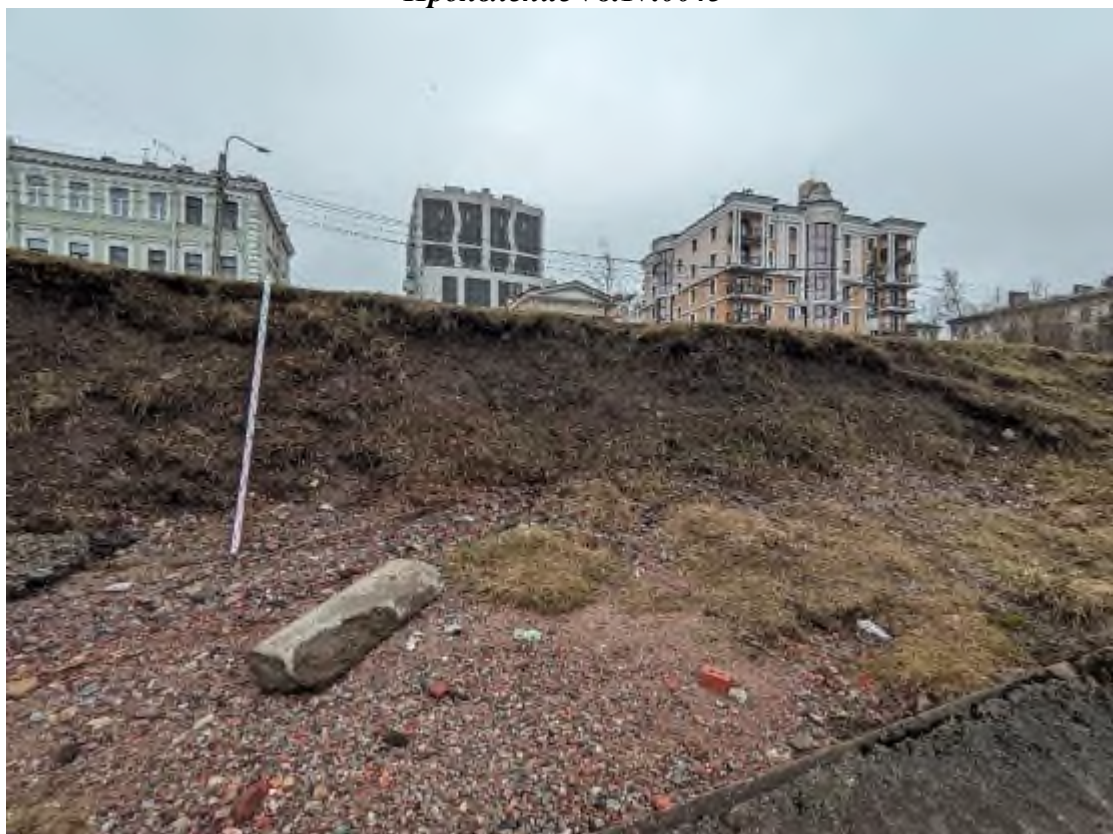
*Фото 124. Развитие суффозии над берегоукрепительными сооружениями на набережной Адмирала Лазарева у пересечения с ул. Резной д. 19/8 Петроградского района г. Санкт-Петербурга*

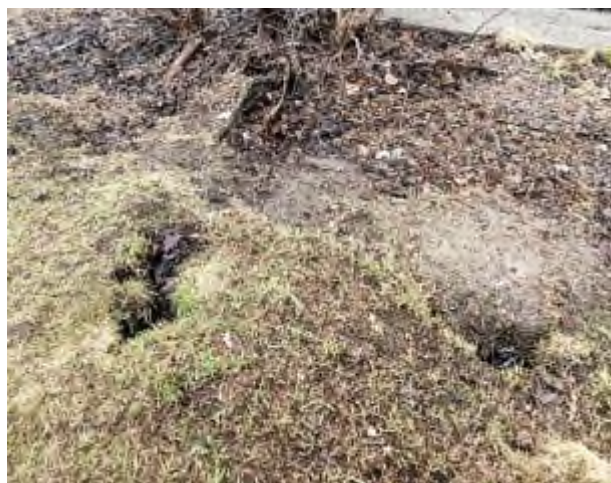
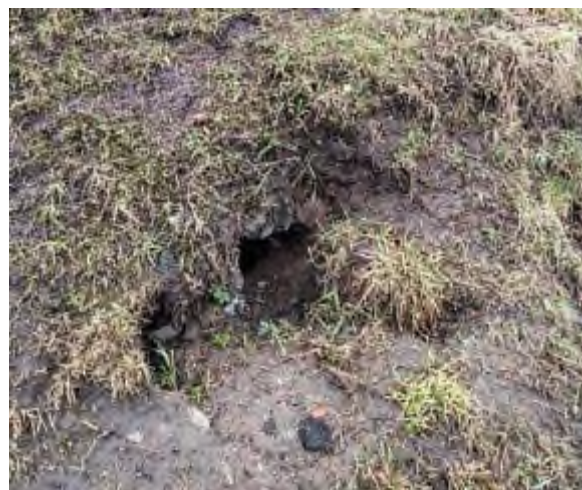
*Фото 125. Формирование суффозионных пустот с поверхности (А) и в верхней части склона (Б) в пределах развития проявления на набережной Адмирала Лазарева Петроградского района г. Санкт-Петербурга*

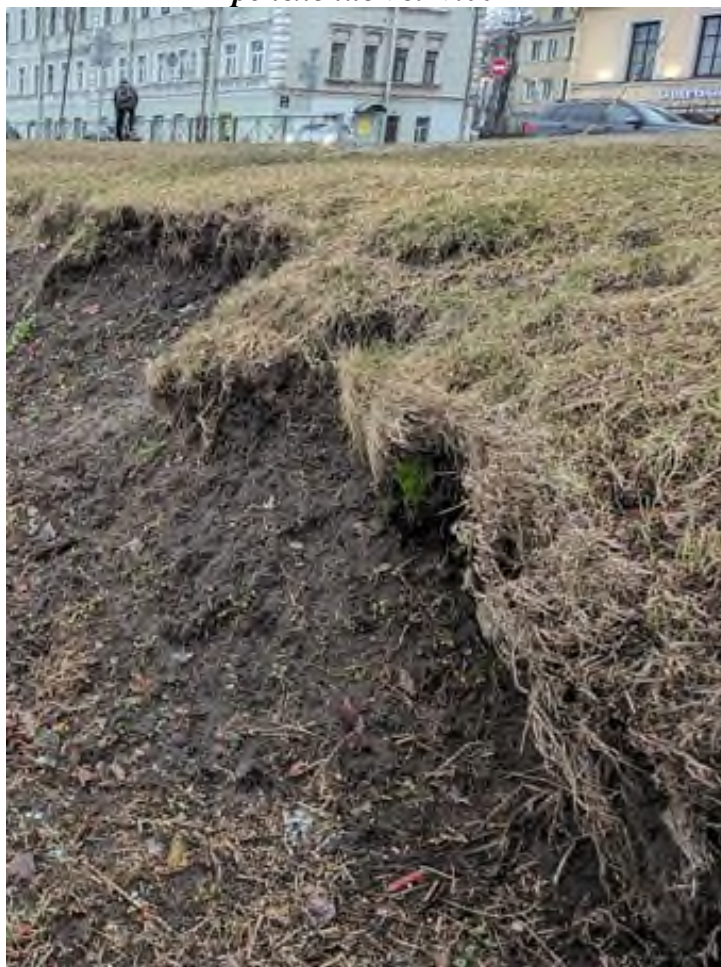
*Фото 126. Развитие суффозионного процесса над берегоукрепительными плитами на набережной Адмирала Лазарева, д. 10 Петроградского района г. Санкт-Петербурга*

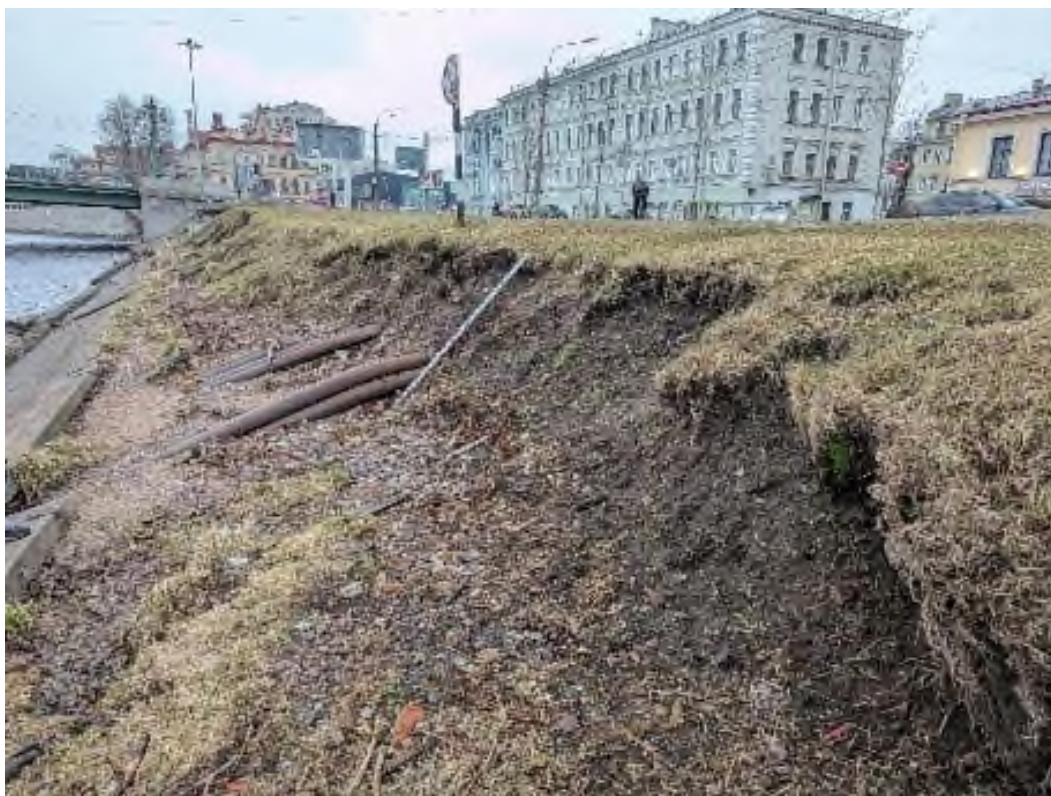
*Фото 127. Оголение металлических труб коммуникационных систем и смещение берегоукрепительных конструкций в зоне развития проявления на набережной Адмирала Лазарева Петроградского района г. Санкт-Петербурга*

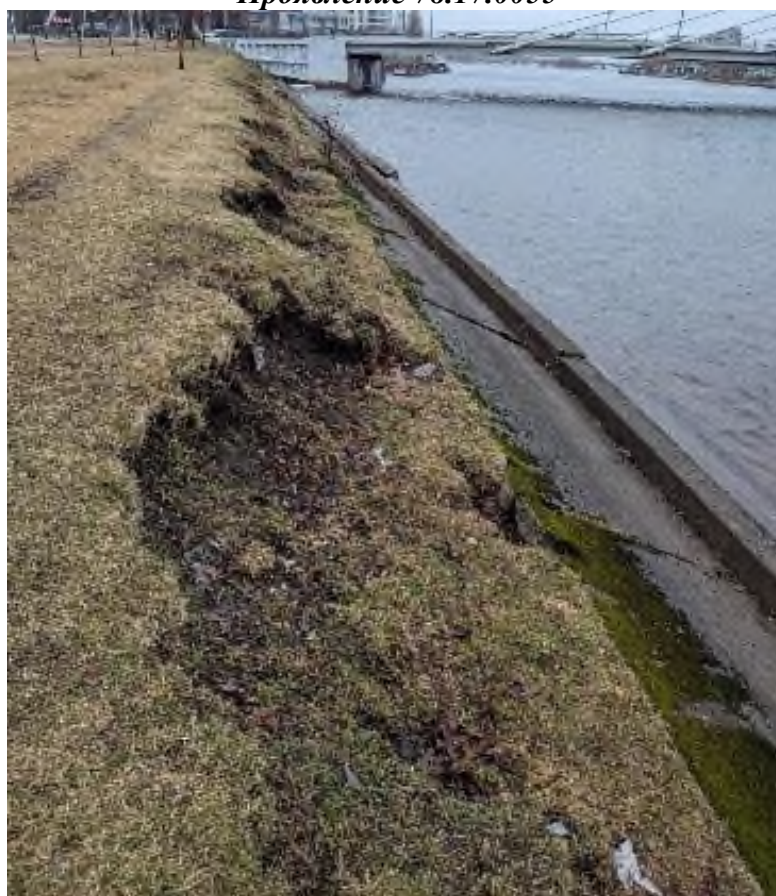
*Фото 128. Общий вид на береговой уступ, поражённый суффозионным процессом у д. 24 по набережной Адмирала Лазарева Петроградского района г. Санкт-Петербурга*
