**ФЕДЕРАЛЬНОЕ ГОСУДАРСТВЕННОЕ БЮДЖЕТНОЕ  
УЧРЕЖДЕНИЕ "ГИДРОСПЕЦГЕОЛОГИЯ"  
ФИЛИАЛ «ГИДРОГЕОЛОГИЧЕСКАЯ ЭКСПЕДИЦИЯ 29  
РАЙОНА»**

**ИНФОРМАЦИОННАЯ СВОДКА  
О ПРОЯВЛЕНИЯХ ЭКЗОГЕННЫХ ГЕОЛОГИЧЕСКИХ ПРОЦЕССОВ  
НА ТЕРРИТОРИИ СЕВЕРО-ЗАПАДНОГО ФЕДЕРАЛЬНОГО ОКРУГА  
ЗА 2 КВАРТАЛ 2024 Г.**

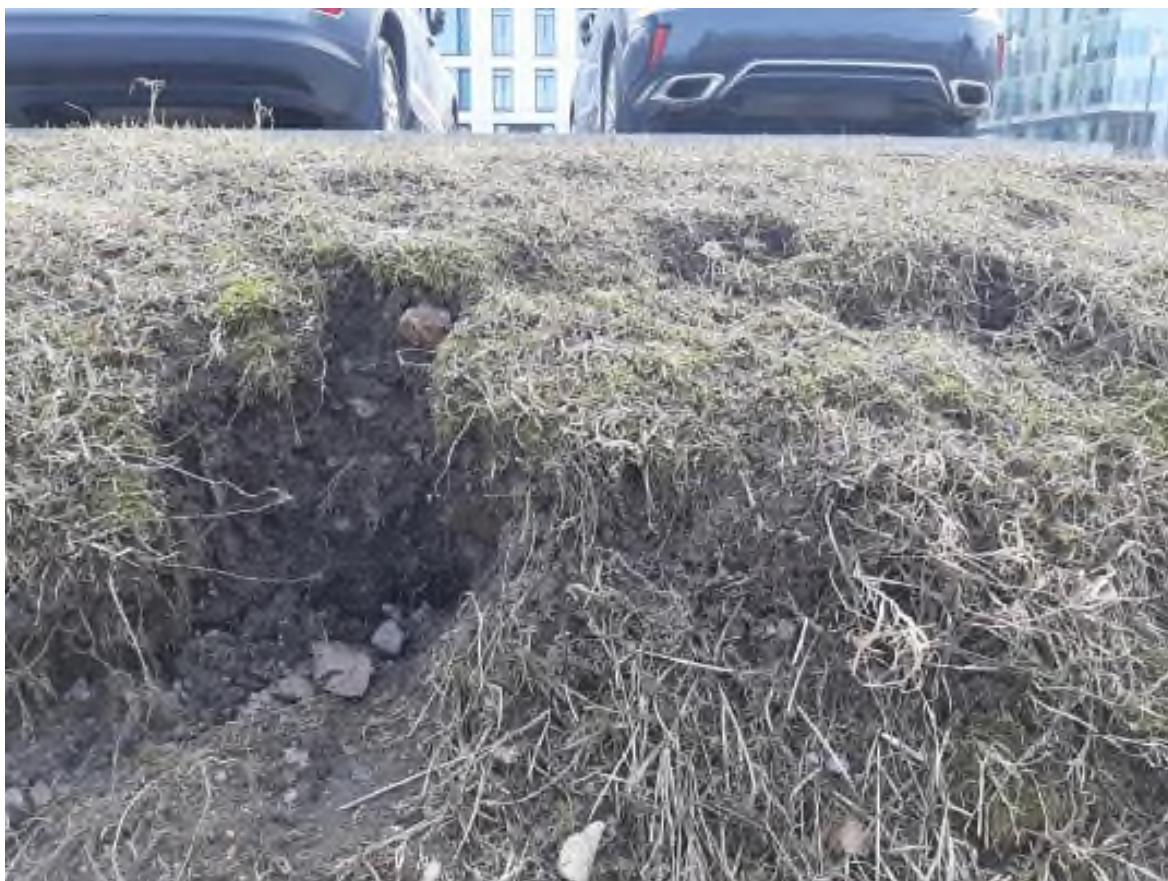
*Фото 129. Воздействие суффозионного процесса на зону парковки вблизи бровки склона вдоль набережной Адмирала Лазарева у д. 24 Петроградского района г. Санкт-Петербурга*

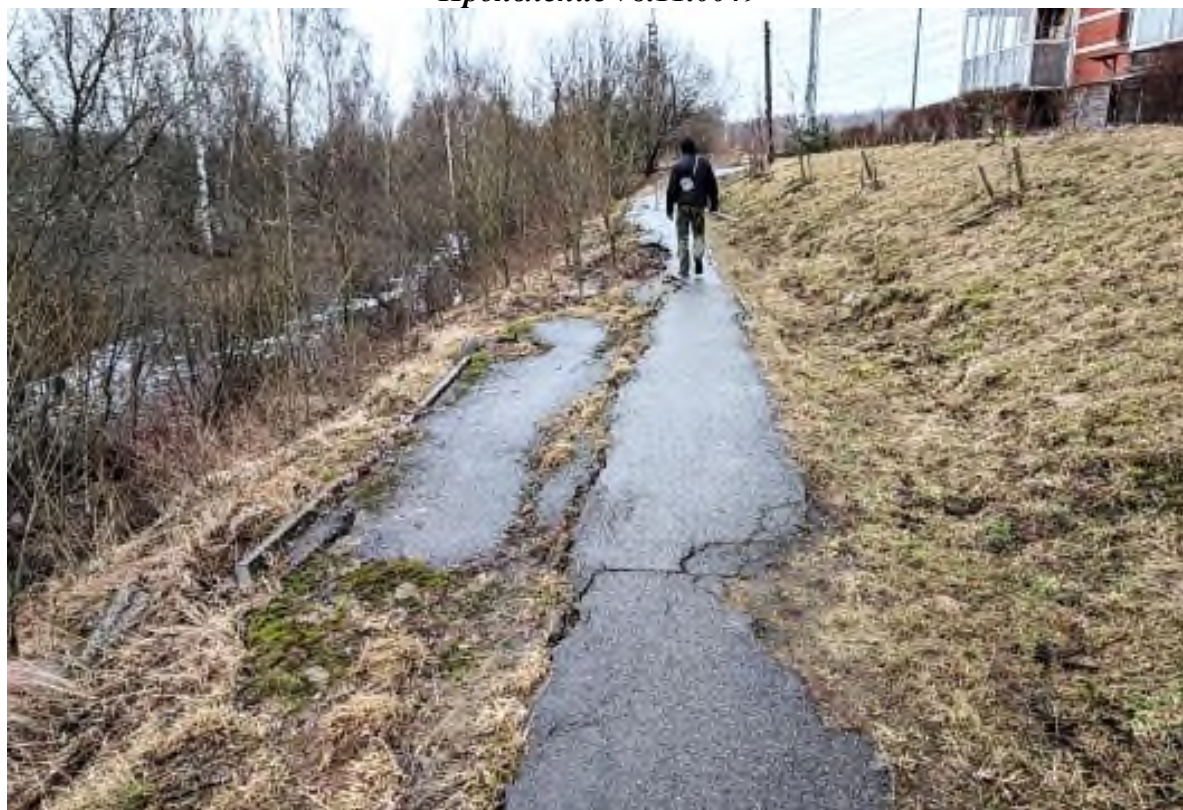
78.11.0049	Северо-Западный	г. Санкт-Петербург	Красногвардейский район, левый берег р. Лубья, возле Мельничного переулка и 6-ой Жерновская улица д. 7., со стороны ЛЭП	59,96531	30,49568	00.03.24	не завершился	Оп	Атм.; Гидрогеол.; Техн.	отмечались	В пределах придомовой территории на склоне верхней террасы формируется свежая бровка отрыва. В результате развития оползня происходит разрушение асфальтной пешеходной дороги, покрытие которой расколото на куски и частично сползло вниз по склону нижней террасы. На склоне нижней террасы зафиксировано скопление строительного мусора. Параметры проявления опасного ЭГП: Ширина: 25 м, Длина: 12 м, Площадь: 300 м <sup>2</sup> . Состав горных пород, затронутых проявлением: пески, валунные суглинки. Базис развития опасного ЭГП - подножие склона, урез воды р. Лубья. По состоянию на 03.04.2024 г. процесс в стадии затухания, ухудшение ситуации следует ожидать в период выпадения обильных атмосферных осадков.

*Фото 130. Проявление оползневого процесса вблизи д. 7 по 6-й Жерновской ул. (со стороны ЛЭП) Красногвардейского района г. Санкт-Петербурга*

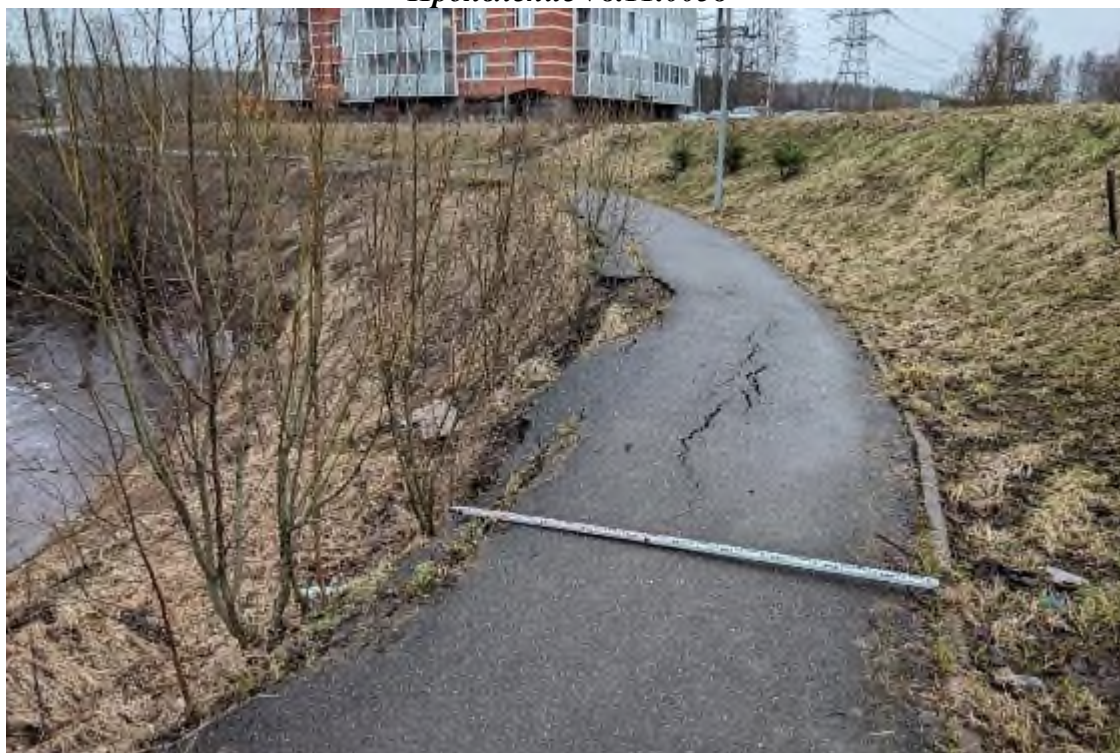
*Фото 132. Проявление оползневого процесса вблизи д. 7 по 6-й Жерновской ул. Красногвардейского района г. Санкт-Петербурга (со стороны входной калитки)*

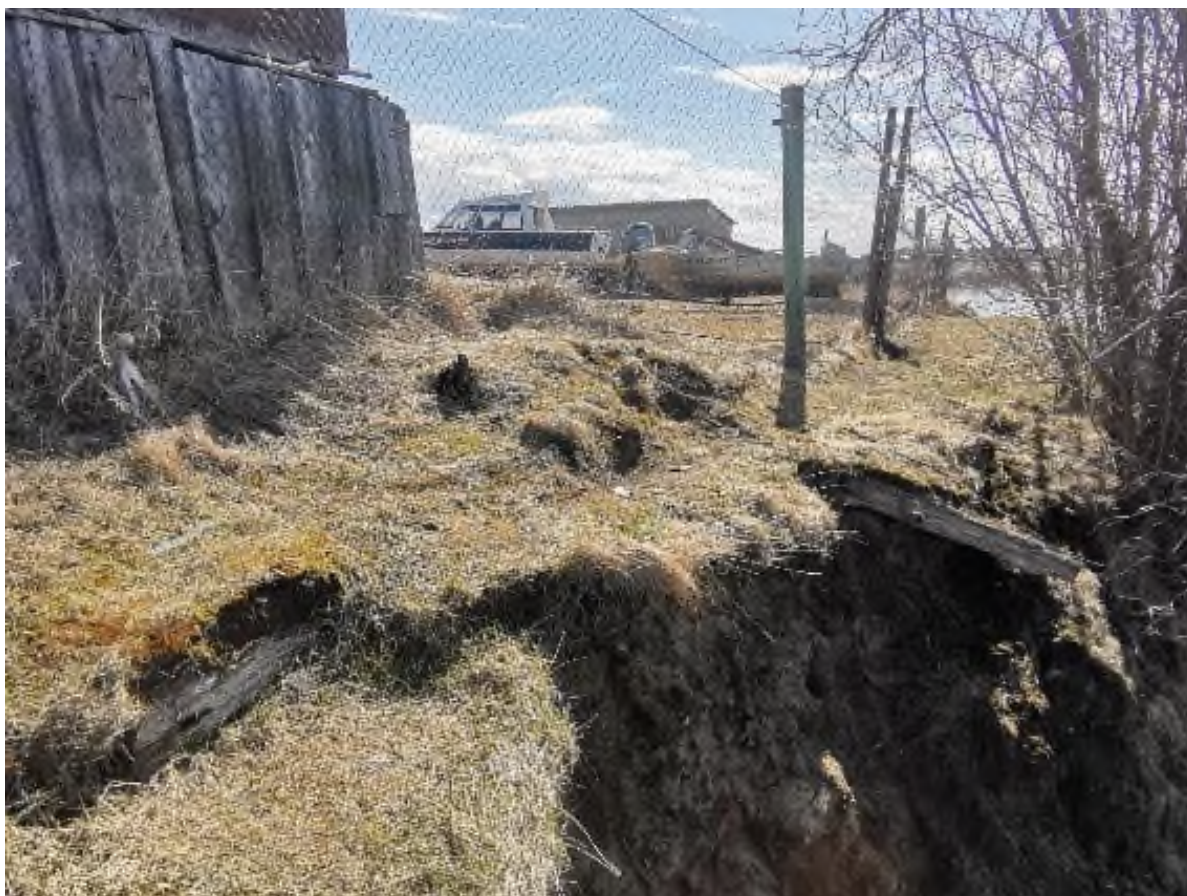
*Фото 137. Обрушение берега вдоль забора у жилой постройки, 13.06.2024 г.*

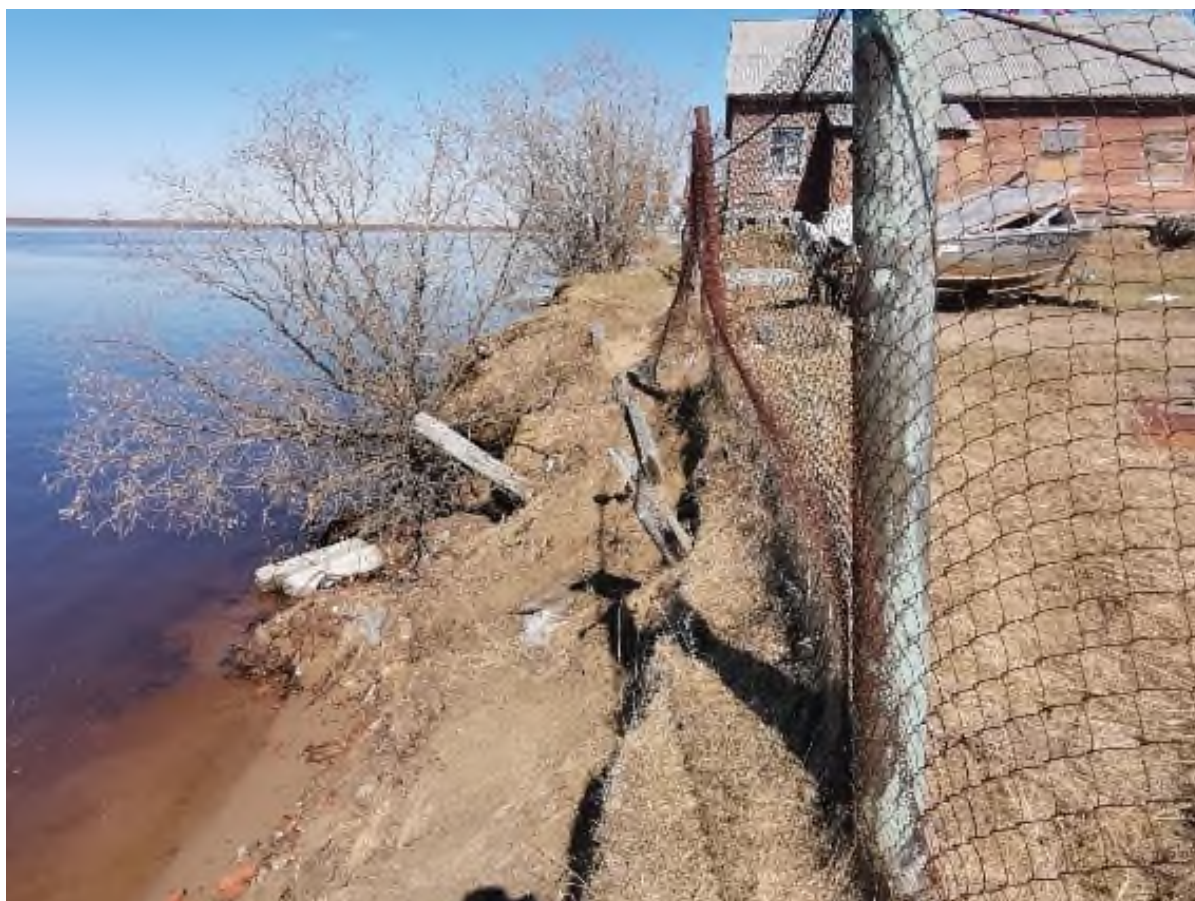
*Фото 138. Обрушение берега вдоль забора у жилой постройки, 13.06.2024 г.*

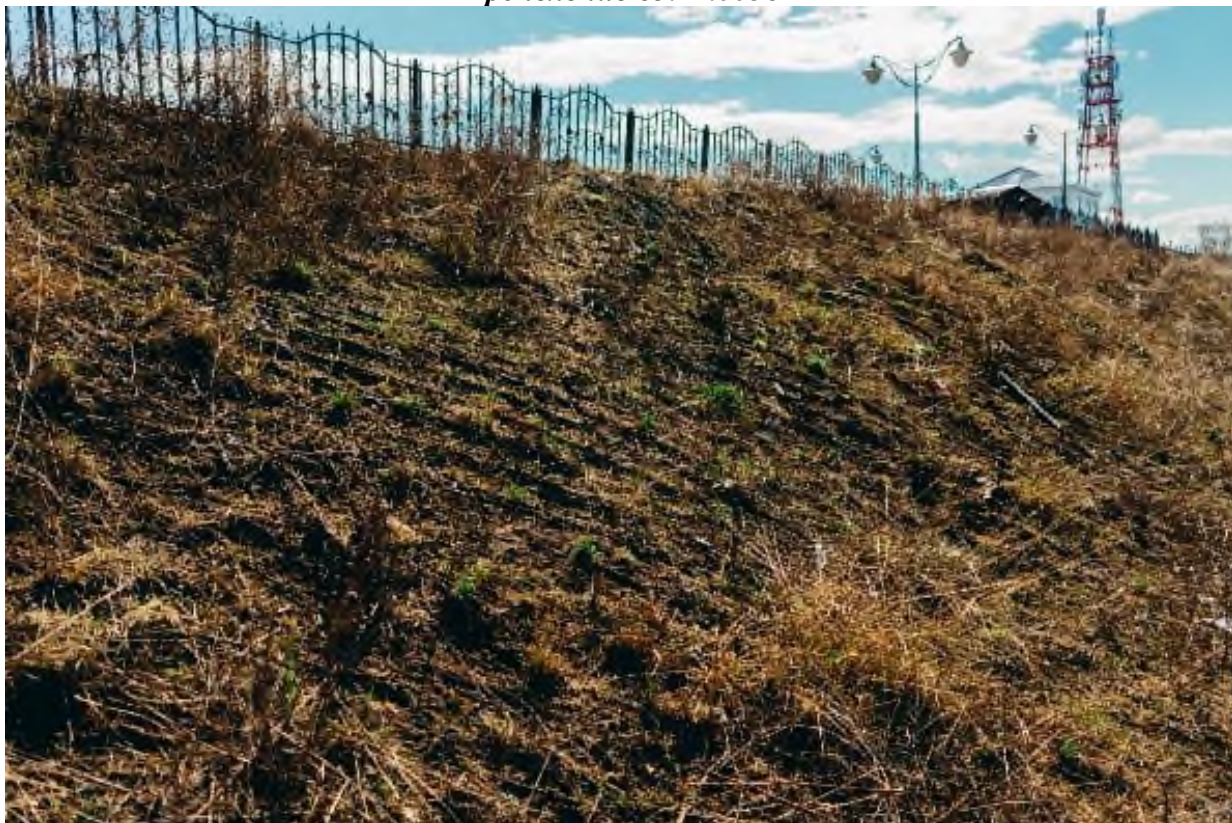
*Фото 139. Оползание заново отсыпанных в 2022 г берегоукрепительных конструкций;  
13.06.2024 г.*

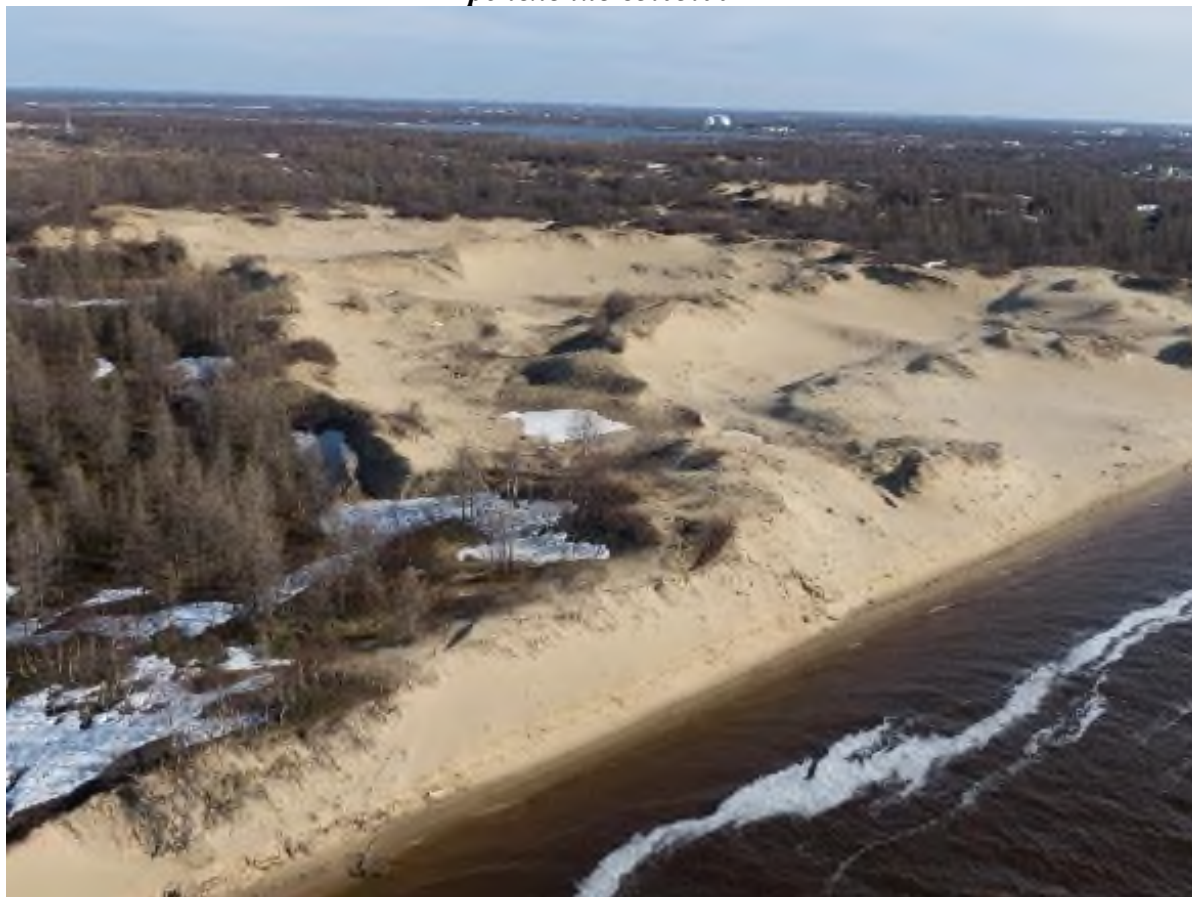
*Фото 140. Дефляционный раздув, правый берег реки Печора на 14.06.2024 г.*

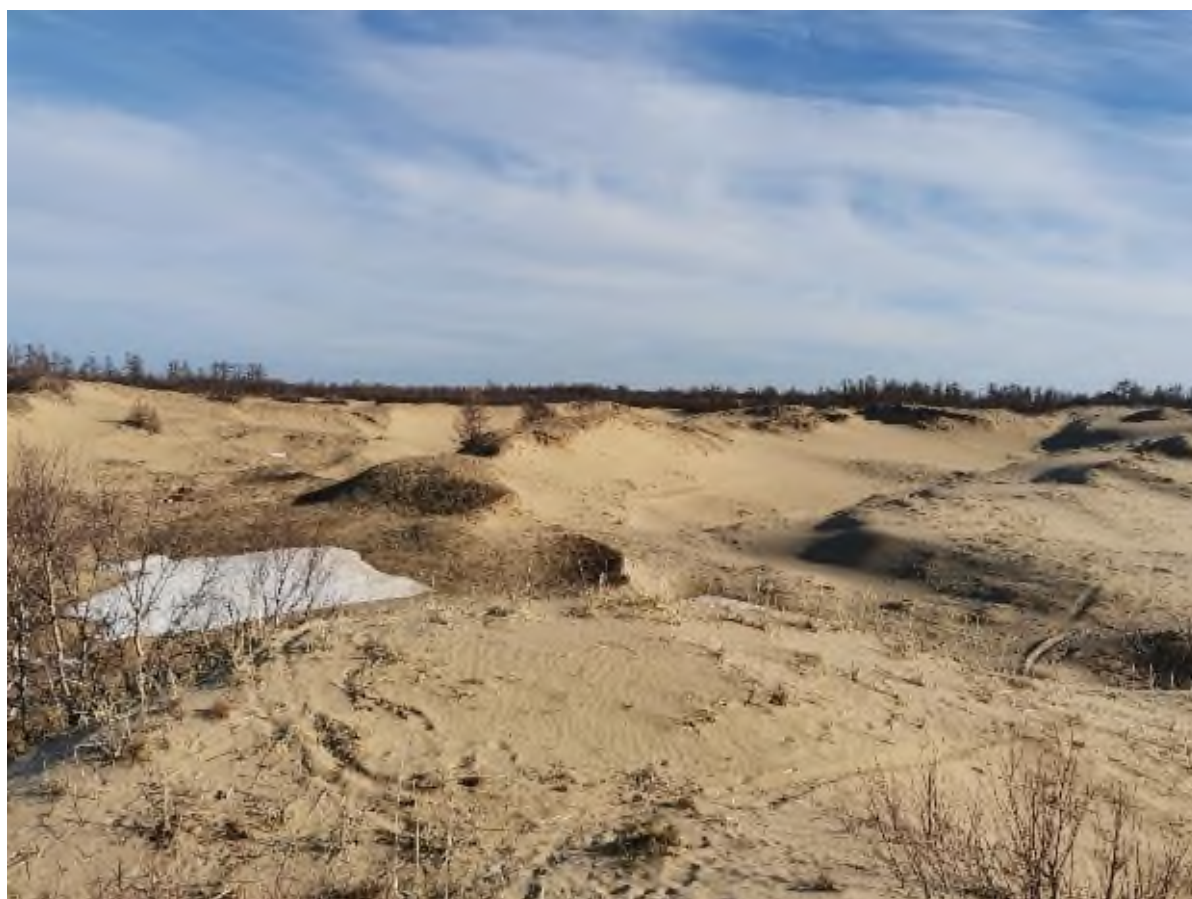
*Фото 141. Дефляционный раздув, правый берег реки Печора 14.06.2024 г.*

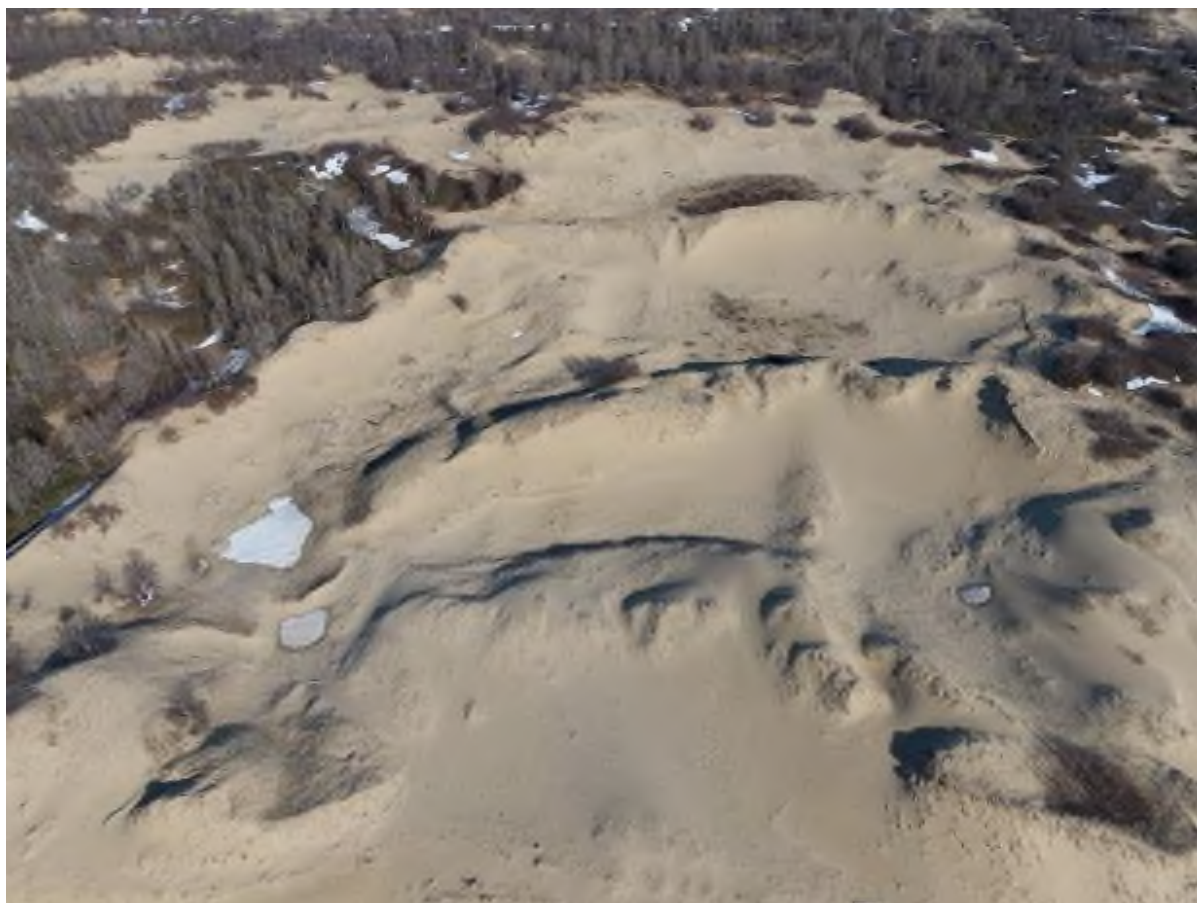
*Фото 142. Дефляционный раздув, правый берег реки Печора 14.06.2024 г.*

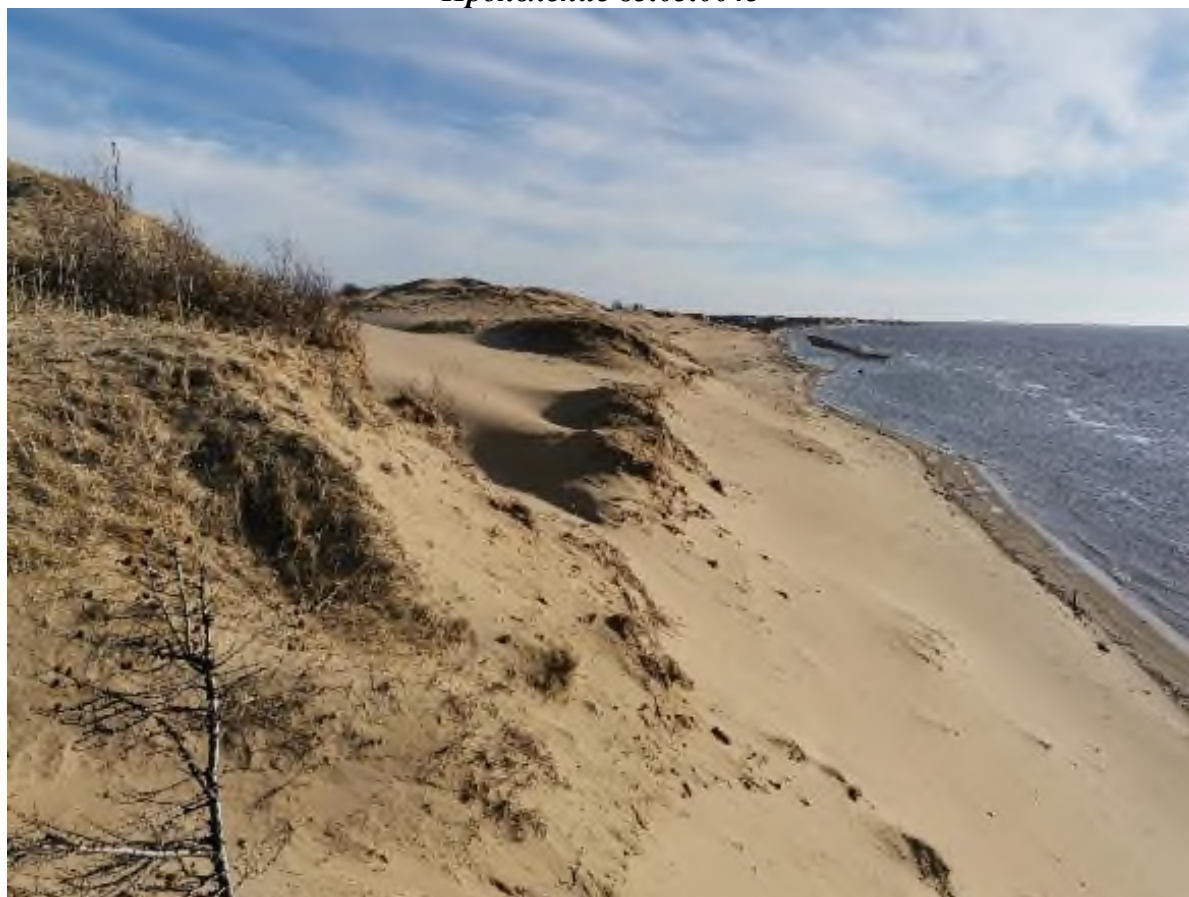
*Фото 143. Дефляционный раздув, правый берег реки Печора 14.06.2024 г.*

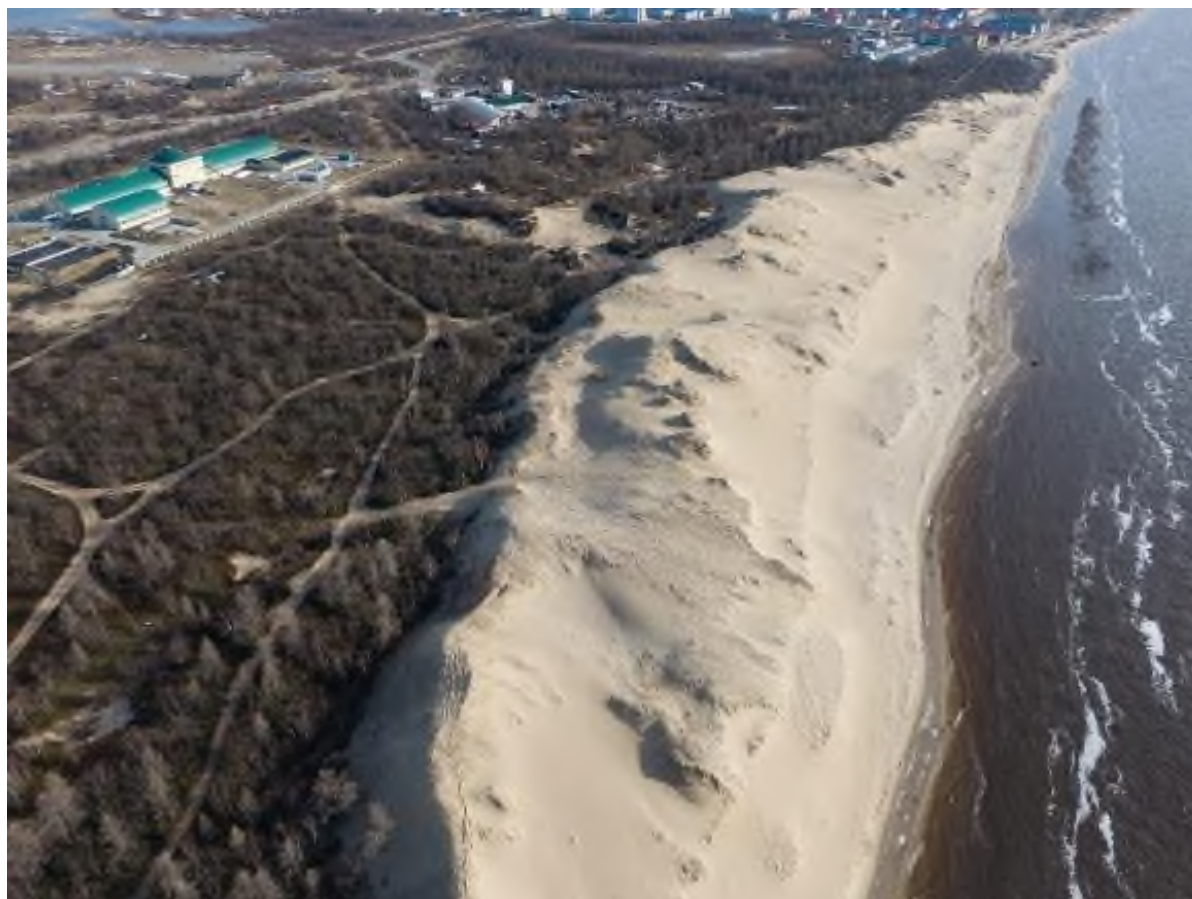
*Фото 144. Дефляционный раздув, правый берег реки Печора 14.06.2024 г.*

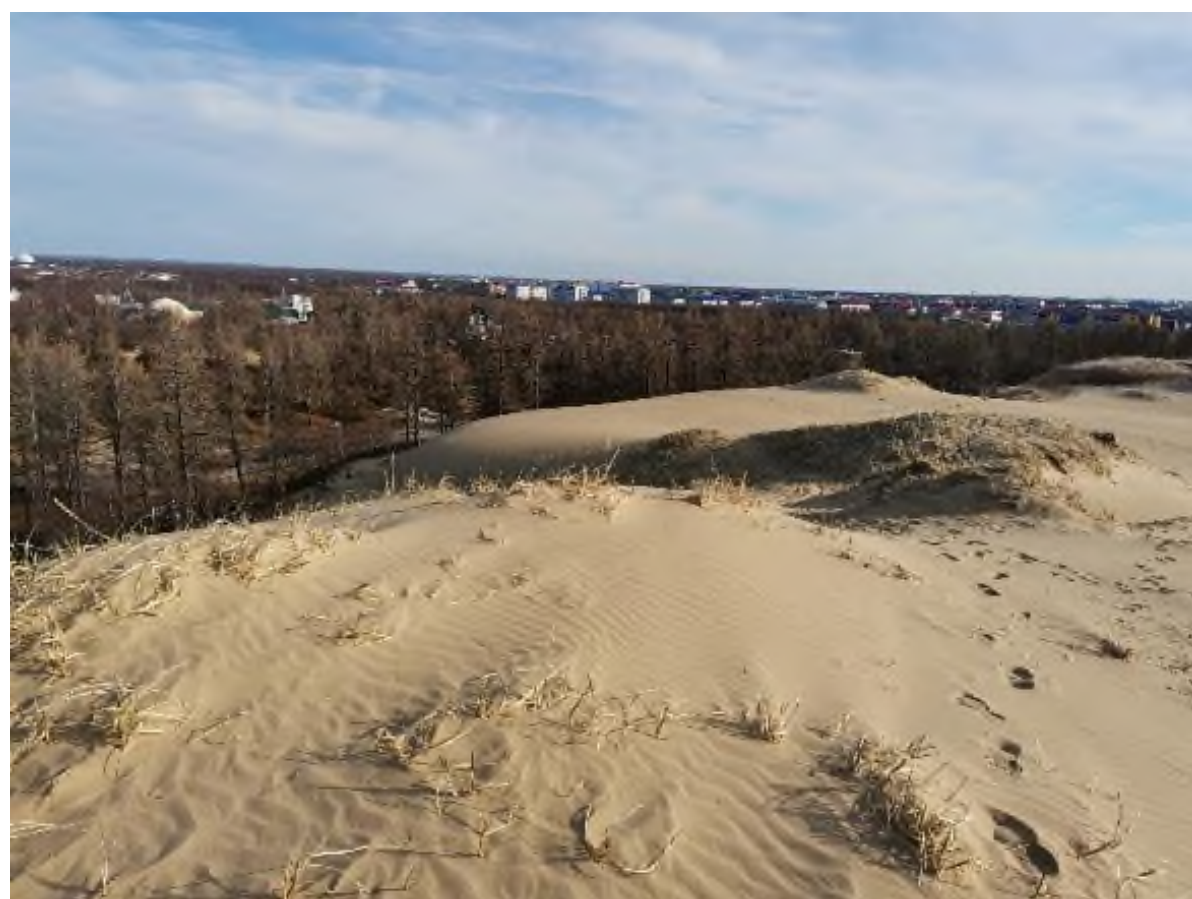
*Фото 145. Дефляционный раздув, правый берег реки Печора 14.06.2024 г.*
