ИНФОРМАЦИОННАЯ СВОДКА
О ПРОЯВЛЕНИЯХ ЭКЗОГЕННЫХ ГЕОЛОГИЧЕСКИХ ПРОЦЕССОВ
на территории Российской Федерации
за IV квартал 2009 г.

**о проявлениях экзогенных геологических процессов
и последствиях их воздействий на населенные пункты
и хозяйственные объекты на территории Российской Федерации
во IV квартале 2009 г.**

На обложке фото ГУП «РЦ Дагестангеомониторинг» (активизация оползневого процесса на 816 км федеральной автодороги М-29 «Кавказ»).

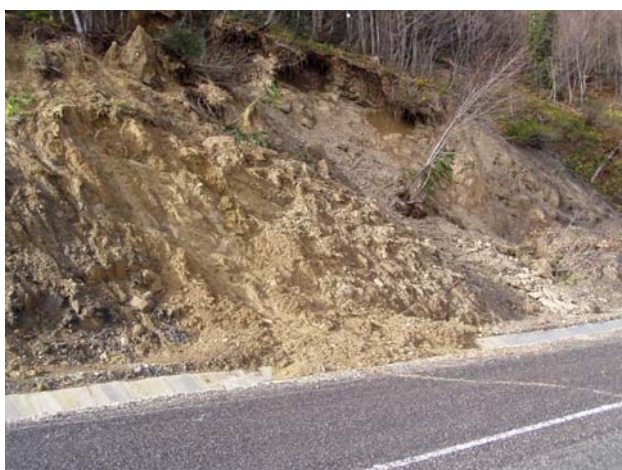
В Республике Адыгея на автомобильной дороге п. Гузерипль – Лаго-Наки в 18-20 км к западу от п. Гузерипль в октябре 2009 г. после обильных осадков в виде дождя и снега активизировались оползневые процессы вдоль дорожной врезки в верховом и низовом откосах. Общая протяженность обследованного участка составляет около 2 км при средней ширине около 300 м. В результате оперативного обследования было установлено, что причиной активизации оползней явилось обводнение склона временными водотоками. Выявлена серия активных оползневых проявлений в верховом откосе дорожной врезки. В оползневые смещения вовлечены делювиальные суглинки и коренные породы. Оползни, как правило, циркуобразные, реже фронтальные блоково-консистентные. Деляпсий представляет собой разжиженную массу, местами сползшую в бетонные лотки вдоль дорожного покрытия (рис. 1).

Рис. 1. Оползневые массы сползшие в бетонные лотки вдоль а/д Гузерипль – Лаго-Наки (ГУП «Кубаньгеология»).

ГУП «Кубаньгеология» для защиты склонов и автомобильной дороги от разрушения рекомендуют провести террасирование и укрепление откосов склона (навешивание густой сетки, высев многолетних трав), обязательное сооружение

водосборных лотков и акведуков в местах пересечения автодорогой мелких балок, а также постоянную чистку бетонных лотков для отвода воды вдоль дороги от сползающих масс.

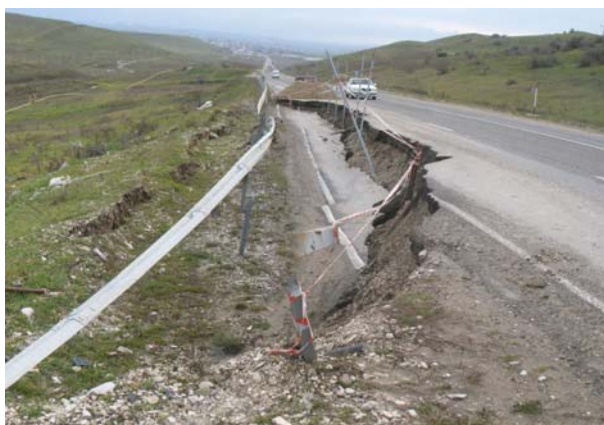
В Республике Дагестан на 816 км Федеральной автодороги М-29 «Кавказ» в юго-восточной части пос. Агачаул активизировался оползневой процесс. В результате разрушено полотно автодороги протяженностью 35 м (рис. 2). Также активизировавшимся оползневой процессом разрушено полотно автодороги протяженностью 50 м на 814 км в северо-западной части пос. Агачаул (рис. 3).

Рис. 2. Активизация оползневого процесса на 816 км федеральной автодороги «Кавказ» М-29 (ГУП «РЦ Дагестангеомониторинг»).

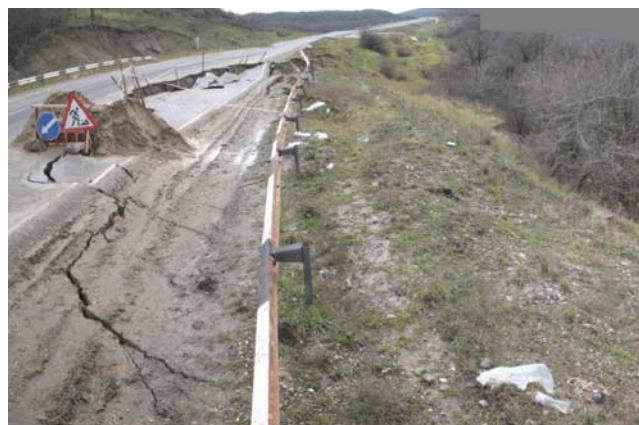
Рис.3. Активизация оползневого процесса на 814 км федеральной автодороги «Кавказ» М-29 (ГУП «РЦ Дагестангеомониторинг»).

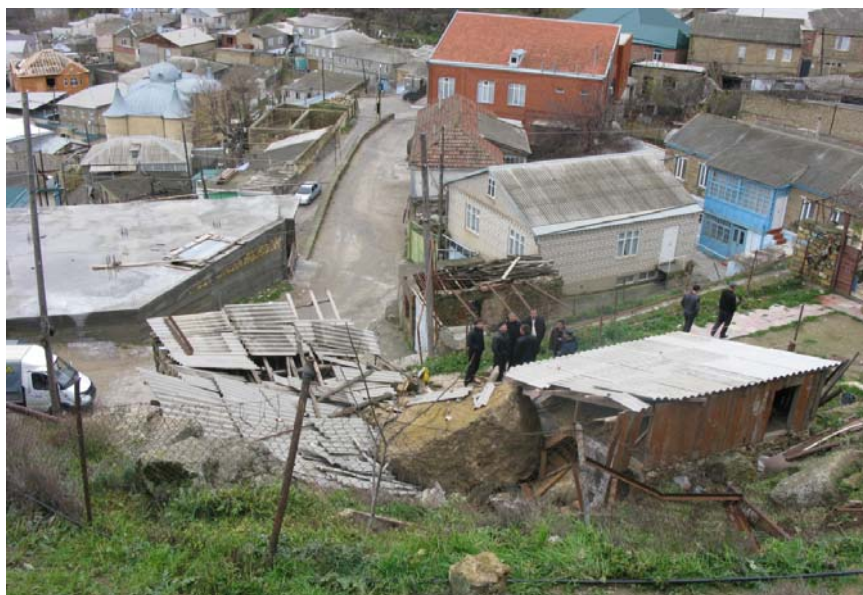
В пос. Тарки в 19³⁰ часов 09 декабря 2009 г. произошла активизация обвального процесса, отмечено обрушение отдельных глыб объемом от 1 до 20 м³. В результате разрушены хозяйственные постройки, а также 1 жилое помещение. В опасной зоне находятся 10 домостроений и хозяйственных построек (рис. 4).

Рис. 4. Разрушенные строения в результате активизации обвального процесса в пос. Тарки; 09.12.2009 (ГУП «РЦ Дагестангеомониторинг»).

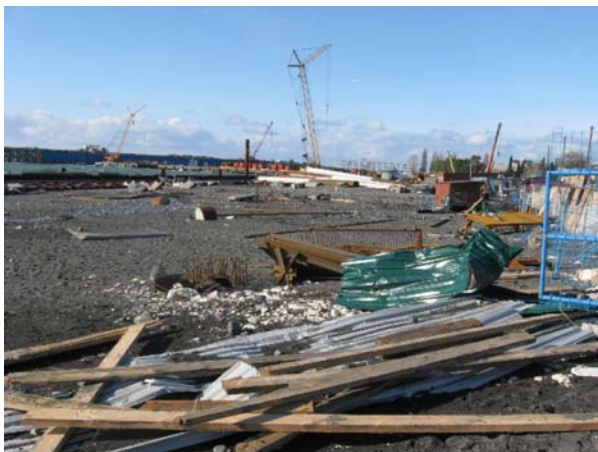
Деформированы габионные конструкции в 50м от корневой части северного мола, на левобережье р. Мзымта. Наибольшее штормовое воздействие испытала акватория строящегося порта. Разрушены многочисленные металлические, бетонные и деревянные конструкции (рис. 5). На всем протяжении участка от устья р. Мзымта до устья р. Псоу волновой переработкой захвачена вся поверхность пляжей. Интенсивному размыву подвергся пляж, расположенный южнее границы строящегося порта (рис. 6). В районе рыбозавода и на правом берегу р. Псоу, сформировался невысокий вдольбереговой вал.

Рис. 5. Разрушенные штормовыми волнами конструкции на пляже в междуречье Псоу – Мзымта (ГУП «Кубаньгеология»).

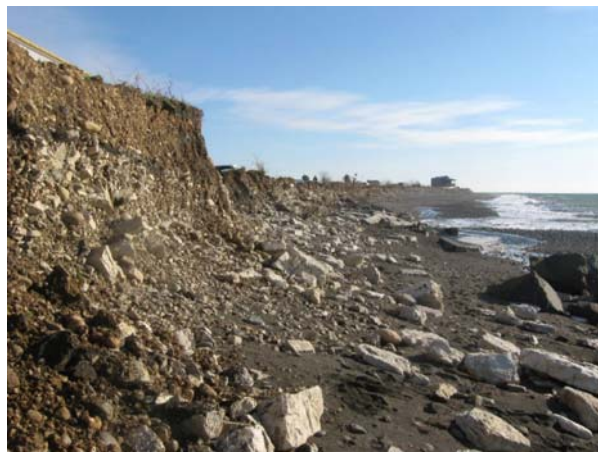
Рис. 6. Абразионный уступ тыловой части пляжа в междуречье Псоу – Мзымта (ГУП «Кубаньгеология»).

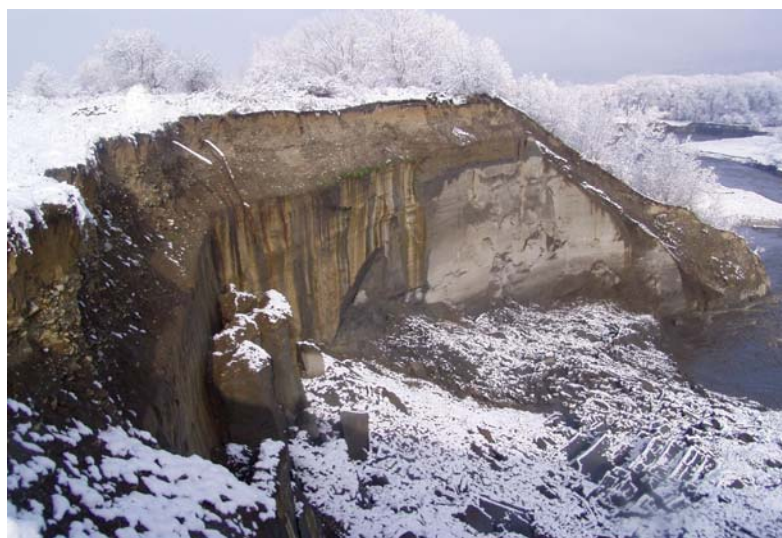
В ноябре – декабре 2009 г. на правом берегу р. Белой вблизи пос. Тульский активизировался оползневой процесс. Участок представляет собой активный блоково-консистентный фронтальный оползень (рис. 7). Базисом оползня является русло р. Белой. Оползень развивается с захватом коренных глин, на северном его фланге происходит высачивание грунтовых вод на контакте гравийно-галечниковых отложений и коренных глин. Стенка срыва вплотную подошла к грунтовой дороге, проходящей между обрывом и линией электропередач.

Рис. 7. Фронтальный оползень на правом берегу р.Белой вблизи пос. Тульский; 22.12.2009 (ГУП «Кубаньгеология»).

При дальнейшей активизации оползня, которая прогнозируется весной 2010 г., может быть разрушена грунтовая дорога, и возникнет угроза ЛЭП. Помимо метеорологического фактора, также немаловажную роль играет и гидрологический

фактор (размыв подошвы склона р. Белой). ГУП «Кубаньгеология» рекомендует для стабилизации оползневых процессов, активизация которых прогнозируется весной 2010 г., укрепить подошву откоса бутовым камнем.

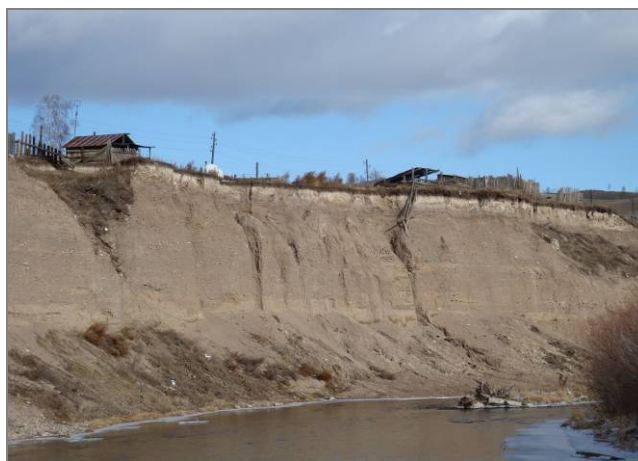
В Республике Тыва в с. Сайлыг Чеди-Хольского района, расположенного на р. Элегест, развивались процессы боковой и овражной эрозии. Берег реки на территории села активно размывался речным и временными водными потоками во время снеготаяния и ливневых осадков (рис. 8). Активность эрозионных процессов на отдельных участках можно оценить как высокую.

Рис. 8. Разрушение террасы в с. Сайлыг на р. Элегест,
Республика Тыва
(ОАО «Тувинская ГРЭ»)
