ИНФОРМАЦИОННАЯ СВОДКА
О ПРОЯВЛЕНИЯХ ЭКЗОГЕННЫХ ГЕОЛОГИЧЕСКИХ ПРОЦЕССОВ
на территории Российской Федерации
за I квартал 2010 г.

Центр мониторинга состояния недр

Сводка подготовлена в отделе экзогенных геологических процессов Центра мониторинга. ФГУГП «Гидроспецгеология»

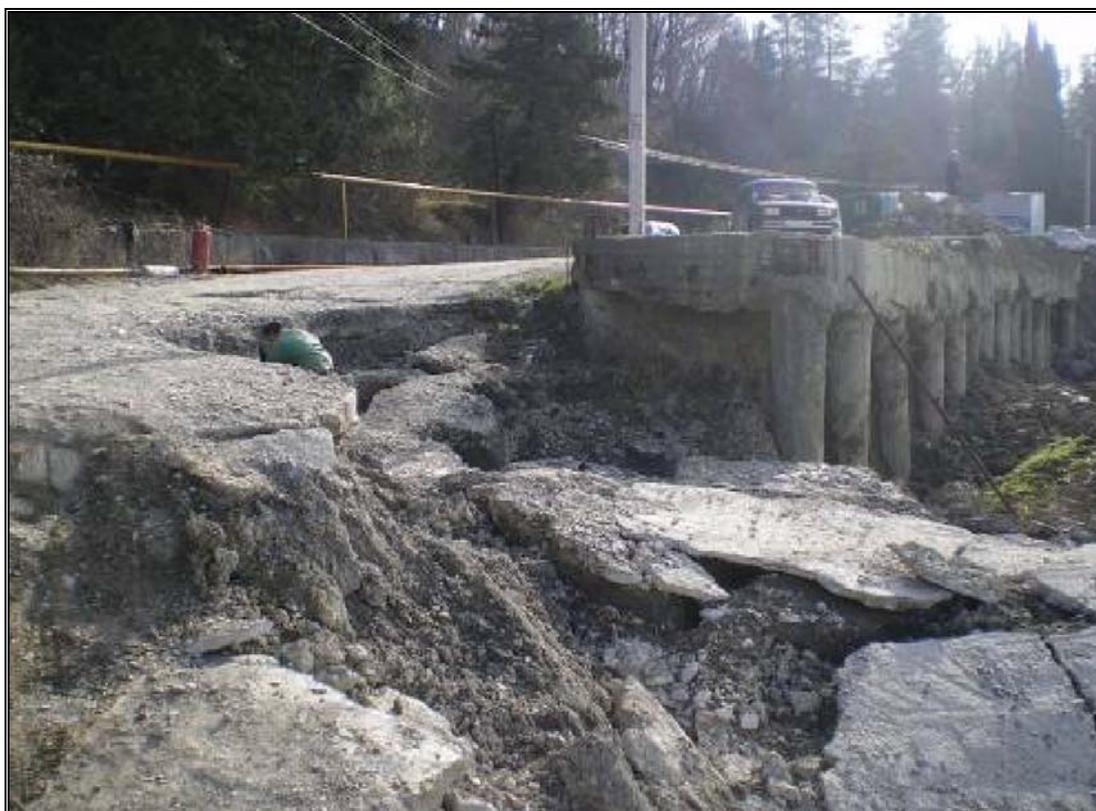
На обложке фото ГУП «Кубаньгеология» (разрушенные автодорога и противооползневые сооружения в с. Сергей Поле Лазаревского района г. Сочи).

Рис.10. Разрушенные автодорога и противооползневые сооружения в с. Сергей поле Лазаревского района г. Сочи (ГУП «Кубаньгеология»).

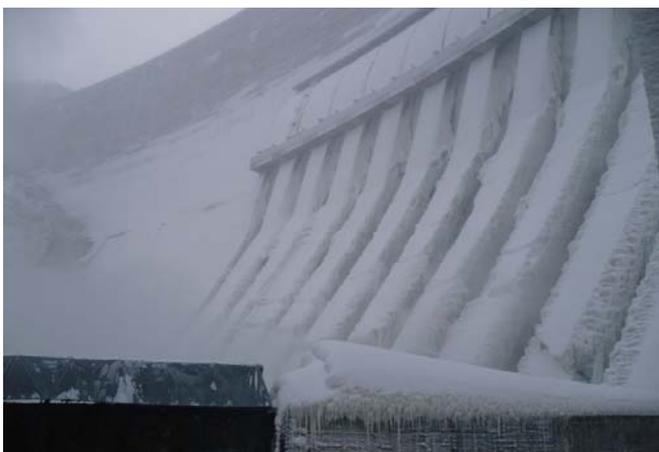
На территории **Республики Хакасия** на Саяно-Шушенской ГЭС, в связи с послеаварийным пропуском воды по водосбросу на теле плотины, активизировался процесс наледеобразования. К концу марта 2010 г. на эстакаде над водобойным колодцем образовалась наледь высотой до 20-30 м, весом около 24000 т. Повышение температуры воздуха в предвесенний период и меры защиты от наледеобразования остановили этот негативный процесс. Вес наледи уменьшился до 14000 т и угроза деформации эстакады, разделительных устоев стала уменьшаться (рис.1,2).

Рис.1. Обмерзание водосброса плотины Саяно-Шушенской ГЭС и разделительного устоя; 25.12.2009 г. (ООО «Минусинская гидрогеологическая партия»).

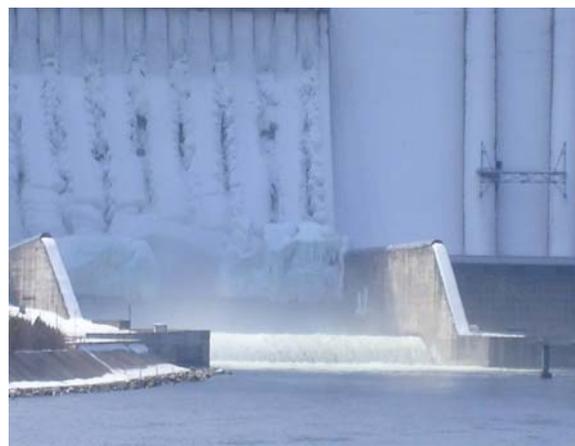
Рис.2. Наледь мощностью до 25 м на эстакаде над водобойным колодцем; 28.03.2010 г. (ООО «Минусинская гидрогеологическая партия»).

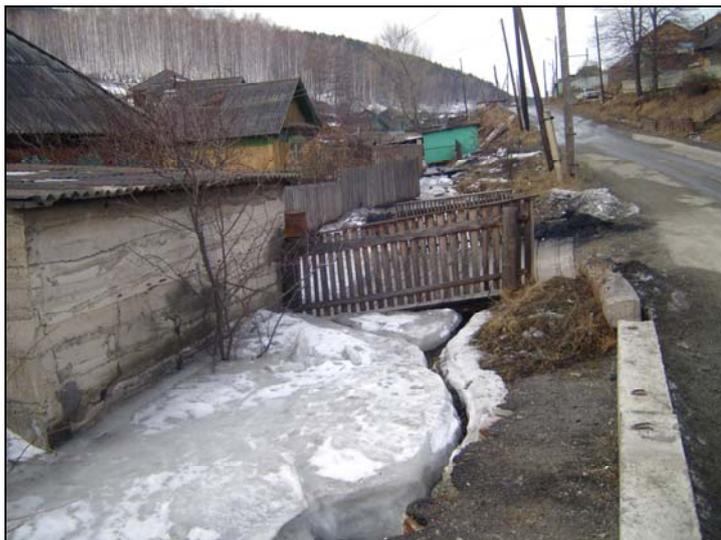
В нижнем бьефе Саяно-Шушенской ГЭС на юго-западной окраине пгт. Майна в пределах контура площади подтопления в пгт. Майна, составляющем около 6 га, началась деформация фундаментов более чем в десяти домах, появление морозобойных трещин в дорогах с асфальтовым покрытием. На западной окраине поселка образовались две наледи площадью до 5000 м². Воздействию наледообразования подверглись: автодорога, железобетонный мост, трансформаторная будка и частично 28 жилых усадеб (рис.3).

Рис.3. Наледь в п. Майна по ул. Горной; 28.03.2010 г. (ООО «Минусинская гидрогеологическая партия»).

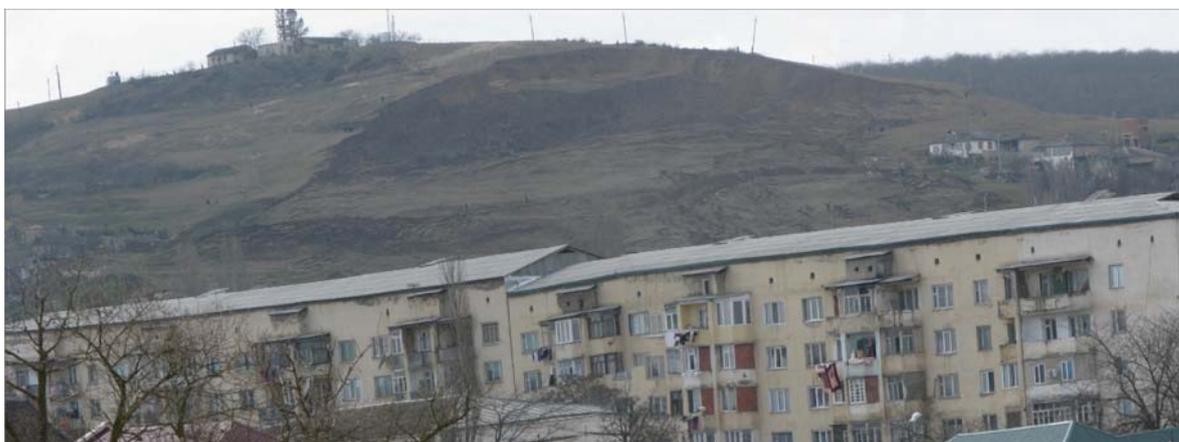
В марте произошел катастрофический оползень в г. Буйнакск Республики Дагестан. Начало активизации зафиксировано 12 марта около 15 часов, но основные подвижки произошли в период 17-22 часов. Ощутимые оползневые деформации продолжались, по свидетельству очевидцев, до 17 часов 13 марта. Оползневым процессом охвачена территория около 5,5 га, объем смещенных масс составил более 1,5 млн.м³ (рис.4). По маякам, установленным на оползневом массиве, скорость максимального смещения грунтов составила с 12.03.10 г. по 13.03.10 г. - 20 см/час.

Рис.4. Фотопанорама оползневого склона в г. Буйнакск (ГУП «Дагестангеомониторинг»).

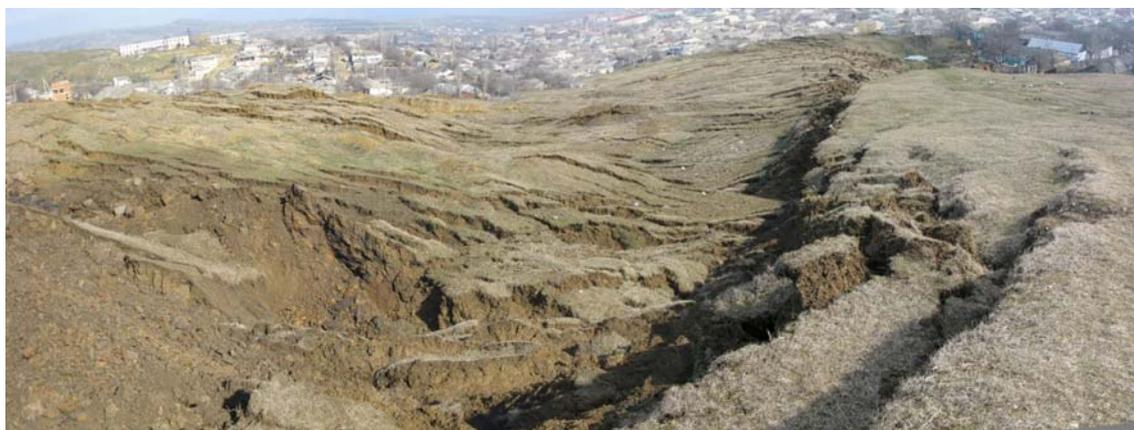
Оползень имеет циркообразную форму. Стенка срыва высотой 30-35 м и протяженностью около 100 м. В языковой части оползневого массива прослеживаются валы выпирания (рис.5).

Рис.5. Поверхность оползня, рассеченная множеством рвов и трещин с видимой глубиной 3-5 м. в г. Буйнакск (ГУП «Дагестангеомониторинг»).

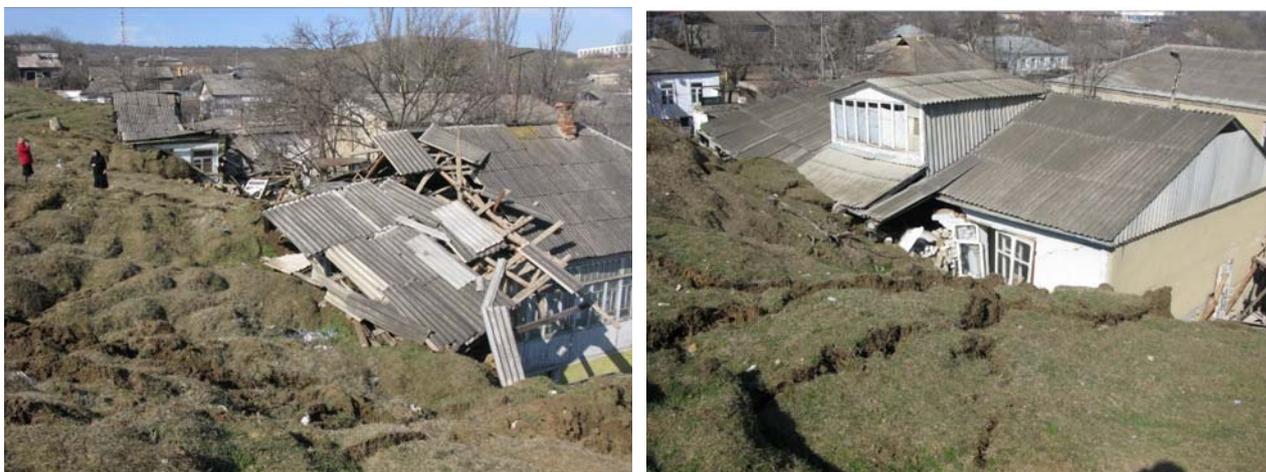
Оползневым процессом полностью или частично разрушены 8 домостроений и в различной степени деформированы 20 домостроений, повреждены линии коммуникаций, разрушена ЛЭП (рис.6).

Рис.6. Домостроения, разрушенные оползневым процессом в г. Буйнакск (ГУП «Дагестангеомониторинг»).

Активизацию оползневого процесса вызвали следующие факторы:

- аномальные атмосферные осадки, выпавшие с октября 2009 г. по март 2010г., которые привели к повышению уровня грунтовых вод и переувлажнению склоновых отложений;

- наличие тектонических нарушений в описываемом районе, а также предполагаемые сейсмические события;

- техногенная нагрузка на неустойчивый древнеоползневой склон в результате застройки территории;

- недостатки инженерной защиты склонов в районе «Беловецкой горки».

ГУП «Дагестангеомониторинг» для предотвращения дальнейших негативных последствий оползня предлагает в качестве первоочередных мер:

- а) переселить людей из разрушенных и аварийных домов;

- б) провести детальные инженерно – геологические исследования горы Беловецкой с целью организации постоянной сети режимных наблюдений для прогнозирования дальнейшей активизации оползневого массива;

- в) предусмотреть планомерное отселение из оползнеопасной зоны и в дальнейшем использовать склон как лесопарковую зону города.

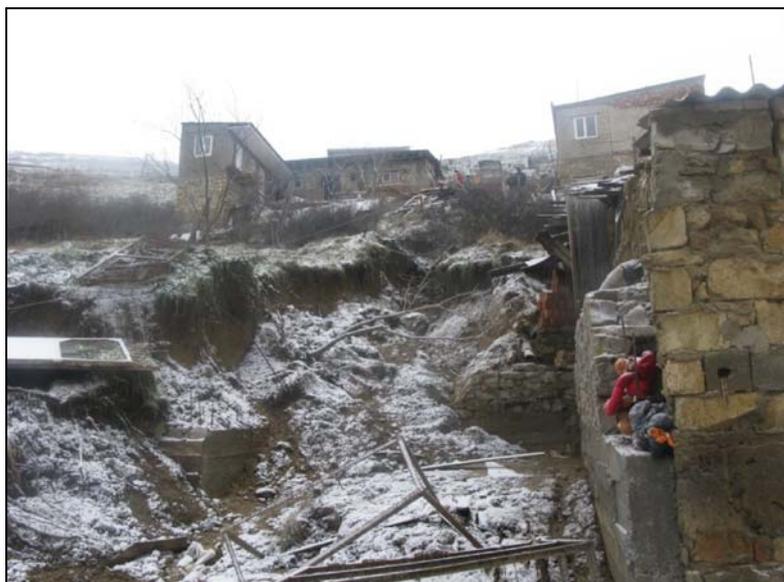
ция оползневых процессов. Мощность оползневого тела составила 10-20 м, объем смещенных пород - более 600 тыс. м³ (рис.7).

Рис.7. Активизация оползневого процесса в пос. Кяхулай г. Махачкала (ГУП «Дагестангеомониторинг»).

Оползневой массив отделен от склона стенкой срыва высотой 3-5 метров и протяженностью около 50 м.

В зоне оползневого воздействия находится пос. Ст. Кяхулай. Активизация оползневого процесса привела к деформации более 15 домостроений и хозпостроек, разрушены автодороги протяженностью 50 м.

В связи с этим рекомендуется:

- эвакуировать население из деформированных домостроений;
- организовать на период ЧС постоянное наблюдение за развитием оползневых процессов на склонах г. Тарки-Тау, в первую очередь в пос. Ст. Кяхулай.

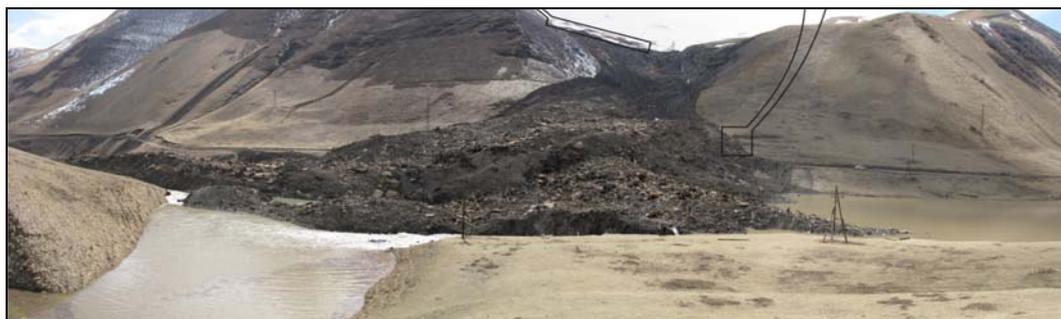
почвенно-растительным слоем мощностью около 0,5м. Площадь оползневого тела – 1,2 км², глубина захвата около 25 м, объем - около 30 млн.м³.

В результате активизации оползневого процесса разрушено полотно автодороги протяженностью около 1км, ЛЭП – 1км. Прервана автомобильная связь с населенными пунктами Кулинского района и с. Чираг. Русло р. Чирагчай перекрыто оползнем, в результате чего образовалось подрудное озеро размером 1,0км×0,04км. Ниже по течению, расположена малая Чирагская ГЭС, населенные пункты: Рича, Дулдуг, Куркент, Касумкент (рис.8).

Рис.8. Активизация оползневого процесса на правом борту р. Чирагчай (ГУП «Дагестангеомониторинг»).

Основными факторами активизации оползневого процесса послужили:

- выпадение аномального количества атмосферных осадков в виде дождя и снега в конце 2009 г. – начале 2010г.;
- температурный режим снеготаяния.

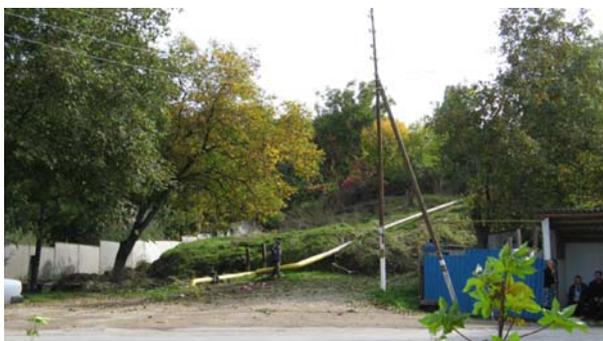
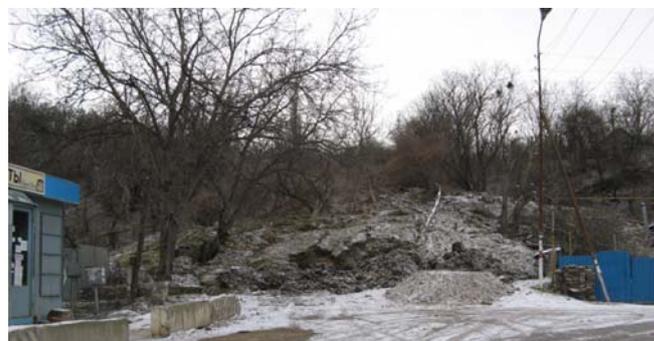
Активные смещения оползня начались днем 16 марта 2010 года. Высота стенки срыва в головной части оползня 0,5-1,2 м. Площадь активизации процесса составила около 20 000м², мощность оползневых масс предположительно достигает 8-12, объем ~220-250 тыс. м³. В верхней части оползня образовалась западина, в которой скапливается родниковый сток, атмосферные осадки и талые воды.

Базисом оползания является поверхность 2-ой надпойменной террасы р. Подкумок. Язык оползня значительно увеличил свою мощность и расширился по сравнению с подвижкой в октябре 2009 г. (рис.9).

а) 08.10.2009 г.

б) 18.03.2010 г.

Рис.9. Языковая часть оползня в пос. Свобода г. Пятигорск (ОАО «Кавказгидрогеология»).

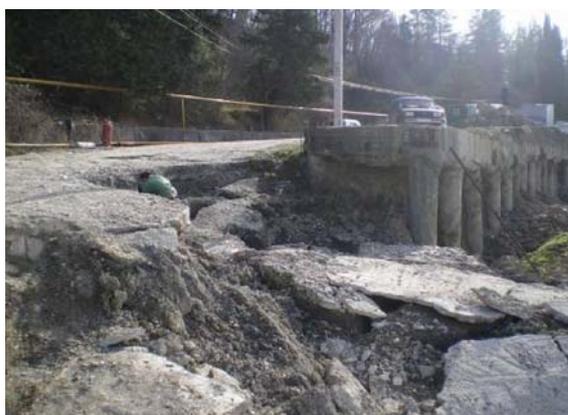
После зимних ливневых дождей наблюдались медленные оползневые смещения в зоне низового откоса автодороги по ул. Новошкольная. 23 февраля произошла быстрая оползневая подвижка (рис.10).

По заключению ГУП «Кубаньгеология» приостановить движение оползня в целом в настоящее время сложно. Целесообразно осуществление противооползневых мероприятий на локальных участках с целью восстановления поврежденных коммуникаций, защиты жилых домов. Все противооползневые сооружения должны устанавливаться на буронабивных сваях, заглубленных в устойчивые коренные аргиллиты и увязанных железобетонными ростверками. ЛЭП и все трубопроводы,

необходимо вынести за пределы активной части оползня, во избежание их постоянных повреждений.

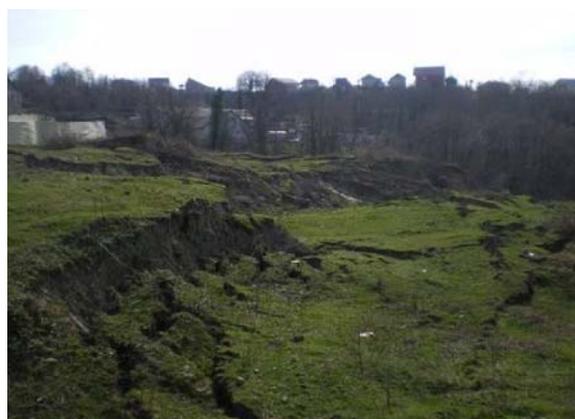
В сравнении с предыдущими годами степень активности процесса значительно увеличилась. В смещение вовлечены приусадебные территории (рис.11),

Рис.11. Оползневая терраса на северном фланге оползня в с. Сергей поле Лазаревского района г. Сочи (ГУП «Кубаньгеология»).

пришел в непригодное для дальнейшего проживания состояние 2-этажный каменный жилой дом: в фундаменте и цоколе здания образовались трещины. Деформировано бетонное покрытие, расположенной поблизости автодороги.

Повреждены ЛЭП, бетонная подпорная стена верхового откоса дороги.

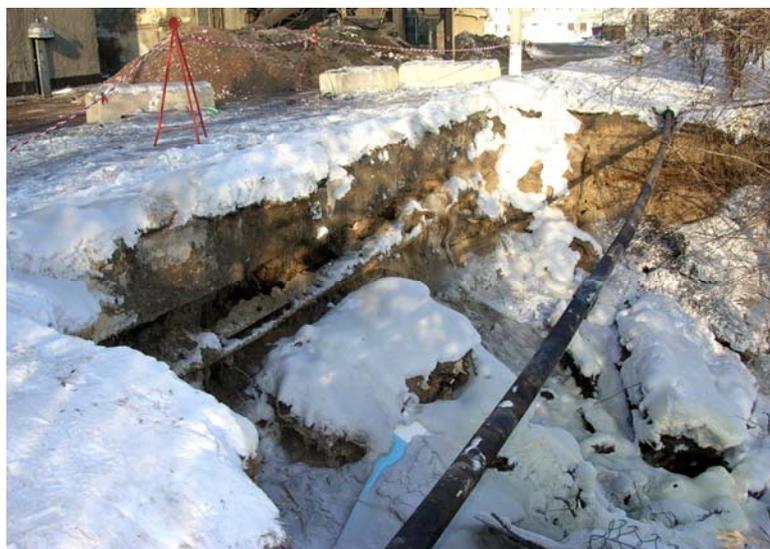
Оползень образовался в ночь с 5-го на 6-ое января 2010 года на территории ЗАО ЗПК «Барнаульская мельница» (второй оползневой район) в районе здания котельной. Площадь оползня около 40 м^2 (рис.12). Объем смещенных грунтовых масс около 120 м^3 . Следует отметить, что грунты в оползневой зоне, вследствие продолжительных осадков в летний период 2009 года были перенасыщены влагой, что привело к их промерзанию в зимний период на значительную глубину.

Оползень вызвал разрыв водопровода диаметром 100 мм. Руководством предприятия были приняты меры по немедленному устранению утечки. Прямого воздействия на другие объекты оползень не оказал.

Рис.12. Оползневой цирк на территории ЗАО ЗПК «Барнаульская мельница», (ОАО «Алтайская гидрогеологическая партия»).
