ФЕДЕРАЛЬНОЕ ГОСУДАРСТВЕННОЕ БЮДЖЕТНОЕ УЧРЕЖДЕНИЕ
«ГИДРОСПЕЦГЕОЛОГИЯ»
ФИЛИАЛ «СИБИРСКИЙ РЕГИОНАЛЬНЫЙ ЦЕНТР ГМСН»

ИНФОРМАЦИОННАЯ СВОДКА

О ПРОЯВЛЕНИЯХ ЭКЗОГЕННЫХ ГЕОЛОГИЧЕСКИХ ПРОЦЕССОВ НА
ТЕРРИТОРИИ СИБИРСКОГО ФЕДЕРАЛЬНОГО ОКРУГА
ЗА II КВАРТАЛ 2024 Г.

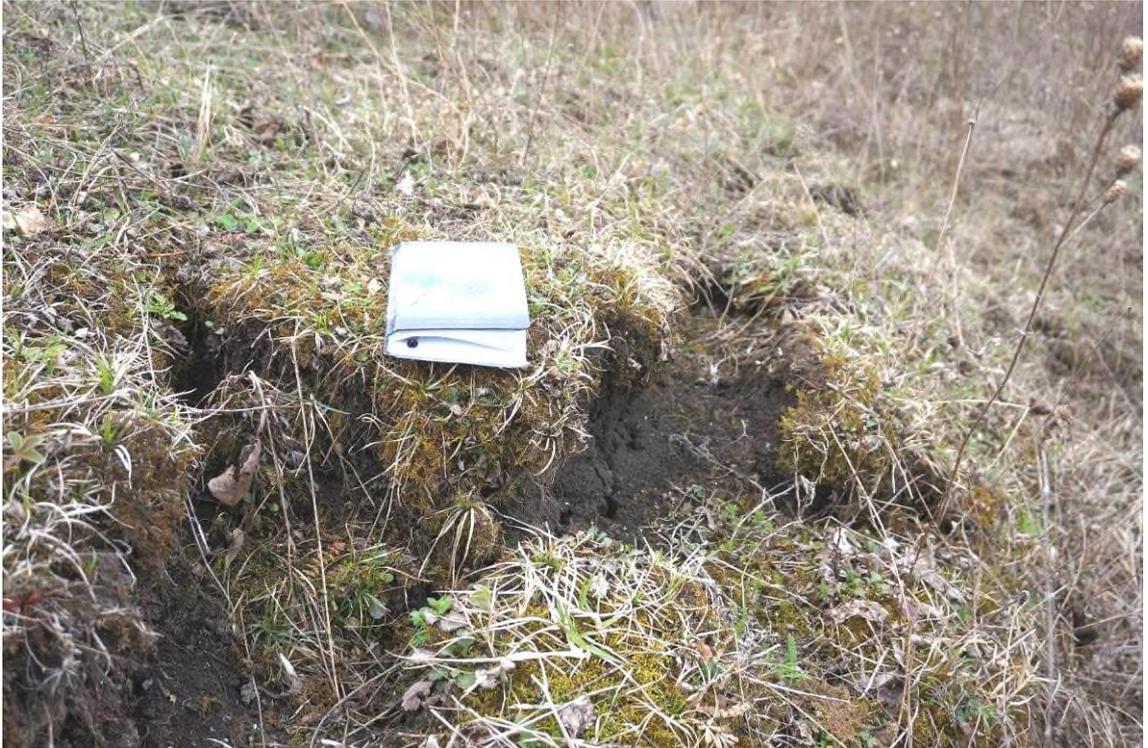
Фото 04-11-00001. Нитевидные трещины в подошве уступа оползня II порядка, с. Майма, Майминский район, Республика Алтай, 23.04.2024

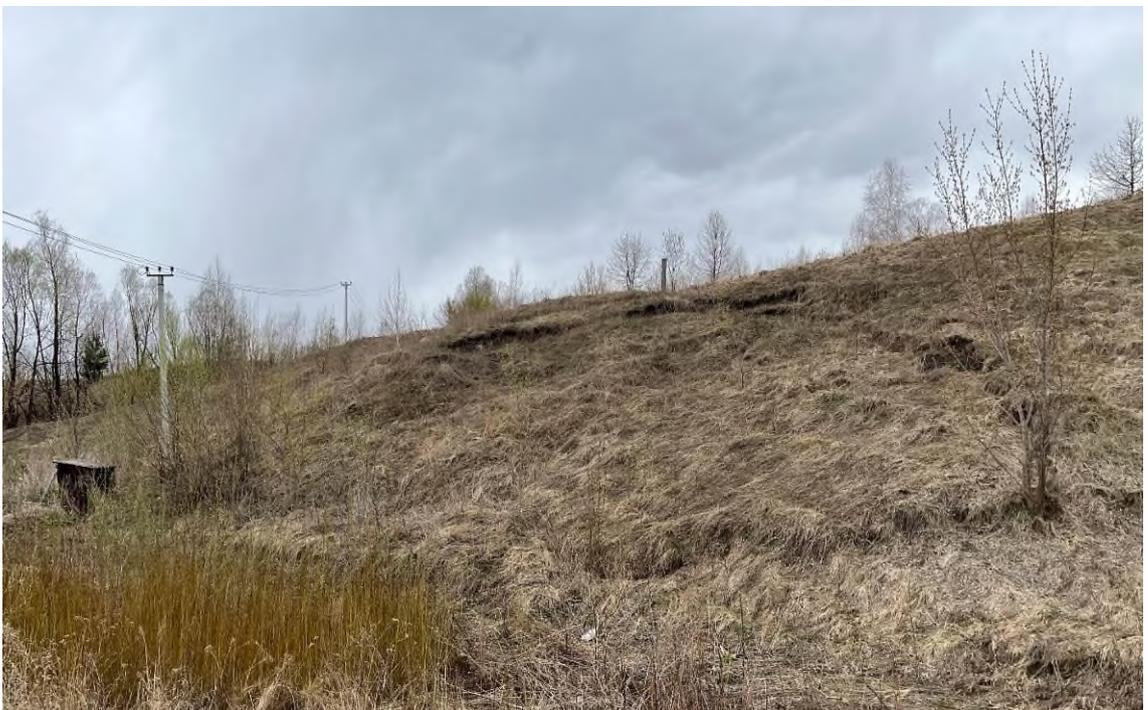
Фото 04-11-00002. Оползень II порядка, в подошве языка столб ЛЭП, с. Майма, Майминский район, Республика Алтай, 23.04.2024

04-11-00002	Сибирский	Республика Алтай	Майминский район, с. Майма	52,01028	85,91281	00.04.2024	Не завершилась	Оп	Атм.	Отмечались	В с. Майма Майминского района (пункт наблюдений Майминский оползень) с апреля 2024 г. отмечена активизация оползневой процесс на оползне 2 порядка № 1-2. Зафиксированы трещины сдвига по границам оползня, увеличение площади на 52 м ² . Негативное воздействие: разрушение земель с/х назначения на площади 0,000052 км ² . В потенциальной опасности: столб ЛЭП в подошве оползня, территория АЗС, Чуйский тракт Р-256. Литологический состав: глины и суглинки покровного комплекса. Фактор активизации: зимние и весенние осадки. Рекомендации: ограничение хозяйственной деятельности в пределах оползня.

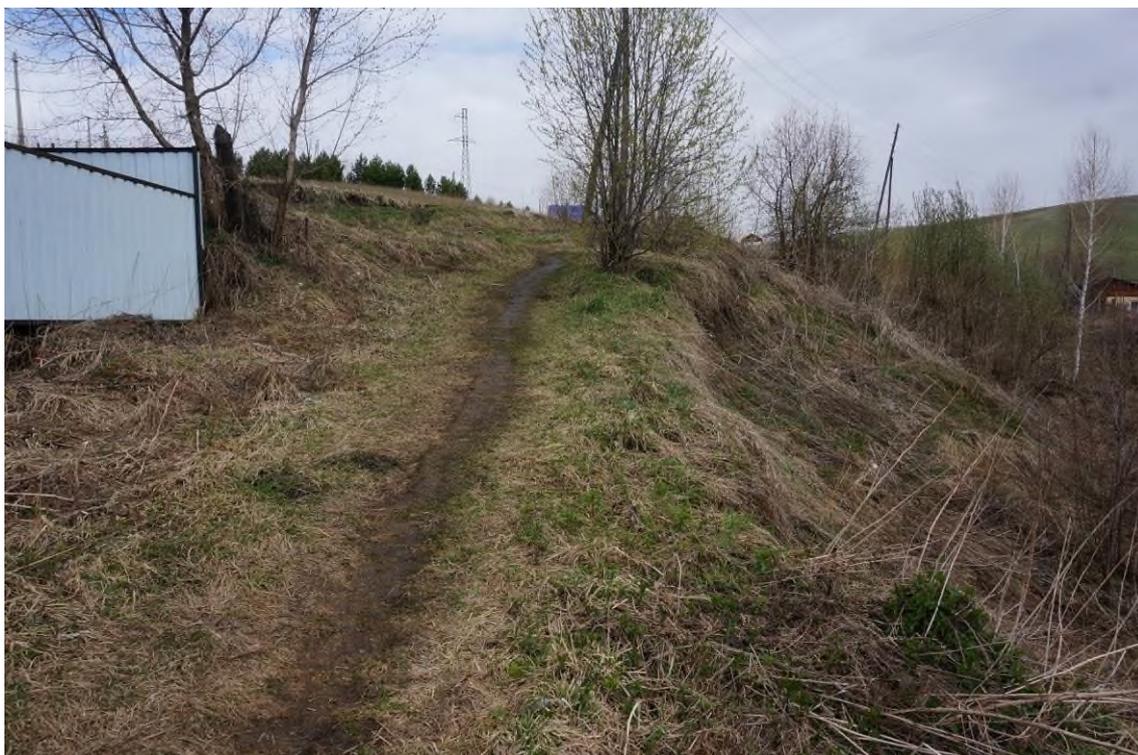
Фото 04-11-00003. Надоползневый уступ оползня в 5 м от угла ограждений усадьбы по ул. Гагарина, 43/2, г. Горно-Алтайск, Республика Алтай, 24.04.2024

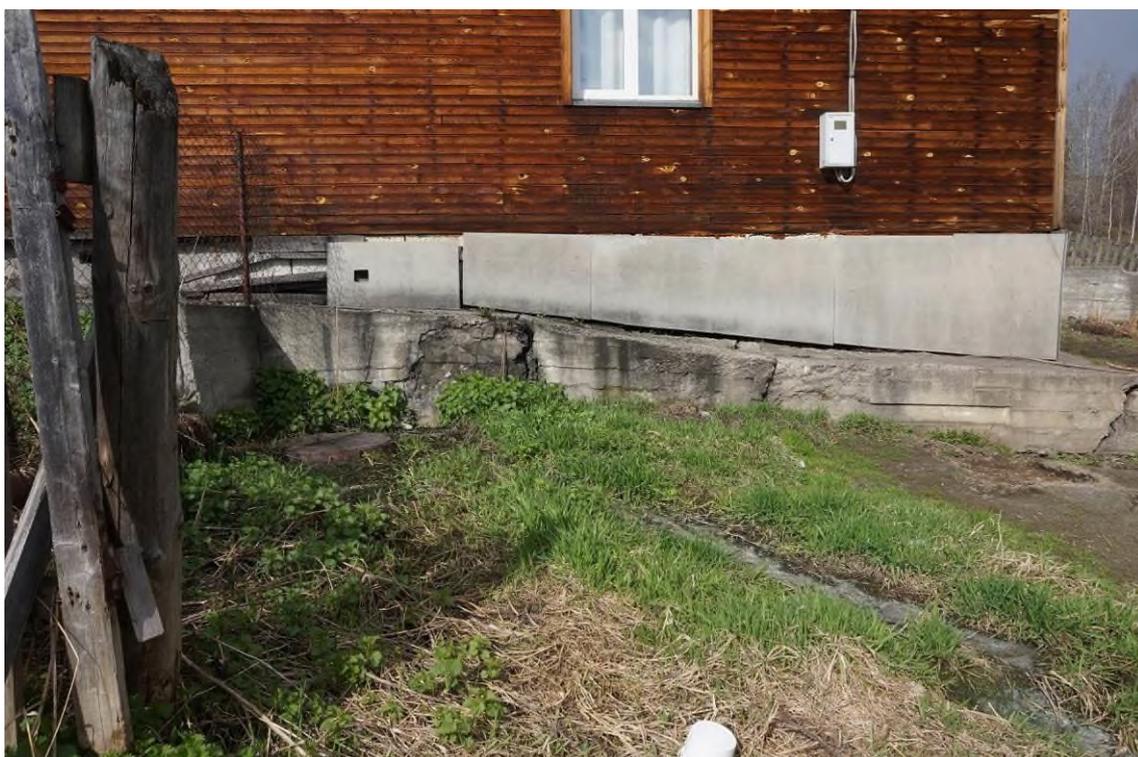
Фото 04-11-00004. Деформация фундамента и отмосток дома в результате активизации оползня по ул. Черноплодная, 10, г. Горно-Алтайск, Республика Алтай, 24.04.2024

04-11-00004	Сибирский	Республика Алтай	г. Горно-Алтайск, ул. Черноплодная, 10	51,95020	85,90922	00.04.2024	Не завершилась	Оп	Атм.	Отмечались	В г. Горно-Алтайск (пункт наблюдений Горно-Алтайский) с апреля 2024 г. отмечена активизация оползневой процесс на оползне № 28. Зафиксированы мелкие смещения склона, фиксируемые трещинами и смещениями блоков в подпорной стенке, в фундаменте и отмостках дома. Негативное воздействие: частичное разрушение подпорной стенки, отмостков и фундамента жилого дома по ул. Черноплодная, 10. Литологический состав: суглинки и глины покровного комплекса. Фактор активизации: зимние осадки. Рекомендации:

1	2	3	4	5	6	7	8	9	10	11	12	13	14
											ремонт и расширение подпорных стенок на участке развития оползневого процесса, переселение жильцов в безопасное жилье.		
04-11-00006	Сибирский	Республика Алтай	Майминский район, с. Кызыл-Озек, ул. Советская, 2	51,90818	85,99243	00.04.2024	Не завершилась	Оп	Атм.	Не отмечались	В с. Кызыл-Озек Майминского района (пункт наблюдений Горно-Алтайский) с апреля 2024 г. отмечена активизация оползневого процесса на оползне № 31 в фазе развития. Зафиксировано наличие трещин растяжения в 0,5-0,8 м от надоползневого уступа, следы осыпания и оползания в уступе. В потенциальной опасности ограждения и хозяйской усадьбы по ул. Советская, 2. Литологический состав: мелкий галечниковый материал с супесчаным заполнителем до 50 %. Фактор активизации: режим увлажнения. Рекомендации: укрепление уступа.

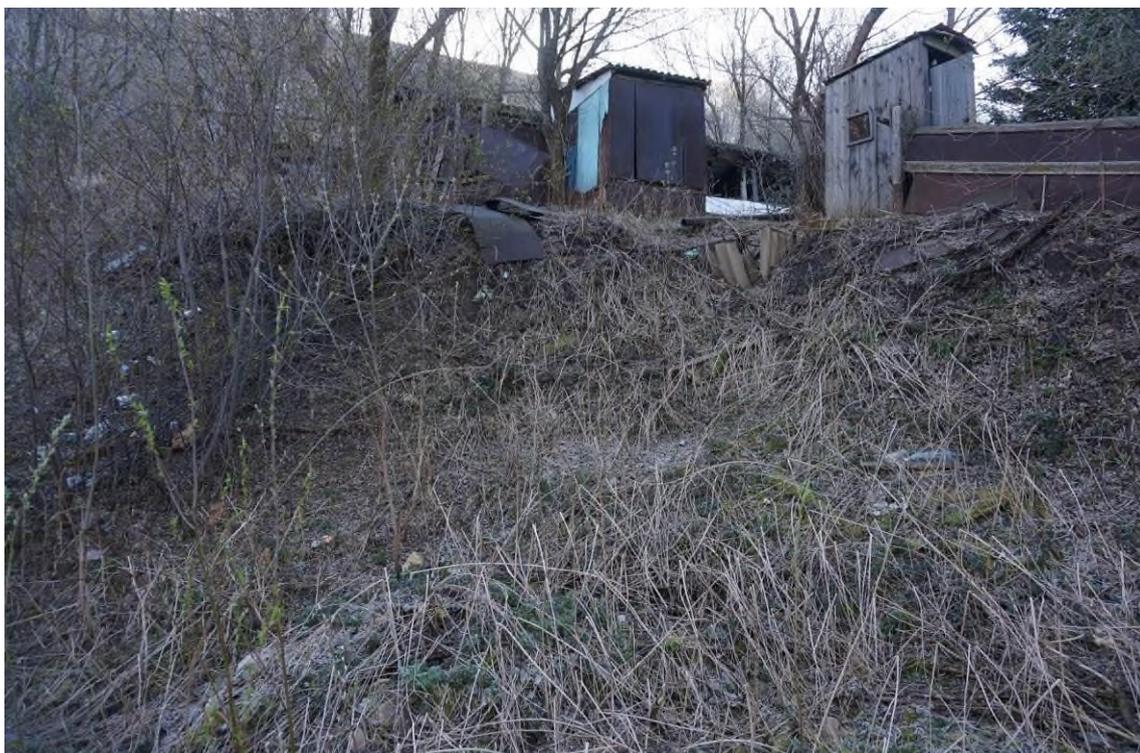
Фото 04-11-00006. Левый фланг оползня, стенка отрыва. Разрушенные ограждения усадьбы по ул. Советская, 2, с. Кызыл-Озек, Майминский район, Республика Алтай, 24.04.2024

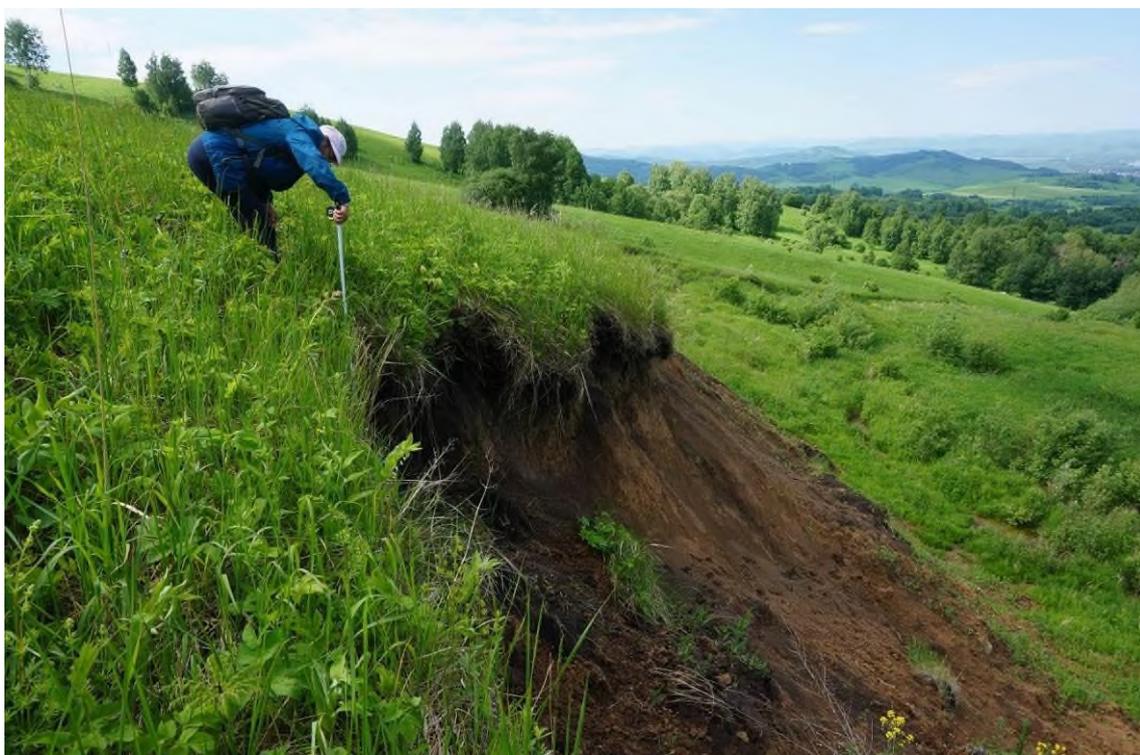
Фото 04-11-00007. Надоползневый уступ оползня со свежими оплывинами в стенке отрыва, окрестности с. Майма, Майминский район, Республика Алтай, 06.06.2024

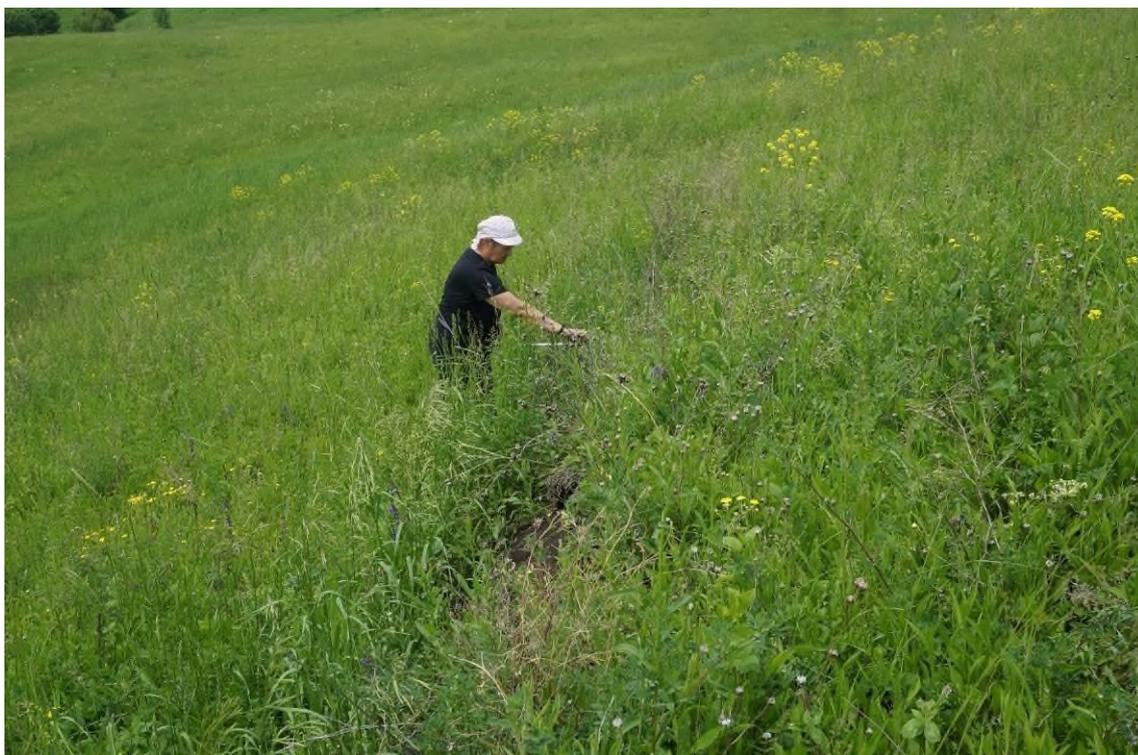
Фото 04-11-00009. Активный уступ высотой до 1,1 м в присклоновой западине древнего оползня, окрестности с. Подгорное, Майминский район, Республика Алтай, 10.06.2024

04-11-00009	Сибирский	Республика Алтай	Майминский район, в 1,2 км СЗ с. Подгорное	52,03904	85,86395	00.05.2024	Не завершилась	Оп	Атм.	Не отмечались	<p>В 1,2 км СЗ с. Подгорное (пункт наблюдений Горно-Алтайский) с мая 2024 г. отмечается активизация оползневого процесса на древнем оползне № 34. Зафиксированы дугообразные трещины растяжения и уступы в присклоновой западине глубиной до 1,1 м. Литологический состав: суглинки и глины покровного комплекса. Фактор активизации: зимние осадки. Рекомендации: периодическое обследование участка активизации оползневого процесса с целью мониторинга ситуации.</p>

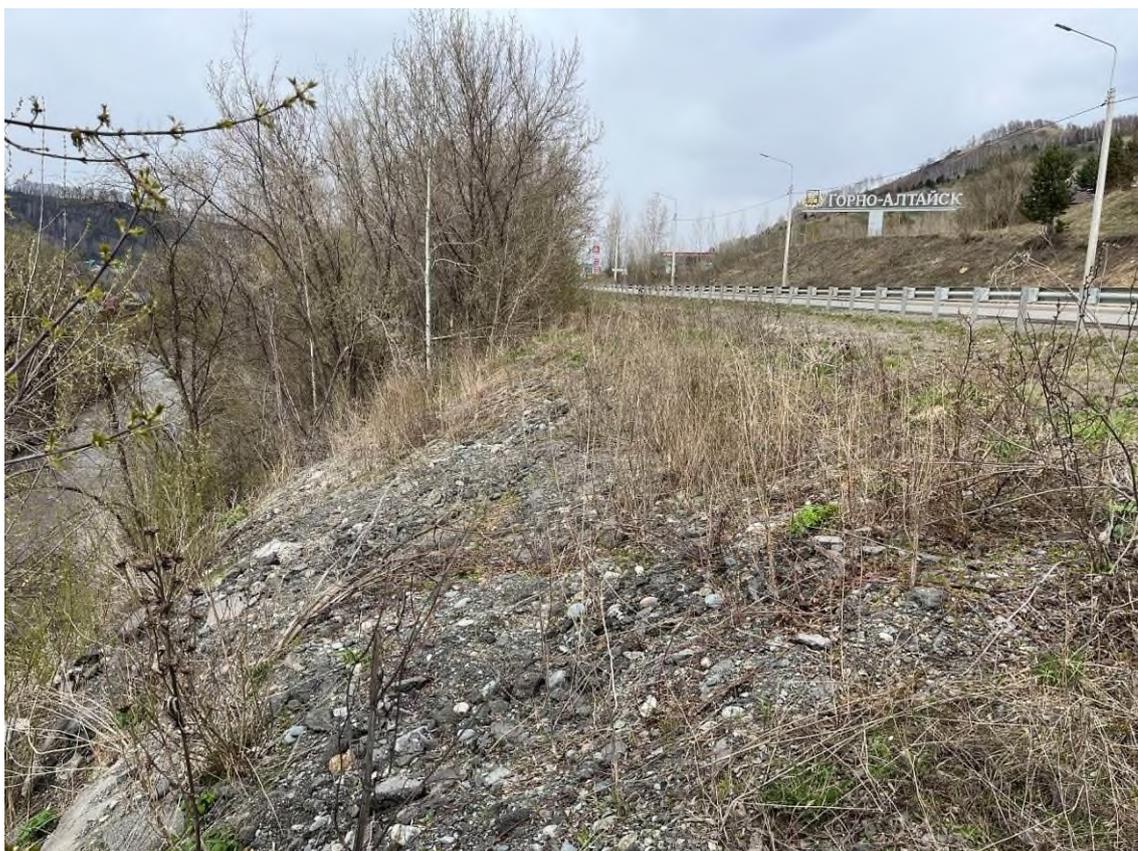
Фото 04-11-00010. Серия трещин и уступов в вершине оползня, автодорога Горно-Алтайск – Кызыл-Озек, 0,125 км, Майминский район, Республика Алтай, 25.04.2024

—
04-11-00010	Сибирский	Республика Алтай	Майминский район, уч. а/дороги Горно-Алтайск - Кызыл-Озек, 0,125 км	51,91161	85,99211	00.04.2024	Не завершилась	Оп	Атм., гидрол., техн.	Не отмечались	В 0,125 км от г. Горно-Алтайск, на а/дороге в с. Кызыл-Озек (пункт наблюдений Горно-Алтайский) с апреля 2024 г. наблюдается активизация оползневого процесса на оползне № 35 в фазе развития. Зафиксировано развитие серии трещин растяжения и уступов в зоне надоползневого уступа высотой до 0,4 м. В зоне возможного негативного воздействия дорожное полотно на отрезке 25 м. Литологический состав аллювиального комплекса: суглинки и супеси с включениями гравия и гальки до 40 %. Факторы активизации: зимние осадки, гидрологический режим р. Майма, эксплуатация дороги. Рекомендации: укрепление надоползневого уступа подпорной стенкой.

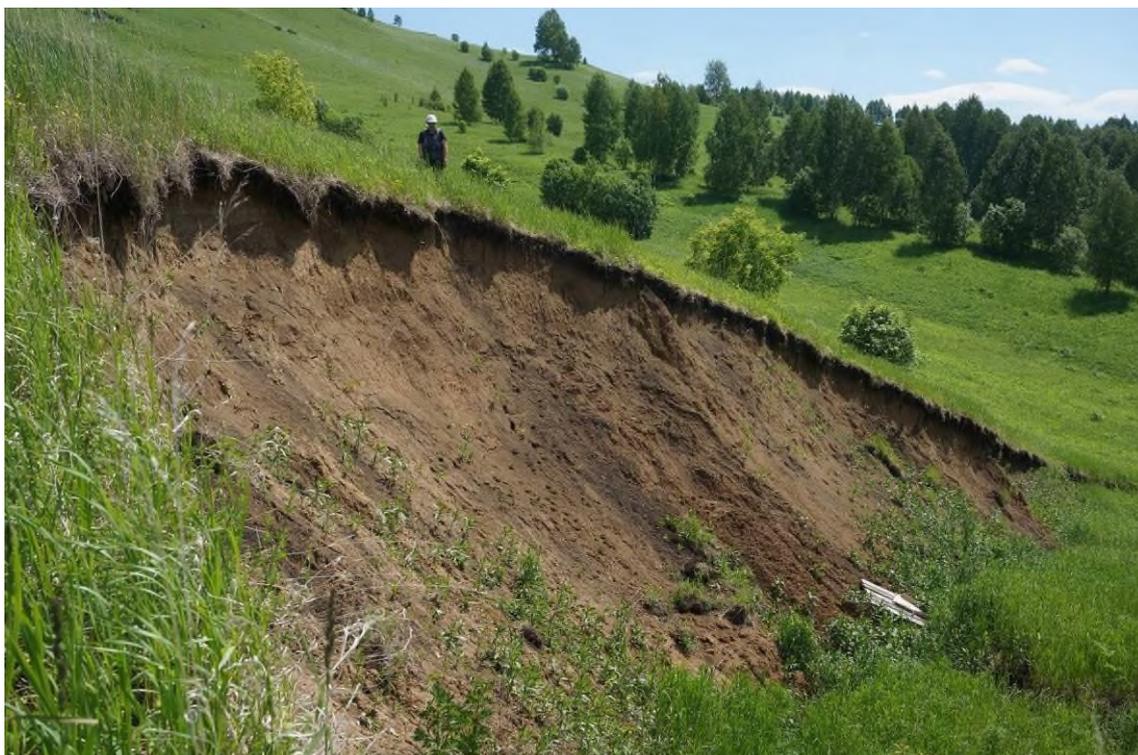
Фото 04-11-00011. Надоползневый уступ оползня со свежими оплывинами в уступе, окрестности с. Майма, Майминский район, Республика Алтай, 06.06.2024

—
04-11-00011	Сибирский	Республика Алтай	Майминский район, в 3,7 км В с. Майма	52,02549	85,97930	00.05.2024	Не завершилась	Оп	Атм., гидрогеол.	Отмечались	<p>В 3,7 км В с. Майма, на склоне Стамового хребта (пункт наблюдений Горно-Алтайский) с мая 2024 г. отмечена активизация оползневого процесса на оползне № 36 в фазе развития. Зафиксировано увеличение площади оползня на 214 м², высота уступа – 4-7 м, присклоновая западина разбита трещинами глубиной 1,0-1,5 м на блоки, мочажинное заболачивание на окончании языка. Негативное воздействие: частичное разрушение земель с/х назначения на площади прироста оползня 0,000214 км². Литологический состав: суглинки и глины покровного комплекса. Факторы активизации: количество зимних осадков, гидрогеологические условия. Рекомендации: ограничение с/х деятельности на участке развития оползневого процесса.</p>

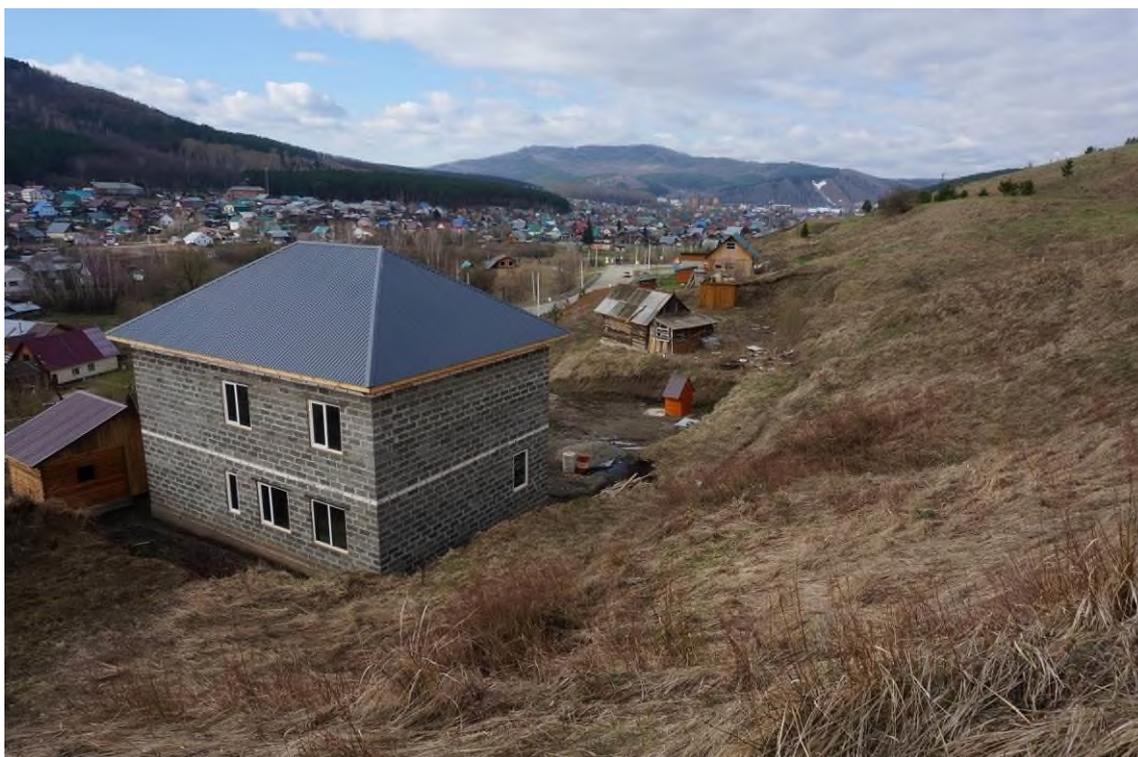
Фото 04-11-00012. Жилые дома расположены на языке древнего оползня по ул. Центральная, № 1, 1А, 1Б, с. Алферово, Майминский район, Республика Алтай, 24.04.2024

04-11-00012	Сибирский	Республика Алтай	Майминский район, с. Алферово, ул. Центральная, № 1, 1А, 1Б	51,97186	85,99190	00.04.2024	Не завершилась	Оп	Атм., гидрогеол.	Не отмечались	В с. Алферово, на ул. Центральной, № 1, 1А, 1Б (пункт наблюдений Горно-Алтайский) с апреля 2024 г. отмечена активизация оползневого процесса в языке древнего оползня № 37. На языке оползня трещины и уступы глубиной 0,3-1,0 м. В подошвах искусственно вскрытых уступов пластовые выходы грунтовых вод длиной 18 м. Площадь активизации древнего оползня 2420 м². В зоне потенциального воздействия 3 жилых дома и хозяйской постройки. Литологический состав: суглинки и глины покровного комплекса. Факторы активизации: количество зимних осадков, пластовые выходы грунтовых вод. Рекомендации: ограничение строительства на участке активизации оползневого процесса; перенос жилых домов или переселение жителей в безопасное жилье.

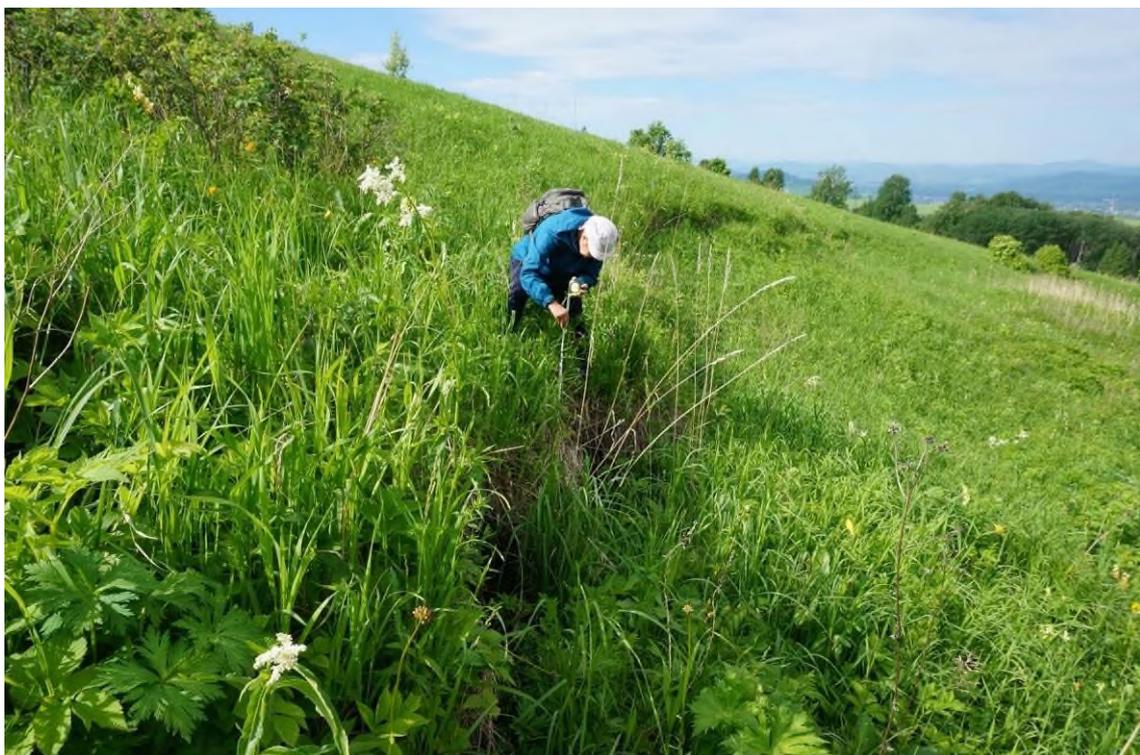
Фото 04-11-00013. На левом фланге структурного оползня вертикальный уступ высотой 0,9-1,1 м, окрестности с. Майма, Майминский район, Республика Алтай, 06.06.2024

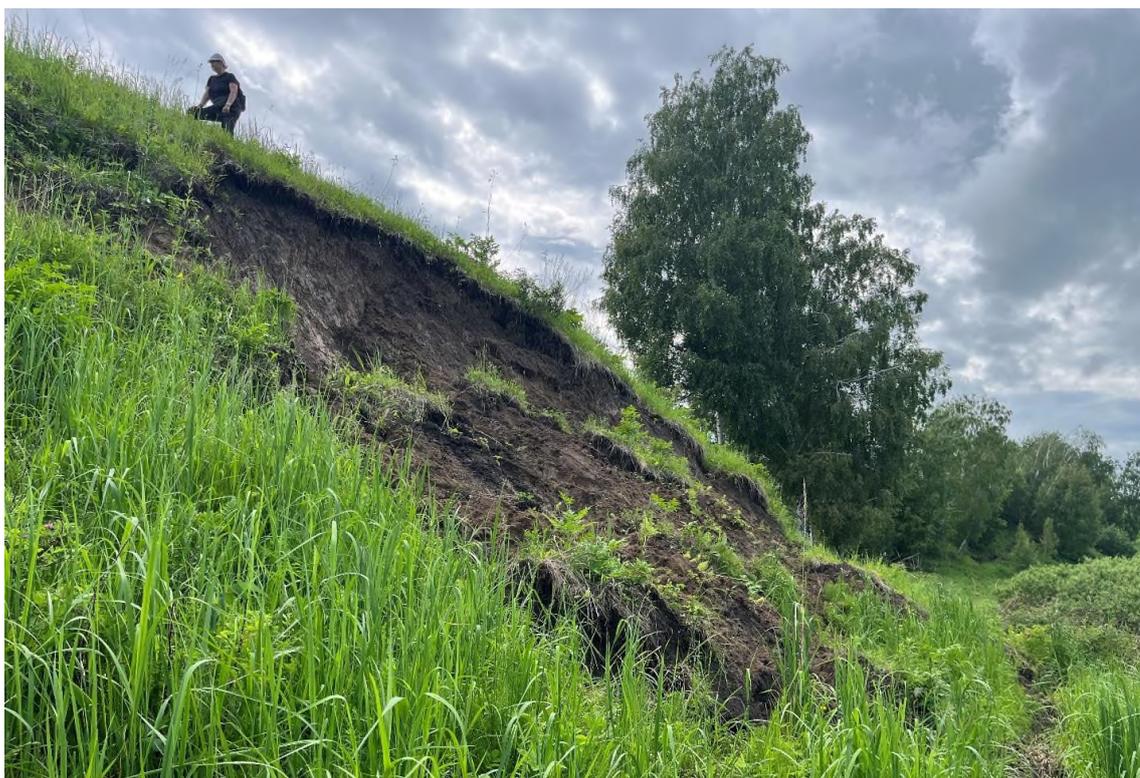
Фото 04-11-00062. В надоползневом уступе высотой 6-7 м образована оплывина с блоками оползания, окрестности с. Подгорное, Майминский район, Республика Алтай, 10.06.2024

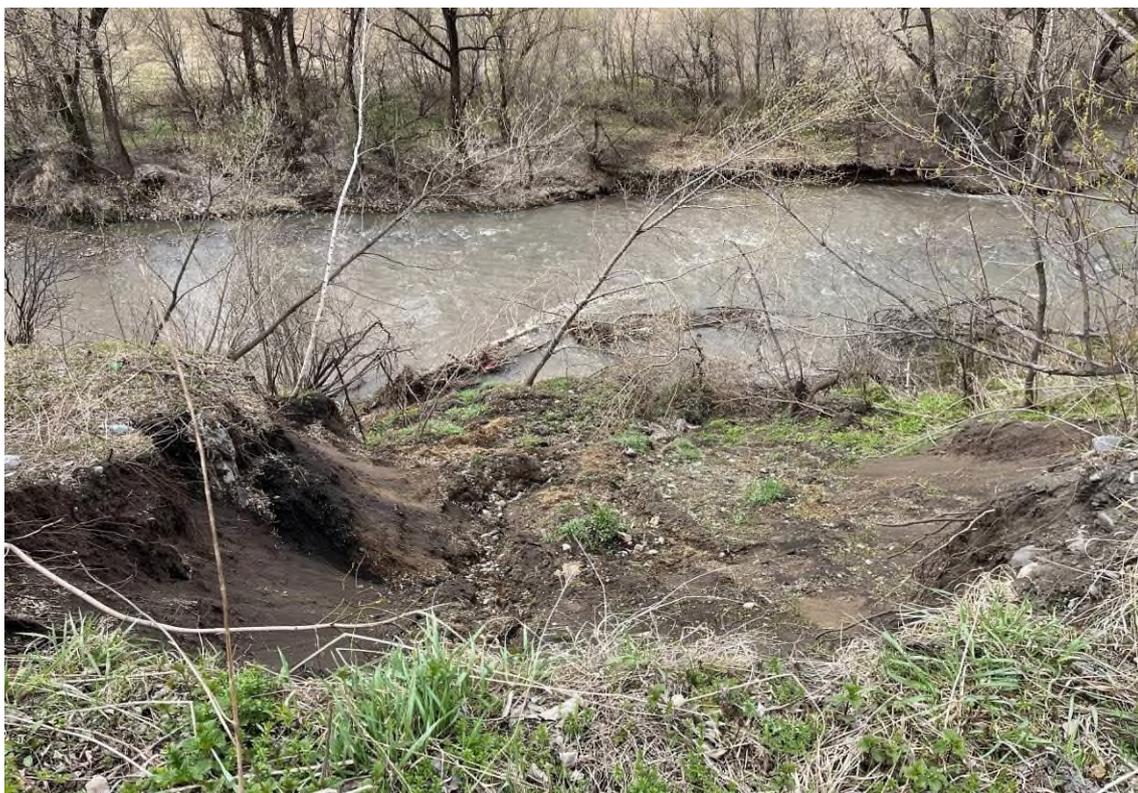
Фото 04-11-00066. Язык оползня, образованного в апреле 2024 г., размыв водами р. Майма, автодорога Горно-Алтайск – Кызыл-Озек, 0,11 км, Майминский район, Республика Алтай, 24.04.2024

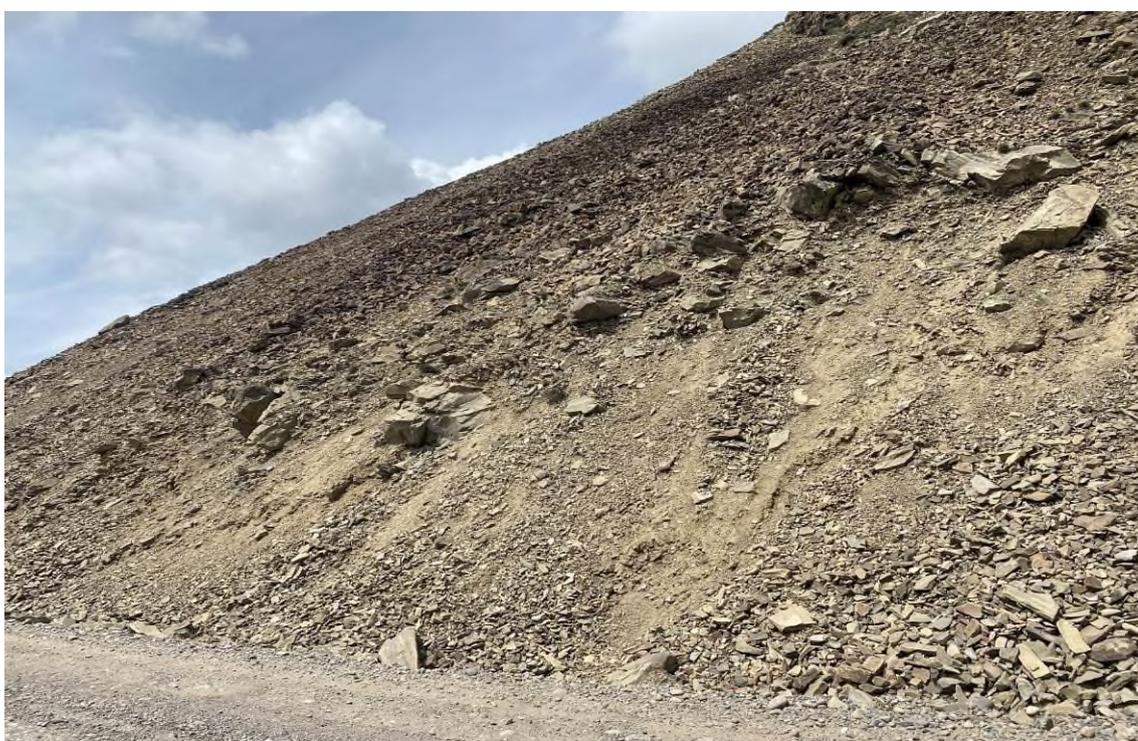
Фото 17-12-00002. Осыпной склон с подвижной осыпью, уч. а/дороги Кызыл – Баян-Кол, 24 км, Кызылский район, Республика Тыва, 05.06.2024

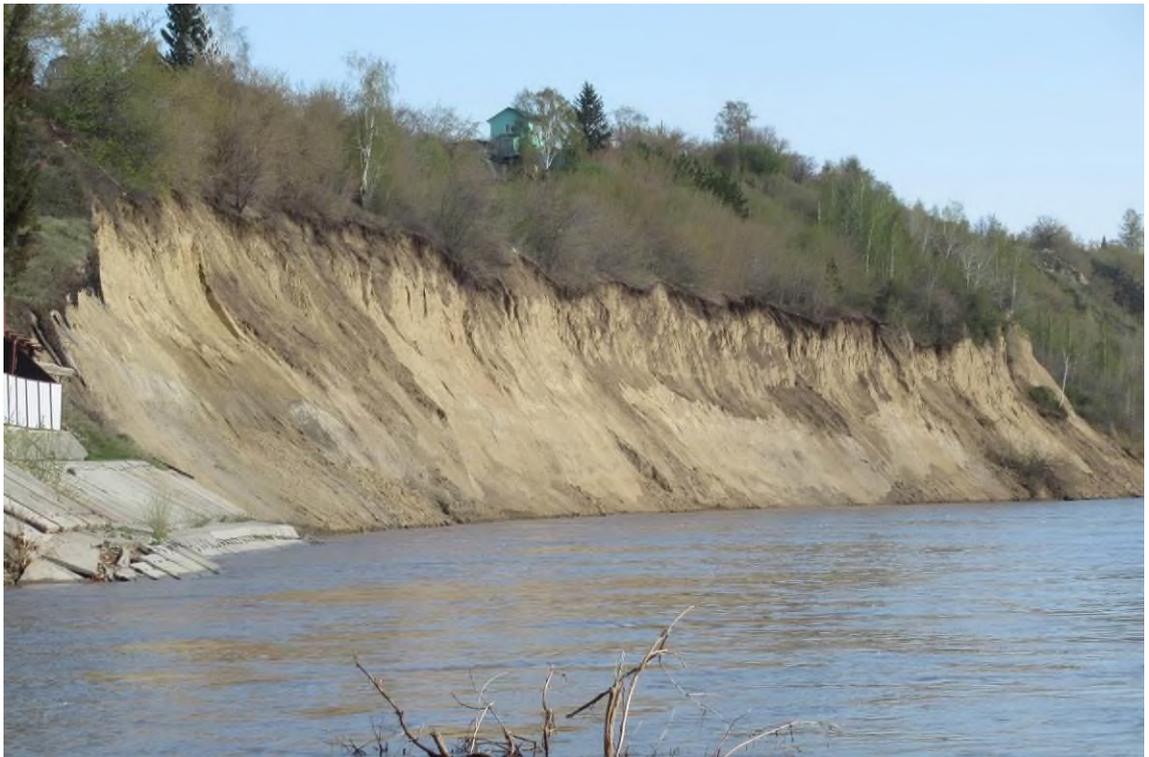
Фото 22-11-00043. Эрозионный оползень на левом береговом склоне долины р. Обь напротив СНТ «Энергетик» в г. Барнаул, Алтайский край, 07.05.2024

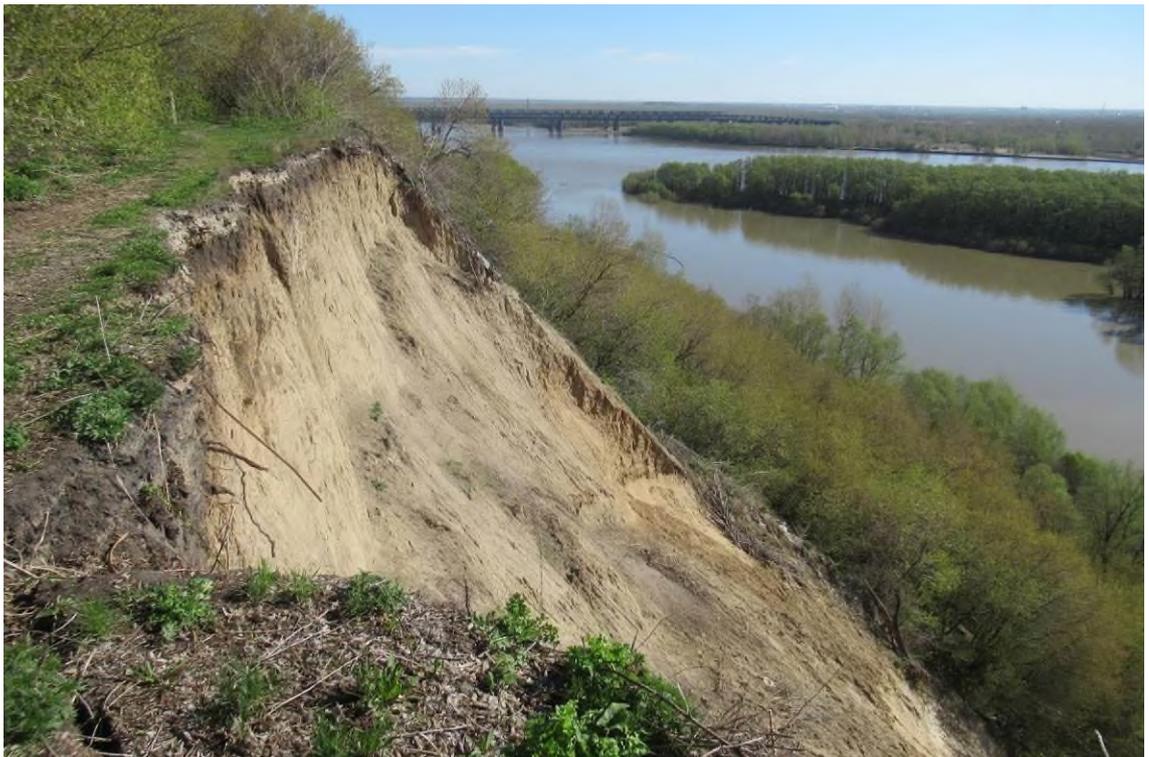
Фото 22-11-00026. Эрозионный оползень на левом береговом склоне долины р. Обь на участке ул. Фабричная, 26, в г. Барнаул, Алтайский край, 07.05.2024

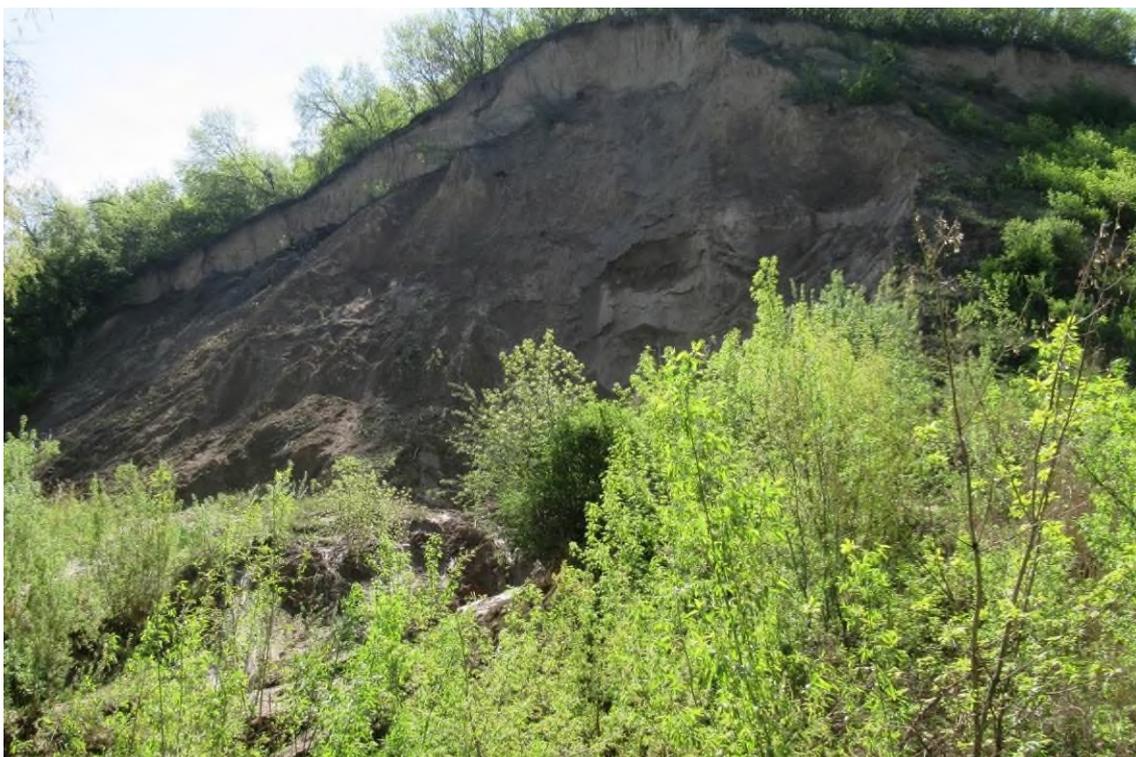
Фото 22-11-00020. Полигенный оползень на левом береговом склоне долины р. Обь на участке ул. Квартал 953а, 380, в г. Барнаул, Алтайский край, 16.05.2024

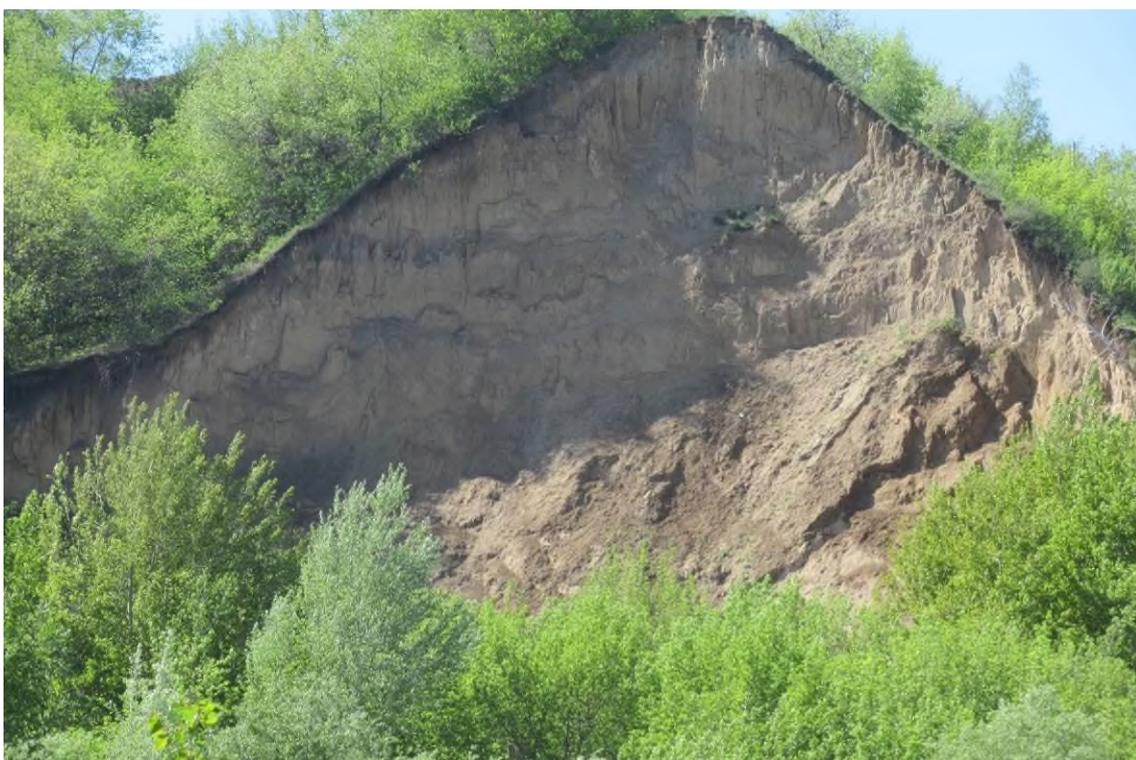
Фото 22-11-00011. Полигенный оползень на левом береговом склоне долины р. Обь на участке ул. Квартал 953а, 21-34, в г. Барнаул, Алтайский край, 16.05.2024

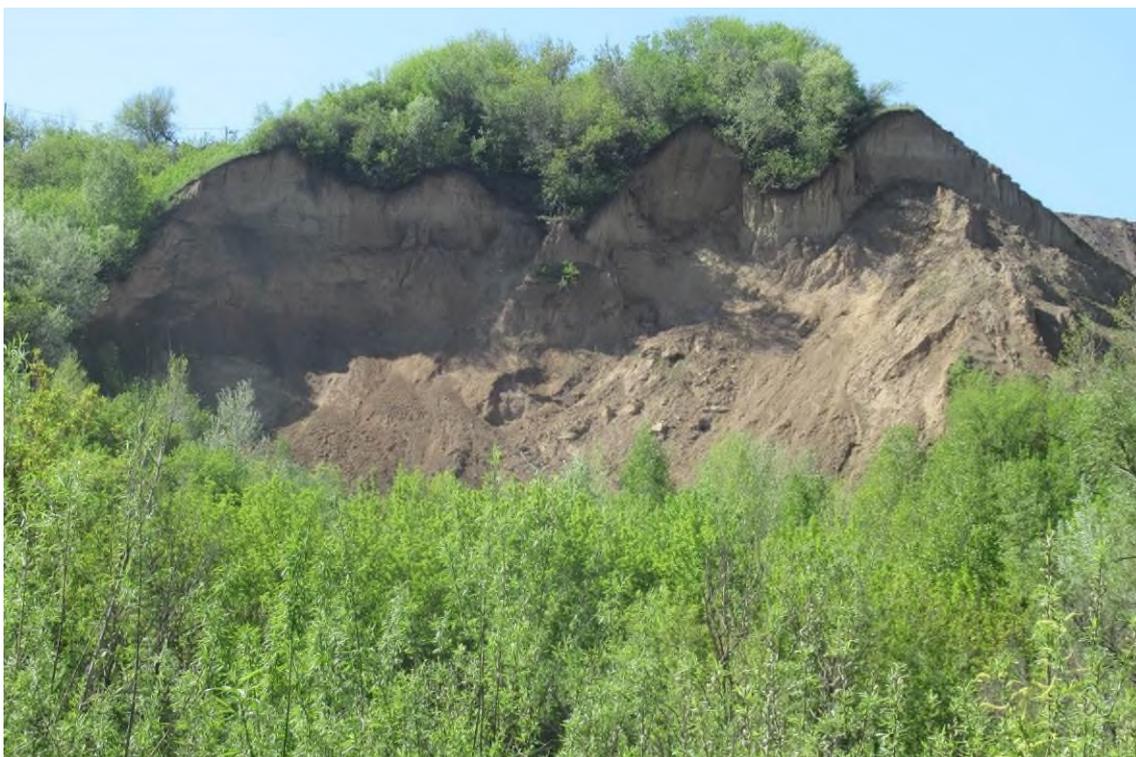
Фото 22-11-00041. Эрозионный оползень на левом береговом склоне долины р. Обь на участке ул. Квартал 953а, 19, в г. Барнаул, Алтайский край, 16.05.2024

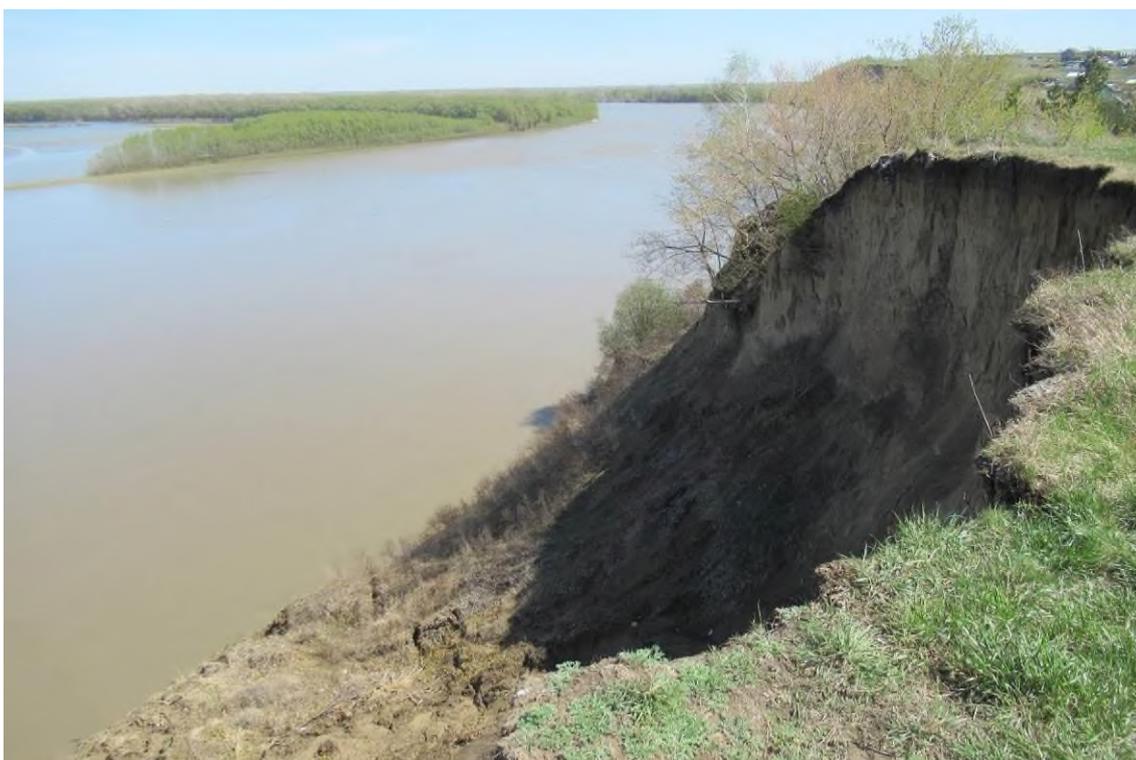
Фото 22-11-00039. Эрозионный оползень на левом береговом склоне долины р. Оби на участке с. Казённая Заимка, в 40 м В ул. Набережная, 25, в г. Барнаул, Алтайский край, 07.05.2024

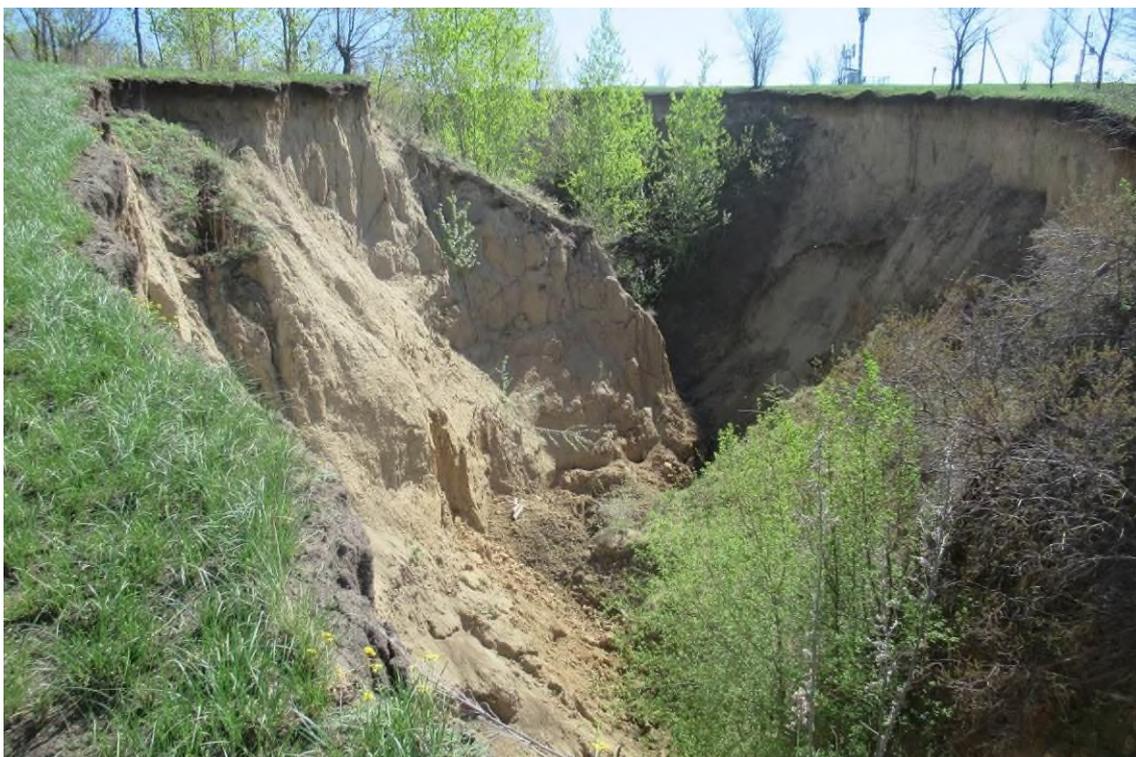
Фото 22-22-00002. Активизация овражной эрозии на склоне надпойменной террасы долины р. Чумыш на пункте Тальменский, овраг № 2, в окрестностях пгт. Тальменка, Алтайский край, 12.05.2024

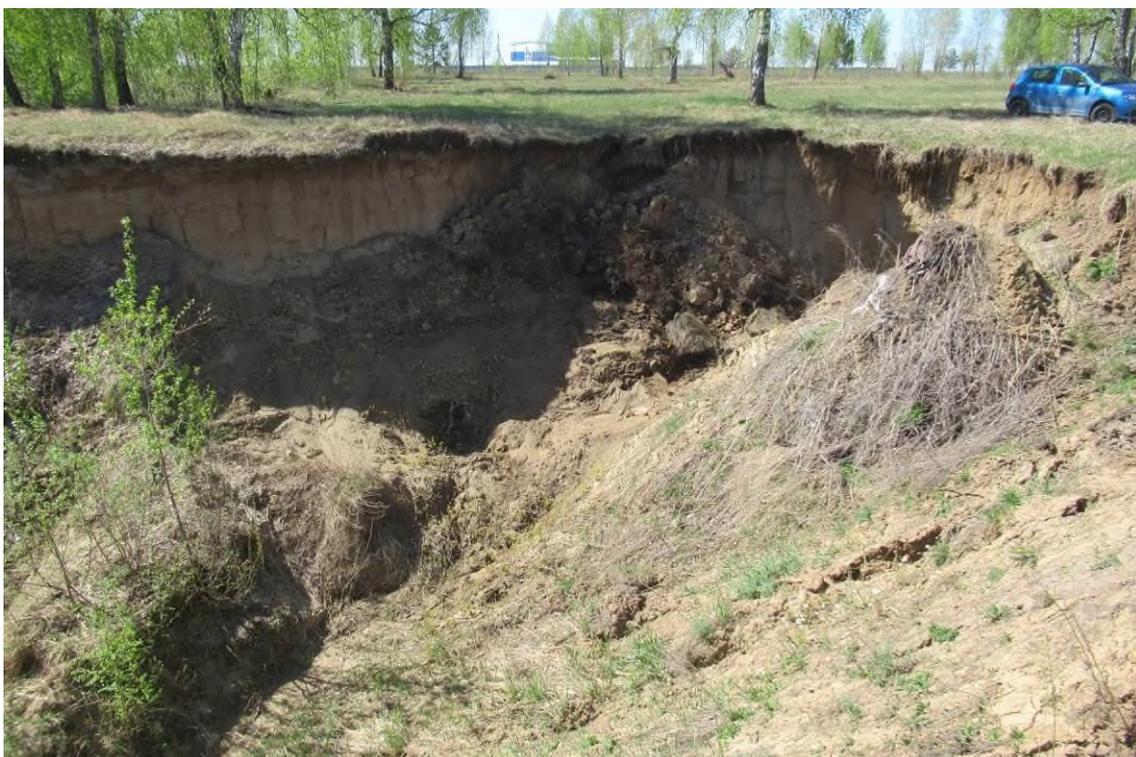
Фото 22-22-00003. Активизация овражной эрозии на склоне надпойменной террасы долины р. Чумыш на пункте Тальменский, овраг № 3, в окрестностях пгт. Тальменка, Тальменский район, Алтайский край, 12.05.2024

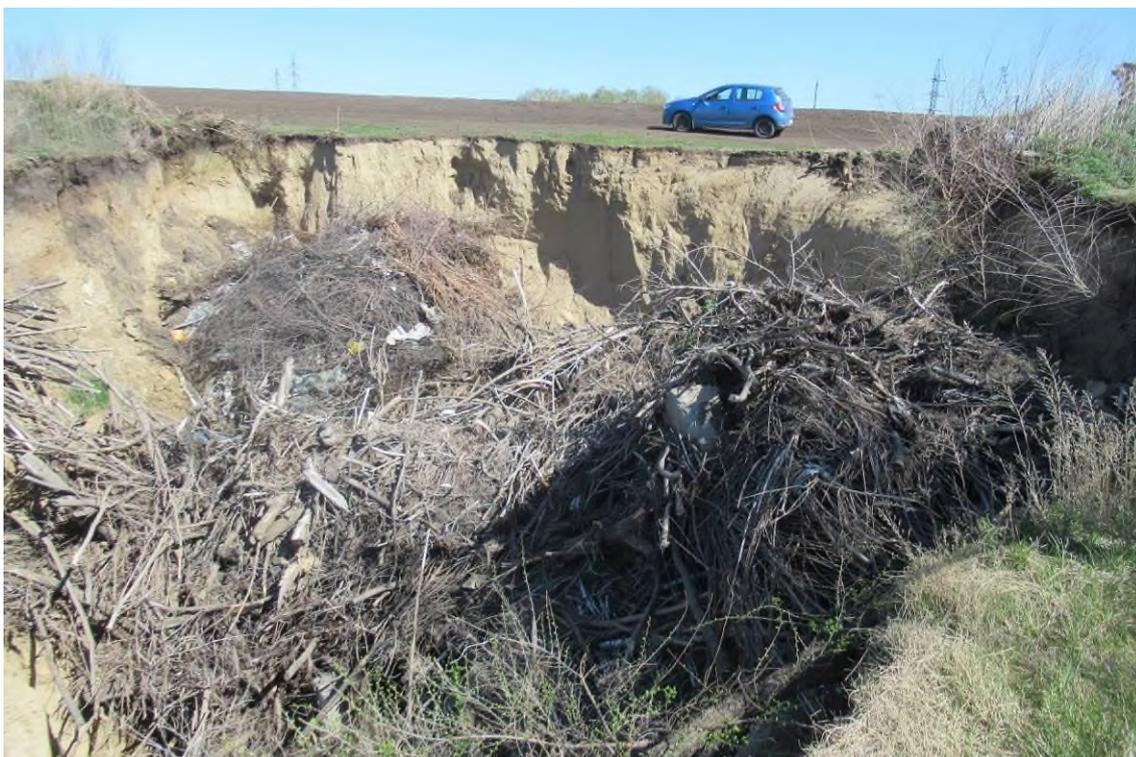
Фото 22-22-00006. Активизация овражной эрозии на склоне надпойменной террасы долины р. Чумыш на пункте Тальменский, овраг № 6, в окрестностях пгт. Тальменка, Тальменский район, Алтайский край, 12.05.2024
