ФЕДЕРАЛЬНОЕ ГОСУДАРСТВЕННОЕ БЮДЖЕТНОЕ УЧРЕЖДЕНИЕ
«ГИДРОСПЕЦГЕОЛОГИЯ»
ФИЛИАЛ «СИБИРСКИЙ РЕГИОНАЛЬНЫЙ ЦЕНТР ГМСН»

ИНФОРМАЦИОННАЯ СВОДКА

О ПРОЯВЛЕНИЯХ ЭКЗОГЕННЫХ ГЕОЛОГИЧЕСКИХ ПРОЦЕССОВ НА
ТЕРРИТОРИИ СИБИРСКОГО ФЕДЕРАЛЬНОГО ОКРУГА
ЗА II КВАРТАЛ 2024 Г.

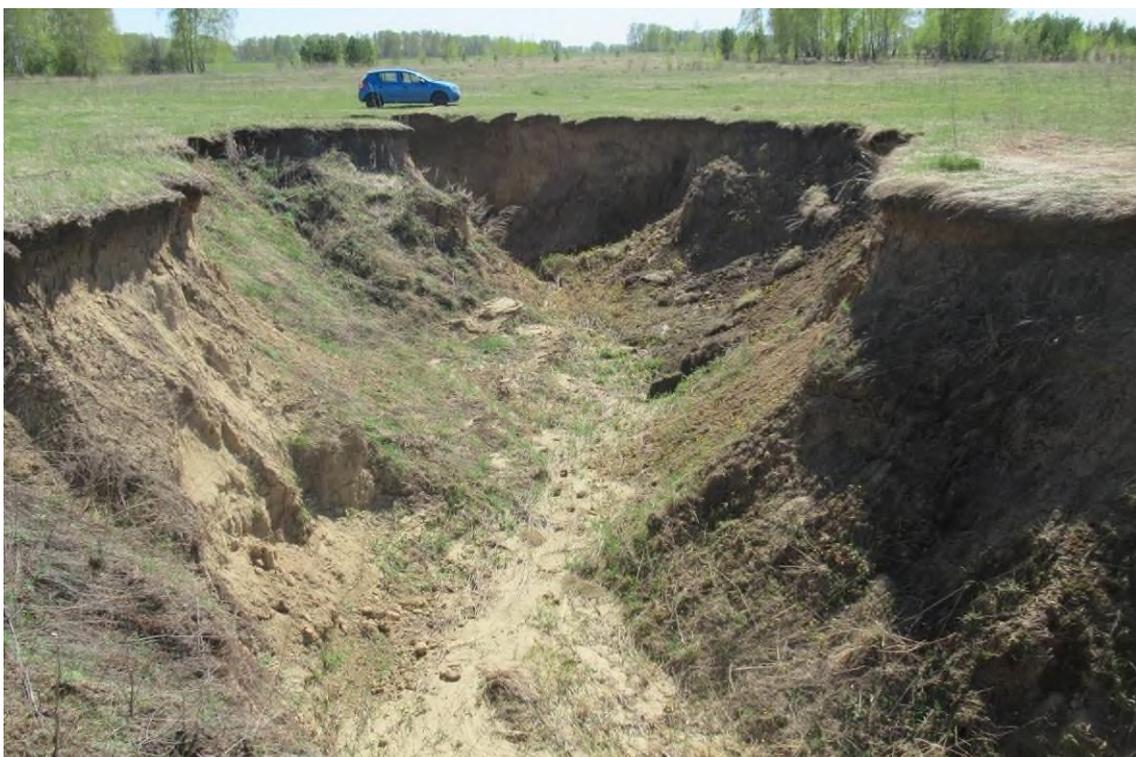
Фото 22-22-00017. Овражная эрозия на надпойменной террасе долины р. Боровлянка на пункте Анисимовский, овраг № 1, в окрестностях с. Анисимово, Тальменский район, Алтайский край, 12.05.2024

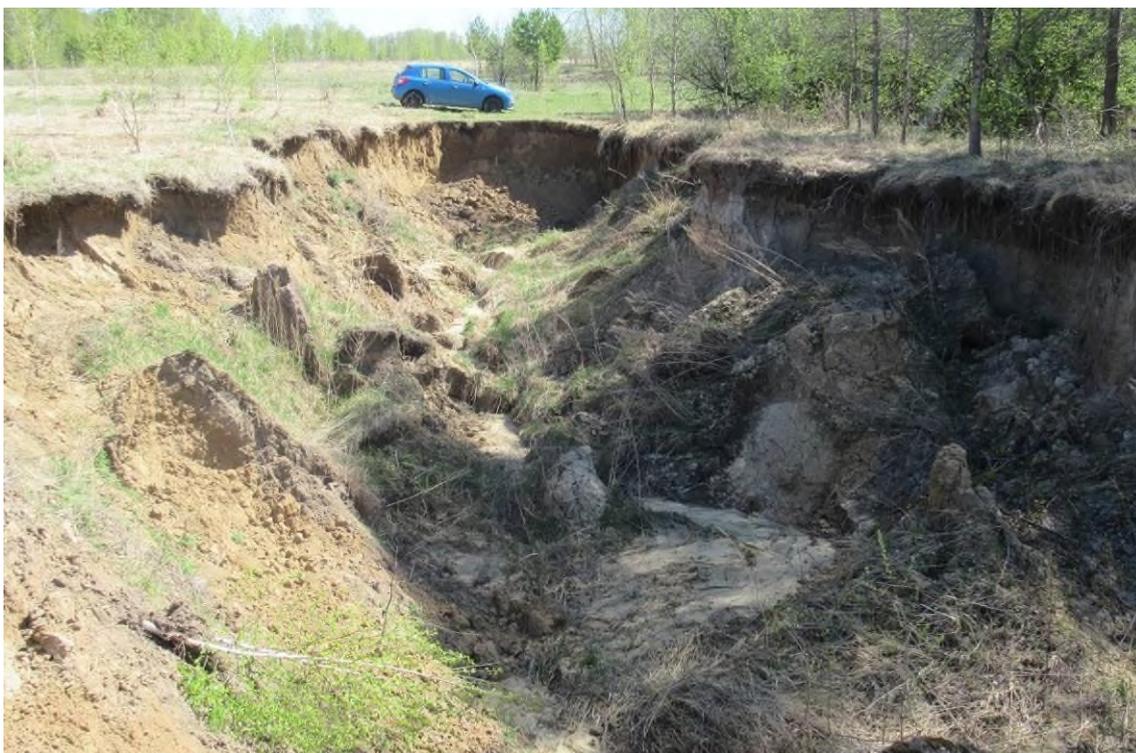
Фото 22-22-00018. Овражная эрозия на надпойменной террасе долины р. Боровлянка на пункте Анисимовский, овраг № 2, в окрестностях с. Анисимово, Тальменский район, Алтайский край, 12.05.2024

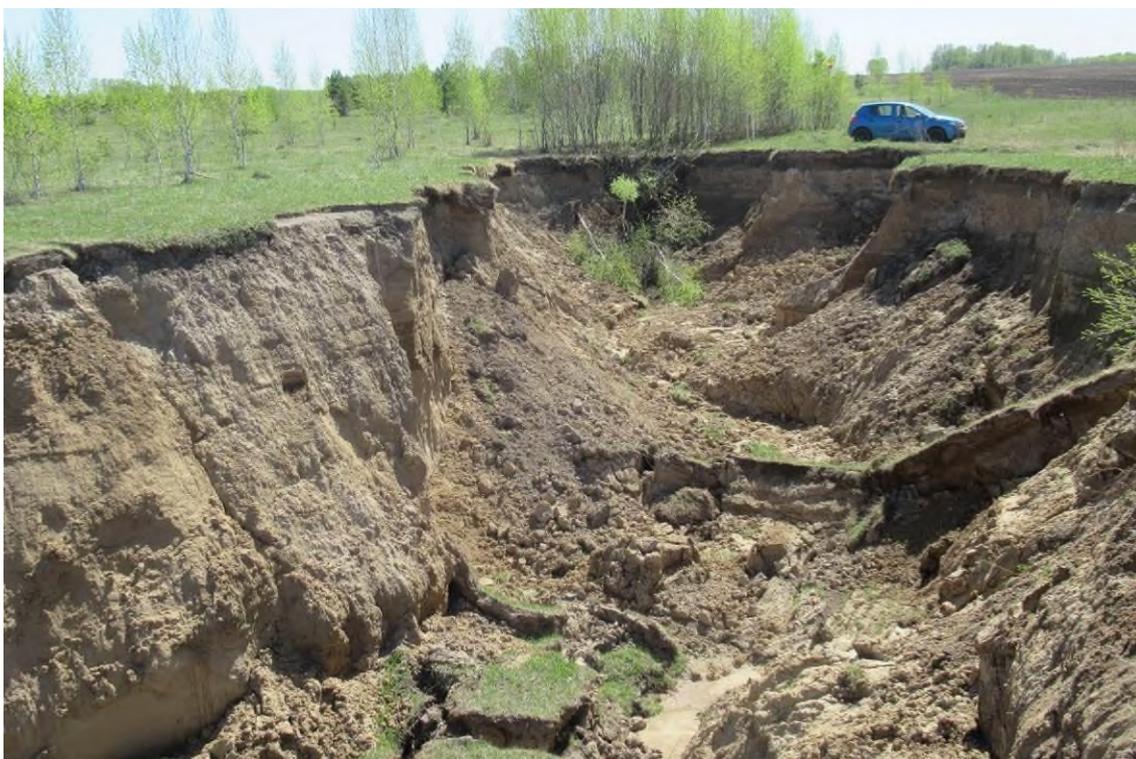
Фото 22-22-00019. Овражная эрозия на надпойменной террасе долины р. Боровлянка на пункте Анисимовский, овраг № 3, в окрестностях с. Анисимово Тальменский район, Алтайский край, 12.05.2024

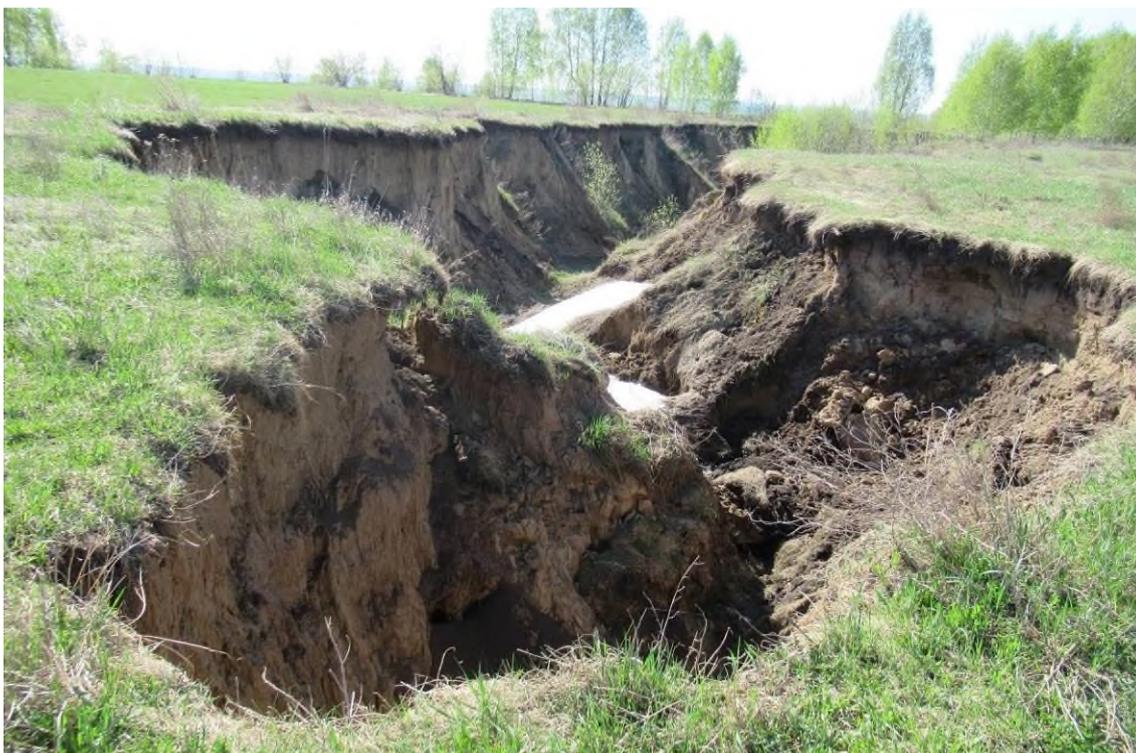
Фото 22-22-00014. Овражная эрозия на надпойменной террасе долины р. Чумыш на пункте Митюшевский, овраг № 1, в окрестностях с. Митюшево, Тальменский район, Алтайский край, 12.05.2024

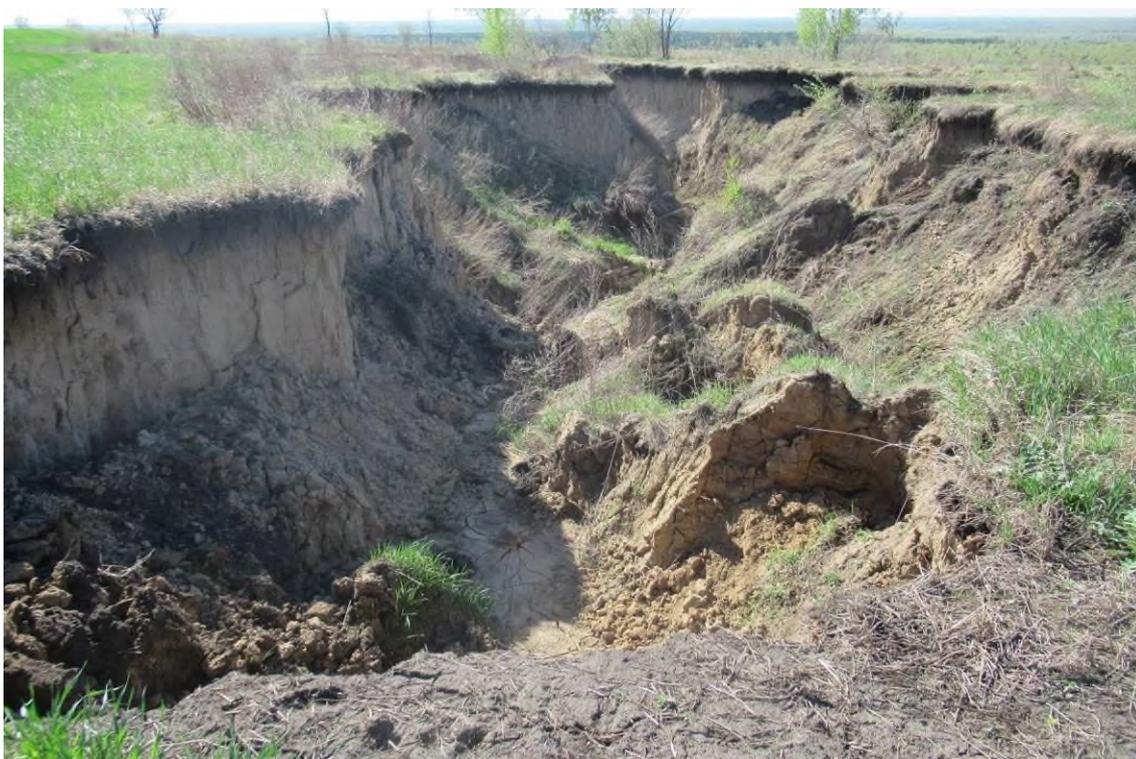
Фото 22-22-00015. Овражная эрозия на надпойменной террасе долины р. Чумыш на пункте Митюшевский, овраг № 2, в окрестностях с. Митюшево, Тальменский район, Алтайский край, 12.05.2024

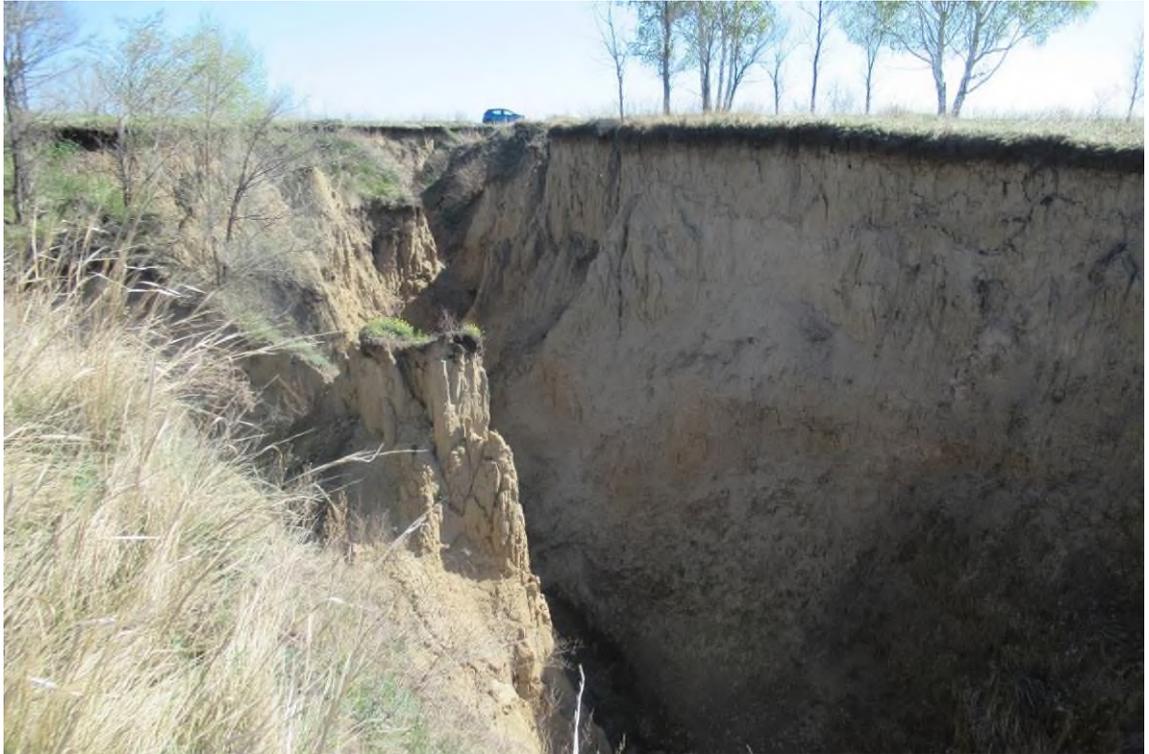
Фото 22-22-00016. Овражная эрозия на надпойменной террасе долины р. Чумыш на пункте Митюшевский, овраг № 3, в окрестностях с. Митюшево, Тальменский район, Алтайский край, 12.05.2024

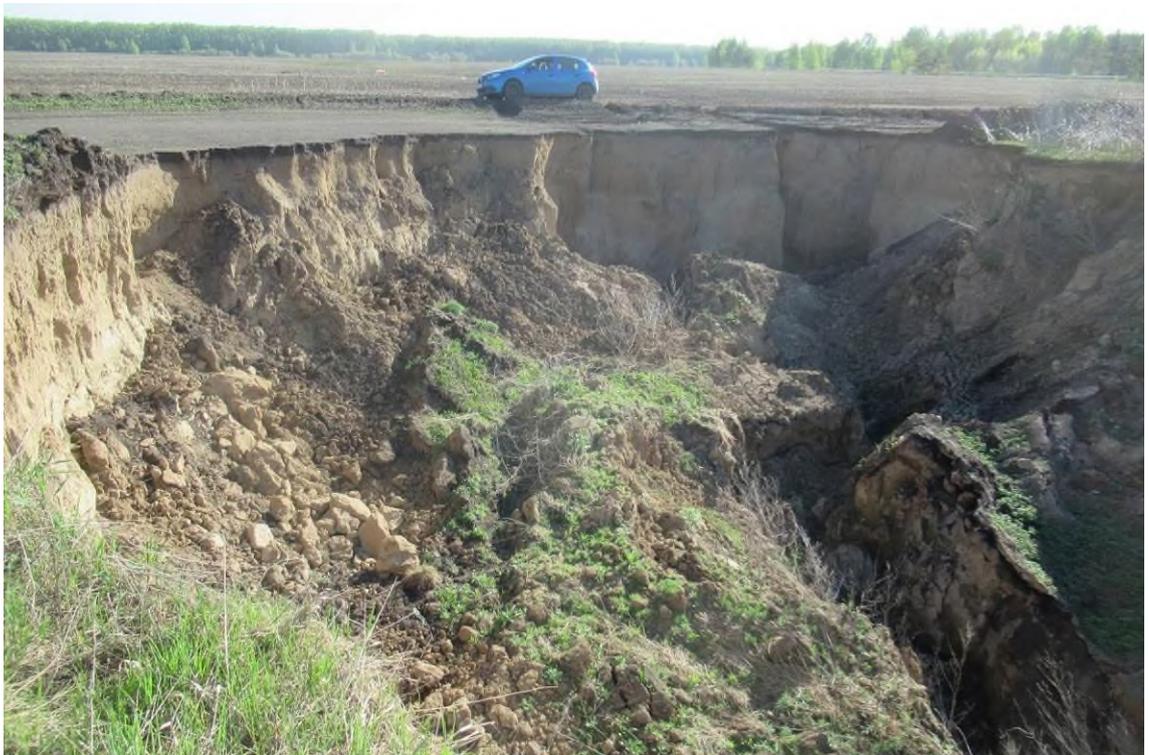
Фото 22-22-00007. Овражная эрозия на надпойменной террасе долины р. Бобровка на пункте Романовский, овраг № 1, в окрестностях с. Романово, Косихинский район, Алтайский край, 14.05.2024

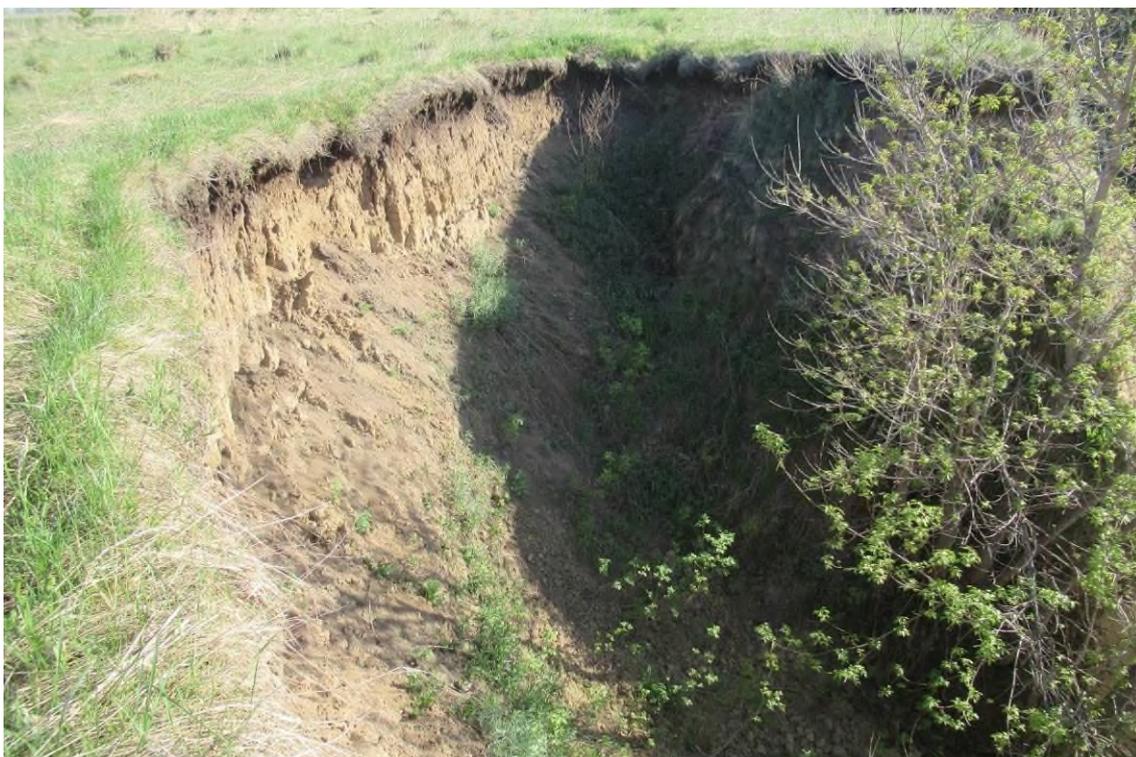
Фото 22-22-00008. Овражная эрозия на надпойменной террасе долины р. Бобровка на пункте Романовский, овраг № 2, в окрестностях с. Романово, Косихинский район, Алтайский край, 14.05.2024

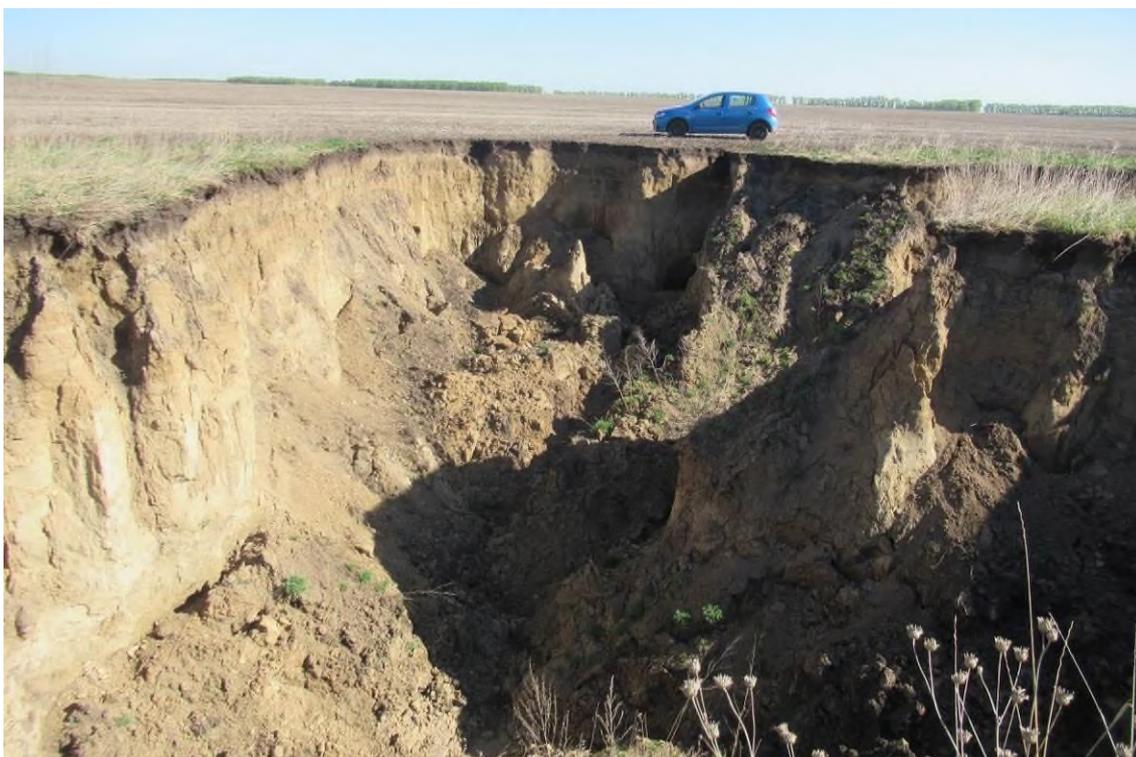
Фото 22-22-00009. Овражная эрозия на надпойменной террасе долины р. Бобровка на пункте Романовский, овраг № 3, в окрестностях с. Романово, Косихинский район, Алтайский край, 14.05.2024

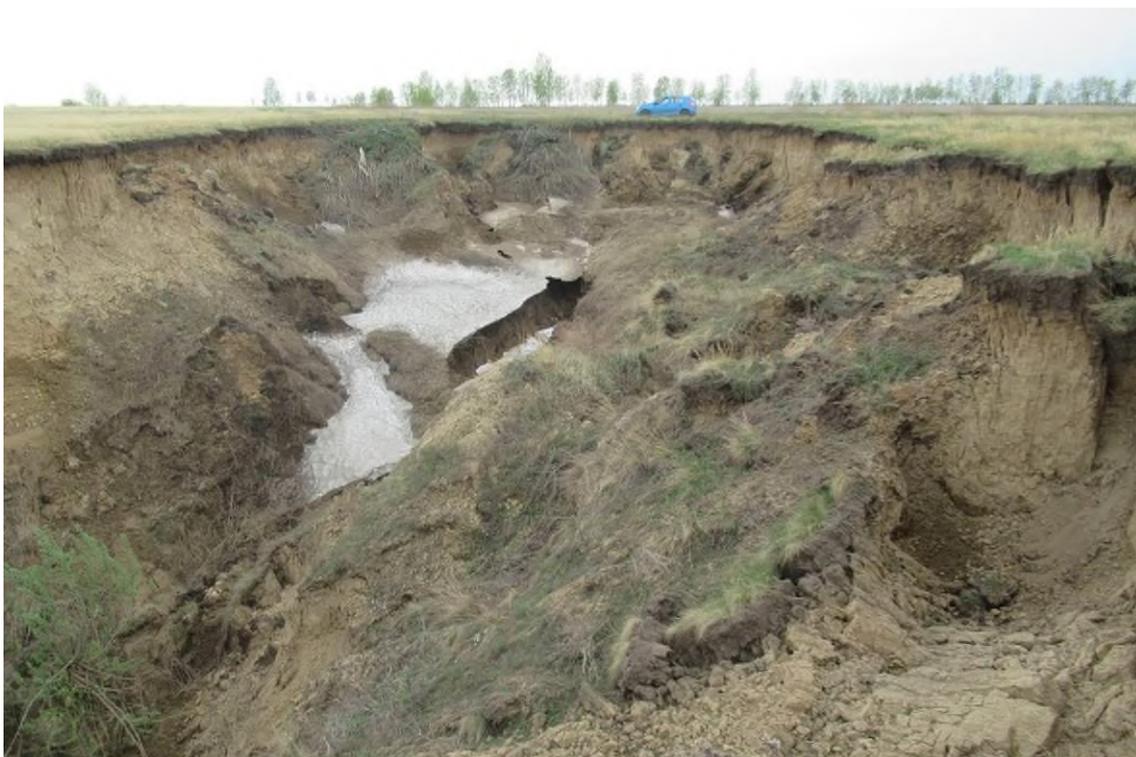
Фото 22-22-00036. Овражная эрозия на поверхности Приобского плато, на пункте Калистратихинский, овраг № 1, в окрестностях с. Калистратиха, Калманский район, Алтайский край, 10.05.2024

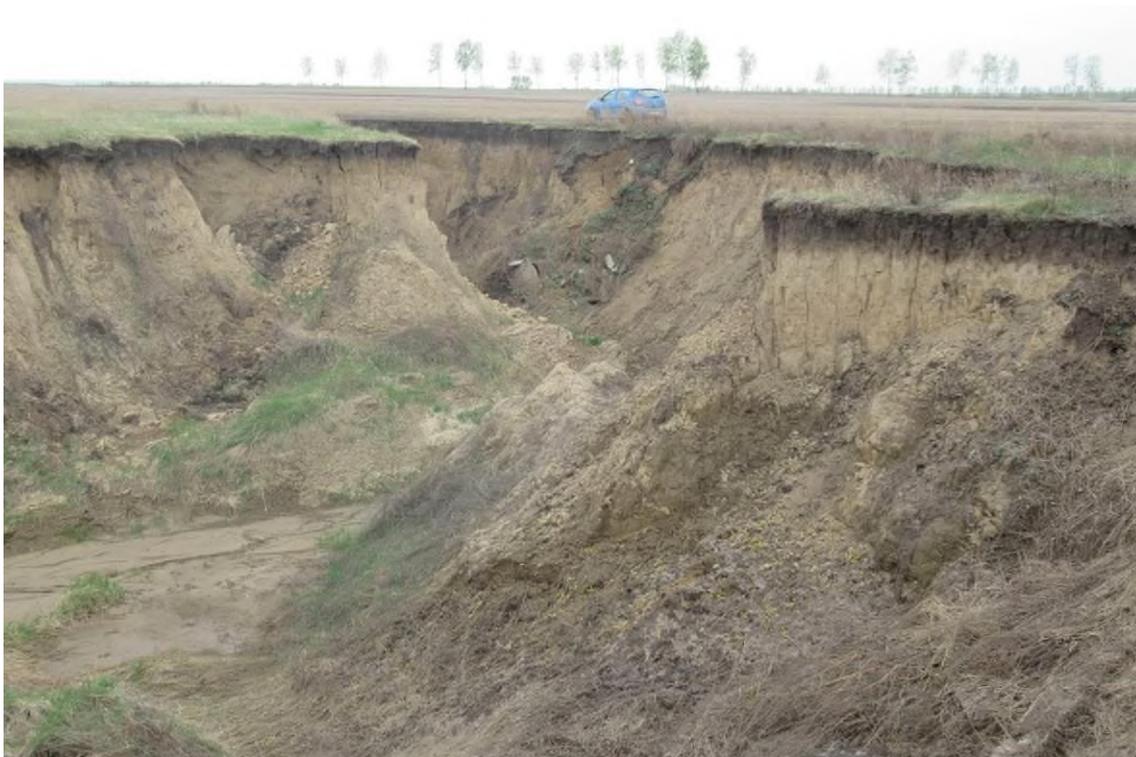
Фото 22-22-00037. Овражная эрозия на поверхности Приобского плато, на пункте Калистратихинский, овраг № 2, в окрестностях с. Калистратиха, Калманский район, Алтайский край, 10.05.2024

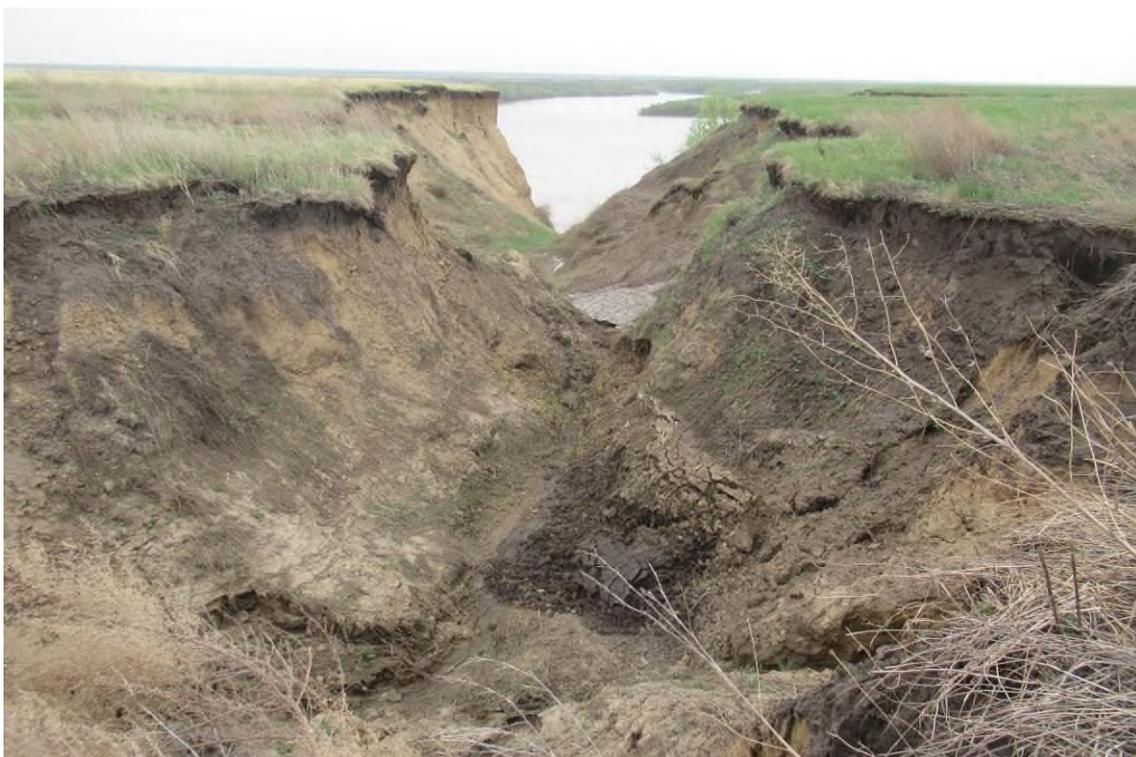
Фото 22-22-00038. Овражная эрозия на поверхности Приобского плато, на пункте Калистратихинский, овраг № 3, в окрестностях с. Калистратиха, Калманский район, Алтайский край, 10.05.2024

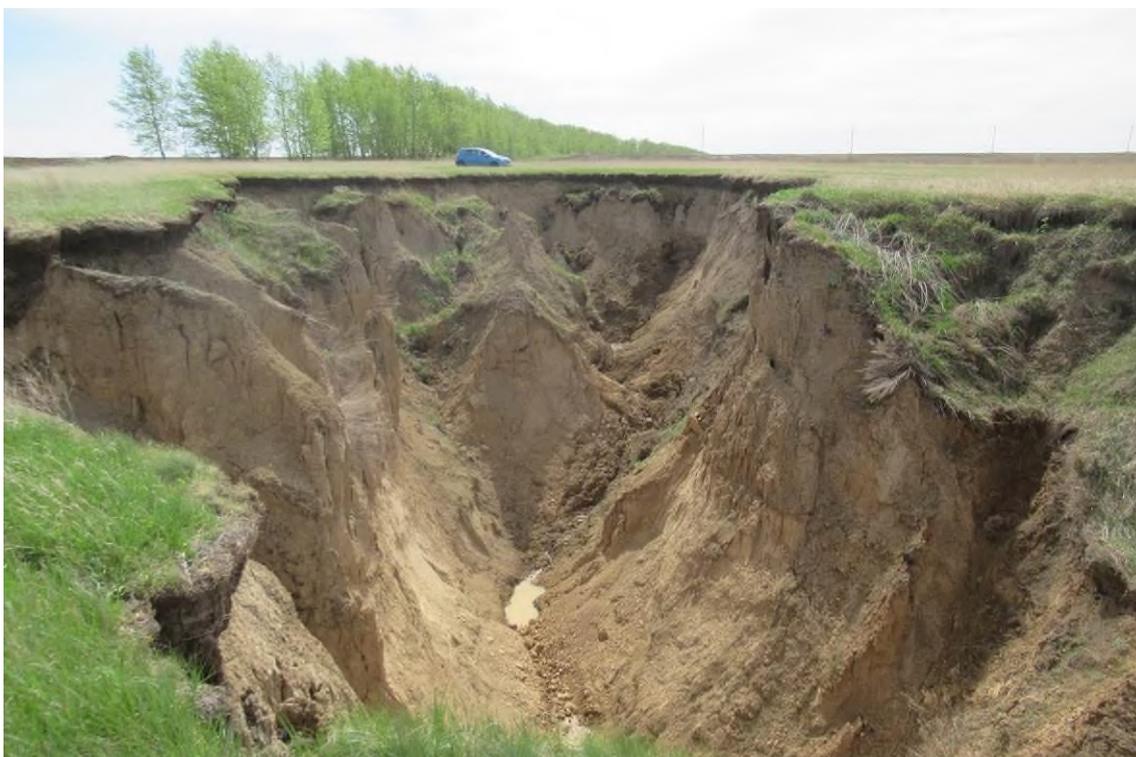
Фото 22-22-00039. Овражная эрозия на надпойменной террасе долины р. Алей на пункте Красноярский, овраг № 1, в окрестностях с. Красноярка, Топчихинский район, Алтайский край, 10.05.2024

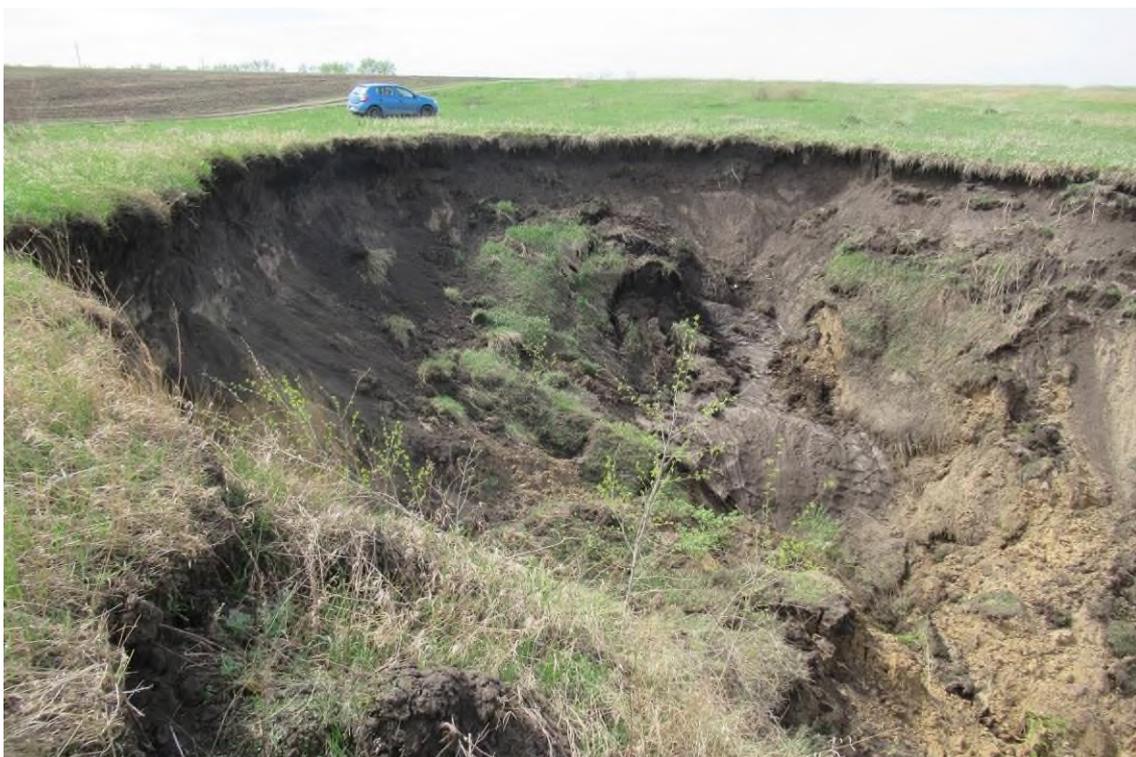
Фото 22-22-00040. Овражная эрозия на надпойменной террасе долины р. Алей на пункте Красноярский, овраг № 2, в окрестностях с. Красноярка, Топчихинский район, Алтайский край, 10.05.2024

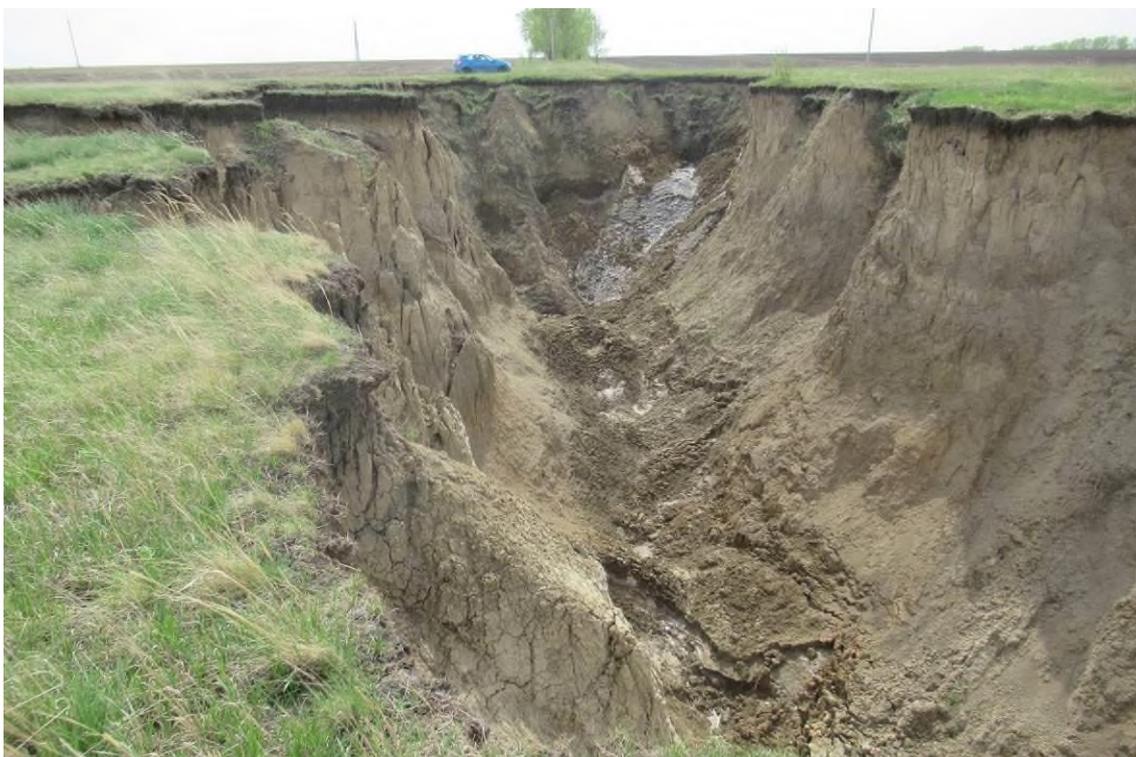
Фото 22-22-00041. Овражная эрозия на надпойменной террасе долины р. Алей на пункте Красноярский, овраг № 3, в окрестностях с. Красноярка, Топчихинский район, Алтайский край, 10.05.2024

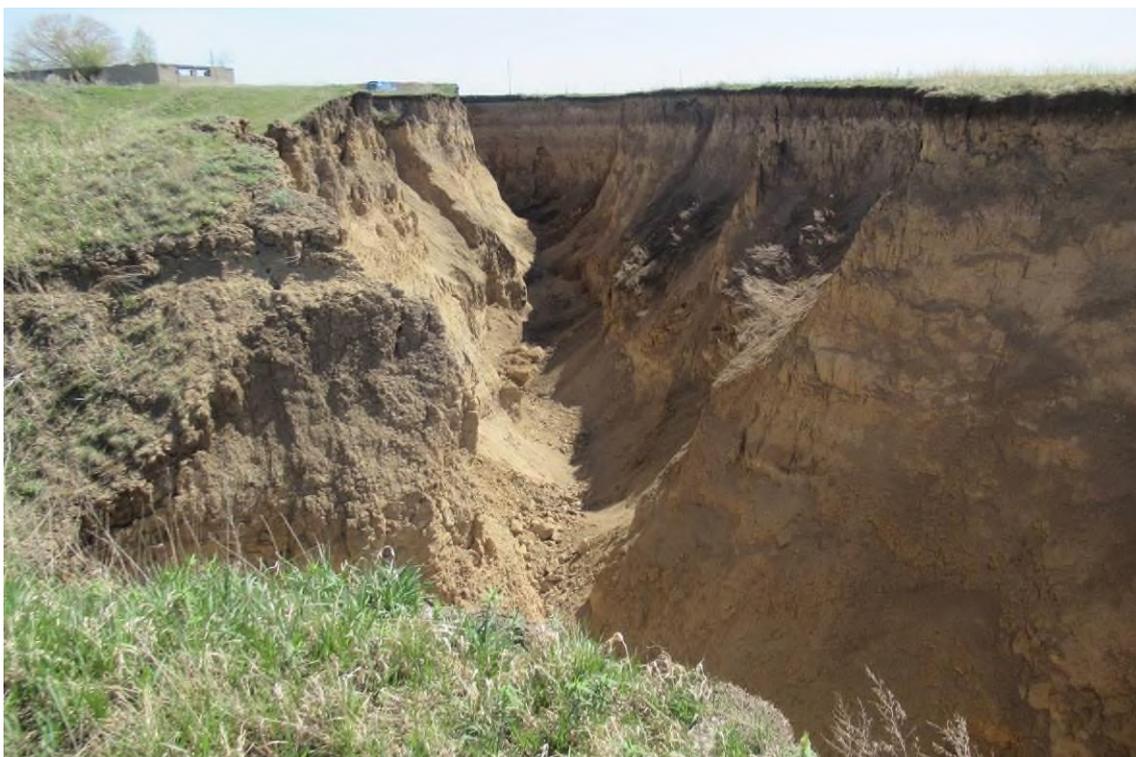
Фото 22-22-00042. Овражная эрозия на надпойменной террасе долины р. Касмала на пункте Чернопятковский, овраг № 1, в окрестностях с. Чернопятово, Павловский район, Алтайский край, 09.05.2024

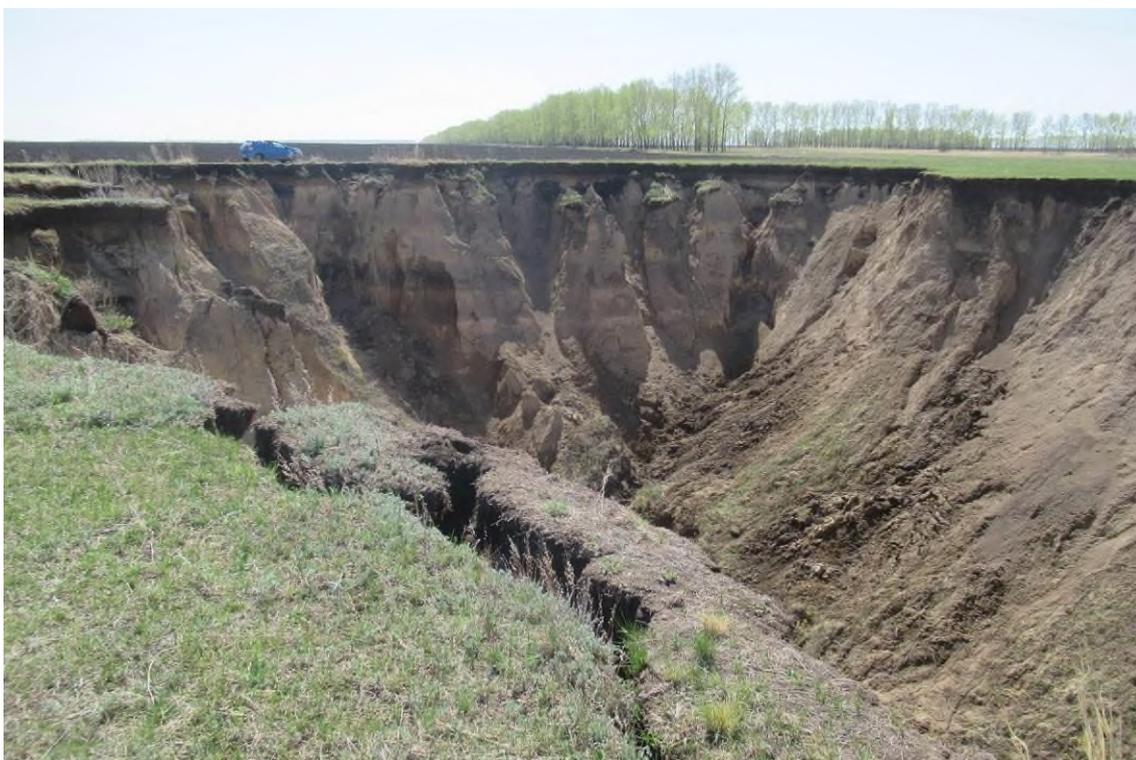
Фото 22-22-00043. Овражная эрозия на надпойменной террасе долины р. Касмала на пункте Чернопятковский, овраг № 2, в окрестностях с. Чернопятово, Павловский район, Алтайский край, 09.05.2024

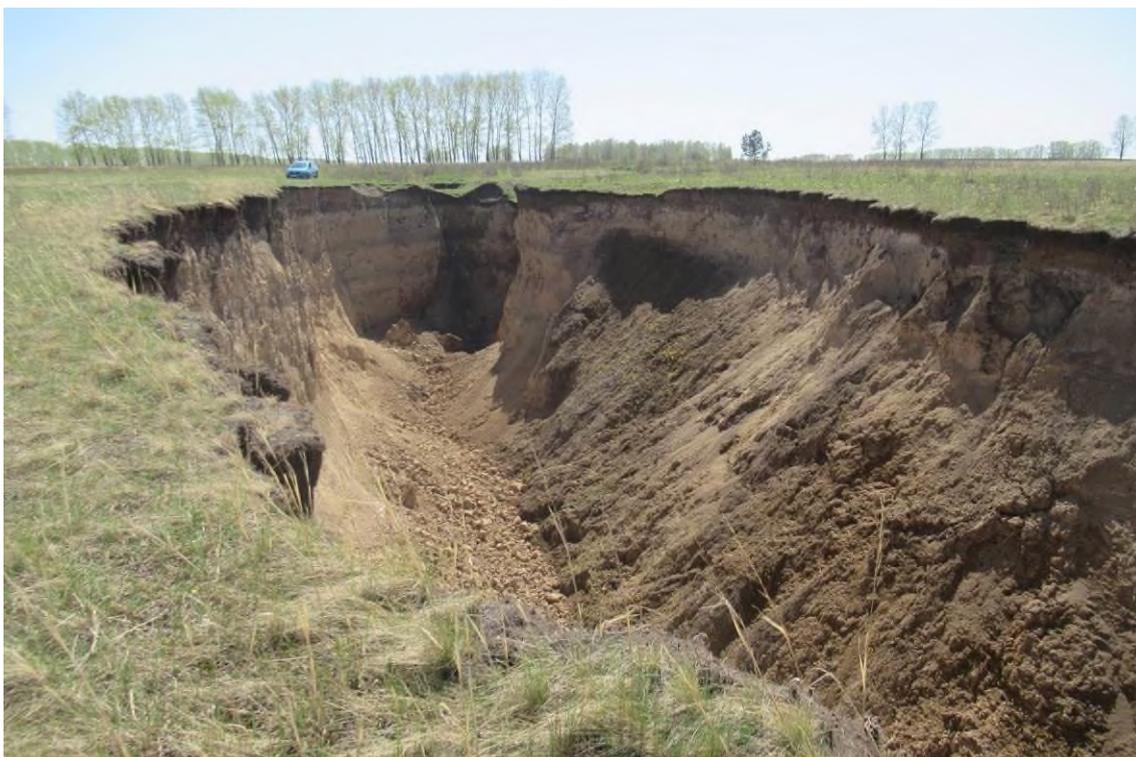
Фото 22-22-00044. Овражная эрозия на надпойменной террасе долины р. Касмала на пункте Чернопятковский, овраг № 3, в окрестностях с. Чернопятово, Павловский район, Алтайский край, 09.05.2024

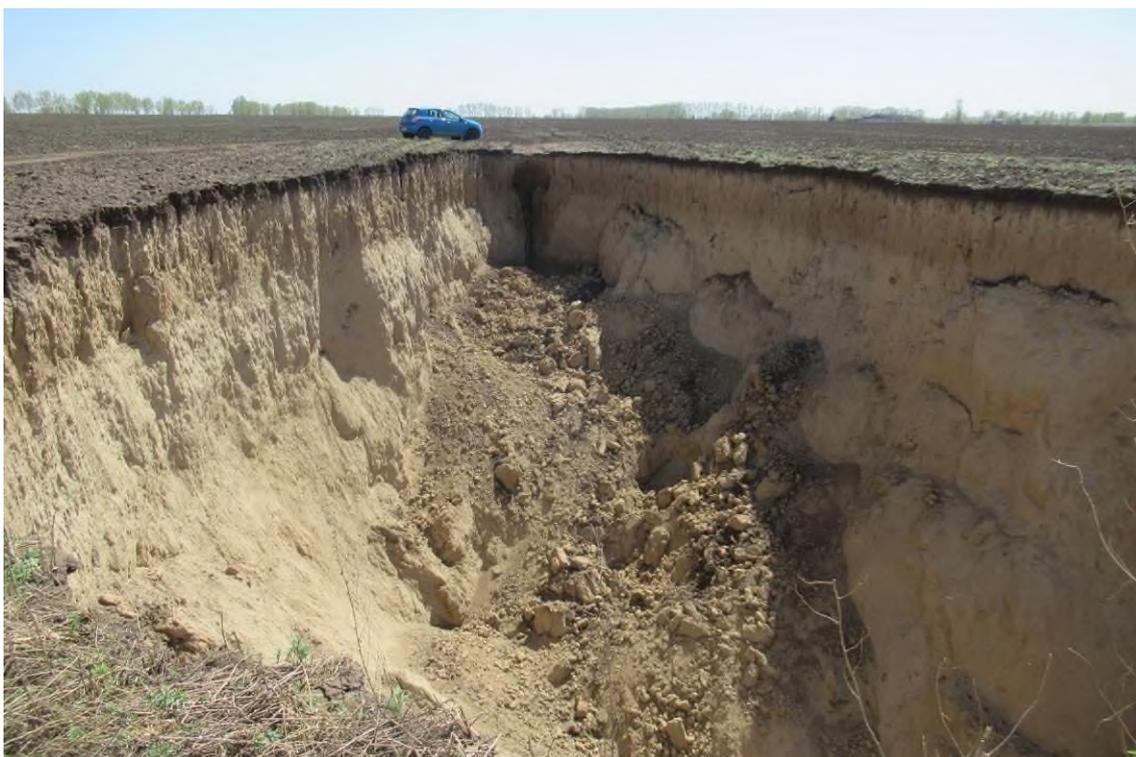
Фото 22-22-00045. Овражная эрозия на поверхности Приобского плато, овраг № 1, в окрестностях с. Шелаболиха, Шелаболихинский район, Алтайский край, 09.05.2024

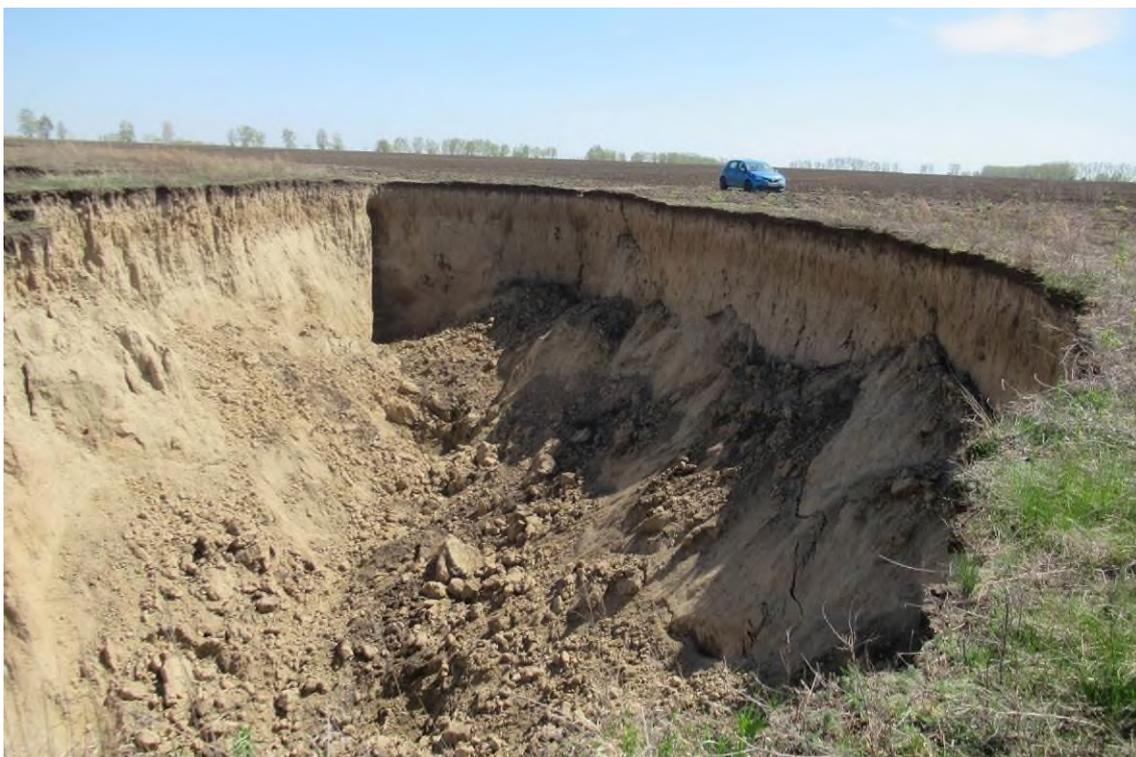
Фото 22-22-00046. Овражная эрозия на поверхности Приобского плато, овраг № 2, в окрестностях с. Шелаболиха, Шелаболихинский район, Алтайский край, 09.05.2024

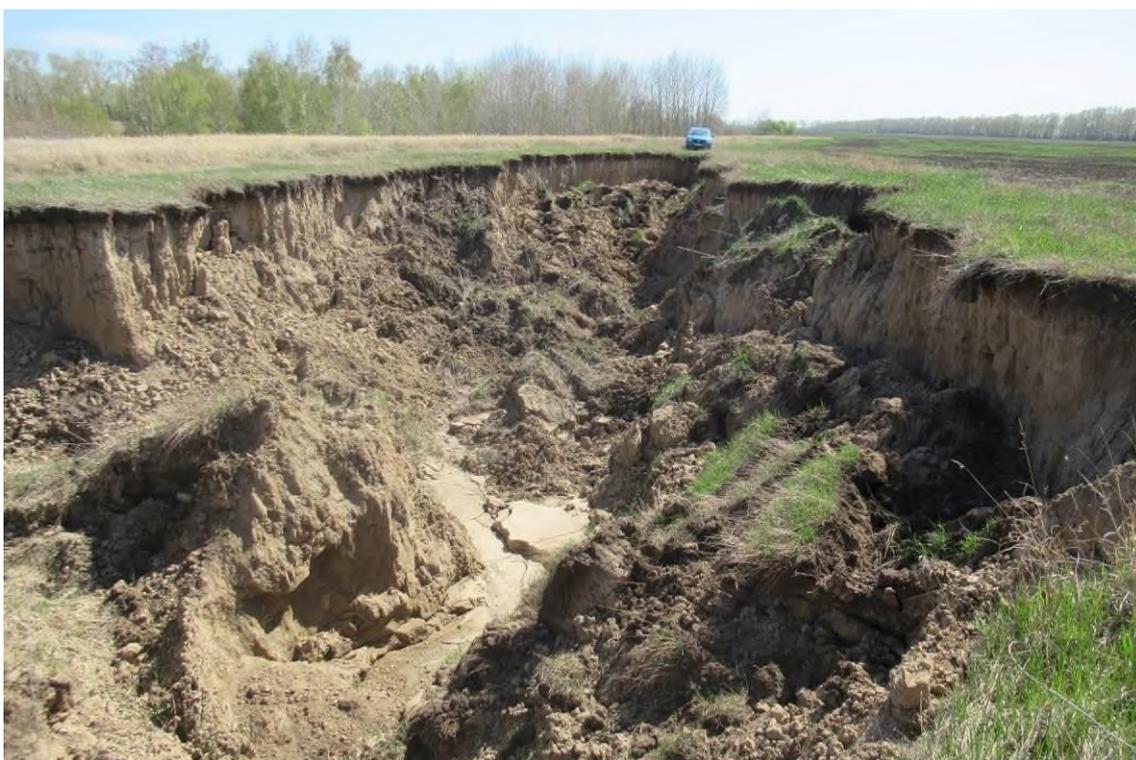
Фото 22-22-00047. Овражная эрозия на поверхности Приобского плато, овраг № 3, в окрестностях с. Шелаболиха, Шелаболихинский район, Алтайский край, 09.05.2024

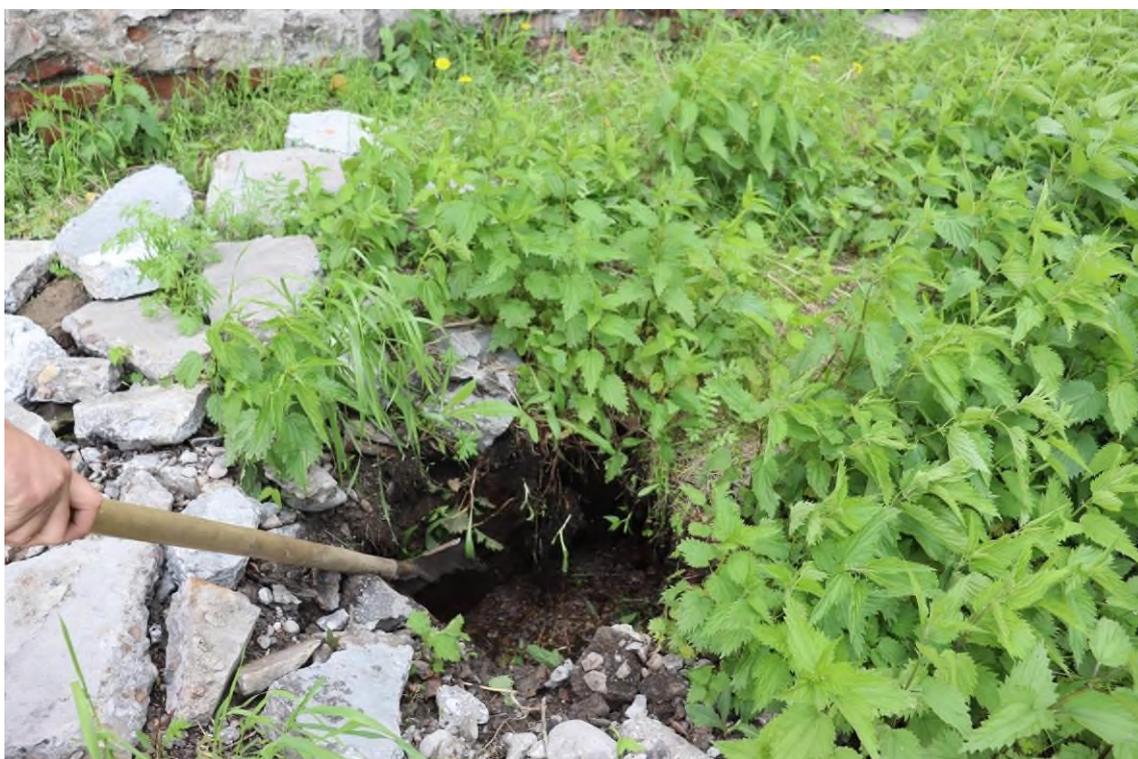
Фото 38-13-00001. В провале у стены дома по ул. Павлова, 22 УГВ составляет 0,5 м от поверхности, г. Черемхово, Черемховский район, Иркутская область, 05.06.2024

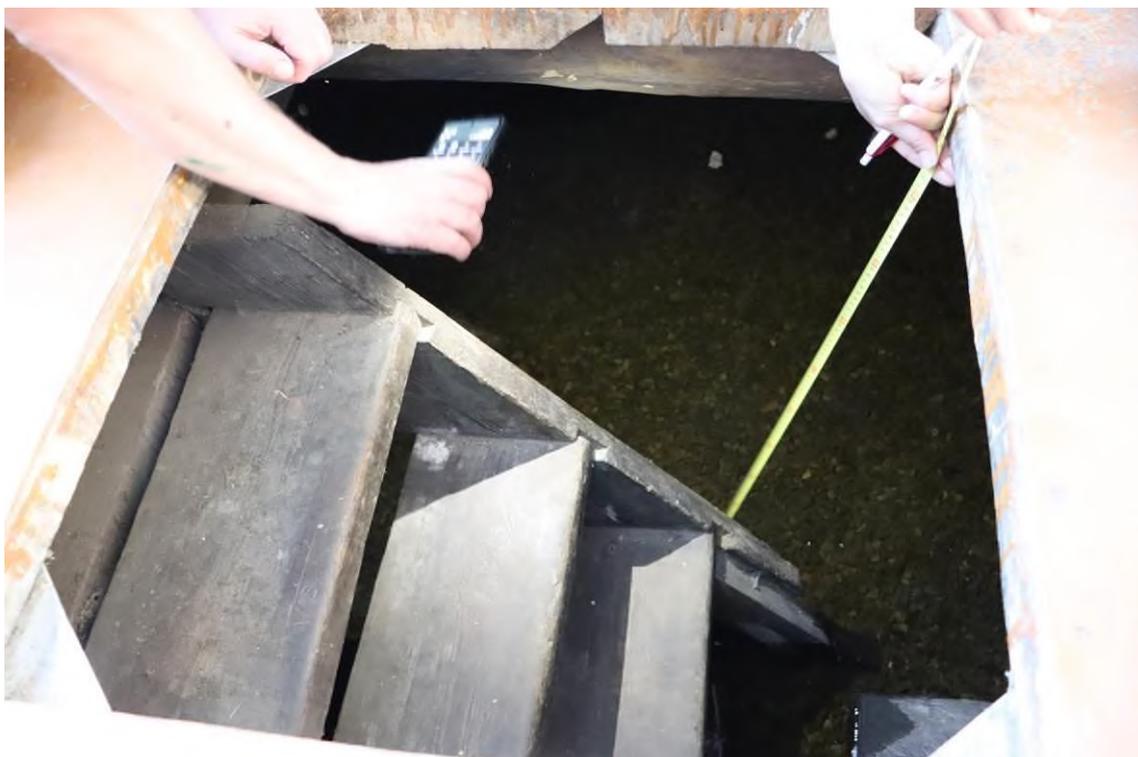
Фото 38-13-00004. Подтопленное подполье по ул. Покрышкина, 33, г. Иркутск, п. Жилкино, Иркутская область, 31.05.2024

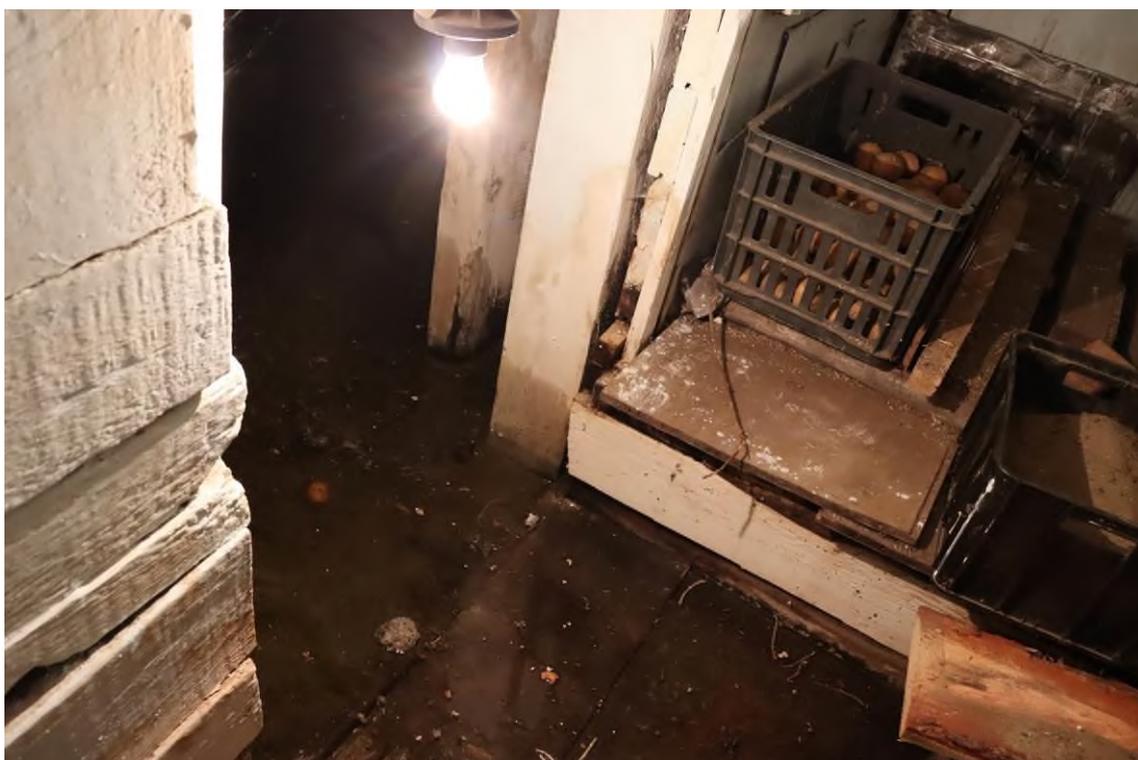
Фото 38-13-00007. Подтопленное подполье по ул. 1-я Линия, 3, г. Иркутск, п. Кирова, Иркутская область, 31.05.2024

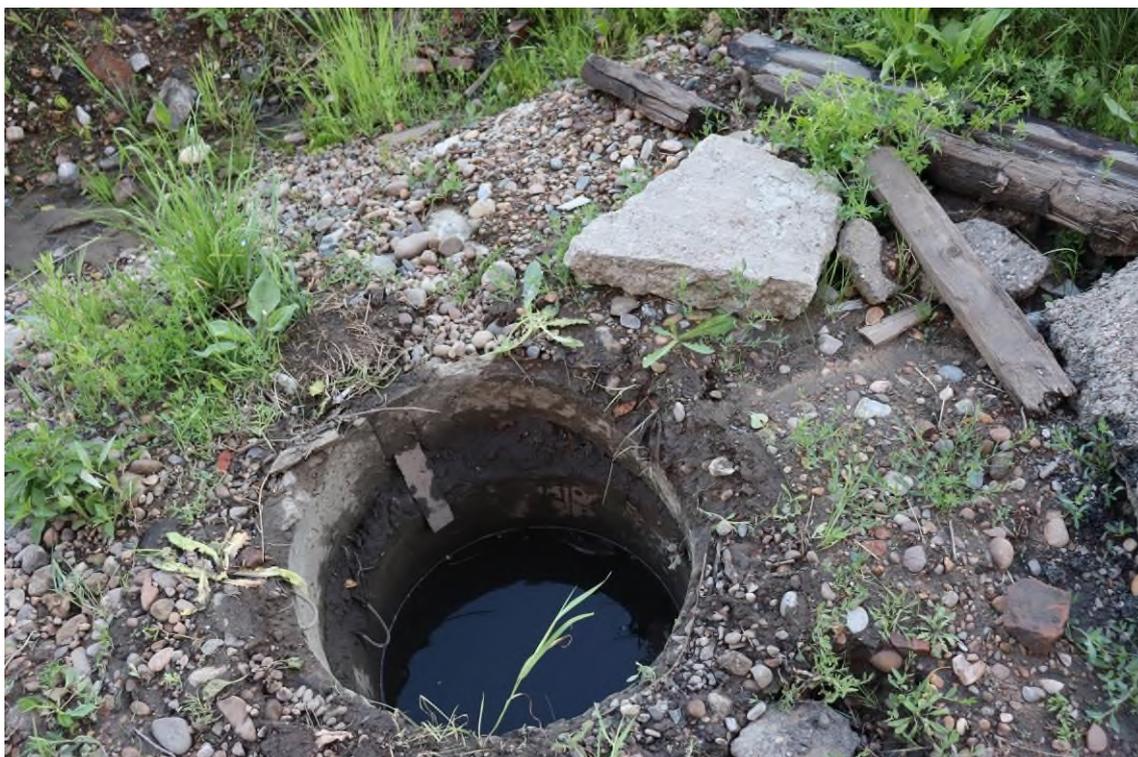
Фото 38-13-00014. Положение уровня грунтовых вод в смотровом колодце 0,5 м от поверхности на пересечении ул. Почтамтской и пер. Сюткина, мкр. Иркутск-2, г. Иркутск, Иркутская область, 21.06.2024
