ФЕДЕРАЛЬНОЕ ГОСУДАРСТВЕННОЕ БЮДЖЕТНОЕ УЧРЕЖДЕНИЕ
«ГИДРОСПЕЦГЕОЛОГИЯ»
ФИЛИАЛ «СИБИРСКИЙ РЕГИОНАЛЬНЫЙ ЦЕНТР ГМСН»

ИНФОРМАЦИОННАЯ СВОДКА

О ПРОЯВЛЕНИЯХ ЭКЗОГЕННЫХ ГЕОЛОГИЧЕСКИХ ПРОЦЕССОВ НА
ТЕРРИТОРИИ СИБИРСКОГО ФЕДЕРАЛЬНОГО ОКРУГА
ЗА II КВАРТАЛ 2024 Г.

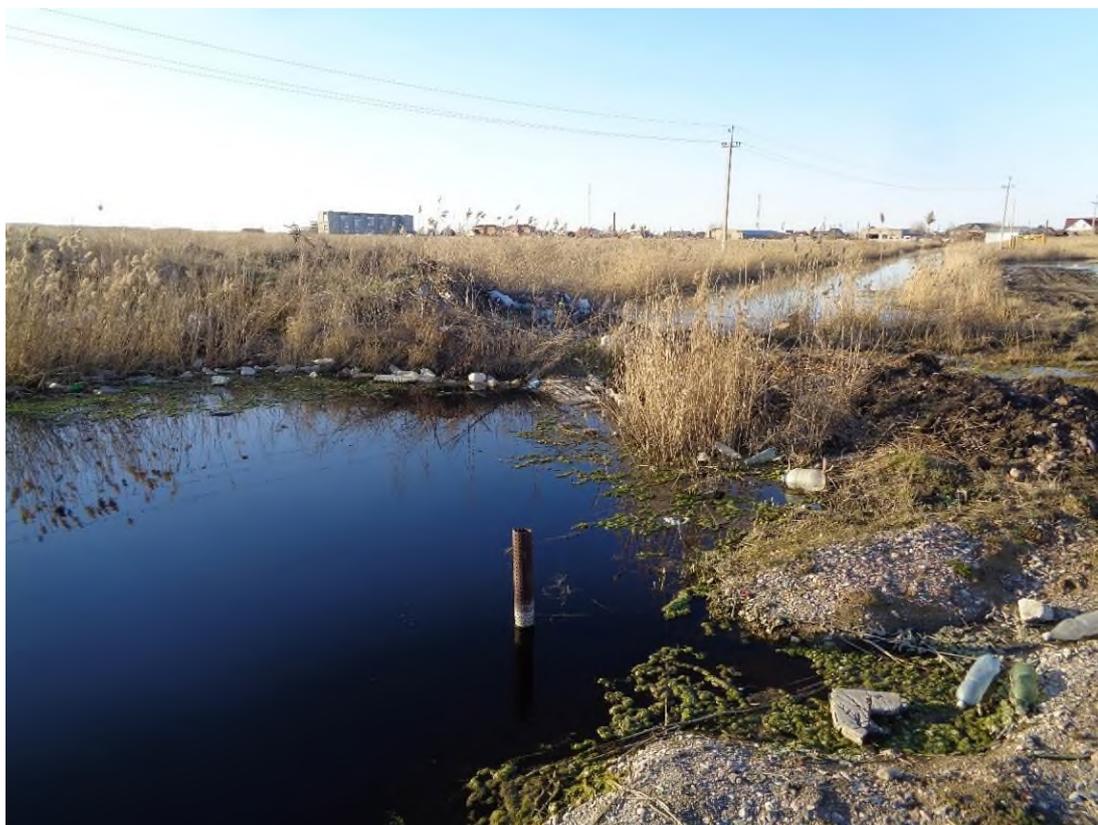
Фото 54-13-00002.а. Мохнаткин канал в районе пер. Шевченко. Течение воды отсутствует, водосборник (оз. Новотроицкое) переполнен. г. Татарск, Татарский район, Новосибирская область, 27.04.2024

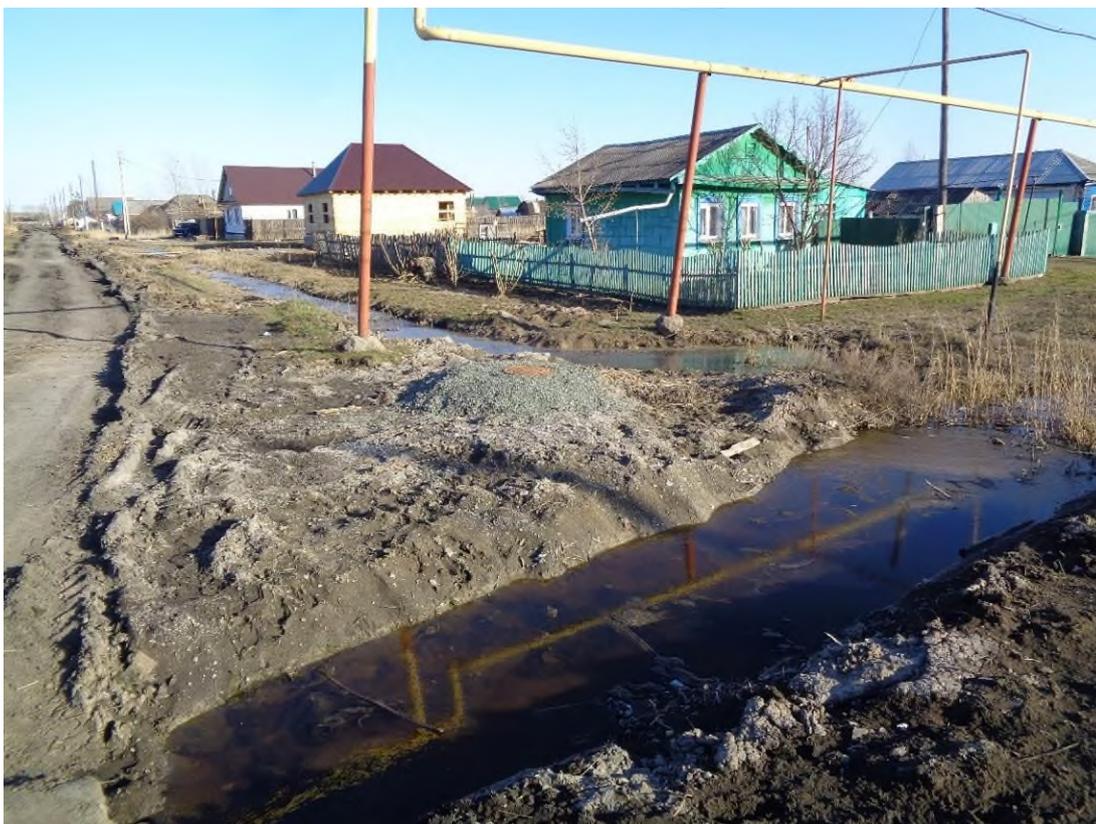
Фото 54-13-00002.б. В магистральном канале по ул. Краснознаменная вода стоит. Уровень грунтовых вод близок к поверхности. г. Татарск, Татарский район, Новосибирская область, 27.04.2024

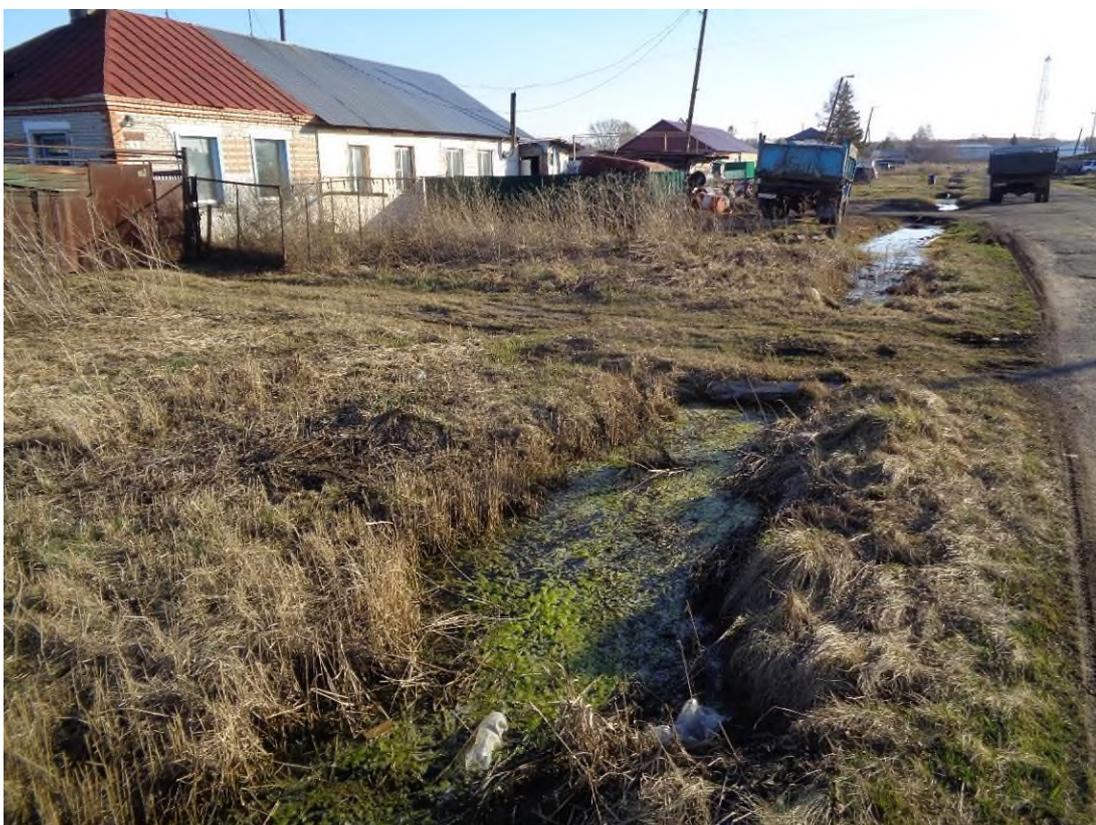
Фото 54-13-00010. По ул. Фабричная уровни воды в придорожных канавах находятся на тех же отметках, что и уровни грунтовых вод (около 0,5 м от дневной поверхности). пгт. Коченёво, Коченёвский район, Новосибирская область, 27.04.2024

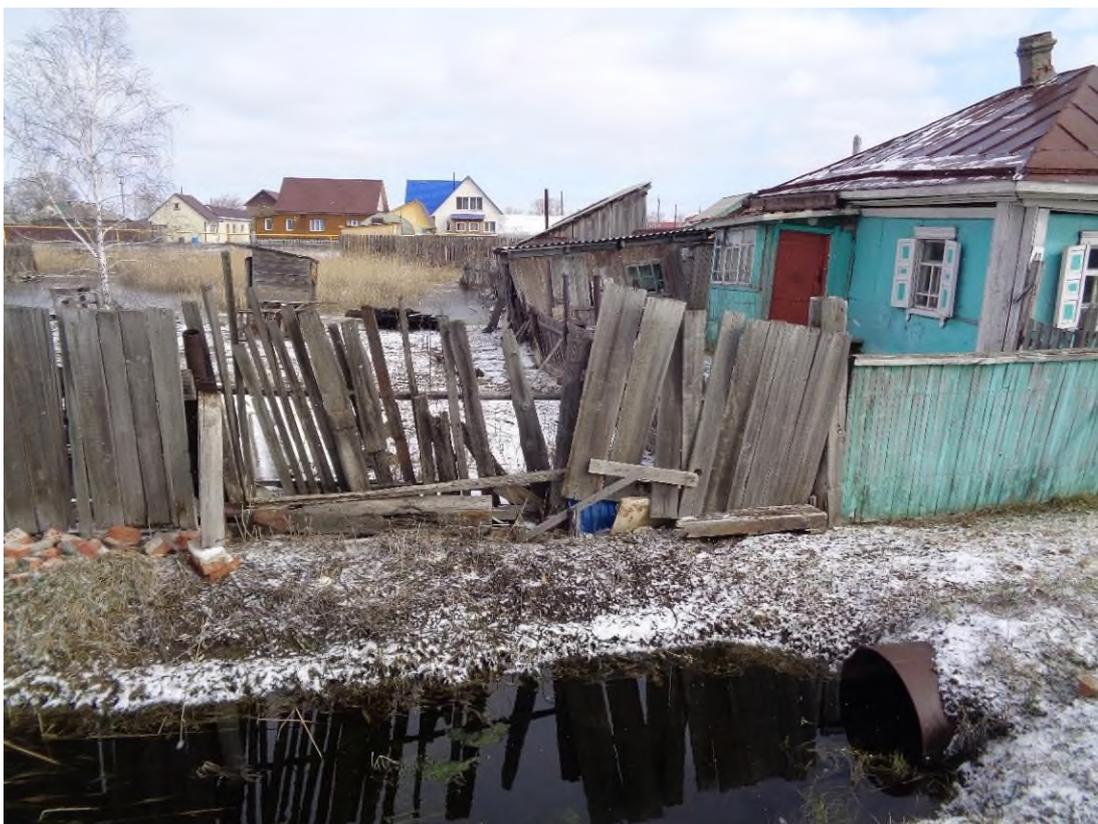
Фото 54-13-00008.а. По ул. Матросова активизация подтопления грунтовыми водами ведёт к неравномерным осадкам частных строений, их деформациям. г. Чулым, Чулымский район, Новосибирская область, 24.04.2024

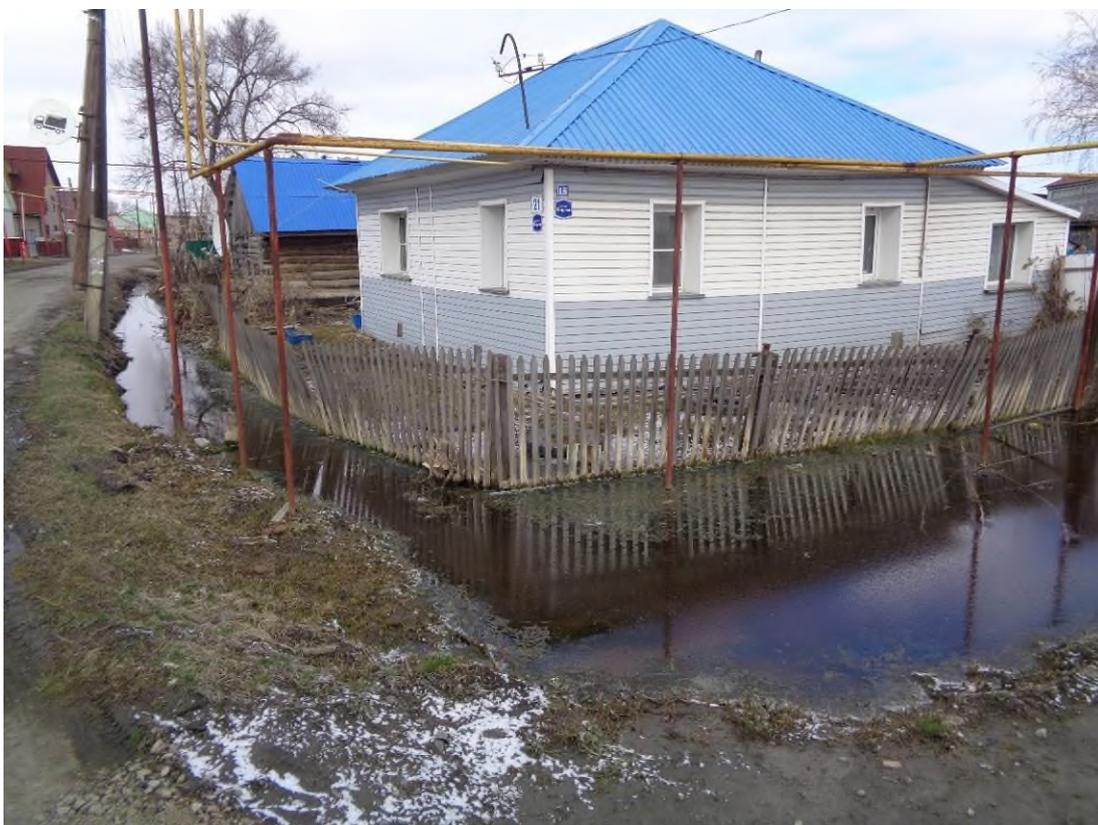
Фото 54-13-00008.б. По ул. Кирова уровни воды в придорожных канавах находятся на тех же отметках, что и уровни грунтовых вод (около 0,5 м от дневной поверхности). г. Чулым, Чулымский район, Новосибирская область, 24.04.2024

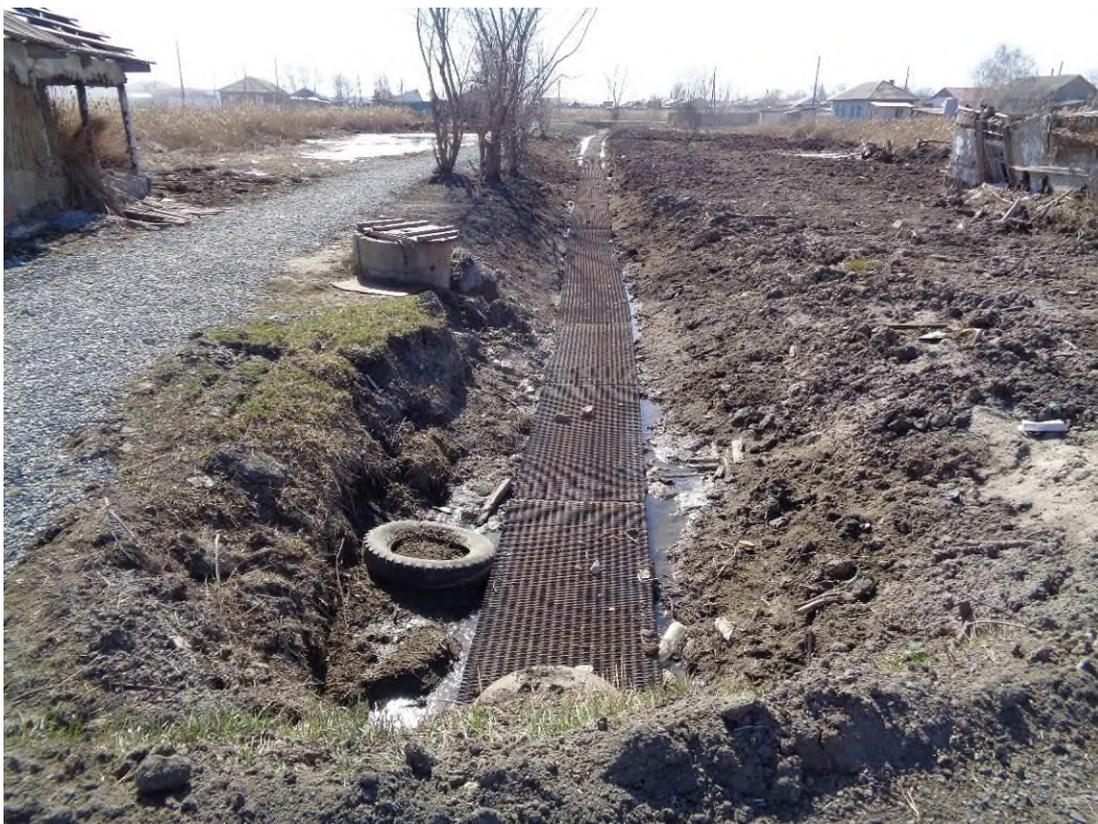
Фото 54-13-00012.а. Осушительный канал по ул. Рабочая. Поверхностная и грунтовая вода находится на одной отметке - ниже дневной поверхности около 0,5 м. пгт. Чистоозёрное, Чистоозёрный район, Новосибирская область, 26.04.2024

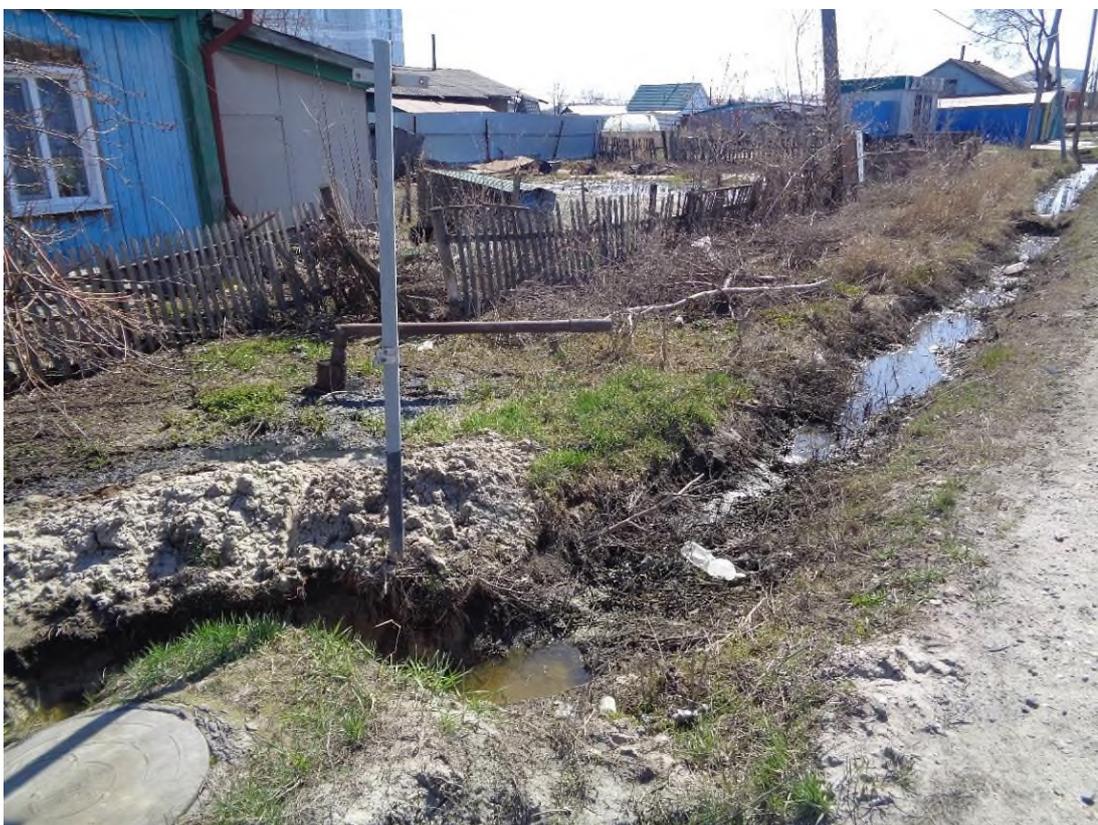
Фото 54-13-00012.б. По ул. Зюнова уровни воды в придорожных канавах находятся на тех же отметках, что и уровни грунтовых вод (около 0,5 м от дневной поверхности). пгт. Чистоозёрное, Чистоозёрный район, Новосибирская область, 26.04.2024

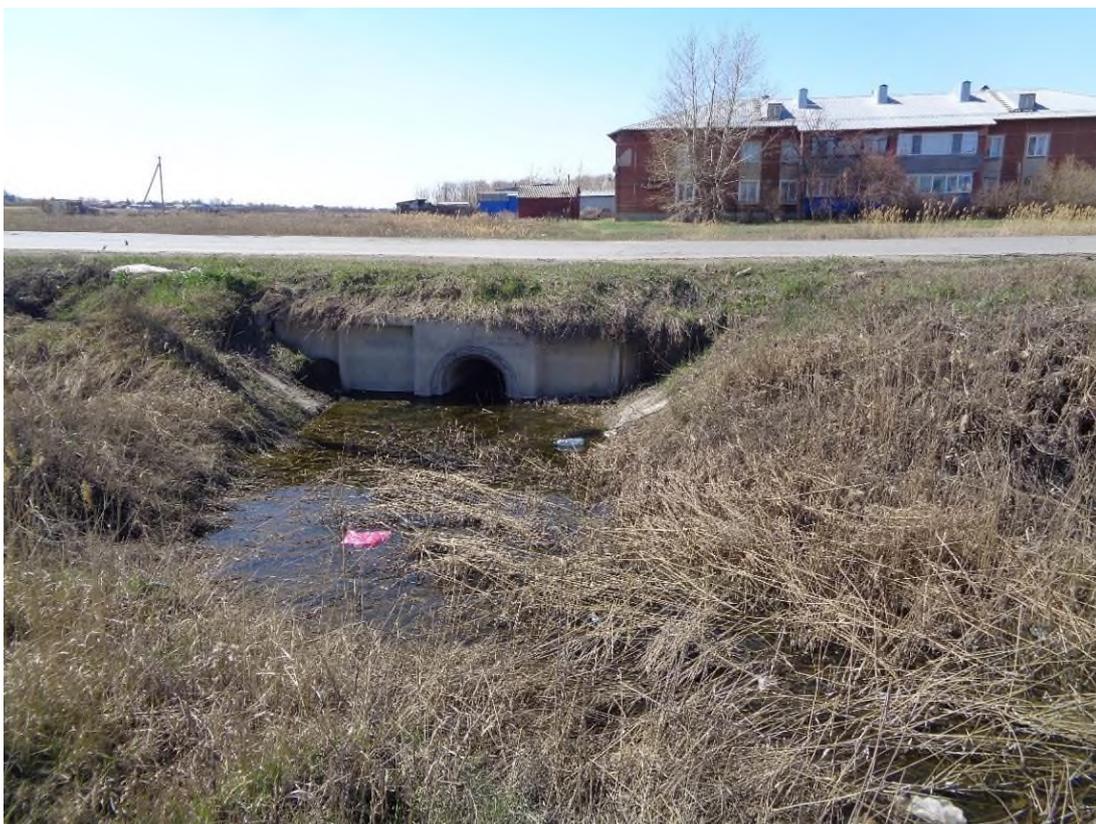
Фото 54-13-00013. Уровень грунтовых вод в районе ул. Розы Люксембург на глубине около 1,0 м. г. Купино, Купинский район, Новосибирская область, 26.04.2024

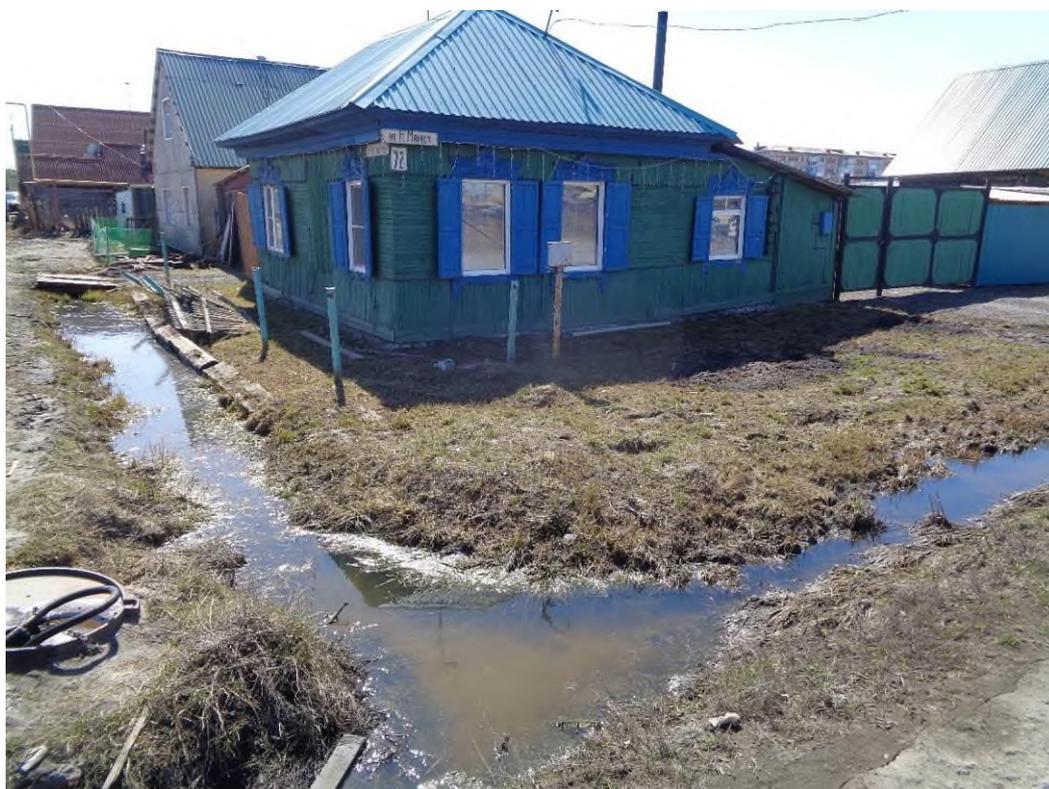
Фото 54-13-00001.а. По ул. Карла Маркса уровни воды в придорожных канавах находятся на тех же отметках, что и уровни грунтовых вод (порядка 0,5 м от дневной поверхности). г. Барабинск, Барабинский район, Новосибирская область, 27.04.2024

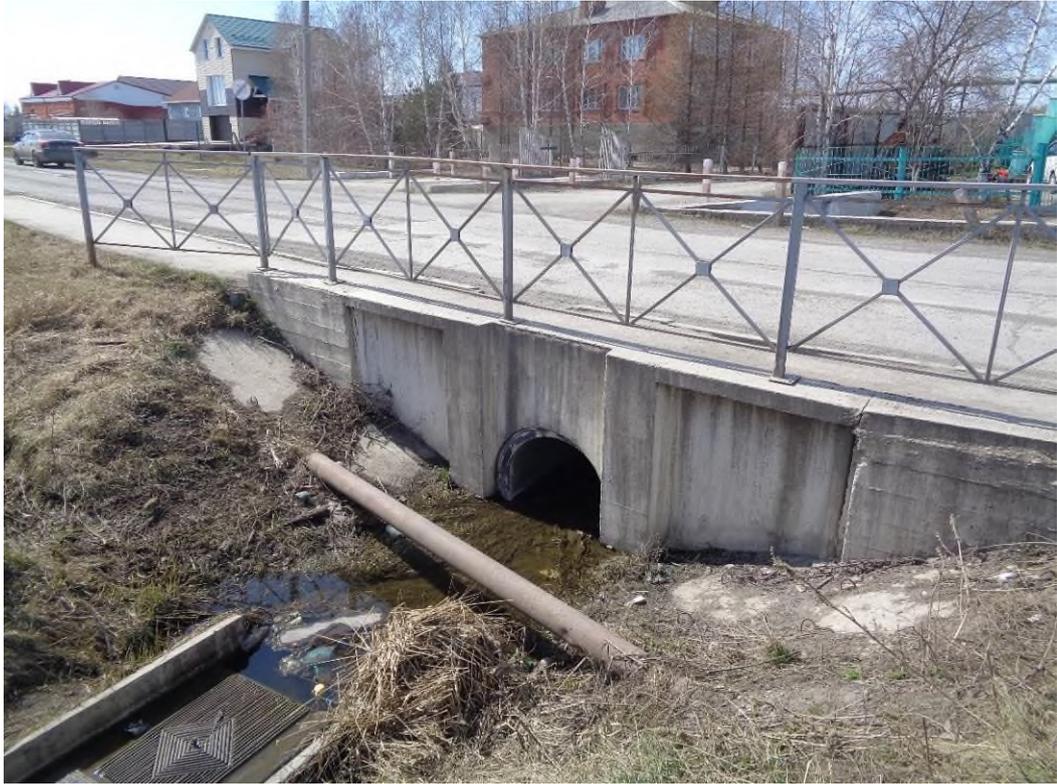
Фото 54-13-00001.б. Магистральный канал по ул. Островского - дренажная труба через улицу постоянно выше отметки уровня воды в канале. г. Барабинск, Барабинский район, Новосибирская область, 27.04.2024

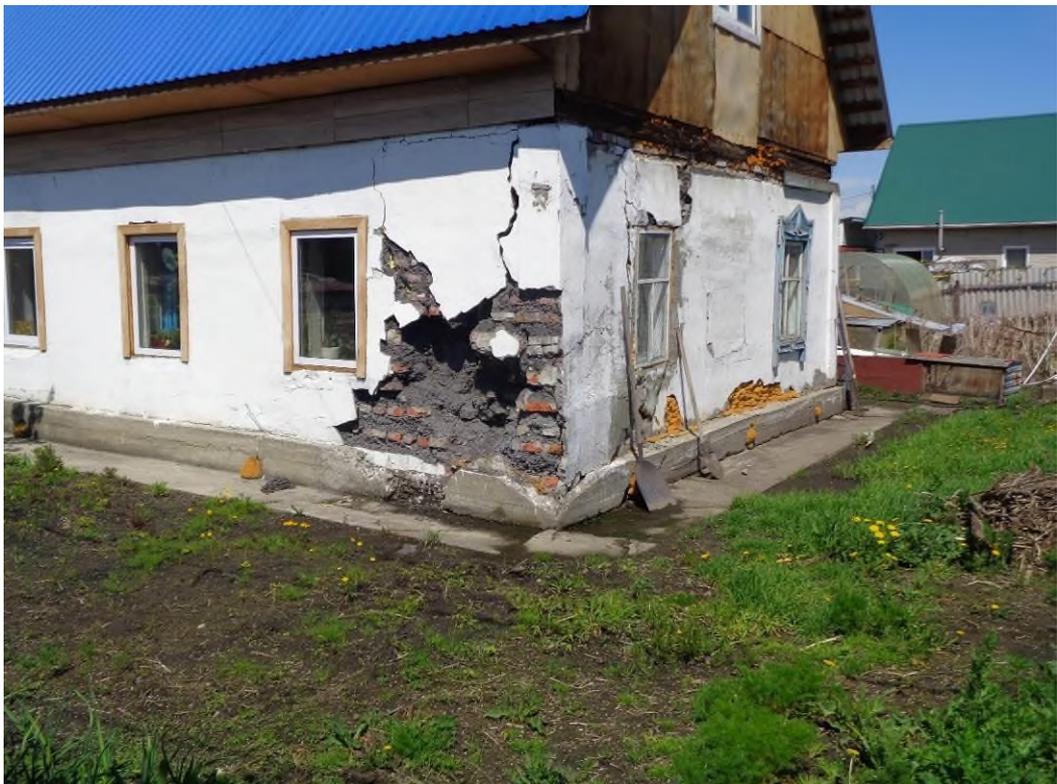
Фото 54-13-00005. Вследствие активизации подтопления грунтовыми водами рушится дом по ул. Октябрьская 29. г. Бердск, Новосибирская область, 23.05.2024

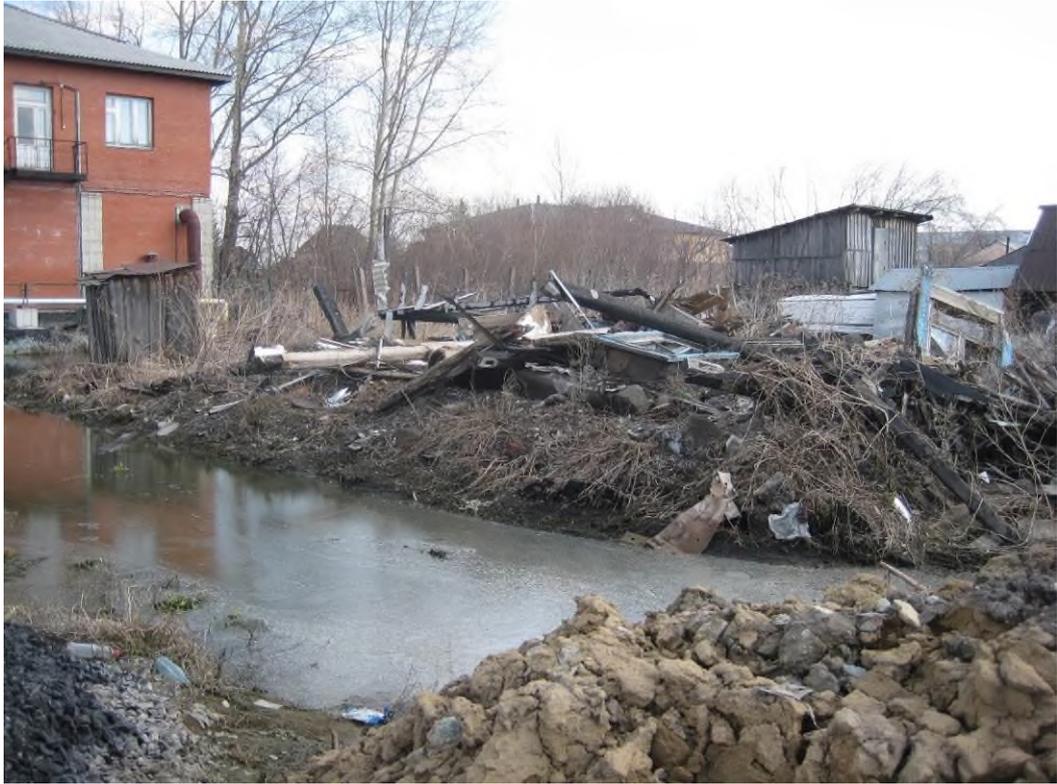
Фото 54-13-00006.а. Уровни грунтовых вод по ул. Народная, 50-54 находятся на глубине менее 0,5 м. пгт. Мошково, Мошковский район, Новосибирская область, 26.04.2024

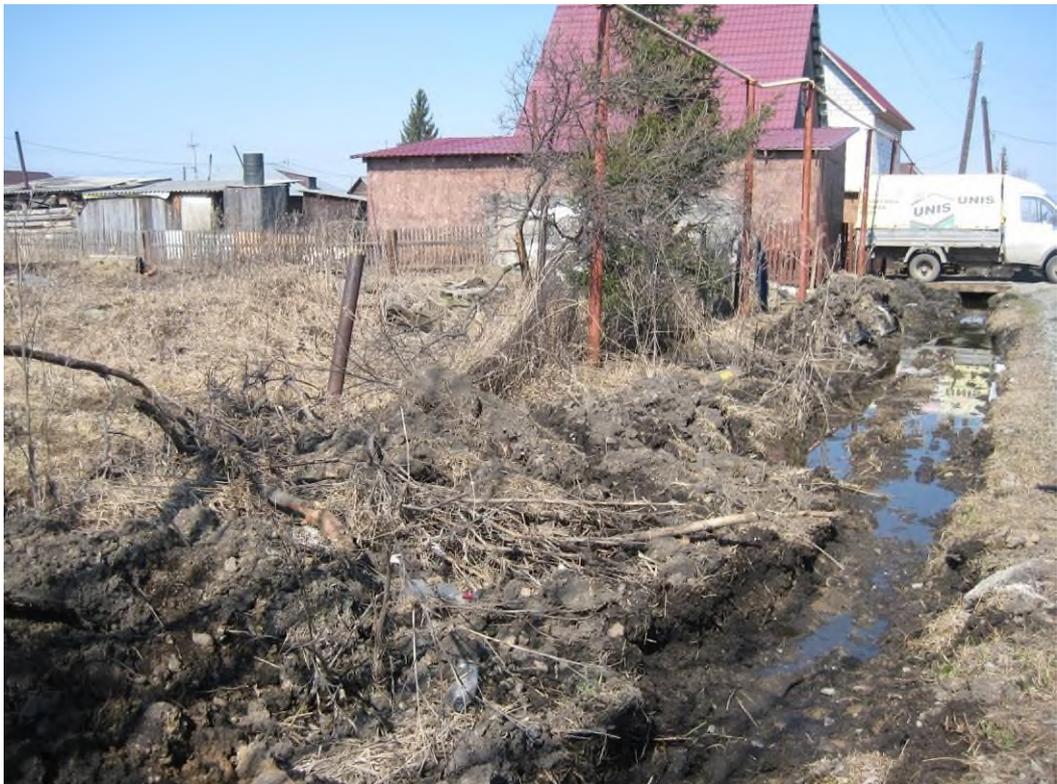
Фото 54-13-00006.б. Ул. Комсомольская, 11. Уровни воды в придорожных канавах находятся на тех же отметках, что и уровни грунтовых вод. пгт. Мошково, Мошковский район, Новосибирская область, 26.04.2024

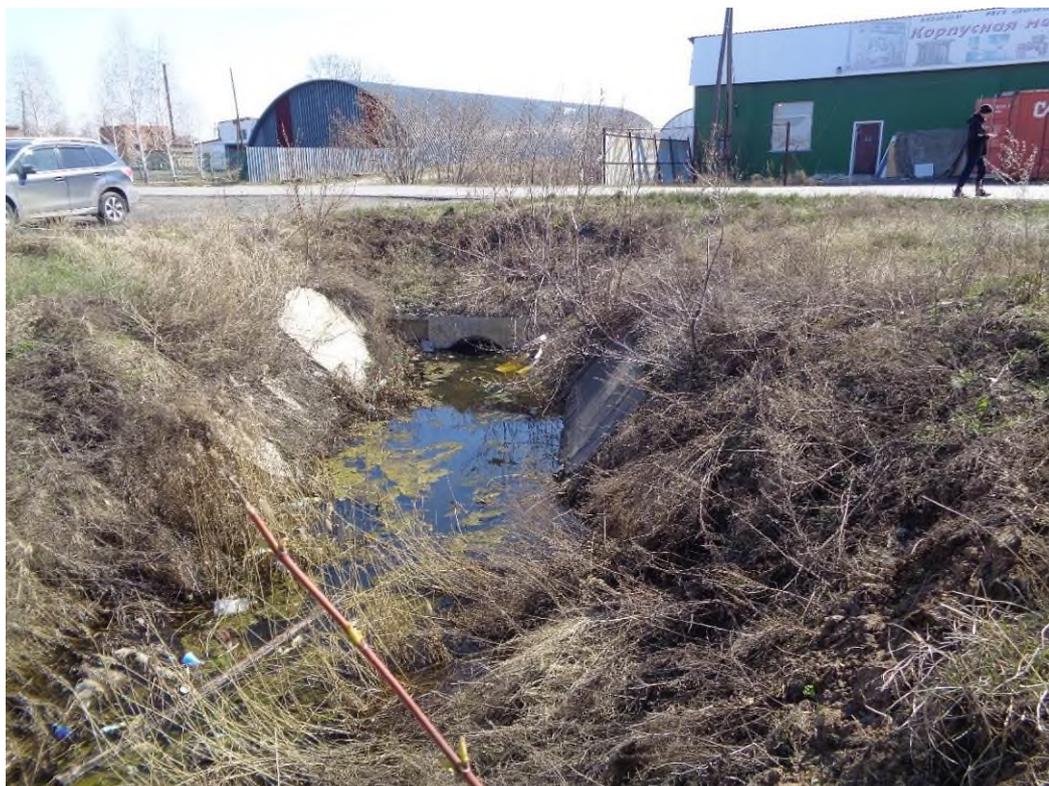
Фото 54-13-00003. Магистральный канал по ул. Октябрьская зарастает болотной растительностью, стенки оплывают, дно заиливается, вода цветёт. Поверхностная и грунтовая вода находится на одной отметке - ниже дневной поверхности на 0,8-1 м. с. Баган, Баганский район, Новосибирская область, 26.04.2024

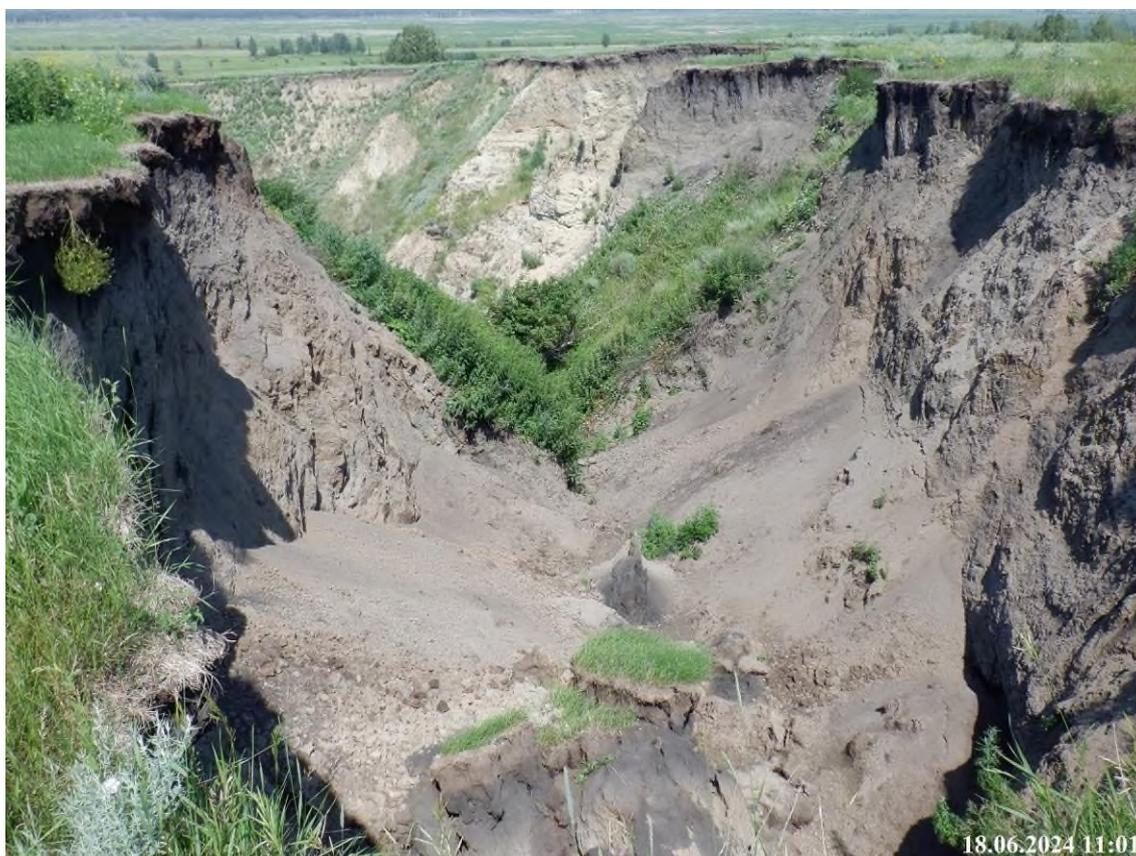
Фото 55-22-00036. Вершина оврага № 3-5 на ПН Омский, в 0,16 км северо-западнее д. Исаковка, Горьковский район, Омская область, 18.06.2024

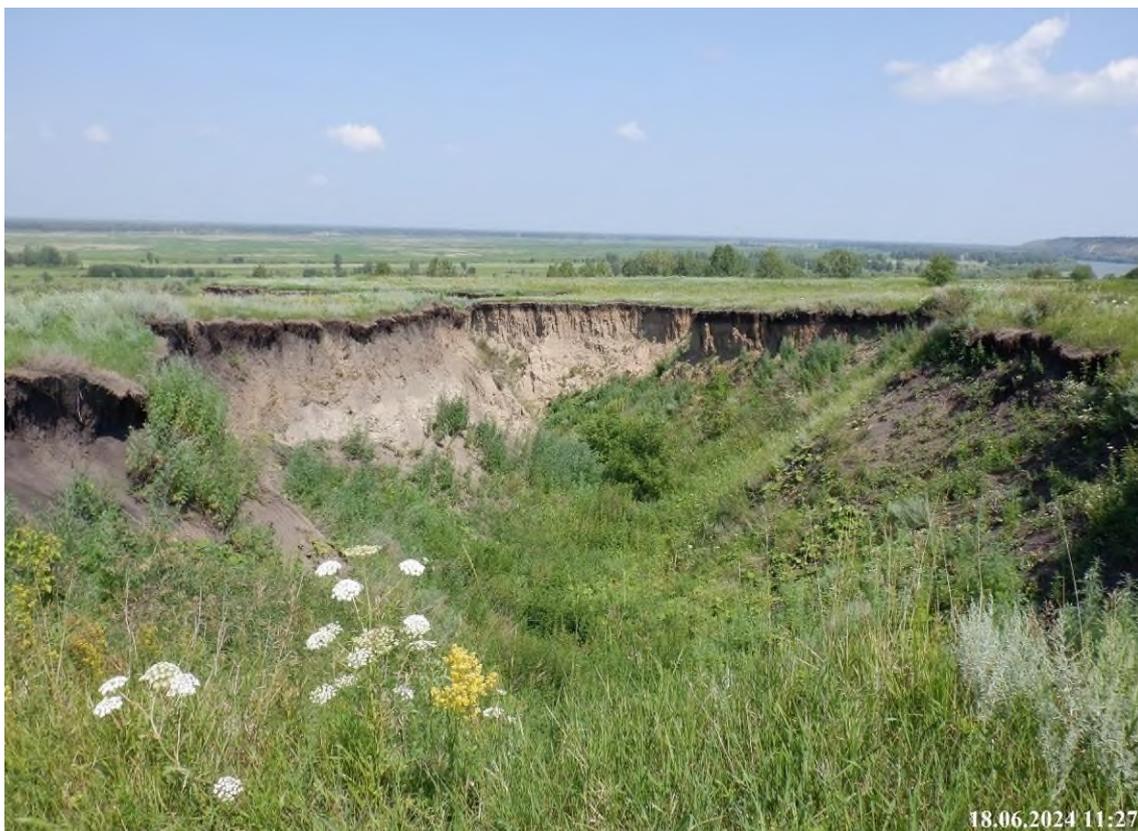
Фото 55-22-00037. Вершина оврага 3-6 на ПН Омский, в 0,18 км северо-западнее д. Исаковка, Горьковский район, Омская область. 18.06.2024

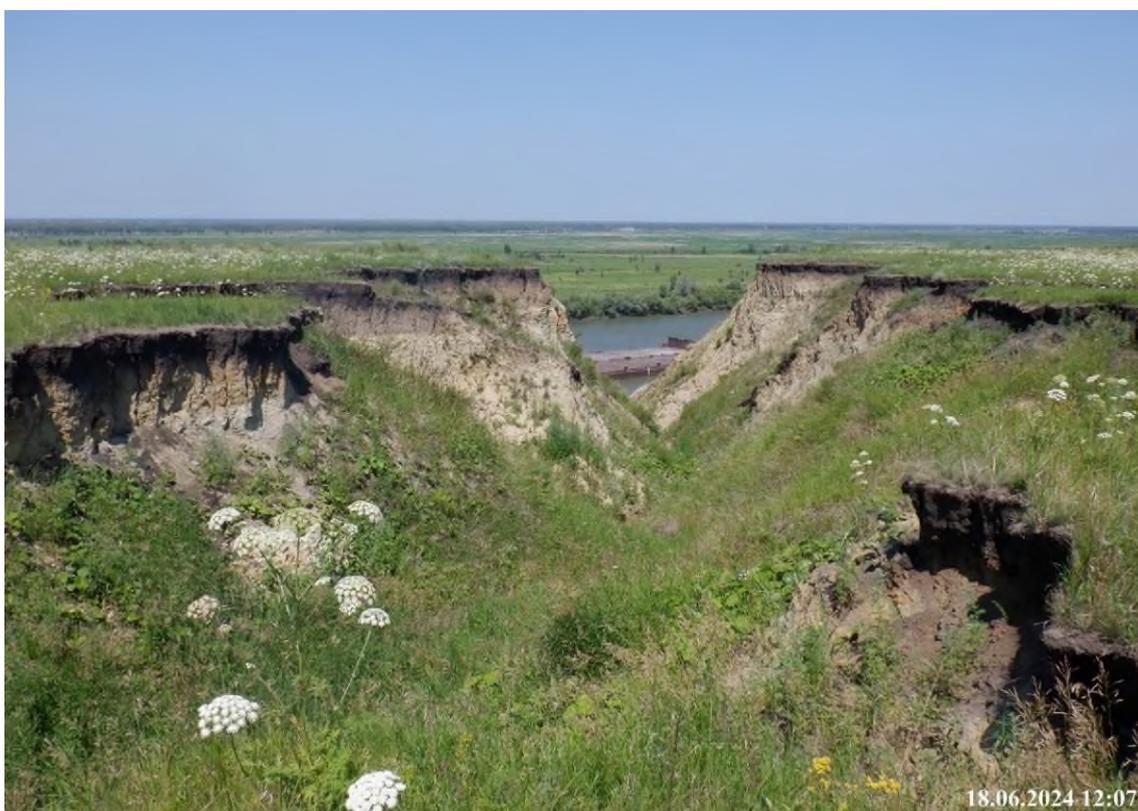
Фото 55-22-00038. Овраг № 3-7 на ПН Омский, в 0,52 км западнее д. Исаковка, Горьковский район, Омская область, 18.06.2024

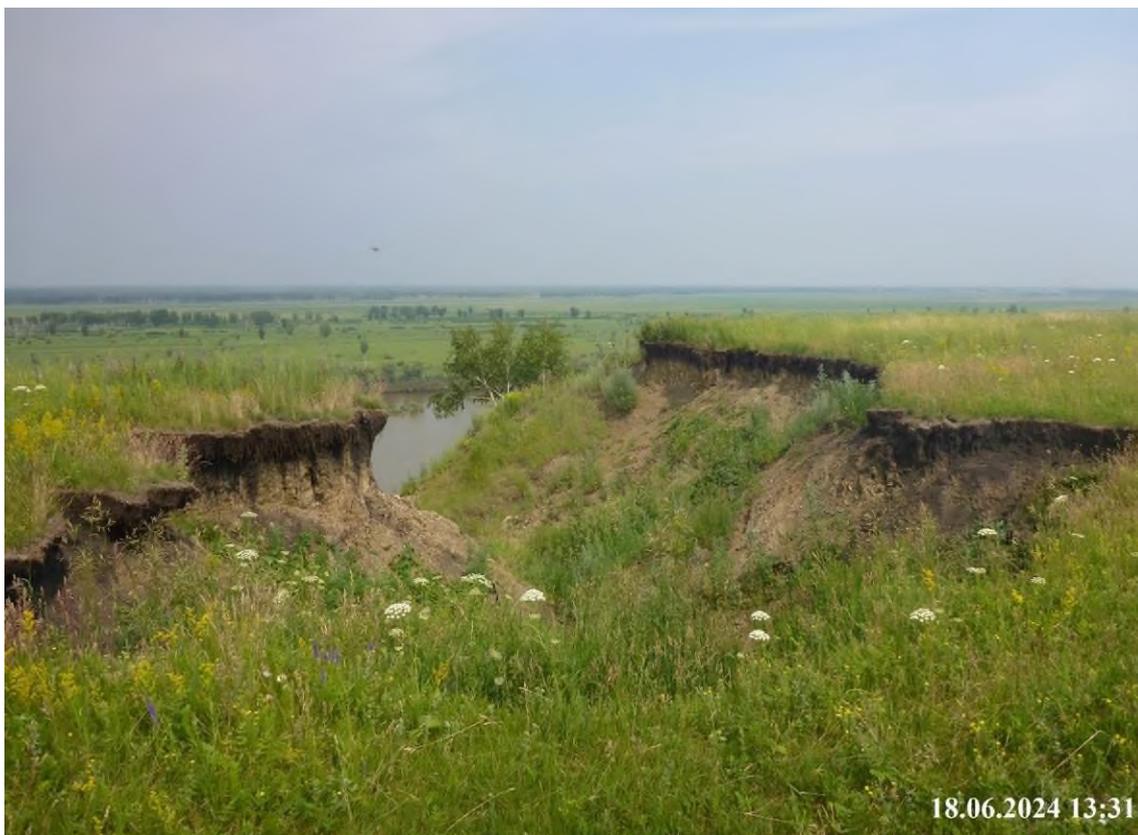
Фото 55-22-00039. Вид с вершины оврага № 3-9 на ПН Омский, в 0,9 км западнее д. Исаковка, Горьковский район, Омская область, 18.06.2024

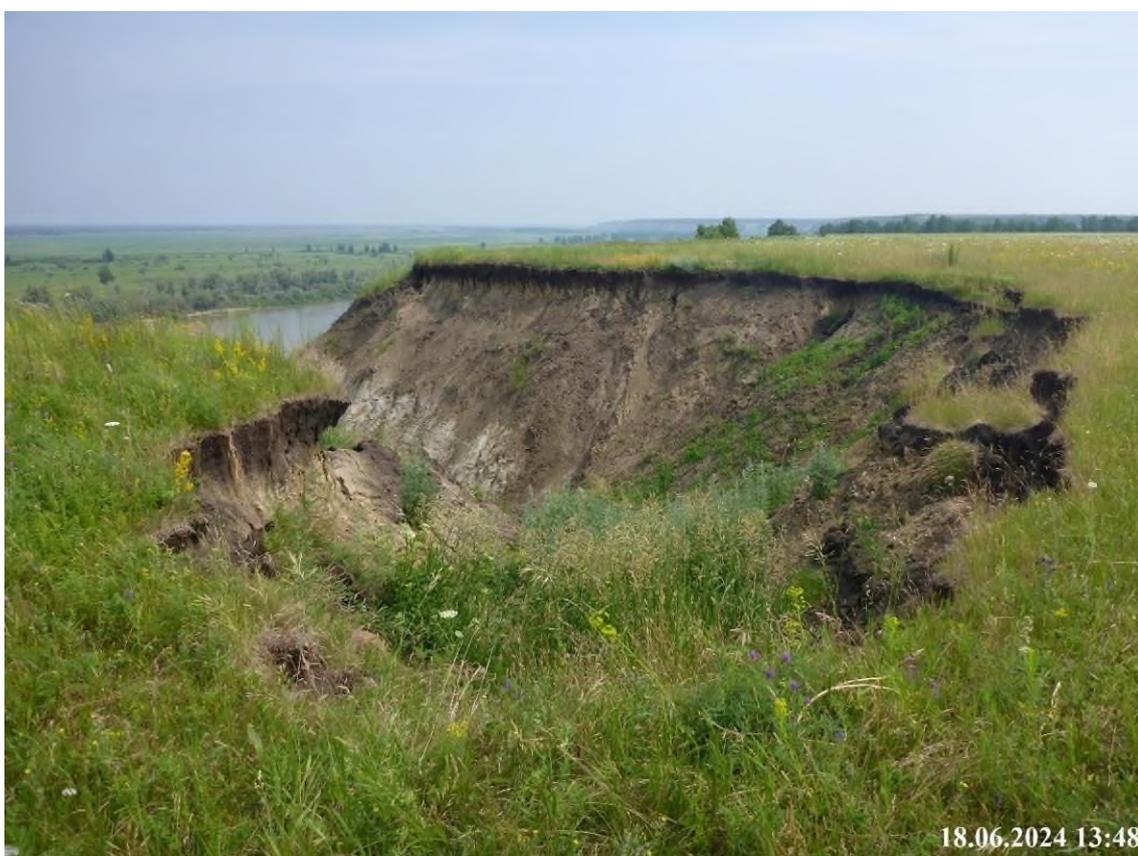
Фото 55-22-00040. Вершина оврага № 3-10 на ПН Омский, в 0,97 км западнее д. Исаковка, Горьковский район, Омская область, 18.06.2024

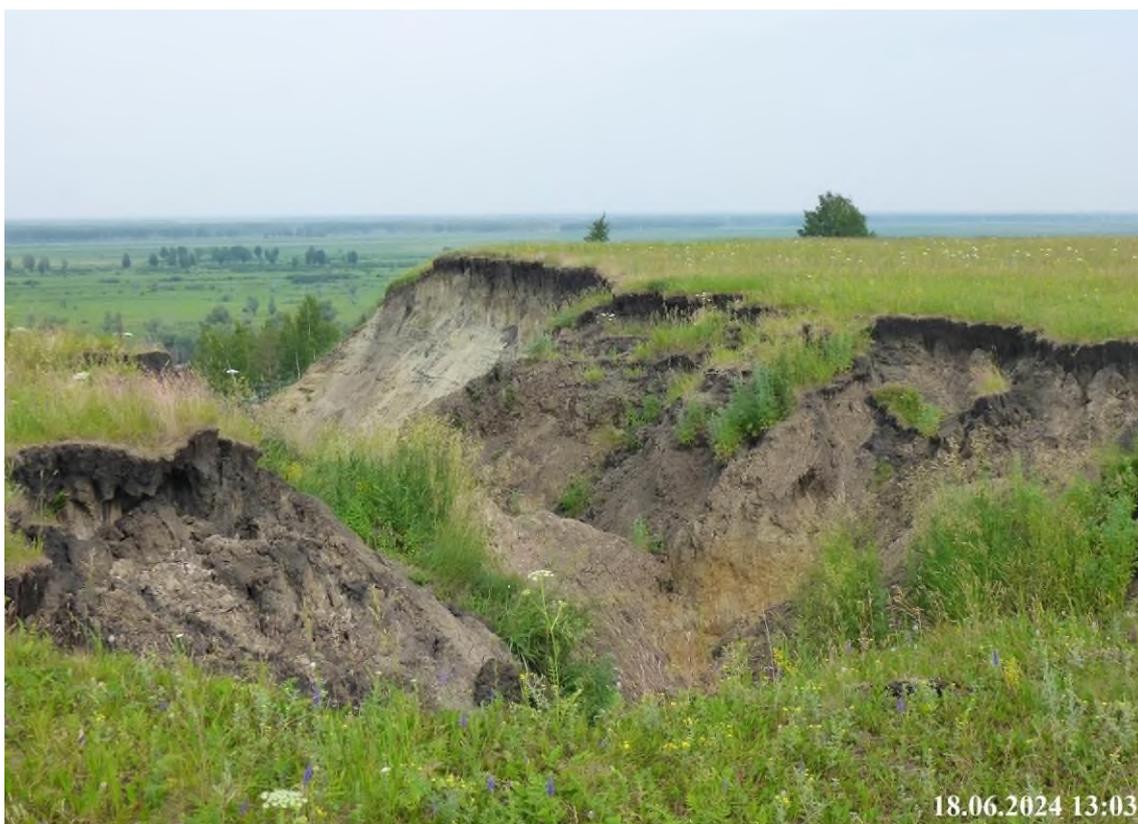
Фото 55-22-00041. Вершина оврага № 3-11 на ПН Омский, в 0,7 км западнее д. Исаковка, Горьковский район, Омская область. 18,06.2024

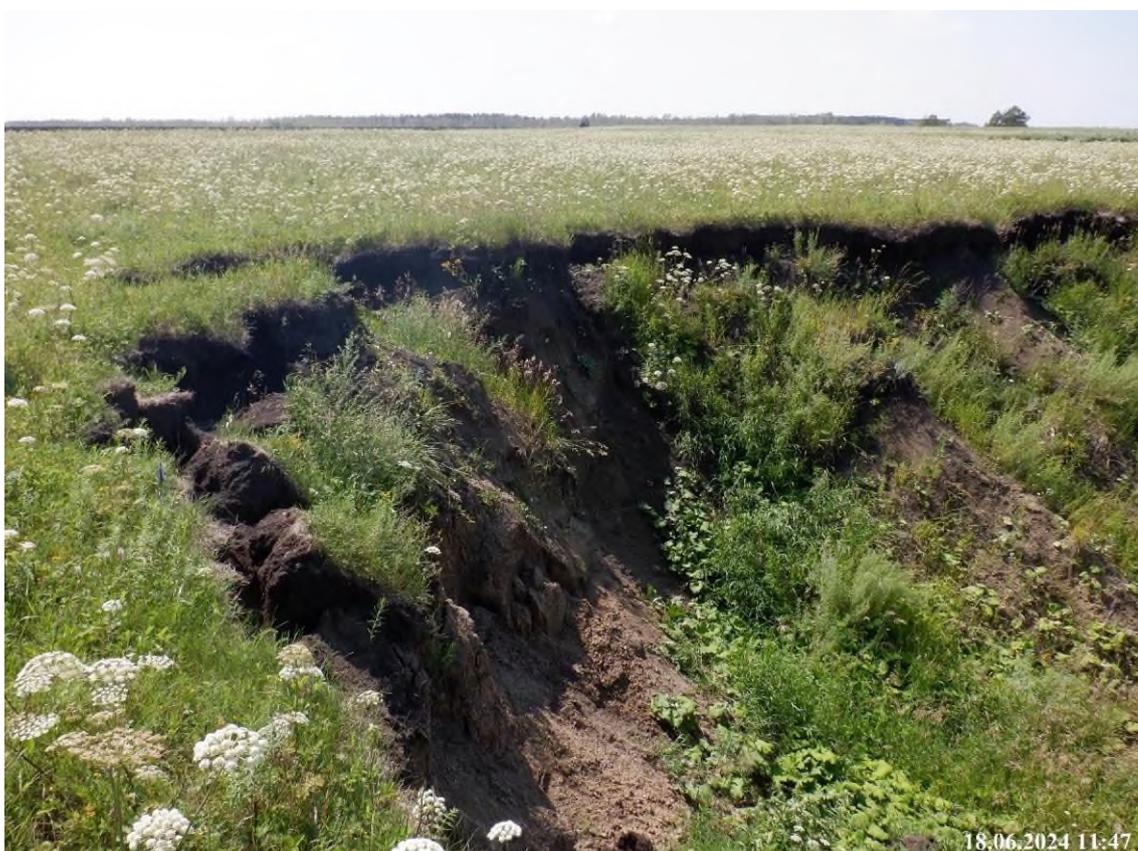
Фото 55-22-00042. Вершина 2 оврага № 3-12 на ПН Омский, в 0,4 км западнее д. Исаковка, Горьковский район, Омская область, 18.06.2024

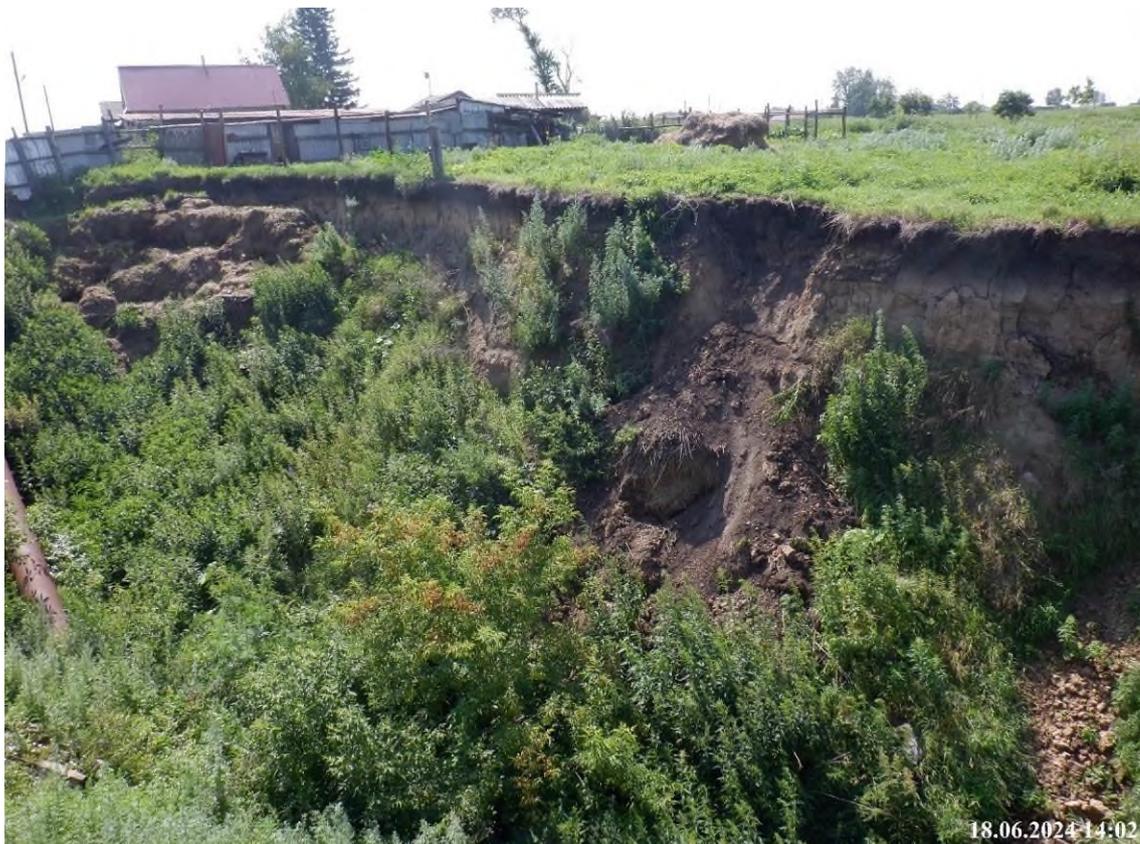
Фото 55-22-00043. Левый борт оврага № 3-13 на ПН Омский, д. Исаковка, ул. Центральная, Горьковский район, Омская область, 18.06.2024

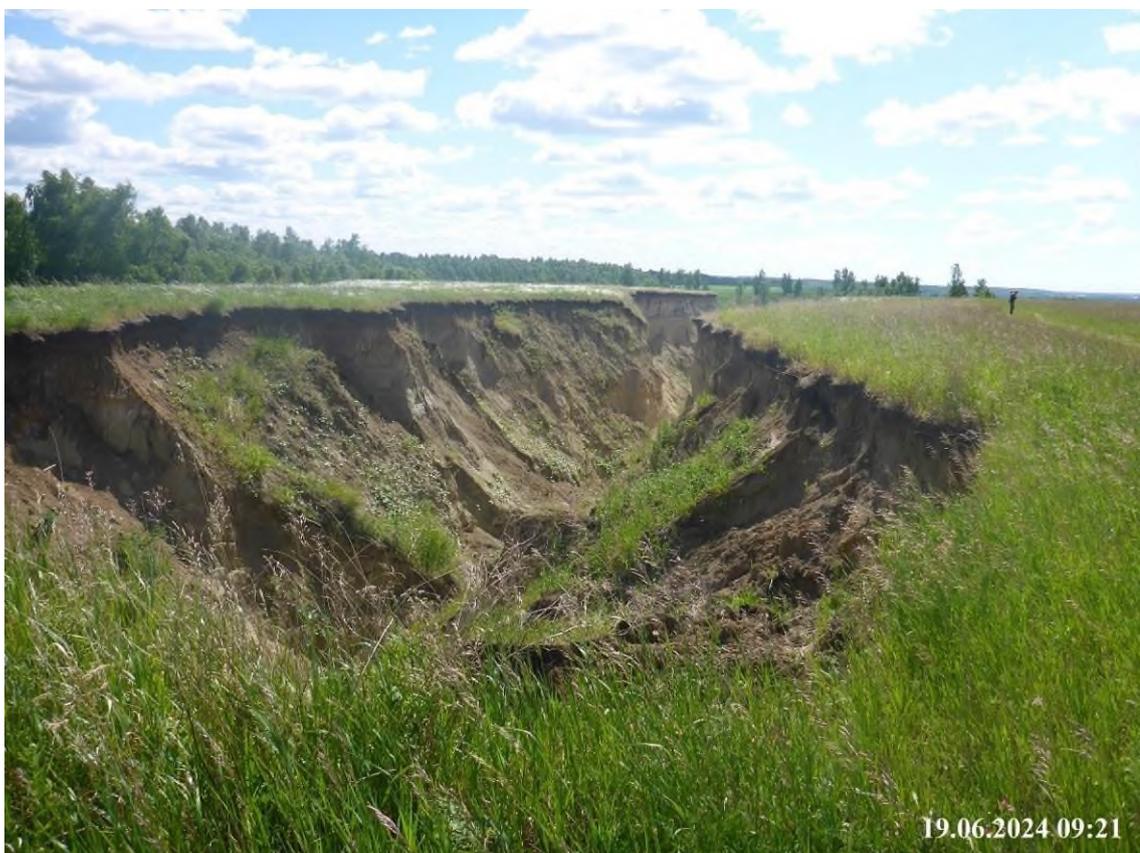
Фото 55-22-00045. Вид с вершины оврага № 2-2 на ПН Горьковский, в 2,4 км северо-восточнее с. Лежанка, Горьковский район, Омская область, 19.06.2024

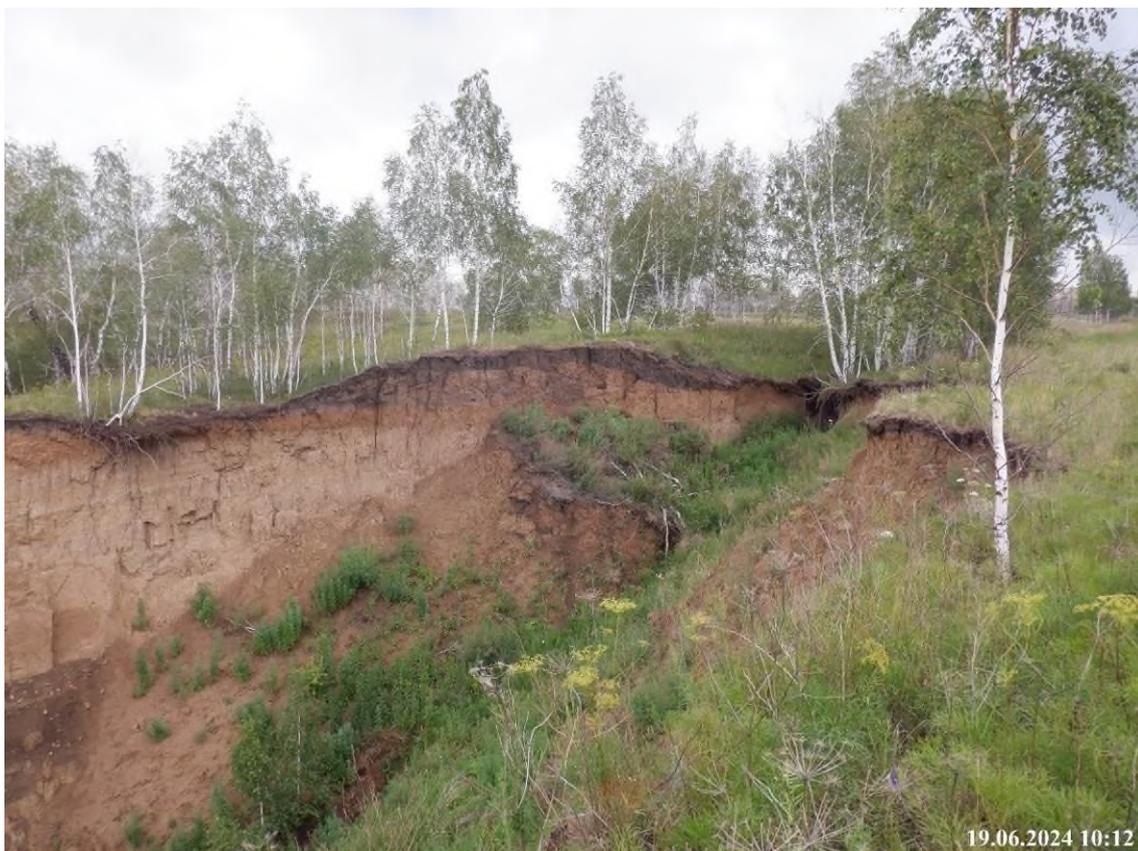
Фото 55-22-00046. Вершина оврага № 2-3 на ПН Горьковский, в 3,3 км северо-восточнее с. Лежанка, Горьковский район, Омская область, 19.06.2024
