ФЕДЕРАЛЬНОЕ ГОСУДАРСТВЕННОЕ БЮДЖЕТНОЕ УЧРЕЖДЕНИЕ
«ГИДРОСПЕЦГЕОЛОГИЯ»
ФИЛИАЛ «СИБИРСКИЙ РЕГИОНАЛЬНЫЙ ЦЕНТР ГМСН»

ИНФОРМАЦИОННАЯ СВОДКА

О ПРОЯВЛЕНИЯХ ЭКЗОГЕННЫХ ГЕОЛОГИЧЕСКИХ ПРОЦЕССОВ НА
ТЕРРИТОРИИ СИБИРСКОГО ФЕДЕРАЛЬНОГО ОКРУГА
ЗА II КВАРТАЛ 2024 Г.

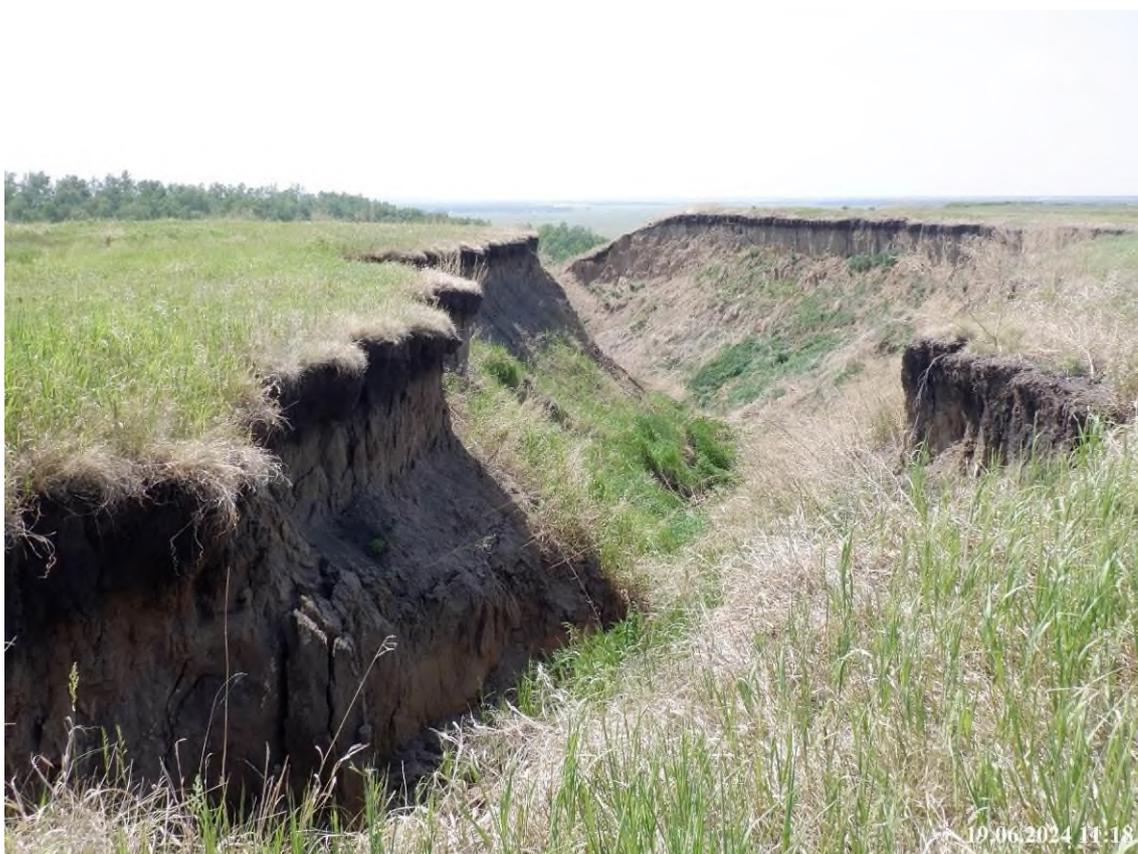
Фото 55-22-00047. Вид с вершины оврага № 2-4 на ПН Горьковский, в 3,6 км северо-восточнее с. Лежанка, Горьковский район, Омская область, 19.06.2024

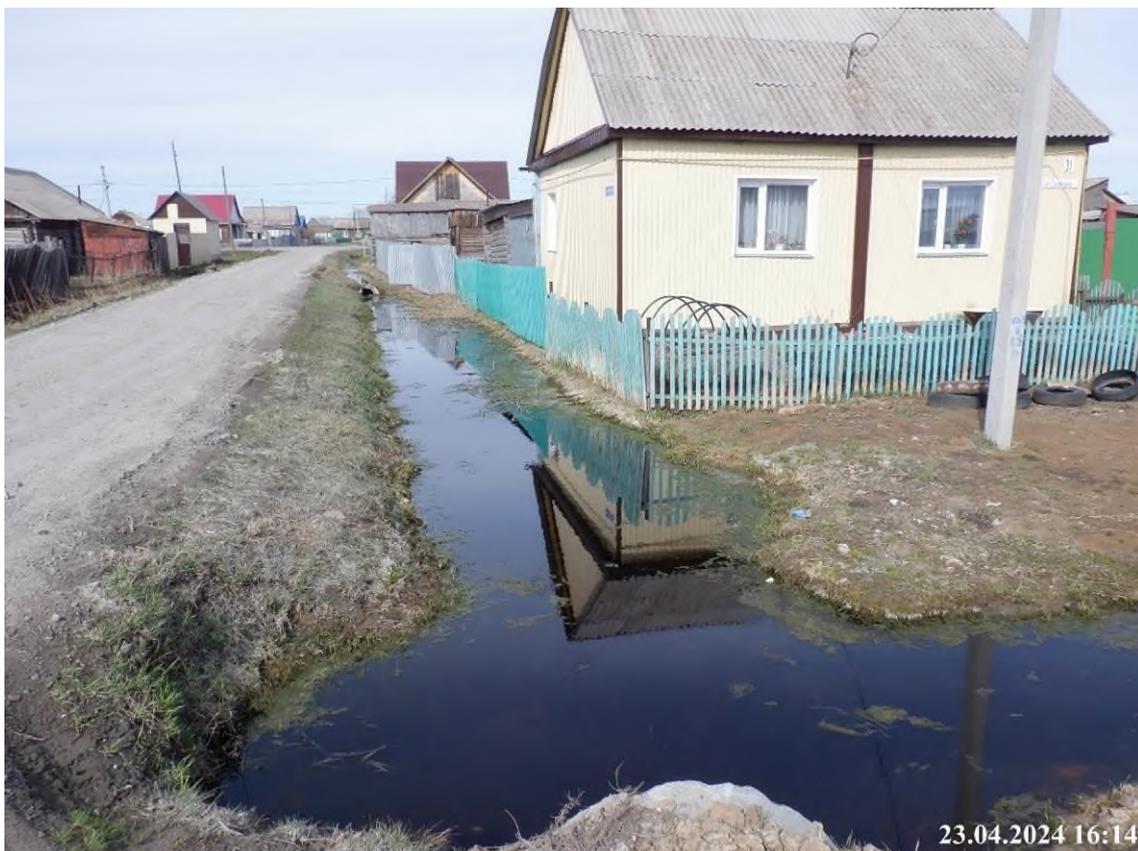
Фото 55-13-00001. Водоотводный канал на пересечении ул. Солнечная и пер. Фабричный, г. Называевск, Называевский район, Омская область, 23.04.2024

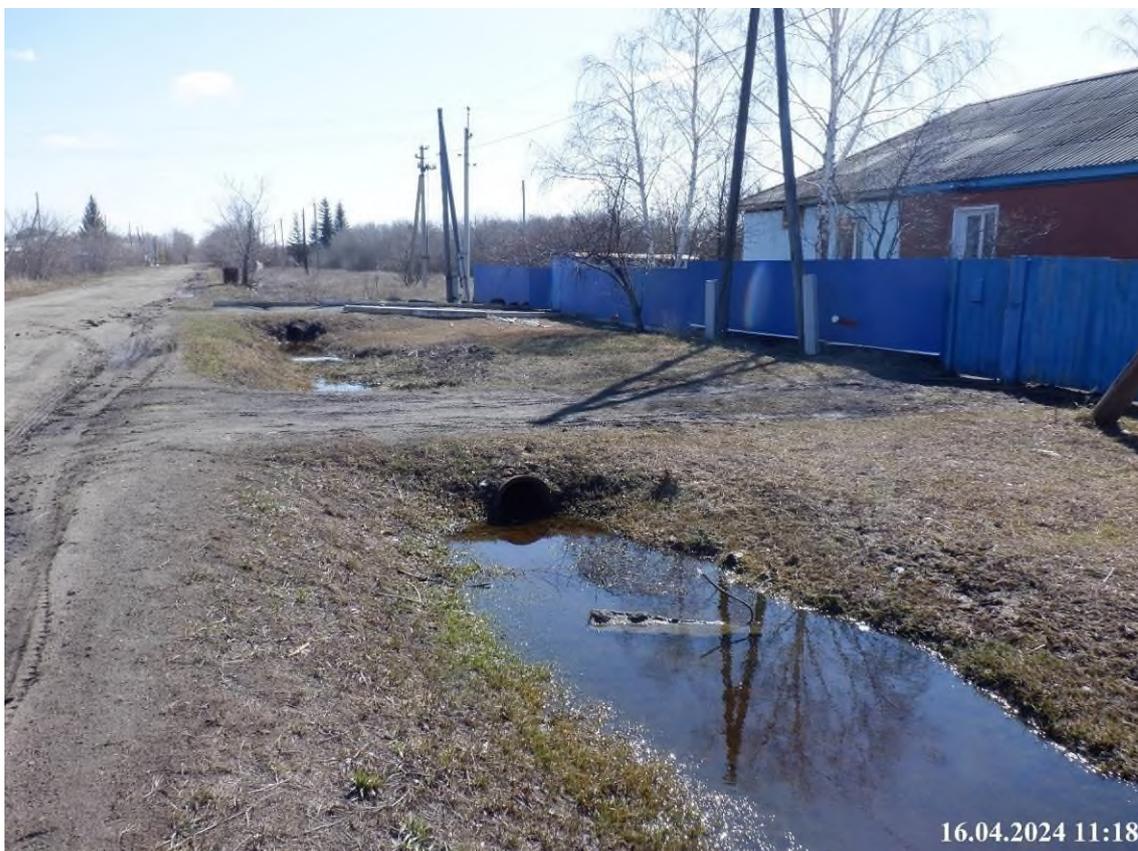
Фото 55-13-00006. Водоотводный канал по ул. Советская, 94, пгт. Павлоградка, Павлоградский район, Омская область, 16.04.2024

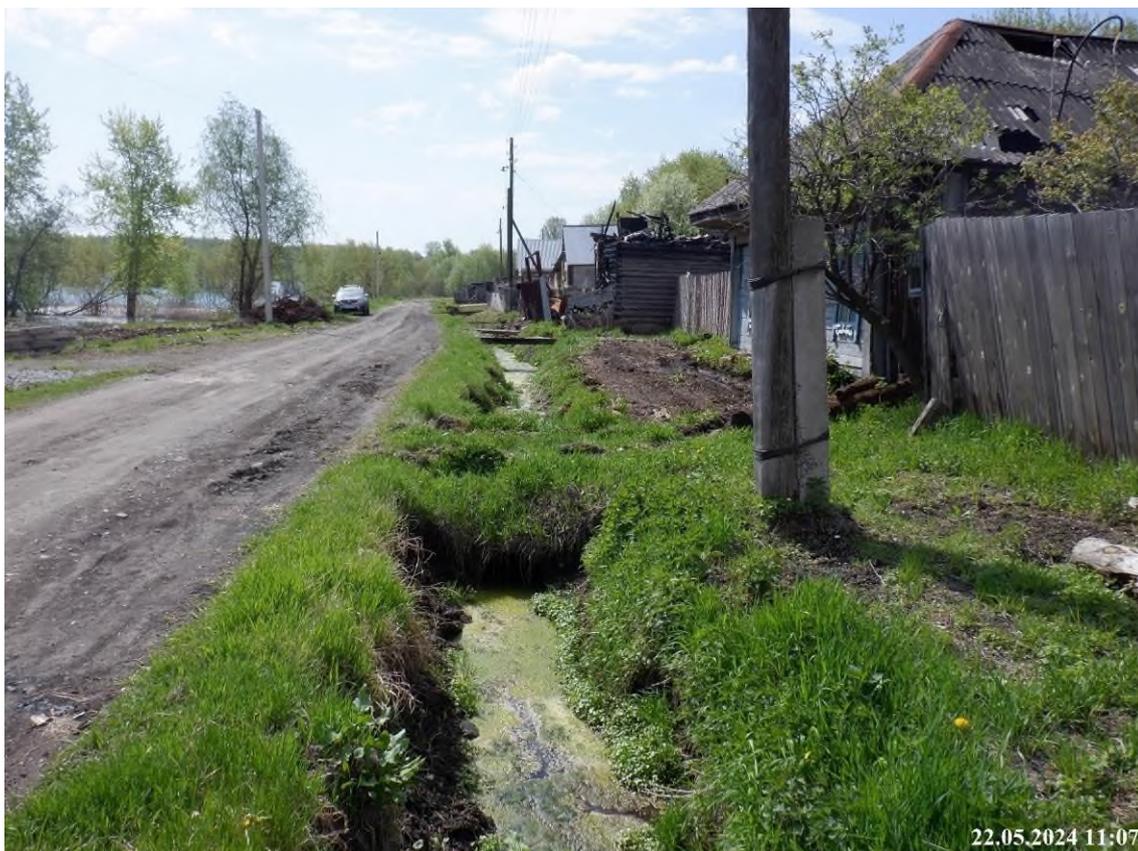
Фото 55-13-00013. Водоотводный канал по ул. Матросова, г. Тара, Тарский район, Омская область, 22.05.2024

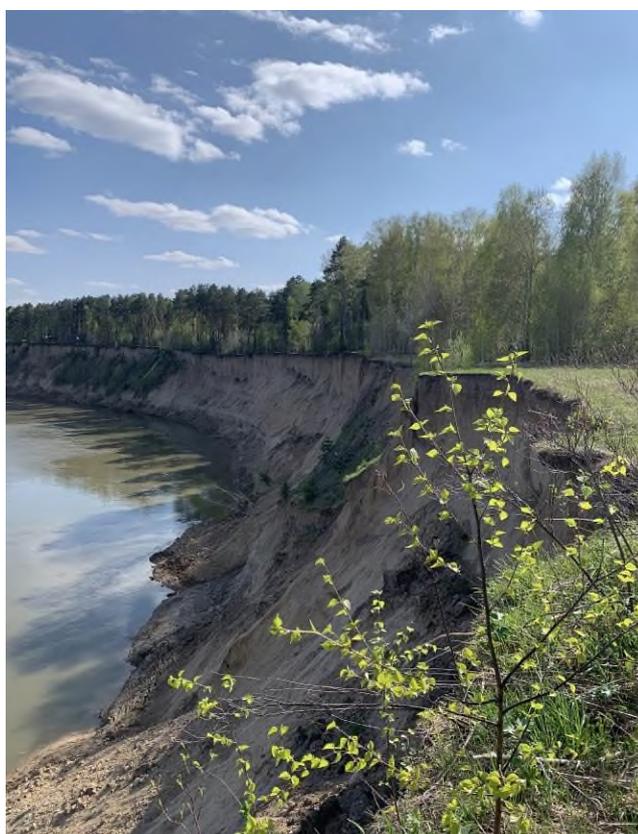
Фото 70-10-00013. Обвальный процесс в с. Калтай, Томский район, Томская область, 17.05.2024

Плановое обследование
70-10-00013	Сибирский	Томская область	Томский район, с. Калтай	56,27547	84,88869	00.04.2024	Не завершилась	Об	Атм., гидрол.	Не отмечались	В с. Калтай Томского района (пункт наблюдений Калтай) с апреля 2024 г. отмечалась активизация обвального процесса. Процесс в стадии развития. Базис развития – бечевник р. Томь (пр. Панькова). Морфологические показатели: длина участка разрушения – 0,9 км, высота – 26-34 м. Отложения 2-ой надпойменной террасы р. Томь представлены переслаиванием супесчано-суглинистых пород. Возраст проявления – четвертичный, активизация в бесснежный период (апрель-октябрь). Активность процесса средняя, на поверхности склона следы свежих обрушений. Величина разрушения уступа – от 0,0 до 10,14 м, при средних значениях 1,83 м. Факторы активизации: метеорологический, гидрологический. Негативное воздействие отсутствует.

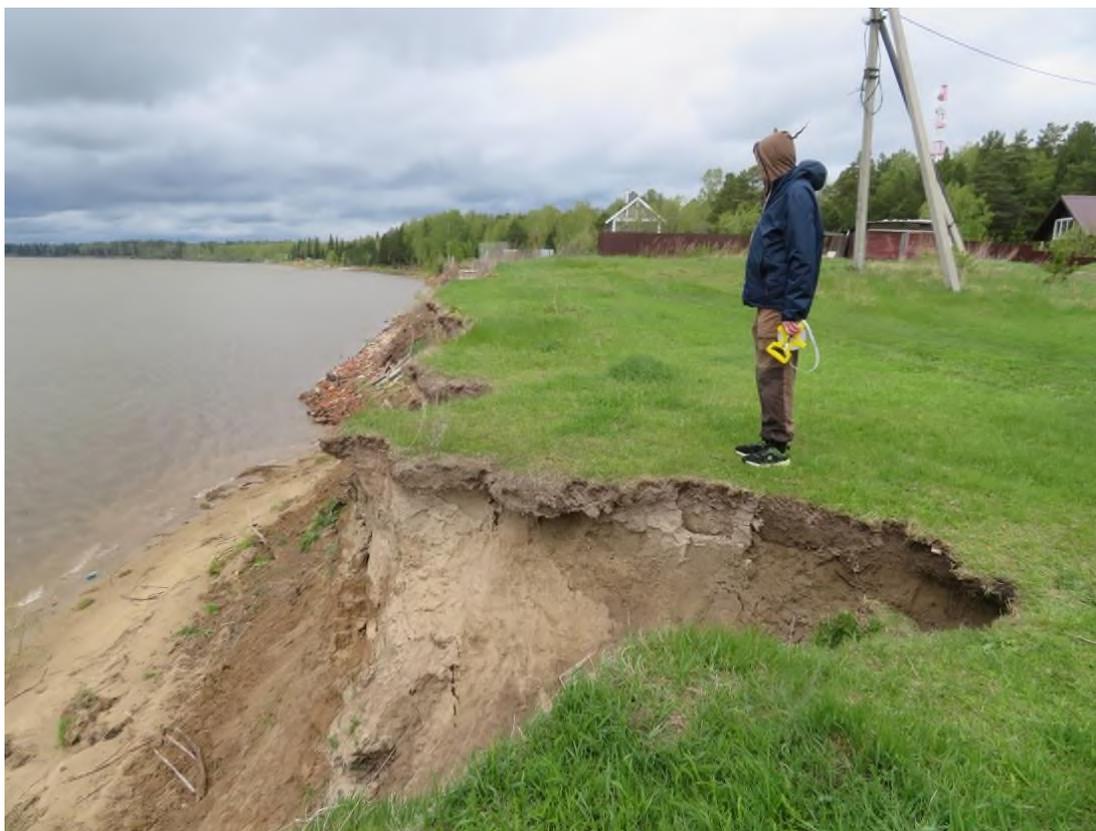
Фото 70-10-00014. Обвальный процесс в п. Орловка, ЗАТО с. Северск, Томская область, 27.05.2024

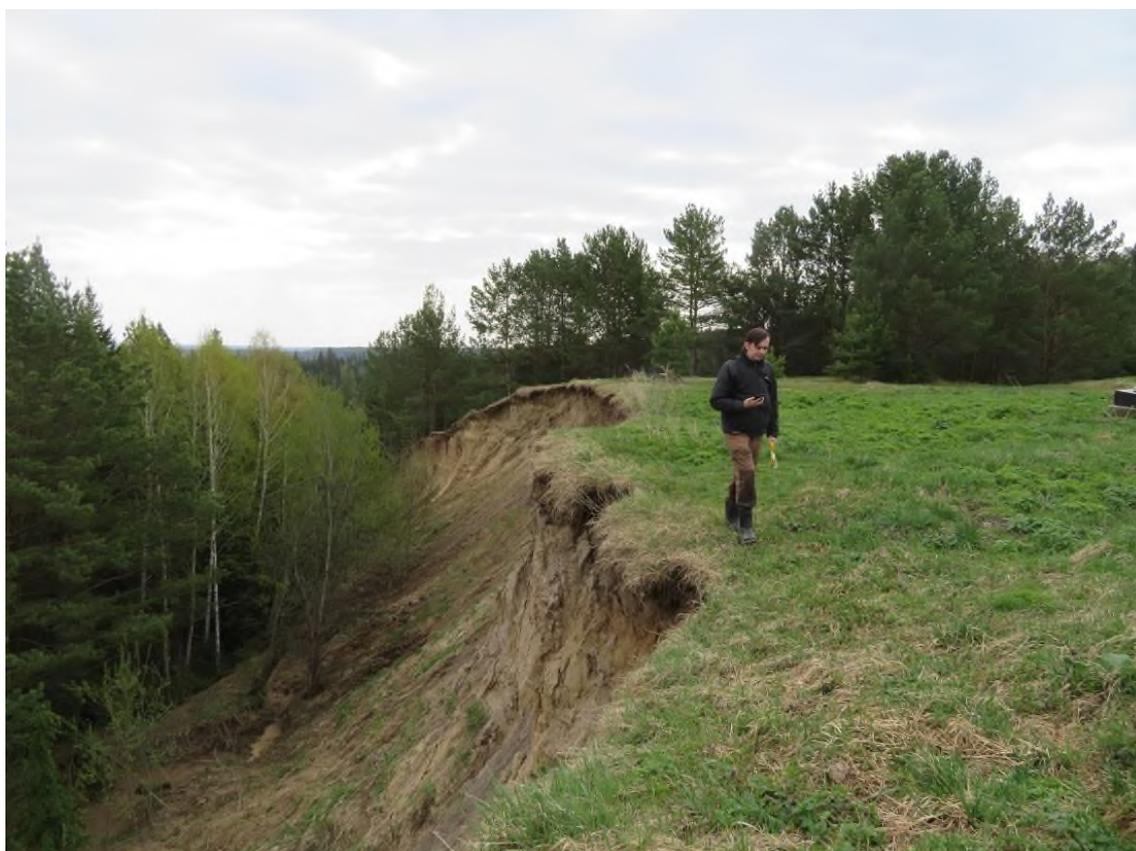
Фото 70-11-00033. Оползневой процесс в д. Нагорный Иштан, Томский район, Томская область, 16.05.2024

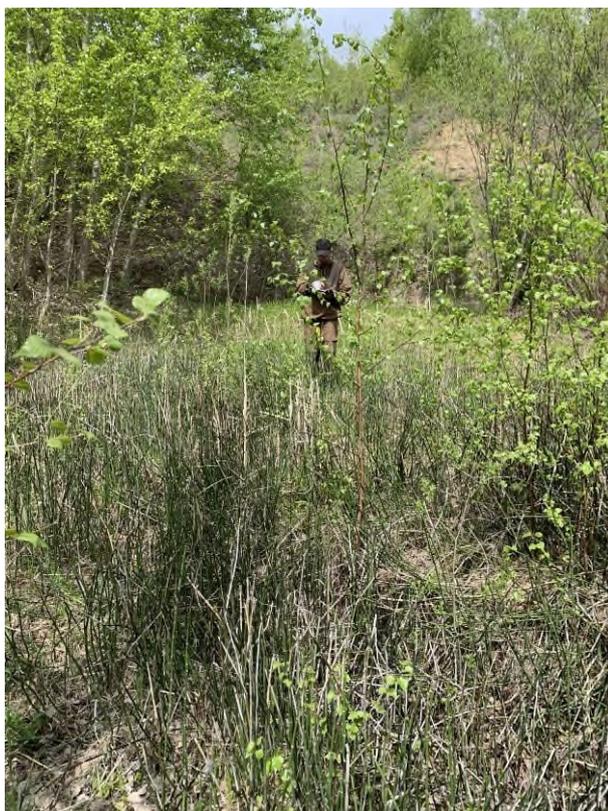
Фото 70-11-00001. Оползень №1 в г. Томске, Лагерный сад, Томская область, 23.05.2024

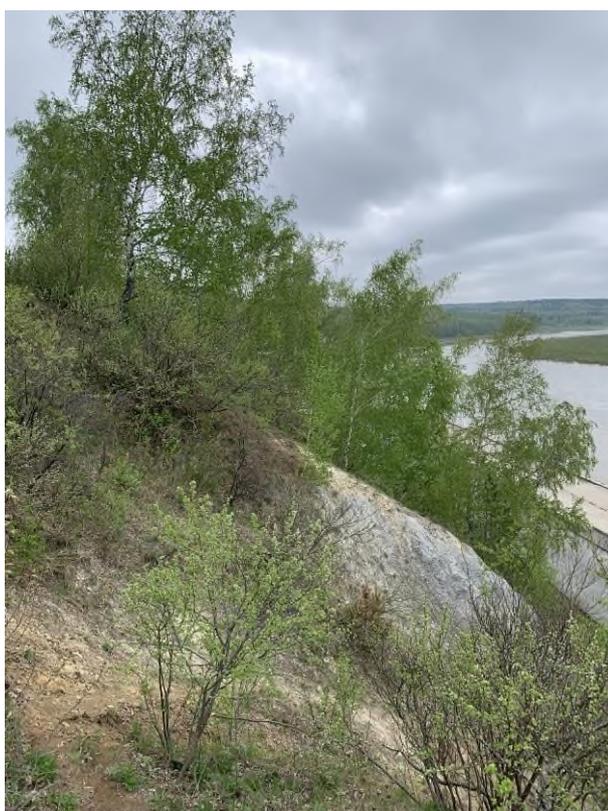
Фото 70-11-00014. Оползень №15а в г. Томске, Лагерный сад, Томская область, 23.05.2024

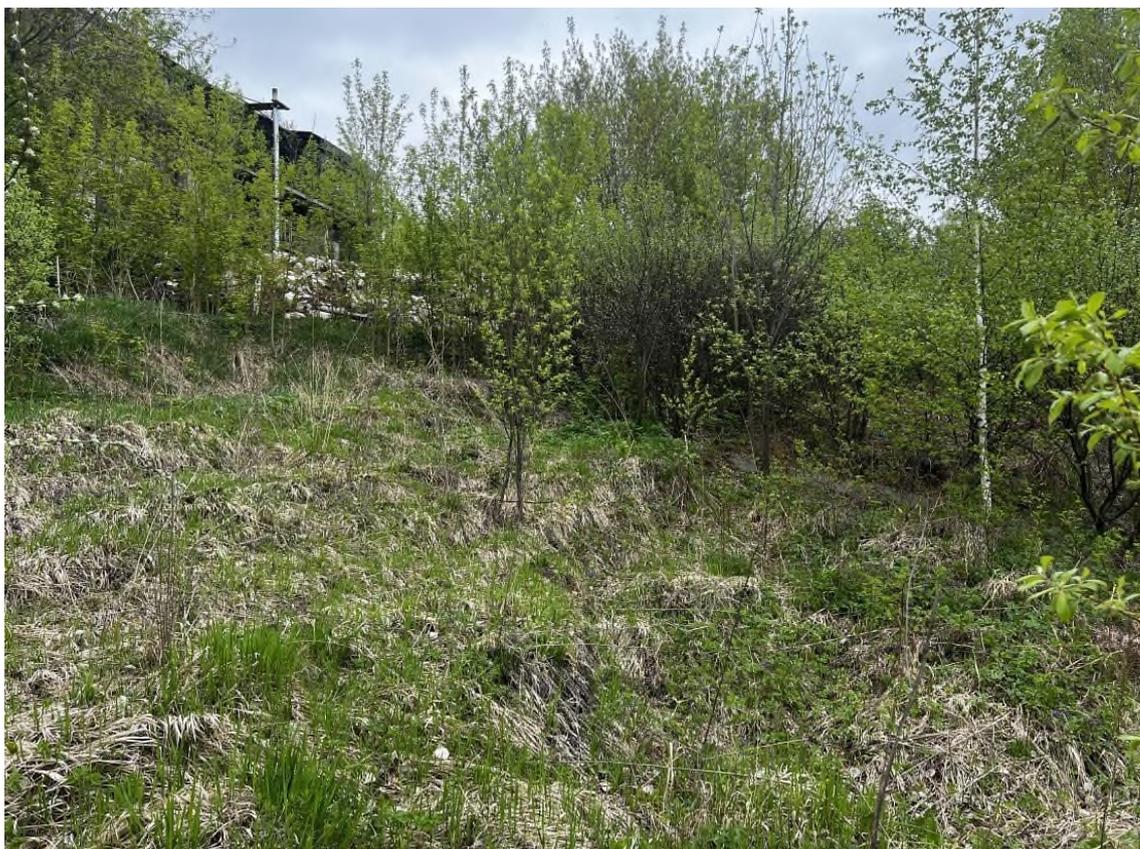
Фото 70-11-00017. Оползень №16 в г. Томске, Лагерный сад, Томская область, 23.05.2024

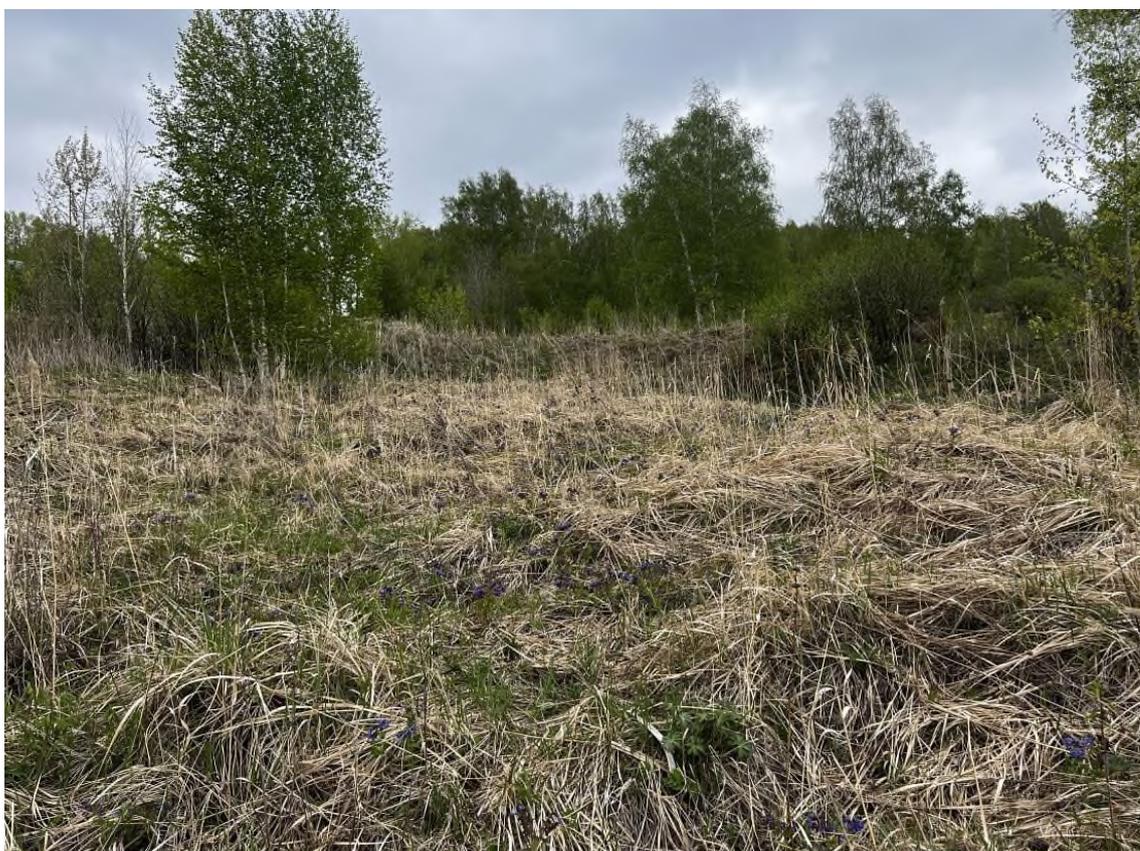
Фото 70-11-00018. Оползень №16а в г. Томске, Лагерный сад, Томская область, 23.05.2024

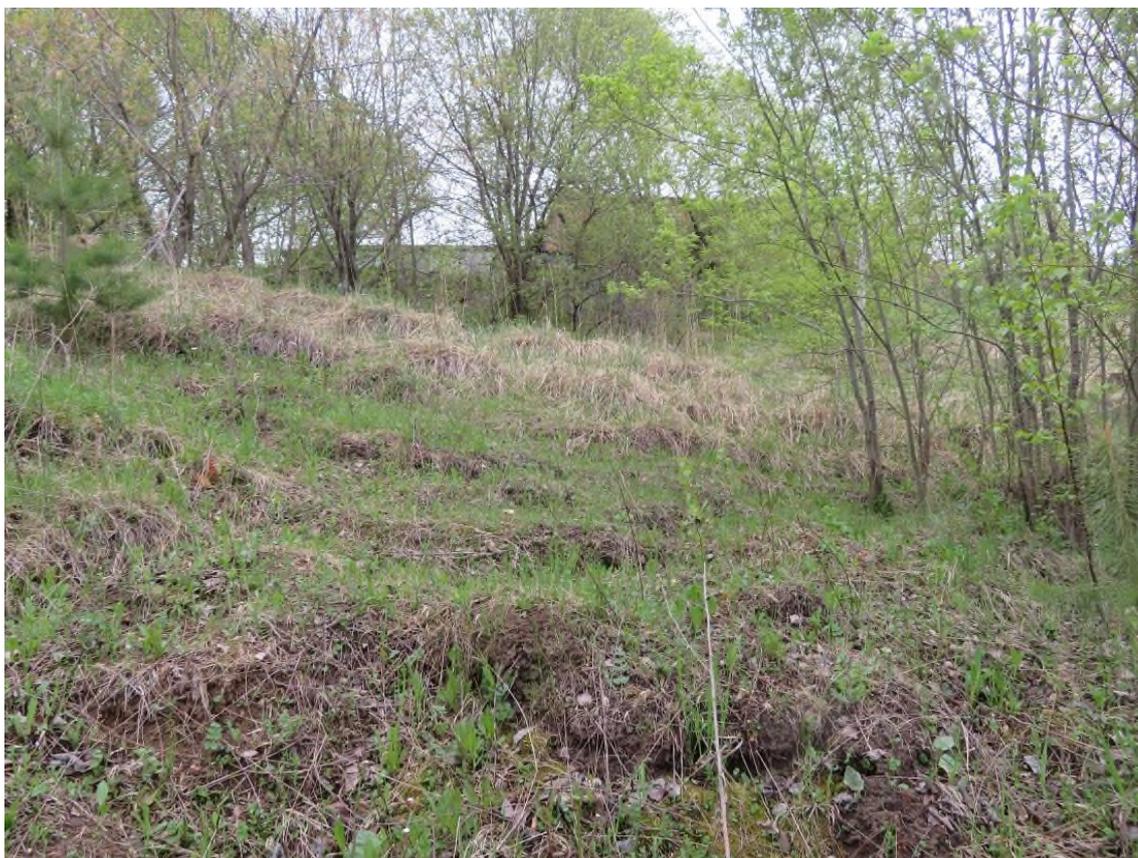
Фото 70-11-00026. Оползневой склон в г. Томске, мкр. Солнечный, Томская область, 21.05.2024

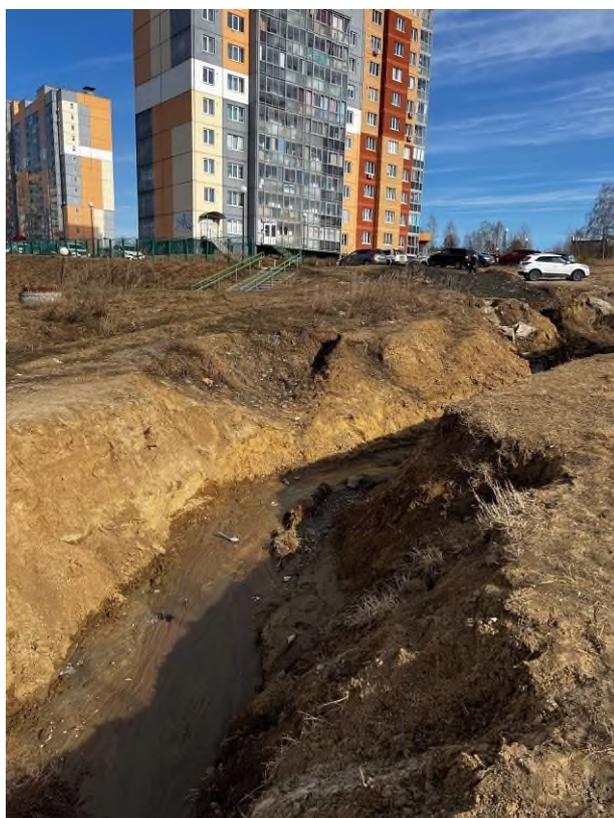
Фото 70-22-00005. Развитие оврага в г. Томске, мкр. Зеленые горки, Томская область, 27.04.2024

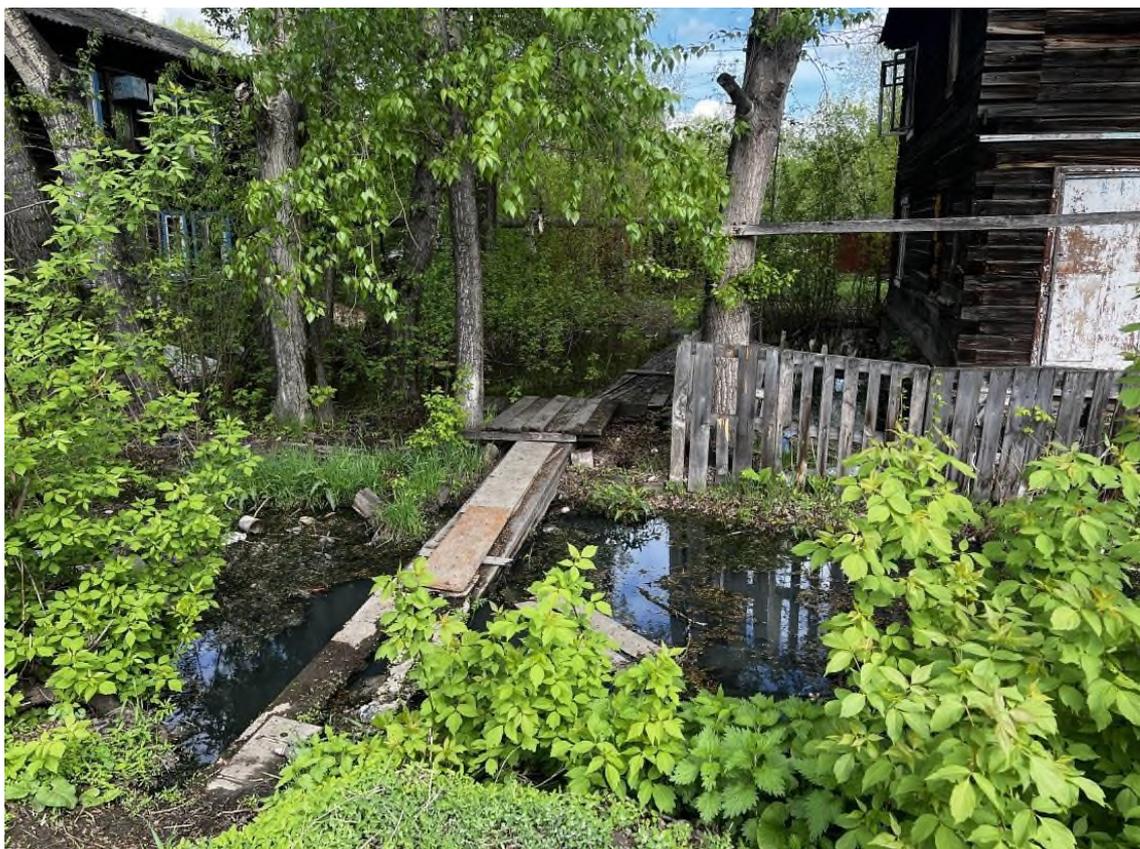
Фото 70-13-00002. Подтопление жилой застройки, г. Томск, мкр. Черемошники, Томская область, 22.05.2024

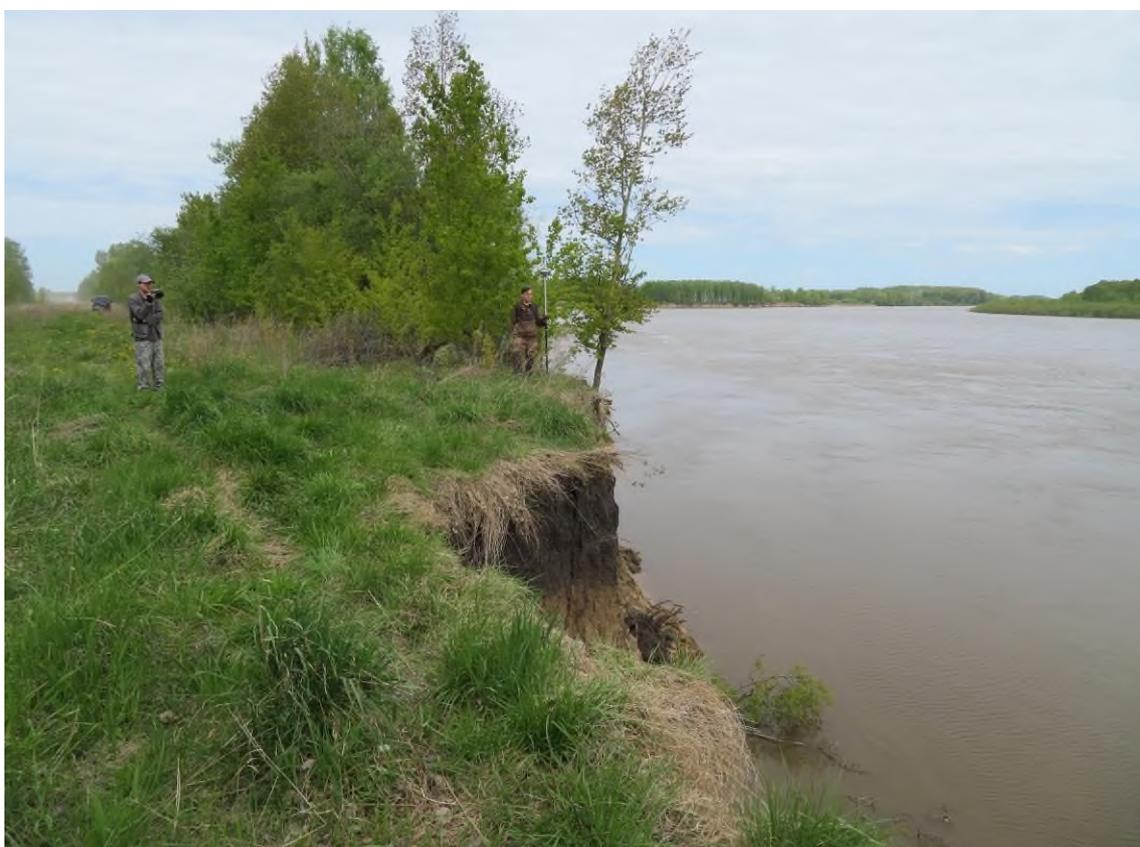
Фото 70-10-00002. Обвальный процесс в с. Зырянское, Зырянский район, Томская область, 03.06.2024

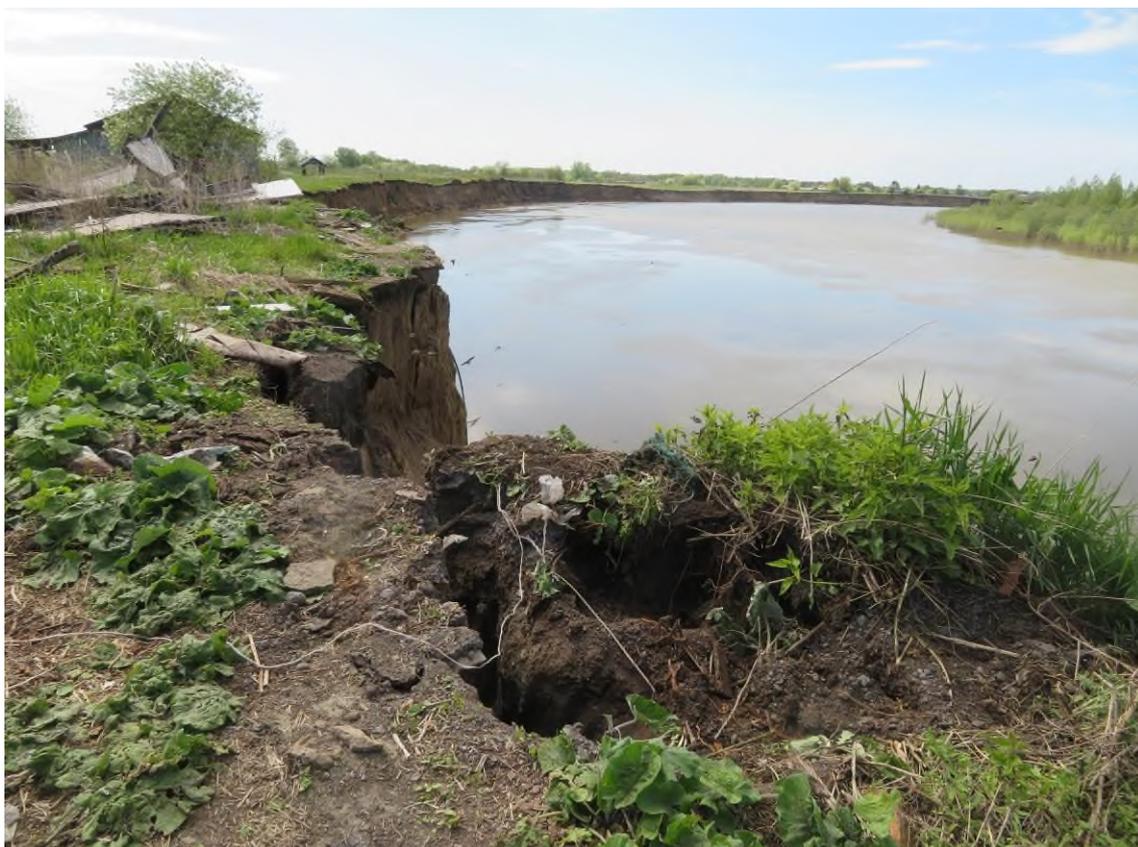
Фото 70-10-00014. Обвальный процесс в с. Красноярка, Зырянский район, Томская область, 03.06.2024

70-10-00010	Сибирский	Томская область	Зырянский район, с. Красноярка	56,82068	86,83748	00.04.2024	Не завершилась	Об	Атм., гидрол.	Не отмечались	В с. Красноярка Зырянского района (пункт наблюдений Красноярка) с апреля 2024 г. отмечалась активизация обвального процесса. Процесс в стадии развития. Базис развития – бечевник р. Кия. Морфологические показатели: длина участка разрушения – 0,9 км, высота – 10-12 м. Отложения 2-ой надпойменной террасы р. Кия представлены переслаиванием песчано-глинистых пород. Возраст проявления – четвертичный, активизация в бесснежный период (апрель-октябрь). На поверхности склона наблюдаются следы свежих обрушений в виде блоков оседания и отпора, различного размера от 6,0-8,0 м до 12,0-14,0 м. По бровке склона фиксируются свежие трещины отрыва длиной в среднем 2,0-2,5 м, ширина трещин преимущественно 0,1-0,2 м. По склону наблюдаются козырьки ПРС шириной 1,0-2,0 м. Величина разрушения уступа от 0,0 до 5,61 м при среднем значении 1,93 м. Факторы активизации: метеорологический, гидрологический. Негативное

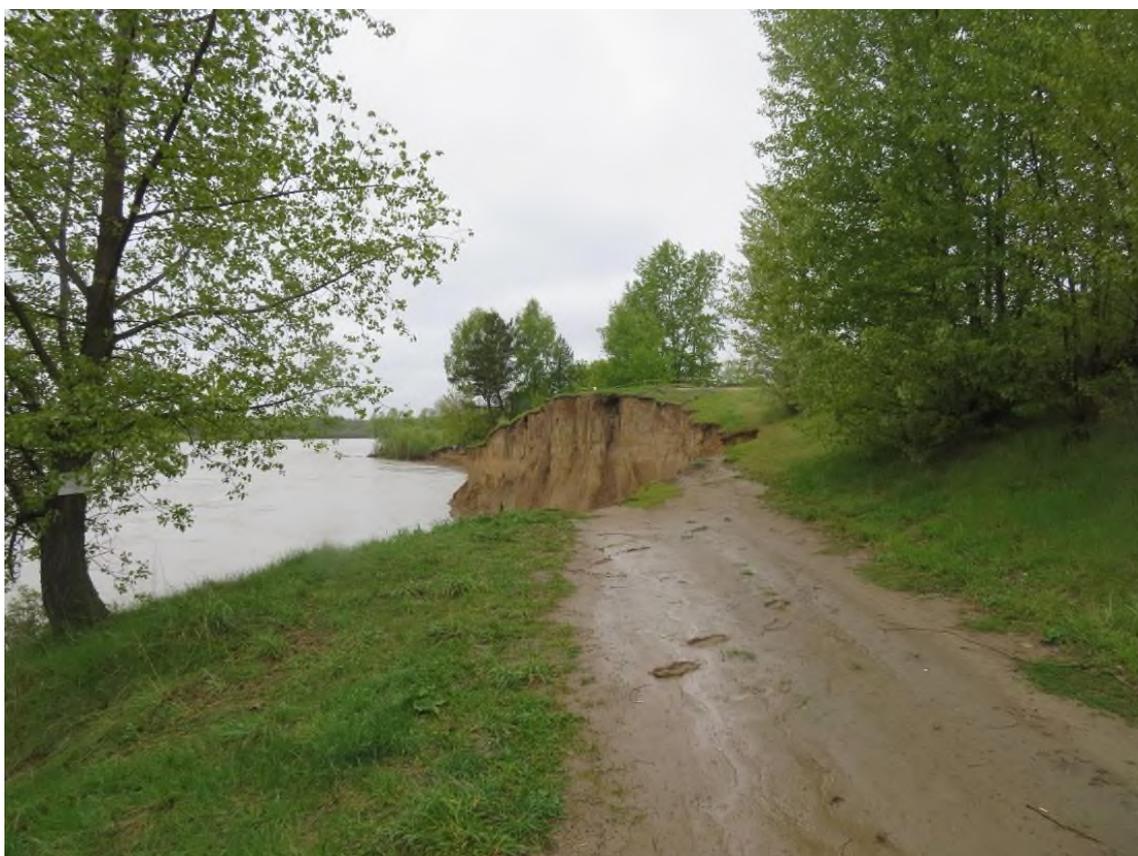
Фото 70-10-00006. Обвальный процесс в с. Первомайское, Первомайский район, Томская область, 04.06.2024

70-10-00006	Сибирский	Томская область	Первомайский район, с. Первомайское	57,06512	86,22704	00.04.2024	Не завершилась	Об	Атм., гидрол.	Не отмечались	В с. Первомайское Первомайского района (пункт наблюдений Первомайское) с апреля 2024 г. отмечалась активизация обвального процесса. Процесс в стадии развития. Базис развития – бечевник р. Чулым. Морфологические показатели: длина участка разрушения– 0,5 км, высота – до 22 м. Отложения 2-ой надпойменной террасы р. Чулым представлены переслаиванием песчано-глинистых пород. Возраст проявления – четвертичный, активизация в бесснежный период (апрель-октябрь). Активность процесса высокая, на поверхности всего склона наблюдаются следы свежих обрушений в виде блоков отпора протяженностью преимущественно 4,0-6,0 м, с глубиной вреза 0,5-1,0 м. В центральной части участка наблюдается крупная трещина закола, протяженностью 4,0-4,5 м, глубиной около 0,1-0,15 м, ширина раскрытия 0,05 м. Величина разрушения уступа от 0,5 до 16,51 м, при средних значениях 5,95 м. Факторы активизации: метеорологический, гидрологический. Негативное воздействие отсутствует.

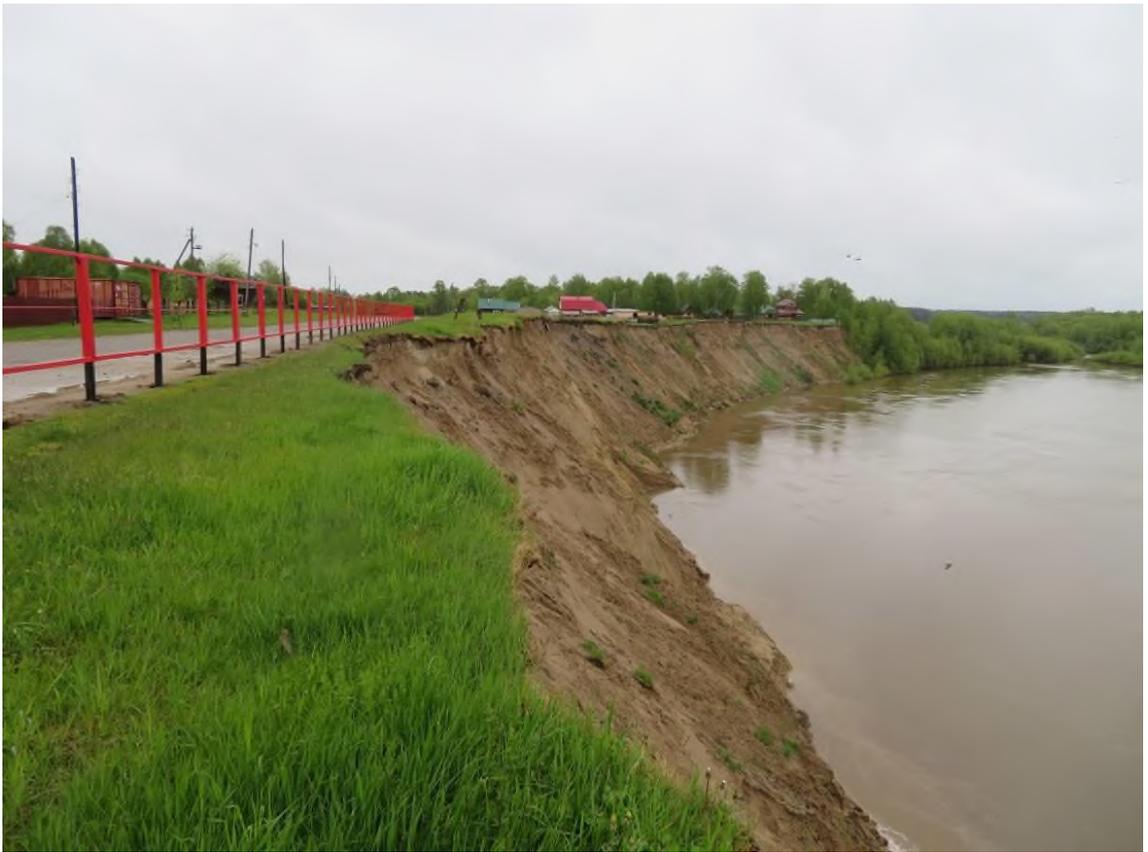
Фото 70-10-00009. Обвальный процесс в с. Городок, Первомайский район, Томская область, 04.06.2024

70-10-00009	Сибирский	Томская область	Первомайский район, с. Городок	56,91798	86,64804	00.04.2024	Не завершилась	Об	Атм., гидрол.	Не отмечались	В с. Городок Первомайского района (пункт наблюдений Городок) с апреля 2024 г. отмечалась активизация обвального процесса. Процесс в стадии развития. Базис развития – бечевник р. Чулым. Морфологические показатели: длина участка разрушения – 0,8 км, высота – 20-22 м. Отложения 2-ой надпойменной террасы р. Чулым представлены переслаиванием песчано-глинистых пород. Возраст проявления – четвертичный, активизация в бесснежный период (апрель-октябрь). Активность процесса высокая, на поверхности склона наблюдаются следы свежих обрушений в виде блоков оседания длиной в среднем до 8,0-10,0 м,

1	2	3	4	5	6	7	8	9	10	11	12	13	14
											<p>максимальный блок зафиксирован на юго-западе участка 18,0—22,0 м. По участку отмечаются козырьки ПРС шириной 2,0-2,5 и глубиной вреза до 0,3-0,6 м. Величина разрушения уступа от 0,0 до 5,1 м, при средних значениях 2,07 м. Факторы активизации: метеорологический, гидрологический. Негативное воздействие отсутствует.</p>		
70-10-00007	Сибирский	Томская область	Первомайский район, с. Комсомольск	57,41624	86,01657	00.04.2024	Не завершилась	Об	Атм., гидрол.	Не отмечались	<p>В с. Комсомольск Первомайского района (пункт наблюдений Комсомольск) с апреля 2024 г. отмечалась активизация обвального процесса. Процесс в стадии развития. Базис развития – бечевник р. Чулым. Морфологические показатели: длина участка разрушения – 0,4 км, высота – 12-14 м. Отложения 2-ой надпойменной террасы р. Чулым представлены переслаиванием песчано-глинистых пород. Возраст проявления – четвертичный, активизация в бесснежный период (апрель-октябрь). Активность процесса средняя, на поверхности склона наблюдаются следы свежих обрушений в виде блоков отпора различного размера от 0,5х1,0 м до 1,5х2,0 м, наиболее крупные в ширину 4,5-5,0 м с глубиной вреза 1,5-2,0 м. По участку отмечаются козырьки ПРС шириной от 0,3 до 1,0-1,2 м, с глубиной вреза до 0,6-0,8 м. Величина разрушения уступа от 0,0 до 12,3 м, при средних значениях 1,21 м. Факторы активизации: метеорологический, гидрологический. Негативное воздействие отсутствует</p>

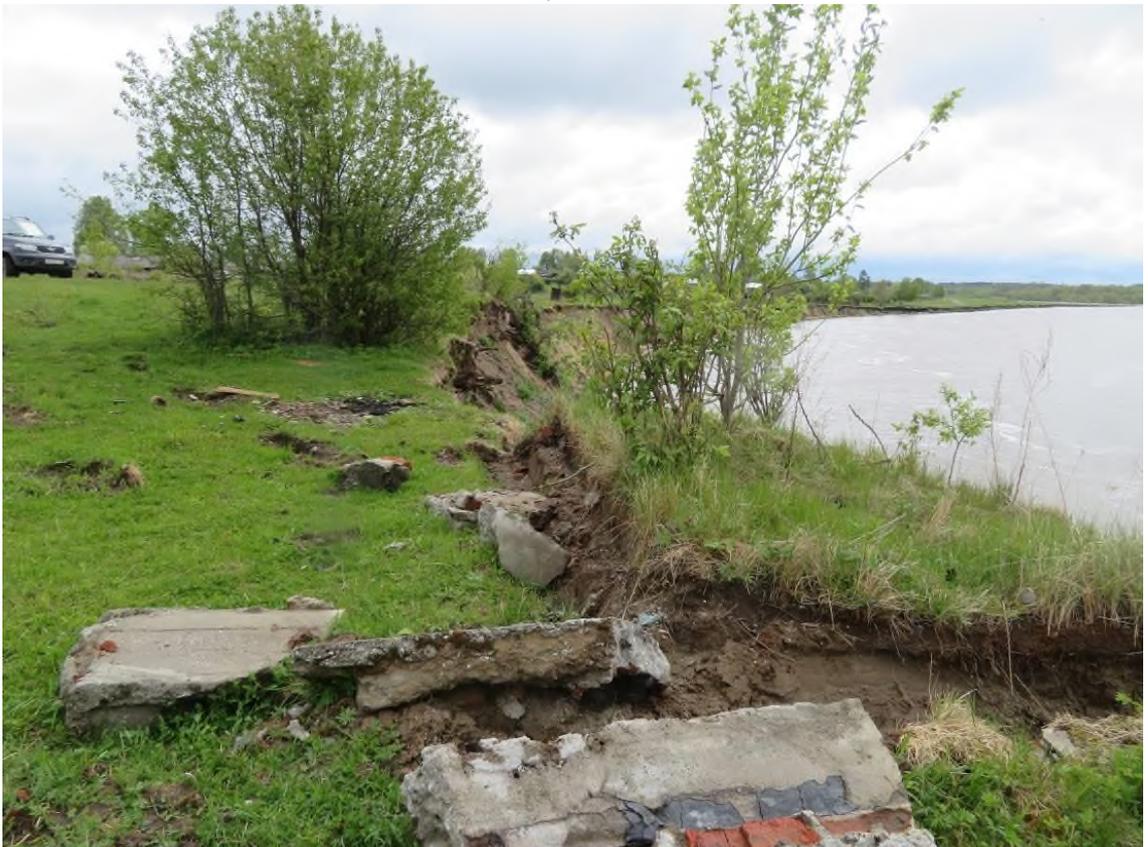
Фото 70-10-00007. Обвальный процесс в с. Комсомольск, Первомайский район, Томская область, 05.06.2024

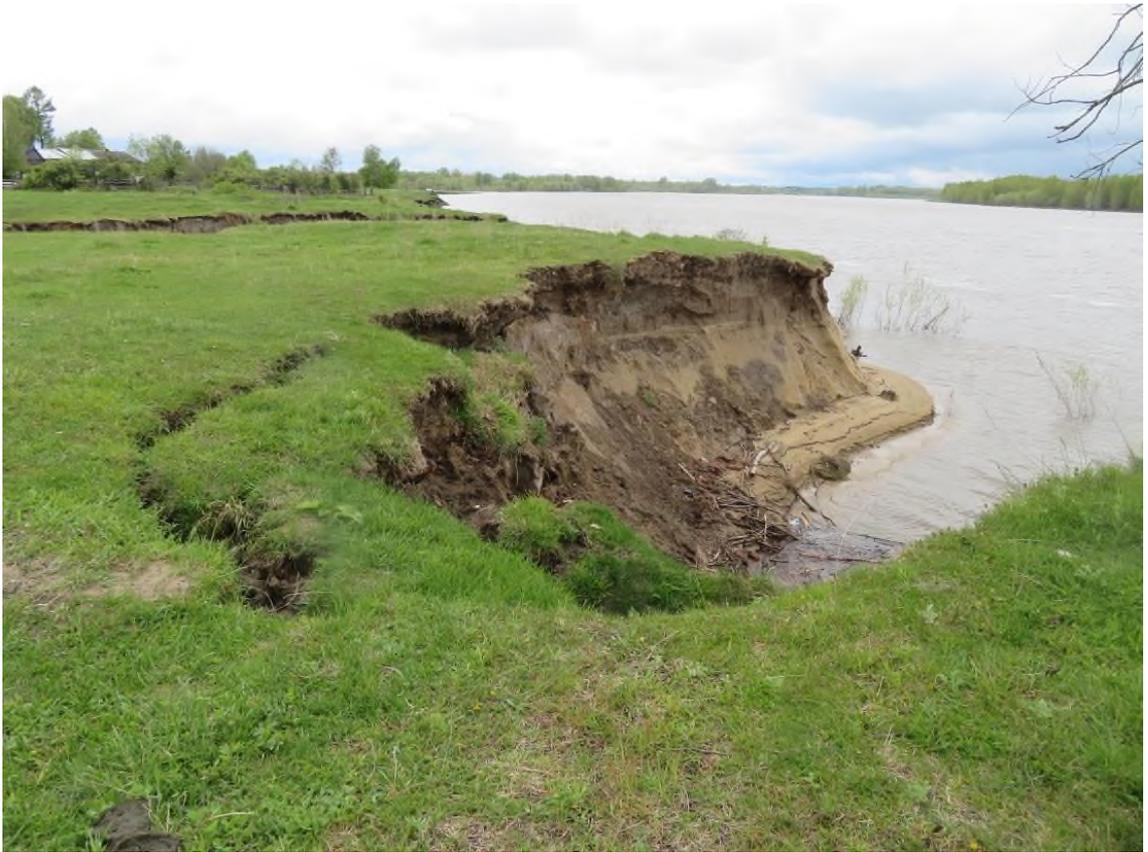
Фото 70-22-00001. Овраг №1 в с. Комсомольск, Первомайский район, Томская область,
05.06.2024

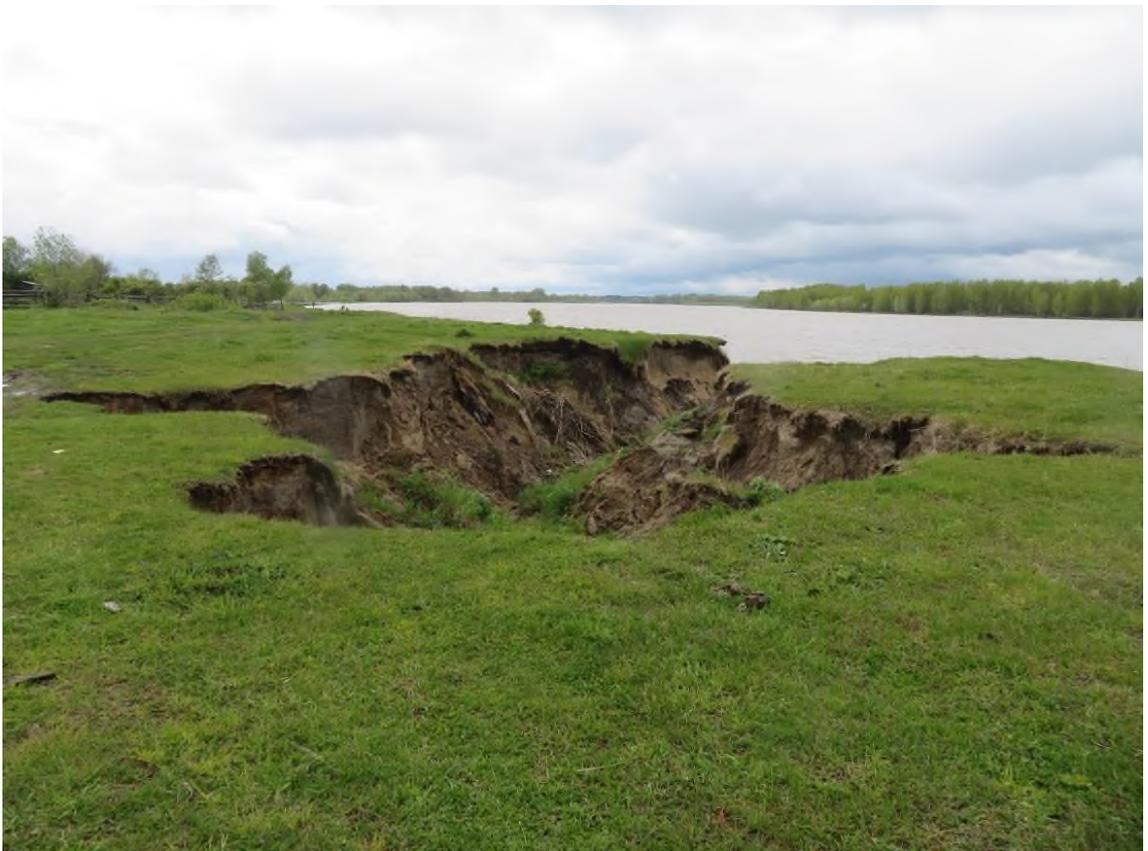
Фото 70-22-00002. Овраг №2 в с. Комсомольск, Первомайский район, Томская область,
05.06.2024

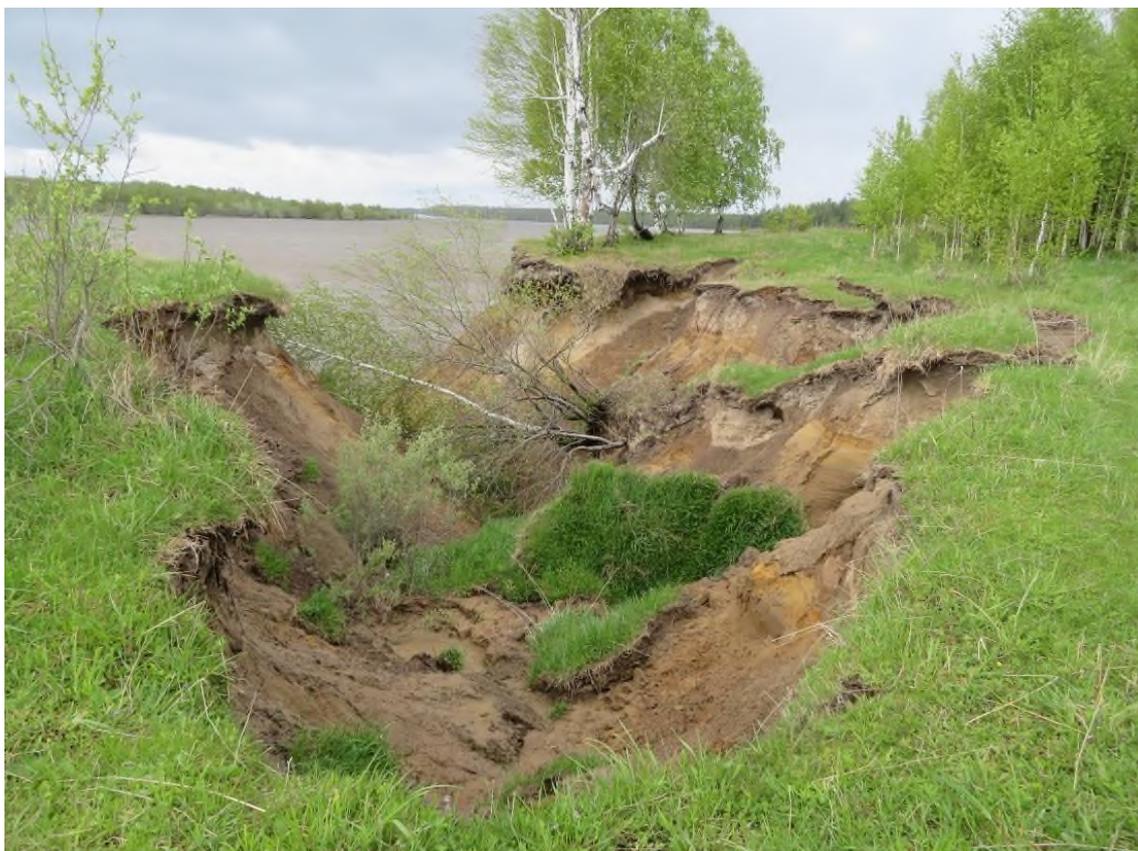
Фото 70-22-00006. Овраг №3 в с. Комсомольск, Первомайский район, Томская область, 05.06.2024

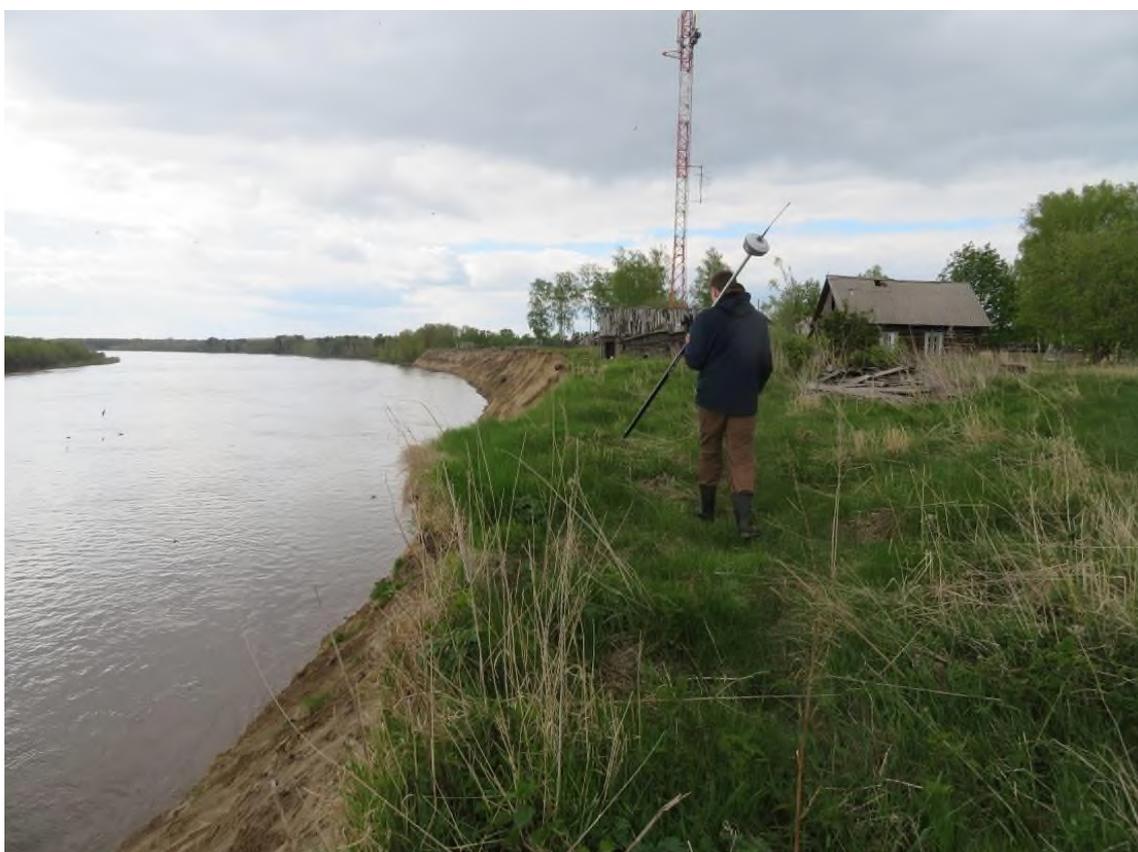
Фото 70-10-00004. Обвальный процесс в с. Альмяково, Первомайский район, Томская область, 05.06.2024
