ФЕДЕРАЛЬНОЕ ГОСУДАРСТВЕННОЕ БЮДЖЕТНОЕ УЧРЕЖДЕНИЕ
«ГИДРОСПЕЦГЕОЛОГИЯ»
ФИЛИАЛ «СИБИРСКИЙ РЕГИОНАЛЬНЫЙ ЦЕНТР ГМСН»

ИНФОРМАЦИОННАЯ СВОДКА

О ПРОЯВЛЕНИЯХ ЭКЗОГЕННЫХ ГЕОЛОГИЧЕСКИХ ПРОЦЕССОВ НА
ТЕРРИТОРИИ СИБИРСКОГО ФЕДЕРАЛЬНОГО ОКРУГА
ЗА II КВАРТАЛ 2024 Г.

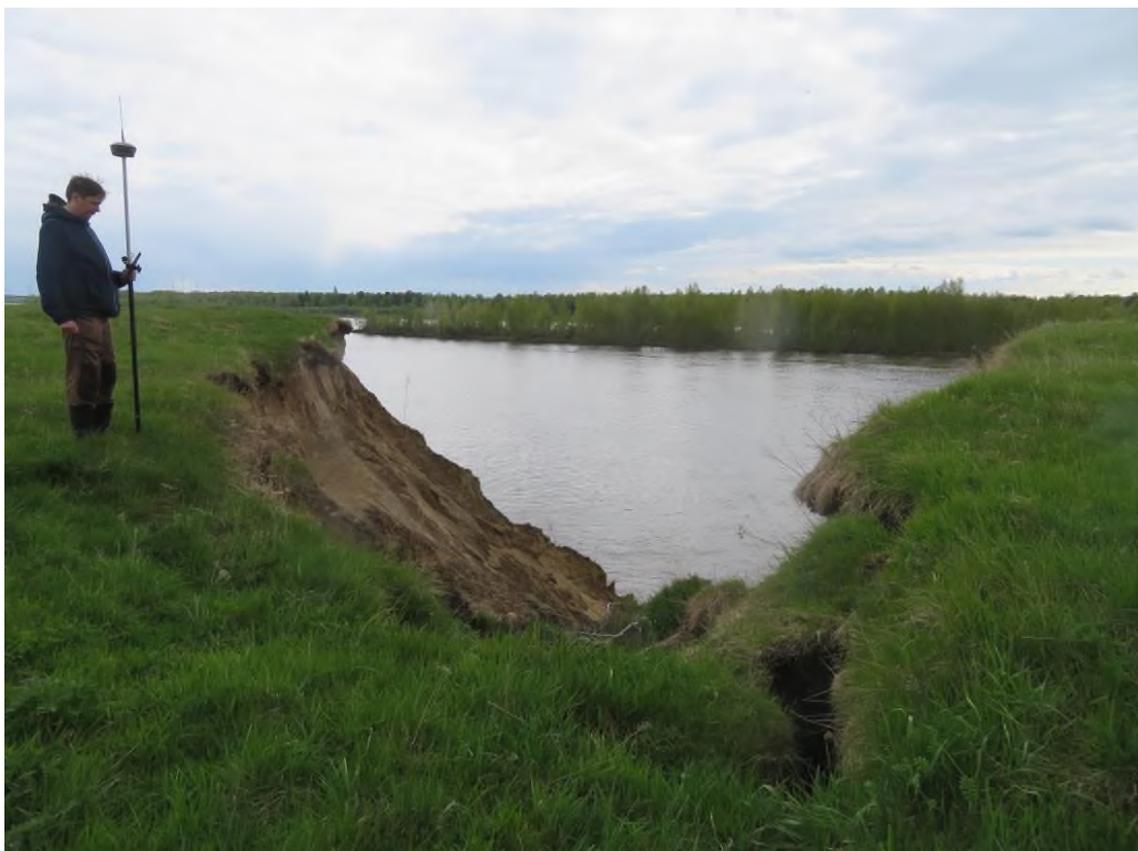
Фото 70-22-00008. Процесс овражной эрозии в с. Альмяково, Первомайский район, Томская область, 05.06.2024

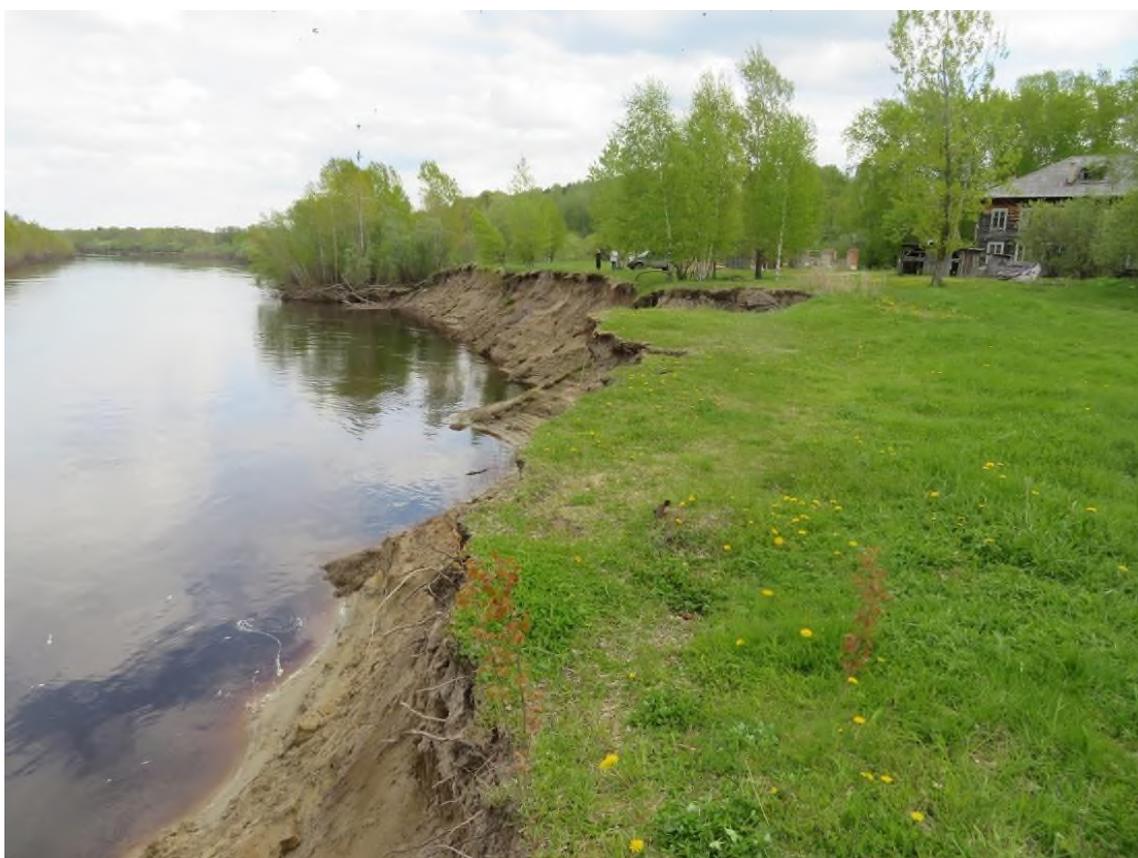
Фото 70-10-00005. Обвальный процесс в с. Подгорное, Чаинский район, Томская область, 07.06.2024

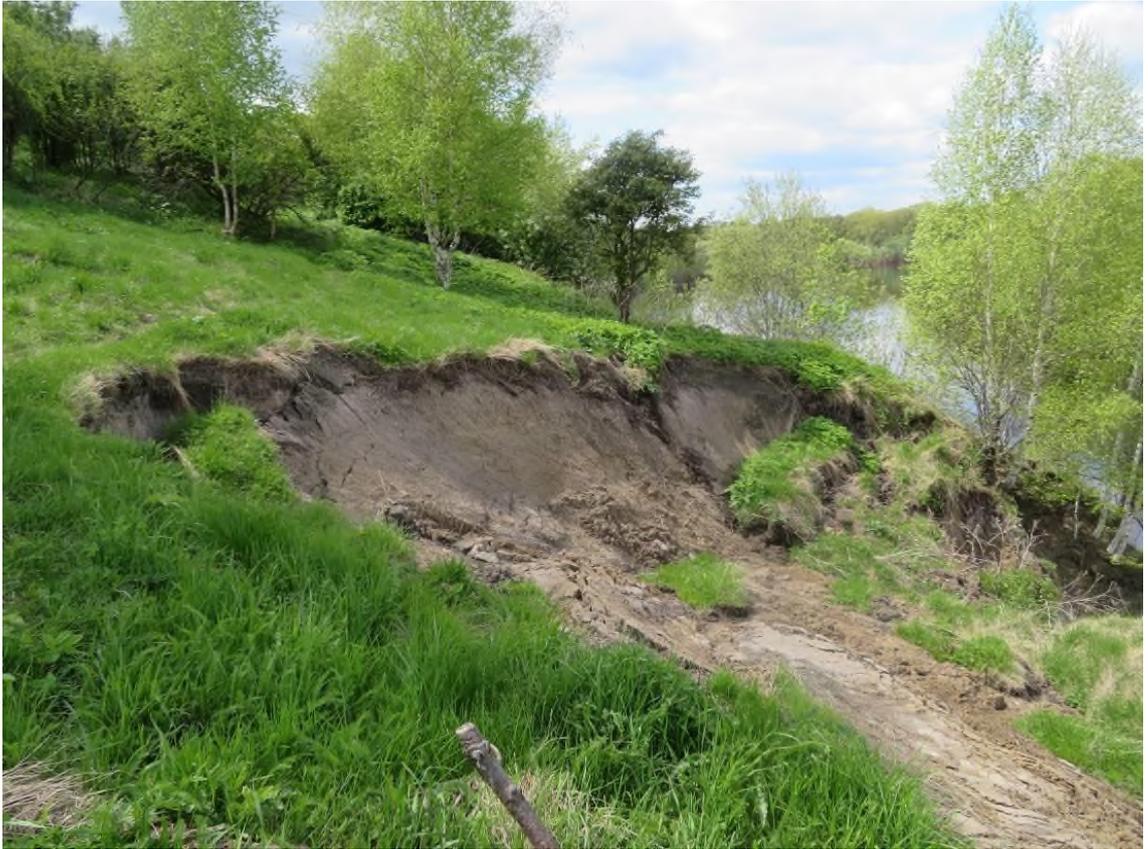
Фото 70-11-00035. Оползневой процесс в с. Подгорное, Чаинский район, Томская область, 07.06.2024

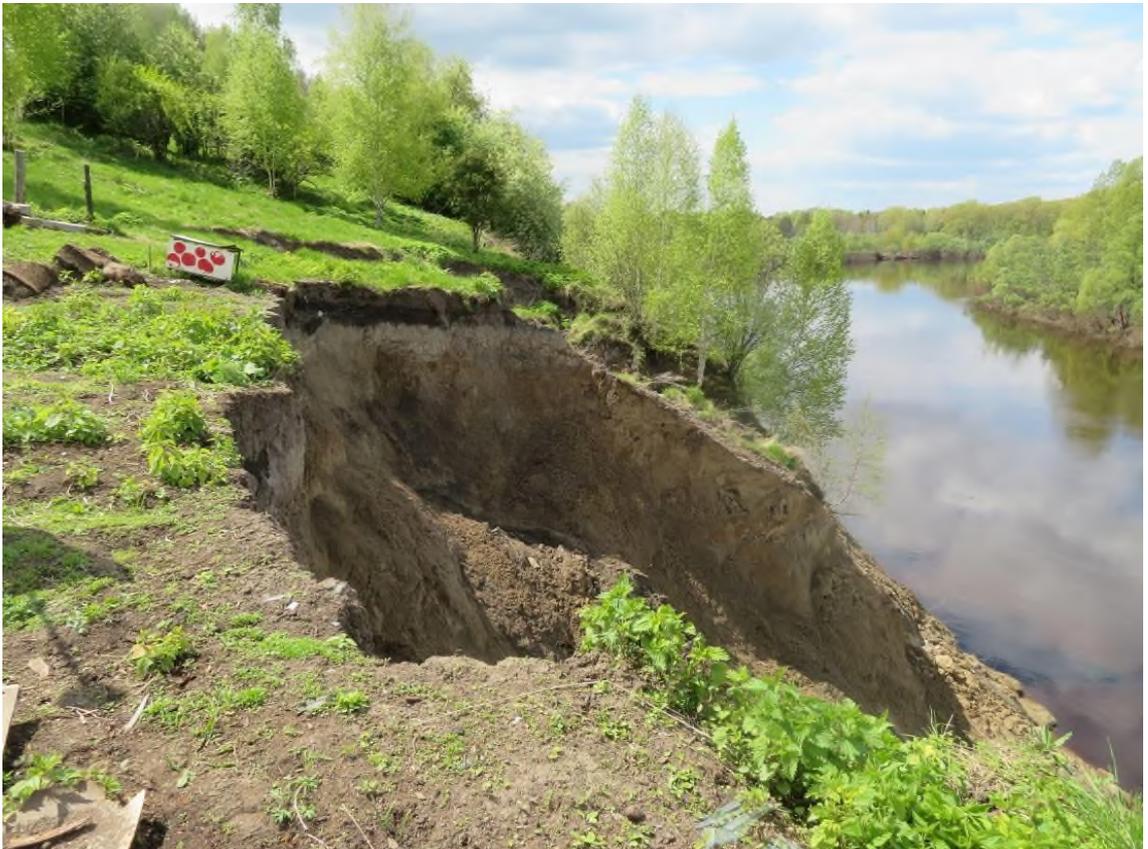
Фото 70-11-00036. Оползневой процесс в с. Подгорное, Чаинский район, Томская область, 07.06.2024

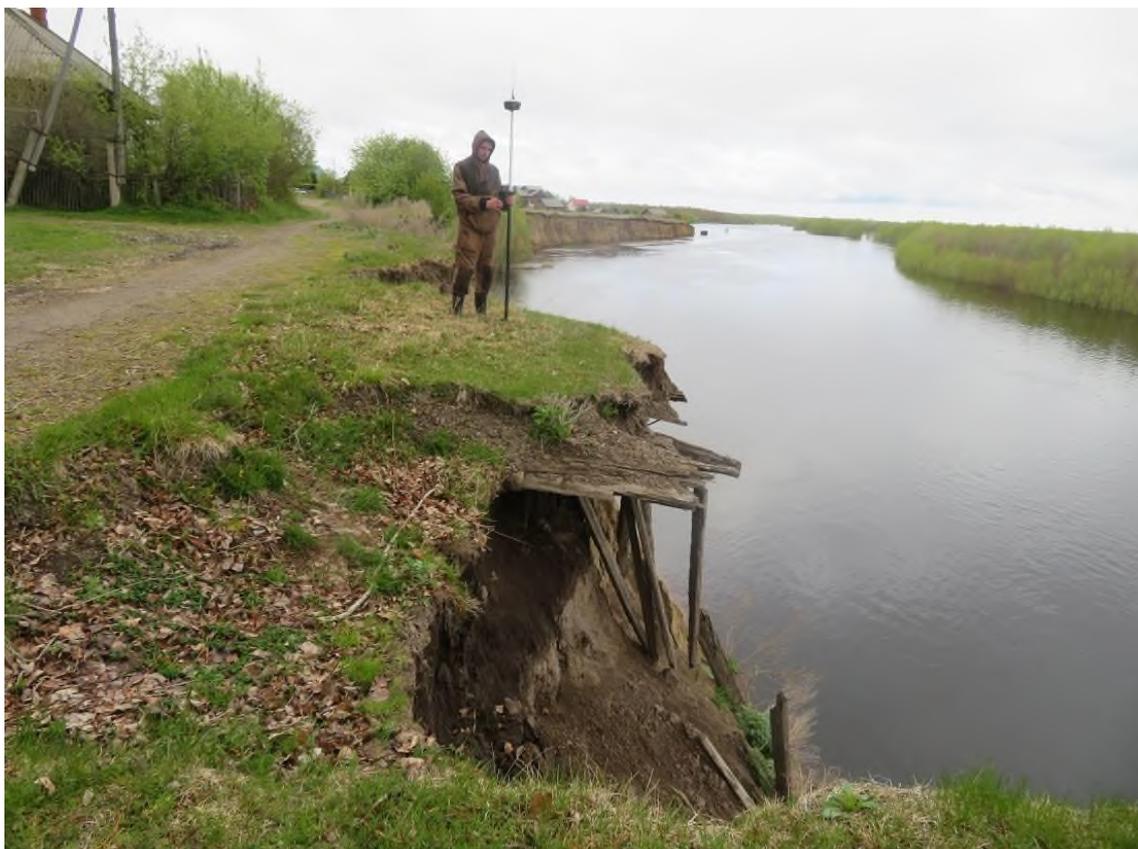
Фото 70-10-00011. Обвальный процесс в с. Каргасок, Каргасокский район, Томская область, 08.06.2024

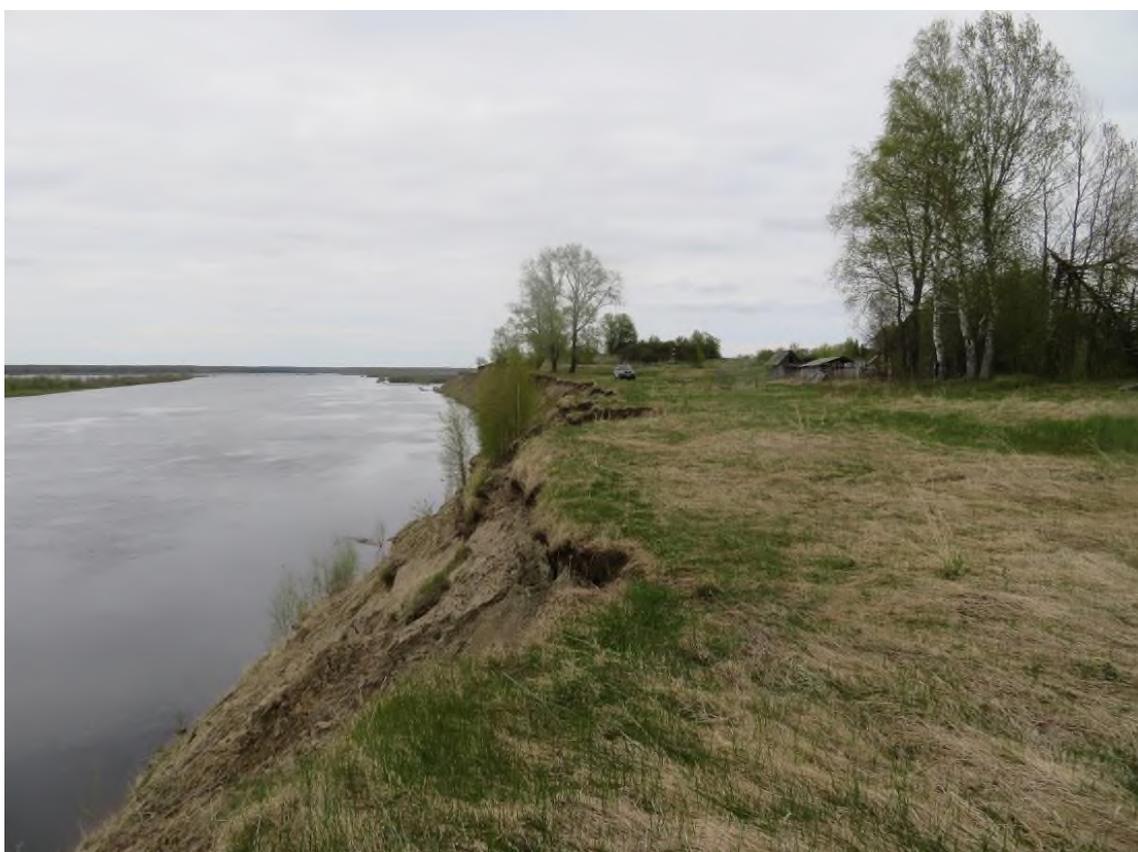
Фото 70-10-00012. Обвальный процесс в п. Б. Грива, Каргасокский район, Томская область, 09.06.2024

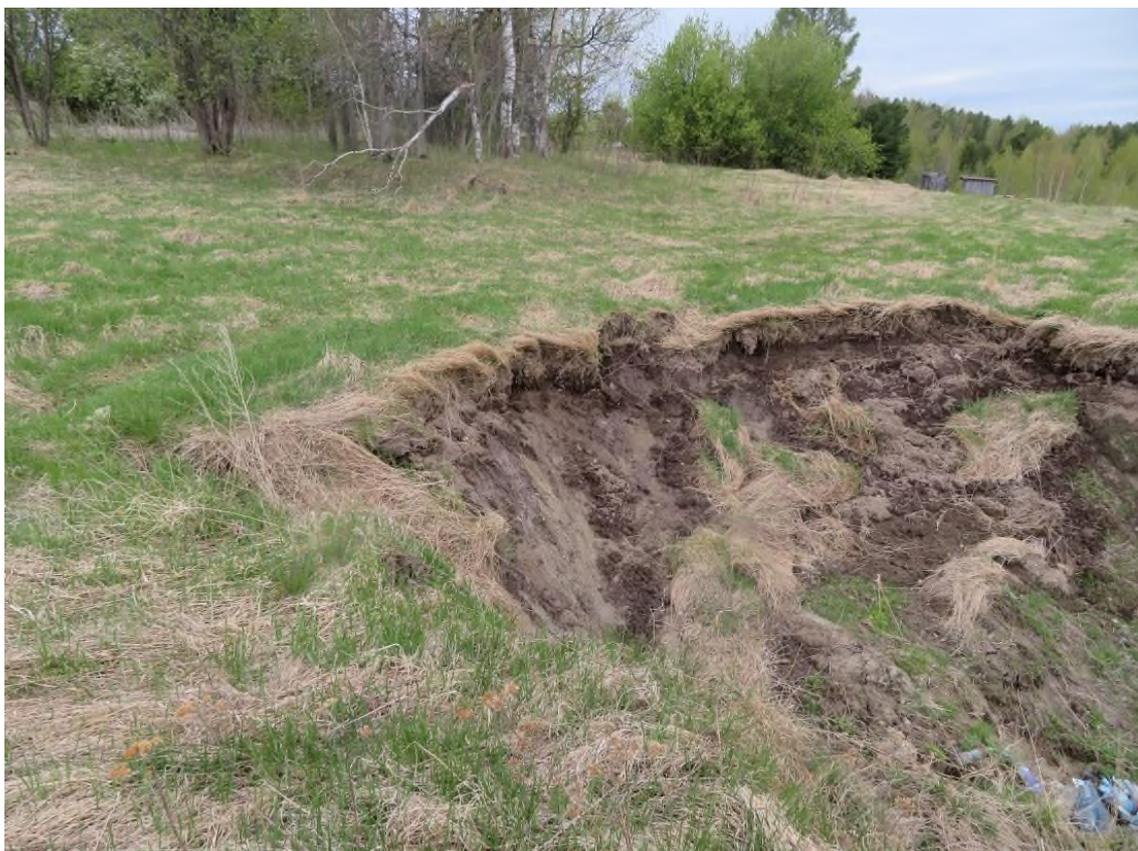
Фото 70-22-00003. Процесс овражной эрозии в п. Б. Грива, Кургасокский район, Томская область, 09.06.2024
