МИНИСТЕРСТВО ПРИРОДНЫХ РЕСУРСОВ РОССИЙСКОЙ ФЕДЕРАЦИИ
ФЕДЕРАЛЬНОЕ АГЕНСТВО ПО НЕДРОПОЛЬЗОВАНИЮ
ФЕДЕРАЛЬНОЕ ГОСУДАРСТВЕННОЕ УНИТАРНОЕ ГЕОЛОГИЧЕСКОЕ ПРЕДПРИЯТИЕ
«ГИДРОСПЕЦГЕОЛОГИЯ»
ЦЕНТР МОНИТОРИНГА СОСТОЯНИЯ НЕДР

ИНФОРМАЦИОННАЯ СВОДКА
О ПРОЯВЛЕНИЯХ ЭКЗОГЕННЫХ ГЕОЛОГИЧЕСКИХ ПРОЦЕССОВ
на территории Российской Федерации
за III квартал 2008 г.

**о проявлениях экзогенных геологических процессов
и последствиях их воздействий на населенные пункты
и хозяйственные объекты на территории Российской Федерации
в III квартале 2008г.**

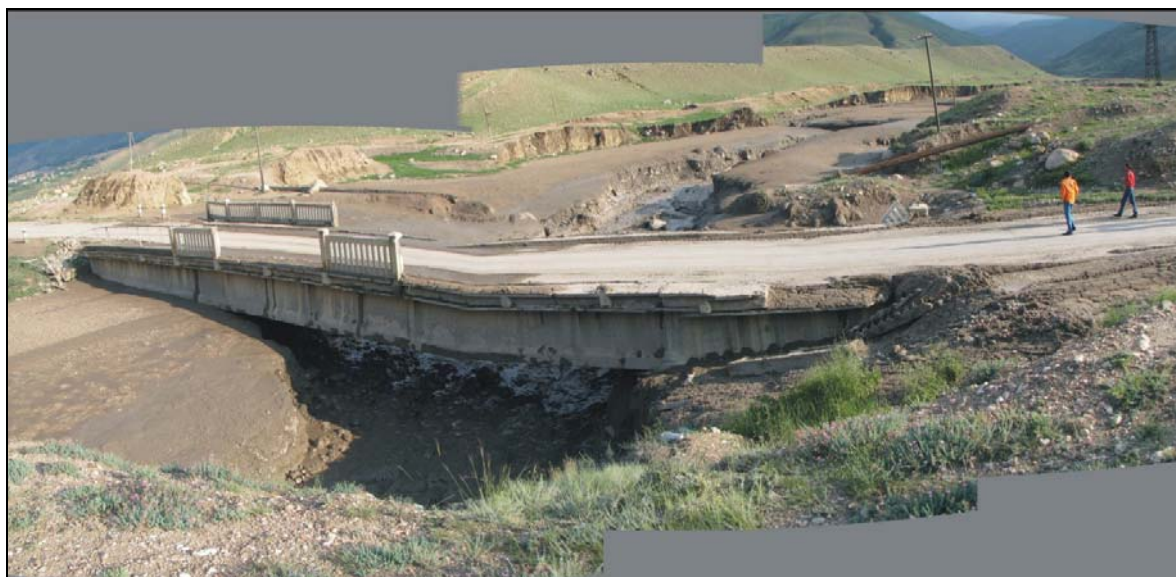
Рис.1. Ахтынский район, р. Гуркам, правый приток р. Самур.

Деформированные активизацией селевых процессов мост и водовод.

95.08.63	Докузпаринский район, р. Гуркам в районе с. Мискинджа	09.07.08	09.07.08	Се	В результате активизации селевого процесса по р. Гуркам частично разрушен 1 мост, водовод более 50м. Причиной послужило выпадение аномально высокого количества атмосферных осадков. Рекомендуются ремонтно-восстановительные работы.	По данным обследования РЦ «Дагестангеомониторинг»

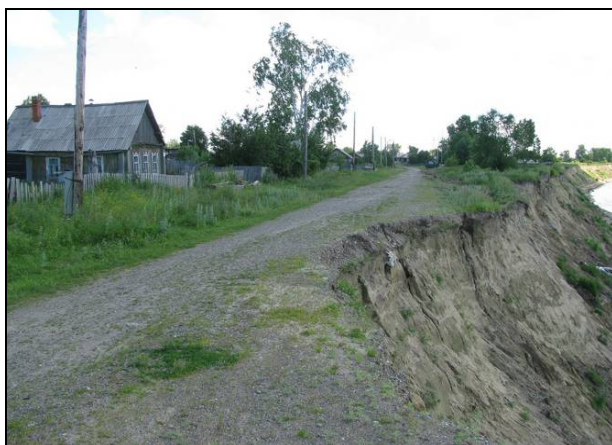
Рис.3. Береговой уступ в районе дома № 19 по ул. Панова, г. Колпашево, Томская область.

На участке Колпашево активизация процесса отмечалась в районе ул. Промысловой, ул. Новосибирской, на участке от ул. Новосибирской до ул. Осипенко, ул. Дзержинского в зону обрушения попадали надворные постройки, началось разрушение дороги, 4 жилые дома расселены (рис.3,4).

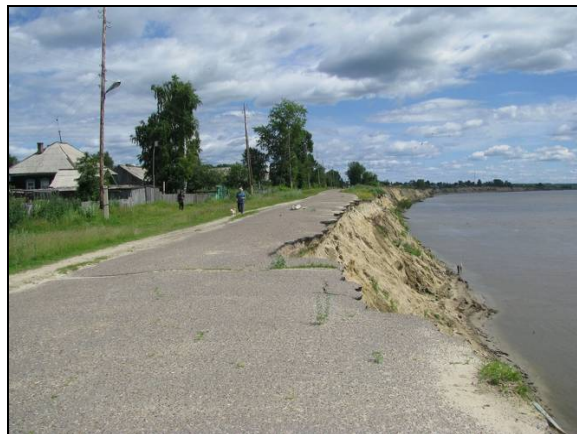
Рис.4. Разрушение дорожного полотна по ул. Дзержинского в г. Колпашево, Томская область.

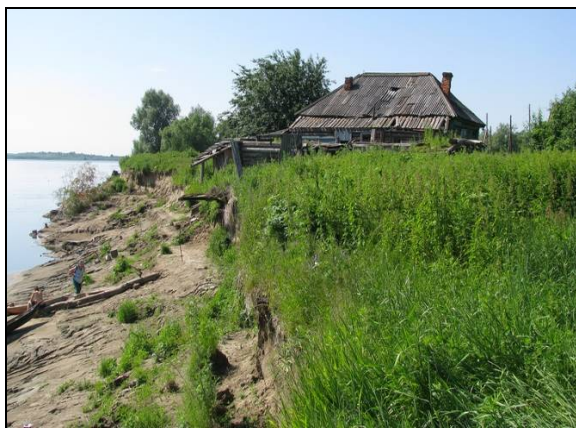
Рис.5. Береговой склон в районе д. Тискино, Томская область.

На участке д. Тискино происходило интенсивное разрушение берегового уступа, в результате чего было размывто около 100 м береговой полосы. В пределах жилой застройки сформировались эрозионные врезы протяженностью до 80 м и глубиной захвата берегового склона до 12 м (рис.5). В 2008 г. интенсивность размыва была значительно ниже, чем в 2007 г., что обусловлено низким уровнем воды в р. Оби в период весеннего половодья.

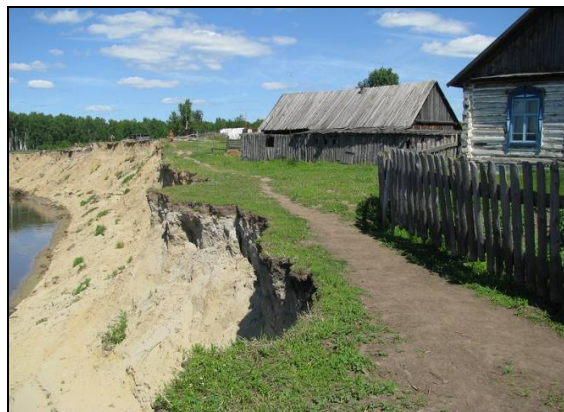
Рис.7. Береговой склон в районе усадьбы № 1 по ул. Советской, п. Комсомольск, Томская область.

На территории п. Комсомольск, в вершине излучины русла реки, активное развитие которой наблюдается на протяжении последних лет, в 2008 г. активно развивались процессы речной береговой эрозии, величина размыва составила от 2,5 до 10,0 м. Бровка берегового склона приблизилась к строениям по ул. Советской, расстояние до угла дома № 1 составляет 6,7 м (рис.7). Дома по ул. Рабочей №№ 10, 11 демонтированы. Зафиксирована активизация процессов овражной эрозии.

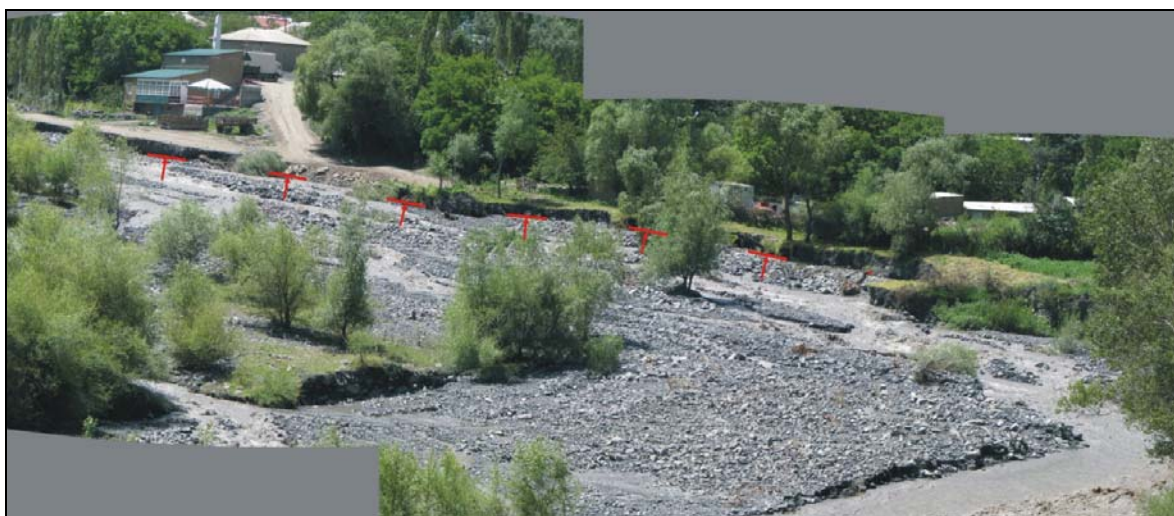
Рис.8. С. Хлют, Рутульский район, Дагестан. Размытые вследствие активизации эрозионных и селевых процессов сады и огороды.

В Рутульском районе республики произошла сильная активизация водокаменного селя на р. Фалфан (с. Хлют). Эрозионными процессами размыты 150 м садовых участков, расположенных по левому борту реки Фалфан (рис.8). Размыто около 20 м внутрисельской дороги. Занесено (выведено из строя) селевыми отложениями грязевого состава более 2,5 га сенокосных участков и пастбищных угодий и 300 м автодороги республиканского значения.

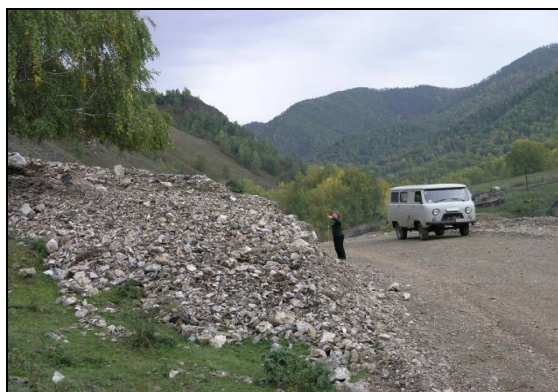
Рис.9. Селевый конус с правого борта р. Кайнзара. С. Эдиган, Чемальский район, Республика Алтай

В долине р. Кайнзара селевые потоки на крутых эрозионно-аккумулятивных склонах образовали глубокие (0,5-2,5 м) рытвины и промоины. Площадь селевых наносов варьирует в широких пределах, максимальные размеры конусов достигают нескольких сот-первые тысячи м². Мощность селевых наносов на дороге достигала 0,5-2,0 м. При обследовании селевых склонов в долине р. Кайнзара зафиксировано 15 селевых конусов.

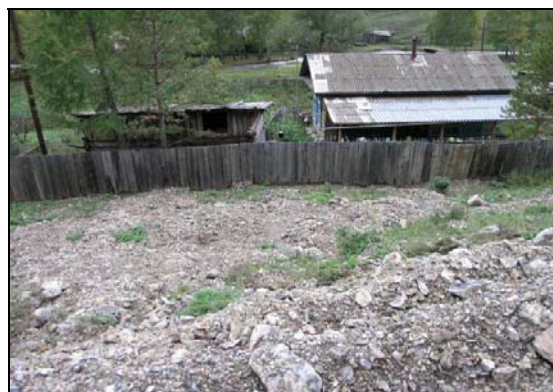
Рис.10. Селевые наносы у усадьбы по ул. Каинзаринская. Село Эдиган, Чемальский район, Республика Алтай

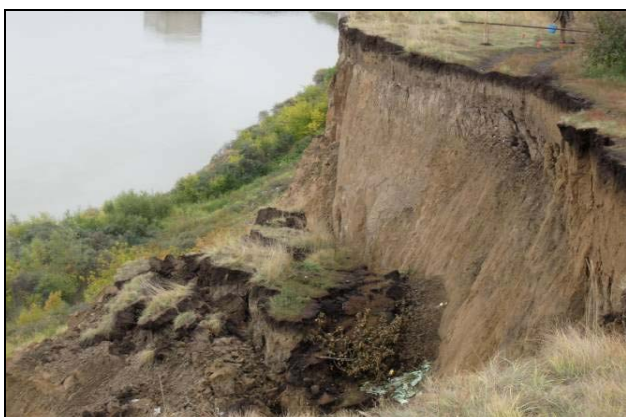
Рис.12. Участок с/т «Обь 2». Эрозионный оползень. Ленинский район, г. Барнаул, Алтайский край.

На территории **Алтайского края** в сентябре в оползневой зоне Ленинского района г. Барнаула (с/т «Обь 2») на левом берегу р. Оби сошел оползневой блок объемом более 1,5 тыс. м³. Грунтовые массы сползли на пойму р. Оби (рис.12,13). В результате схода оползня образовался оползневой цирк с глубиной захвата до 5 м и высотой стенки срыва до 35 м.

Главной причиной схода оползня явилось замачивание грунтов в результате длительных дождей. В настоящее время продолжают процессы обрушения грунтов со стенок вновь образовавшегося оползневого цирка. Расстояние от береговой линии до границ садового участка № 689 составляет 5 м, до построек – 10-20 м.

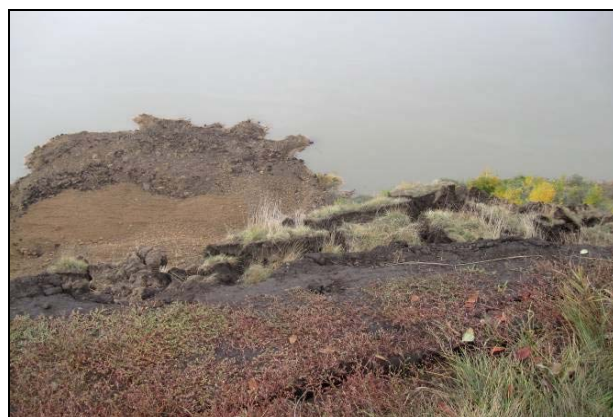
Рис.13. Участок с/т «Обь 2», язык оползня, трещина закола. Ленинский район, г. Барнаул, Алтайский край.
