**ФЕДЕРАЛЬНОЕ ГОСУДАРСТВЕННОЕ БЮДЖЕТНОЕ УЧРЕЖДЕНИЕ
«ГИДРОСПЕЦГЕОЛОГИЯ»**

ИНФОРМАЦИОННАЯ СВОДКА

**О ПРОЯВЛЕНИЯХ ЭКЗОГЕННЫХ ГЕОЛОГИЧЕСКИХ
ПРОЦЕССОВ**

на территории Российской Федерации за I квартал 2020 г.

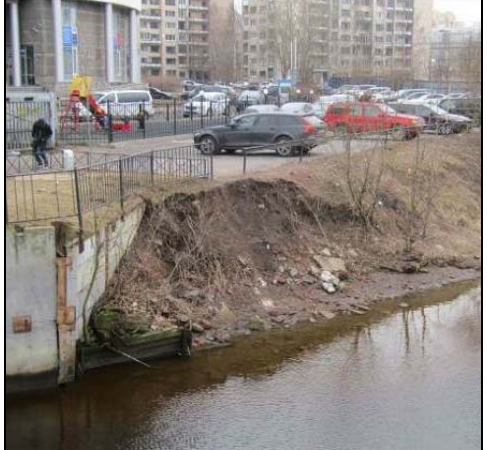
1.	Северо-Западный	г. Санкт-Петербург	Василеостровский район, ул. Беринга, д. 27, пешеходный Ново-Андреевский мост	59,94673	30,23786	00.03.20	Не завершилась	Оп	Атм.; Гидрол.; Гидрогеол.; Техн.	Не отмечались	<p>Активизация оползневого процесса наблюдалась в Василеостровском районе, вниз по течению р. Смоленки, вблизи ул. Беринга д. 27 и защитной бетонной стенки опоры пешеходного Ново-Андреевского моста через реку. Процесс находится в стадии активного развития. Базисом развития служит подножие склона и пойма р. Смоленка. Течение реки слабое, пойма не затоплена, уровень воды при обследовании соответствует середине паводкового периода, что ниже максимального примерно на 0,3 м. Ширина активной части оползня составила 8,44 м, длина – 4 м. Склон высотой около 3 м, местами с эрозийными бороздами и мелкими овражными врезами, с остатками корней растений и строительного мусора (обломки кирпича, бетона), сложен техногенными и аллювиальными отложениями (пески мелкие и тонкие с включением гравия и гальки). Грунт на момент обследования водонасыщенный, плотный. Смещенных оползневых отложений в основании склона не зафиксировано, они размываются речными водами. Проявление современное, активизация процесса приходится на паводковый весенний и осенний периоды.</p> <p>В зоне воздействия процесса расположено ограждение у опоры мостового перехода, которая находится вплотную к бровке склона. Ограда установлена на защитных бетонных плитах у опор моста, с внутренней стороны которых образуются сквозные суффозионные провалы грунта. В зоне потенциального воздействия находится асфальтированная автомобильная парковка, ограждение которой расположено менее чем в 0,3 м от бровки склона. Защитные сооружения берегового уступа вблизи парковки у жилого здания отсутствуют.</p> <p>Рекомендуется применение следующих мероприятий: регулирование стока поверхностных вод, предотвращение инфильтрации воды в грунт, укрепление участков активного размыва, закрепление грунтов, регулирование хозяйственной деятельности.</p>

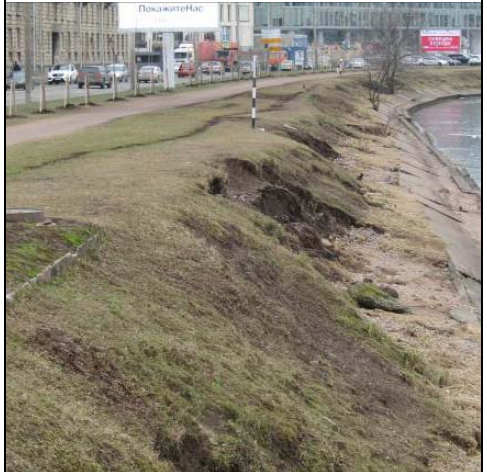
2.	Северо-Западный	г. Санкт-Петербург	Петроградский район, набережная Адмирала Лазарева, вблизи Большого Крестовского моста	59,96621	30,28047	00.03.20	Не завершилась	Су	Атм.; Гидрол.; Гидрогеол.; Техн.	Не отмечались	<p>Активизация суффозионного процесса отмечена в Петроградском районе, вдоль набережной Адмирала Лазарева, на левом берегу р. Малой Невки. Активное развитие суффозии происходит над берегоукрепляющими бетонными плитами, лежащими в один ряд при приближении к Большому Крестовскому мосту. Базисом развития суффозионного процесса, на данном участке служит подножие склона, а также урез воды в реке. Течение реки слабое, уровень не высокий, первый ряд бетонных бордюров расположен в воде. Общая протяжённость проявления составляет 29 м. Высота склона – 2,4 м, крутизна на данном участке – 80°. В пределах проявления выделяется 2 активных участка. На этих участках отмечается свежее обрушение земной поверхности. Длина первого участка составила 15,3 м, ширина – 3,2 м. Длина второго активного участка – 13,6 м, ширина – 1,3 м, в его основании по направлению к реке проходят металлические трубы коммуникационных систем. Над берегоукрепительными сооружениями образовалась песчано-гравийная терраса. Склон выше террасы сложен техногенным грунтом с включением гранитной крошки, гравия и гальки; пески, суглинки. Проявление современное, активизация процесса приходится на паводковый весенний и осенний периоды.</p> <p>Подножие склона укреплено бетонными плитами от воздействия и разрушения речными водами. Наблюдается смещение этих плит и парапета в воду. Вдоль набережной проходит автомобильная дорога и пешеходная дорожка, последняя находится на расстоянии</p>

1	2	3	4	5	6	7	8	9	10	11	12	13	14
											4,6 м от проявления. Вблизи моста расположен постамент с бетонным люком, вокруг которого идёт активный вынос прилегающего грунта. На участке наблюдения зафиксирована начальная стадия деформации берегозащитной конструкции вблизи опор моста. В настоящее время укрепление моста надёжное. В целом в зоне воздействия ухудшается внешний вид городской набережной центральной части города. Отмечено, что вдоль набережной у пешеходной дорожки высажены молодые деревья. Рекомендуется применение следующих мероприятий и сооружений инженерной защиты: планировка рельефа и организация поверхностного стока, закрепление грунтов и снижение их проницаемости, установка противодиффузионных и гидравлических завес, водонепроницаемых покрытий.

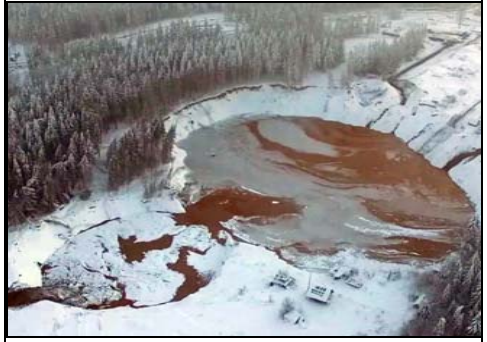
13.	Приволжский	Пермский край	г. Соликамск, территория над рудником СКРУ-2, СНТ "Ключики"	59,58069	56,73295	18.11.14	Не завершилась	От	Техн.	Отмечались	По результатам аэрофотосъемки, выполненной 25 января 2020 г. над рудником СКРУ-2 и СНТ «Ключики», зафиксировано объединение контуров двух провалов в один с общим размером 275,8×219,6 м и глубиной 2,2 м. Абсолютная отметка зеркала провала составила 197,5 м, объем провала составил 82,5 тыс. м³, глубина – 2,2 м. Абсолютная отметка базиса развития опасного ЭГП – 152,4 м. Возраст и состав горных пород, затронутых проявлением: пески, глины четвертичных отложений (аQ); глины, алевролиты, аргиллиты, песчаники шешминского горизонта (P1ss); глины, известняки, мергели терригенно-карбонатной толщи (P1slk2), мергели, глины, гипсы, каменная соль соляно-мергельной толщи (P1 slk1).

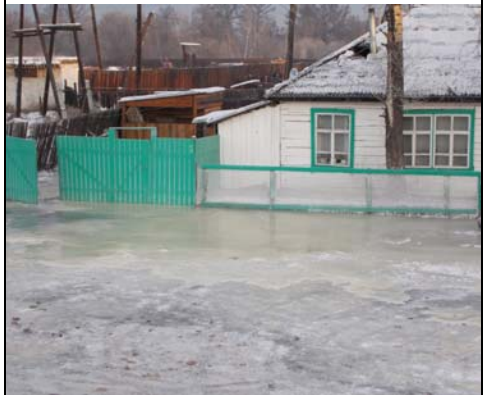
16.	Сибирский	Республика Тыва	Дзун-Хемчикский район, г. Чадан	51,29220	91,54968	26.01.20	05.02.20	Пт	Атм., Гидрол., Гидрогеол.	Отмечались	В г. Чадан, по ул. Водхозная, расположенной на пониженном участке первой надпойменной террасы, из-за подпора грунтовых вод вследствие промерзания русла р. Чадан произошло подтопление 24 придворных участков с жилыми домами, хозяйственными постройками, в домах подтоплены подвальные помещения. Период активизации 26.01.2020 – 05.02.2020. Площадь подтопления составила – около 30 тыс. м². Зона аэрации на этом участке сложена супесью с галькой и гравием четвертичного возраста, глубина залегания грунтовых вод – 2-2,5 м. В последние годы подтопления грунтовыми водами в зимний период времени не наблюдалось. Кроме того, вследствие выхода грунтовых вод на поверхность земли, образовалась обширная наледь. Администрацией города, службой МЧС проведены работы по подсыпке грунта с целью локализации источника подтопления и защиты других домов, отсыпано 180 тонн грунта. Проведены инженерные работы по созданию дополнительного водоотводного канала в виде траншеи длиной 70 м и траншеи длиной 30 м по ул. Водхозная. Для отвода воды был расчищен канал длиной 155 м, в который с каждого двора прорыты вспомогательные каналы. Кроме того, подрывная команда горной мотострелковой бригады ЦВО, дислоцированной в Тыве, провела подрывы, разрушив ледовое поле площадью около 150 м² ниже по течению реки. В дальнейшем рекомендуются мероприятия по очистке русла р. Чадан и сооруженных водоотводных канав. Постановлением администрации Дзун-Хемчикского района № 64 от 26 января 2020 г. был введен режим ЧС муниципального характера, который
