**ФЕДЕРАЛЬНОЕ АГЕНТСТВО ПО НЕДРОПОЛЬЗОВАНИЮ  
ФЕДЕРАЛЬНОЕ ГОСУДАРСТВЕННОЕ БЮДЖЕТНОЕ УЧРЕЖДЕНИЕ  
«ГИДРОСПЕЦГЕОЛОГИЯ»  
ФИЛИАЛ «ЮЖНЫЙ РЕГИОНАЛЬНЫЙ ЦЕНТР ГМСН»**

**ИНФОРМАЦИОННАЯ СВОДКА  
О ПРОЯВЛЕНИЯХ ЭКЗОГЕННЫХ ГЕОЛОГИЧЕСКИХ ПРОЦЕССОВ НА  
ТЕРРИТОРИИ ЮЖНОГО ФЕДЕРАЛЬНОГО ОКРУГА  
ЗА II КВАРТАЛ 2025 ГОДА**

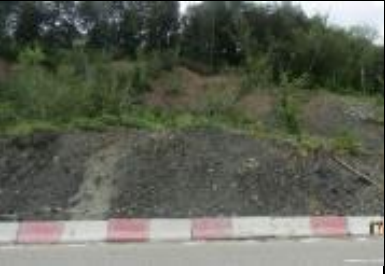
| 23.2025.0036 | 23-11-00277 | Южный | Краснодарский край | МО Туапсинский, Джубгинское городское поселение, в 1 км к северу от пгт. Джубга | 44.36250 | 38.71157 | 01.01.2025 | 26.03.2025 | Оп | атм. | отмечались | На правобережном склоне долины р.Джубга, в 1 км к северу от пгт. Джубга на 1441 км автодороги М4 Дон, в верховом откосе активизировался оползневой процесс. Оползень блоково-консистентный, отмечены свежие оползневые блоки, деляпсий обводнен. В оползание вовлечены элювиально-делювиальные отложения с захватом коренных аргиллитов, площадь оползания около 2,1 тыс.м2 (длина 30 м, ширина 70 м). На поверхности оползня деревья наклонены, вовлечены в оползание, повалены. Фактор активизации - атмосферные осадки и интенсивная эксплуатация автодороги. Воздействие на автодорогу- деляпсий частично перекрывал проезд на протяжении 40 м. | | В не ГОНС |

| <p>Фото 23-10-00035. Разрушение левобережного уступа I НПТ р Пшехи в г.Апшеронске вдоль пер.Ротного<br/>Фото ЮРЦ ГМСН «Гидроспецгеология»</p> | <p>Фото 23-11-00227. Активный оползневой процесс в верховом откосе автодороги М4 Дон на 1441 км, в 1 км к северу от пгт Джубга.<br/>Фото ЮРЦ ГМСН «Гидроспецгеология»</p> |

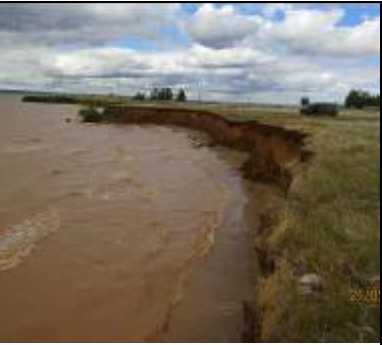
| 34.2025.0001 | 34-10-00001 | Южный | Волгоградская область | Среднеахтубинский район, с. Рахинка | 49.01535 | 44.91423 | 00.04.2025 | не завершилась | Об | Атм., Гидрол. | отмечалось | Обвальное проявление активно вдоль берегового уступа пункта наблюдения напротив с. Рахинка. Комплекс пород осадочный (Qshhvi). Уступ высотой 3-10 м, сложен верхнечетвертичными коричневыми слоистыми глинами и суглинками, а нижняя его часть - коричневато-желтыми песками. Вдоль бровки встречаются трещины закола шириной до 0,1 м и протяженностью 1,5-4 м, на склонах свежие обнажения и скопления обломочного материала. Длина проявления 4 м, ширина 2200 м. Средняя ширина обвальной зоны вдоль берегового уступа составила 0,4 м. Активизация на площади 8800 м², объем 3520 м³. Активность проявления на время обследования - 100 %. Базис - основание берегового уступа водохранилища. Факторы активизации: атмосферные осадки, гидрологический (уровенный режим водохранилища), крутизна склонов берегового уступа. Отмечалось воздействие на земли водного фонда площадью 880 м². | | Акт ПН ЭГП 34-1110-0035 Рахинский |

Фото 34-10-00001. Образование трещин отрыва напротив южной части с. Рахинка Среднеахтубинского района.

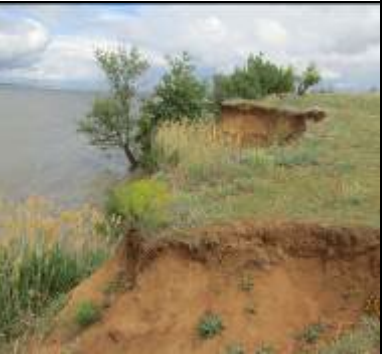
| 34.2025.0002 | 34-10-00002 | Южный | Волгоградская область | Быковский район, п. Приморск | 49.26178 | 45.01636 | 00.04.2025 | не завершилась | Об | Атм., Гидрол. | отмечалось | Обвальное проявление протяженностью 1060 м, расположено на левом берегу Волгоградского водохранилища, напротив центральной части п. Приморск. Комплекс пород осадочный (Qshhvi). Уступ высотой 8 м, сложен верхнечетвертичными коричневато-желтыми песками, в верхней части коричневыми суглинками. Вдоль бровки встречаются трещины закола шириной до 0,1 м и протяженностью 1,5-4 м. Активизация зафиксирована на Ю-3 окраине поселка. Ширина обвальной зоны берега на интервале составила 0,2 м. Активизация на площади 800 м², объем 160 м³. Активность проявления на время обследования - 9 %. Базис - основание берегового уступа водохранилища. Факторы активизации: атмосферные осадки, гидрологический. Отмечалось воздействие на земли водного фонда площадью 20 м². | | Акт ПН ЭГП 34-1110-0033 Приморский |

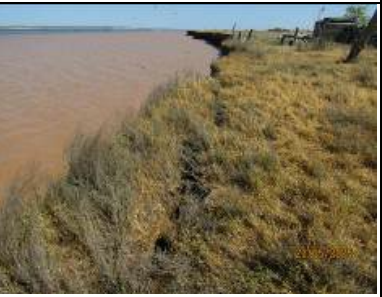
| 34.2025.0003 | 34-10-00003 | Южный | Волгоградская область | Быковский район, с. Нижний Балыклей | 49.49626 | 45.13883 | 00.04.2025 | не завершилась | Об | Атм., Гидрол. | отмечалось | Обвальное проявление протяженностью 700 м, расположено на левом берегу Волгоградского водохранилища, напротив с. Нижний Балыклей. Уступ высотой 8 м, сложен верхнечетвертичными (Qshhvi) коричневыми глинами и суглинками. Наблюдаются трещины отрыва и осыпание пород берега. Обвальные образования, за частую, полностью размыты водой. Средняя ширина обвальной зоны составила 1,45 м. Параметры активизации совпадают с параметрами проявления. Базис - основание берегового уступа водохранилища. Факторы активизации: атмосферные осадки, гидрологический. Отмечалось воздействие на земли водного фонда площадью 1015 м². | | Акт ПН ЭГП 34-1110-0031 Нижнебалыклейский |

Фото 34-10-00003. Обвальный берег напротив с. Нижний Балыклей Быковского района. Вдоль бровки уступа по трещинам закола образуются блоки отрыва.

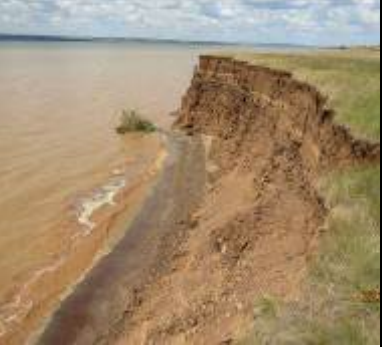
| 34.2025.0004 | 34-10-00004 | Южный | Волгоградская область | Быковский район, р.п. Быково | 49.76490 | 45.37187 | 00.04.2025 | не завершилась | Об | Атм., Гидрол. | отмечалось | Обвальное проявление протяженностью 4100 м, расположено на левом берегу Волгоградского водохранилища, напротив р.п. Быково. Высота уступа повышается в северном направлении от 0-4 до 8-10 м. Сложен верхнечетвертичными (Qshhvi) желтовато-коричневыми песками перекрытыми коричневыми глинами и суглинками (0,5-1,5 м). Вдоль бровки уступа встречаются заколы в суглинках шириной до 0,1 м и глубиной раскрытия до 1,5 м, отделившиеся блоки, обвалы пород, оплывины. Средняя ширина обвального уступа 0,73 м. Параметры активизации совпадают с параметрами проявления. Базис - основание берегового уступа водохранилища. Факторы активизации: атмосферные осадки, гидрологический. Край села расположен в 170-400 м от берега. Отмечалось воздействие на земли водного фонда площадью 2993 м². | | Акт ПН ЭГП 34-1110-0028 Быковский |

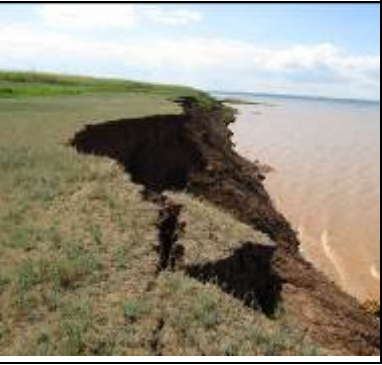
| 34.2025.0005 | 34-10-00008 | Южный | Волгоградская область | Николаевский район, в 2,4 км к СВ от п. Рыбный | 50.13808 | 45.59729 | 00.04.2025 | не завершилась | Об | Атм., Гидрол. | отмечалось | Обвальное проявление протяженностью 500 м, расположено вдоль берегового уступа на левом берегу Волгоградского водохранилища, в районе п. Рыбный. Уступ высотой 9 м, вертикальный, сложен коричневыми глинами и суглинками (Qshhvi). Бровка уступа нависающая, сильно эродирована, местами вдоль бровки видны трещины закола, блоки обрушения и свежие обвалы пород. Ширина обвального берега составила 3,42 м. Протяженность активной части составляет более 500 м. Активизация на площади 4500 м², объем 15390 м³. Активность проявления на время обследования - 100 %. Базис - основание берегового уступа водохранилища. Факторы активизации: атмосферные осадки, гидрологический. Отмечалось воздействие на земли водного фонда площадью 1710 м². | | Акт ПН ЭГП 34-1110-0045 Рыбный |

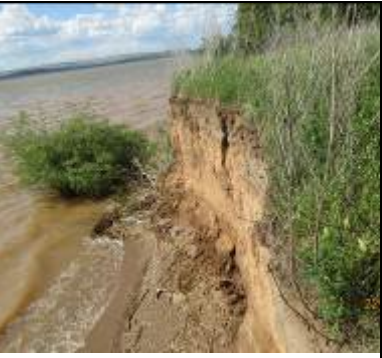
| 34.2025.0006 | 34-10-00005 | Южный | Волгоградская область | Быковский район, с. Кислово | 49.88637 | 45.37095 | 01.04.2025 | не завершилась | Об | Атм., Гидрол. | отмечалось | Обвальное проявление протяженностью 600 м, расположено вдоль берегового уступа на левом берегу Волгоградского водохранилища, в южной части с. Кислово. Уступ высотой 5-6 м сложен песками ( $Q_{III} hv_1$ ). Под уступом имеются следы свежих обвалов, но почти все они размыты водой. Ширина обвальной зоны берега составила 0,50 м. Протяженность активной части берега составляет 200 м. Активизация на площади 1000 м <sup>2</sup> , объем 500 м <sup>3</sup> . Активность проявления на время обследования - 33 %. Базис - основание берегового уступа водохранилища. Факторы активизации: атмосферные осадки, гидрологический, уровенный режим водохранилища. Первая линия домов расположена в 70 м от берега. Отмечалось воздействие на земли водного фонда площадью 100 м <sup>2</sup> . | | Акт ПН ЭГП 34-1110-0027 Кисловский |

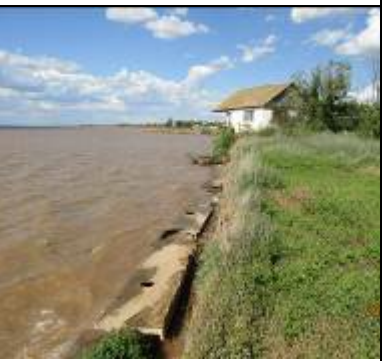
| 34.2025.0007 | 34-10-00006 | Южный | Волгоградская область | Быковский район, с. Кислово | 49.90390 | 45.38138 | 01.04.2025 | не завершилась | Об | Атм., Гидрол. | отмечалось | Обвальное проявление протяженностью 1500 м, расположено вдоль берегового уступа на левом берегу Волгоградского водохранилища, напротив средней и северной частей с. Кислово. Уступ высотой 5-6 м сложен песками ( $Q_{III} hv_1$ ). На берегу наблюдаются трещины отрыва; под уступом имеются обвальные образования, но почти все они размыты водой. Параметры активизации совпадают с параметрами проявления. Средняя ширина обвальной зоны берега на интервале составила 0,18 м. Протяженность активной части берега составляет 1500 м. Активизация на площади 7500 м <sup>2</sup> , объем 1350 м <sup>3</sup> . Берег укреплен защитными бетонными блоками вдоль линии пляжа и на береговом уступе. Базис - основание берегового уступа водохранилища. Факторы активизации: атмосферные осадки, гидрологический. В зоне потенциального воздействия находится брошенный нежилой дом. Отдельные жилые дома расположены в 20-30 м от берега. Отмечалось воздействие на земли водного фонда площадью 270 м <sup>2</sup> . | | Акт ПН ЭГП 34-1110-0027 Кисловский |

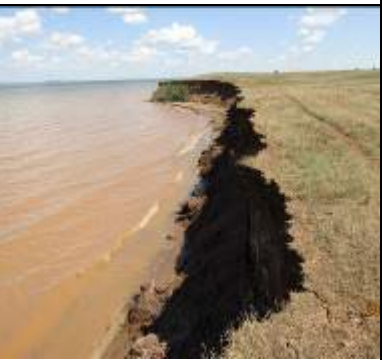
| 34.2025.0008 | 34-10-00007 | Южный | Волгоградская область | Николаевский район, с. Бережновка | 50.26827 | 45.90819 | 01.04.2025 | не завершилась | Об | Атм., Гидрол. | отмечалось | Обвальное проявление протяженностью 1670 м расположено напротив С-В части с. Бережновка. Комплекс пород осадочный ( $Q_{III} hv_1$ ). Береговой уступ вертикальный, повышается в СВ направлении от 2 до 8 м. Верхняя часть его (до 1,5 м) сложена коричневыми глинами, ниже залегают коричневато-желтые пески. Наблюдаются трещины закола вдоль берегового уступа, свежие обрушения. Обвальные образования частично размыты водой. Средняя ширина обвального берега составила 0,73 м. Активизация на площади 8350 м <sup>2</sup> , объем 6095 м <sup>3</sup> . Параметры активизации совпадают с параметрами проявления. Базис - основание берегового уступа водохранилища. Факторы активизации: атмосферные осадки, гидрологический. Отмечалось воздействие на земли водного фонда площадью 1219,1 м <sup>2</sup> . | | Акт ПН ЭГП 34-1110-0024 Бережновский |

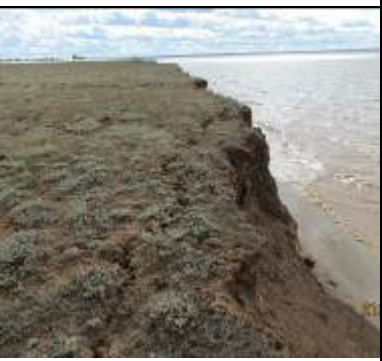
| 34.2025.0009 | 34-10-00026 | Южный | Волгоградская область | Среднеахтубинский район, с. Верхнепогромное | 48.95690 | 44.84990 | 01.04.2025 | не завершилась | Об | Атм., Гидрол. | отмечалось | Обвальное проявление протяженностью 1700 м, расположено вдоль берегового уступа на левом берегу Волгоградского водохранилища. Комплекс пород осадочный ( $Q_{III} hv_1$ ). Уступ высотой 5-6 м, сложен верхнечетвертичными коричневыми слоистыми глинами и суглинками (1-4 м), а нижняя его часть - коричневато-желтыми песками. Бровка уступа извилистая с заливчиками, часто с нависающими краями. Вдоль бровки встречаются трещины закола и обвалы пород. Под уступом свежие обвалы пород берега. Активизация отмечалась в северо-восточной части пункта наблюдения протяженностью 500 м. Ширина обвальной зоны берега составила 0,25 м. Площадь активизации - 3000 м <sup>2</sup> , объем - 750 м <sup>3</sup> . Активность проявление на момент обследования 29%. Базис - основание берегового уступа водохранилища. Факторы активизации: атмосферные осадки, гидрологический (уровенный режим водохранилища и прибрежное волнение). Отмечалось воздействие на земли водного фонда площадью 125 м <sup>2</sup> . | | Акт ПН ЭГП 34-1110-0036 Верхнепогромненский |

Фото 34-10-00026. Обвальный берег напротив с. Верхнепогромное Среднеахтубинского района. Наблюдаются трещины закола вдоль берегового уступа.

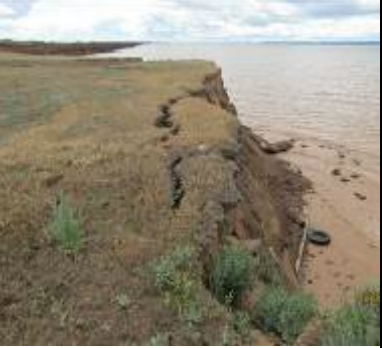
| 34.2025.0010 | 34-10-00027 | Южный | Волгоградская область | Быковский район, ст-ца Степано-Разинская | 49.44243 | 45.10897 | 01.04.2025 | не завершилась | Об | Атм.,<br>Гидрол. | отмечалось | Обвальное проявление протяженностью 700 м, расположено на левобережье Волгоградского водохранилища. Комплекс пород осадочный (Qш hvi). Уступ высотой 7-9 м, сложен верхнечет-<br>вертичными желтовато-коричневыми глинами и суглинками. Вдоль бровки встречаются трещины закола с шириной раскры-<br>тия до 30 см и обвалы пород. Средняя ширина обвальной зоны на интервале составила 1,25 м. Активизация на площади 4200 м², объем 5250 м³. Параметры активизации совпадают с пара-<br>метрами проявления. Базис - основание берегового уступа во-<br>дохранилища. Факторы активизации: атмосферные осадки, гидрологический. Край села расположен в 130-200 м от берега. Отмечалось воздействие на земли водного фонда площадью 875 м². | | Акт ПН<br>ЭГП 34-<br>1110-0032<br>Степано-<br>Разинский |

Фото 34-10-00027. Обвальное проявление напротив ст-цы Степано-Разинской Быковского района с трещинами закол.

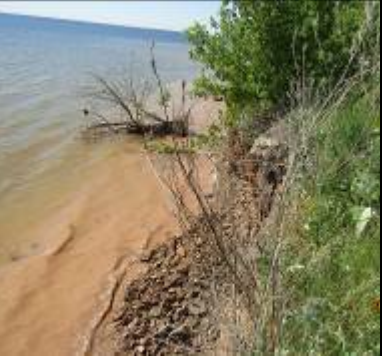
| 34.2025.0011 | 34-10-00009 | Южный | Волгоградская область | Камышинский район, напротив С-В части с. Нижняя Добринка | 50.31637 | 45.70814 | 01.04.2025 | не завершилась | Об | Атм.,<br>Гидрол. | отмечались | Обвальное проявление протяженностью 900 м, расположено вдоль берегового уступа на правом берегу Волгоградского во-<br>дохранилища. Комплекс пород осадочный (Qш hvi). Береговой уступ вертикальный, высотой 5-6 м, сложен коричневыми гли-<br>нами и суглинками. Под уступом сплошная полоса свежих об-<br>вальных образований. Протяженность интервала активизации 100 м, высот уступа здесь около 3 м. Ширина обвального бе-<br>рега в среднем составила на интервале 0,87 м. Активизация на площади 300 м², объем 261 м³. Активность проявления на время обследования – 6%. Базис - основание берегового уступа водохранилища. Факторы активизации: атмосферные осадки, гидрологический. Отмечалось воздействие на земли водного фонда площадью 87 м². | | Акт ПН<br>ЭГП 34-<br>1110-0005<br>Ниж-<br>недобрин-<br>ский |

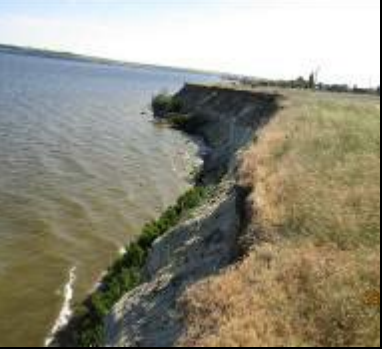
| 34.2025.0012 | 34-10-00010 | Южный | Волгоградская область | Дубовский район, с. Горный Балыклей | 49.55226 | 45.09963 | 01.04.2025 | не завершилась | Об | Атм.,<br>Гидрол. | отмечалось | Обвальное проявление протяженностью 750 м, расположено вдоль берегового уступа на правом берегу Волгоградского во-<br>дохранилища, напротив северо-восточной части села. Уступ, высотой 13-15 м, крутой, до вертикального, сложен в верхней части коричневыми слоистыми глинами (до 2 м), ниже – пес-<br>ками, опоками и песчаниками палеогена (Р, Qшhvi). Средняя ширина обвальной части берега на интервале составила 0,23 м. Активизация на площади 11250 м², объем 2587 м³. Активность проявления на время обследования - 100%. Базис - основание берегового уступа водохранилища. Факторы активизации: ат-<br>мосферные осадки, гидрологический. Отмечалось воздействие на земли водного фонда площадью 172,5 м². | | Акт ПН<br>ЭГП 34-<br>1210-0001<br>Горный Ба-<br>лыклей |

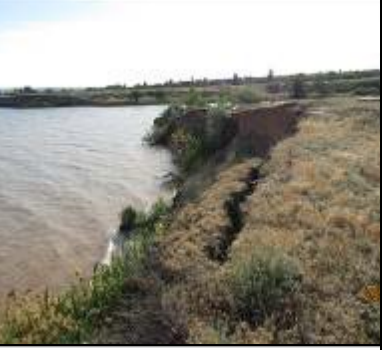
| 34.2025.0013 | 34-10-00011 | Южный | Волгоградская область | Дубовский район, с. Горный Балыклей | 49.54908 | 45.09105 | 01.04.2025 | не завершилась | Об | Атм.,<br>Гидрол. | отмечалось | Обвальное проявление протяженностью 660 м, расположено на правом берегу Волгоградского водохранилища, напротив средней части села. Комплекс пород осадочный (Р, Qшhvi). Бе-<br>реговой уступ, высотой 7-8 м, вертикальный, сложен желто-<br>вато-коричневыми песками. Отступление берега на интервале составило 0,1 м. Активизация на площади 5280 м², объем 528 м³. Активность проявления на время обследования – 100 %. Ба-<br>зис - основание берегового уступа водохранилища. Факторы активизации: атмосферные осадки, гидрологический. Жилые и хозяйственные строения находятся на расстоянии более 100 м. Отмечалось воздействие на земли водного фонда 66 м². | | Акт ПН<br>ЭГП 34-<br>1210-0001<br>Горный Ба-<br>лыклей |

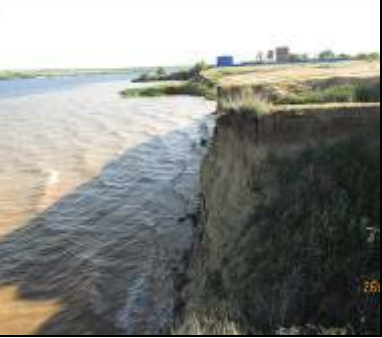
| 34.2025.0014 | 34-10-00012 | Южный | Волгоградская область | Дубовский район, с. Горный Балыклей | 49.54525 | 45.08273 | 01.04.2025 | не завершилась | Об | Атм.,<br>Гидрол. | отмечались | Обвальное проявление протяженностью 380 м, расположено вдоль берегового уступа на правом берегу Волгоградского во-<br>дохранилища, напротив средней части села Горный Балыклей. Комплекс пород осадочный (Р, Qшhvi). Береговой уступ высо-<br>той 7 м, в верхней части вертикальный. Верхняя часть его сло-<br>жена глинами, ниже обнажаются пески, песчаники палеогена. Отступление берега на интервале составило 0,17 м, активизация на площади 2660 м², объем 452 м³. Параметры активизации совпадают с параметрами проявления. Базис - основание бере-<br>гового уступа водохранилища. Факторы активизации: атмо-<br>сферные осадки, гидрологический. Край села находится в 70 м. Отмечалось воздействие на земли водного фонда 64,6 м². | | Акт ПН<br>ЭГП 34-<br>1210-0001<br>Горный Ба-<br>лыклей |

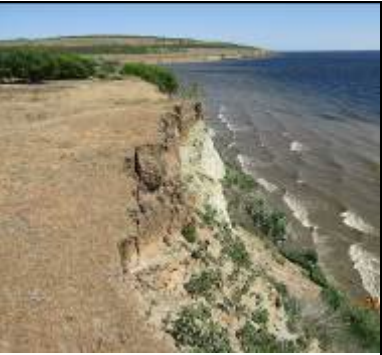
| 34.2025.0015 | 34-10-00013 | Южный | Волгоградская область | Дубовский район, с. Горный Балыклей | 49.54308 | 45.07812 | 01.04.2025 | не завершилась | Об | Атм., Гидрол. | отмечались | Обвальное проявление протяженностью 320 м, расположено вдоль берегового уступа на правом берегу Волгоградского водохранилища напротив южной части села. Комплекс пород осадочный (Р, Q <sub>пh</sub> v <sub>1</sub> ). Береговой уступ высотой 6-7 м, в верхней части сложен глинами, ниже обнажаются пески и опок-видные песчаники. Под уступом свежие обломочные обваль-ные образования, на уступе развиты трещины закола. Ширина обвального берега на интервале составила 0,23 м. Активизация на площади 2240 м², объем 515 м³. Параметры активизации совпадают с параметрами проявления. Базис - основание бере-гового уступа водохранилища. Факторы активизации: атмо-сферные осадки, гидрологический. Отмечалось воздействие на земли водного фонда 73,6 м². | | Акт ПН ЭГП 34-1210-0001 Горный Ба-лыклей |

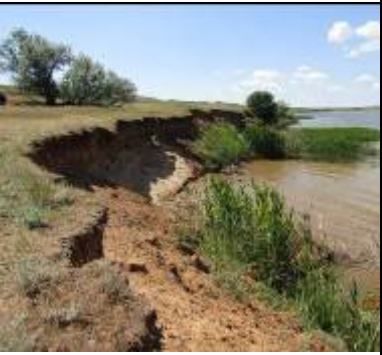
| 34.2025.0016 | 34-10-00028 | Южный | Волгоградская область | Быковский район, п. Моло-дежный | 49.62845 | 45.31343 | 01.04.2025 | не завер-шилась | Об | Атм., Гидрол. | отмечалось | Обвальное проявление протяженностью 720 м, расположено вдоль берегового уступа на левом берегу Волгоградского водо-хранилища напротив п. Молодежный. Комплекс пород осадоч-ный (Q <sub>пh</sub> v <sub>1</sub> ). Уступ высотой 3-6 м, сложен желтовато-коричне-выми песками, перекрытыми бурыми суглинками. Вдоль него развиты небольшие осыпания и обвальные образования. Акти-визация наблюдалась на протяжении 320 м. Отступление берега на интервале составило 0,53 м. Активизация на площади 1600 м², объем 848 м³. Активизация проявления на момент об-следования составила 44 %. Базис - основание берегового уступа водохранилища. Факторы активизации: атмосферные осадки, гидрологический. В 60 м от берега расположено клад-бище. отмечалось воздействие на земли водного фонда, ис-пользуемые также для сельскохозяйственного назначения, пло-щадью 169,6 м² | | Акт ПН ЭГП 34-1110-0029 Молодеж-ный |

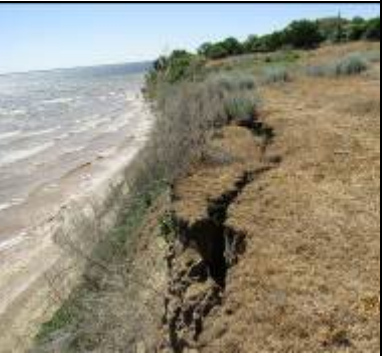
| 34.2025.0017 | 34-10-00014 | Южный | Волгоградская область | Дубовский район, ст-ца Суводская | 49.48917 | 45.06110 | 01.04.2025 | не завер-шилась | Об | Атм., Гидрол. | отмечалось | Обвальное проявление протяженностью 520 м расположено вдоль берегового уступа на правом берегу Волгоградского во-дохранилища, напротив северной части ст-цы Суводской. Ком-плекс пород осадочный (Р, Q <sub>пh</sub> v <sub>1</sub> ). Береговой уступ, высотой 8-9 м, сложен коричневыми суглинками с горизонтами обло-мочных опок. Вдоль береговой линии - трещины закола, по ко-торых происходит отделения блоков пород. В его основании обвалы суглинков, галек опок. Средняя ширина обвального бе-рега на проявлении составила 0,42 м. Активизация на площади 4680 м², объем 1966 м³. Активизация проявления на момент обследования составила 100%. Базис - основание берегового уступа водохранилища. Факторы активизации: атмосферные осадки, гидрологический. Отмечалось воздействие на земли водного фонда площадью 218,4 м². | | Акт ПН ЭГП 34-1110-0010 Суводский |

Фото 34-10-00014. Обвальный берег напротив северной части ст-цы Суводской Дубовского района. с- трещинами закола, по которым происходит отделения блоков пород.  
(Фото филиала ЮРЦ ГМСН ФГБУ «Гидроспецгеология»)

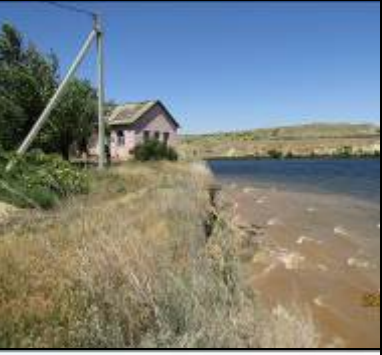
| 34.2025.0018 | 34-10-00015 | Южный | Волгоградская область | Дубовский район, с. Горноводяное | 49.25274 | 44.94921 | 01.04.2025 | не завер-шилась | Об | Атм., Гидрол. | отмечалось | Обвальное проявление протяженностью 930 м вдоль берего-вого уступа высотой 10-13 м, сложенного коричневыми суг-линками с прослоями обломочных опок, ниже – песками и песчаниками палеогена (Р, Q <sub>пh</sub> v <sub>1</sub> ). На уступе и вдоль его бровки встречаются трещины закола. Обвальные образования размыты водой. Ширина обвалов на проявлении составила 0,1 м. Активизация на площади 12090 м², объем 1209 м³. Пара-метры активизации совпадают с параметрами проявления. Фак-торы активизации: атмосферные осадки, гидрологический. От-мечалось воздействие на земли водного фонда площадью 93 м². В зоне потенциального воздействия находятся нежилые дома по улице Набережной. | | Акт ПН ЭГП 34-1110-0012 Горноводя-новский |

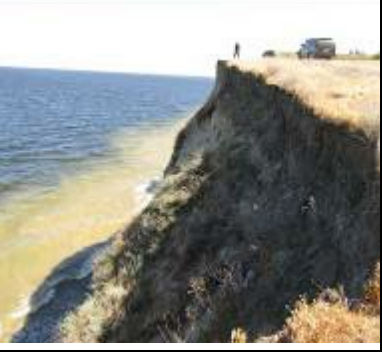
| 34.2025.0019 | 34-10-00017 | Южный | Волгоградская область | Дубовский район, с. Песковатка | 49.11422 | 44.87088 | 01.04.2025 | не завер-шилась | Об | Атм., Гидрол. | отмечалось | Обвальное проявление расположено на правобережье Волго-градского водохранилища протяженностью 390 м вдоль верти-кального берегового уступа высотой 18 м, сложенного пес-ками, песчаниками и опоками палеогена, перекрытыми (1-2 м) хвалынскими суглинками (Р <sub>2</sub> , Q <sub>пh</sub> v <sub>1</sub> ). Бровка нависающая, с сильно изрезанными краями, с трещинами закола. Ширина об-вального берега составила 0,1 м. Активизация на площади 7020 м², объем 702 м³. Базис - основание берегового уступа во-дохранилища. Параметры активизации совпадают с парамет-рами проявления. Факторы активизации: атмосферные осадки, гидрологический. Жилые дома расположены в 25-40 м от об-рыва. Отмечалось воздействие на земли водного фонда площа-дью 39 м². | | Акт ПН ЭГП 34-1110-0013 Песковат-ский |

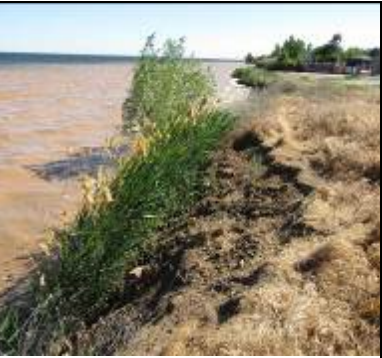
| 34.2025.0020 | 34-10-00018 | Южный | Волгоградская область | Дубовский район,<br>г. Дубовка | 49.04507 | 44.82586 | 01.04.2025 | не завер-<br>шилась | Об | Атм.,<br>Гидрол. | отмечалось | Обвальное проявление протяженностью 190 м расположено в г. Дубовка на правом берегу Волгоградского водохранилища, вдоль берегового уступа южнее залива. Комплекс пород осадочный (P <sub>2</sub> , Q <sub>IIIhV1</sub> ). Береговой уступ высотой 1-3 м, вертикальный, сложен коричневыми глинами, в основании которых просматриваются пески. Под уступом видны обвальные образования глин, песчаников, опок, мелкой ракушки. Ширина обвальной зоны берега на интервале составила 0,3 м. Активизация на площади 285 м², объем 85 м³. Параметры активизации совпадают с параметрами проявления. Базис - основание берегового уступа водохранилища. Факторы активизации: атмосферный, гидрологический. Жилые дома расположены в 45 м от обрыва. Отмечалось воздействие на земли водного фонда площадью 57 м². | | Акт ПН<br>ЭГП 34-<br>1210-0002<br>Дубовка |

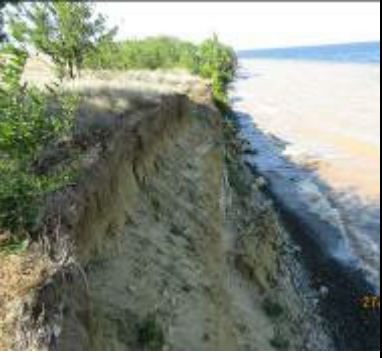
| 34.2025.0021 | 34-10-00019 | Южный | Волгоградская область | Дубовский район,<br>г. Дубовка | 49.03791 | 44.82047 | 01.04.2025 | не завер-<br>шилась | Об | Атм.,<br>Гидрол. | отмечалось | Обвальное проявление протяженностью 180 м расположено в г. Дубовка напротив южного окончания города. Комплекс пород осадочный (P <sub>2</sub> , Q <sub>IIIhV1</sub> ). Береговой уступ высотой 8-10 м, вертикальный, сложен коричневыми суглинками и глинами с обломками опок, в основании которых просматриваются пески. На пляже шириной наблюдаются свежие обвальные образования. Ширина обвальной части берега составила 0,1 м. Активизация на площади 1800 м², объем 180 м³. Параметры активизации совпадают с параметрами проявления. Базис - основание берегового уступа водохранилища. Факторы активизации: атмосферный, гидрологический. Жилые дома расположены в 45 м от обрыва. Отмечалось воздействие на земли водного фонда площадью 18 м². | | Акт ПН<br>ЭГП 34-<br>1210-0002<br>Дубовка |

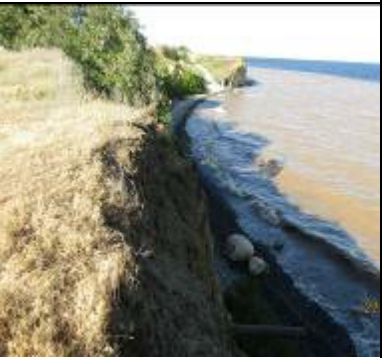
| 34.2025.0022 | 34-10-00016 | Южный | Волгоградская область | Дубовский район,<br>г. Дубовка | 49.03616 | 44.81721 | 01.04.2025 | не завер-<br>шилась | Об | Атм.,<br>Гидрол. | отмечалось | Обвальное проявление протяженностью 200 м расположено в г. Дубовка напротив южного окончания города. Комплекс пород осадочный (P <sub>2</sub> , Q <sub>IIIhV1</sub> ). Береговой уступ высотой 8-10 м, вертикальный, сложен коричневыми суглинками и глинами с обломками опок, в основании которых просматриваются песчаники, пески. Обвальные образования наблюдаются по всему активному берегу (200 м). Ширина обвальной зоны берега на интервале составила 0,24. Активизация на площади 2000 м², объем 480 м³. Параметры активизации совпадают с параметрами проявления. Базис - основание берегового уступа водохранилища. Факторы активизации: атмосферный, гидрологический. Жилые дома расположены в 45 м от обрыва. Отмечалось воздействие на земли водного фонда площадью 48 м². | | Акт ПН<br>ЭГП 34-<br>1210-0002<br>Дубовка |

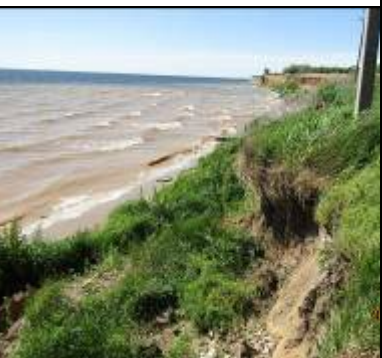
| 34.2025.0023 | 34-10-00020 | Южный | Волгоградская область | Дубовский район,<br>с. Пичуга | 48.98001 | 44.72310 | 01.04.2025 | не завер-<br>шилась | Об | Атм.,<br>Гидрол. | отмечалось | Обвальное проявление протяженностью 900 м расположено на правом берегу Волгоградского водохранилища. Комплекс пород осадочный (P <sub>2</sub> , Q <sub>IIIhV1</sub> ). Обвальные образования полностью размыты в половодье и под уступом видны только последние накопления. Береговой уступ высотой 2-14 м, вертикальный, в северной части сложен глинами и суглинками хвалынской аккумулятивной террасы, южней – коричневыми суглинками с прослоями обломочных опок, ниже – песками и песчаниками палеогена. Пляж песчаный и глинисто-песчаный, шириной 1-5 м. Средняя ширина обвальной зоны на интервале составила 0,25 м. В центральной части проявления наблюдаются обвалившиеся массы берега. В центральной части проявления под угрозой воздействия находится линия электропередач (48.980673°с.ш., 44.72371°в.д.). Активизация на площади 7200 м², объем 1800 м³. Параметры активизации совпадают с параметрами проявления. Факторы активизации: атмосферные осадки, гидрологический. Отмечалось воздействие на земли водного фонда площадью 225 м². | | Акт ПН<br>ЭГП 34-<br>1110-0014<br>Пичугин-<br>ский |

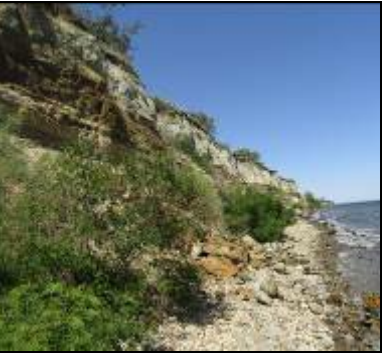
| 34.2025.0024 | 34-10-00032 | Южный | Волгоградская область | Городищенский район, с. Виновка | 48.87499 | 44.66284 | 01.04.2025 | не завершилась | Об | Атм., Гидрол. | отмечалось | Обвальное проявление протяженностью 100 м расположено на правом берегу Волгоградского водохранилища. Береговой уступ высотой 8-10 м, вертикальный, сложен песками с обломками опок и прослоями песчаников ( $P_{2m\check{c}}$ , $N_2$ ). Ширина обвального берега на интервале составила 0,10 м. Активизация на площади 1000 м <sup>2</sup> , объем 100 м <sup>3</sup> . Параметры активизации совпадают с параметрами проявления. Базис - основание берегового уступа водохранилища. Факторы активизации: атмосферный, гидрологический. Отмечалось воздействие на земли водного фонда площадью 10 м <sup>2</sup> . | | Акт ПН ЭГП 34-1110-0015 Винновский |

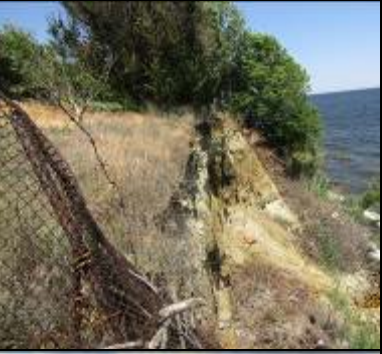
| 34.2025.0025 | 34-10-00031 | Южный | Волгоградская область | Городищенский район, с. Виновка | 48.87216 | 44.66159 | 01.04.2025 | не завершилась | Об | Атм., Гидрол. | отмечалось | Обвальное проявление протяженностью 50 м расположено на правом берегу Волгоградского водохранилища. Береговой уступ высотой 8-14 м, вертикальный, сложен серыми песками с обломками опок и прослоями песчаников ( $P_{2m\check{c}}$ , $N_2$ ), обломки которых устилают пляж, шириной около 1-2 м. Ширина обвального берега на интервале составила 0,10 м. Активизация на площади 700 м <sup>2</sup> , объем 70 м <sup>3</sup> . Параметры активизации совпадают с параметрами проявления. Базис - основание берегового уступа водохранилища. Факторы активизации: атмосферный, гидрологический. Отмечалось воздействие на земли водного фонда площадью 5 м <sup>2</sup> . | | Акт ПН ЭГП 34-1110-0015 Винновский |

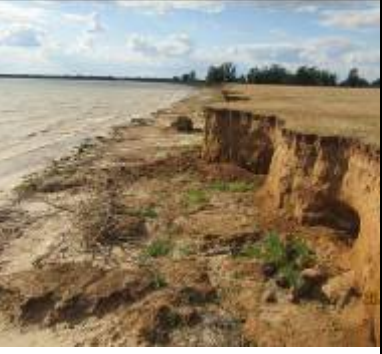
| 34.2025.0026 | 34-10-00025 | Южный | Волгоградская область | Котельниковский район, х. Красноярский | 47.89389 | 43.05445 | 01.04.2025 | не завершилась | Об | Атм., Гидрол. | отмечалось | Активизация всего обвального проявления (800 м). Уступ высотой до 3,5 м, вертикальный, местами с отрицательным уклоном, сложен хвалынскими коричневыми глинами, суглинками ( $Q_{shv1}$ ). Пляж песчанистый, в северной части проявления завален остатками засохших деревьев-ев. Бровка уступа извилистая, часто с нависающими краями. Под уступом встречаются залитые блоки обвалившегося берега объемом до 0,5 м <sup>3</sup> . Средняя ширина полосы обвального берегового уступа составила 0,10 м. Площадь активизации 2400 м <sup>2</sup> , объем 240 м <sup>3</sup> . Факторы активизации: атмосферный, гидрологический (ливневые дожди, интенсивное снеготаяние, ровный режим водохранилища и прибрежное волнение). Параметры активизации совпадают с параметрами проявления. Отмечалось воздействие на земли водного фонда площадью 80 м <sup>2</sup> . | | Акт ПН ЭГП 34-1110-0048 Красноярский |

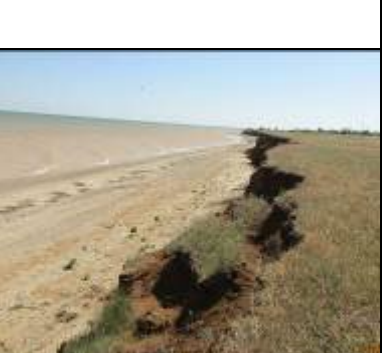
| 34.2025.0027 | 34-10-00023 | Южный | Волгоградская область | Котельниковский район, ст-ца Нагавская | 47.76844 | 42.81884 | 01.04.2025 | не завершилась | Об | Атм., Гидрол. | отмечалось | Активизация обвального проявления по всему береговому уступу протяженностью 1750 м. Высота субвертикального уступа, сложенного коричневыми глинами, суглинками, песками ( $N_2^3$ ) составляет от 0 до 6 м. Бровка уступа извилистая, с промоинами и заливчиками. Вдоль нее происходит образование трещин закола и обвалы отдельных блоков пород. Ширина зоны обвального уступа составило 0,20 м. Площадь активизации 5775 м <sup>2</sup> , объем 1155 м <sup>3</sup> . Базис - основание берегового уступа водохранилища. Основными факторами активизации являются атмосферные осадки и уровень водохранилища. Край станицы находится в 60-100 м от берега. Параметры активизации совпадают с параметрами проявления. Отмечалось воздействие на земли водного фонда площадью 350 м <sup>2</sup> . | | Акт ПН ЭГП 34-1110-0044 Нагавский |

Фото 34-10-00023. Обвальный берег напротив восточной части ст-цы Нагавской Котельниковского района. Происходит образование трещин закола и обвалы отдельных блоков пород.  
(Фото филиала ЮРЦ ГМСН ФГБУ «Гидроспецгеология»)

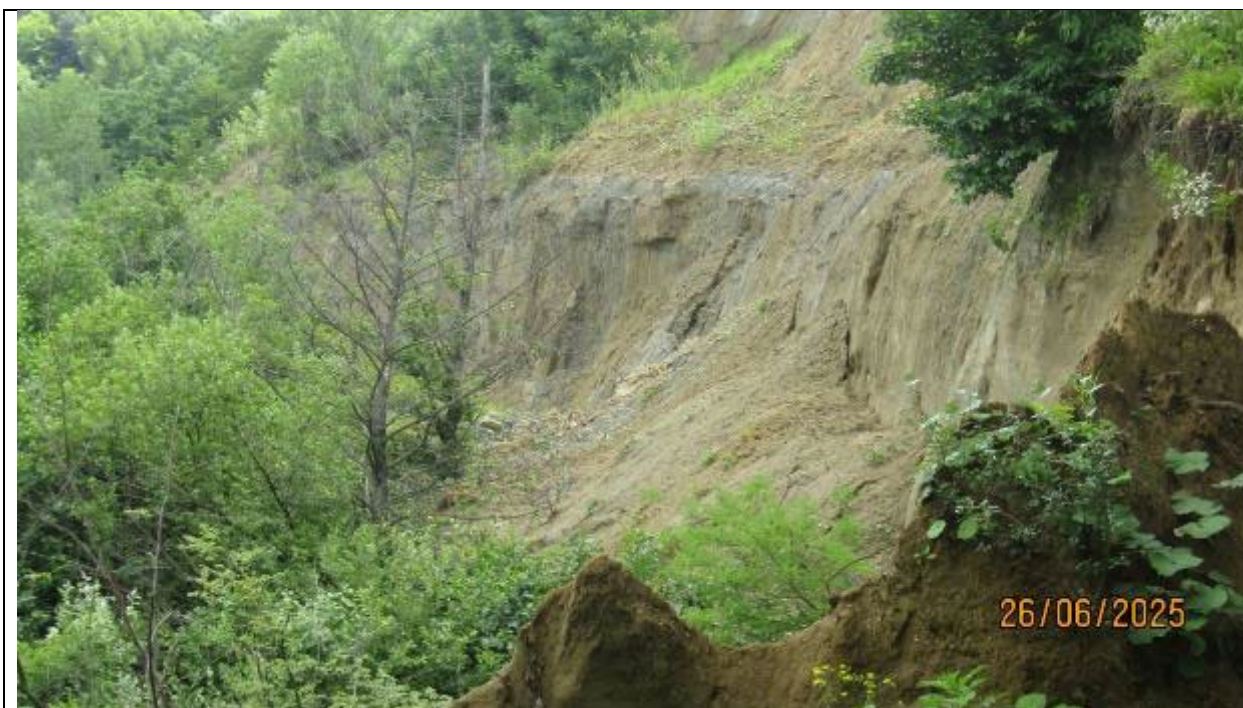
Фото 01-11-00001. Активизация оползневой процесса на Краснооктябрьском оползне. Юго-западная окраина г. Майкоп, в 2 км к северу от пос. Краснооктябрьский. Фото ЮРЦ ГМСН «Гидроспецгеология»

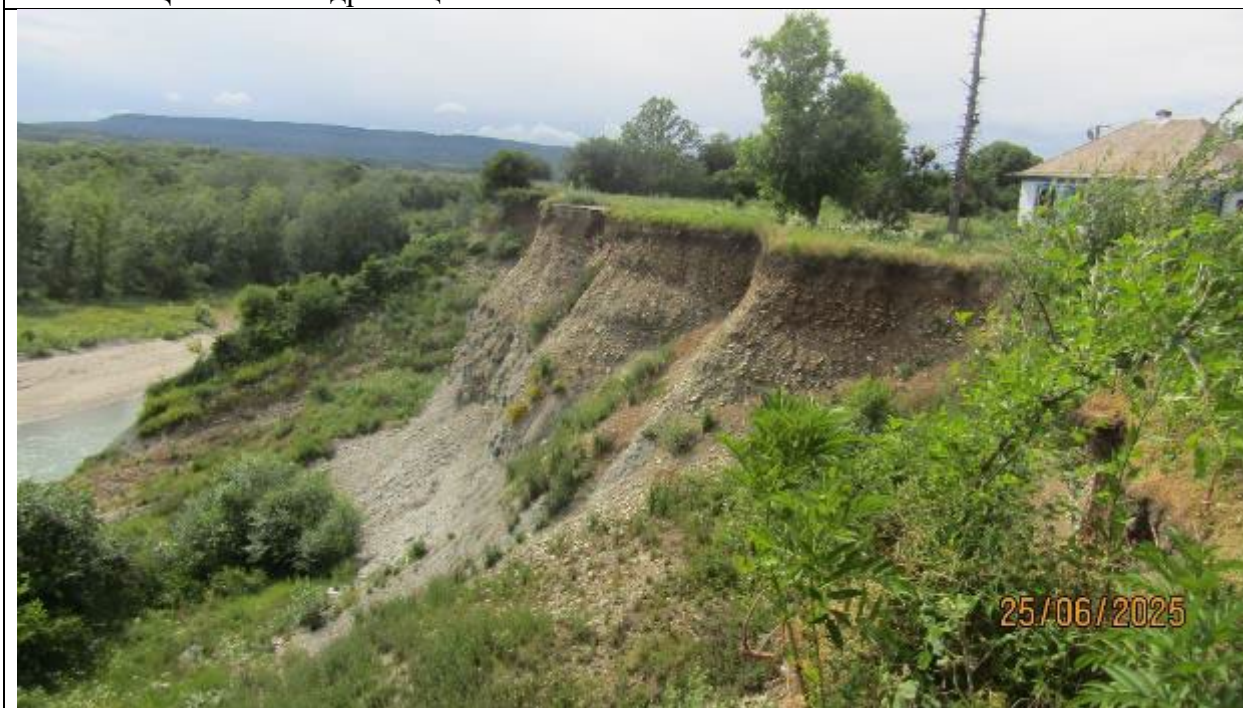
Фото 01-11-00008. Активный оползневой участок на южной окраине ст-цы Абадзехской. Фото ЮРЦ ГМСН «Гидроспецгеология»

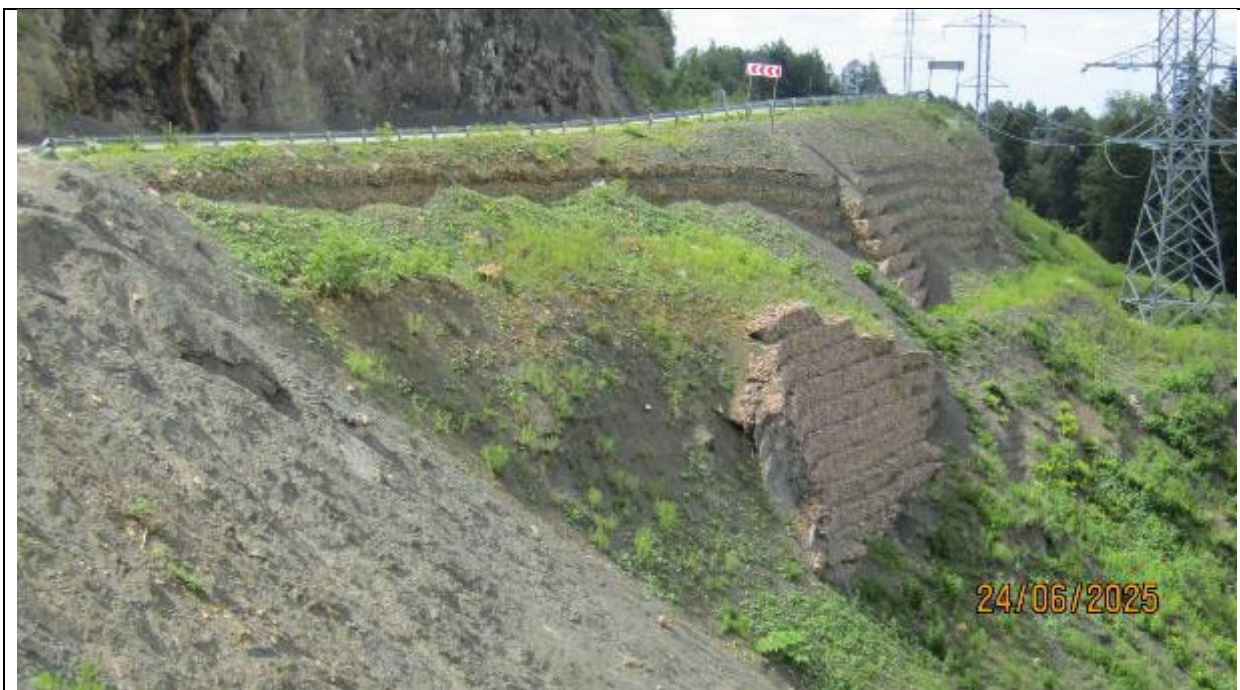
Фото 01-10-00032. Активный оползневой процесс в верховьях р. Бзыха в низовом откосе строящейся автодороги Гузерипль – Лаго-Наки  
Фото ЮРЦ ГМСН «Гидроспецгеология»

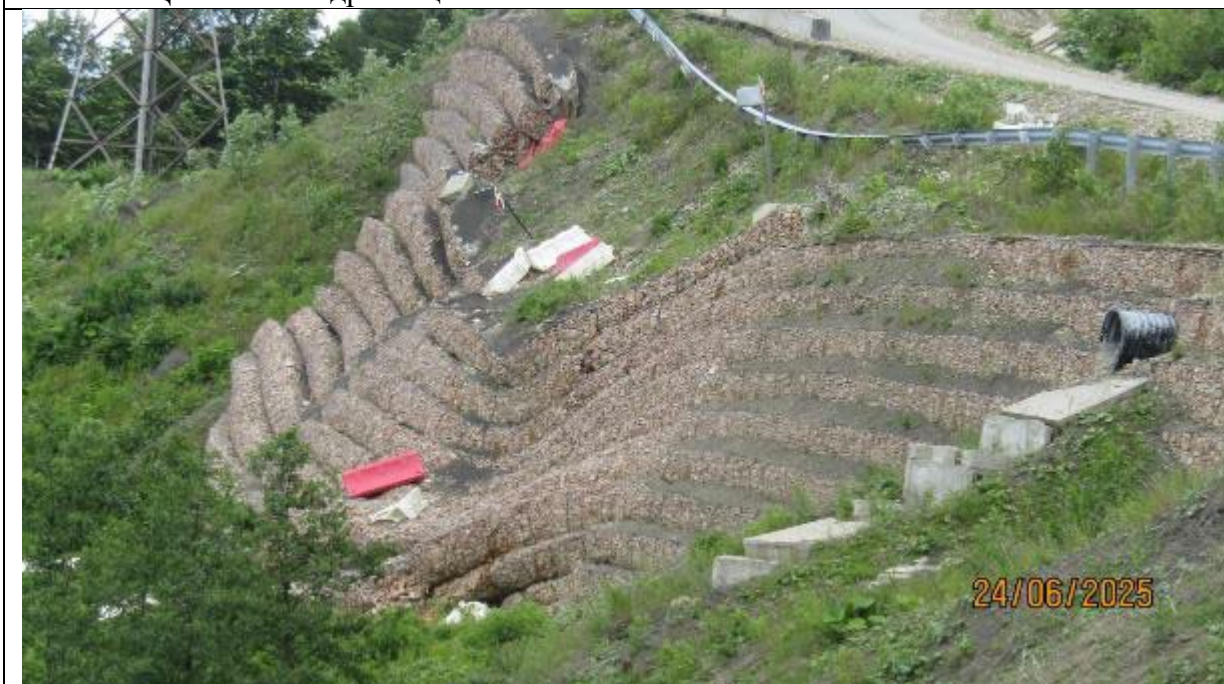
Фото 01-11-00033. Активный оползневой процесс в верховьях р. Бзыха в низовом откосе строящейся автодороги Гузерипль – Лаго-Наки  
Фото ЮРЦ ГМСН «Гидроспецгеология»

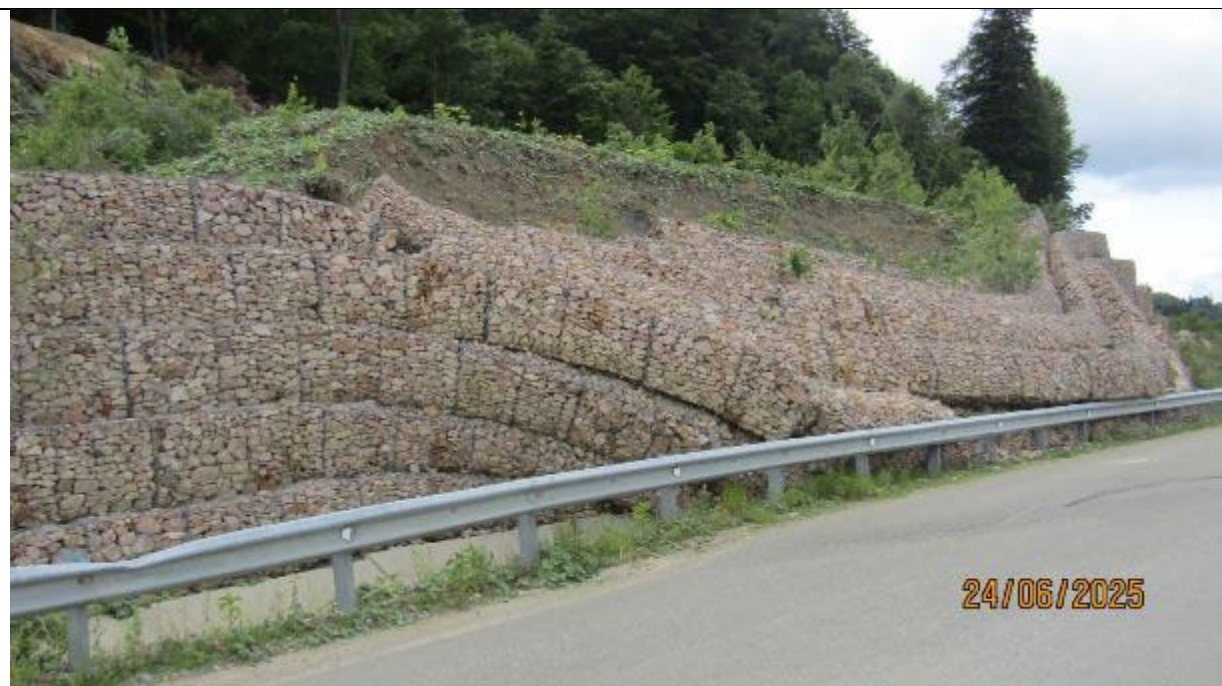
Фото 01-11-00036. Разрушение защитной стенки в верхнем откосе строящейся автодороги Гузерипль – Лаго-Наки.  
Фото ЮРЦ ГМСН «Гидроспецгеология»

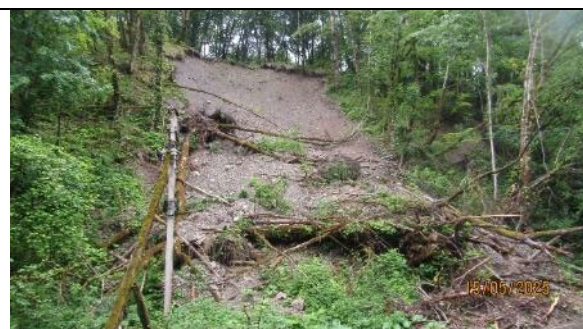
Фото 23-11-00613. Активизация оползневого процесса на правобережном склоне р. Чвижепсе  
Фото ЮРЦ ГМСН «Гидроспецгеология»

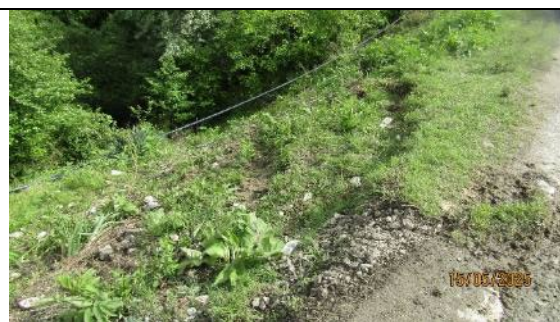
Фото 23-11-00651. Активный оползень в с. Бестужевское в низовом откосе по ул. Пензенской.  
Фото ЮРЦ ГМСН «Гидроспецгеология»

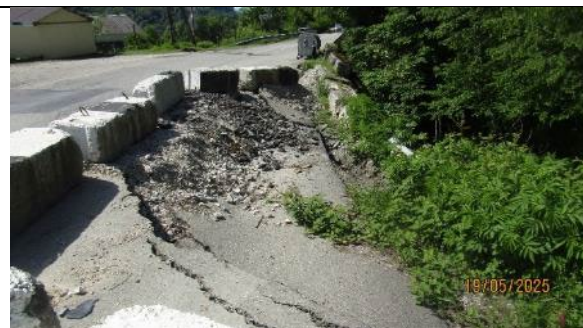
Фото 23-11-00494. Разрушение дорожного на южной окраине с. Хлебороб по ул. Центральной  
Фото ЮРЦ ГМСН «Гидроспецгеология»

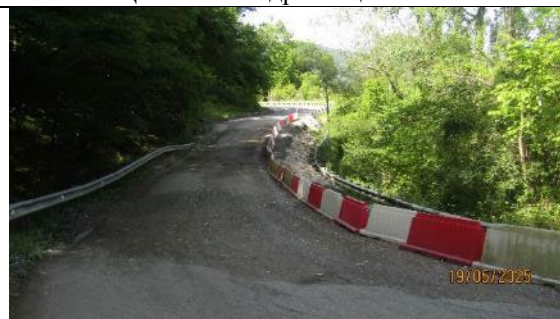
Фото 23-11-00652. Разрушение дорожного покрытия на отрезке автодороги 03К-452, в 0,45 км от с. Хлебороб  
Фото ЮРЦ ГМСН «Гидроспецгеология»

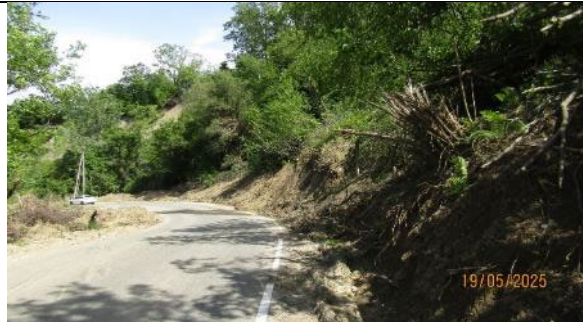
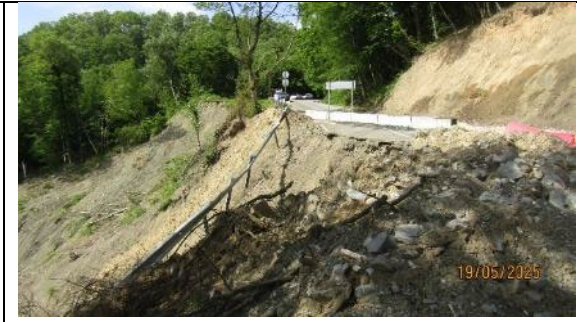
| <p>Фото 23-11-00653. Активный оползневой процесс в верховом откосе автодороги (ул.Юбилейная) в центральной части п.Прогресс<br/>Фото ЮРЦ ГМСН «Гидроспецгеология»</p> | <p>Фото 23-11-00645. Оползневая активизация с разрушением дорожного полотна отрезка автодороги 03К-453 у северной окраины с.Измайловка.<br/>Фото ЮРЦ ГМСН «Гидроспецгеология»</p> |

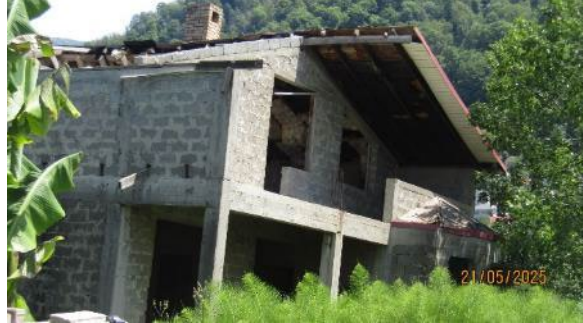
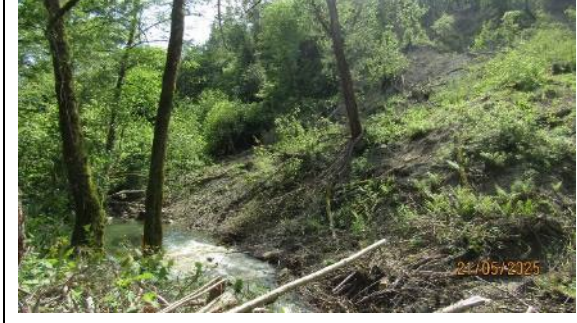
| <p>Фото 23-11-00543. Смещение вниз по склону недостроенного дома на южной окраине с.Барановка.<br/>Фото ЮРЦ ГМСН «Гидроспецгеология»</p> | <p>Фото 23-11-00635. Активный оползневой процесс в нижней части правобережного склона долины р. Восточный Дагомыс.<br/>Фото ЮРЦ ГМСН «Гидроспецгеология»</p> |

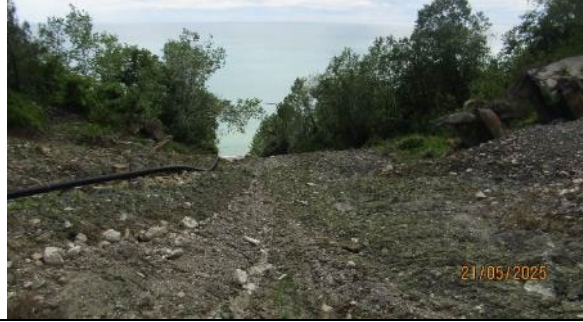
| <p>Фото 23-11-00407. Активизация оползневого процесса в поселке 73 км в нижней части морского склона<br/>Фото ЮРЦ ГМСН «Гидроспецгеология»</p> | <p>Фото 23-11-00408. Оползневая активизация в поселке 73 км на ул.Ландышевой.<br/>Фото ЮРЦ ГМСН «Гидроспецгеология»</p> |

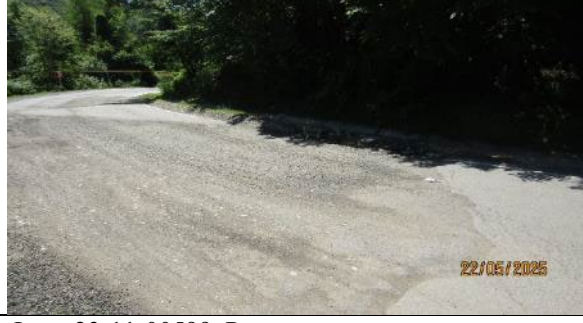
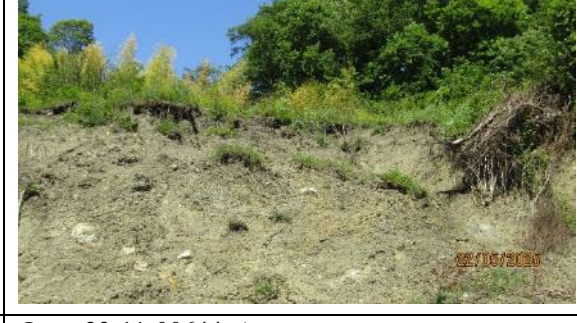
| <p>Фото 23-11-00599. Разрушение дорожного покрытия на отрезке автодороги 03К-461 у северной окраины с. Горное Лоо.<br/>Фото ЮРЦ ГМСН «Гидроспецгеология»</p> | <p>Фото 23-11-00644. Активизация оползневого процесса в верховом откосе автодороги А147, на 162 км.<br/>Фото ЮРЦ ГМСН «Гидроспецгеология»</p> |

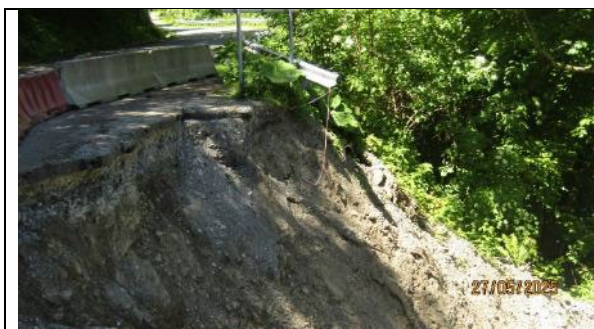
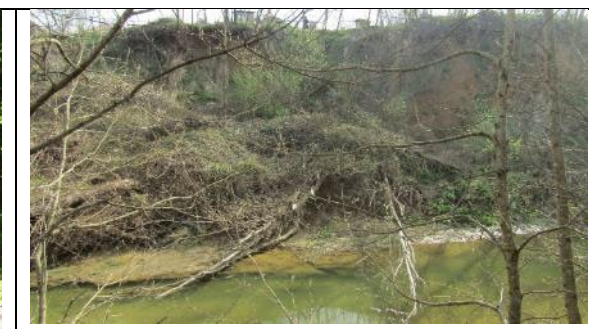
| <p>Фото 23-11-00250. В 1,2 км к северо-востоку от СТ «Родники» на левобережном склоне долины р. Псеузапсе активизировался оползневой процесс с разрушением автодороги на протяжении 25 м.<br/>Фото ЮРЦ ГМСН «Гидроспецгеология»</p> | <p>Фото 23-11-00037. Активизация оползневого процесса на южной окраине ст-цы Холмской, на правобережном уступе II НПТ р. Хабль.<br/>Фото ЮРЦ ГМСН «Гидроспецгеология»</p> |

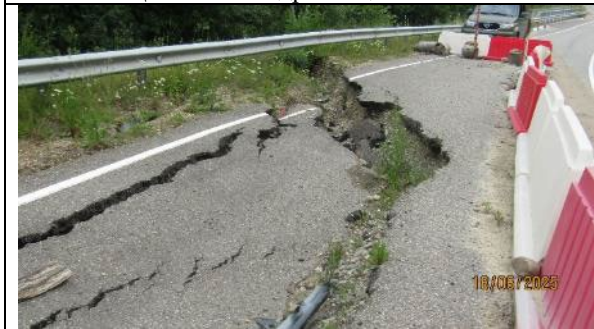
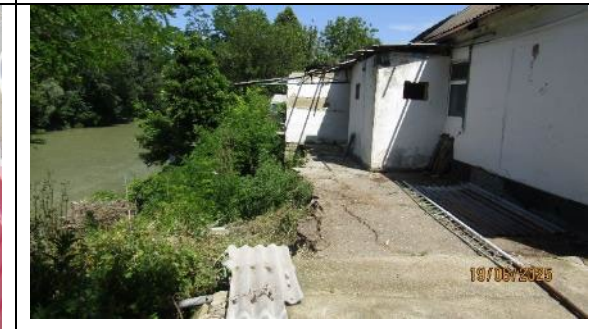
| <p>Фото 23-11-00221. Разрушение отрезка автодороги на восточной окраине п. Кутаис<br/>Фото ЮРЦ ГМСН «Гидроспецгеология»</p> | <p>Фото 23-11-00167. Разрушение территории домовладения по пер.Рыбному №20 в г.Хадыженске на 1 НПТ р.Пшиш<br/>Фото ЮРЦ ГМСН «Гидроспецгеология»</p> |

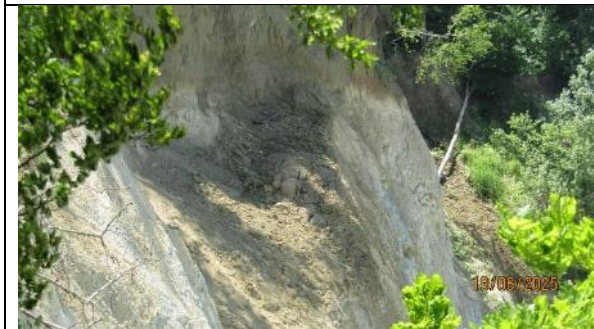
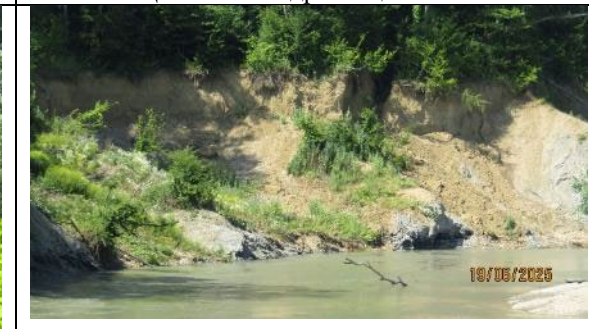
| <p>Фото 23-11-00230. Накопление коллювия на восточном фланге оползня на северо-западной окраине п.Станционного.<br/>Фото ЮРЦ ГМСН «Гидроспецгеология»</p> | <p>Фото 23-11-00169. Оползневая активизация в нижней части правобережного склона р. Пшехи в границах Апшеронского городского поселения.<br/>Фото ЮРЦ ГМСН «Гидроспецгеология»</p> |

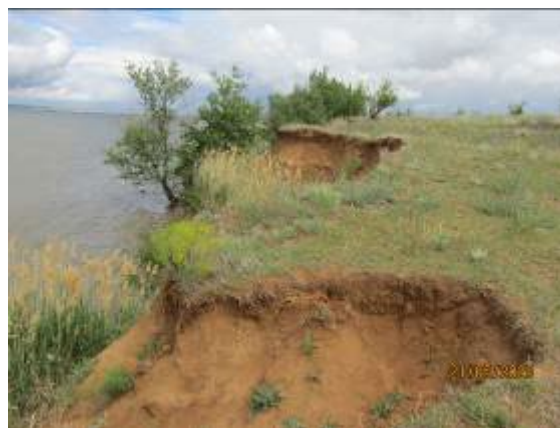
Фото 34-10-00002. Обвальный берег напротив южной части п. Приморск Быковского района.

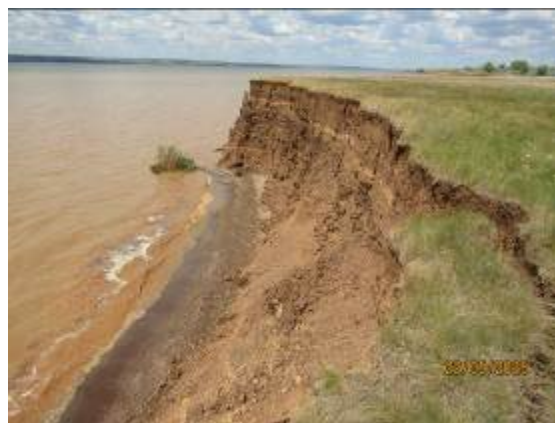
Фото 34-10-00004. Обвальный берег напротив южной части п. Быково Быковского района.

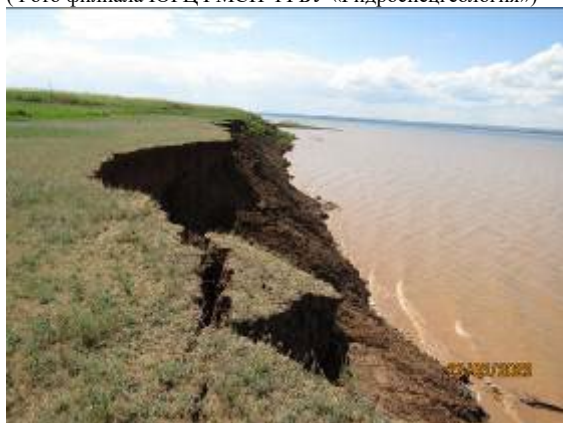
Фото 34-10-00008. Блоки отрыва на обвальном проявлении в х. Рыбный Николаевского р-на.

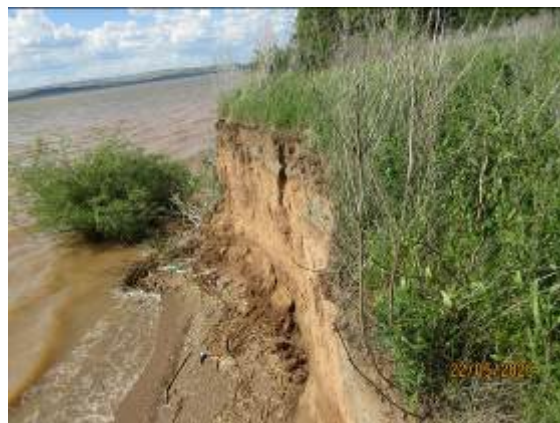
Фото 34-10-00005. Обвальный берег напротив южной части с. Кислово Быковского района.

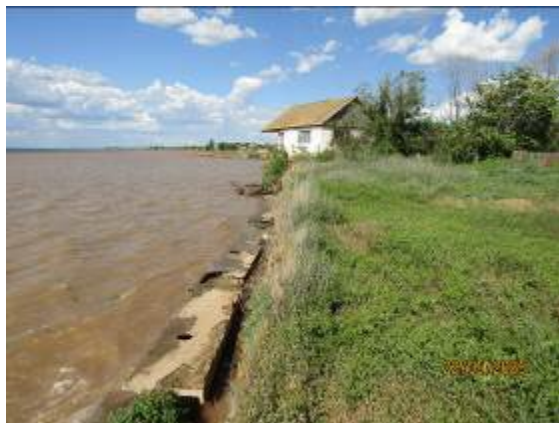
Фото 34-10-00006. Обвальный берег напротив средней части с. Кислово. Быковского района. Берег укреплен защитными бетонными блоками. В зоне потенциального воздействия находится нежилой дом.

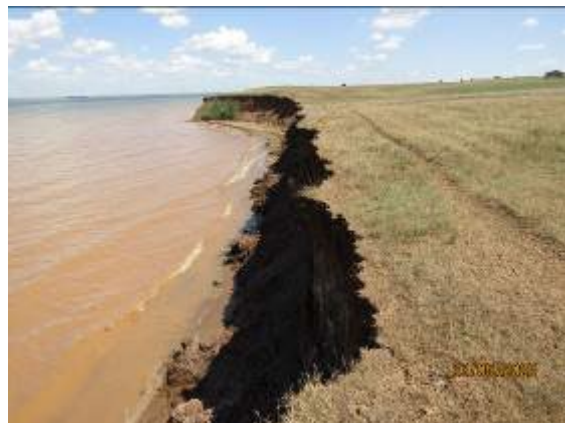
Фото 34-10-00007. Обвальный берег напротив центральной части с. Бережновка Николаевского района
