**ФЕДЕРАЛЬНОЕ АГЕНТСТВО ПО НЕДРОПОЛЬЗОВАНИЮ  
ФЕДЕРАЛЬНОЕ ГОСУДАРСТВЕННОЕ БЮДЖЕТНОЕ УЧРЕЖДЕНИЕ  
«ГИДРОСПЕЦГЕОЛОГИЯ»  
ФИЛИАЛ «ЮЖНЫЙ РЕГИОНАЛЬНЫЙ ЦЕНТР ГМСН»**

**ИНФОРМАЦИОННАЯ СВОДКА  
О ПРОЯВЛЕНИЯХ ЭКЗОГЕННЫХ ГЕОЛОГИЧЕСКИХ ПРОЦЕССОВ НА  
ТЕРРИТОРИИ ЮЖНОГО ФЕДЕРАЛЬНОГО ОКРУГА  
ЗА II КВАРТАЛ 2025 ГОДА**

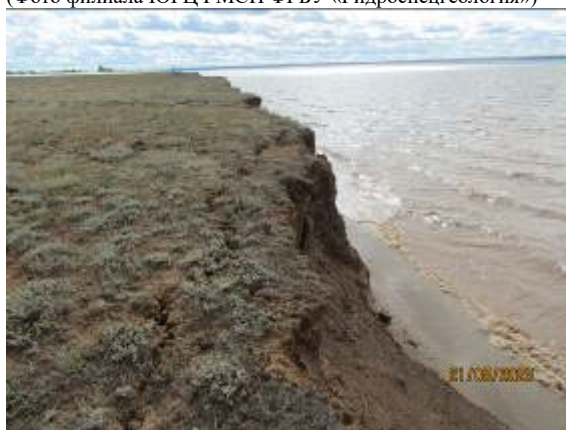
Фото 34-10-00026. Обвальный берег напротив с. Верхнепогромное Среднеахтубинского района. Наблюдаются трещины закола вдоль берегового уступа.

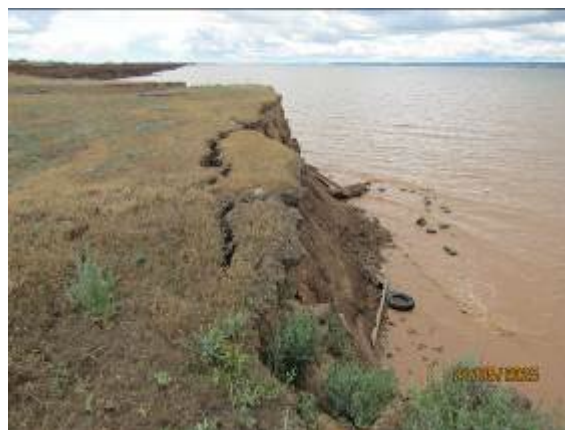
Фото 34-10-00027. Обвальное проявление напротив ст-цы Степано-Разинской Быковского района с трещинами закол.

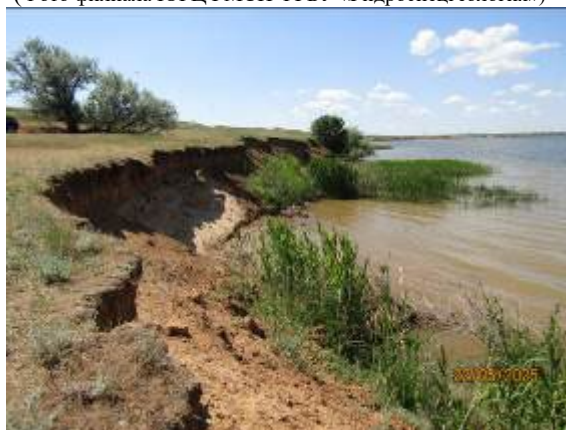
Фото 34-10-00028. Обвальный берег напротив п. Молодежный Быковского района.

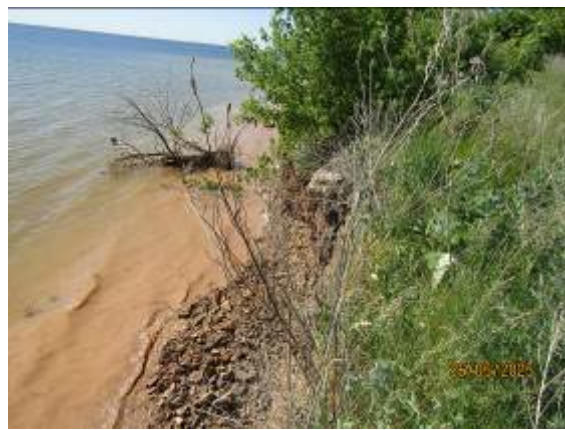
Фото 34-10-00009. Обвальный береговой уступ в северной части села с. Нижняя Добринка Камышинского района

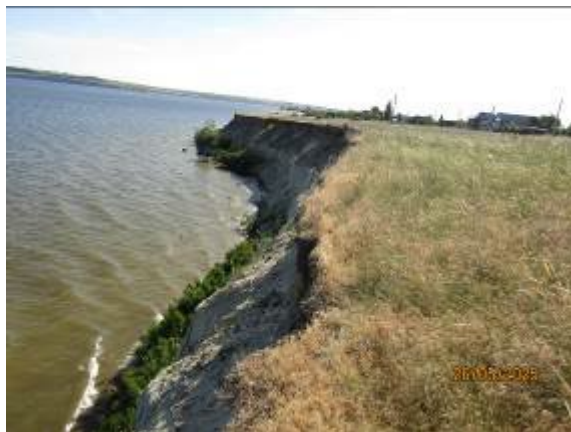
Фото 34-10-00010. Обвальный берег напротив северо-восточной части с. Горный Балыклей Дубовского района.  
(Фото филиала ЮРЦ ГМСН ФГБУ «Гидроспецгеология»)

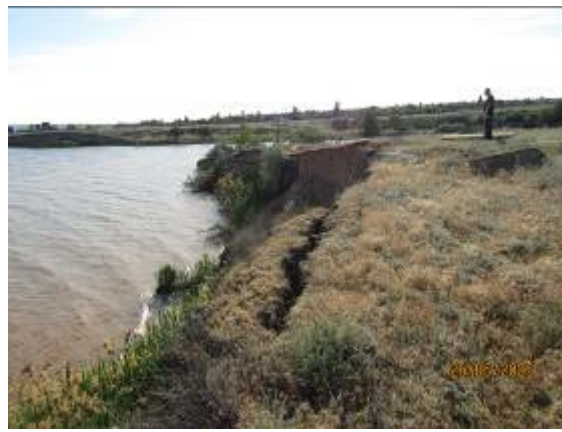
Фото 34-10-00011. Обвальное проявление напротив средней части с. Горный Балыклей Дубовского района.  
(Фото филиала ЮРЦ ГМСН ФГБУ «Гидроспецгеология»)

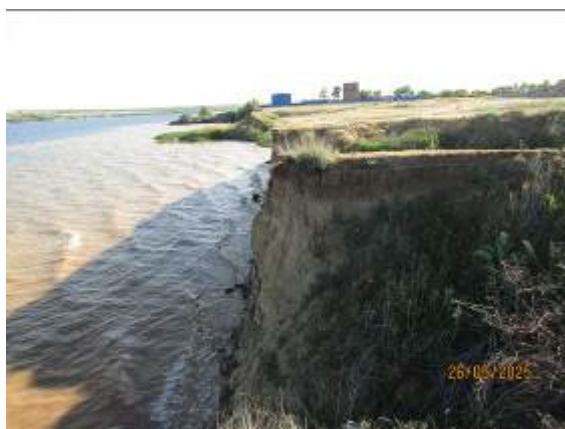
Фото 34-10-00012. Обвальный берег напротив средней части с. Горный Балыклей Дубовского района.  
(Фото филиала ЮРЦ ГМСН ФГБУ «Гидроспецгеология»)

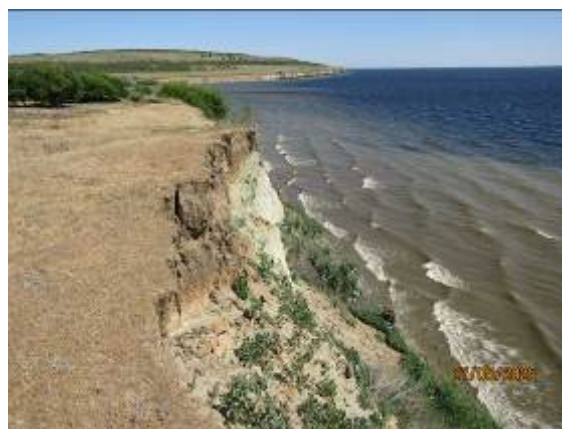
Фото 34-10-00013. Обвальный берег напротив южной части с. Горный Балыклей Дубовского района.  
(Фото филиала ЮРЦ ГМСН ФГБУ «Гидроспецгеология»)

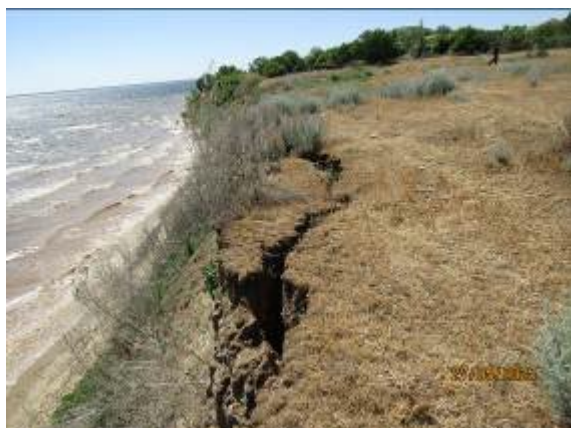
Фото 34-10-00014. Обвальный берег напротив северной части ст-цы Суводской Дубовского района. с- трещинами закола, по которым происходит отделения блоков пород.  
(Фото филиала ЮРЦ ГМСН ФГБУ «Гидроспецгеология»)

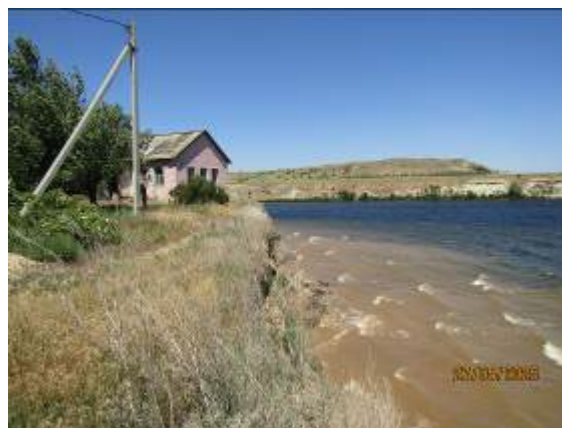
Фото 34-10-00015. Обвальное проявление вдоль берегового уступа в с. Горноводяное Дубовского района. В зоне потенциального воздействия находятся нежилые дома по улице Набережной.  
(Фото филиала ЮРЦ ГМСН ФГБУ «Гидроспецгеология»)

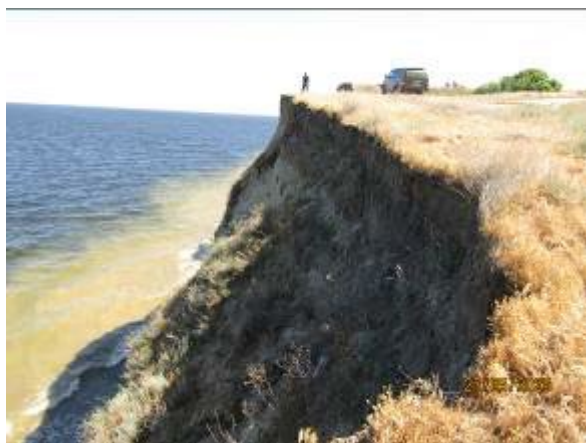
Фото 34-10-00017. Обвальный берег напротив с. Песковатка Дубовского района.

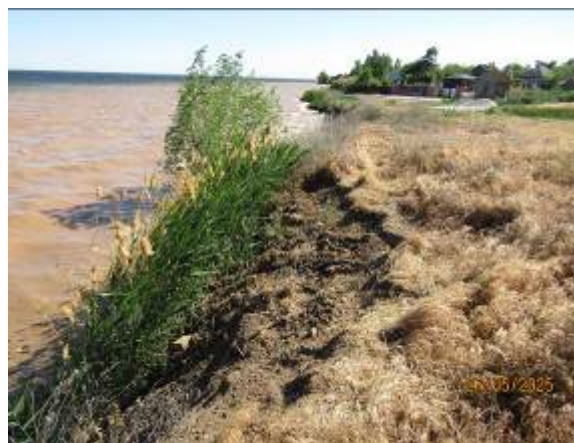
Фото 34-10-00018. Обвальный вдоль берегового уступа южнее залива г. Дубовка Дубовского района.

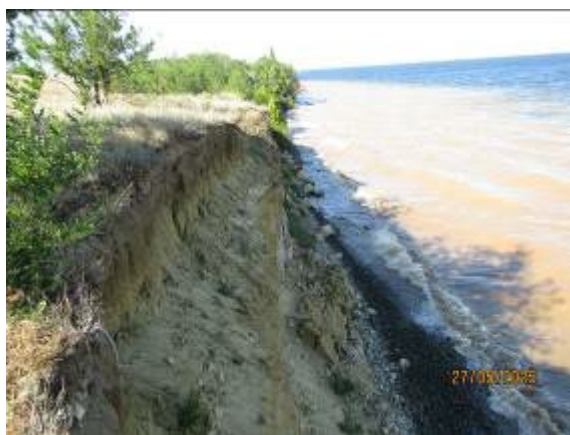
Фото 34-10-00019. Обвальные образования вдоль берегового уступа Ю-В окончания г. Дубовка Дубовского района.

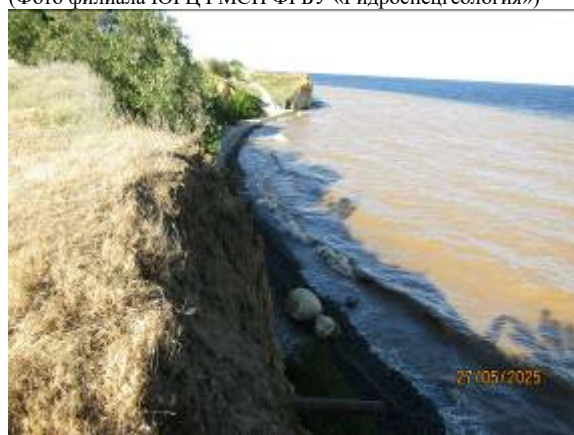
Фото 34-10-00016. Обвальный вдоль берегового уступа южнее г. Дубовка Дубовского района.

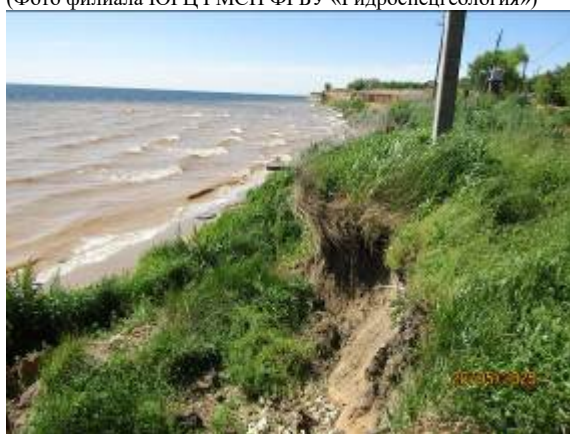
Фото 34-10-00020. Обвальное проявление вдоль берегового уступа напротив с. Пичуга Дубовского района. В центральной части проявления наблюдаются обвалившиеся массы берега, под угрозой воздействия находится линия электропередач.

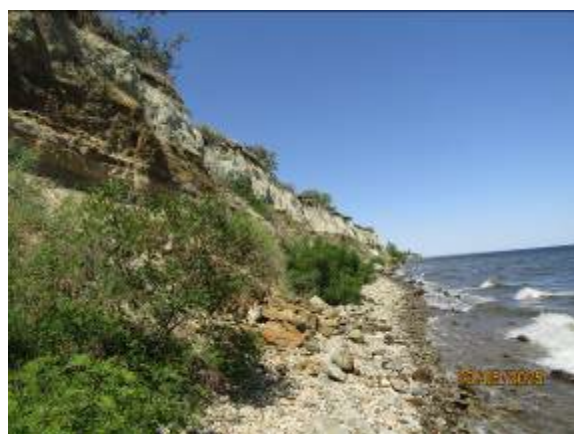
Фото 34-10-00032. Обвальное проявление вдоль берегового уступа напротив с. Винновка Городищенского района. пляж усыпан обломками песчаников и опок.

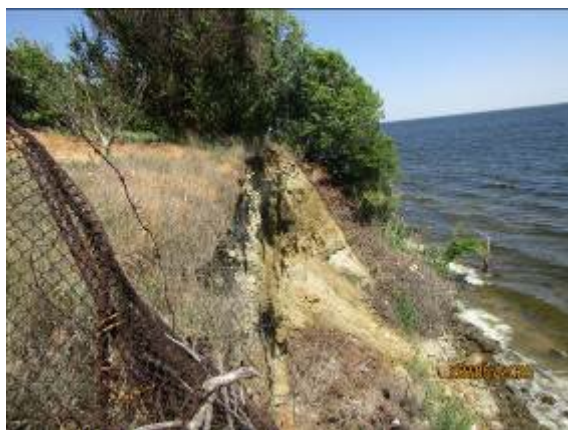
Фото 34-10-00031. Обвальное проявление напротив с. Виновка Городищенского района.  
(Фото филиала ЮРЦ ГМСН ФГБУ «Гидроспецгеология»)

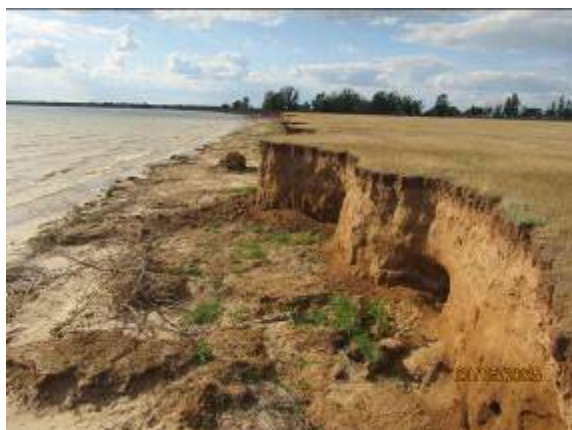
Фото 34-10-00025. Береговой уступ в х. Красноярский Котельниковского района. Под уступом - залитые блоки обвалившегося берега.  
(Фото филиала ЮРЦ ГМСН ФГБУ «Гидроспецгеология»)

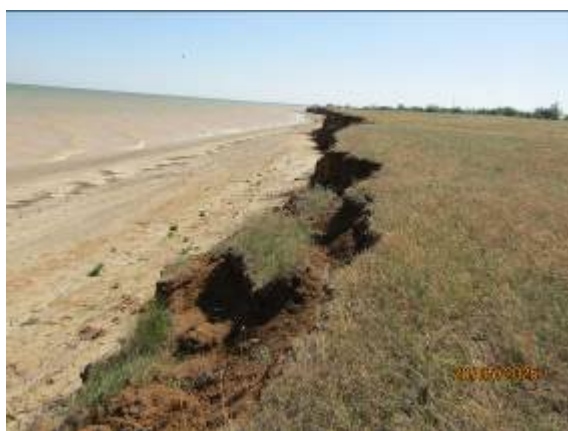
Фото 34-10-00023. Обвальный берег напротив восточной части ст-цы Нагавской Котельниковского района. Происходит образование трещин закола и обвалы отдельных блоков пород.  
(Фото филиала ЮРЦ ГМСН ФГБУ «Гидроспецгеология»)

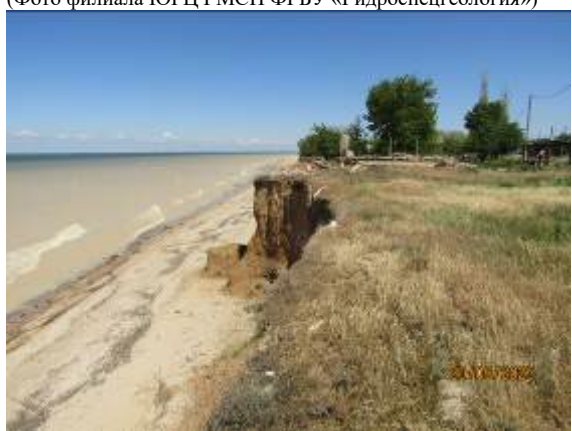
Фото 34-10-00024. Обвальный берег х. Веселый Котельниковского района.  
(Фото филиала ЮРЦ ГМСН ФГБУ «Гидроспецгеология»)

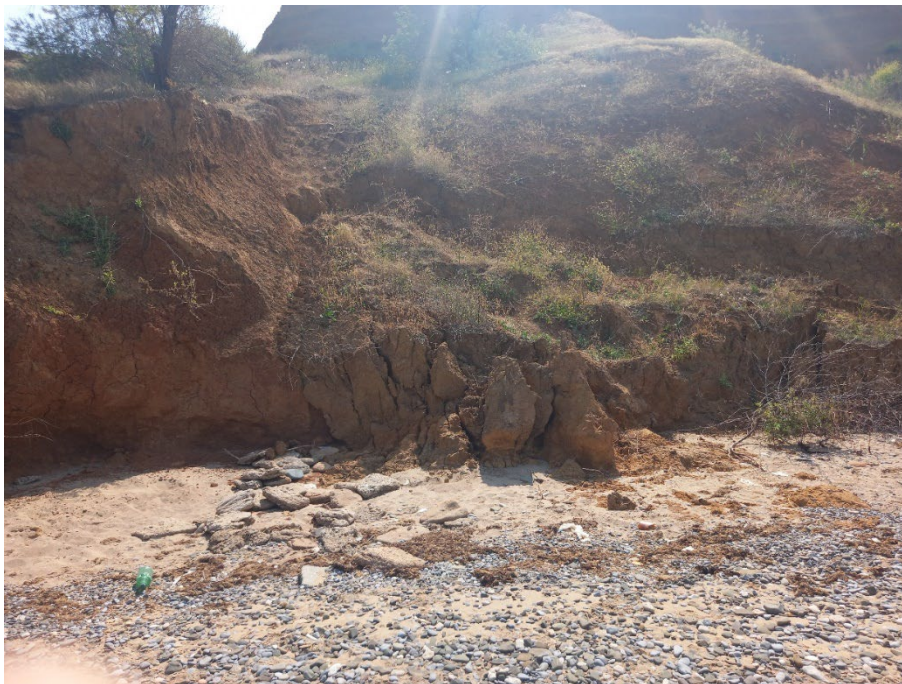
**Фото 1. Проявление 91-11-00102.** Активная часть у левого борта оползня №903. Язык оползня размыт и образовал срыв. Над языком следующая ступень оползня

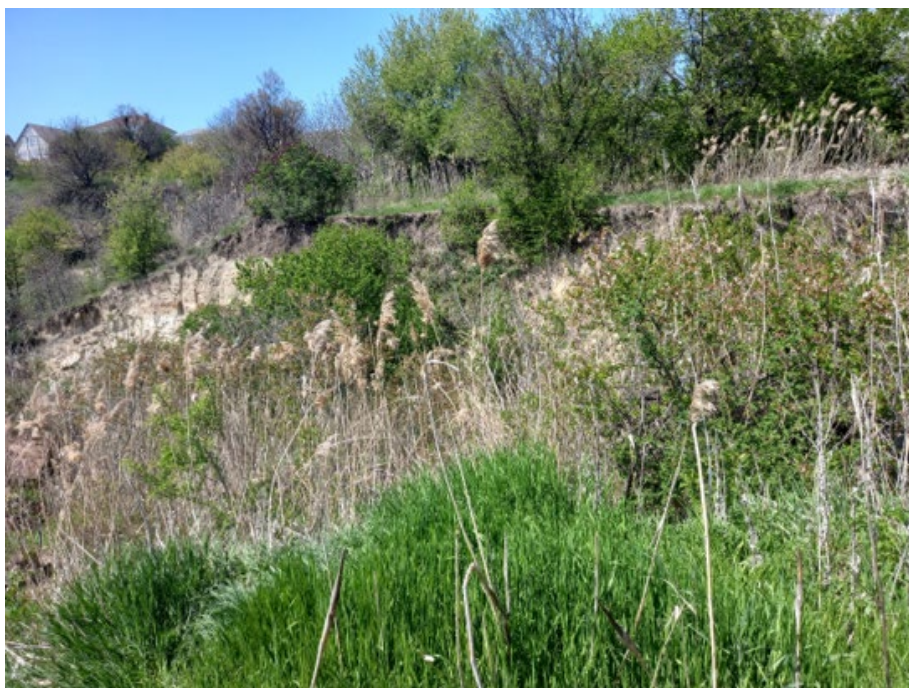
**Фото 2. Проявление 91-11-01001.** Субвертикальный головной срыв величиной до 5 м.

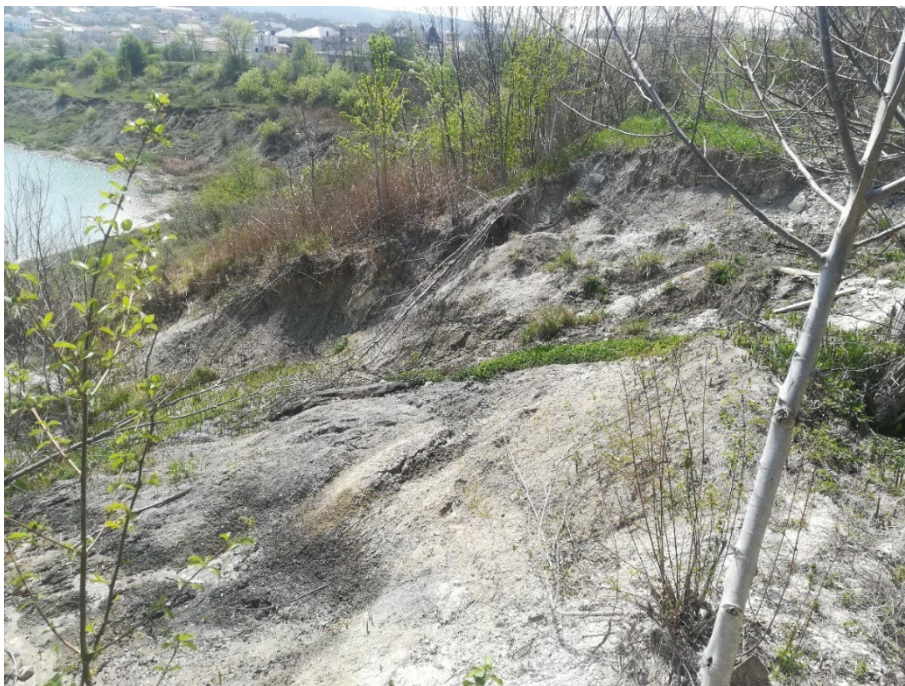
**Фото 3. Проявление 91-11-01002.** Левый борт активной части оползня

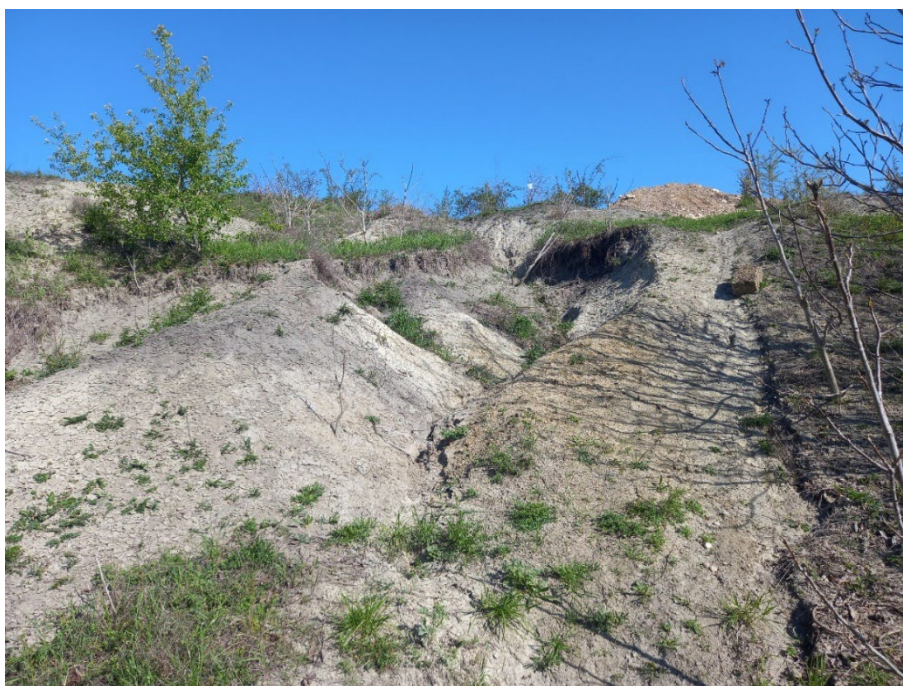
**Фото 4. Проявление 91-11-01003.** Эрозионные промоины в теле оползня, возможна будущая активизация. Сверху насыпан грунт

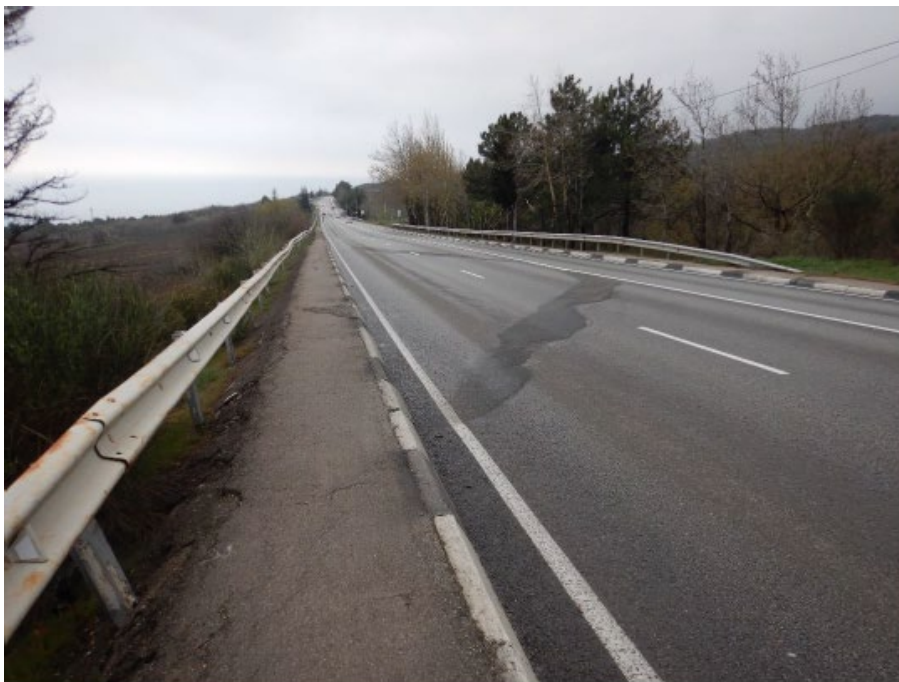
**Фото 5. Проявление 91-11-02213.** Деформации асфальтового покрытия Южнобережного шоссе в районе левого борта головной части оползня № 423

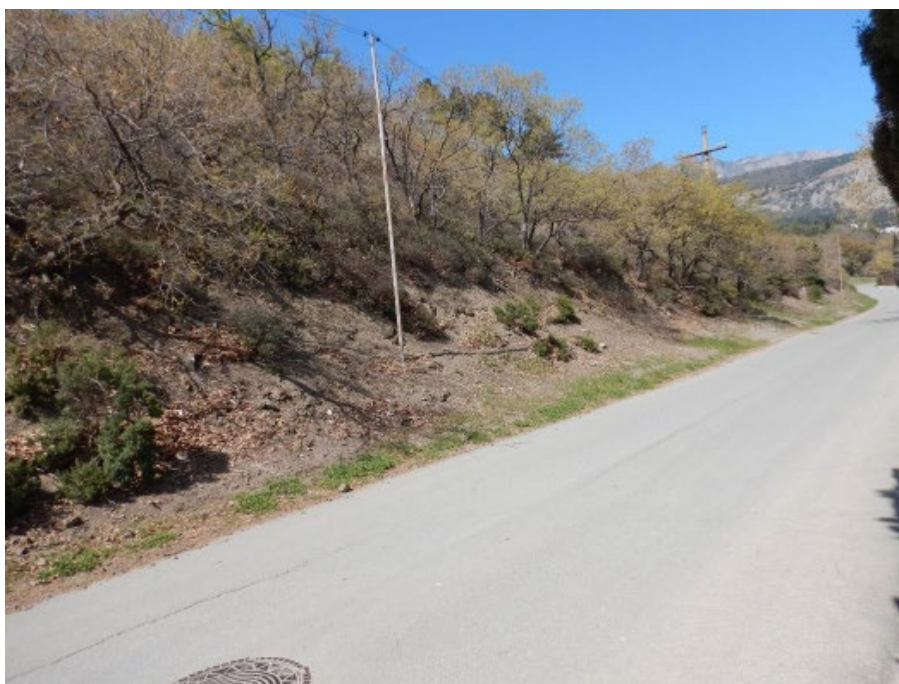
**Фото 6. Проявление 91-11-02303.** Верховой склон и деформации асфальтового покрытия в районе левого борта оползня №1719

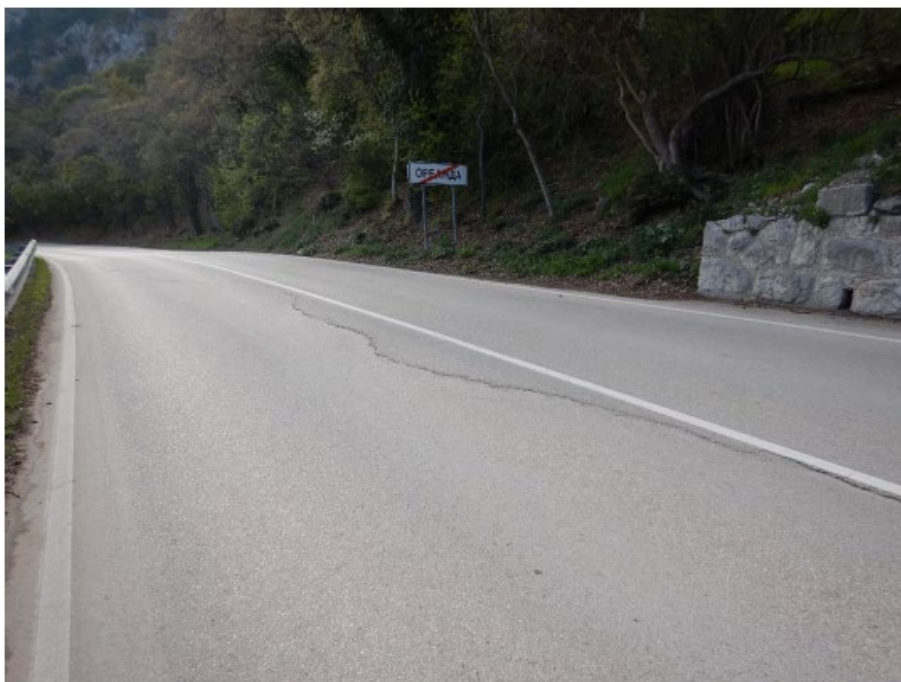
**Фото 7. Проявление 91-11-03401.** Увеличение деформации на асфальтовом покрытии Севастопольского шоссе, приуроченные к головной части оползня

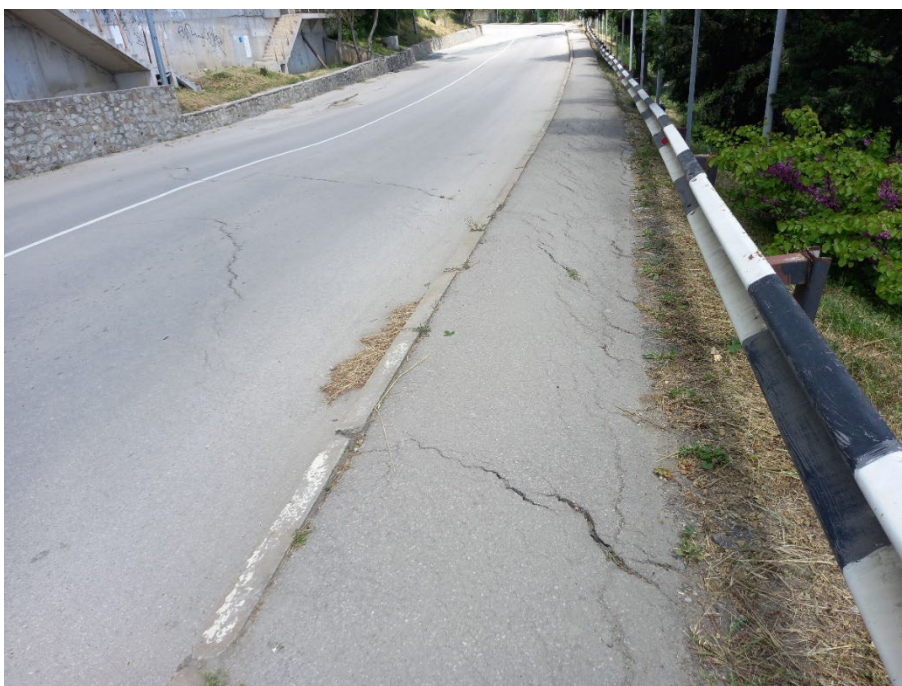
**Фото 8. Проявление 91-11-04401.** Левый борт оползня № 69/263.  
Трещины и деформации на дорожном полотне

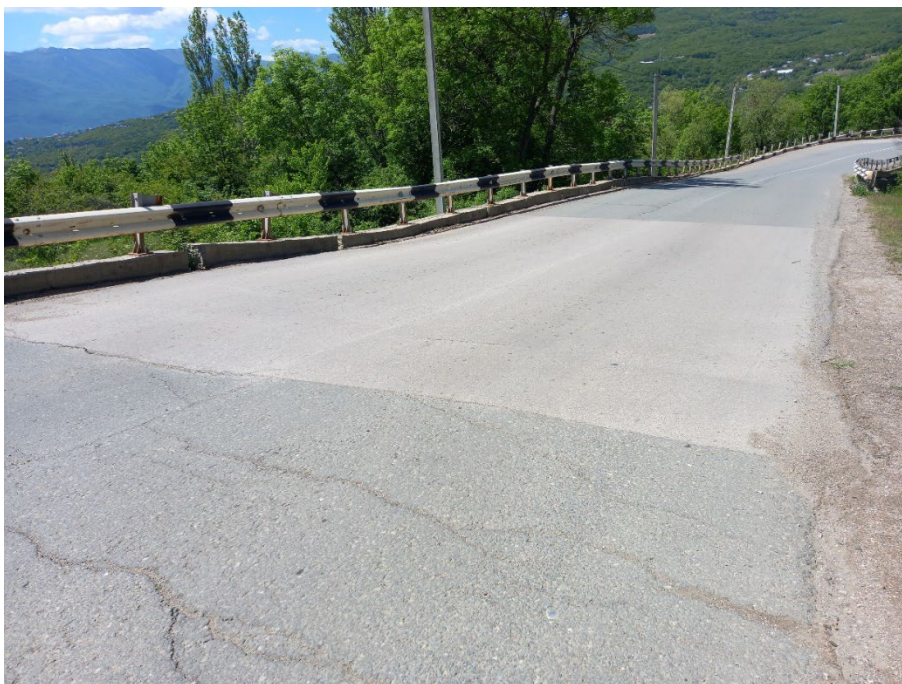
**Фото 9. Проявление 91-11-04901.** а/д 35 ОП МЗ 35Н-012.

На прилегающей к новому покрытию дороге отмечаются старые трещины.

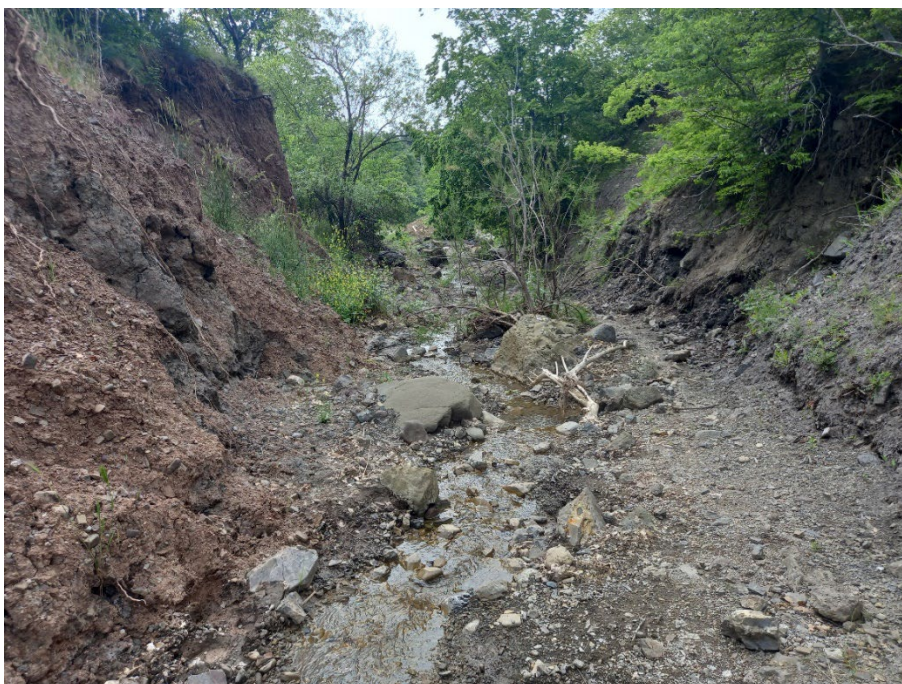
**Фото 10. Проявление 91-11-05301.** Оползень № 816, языковая часть, правый борт, русло р. Тапшан-Гя. Контакт флишевых пород с оползневыми отложениями.

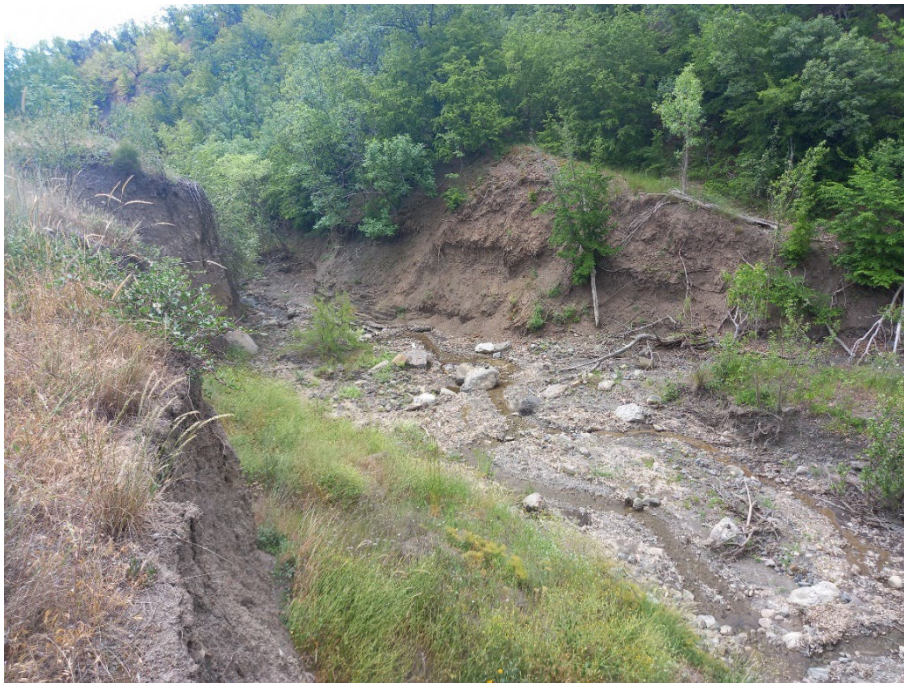
**Фото 11. Проявление 91-11-05302.** Оползень № 820, языковая часть, левый борт, вид на долину р. Тапшан- Гя.

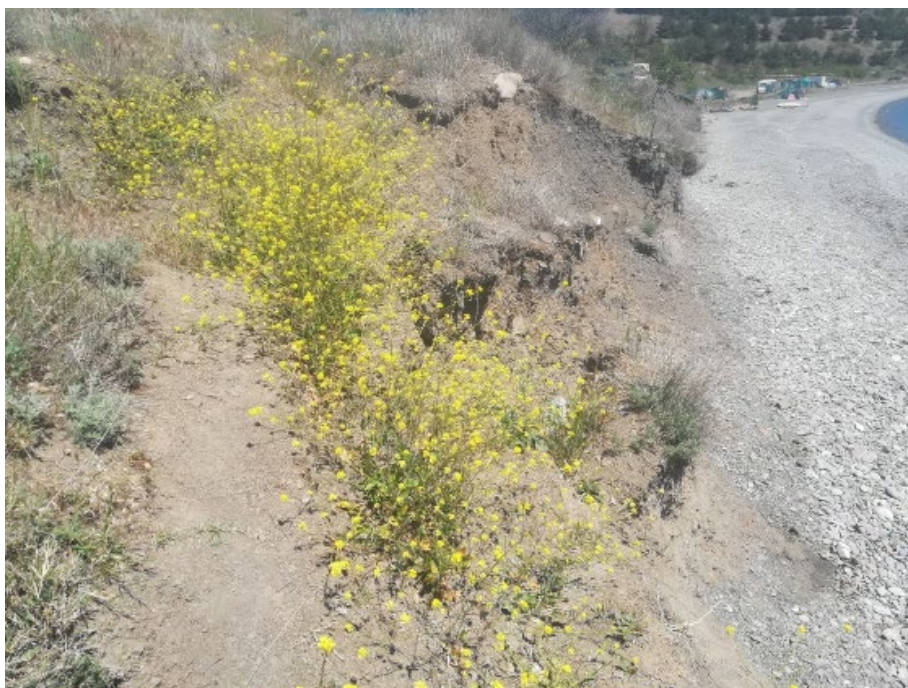
**Фото 12. Проявление 91-10-05801.** Стенка срыва по верхнему заколу в западном замыкании оползня.

Ранее наблюдаемый обвальный блок почти полностью размыт

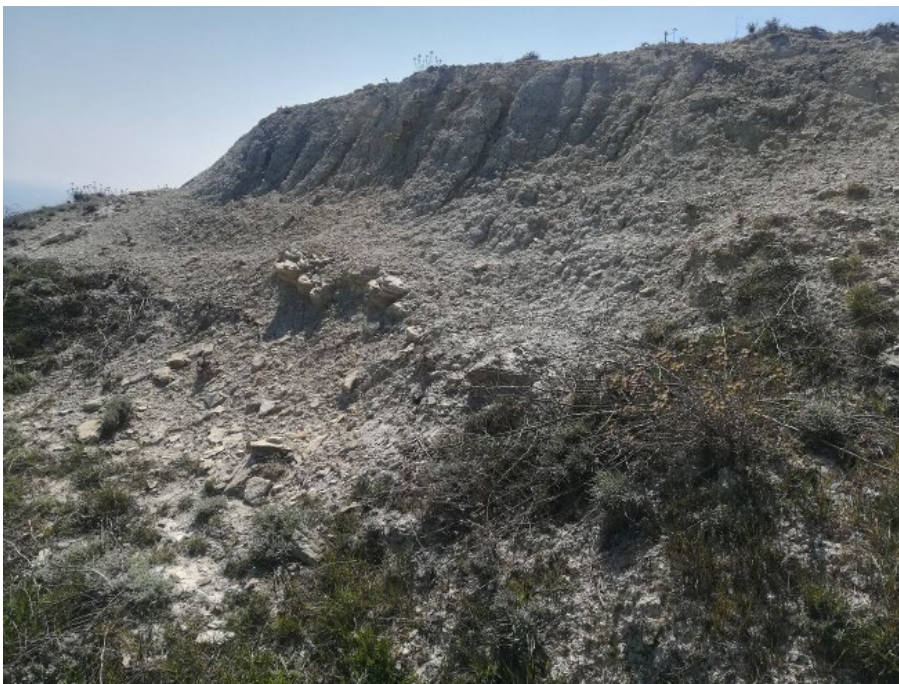
**Фото 13. Проявление 91-11-06402.** Эрозионный размыв стенки срыва, вымывание осыпного материала

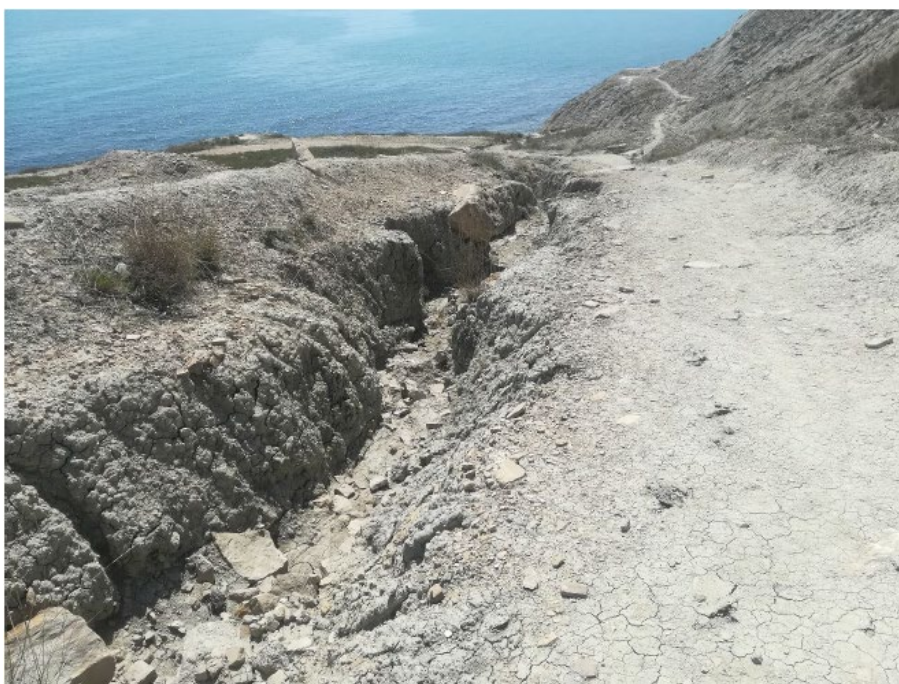
**Фото 14. Проявление 91-11-06403.** Эрозионный размыв стенки срыва, вымывание осыпного материала

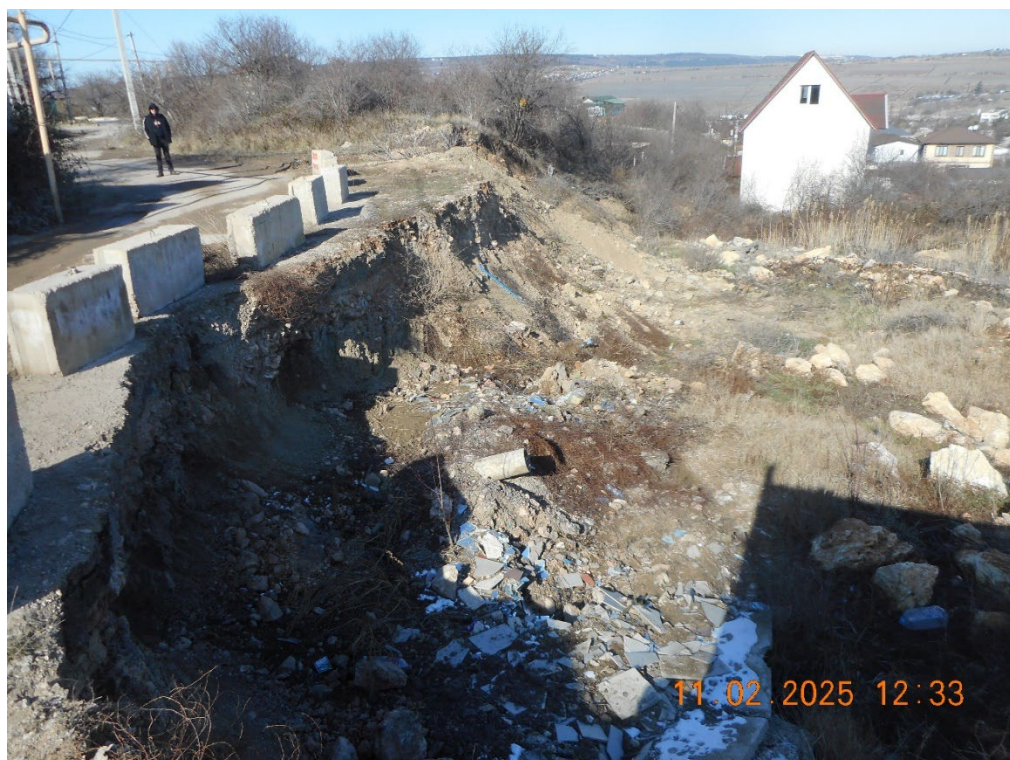
Фото № 92.11.00003. Блоки бетонного ограждения по ул. Б. Хмельницкого в 1 квартале 2025 г. (11.02.2025 г.) (Фото ГБУ Севастополя «Экоцентр»)
