**ФЕДЕРАЛЬНОЕ АГЕНТСТВО ПО НЕДРОПОЛЬЗОВАНИЮ  
ФЕДЕРАЛЬНОЕ ГОСУДАРСТВЕННОЕ БЮДЖЕТНОЕ УЧРЕЖДЕНИЕ  
«ГИДРОСПЕЦГЕОЛОГИЯ»  
ФИЛИАЛ «ЮЖНЫЙ РЕГИОНАЛЬНЫЙ ЦЕНТР ГМСН»**

**ИНФОРМАЦИОННАЯ СВОДКА  
О ПРОЯВЛЕНИЯХ ЭКЗОГЕННЫХ ГЕОЛОГИЧЕСКИХ ПРОЦЕССОВ НА  
ТЕРРИТОРИИ ЮЖНОГО ФЕДЕРАЛЬНОГО ОКРУГА  
ЗА I КВАРТАЛ 2025 ГОДА**

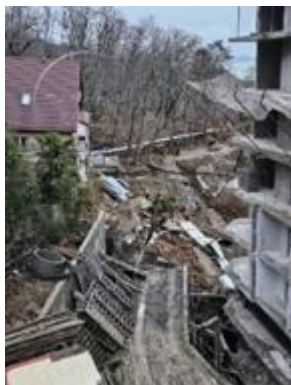
Фото 23-11-00647. Активизация оползневого процесса по ул.Есауленко 6А (город-курорт Сочи).

-По сообщениям СМИ 18 января в Хостинском районе г. Сочи по ул. Есауленко 6А активизировался оползневой процесс (Фото 23-11-00647). Фактор активизации – застройка оползневой склона многоэтажными жилыми домами (ЖК Южное море). Ранее проводилась подготовка строительной площадки, в том числе вырубка деревьев. На поверхности площадки отмечаются трещины. В зоне воздействия оползня – частный жилой дом. Разрушена придомовая территория, коммуникации, подпорная стена.

| № п/п | № про явления | ФО РФ | Субъект РФ | Административная привязка | Координаты (ГСК-2011) | | Период активизации ЭГП | | Генетический тип ЭГП | Основные факторы активизации | Негативные воздействия ЭГП | Характеристика случаев активизации ЭГП | Фотоматериалы | Примечание |
|---|---|---|---|---|---|---|---|---|---|---|---|---|---|---|
| 1 | 23-11-00647 | Южный | Краснодарский край | Город-курорт Сочи, Хостинский район, ул. Есауленко 6А | 43.55008 | 39.78774 | 18.01.2025 | 18.01.2025 | Оп | Атм., техн. | отмечались | По сообщениям СМИ 18 января в Хостинском районе г. Сочи по ул. Есауленко 6А активизировался оползневой процесс. Фактор активизации – застройка оползневого склона многоэтажными жилыми домами (ЖК Южное море). В зоне воздействия оползня – частный жилой дом. Разрушена придомовая территория, коммуникации, подпорная стена. | | СМИ |

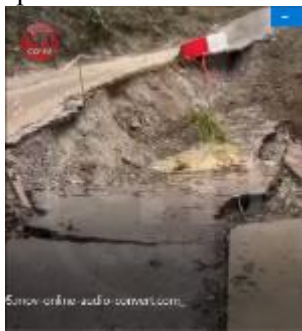
Фото 23.11.00649. Оползневое воздействие на автомобильную дорогу в с. Веселое Адлерского района города-курорта Сочи.

| № п/п | № про явления | ФО РФ | Субъект РФ | Административная привязка | Координаты (ГСК-2011) | | Период активизации ЭГП | | Генетический тип ЭГП | Основные факторы активизации | Негативные воздействия ЭГП | Характеристика случаев активизации ЭГП | Фотоматериалы | Примечание |
|---|---|---|---|---|---|---|---|---|---|---|---|---|---|---|
| 3 | 23-11-00649 | Южный | Краснодарский край | Город-курорт Сочи, Адлерский район, с. Веселое, пер. Васильков-ый | 43.42485 | 39.99995 | 01.01.2025 | Не завершилась | Оп | Атм. | отмечались | По информации СМИ (тг-канал ЧП Сочи) в с. Веселое Адлерского района продолжается оползневое воздействие на автомобильную дорогу по пер. Васильковому. | | СМИ |

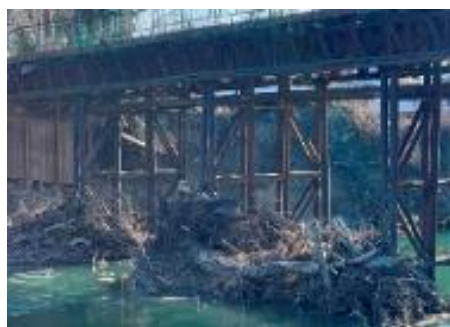
Фото 23.11.00291. Активизация оползневого процесса в с.Лермонтово Туапсинского района. Деформации моста.

| № п/п | № про явления | ФО РФ | Субъект РФ | Административная привязка | Координаты (ГСК-2011) | | Период активизации ЭГП | | Генетический тип ЭГП | Основные факторы активизации | Негативные воздействия ЭГП | Характеристика случаев активизации ЭГП | Фотоматериалы | Примечание |
|---|---|---|---|---|---|---|---|---|---|---|---|---|---|---|
| 5 | 23-11-00291 | Южный | Краснодарский край | Туапсинский район, с.Лермонтово, северная окраина | 44.30650 | 38.75384 | 01.03.2025 | 01.03.2025 | Оп | Атм. | отмечались | По информации СМИ ( <a href="https://gazeta-pravda.ru/issue/26-31663-1112-marta-2025-goda/most-skoro-obrushitsya/">https://gazeta-pravda.ru/issue/26-31663-1112-marta-2025-goda/most-skoro-obrushitsya/</a> ) в селе Лермонтово Туапсинского района, на подъезде к мосту через реку Шапсухо на улице Ленина в результате активизации оползневого процесса произошёл обвал почвы, на сам мост оказано воздействие на мосту покосились мачты освещения, перекошило правую сторону | | СМИ |

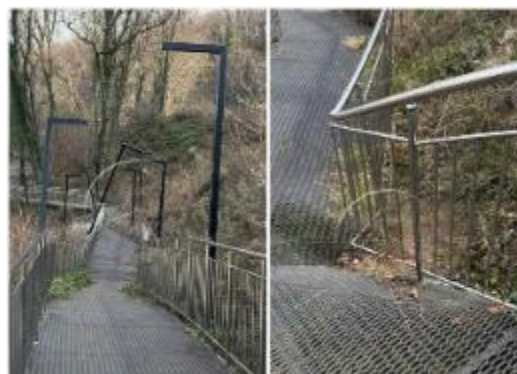
Фото 23.11.00648. Деформированная оползнем пешеходная дорожка в мкр.Бытха(город-курорт Сочи).

| № п/п | № про явления | ФО РФ | Субъект РФ | Административная привязка | Координаты (ГСК-2011) | | Период активизации ЭГП | | Генетический тип ЭГП | Основные факторы активизации | Негативные воздействия ЭГП | Характеристика случаев активизации ЭГП | Фотоматериалы | Примечание |
|---|---|---|---|---|---|---|---|---|---|---|---|---|---|---|
| 2 | 23-11-00648 | Южный | Краснодарский край | Город-курорт Сочи, Хостинский район, мкр. Бытха | 43.57051 | 39.76996 | 24.01.2025 | 24.01.2025 | Оп | Атм. | отмечались | По информации СМИ 24 января в Хостинском районе г. Сочи в районе ул. Ясногорская активизировался оползневой процесс. Оползень деформировал пешеходную дорожку «тропы здоровья», также сообщается, что в том же районе по ул. Ясногорская в районе ЖК Кислород продолжается оползневой процесс, после дождей разрушен тротуар. | | СМИ |

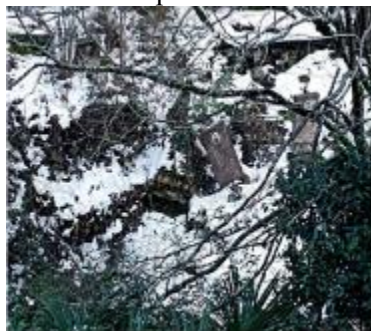
Фото 23.11.00650. Активизация оползневого процесса на территории Успенского кладбища. Центральный район города-курорта Сочи.

| № п/п | № про явления | ФО РФ | Субъект РФ | Административная привязка | Координаты (ГСК-2011) | | Период активизации ЭГП | | Генетический тип ЭГП | Основные факторы активизации | Негативные воздействия ЭГП | Характеристика случаев активизации ЭГП | Фотоматериалы | Примечание |
|---|---|---|---|---|---|---|---|---|---|---|---|---|---|---|
| 4 | 23-11-00650 | Южный | Краснодарский край | Город-курорт Сочи, Центральный район, рядом с гаражным кооперативом №27 | 43.59556 | 39.74603 | 05.03.2025 | Не завершилась | Оп | Атм. | отмечались | По информации СМИ (тг-канал ЧП Сочи) 05 марта в Центральном районе г. Сочи в нижней части Успенского кладбища, после обильных дождей, активизировался оползневой процесс. Подвижка грунта привела к повреждению нескольких старых надгробий, а на склоне образовалась глубокая трещина, которая продолжает увеличиваться. | | СМИ |

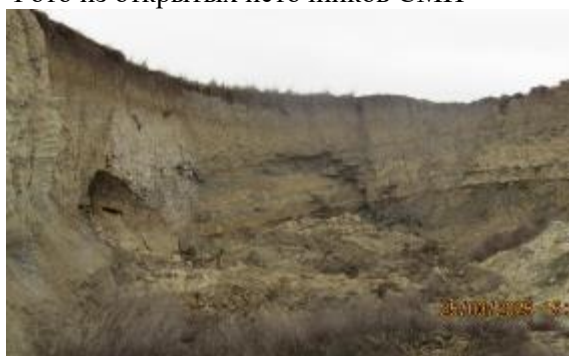
Фото 23.11.00018. Активный оползень в центральной части ст-цы Тамань у этно-туристического комплекса «Атамань». Фото Южного отделения ЮРЦ ГМСН «Гидроспецгеология»

- В центральной части ст-цы Тамань, на морском уступе в районе этно-туристического комплекса «Атамань» активизировался оползневой процесс (Фото 23-11-00018). Оползень консистентный длиной 60 м, шириной 35 м. Площадь оползания около 2 тыс. м<sup>2</sup>. Базис оползания – береговая полоса Азовского моря. Оползневые смещения развились по коллювиальным накоплениям, представленным глыбами плотных глин с прослоями мергелей и известняков. Языковая часть оползня достигла уреза моря. Период активизации ориентировочно зима-весна. Факторы активизации: атмосферные осадки.

| 6 | 23-11-00018 | Южный | Краснодарский край | Темрюкский район, ст-ца Тамань | 45.22109 | 36.69813 | 01.01.2025 | 25.03.2025 | Оп | Атм. | не отмечались | В центральной части ст-цы Тамань, на морском уступе в районе этно-туристического комплекса «Атамань» активизировался оползневой процесс. Оползень консистентный длиной 60 м, шириной 35 м. Площадь оползания около 2 тыс. м <sup>2</sup> Базис оползания – береговая полоса Азовского моря. Оползневые смещения развились по коллювиальным накоплениям, представленным глыбами плотных глин с прослоями мергелей и известняков. Языковая часть оползня достигла уреза моря. Период активизации ориентировочно зимавесна. Факторы активизации: атмосферные осадки. Оползневой процесс находится в стадии затухания. | | п.н. Таманский<br>23-1110-0018 |

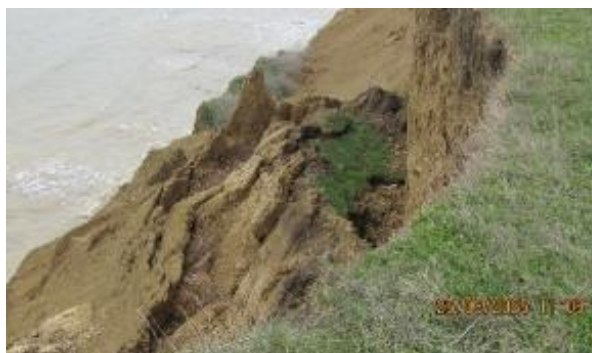
Фото 23-11-00023. Активизация оползнего процесса на восточном побережье Керченского пролива в 6,2 км к северо-востоку от п. Волна.

| 7 | 23-11-00023 | Южный | Краснодарский край | Темрюкский район, Таманское сельское поселение, в 6,2 км к северо-востоку от п. Волна. | 45.14362 | 36.63212 | 01.01.2025 | 25.03.2025 | Оп | Шторм | не отмечались | <p>На восточном побережье Керченского пролива активизировался оползневой процесс на отрезке берега протяженностью 1,6 км. Следует отметить значительную разуплотненность берегового уступа на этом отрезке, было отмечено множество трещин и суффозионных воронок, зачастую открывающихся в уступ. Активизация оползневого процесса отмечена на 4 локальных очагах второго порядка с суммарной площадью 5650 м<sup>2</sup>. (ширина отдельных очагов от 40 до 120 м, площади – от 650 м<sup>2</sup> до 2000 м<sup>2</sup>).</p> <p>Все оползни блоковые с высотой стенки срыва от 2,5 до 4 м. В оползание вовлечены плейстоценовые покровные суглинки, на одном из оползневых очагов (в 400 м к северо-западу от м. Панагия) в ходе подвижек были захвачены коренные породы. Базис оползания – береговая полоса Керченского пролива. Основным фактор активизации оползней – волновое воздействие моря. Оползневой процесс находится в стадии развития.</p> <p><b>Проявление второго порядка</b> находится в южной части проявления, в 400 м к северо-западу от мыса Панагия. Координаты центра активизации 45.14362 сш.; 36.63212 вд. Оползень блоковый площадью 2 тыс.м<sup>2</sup> (ширина 80 м, длина 25 м), высота стенки срыва 2,5-3 м. Оползневые блоки частично разрушены, на правом фланге трещина вдоль бровки уступа</p> | | п.н. Панагийский<br>23-1110-0047 |

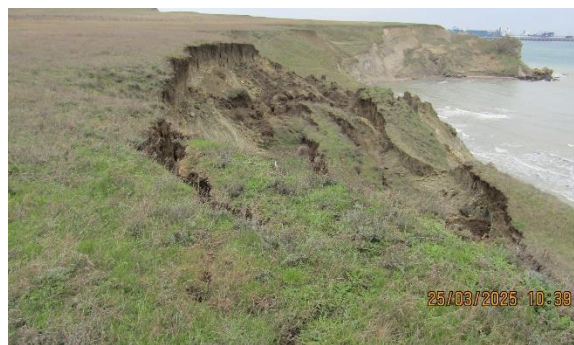
Фото 23.11.00023. Оползневой очаг в 400 м к северо-западу от мыса Панагия.

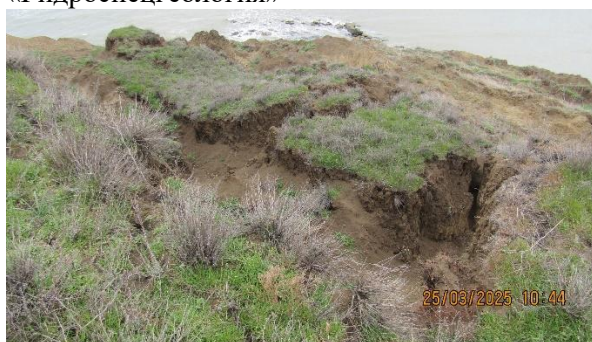
Фото 23.11.00023. Оползневой очаг в 650 м к северо-западу от мыса Панагия.

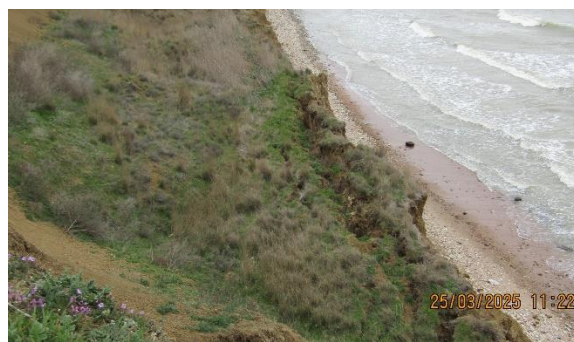
Фото 23-11-00023. Оползневая активизация в нижней части уступа, в 1,6 км от м. Панагия

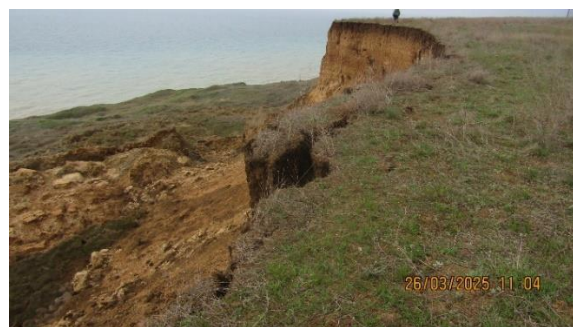
Фото 23-11-00028. Активизация оползнего процесса на восточной оконечности мыса Железный Рог.

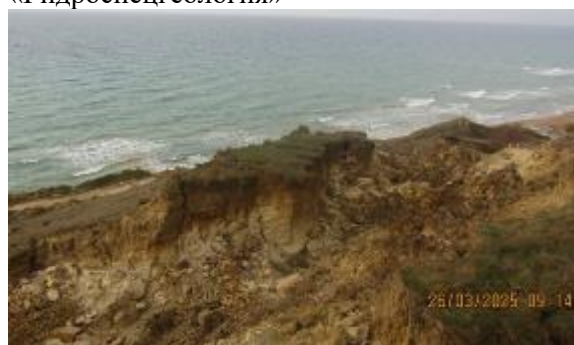
Фото 23-11-00032. Активизация оползнего процесса у западной окраины коттеджного поселка Янтарный берег (участок побережья Черного моря в п. Веселовка)

| 13 | 23-11-00032 | Южный | Краснодарский край | Темрюкский район, Новотаманское сельское поселение, п. Веселовка (у западной окраины коттеджного поселка Янтарный берег) | 45.11870 | 36.82672 | 01.01.2025 | 26.03.2025 | Оп | Атм., шторм | не отмечались | <p>На побережье Черного моря, у западной окраины коттеджного поселка «Янтарный Берег» выявлены 2 активных оползня второго порядка суммарной площадью 2600 м<sup>2</sup>. Оба очага активизации развиваются на флангах старых оползневых участков с приращением их площадей. Наблюдаются блоки отседания, шириной до 10 м, длиной 3-4 м, разбиты трещинами и активно разрушаются. В оползание вовлечены плейстоценовые суглинки с захватом, подстилающих миоцен-плиоценовых отложений, представленных переслаиванием глин, песков, алевролитов, мергелей, известняков. Вдоль бровки стенки срыва на расстоянии 10-12 м сформирована трещина длиной 30м, шириной около 1 м. Базис оползания – береговая полоса Черного моря. Фактор активизации – атмосферный и волновое воздействие моря. Оползневой процесс находится в стадии развития.</p> <p><b>Проявление второго порядка</b> находится в 600 м от западного фланга проявления. Координаты центра активизации 45.11870сш.; 36.82672 вд. Оползень блоковый площадью 2,4 тыс.м<sup>2</sup> (ширина 40 м, длина 60 м). В рельефе выделяются 2 оползневые ступени со смещением от целика на 50 м и 10-12 м. Вдоль бровки на расстоянии 10-12 м сформирована трещина длиной 30м, шириной около 1 м.</p> | | п.н. Железный Рог<br>23-1110-0048 |

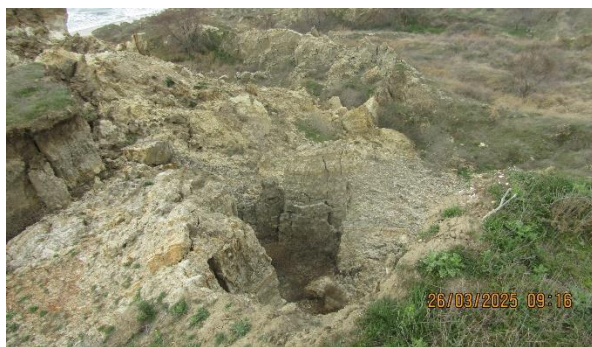
Фото 23-11-00032. Активизация оползневого процесса вдоль стенки срыва на западном фланге старого оползня в 2,53 км к западу от оз.Соленого

| 14 | 23-11-00032 | Южный | Краснодарский край | Темрюкский район, Новотаманское сельское поселение, п. Веселовка (у западной окраины коттеджного поселка Янтарный берег) | 45.11899 | 36.82465 | 01.01.2025 | 26.03.2025 | Оп | Атм., шторм | не отмечались | <p><b>Проявление второго порядка</b> находится в 350 м от западного фланга проявления. Координаты центра активизации 45.11899сш.; 36.82465вд. Оползень блоковый площадью 200 м<sup>2</sup> (ширина 20 м, длина 10 м). Блоки отседания длиной 5-6 м, разбиты трещинами, активно разрушаются. Ниже по склону – старые останцы отсевших ранее оползневых блоков.</p> | | п.н. Железный Рог<br>23-1110-0048 |

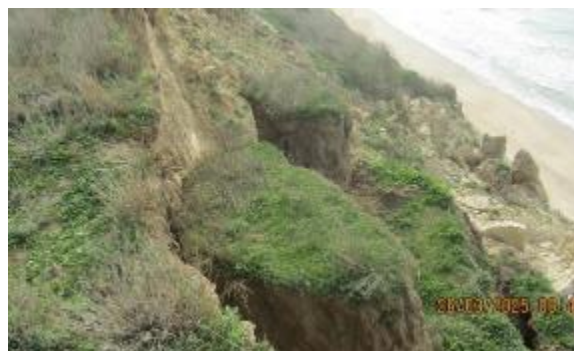
Фото 23-11-00034. Активизация оползневого процесса на восточной окраине коттеджного поселка Янтарный берег (участок побережья Черного моря в п. Веселовка).

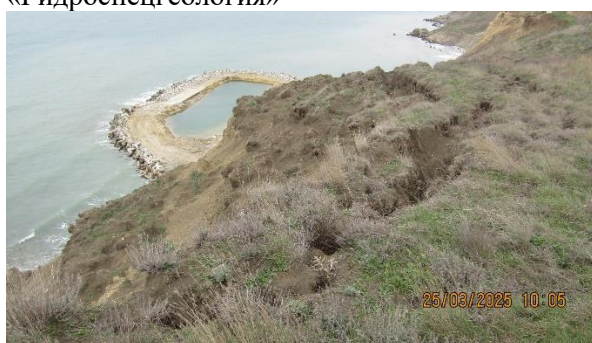
Фото 23-11-00292. Активизация оползневого процесса, в 5 км к северо-западу от п. Волна, у восточной оконечности мыса Панагия

| 16 | 23-11-00292 | Южный | Краснодарский край | Темрюкский район, Таманское сельское поселение, в 5 км к северо-западу от п. Волна | 45.13942 | 36.64109 | 01.01.2025 | 26.03.2025 | Оп | Атм. | не отмечались | <b>Проявление второго порядка</b> находится в 100 м к северо-западу от 1 проявления, координаты центра активизации 45.13942 сш., 36.64109 вд. и представлен оползневой ступенью шириной 25 м и длиной 1,5-2 м. Глубина оползневого проседания 20-30 см. На расстоянии 3-4 м от бровки отмечена несколько трещин параллельных уступу. | | Плановый |

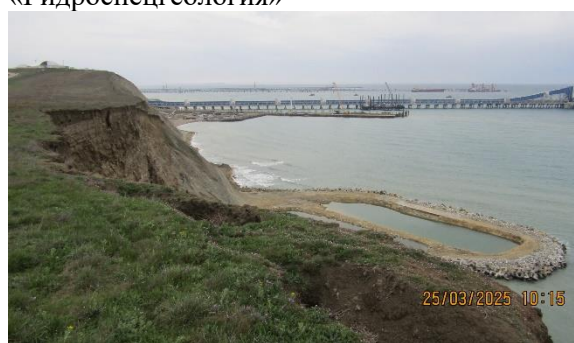
Фото 23-11-00292. Образование оползневой ступени в 550 м к востоку от м. Панагия

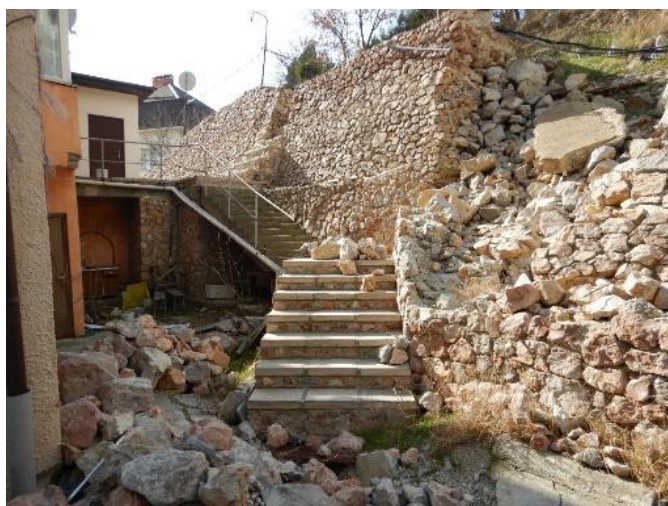
Фото 1. Проявление 91-11-01101. Обрушение подпорной стены в районе правого борта оползневого очага

| 17 | 91-11-01101 | Южный | Республика Крым | г.о. Ялта., пгт. Форос | 44,39329 | 33,78445 | 01.02.2025 | не завершилась | Оп | Эр., Техн. | Отмечались | Оползень-поток № 1719 «Форос хоззона». Обрушение подпорной стены с северной стороны жилого дома № 24 по ул. Северной (длина активного очага – 40 м, ширина – 50 м, площадь – 2000 м²); частичное разрушение подпорной стены южнее жилого дома по ул. Северная (длина активного очага – 12 м, ширина – 20 м, площадь – 240 м²); раскрытие трещин на 2 см в районе жилого дома № 20 по ул. Северная (длина активного очага – 16 м, ширина – 26 м, площадь – 416 м²). Активность на момент обследования составила 1,9 % | | Форос западный<br>91-1110-0011 |

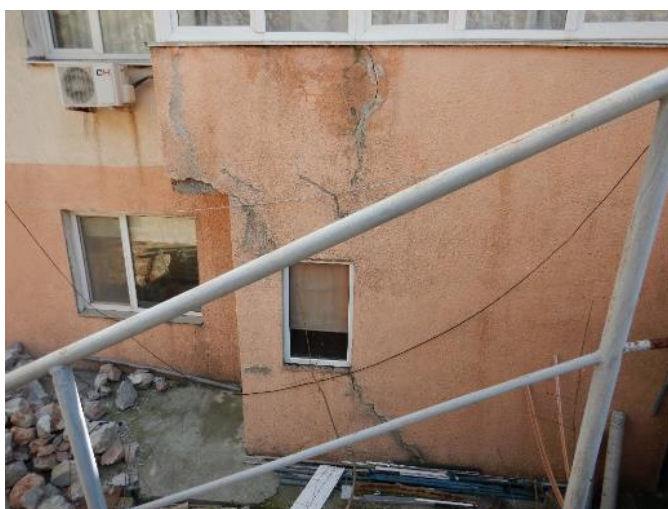
Фото 2. Проявление 91-11-01101. Деформации на стене здания в районе правого борта оползневого очага

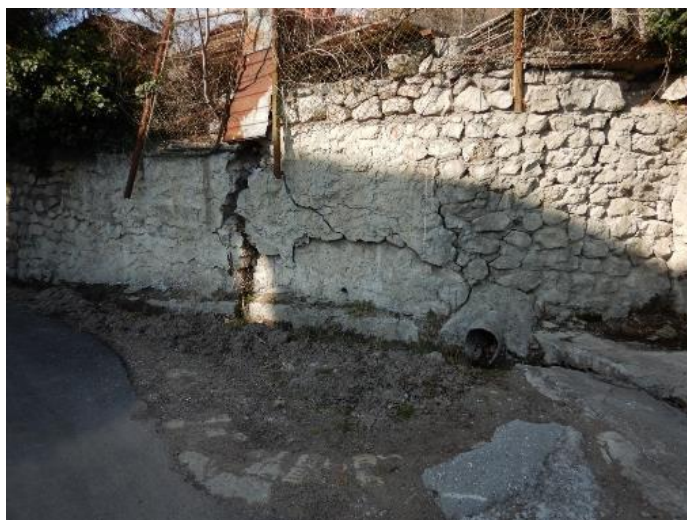
Фото 3. Проявление 91-11-01101. Разрушение подпорной стены, приуроченные к левому борту головной части оползневого очага

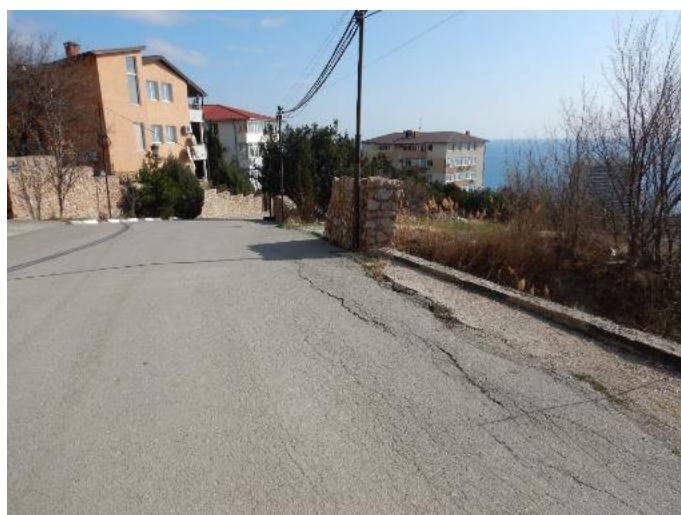
Фото 4. Проявление 91-11-01101. Деформации автодороги по ул. Северная, приуроченные к головной части оползневого очага, ширина раскрытия 2 см
