**ФЕДЕРАЛЬНОЕ АГЕНТСТВО ПО НЕДРОПОЛЬЗОВАНИЮ
ФЕДЕРАЛЬНОЕ ГОСУДАРСТВЕННОЕ БЮДЖЕТНОЕ УЧРЕЖДЕНИЕ
«ГИДРОСПЕЦГЕОЛОГИЯ»
ФИЛИАЛ «ЮЖНЫЙ РЕГИОНАЛЬНЫЙ ЦЕНТР ГМСН»**

**ИНФОРМАЦИОННАЯ СВОДКА
О ПРОЯВЛЕНИЯХ ЭКЗОГЕННЫХ ГЕОЛОГИЧЕСКИХ ПРОЦЕССОВ НА
ТЕРРИТОРИИ СЕВЕРО-КАВКАЗСКОГО ФЕДЕРАЛЬНОГО ОКРУГА
ЗА II КВАРТАЛ 2025 ГОДА**

Ессентуки, 2025 г.

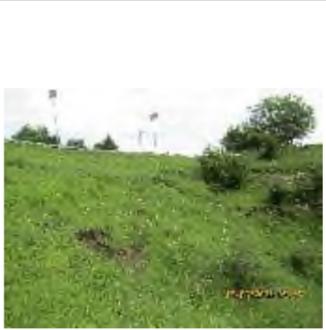
26.20.25	26-11-01014	СКФО	Ставропольский край (КМВ)	Ставропольский край, п. Индустрия г. Кисловодск	43.86640	42.70601	01.06.25	17.06.2025	Оп	Геол., Атм.	Отмечались	В нижней части склона врезки асфальтированной дороги наблюдалась активизации оползневого процесса в делювиально-коллювиальных суглинках голоцена с обломками известняков и почвенно-плодородного слоя. Активизация носит очаговый характер. Активная часть проявления зафиксирована в верхней части оползня по линии срыва: длина – 2м. Ширина – 25м. Мощность – 1м. Площадь – 50м ² , объем – 50м ³ . И в правом борту активная часть 5 x 5 м. Общая площадь составила 75м ² , объем – 75м ³ . Основные факторы активизации: 1. Геологический (полотно дороги пересекает древнеоползневой массив); 2. Метеорологический (обильные осадки). Активная часть оползня оказала негативное воздействие на земли особо охраняемые 75м ² .

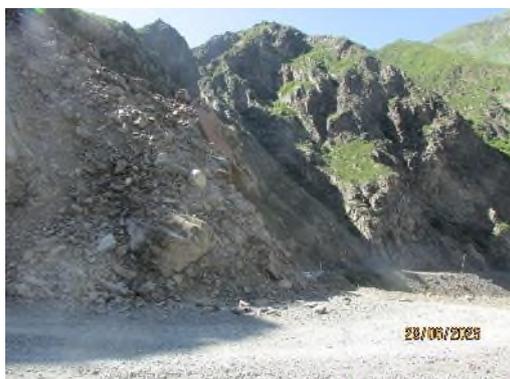
Фото 05-10-00061
Активизация обвального процесса в
Ахтынском районе автодороги «Куркал-
Хнов» км 21
Фото ООО «Даггеомониторинг»
Дата съемки 28.06.2025г.

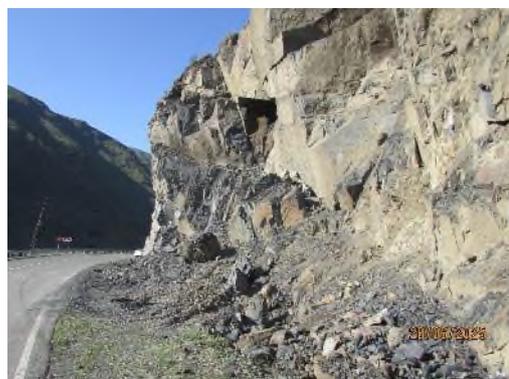
Фото 05-10-00183
Активизация обвального процесса в
Ахтынском районе автодороги «Куркал-Хнов»
км 4
Фото ООО «Даггеомониторинг»
Дата съемки 28.06.2025г.

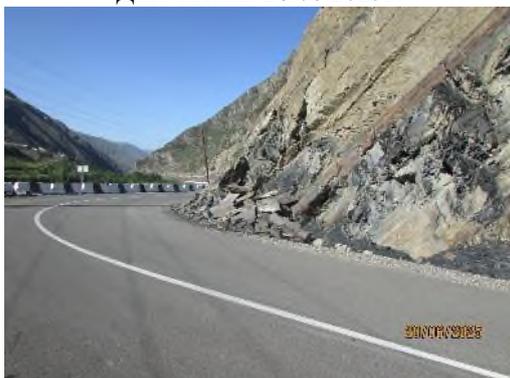
Фото 05-10-00184
Активизация обвального процесса в Ахтын-
ском районе автодороги «Куркал-Хнов» км
8
Фото ООО «Даггеомониторинг»
Дата съемки 28.06.2025г.

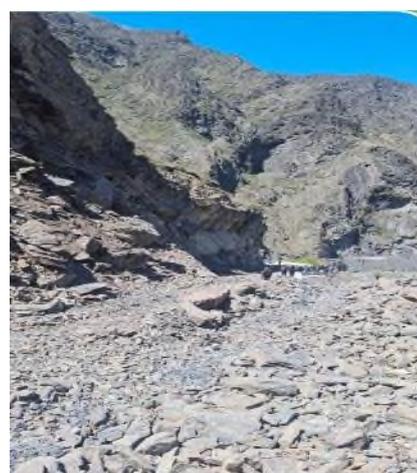
Фото 05-10-00186
Активизация обвального процесса в
Цумадинском районе на автодороге «Агвали-Шаури-
Кидеро» км 12
(Фото из открытых источников)

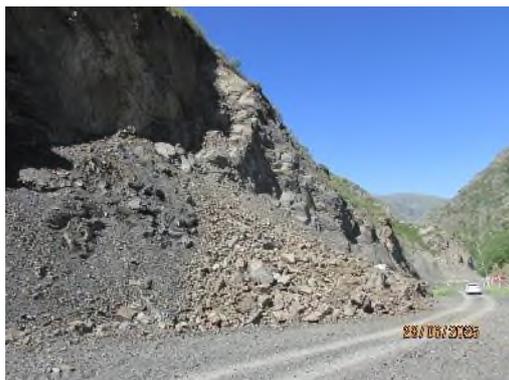
Фото 05-10-00187

Активизация обвального процесса в
Ахтынском районе автодорога
«Курукал-Хнов» км 9 при подъезде к
с.Гдым

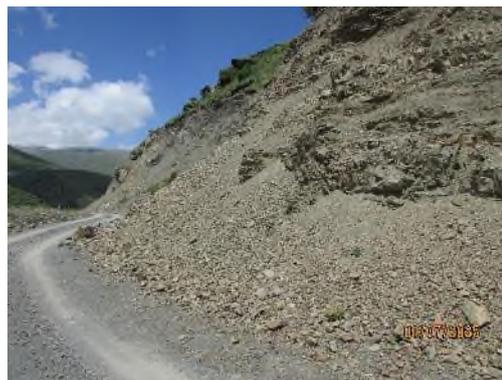
Фото 05-10-00188

Активизация обвального процесса в
Рутульском районе автодорога «Рутул-
Лучек-Джиных» км 51

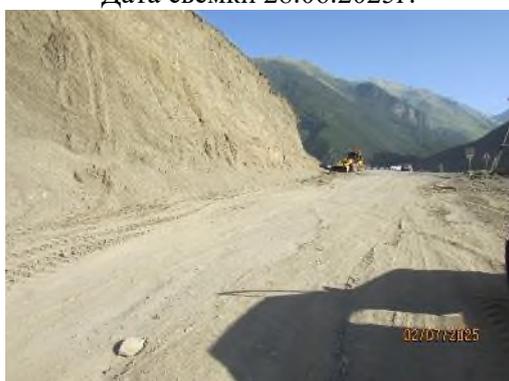
Фото 05-10-00189

Активизация обвального процесса в
Рутульском районе автодорога "Рутул-
Лучек-Джиных" км 1

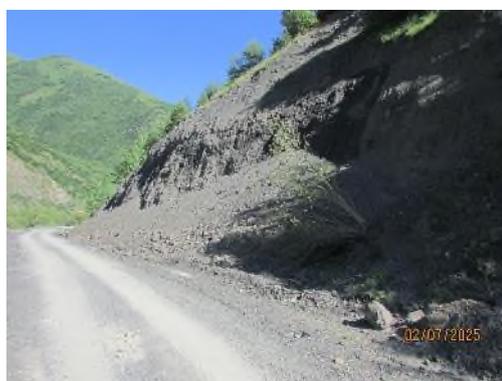
Фото 05-10-00190

Активизация обвального процесса в
Рутульском районе автодорога "Лучек-Ихрек-
Аракул" км 15

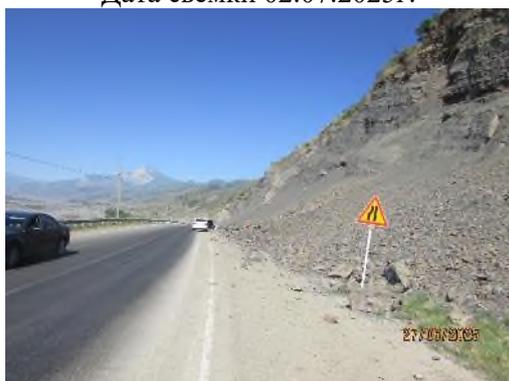
Фото 05-10-00191

Активизация обвального процесса в
Магарамкентском районе автодорога
«Магарамкент-Ахты-Рутул» км 36

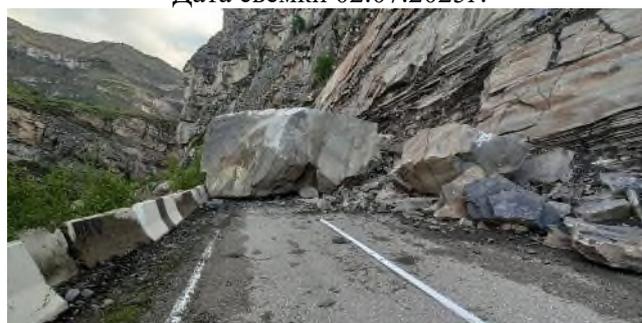
Фото 05-10-00192

Валун, перекрывший автодорогу «Гуниб - Цуриб»
км 5 Гунибский район
(Фото из открытых источников)

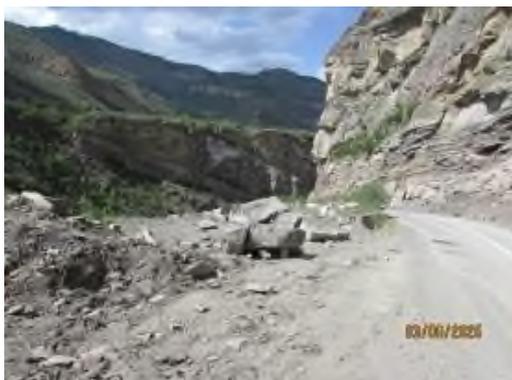
Фото 05-10-00194

Активизация обвального процесса в Гунибском районе на участке «Гуниб - Цуриб» км 8

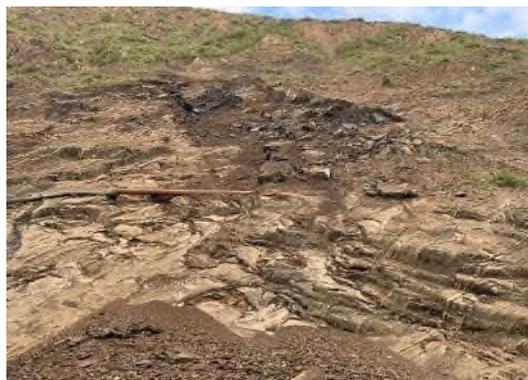
Фото 05-10-00195

Активизация обвального процесса в Докузпаринском районе на «Усухчай – Куруш», окраина с. Усухчай км 0
(Фото из открытых источников)

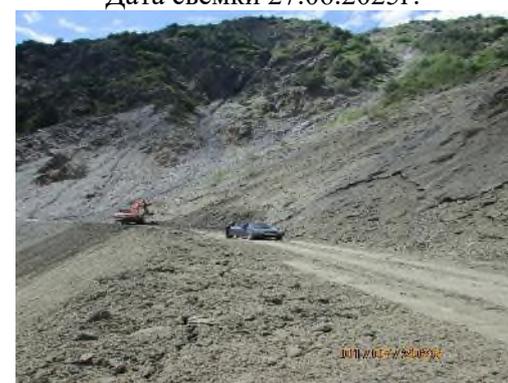
Фото 05-10-00198

Активизация обвального процесса в Рутульском районе автодорога «Рутул-Лучек-Джиных» км 29-30

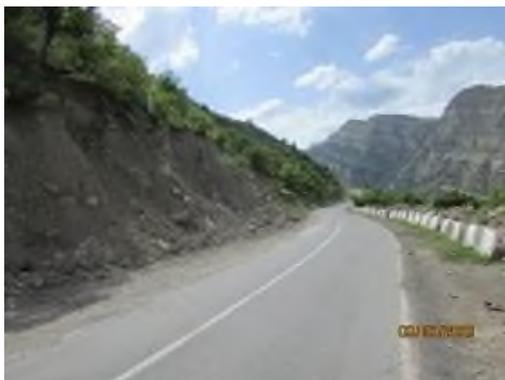
Фото 05-10-00201

Активизация обвального процесса в Гунибском районе автодорога «Гуниб-Цуриб» км 10

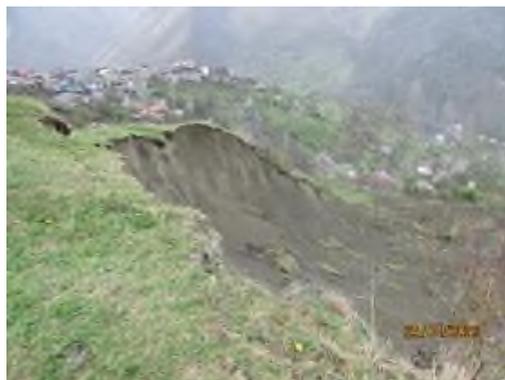
05.28.25	05-11-00138	СКФО	Республика Дагестан	Высокогорный Дагестан Шамильский район, автодорога "Хебда-Анцух" км 2, подъезд к с.Ратлуб	42.356662	46.431578	29.05.25г.	29.05.25г.	Оп	Атм.	Отмечались	В Шамильском районе на автодороге "Хебда-Анцух" км 2, подъезд к с.Ратлуб произошел оползневой процесс. Признаки активизации: перекрытие дороги каменным материалом. Параметры активной части: длина – 4м, ширина – 4м, высота – 1,0м, площадь – 16м2, объем – 16м3. Основные факторы активизации: 1) гидрометеорологический (обильные атмосферные осадки); В результате воздействия оползневого процесса деформировано 4 м автодороги без твердого покрытия.	Фото 05-11-00138	СМИ 18.04.25г. Акт 05-1110-0011 (Ратлуб) 25.04.2025 г.

Активизация оползневой процесса в Шамильском районе на автодороге «Хибда-Анцух» км 2, подъезд к с.Ратлуб

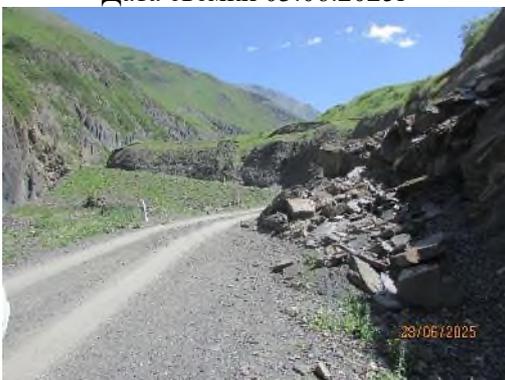
Фото 05-10-00203

Активизация обвального процесса в Ахтынском районе автодорога «Курукал-Хнов» подъезде к с.Фий км 4

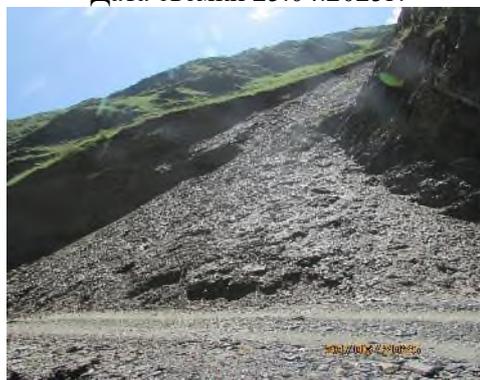
Фото 05-10-00204

Активизация обвального процесса в Ахтынском районе автодорога «Курукал-Хнов» подъезде к с.Фий км 8. После расчистки

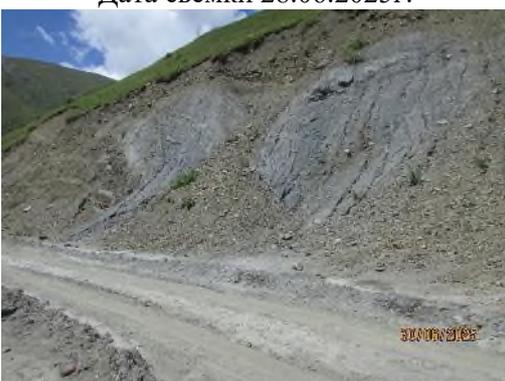
Фото 05-10-00205

Активизация обвального процесса в Рутульском районе, автодорога «Рутул-Лучек-Джиных-Мухах» км 57

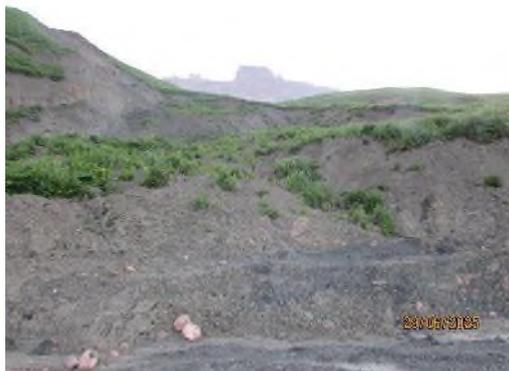
Фото 05-11-00139

Активизация оползневого процесса в Докузпаринском районе, автодорога «Усуччай-Куруш» км 16

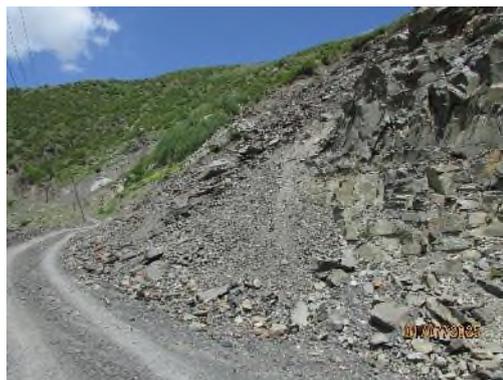
Фото 05-10-00206

Активизация обвального процесса в Рутульском районе, автодорога «Рутул-Лучек-Джиных-Мухах» км 49

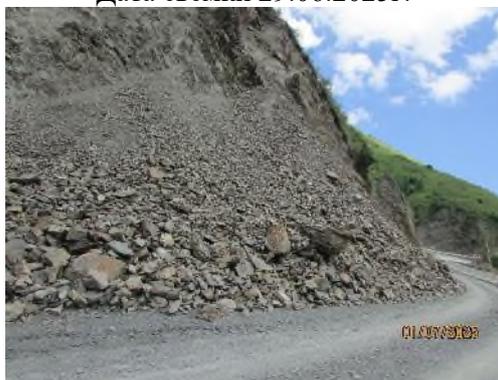
Фото 05-10-00207

Активизация обвального процесса в Рутульском районе, автодорога «Рутул-Лучек-Джиных» км 38, западнее с. Цахур 700м

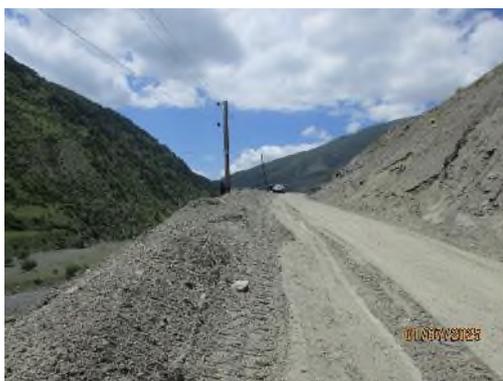
05.38.25	05-11-00141	СКФО	Республика Дагестан	Высокогорный Дагестан Рутульский район, автодорога "Рутул-Лучек-Джиных" км 33+200	41.639305	47.163472	28.06.2025г	28.06.2025г	Оп	Атм.	Отмечались	По результатам обследования в Рутульском районе на автодороге "Рутул-Лучек-Джиных" км 33+200, произошел оползневой процесс в делювиальных отложениях Отложения представлены суглинками. Признаки активизации: трещины в низовом откосе 0-1см. Параметры активной части: длина– 5м, ширина – 100м, высота – 0,5м, площадь – 500м2, объем – 250м3. Основные факторы активизации: 1) гидрометеорологический (обильные атмосферные осадки). В результате активизации обвального процесса деформировано 50 м автодороги без твердого покрытия.	Фото 05-11-00141	обследование 01.07.2025 г.

Активизация обвального процесса в Рутульском районе, автодорога «Рутул-Лучек-Джиных» км 33+200

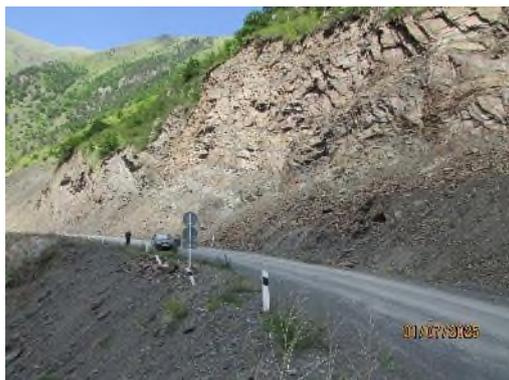
Фото 05-10-00210

Активизация обвального процесса в Рутульском районе, автодорога “Рутул-Лучек-Джиных” км 28-29
 Фото ООО «Даггеомониторинг»
 Дата съемки 01.07.2025г.

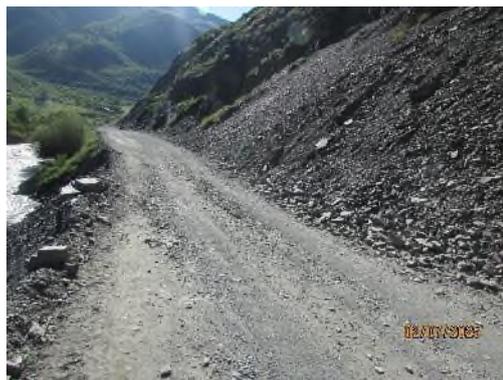
Фото 05-10-00211

Активизация обвального процесса в Рутульском районе, автодорога “Рутул-Лучек-Ихрек” км 8
 Фото ООО «Даггеомониторинг»
 Дата съемки 02.07.2025г.

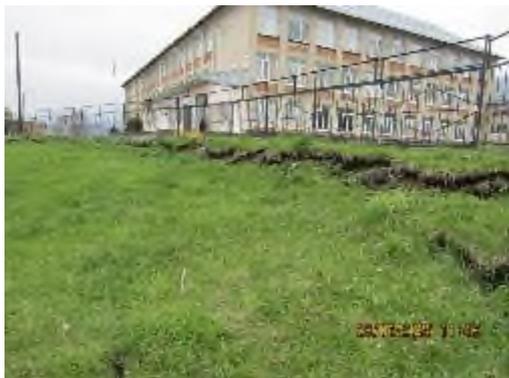
09.01.25	09-11-00174	СКФО	Карачаево-Черкесская Республика	Усть-Джегутинский район, юго-восточная окраина а. Эльтаркач, средняя школа, ул. Ромзана Гочияева, 1	43.979865	42.133091	00.04.2025	не завершён	Оп	атм.	не отмечались	<p>Активизация в головной (16 %) оползня выраженная протяжённой стенкой срыва (южнее здания школы) высотой до 0,4 м, вертикальное смещение до 0,3 м, ширина раскрытия до 0,3 м, видимая глубина 0,6 м. Ширина проявления – 85 м, длина – 15 м. Площадь активизации ~ 9302 м². Ориентировочная мощность около 5 м. Отложения представлены техногенным грунтом и супесями с обильным включением полуокатанной гальки. Также активизация (35 %) в языковой части оползня протяженностью 50 м, шириной до 64 м и стенкой срыва высотой до 0,5 м. Площадь активизации ~ 2100 м². Ориентировочная мощность около 1 м, объем ~ 2100 м³. Отложения представлены супесями с обильным включением полуокатанной гальки. Базис - верховой откос поселковой автодороги. Основные факторы активизации опасного ЭГП: 1. Метеорологический</p>

Фото 09-11-00174. Оползневое проявление на юго-восточной окраине а. Эльтаркач, средняя школа, ул. Ромзана Гочияева, 1 (головная часть)

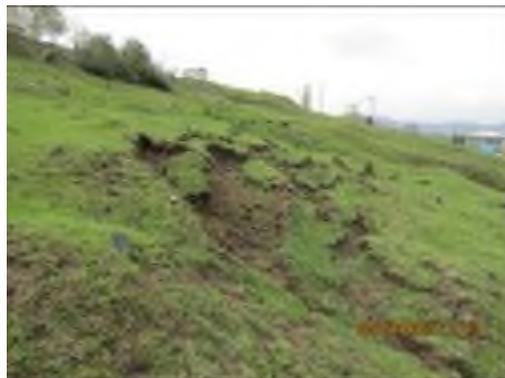
Фото 09-11-00174. Оползневое проявление на юго-восточной окраине а. Эльтаркач, средняя школа, ул. Ромзана Гочияева, 1 (языковая часть)

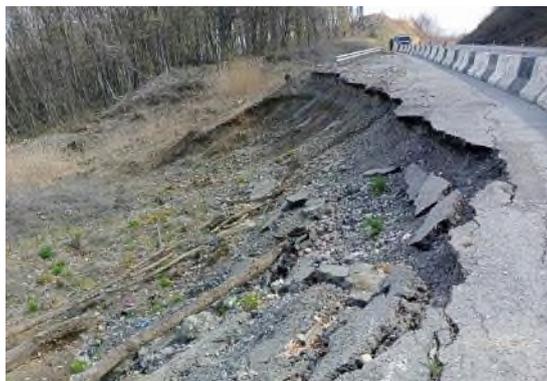
5-11-00086. Оползень Батакоюртский IV

15.01.25	15-11-00086	СКФО	Республика Северная Осетия-Алания	Моздокский район, автодорога Зилга - Моздок, км 22,8	43,403557	44,496211	00.04.25	на 10.04.25г не завершилась	Оп	техн., атм, гидрогеол.	не отмечались	<p><i>Оползень Батакоюртский IV</i> развивается в низовом откосе дороги, захватывая отложения миоцена (N_1^2t), представленные глинами, мергелями, известковистыми песчаниками и современными оползевыми отложениями, имеющими глинистый состав. Стадия развития, активность 44%. Базис оползания - балка ниже дороги ($H=815m$). Параметры активной части: длина - 200м, ширина - 165м, площадь - 33 тыс.м²; <i>параметры проявления ОЭГП</i>: длина - 250м, ширина - 300м, площадь - 75 тыс.м², мощн.- до 10м, объём до 700тыс.м³. Активность наблюдается, в основном, на правом фланге оползня, где процессом захвачен внешний край дорожной полки вместе с асфальтовым покрытием, сделан объезд. Склон местами обводнён, сохраняется заболачивание, вывалы деревьев, бугры выпирания; отмечено заболачивание, бугры выпирания, вывал деревьев. Факторы активизации - атмосферные осадки, снеготаяние, нарушение естественного стока грунтовых вод. Деформирована дорожная полка на интервале 50м (с т/п). Противооползневых сооружений нет.</p>

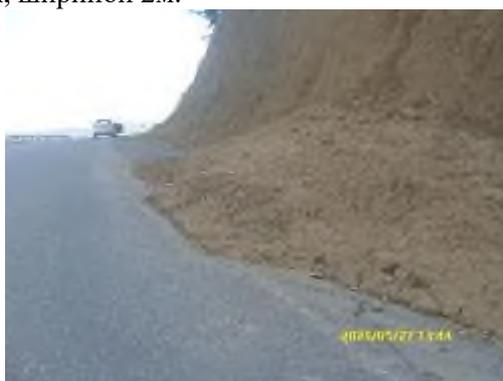
Фото 20-11-00461.14.06.24. Шатойский район.
с.Пионерское в 0,66км южнее на автодороге с.Пионерское – с.Чишки.
Перекрыло автодорогу с покрытием на участке длиной 8м, шириной до 1,5м..

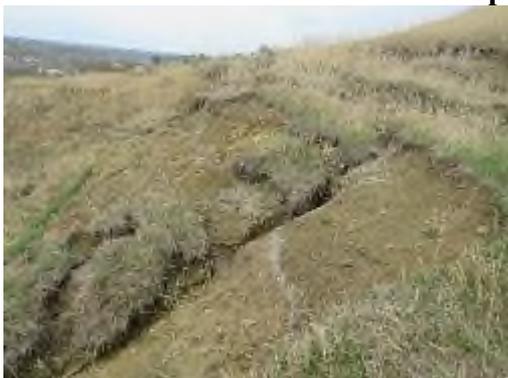
Фото. 26-11-00154. Смещения средней интенсивности в верхней части зоны транзита левой половине оползня

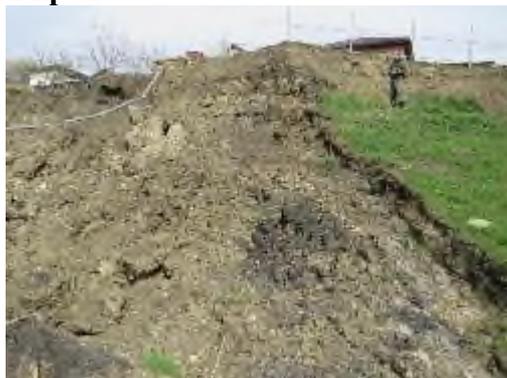
Фото. 26-11-00002. Новый участок активизации в головной и верхней части зоны транзита.

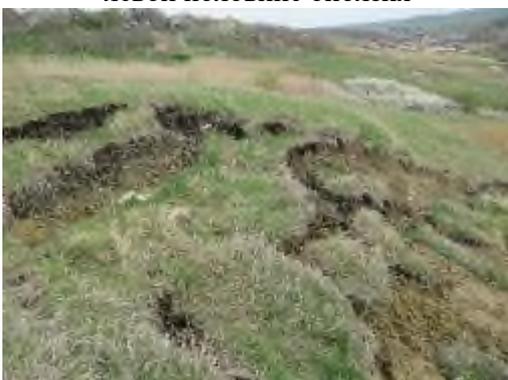
Фото. 26-11-00156. Смещения на локальном участке в зоне транзита у левого борта оползня.

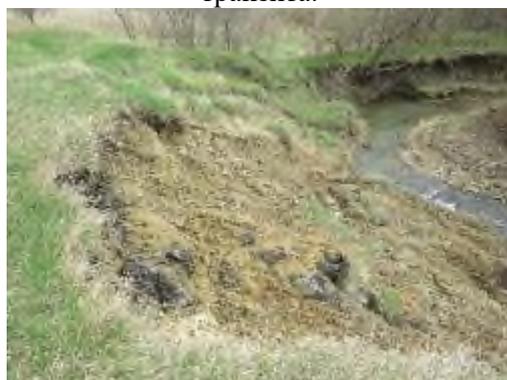
Фото. 26-11-00004. Смещения на локальном участке в языковой части оползня

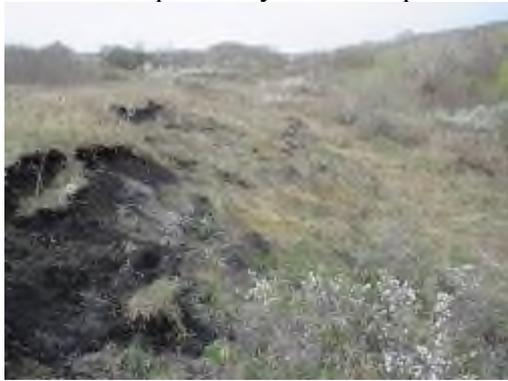
Фото. 26-11-00092. Смещения на локальном участке в языковой части оползня

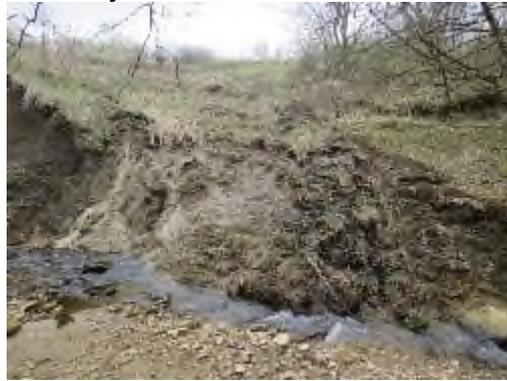
Фото. 26-11-00007. Участок активизации 2-го порядка в языке оползня.

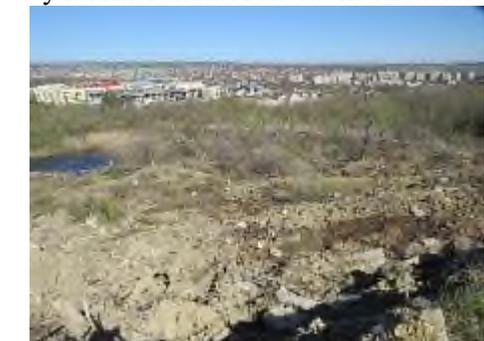
Фото. 26-11-00015. Смещения высокой интенсивности на локальном участке в левой половине оползня

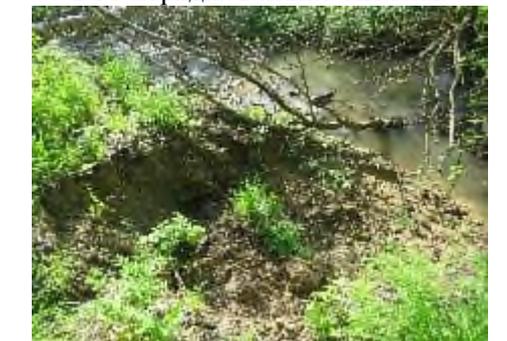
Фото. 26-11-00095. Смещения на локальном участке в языковой части левой половине оползня

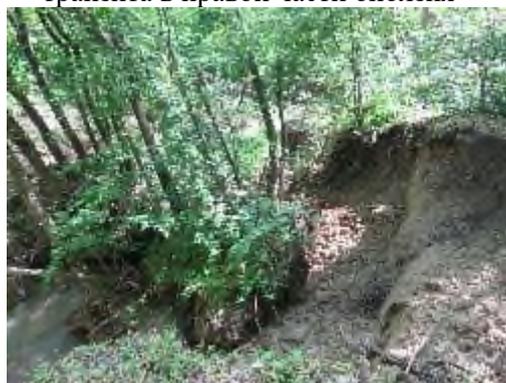
26.12.25	26-11-00017	Северо-Кавказский	Ставропольский край	Село Верхняя Татарка Шпаковского района	44,96590	41,94044	00.03.2025	00.05.2025	Оп	Атм, гидрогеол. гидрол.	не отмечались	Оп. №1360. Смещения я языковой части оползня. Параметры проявления ОЭГП: длина - 300м, Ширина - 800м, площадь - 192300м ² . Параметры активной части: длина - 10м, ширина - 35м, площадь - 350м ² . Свежие трещины, блоковые смещения. Факторы активизации опасного ЭГП: 1.Атмосферные осадки; 2.Увлажнение оползневых отложений грунтовыми водами; 3. Боковая эрозия водотока. Стадия развития. Комплексы горных пород, затронутые проявлением: $dpQ_4; Nl^3s_2cr$. Состав горных пород затронутые проявлением: Насыпные грунты, делювиально-пролювиальные четвертичные суглинки; глины криптомактровой свиты. Базис развития опасного ЭГП: Русло правого притока р. Татарки. Защитные сооружения отсутствуют.

Фото. 26-11-00017. Свежие блоковые смещения в языковой части оползня.

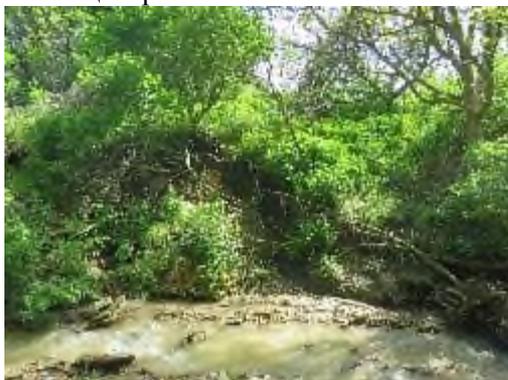
26.13.25	26-11-00108	Северо-Кавказский	Ставропольский край	Село Верхняя Татарка Шпаковского района	44,96628	41,93995	00.03.2025	00.05.2025	Оп	Атм, гидрогеол. гидрол.	не отмечались	Оп. №2216. Смещения я языковой части оползня. Параметры проявления ОЭГП: длина - 100м, Ширина - 300м, площадь - 31060м ² . Параметры активной части: длина - 7м, ширина - 20м, площадь - 140м ² . Свежие трещины, блоковые смещения. Факторы активизации опасного ЭГП: 1.Атмосферные осадки; 2.Увлажнение оползневых отложений грунтовыми водами; 3. Боковая эрозия водотока. Стадия развития. Комплексы горных пород, затронутые проявлением: $dpQ_4; Nl^3s_2cr$. Состав горных пород затронутые проявлением: Делювиально-пролювиальные четвертичные суглинки; глины криптомактровой свиты Базис развития опасного ЭГП: Русло правого притока р. Татарки. Защитные сооружения отсутствуют.

Фото. 26-11-00108. Смещения в языковой части оползня в результате береговой эрозии

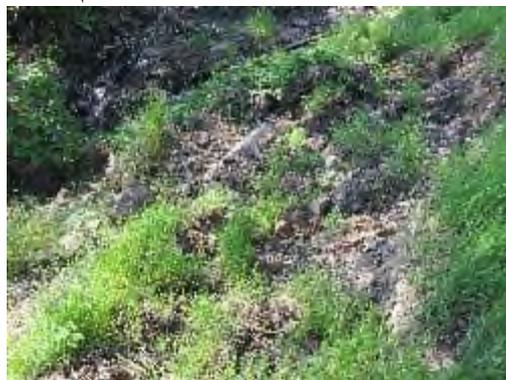
26.14.25	26-11-00101	Северо-Кавказский	Ставропольский край	Октябрьский р-н г. Ставрополя	45,08488	41,95513	00.03.2025	00.05.2025	Оп	Атм, гидрогеол. гидрол. техн.	не отмечались	Оп. №1926. Смещения в правой и центральной частях оползня. Параметры проявления ОЭГП: длина - 13м, Ширина - 60м, площадь - 770м ² . Параметры активной части: общая площадь - 150м ² . Трещины растяжения в насыпных грунтах в головной части. Факторы активизации опасного ЭГП: 1.Атмосферные осадки; 2.Увлажнение оползневых отложений грунтовыми водами; 3. Боковая эрозия водотока, 4. Антропогенные факторы. Стадия развития. Комплексы горных пород, затронутые проявлением: $dpQ_4; Nl^3s_2cr$. Состав горных пород затронутые проявлением: Делювиально-пролювиальные четвертичные суглинки; глины криптомактровой свиты Базис развития опасного ЭГП: Дамба пруда в тальвеге р. Третья речка. Защитные сооружения отсутствуют.

Фото. 26-11-00101. Смещения в правой части оползня в районе сброса воды с пруда

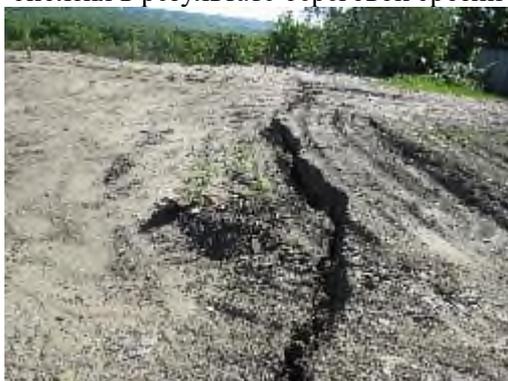
26.15.25	26-11-00102	Северо-Кавказский	Ставропольский край	Октябрьский р-н г. Ставрополя, СНТ Ягодка	45,08265	41,96009	00.02.2025	00.05.2025	Оп	Атм, гидрогеол, техн.	не отмечались	Оп. №3483. Смещения на двух локальных участках в головной части у правого бортов и зоне транзита оползня. Параметры проявления ОЭГП: длина - 150м, Ширина - 200м, площадь - 20000м ² . Параметры активной части: общая площадь - 5700м ² . Свежие трещины растяжения, проседание. Факторы активизации опасного ЭГП: 1. Атмосферные осадки; 2. Увлажнение оползневых отложений грунтовыми водами; 3. Антропогенные факторы (массированная пригрузка головы оползня насыпными грунтами и строительным мусором). Стадия развития. Комплексы горных пород, затронутые проявлением: dpQ_4 ; $N_1^3s_2cr$. Состав горных пород затронутые проявлением: Делювиально-пролювиальные четвертичные суглинки; отложения криптомактровых слоев среднего сармата: глины с редкими прослоями мергелей. Базис развития опасного ЭГП: Пологая часть правого склона долины р. Третья речка. Угроза деформации новых жилых домов, а также земельных участков с/т «Ягодка». Защитные сооружения отсутствуют.

Фото. 26-11-00102. Свежие смещения вголовной части у правого борта оползня

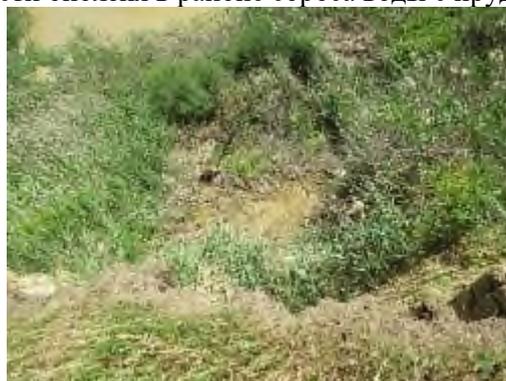
Фото. 26-11-00079. Смещения средней интенсивности в центральной части оползня

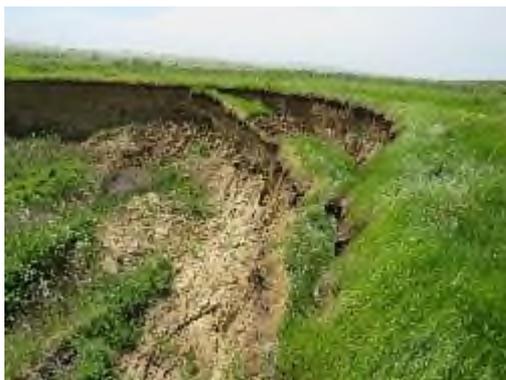
Фото. 26-11-00537. Смещения высокой интенсивности в правой части оползня. Блочные смещения, подновление стенки отрыва.

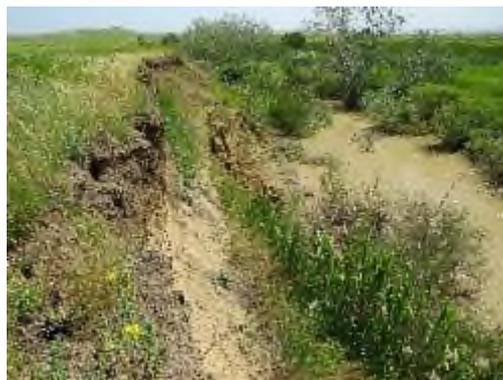
Фото. 26-11-00541. Небольшой участок активизации в левой части оползня

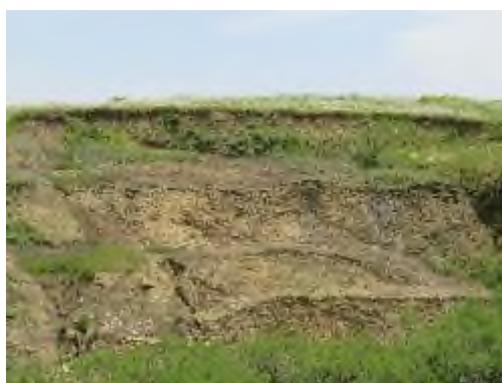
Фото. 26-11-00542. Смещения низкой интенсивности в центральной части оползня

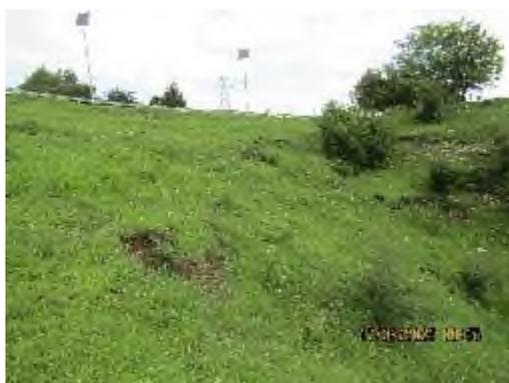
Фото 26-11-01014
Активизация оползневого процесса в нижнем борту дороги. п. Индустрия (г. Кисловодск)

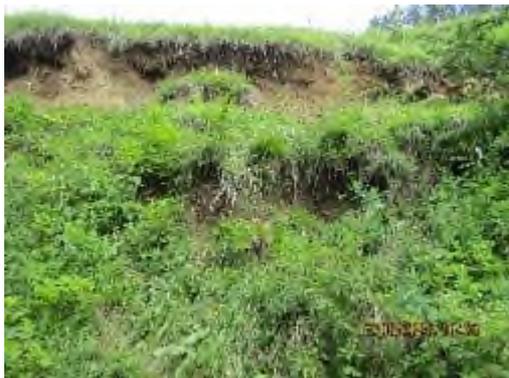
Фото 26-11-01051
Активизация оползневого процесса в нижней части склона дороги п. Белореченский – Верхняя база центр Спортивной Подготовки на 3,8 км (г. Кисловодск)

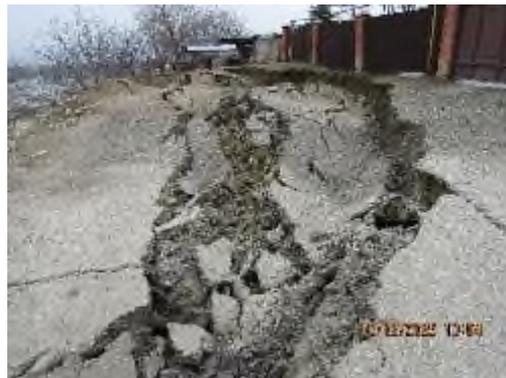
Фото 26-11-01055

Активизация оползневого процесса в верхней части склона на северной окраине п. Новокисловодский борту (г. Кисловодск)
